# Jääkreostusobjektide inventariseerimine 2014-2015

Endise Priimetsa  
asfaltbetoonitehase  
jääkreostuse  
likvideerimise  
keskkonnamõju  
eelhinnang

Tartu 2015

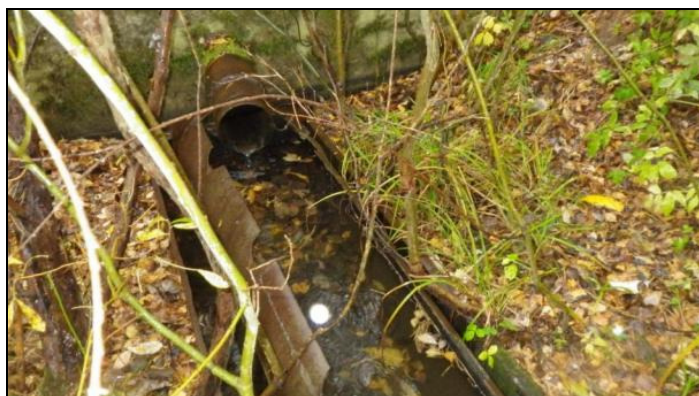
Objektiga tutvumisel 09.10.2014 selgus, et seadmetest ja rajatistest on säilinud kraavides asuvad õlipüüdurid (Joonis 2) ning betoonist autokanal (Joonis 3). Samuti on alles maasisene savivooderdusega puitseintega põlevkiviõli hoidla (Joonis 4).

**Joonis 2. Õlipüüdur (09.10.2014)**

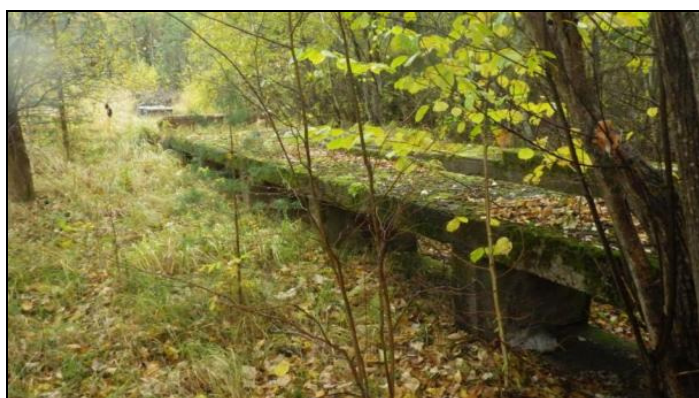
**Joonis 3. Betoonist autokanal (09.10.2014)**

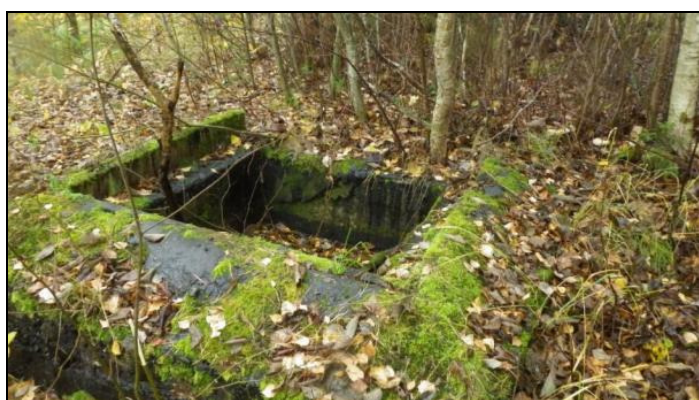
**Joonis 4. Maasisese põlevkiviõli hoidla luuk (09.10.2014)**

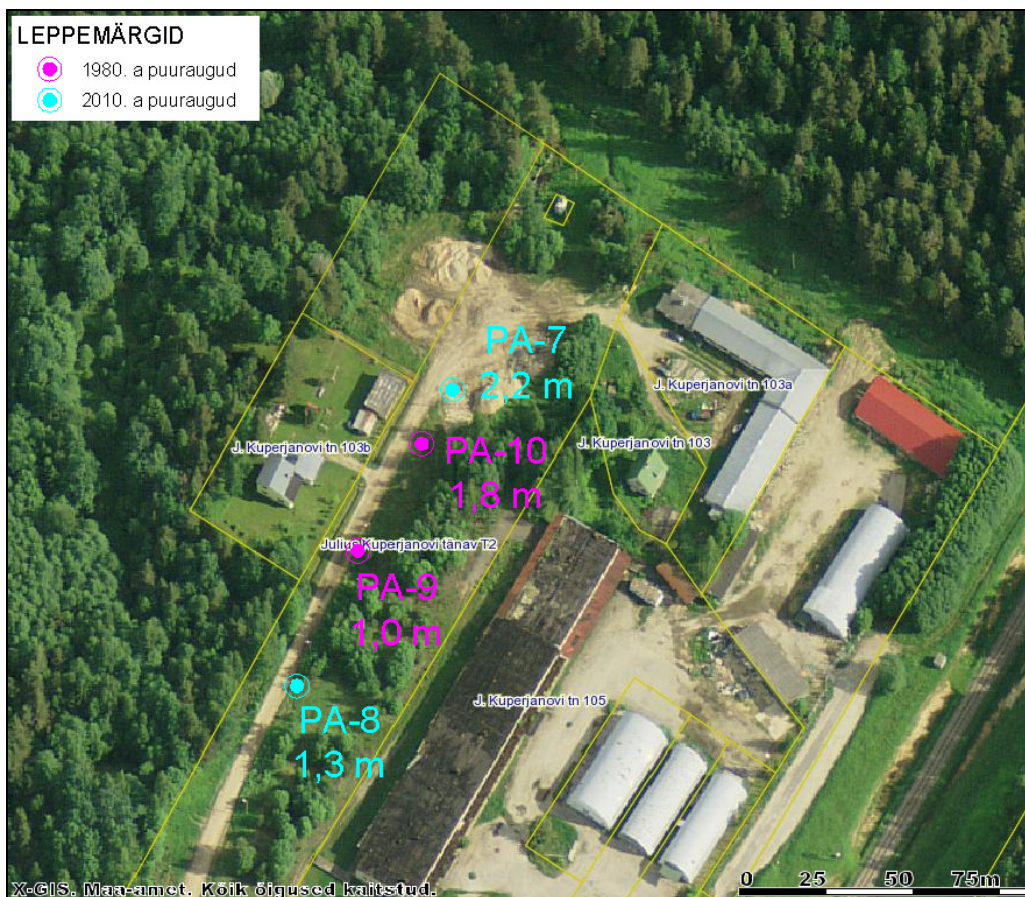
1980. aasta uuringu käigus avastati bituumenireostus täitepinnase kihis puuraukude 9 ja 10 ümbruses. Puurauk 9 ümbruses oli pinnas reostunud 1,0 m sügavuselt ning puurauk 10 ümbruses esines pinnasereostus kuni 1,8 m sügavuseni. Puuraukude asukohad koos reostunud kihi paksustega on toodud joonisel (Joonis 5).

### Joonis 5. Varasemalt rajatud puuraukude asukohad koos reostunud pinnasekihi paksustega alates maapinnast

Rakendusgeoloogia OÜ 2010. aasta ehitusgeoloogilise uuringu käigus avastati pinnasereostus endise Priimetsa ABT alale ja vahetusse lähedusse puuritud puuraukudes. Puuraukude 7 ja 8 ümbruses oli täitepinnase kiht tugevasti reostunud kütteõlidega, kirjeldati iseloomulikke lõhna ning värvust. Puurauk 7 ümbruses oli pinnas reostunud 2,2 m sügavuselt ning puurauk 8 ümbruses esines pinnasereostus kuni 1,3 m sügavuseni. Puuraukude asukohad koos reostunud kihi paksustega on toodud joonisel (Joonis 5).

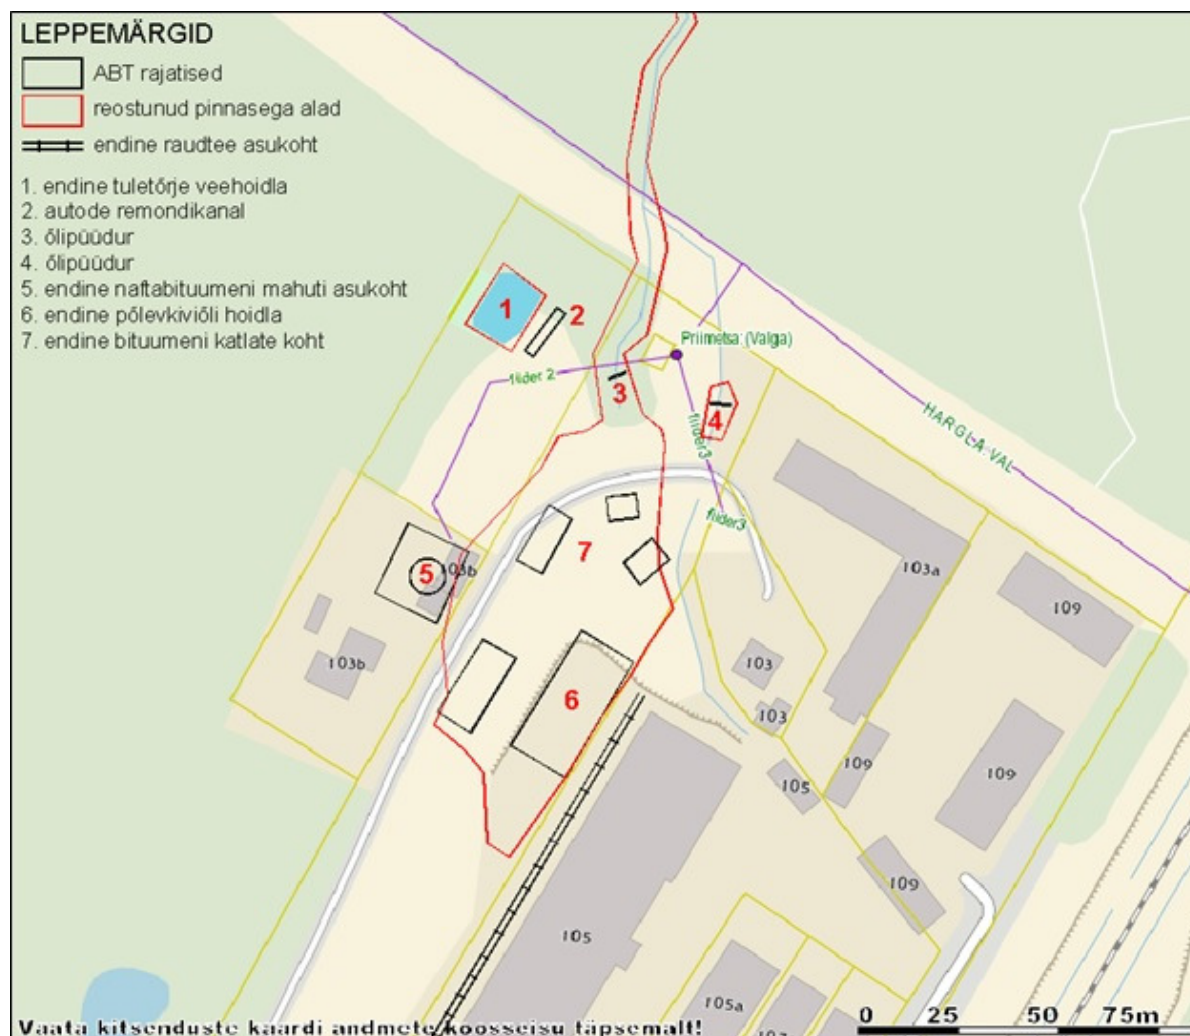
Endise bituumeni katelde asukoha ümbruses (Joonis 9) on 2,00–2,50 m paksune täiteliiva kiht tugevalt reostunud naftasaadustega. Maasisese põlevkiviõli hoidla asukohas uuringuala kaguosas on pinnas reostunud naftasaadustega 4,90–6,00 m sügavuselt. Kokku levib reostus ca 2 960 m<sup>2</sup> pindalal. Endise tuletõrje veevõtu tiigi (pindala ca 198 m<sup>2</sup>) põhjamuda on naftasaadustega reostunud vähemalt 0,50 m paksuselt. Samuti esineb naftasaadustega reostatus uuringualalt põhja suunas väljuva

kuivenduskraavi mudastes põhjasetetes, kus reostunud kihi paksus ulatub maapinnast 0,20–0,90 m sügavusele. Reostunud ojalõigu pikkus on ca 420 m ning reostus levib ca 11 380 m<sup>2</sup> pindalal. Kuivenduskraavi idapoolse haru õlipüüdu ümbruses on ca 90 m<sup>2</sup> pindalal pinnas naftasaadustega reostunud kuni 1,00 m sügavuseni. Naftasaaduste reostusega kaasneb ka PAH ühendite reostus ning mõnes puuraugus fenoolide reostus.

Joonis 9. Endise Priimetsa ABT territooriumil asuv reostunud ala

Endise Priimetsa ABT territooriumil on neli reostunud pinnasega ala. Pinnas ohutustatakse endise naftabituumenimahuti, põlevkivihoidla ja bituumenikatlate paiknemise aladelt mahus ca 8400 m<sup>3</sup> (millest 360 m<sup>3</sup> asub J. Kuperjanovi tn 103b kinnistul), äravoolukraavi (ca 420 m pikkune lõik) paiknemise alalt mahus ca 800 m<sup>3</sup>, tuletõrjevõhoidla paiknemise alalt mahus ca 270 m<sup>3</sup> ning endise õlipüüdurit I alalt mahus ca 100 m<sup>3</sup>. Kokku ohutustatakse reostunud pinnast mahus ca 9570 m<sup>3</sup>. Puhastustööde käigus likvideeritakse lisaks üks maasisene savivooderdusega puitseintega põlevkiviõli hoidla, kaks vana õlipüüdurit, mis on paigaldatud kraavidesse, ning vana betoonist autokanal. Kui kasutatakse *ex-situ* meetodit, likvideeritakse ka puidust ja metallist abihooned ning nende vundamendid. Ohutustamistööde teostamiseks puhastatakse ala võsast ja puittaimestikust (kokku 4540 m<sup>2</sup>). Kraavi puhastamisel likvideeritakse võsa ja puittaimestik ühelt poolt kraavi (vähemalt 5 m kauguselt väljakaevapiirist).

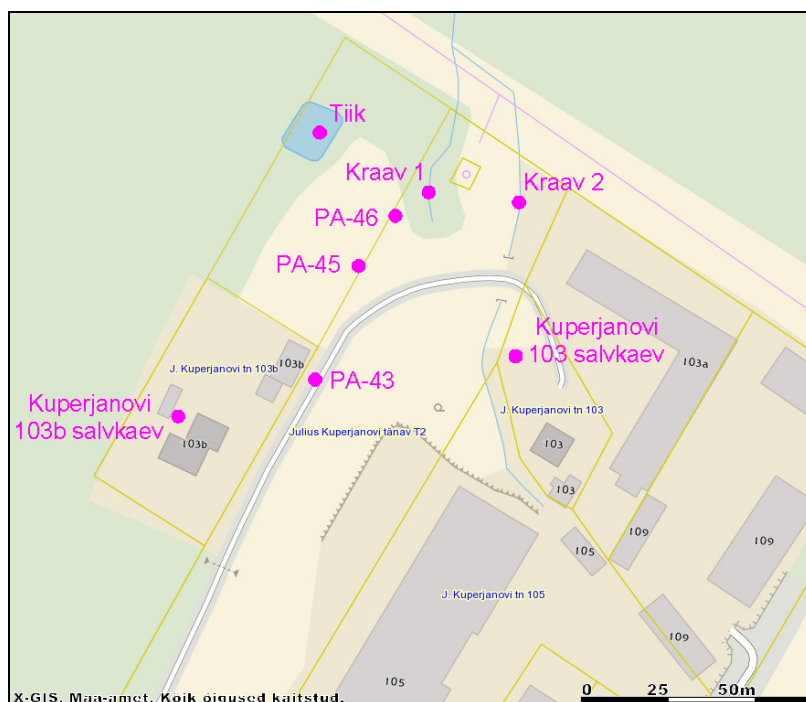
Veeproovide analüüside põhjal ületas naftasaaduste sisaldus piirarvu ühes puuraugus (PA-45). PAH ühendite sisaldus ületas piirarvu puuraugudes PA-45 ja PA-46. 1-aluseliste fenoolide sisaldus ületas piirarvu kõigis kolmes puuraugus. Kuperjanovi 103 salvkaevus ei ületatud piirarvu, kuid ületati joogiveeallika piirväärtust. 2-aluseliste fenoolide sisaldus ületas piirarvu kõigis kolmes puuraugus. Kraavist 1 võetud proovis ületas 1- ja 2-aluseliste fenoolide sisaldus keskkonna kvaliteedi piirväärtust. Kraavist 2 võetud proovis ei ületatud piirväärtust ühegi analüüsitud elemendi osas. Üheski veeproovis ei ületanud raskmetallide ega arseeni sisaldus piirarvu.

### Joonis 10. Veeproovide võtmise asukohad

J. Kuperjanovi tn 103 kinnistu salvkaevu vett ei ole soovitatav kasutada joogiveeks, sest reostusuuringu tulemuste põhjal ületab selles vees 1-aluseliste fenoolide sisaldus joogiveeks lubatud piirväärtust.
