**Eksperthinnang
veekogumite seisunditele
Põduste_2 kogum**

november 2021

Töö number: 21082

Tellijaja: Keskkonnaamet

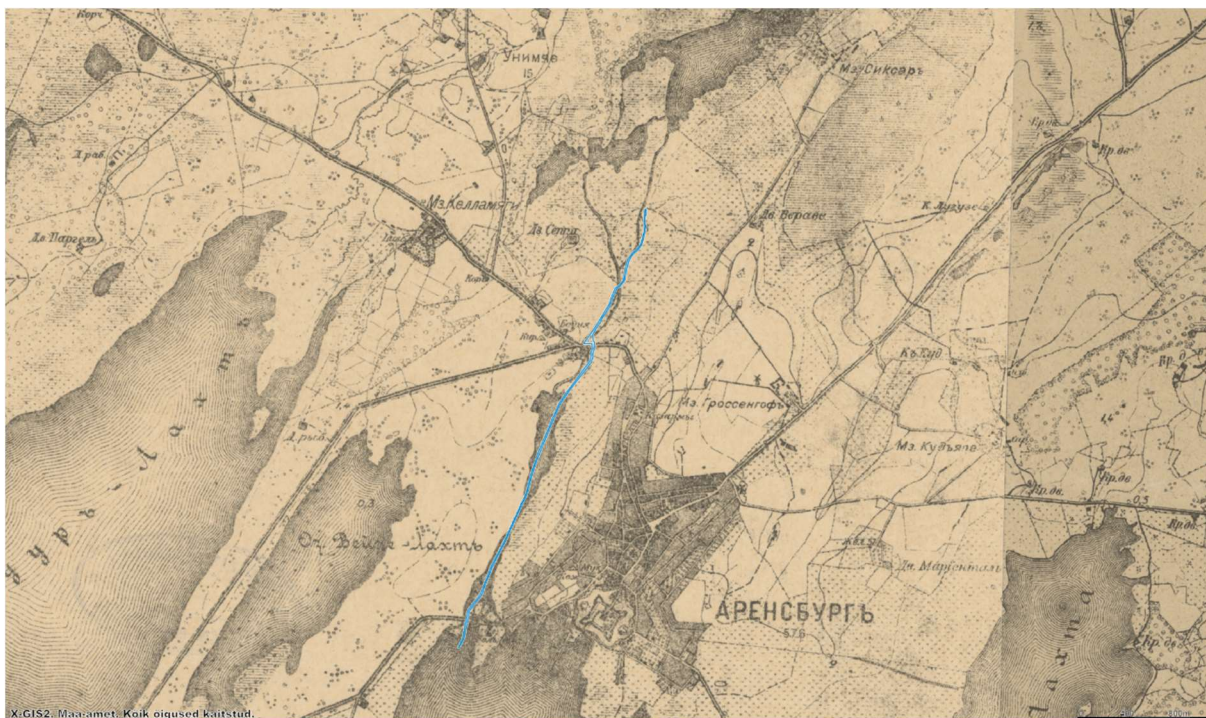
Joonis 3 Üheverstane aluskaart Põduste jõega (1894-1922). Andmed: Maa-amet ajaloolised kaardid.

Ülemöödunud sajandi kaardil on Põduste jõgi kujutatud laiemana, kui see on täna. (Maa-amet: Schmidt Eestimaa / Rücker Liivimaa aluskaardid, 1884). Üheverstase aluskaardi põhjal on jõe suue olnud juba siis mitmeharuline (Joonis 3). Maa-ameti ajalooliste kaartide rakenduse järgi on jõge aegade jooksul pikemaks ja sirgemaks kaevatud (Maa-amet: EV topo 200T 1935-1938, Eesti kaart 200T 1992).

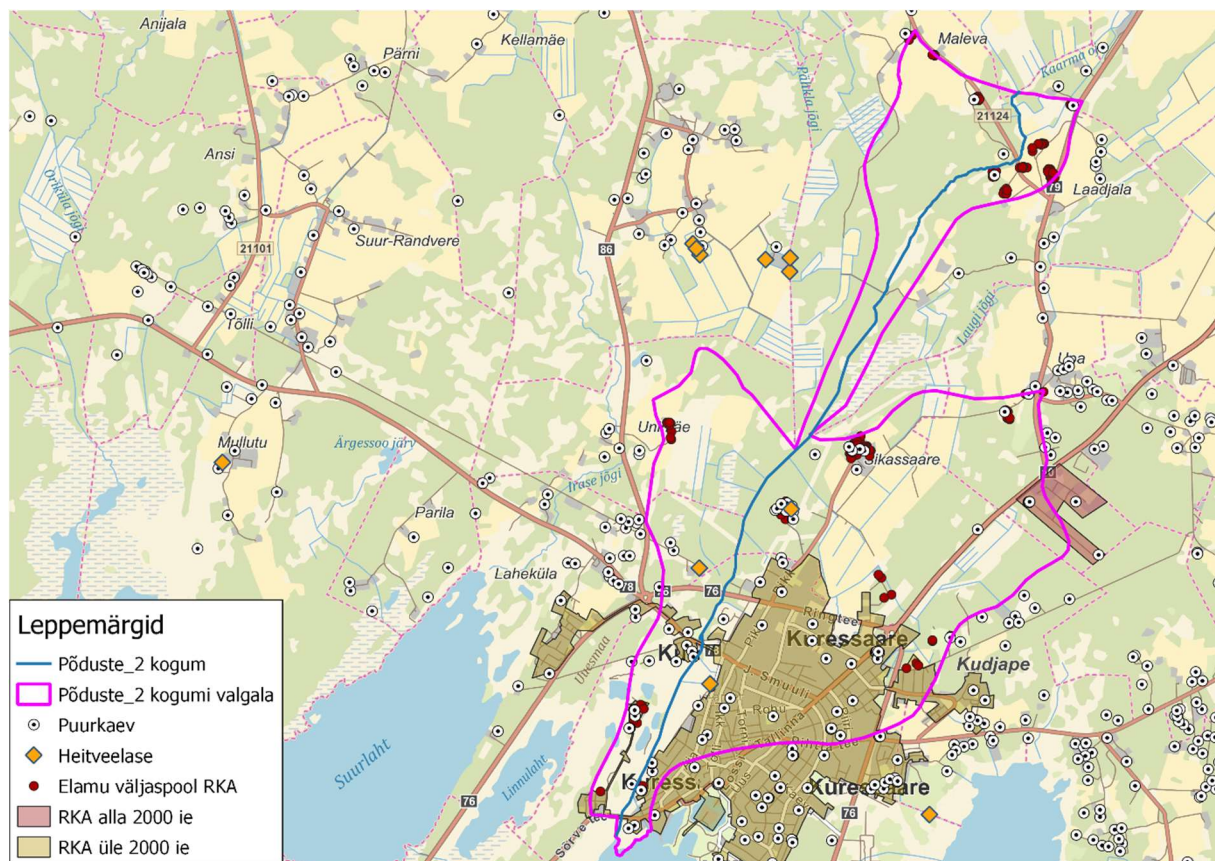
Joonis 4 Põduste_2 kogumi valgale jäävad puurkaevud, reoveekogumisalad, heitveelasud ja väljaspool reoveekogumisala asuvad majapidamised. Andmed: Maaamet

ETAK⁷ andmetel asub valgale 142 elu- või ühiskondlikku hoonet (Joonis 4), mis ei asu reoveekogumisalal. See osa elanikkonnast, kes ei ole ühisveevärgiga ühendatud, tarbib vett oma lokaalsetest (puur)kaevudest ja juhib reovee kogumiskaevudesse. Valgale ühiskanalisatsiooniga liitumata elanike arvuks on hinnatud 256⁸.

Heitveest tingitud koormus Põduste_2 kogumil on väheoluline.

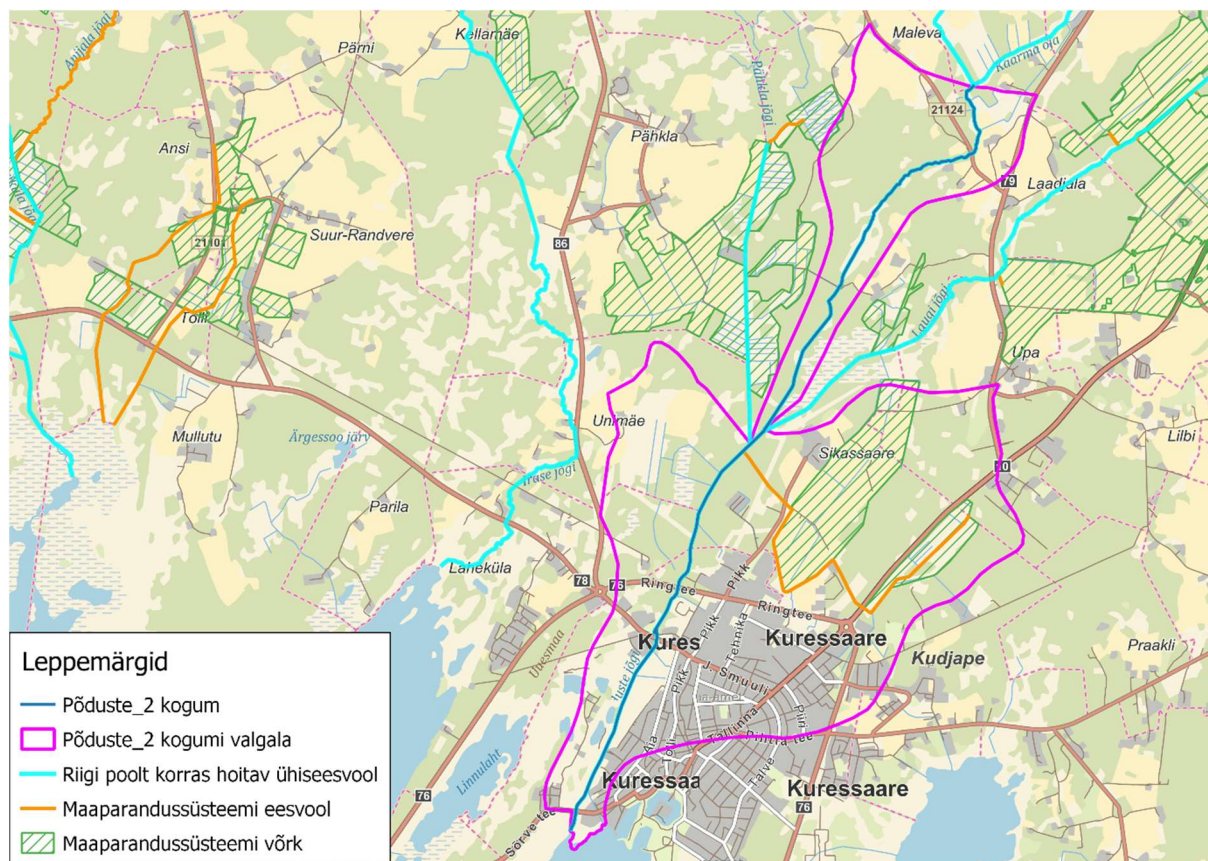
Joonis 5 Maaparandus Põduste_2 kogumi valgala

Põduste_2 kogum kuulub riigi poolt korras hoitavate eesvoolude nimekirja (Joonis 5). Maaparandusega põllumaa pindala on 1 184,5 ha, mis on 11,73% valgala pindalast¹⁰.

Kogum on kogu pikkuses õgvendatud ja süvendatud. Jõe suue on kaevatud kahte harusse, millistest väiksem 420 m pikkune haru kannab Tori jõe nime. Mõlema haru suudmed on avatud ja kalastikule lihtsalt leitavad. KAUR'i HÜMO analüüs annab looklevusteguriks 1,037, mis on omane üksnes tehissängidele. Kogumi kogu pikkuses ääristab sängi ühelt või mõlemalt kaldalt ümbritsevast maapinnast märgatavalt kõrgem vall, mis on ilmselt sängi väljakaevis.

Maaparandusest tingitud koormus on Põduste_2 kogumil väga oluline.
