## Siimu oja ülemjooksu (VEE1018002) vaatlus

Vaatluse aeg 10.08.24. Vaatleja Marko Vainu

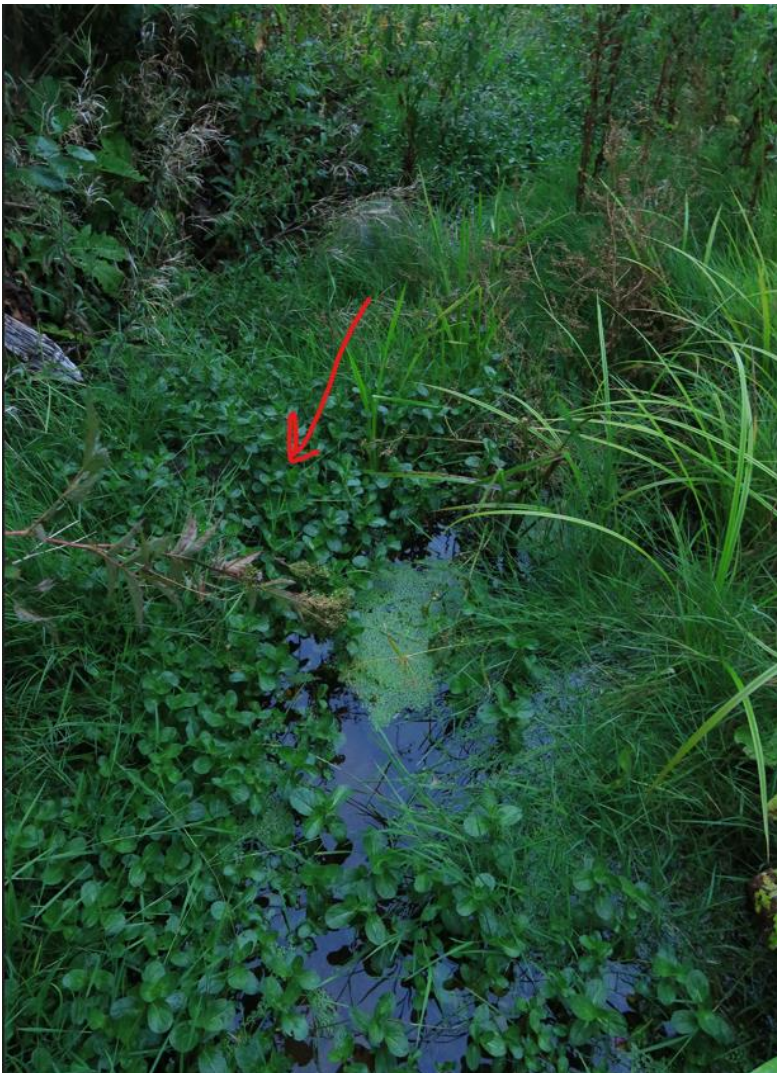
1. Koht, kus saavad kokku ida poolt tulev hilistekkeline kraav ja põhja poolt suubuv Siimu oja looduslik säng. Ida poolt voolas oluliselt rohkem vett kui põhja poolt (rohkem kui 10 l/s). Vesi oli selge. Säng oli tihedalt taimestikku täis, sest kraavi kallastel on mõne aasta vanune lageraielank:

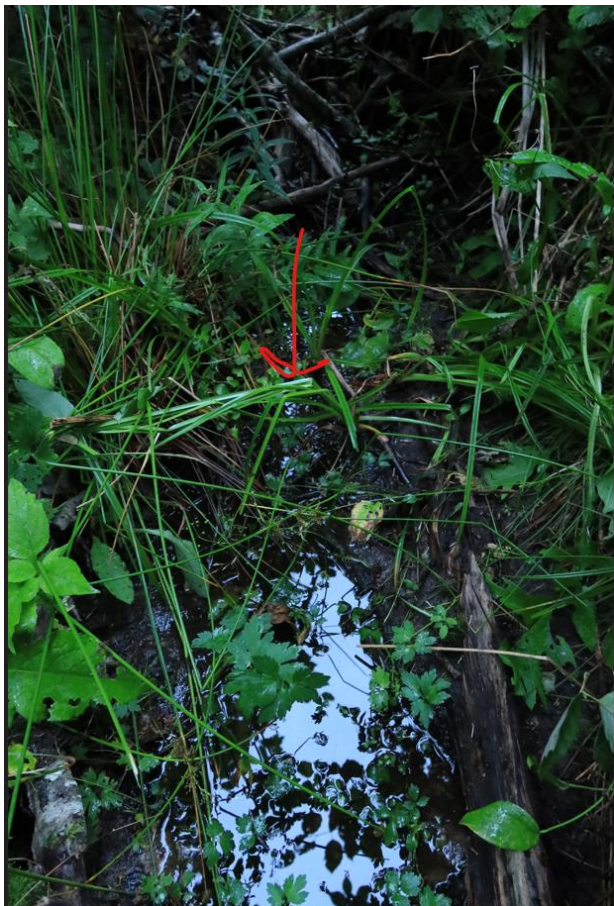
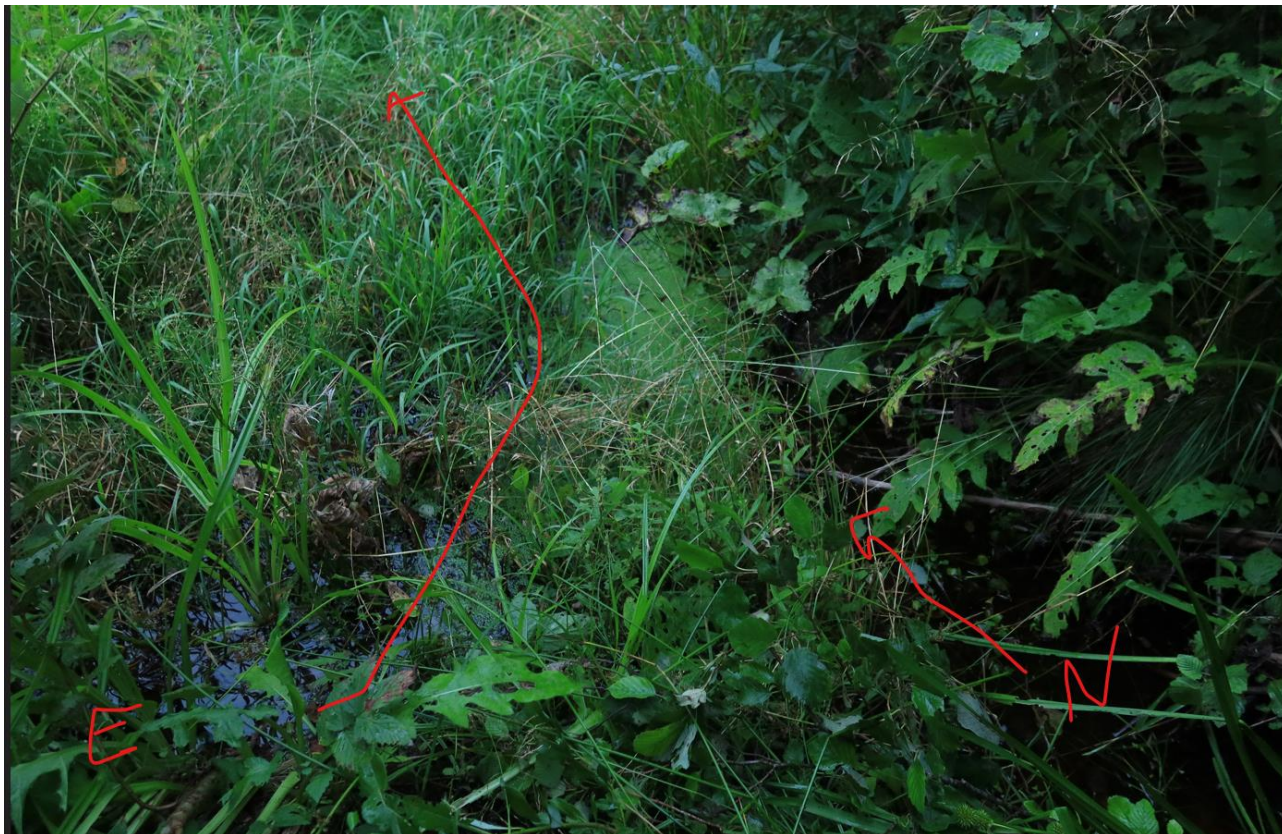
Mööda Siimu oja looduslikku telge nirises veidi vett. Oja säng oli selge, et raieest jäänud puidusodi täis:

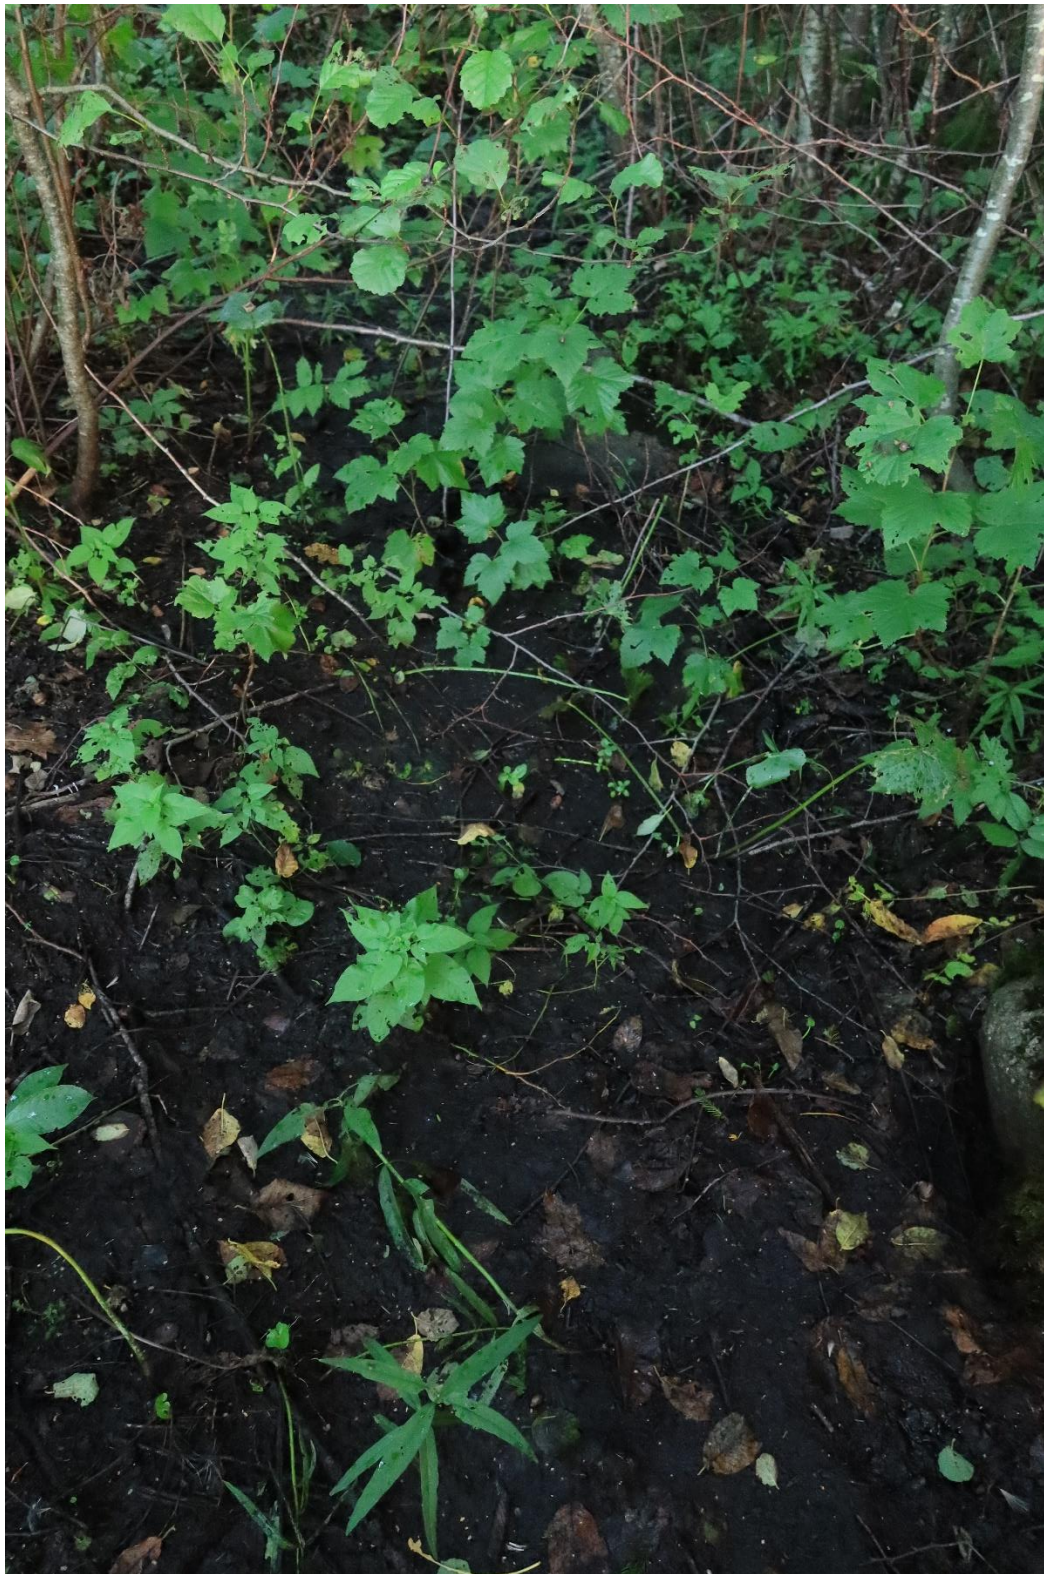
3. Liinikoridori lõunaservas oli sirgendatud sāng kuiv:

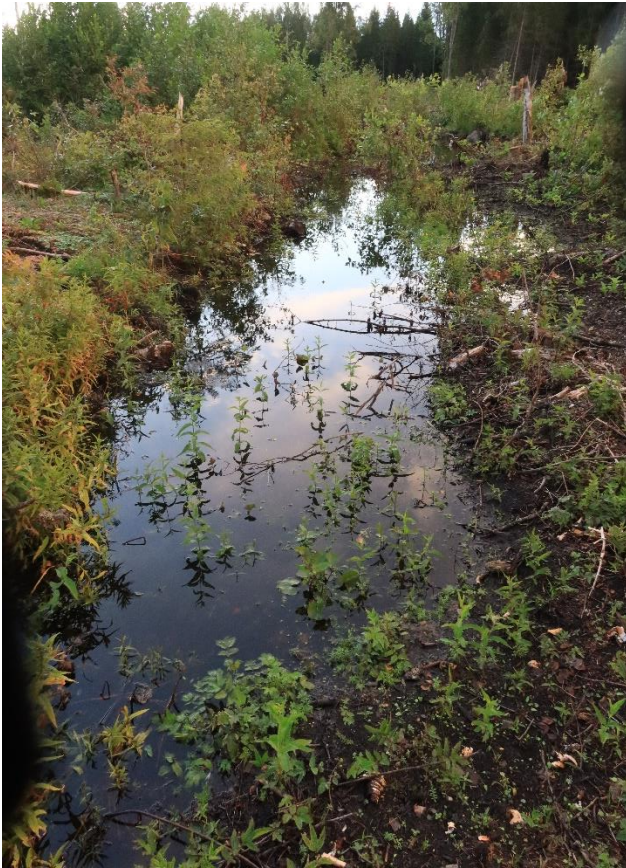
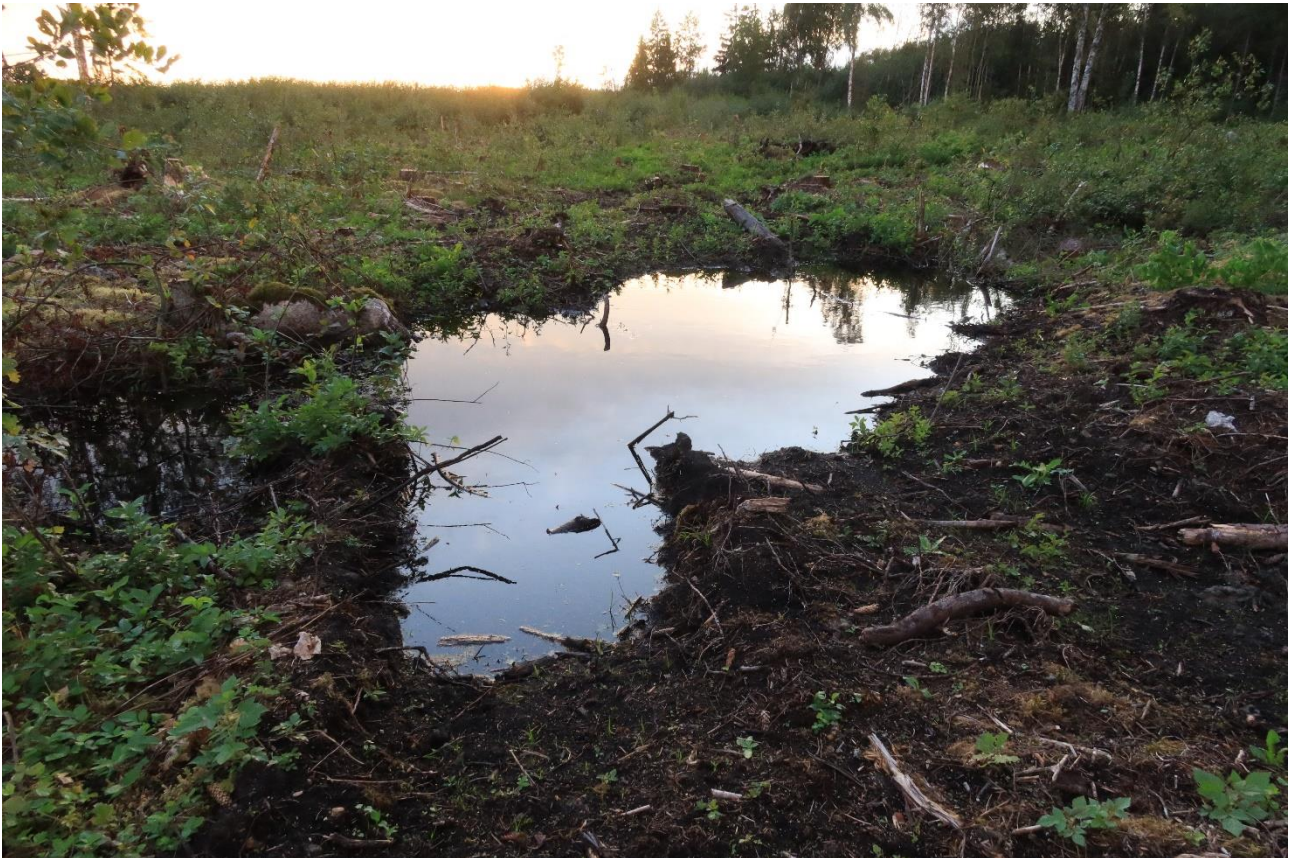
6. Raiesmikul olid sirges sängis suured lombid, aga vee voolamist polnud näha. Seda takistasid raie käigus pinnase ülessonkimisest jäänud vallid ja raiejäätmede kogumid:

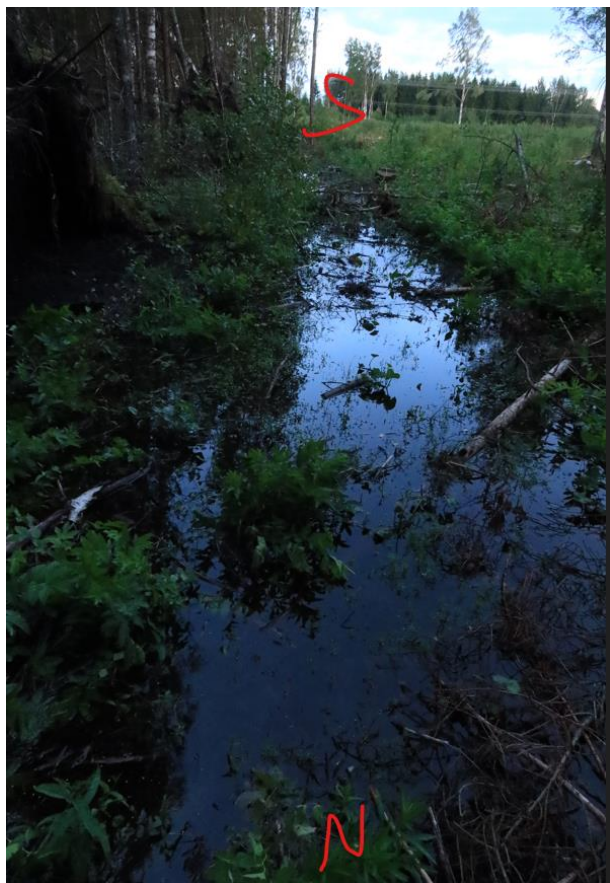
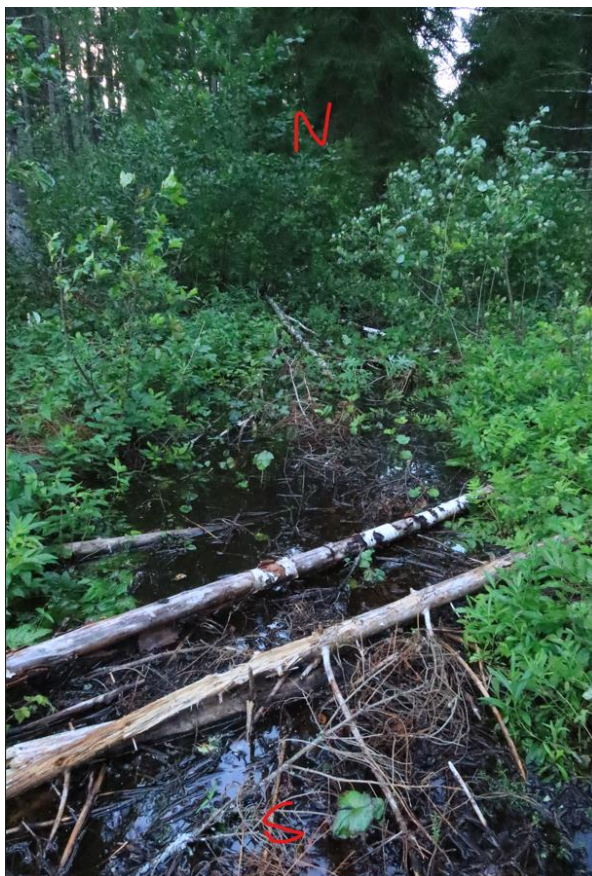
7. Punkt, kuhu ETAKis on märgitud sinise joone algus. Vett oli mitme m laiuselt, aga vesi seisis. Sängi põhi oli kõva ja sellest sai kummikuga läbi minna. Vesi ja säng jätkusid ka põhja poole, kus ETAKi joont pole.

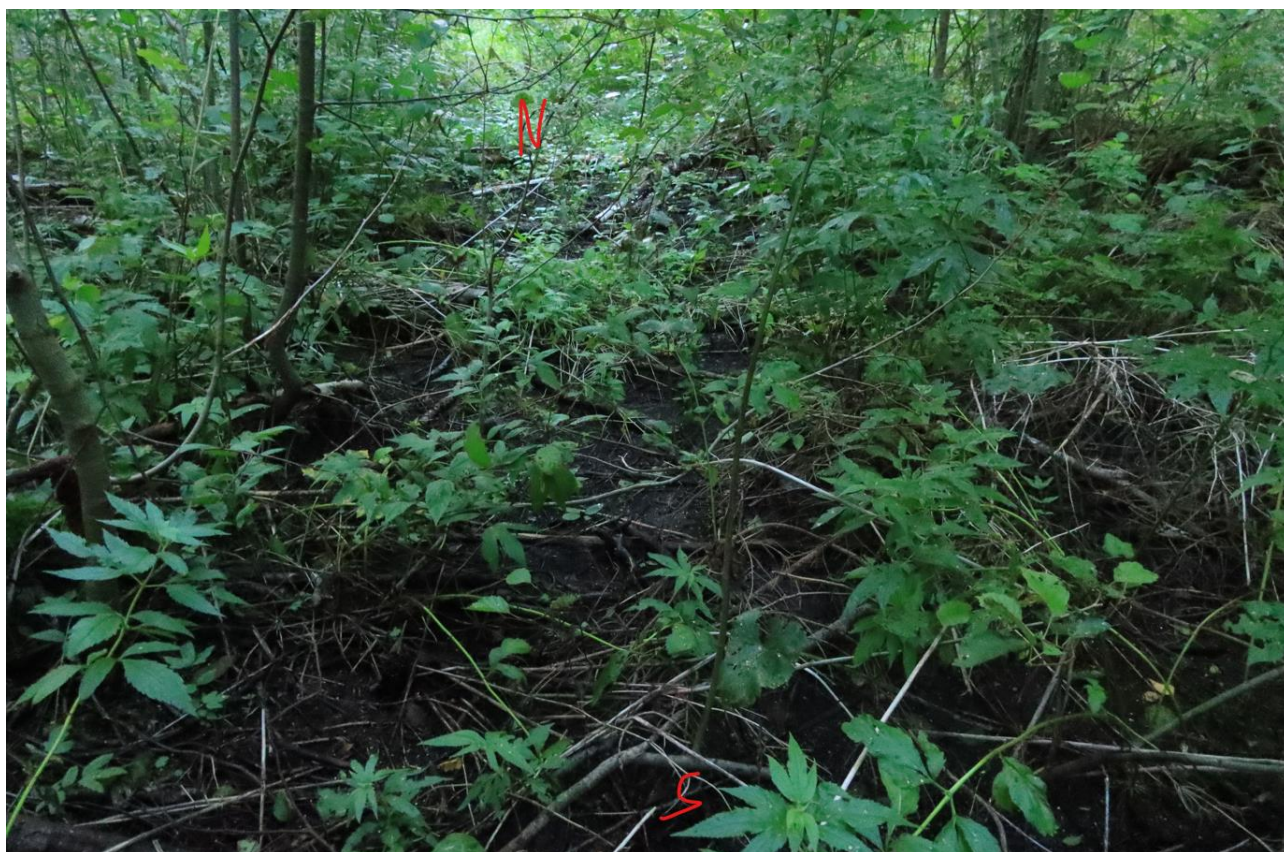
8. Ka siit punktist ulatub mudane soon edasi põhja poole. Aga vaatluse ajal seal vett polnud:
