# Mittetulundusühing Parema Keskkonnaseisundi Eest

## **Rauakõrve oja halva seisundi põhjuste selgitamine ja tervendamise tegevuskava täpsustamine**

Tallinn 2019

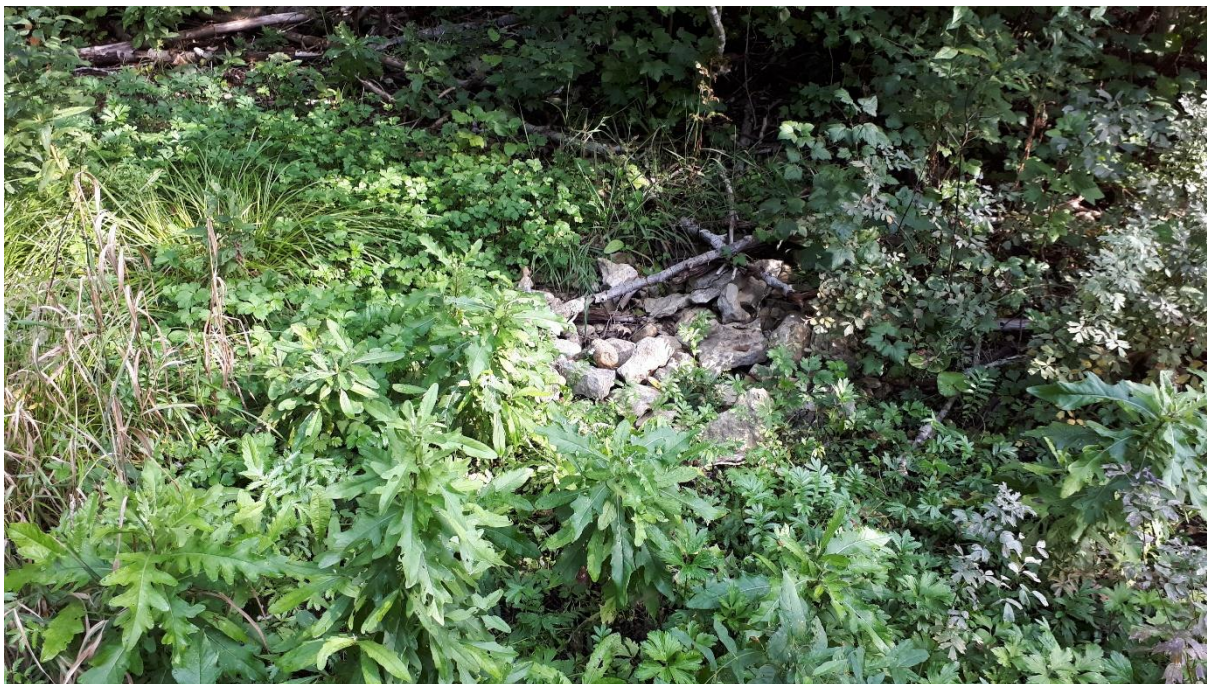
*Foto 1. Neeldumisalad lauges karstilehtris karstijärve põhjakalal 29.08.2018*

2018 aasta augustis olid ka karstijärved kuivad, kirdepoolse karstijärve põhjaservas olid selgelt jälgitavad vee neeldumise alad. (madalad kivised kohad kirdepoolse karstijärve põhjakaldal, Foto 1).

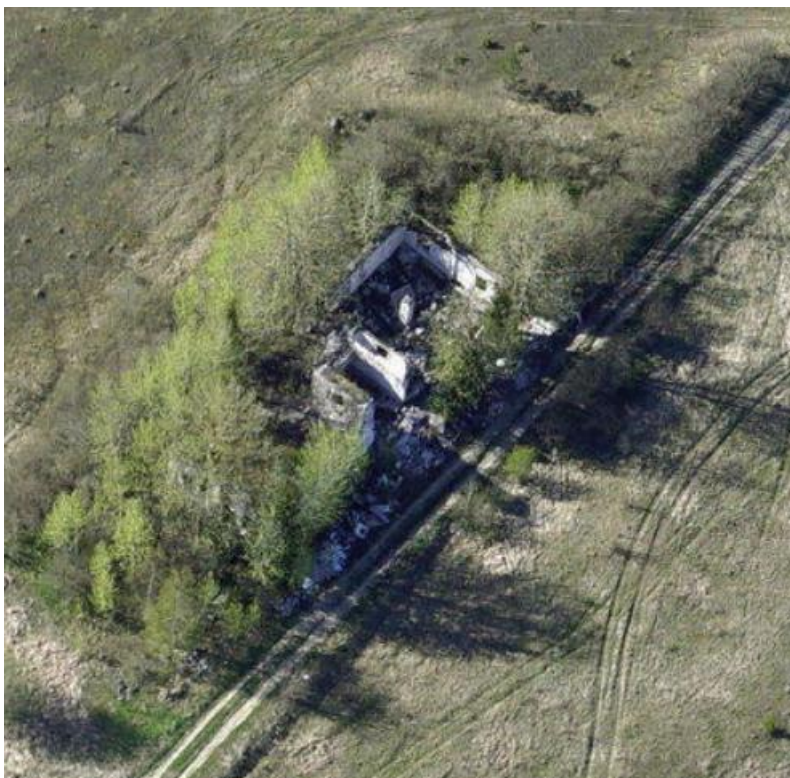
*Foto 2. Prügi ladestamine lagununud hoone juurde (väljavõtte Maa-ameti kaldaerofotost 10.05.2018. Asukoha koordinaadid x: 6571559 y: 609675)*

**Maastiku risustamine jäätmetega.** Lehtse maantee ja Tapa mnt vahelisel alal esineb hüljatud jäätmeid, sealjuures hakkab lagunened hoone juurde kujunema omavoliline prügimägi. Sellise tegevusega kaasneb ka risk veekeskkonna (eelkõige põhjavee) saastumiseks. Vaata foto 2.

Hüljatud jäätmed (omavoliline prügila) tuleb koristada.

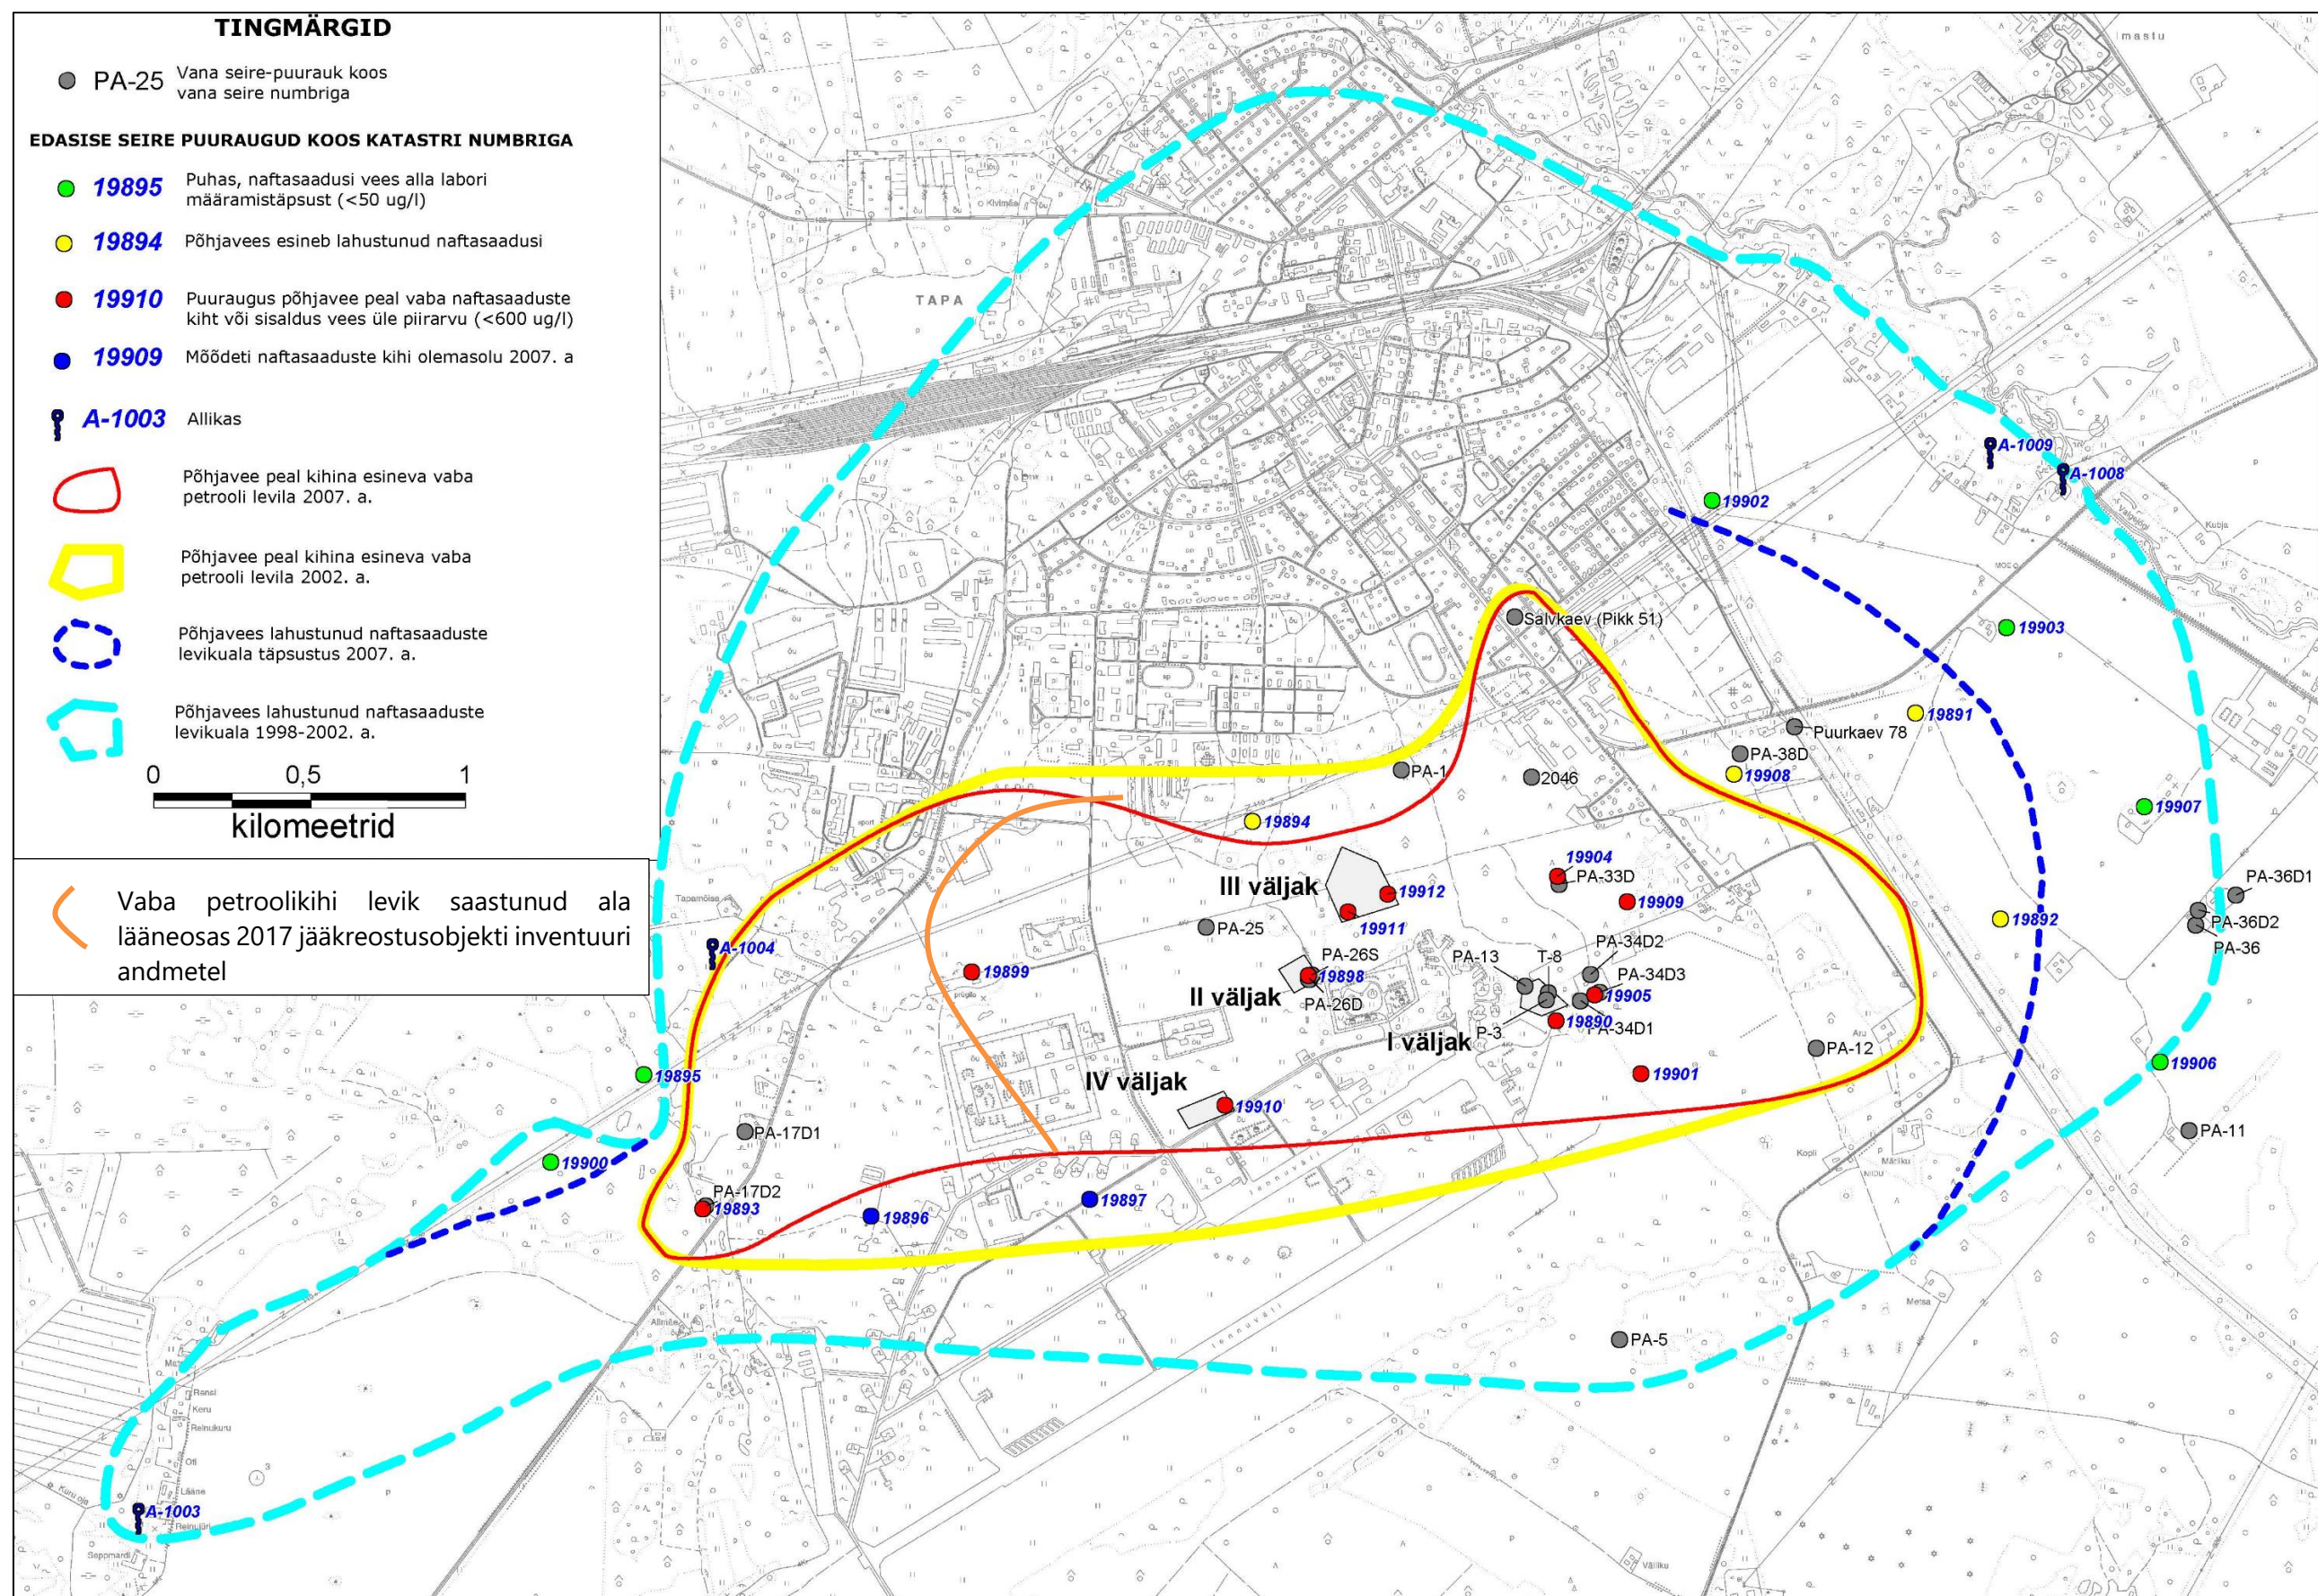
Joonis 9. Põhjavee reostus Rauakõrve oja piirkonnas (Maves 2007, 2018)

**Petroolisaaste.** Eelmisel sajandil saastas oja **Tapa sõjaväelennuväli**, kust valgus põhjaveekihi kaudu Paide maanteest põhja pool Rauakõrve oja orgu lennukipetrool. Tapa poolsel orunõlval moodustus haisev pruuni veega petroolisoos, kus petrool ka osaliselt lagunes. 1990ndate algul moodustus siin vanade kruusakarjääride peale veerikkal perioodil mõne sentimeetri paksune petroolikiht. Selle tagasivalgumise vältimiseks põhjavette petrool üks kord ka süüdati. Rauakõrve oja säng oli veel pika aja jooksul petrooliga perioodiliselt saastunud. Koos petrooliga võis orgu kanduda ka raskemaid naftasaadusi nii lennuväljalt kui endise sapööriväeosa territooriumilt.

2018 aasta kevadel ei olnud enam jälgitav petrooliga saastunud vee väljavoolu endise sõjaväelennuvälja saastunud põhjaveega ala Tapa poolselt nõlvalt kraavidesse ega karjääridesse, mis olid eelmise sajandi lõpul tugevasti petrooliga saastunud. Praeguseks on vaba petrooli levikupiir Rauakõrve oja orust taandunud Tapa lennuvälja suunas (vaata joonis 9). Rauakõrve orus Paide mnt truubist lõuna pool (vaatluspuuraugus 18893) 2017 aastal enam vaba õli ei leitud. Põhjavees oli 3 mg/l lahustunud naftasaadusi (C10-40). Seega on põhjavesi Rauakõrve oja (endises) sängis ka käesoleval ajal lahustunud lennukipetrooli jääkidega saastunud.

Lahustunud petrooli jõudmine Rauakõrve oja sängi on võimalik ka praegu, kuid tegemist on eelkõige jääkreostuse koormusega põhjaveekihile. Pinnaveele petrool sellises kontsentratsioonis enam olulist ohtu ei kujuta. Saastunud vesi puhastub osaliselt Rauakõrve oja sängis ja hajub ning laguneb põhjaveekihis.

Praeguste teadmiste alusel pinnaveekogumite saastumise otsest ohtu sellelt alalt enam ei ole, kuid **jätakuvalt suure ulatusega saastunud põhjaveega ala peab jääma kontrolli alla.**

Tapa lennuvälja petroolisaaste ulatust tuleb jätkuvalt perioodiliselt seirata, hinnates selle alusel perioodiliselt riski põhjavee- ja pinnaveekogumitele.

Seiret tuleb teha kooskõlas veemajanduskavade 6 aastase perioodiga – vaba naftasaaduste paksuse mõõtmine VPA-de veepinnal ja veeproovide võtmine naftasaaduste analüüsiks märtsis, juulis, oktoobris ja detsembris (4 korda aastas). Seire kordade arv (4) on minimaalne, kuna väiksem sagedus on juhuslik ega iseloomusta jääkreostusobjekti olukorda võrreldes varasema seire põhjalikkusega. Väljavõtte viimase uurimistööst ja soovitustest vaata lisa 1.<sup>8</sup>
