Võiba oja (VEE1097900) ülemjooksu vaatlus

Vaatluse aeg 03.03.24. Vaatleja Marko Vainu

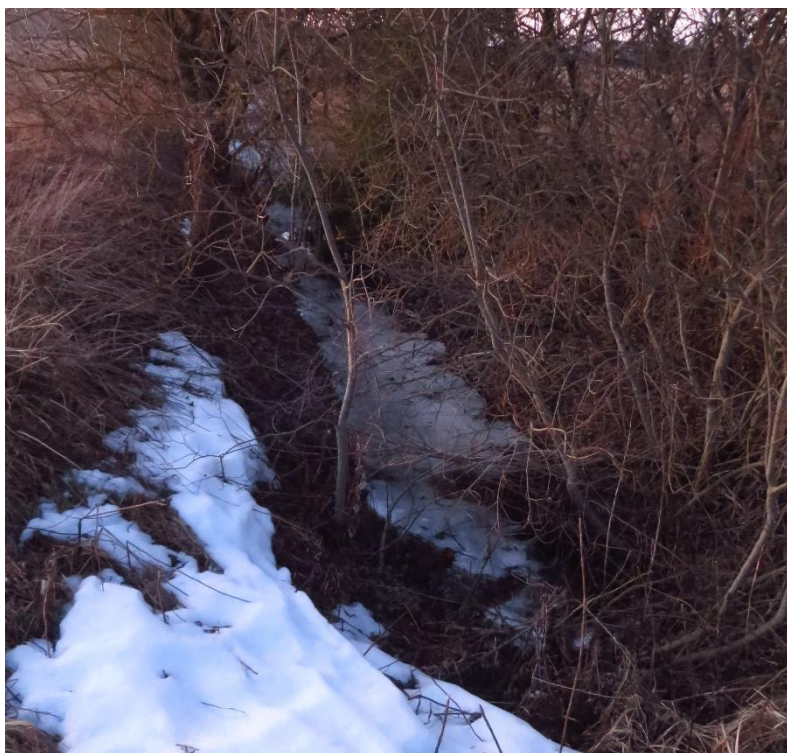
1. Võiba oja uus lähe. Jäätunud kraavi ots. Ega see väga oja lähet ei meenutanud, mis on ka loogiline arvestades, et kraav algab valgla piiril. Kruusateest ida pool voolas aga kirdest edelasse korralik vooluveekogu, mis väriks ise registriveekogu staatust. Selles kraavis voolav vesi toitis kunagi Võiba oja, kuid suunati lõuna poole.

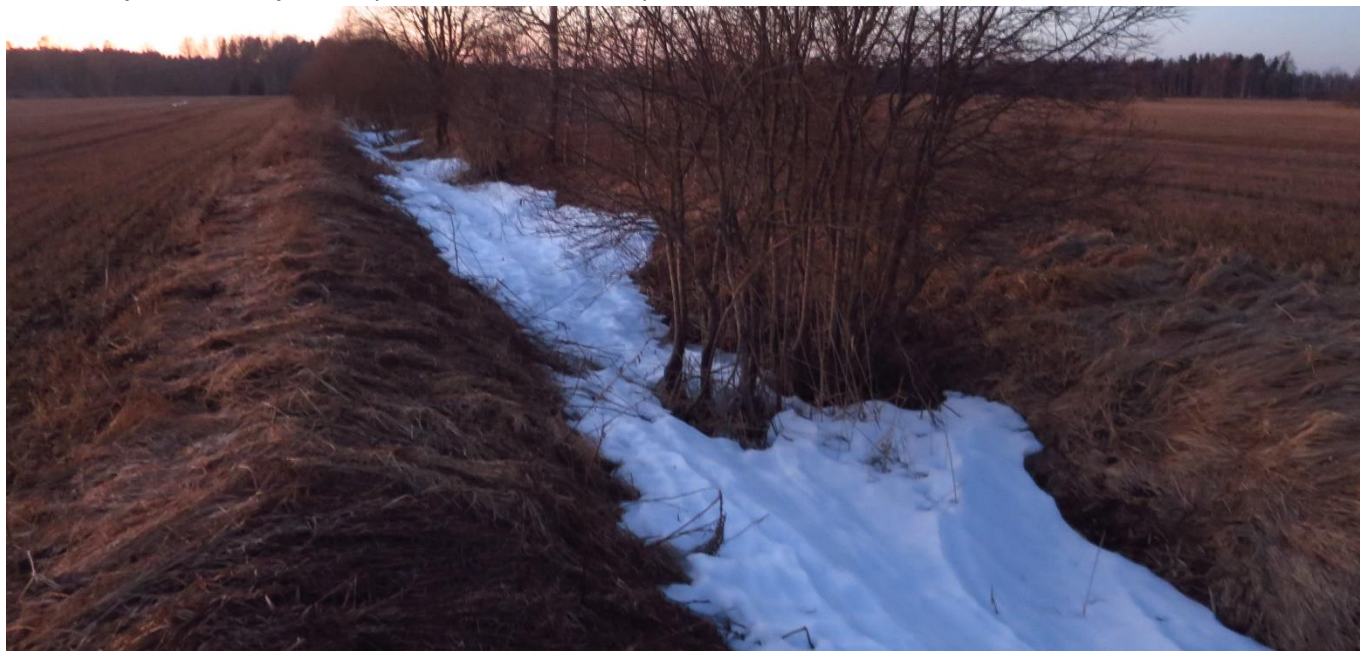
3. Lõunast suubuvas väikeses kraavis nirises veidi vett.

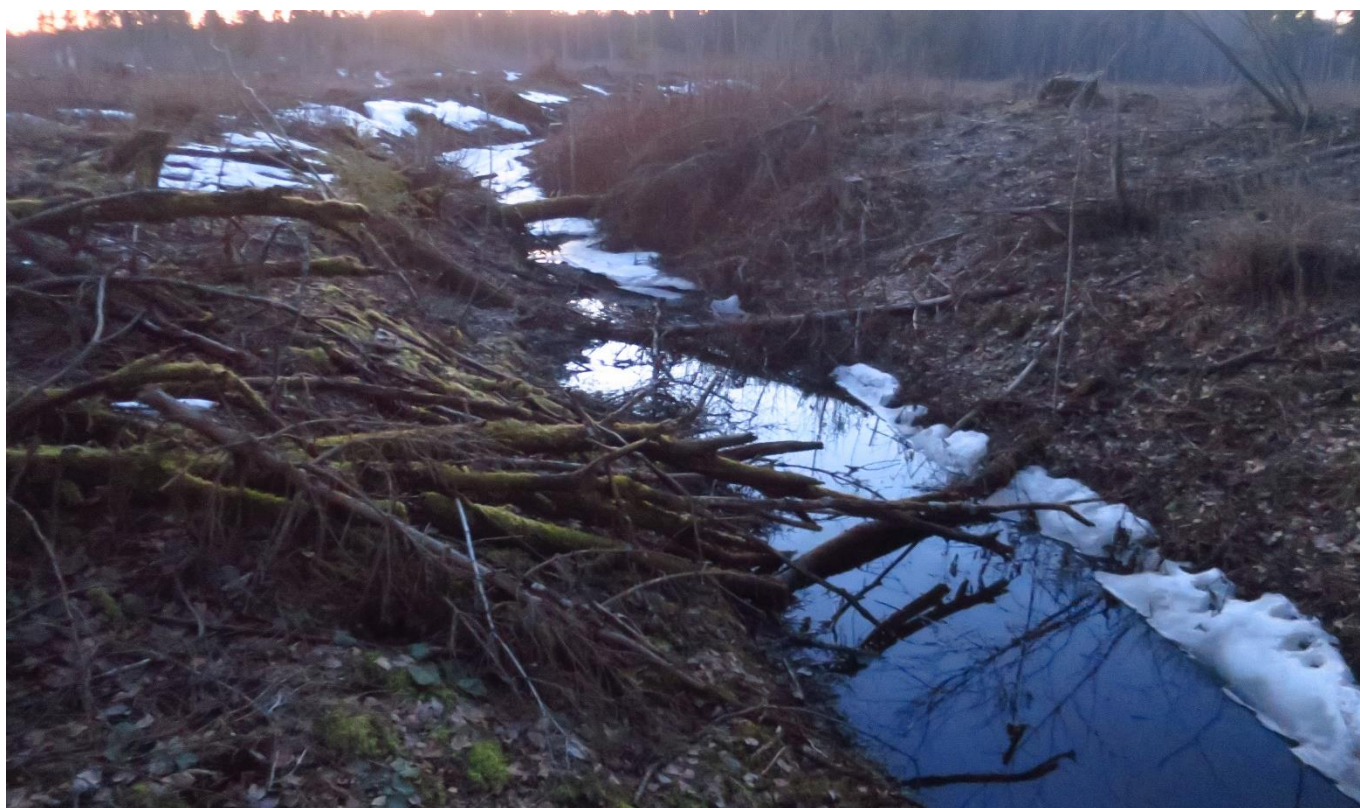
4. Selle koha peal oli juba vesi lahti ja voolas korralikult.

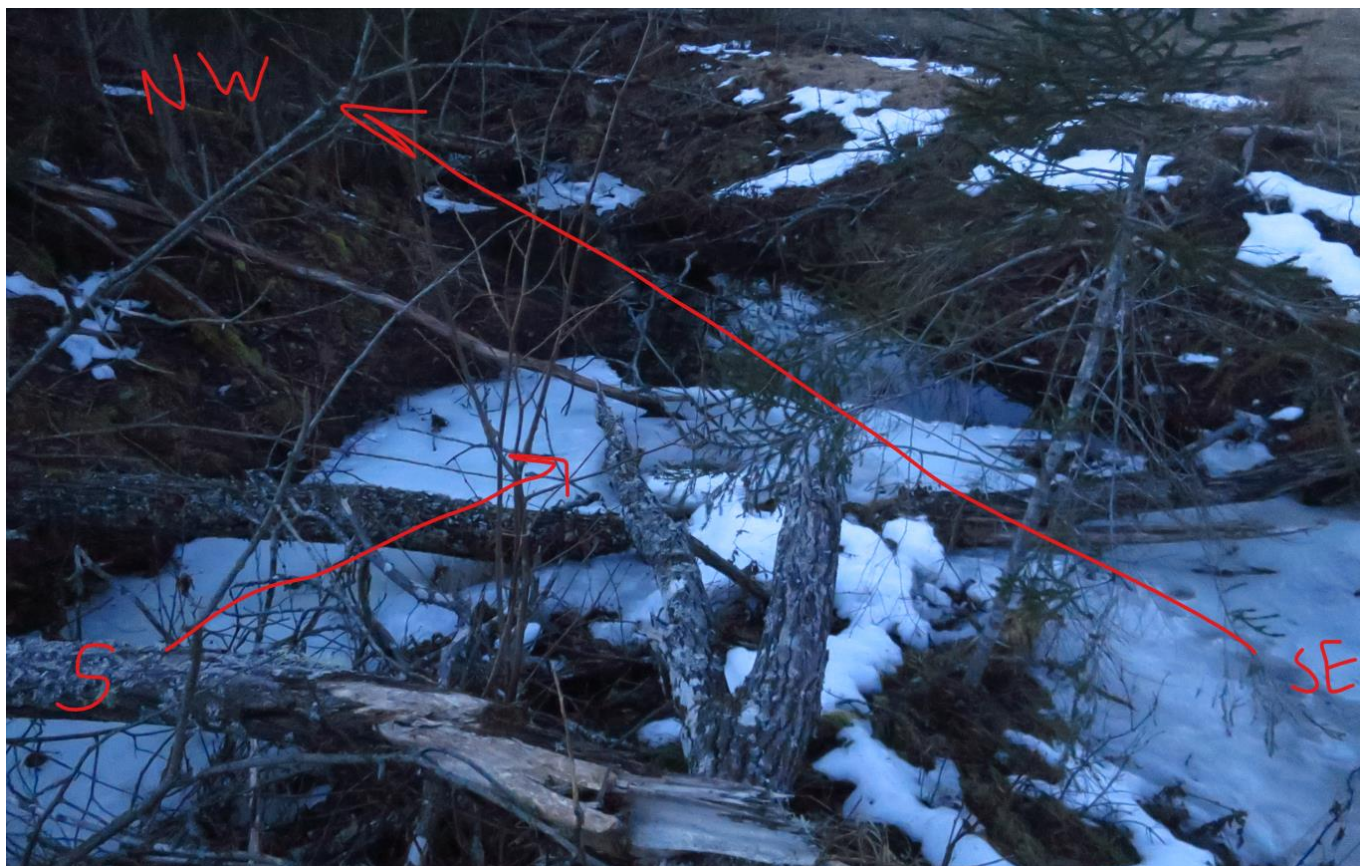
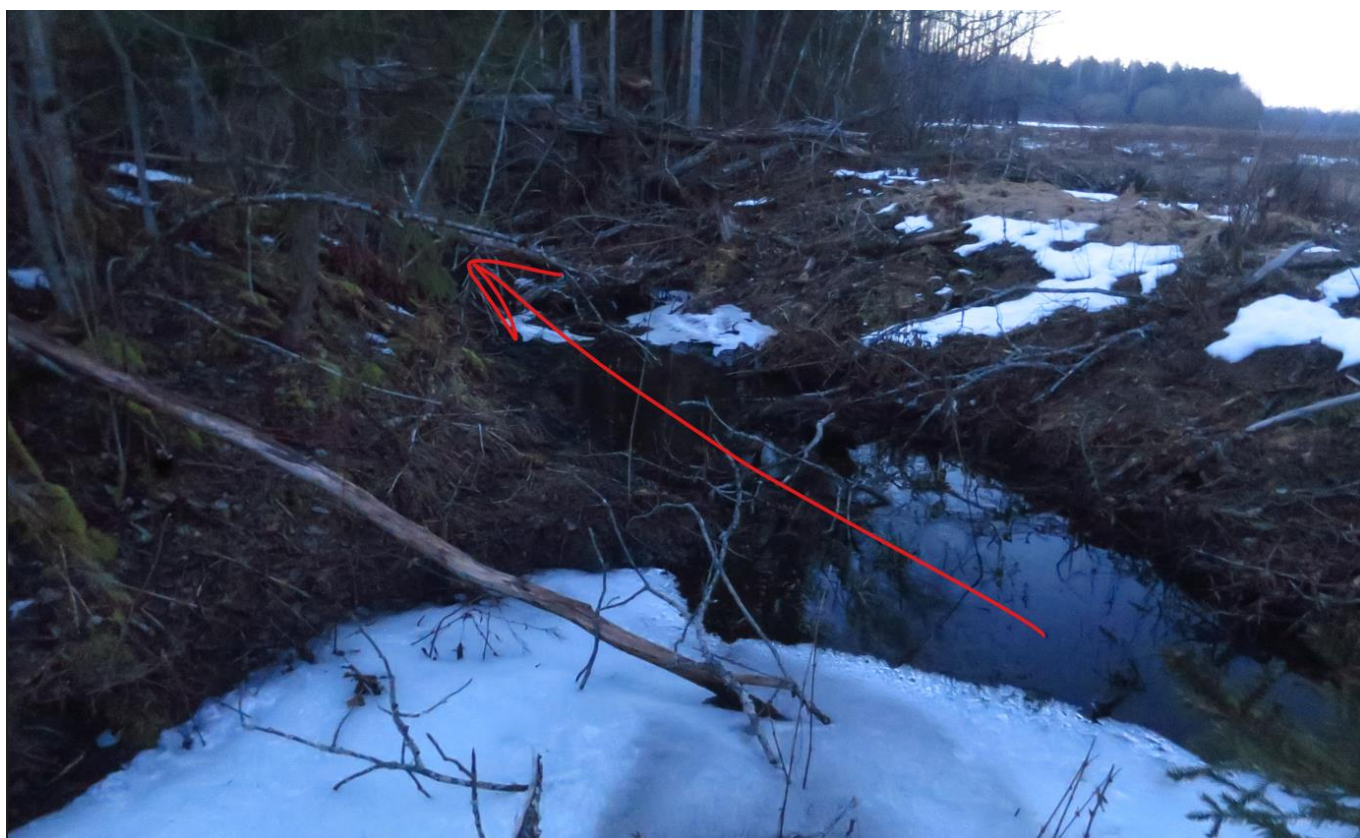
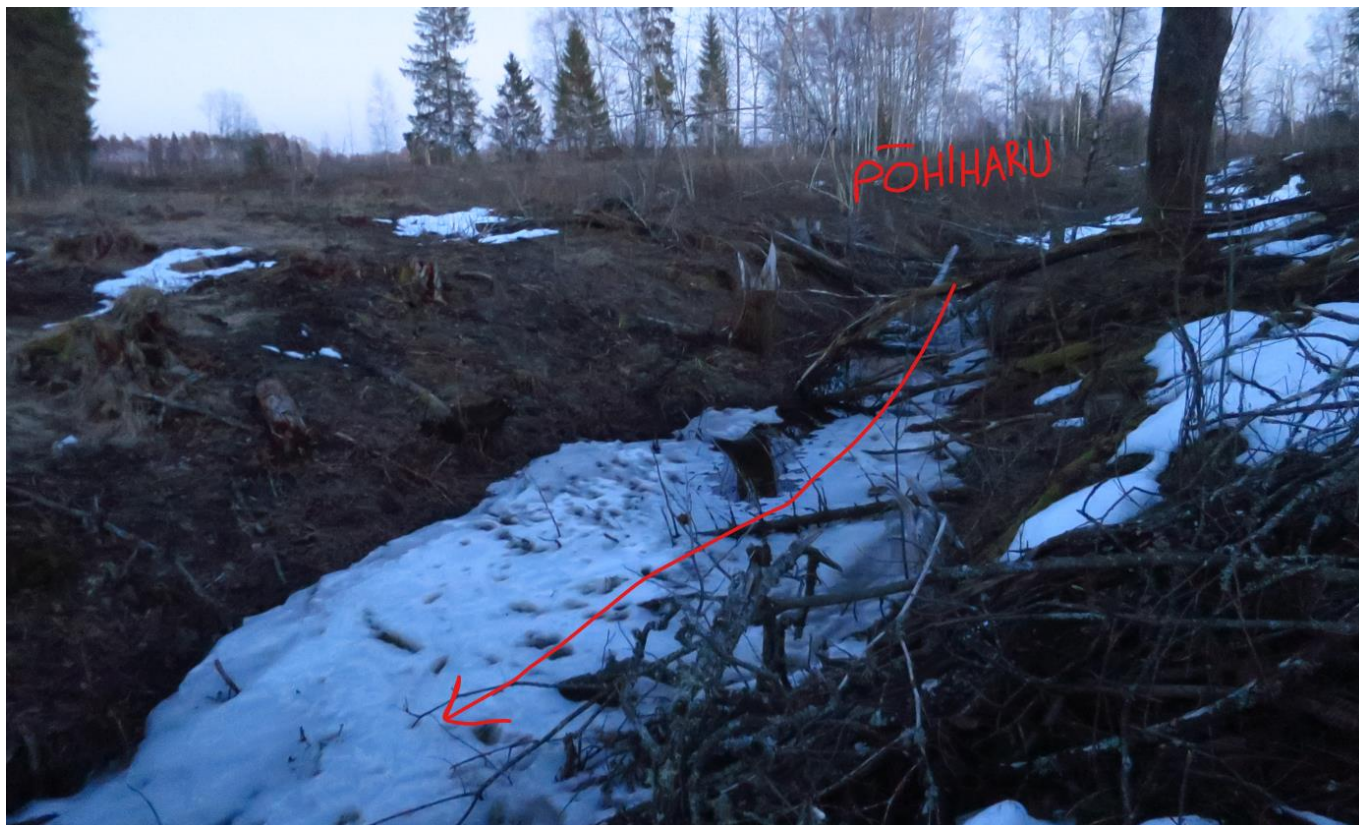
5. Koht, kus ühinevad varem Võiba oja ülemjooksuks loetud lõuna poolt tulev haru ja uus ülemjooks. Peavool on selgelt uus ülemjooks. Lõunast tulev haru oli ühinemiskohas jääs. Kagust tuleval põhiharul oli ka ühinemiskohas veidi jääd peal, kuid see oli ülesvoolu ikkagi rohkem lahti. Põhiharu org on ka laiem ja rohkem sirgendatud ojasängi meenutav kui lõunast tuleva haru org, mis oli küll sügav, aga kitsas.

Järeldus: Kuigi Võiba oja uus lähe pole loodusliku vooluveekogu jaoks endiselt kõige esinduslikum, siis on tegemist võimalikest variantidest parima lahendusega, sest haru, mille otsas lähe on, markerib kõige paremini oja kunagist looduslikku süngi ning on punktiks 5 laiemas orus ja suurema vooluhulgaga, kui lõuna poolt tulev haru. Orus säilinud algupärase oja märkide tõttu pole põhjendatud lugeda lähteks ka alles punkti 5. Oja lähte märkimiseks kusagile punktide 1 ja 4 vahele pole samuti argumente, kuna selles vahemikus ei suubu selle süngi ka ühtegi veerohket dreniotsa, mida saaks lugeda torusse suunatud oja väljavoolukohaks.
