## Järveotsa oja (VEE1176600) ülemjooksu vaatlus

Vaatluse aeg 25.03.23. Vaatleja Marko Vainu

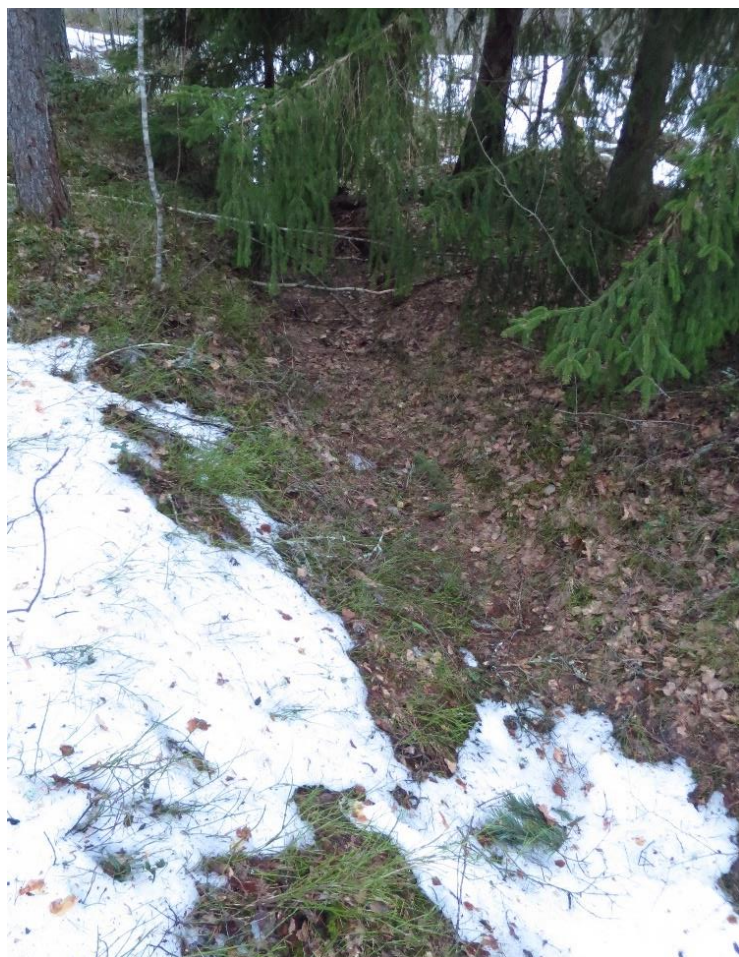
1. Järveotsa kraavi ülemjooksuks loetav lääne-idasuunaline kraav oli kuiv sisuliselt kuni ristumiseni edela-loodesuunalise kraaviga. Viimases mõnekümnes meetrist olid lume sulamise ajal seisev vesi sees, aga tundus, et see oli seal valdavalt edela-loodesuunalisest kraavist valgunud. Viimases voolas aga vett korralikult. Seega ei sobi see kraav Järveotsa oja ülemjooksuks. Ülemjooks peaks kulgema mööda edela-loodesuunalist kraavi.

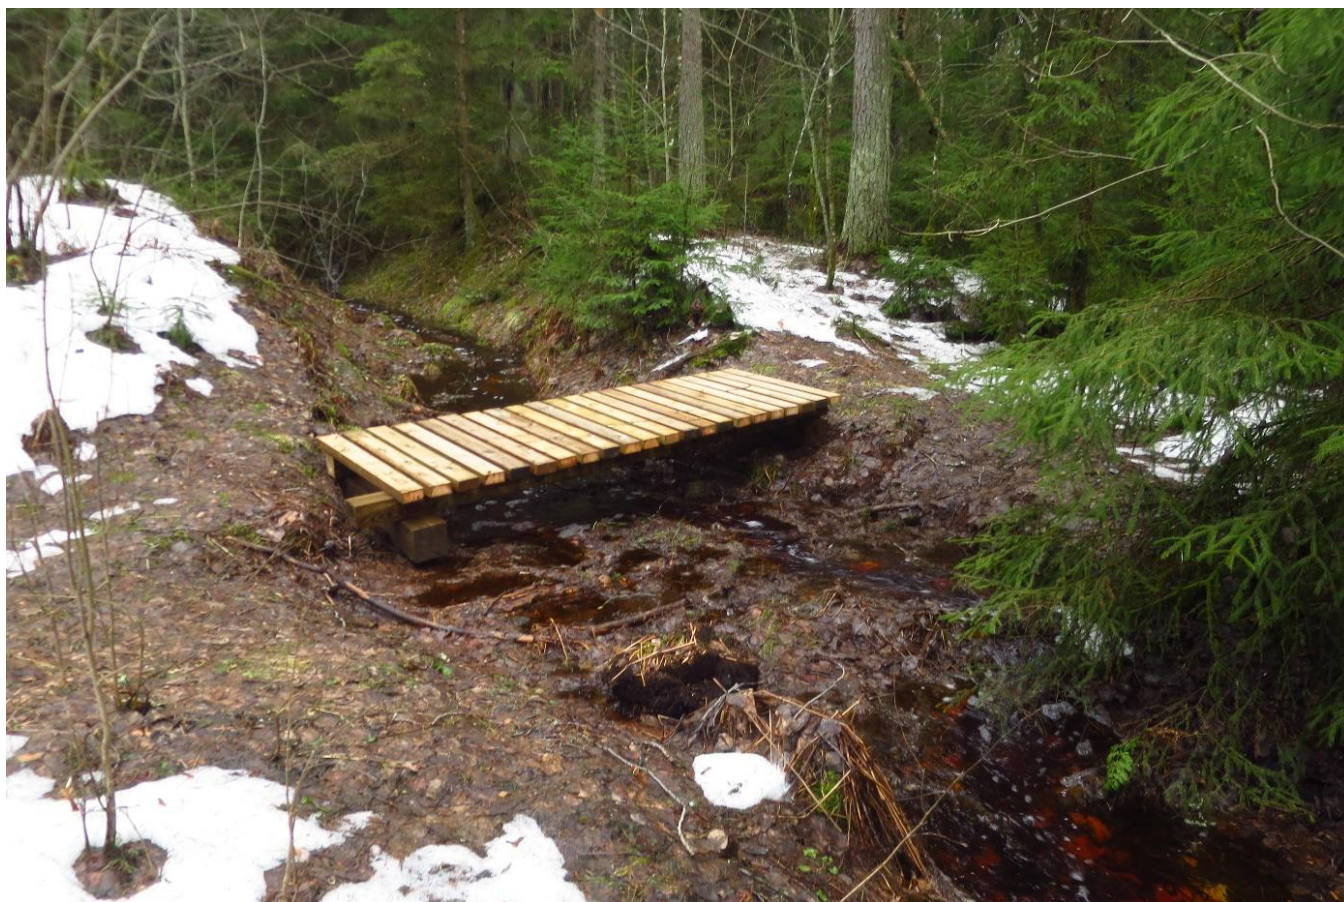
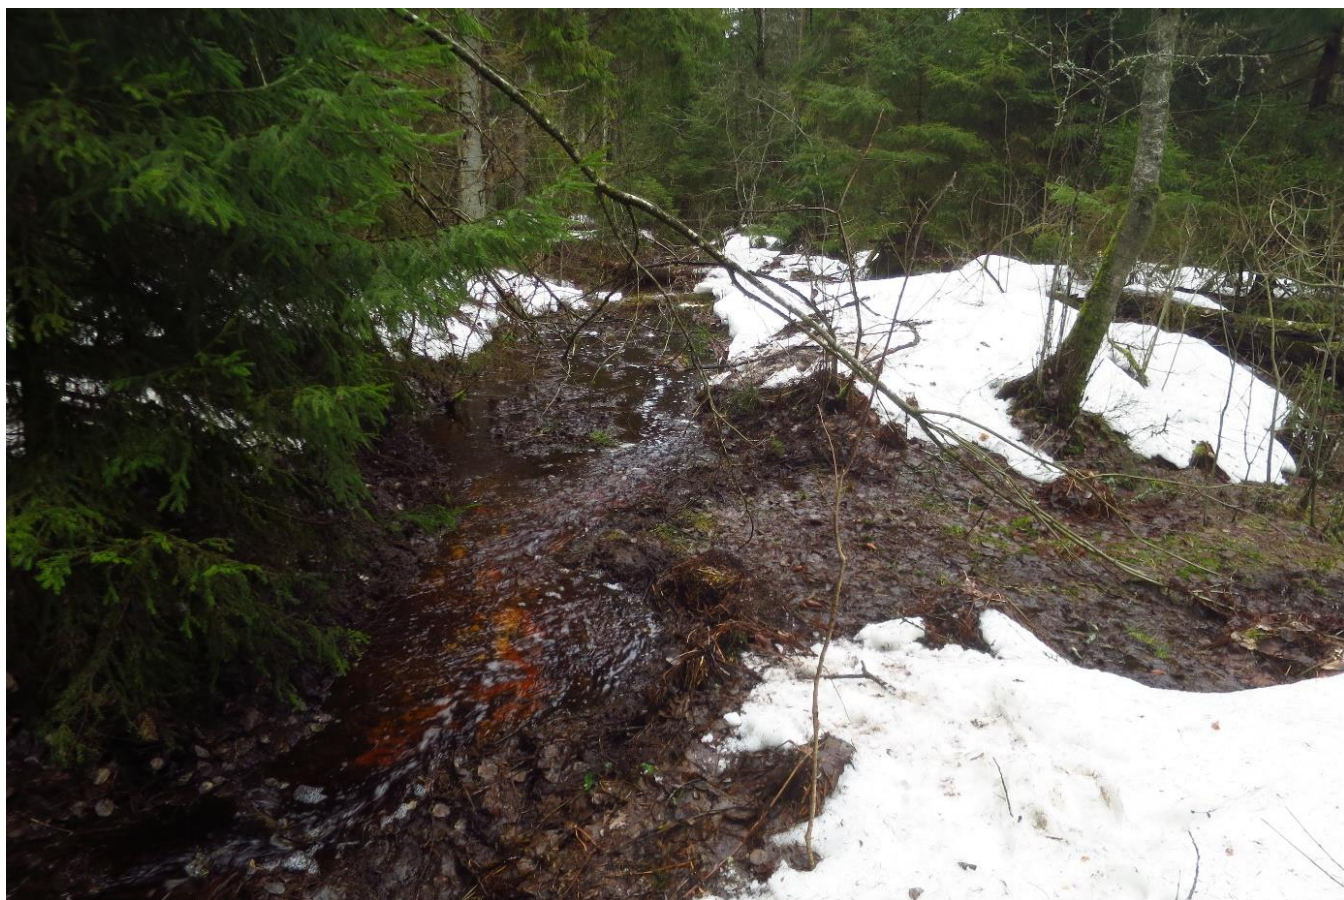
2. Üle oja tegeliku sängi on värskelt rajatud sild. Silla juures on koht, kus oja vesi võib suurvee ajal kaheks hargneda ja osa vett kirdesuunalisse kraavi voolata (alumine pilt).

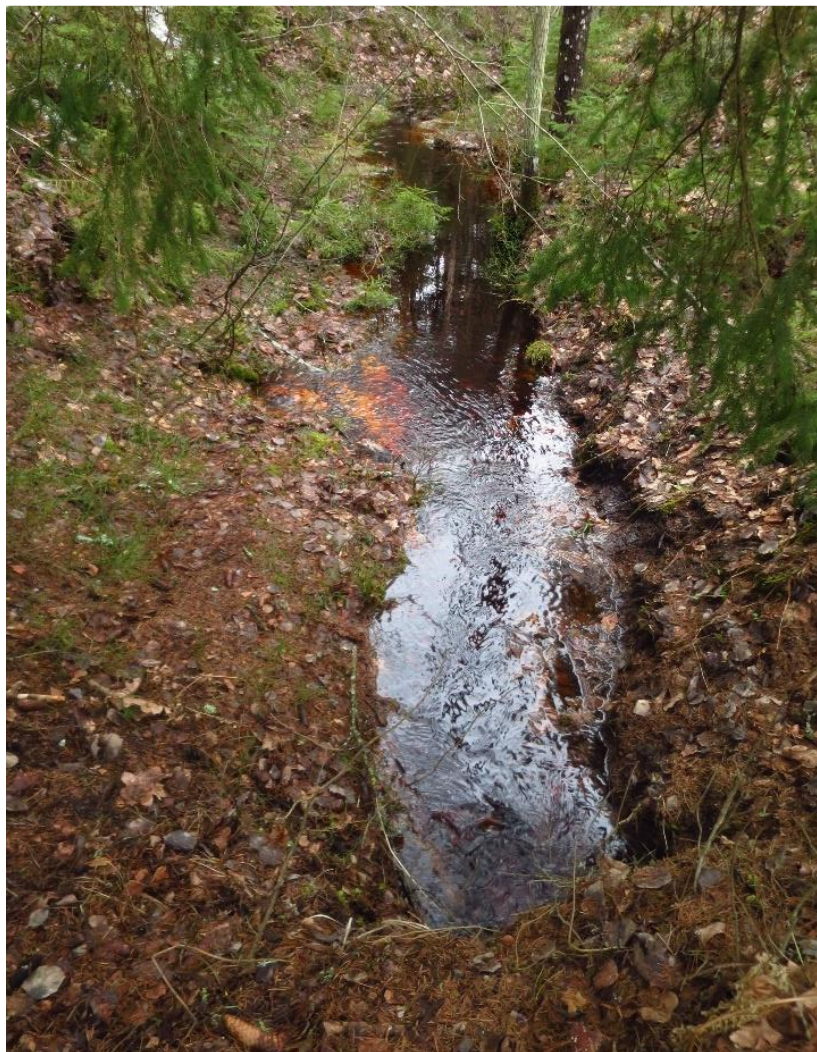
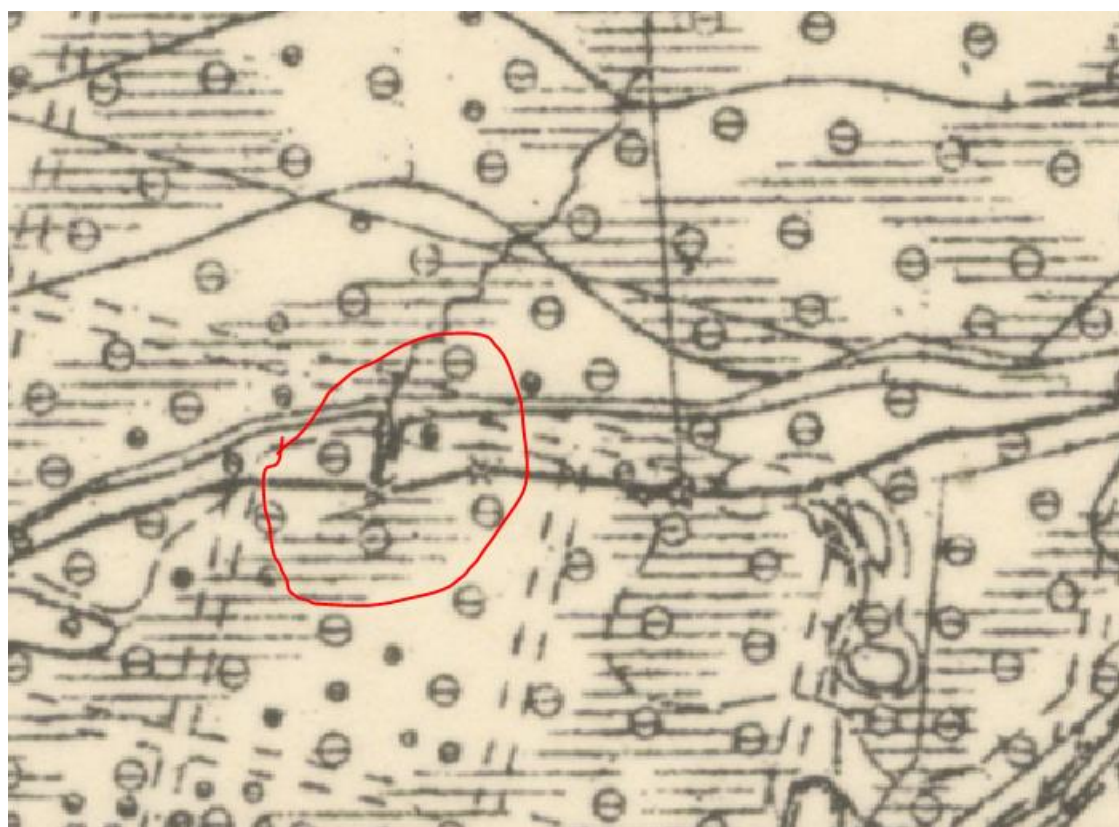
3. Suusaraja truubi kõrval on oja kaldal väike allikas, mis töötas veel 11. juunilgi:  
<https://allikad.info/springs/EE02712/>. Võimalik, et ajalooliselt algaski Järveotsa oja siit. Verstasel kaardil on oja lähe umbes sellesse kohta märgitud.

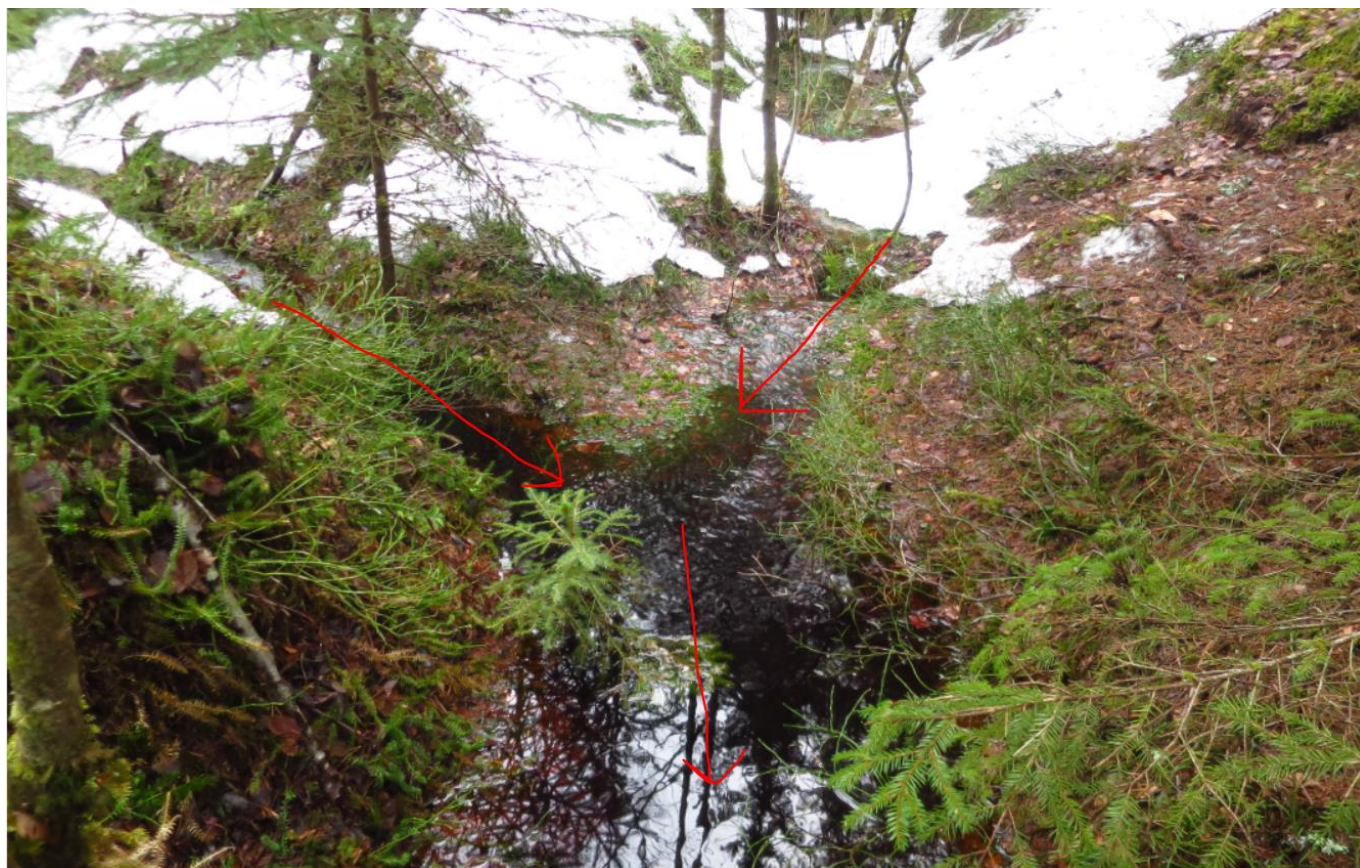
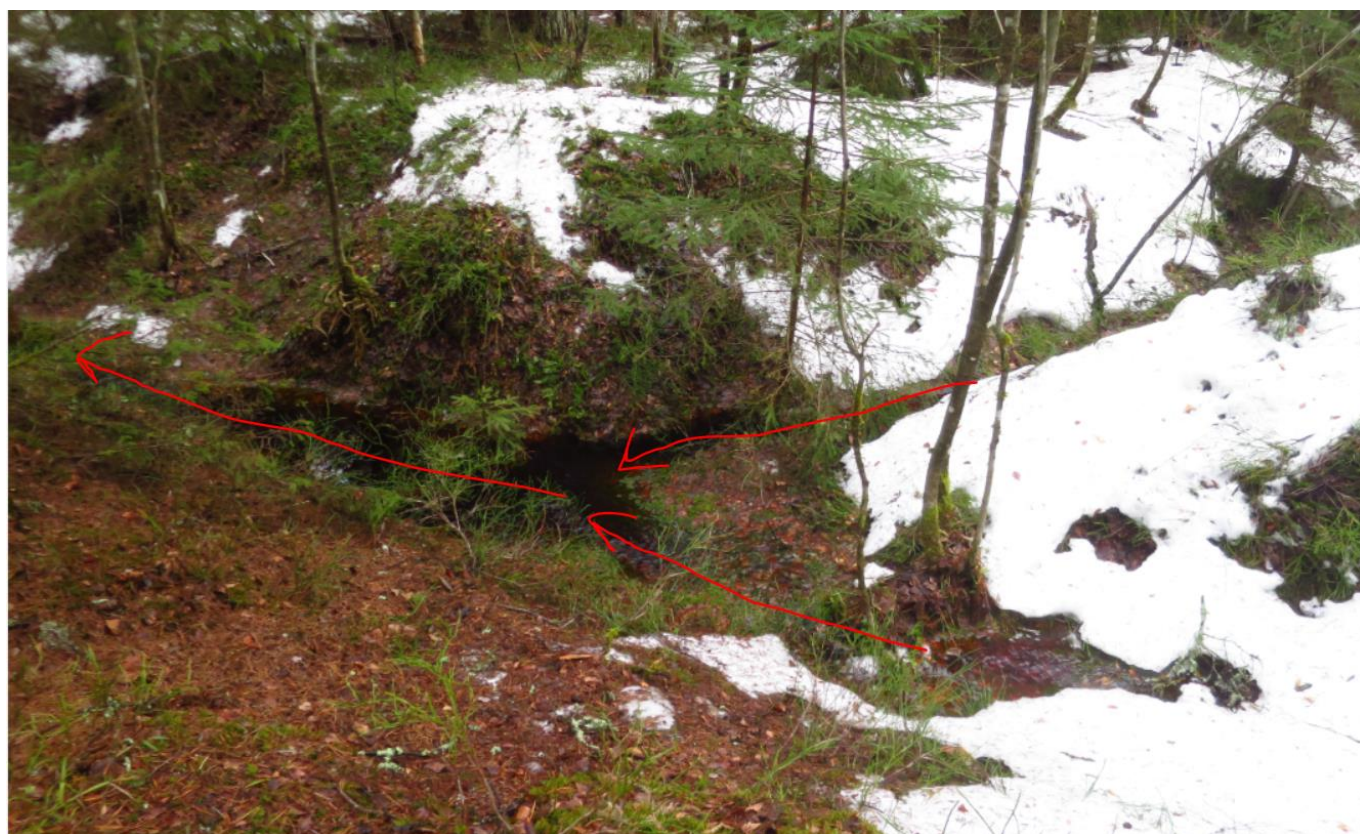
4. Koht, mis sobiks Järveotsa oja lähteks. Kokku saavad kaks enam-vähem ühesugust rabast tulevat väikest kraavi, milles mõlemas märtsis vesi voolas. Aprilli lõpuks olid need peaaegu kuivanud, kuid pärast ühinemist oli nire, mida võiks ojaks lugeda, täiesti olemas. Juuni alguses oli lõik siit kuni allikani aga sisuliselt kuiv, vaid seisva veega lombid olid sängi põhjas.

**Järeldus:** Järveotsa oja lähe tuleks ümber tõsta punkti 4, kuna seni oja ülemjooksuks loetav kraav on kuiv ka lumesulamise ajal, samas kui Harku rabast tulev haru on vähemalt suurvee perioodil adekvaatse veerohkusega. Oja lähteks sobib kahe sarnase rabakuivenduskraavi ühinemiskoht.
