## Ruusa järve VEE2112310 vaatlus

Vaatleja Marko Vainu, vaatluse aeg 01.08.23.

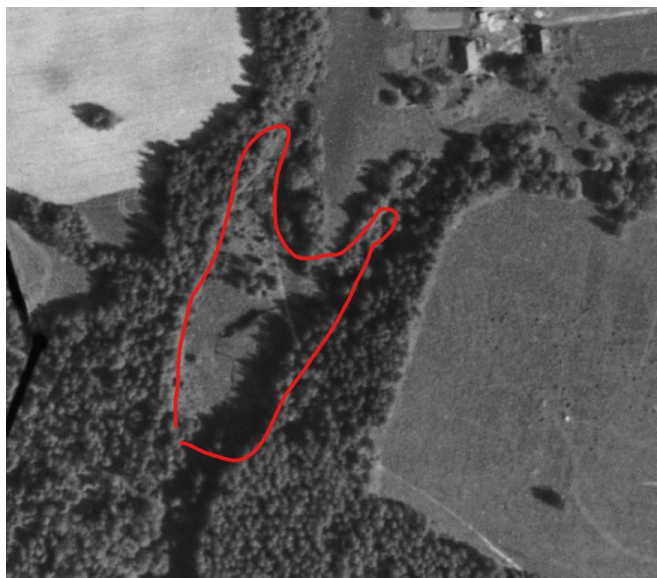
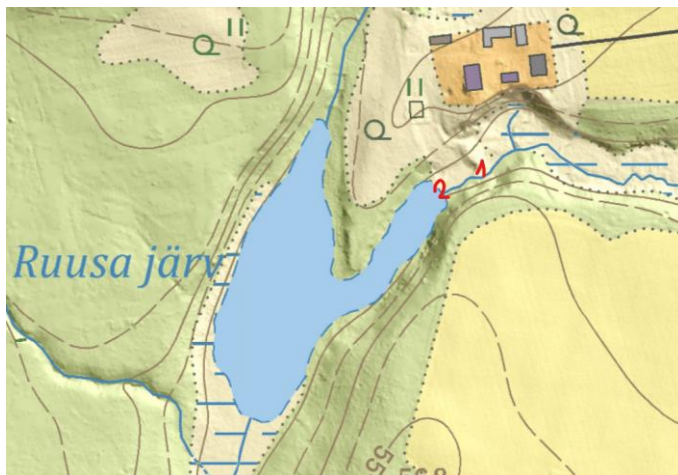
Tüüp EELISes: paisjärv, aga pais on märgitud hävinenuks. Ajaloolistel ortofotodel ega kaartidel järve pole. 1980. aasta ortofotol tundub järve asukohast isegi rada läbi minevat:

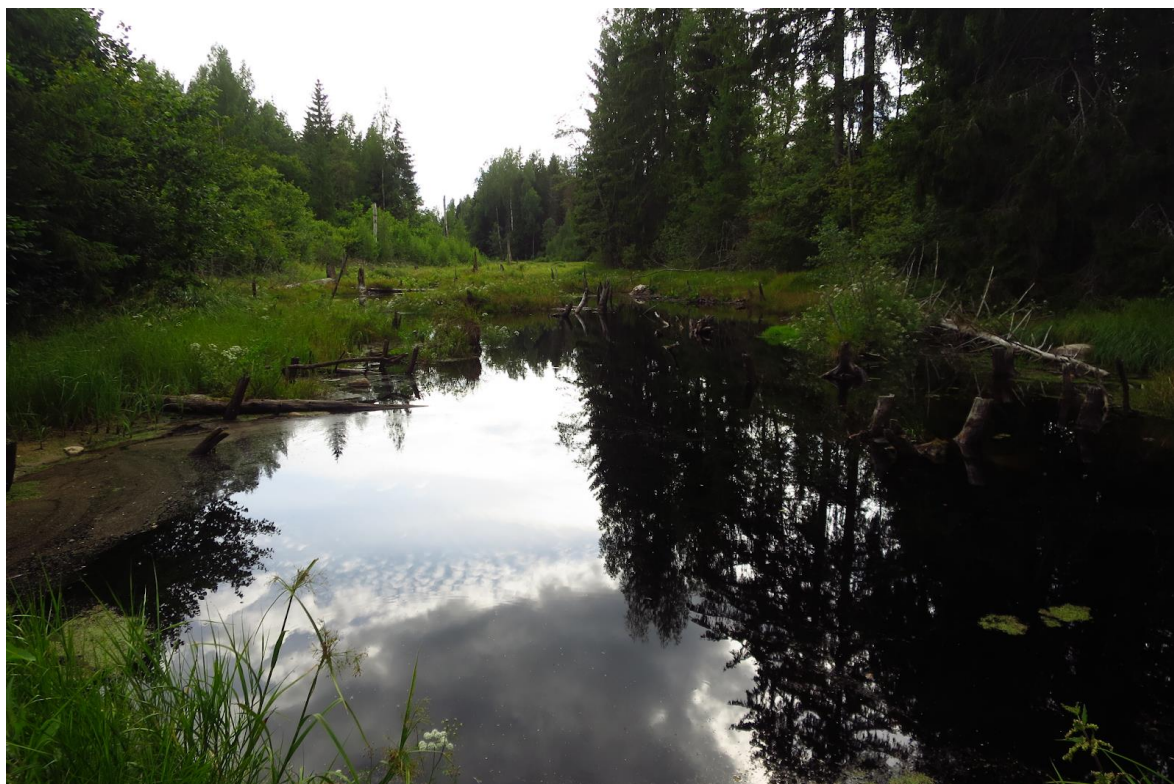
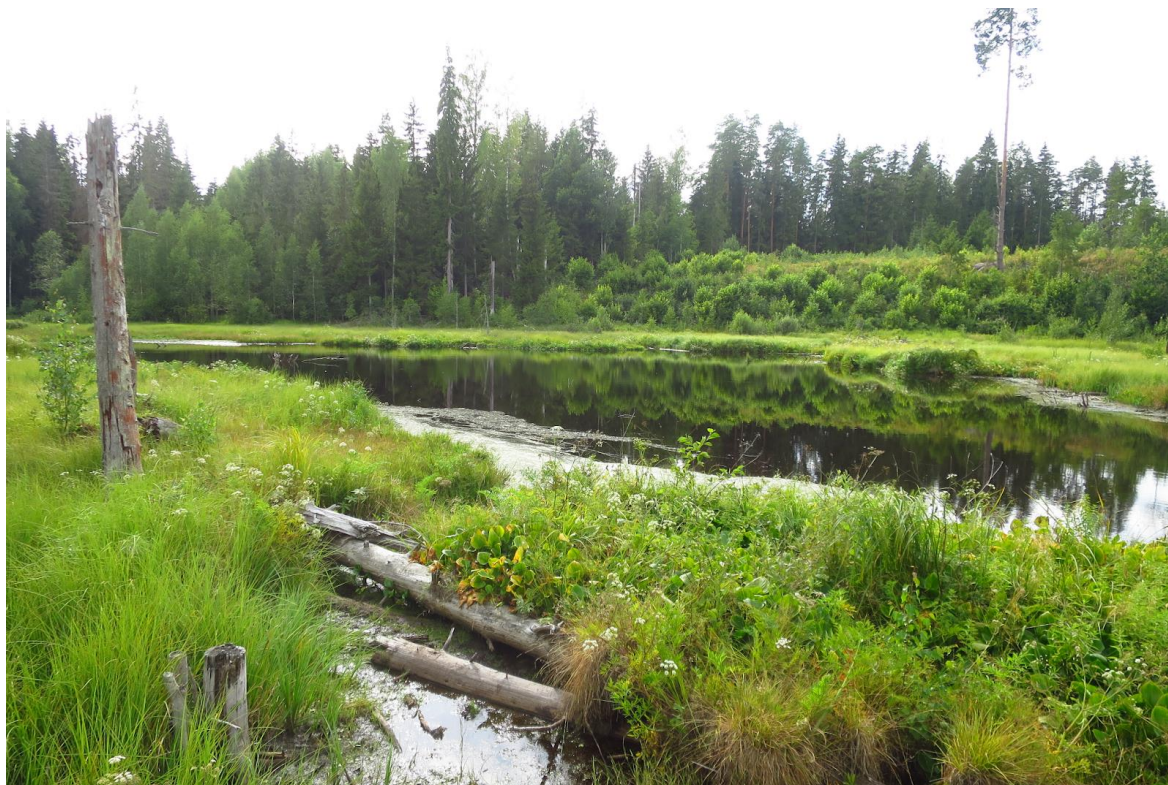
Hävinud paisuga sidusin järve ise, kuna järve tüüp oli paisjärv ning pais asus sobivas kohas. Järv asub EELISesse kantud Virosi ojal. Järv on iseenesest olemas ja kui mätlikku kaldavööndit, kohati vee sees kasvavaid mättaid ja püsti olevaid puutüükaid mitte arvestada, siis ka täiesti järve moodi:

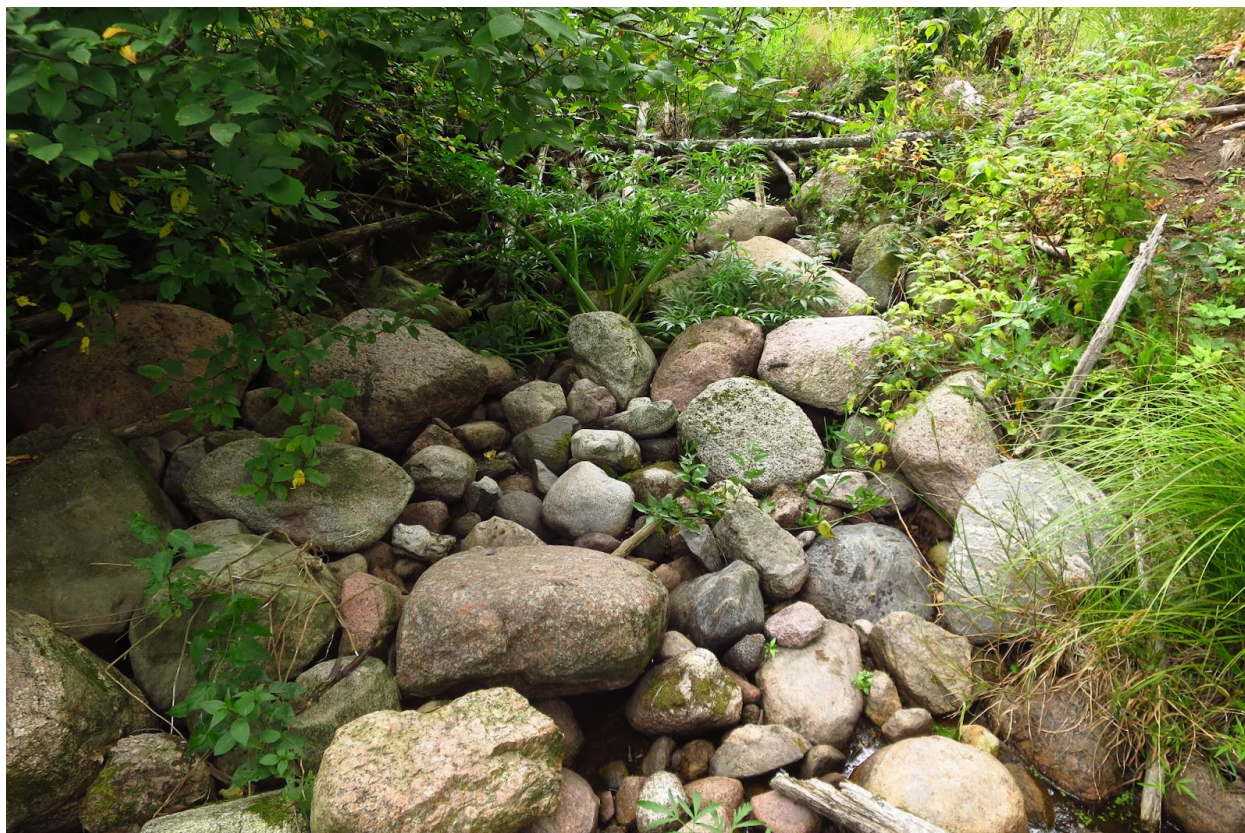
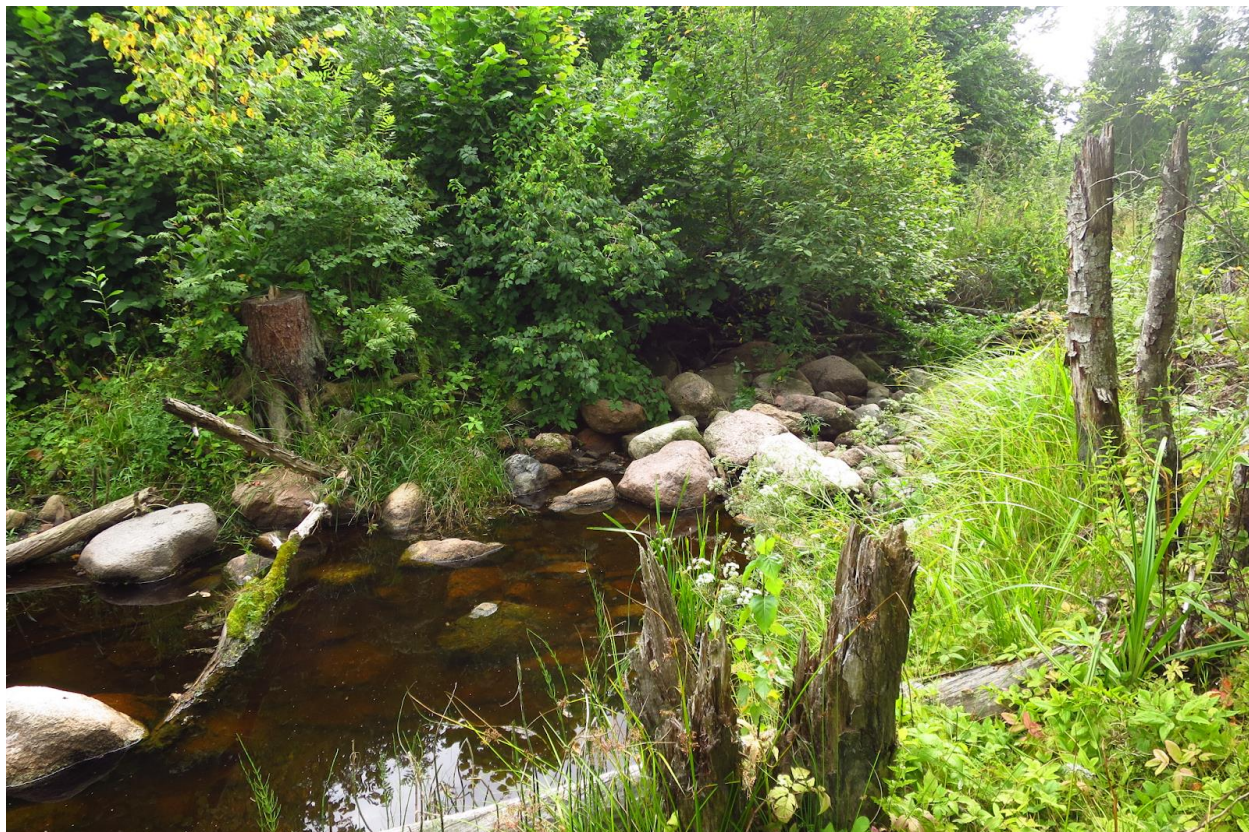
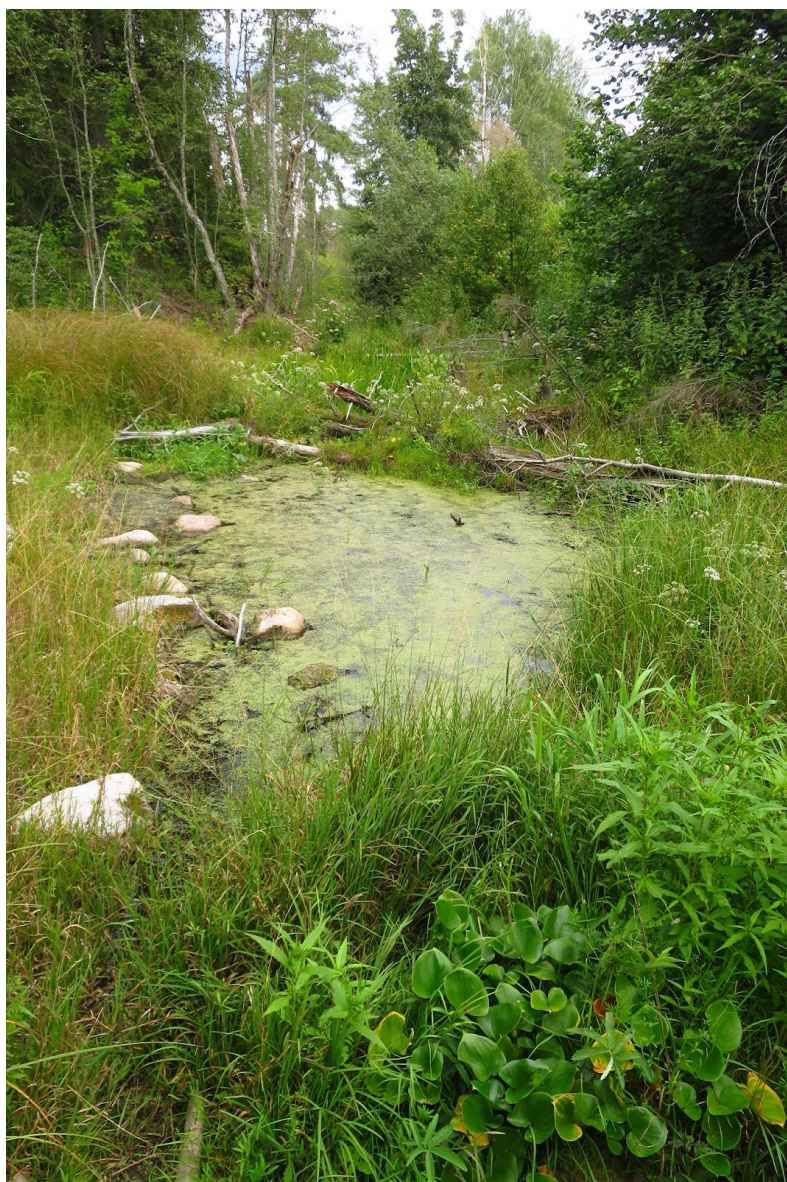
Järv püsib tänu kopapaisude kaskaadile. Punktis 1 ehk kunagise veskipaisu asukohas on oja sängis maakividest künnis ning nende peal koprapais. Vaatluse ajal seisis vesi oja sängis ka paisust allavoolu. Tõenäoliselt on seal neid veel. Sellest paisust ülesvoolu oli väike taimestunud veesilm, mida pole ETAKis õigustatult järve osaks kaardistatud:

Järeldus: Kuigi pealiskaudsel hindamisel tundus, et tegemist on kunagise veskijärve jäänukiga, siis tegelikult see seda pole. Et kohas oleks ka veski tegutsemise ajal järv olnud, ei kinnita isegi EV topo ega verstane kaart. Tegemist on puhtalt kobraste loodud järvega, mida ei saa käsitleda ka kobraste poolt üle võetud inimtekkelise järvena. Kuna koprad on osa looduslikust maastike kujundajate kompleksist, nagu jääaegki, siis peaks järve sobilik tüüp olema **looduslik järv**.

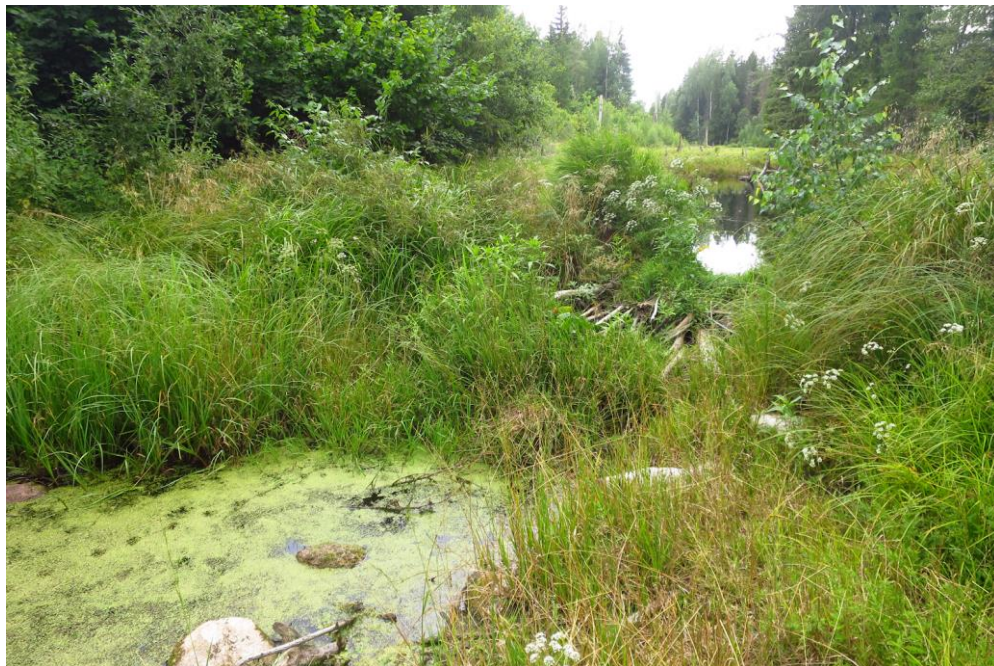
Punktis 2 ehk ETAKis kaardistatud järve piiril on järgmine kapitaalne koprapais. Selle tagant algab tõesti järveilmeline veekogu:

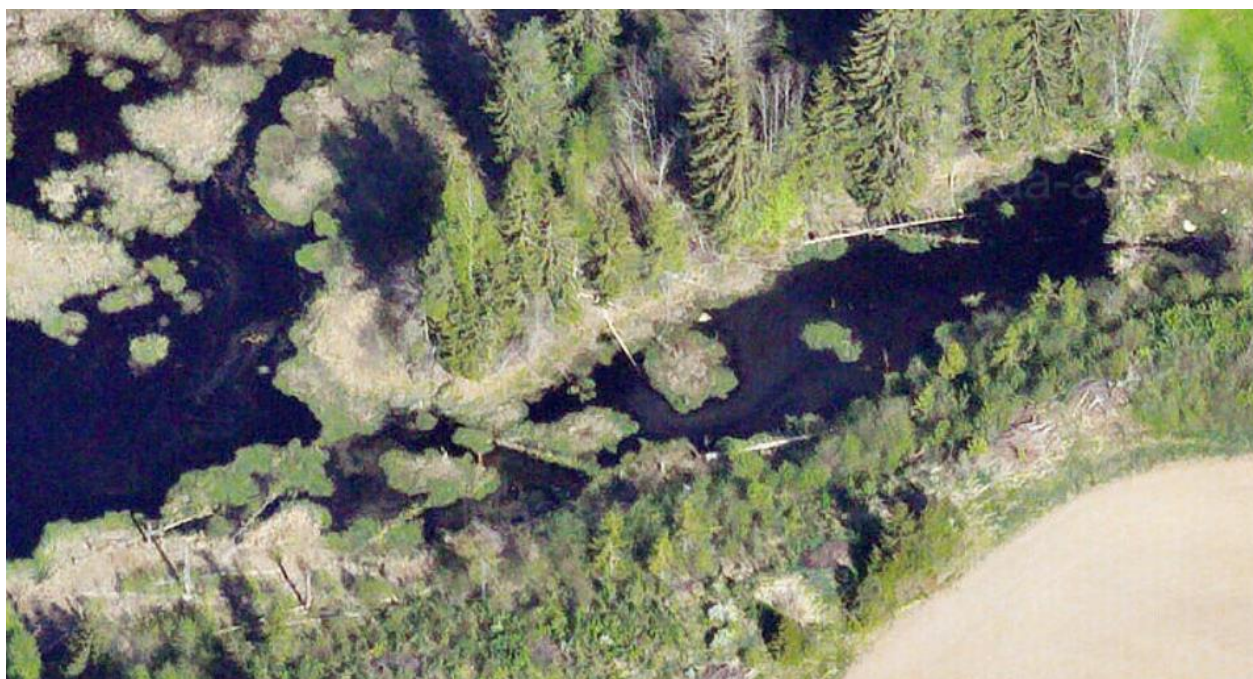
Ülesvoolu enam koprapaise ei ole, kuid järve kirdepoolsesse soolikas on risti üle kukkunud puid:
