## Kuie jõe (VEE1091401) lähte vaatlus jaanuaris 2025

Vaatluse aeg 19.01.25. Vaatleja Marko Vainu

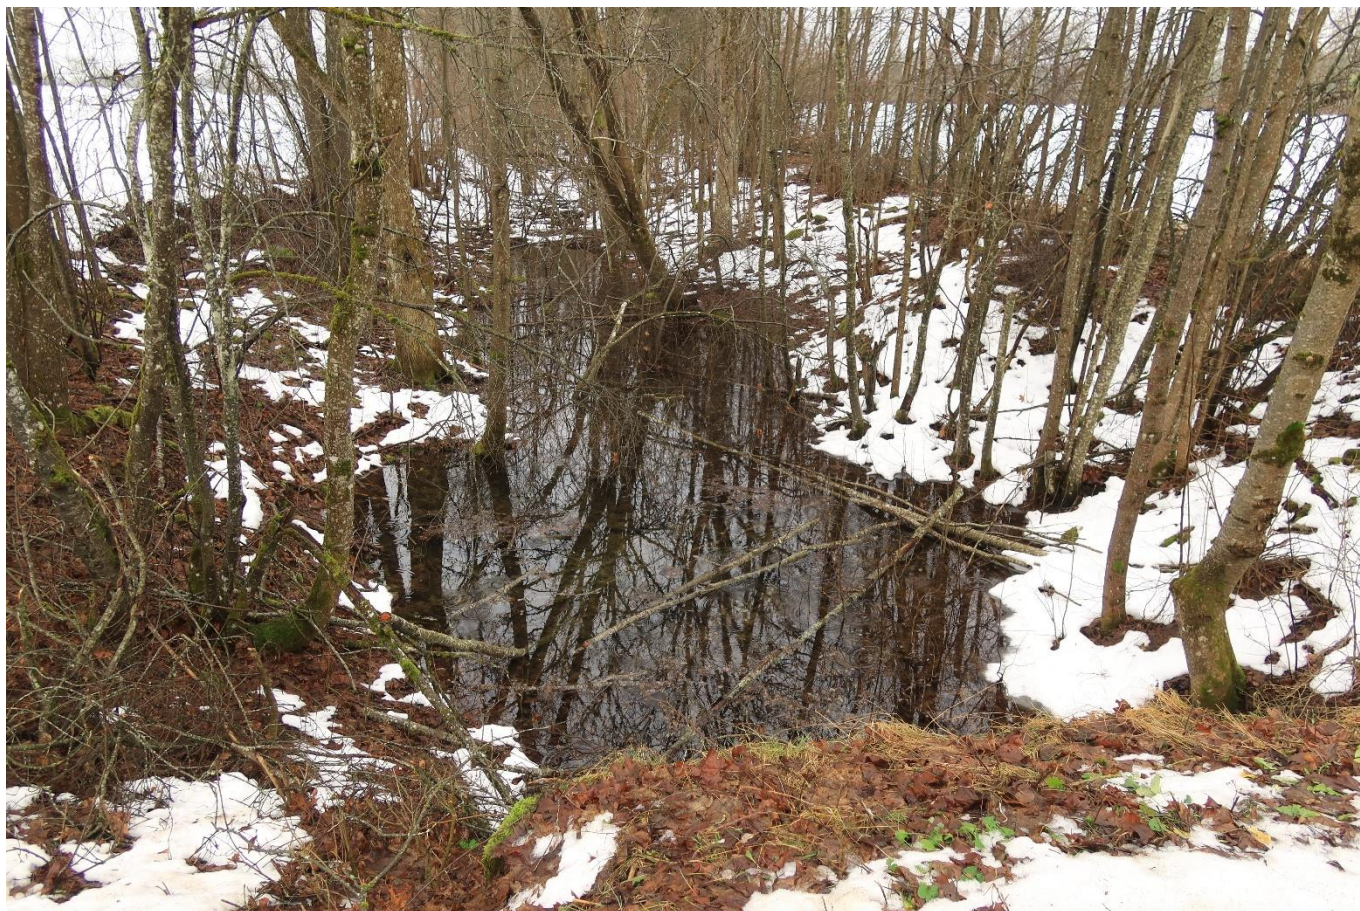
1. Teest lõuna pool oli suur selgeveeline veesilm, mis ulatus üle truubi alumise serva, aga vesi seisis:

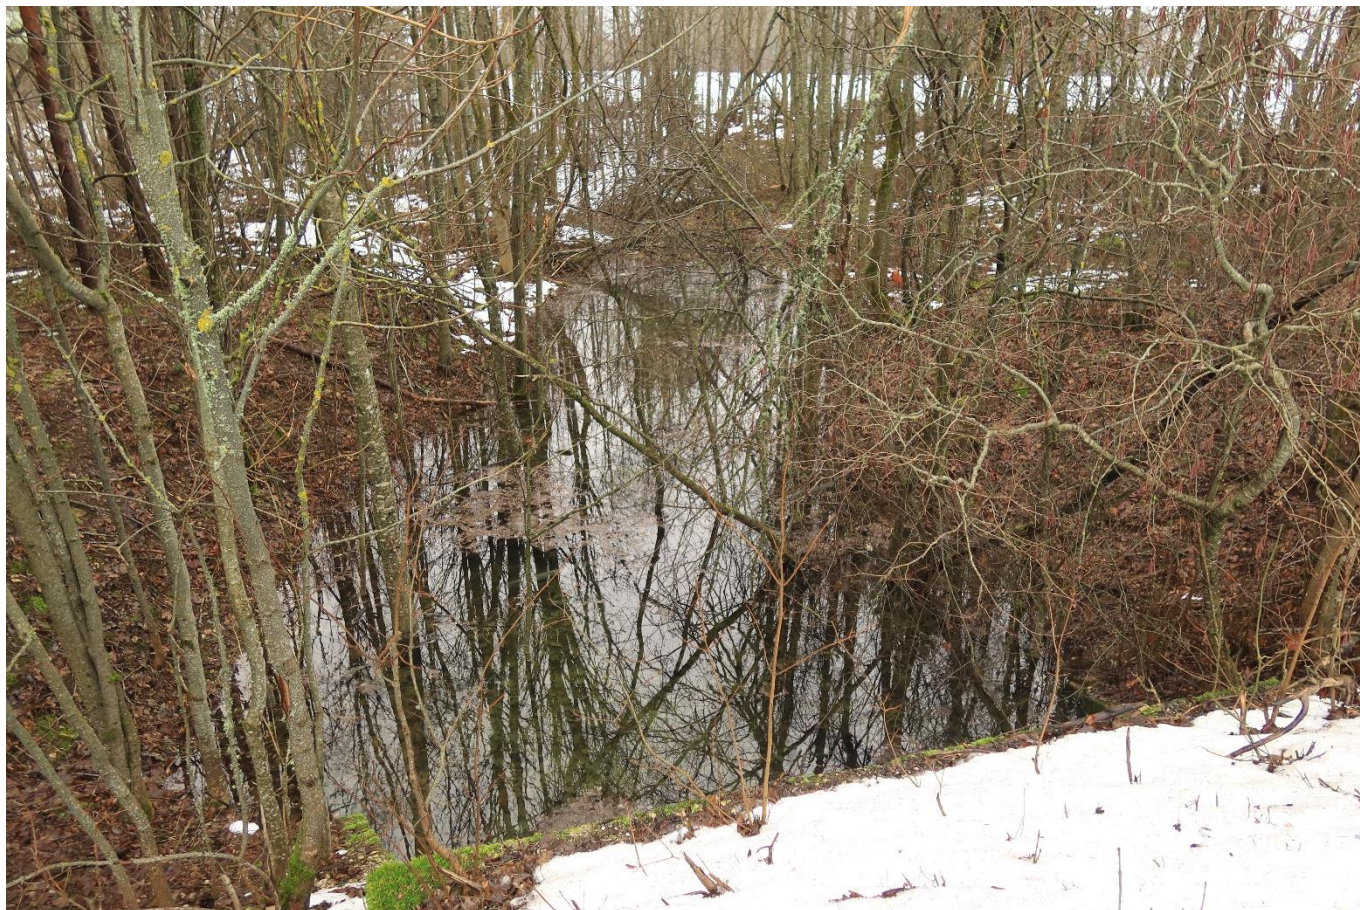
2. Veesilm jätkus ka teest põhja pool, aga ei voolanud. Vett oli üle poole meetri. Elektrijuhtivus oli 578  $\mu\text{S}/\text{cm}$ , temp 4,5°C.

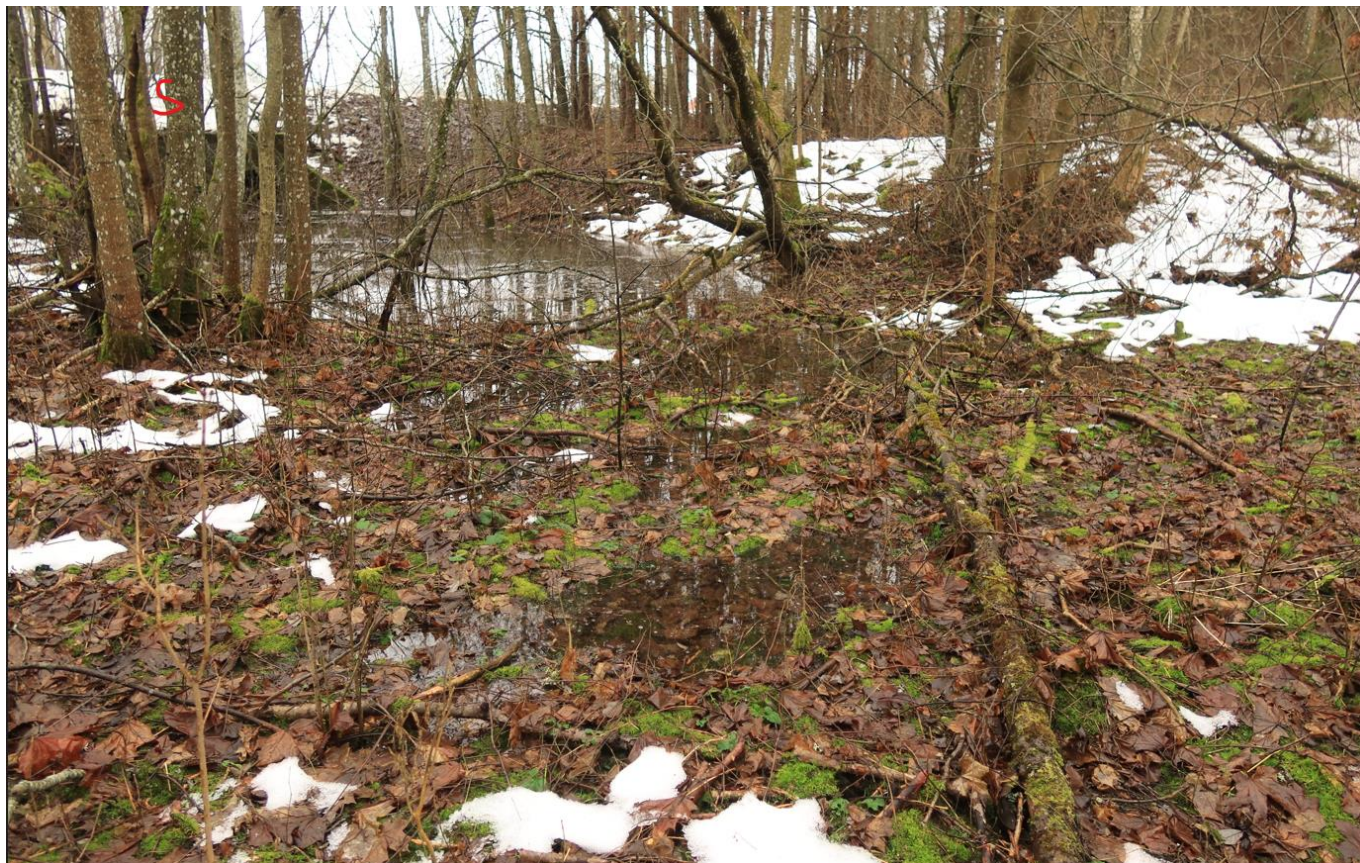
3. Orust läbisõidukoht oli sisuliselt kuiv. Väikesed, madalad lombid olid peal, aga truubi juures olevast veesilmast ei lasknud läbisõidukohta kuhjunud pinnas veel välja voolata:

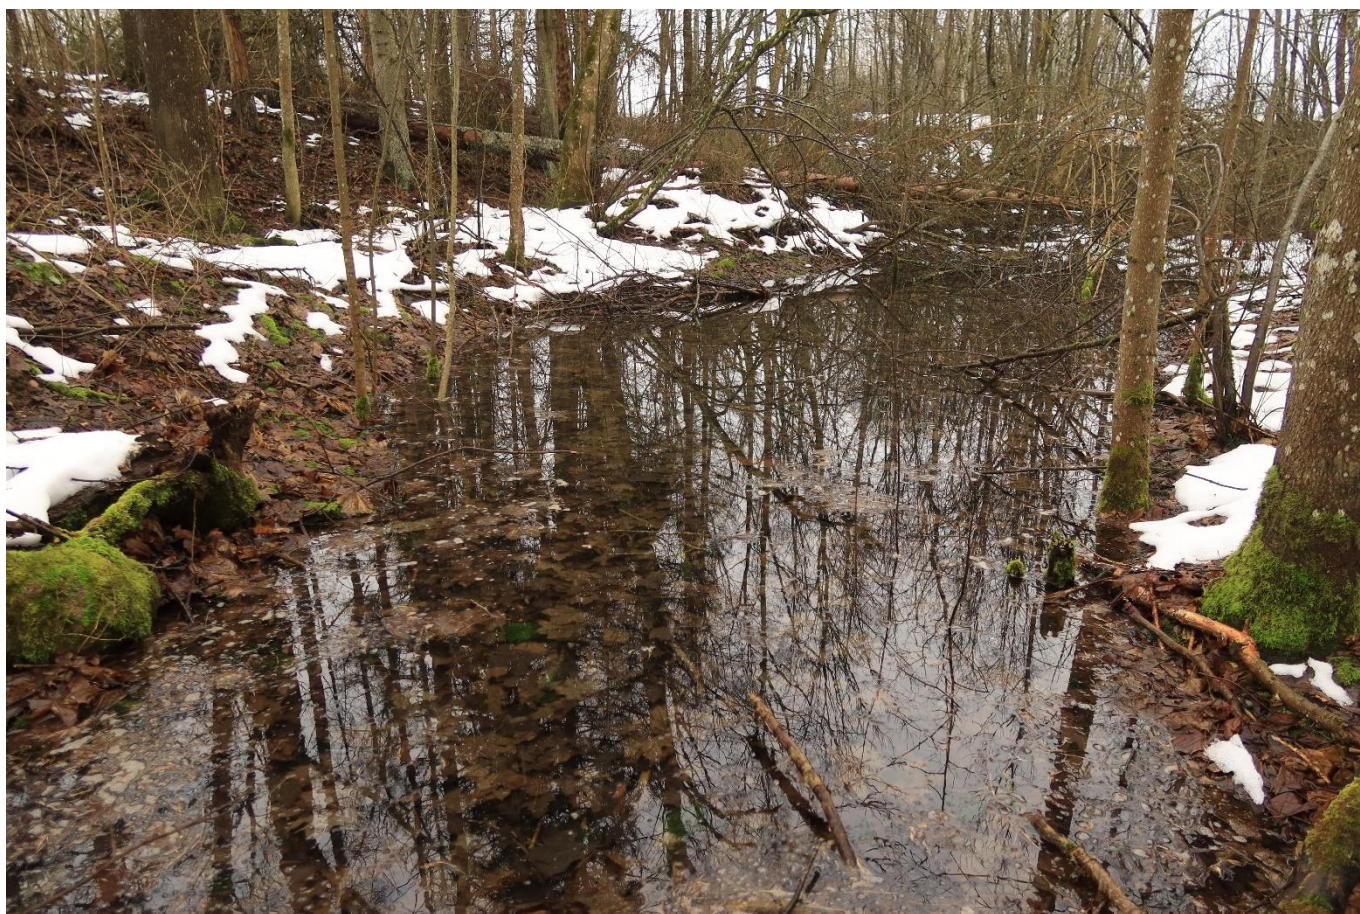
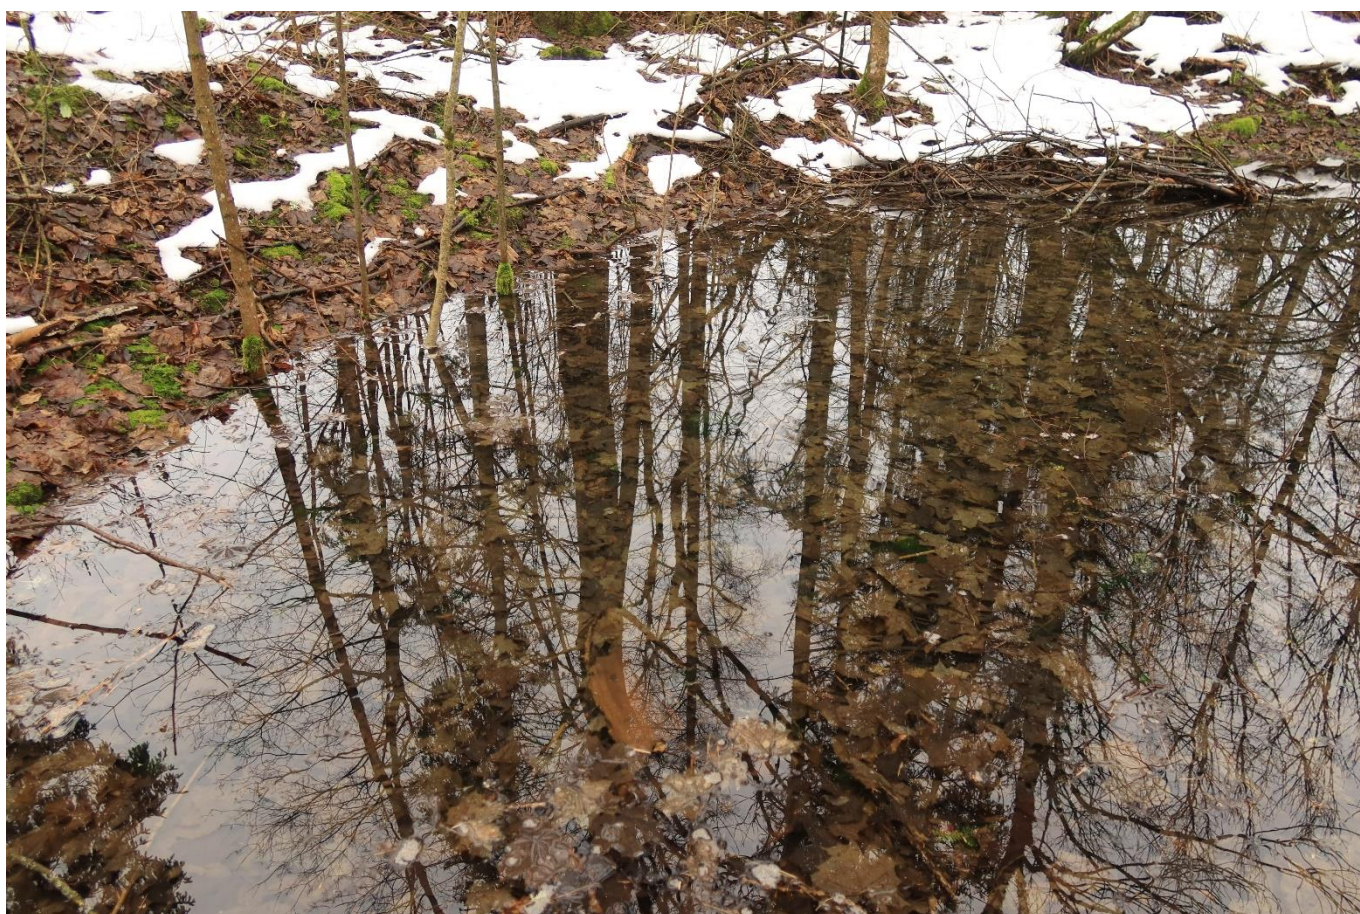
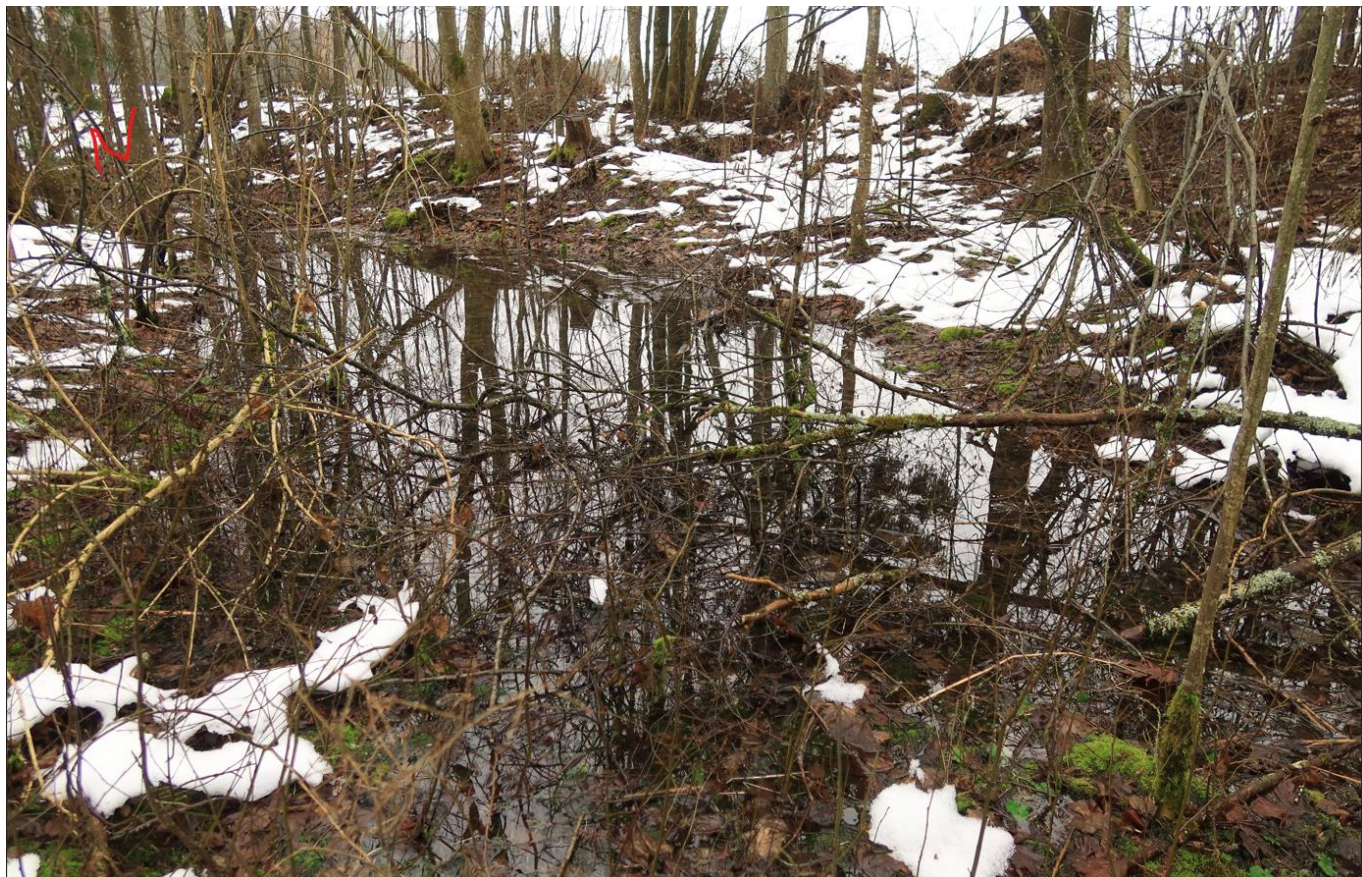
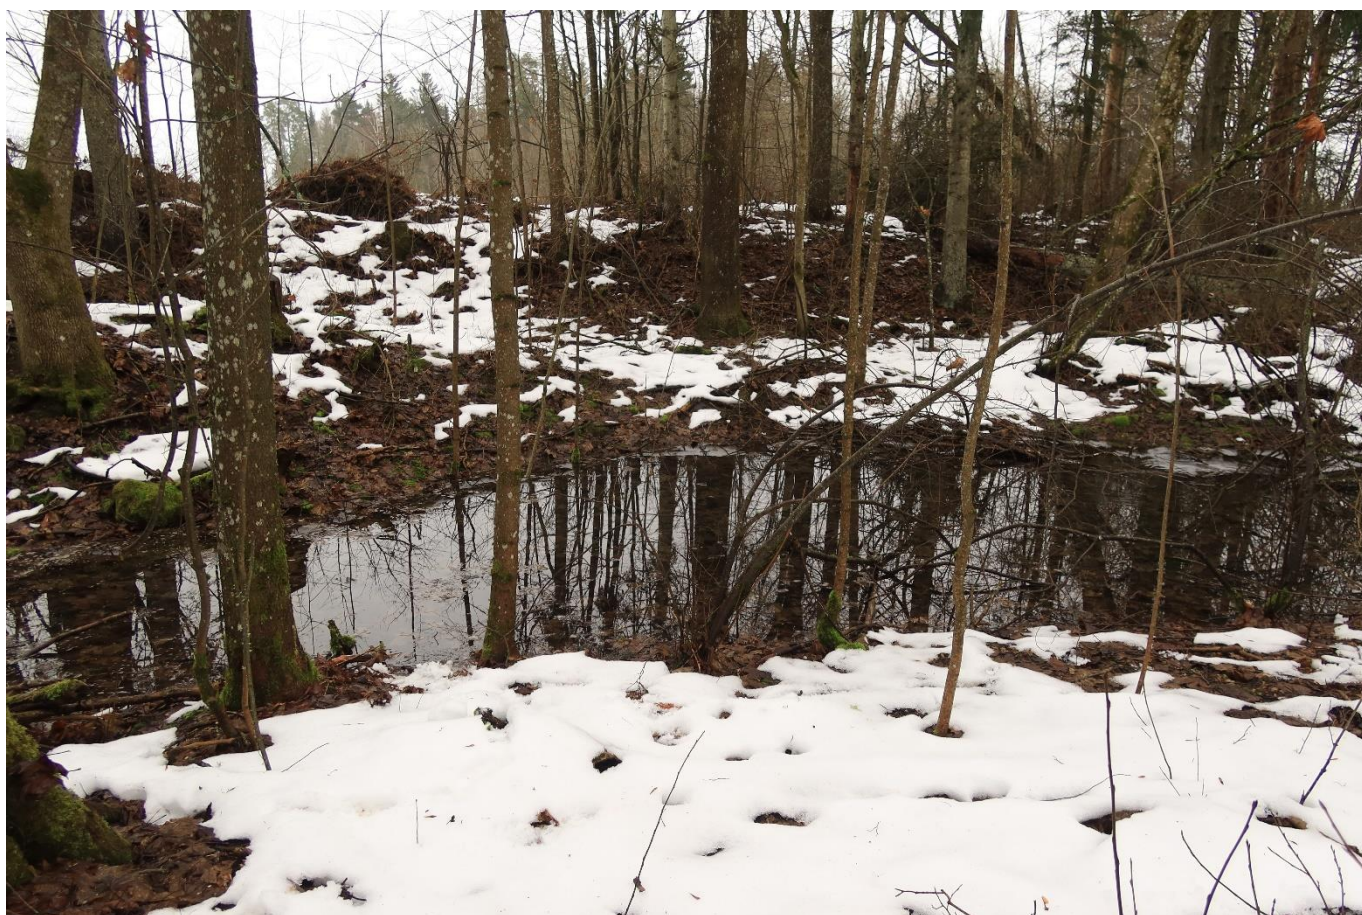
4. Tosinkonna meetri pikkune ja poole meetri sügavune veesilm, mille põhjas olid vahtralehed. Veesilm algas läbisõidukoha valli jalamilt. Sealt nirises ka kuni 0,1 l/s vett veesilma. Seega miski väike kogus vett pressis ilmselt läbisõidukoha vallist läbi. Veesilma kirdeosas oli sügavam lohk, aga ka selle põhi oli lehtedega kaetud:

**Järeldused:** Kui 2024. aasta aprillikuse vaatluse põhjal sai Kuie jõe lähteks lugeda seekordses vaatluspunktis 9 oleva allika, sest toona ülesvoolu voolavat vett polnud, siis nüüd on võimalik jõe lähe viia 130 m ülesvoolu vaatluspunktis 4 oleva ajutise allikajärvikuni. Vaatlus toimus kõrgveeperioodil, kui lähedalasivas Tuhala Nõiakaevus oli veetase rakke servast vaid 30 cm sügavusel ning teadupärast on Nõiakaev viimasel kümnendil keenud vaid mõned päevad iga mõne aasta tagant. Samal ajal oli Tuhala jõe veetase Kuie kuiva jõeoru lähtes ca pool meetrit madalamal, kui oleks vaja ülevoolu tekkeks. Seega on võimalik, et Kuie jõe lähe võib veelgi kõrgemate veetasemete korral olla veelgi kaugemal ülesvoolu ning jõe osaks saaks lugeda ka seekordsel vaatlusel seisva veega olnud veesilma maantee all, ilma et jõkke voolaks sisse Tuhala jõe vesi. Kuni sellist olukorda ei ole vaatlusega kinnitatud, tuleb aga jõe sobivaks lähteks lugeda sel korral vaadeldut.

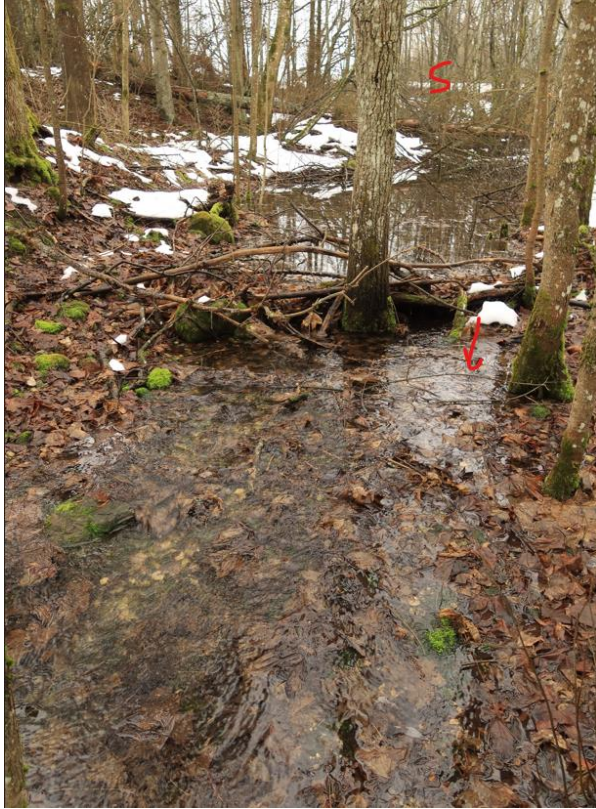
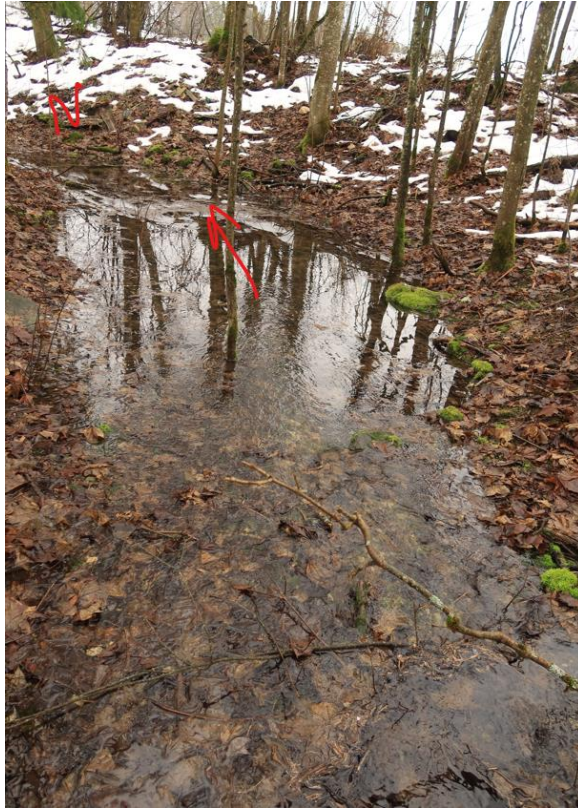
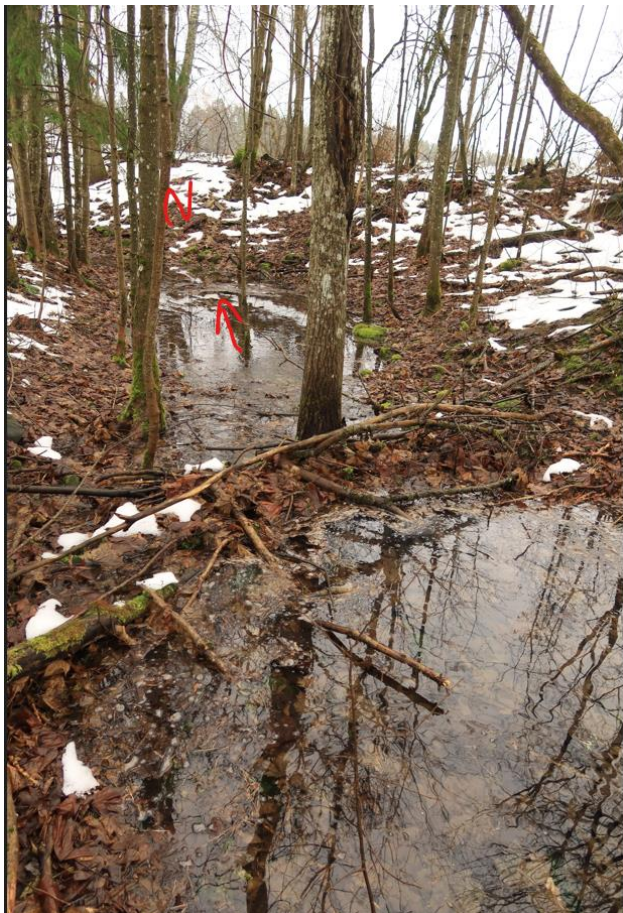
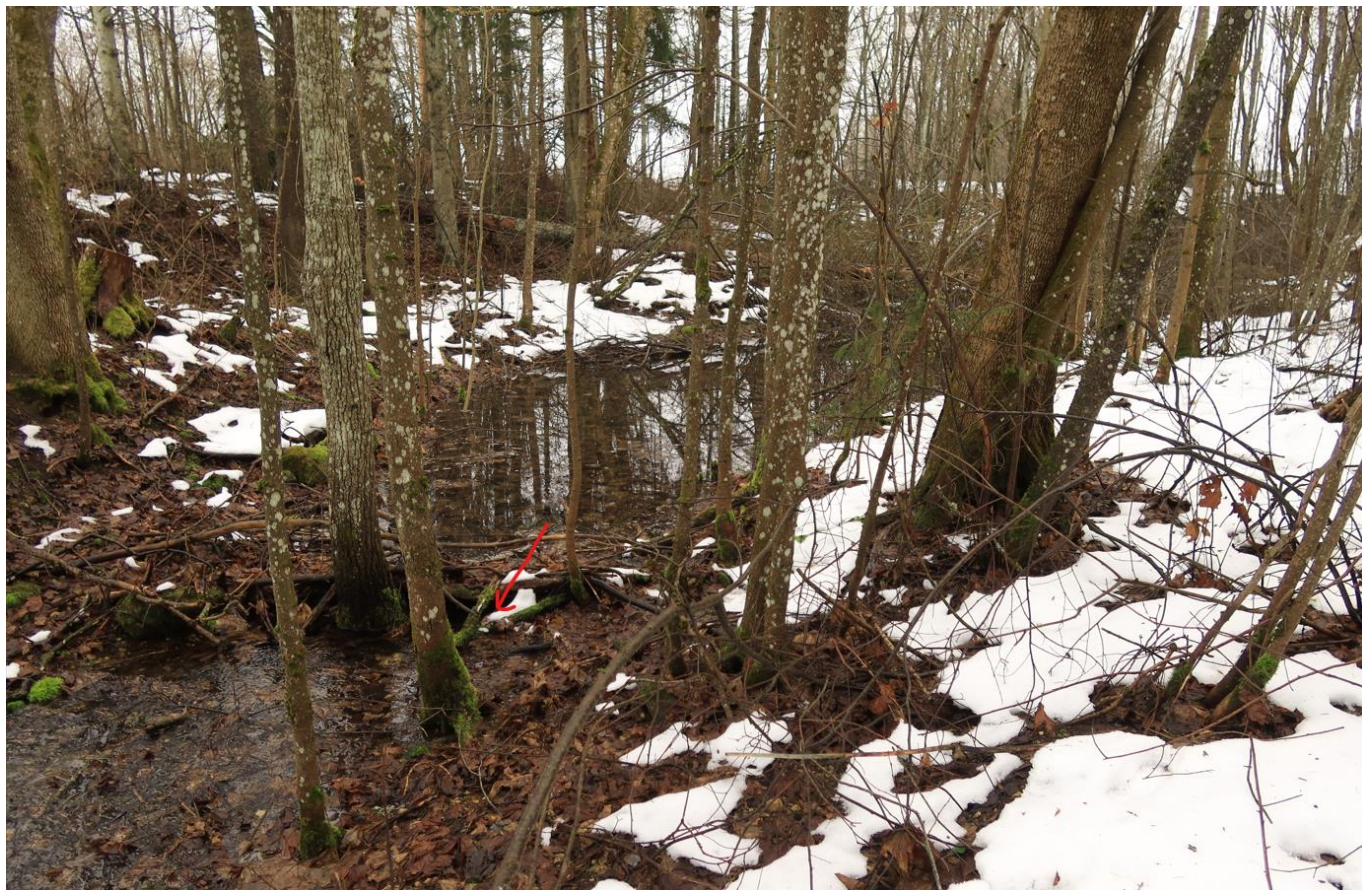
5. Keset voolusängi kasvab puu ning selle taha on tekkinud okstest ja lehtedest 30 cm kõrgune pais, mis hoiab üleval punktis 4 olevat veesilma. Paisust voolas mitu l/s vett läbi ning algas vooluveekogu. Kuna lõuna poolt sellesse veesilma ligilähedaseltki sarnast veekogust sisse ei voolanud, pidi vesi maapinnale väljuma punktis 4 oleva järviku põhjas. Seega on tegemist ajutise allikaga, mis oli vaatluse ajal Kuie jõe lähteks. Paisust läbi voolava vee elektrijuhtivus oli  $590\mu\text{S}/\text{cm}$ , temp  $7,5^{\circ}\text{C}$ . Temperatuur oli kolm kraadi kõrgem kui vaatluspunktis 2. See viitab siinses punktis voolanud vee vahetule avanemisele põhjaveest, samas kui punktis 2 oli õhutemperatuuri mõjul jahtunud vesi.

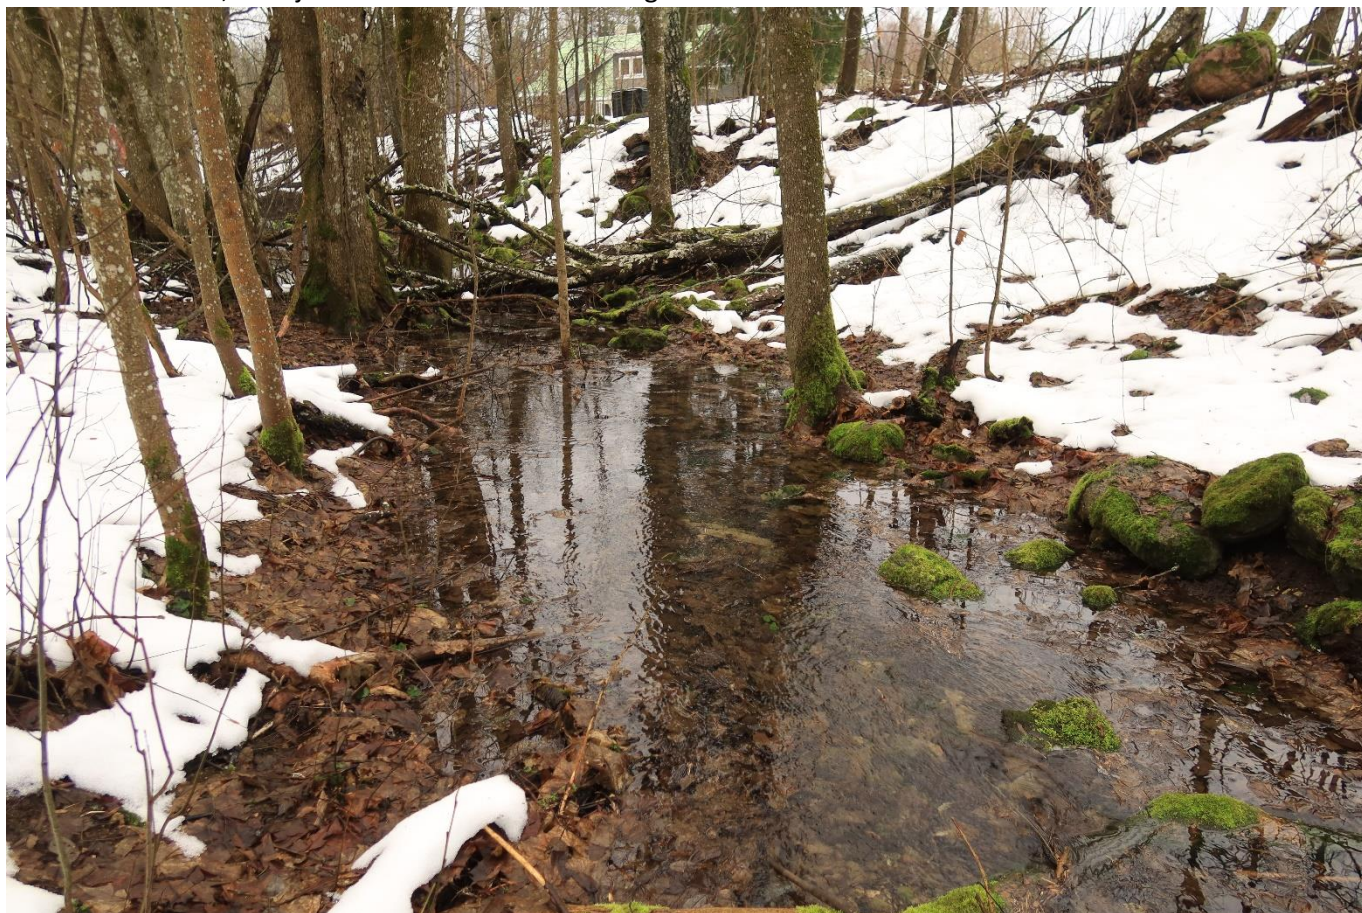
6. Vesi voolas oksti, lehti ja sammaldunud kive täis sängis:

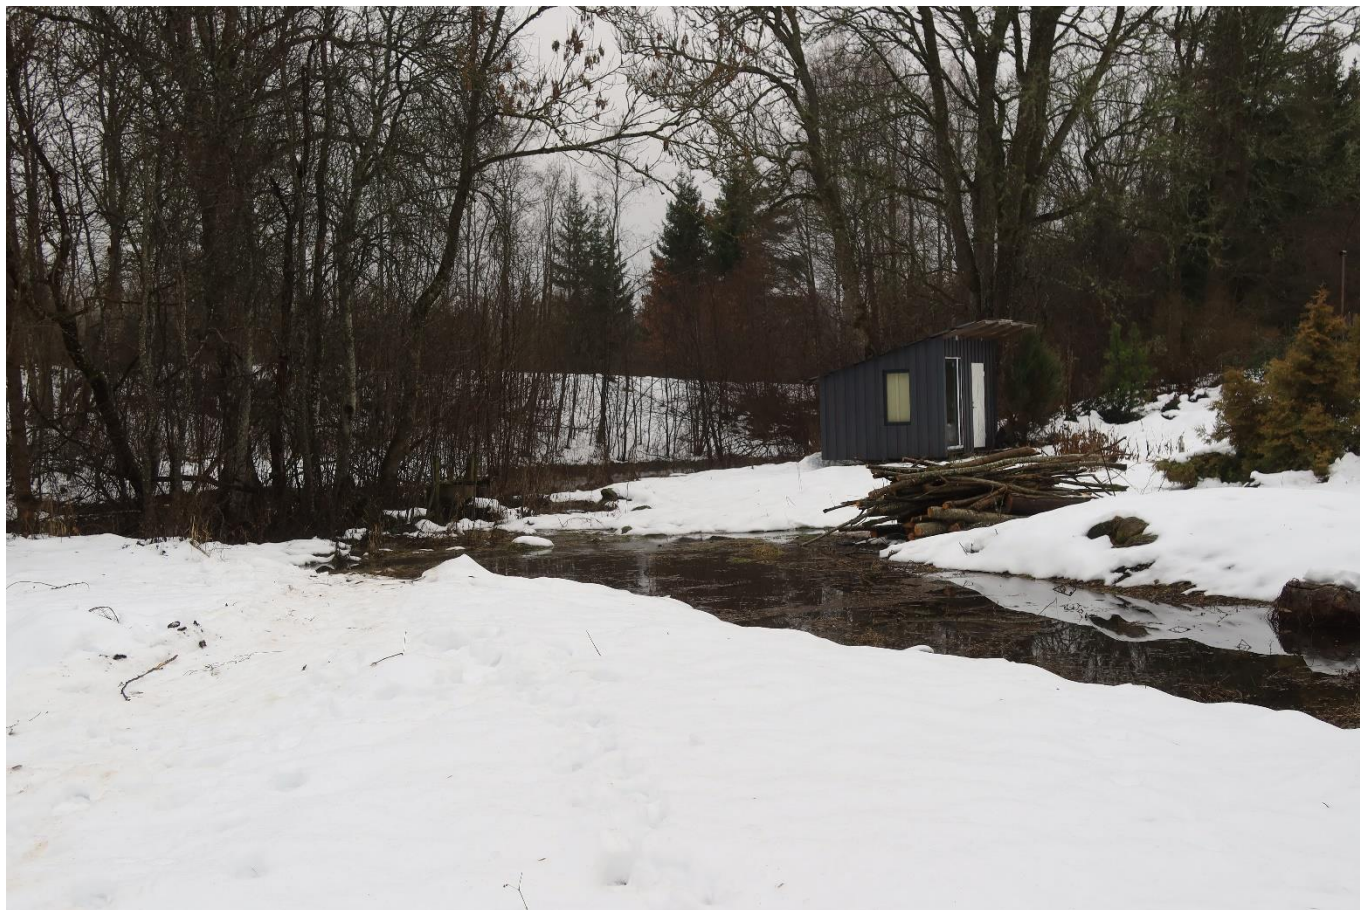
7. Kangru talu õue servas muutuvad jõe kaldal laugeks ja läbivad lehtpuusalu, kus säng oli ebamäärasem ja vesi voolas mitme meetri laiuselt:

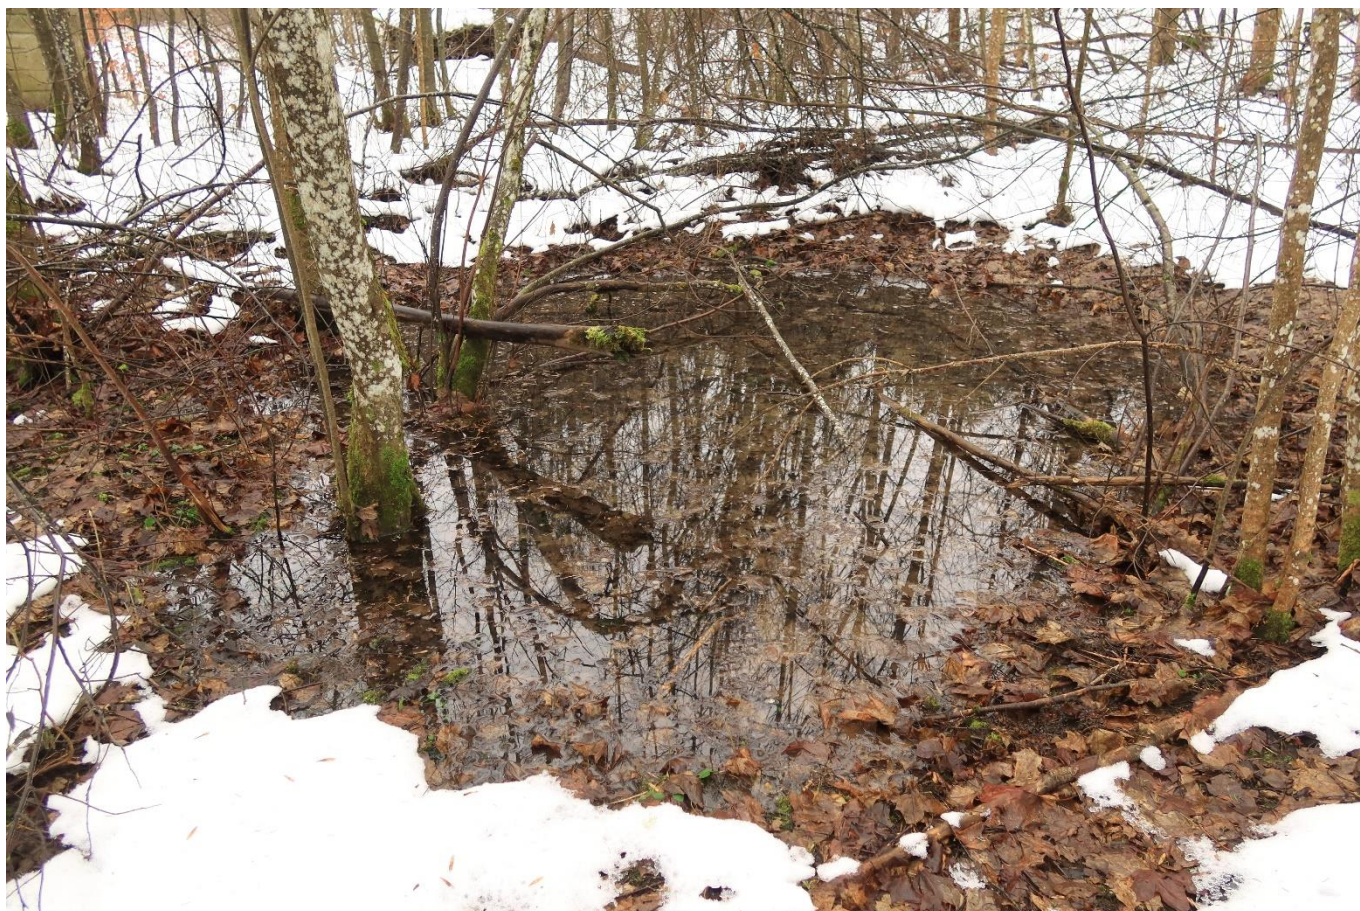
8. Veega täitunud, kuid väljavooluta lohk Kuie jõest lääne pool:

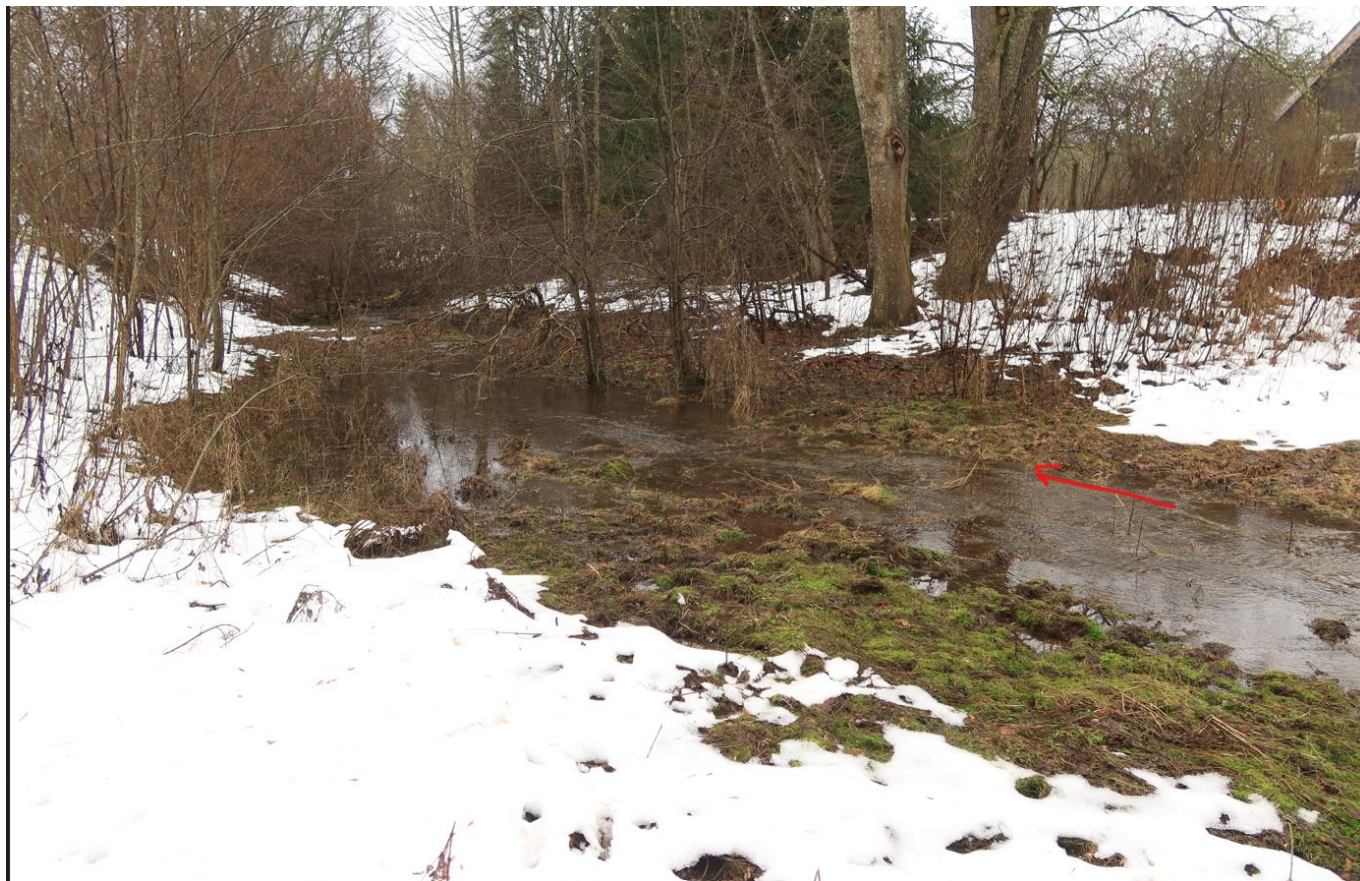
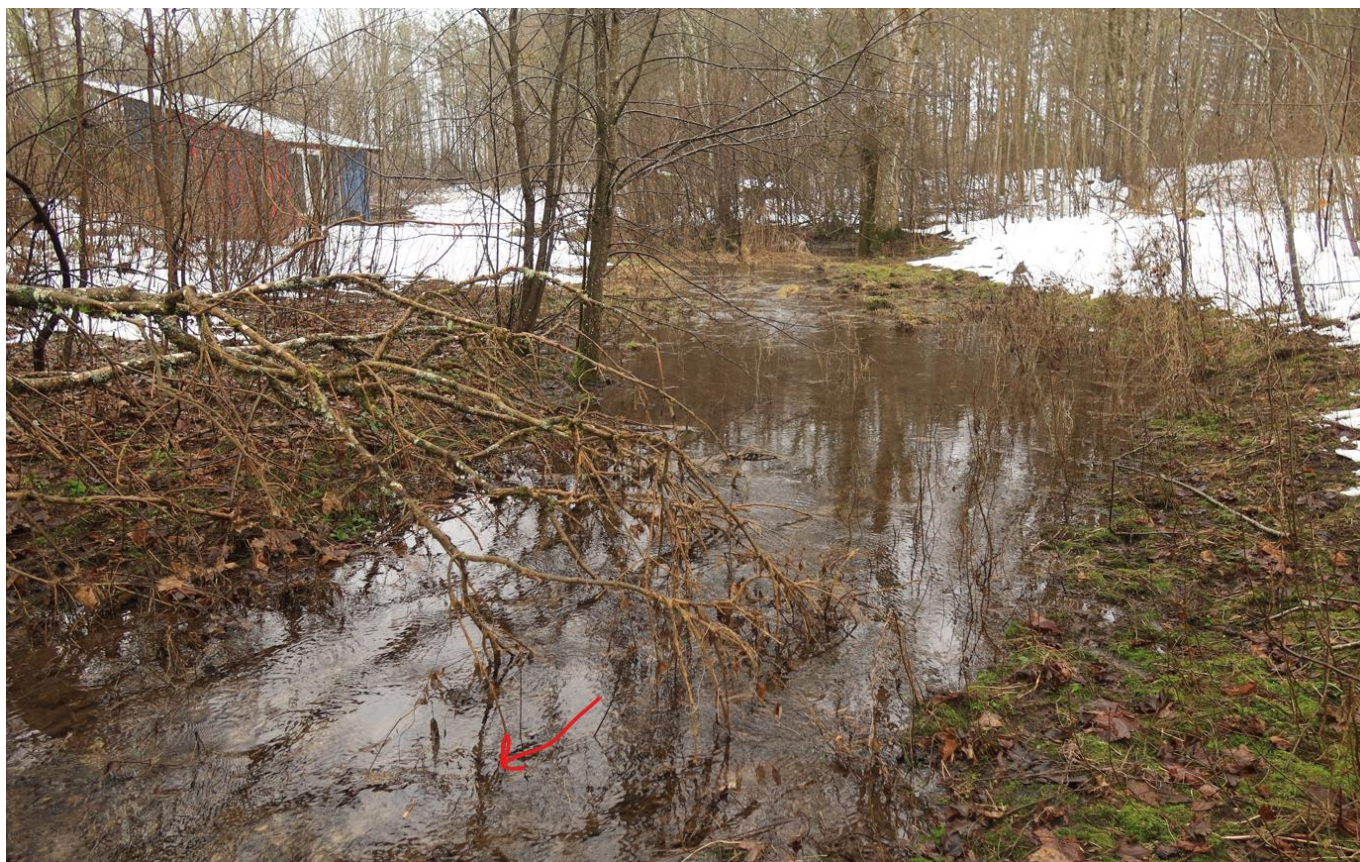
9. Allikas, millest sai Kuie jõgi lähte 21.04.2024. Seekordse vaatluse ajal eristus jõesängis laiend, aga sellise veetaseme juures ei saa aru, et laiendi põhjast vett juurde tuleb:

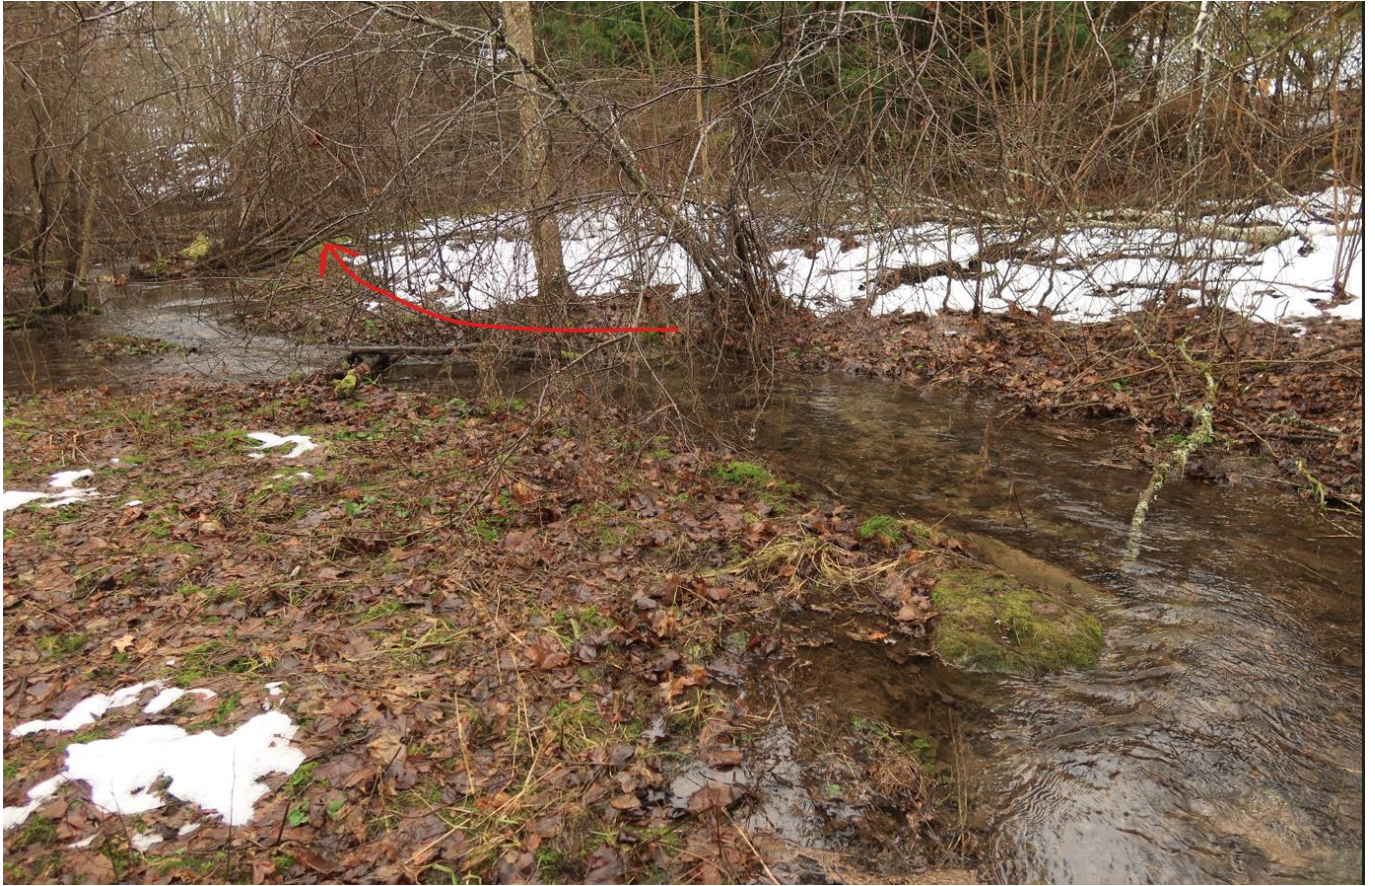
10. Allikalaiendist allavoolu lookles jõgi oru põhjas:
