Mereprügi koormushinnang Pärnu jõe näitel

Lõpparuanne

KIK projekt nr RE.4.07.22-0018

Tartu Ülikooli Eesti mereinstituut

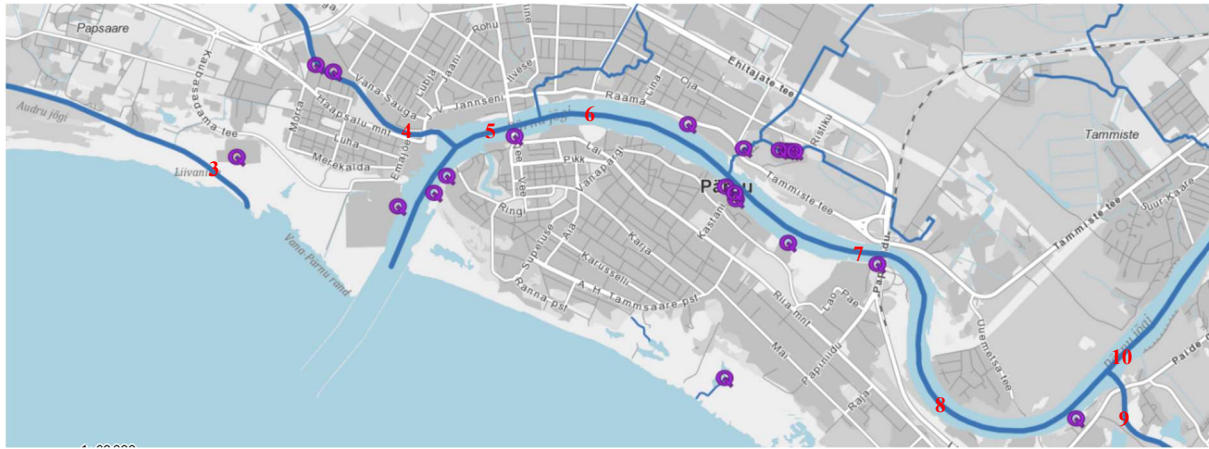
Joonis 2a. Uuringualade lähedal asuvad mõjuallikad, Pärnu jõe suudmest Reiu jõe suudmeni, sh. Audru ja Sauga jõgi. Kuigu reoveepuhasti veelaskme asukoht Reiu jõel puudub kaardilt kauguse tõttu. Andmed: Keskkonnaportaali kaardirakendus, vooluveekogude (sinine joon) ja heitveelaskmete (lilla märgistus) asukohad.

Pärnu jõgi on üks Eesti suuremaid vooluveekogusid kogupikkusega 144 km ning valgala suuruseks on 6920 km². Jõgi saab alguse Pandivere kõrgustikust, läbib Paide, Türi ning Pärnu linna ning suubub lõpuks ca 2 km pikkuste muulide vahelt Pärnu lahte. Jõe suudmealas asuv Pärnu linn on ca 40 000 elanikuga Eestis suuruselt neljas linn ning populaarne suvituspiirkond. Pärnu jõel on näiteks ka mitmed heitvee väljalasud (Keskonnaportaali andmetel on käesoleval hetkel Pärnu jõel kokku 28 heitvee väljalasku). Suurimad lisajõed on Halliste, Navesti, Reiu ja Sauga jõgi. Pärnu jõe kesk- ning alamjooks on oluline loodusala (kuulub Natura 2000 võrgustikku, jõega on seotud kokku 13 kaitstavat loodusobjekti ning 5 kaitsealust liiki) ning tegemist on olulise kudealaga siirde- ja poolsiirde kaladele (lõhe, jõeforell, merisiig, meritint, vimb). Liivi lahe kirdeosas asuv Pärnu laht on oluline kudeala väärtuslikele kalaliikidele (räim, koha, ahven) ning ühtlasi on Pärnu laht ja selle lähiümborus Eesti tähtsaim rannikumere kalapüügi piirkond (räim, ahven, koha, vimb) moodustades ligikaudu 80 % Eesti rannikumeres saadavast kutselise kalapüügi kogusaagist. Uuringualade lähedal asuvad mõjuallikad ja nende kirjeldus on toodud joonistel 2a-2d ning tabelis 2.

Uuringuala	Number joonistel 2a-2d	Mõjuallikad
K5	1	Merel asuv uuringuala, kaugemal Pärnu jõe suudmest. Mõjutatud nii Pärnu jões ja selle ümbruses kui Pärnu lahe rannikul ning rannikuvees toimuvast inimtegevusest.
Sete C	2	Merel asuv uuringuala, lähemal Pärnu jõe suudmele. Mõjutatud nii Pärnu jões ja selle ümbruses kui Pärnu lahe rannikul ning rannikuvees toimuvast inimtegevusest.
Audru	3	Uuringuala, Audru jõe suudme, läheduses asub Pärnu linna heitveepuhasti veelask Pärnu lahe lääneossa.
Sauga	4	Uuringualast ülesvoolu asuvad Sauga jõe paremal kaldal Mõrra II ja vasakul kaldal Vana-Sauga sademevee veelask Sauga jõkke. Uuringuala asub Sauga jõge ületava sõidutee Siimu silla ning väikeste paadisadamate vahetus läheduses.
Kesklinn 2	5	Uuringualast allavoolu asuvad Pärnu sadama sademevee veelask Pärnu jõkke paremal kaldal, Rannapark sademevesi ja Sanatoorium Tervis veelask Pärnu jõkke vasakul kaldal. Uuringualast ülesvoolu asub Gren Eesti AS jahutusvee väljalask Pärnu jõkke kesklinna silla juures vasakul kaldal. Uuringuala lähedal suubub Pärnu jõkke Sauga jõgi. Ülesvoolu suubub Pärnu jõkke Rääma oja. Uuringuala vahetus läheduses asub Pärnu sadam, AS JAPS kalasadam, Jahisadam ning Pärnu jõge ületav sõidutee sild.

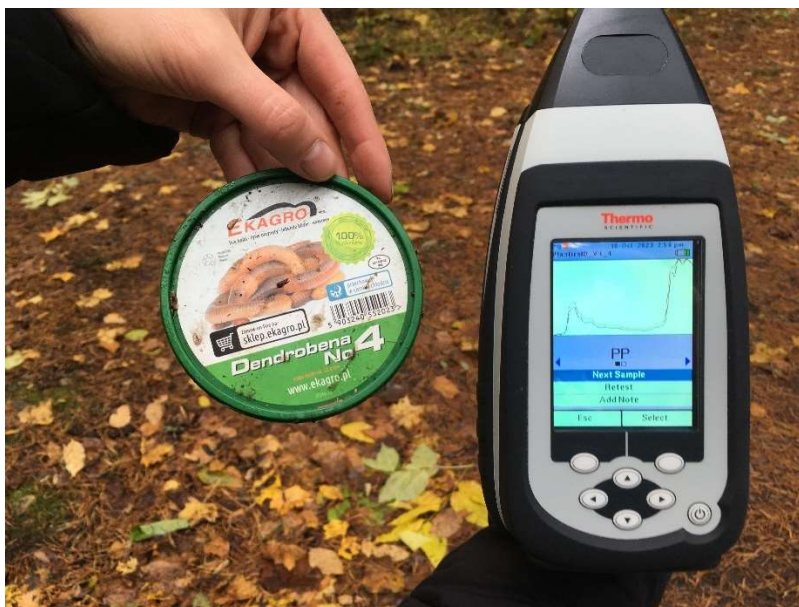
Foto 1. Plastianalüsaatori microPHAZIR™ RX kasutamine välitöödel.

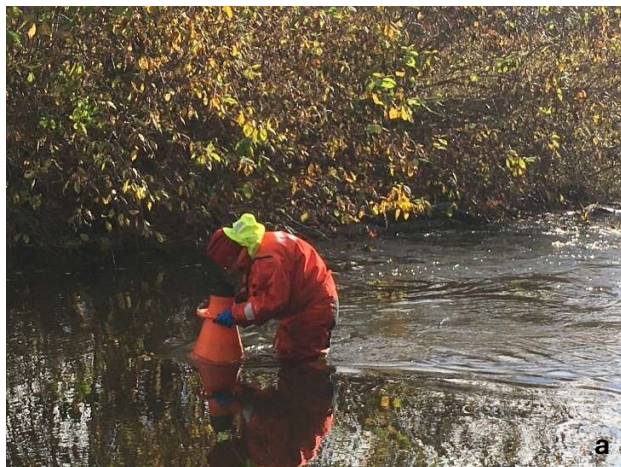
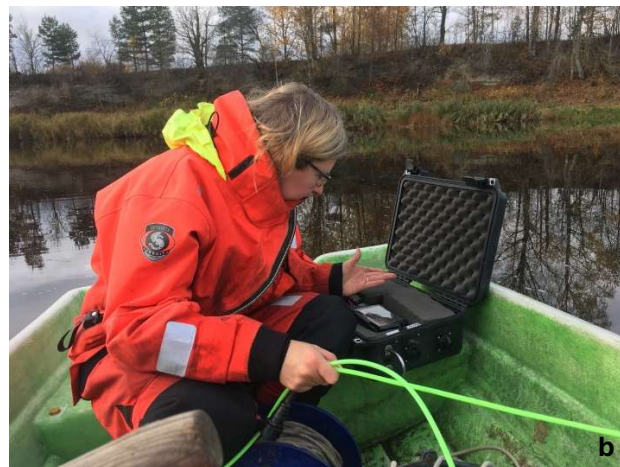
Foto 2. Jõepõhja prügi visuaalne hindamine vesikiikriga (a) ja jõepõhja video tegemine allveekaameraga (b).

Jõe- ja merepõhja makroprügi hindamiseks kasutati kas vesikiikrit (madalamas vees, foto 2a) või veekogu põhja lastavat allveekaamerat (foto 2b) video tegemiseks (tabel 4).

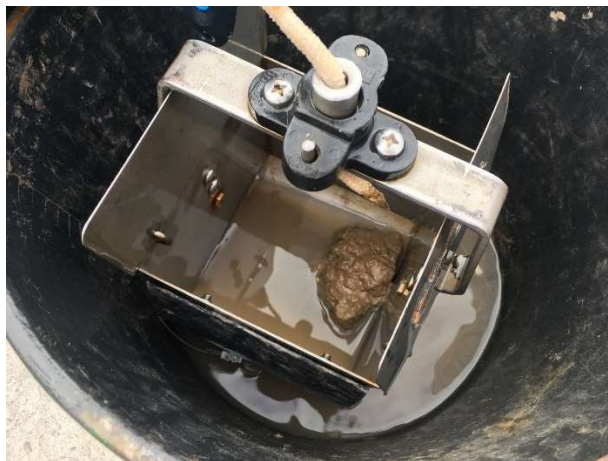
Foto 3. Põhjasette proovi kogumine Ekman põhjaammutajaga.

Igas proovipunktis koguti pehmest põhjasetest GEMAX (läbimõõt 30 mm) settetoruga kolm proovi, mis integreeriti proovivõtul üheks antud proovipunkti iseloomustavaks põhjasette prooviks. Proovid koguti kuni 5 cm sügavuselt settest pestud ning eelnevalt destilleeritud veega loputatud klaaspurkidesse ning säilitati tavakülmikus (temperatuuril +4 °C) kuni laboratoorsete analüüsideni. Sügavamates proovipunktides koguti proov Ekman põhjaammutajaga (foto 3). Edasi võeti mikroprügi setteproov settetoruga kopa sisse jäänud settest. Ekman põhjaammutajaga korrati

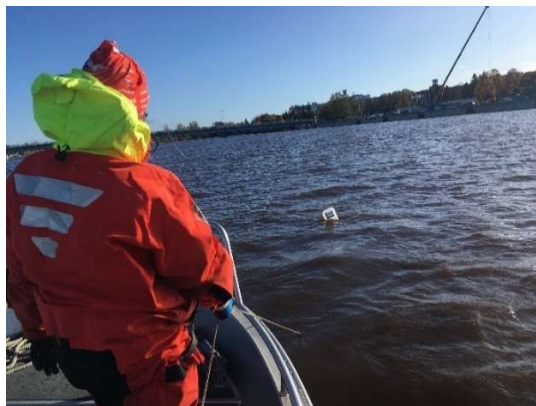
Foto 4. Mikroprügi proovi kogumine veesambast.

Veesambast koguti proovid sama meetodikat kasutades, kuid planktonivõrk oli fikseeritud veesambasse (ca 2 m veepinnast allpool) kasutades selleks sügavuse fikseerimiseks raskust ning 2 m pika nõõri otsas asetsevat tühja kanistrit. Pärast võrgu vedamist toimiti prooviga edasi ülal kirjeldatud viisil. Kuna osade proovipunktide puhul oli tegemist liiga madalate kohtadega veesamba mikroprügi proovi kogumiseks, siis proovid koguti vaid järgnevatest jaamadest: Pärnu lähel K5 ja Sete C, Pärnu jõel Kesklinna 1 ja 2 ning Papiniidu 1.

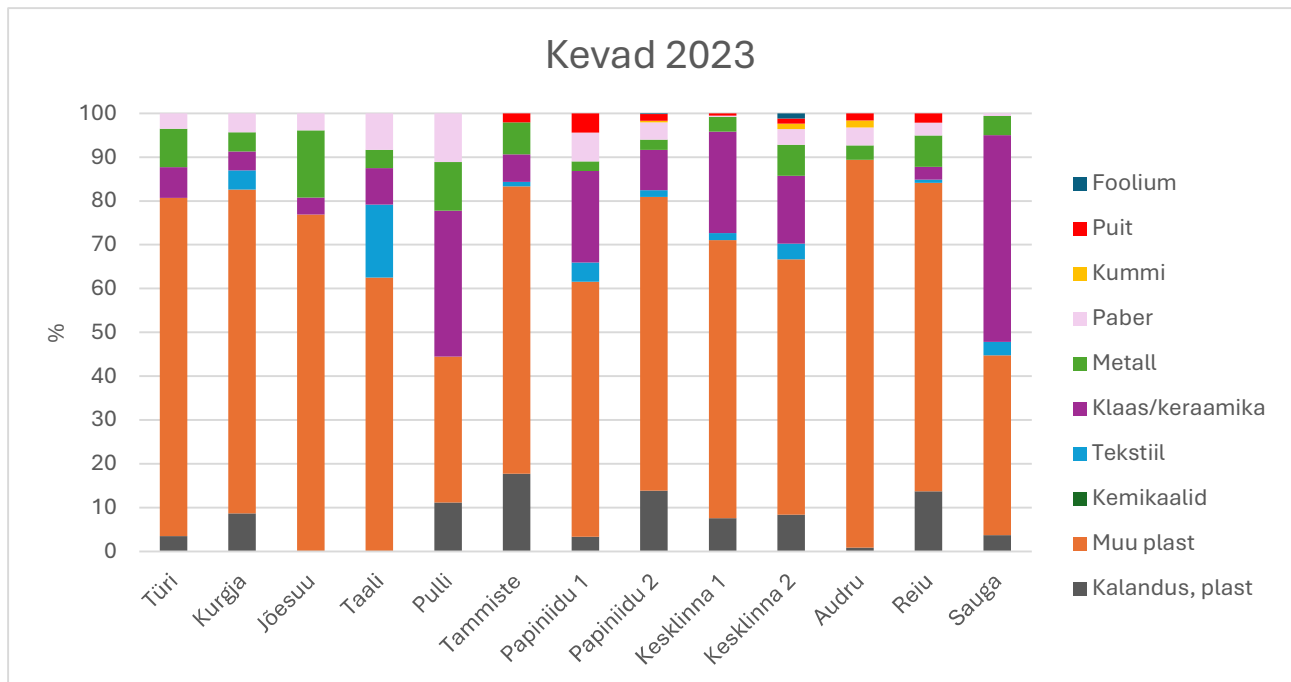
Joonis 9. Prügiesemete protsentuaalne jagunemine materjali alusel kevadel 2023.

Kevadel 2023 leidis kõigis proovipunktides protsentuaalselt ja arvuliselt kõige rohkem plastist prügiesemeid (joonis 9 ja 10), millest omakorda suurimad alamgrupid moodustasid söömise ja joomisega seotud plastesemed, suitsetamisega seotud prügi ja kilekotid. Võrreldes 2022. aasta sügishooajal tehtud vaatlustega leidis 2023. aasta kevadel kõigil uurimisaladel, välja arvatud Tammiste uurimisalal, ka penoplasti (tabel 6). Kalandusega seotud plasti leidis 11 uurimisjaamas, kuid selle osakaal jäi igal pool alla 20%. Kõikidel uurimisaladel, välja arvatud Pärnu jõe ääres asuv Tammiste uurimisala, leiti ka paberprügi. Võrreldes sügisega 2022 leidis rohkem klaasi/keramikat ning vähem metalli ning kõigis uurimisjaamades võis näha rohkem erinevatest materjalidest prügiesemeid või nende osi.

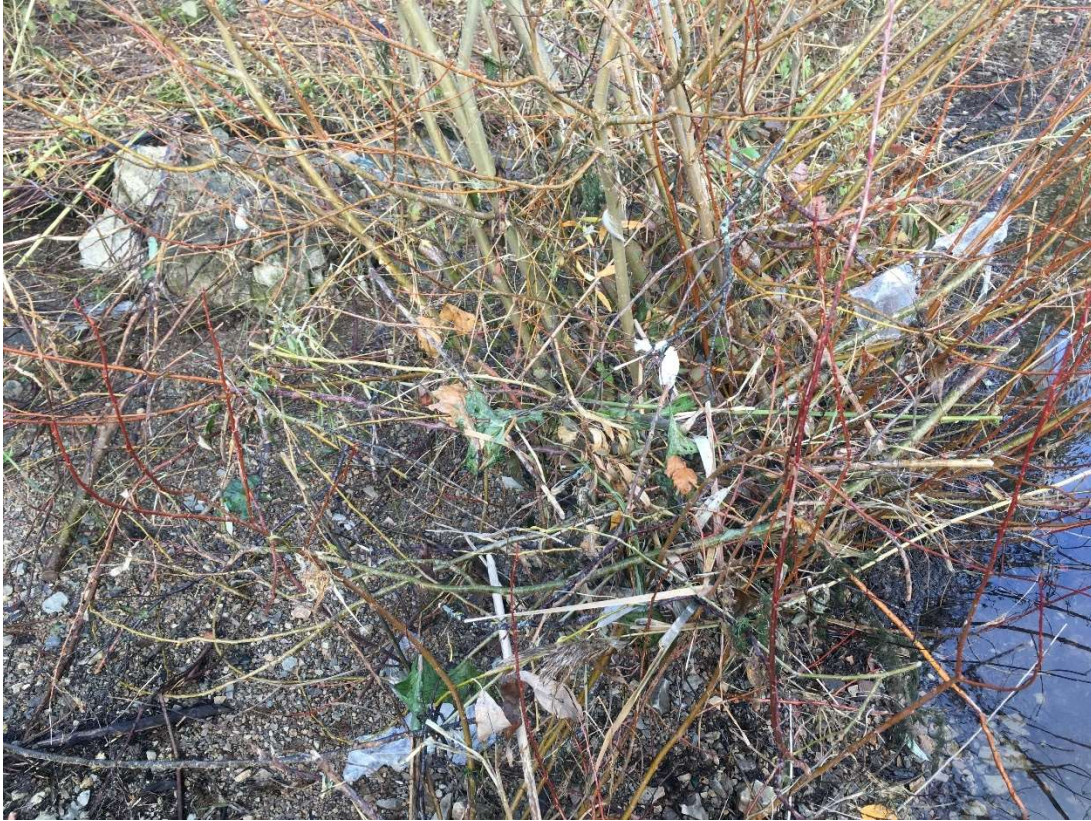
Foto 6. Kaldataimestikku takerdunud ja lagunenu makroprügi Kesklinna 1 jaamas.

2023. aasta kevadel leidis 100 m kaldalõigu kohta igas jaamas rohkem prügi võrreldes sellele eelnenud sügisega. Kõige rohkem makroprügiesemeid (foto 6) loendati Kesklinna 1 jaamas (üle 380 ühiku) ja Papiniidu 2 jaamas (ligi 300 eset). Veel kuues jaamas leiti 100 m ulatuses üle 80

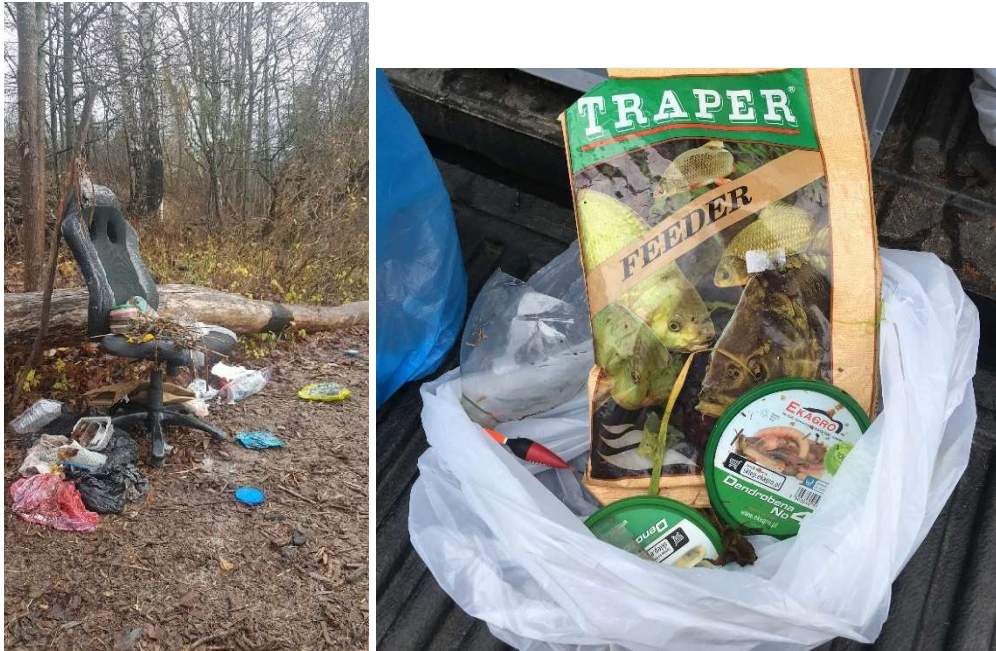
Foto 7. Kalapüügikoht ja kalastusega seotud prügi Pärnu jõe kaldal.
