## Aruoja (VEE1086700) ülem- ja keskjooksu vaatlus

Vaatluse aeg: 17. ja 24.05.26. Vaatleja: Marko Vainu

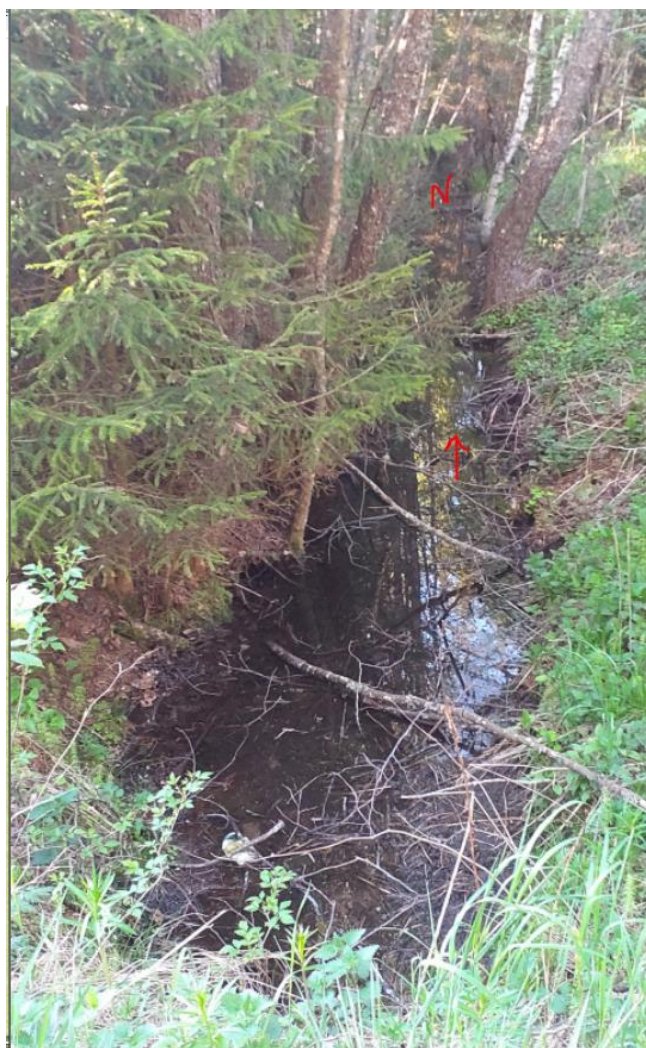
1. Kuigi praegu on EELISe järgi siin Aruoja, mis peaks voolama lõuna poole, nirises vesi tegelikult põhja poole:

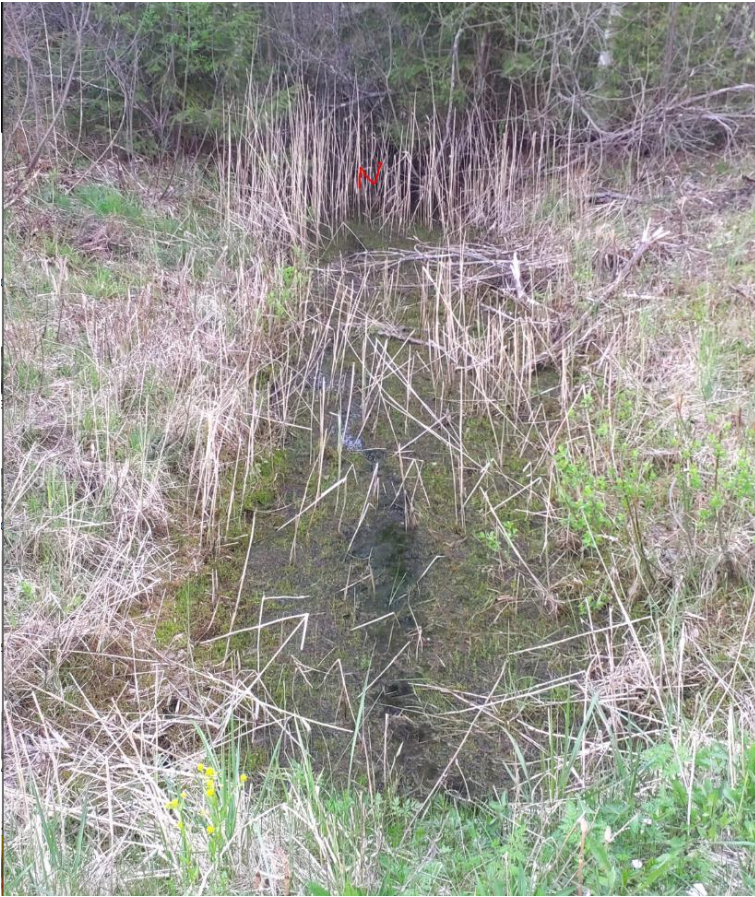
2. Sammalt täis kraav. Sambla vahel oli läbipaistev vesi. Keskel eristus ca 10 cm laiune voolusoon, aga vaatluse ajal oli selles seisev vesi. Seega ei saanud aru, kuhu suunas vesi siin voolata võiks, kui seda oleks rohkem:

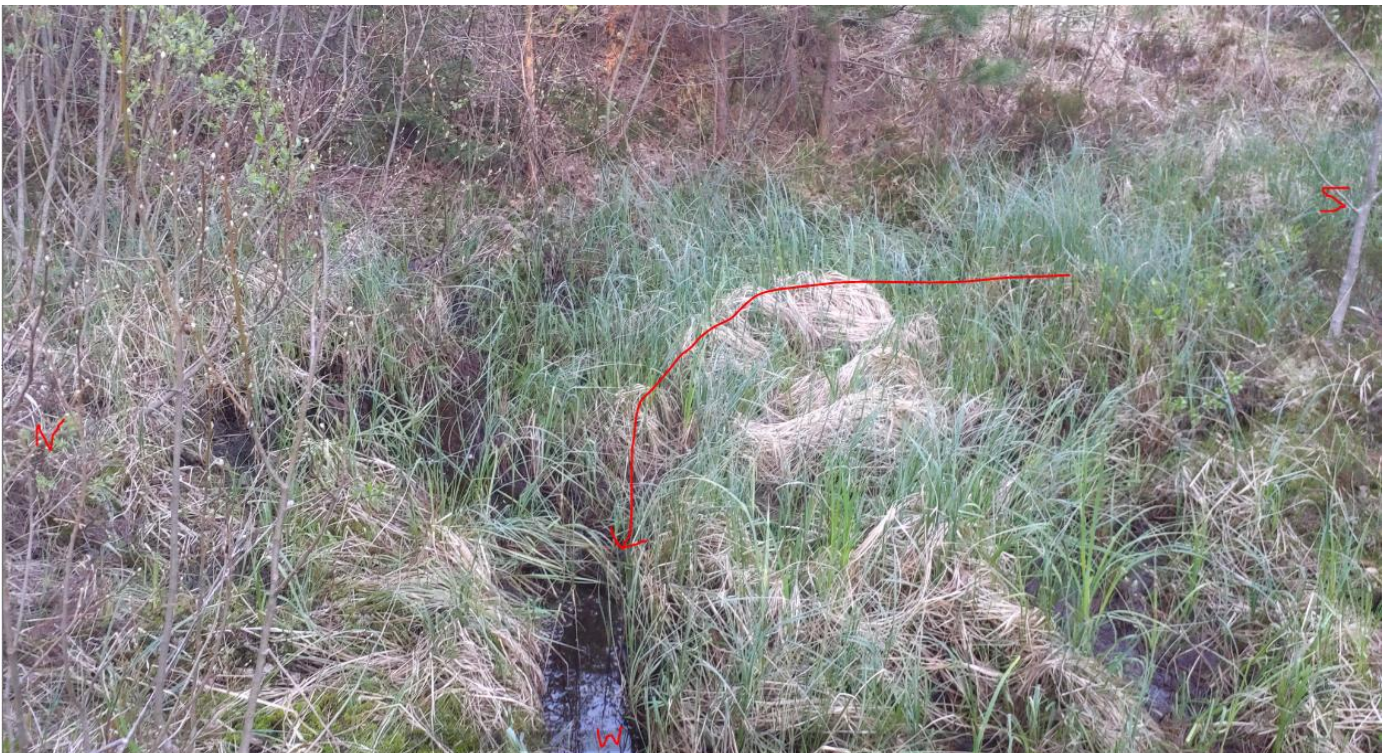
3. Vesi voolas läbi truubi põhja poole.  
4. Sambla all oli natuke vett. Voolamist polnud. Ilmselt on veelahkmega kraav, kus lõuna pool vesi lõuna poole nirisema hakkab.  
5. Voolava veega tilluke nire tuli lõuna poolt. Põhja pool oli pajusid täis kasvanud soon, milles oli küll vett, aga polnud näha, et sealt ühinemiskohta midagi nirisenud oleks. Lääne poole läks kraavilik vooluveekogu. See oli tarnu täis ning nende keskel väike nire:

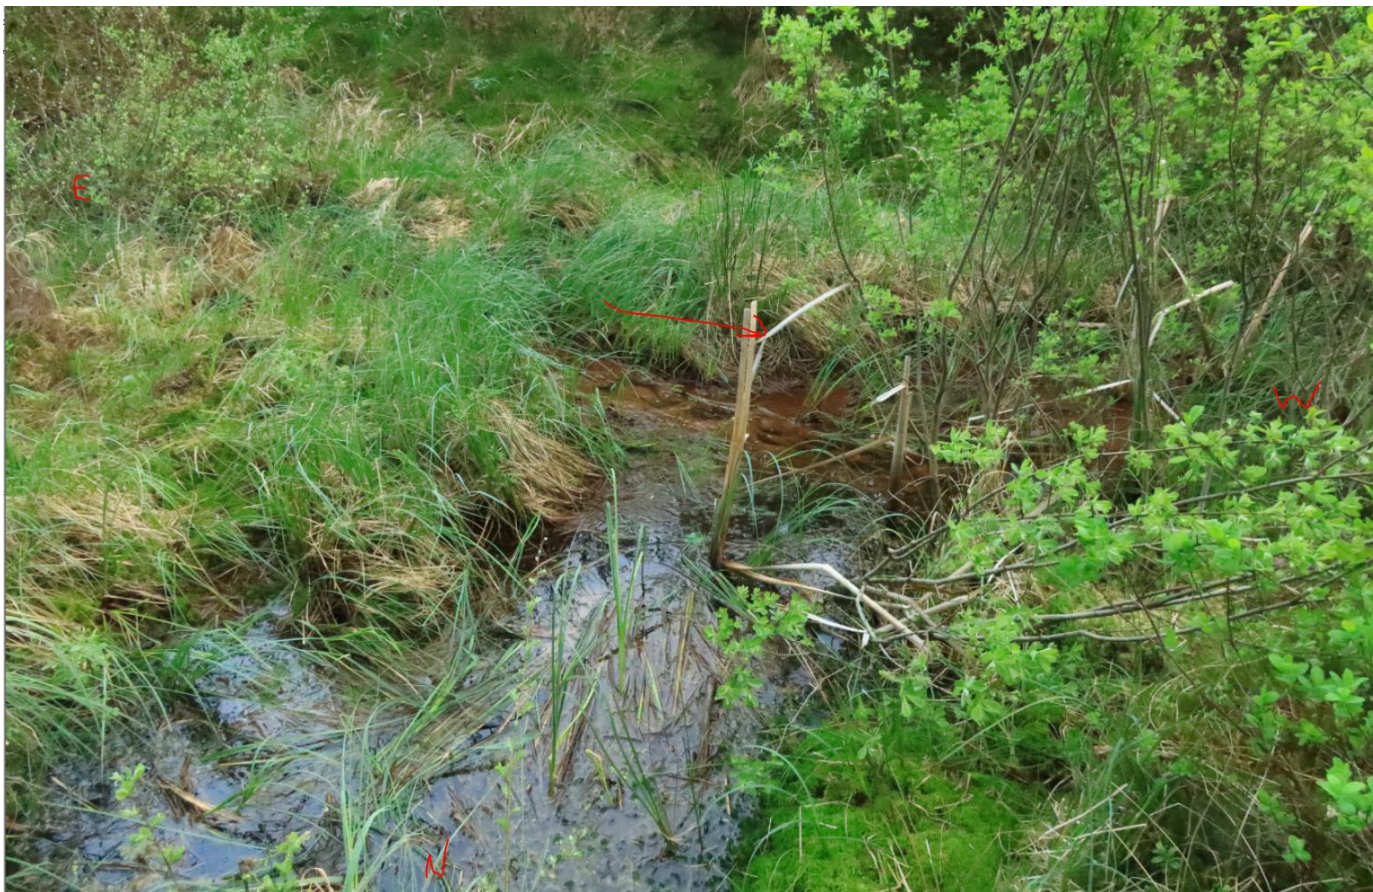
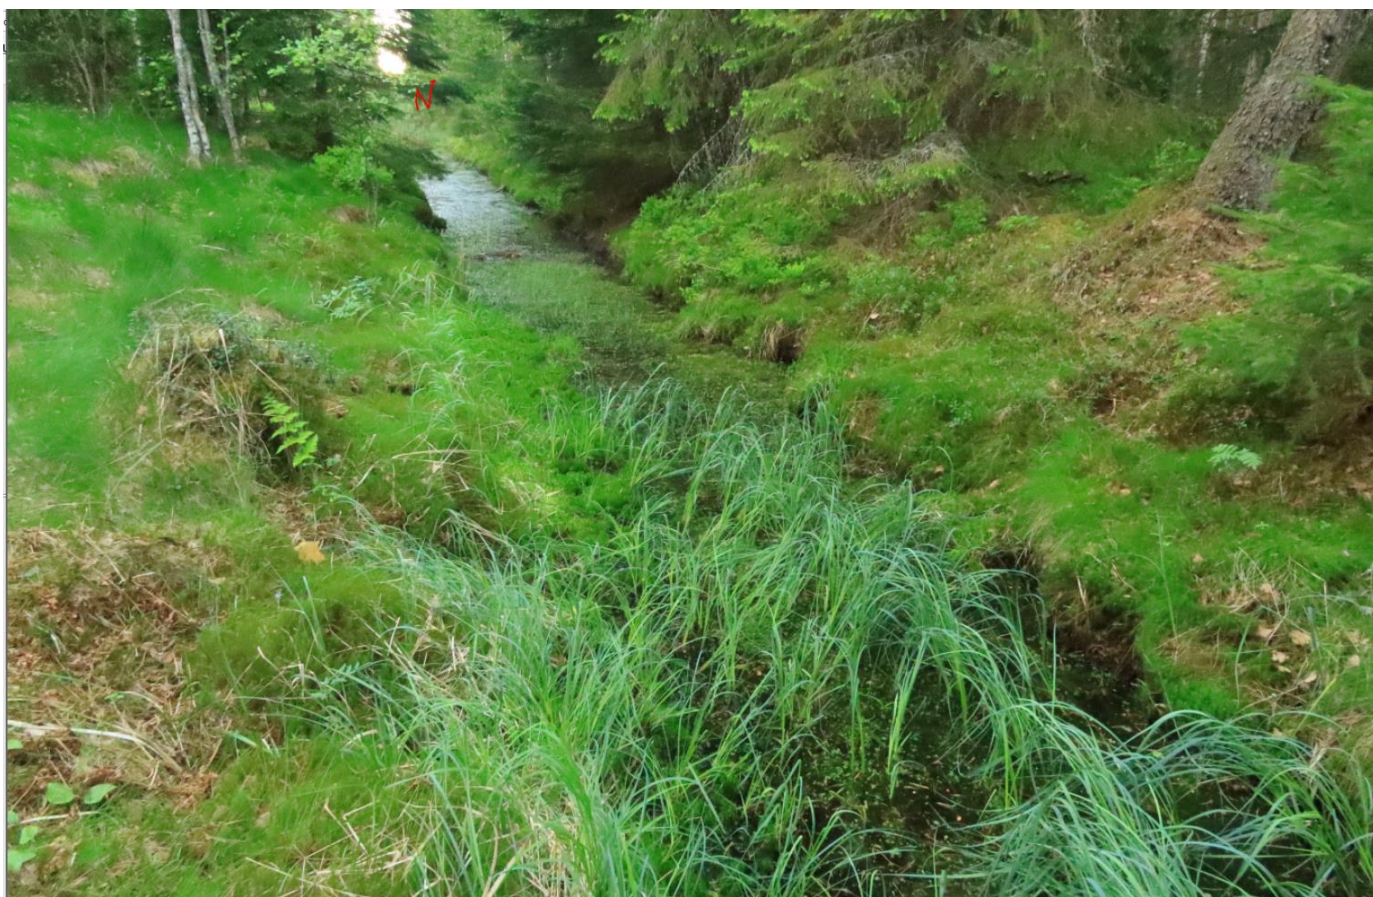
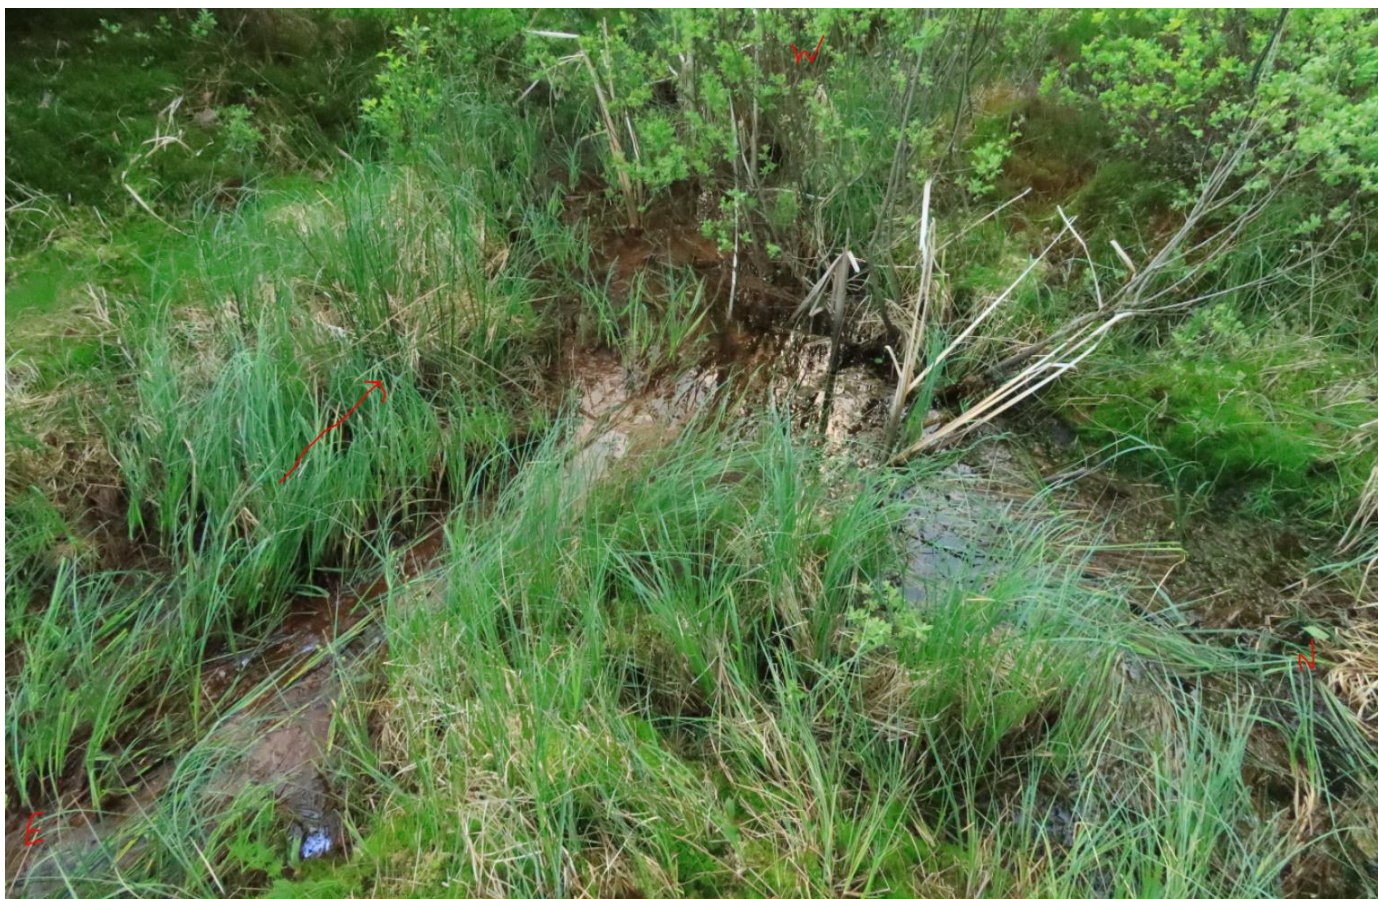
6. Voolav vesi tuli idast. Põhjapoolne kraav oli küll lai ja selles oli vesi sees, aga ei saanud aru, et sealt vesi voolanud oleks:

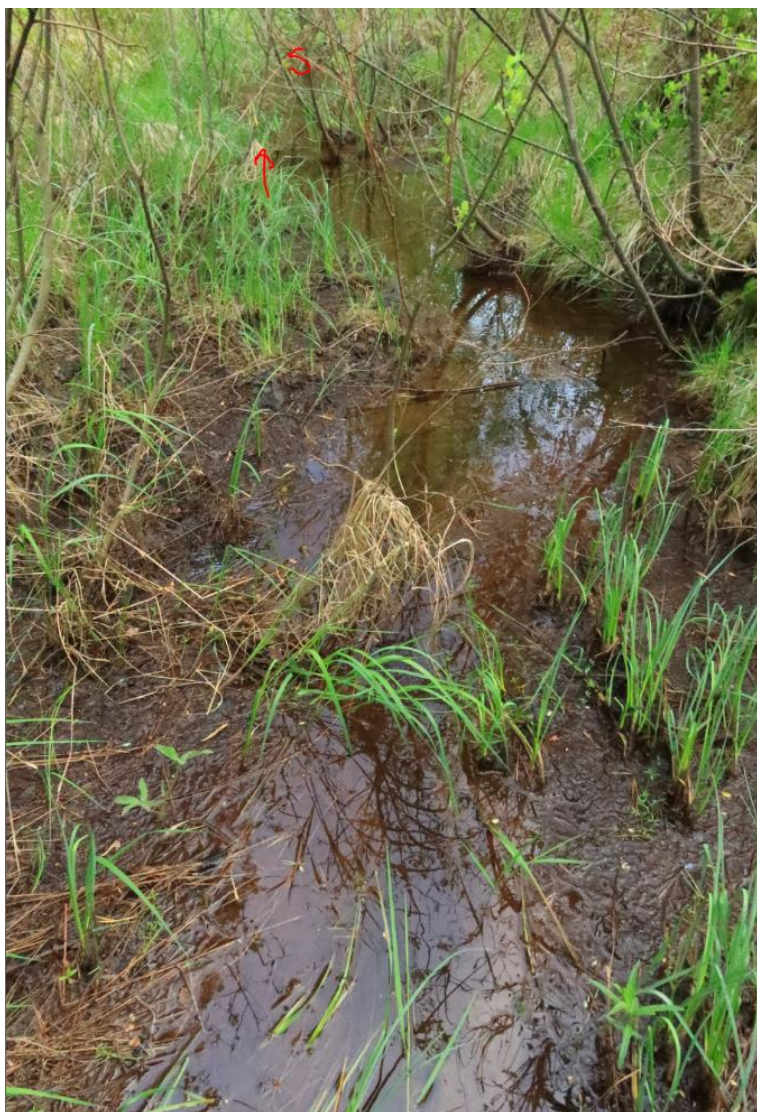
7. Voolas veidi pruunikat vett. SEC oli 56  $\mu\text{S}/\text{cm}$ :

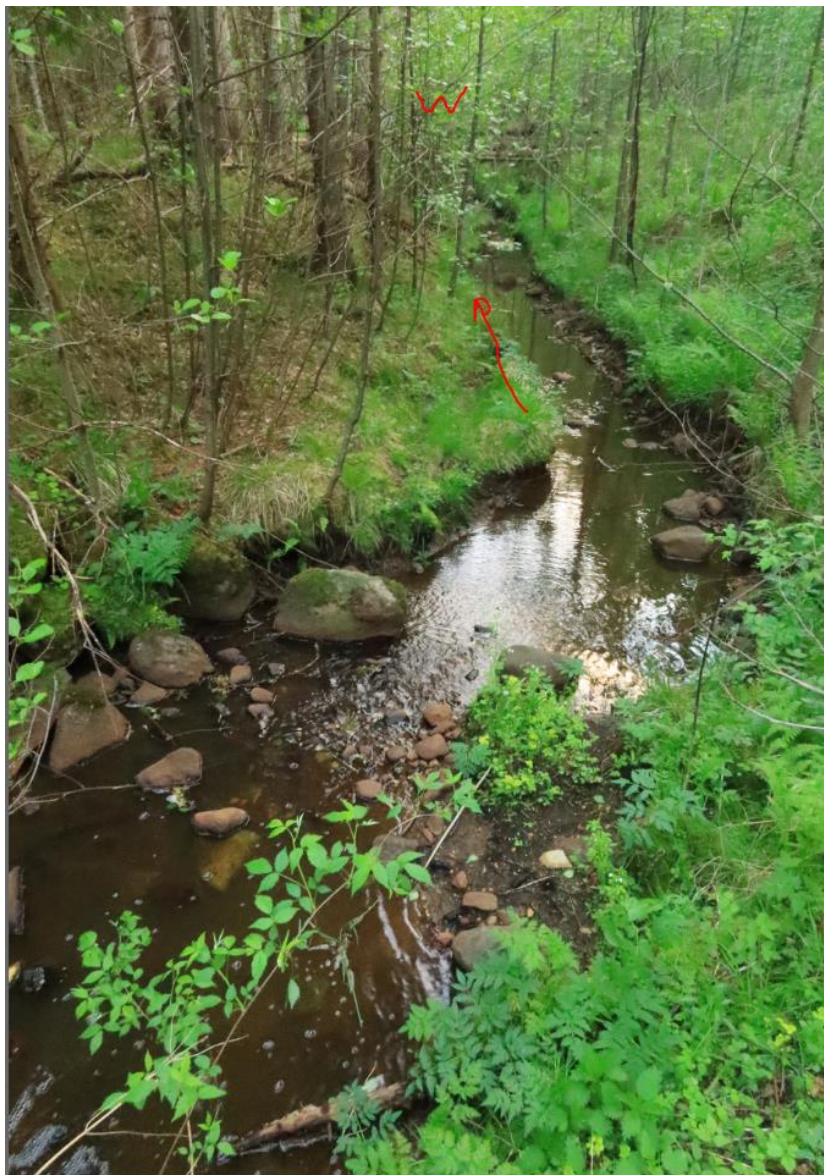
8. Vett voolas. Säng oli küll sirge, aga põhi oli kivine ja nägi üsna ojalik välja. Kuigi mõlemal pool oli kraavivall:

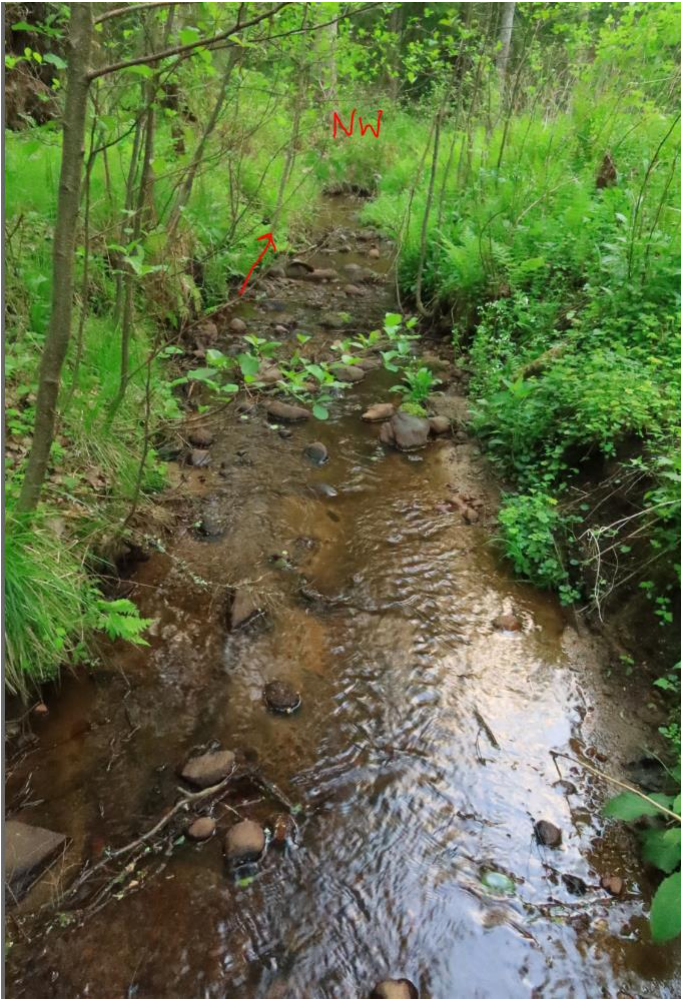
10. Valli oli vähem märgata. Põhjas olid kivid ja kruus. Võiks nimetada pigem taastuvaks ojaks kui kraaviks:

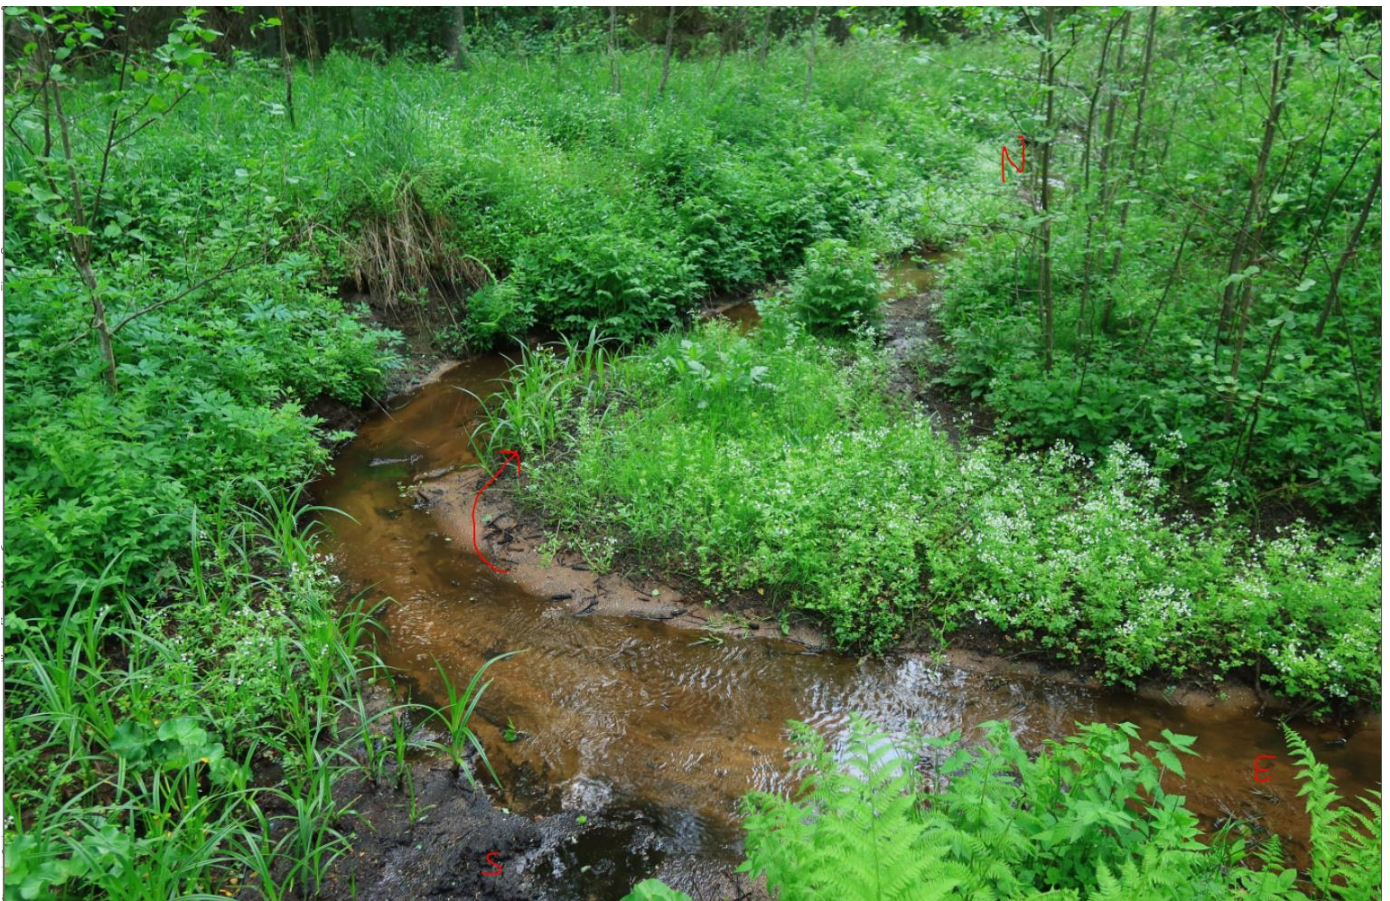
11. Lõuna poolt tuli väike nire. Liivapõhjaline oja pööras põhja poole:

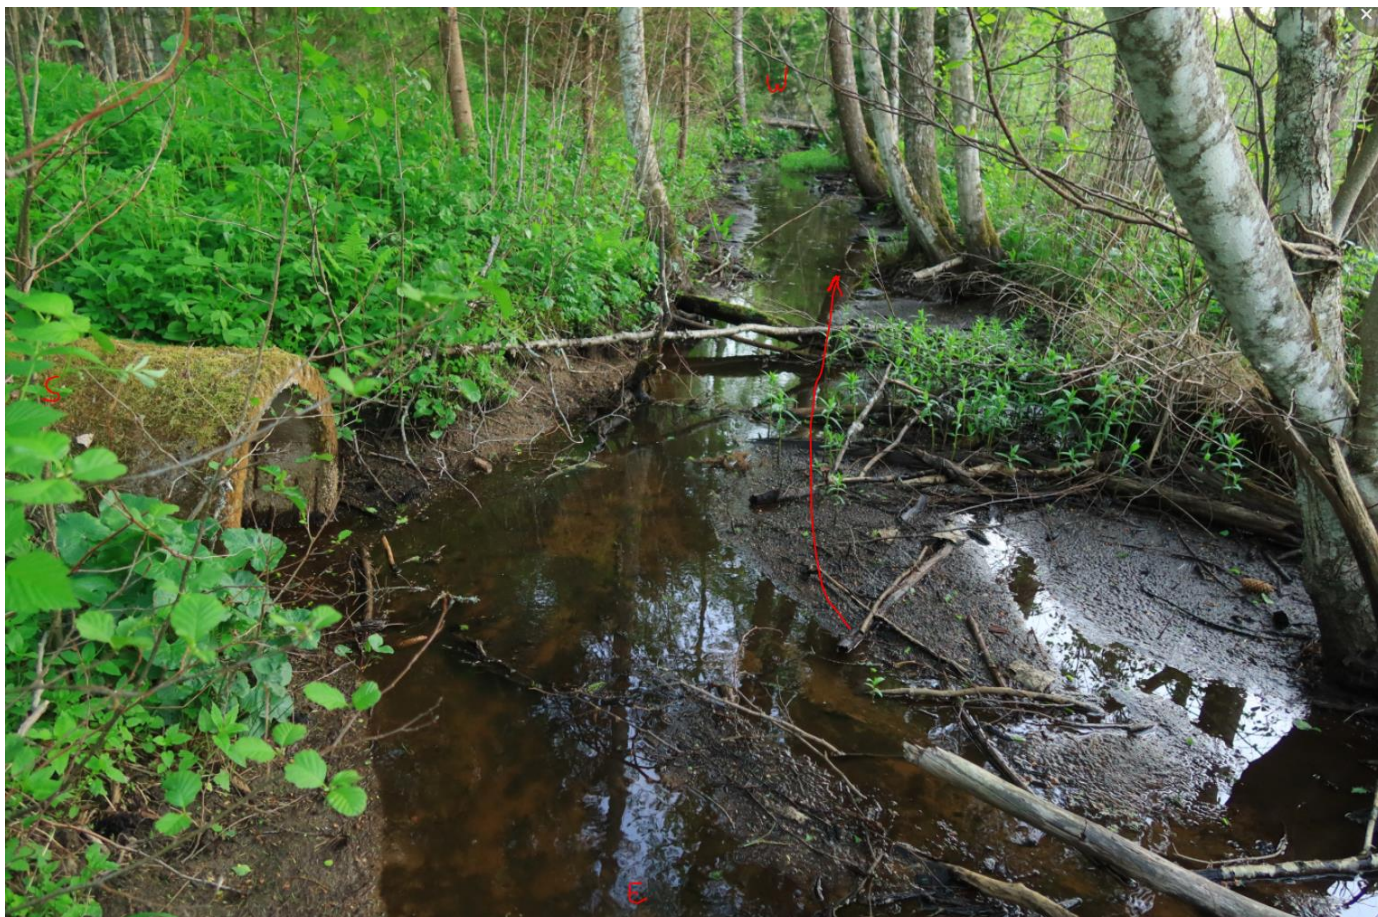
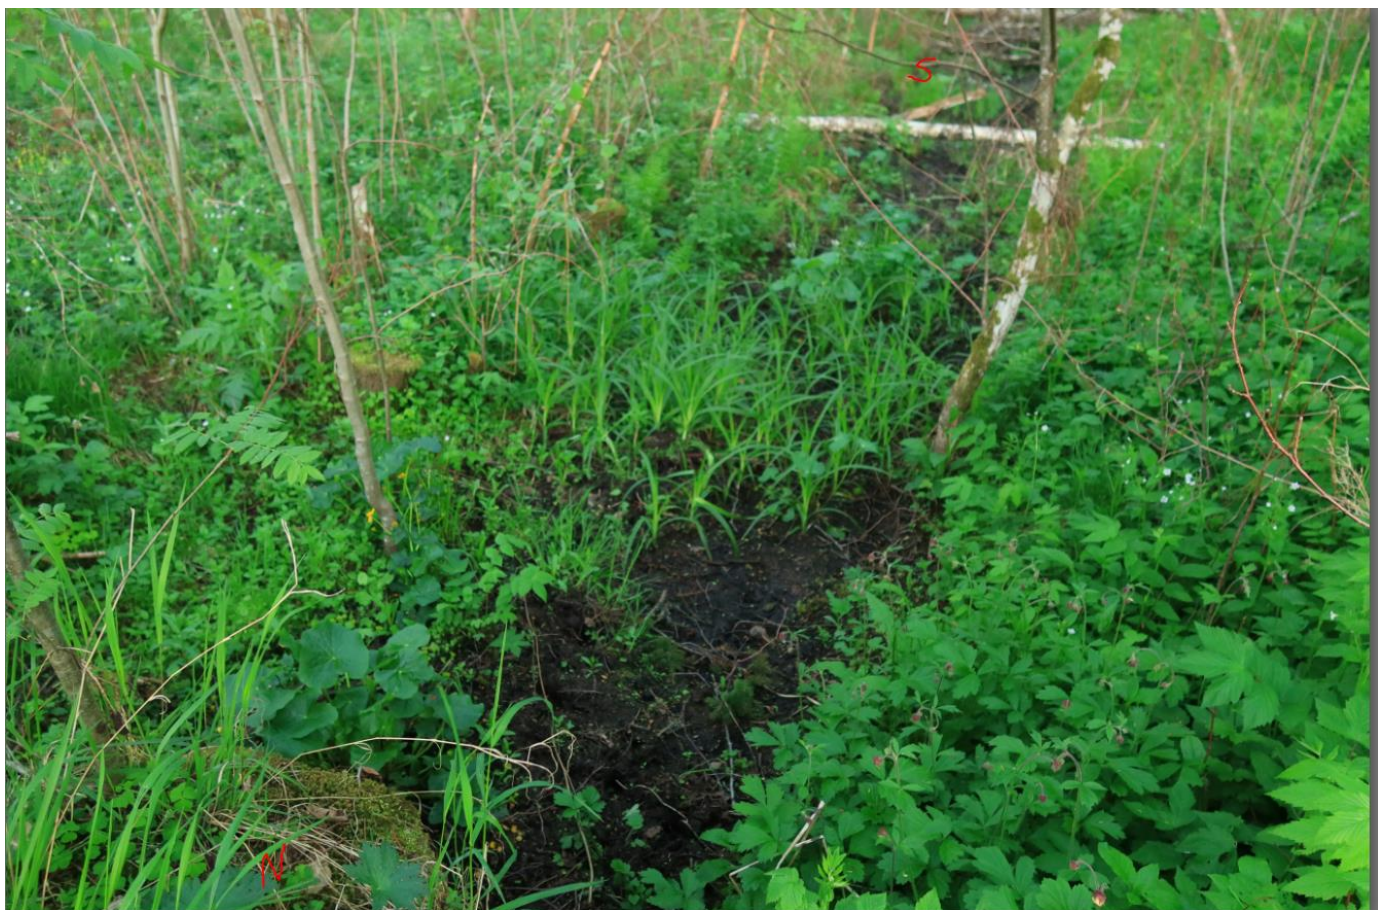
13. Kogu vesi voolas otse lääne poole, mitte lõunasse, nagu Aruoja ruumikuju põhjal peaks voolama. Truubi suund oli ebaselge. Truubist lõuna pool oli kraavi põhi ainult mudane. Pigem tundus, et kui vett oleks rohkem, voolaks see läbi truubi põhja poole:

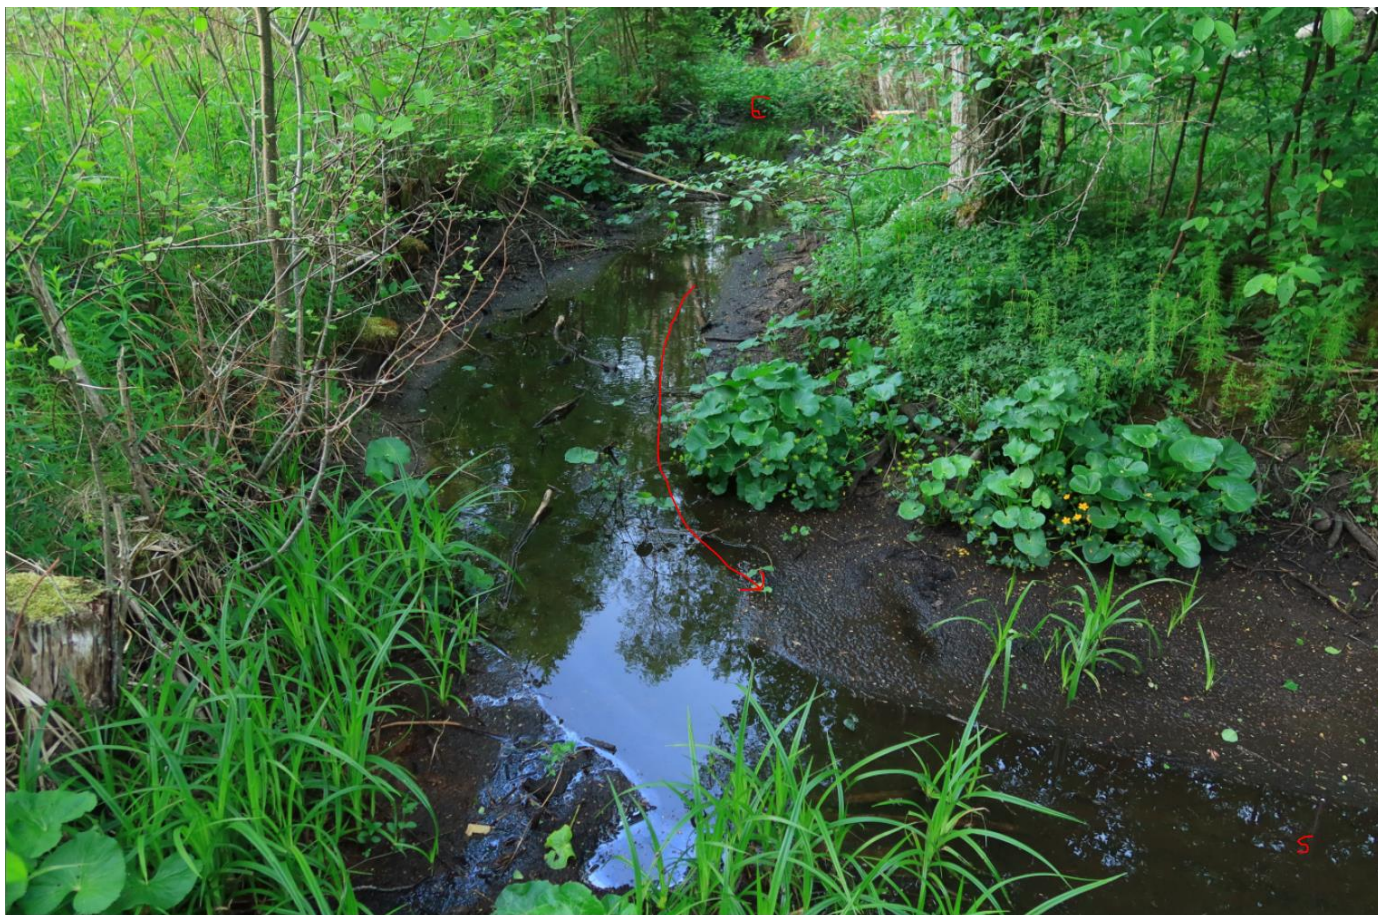
14. Ida poolt voolas korralikult vett lõuna poole:

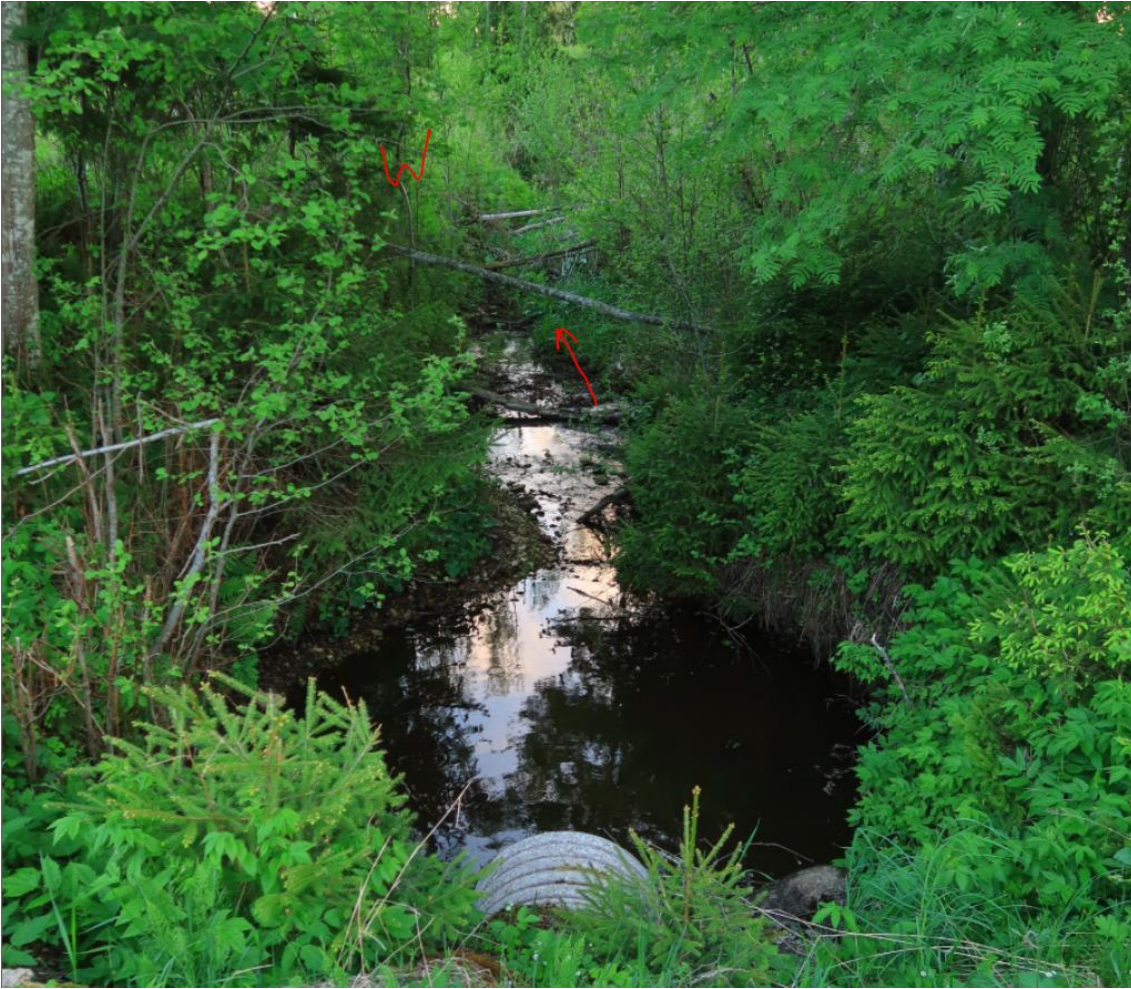
15. Vesi voolas läbi truubi läände:

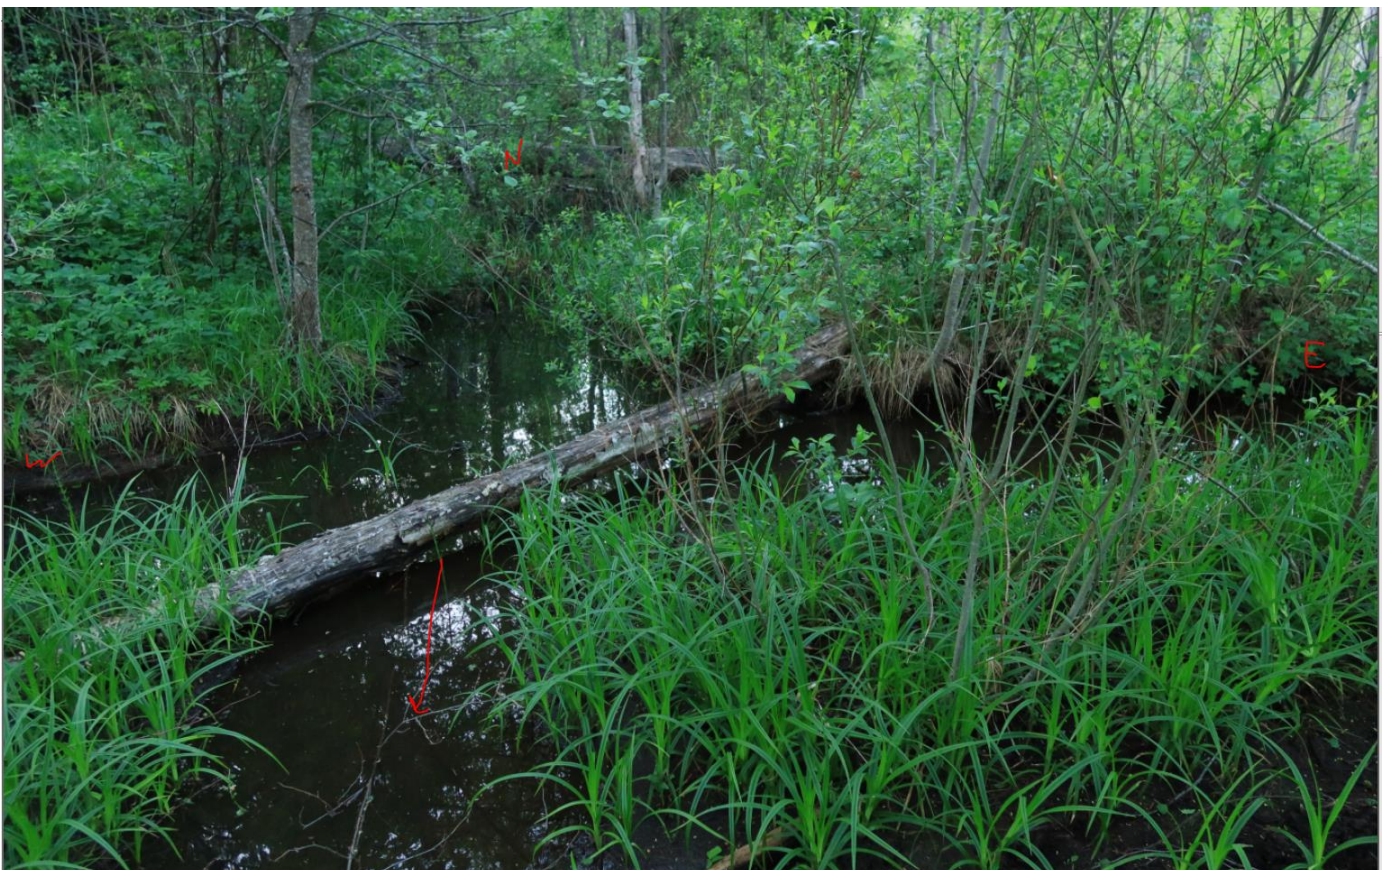
17. Ida poolt tuli sügav, vett täis roobas, mida mööda ilmselt vesi voolas, sest roopasuudmest lõuna pool oli põhja-lõunasuunalises kraavis vee voolamist näha:

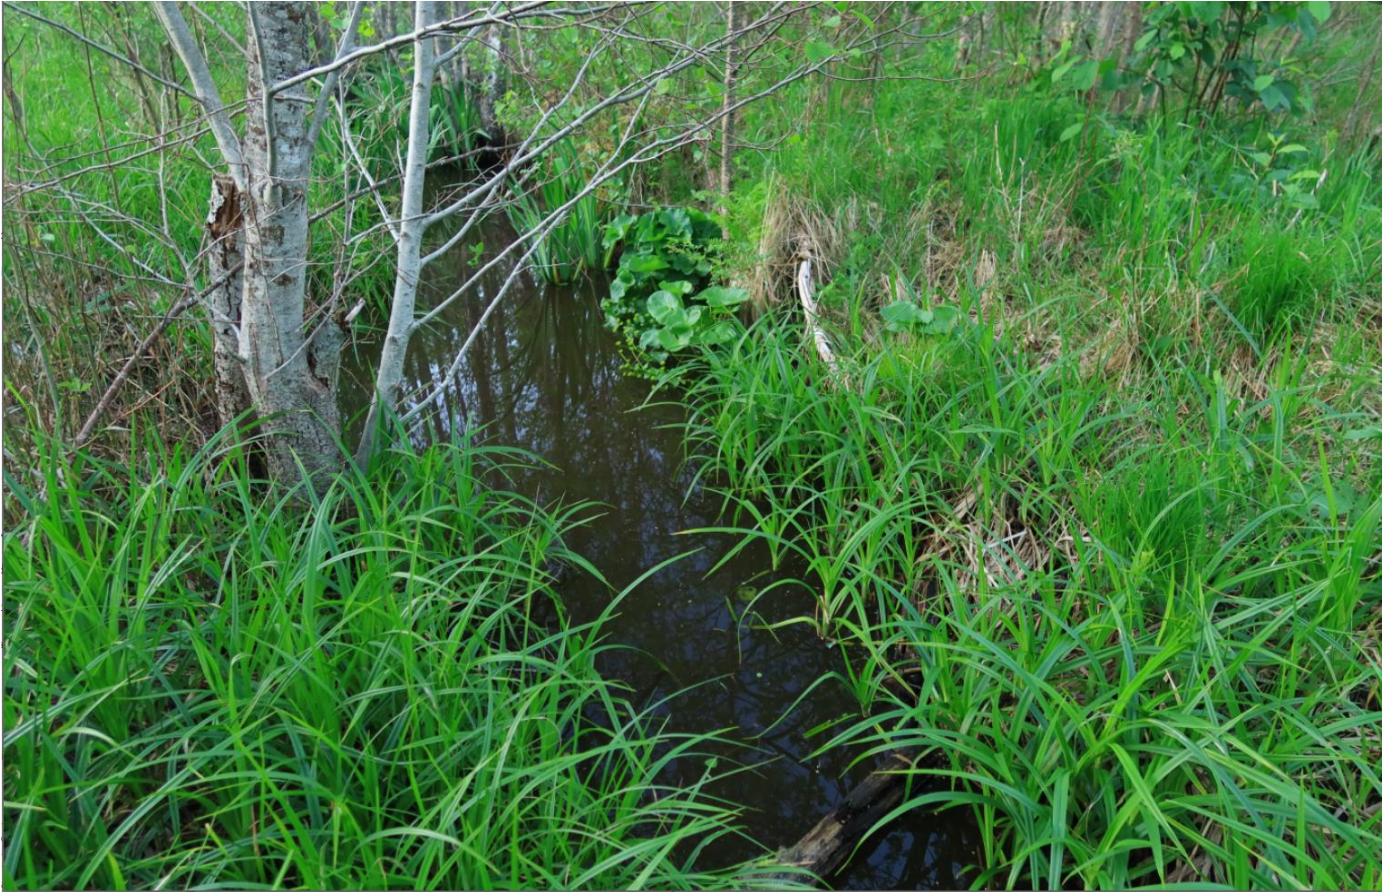
18. Ohtralt vett, mis tundus seisvat:

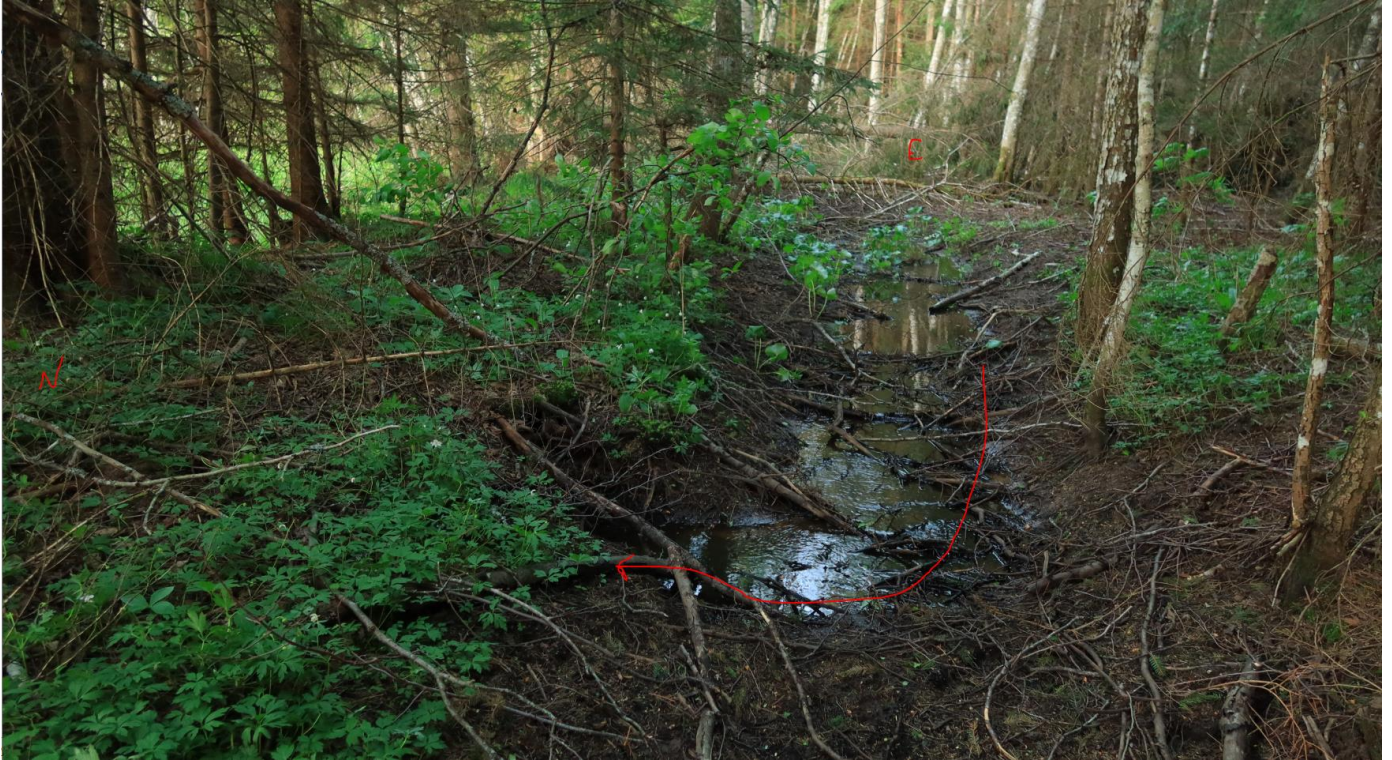
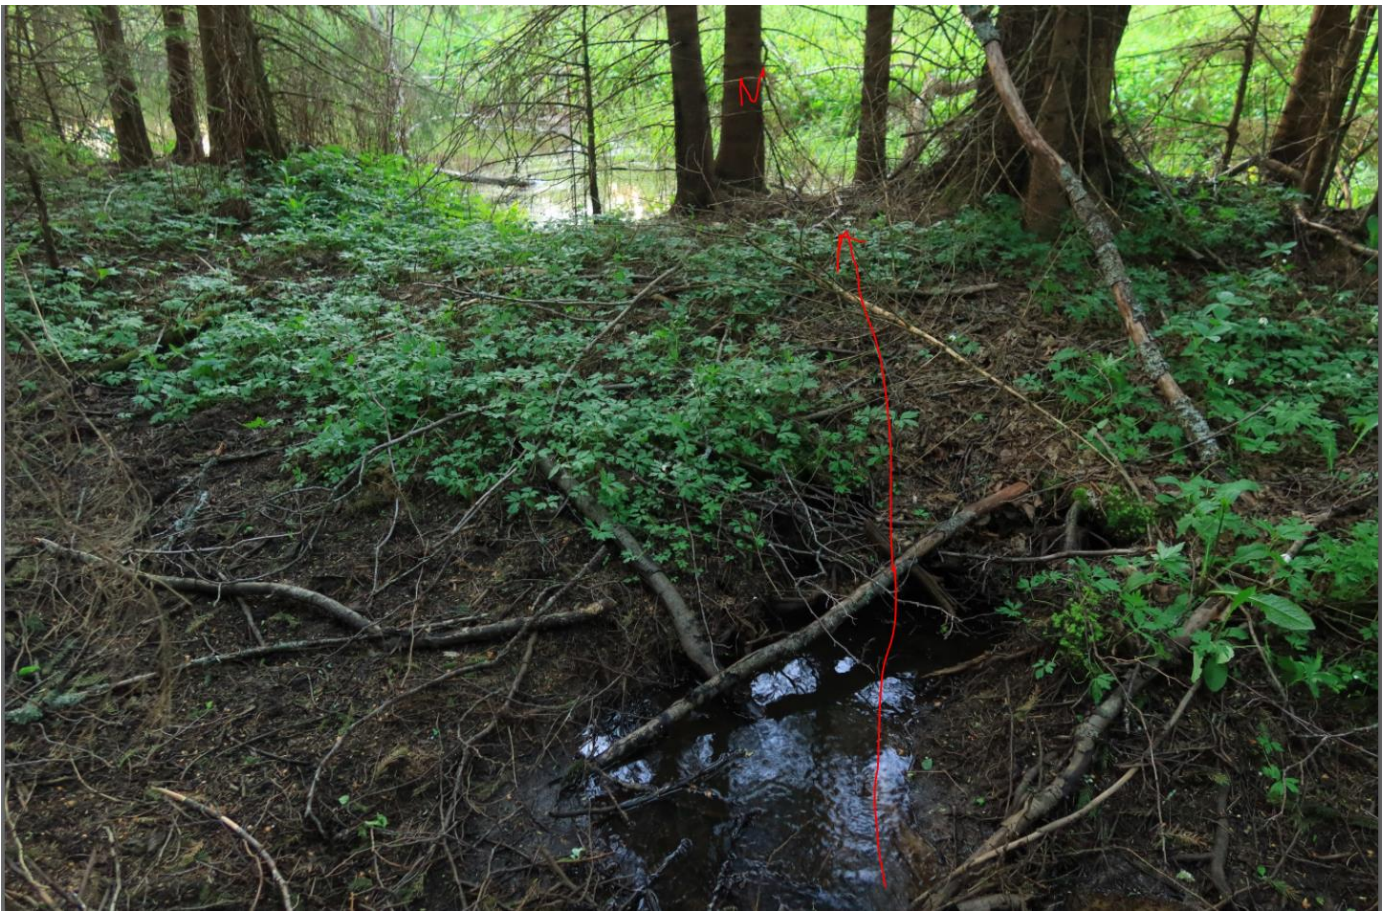
21. Idast tulev voolav vesi pööras põhja poole juurte alla ning voolas kolm meetrit juurte all. Vooluhulk polnud palju väiksem kui punktis 14:

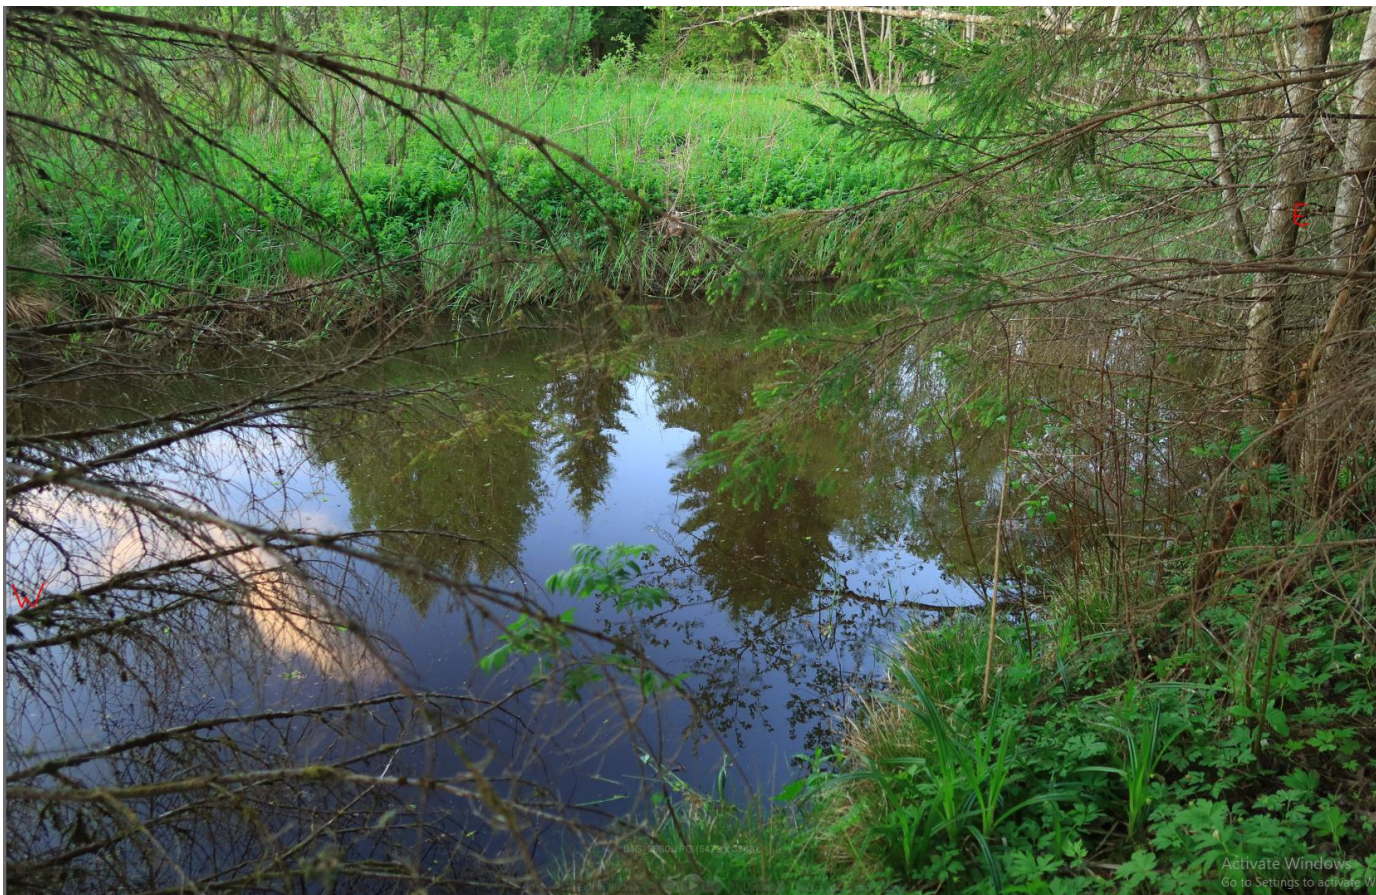
22. Vooluveekogule kaevatud tiik:

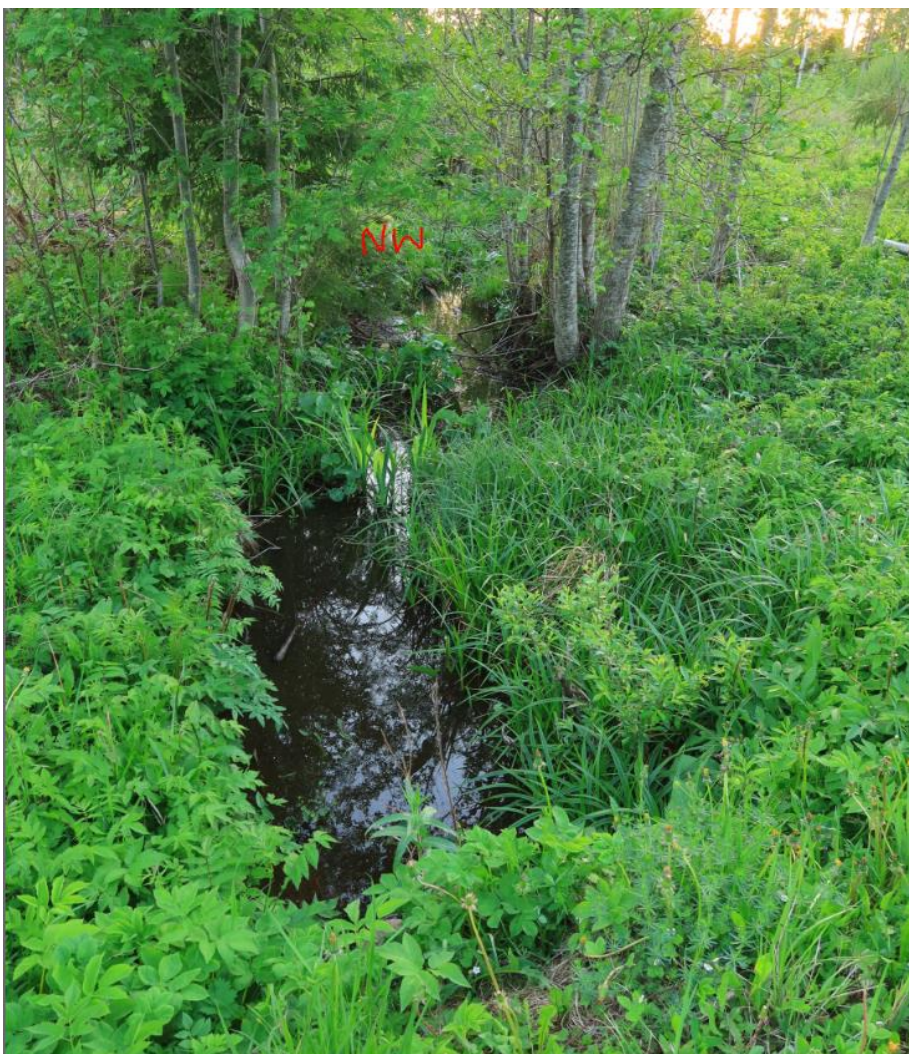
23. Vesi voolas loode poole:
