## Aruoja (VEE1086700) ülem- ja keskjooksu vaatlus

Vaatluse aeg: 17. ja 24.05.26. Vaatleja: Marko Vainu

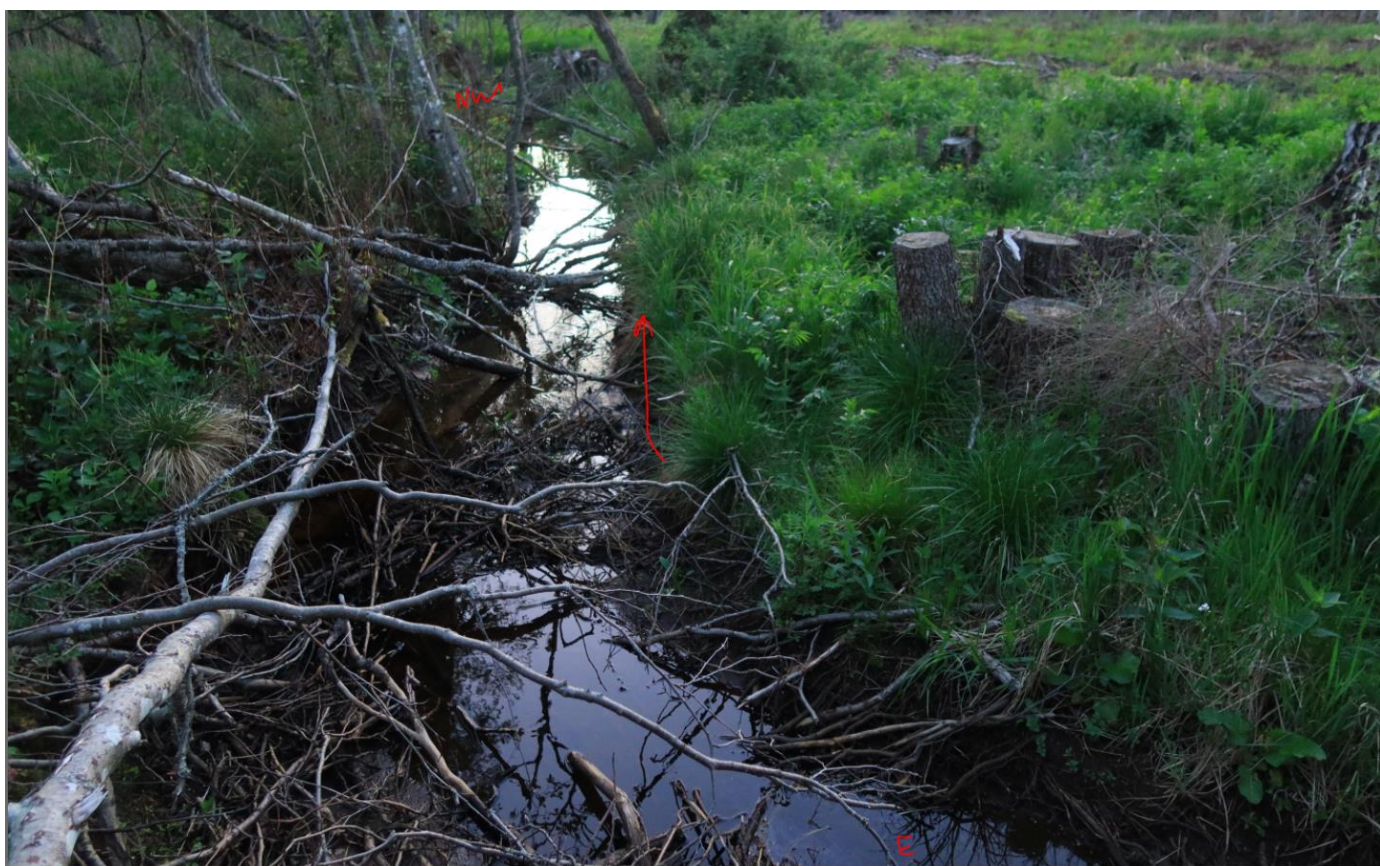
24. Lõunast tuleva kraavi põhjas oli ainult muda.
25. Idast voolas veidi vett:

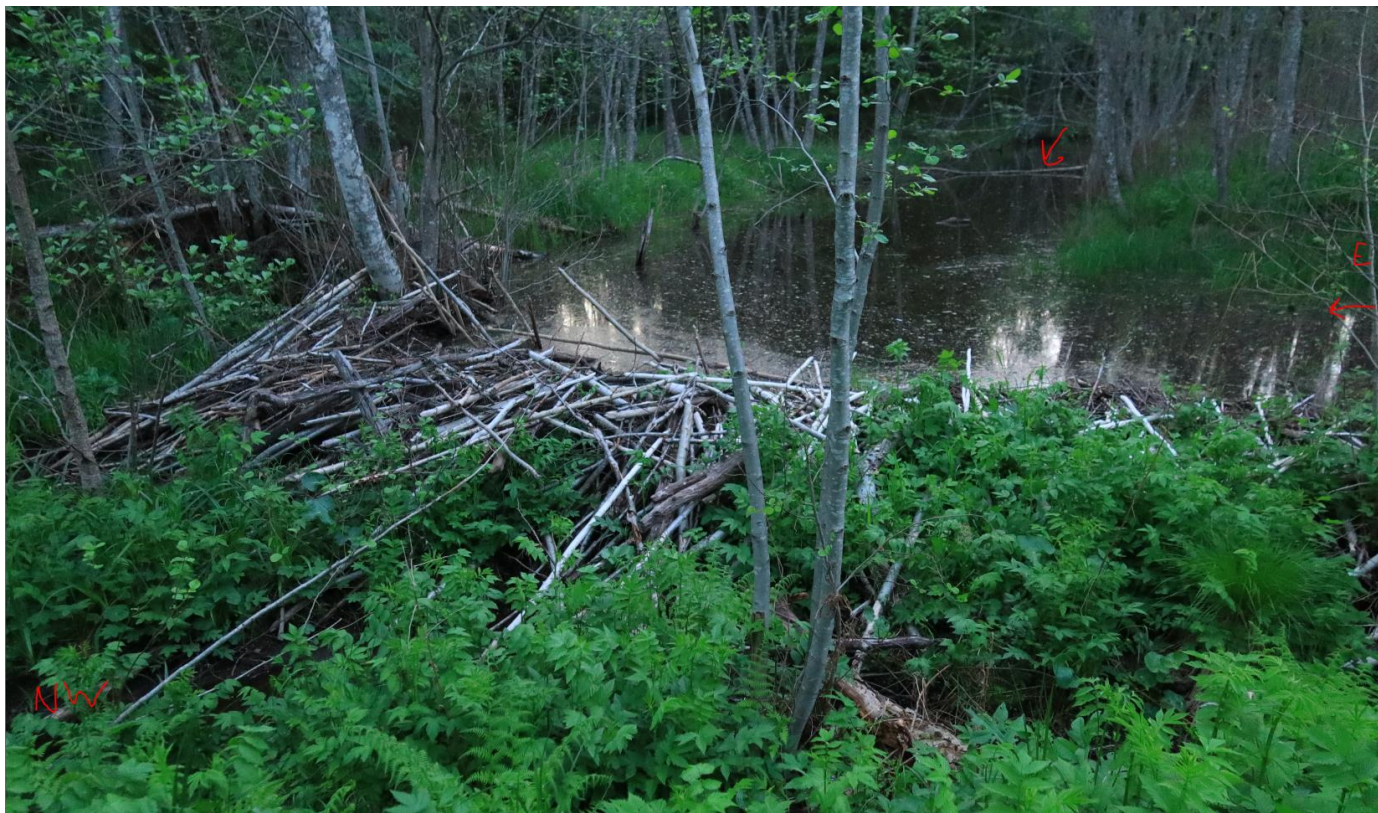
26. Täpselt idast tuleva kraaviga ühinemiskohast allavoolu oli massiivne koprapais. Vesi voolas paisust läbi. Tõenäoliselt tuli mööda Aruoja telge ikkagi rohkem vett kui ida poolt:

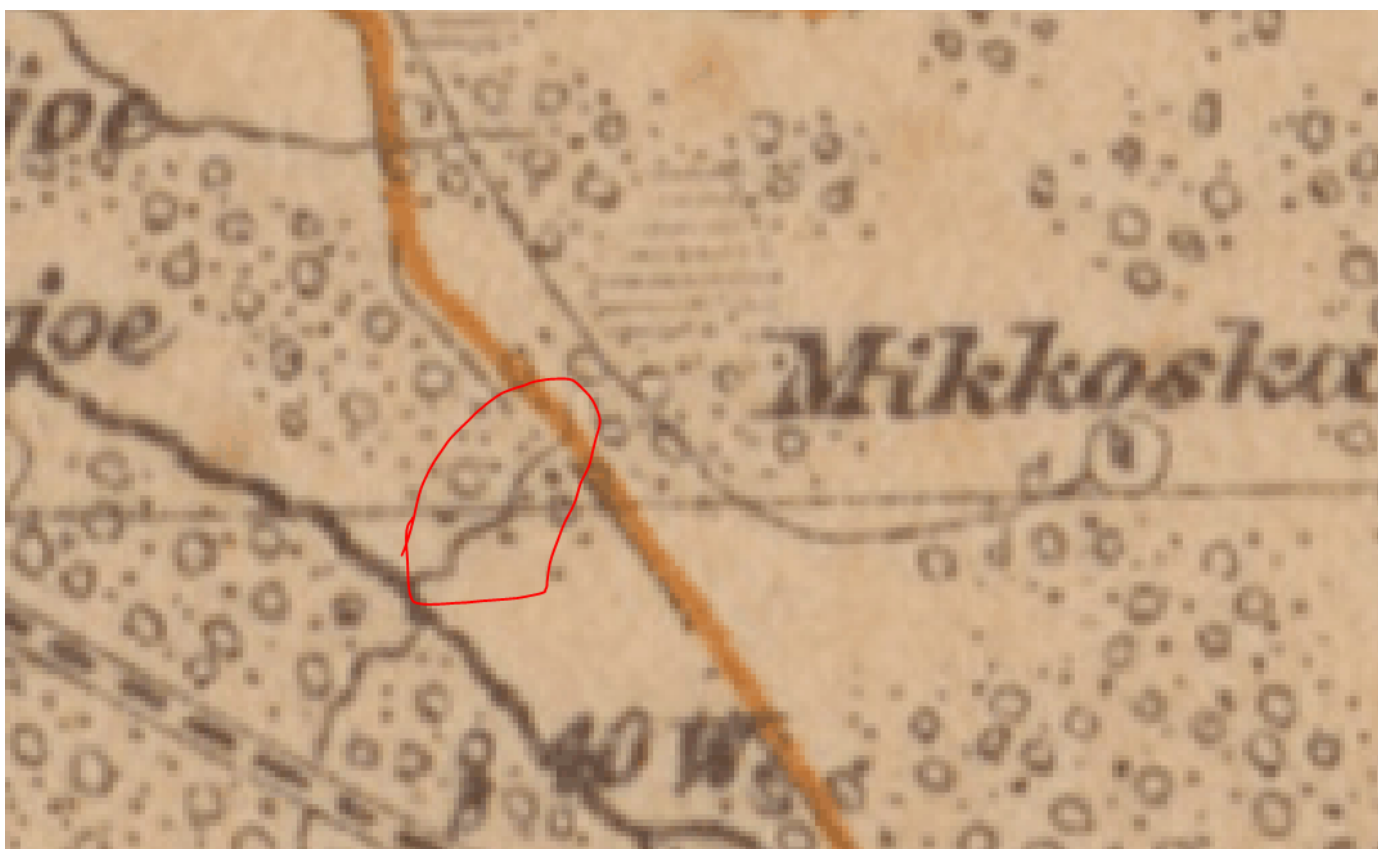
**Olukord ajaloolistel kaartidel:** Schmidt'i Eestimaa kaardil on Aruoja kujutatud väga lühikesena, ainult praeguse Aruoja veehoidla alla jäävas osas:

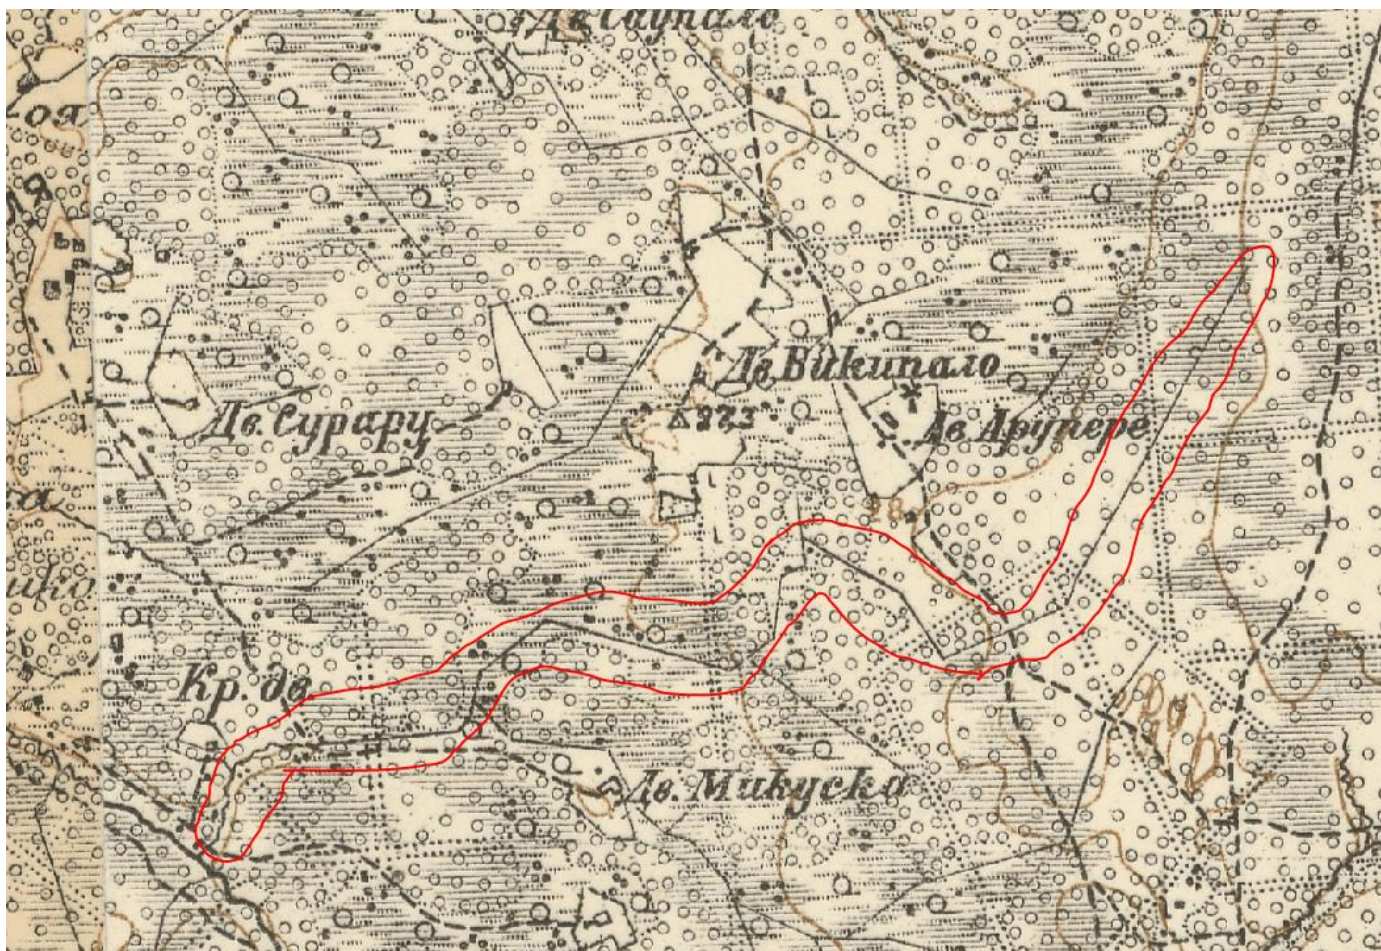
Verstastel kaartidel on oja looduslikuna kujutatud samas lõigus. Sellest ülesvoolu on sirglõikudest koosnev telg, mis algab vaatluspunktist 7 veidi põhja pool:

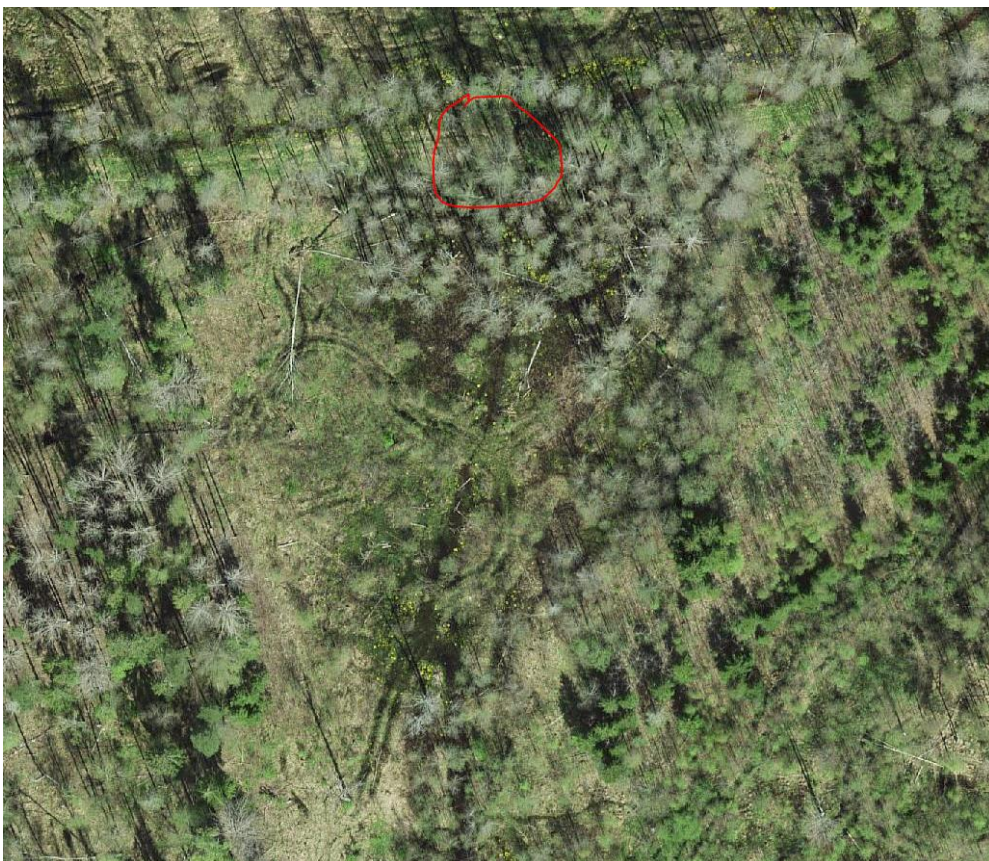
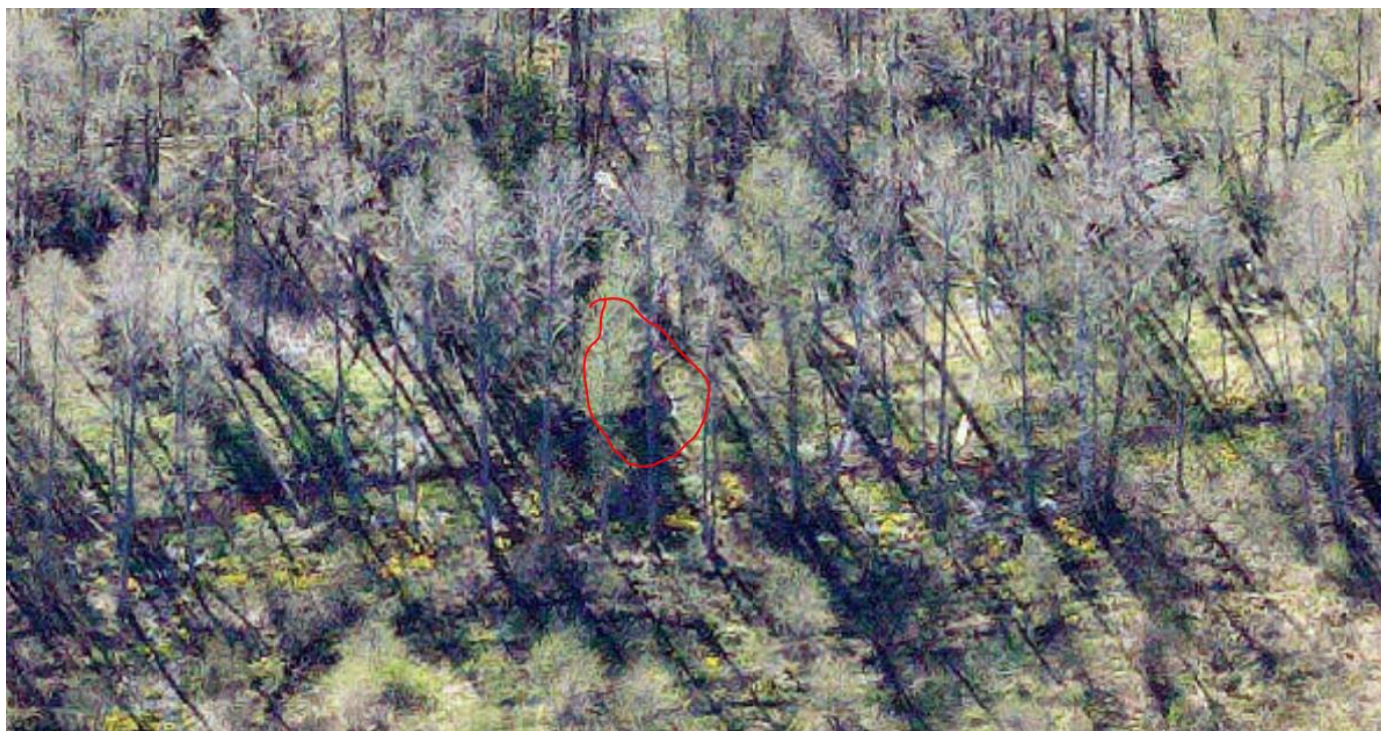
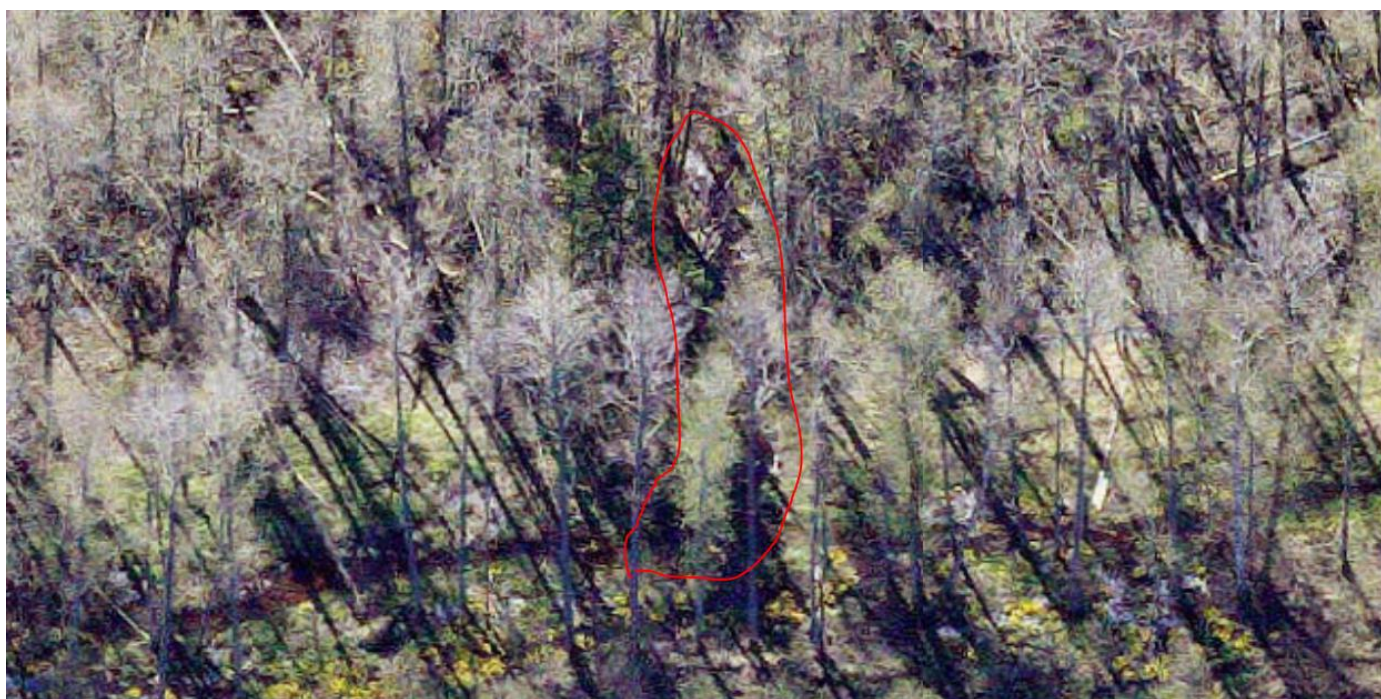
**Järeldused:** Aruoja looduslik algupära on ebaselge. Vanimatel kättesaadavatel ajaloolistel kaartidel on seda looduslikuna kujutatud vaid praegu Aruoja veehoidla alla jäävas lõigus. Verstasel kaardil on terviklikku vooluveekogu kujutatud alates vaatluspunktist 3, kuigi kraavina. Hilisematel kaartidel terviklik vooluveekogu kaob. NL kaartide põhjal on idapoolsest osast sõltumatu looduslik vooluveekogu alanud vaatluspunktist 18 kirde pool. Sellel alal on Aruoja ETAKi ruumikuju praegu ekslik, kuna vesi voolas punktis 13 lääne poole. Samas oli punktis 20 olevas harus vooluhulk piisavalt suur, et on ebatõenäoline, et see tekkis punktist ida poole jäävas metsakvartalis. Pigem on tõenäoline, et osa mööda Aruoja telge tulevast veest oli ida-läänesuunalisest süngist välja murdnud ning voolas otse edela poole, nagu see kaartide põhjal ajalooliselt on voolanud. Reljeefivarjutusel on selle koha peal näha kraavivalli läbivat vagu. Seda võimalikku hargnemiskohta ma pimeduse saabumise tõttu küll vaatlema ei jõudnud:
