## Suurekõrve kraavi (VEE1081400) ülemjooksu vaatlus

Vaatluse aeg 18.05.25. Vaatleja Marko Vainu

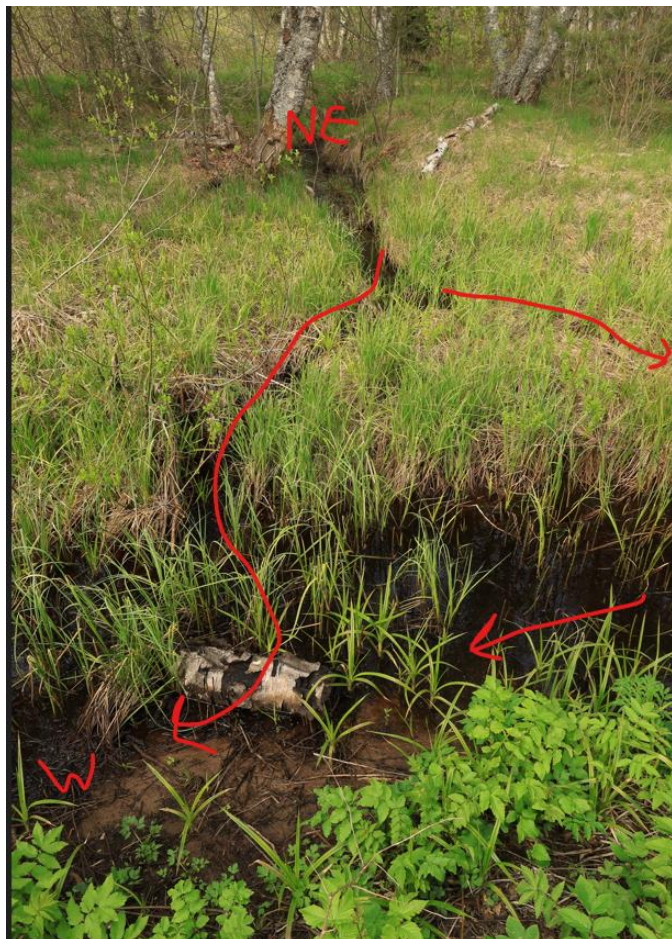
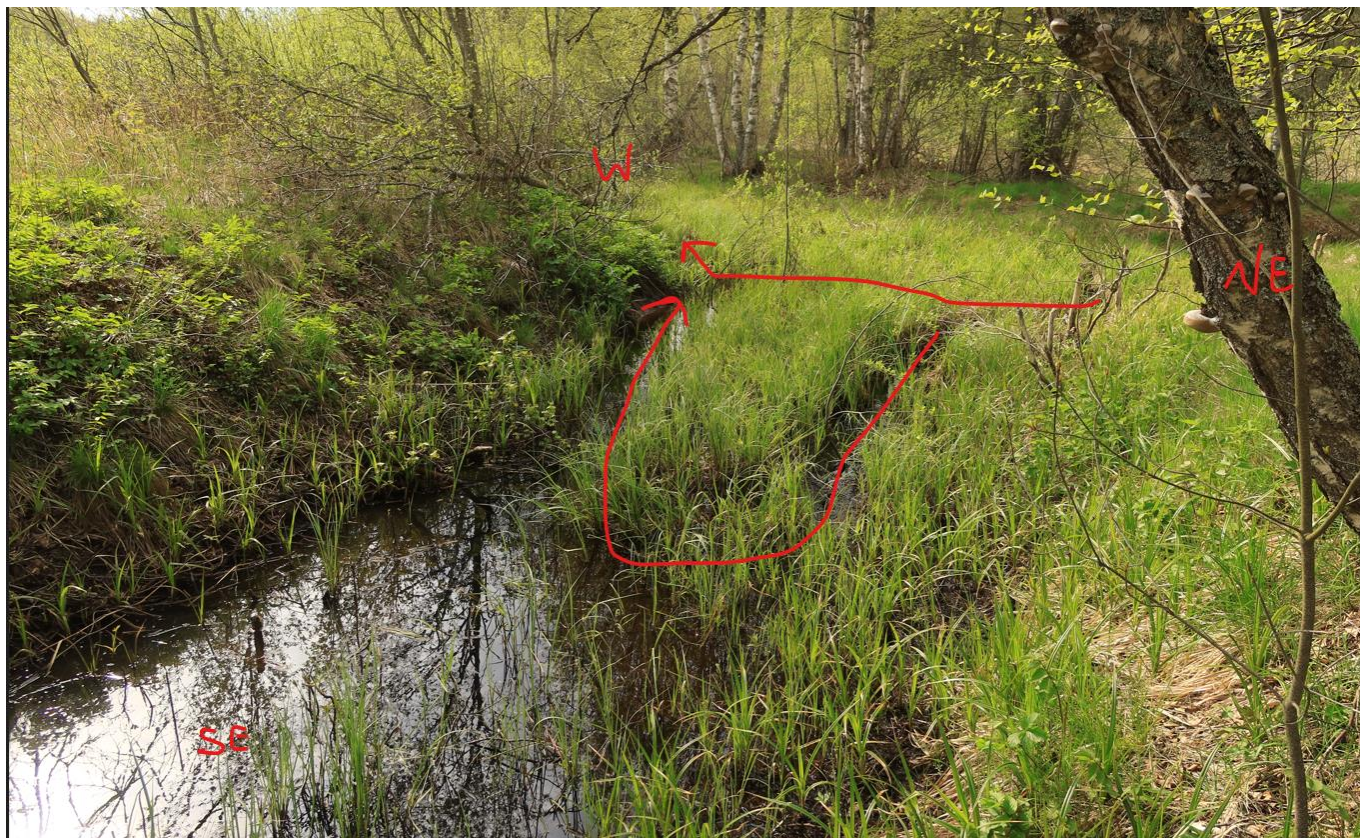
1. Voolav vesi tuli kirdest. Kagu pool kraavis oli küll ka vett, aga ka palju taimi, vesi oli hägune ega voolanud. Kirdest tulev vesi on moodustanud väikese saare:

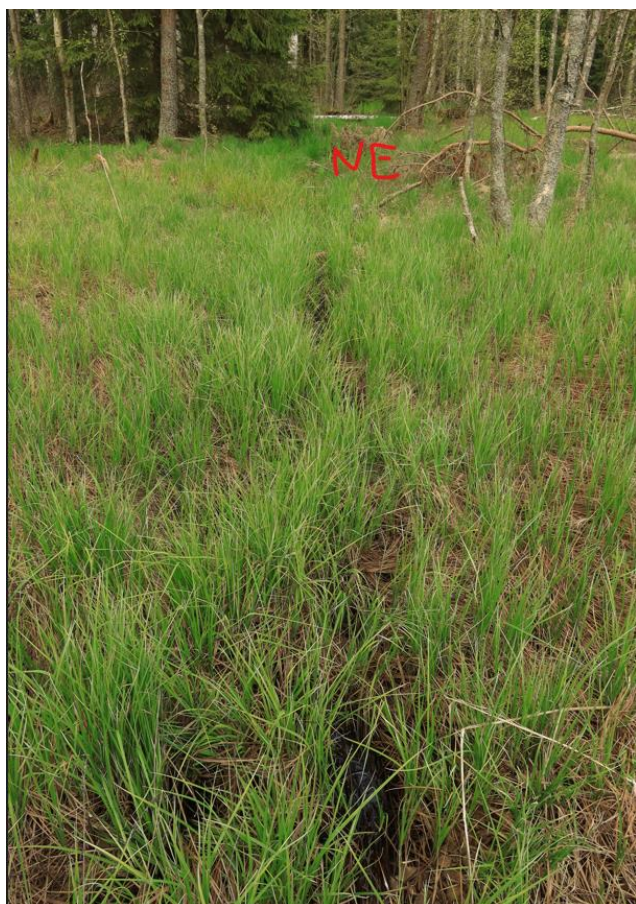
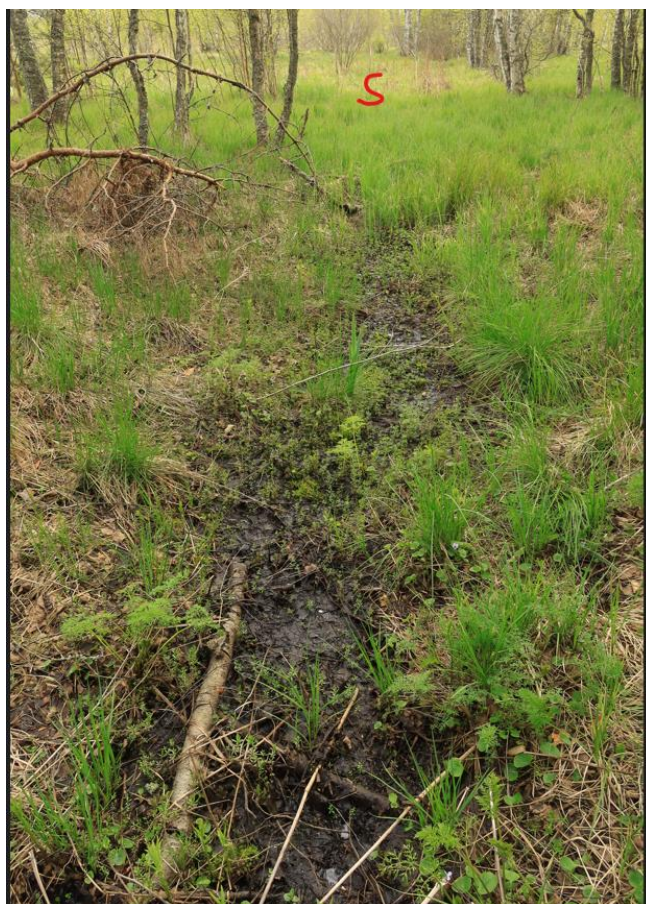
3. Tarnade vahel oli veidi lombiti vett. Ei voolanud:

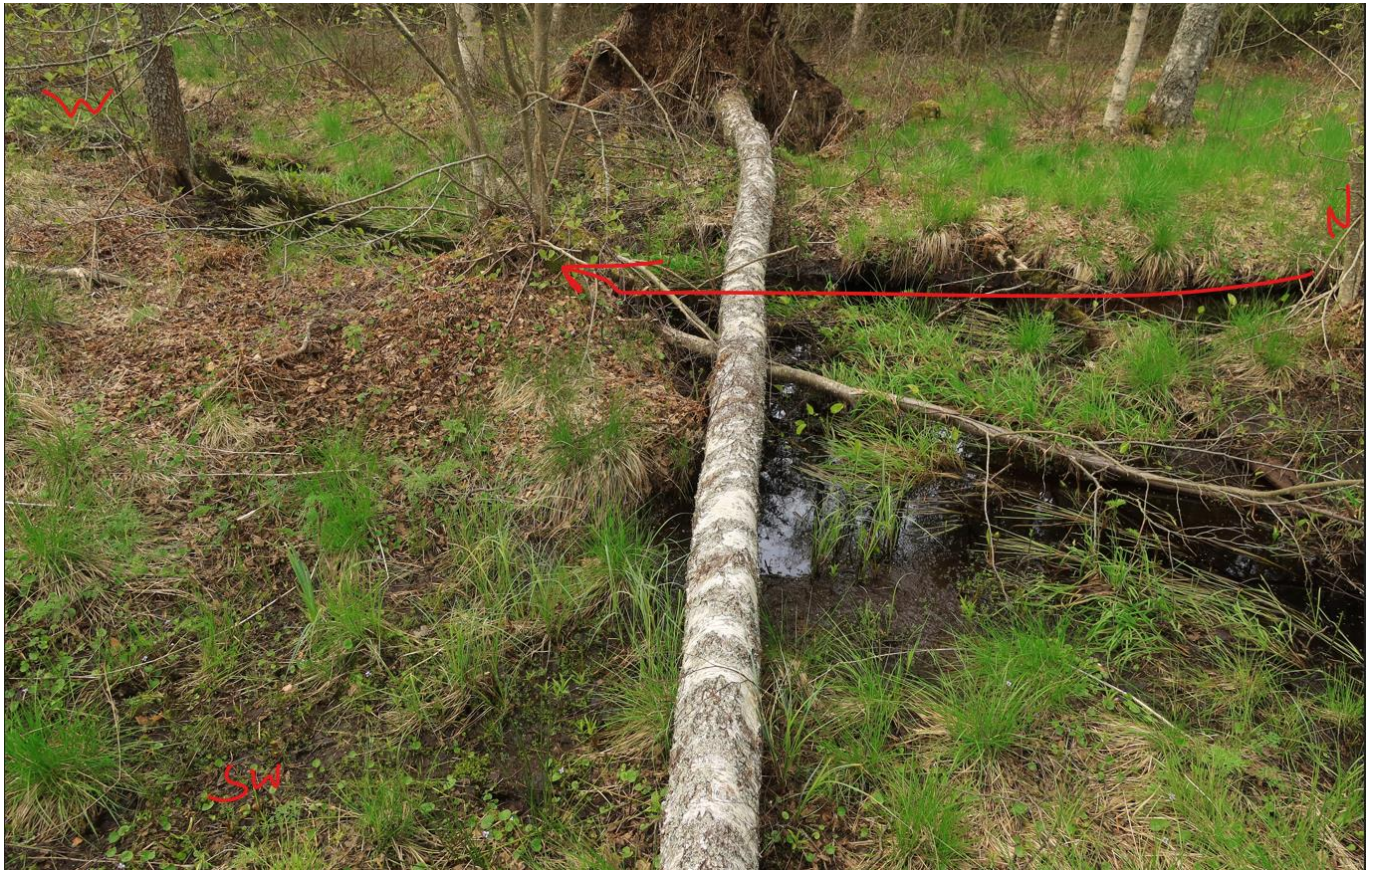
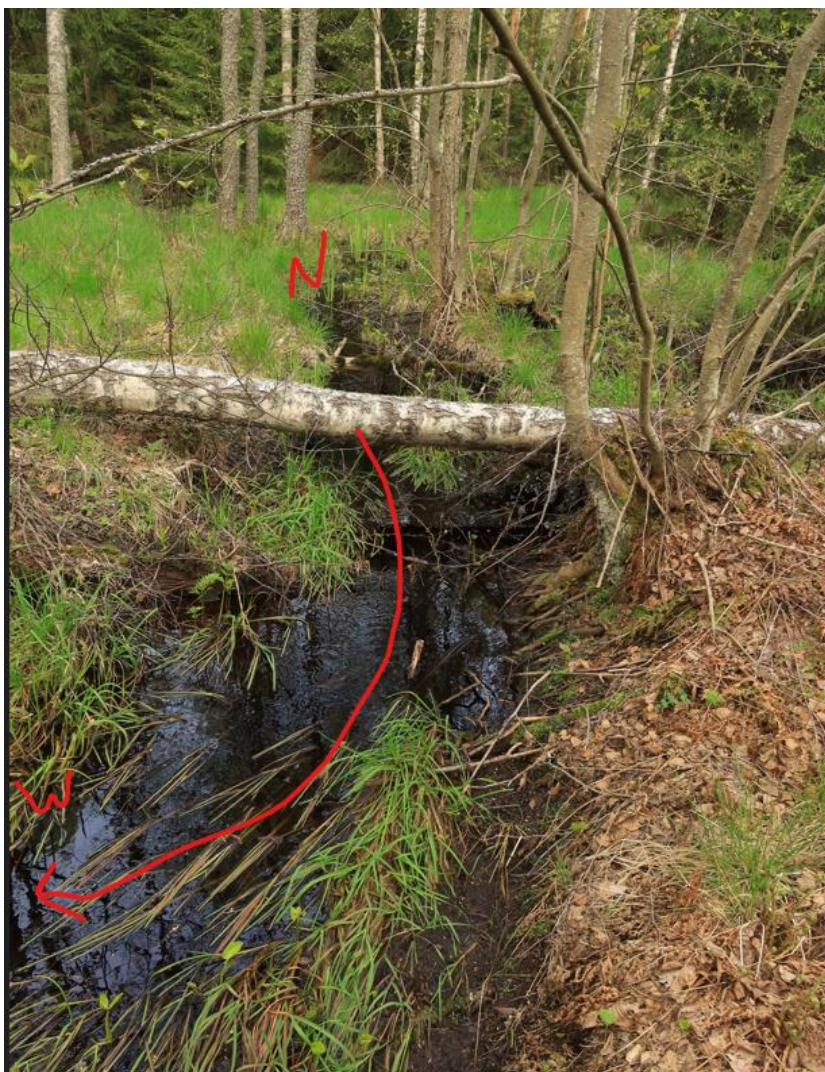
4. Tume vesi tuli põhja poolt ja pööras läände. Edela poole läks kergelt mudane soon. Selguse huvides oleks parem **ETAKis** edela poole suubuva kraavi algusesse katkestus teha:

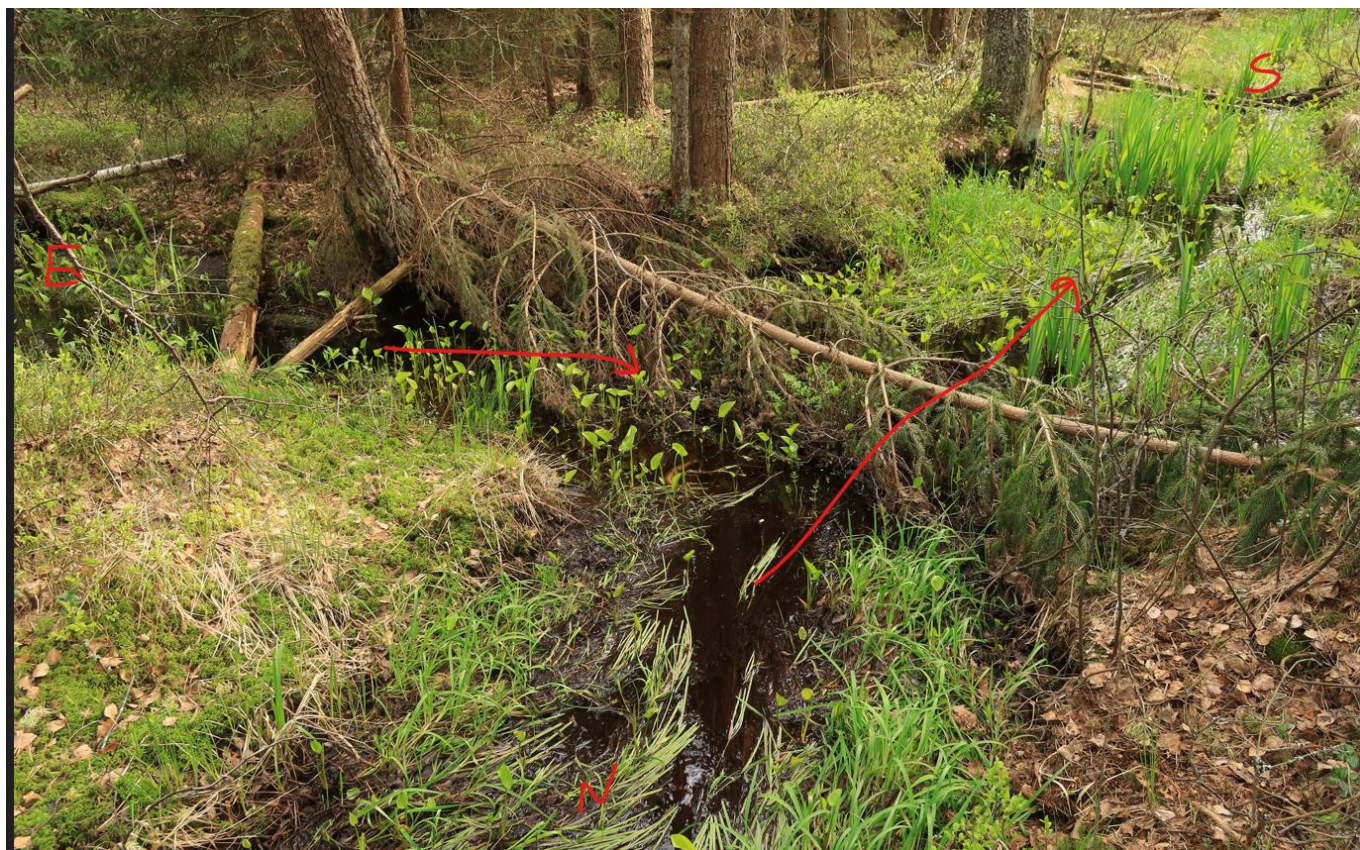
5. Kraavirist, **idast suubuv kraav on ETAKis puudu**, aga sealt voolas rohkem vett. Põhja poolt tuleva kraavi telg on siit punktist põhja poole **ETAKis vale koha peal**:

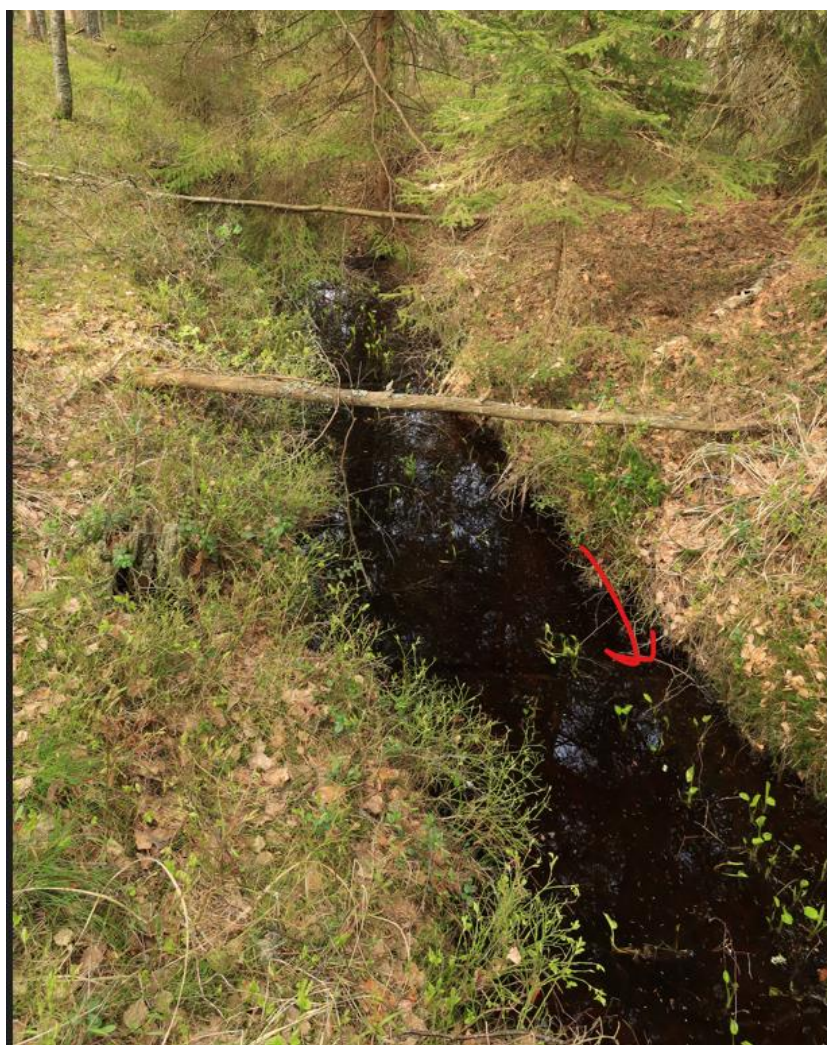
6. Kraavisüvend on kaevatud läbi künka ja on selle koha peal üle meetri sügavune:

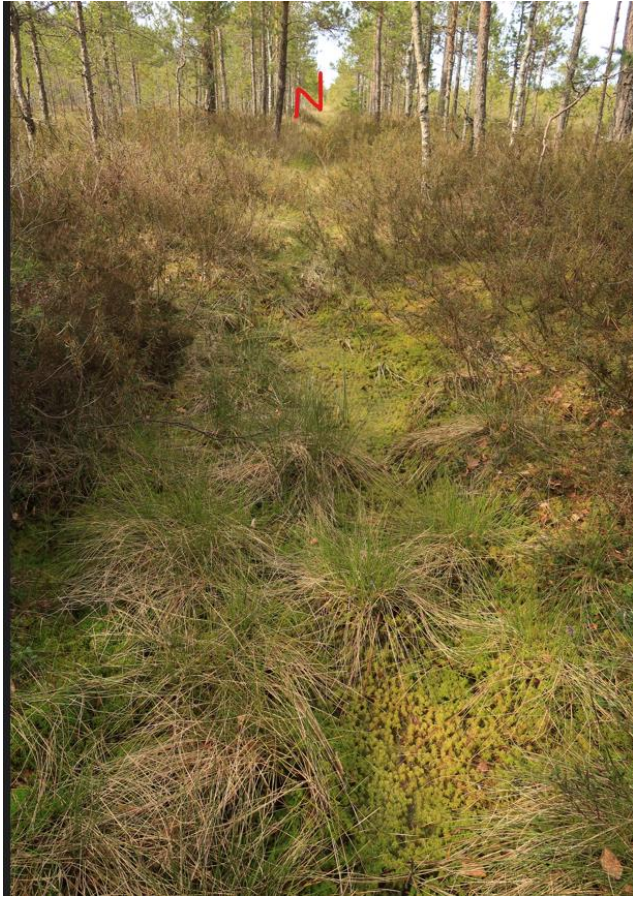
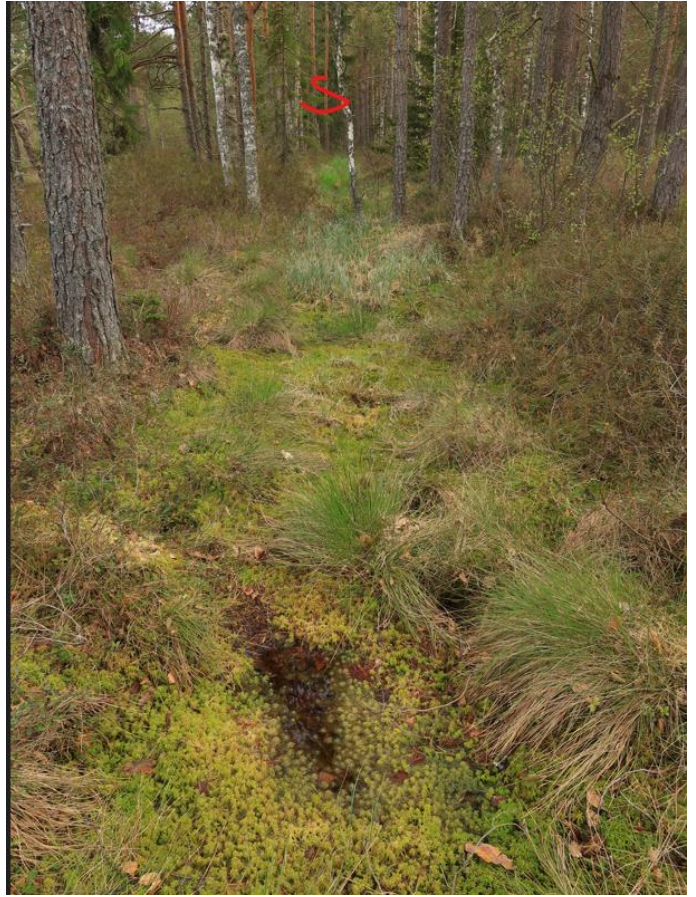
7. Kraav on siin juba üsna hädine ega pole registriveekogu vääriline. Turbasammalt oli selles nii palju, et selle sees sai seista. Kummiku peale kogunes vaid ca 5 cm vett. Ilma kraavi astumata poleks vett nähagi:

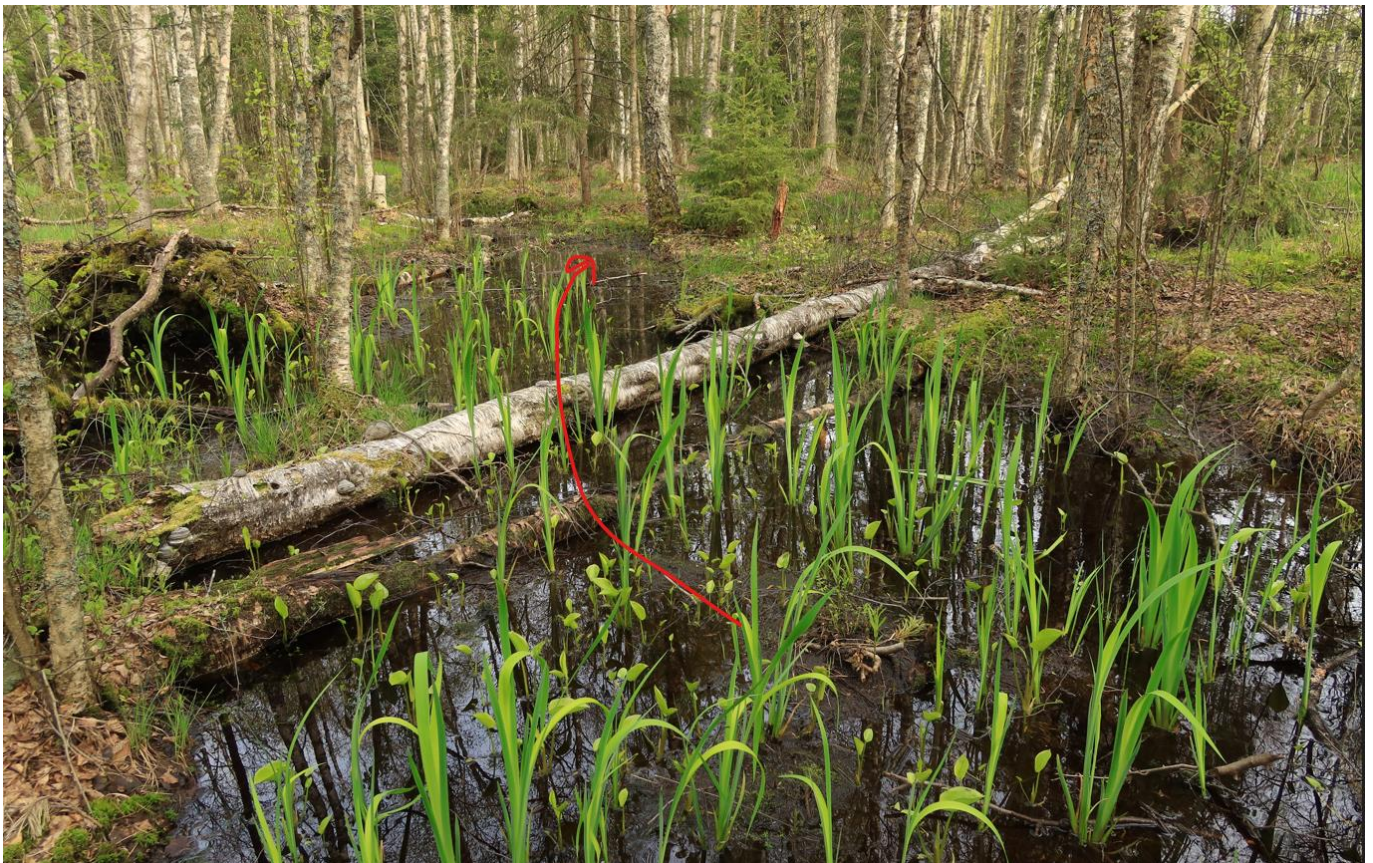
8. Omajagu vett voolas põhja poolt võhumõõkade vahelt ja pööras läände:

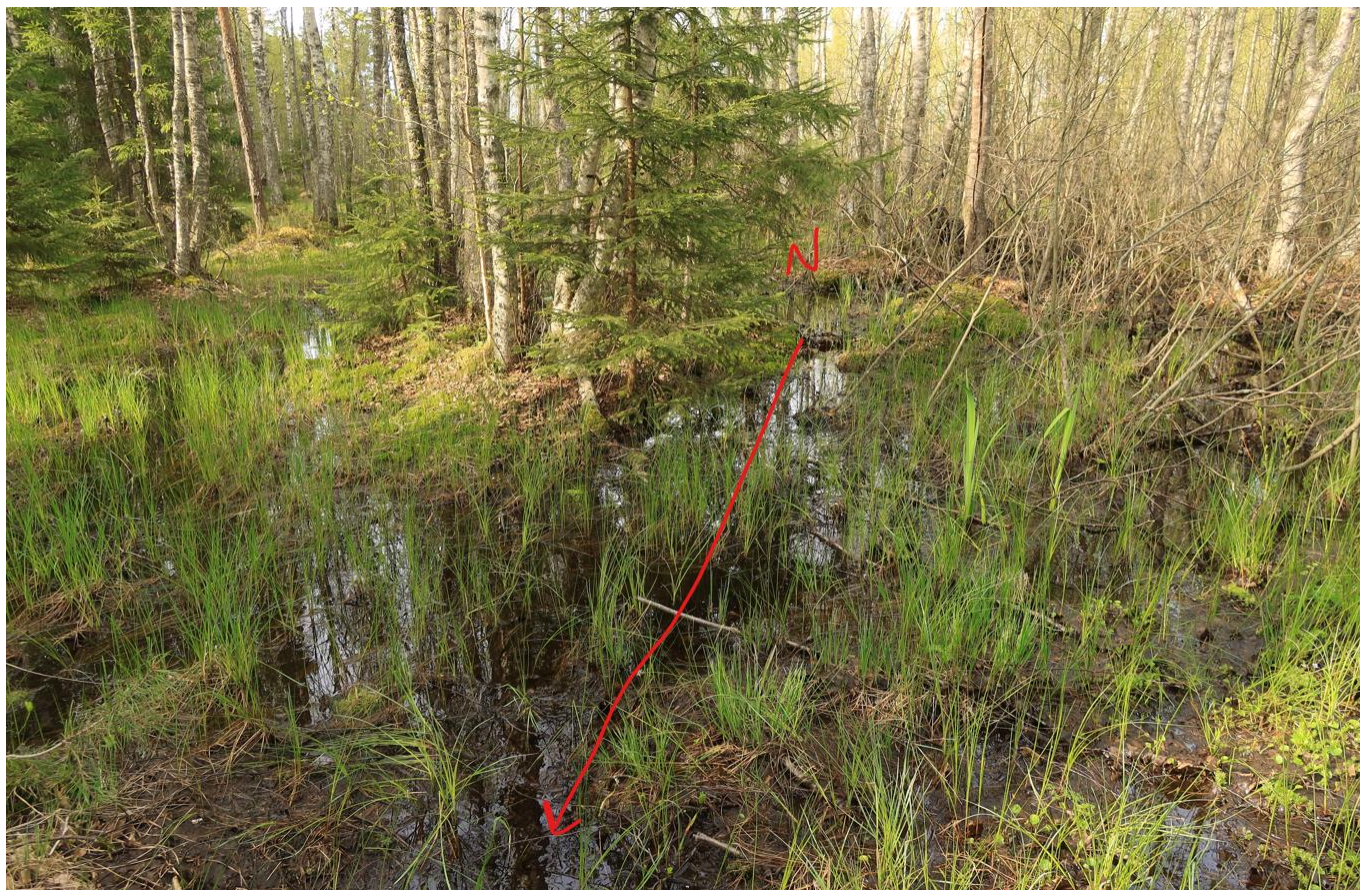
9. Kuigi ka ümber oli märg, oli voolava veega soon hästi eristuv:

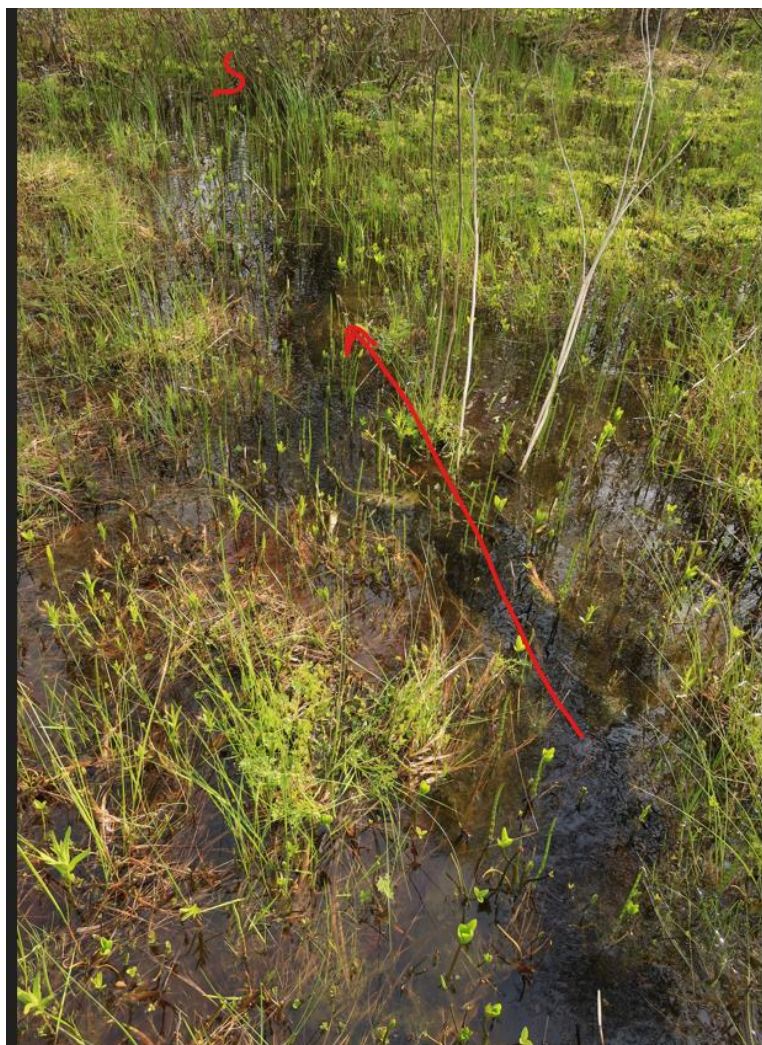
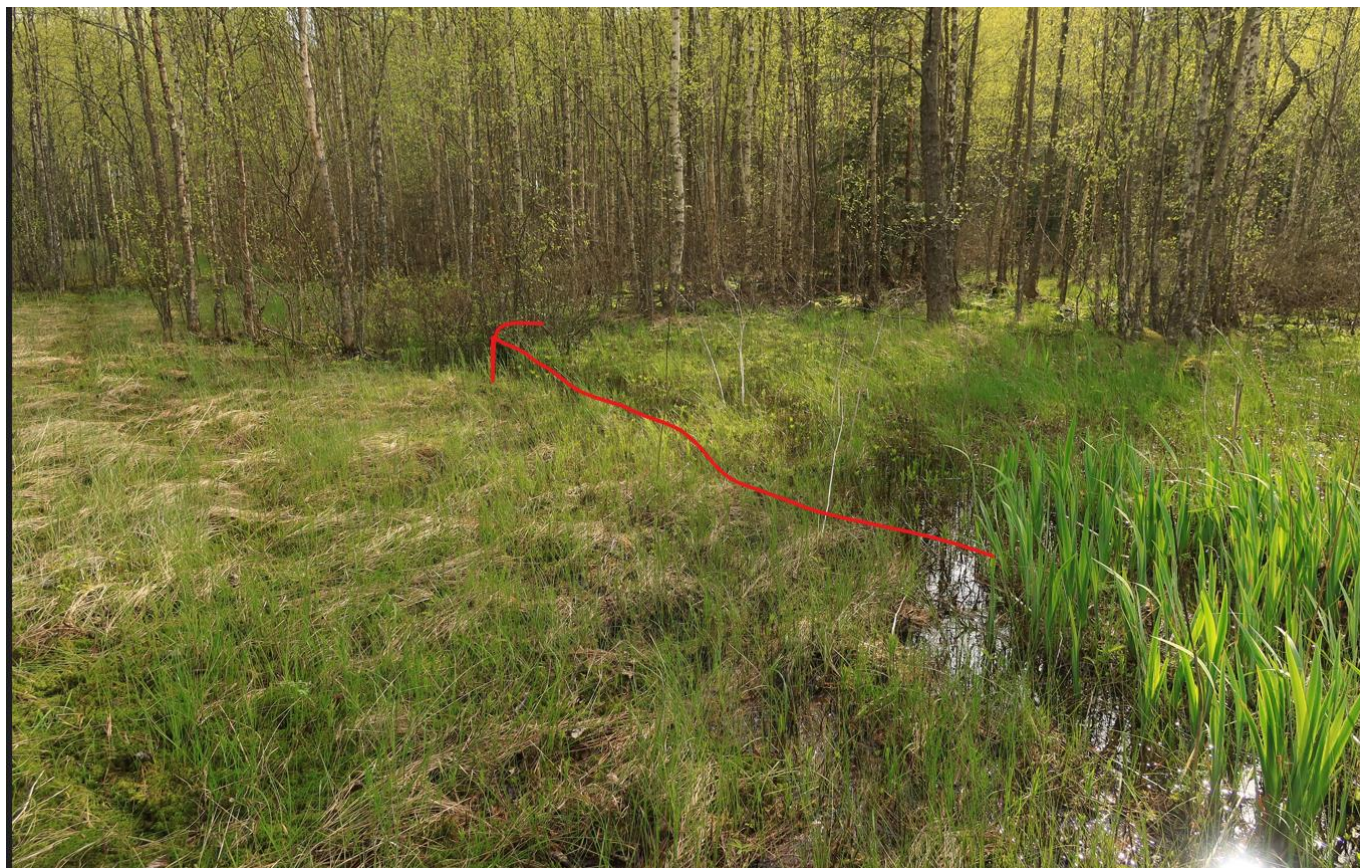
10. Endiselt oli voolu selgelt näha. Ida pool on kuivem rabamets, lääne pool on kaskedega madalsoomets:

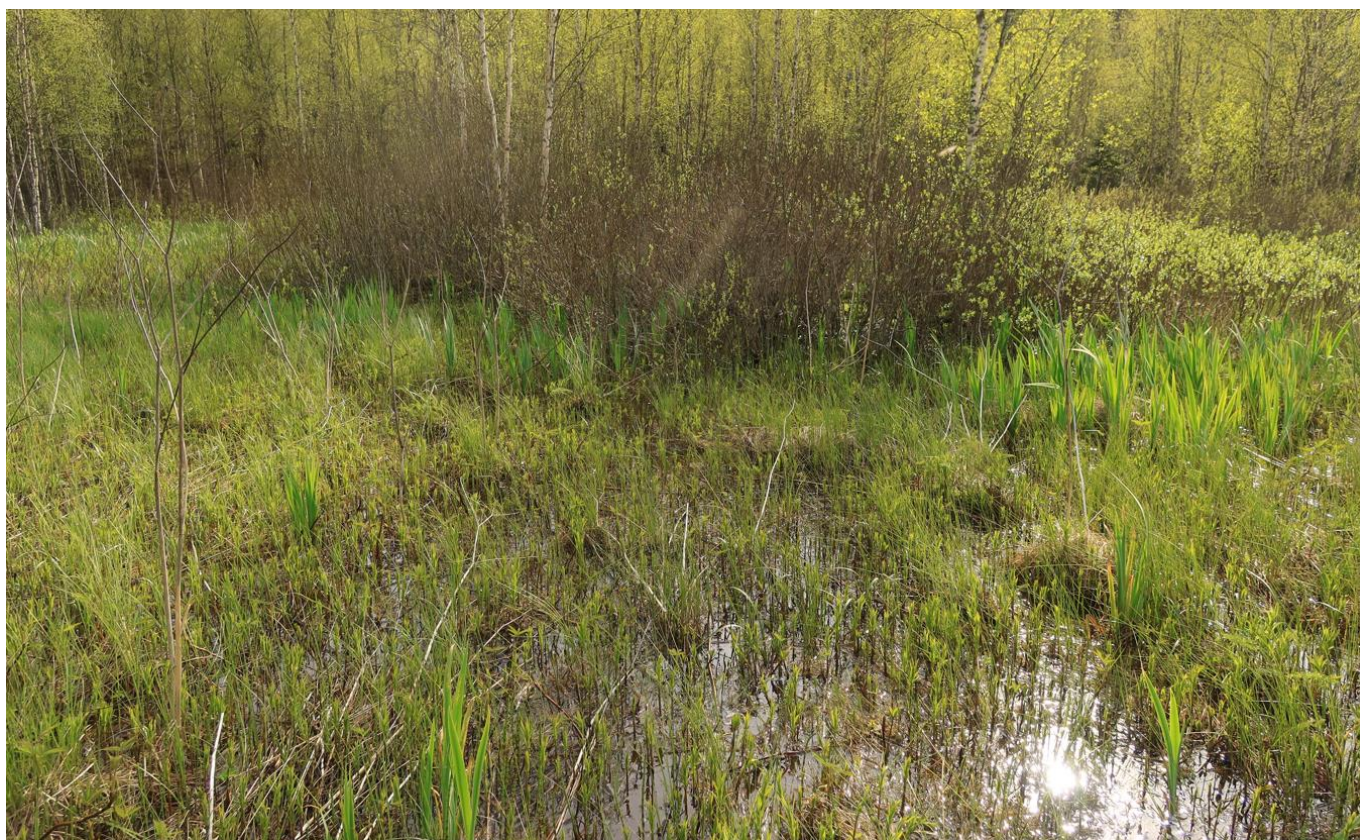
10. Voolav vesi algas pajustiku kirdepiiril. Sealt põhja pool oli ka kümme-kümmend cm vett taimede vahel, aga voolu oli raskem näha:

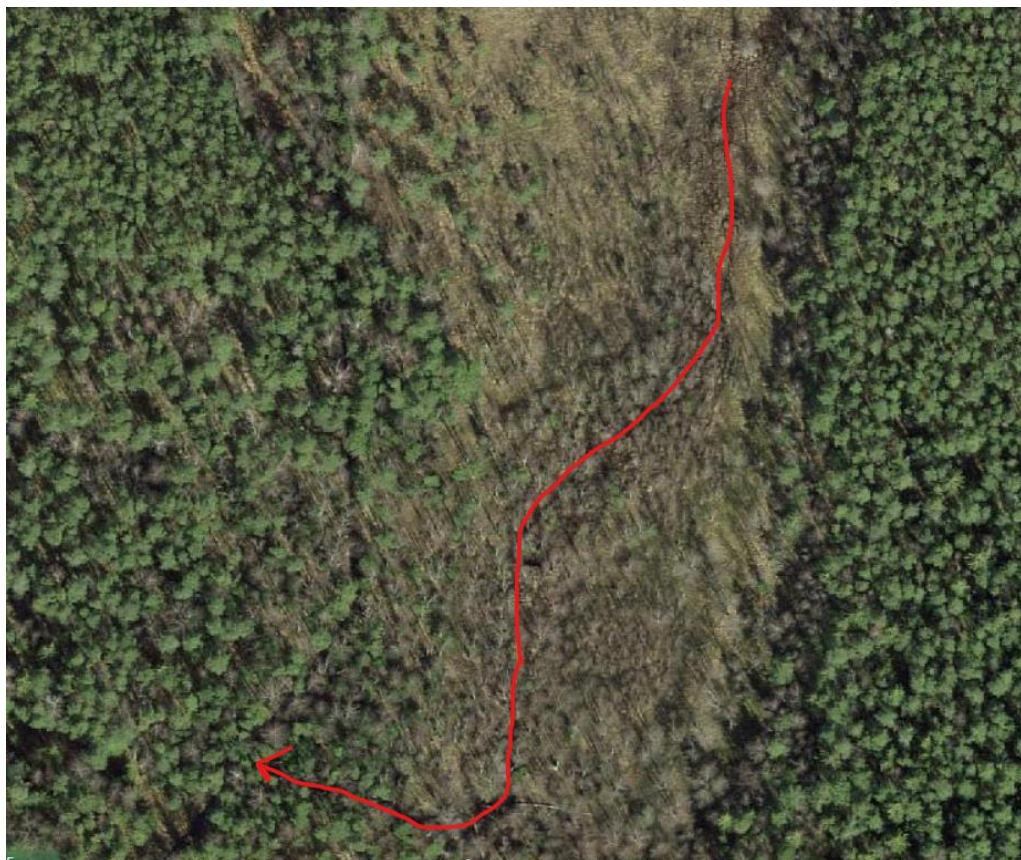
**Järeldused:** Suurekõrve kraavi telg kulgeb praegu punktide 4 ja 1 vahel valesti. Lisaks sobib vooluhulgast tulenevalt kraavi lähtelõiguks praegu ETAKist puuduv telg, mis tuleb ida pool vaatluspunkti 5 ning mis algab loodusliku soonena Hara soo lõunaotsast:
