# Saaremaa kesk- ja loodeosas asuvate kurisute ja allikate kaardistamine seoses looduskaitse alla võtmise ettepanekuga

Töö nr 25/5208

Tellija: Keskkonnaamet (registrikood 70008658)

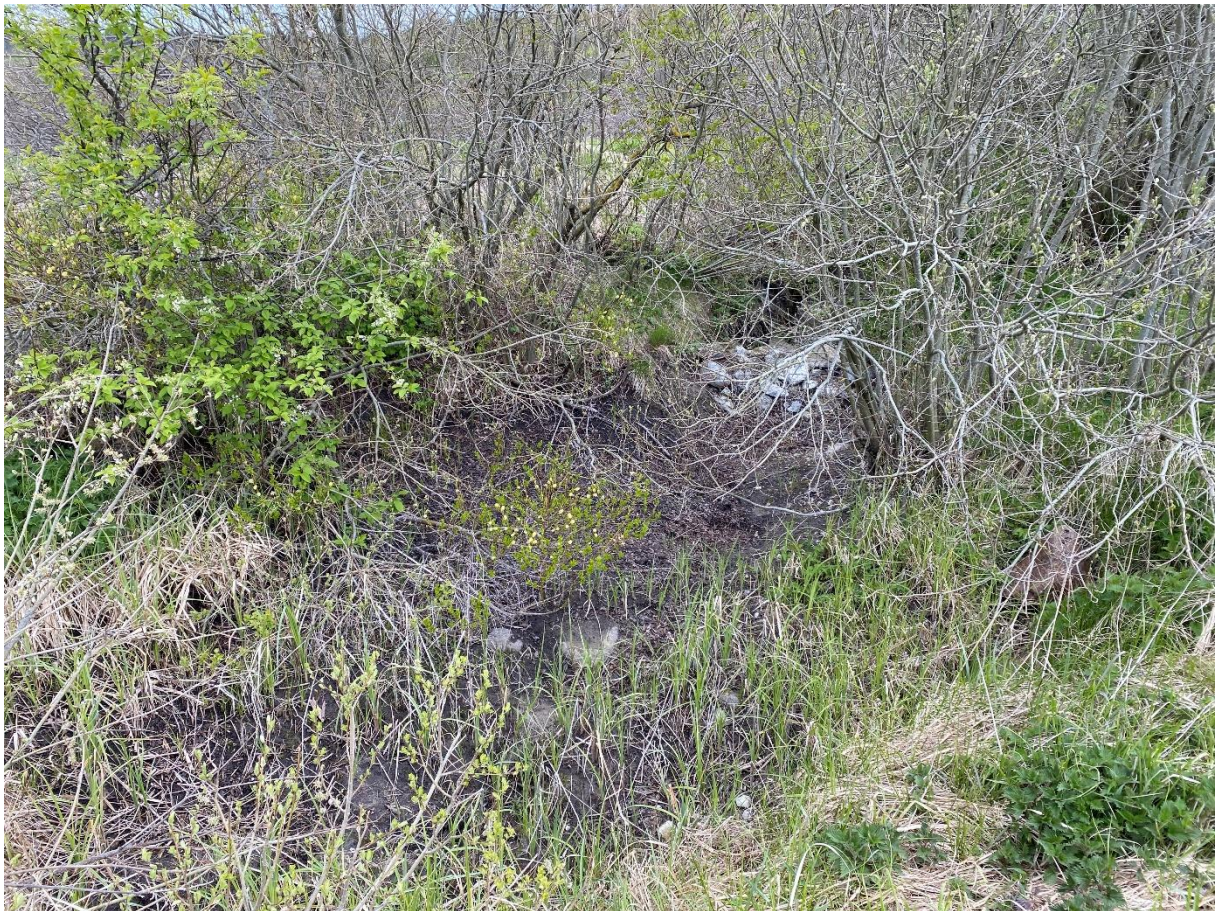
Välitöö ajal ei olnud allikas ega kraavis vett, kuid nende põhjad olid niisked. Ettepanekuga kaasas olevatelt fotodelt ja videotelt (Allikakoht 1 ettepanekus) on aga näha, et kevadeti on allikas ülevoolav ning selle veetase on tunduvalt kõrgem kui kraavil.

Foto 1. Allikaniiditagusesoo allikas.

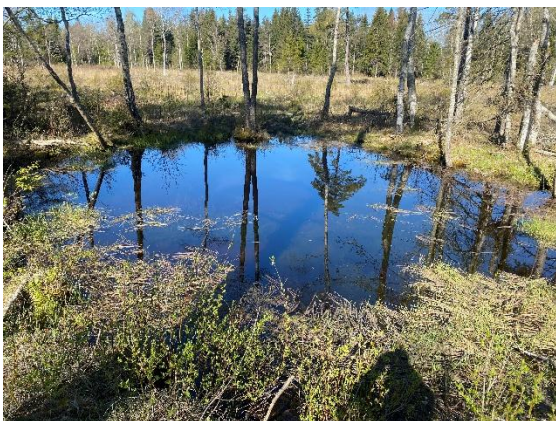
Ala loodeosas oleval raiesmikul ja selle äärtel asub mitmeid veega täitunud lohke (nt ettepanekus Kurisu 1 / Sandasoo kurisu, Kurisu 2 / Kodasooniidi kurisu, Karstikoht / Sandasoo niit; foto 3, tabel 2, joonis 3B). Enamasti on veekogude kaldad pigem lauged, reljeefkaardil eristub tõenäoliselt järsemate kallaste tõttu neist vaid Kurisu 2 / Kodasooniidi kurisu, kuid maastikul ei eristu seegi nõlvade lameduse osas teistest. Samuti on raske eristada konkreetseid sisse- või väljavoolukohti, ala on pigem lausaliselt üle ujutatud. Kurisu 1 puhul on veesilm siiski ühendatud põhjasuunas kulgeva ojaga, kuid kuna kogu ala on risti-rästi ojakesi ja veega täitunud süvendeid täis, ei ole selge, kas oja käitub veesilmale väljavoolu või sissevooluna. Kuigi ei saa välistada antud veekogude karstilist teket, ei ole tõendeid, et tegemist on kurisutega – ka reljeef- ja kõrguskaardil on ala pigem kurisute tekke seisukohast ebatüüpiline, kuna puudub takistus pinnavee pindmisele edasivalgumisele (joonis 3A). Seega ei ole antud veekogusid kaardikihtidele karstivormidena märgitud.

Foto 3. Kodasooniidi ettepanekuala loodeosas asuv veekogu (ETAK 2050972; ettepanekus Kurisu 1 / Sandasoo kurisu).

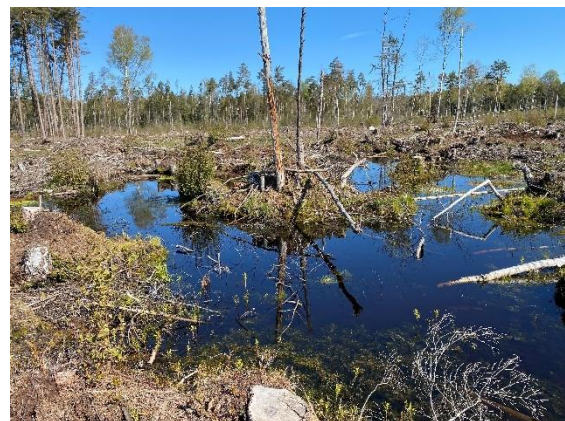
Foto 4. Kodasooniidi ettepanekuala kirdeosas asuv veekogu (ettepanekus Karstiala / karstijärvik).

Kodasooniidi ettepanekuala kirdeosas asub samuti lausaliselt vesine vastne raiesmik, mille keskel on näha mitmeid ebakorrapärase kujuga väikseid vett täis lohke, mille sügavus ületab kohati meetri (ettepanekus Karstiala / karstijärvik; foto 4). Kuna maastikku on hiljutise metsaraie ajal tugevalt mõjutatud, ei ole kindel, kas veekogud on säilinud loodusliku kujuga.

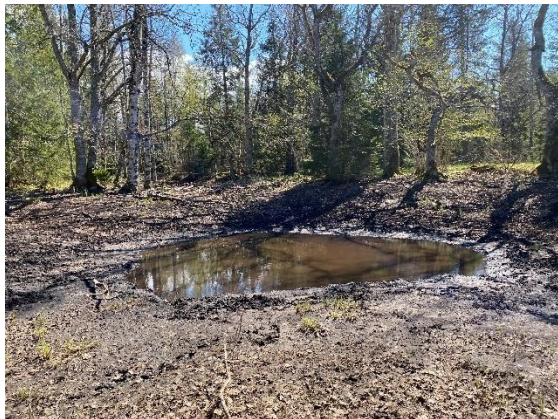
Ida-kagupoolne kurisute süsteem (Kurisooniidi kurisu 1; tabel 3, joonis 4B) on mastaapsem ja koosneb metsaste äärtega, kuid lageda ja taimkatteta põhjaga loode-kagu suunas orienteeritud laiade karstilehtrite süsteemist, millest kaks ettepanekus mainitud on suurimad (ettepaneku Kurisu 1 ja 2; foto 5). Karstilehtritesse on langenud rohkelt puid. Nende põhjas oli välitöö ajal veel vett, kuid oli näha, et hiljuti oli veetase olnud oluliselt kõrgem. Suuremate lehtrite külgedel on ohtralt väiksemaid lohke. Suurim voolutee kurisute süsteemi asub loodenurgas ja lähtub ettepanekuala põhjaosas asuvast soost.

Foto 5. Kurisooniidi ida-kagupoolne kurisute süsteem (Kurisooniidi kurisu 1; konkreetsemalt ettepanekus toodud Kurisu 1).

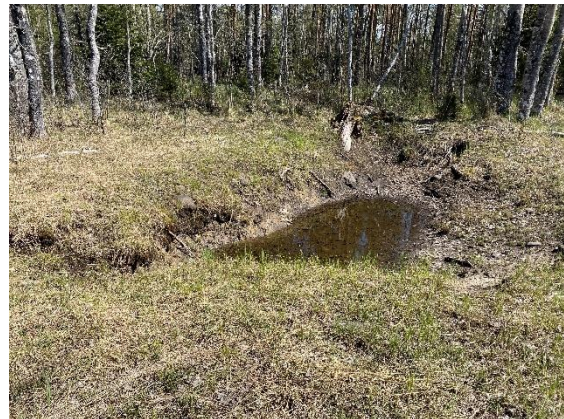
Edelapoolne kurisute süsteem on eelmisega võrreldes väiksem ning asub lagedal, väiksema soise ala lõunanõlval (Kurisooniidi kurisu 3 kuni 5; tabel 3). Loode-kagu suunas orienteeritud süsteem koosneb kahest suuremast, eraldiseisvast karstilehtrist (Kurisooniidi kurisu 3 ja 4), mille vahel on eelmistest väiksem lehter (Kurisooniidi kurisu 5). Kurisu 3 ja 4 põhjas oli välitööde ajal veel vett (foto 6). Markantne on, et antud kurisutest põhjapool asuva üle ujutatud soola veetase oli selgelt kõrgem, kui kurisutes endis, mis viitab efektiivselt vett isoleeriva pinnasekihi olemasolule soise ala lamamis. Sood ühendas Kurisooniidi kurisuga 4 väike oja, kust voolas kurisusse pidevalt vett. Kurisu põhjas siiski pugemit välisvaatlusel näha ei olnud.

Foto 6. Kurisooniidi edelapoolne kurisute süsteem (Kurisooniidi kurisu 4).

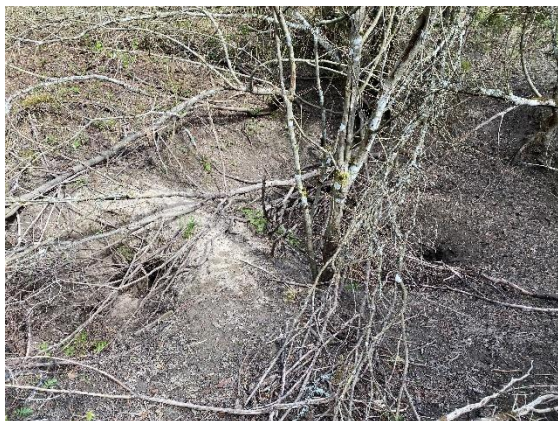
Alal identifitseeriti kaks suuremat kurisut (Lõoksevälja kurisu 1 ja 2) ja üks väiksem (Lõoksevälja kurisu 3; tabel 4, joonis 5B). Võimalikke väiksemaid (1 – 2 m läbimõõduga) lehtreid on viimaste külgedel veel. Suurematest kurisutest läänepoolne ja sügavam (Lõoksevälja kurisu 1) asub puude vahel ning sinna on kukkunud ohtralt oksarisu (foto 7). Kurisu on laias laastus ümmargune, kuid koosneb kahest tihedalt kokku kasvanud lehtrist: sügavamast idapoolsest ja madalamast läänepoolsest. Idapoolse lehtri keskel on näha pugemit. Kurisusse suubub põhja suunast välitöö ajaks kuivanud voolutee.

Foto 7. Lõoksevälja läänepoolne kurisu (Lõoksevälja kurisu 1).

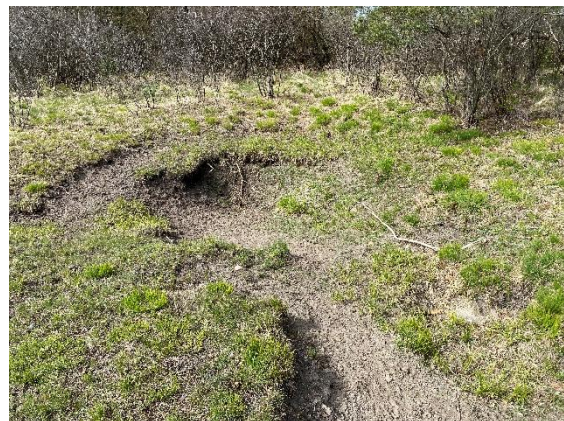
Idapoolne suurem kurisu on lagedal (Lõoksevälja kurisu 2; foto 8). Kurisu on tugevalt välja venitatud ja koosneb mitmest üksteisega ühendatud lehtrist. Sügavaim, selge pugemiga lehter on kurisu läänepoolses otsas. Sellest lähtub madalam kitsenev jätk lõuna poole ning sügavam jätk ida suunas, mõlemad on veerohkel ajal neelduva pinnavee vooluteeks. Viimasest põhja suunas asub väiksem, suuremast kurisute kompleksist paari meetri võrra eemal asuv kurisu, mida ei olnud ettepanekus eraldi välja toodud (Lõoksevälja kurisu 3).

Foto 8. Lõoksevälja idapoolne kurisu (Lõoksevälja kurisu 2).

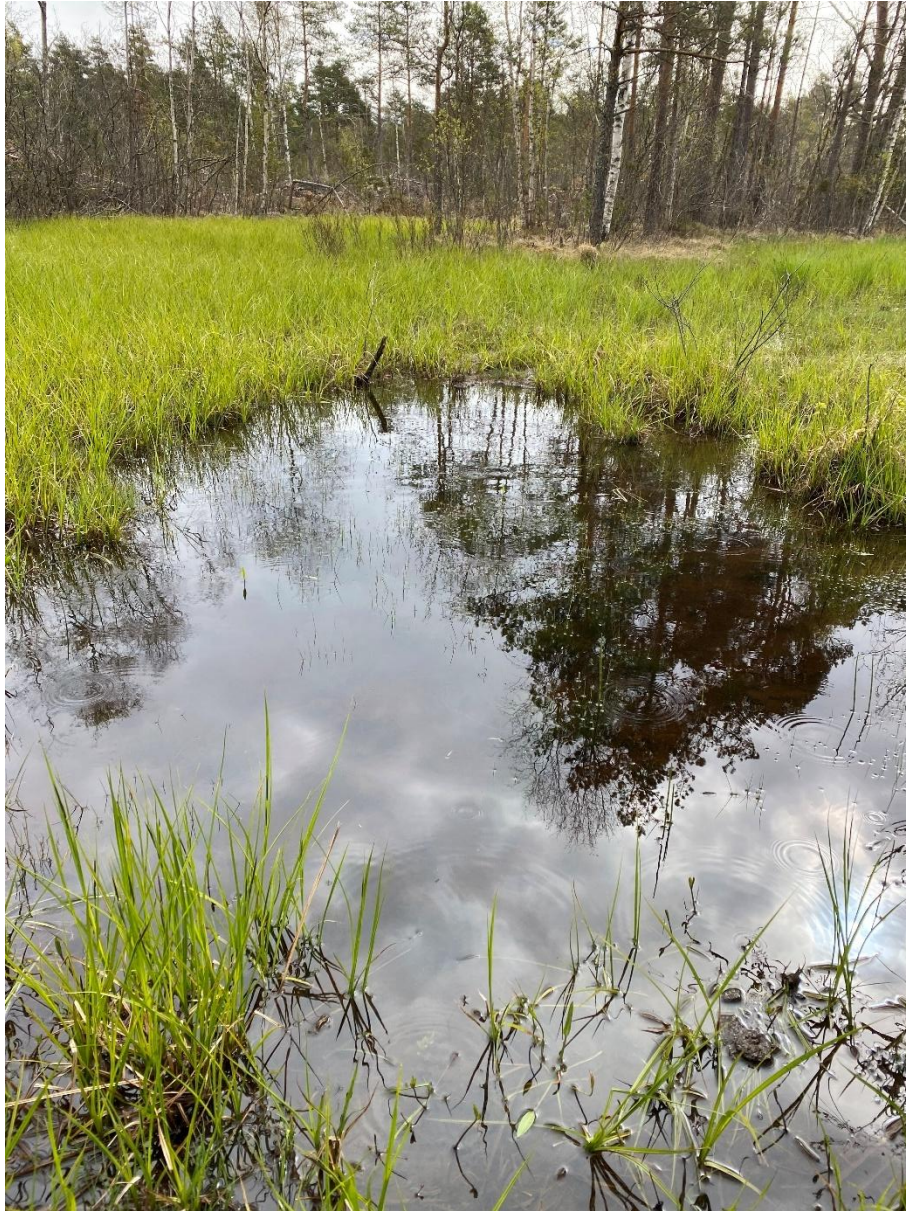
Ooknaaugu allikate ettepanekuala koosneb kahest soisest, suuresti üle ujutatud tarnastikust, mis on üksteisest eraldatud mõnevõrra kõrgema reljeefiga metsariba poolt (joonis 6). Ala ümbritsevad metsad ja raiesmikud. Soiste alade keskel on mitmeid ümbritsevast sügavama põhjaga veesilmi, millest ühestki ei olnud võimalik välitööde käigus tuvastada väljavooluteed, mille tõttu ei märgitud neid ka kaardikihile (ettepaneku Allikakoht 1 kuni 5; joonis 6B, foto 9).

Foto 9. Ooknaaugu ettepanekualal üle ujutatud tarnastiku keskel asuv veesilm (ettepaneku Allikakoht 1).

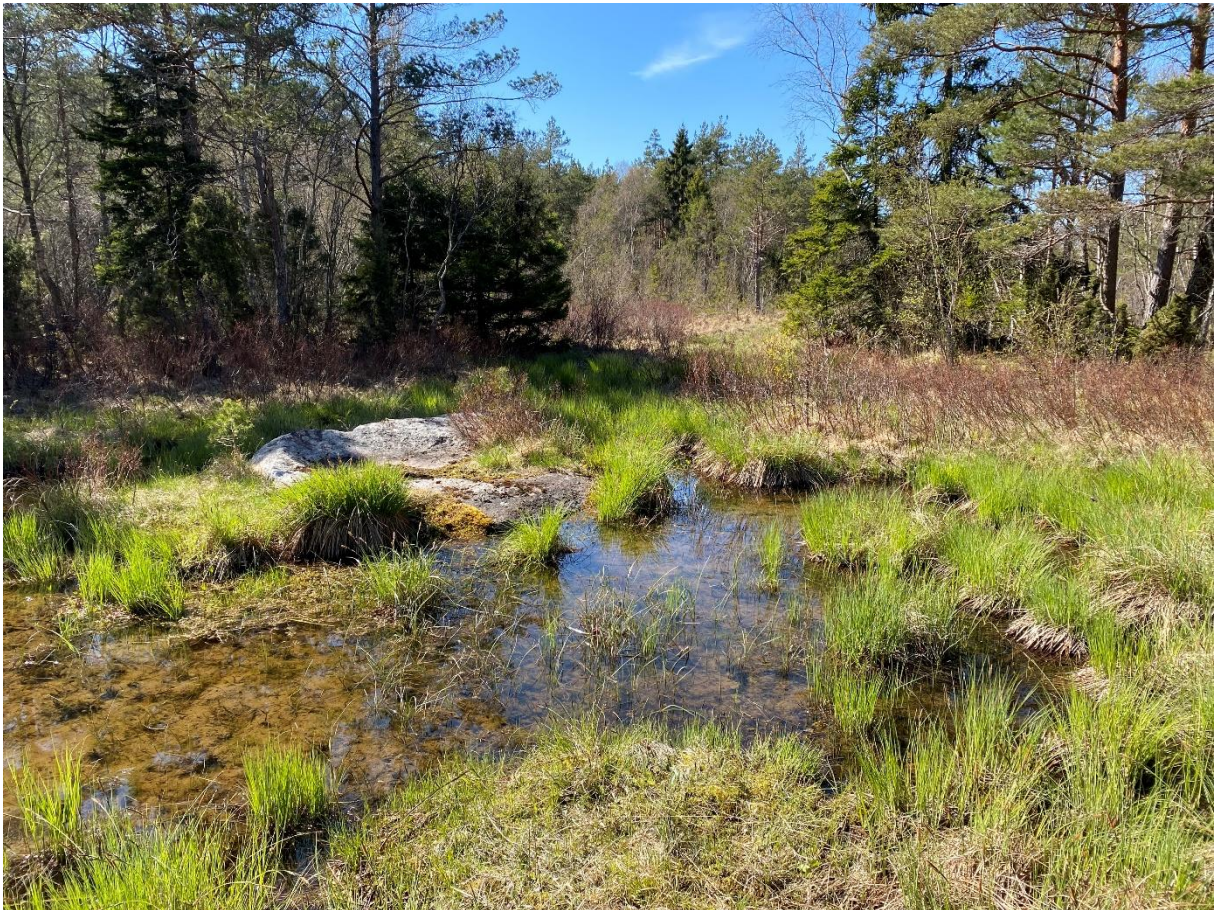
Veesoone voolutee jälgimine muutub soisel alal raskeks, kuna vesi oli vältitööde ajal jaotunud pigem pindalaliselt, sh. moodustab eelmainitud veesilm (ettepaneku Allikakoht 1) vaid ühe avatuma veega osa soost. Vastavalt nendele asjaoludele ei olnud näha ka selget ühendust veesilma ja veesoone vahel, kuigi tulenevalt ala reljeefist on need omavahel tõenäoliselt mingil määral seotud. Siiski, kuna veesoone siseneb alale kagusuunast, ei ole veesilm tingimata allikas – see võib moodustada ka lihtsalt laiema osa veesoone sängist soola keskel ning seal leiduv vesi võib pärineda ülesvoolu veesoonest/ojast.

Foto 10. Padagu ettepanekualal asuv veesilm (ettepaneku Allikakoht 1).

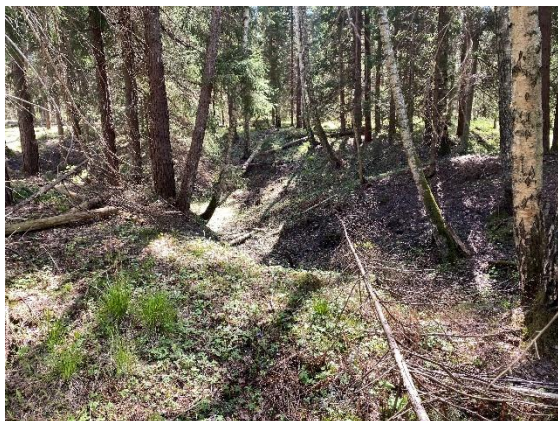
Rakaniidi ettepanekuala põhjapoolne osa on metsane, lõunapoolse osa moodustab soo. Markantseim nähtus on põhjapoolses osas olev mitmest kokku kasvanud karstilehtrist koosnev kurisu (Rakaniidi kurisu 1; tabel 7, joonis 8B, foto 11). Kurisu nõlvad on järsud ning puitunud. Sügavaim lehter koos nähtava pugemiga asub süsteemi idaosas, lääne suunas lehtrid kitsenevad. Samalt küljelt suubub kurisutesse ka väljapaistvaim veevoolutee, kus välitööde ajal küll vett otseselt ei voolanud, kuid mille põhi oli niiske. Kurisu oli kuiv ning selle põhi oli taimestunud, mis viitab asjaolule, et kõrget veetaset esineb kurisus harva, s.t kurisust on hea äravool.

Foto 11. Rakaniidi ettepanekualal paiknev kurisu (Rakaniidi kurisu 1).

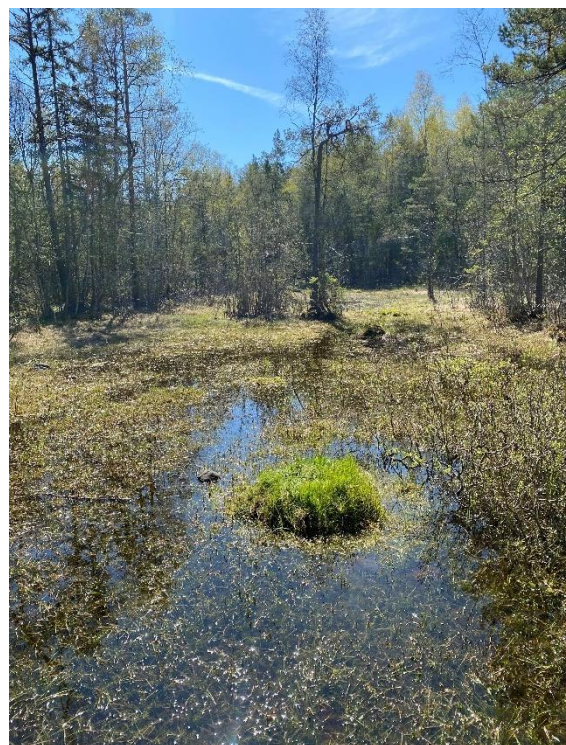
Kurisusse suubuv oja saab alguse ettepanekuala lõunaosast, mille moodustab osaliselt lage sooala (foto 12). Tulenevalt reljeefist võib olla tegemist allikate poolt toidetud märgalaga (joonis 8A). Ühtegi konkreetset väljavooluga allikakohta ei õnnestunud siiski tuvastada, mis viitab pigem põhjavee pindalalisele väljajumbumisele.

Foto 12. Rakaniidi ettepanekuala lõunaosas paiknev soo.

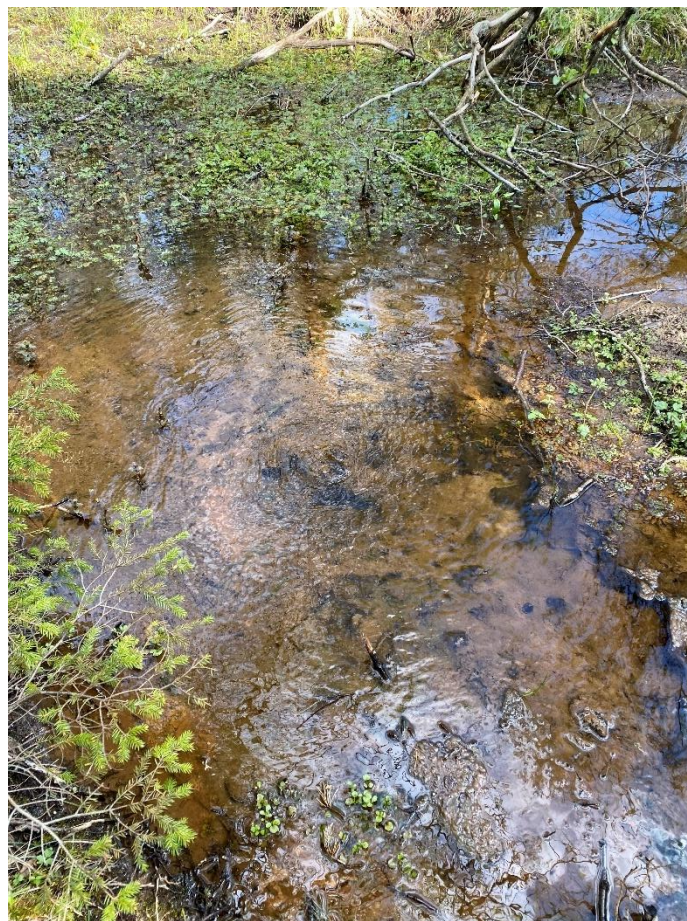
Oja lähte juures olukord mõnevõrra muutub – ala on üleüldiselt soine ja üle ujutatud ning moodustab allikajärvestiku. Kuigi ka seal on põhjavee väljavool suuresti pindalaline, esinevad siiski ka mõned selged allikakohad, kust on täheldada selget väljavooluteed (Saaru allikas 1 kuni 9; joonis 9B). Neist kõige tähelepanuväärsem on ainuke alal leiduv üleoolav allikas, Saaru allikas 3, mis asub väikse allikajärve keskel ning mille põhjas on märgata ka konkreetset avatud kivimilõhe (foto 13).

Foto 13. Saaru oja lähte moodustav üleoolav allikas (Saaru allikas 3).

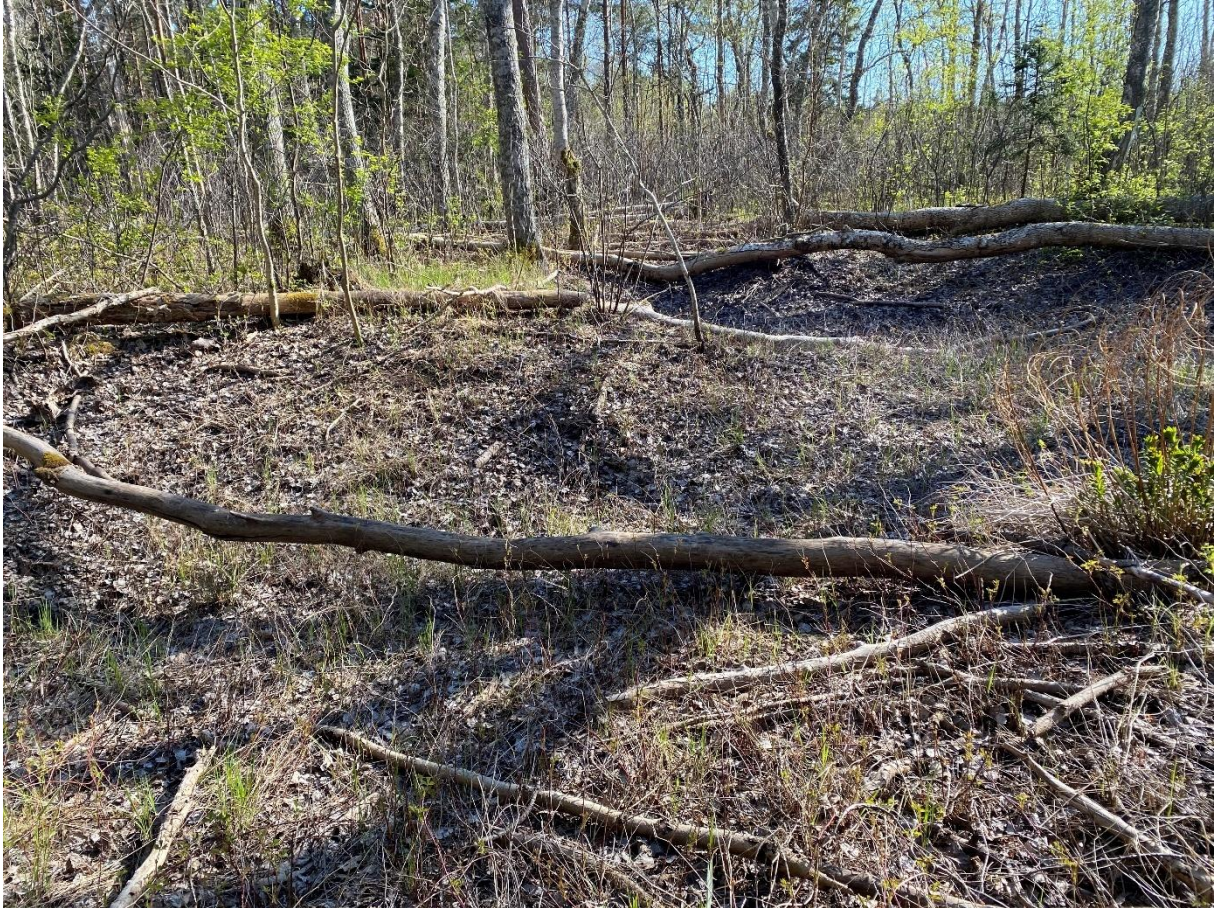
Sartsaniidi ettepanekuala on metsane, kuigi avatud soine ala asub ~40 m lääne suunas. Alal on kaks peamist omavahel ühinenud karstilehtrit, millega on liitunud ka mõned väiksemad (Sartsaniidi kurisu 1; tabel 9, joonis 10A, foto 14). Sügavaim kokku kasvanud lehtritest asub süsteemi lõunaosas. Kurisu servade reljeef on võrdlemisi järsk. Kõik lehtrid olid välitöö ajal kuivad. Kurisute lõunaäärel asub välitöö ajaks kuivanud sissevoolutee. Pugemit märgata ei olnud.

Foto 14. Sartsaniidi ettepanekuala karstilehtrid (Sartsaniidi kurisu 1).

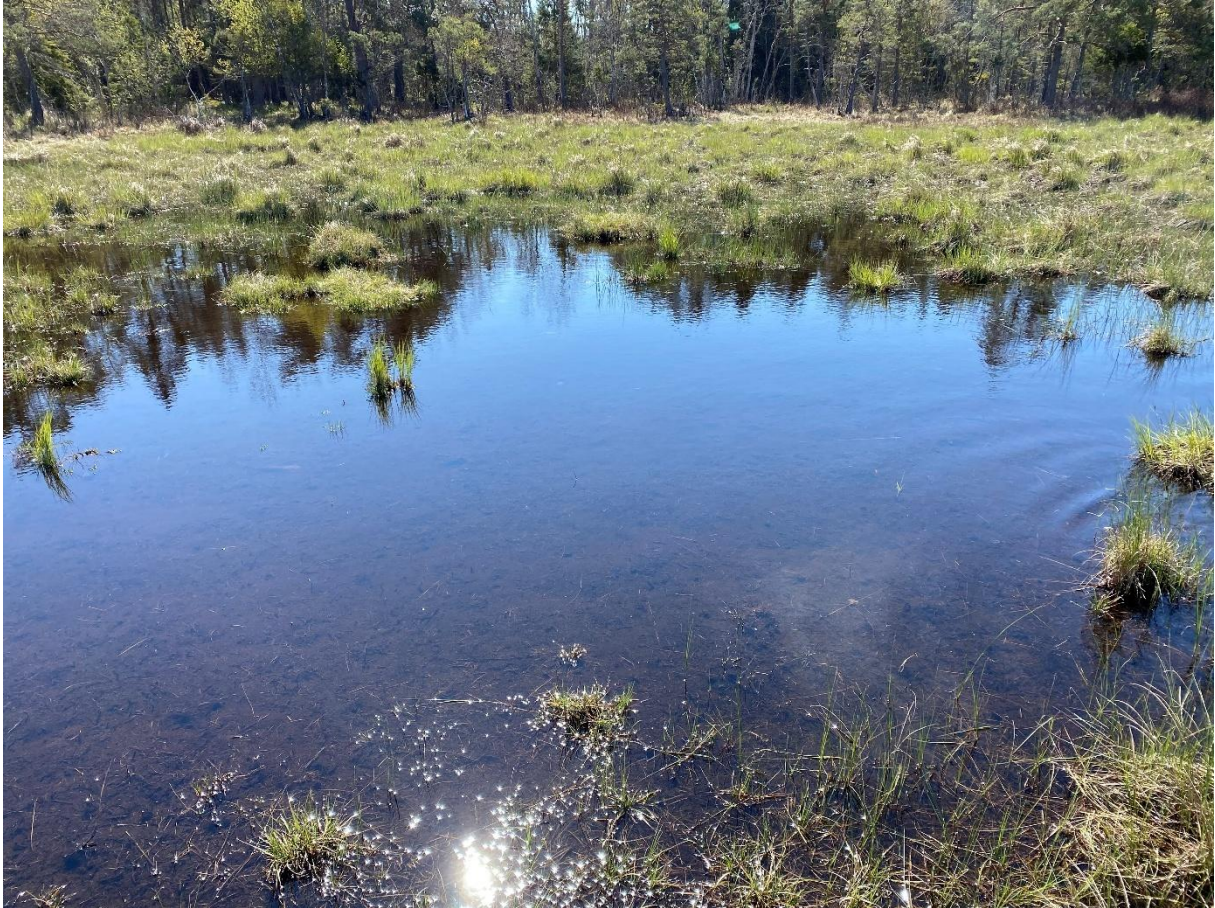
Torbisoo ettepanekuala on üle ujutatud soo-tarnastik, milles leidub kaks põhilist avatud veesilma (sh. ettepaneku allikakoht 1; tabel 10, joonis 11B, foto 15). Kummagi puhul ei olnud võimalik täheldada selget väljavooluteed, kuigi seda takistas ka asjaolu, et välitöö ajal oli ala lausaliselt üle ujutatud. Ettepanekuala moodustab vaid ühe osa laiemast loode-kagusuunalisest Sõeaugu sooalast, mida ilmestavad mitmed järved (joonis 11A).

Foto 15. Torbisoo ettepanekualal paiknev veesilm (ettepaneku Allikakoht 1).

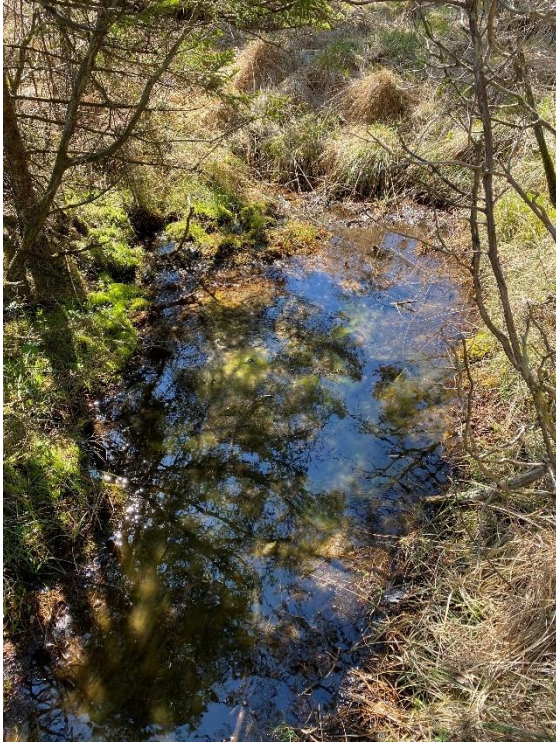
Foto 16. Tõmbasoo ja Pidusoo ettepanekuala loodepoolisel lahustükil asuv ülevoolav allikas (Tõmbasoo allikas 3).

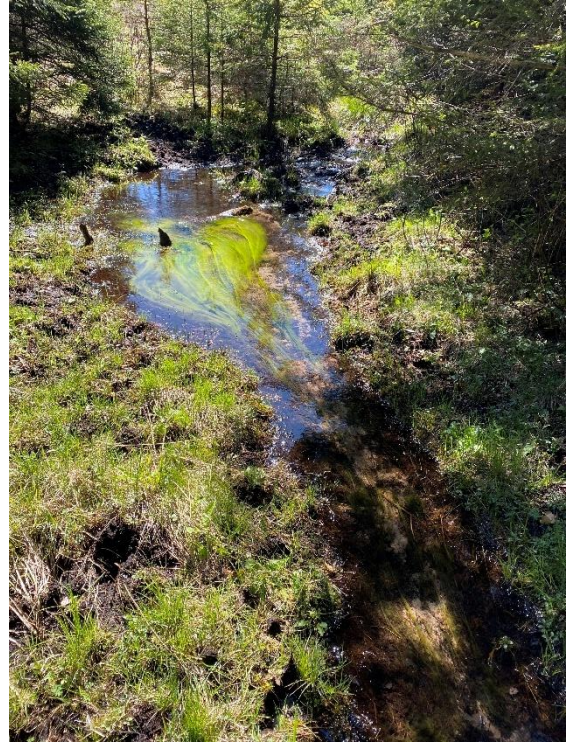
Foto 17. Tõmbasoo ja Pidusoo ettepanekuala keskmisel lahustükil asuv ülevoolav allikas (Tõmbasoo allikas 2).

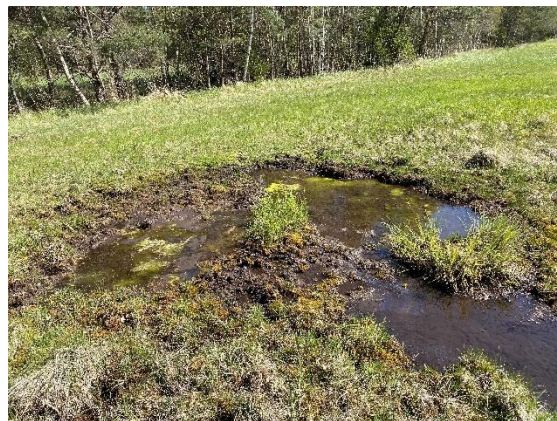
Viimane, idapoolne lahustükk asub tugevalt kuivendatud heinamaal (joonis 12D). Ometi avaneb seal sügavate kraavide vahelise maapinnaterviku keskel ettepanekus mainitud veesilm, millest lähtuv voolutee suubub maaparandussüsteemi kraavidesse (Tõmbasoo allikas 4; foto 18). Välitöö ajal oli veevool allikas seiskunud, kuid veetase oli siiski märgatavalt kõrgemal kui lähedal olevates kraavides. Seega on tõenäoline, et alal avaneb aluspõhja põhjaveekihi vesi, mis on ümbritseval alal vettpidavate kvaternaarisete poolt isoleeritud.

Foto 18. Tõmbasoo ja Pidusoo ettepanekuala idapoolisel lahustükil asuv allikas (Tõmbasoo allikas 4).

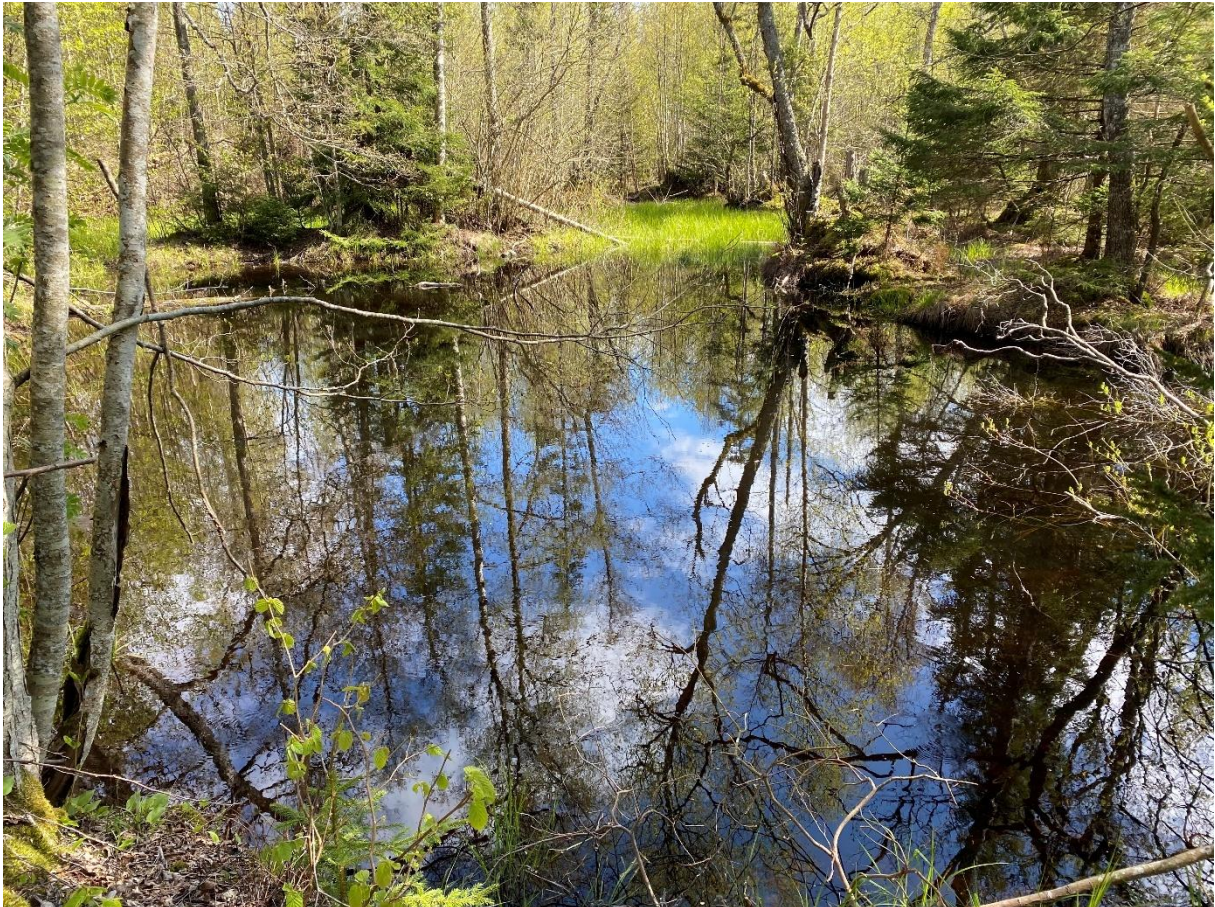
Varegusaadu ettepanekuala moodustab metsa vahel asuv järv, mis koosneb mitmest üksteisega ühendatud veega täitunud lohust (tabel 12, joonis 13, foto 19). Suurim lohk (ettepanekupunkti Kurisu 1 juures) on võrdlemisi sügav ja selle ääred on mõnevõrra järsud, teised pigem madalad ja üleminekuliste servadega.

Foto 19. Varegusaadu järv (ettepanekus Kurisu 1).

Välitöö käigus ei olnud võimalik tuvastada ühtegi selget sisse- ega väljavooluteed veekokku ning ei saanud kindlaks teha, kas järv on moodustunud karstilehtrisse või muul põhjusel tekkinud maapinnalohku. Kuigi reljeefkaardil on täheldada alalt kirdesuunas lähtuvat nõva, ei olnud see maastikul tuvastatav ning näeb välja pigem inimtekkeline, mitte looduslik. Karstiliist teket ei saa siiski välistada, aga ala ilme ning ettepanekus toodud info annab pigem aimdust, et veekogu on alaline ning ei vasta seega karstijärviku definitsioonile. Samuti ei soosi ala reljeef kurisute teket, kuna järv asub võrdlemisi ühtlasel kohaliku kõrgendiku nõlval, mis laskub omakorda Küdema lahte suubuvasse nõkku (joonis 13A). Kuna pinnavee valgumisel ei ole erilist takistust, ei ole näha põhjust seletamaks pinnavee aluspõhja kivimitesse tungimist ja kurisu teket.

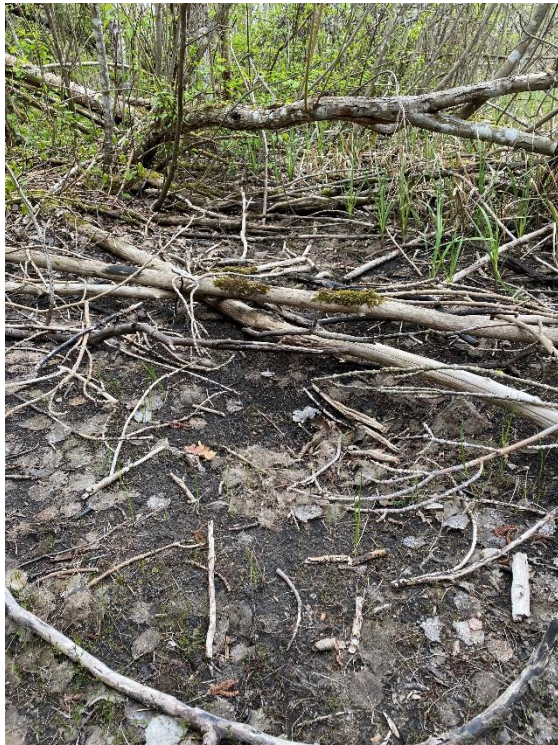
Foto 20. Õuealuse niidi ettepanekualal asuv niiske põhjaga allikakoht (Õuealuse niidi allikas 3).

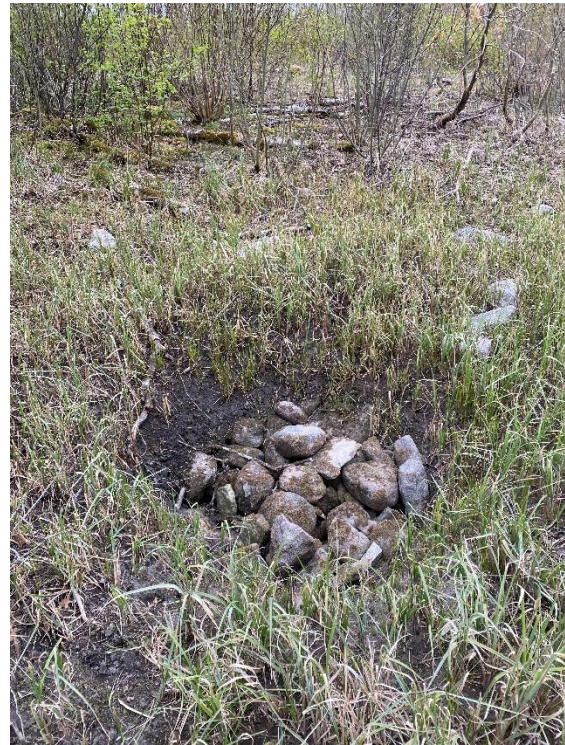
Silmapaistvaim ja sügavaima põhjaga süvend asub ala idaküljel ning on tõenäoliselt inimtekkeliselt täidetud maakividega (foto 21; Õuealuse niidi allikas 1). Otsest väljavooluteed ei olnud maastikul näha, kuid ettepanekuga kaasatud fotodel oli võimalik tuvastada väljavoolu olemasolu kevadperioodil.

Foto 21. Sügavam allikakoht Õuealuse niidi ettepanekuala idaserval (Õuealuse niidi allikas 1).
