**Töö nr:** IB 2018062

# EELUURING MATSALU LAHE, KASARI JÕE LEHTERSUUDMEALA KALADE KUDE- JA TURGUTUSALA SEISUNDI PARENDAMISEKS

TARTU, september 2019

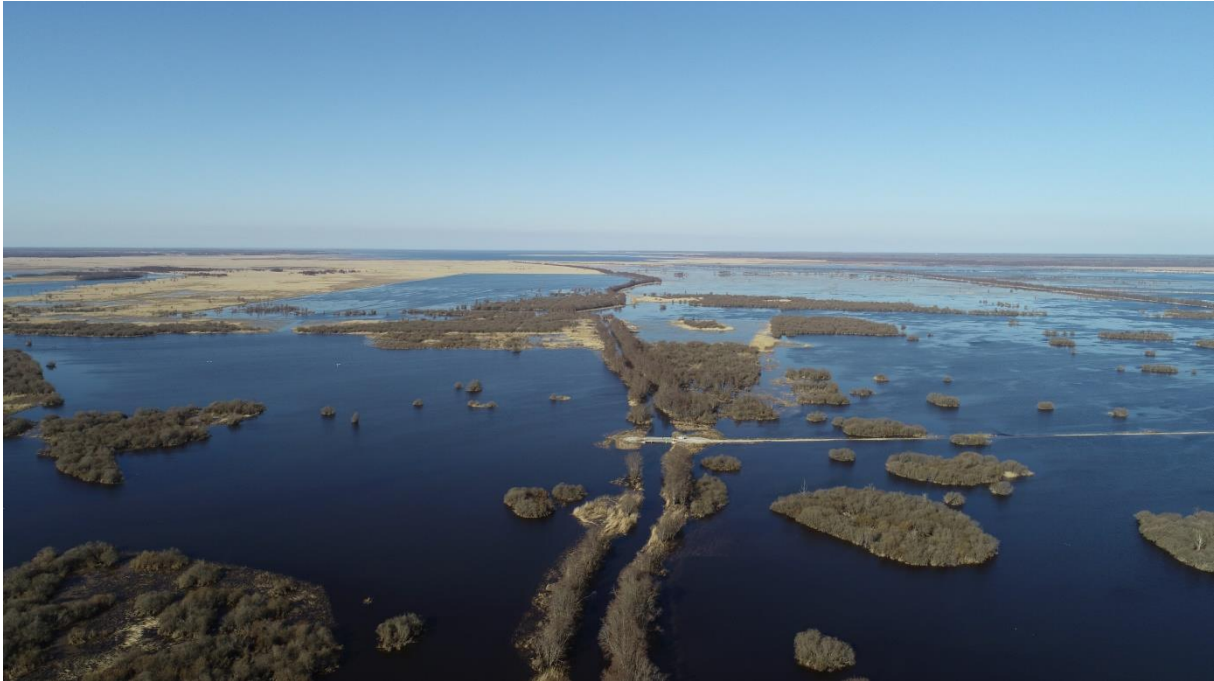
**Foto 2.** Kasari deltaala kevadine üleujutus. Keskel on näha Rõude kanalit koos sild-regulaatoriga, taamal paistab roomassiivi taga Matsalu siselaht. (03.04.19)

lõpuni (Truus ja Sassian, 1999). Aastal 2011 rajati Rõude kanalile sild-regulaator, mille abil on võimalik mõningal määral veeseisu kanalis tõsta ja seeläbi pikendada üleujutuse kestvust, samuti võimaldab see tehnika transporti luhtadele. Samal otstarbel rajati 2014. aastal sild-regulaator ka Kasari peakanalile (nn Kloostri jõe).

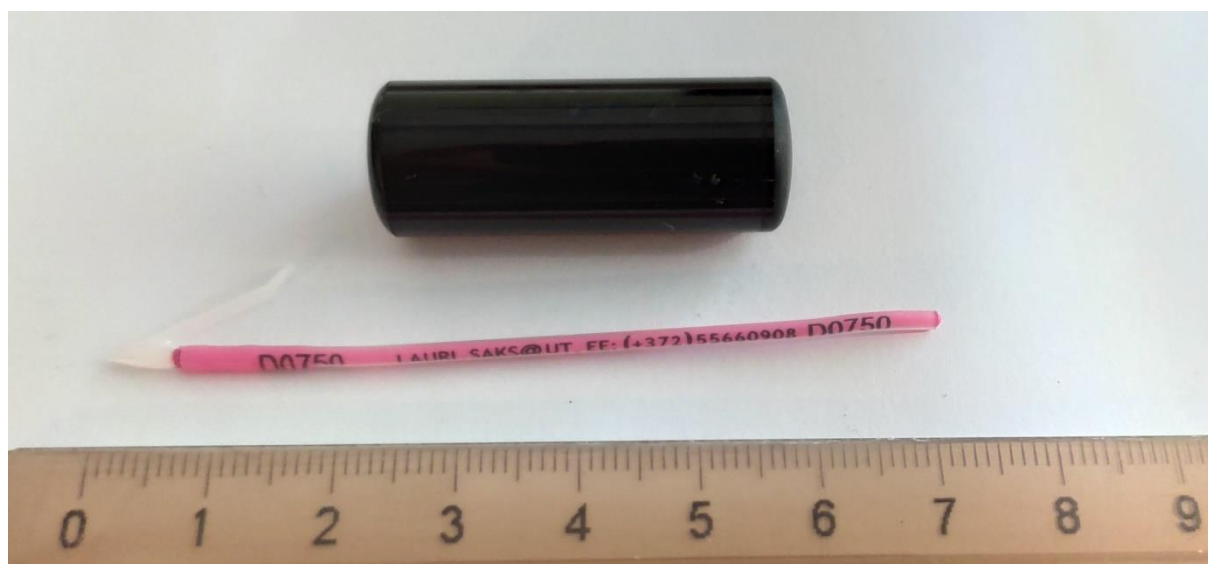
**Foto 3.** Uuringus kasutatud märgised. Üleval kehasisene hüdroadustiline märgis ning all dart-tag tüüpi kehavälise ankurmärgis.

kasutati samuti nakkevõrke, kuid osad kalad saadi ka kutselise kaluri mõrrast (n=8). Täpsemad märgistamise kuupäevad, valimi suurused ja kalade andmed on ära toodud tabelis 1. Enne märgistamist uinutati kalad kasutades bensokaiini, mille lõppkontsentratsioon vees oli 20 mg/l. Kalad märgistati kehavälise ankurmärgise ja kehasise hüdroadustilise märgisega (tüüp V13-69kHz, VEMCO; Foto 3). Kehasise märgise paigaldamiseks tehti uinutatud kala kõhule mõne cm pikkune sisselõige, mille kaudu viidi märgis kõhuõõnde. Haav suleti kahe õmblusega (Foto 4). Seejärel paigaldati kehavälise ankurmärgis, mis võimaldab kaluritel ja harrastuskalameestel märgistatud haige tuvastada ja võimalusel tagasi vette lasta. Märgistatud kalad paigutati uinutist toibuma puhta veega vanni. Kui haugidel oli taastunud normaalne mootorika, siis vabastati nad Matsalu siselahte.

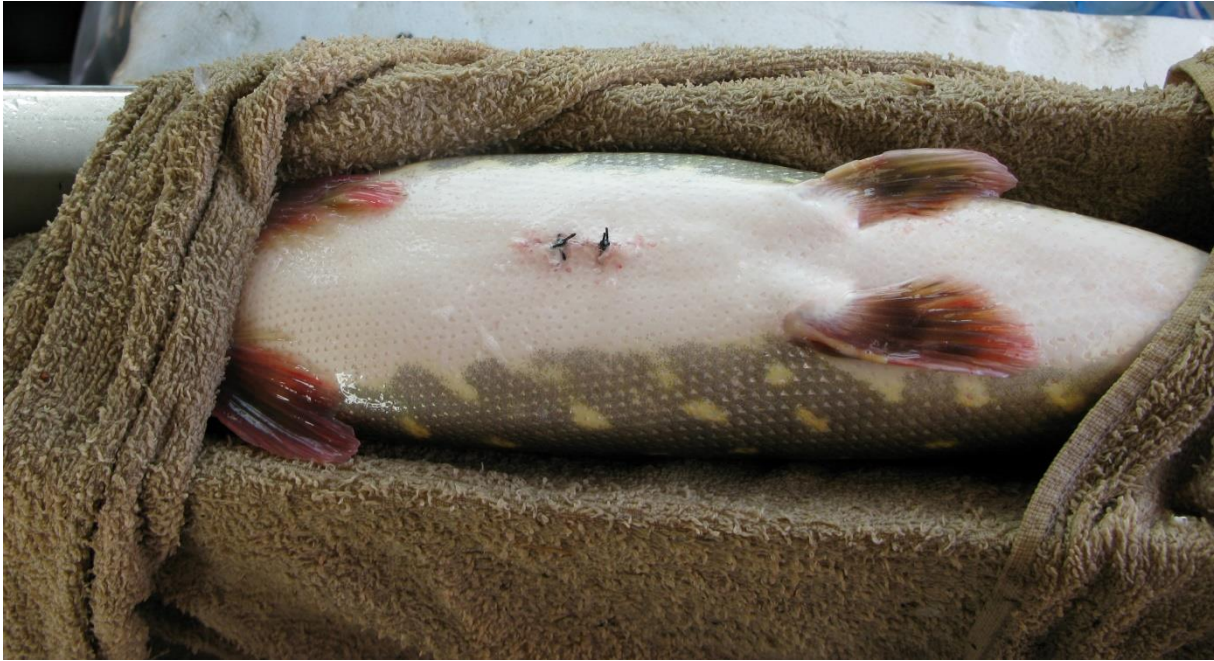
**Foto 4.** Hüdroakustilise märgise kehaõnde sisestamise jaoks oli vaja teha haugidele mõne sentimeetri pikkused sisselõiked, mis hiljem suleti kirurgiliste õmblustega. Kevadises külmas vees on infektsiooni tekkimise tõenäosus väike.

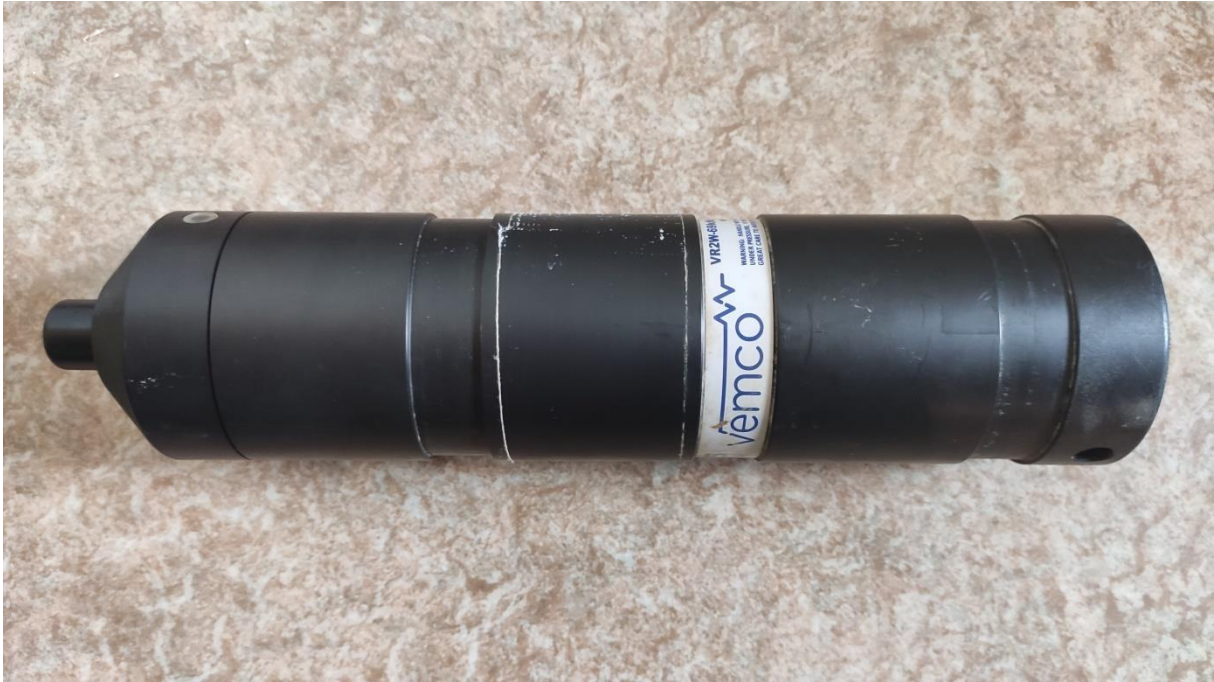
**Foto 5.** Uuringus kasutati VEMCO poolt toodetud VR2W-69kHz hüdrofone.

Haugidesse paigaldatud akustilised märgised väljastavad igale märgisele unikaalset helisignaali. Signaalide vastuvõtmiseks (kuulamiseks) on vaja kasutada spetsiaalseid vastuvõtjaid ehk hüdrofone (mudel VR2W-69kHz, VEMCO; Foto 5). Kui märgistatud kala ujub hüdrofoni kuuldekaugusesse, siis tema unikaalne signaal registreeritakse. Hüdrofonid ankurdati veekogu põhja raskustega ning tagamaks vastuvõtja püstist asendit veesambas varustati need ujukitega (Foto 6). Matsalu lahte ja Kasari delta harudesse paigaldati ulatuslik hüdrofonide võrgustik, mis kattis praktiliselt ära kogu Matsalu siselahe ja Kasari delta. 2018. aastal kasutati kokku 24 hüdrofoni, mis paigaldati 25 erinevasse asukohta (Liivi jões paiknenud hüdrofon tõsteti 11.06 ümber Matsalu siselahte) (Tabel 2 ja Joonis 2). Selgitamaks välja Rõude ja Kasari sild-regulaatorite läbitavust kalade poolt, paigutati mõlema regulaatori juures üks hüdrofon ca 200 m allavoolu ja teine ca 200 m ülesvoolu. 2018. aasta sügisel jäi üks hüdrofon Matsalu lahes kadunuks, tõenäoliselt olid sügistormid selle kandnud kaldaroostikku, kust seda kahjuks enam üles ei leitud. Üle talve jäeti lahte üks hüdrofon, valdav enamused jõgedes paiknenud vastuvõtjatest olid samuti sees läbi talve. 2019. aastal paigutati süsteemi kokku 22 hüdrofoni 22 erinevasse asukohta (Tabel 2 ja Joonis 3). Võrreldes eelneva aastaga tehti vastuvõtjate paiknemises mõningaid muudatusi. Loobuti Liivi jõe, Raana ülemise ja Kasari vanast sillast ülesvoolu paiknevast mõõtekohast, sest nendes ei tuvastatud 2018. aastal ühtegi kala. Samal põhjusel nihutati Rannamõisa ülemine hüdrofon ca kolm km allavoolu. Lahes vähendati vastuvõtjate arvu kuult neljale, sest eelneval aastal selgus, et osad vastuvõtjad dubleerivad üksteist. Selgitamaks välja, kas osad haugid liiguvad jõgesid kasutamata läbi roomassiivi otse luhale, paigutati 2019. aasta kevadel hüdrofonid luhaniidule mõlemale poole Neidissaare mäge.

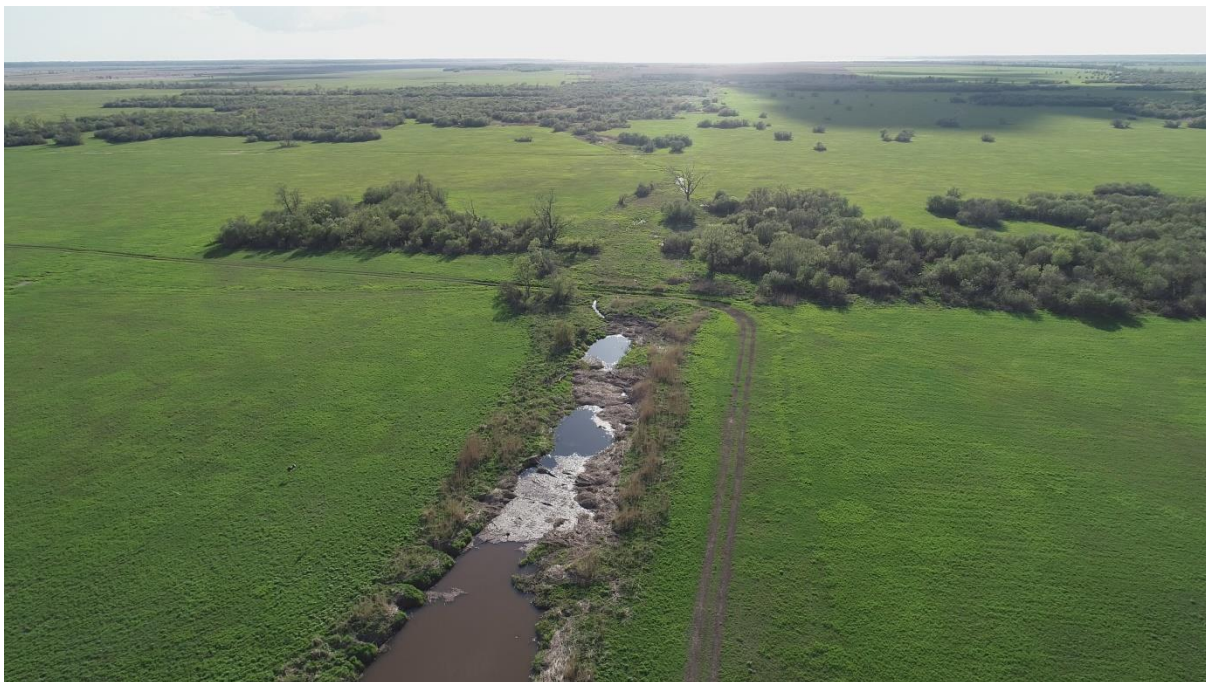
**Foto 9.** Aruoja süvendatud lõik lõpeb hetkel pinnasevalliga. (08.05.19)

ülemjooks ca ühe kilomeetri ulatuses süvendatud ning see lõpeb pinnasetammiga, mis rajati sinna 1950ndatel tõkestamiseks vee edasist valgumist luhale. Allpool pinnasetammi on Kasari endise peaharu kulgemine veel looduses üsna hästi näha (Foto 9 ja 10), kuid suvisel kuivaperioodil säilib vesi ainult üksikutes väikestes madalmates kohtades ning vee voolamist seal ei toimu. Seega on ka madalatesse veesilmadesse jäävad kalad lõksus ning haavatavad intensiivse kiskluse poolt. Aruoja voolusängi süvendamise korral tuleks kaldad kaevata laugetena, misjärel elupaik sobiks erinevalt praegustest järskude kallastega kanalitest kalade elupaigaks ja kudealaks palju paremini. Lisaks oleksid voolusängi kalda äärsed luhad võibolla ka pikemalt üleujutatud, mis parendaks luhas kudejate kudetingimusi. Teise positiivse mõjuna võimaldaks lähedal olev jõesäng maimudel vee taganedes laiale luhale kuivale jäämise asemel sügavamasse vette jõuda, kus kuivale jäämist enam ka väga veevaesel ajal karta ei oleks, sest kanali põhi oleks allpool merepinda – just nagu praeguse Kasari põhikanali põhigi. Aruoja suue tuleks viia praeguste deltaharude suudmete vahelisse piirkonda, kus roostikus leidub mitmeid vabavee alasid, millede kinnikasvamine neist voolukanali läbijuhtimise tõttu tõenäoliselt oluliselt aeglustuks. Lisaks positiivsele mõjule kevadel omaks uus loodav voolusäng suvisel madalvee perioodil luhas kuivendavat mõju, mis hõlbustaks ala hooldamist. Kuna see meede ei pikendaks siiski üleujutuste perioodi tervel luhaalal, vaid looks lihtsalt uue piiratud suurusega soodsa elupaiga paljudele liikidele, siis järgmise etapina (kui Aruoja taastamise tulemuslikkus on juba selgunud) võiks kaaluda ka teiste vanade jõeharude taastamist. Siiski näitab käesoleva projekti tulemus, et veepeegli pindala kestmist suurendamist kevadsuvel on võimalik saavutada ikkagi vaid kaevamisega, mitte aga mingite kusagil toimuvate lokaalselt läbi viidud väiksemastaabiliste paisutustega – kui lahenduseks ei ole just ülal kirjeldatud peakanalite oluline sulgemine ja/või kogu piirkonda mere pool piirav tamm. Aruoja sängi süvendamisel tekkiva pinnase ladustamist ja selle mõju kogu elustikule on vaja täpsemalt analüüsida. Kindlasti ei tohiks tekitada ühtlasi valles mõlemale pool jõge, sest need takistaks kalade liikumist luha ja sängi vahel. Eelistatuim lahendus oleks ilmselt hajutatud „küngaste“ loomine, ent tagada tuleks nende edaspidine iga-aastane niitmine või karjatamine, sest niisugused kõrgemad ja kuivemad kohad hakkaks muidu kiiresti võsastuma. Puude ilmumine võiks aga avaldada negatiivset mõju näiteks kurvitsalistele, sest annaks vareslastele head võimalused kõrgemal kohal istudes avastada nende pesi.

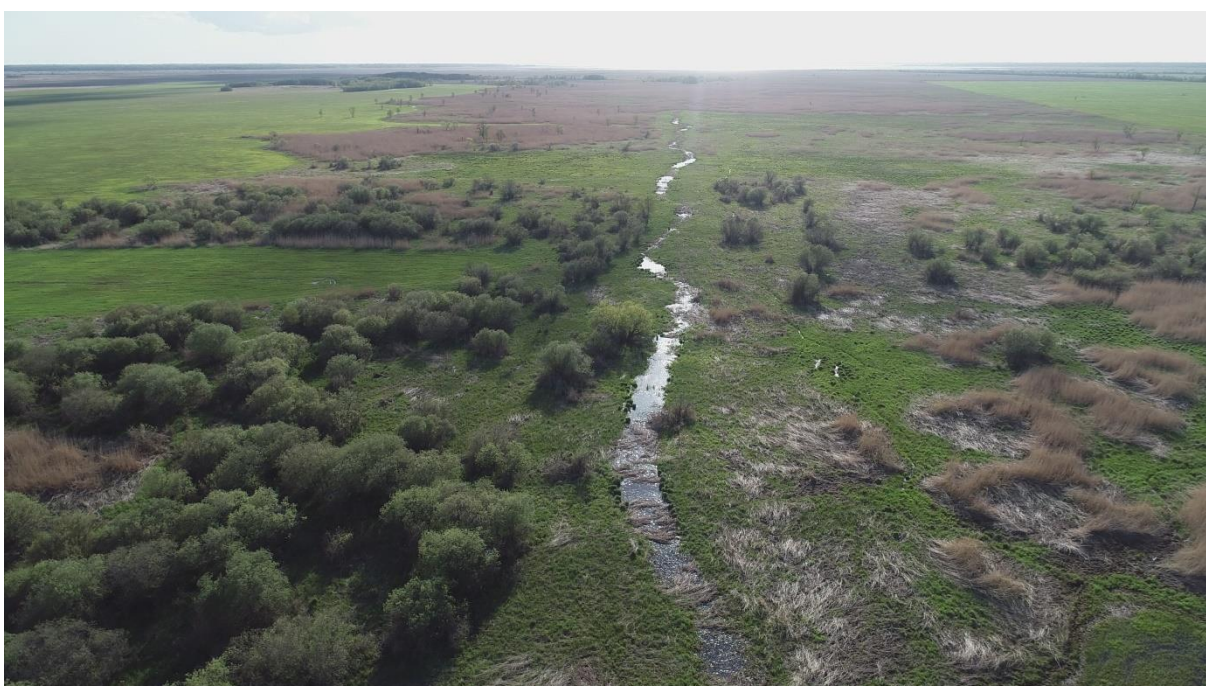
**Foto 10.** Kasari endise peaharu – Aruoja – vana sängi kulgemine on looduses veel jälgitav (08.05.19)
