## Sinejärve (Ainja Sinejärve) VEE2099120 vaatlus

Vaatleja: Marko Vainu, vaatluse aeg 26.08.23.

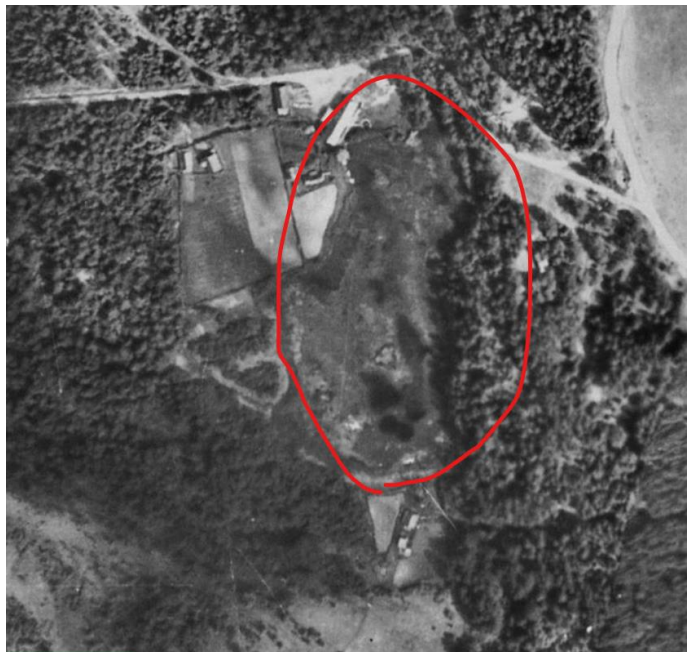
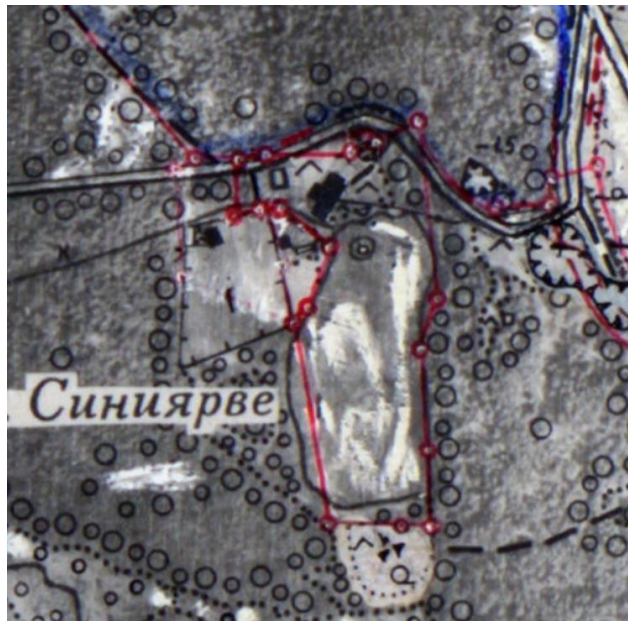
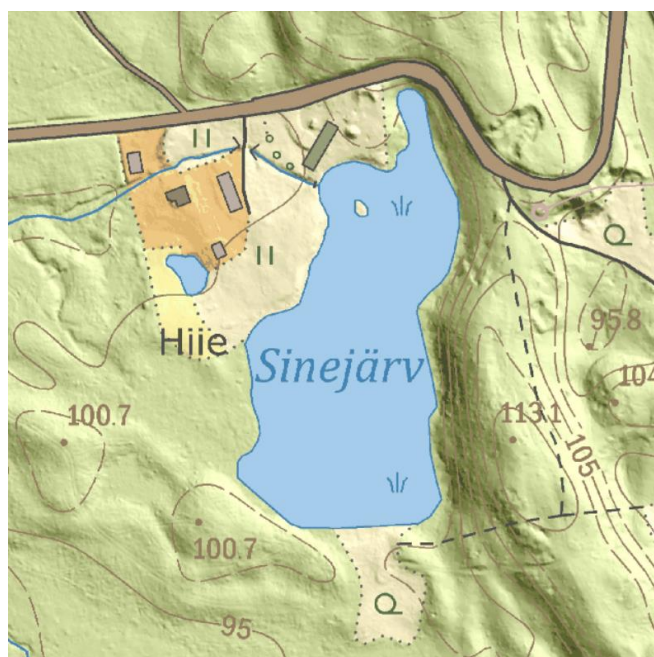
Tüüp EELISes: varem looduslik järv, alates mai lõpust paisjärv, sest Ürglooduse raamatu andmetel on järv moodustunud allikate paisutamisel. Paisu EELISes pole. Järv ei eristu 1948. aasta ortofotol, kuigi 1949. aasta fotoplaanile on järv märgitud:

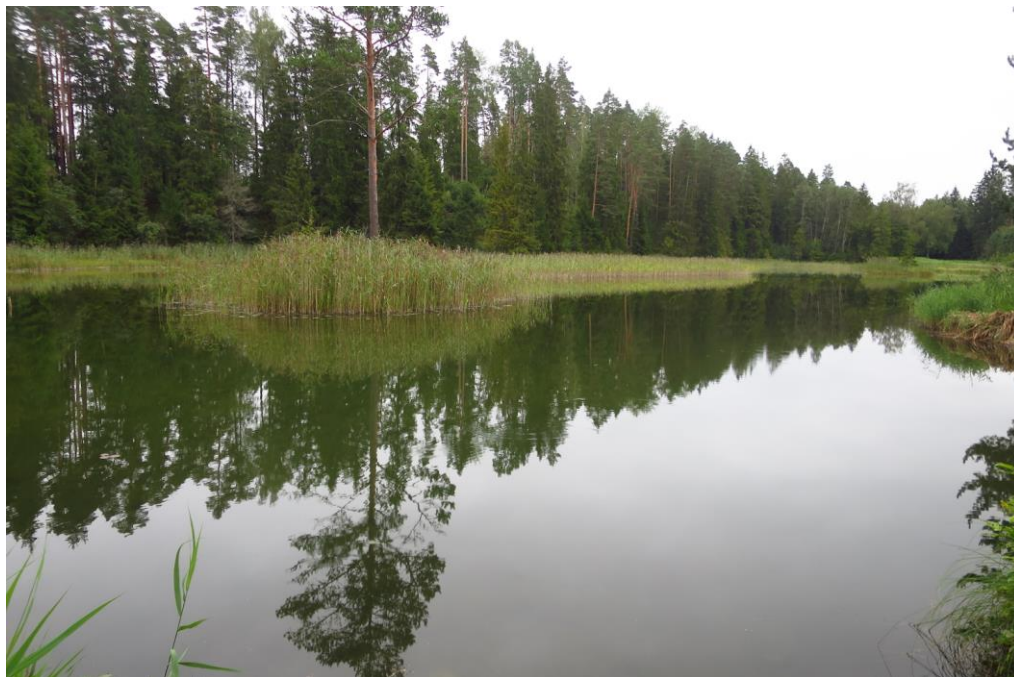
Järv on olemas ja korralik:

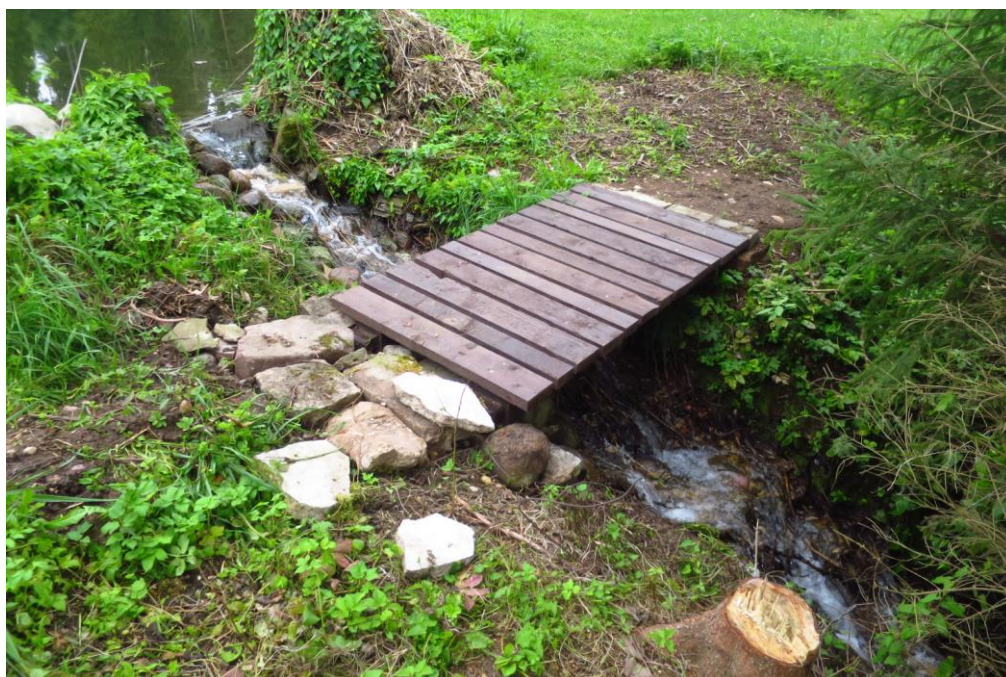
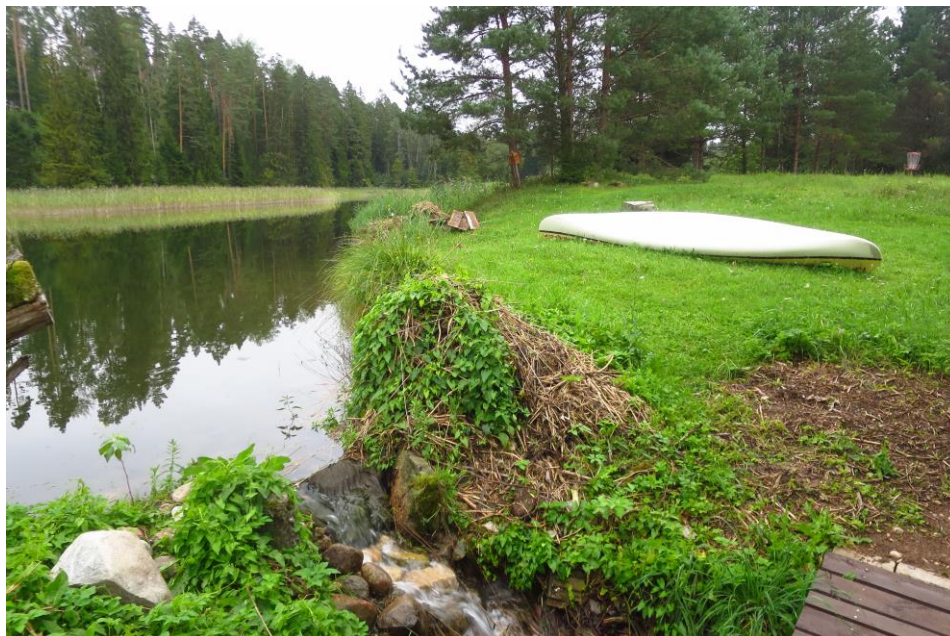
Järve väljavool on loodesopist, kuhu see ka põhikaardil märgitud on. Seal on pinnasevall, milles on kividest künnisülevool. Ülevoolukohas on geotekstiil. Vaatluse ajal voolas järvest välja vähemalt 10 l/s. Kõrguste vahe ülevoolukohast valli jalamini on umbes 2 m. Väljavooluost läheb üle puitsild:

Järeldus: Kuna järv on moodustunud allika-ala paisutamise tulemusel ning paisust on regulaarne ülevool, siis on **paisjärv** sobiv tüüp ning **pais tuleks EELISesse kanda**.
