## Jõeeste kraavi (VEE1095601) vaatlus

Vaatluse aeg 02.03.25. Vaatleja Marko Vainu

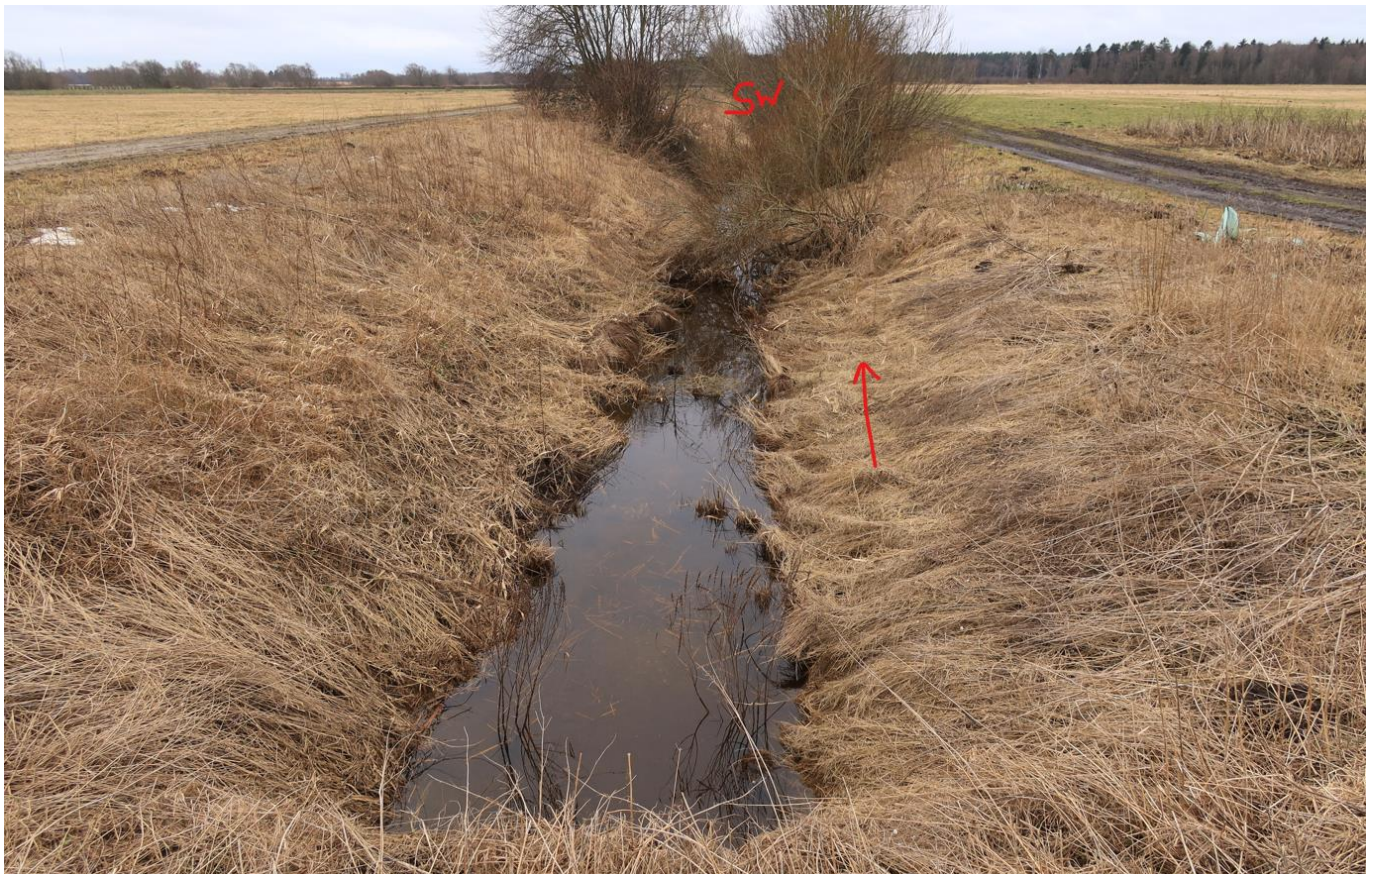
1. Sügav kraav, vesi voolab. Loodest tulevas kraavis oli ka palju vett, aga see seisis:

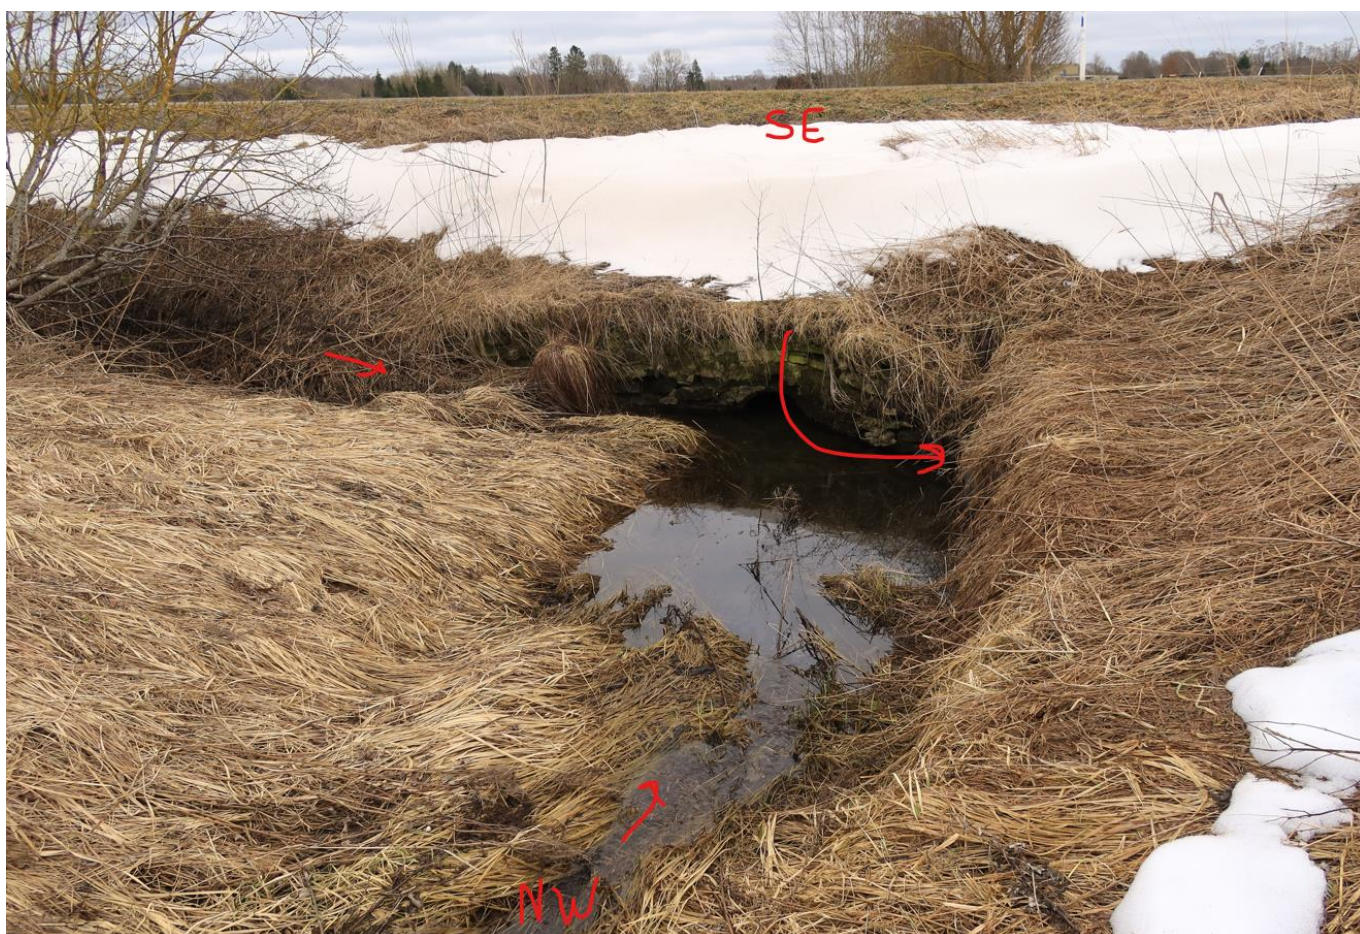
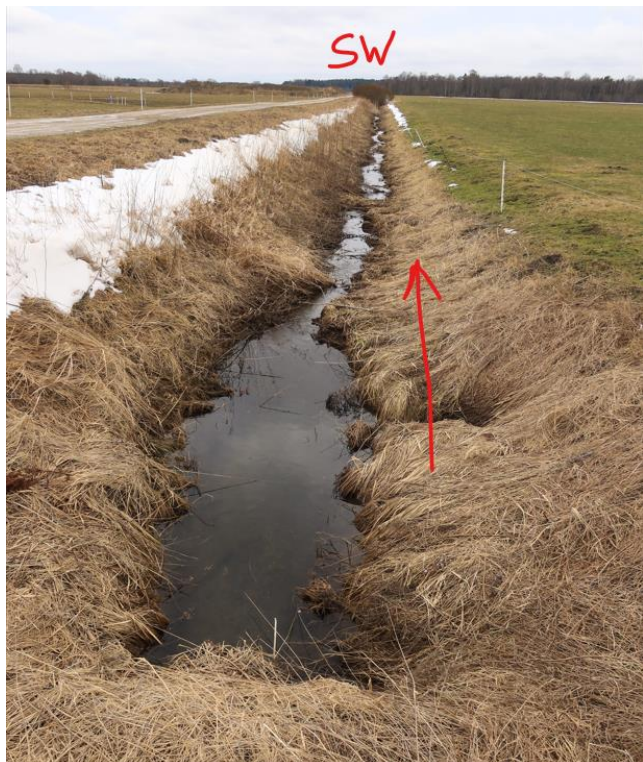
2. Peavool tuli mööda Jõeeste kraavi telge. Kirdest ja loodest nirises veidi vett:

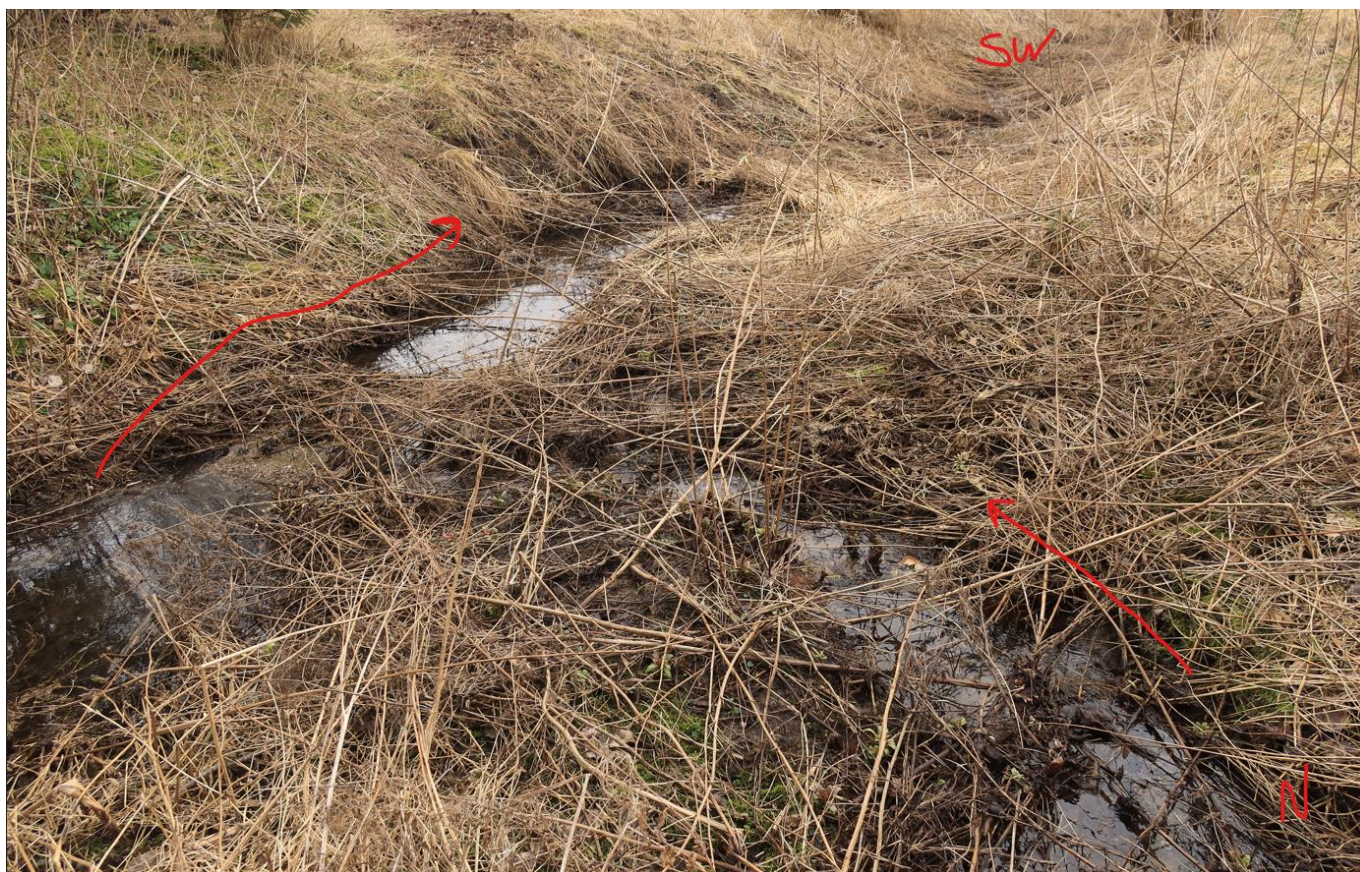
3. Põhja suunast voolas korralikult selget vett, aga vähem, kui mööda põhitelge:

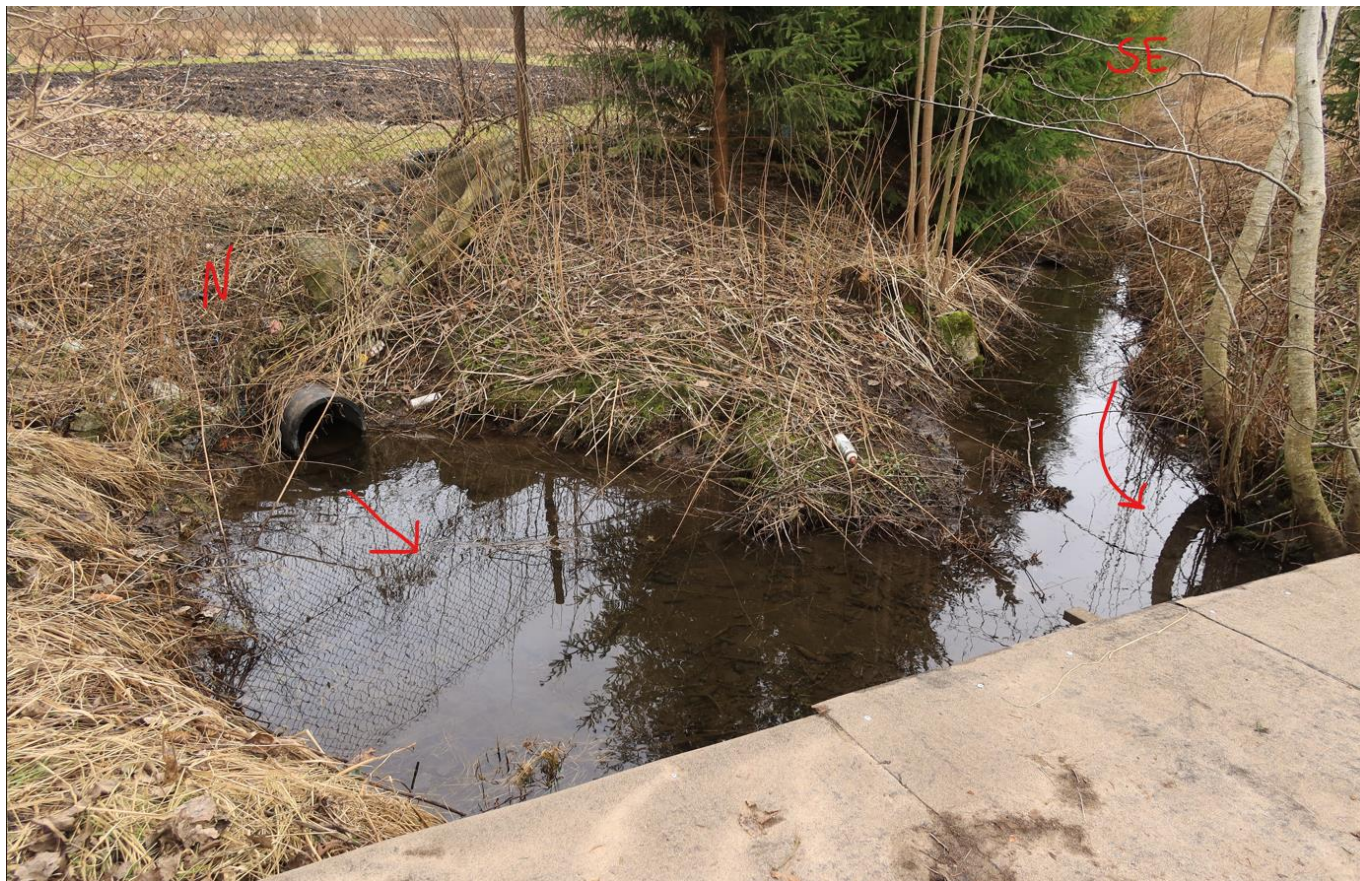
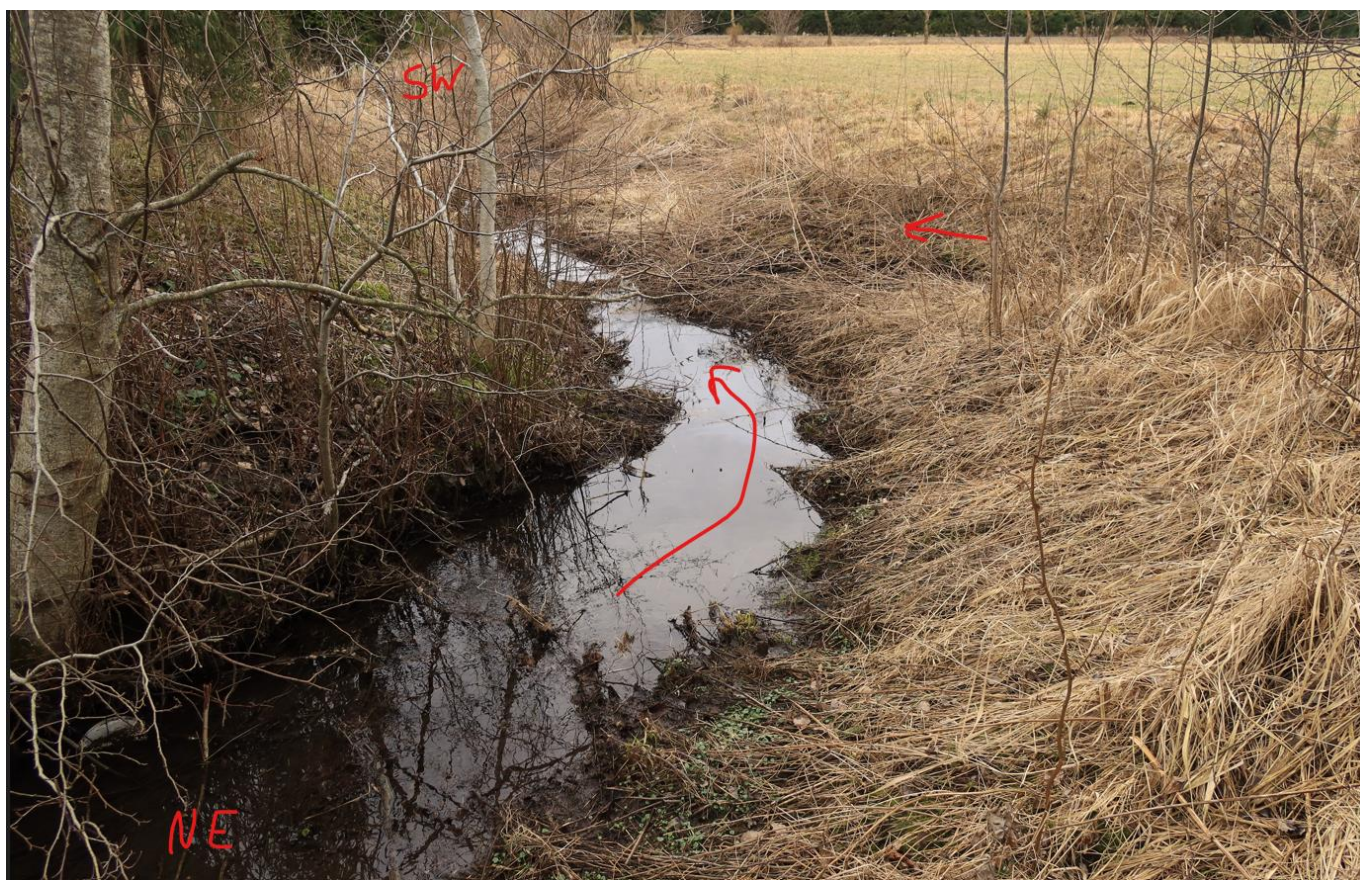
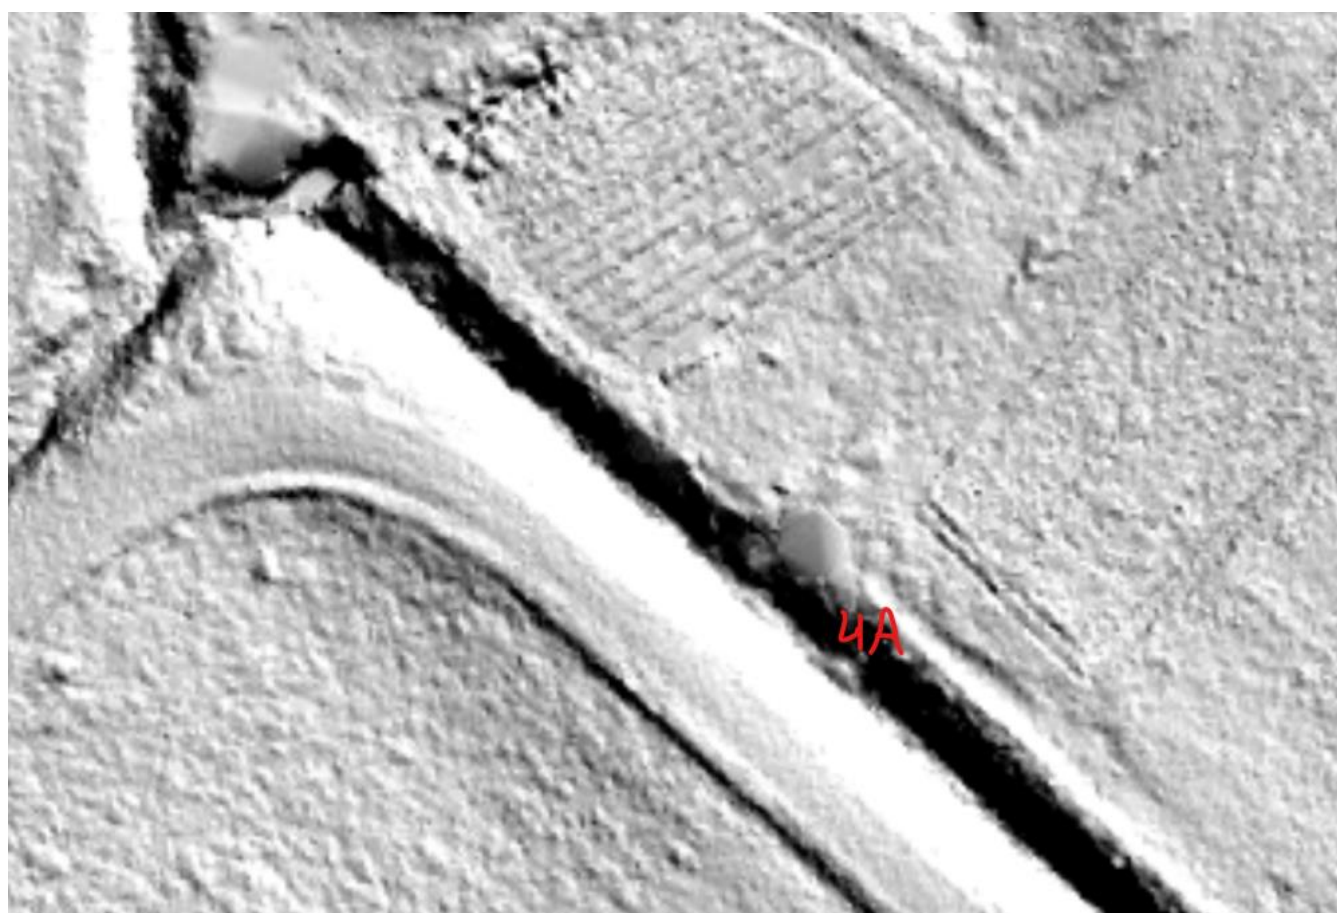
4. Vana, suur plasttoru, millest voolas ohtralt vett välja. Tõenäoliselt voolas torust rohkem, kui kagu poolt kraavist. Toru algab Tiitsu talu õuel ca 30 m kirde pool:

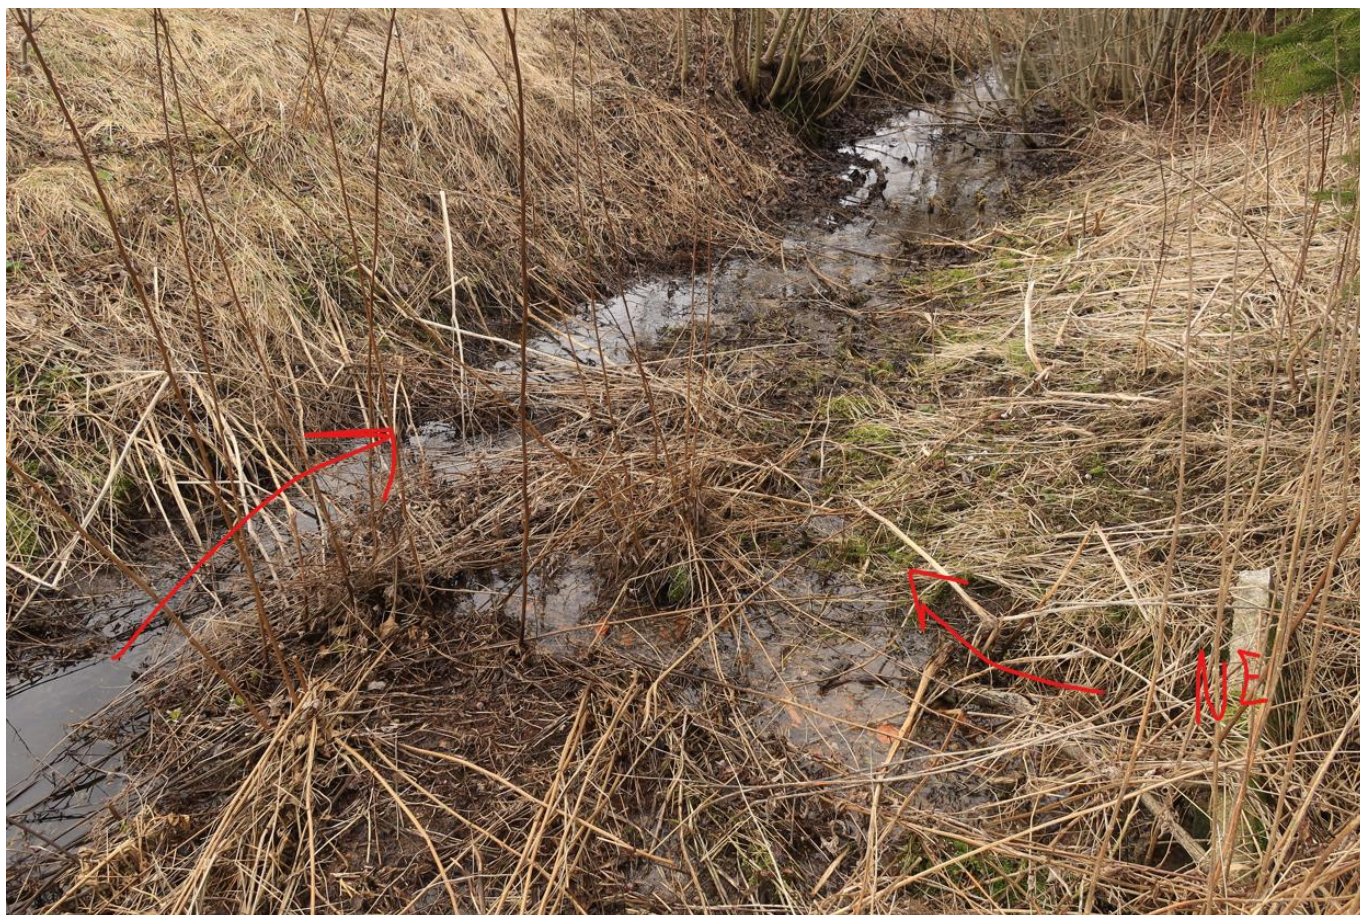
4A. Vana betoonist dreniots, millest nirises selget vett. Siit kirde poole voolas vesi juba üsna asjalikult:

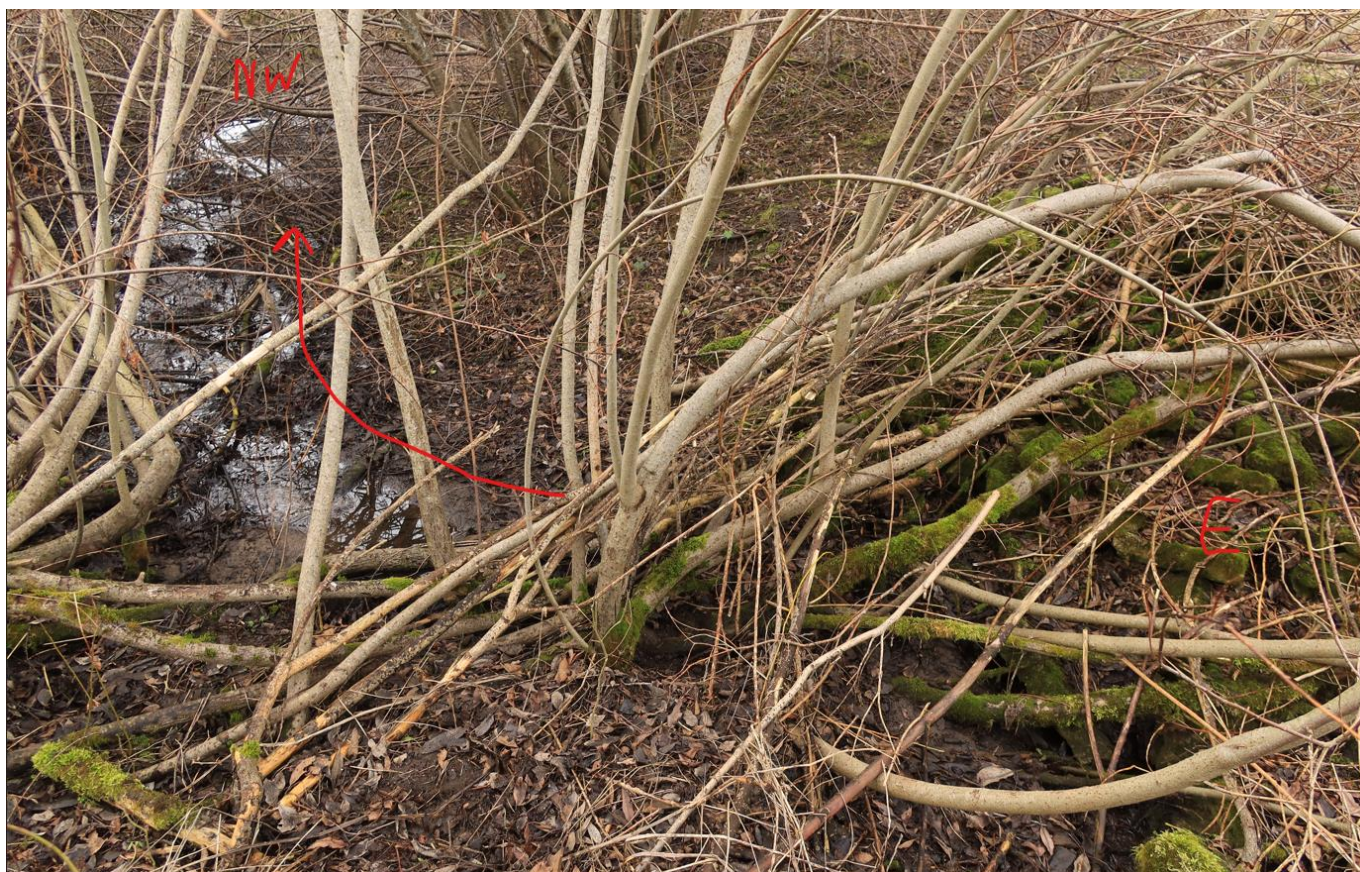
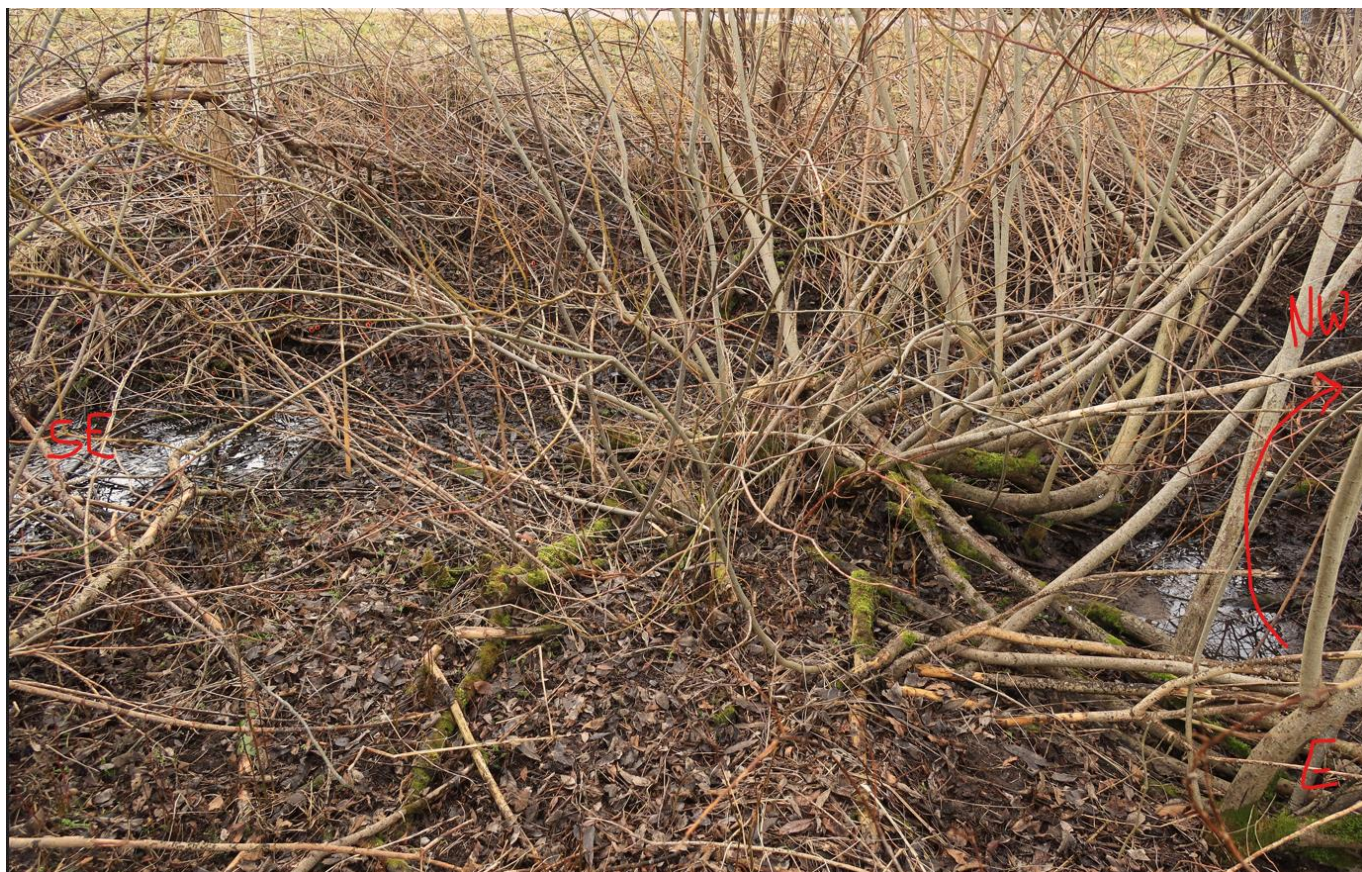
5. Ilmselt dreniots. Sammeldunud kivi- ja puiduhunnik on peal, aga alt niriseb vesi. Siit algas kraavi püsivooluline osa. Ülesvoolu olid vaid katkestustega lombid:

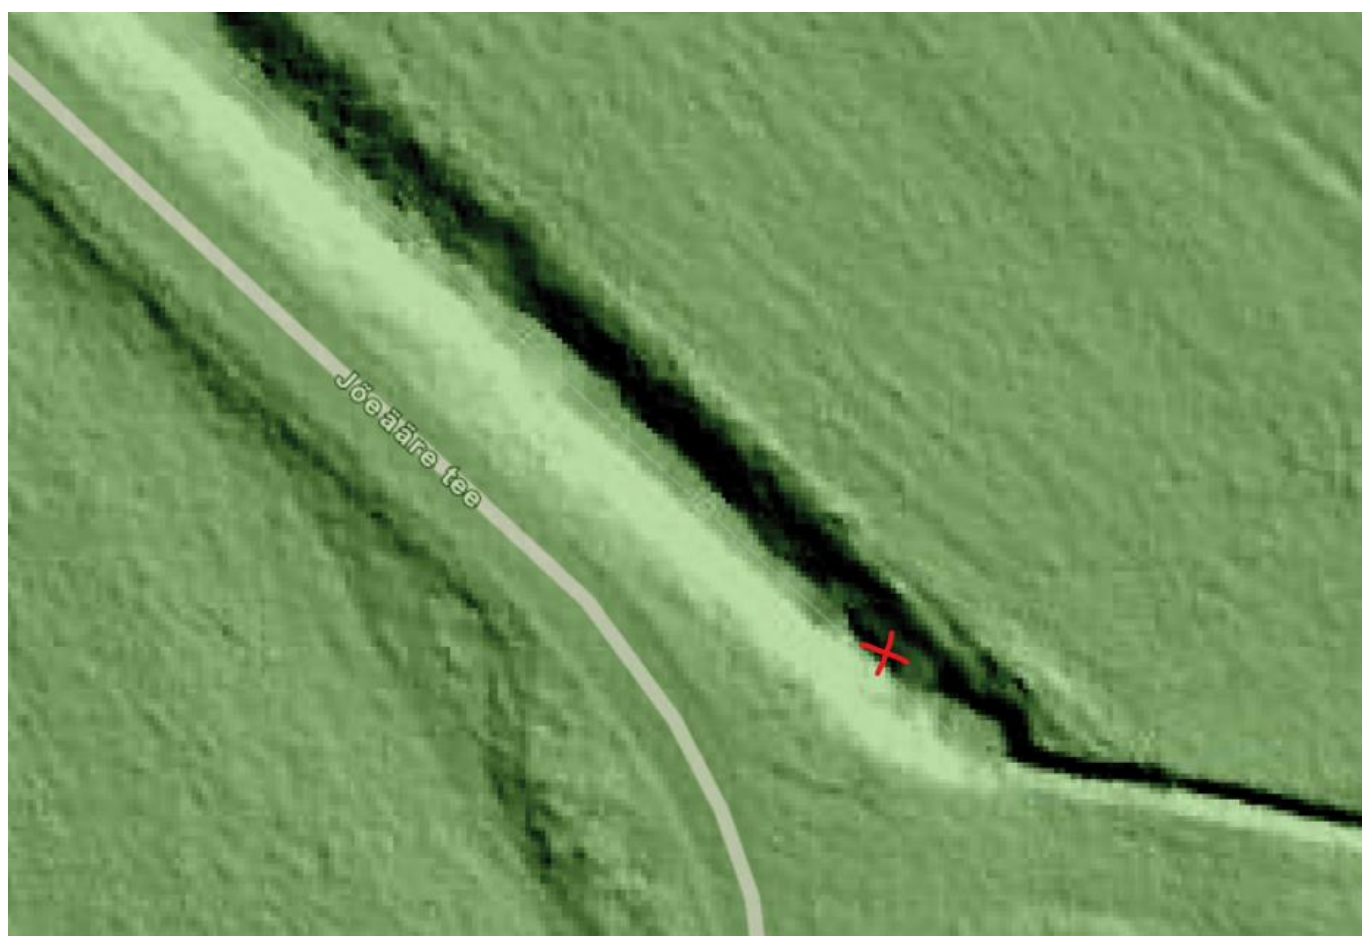
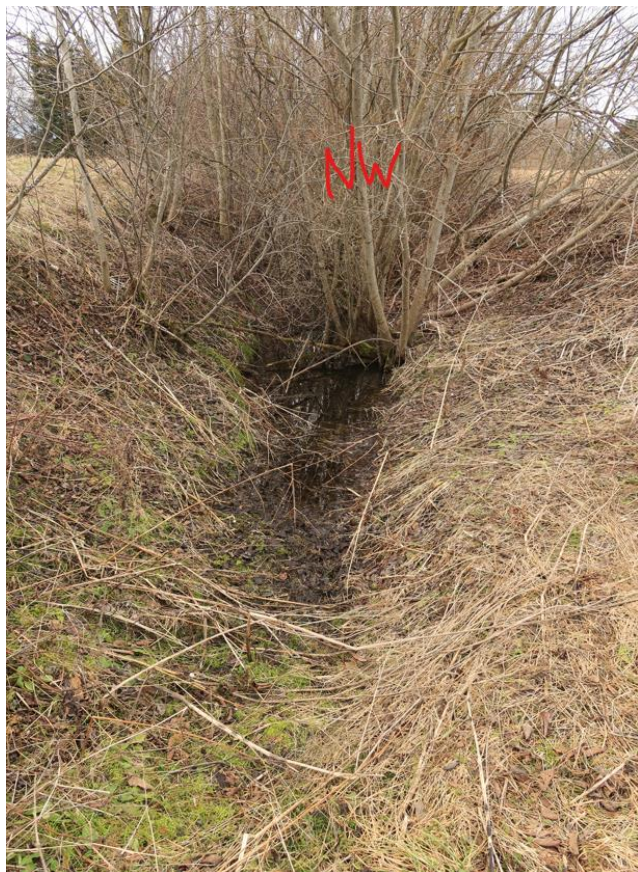
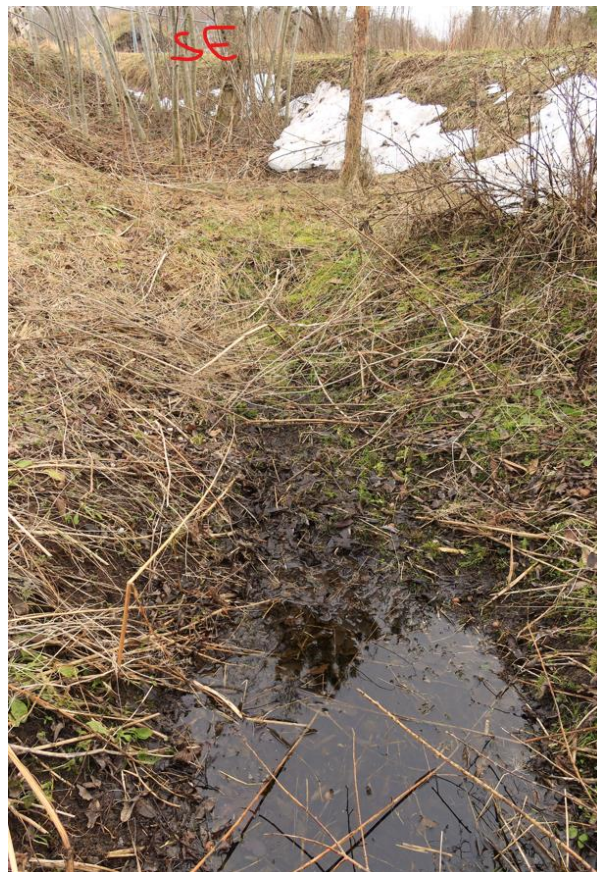
6. Veega täitunud süvend algas siit. Vesi oli sees, aga seisis. Ülesvoolu on heinane kuiv vagu:

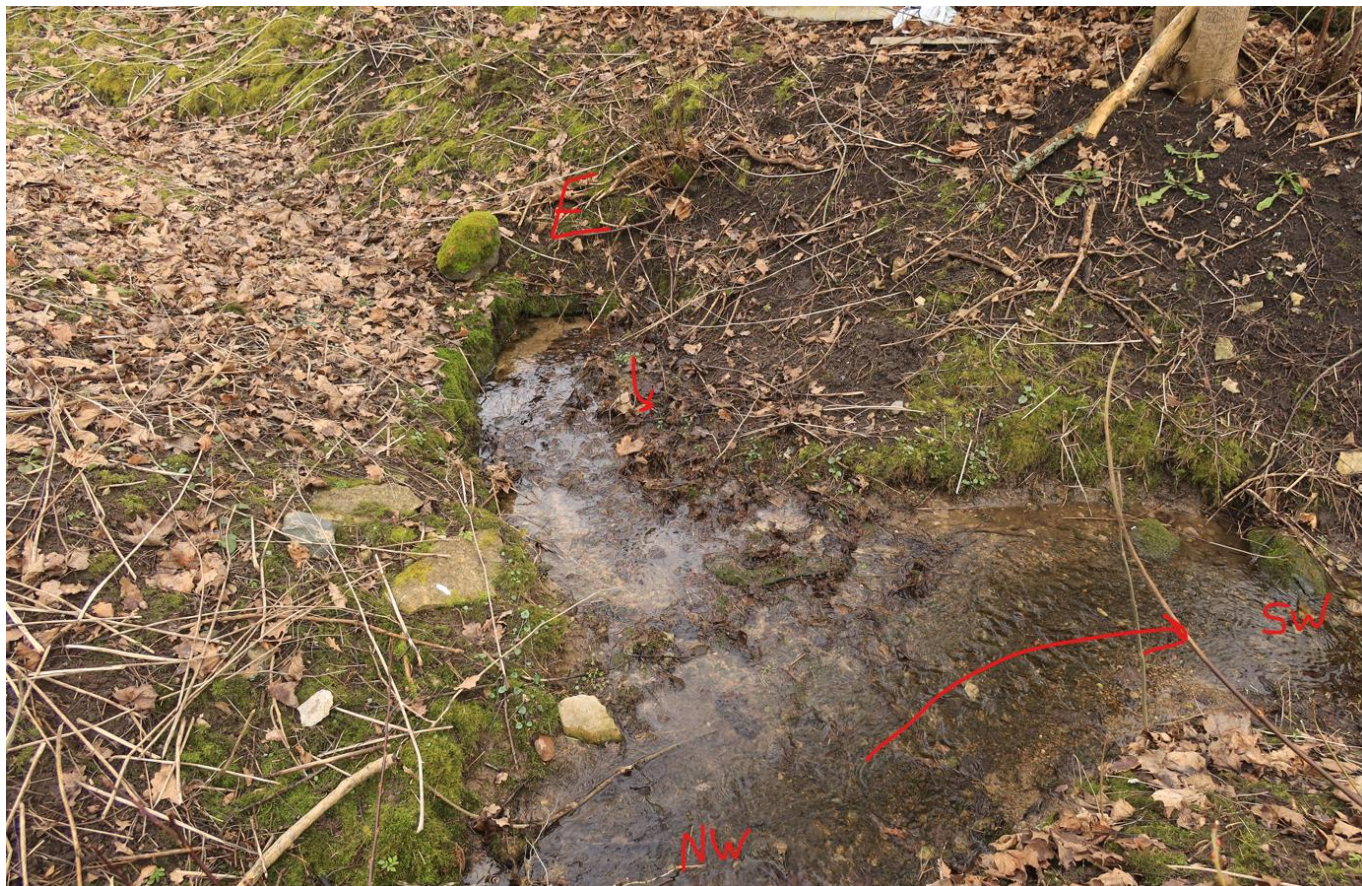
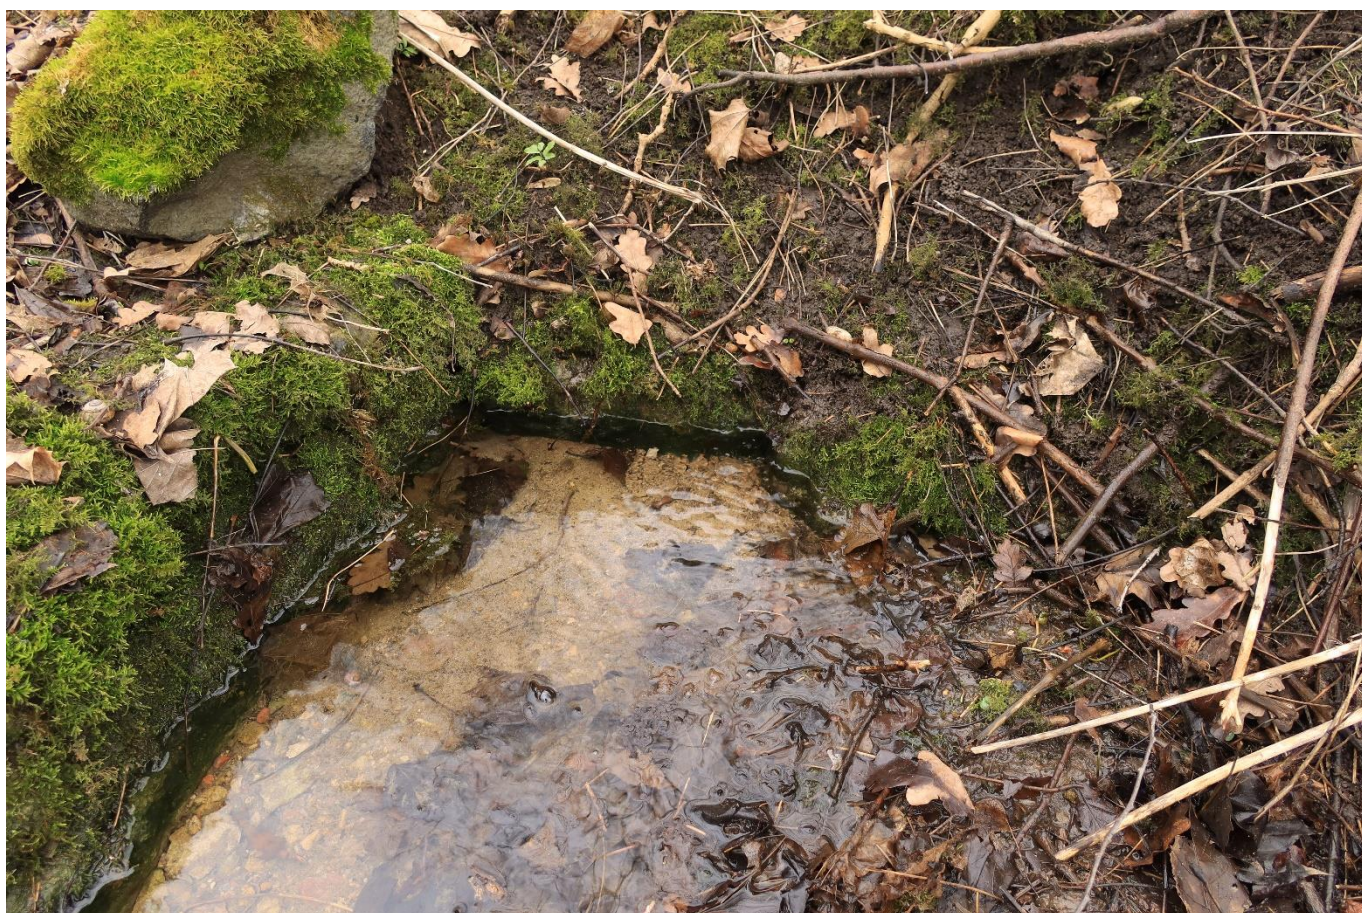
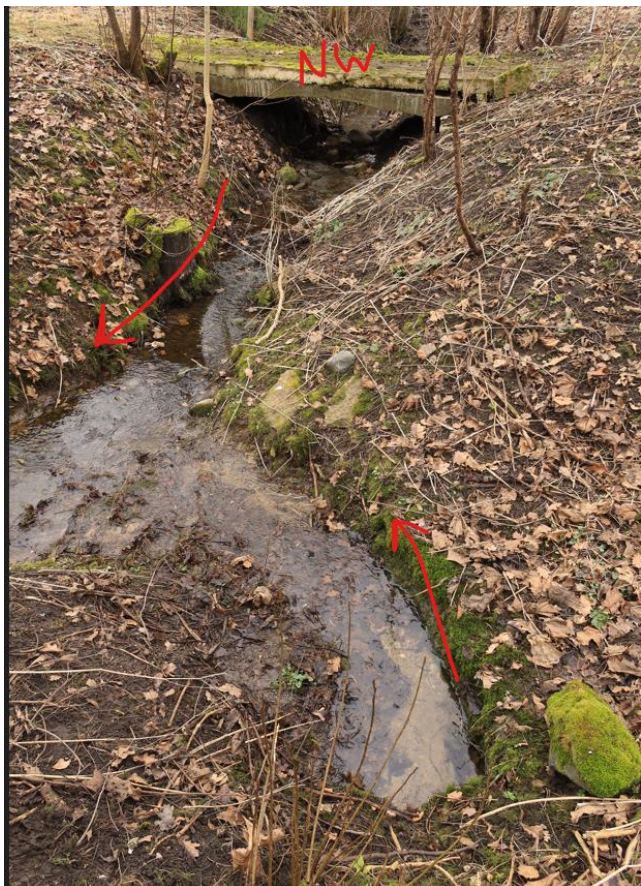
7. Langeallikas kaks meetrit kraavist ida pool kraavisüvendi jalamil. Vesi pressib välja kahe suure paelahmaka vahelt. Nire põhjas on liiv. Põhjaküljes on paest serv. Vesi voolab kraavi, mis toob vett loodest (**ETAKis ühendus puudu**). Allika taga on võrkaed. Kirde poolt tuleb kuiv vagu (**ei peaks olema ETAKis kraavina kaardistatud**):

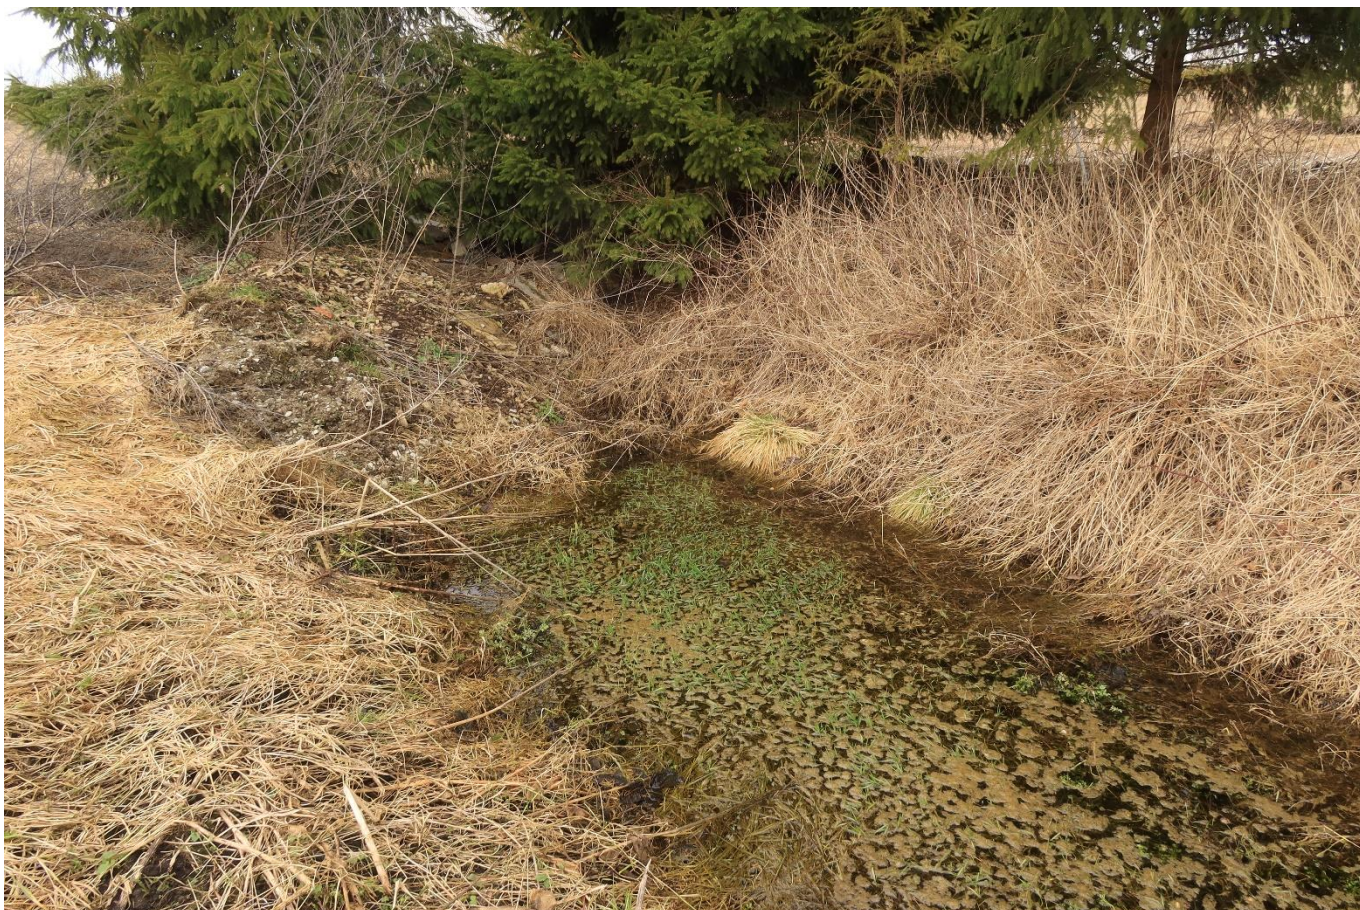
9. Kraavi alguses oli kohe üle kummiku vesi, aga voolu ei näinud. Toru ka ei paistnud. Võimalik, et siin ikkagi põhjavesi avaneb, sest enne punktis 7 olevat allikat voolab korralikult vett ning mingeid muid kohti ei tuvastanud, kus kohast vesi võib tulla:

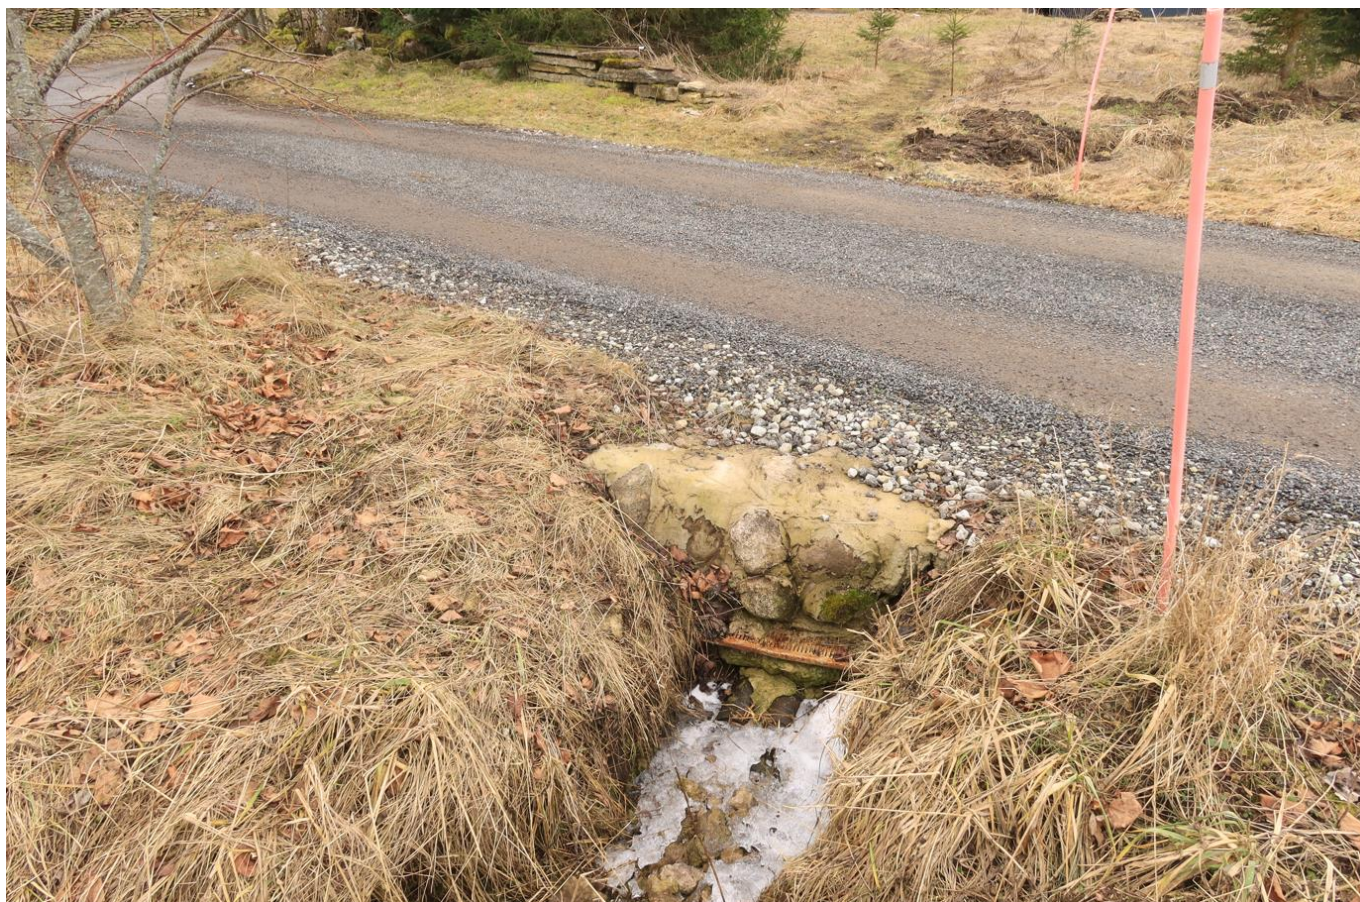
10. Tee all on truup, mis on ETAKis olemas. Koosneb kahest väikesest torust. Vaatluse ajal oli päris kuiv:

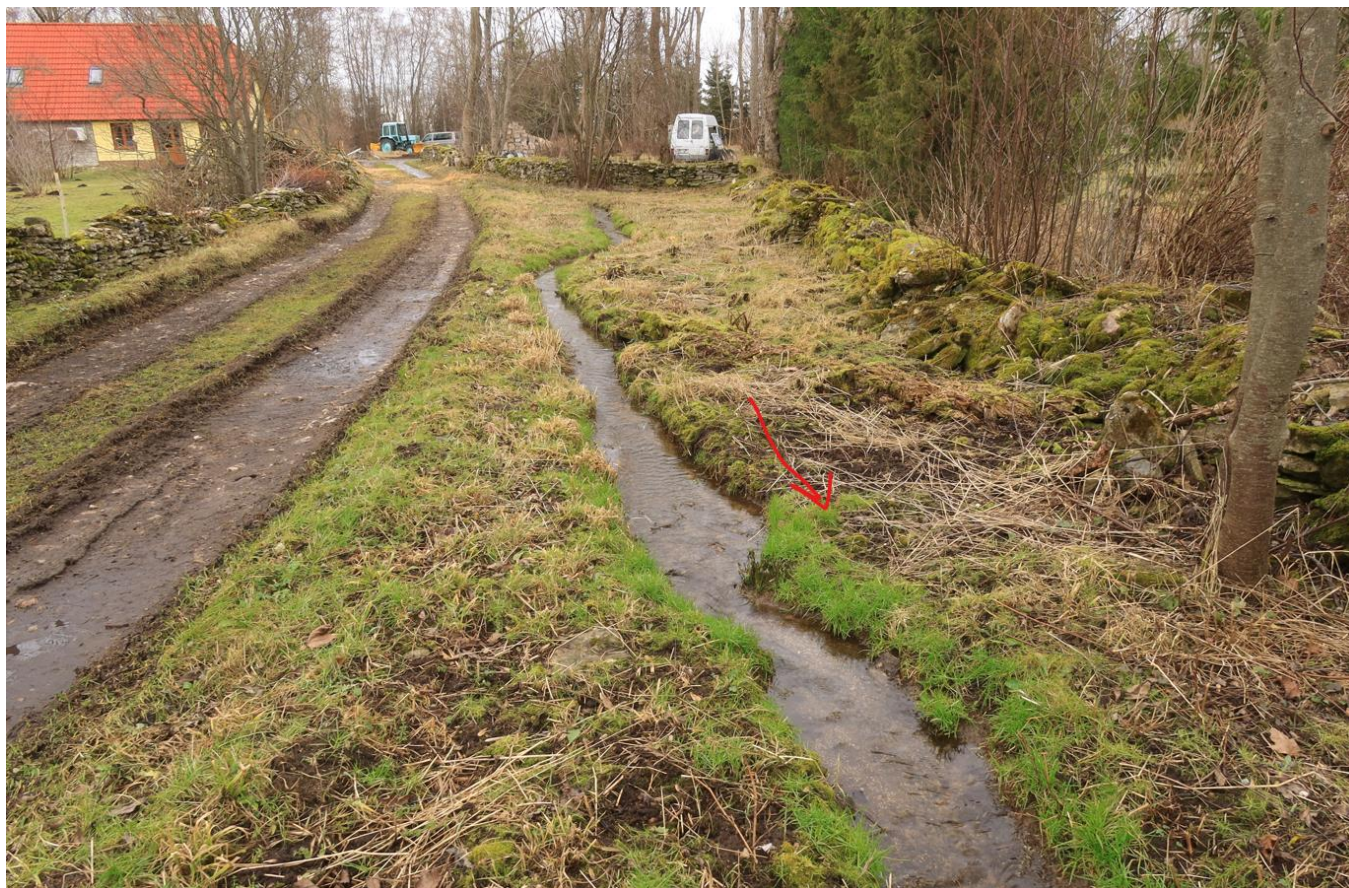
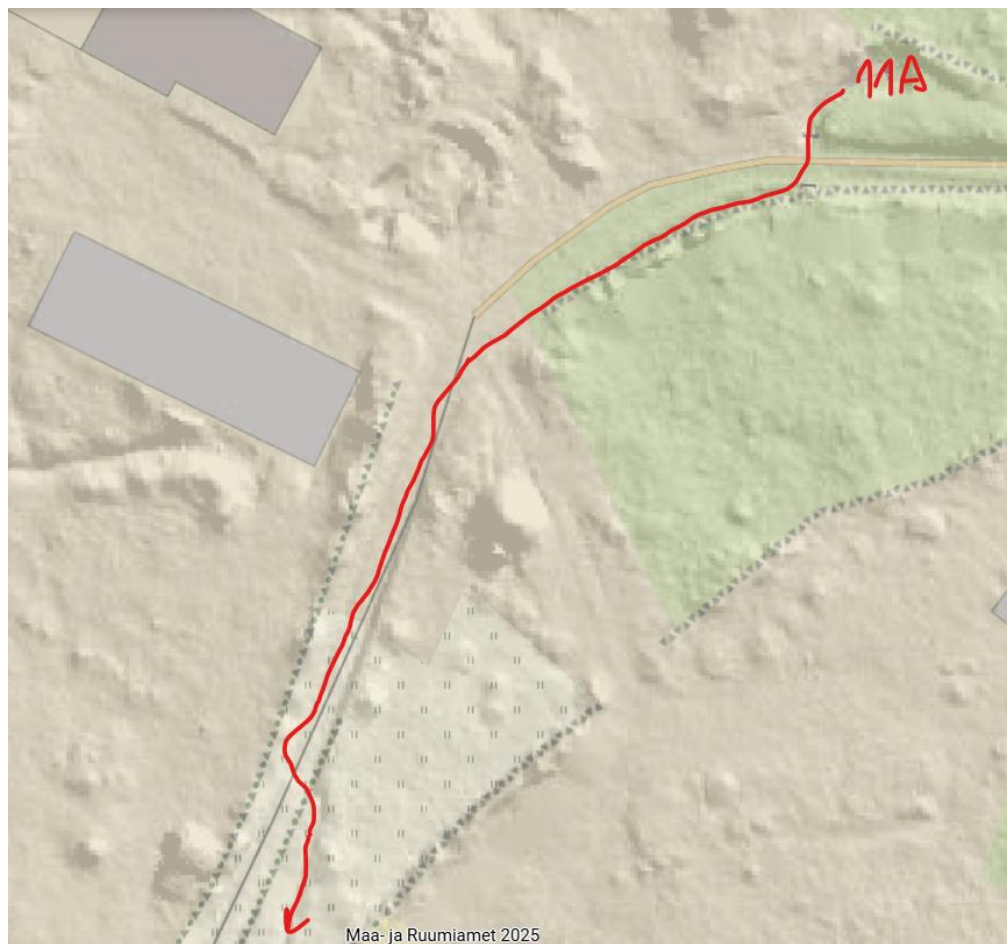
11. Kabeli allikast tulev ojake voolab tee kõrval (ETAKis on ojake puudu):

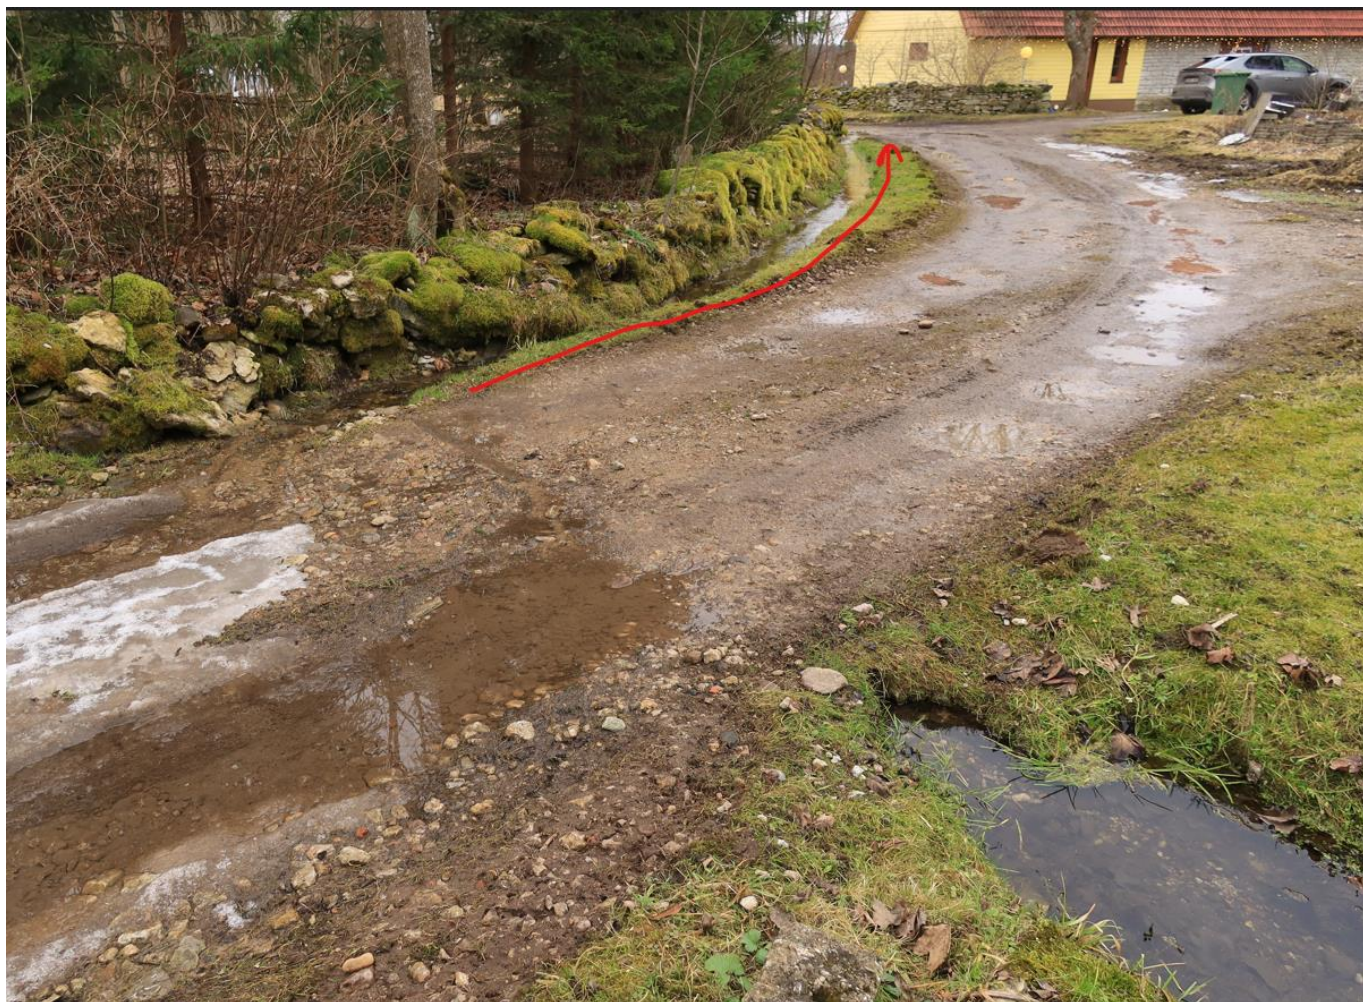
11A. Kabeli allikast tulev nire läheb truubi kaudu teest ida poole, kuid 30 m pärast voolab tee peale ja voolab edasi mööda teed, kuni valgub uuesti teest ida poole sängi:
