## Jõeeste kraavi (VEE1095601) vaatlus

Vaatluse aeg 02.03.25. Vaatleja Marko Vainu

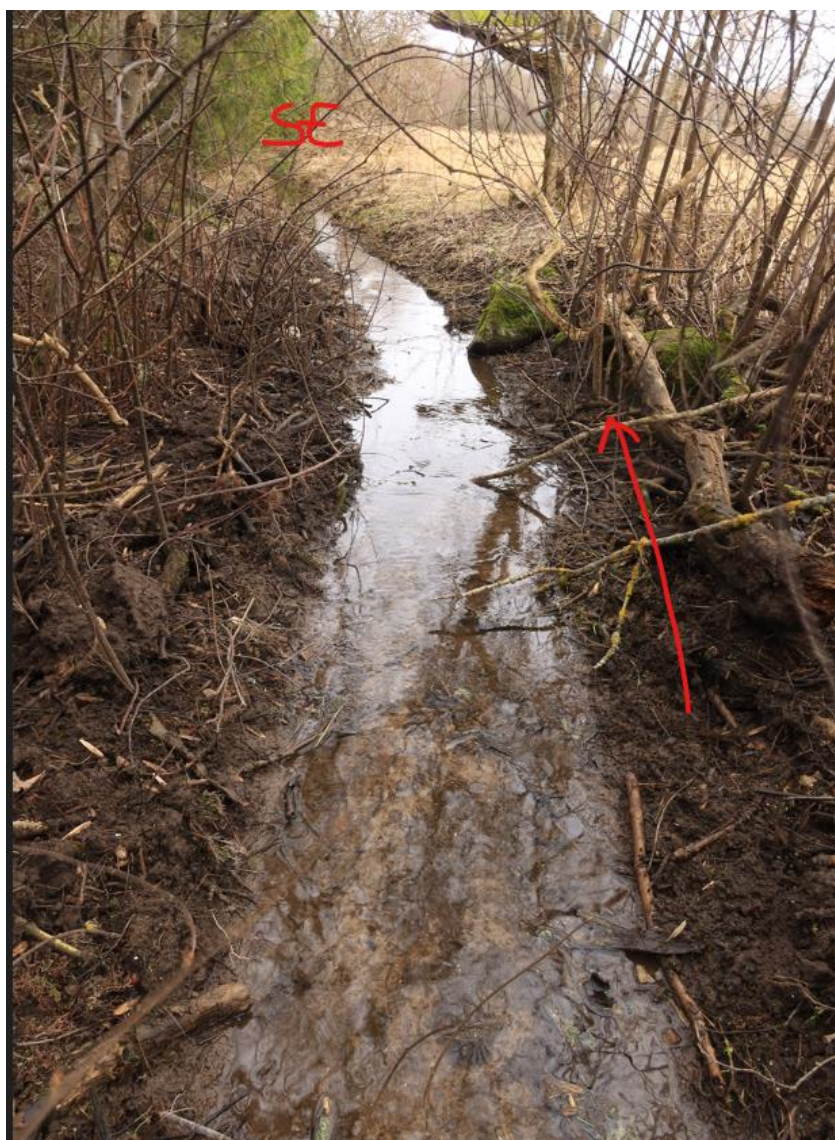
11B. Kabeli allikaoja pöörab kagusse:

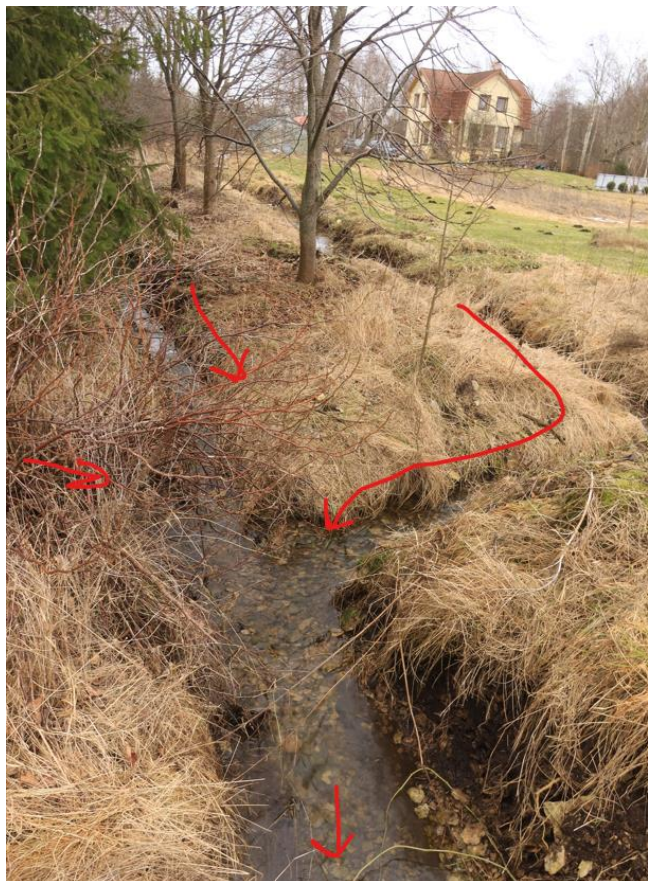
12. Kokku saavad Kabeli allikaoja ning kaks kirdest tulevat niret. Neist kõige veerohkem on idakirdest tulev nire. ETAKis on kaardistatud ka idast tulev kraav, **kuid see maastikus ei eristu**:

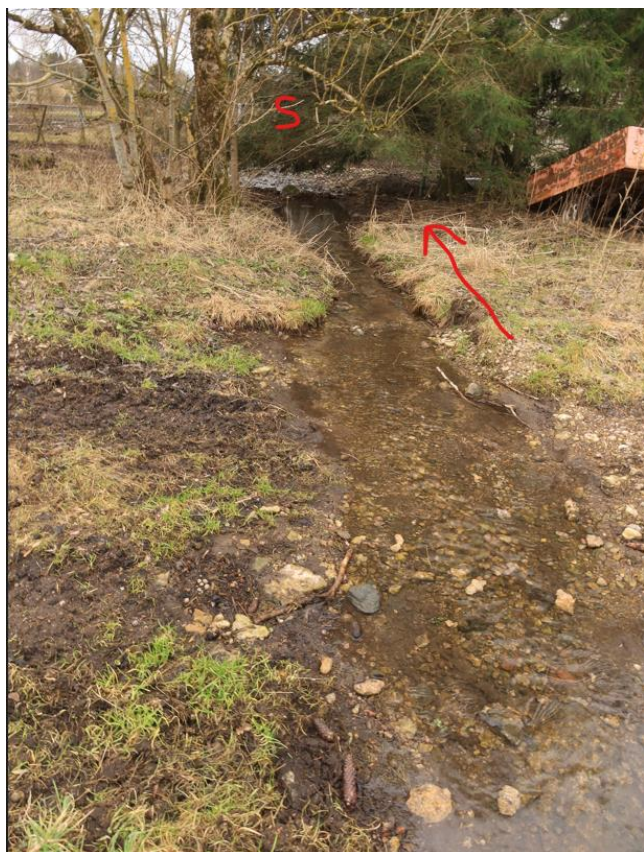
12A. Kraav, mis Tiitsu talu hoovi voolab, oli pärast kolme kraavi ühinemist kiirevooluline ja küllalt veerohke:

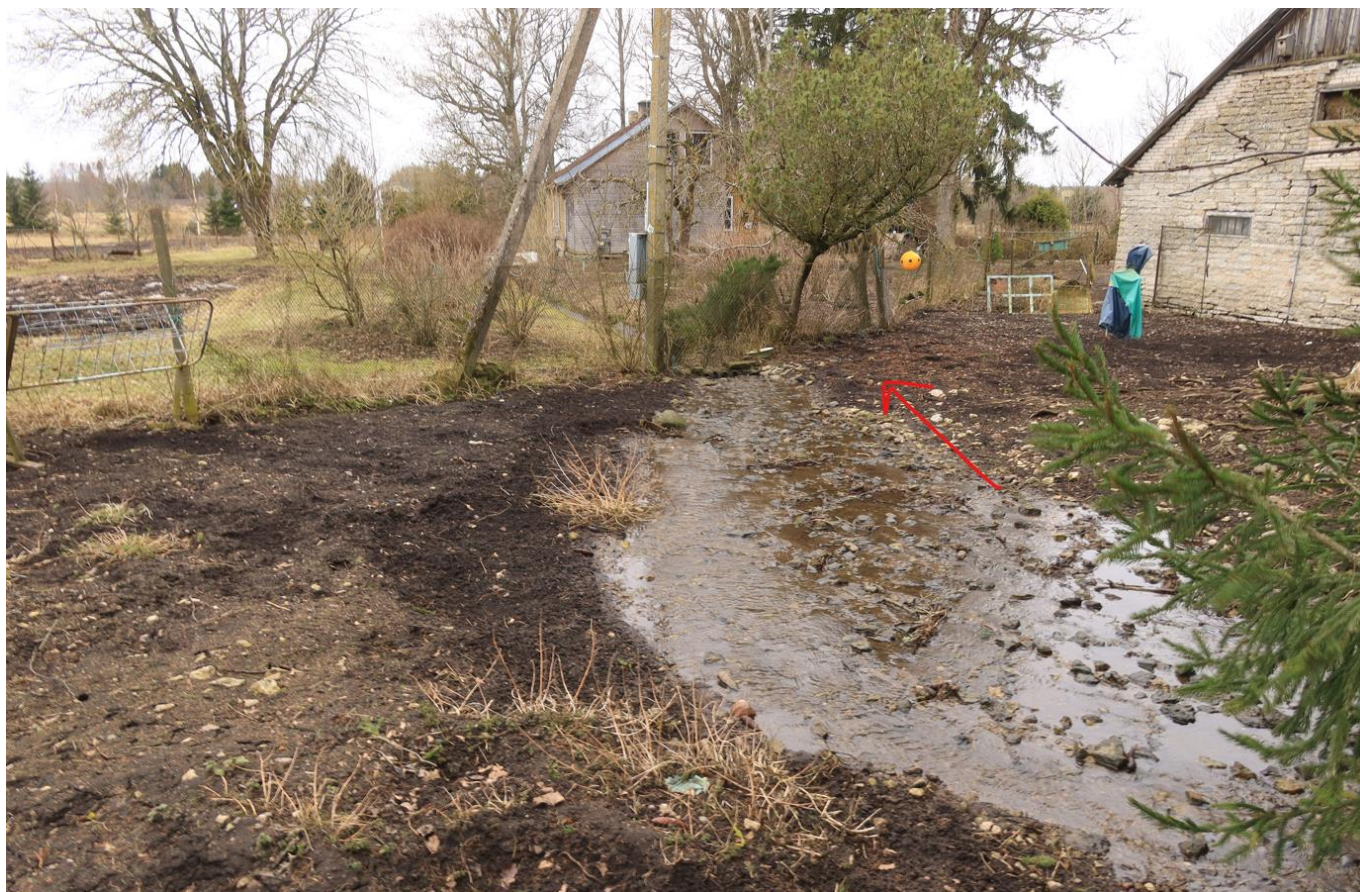
13. Hoovis valgub vesi taimestikuta, mullasele alale laiali. Trambitud ala lõpus tundus olevat miski kergelt paisutav konstruktsioon:

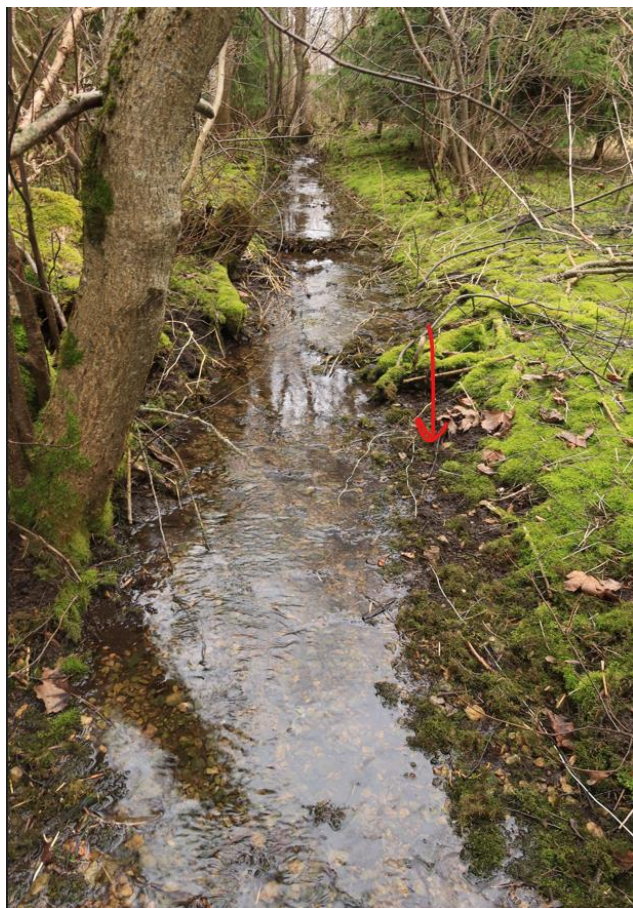
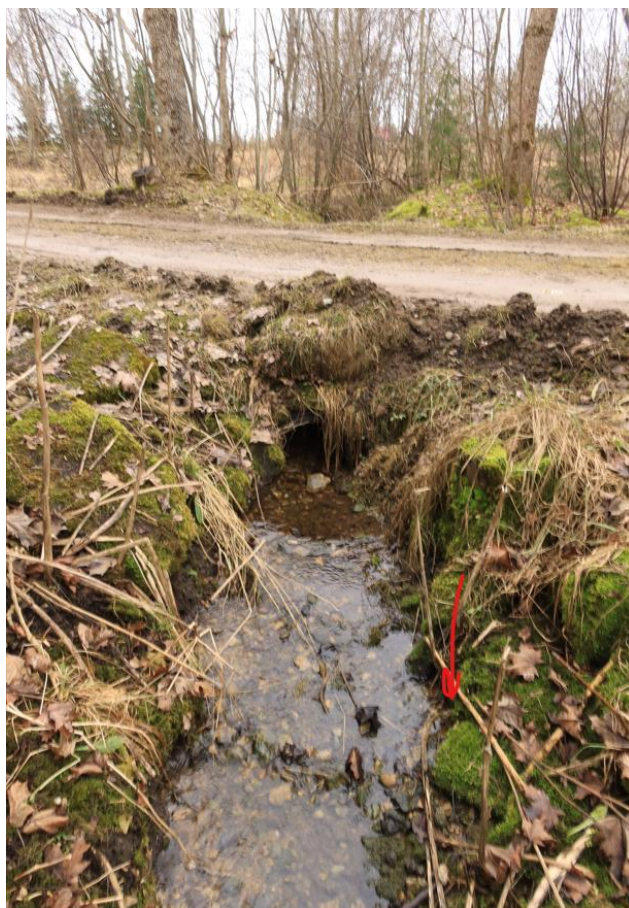
14. Rähapõhjaline nire. Salu tallu mineva tee all on truup (ETAKis puudu):

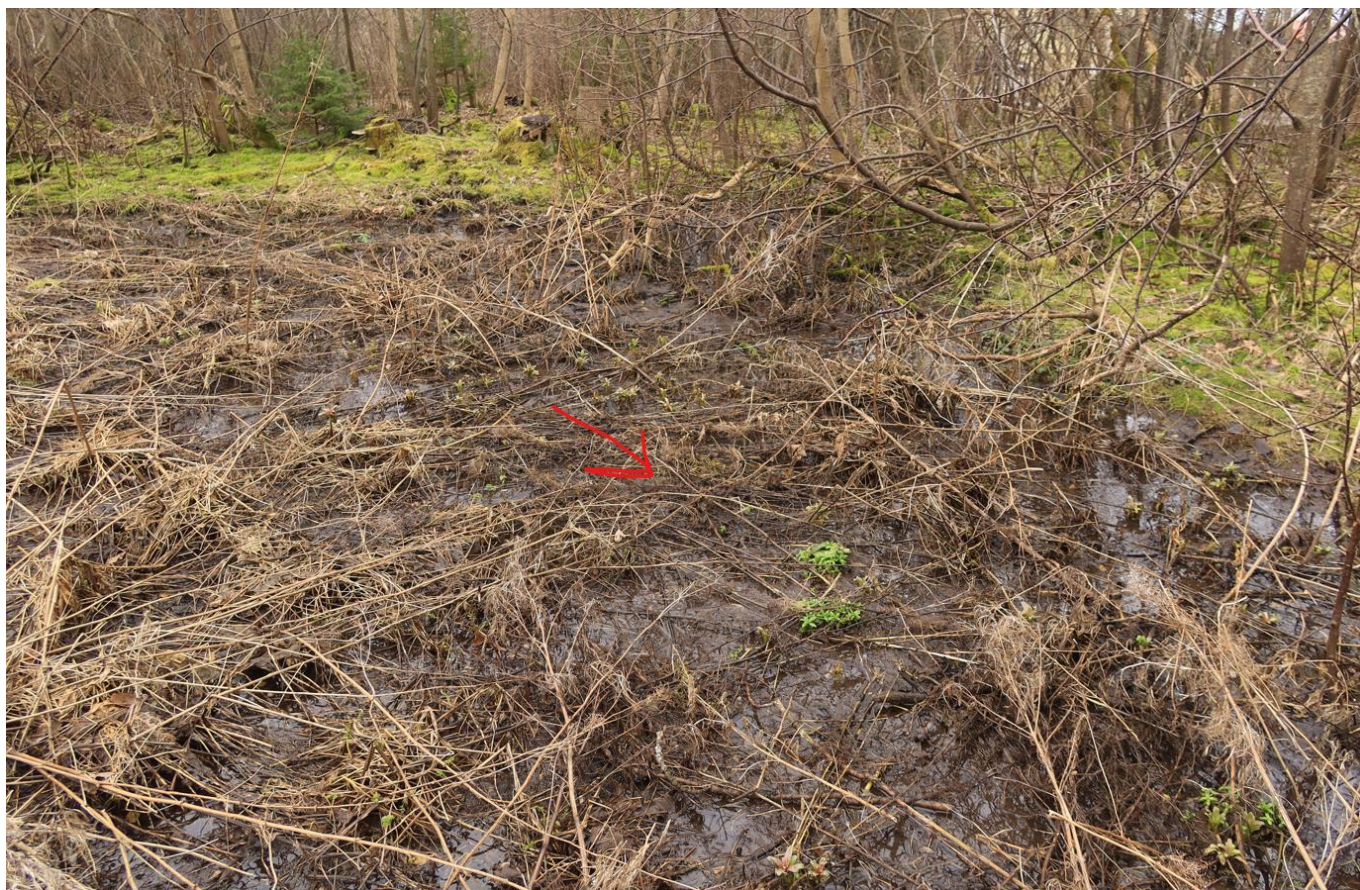
15. Laialivalguv nire angervaksikus:

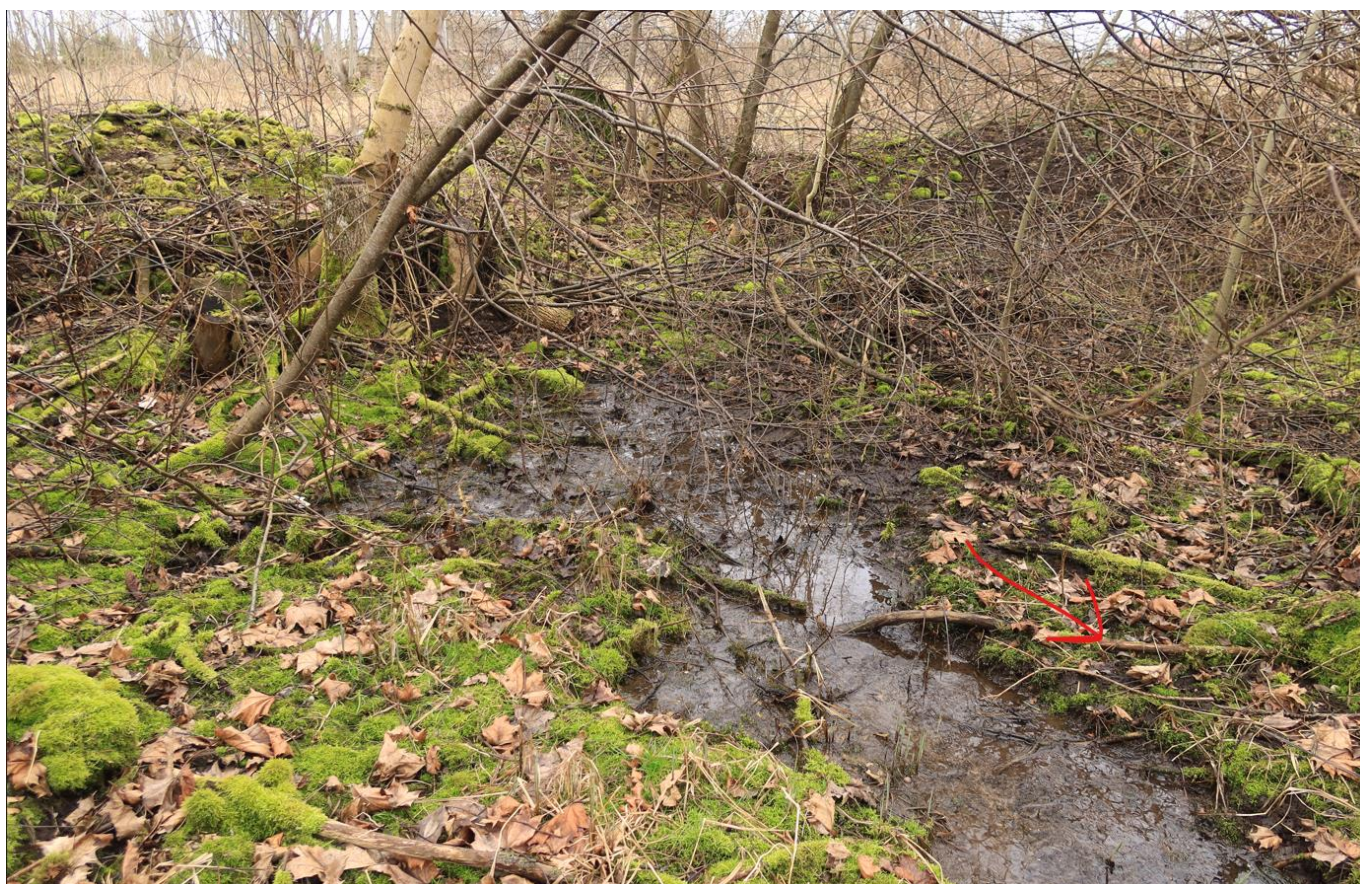
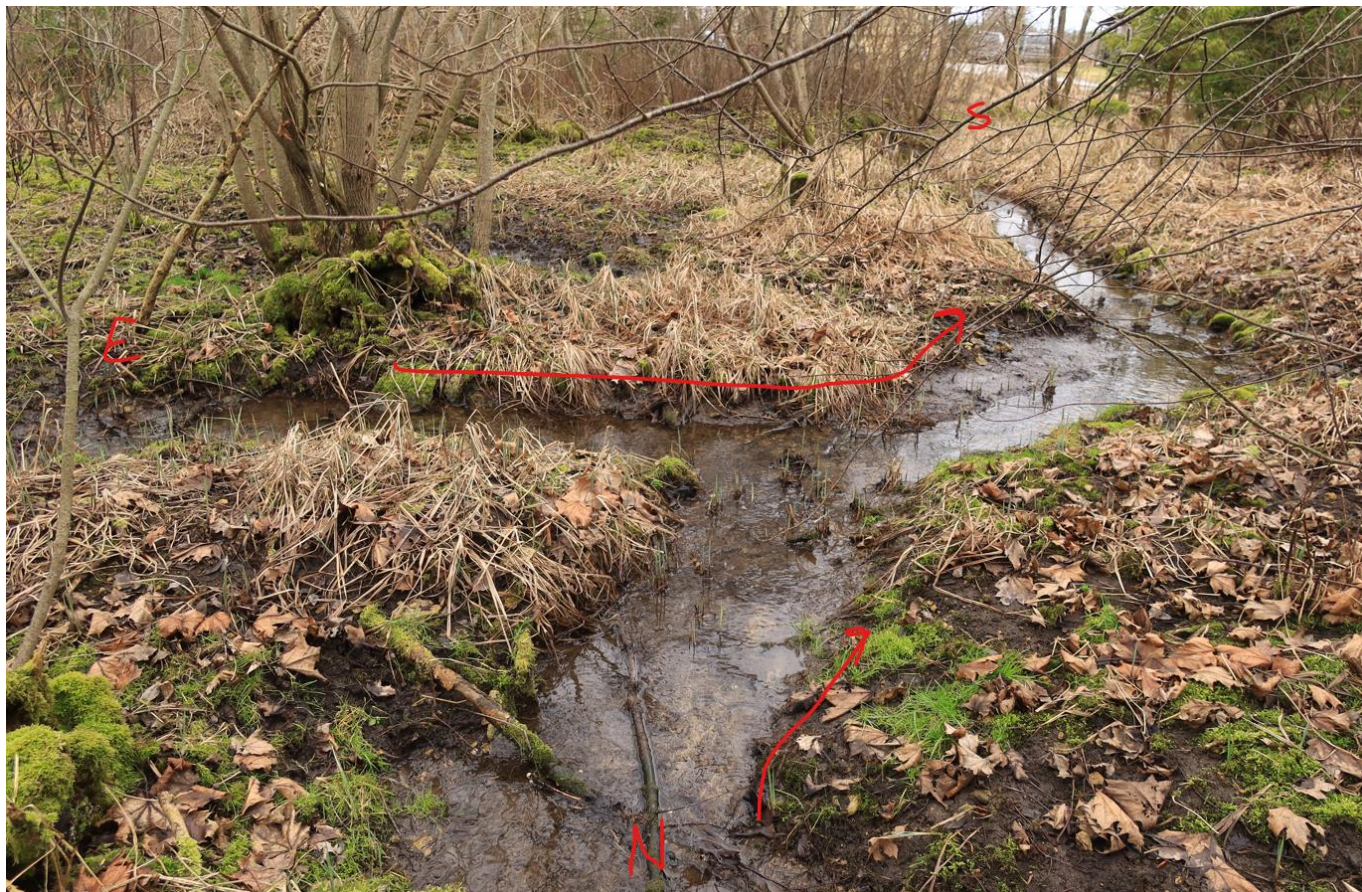
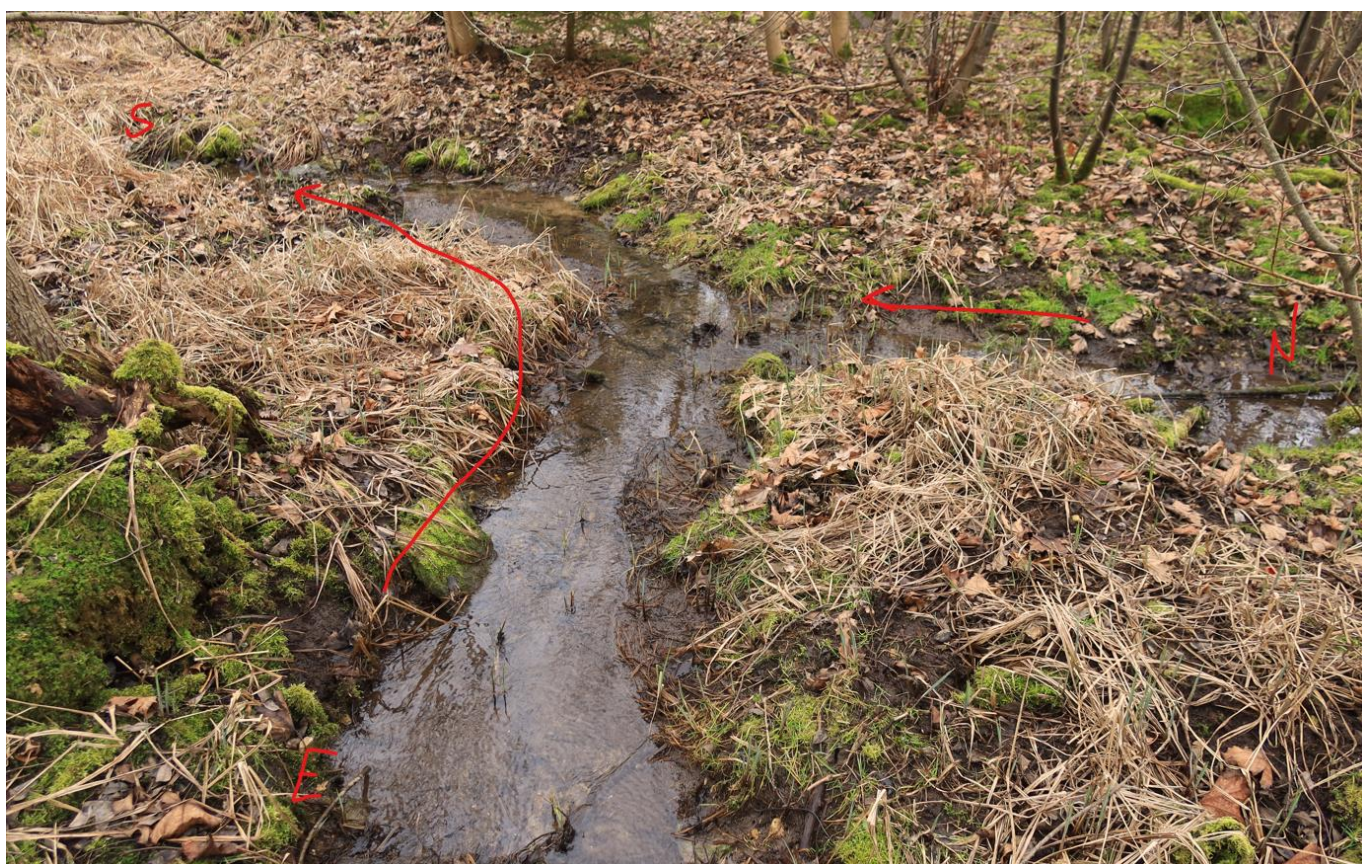
17. Teine nire, mis algab tiiki piirava valli jalamil. Näeb välja, nagu langeallikas, aga arvestades põhja pool olevat tiiki, peab siiski olema tiigist väljaimbunud vesi. Nire voolab kokku ida poolt tuleva veerohkema nirega:

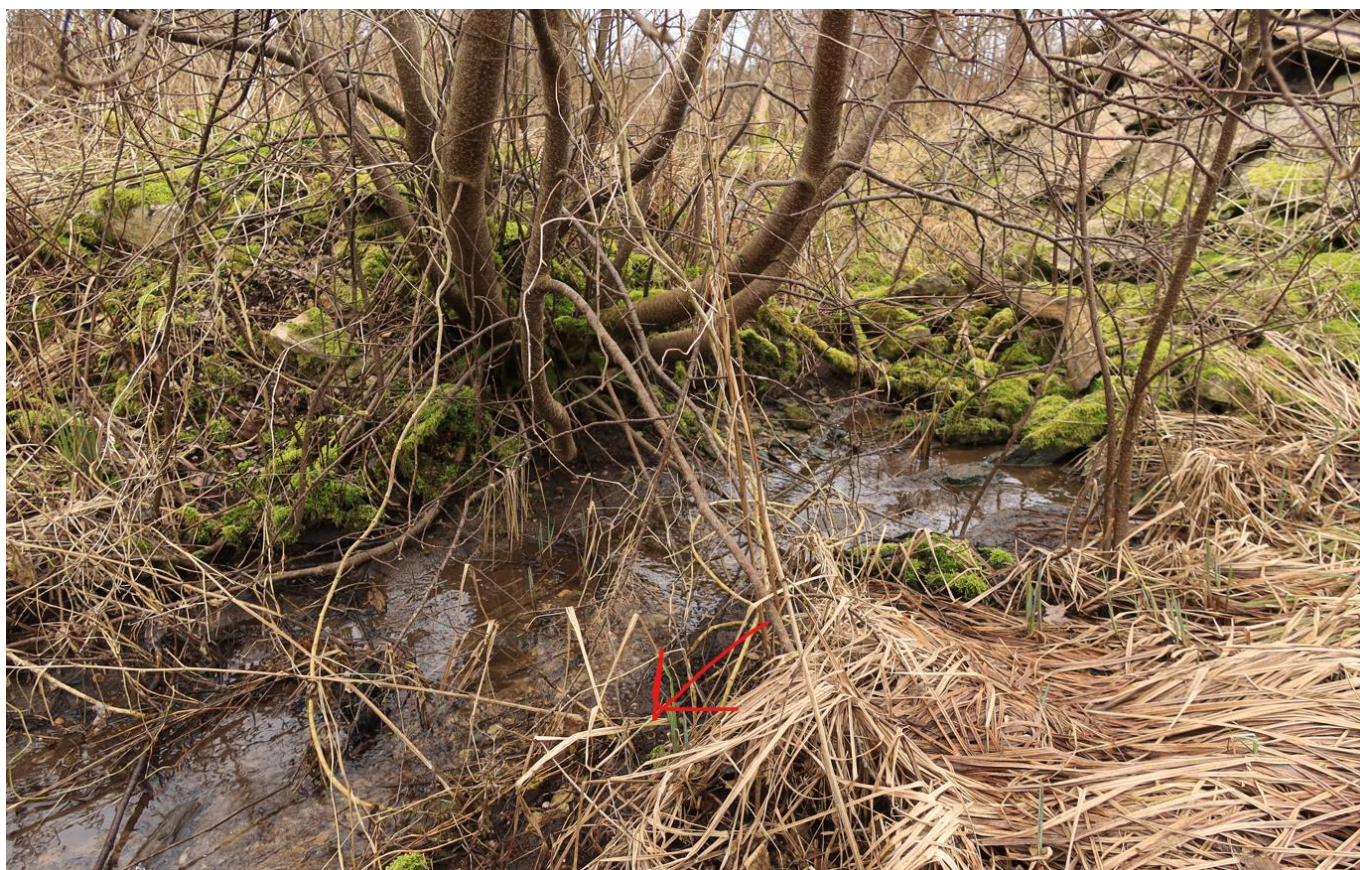
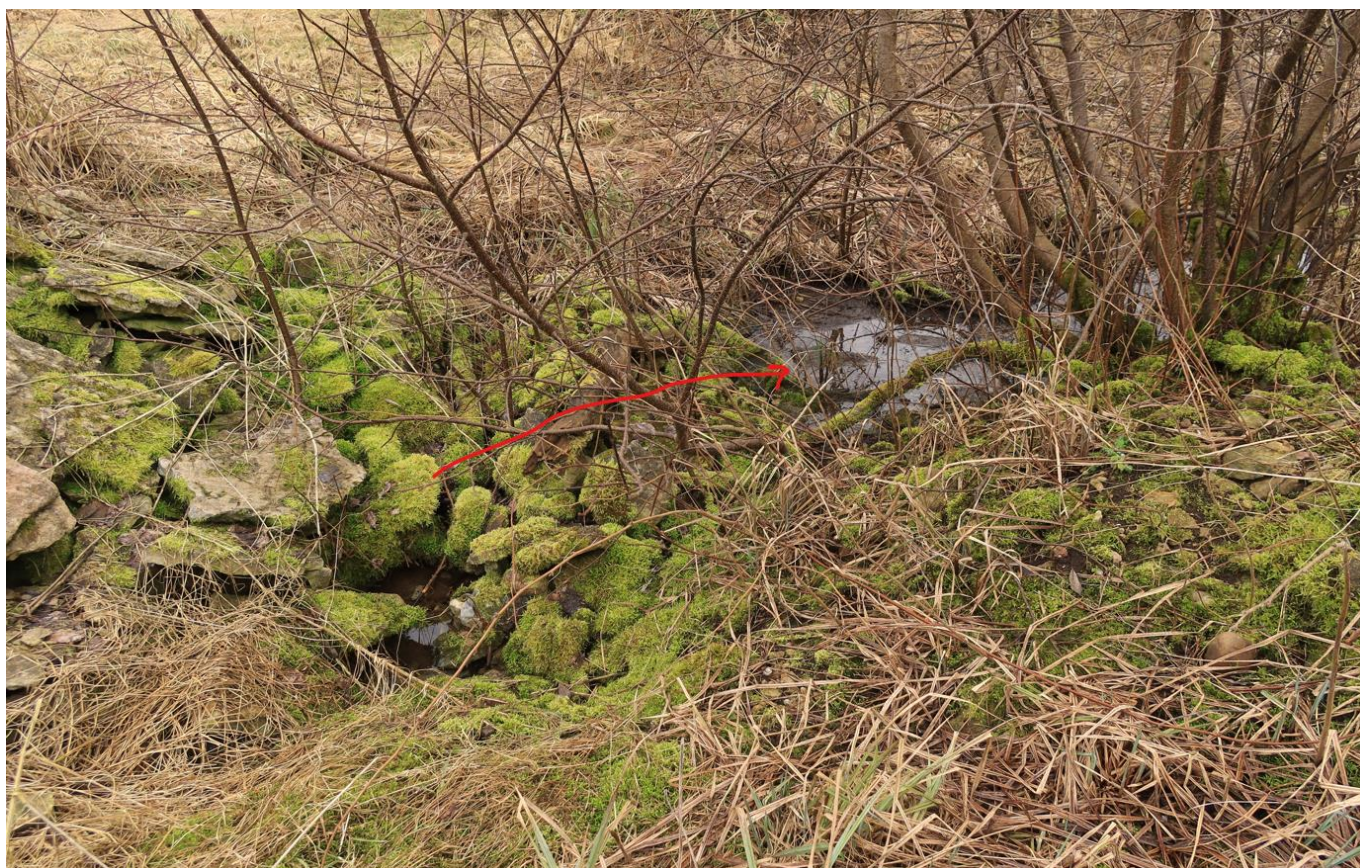
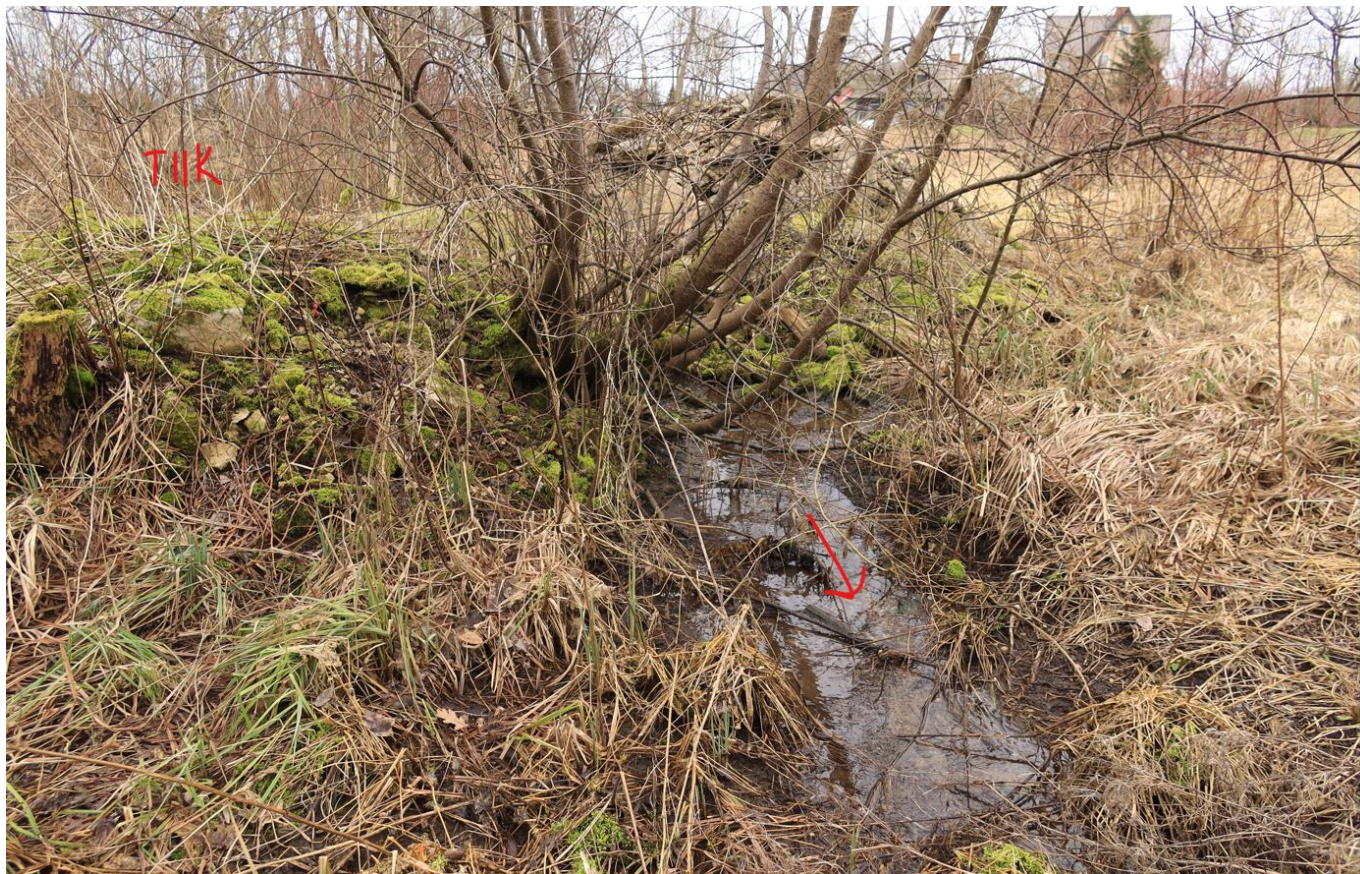
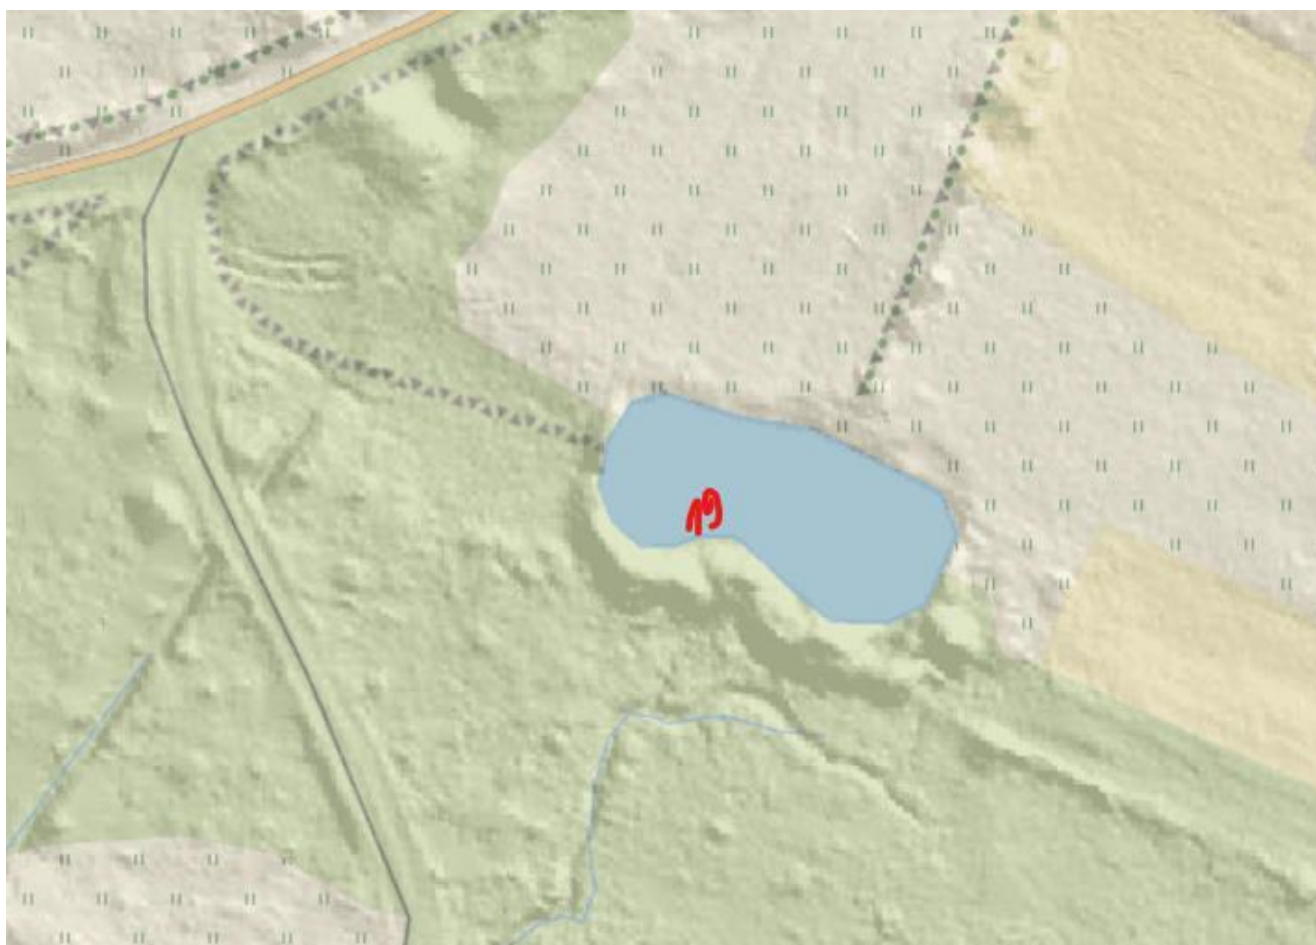
18. Kolmest tiigi kõrvalt algavast nirest veerohkeim. Ka see ei voola välja üle valli, vaid näib algavad tiigist idas oleva paeplaatide hunniku alt. Pigem tuleb aga selle ojakese vesi ka tiigist läbi valli. Kuigi reljeefivarjutuselt tundub, et kohas, kus nire lääne poole pöörab, tuleb ida poolt veel üks vagu, siis looduses sealt vett ei voolanud:

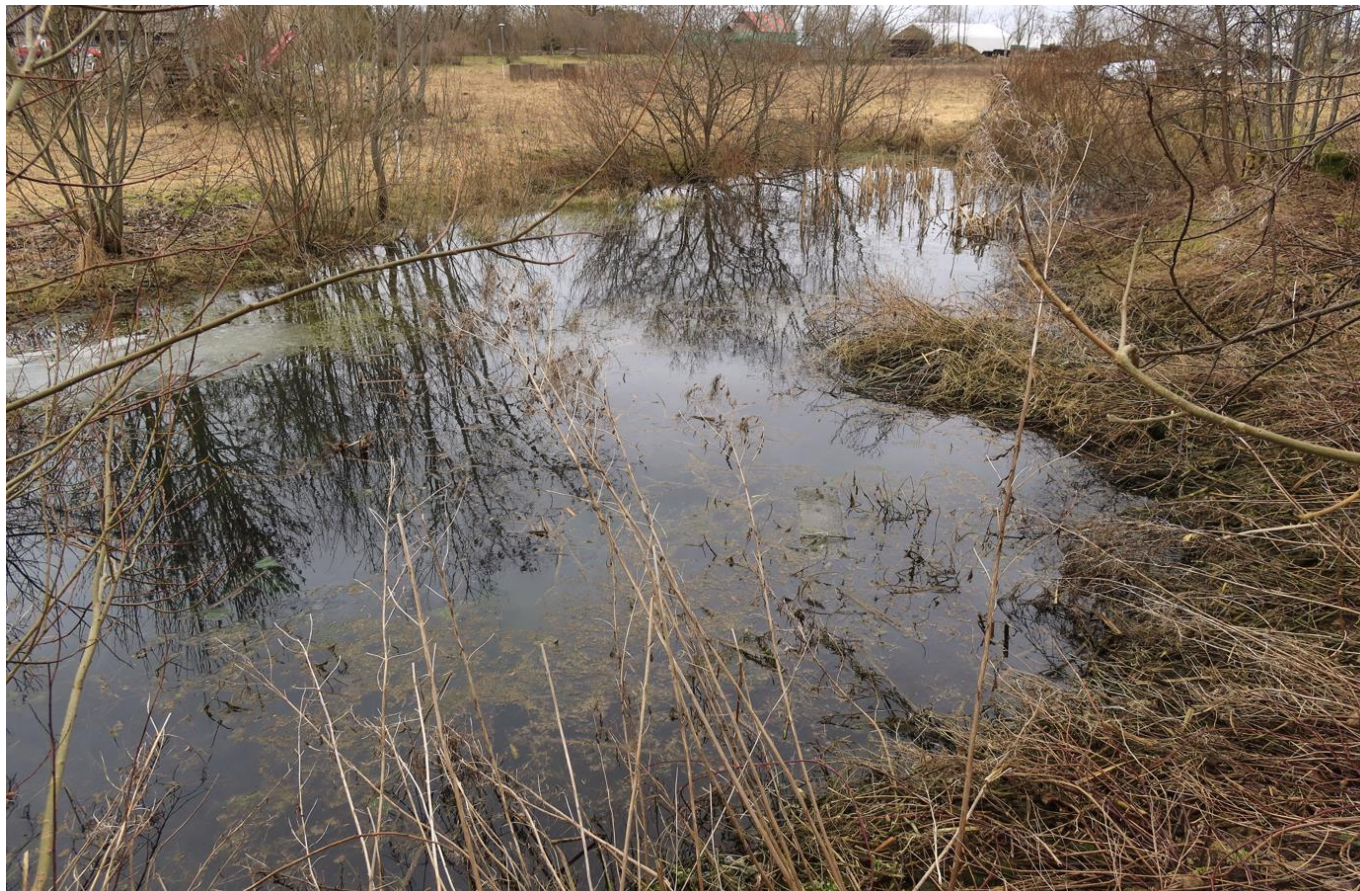
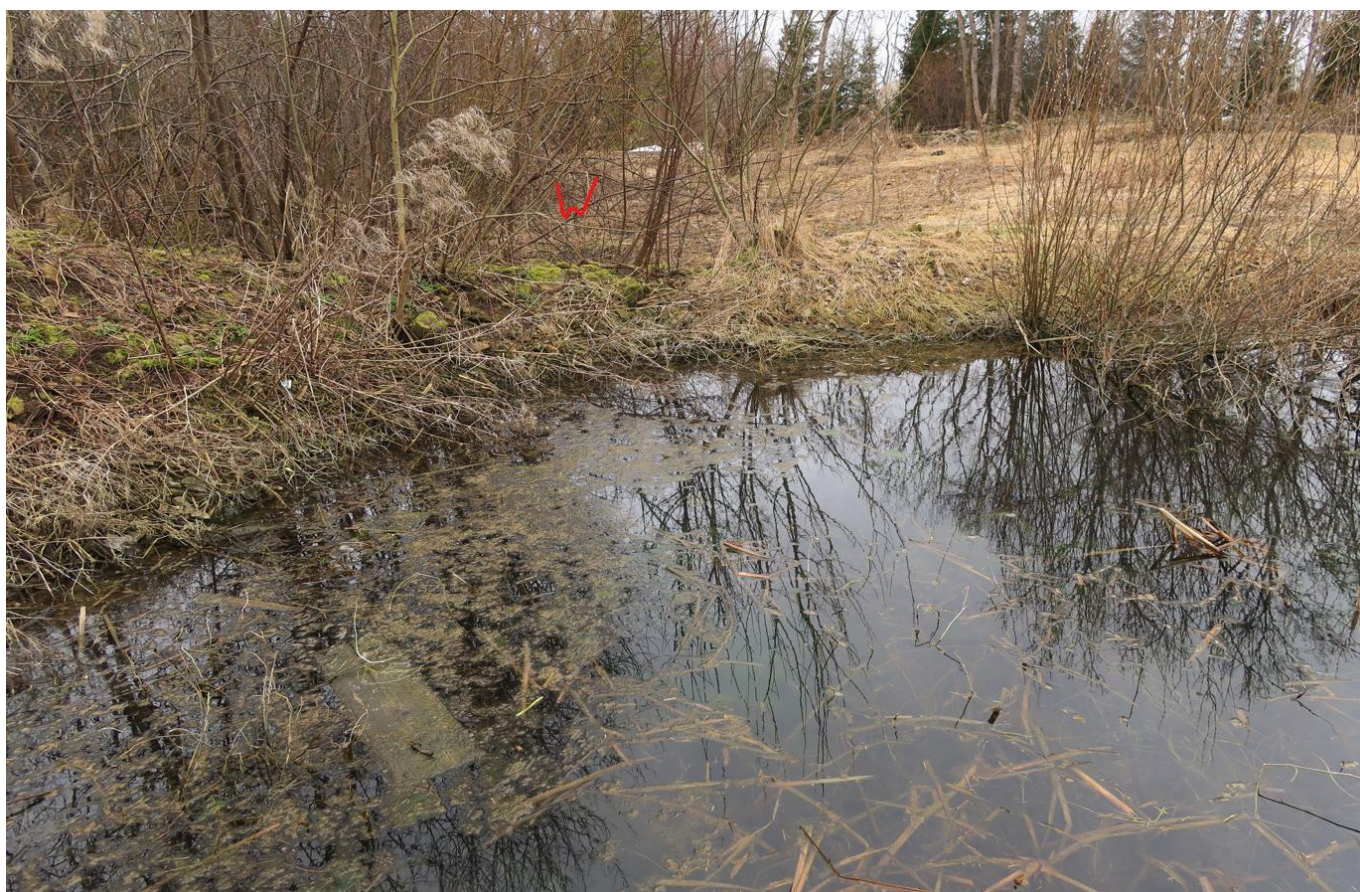
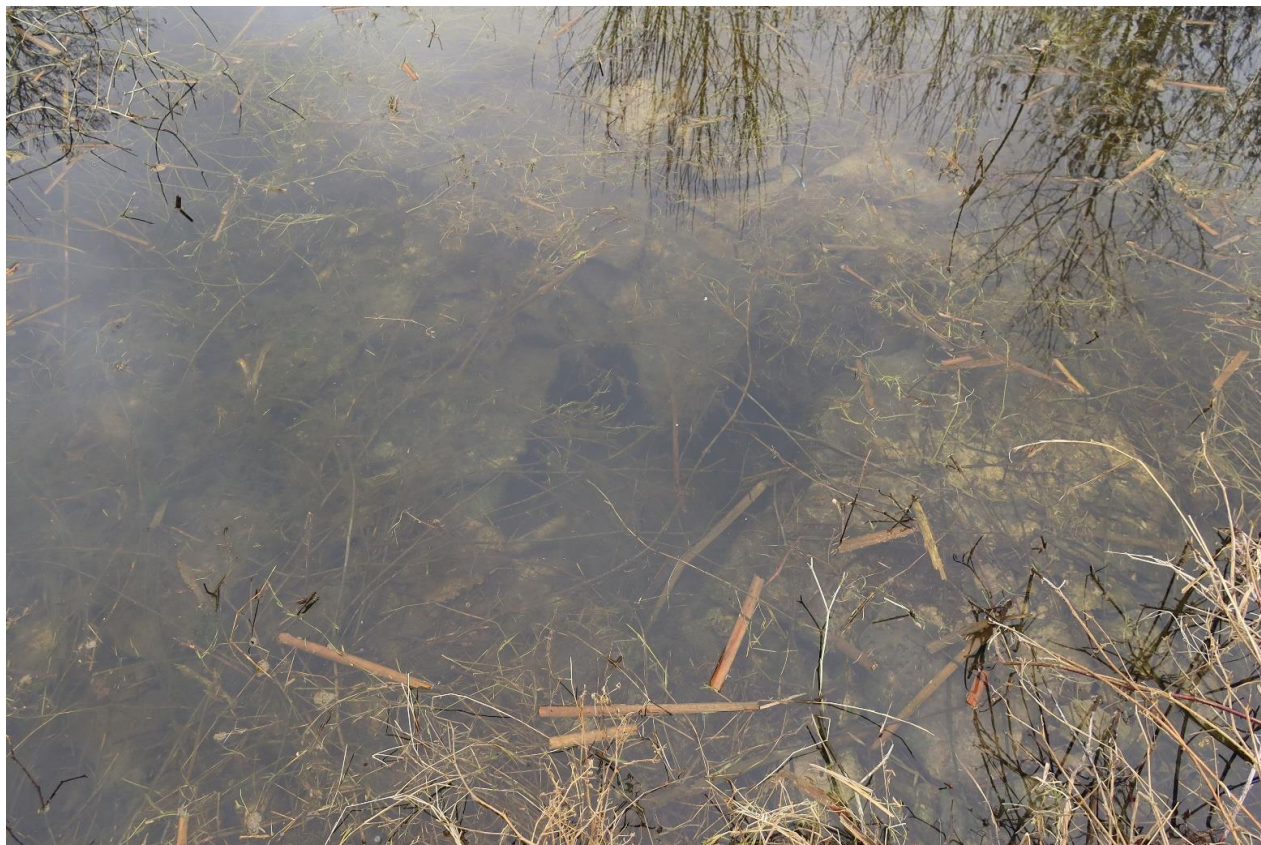
19. Selgeveeline tiik, mis on läänest, lõunast ja idast piiratud tiigi kaevamisel ülejäänud materjalist kuhjatud valliga. Tiigist nähtavat väljavoolu pole, aga tiiki piirava valli jalamilt algavad kolm niret, mille vesi pärineb ilmselt tiigist. Tiigi lõunakalda lähedal on põhjas paekividest laotud kaevukoht. Vaatluse ajal polnud seal tulevat tõusvat veevoolu näha:

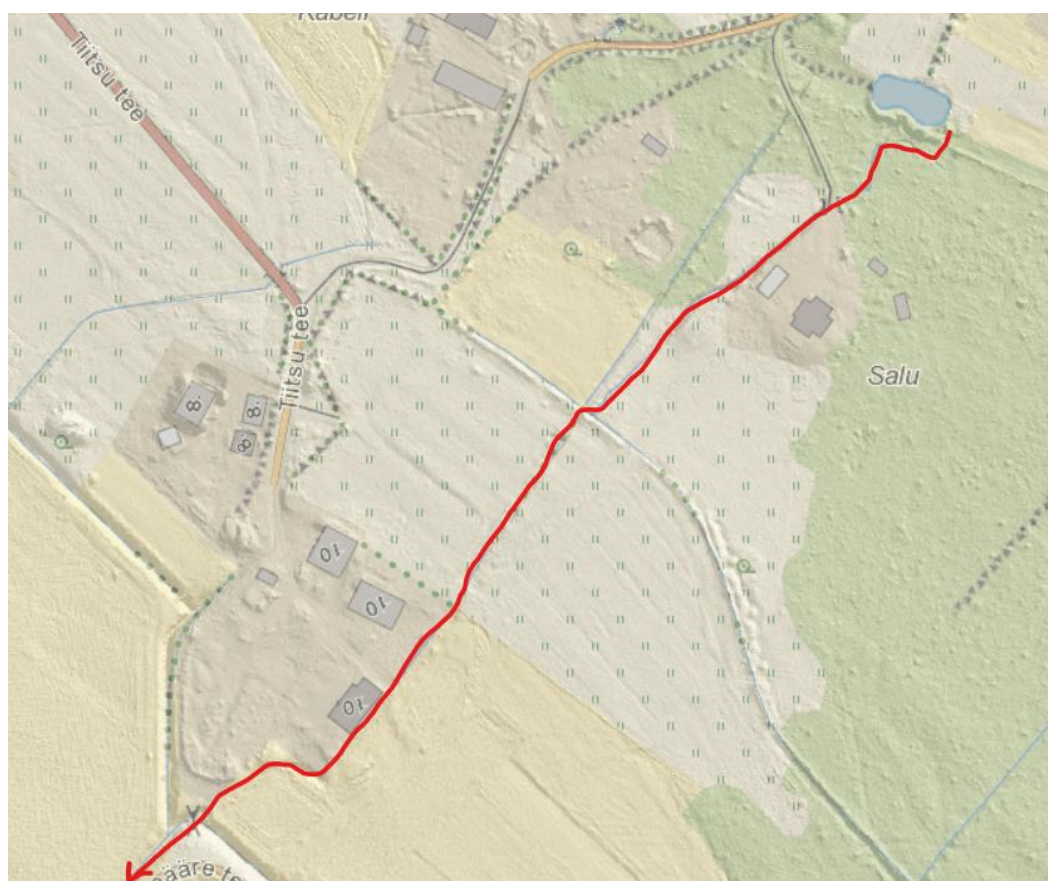
**Järeldused:** Vooluhulgast tulenevalt oleks põhjendatum lugeda Jõeste kraavi ülemjooksuks Kaina talu tiigist algavat haru. Jõeste kraavi praegune ülemjooks saab oma vee vähemalt kahest dreniotsast, millest veerohkem asub vaid 45 m kaugusel Kaina talust tulevast harust. See tähendab, et suurem osa praegusest Jõeste kraavi ülemjooksust on veevaene. Vaatluspunktis 4 oli Kaina talu suunast tulev toruots hinnanguliselt veerohkem ning sinna toruotsa jõudev veekogu Tiitsu ja Kaina talude vahel ka kohati ojalik. Arvestades, et see haru saab alguse allikalisest tiigist, võib oletada, et algupäraselt on tegemist olnud ojaga. Lisaks voolab sellesse harru ka Kabeli allikast algav ojake. Kaina talu tiigist algavast kolmes nirest kõige veerohkem on idapoolseim, seetõttu sobib kraavi lähteks vaatluspunkt 18:
