## Kõrveküla paisjärv VEE2075320 vaatlus

Vaatleja Marko Vainu, vaatluse aeg 27.07.23.

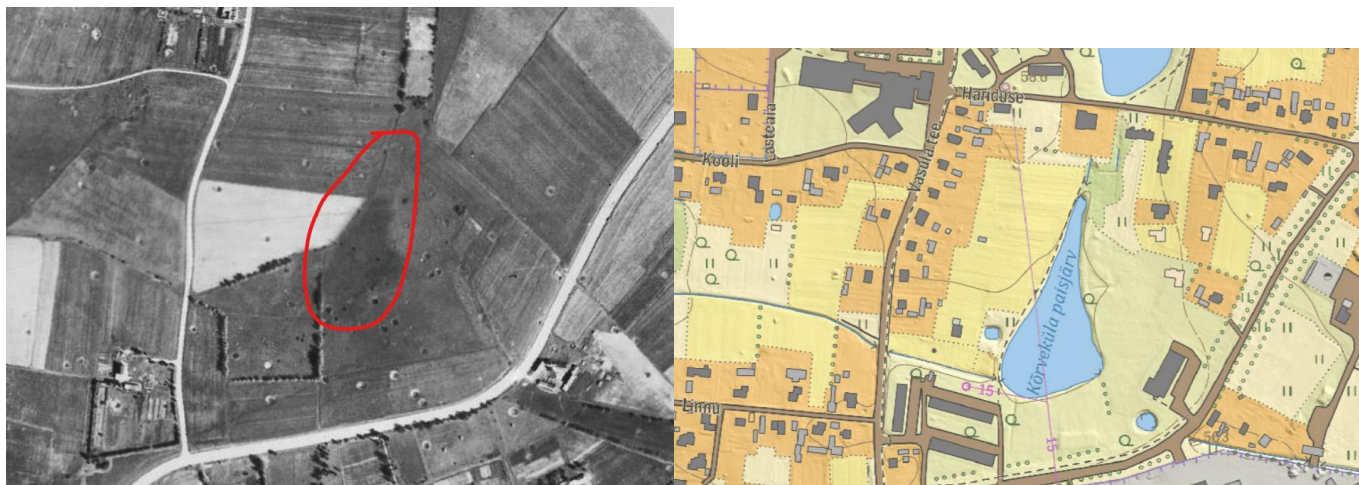
Tüüp EELISes: paisjärv, aga paisu EELISes pole. Järve pole 1948. aasta ortofotol:

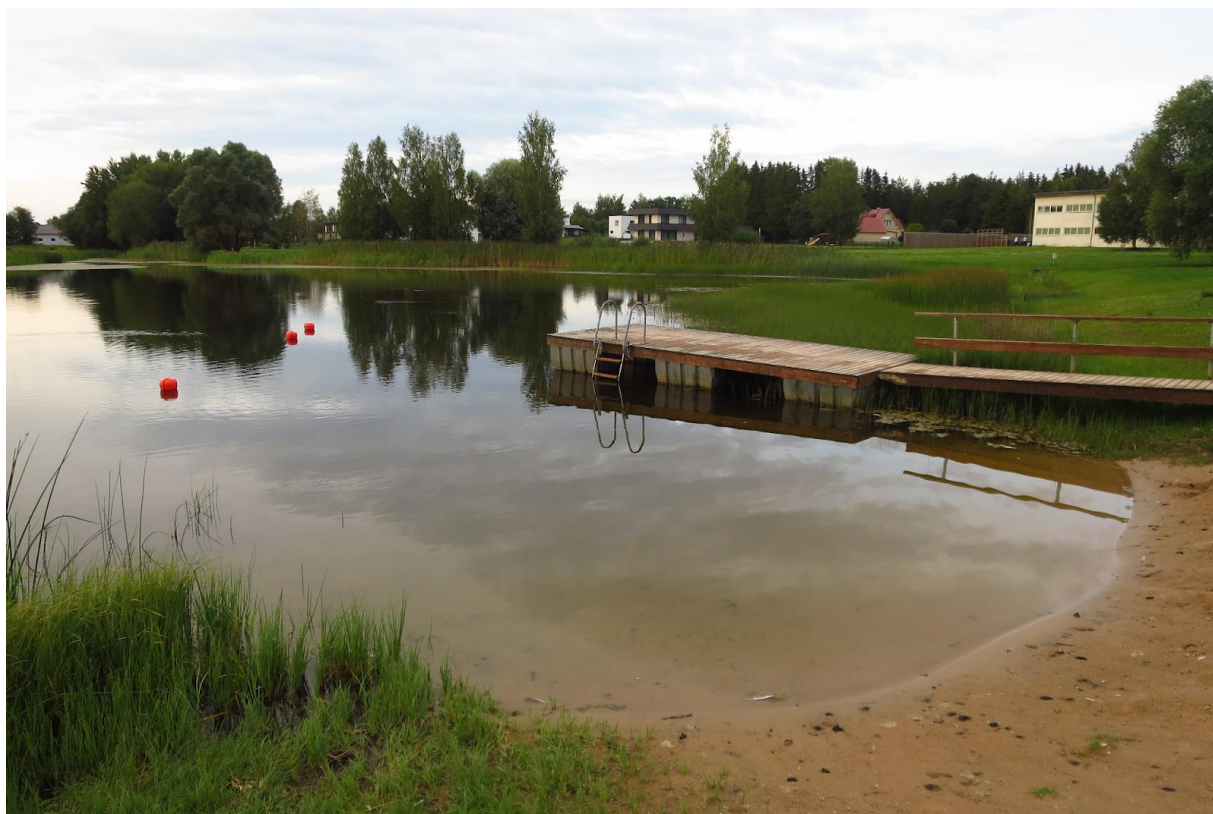
Järv on olemas ja korralik ning selle ümber on puhkeala:

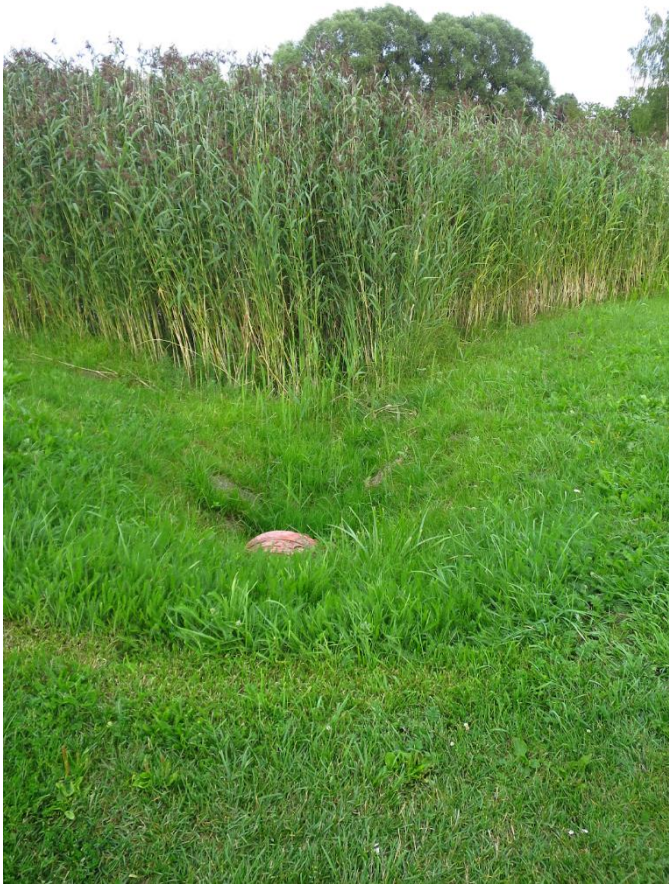
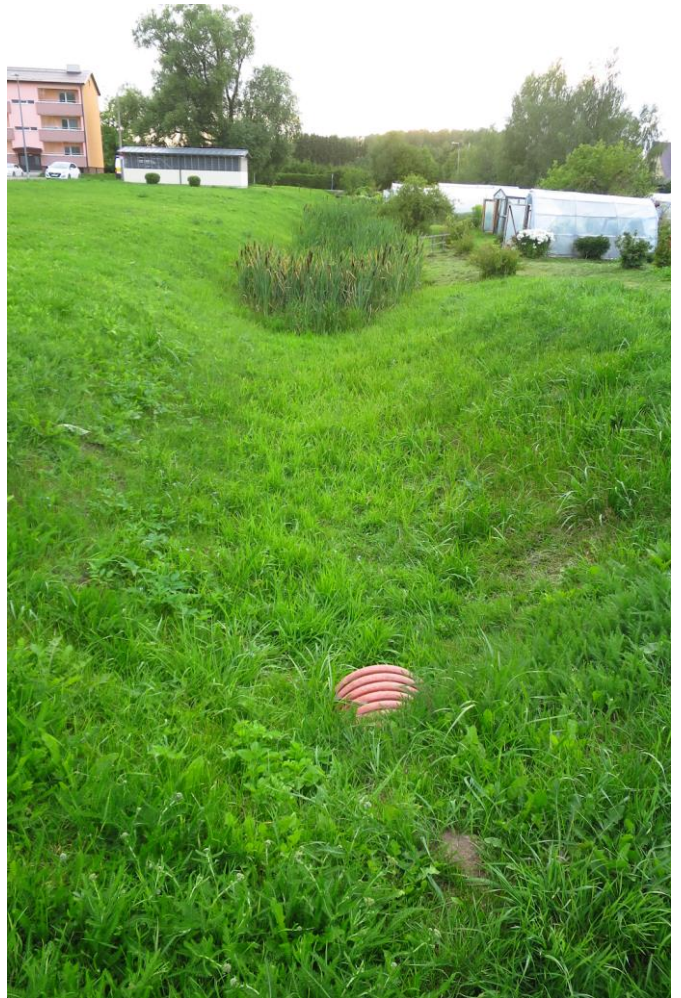
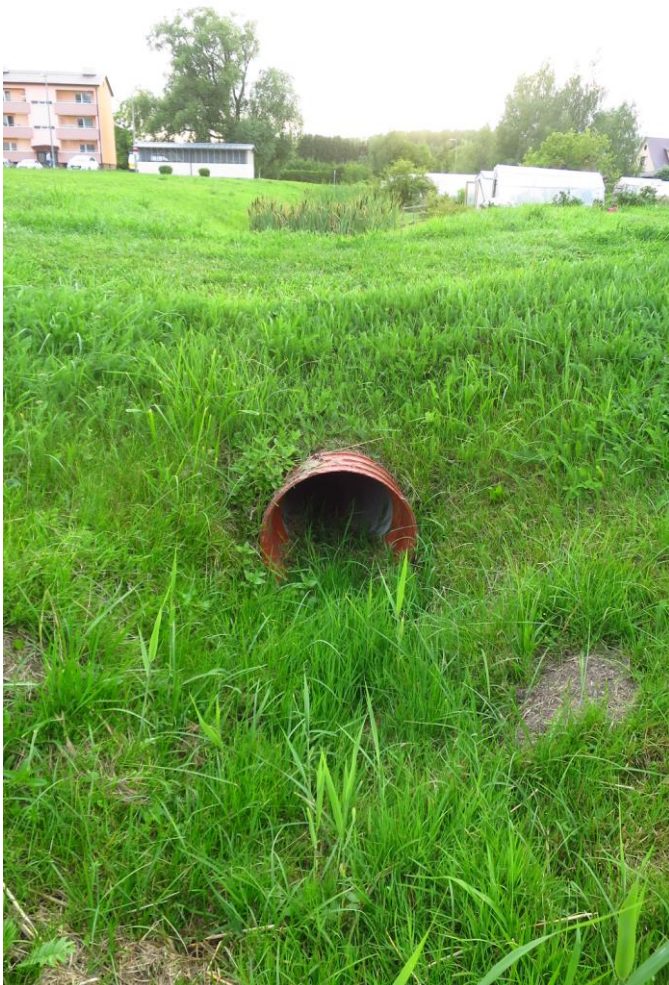
Järve väljavoolukoht on edelaotsas, kuhu see ka põhikaardil märgitud on. Järve väljavoolul on sirge truup, millest vaatluse ajal jäi järve veepiir mitme meetri kaugusele. Truup on järve ääres kulgeva jalgraja all ning alavee poolel märkimisväärset maapinna langust pole:

Järeldus: Kuna järv tundub olevat kaevatud, järve väljavoolul puudub arvestatav vall ning suurvesi voolab järvest välja truubi kaudu, oleks sobilik muuta järve tüüp **tehisjärveks**.

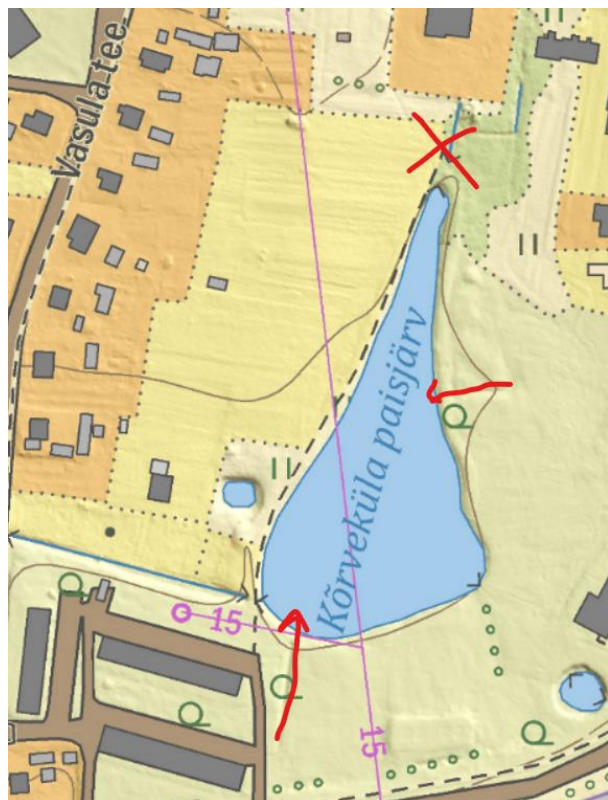
Peamine sissevool järve on tõenäoliselt kagu poolt läbi kraavi, mis puhkealal kulgeb valdavalt maa-all ja läbib ka väikest ümmargust tiiki (ETAKis kõik olemas). Vaatluse ajal oli väikese tiigi veetase nii madal, et sealt vesi Kõrveküla paisjärve ei voolanud. ETAKis on aga kaardistatud sisenev kraavijupp ja truup ka järve põhjaotsas, kuid seal pole ei kraavi ega truupi (**peaks ETAKis parandama**). Küll kulgevad järve nii lõunast kui idast kaks lühikest kraavi, millel enne järve suubumist on truubid. **Need võiks ETAKisse kanda:**
