Nimetu järve (VEE2153630), Härmjärve (VEE2153600) ja Ruusmäe järve (VEE2153700) väljavoolu vaatlus

Vaatluse aeg 13.08.24. Vaatleja Marko Vainu

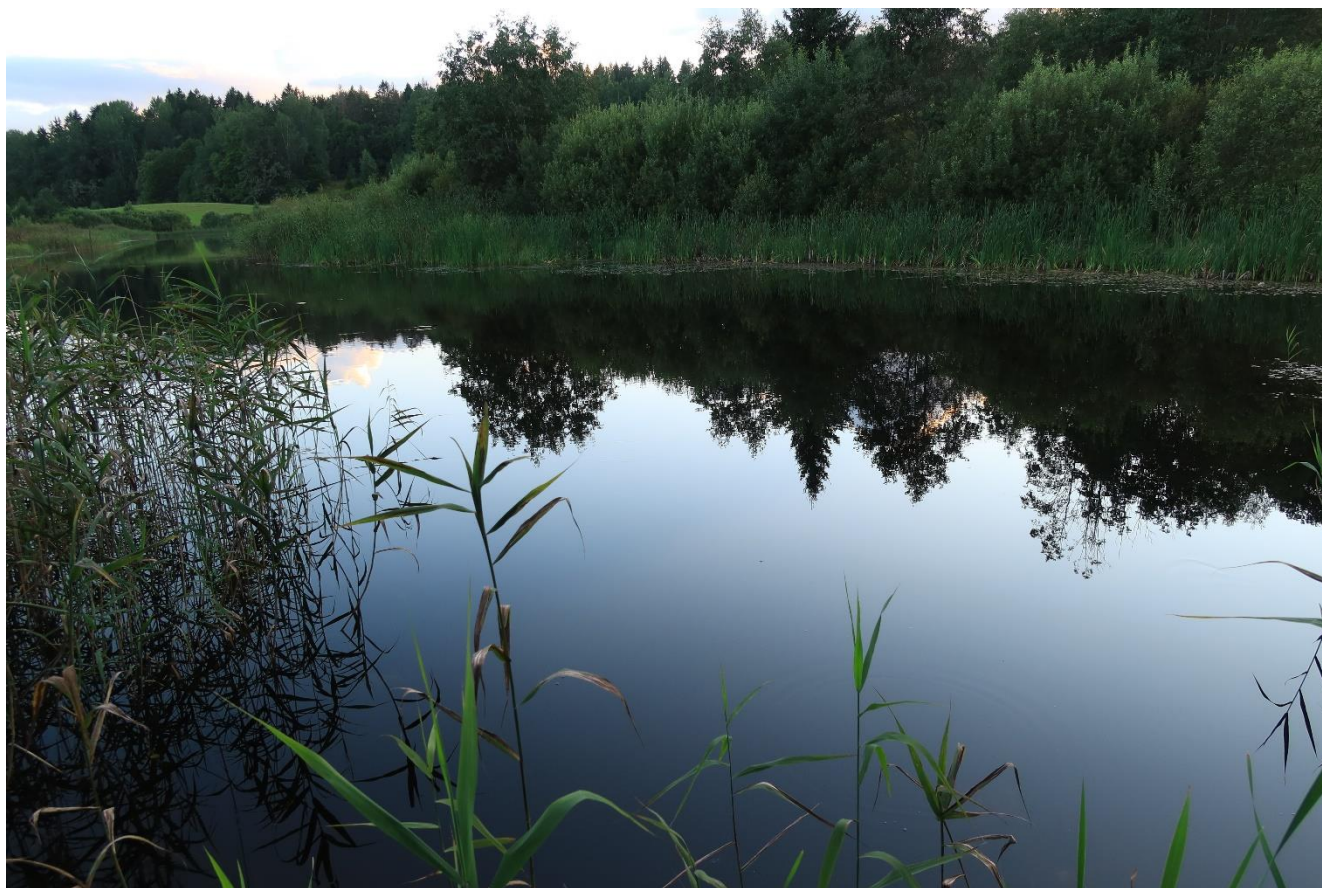
Järv on üsna korralik:

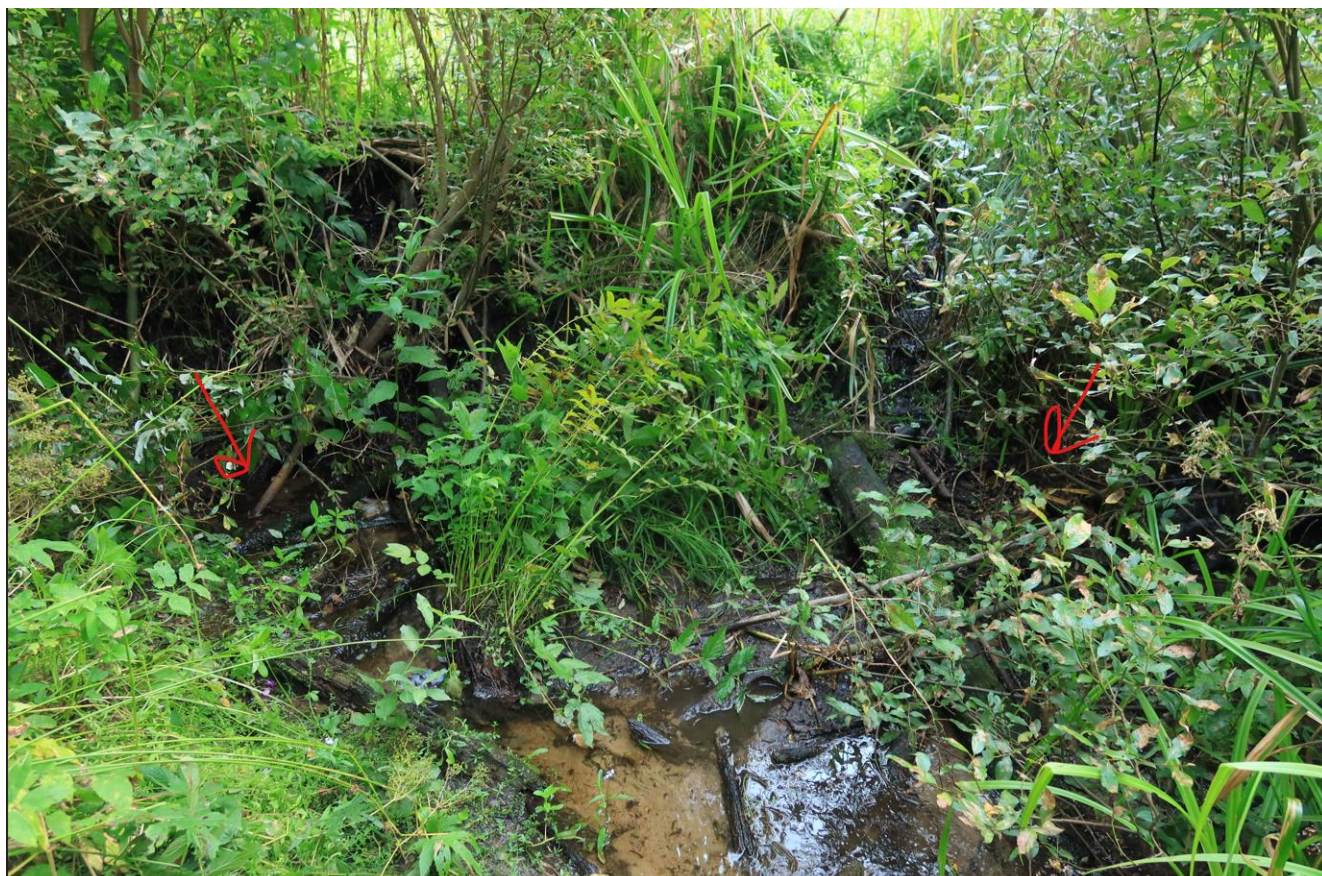
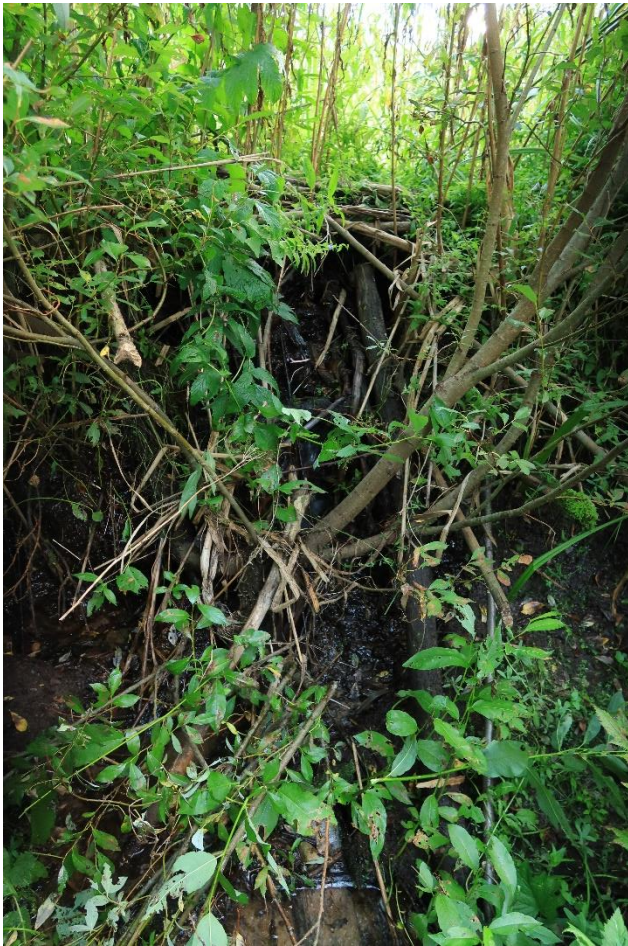
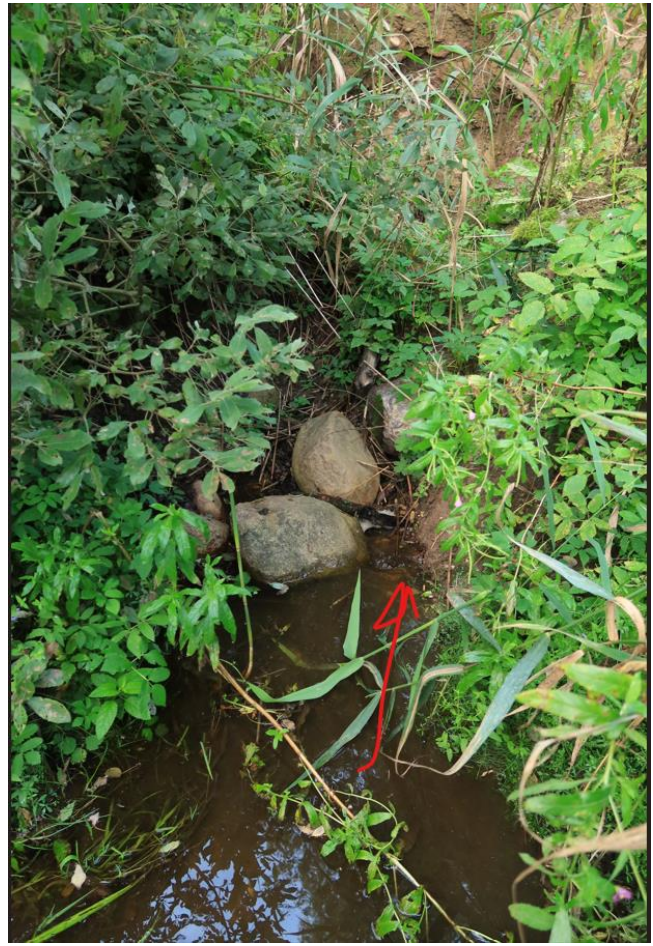
1. Järve väljavool on põhikaardile märgitud kohas. Järve näib üleval hoidvat 1,2 m kõrgune koprapais. Selle alumine osa koosneb pinansest ning selle seest paistavad mõned mädanenud lauad. Seega võib algupäraselt olla tegemist ikkagi inimeste rajatud paisuga, mida koprad on parandanud ja täiendanud. Vaatluse ajal voolas paisust vesi paarist kohast läbi ja moodustas nire. Nire voolas varisenud kivide ja pinnase taga olevasse truupi:

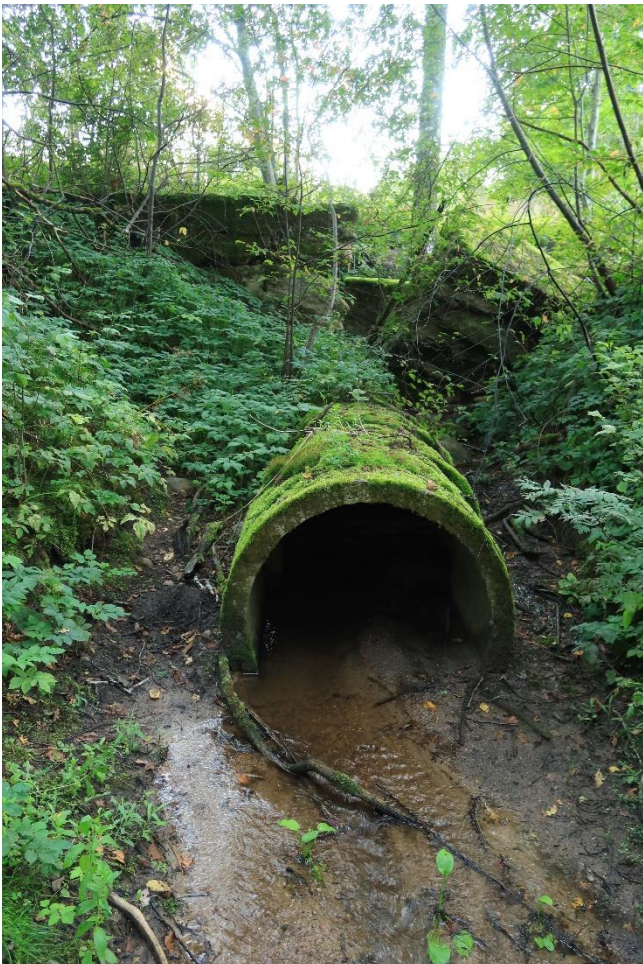
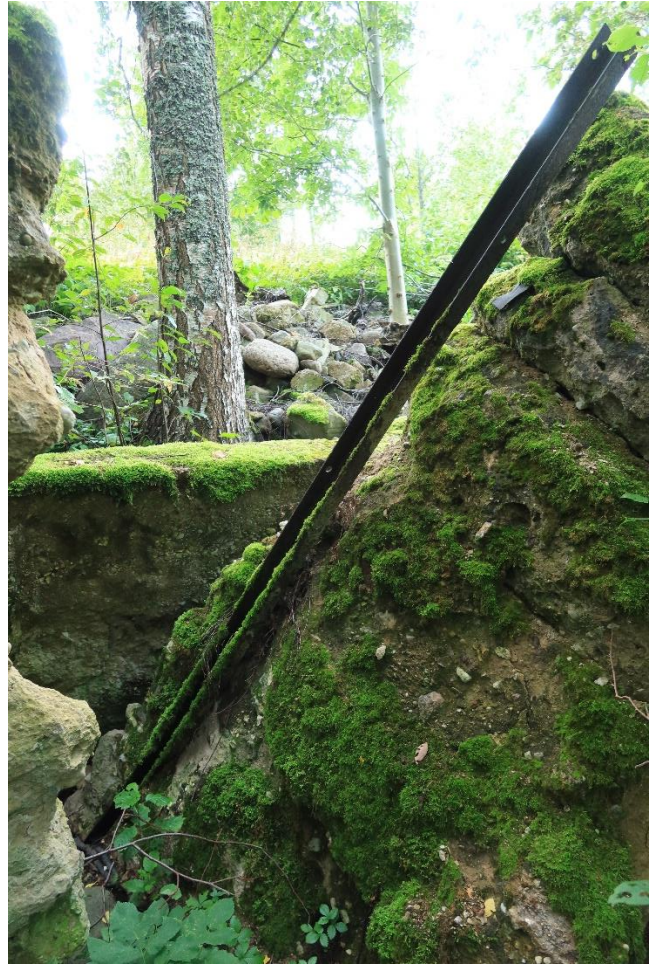
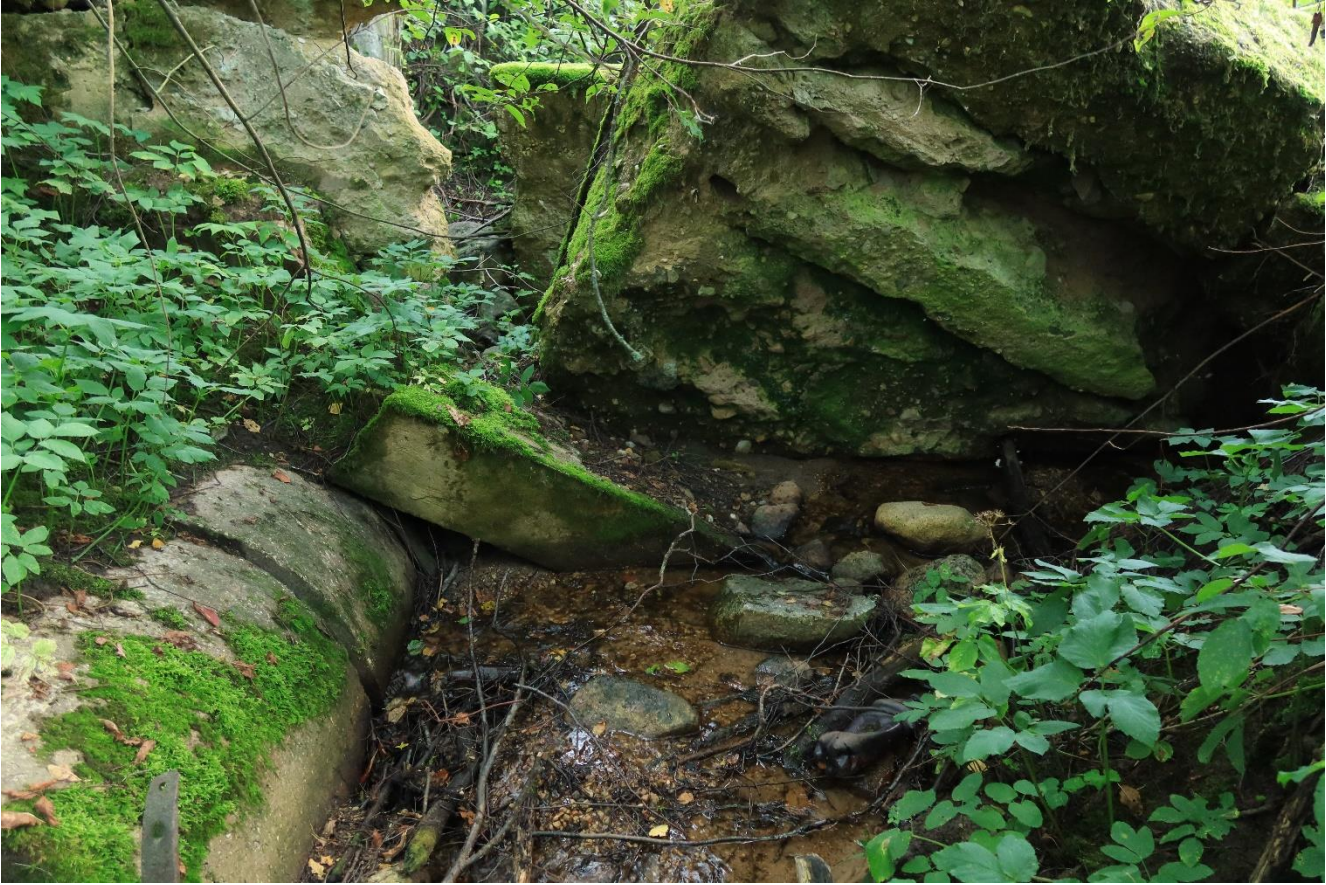
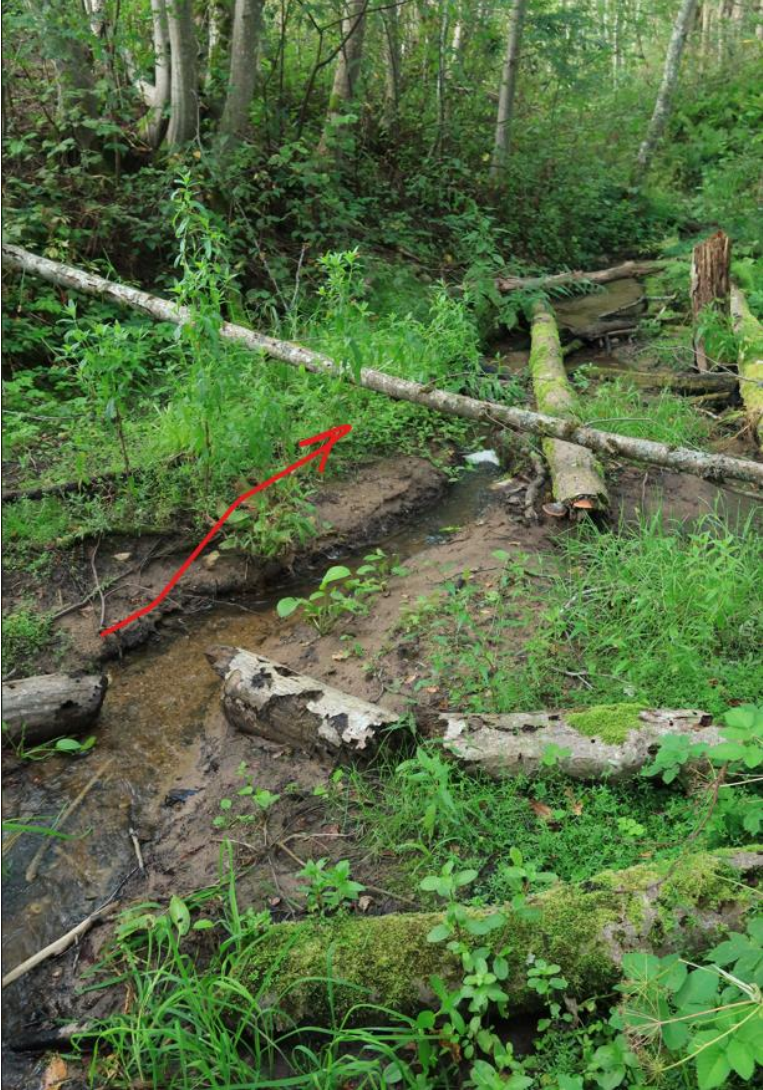
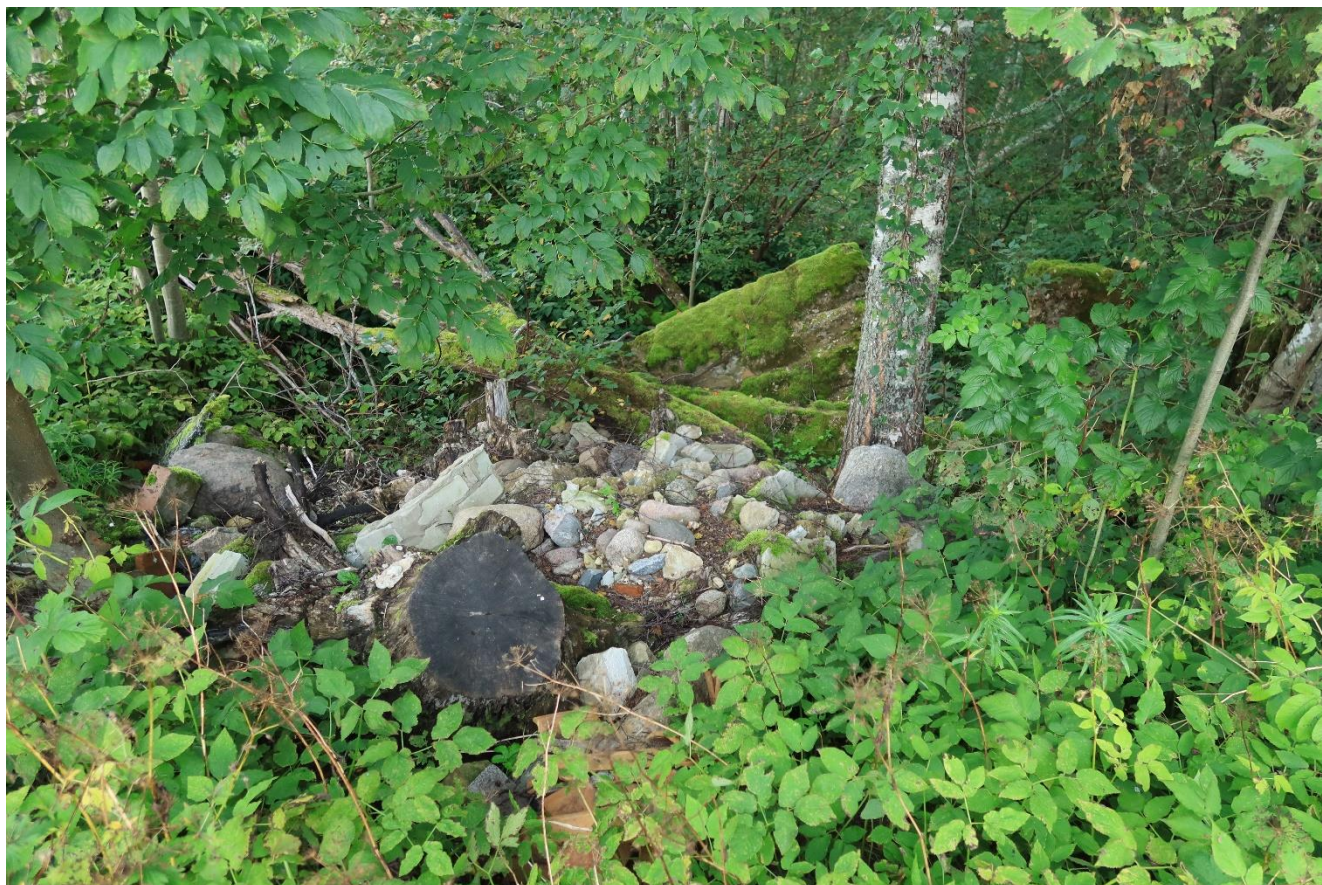
2. Truubist ida pool on massiivne betoonkonstruktsiooni vare. Selles on puitvarjade paigutamise kohad ja pikk meetrise läbimõõduga betoonrõngastest toru. Vesi voolas välja nii torust kui ka konstruktsiooni vahelt:

Järeldus nimetu järve kohta: Ajalooliselt on kindlasti olnud tegemist paisjärvega, kuna punktis 2 olev konstruktsioon pidi olema rajatud sellel otstarbel. Tänapäeval tundub järve paisutavat pigem koprapais. Sellele viitab 1969. aasta ortofoto, kus järv ulatub kaugemale ida poole kui tänapäeval ning järve kirdetipus paistab paisulaadne konstruktsioon:

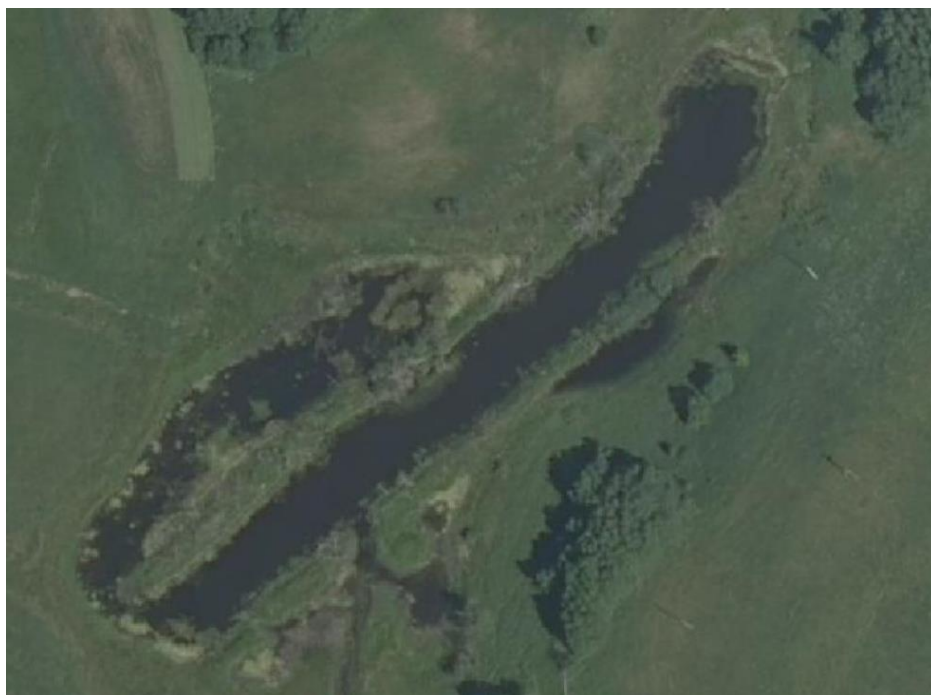
Järve olukord näib olevat sarnane allavoolu asuvale Sarikuniidü järvele (VEE2153610). Selle puhul on KeA kohapeal fikseerinud, et nõukogude ajal rajatud paisust on vesi läbi murdnud ning nüüd hoiab seda üleval vaid koprapais. Asjaolule, et järv on olnud vahepeal sisuliselt tühi, viitab 2006. aasta ortofoto, kus vesi on sees vaid ilmselt kaevatud süvendis:

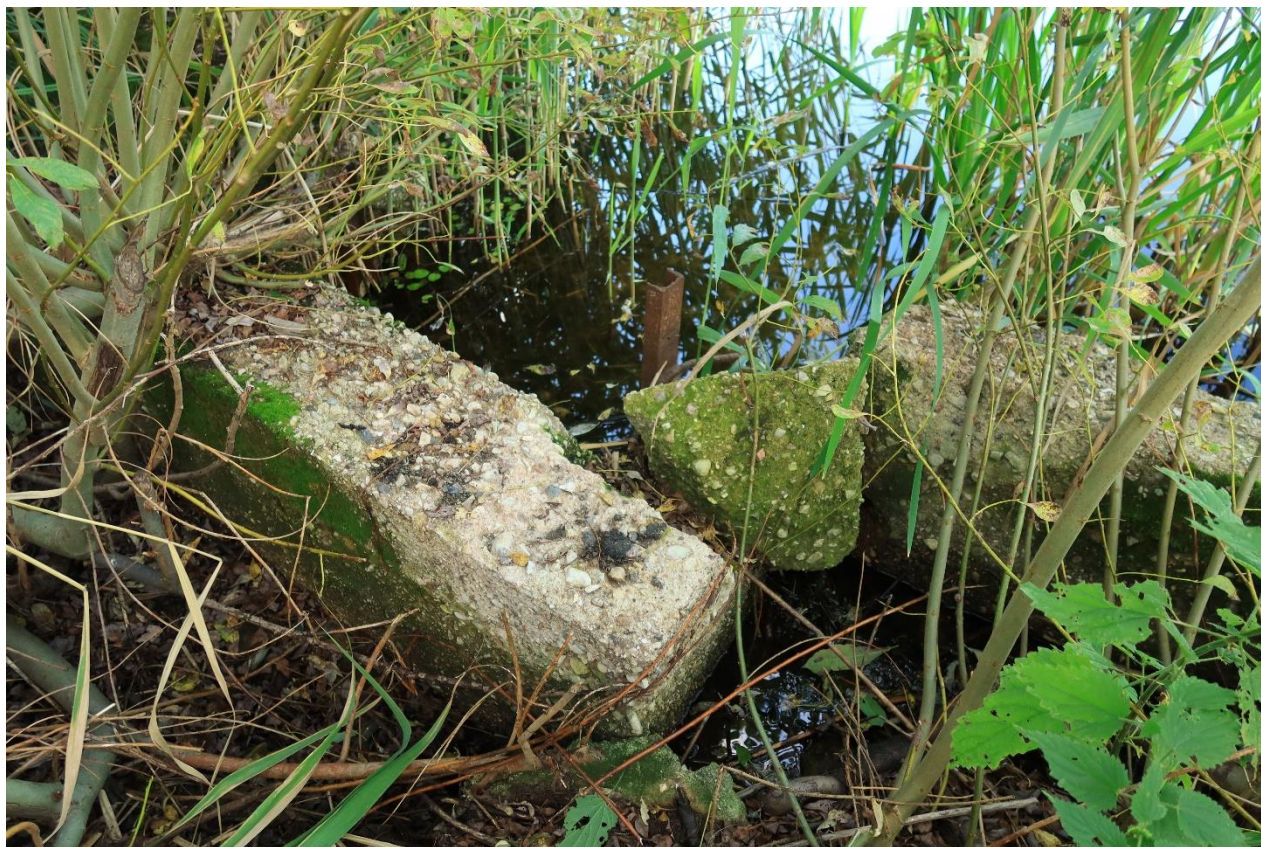
3. Härmjärve väljavoolul on regulaatori jäänused. Näha on betoonkonstruktsiooni ja varjade paigutamise sooni. Koht, kus varjad peaksid olema, on aga setet täis ning pole näha, kas need tegelikult on ees või mitte. Vesi voolab järvest betoonkonstruktsiooni vahele:

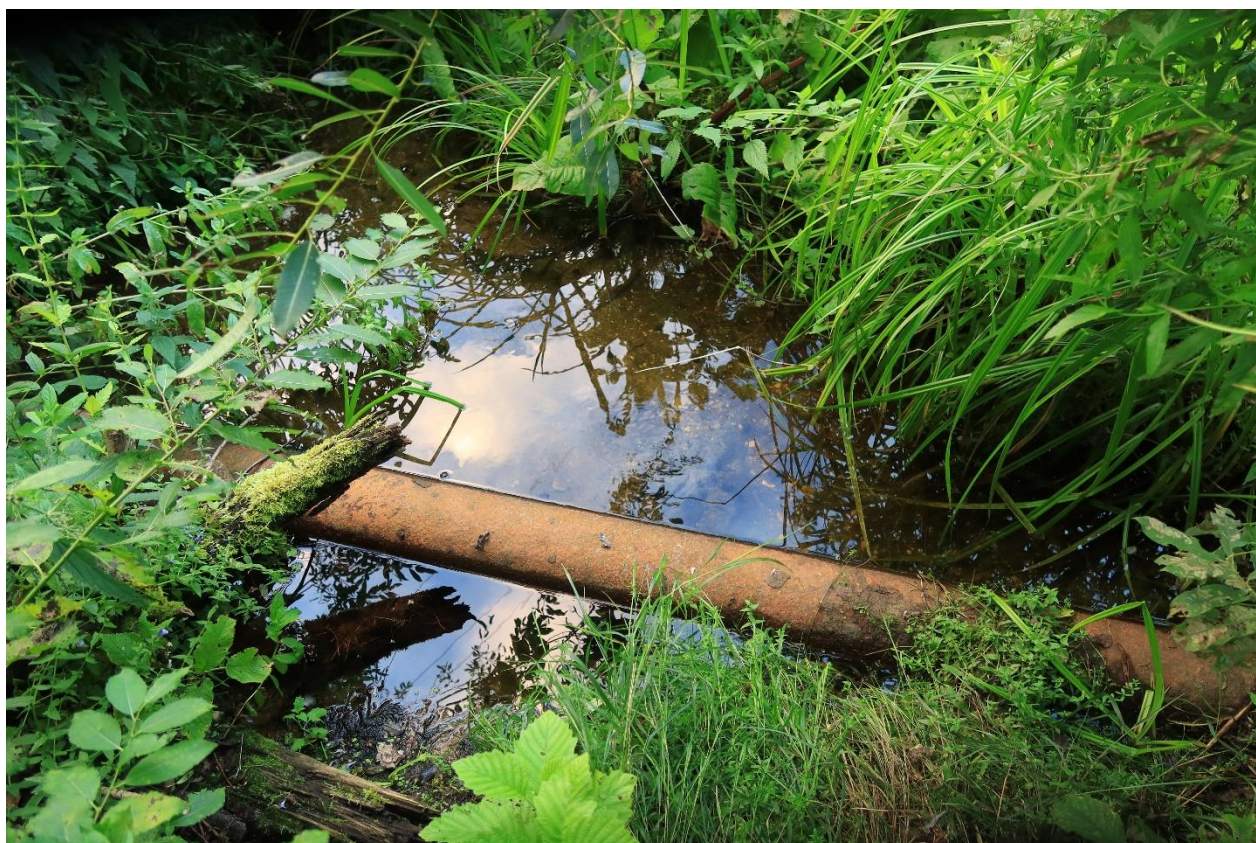
Alavee poolel on truubi ots sisuliselt mattunud, kuid näha oli tõusvat veevoolu ja käega kombates oli tunda ka auku, millest see tuli. Truubi eest läheb läbi mingi metalltoru. Kuna järve veetase ja alaveepoolse voolusooone veetase on erinevad, toimib lagunenud regulaator ilmselt endiselt:

Kuna regulaator näib endiselt järve veetaset kunagisest looduslikust tasemest kõrgemal hoidvat, tuleks **pais kanda EELISesse**, paisutatava veekogu klassiks on looduslik järv.

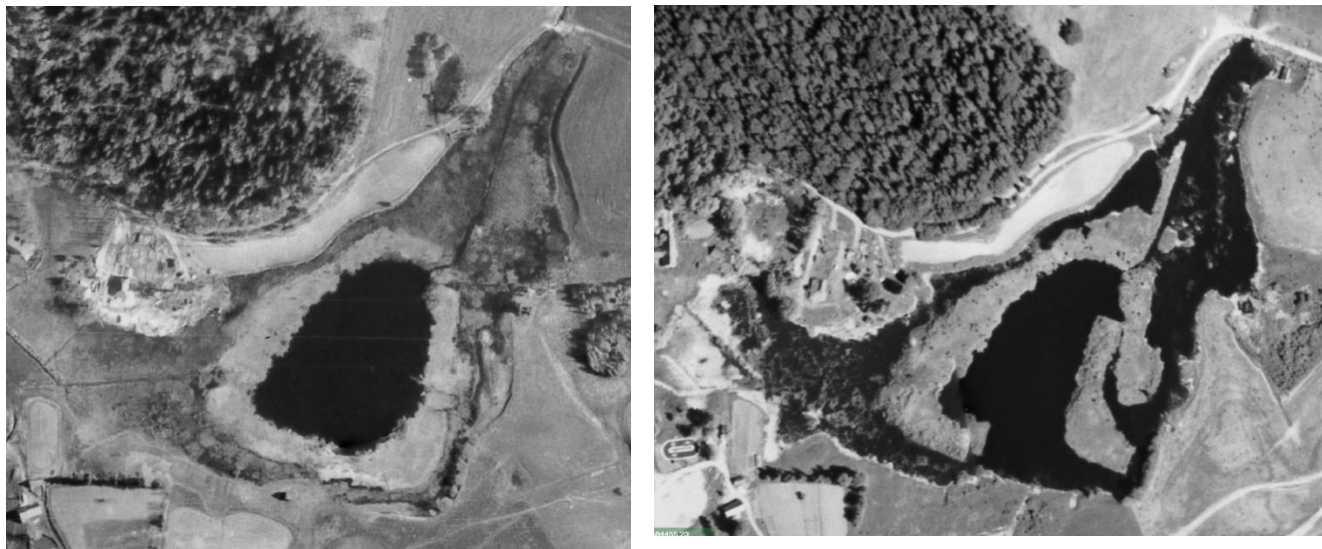
Järeldus Härmjärve kohta: Härmjärv on algupäraselt looduslik järv, kuid ajalooliste ortofotode põhjal saab järeldada, et järve veetaset on mingil eesmärgil tõstetud ning selle tulemusel kujunes praegune, õõtsikuribadest katkestatud veepeegel (vasakpoolne pilt aastast 1969, parempoolne aastast 1980):

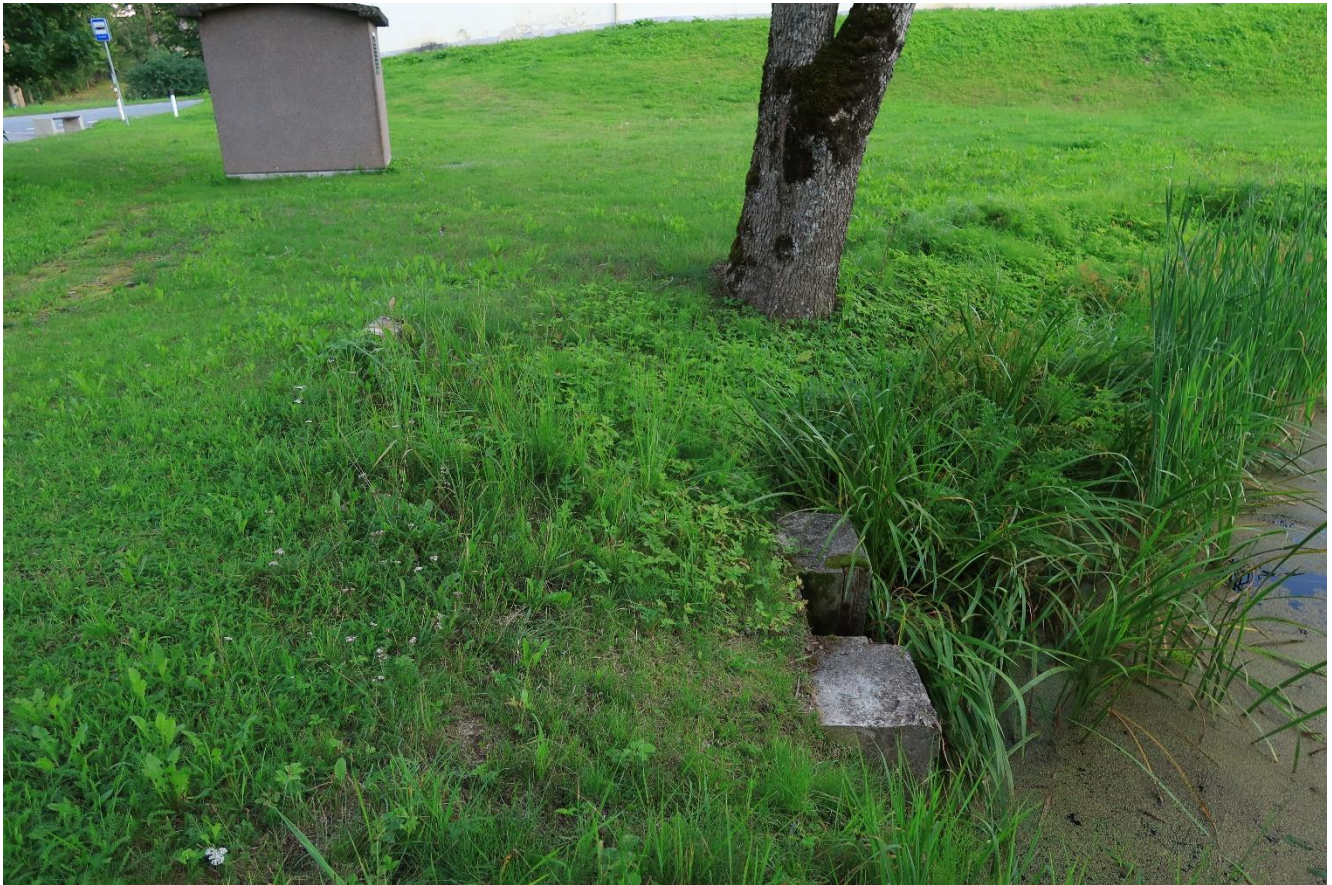
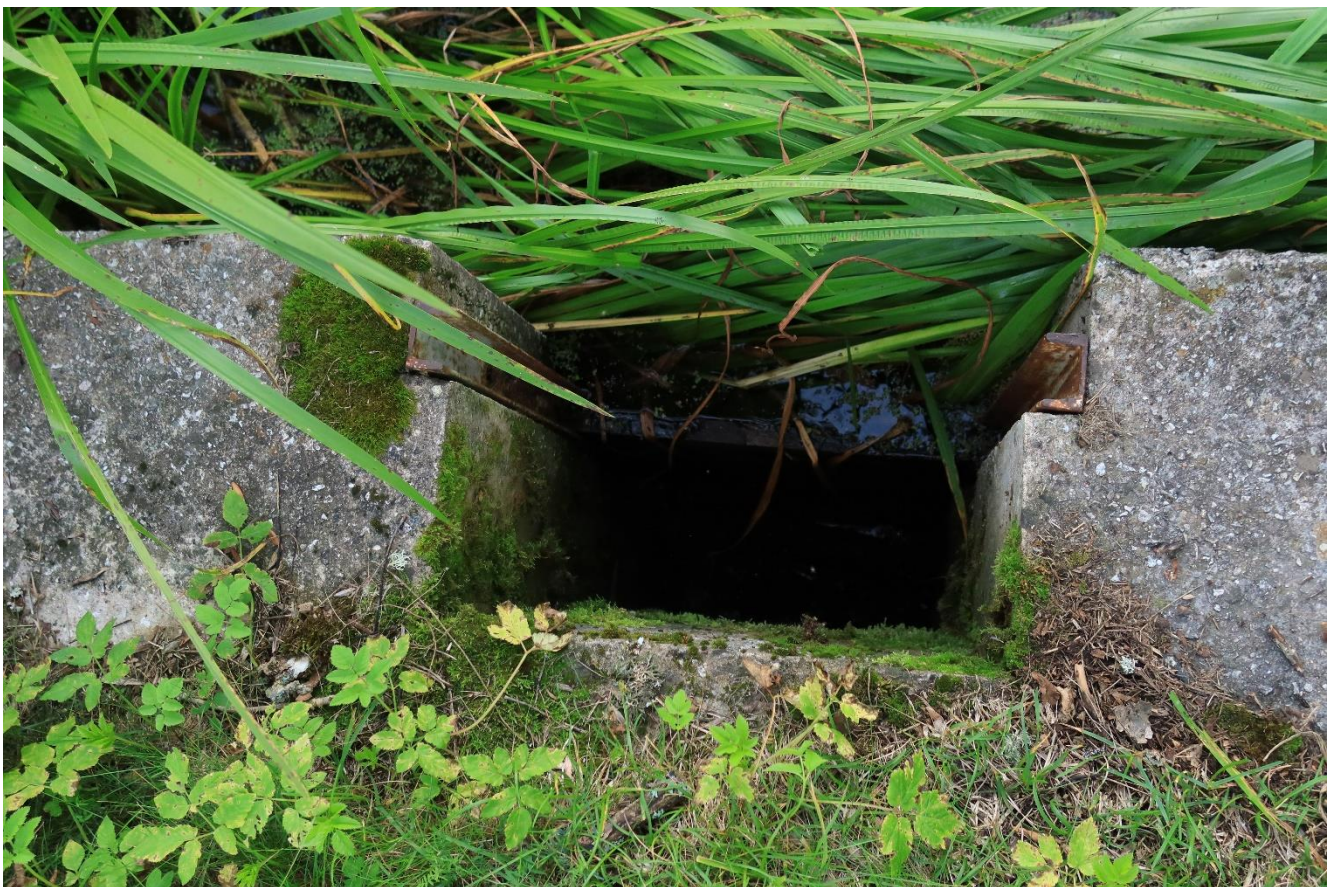
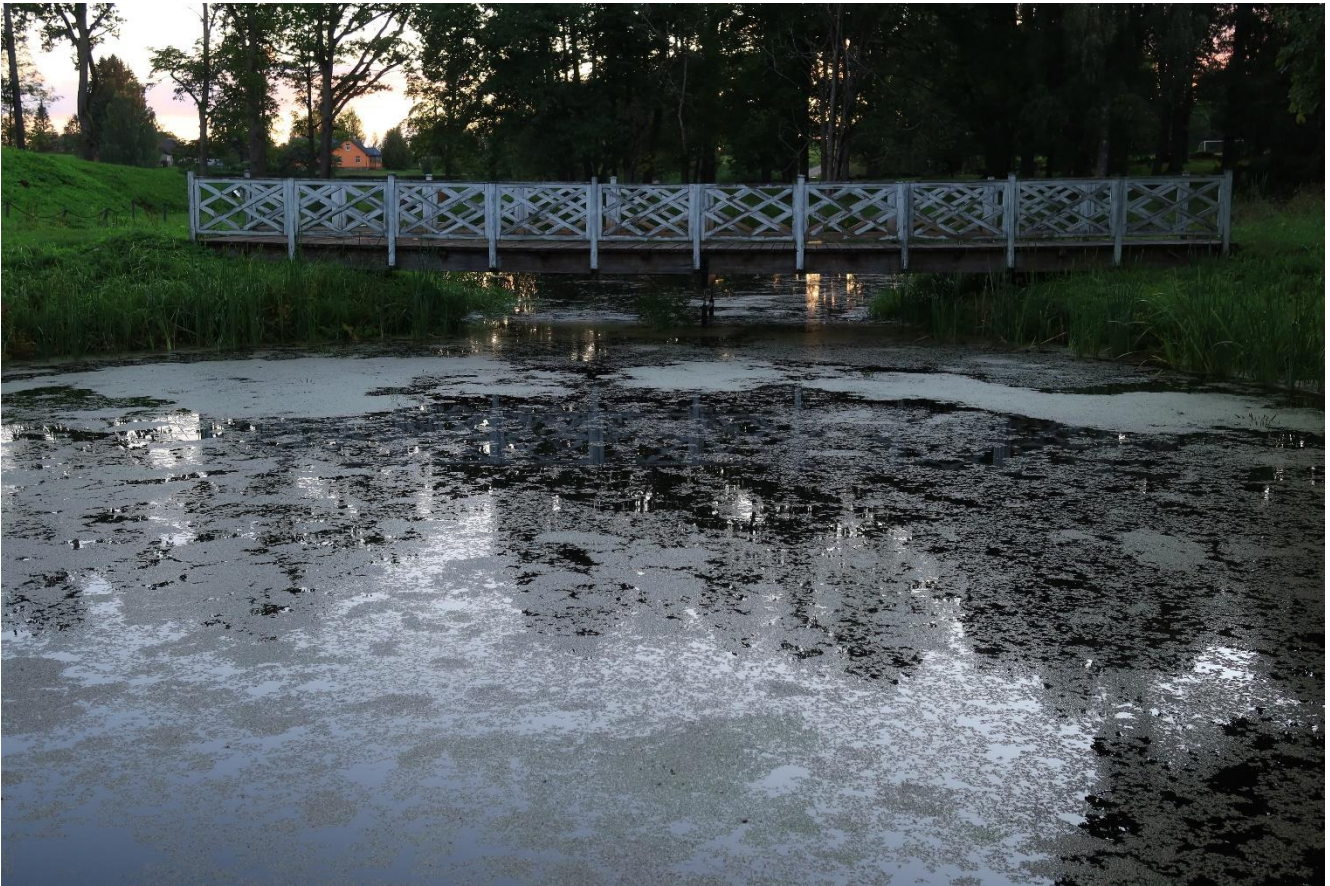
4. Ruusmäe mõisa pargis oleva tiigi väljavoolul on laudvarjadega betoonpais. Vesi nirises vaatluse ajal laudade vahelt. **ETAKis tiigi väljavool puudub:**

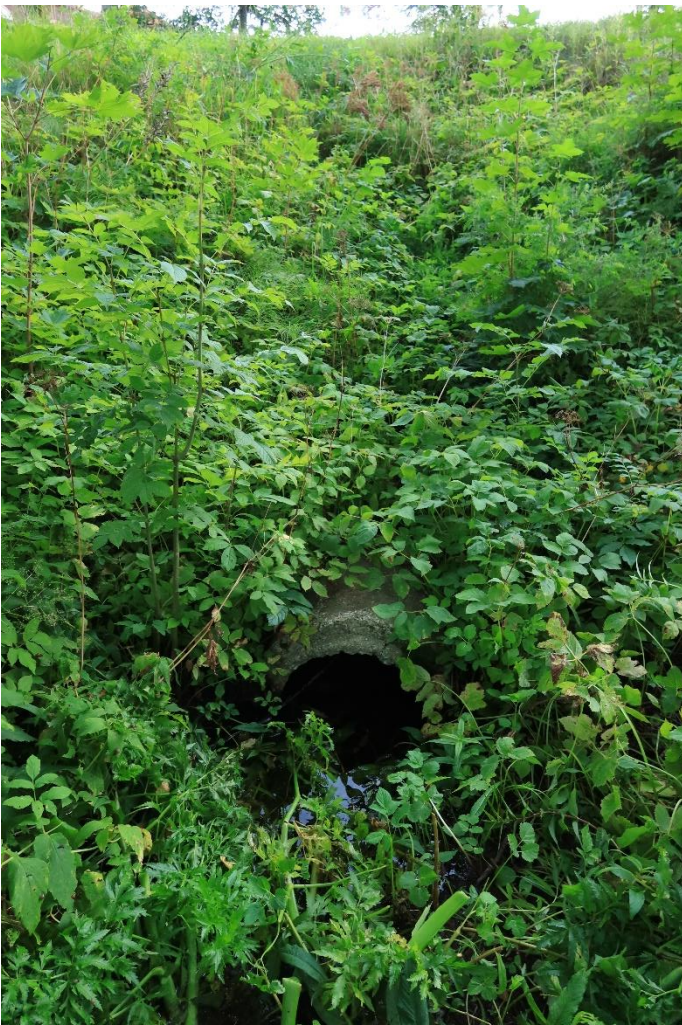
5. Alavee poolel on betoonist toruots, millest voolas vesi välja:

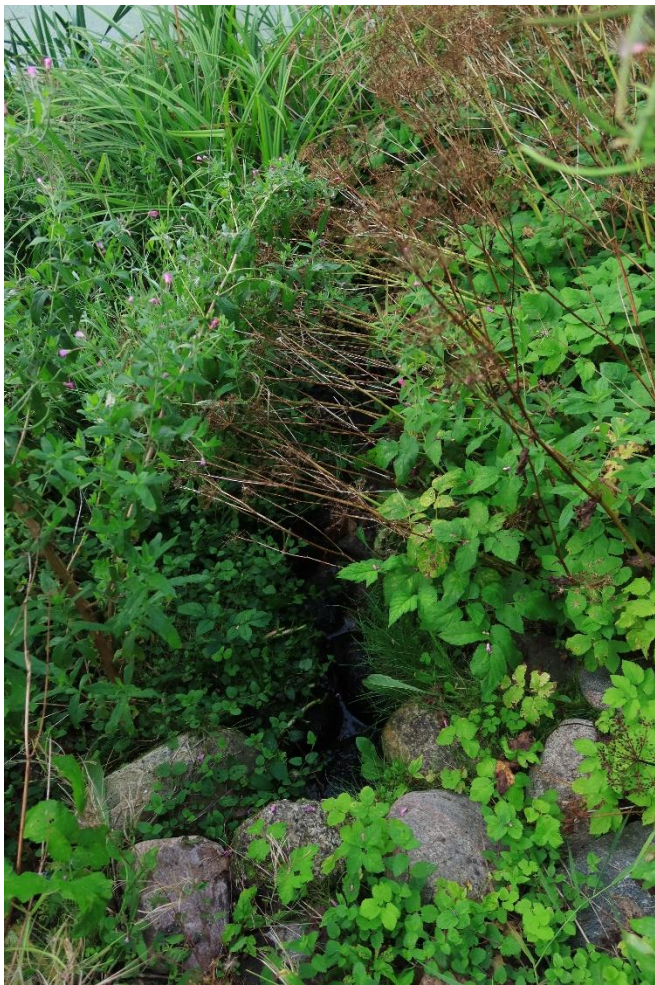
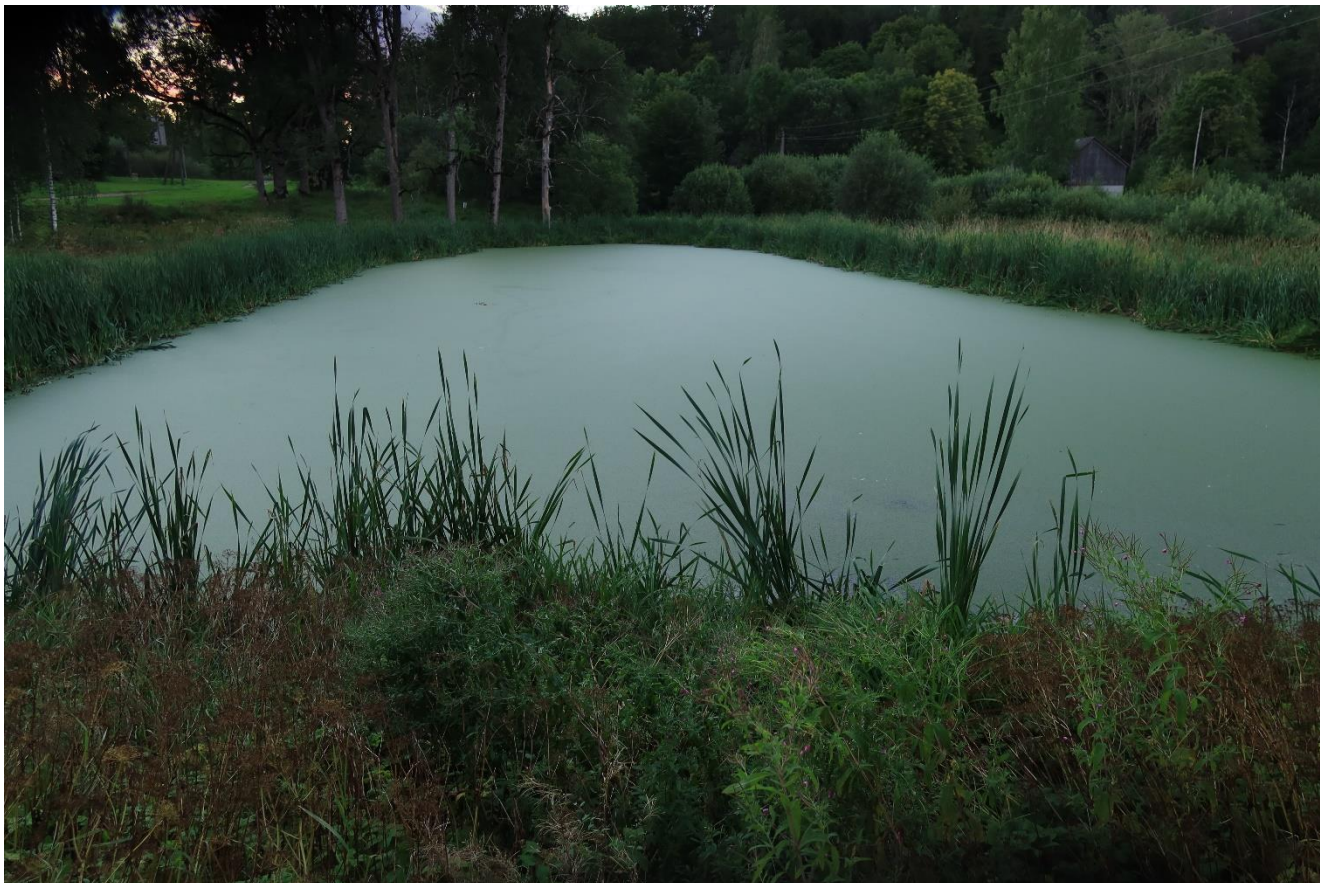
6. Ruusmäe reoveepuhasti heitveelask. Vesi voolab biotiiki:

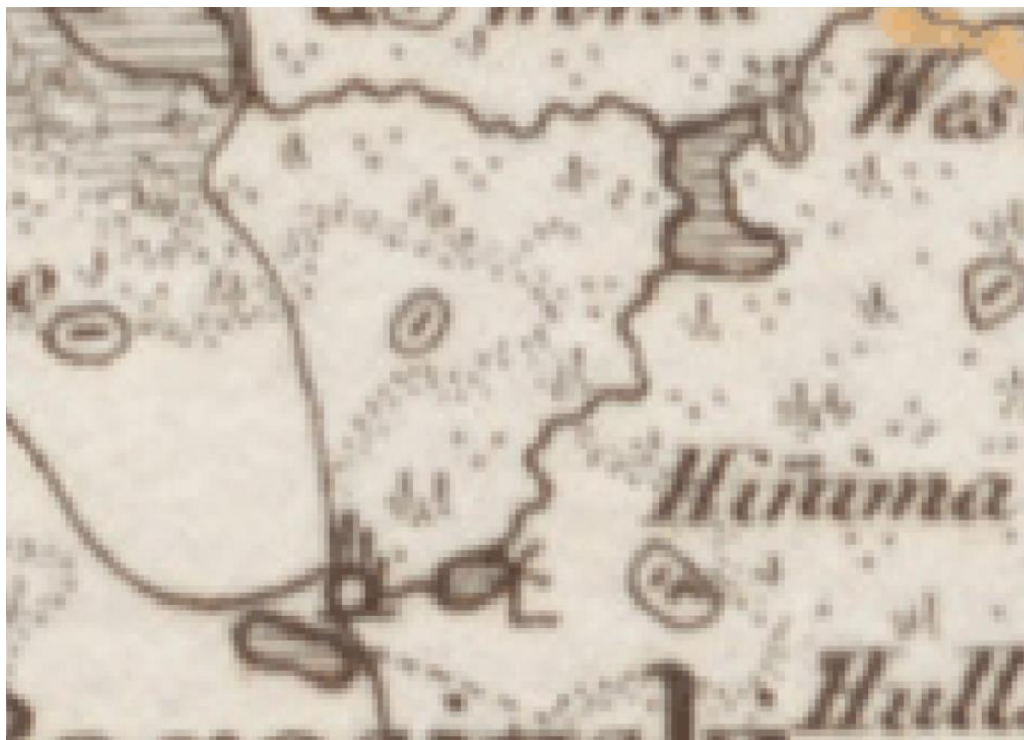
Järeldus Ruusmäe järve väljavoolu kohta: Kuigi see pole ETAKis hetkel nii kaardistatud, on olemas pidev, järvi läbiv vooluveekogu Ruusmäe järvest kuni Vastsekivi sulu väljavooluni. Vastsekivi sulust on kaardistatud algama Vastsekivi oja (VEE1157603). Seega oleks põhjendatud pikendada Vastsekivi oja ülesvoolu. Ajalooliste kaartide põhjal on vooluveekogu alanud kas Härmjärvest või Ruusmäe järvest. Rückeri Liivimaa kaardil näib oja algus olevat Härmjärve ja Ruusmäe järve vahel või Ruusmäe järves:
