## Hellenurme oja (VEE1037200) ülemjooksu vaatlus

Vaatluse aeg 30.06.25. Vaatleja Marko Vainu.

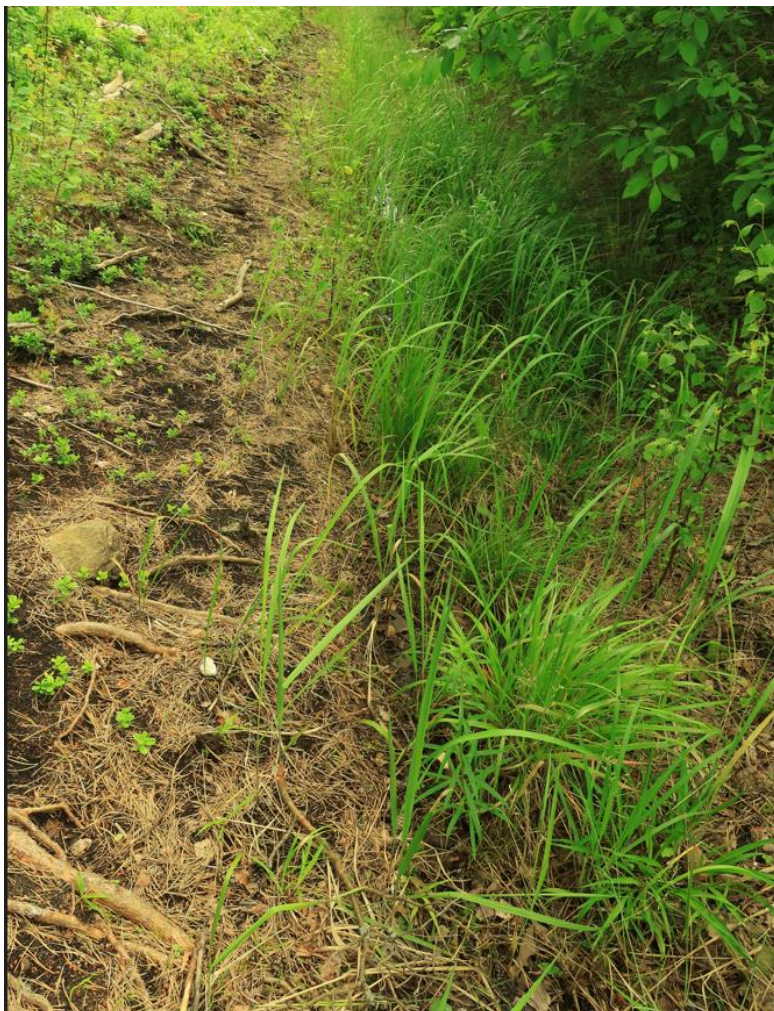
2. Suhteliselt värskest süvendatud turbane kraav. Vett oli põhjas minimaalselt. Ida pool on kännasmustikate kasvandus:

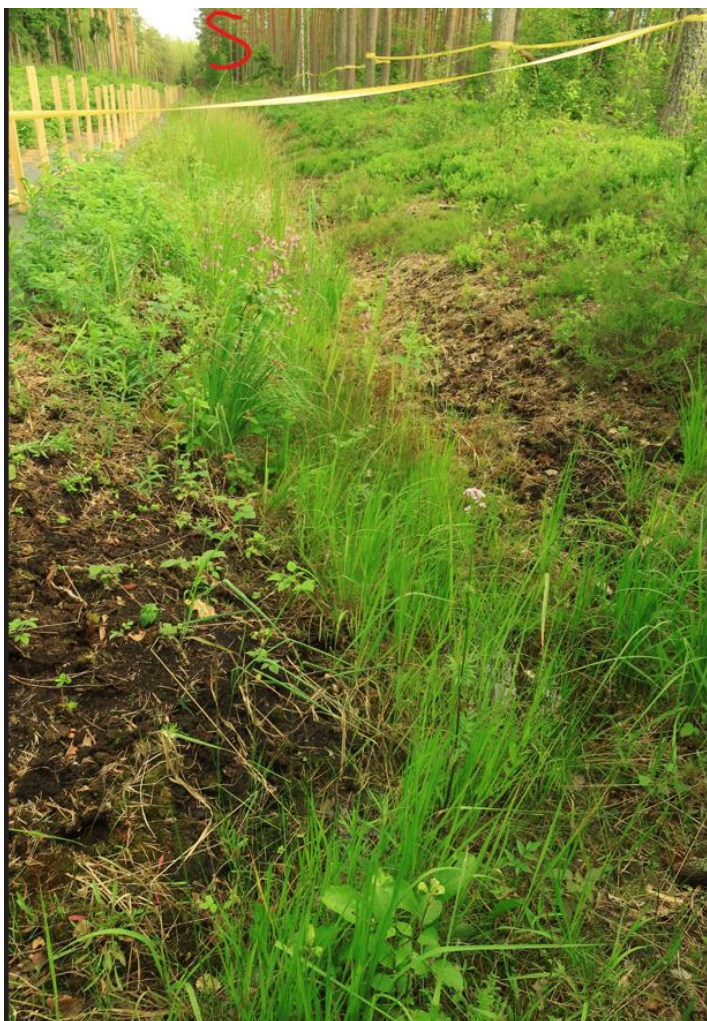
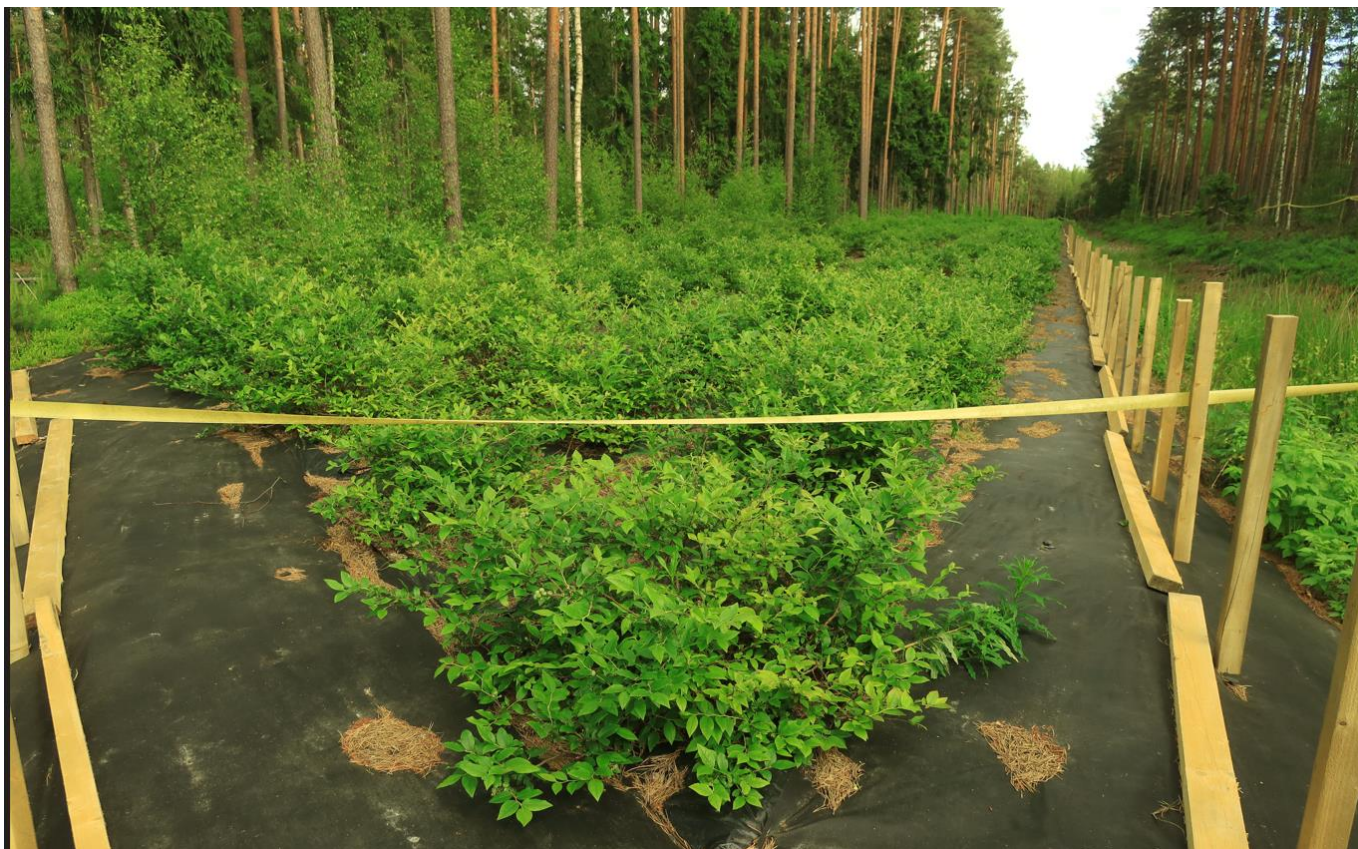
3. Kraav läks märjemaks, aga põhjas oli rohkem turbasammalt kui vett:

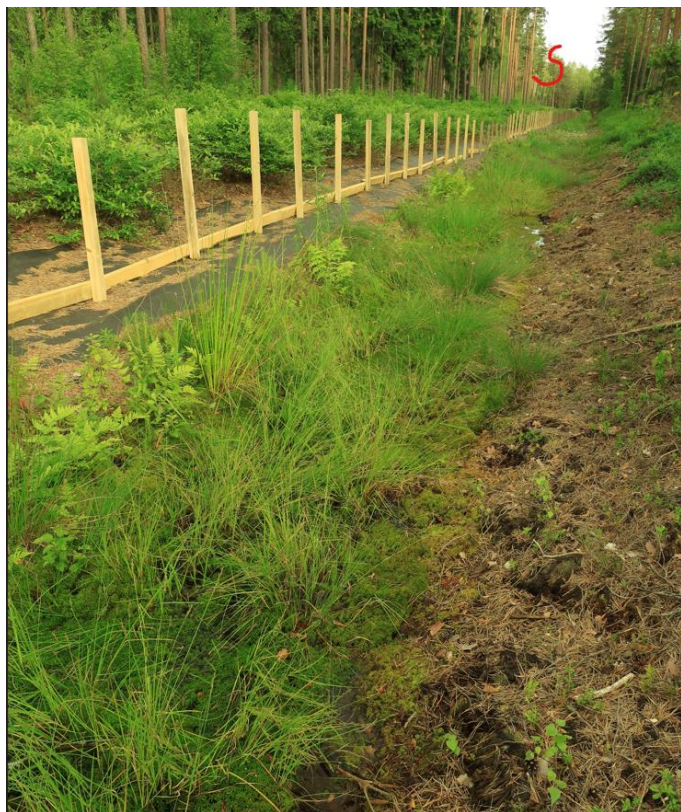
4. Kokku saab neli kraavi. Voolavat vett polnud kusagil. Enim vett oli lääne poolt tulevas kraavis. Edasi kagusse läheb turbasse kaevatud kraav, mille põhjas oli turbasambla ja tarnade vahel aeglaselt voolavat vett:

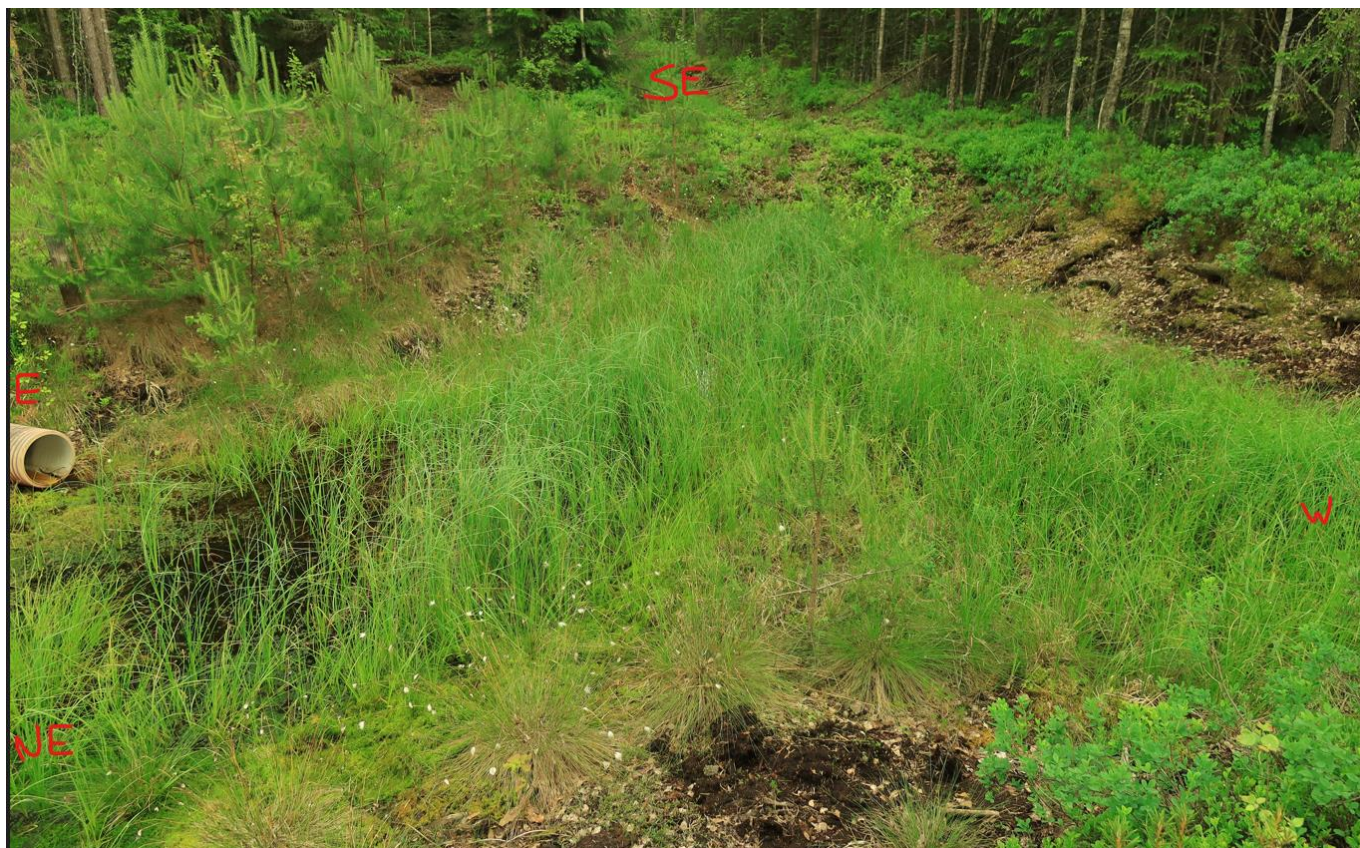
5. Kraavist ida pool on kõrge kraavivall.

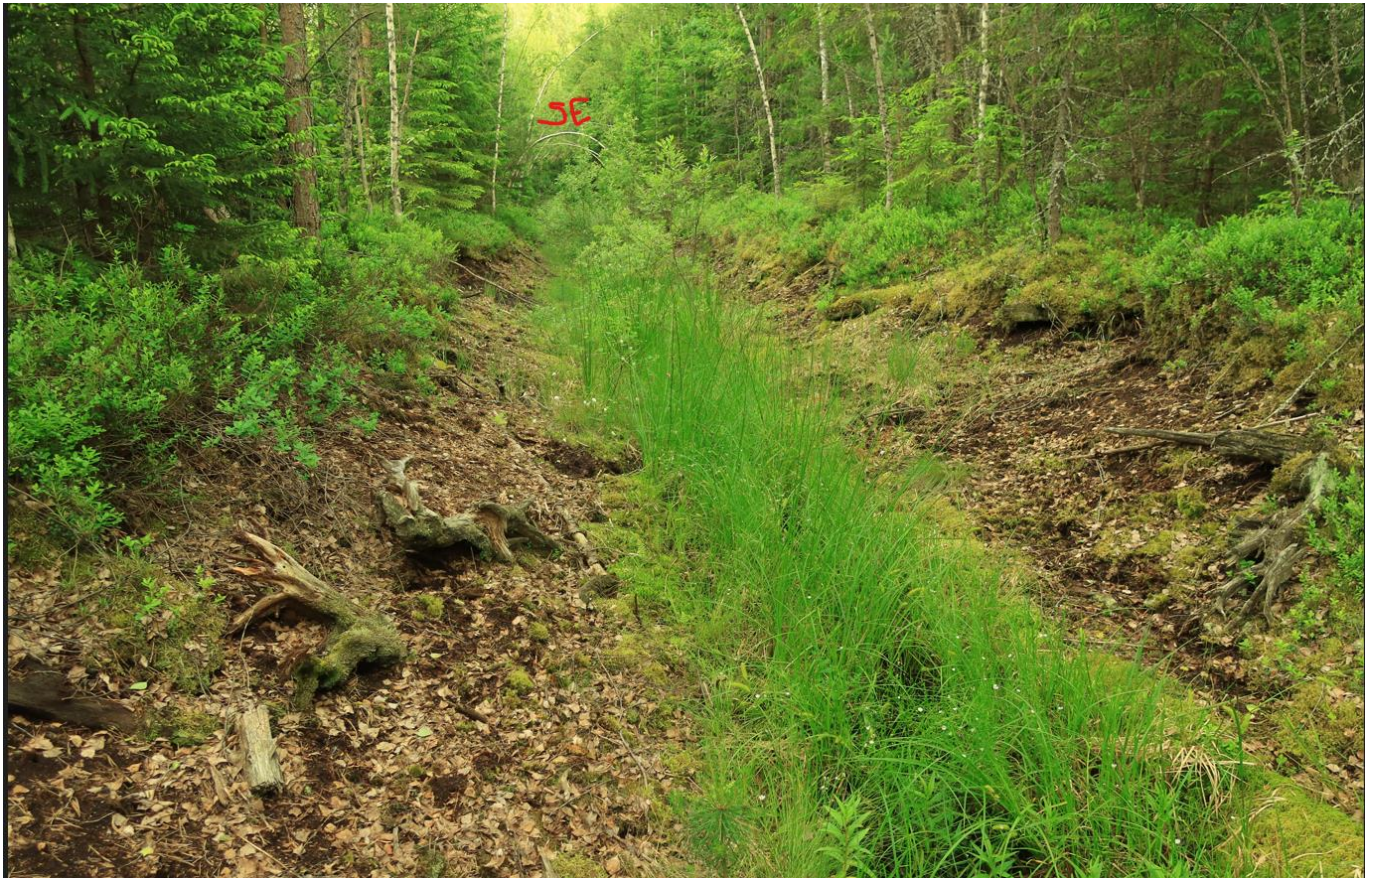
6. Endiselt meetrisügavune turbasse kaevatud trapetsikujuline kraav. Põhjas nirises turbasambla ja tarnade vahel veidi vett:

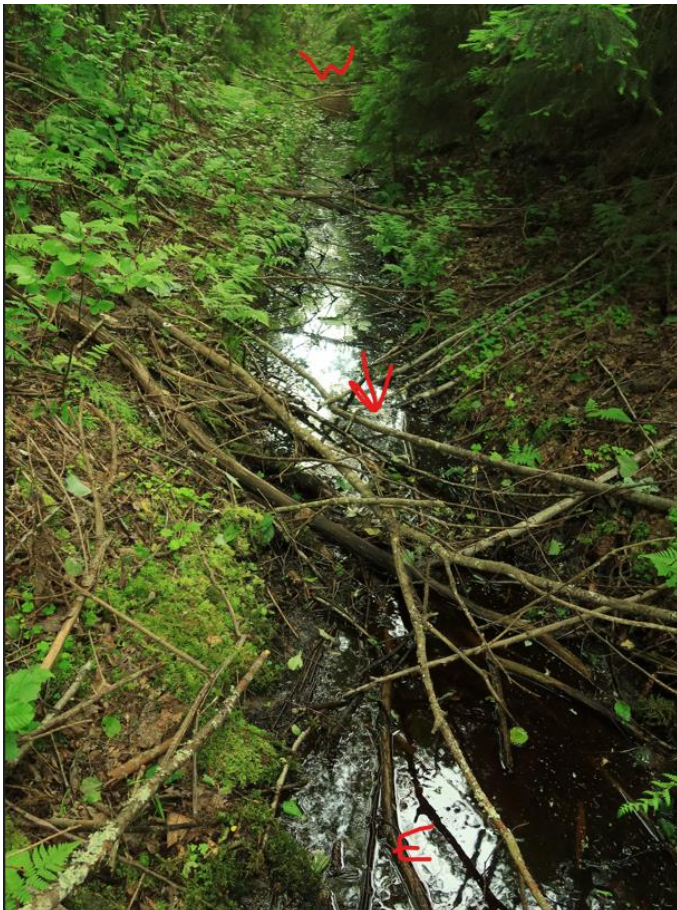
7. Lääne poolt tuleva vana teetammi jalamil olevas kraavis nirises ka vesi. Tundus, et seda võis olla veidi vähem kui praegu Hellenurme ojaks loetavas teljes:

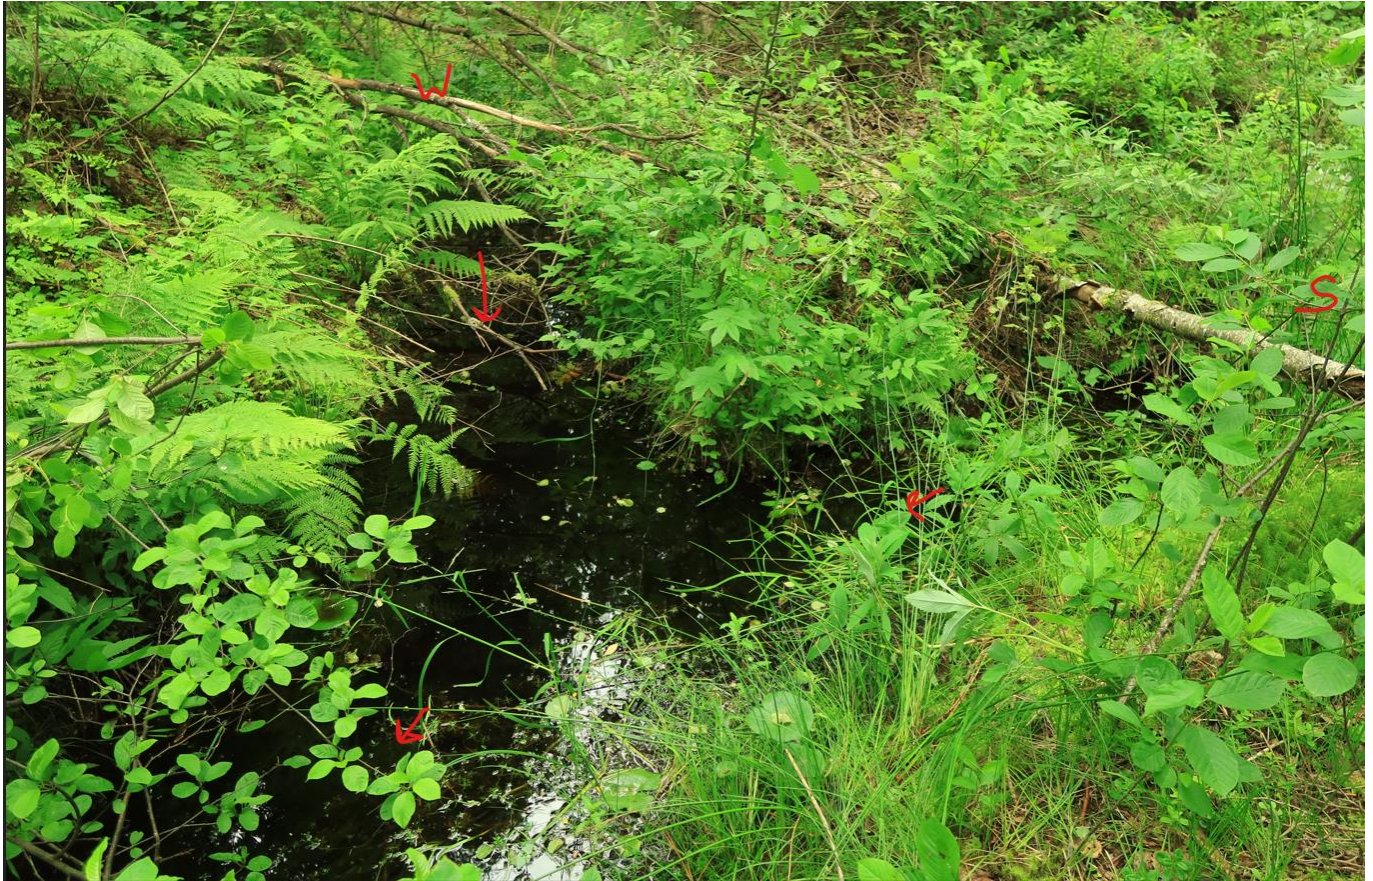
8. Kraavide ühinemiskoht. Sellest allavoolu vooluveekogu üldilme muutus. Vett oli rohkem, süvend polnud enam rabaturba sees ja selle põhjas polnud enam turbasammalt, süvendi põhjaküljest immitses enne truupikahes kohas vett välja:

Ülesvoolu liikudes on esimene koht, kus ühineb kaks, mitte väga erineva vooluhulgaga kraavi, **vaatluspunktis 8**. Seega sobib see oja tunnetuslikuks lähteks. Tuleb mõnda, et ka sellisel juhul jääb Hellenurme oja osaks ligi kaks km ilmselt tühjale kohale kaevatud kraavi. Samas saab sellisel viisil oja ruumikujust välja arvatud ligi 600 m praegu ojaks loetavat kraavi.

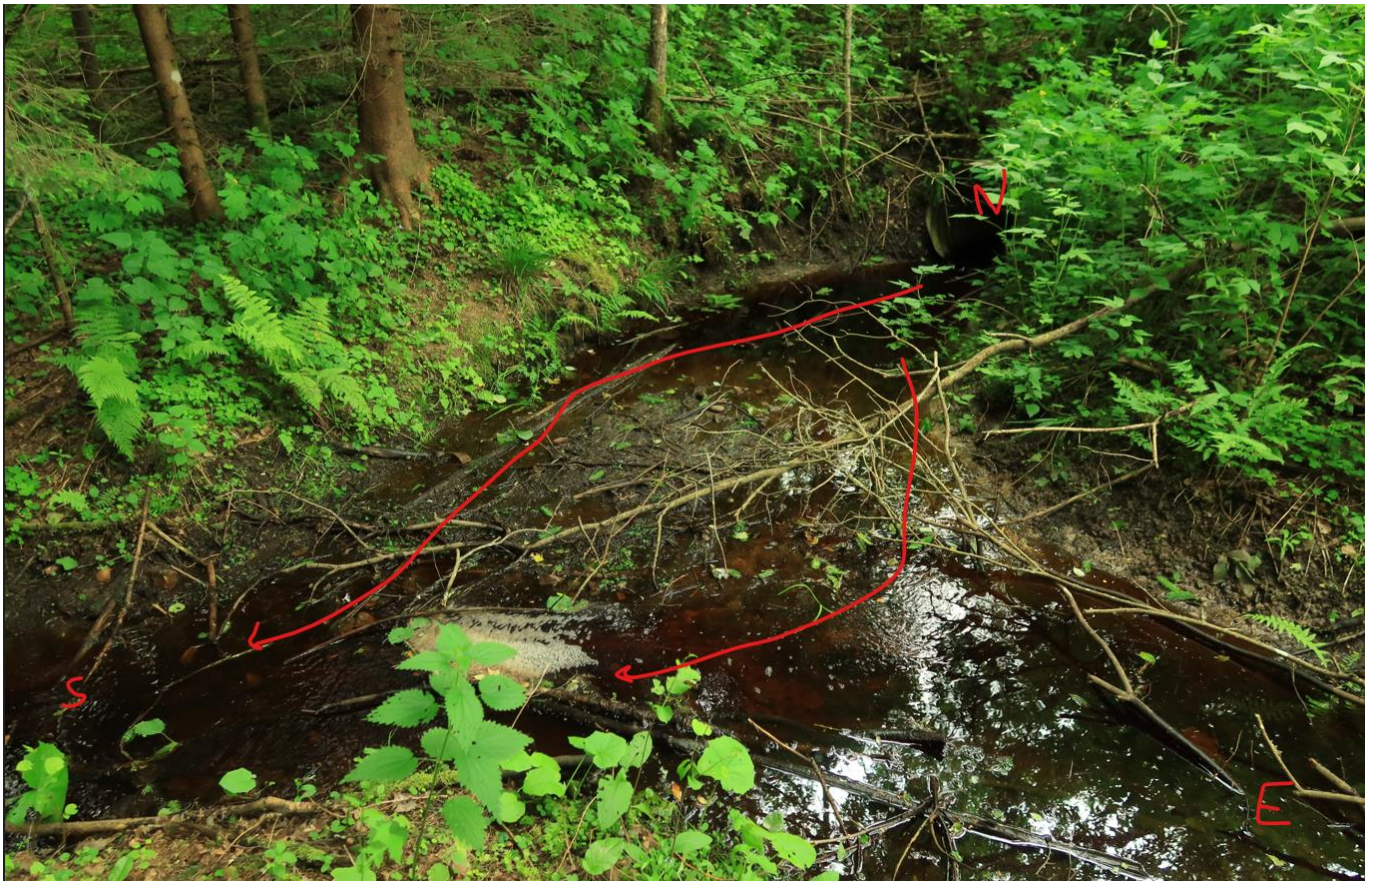
9. Ida poolt tuleva kraavi põhjas oli seisev vesi. Truubist läbi voolav veekogu oli juba oja moodi:

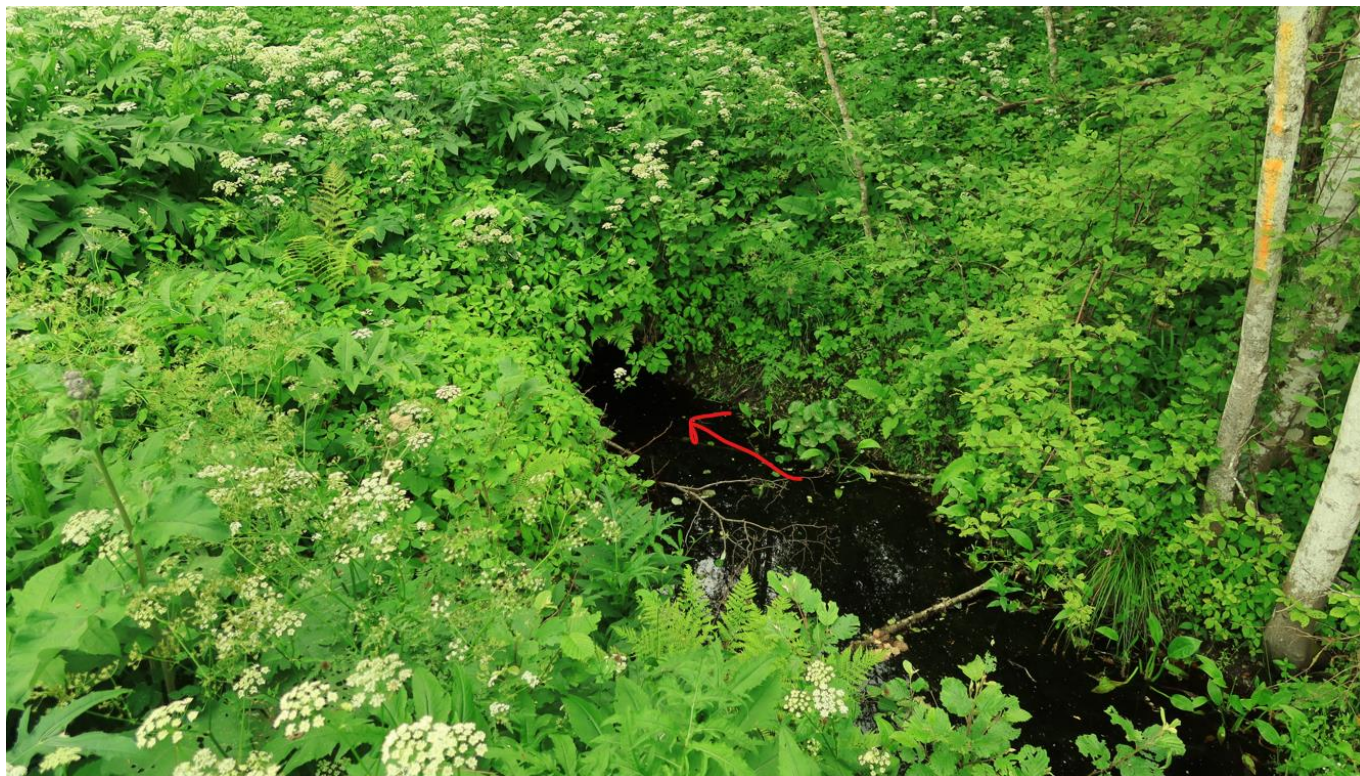
11. Truup on olemas:

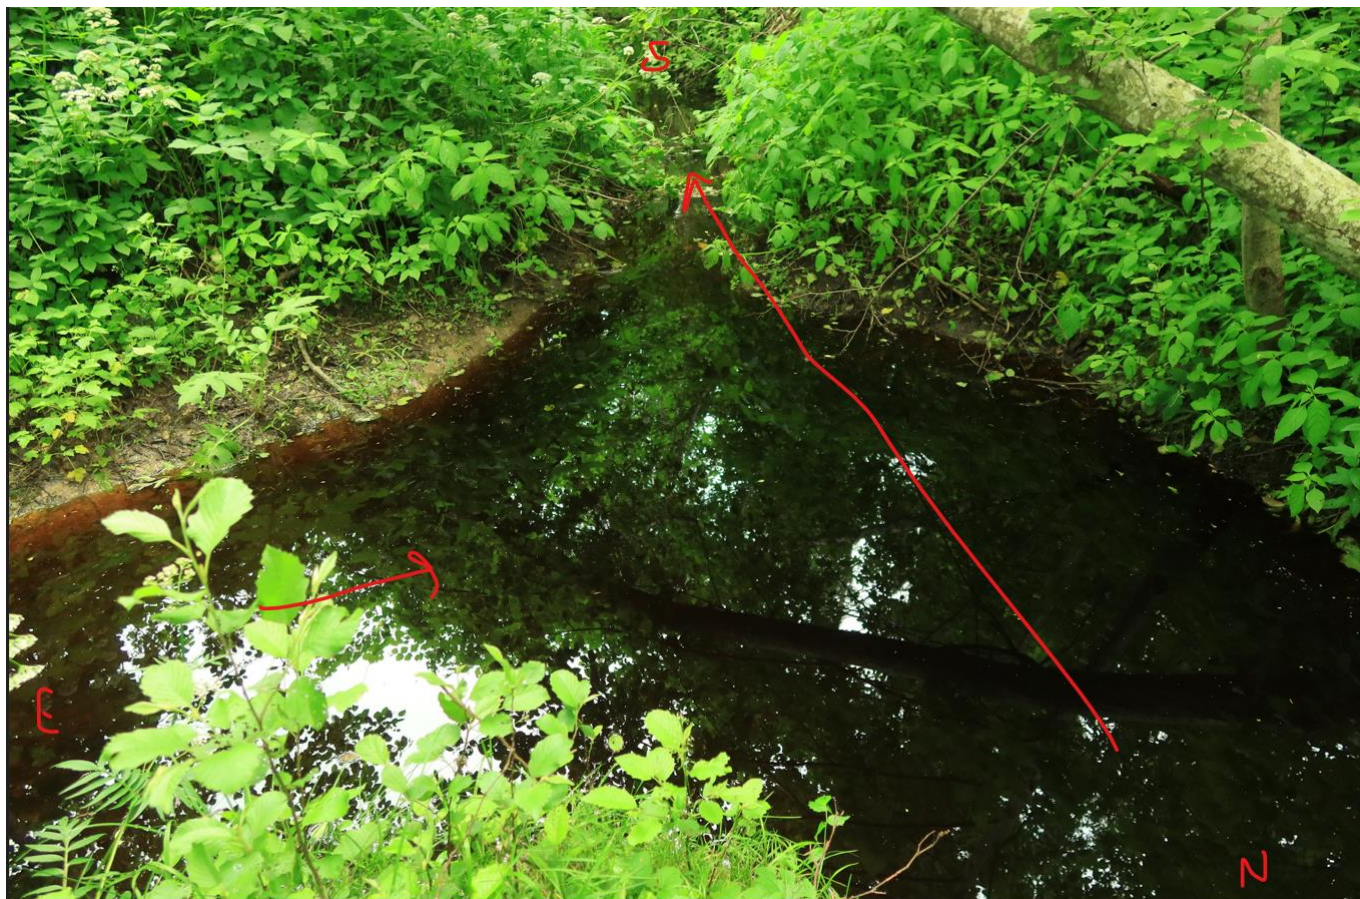
13. Org on üle kahe meetri sügavune. Ühinemiskohas ida poolt tuleva kraaviga oli vett üsna laialt ja vesi oli näiliselt seisev. Ühinemiskohast allavoolu on olnud koprapais, mille keskkohast oli välja tõstetud. Mõned meetrid ühinemiskohast ülesvoolu voolas ojas tumedat vett. Ühinemiskohas ei saanud seisva vee tõttu aru, kui palju vett ida poolt tuli:

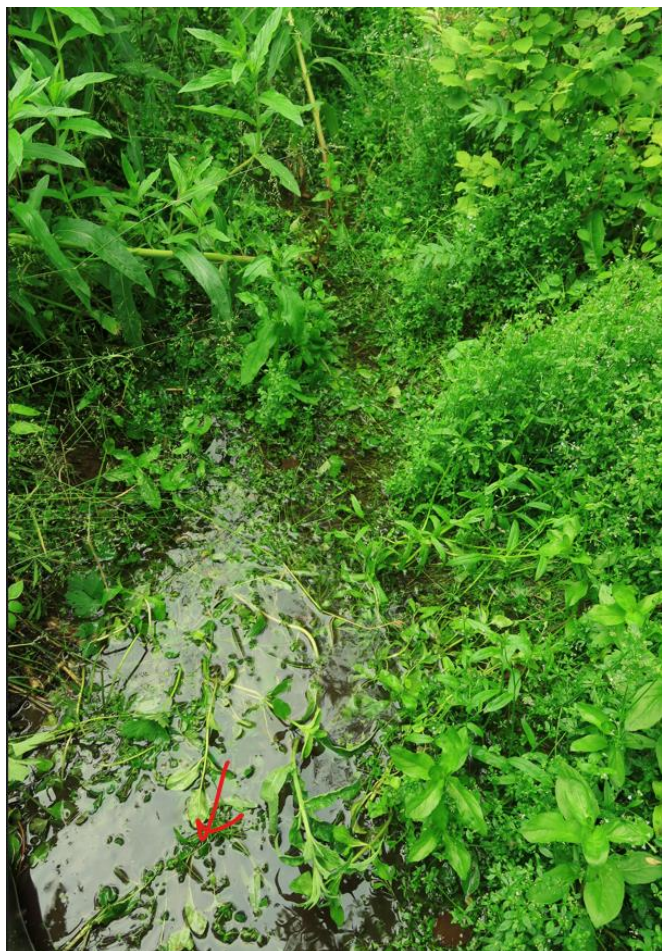
14. Massiivne kraavisüvend, mille sügavust on ca viis meetrit. Põhjas voolas meetrialaiune, selgeveeline nire:

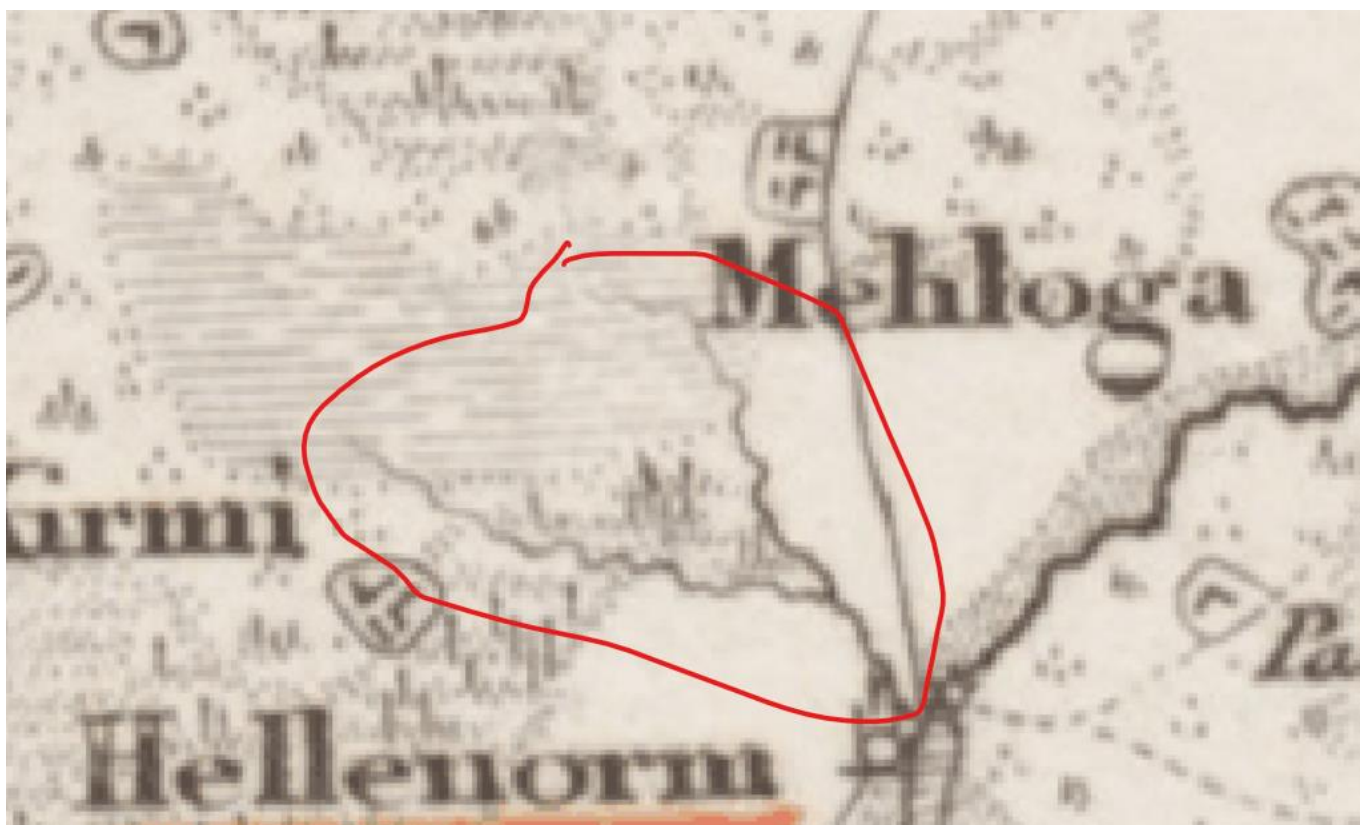
Rückeri Liivimaa kaardil on kujutatud kahte oja, mis algavad mõlemad Hellenurme lähedalt Rabasoost:

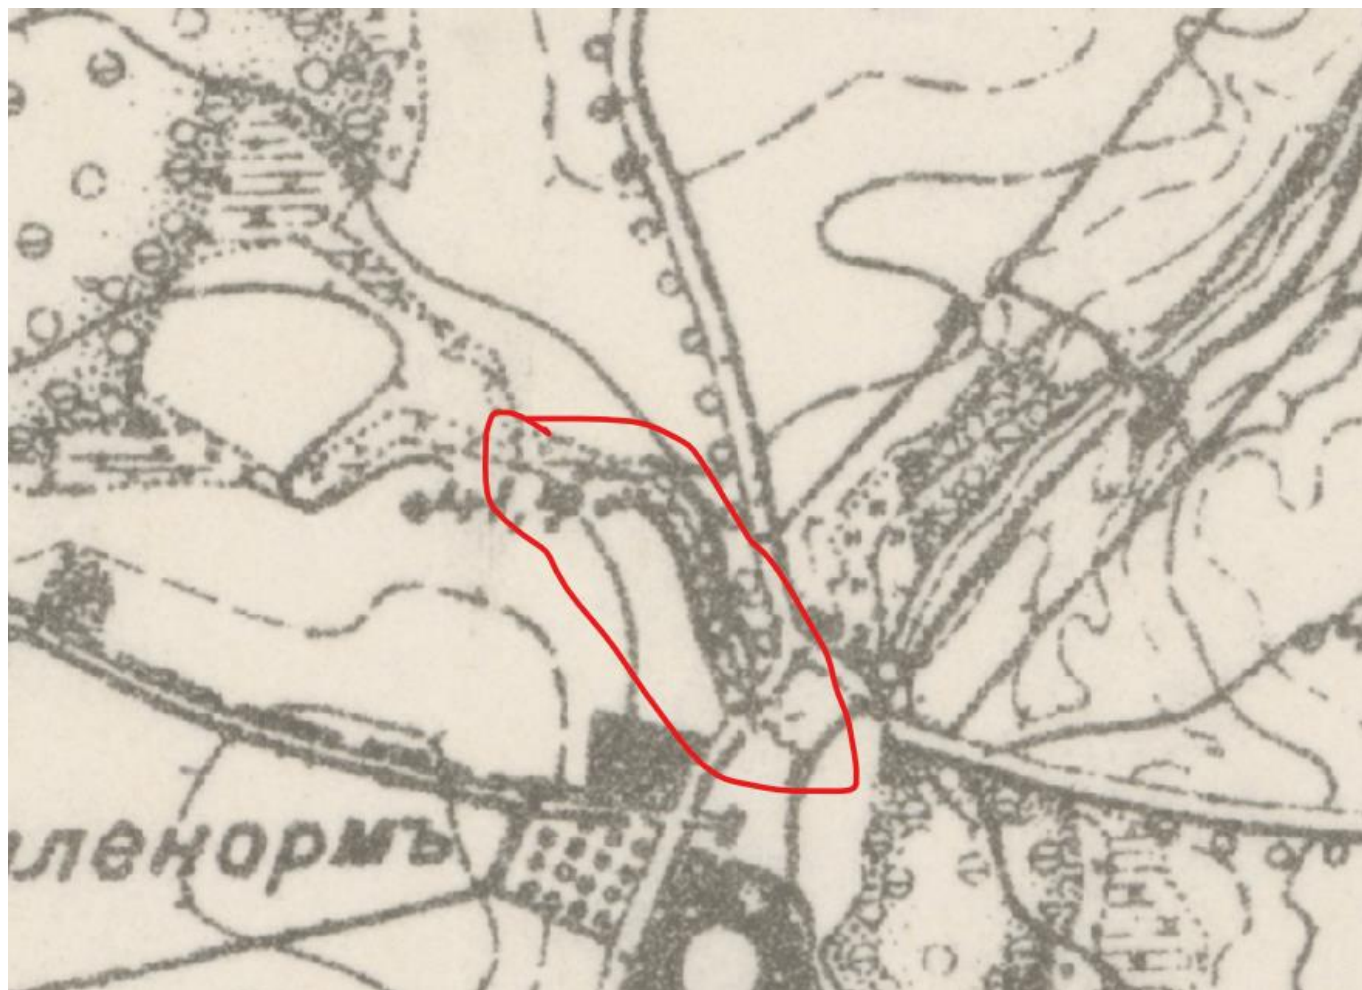
Verstasel kaardil on oja kujutatud veelgi lühemana ning selle algus on enam-vähem kohas, kus Rückeri kaardil kaks oja ühinevad:

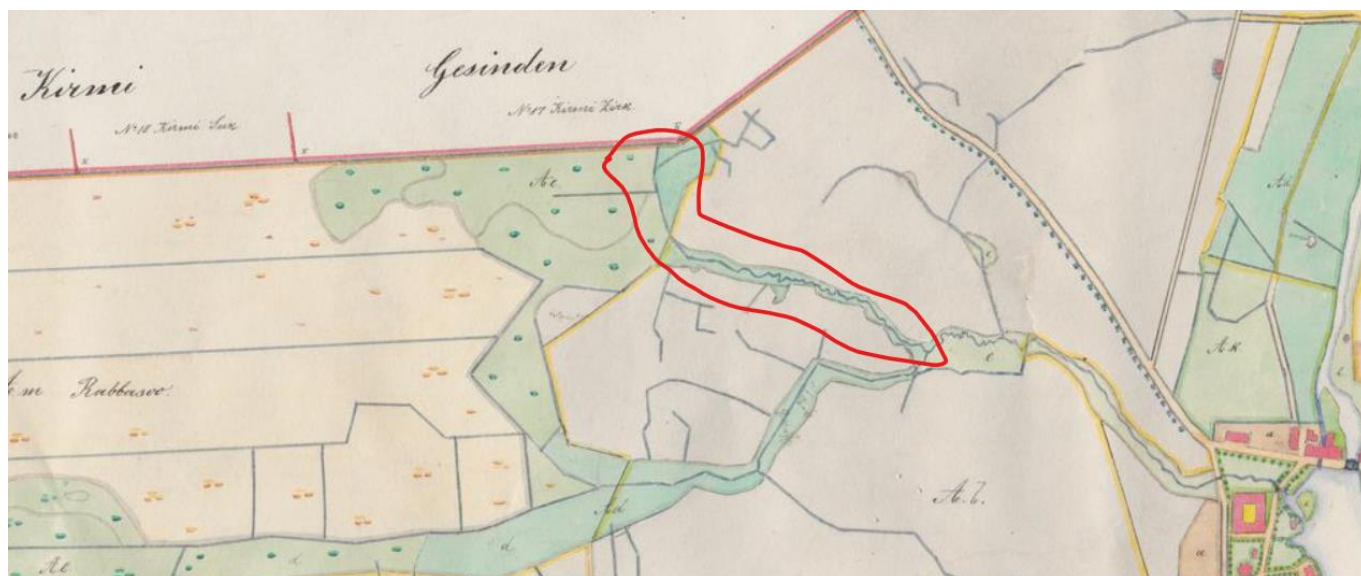
Hellenurme mõisakaardil 1889. aastast (EAA.2072.5.533 leht 1) on põhja poolt tulevat oja kujutatud kuni Kirmi talumaa piirini. Samas pole vastaval kaardil Kirmi talu maid:

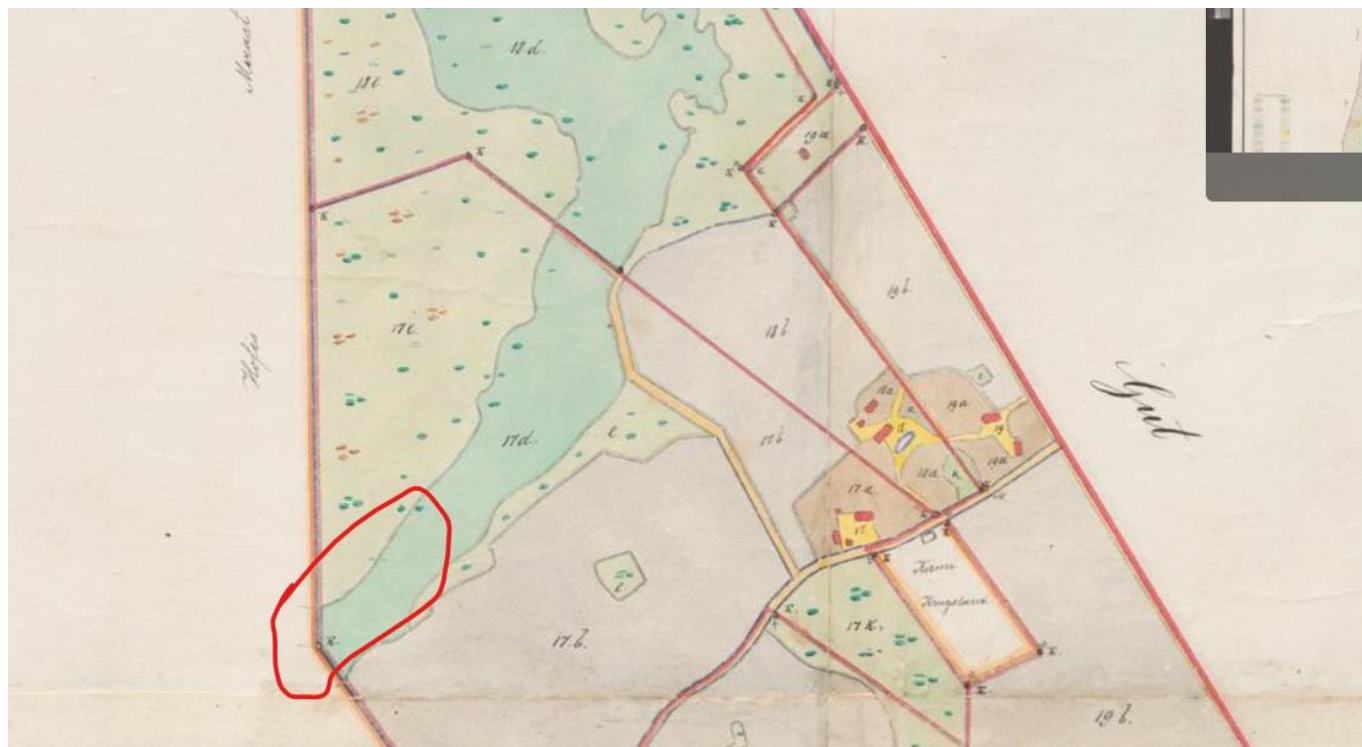
Sama kaardi teisel lehel (EAA.2072.5.534 leht 1 foolio 2) on peal küll Kirmi talu maad, kuid neid läbivat vooluveekogu pole. Oja peaks olema punase ala sees:

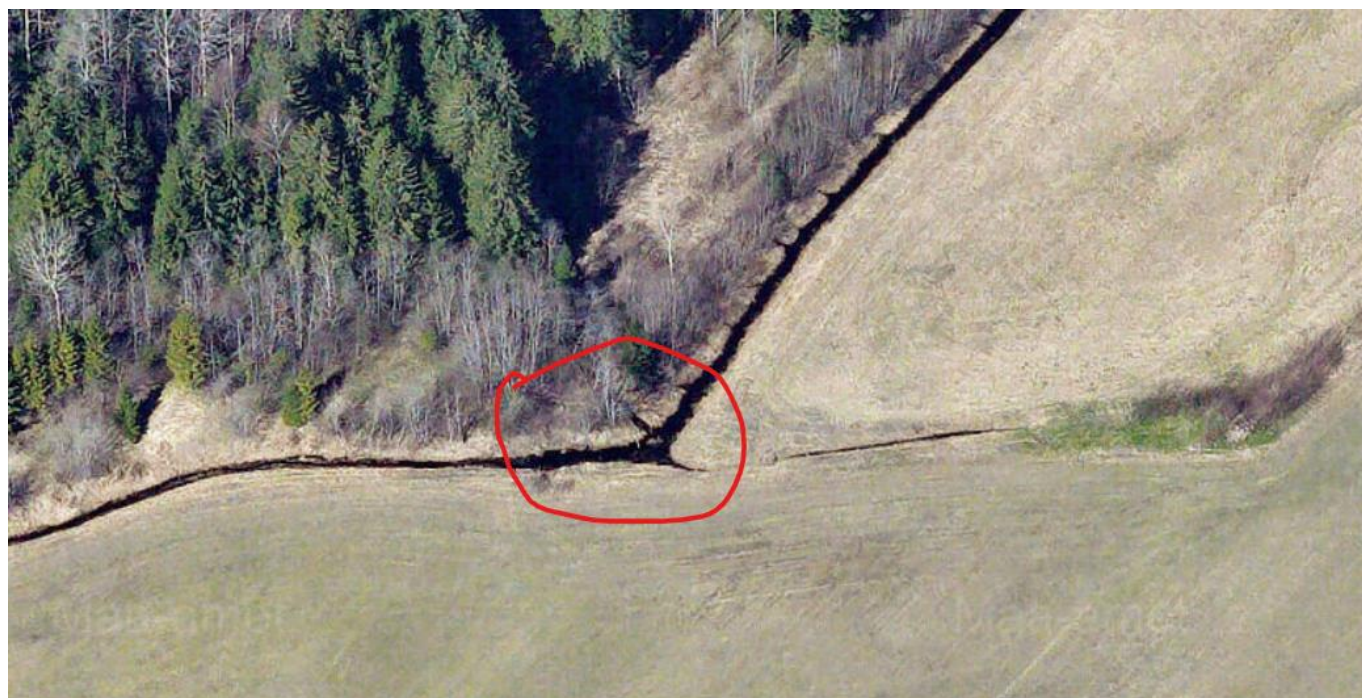
Ajalooliste kaartide põhjal näib, et algupäraselt on Hellenurme oja alanud Rabasooist ning tänapäeval oja ülemjooksuks loetud lõik on rajatud kas n.ö. vabariigi ajal või nõukogude perioodi alguses tühjale kohale sookuivenduse eesmärgil. Rabasoo on aga kuivendatud juba 19. sajandi teisest poolest ning oja kunagine looduslik algus pole tuvastatav. Kameraalsete andmete põhjal voolab tänapäeval mööda Hellenurme oja telge oluliselt rohkem vett, kui tuleb Rabasoo põhjapoolseimast kraavist. Seega ei ole sealse koha oja lähteks lugemine looduses valitsevat olukorda arvestades tunnetuslikult põhjendatav:
