# Reportaaž kadunud jõelt

Viimase saja aastaga on põlevkivi kaevandamine tundmatuseni muutnud Ida-Virumaa maastikke ja hüdroloogilist võrgustikku. Selleks et kaevandustest vett ära juhtida, on rajatud sadu kilomeetreid kanaleid. Samas on igaveseks kadunud kümned sood, allikad ja suur osa Kohtla jõest. Käisin uudistamas, kuivõrd kadunud see jõgi õigupoolest on.

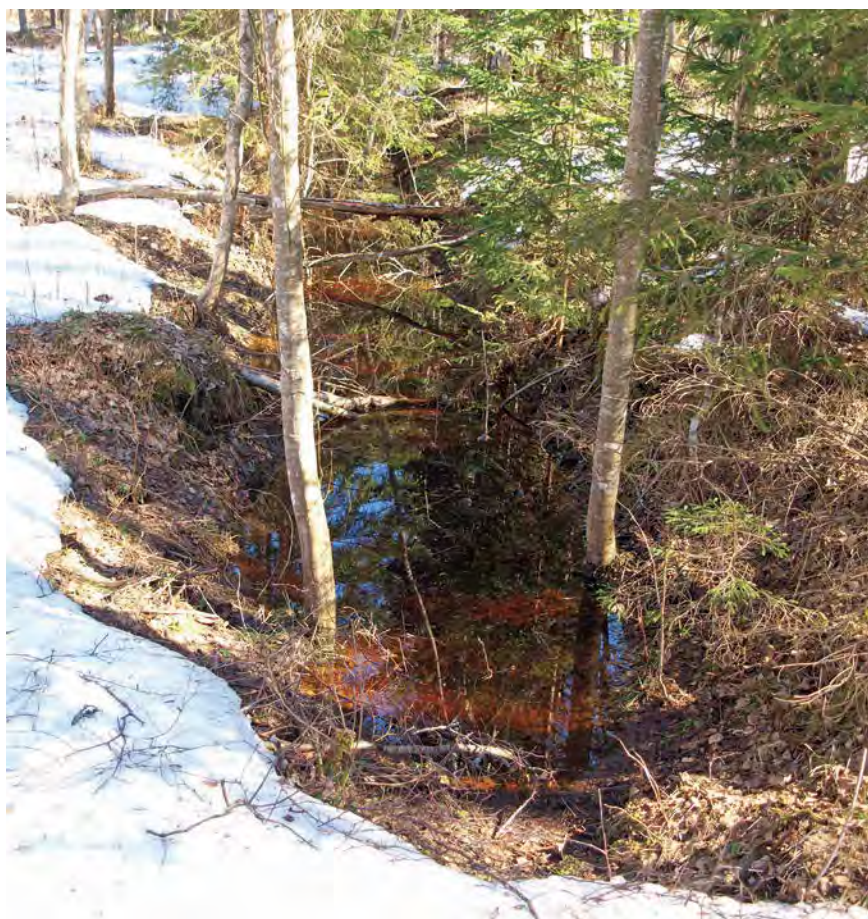
◇ 2. Matkateekonna algus: Kohtla jõe ametlik läh on tagasihoidlik metsakuivenduskraav

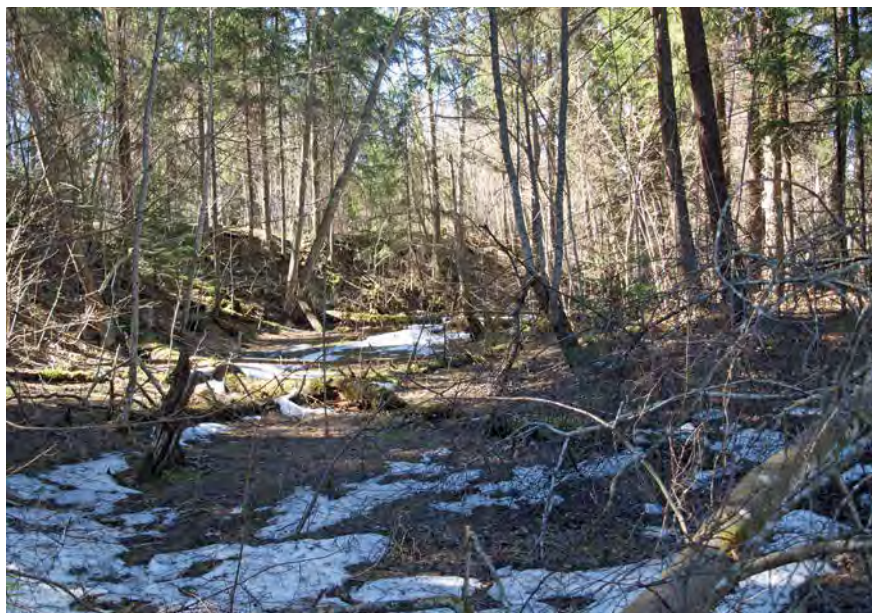
◇ 4. Endise Sompka kaevanduse lähedal venivad kanalid mitmekümne meetri laiuseks. See annab märku, kui palju vett on siit kunagi läbi voolanud

Siin, Sompa kaevanduse aherainemägede jalamil, on Kohtla jõgi paarikümne meetri laiune kanal, mille voolusäng vihjab üsna suurtele veekogustele, mis on sellest kunagi läbi voolanud (♦ 4, kaardil 15. punkt). Peagi ilmub aga jõe leegi saja meetri laiune ja mitme meetri sügavune org, mis on väga selgesti eristatav. Oru põhjas võib kõrvuti sirgeks kaevatud kanaliga märgata ka vabalt looklevat loodusliku sängi. Vanadelt kaartidelt paistab, et just siin muutus Kohtla metsakui-venduskraavist jõe mõõtu veekoguks.

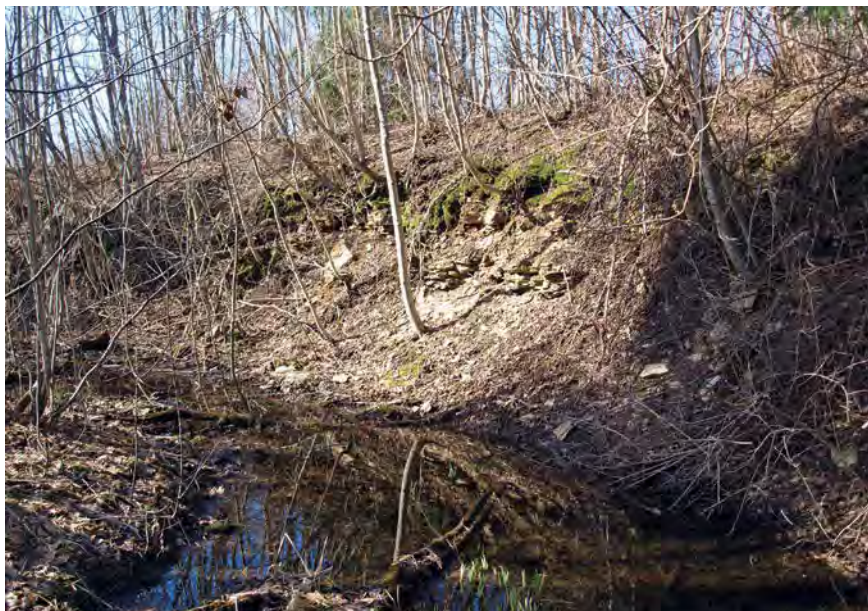
♦ 5. Sadakonna meetri ulatuses on Kohtla jõe säng sedavõrd järsuveeruline, et nõlval avanevad paekihid

Umbes kilomeetri pikkune laia jõeoru lõik lõppeb Sompa-Viru kaevanduse raudteega, mis taas jõe ületab (kaardil 16. punkt). Raudteesilla taga muutub org kitsaks ja järsuveeruliseks. Kohati on veerud püstloodsed ja sellel paljanduvad paekihid (♦ 5). Praegu on paepaljandit peaaegu võimatu näha, sest terve org on tihedalt võsastunud. Pärast raudteesilda tuleb vesi sängi tagasi. Nimelt avanevad oru nõlvadel tillukesed allikad, mis koonduvad väikeseks ojaks. Nii et ligi poole kilomeetri ulatuses võime jälle rääkida vooluveekogust.

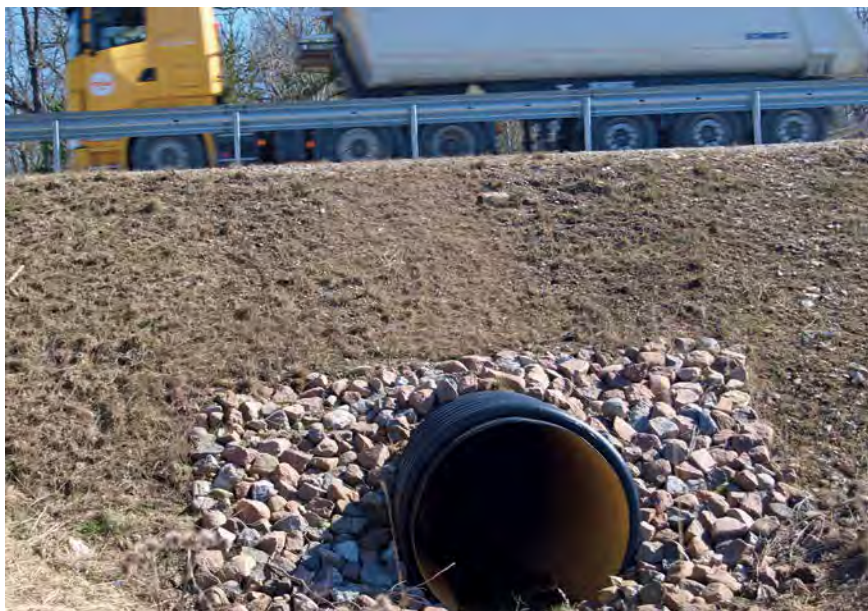
♦ 6. Paar aastat tagasi renoveeritud Kohtla-Järve – Mäetaguse tee alla on pandud suur truubitoru. Vett ei ole siin voolanud juba paarkümmend aastat

Ereda mõisa juures kulgeb jõe säng Kohtla-Järve – Mäetaguse tee alt läbi. Mõned aastad tagasi asendati siin vana sild suure truubitoruga (♦ 6, kaardil 20. punkt). Toru suurus ajab nukralt muigama, sest vett ei ole siin voolanud juba tubli paarkümmend aastat. Kuid mis teha, ametlikult on jõgi olemas ja ilmselt on kusa-gil maanteeameti dokumentides kirjas, kui palju peaks siin vett voolama.

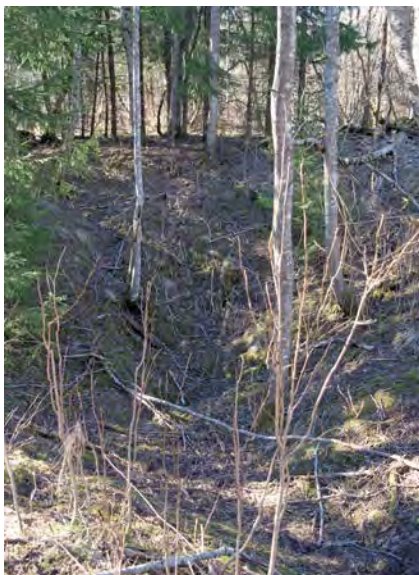
◇ 8. Vanade kaevanduskäikude sissevarisemine on üks Kohtla kandi nuhtlus

Kõrguskaardil on väga selgelt näha endisest Kohtla kaevandusest maha jäänud kombainilaavade vahvelmaastik, mis ümbritseb kanalit mõlemalt poolt. Need on samad langatuste vanid, mis tekitasid Sompka kaevanduse juurde märgalasid. Siin on hüdroteoloogiline olukord pisut teistsugune ja maapinnale seisvat vett ei teki. Ent otse kanali kõrval võib näha selle kandi õnnetust: mitme meetri sügavusi lohke, mis on kujunenud aja jooksul kokku kukkunud kaevanduskäikudest (♦ 8, kaardil 25. punkt).

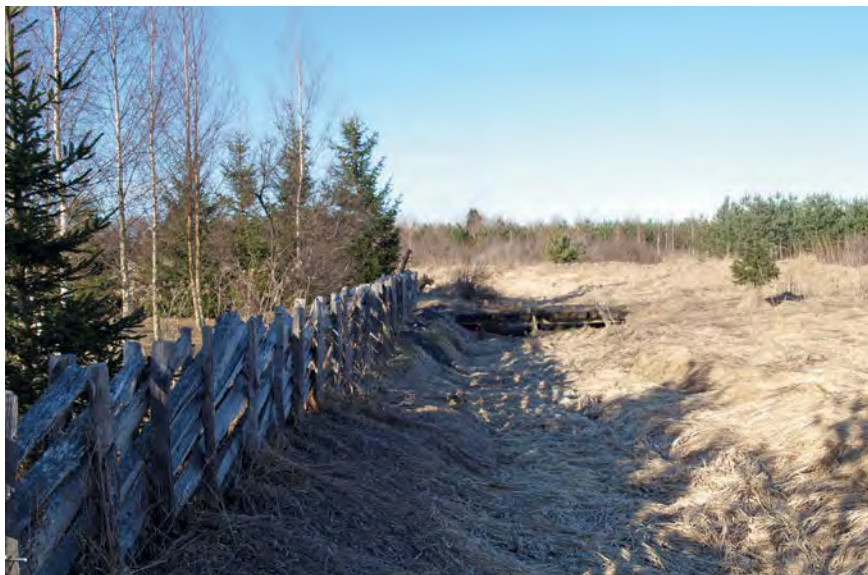
◇ 9. Vaatepilt Kohtla-Nõmmel: paks kulukiht näitab, et vett pole aiataguses Kohtla jõe sängis juba aastaid voolanud

Veel paar järsku käanakut, möödun hüljatud aianduskooperatiivist, mille serval seisab veel püsti isetehtud veetorn, ja jõuan Kohtla-Nõmmele. Siin tähistab jõgi alevi idapiiri. Rohtunud sängi serval kõrguvad eramajade tarad (♦ 9). Mõne tagant haugub ootamatust suunast läheneva matkaja peale närviliselt koer.
