## Rutikvere I veehoidla (VEE2055010) vaatlus

Vaatluse aeg 01.08.24. Vaatleja Marko Vainu

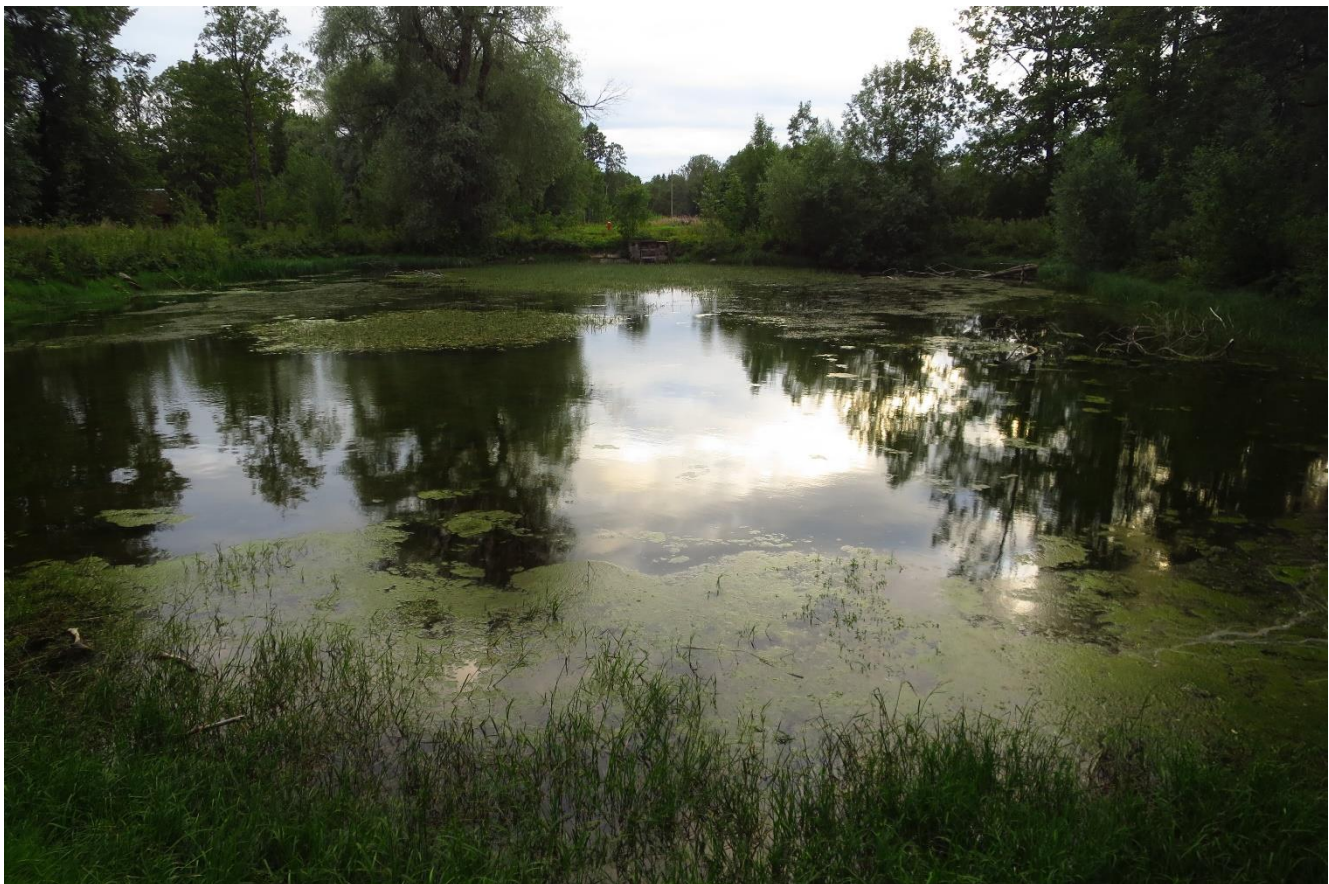
Järv oli taimestikku suhteliselt täis kasvanud:

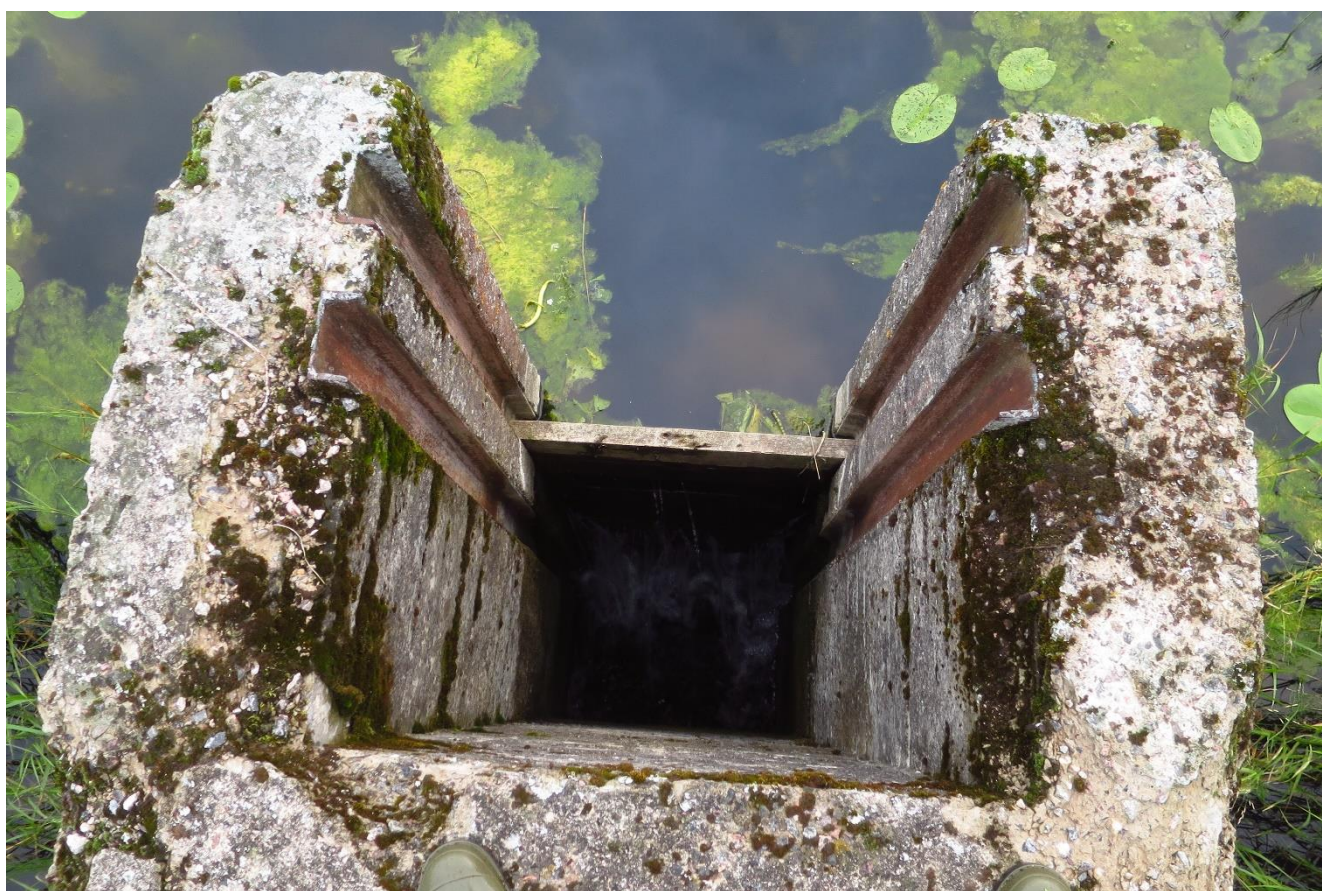
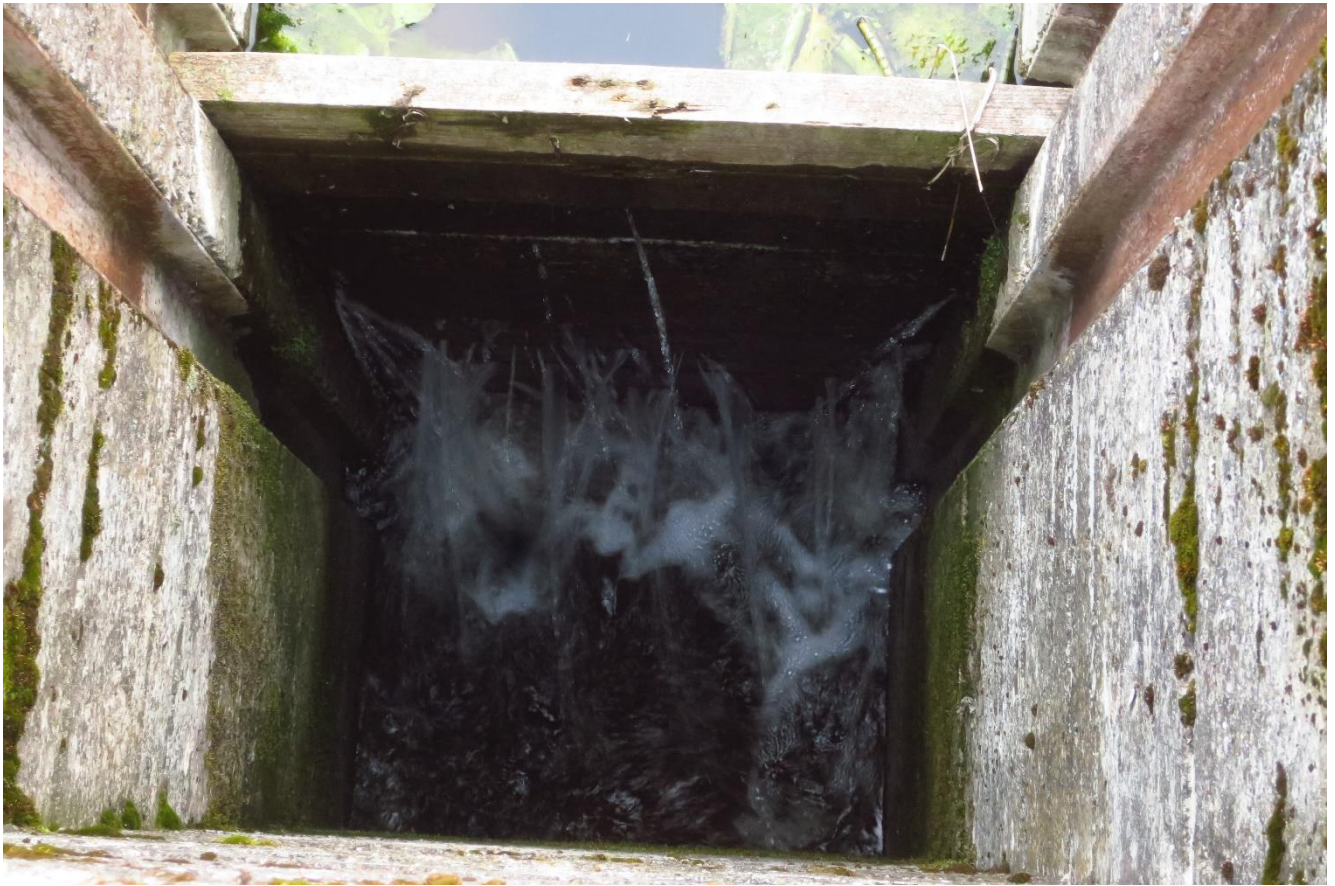
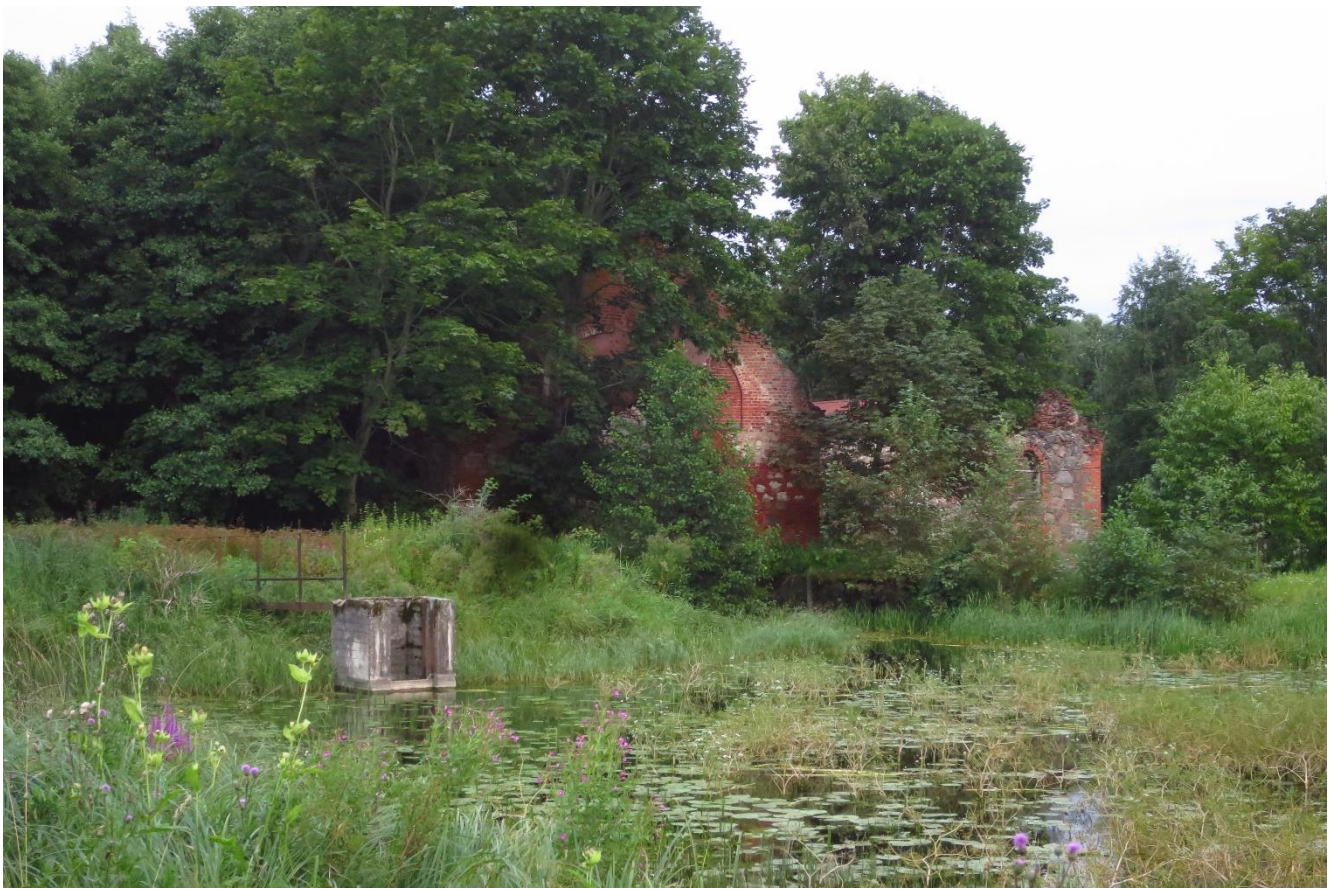
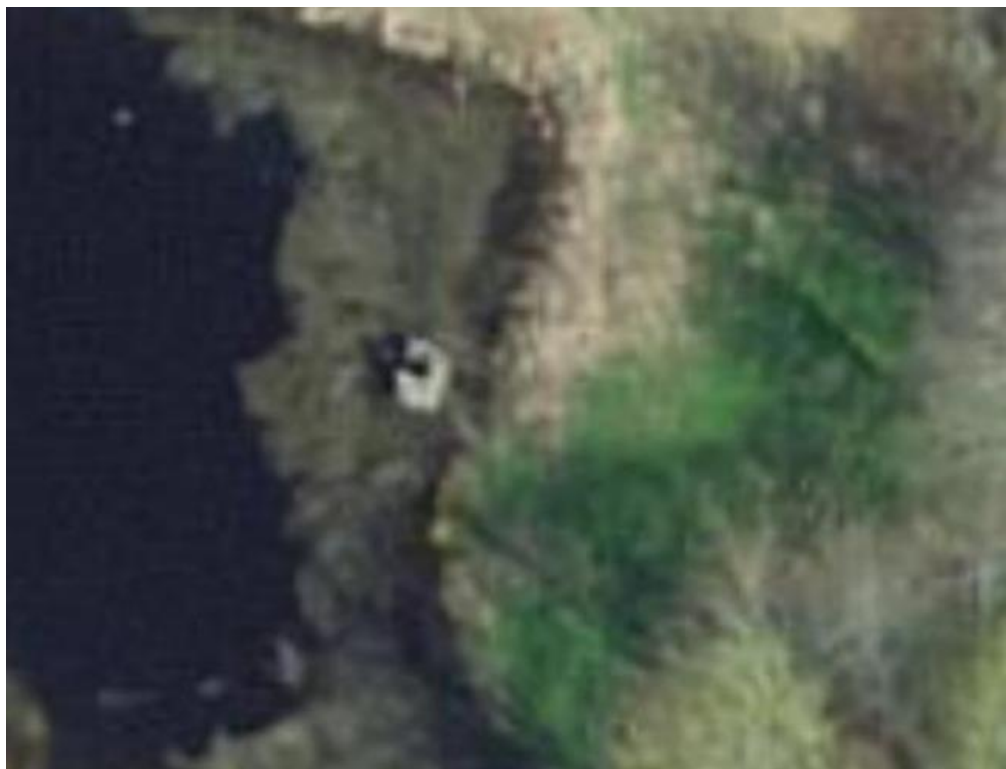
1. Punktis asub nelinurkne betoonist puitvarjadega pais. Mõned meetrid kaldast eemal. Paisul on laudvarjad ees ning vaatluse ajal oli veetase 10 kuni 20 cm nende ülemisest servast allpool, kuid laudade vahelt voolas läbi kuni 10 l/s. Paisu juurde viivast teenindussillast on alles vaid metallkarkass:

Järeldus: Kuna I veehoidla puhul on tegemist kaldaveehoidla tüüpi järvega, millesse suunatakse väike osa vooluveekogu veest ja mille vesi vooluveekogusse tagasi voolab, siis on tüüp **tehisjärv** põhjendatud. Küll tuleks aga **Rutikvere veski pais muuta EELISes olemasolevaks**. Samuti **tuleks EELISesse lisada teine, punktis 1 olev pais**. Mõlema puhul sobib paisutatava veekogu klassiks kaldaveehoidla.

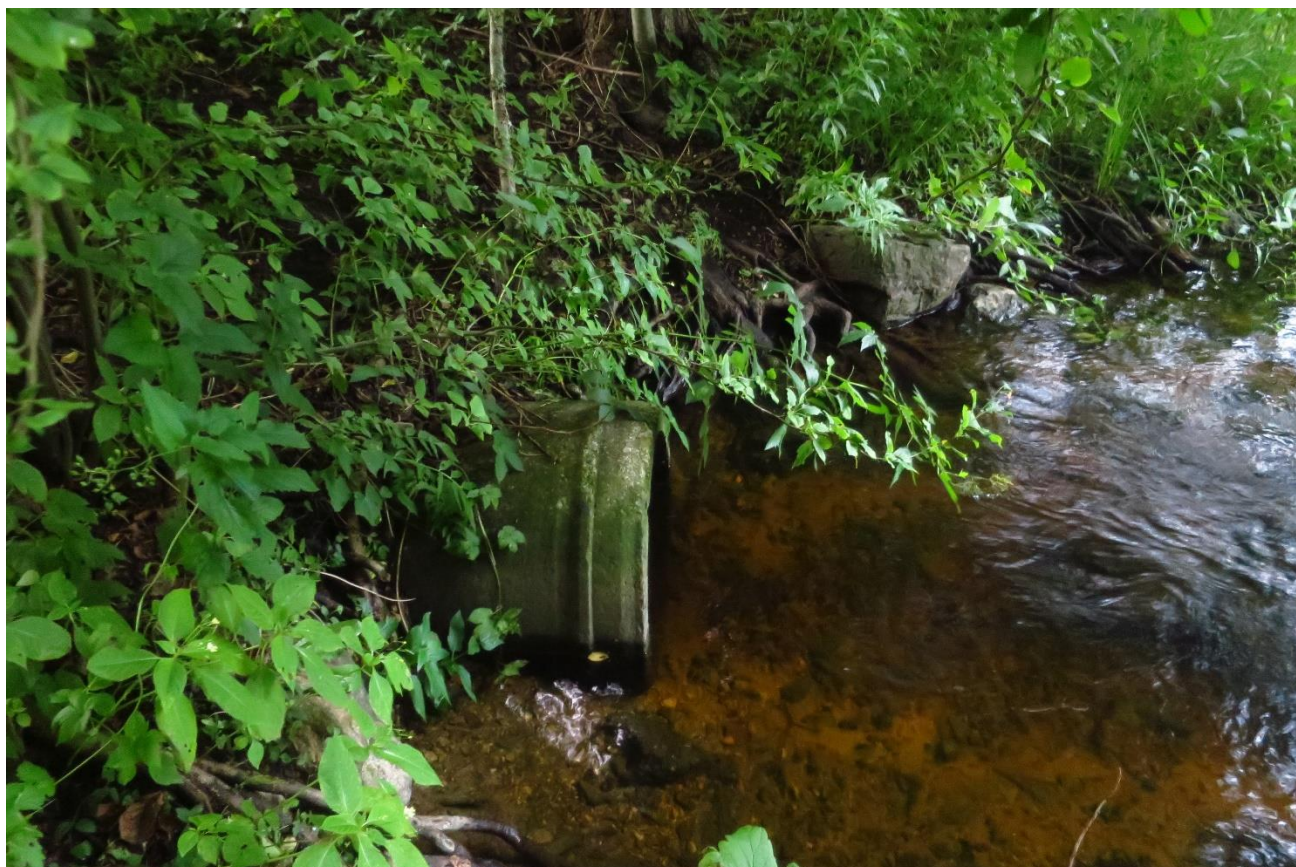
Alavee poolel on toruots, millest voolas välja kümneid l/s vett. Seega kusagilt paisu alumisest osast on veel suurem läbivool. **See ühendus tuleks ETAKisse lisada.**

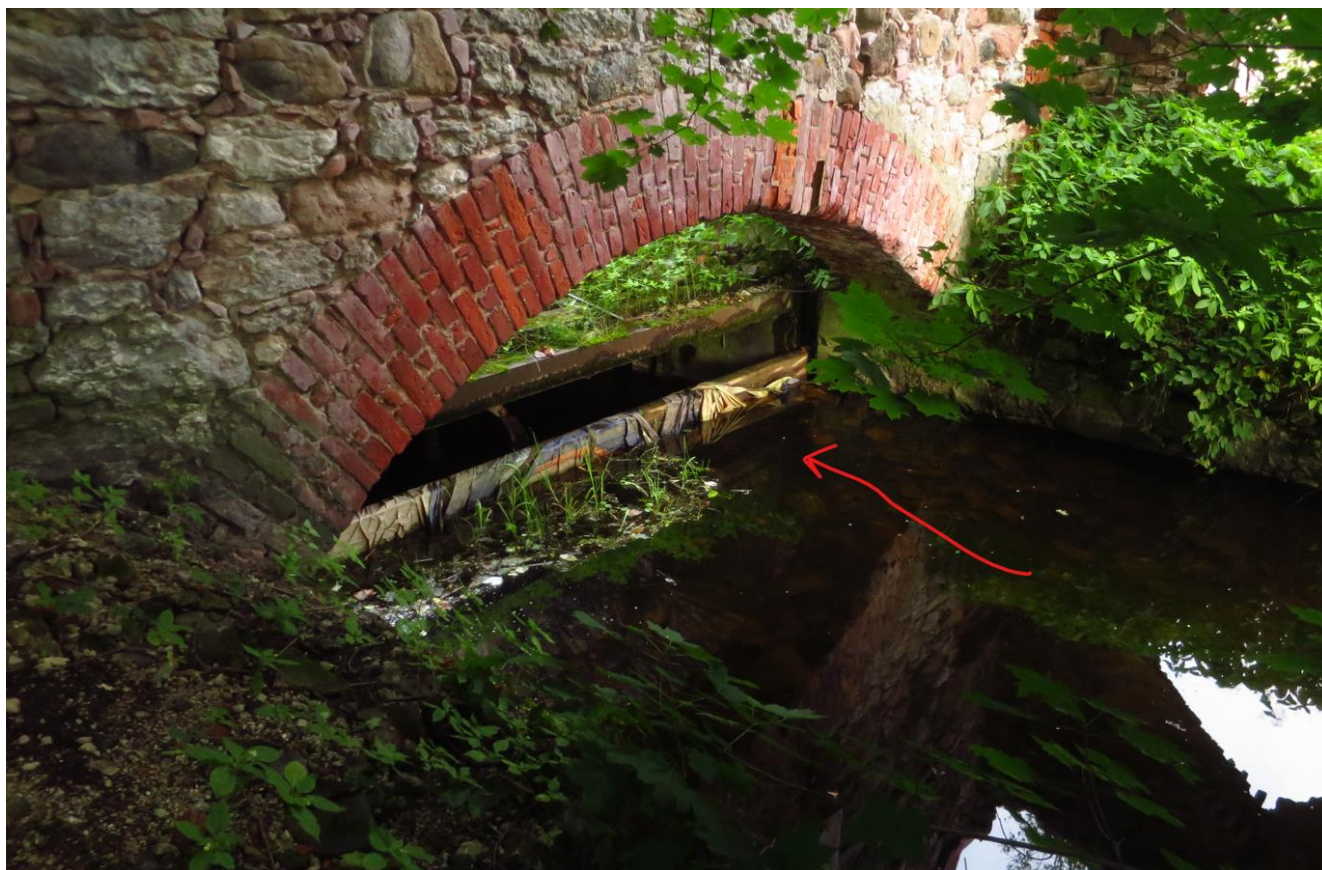
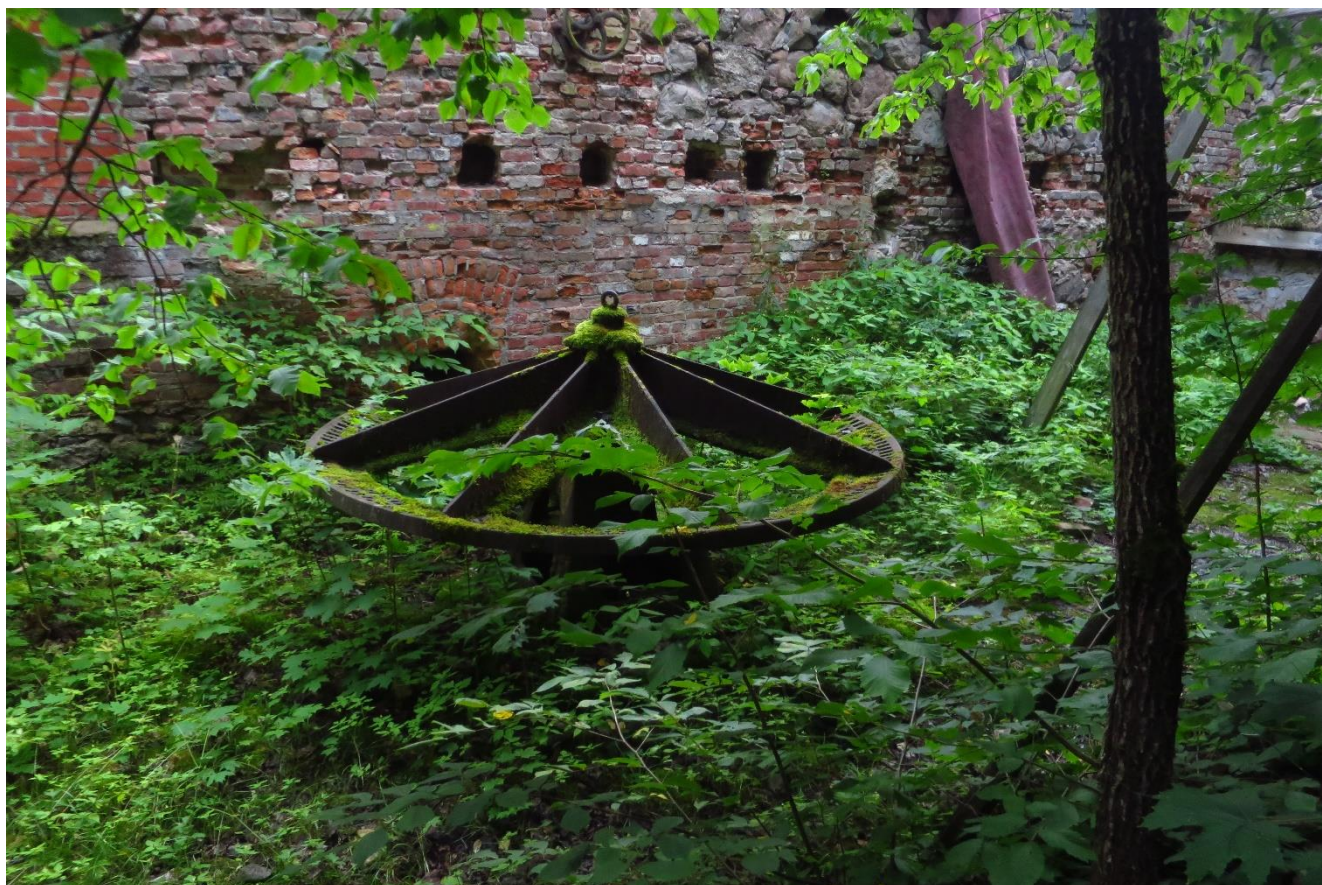
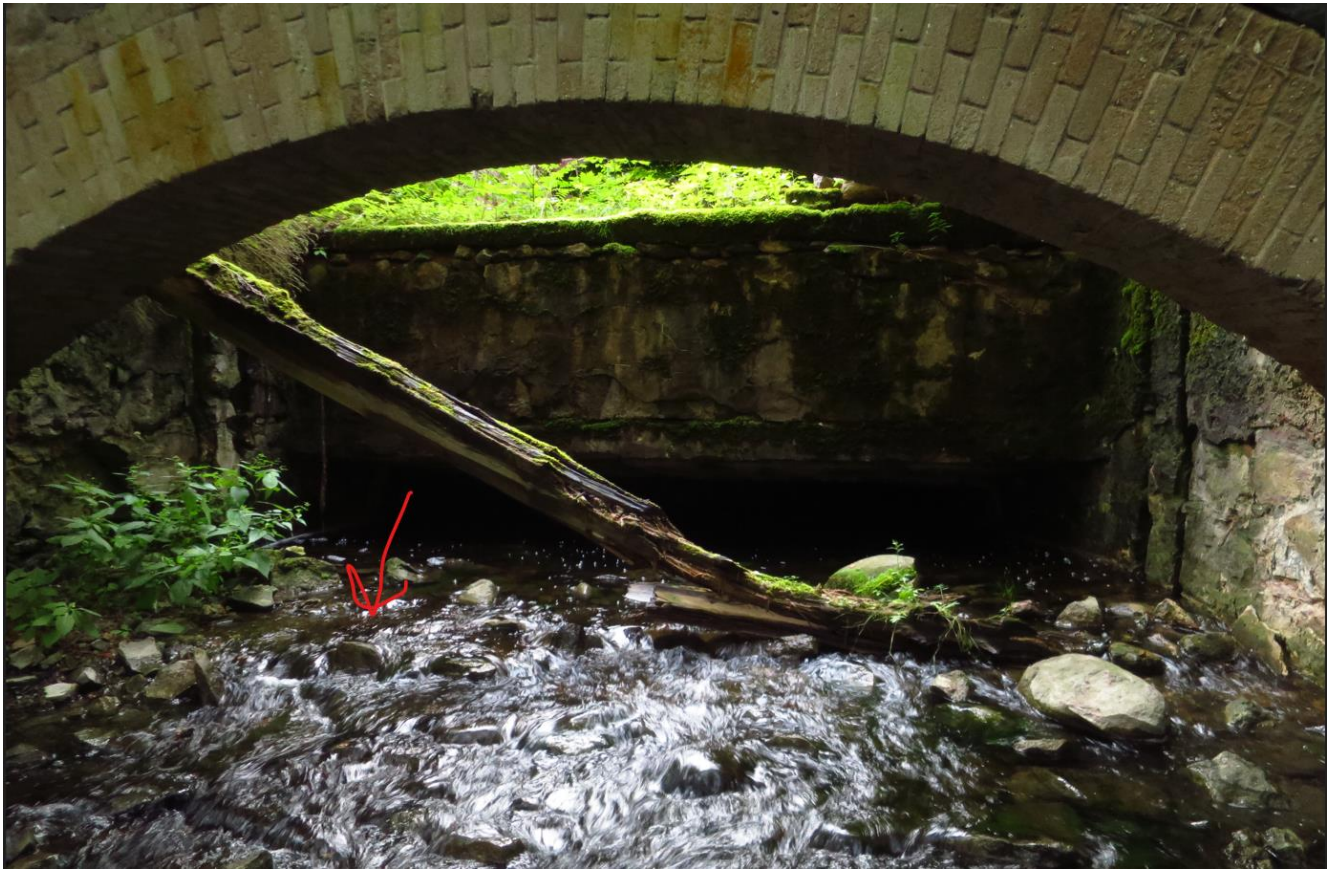
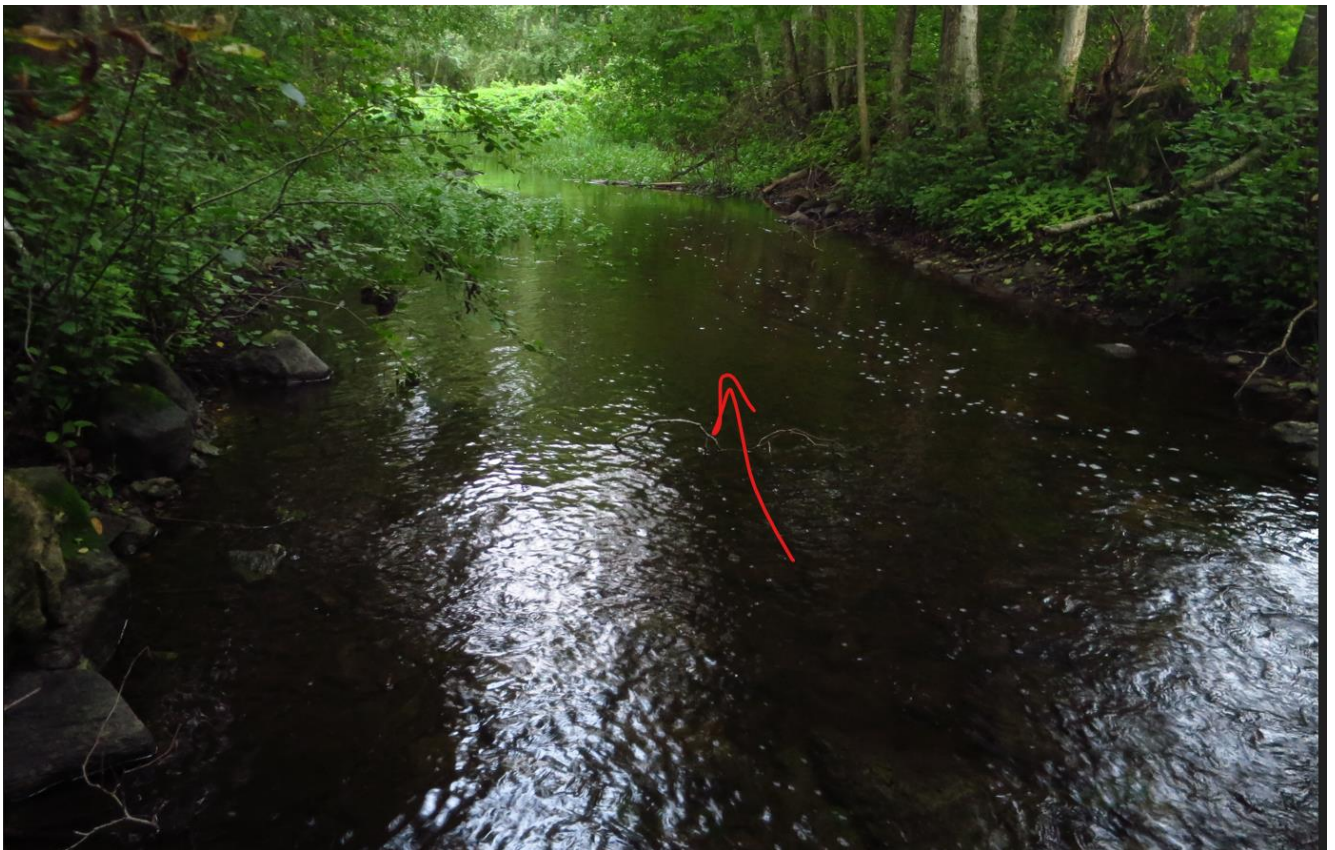
2. Vana, lagunenud, suur vesiveski, Rutikvere veski paisu asukoht. Vesi voolab järvest laia kanali kaudu veskihoone varemete põranda alla. Mis seal täpselt toimub, pole näha, sest põrand pole sisse langentud, aga sissevool on aeglane, kuid välja voolab vesi suure kiirusega, veskikanalist on kuulda suurt kohinat ning pimedusest paistab ka vee langemine kusagilt kõrgemalt. Seega ei saa lugeda seda paisu hävinenuks.

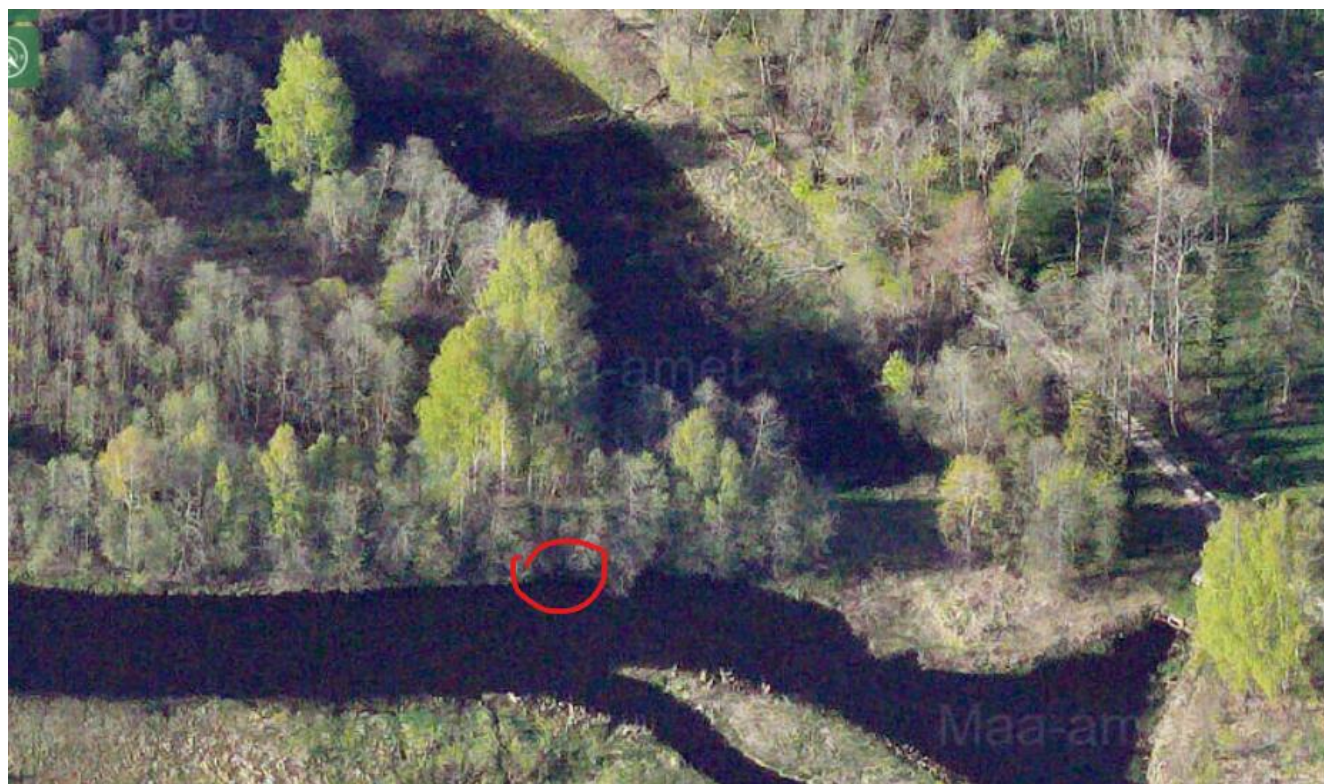
3. Vee I veehoidlasse sissevoolukoht. Neljakandiline betoonist kaev, mille peal oli keeris. Veskest välja tundus küll voolavat rohkem vett, kui selle väikese avause kaudu I veehoidlasse vett sisse sai voolata, kuid ühtegi teist ühenduskohta ei õnnestunud leida.

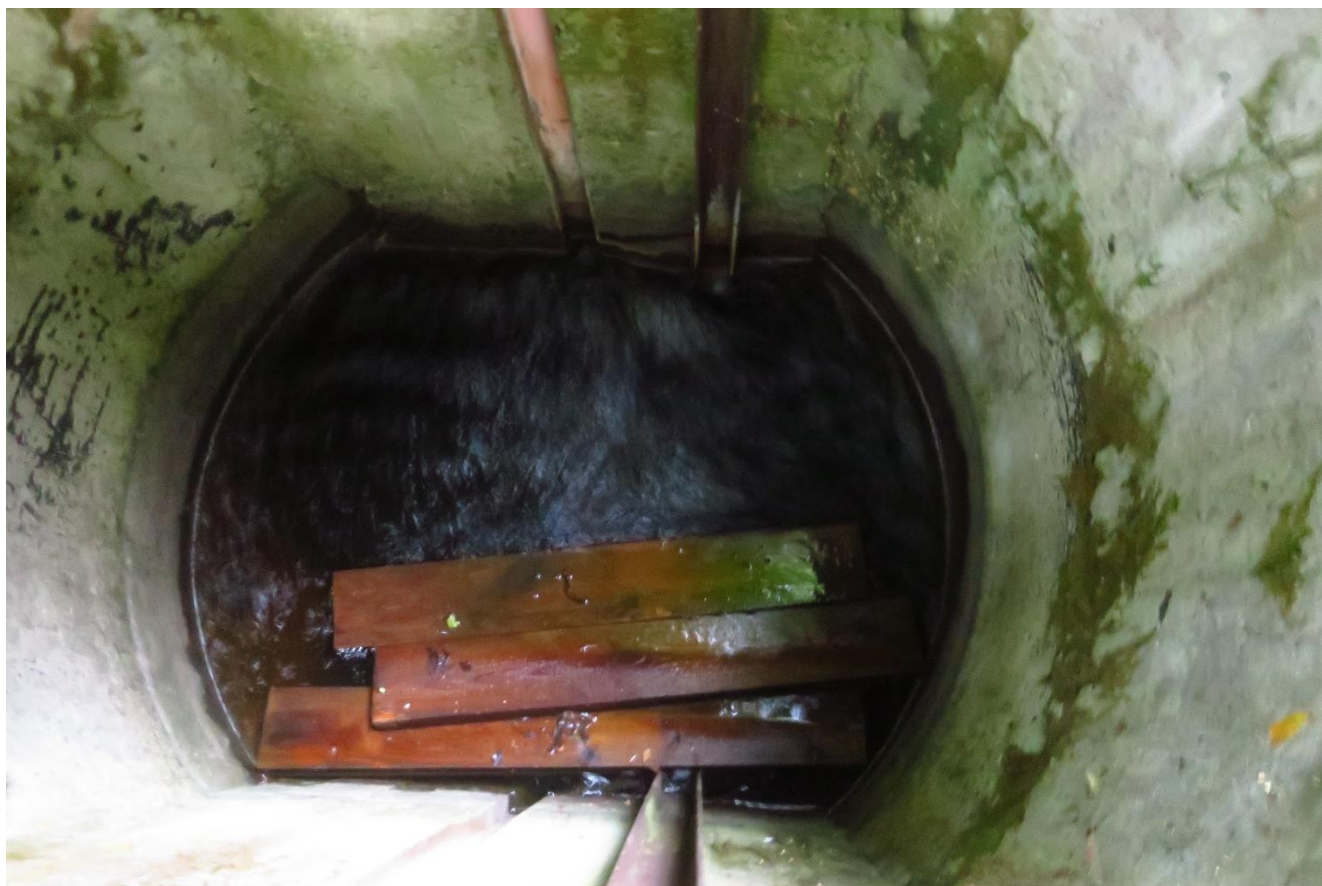
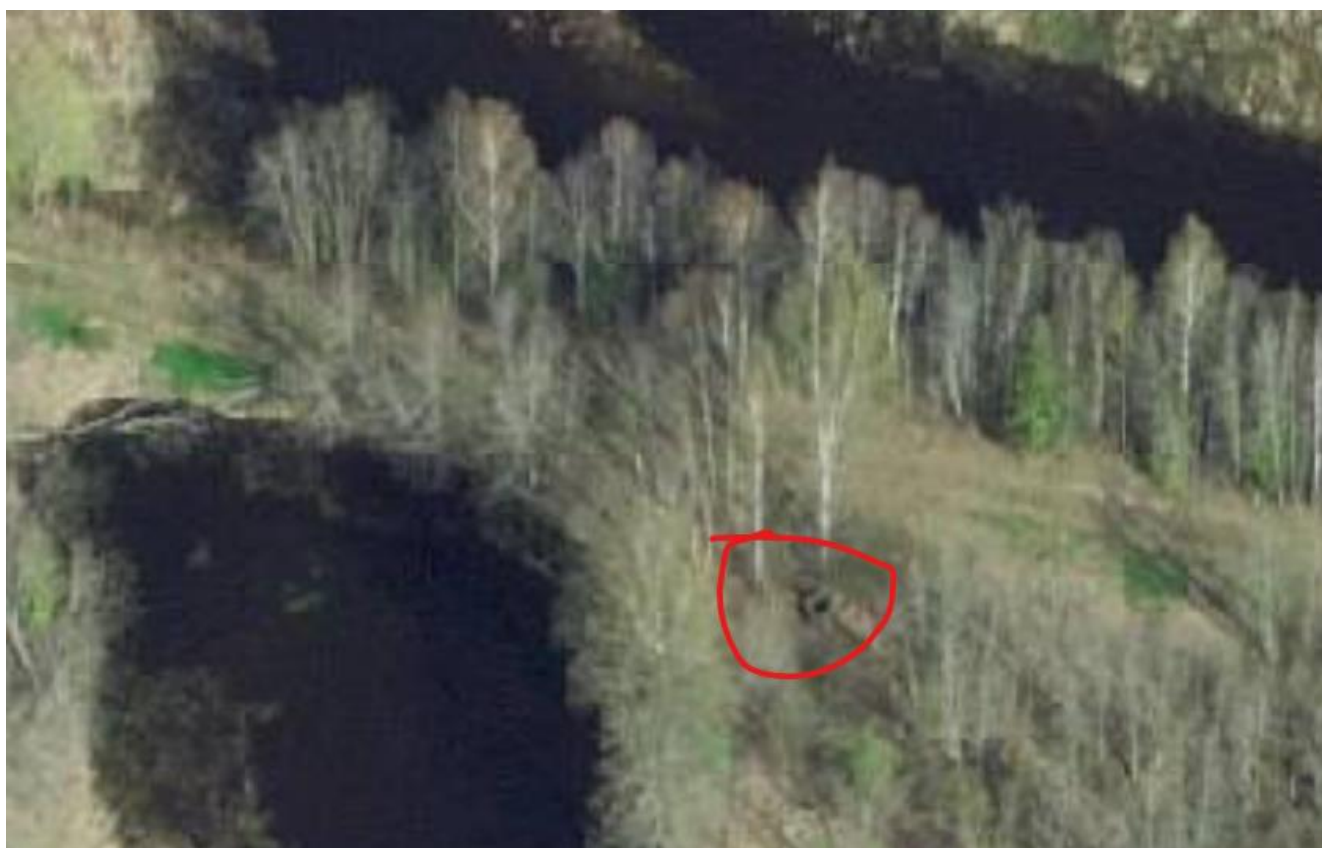
4. Betoonist kaev, mille põhjas vesi mäsles. Võimalik oleks ka varjasid ette panna, kuid vaatluse ajal neid polnud, vähemalt mitte nähtavas osas. Lauad ujusid kaevus lihtsalt vee peal.

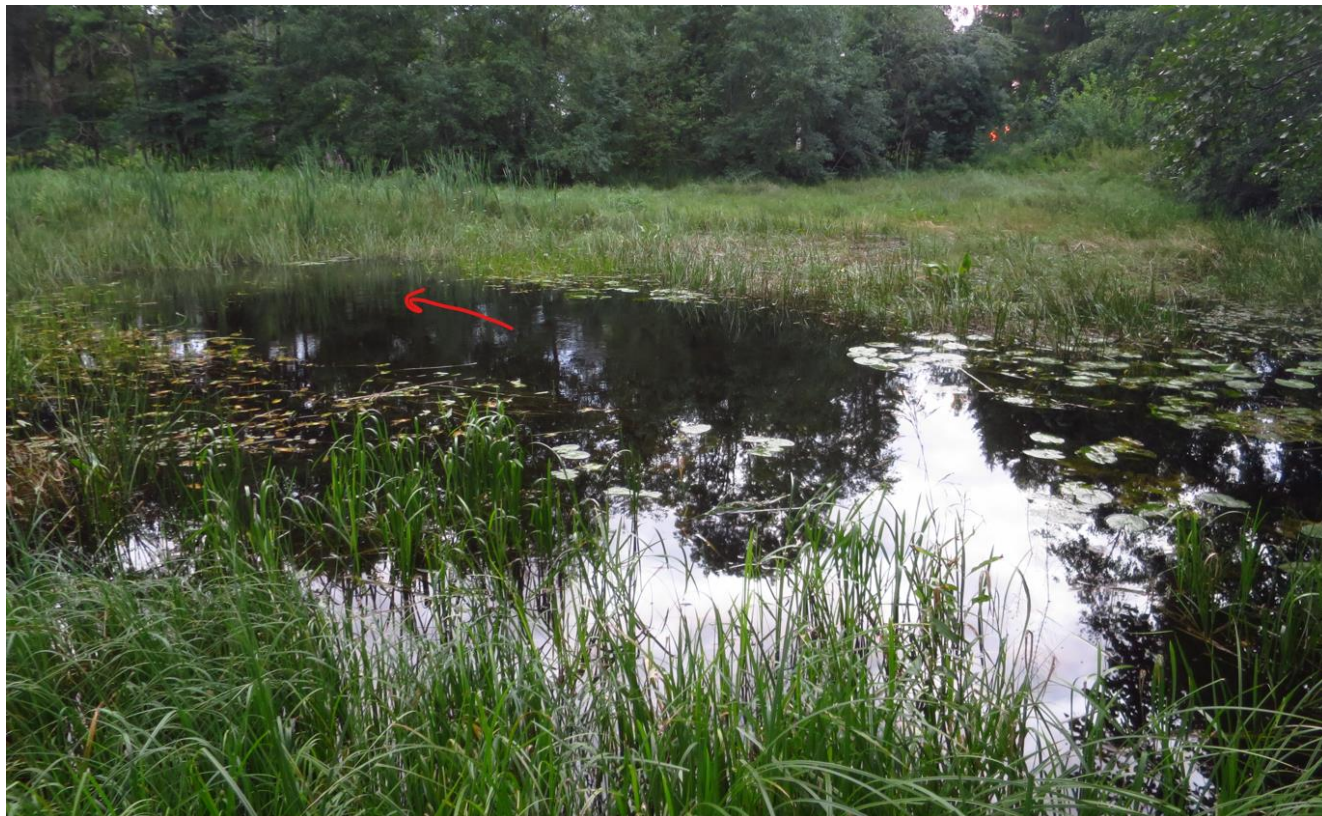
5. II veehoidlast läbi kaevu tulev vesi avaneb I veehoidlas ilmselt punkti asukohas. Kalda ääres toruotsi pole, kuid selles kohas oli veepind taimestumata ning veepinnal oli näha vee liikumist, samas kui kalda pool vesi seisis.

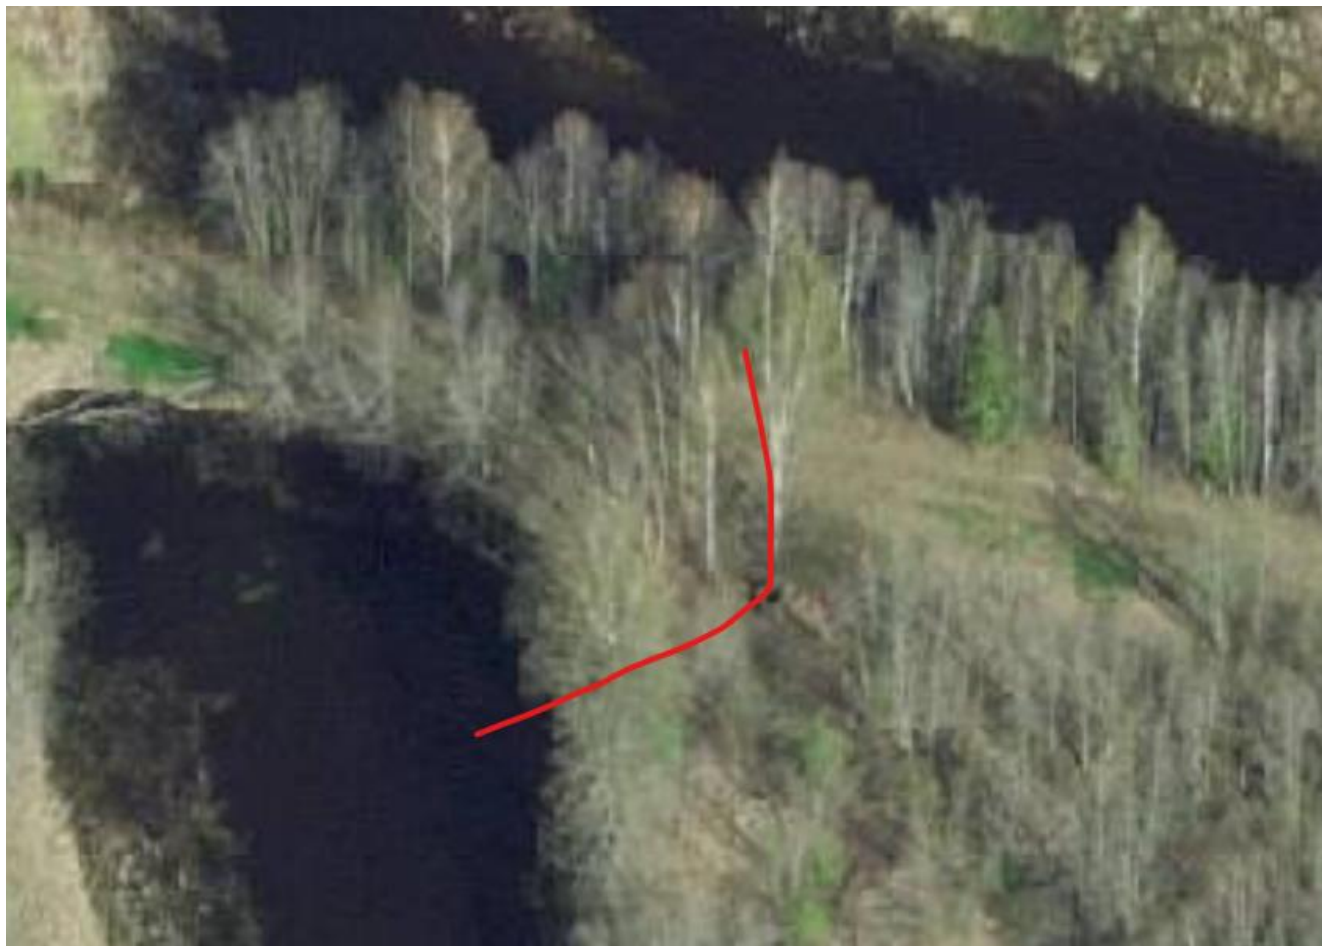
See ühendus II veehoidlast I veehoidlasse tuleks kanda ETAKisse:

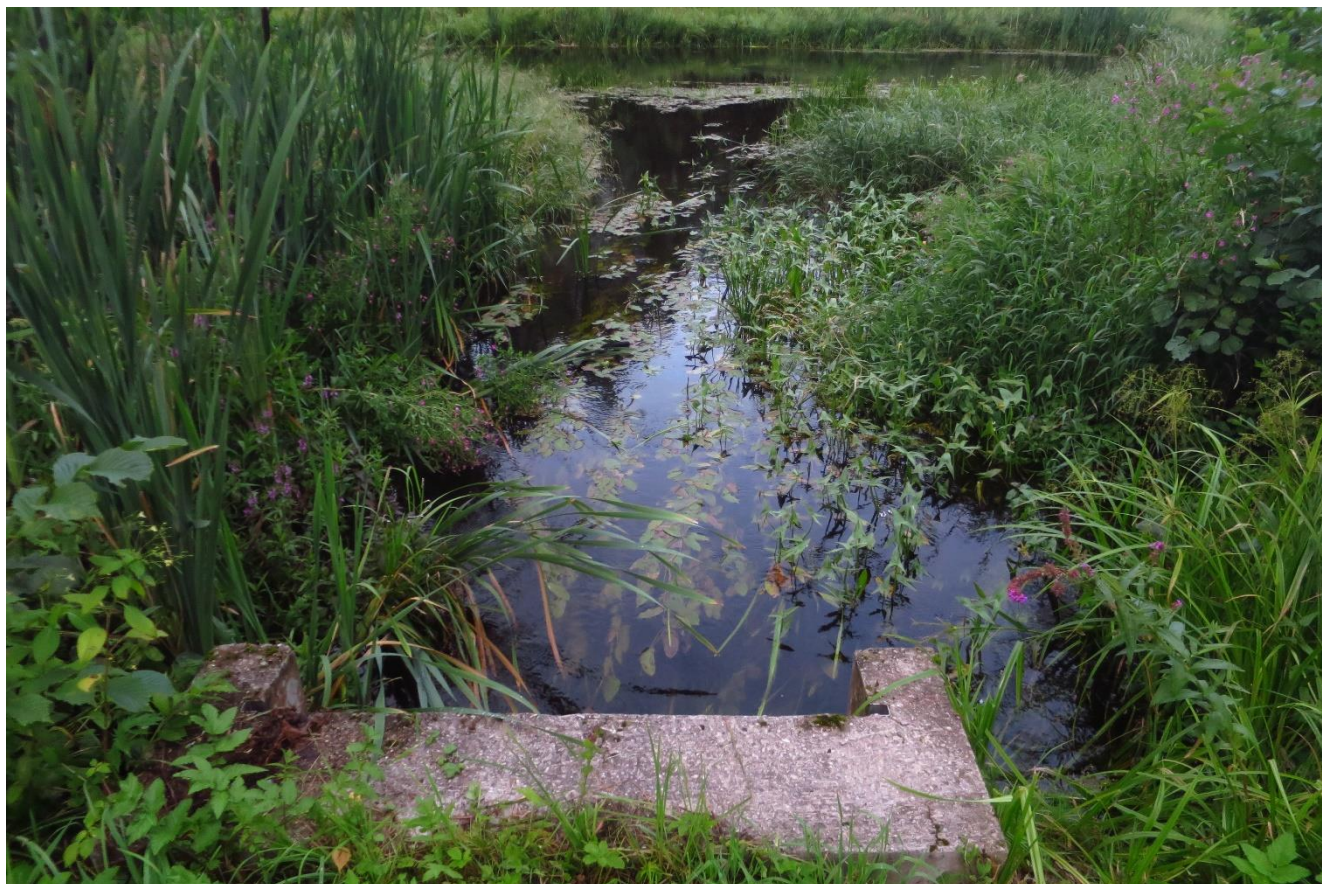
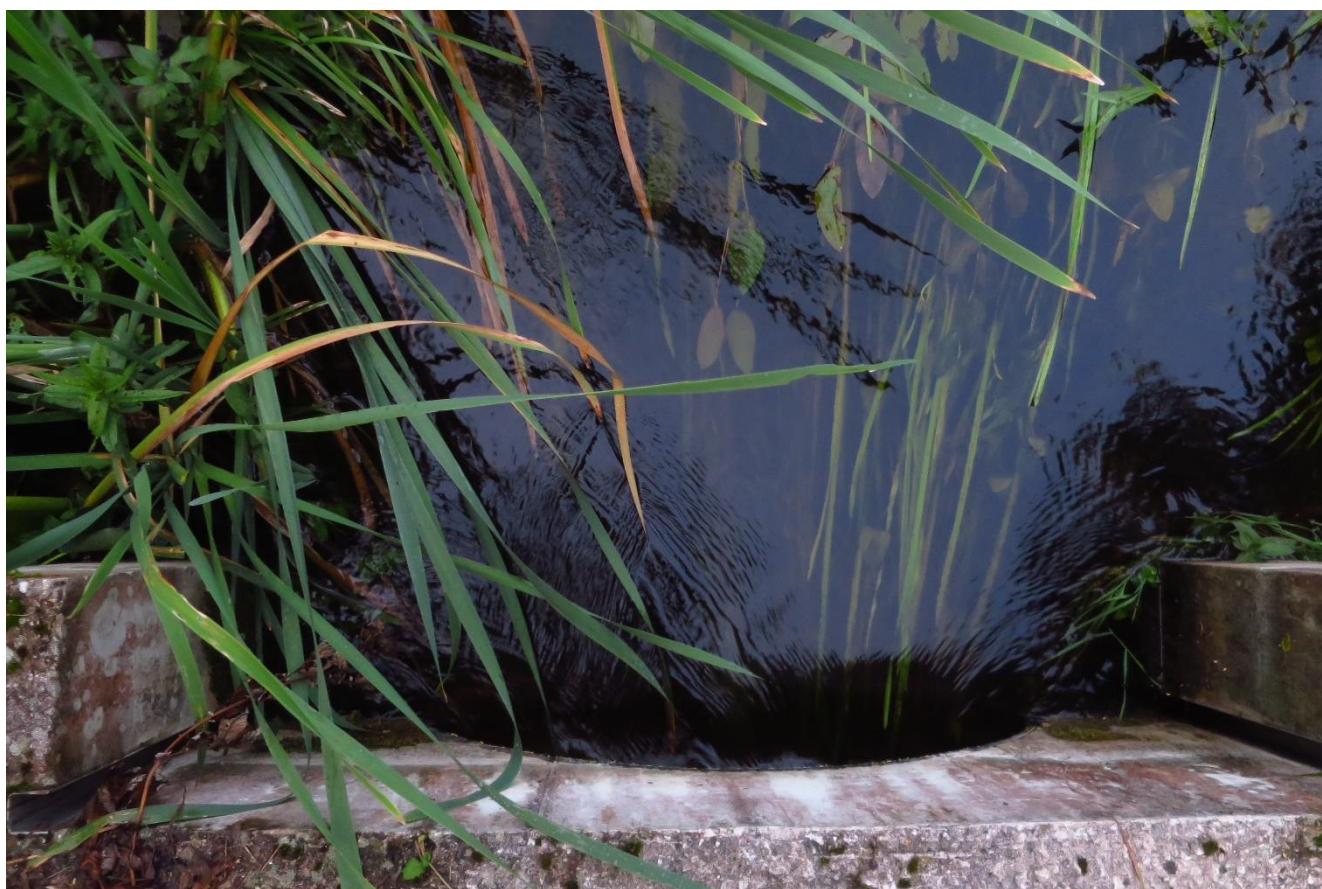
6. Läänes asuva kalakasvatuse veehaare. Vett voolas torusse rohkelt sisse.
