**Esna jõel rakendatavate tervendamismeetmete mõju uuringud,  
3. etapp**

**KIK projekt nr 16398 aruanne**

Tartu, 2020

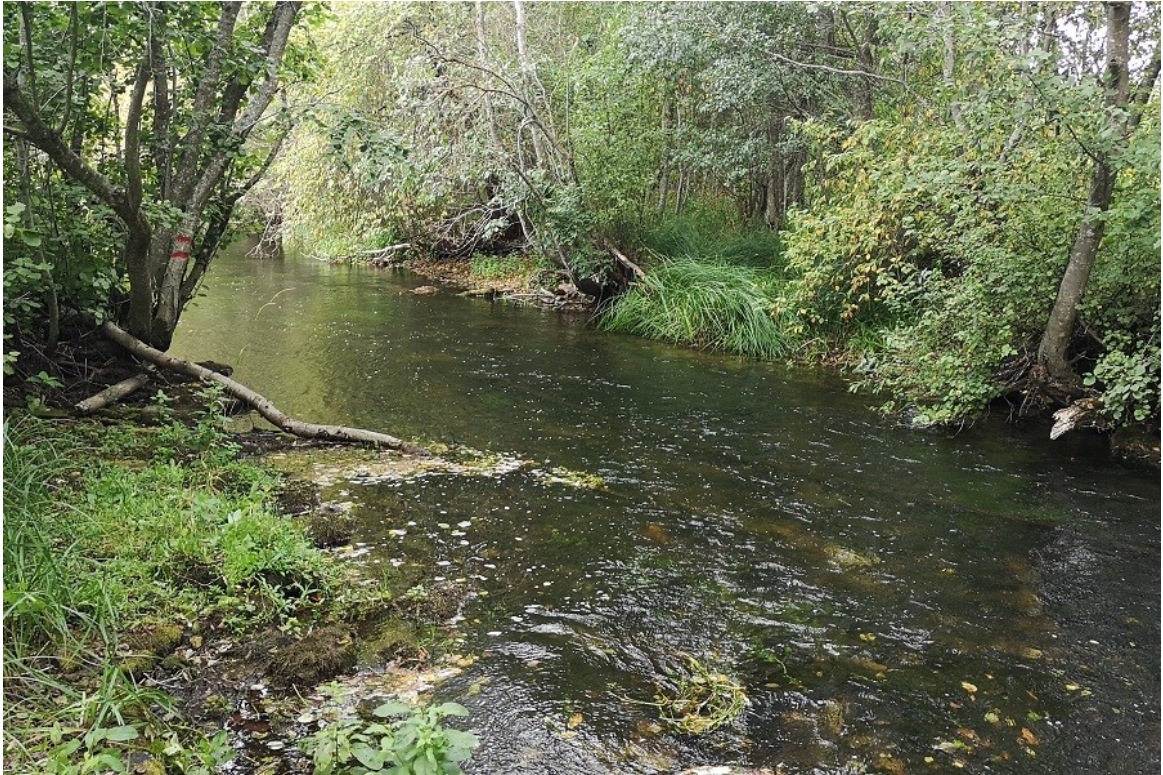
Foto 1. Esna jõe alamjooks, 1,4 km suudmest. Seirekoht Aasa talu juures. Selles lõigus ei jää Esna jõgi kunagi väga veevaeseks (R. Järvekülg, 23.08.2019).

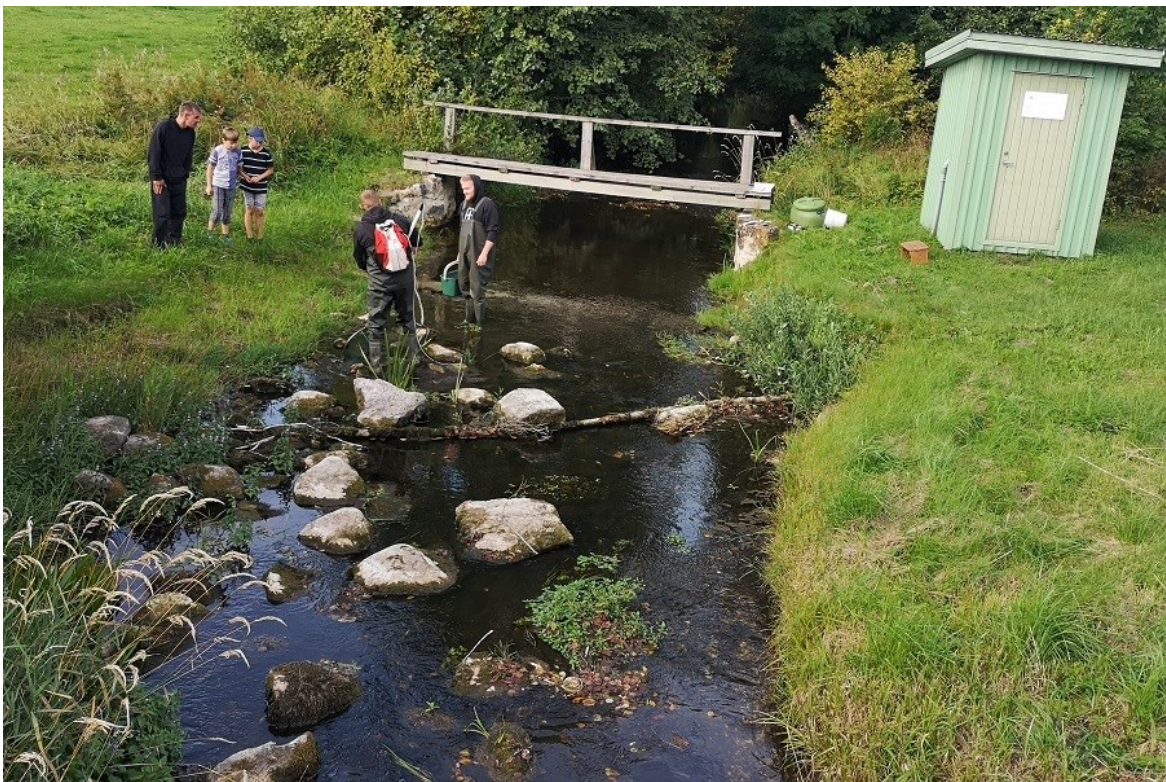
Foto 2. Esna jõgi 8,3 km suudmest, Tallinna–Tartu mnt-st allavoolu. 2019. a seire ajal oli siin jõe vooluhulk ca 50 l/s, samasuviste forellide asustustihedus oli selles lõigus kõige kõrgem – 36 isendit 100 m<sup>2</sup> kohta (R. Järvekülg, 23.08.2019).

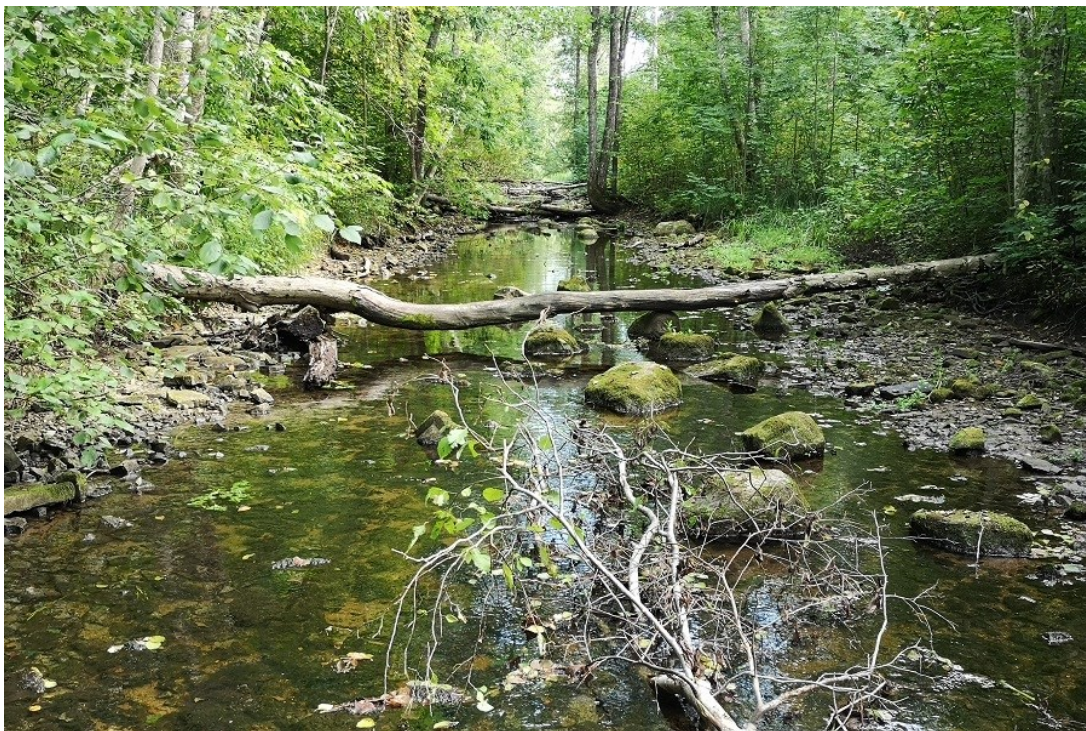
Foto 3. Esna jõgi 8,7 km suudmest. Jõe füüsiline kvaliteet on hea, vett on vähe, aga forell saab sellises jõelõigis 40–50 l/s vooluhulgaga veel hakkama. Siit allavoolu jäi 2019. a uuringute ajal vaid 1 koprapais. See oli 2019. a uuringutel ülesvoolu suunas viimane seirelõik, kus 0+ forelle veel suhteliselt arvukalt esines – 12 is/100 m<sup>2</sup> (R. Järvekülg, 23.08.2019).

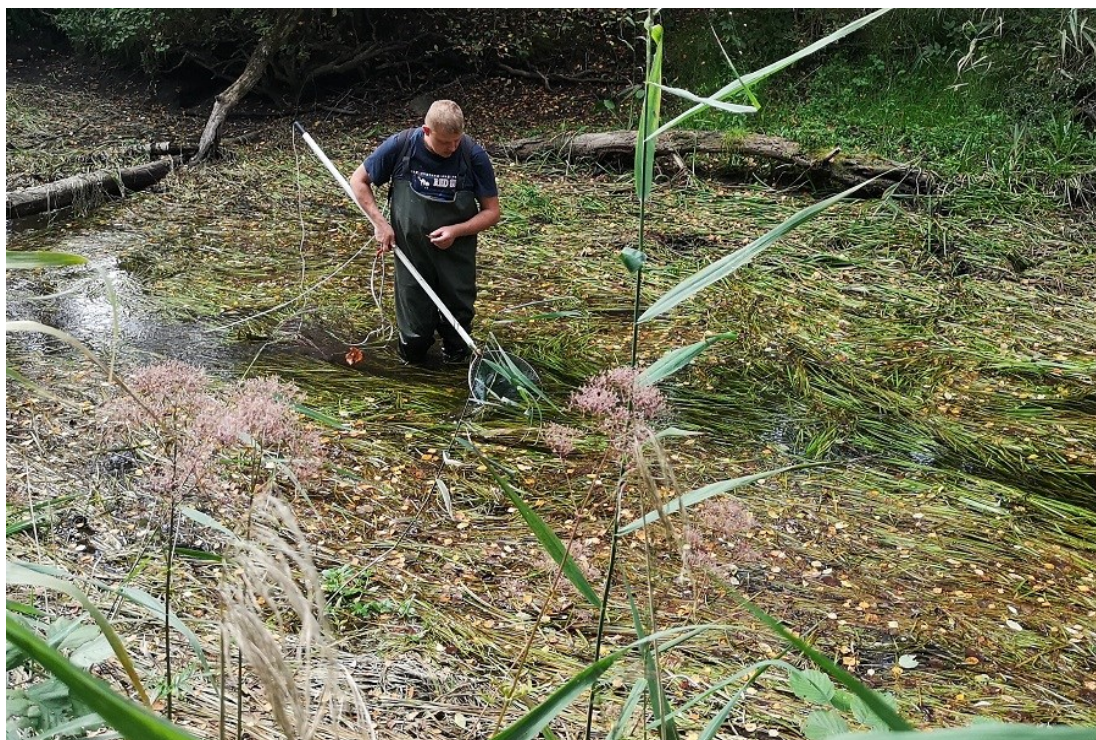
Foto 4. Esna jõgi 9,9 km suudmest. Madala veetaseme tõttu oli avatud kohtades säng lauseliselt jõgitakjat täis kasvanud. Varasematel seirekordadel on selles lõigis 0+ forelle alati esinenud, 2019. aastal mitte (R. Järvekülg, 23.08.2019).

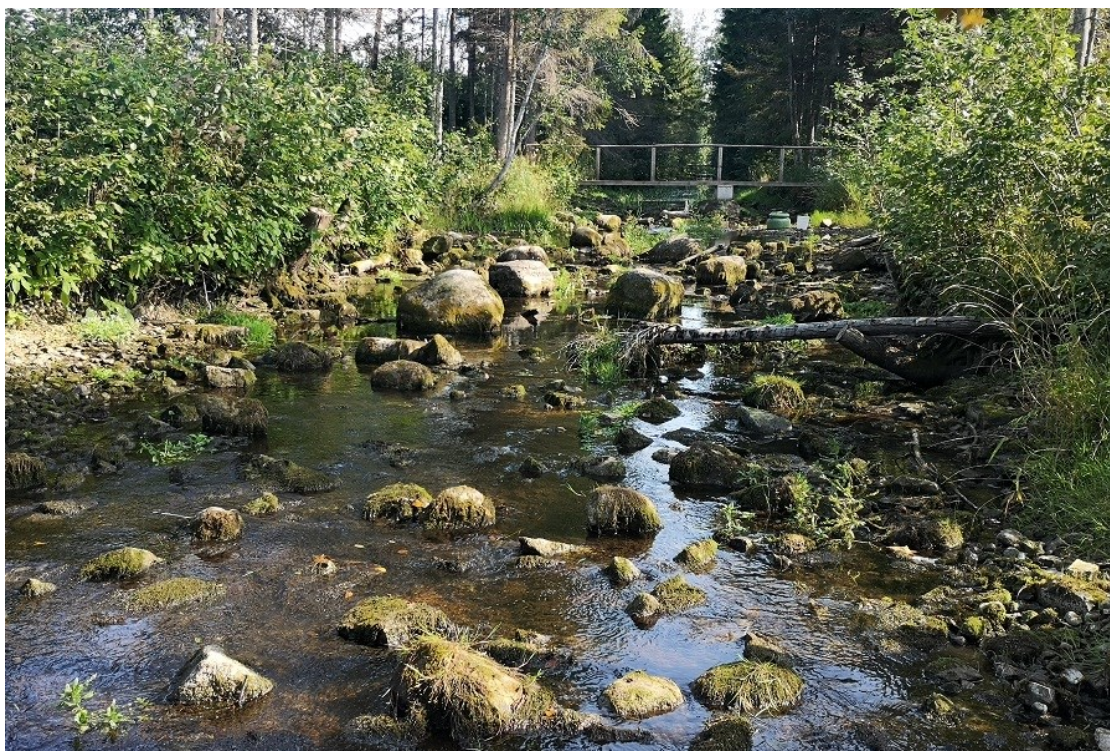
Foto 5. Esna jõgi 10,8 km suudmest. Väga hea füüsilise kvaliteediga lõik forelli noorjärkudele. Veevaeguse ja allavoolu asuvate koprapaisude tõttu oli 0+ forellide arvukus vaid 7 is/100 m<sup>2</sup> (R. Järvekülg, 22.08.2019).

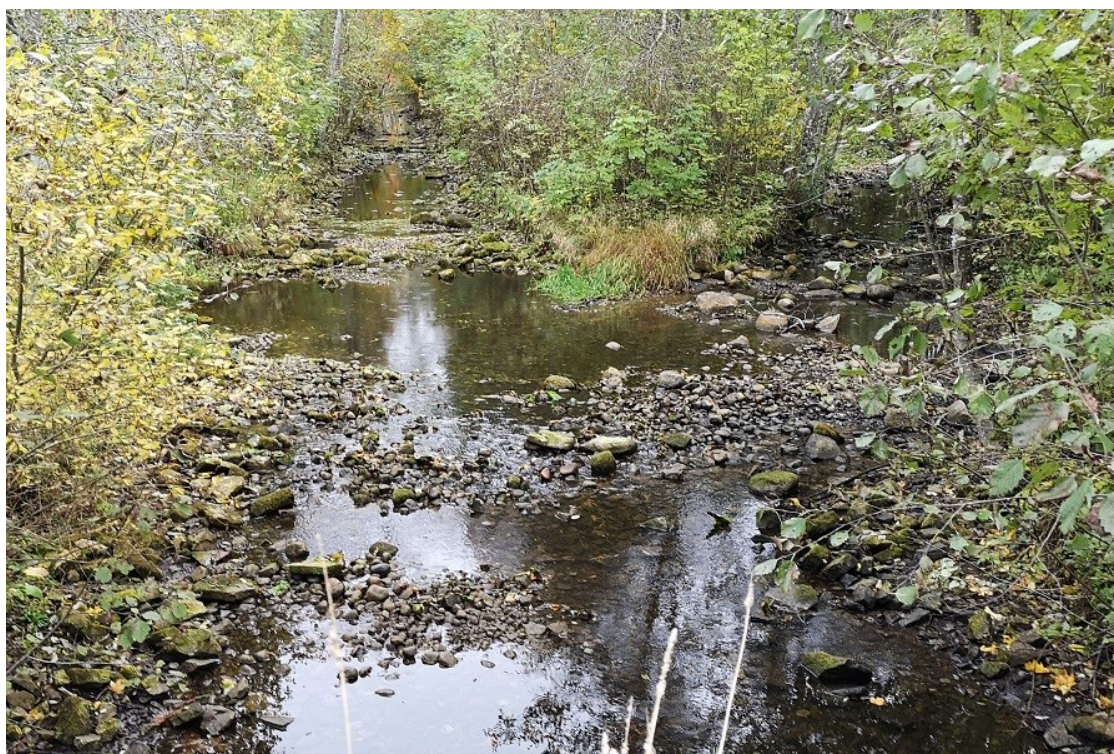
Foto 6. Esna jõgi (fotol vasakul) Palu pkr suudmes (fotol paremal), 11,75 km suudmest. Seirelõikudes siit vahetult üles- ja allavoolu samasuviseid forelle ei leitud, küll aga esines arvukalt kahesuviseid isendeid: vastavalt 9 ja 26 is/100 m<sup>2</sup> (R. Järvekülg, 04.10.2019).

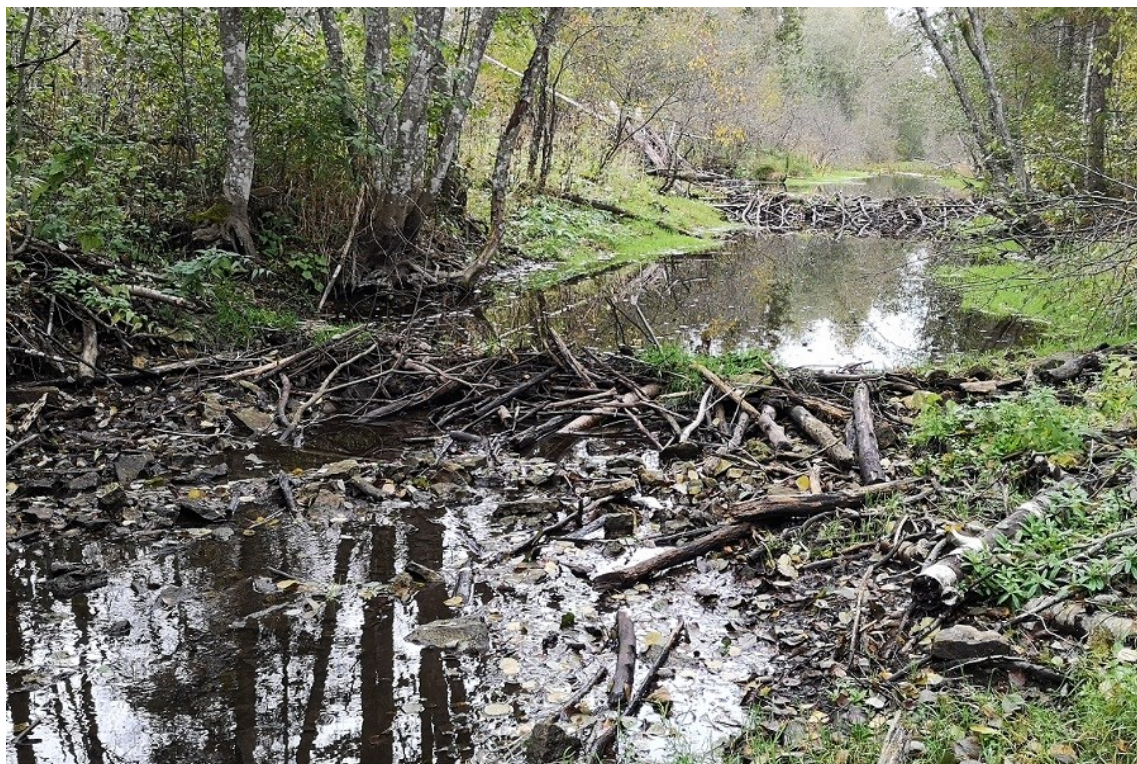
Selles jõelõigus oli jõe lang taas suurem, põhi valdavalt kivine-paerähane. Sängi laius oli 4–5 m, veepeegli laius 1–3 m. Suurema languga kohtades, nirises vesi kivide vahel, väiksema languga kohtades oli veetäide tavaliselt 0,1–0,3 m. Veetaimestik praktiliselt puudus. Jõesäng oli endiselt tehislik, kuid veerohkemal ajal forelli noorjärkudele elupaigaks igati sobilik. Paiguti leidis ka sobivaid klibuseid kudekohti. Ala lõppes ülesvoolu kahe järjestikulise koprapaisuga, mille kõrgused olid 0,3 ja 0,5 m (foto 8).

Foto 8. Esna jõgi Palu pkr suudmest 1,4 km ülesvoolu (13,2 km suudmest). Siin asus uuringute ajal 2 järjestikust koprapaisu. Koprapaisude taga on küll vett rohkem, aga selle vee kvaliteet forellile üldjuhul ei sobi (R. Järvekülg, 04.10.2019).

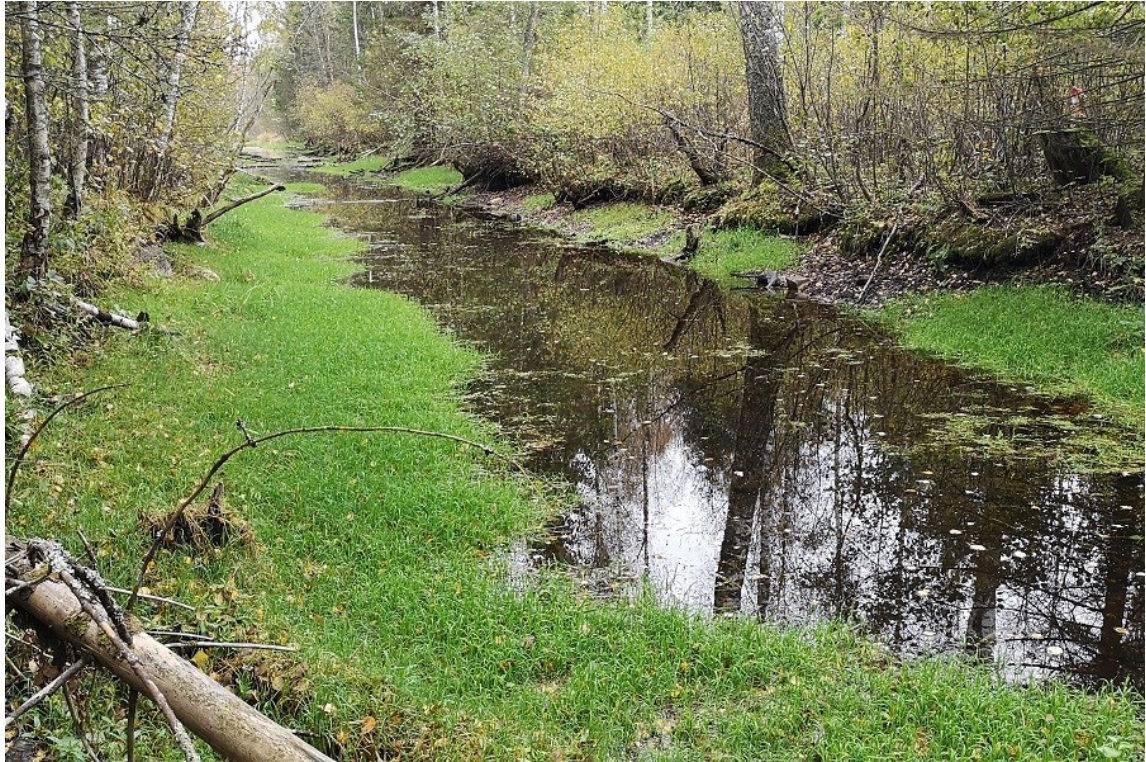
Foto 9. Väikese languga lõik Palu pkr ja Öötla uudismaa vahel, ca 14 km suudmest. Sellised lõigud on elupaigaks vanematele forellidele (R. Järvekülg, 04.10.2019).

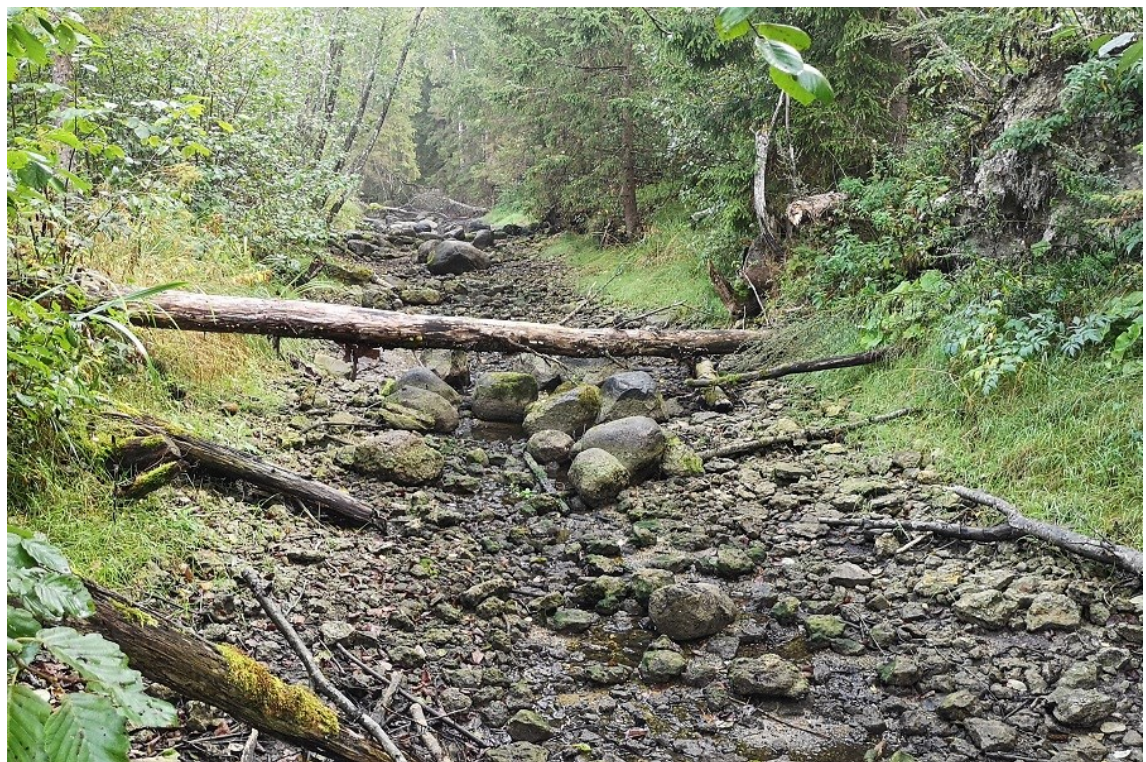
Foto 10. Väga hea füüsilise kvaliteediga lõik 0,2 km ülalpool Öötla uudismaa truupi (14,8 km suudmest). Uuringute ajal nirises siin 1-2 l/s vett kivide vahel. Seirepüügikohta pidi nihutama allavoolu kus oli olemas veetäide. Varasematel aastatel on selles lõigus alati 0+ forelle esinenud (R. Järvekülg, 09.09.2019).

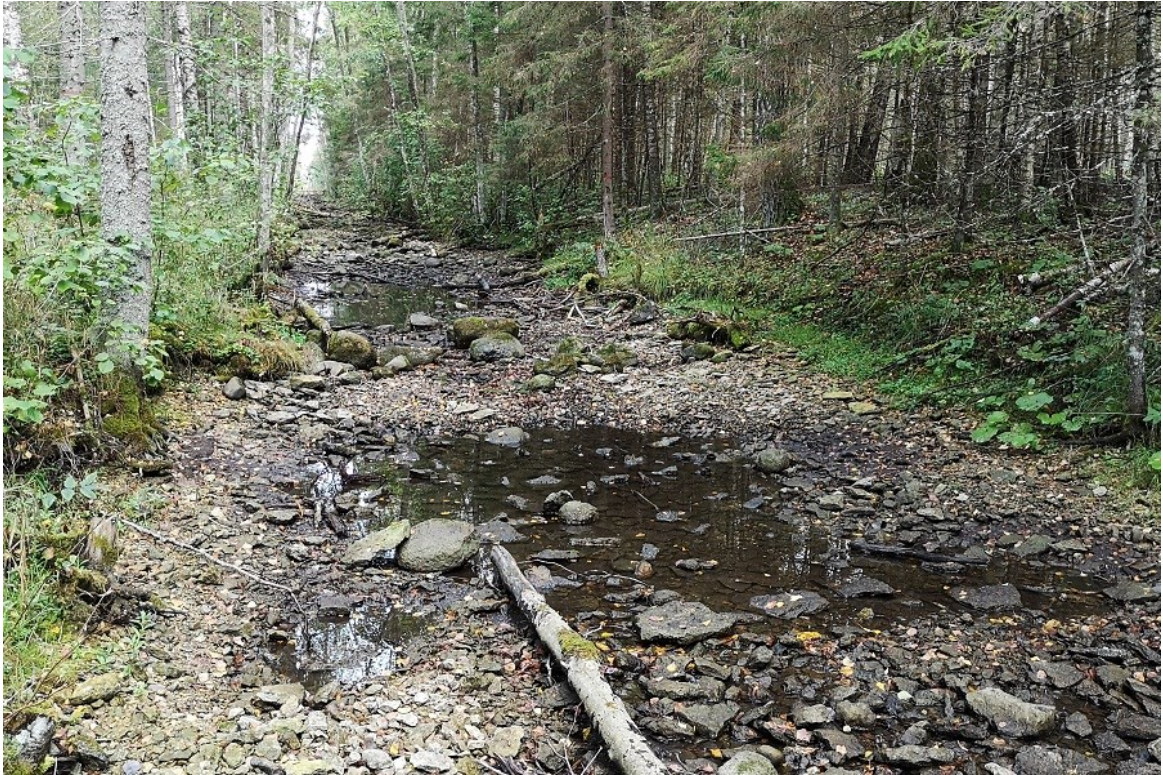
Foto 11. Öötle metsa seirelõikudes oli uuringute ajal vooluhulk vaid 1-2 l/s. Vesi nirises kivide vahel lombist lomp. Varem on siin alati esinenud nii 0+ kui 1+ forelle. 2019. aastal leiti lompidest vaid 1+ isendeid (15,9 km suudmest; R. Järvekülg, 09.09.2019).

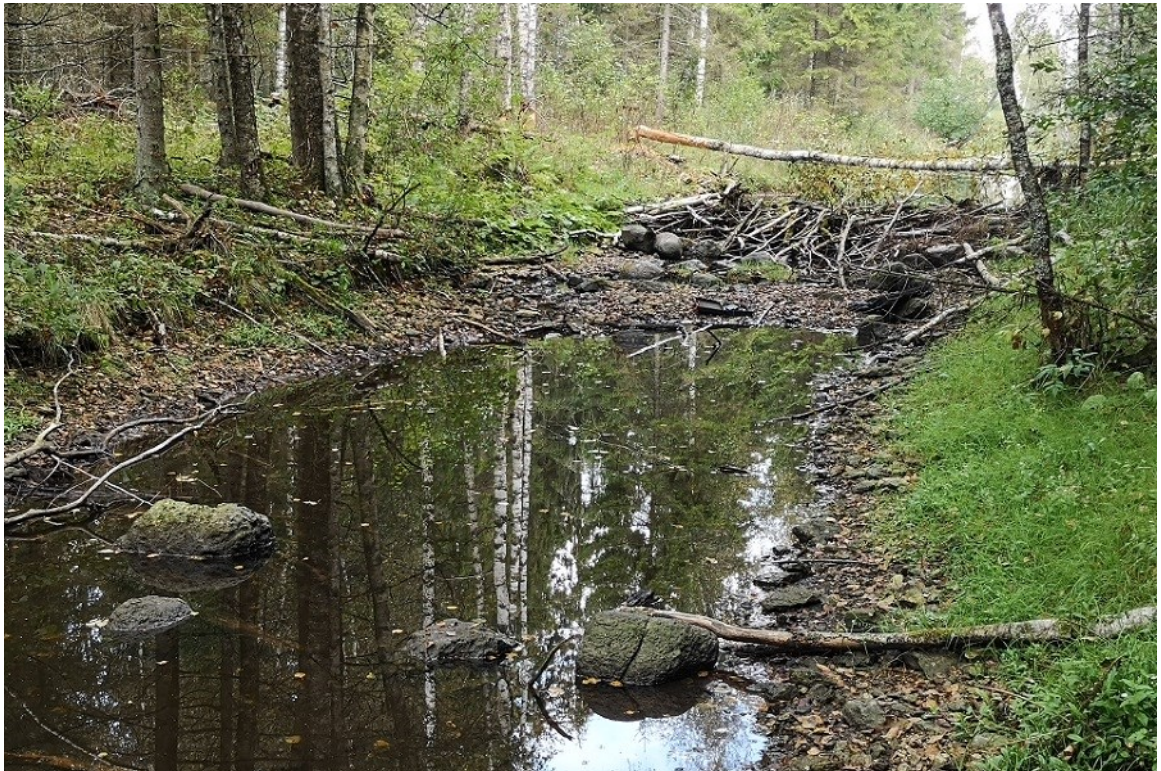
Foto 12. Öötle metsa ülemise seirelõigu ülapiiril (16,1 km suudmest) oli uuringute ajal koprapais, mis halvendas veeolusid kärestikul veelgi (R. Järvekülg, 09.09.2019).

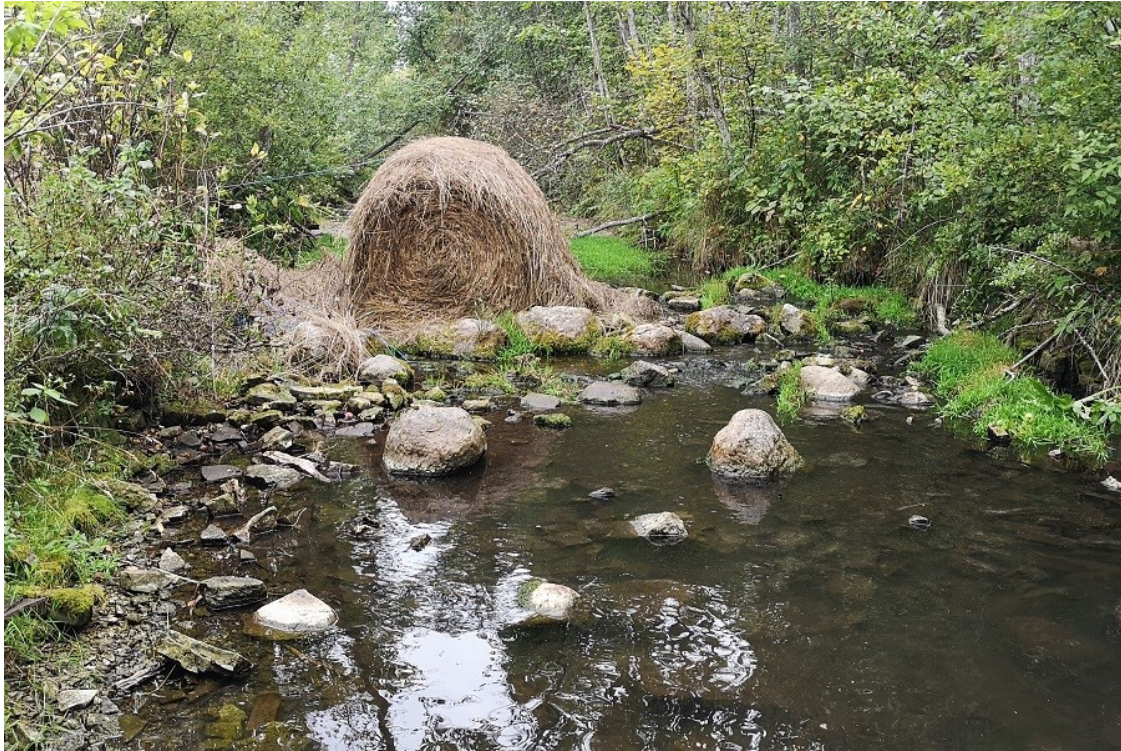
Inimtekkelised paisud jõel puudusid, kuid kõige ülemisel seirepüügalal (Anna–Peetri mnt-st ülesvoolu) oli keegi pidanud vajalikuks jökke veeretada ühe põhupalli (foto 13). Milleks oli vaja seda vaeva näha, teab ilmselt vaid teo autor.

Foto 13. Esna jõgi ülalpool Anna–Peetri mnt-d (11, 9 km suudmest). Seirelõigu ülapiiril oli jõkke veeretatud põhupall. Kaldavõsa läbimiseks oli tõsiselt vaeva nähtud. 2019. a uuringutel registreeriti selles lõigus nii sama- kui kahe-suviseid forelle, arvukused vastavalt 2,8 ja 6,4 is/100 m<sup>2</sup> (R. Järvekülg, 23.08.2019).

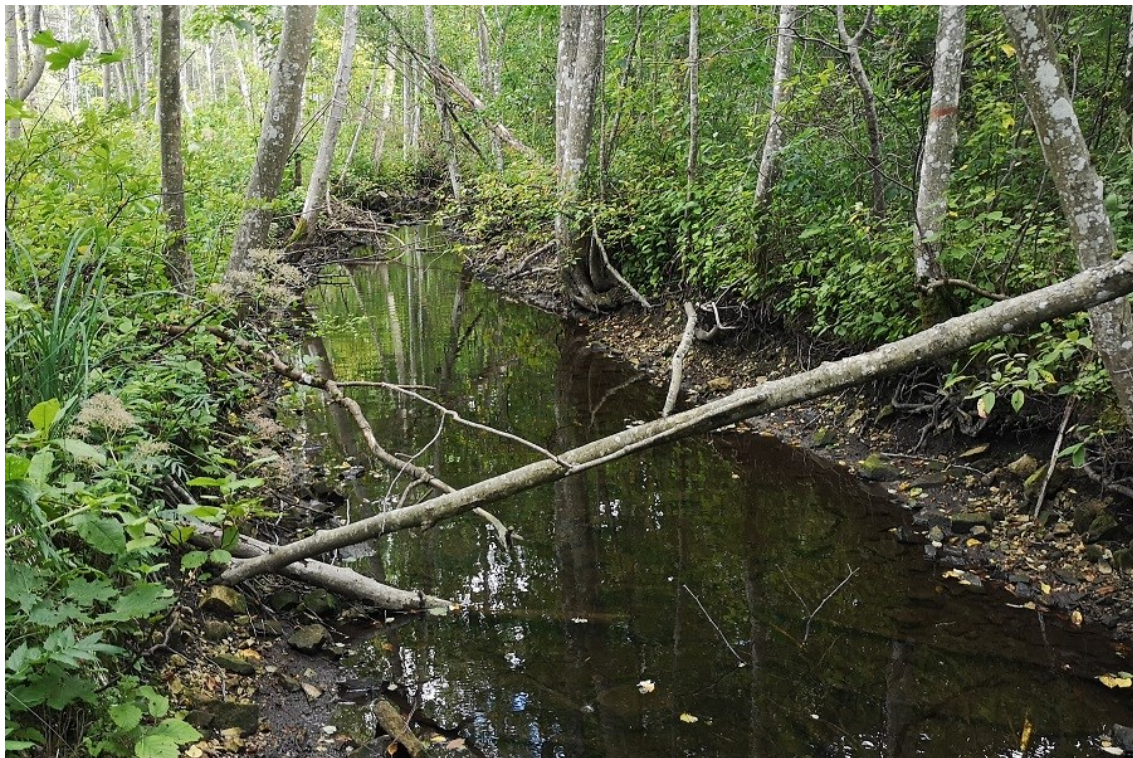
Foto 14. Palu pkr alamjooksult (0,2 km Esna jõest) 2019. aastal 0+ forelle ei leitud, kuid 1+ forelle esines võrdlemisi arvukalt (10 is/100 m<sup>2</sup>) (R. Järvekülg, 22.08.2019).
