## Väikese Kasvandulumbi VEE2145450 vaatlus

Vaatleja Marko Vainu, vaatluse aeg 20.07.23.

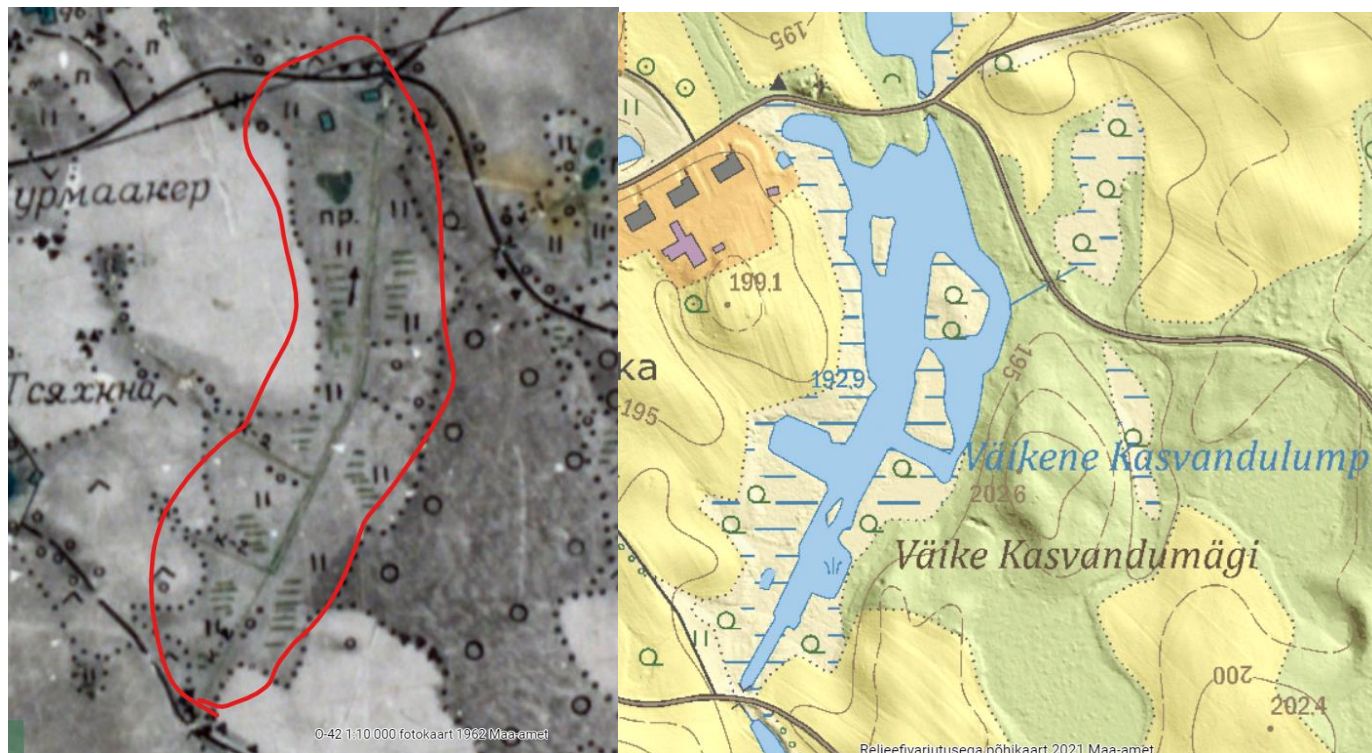
Tüüp EELISes: looduslik järv. Järve pole 1962. aasta fotoplaanil:

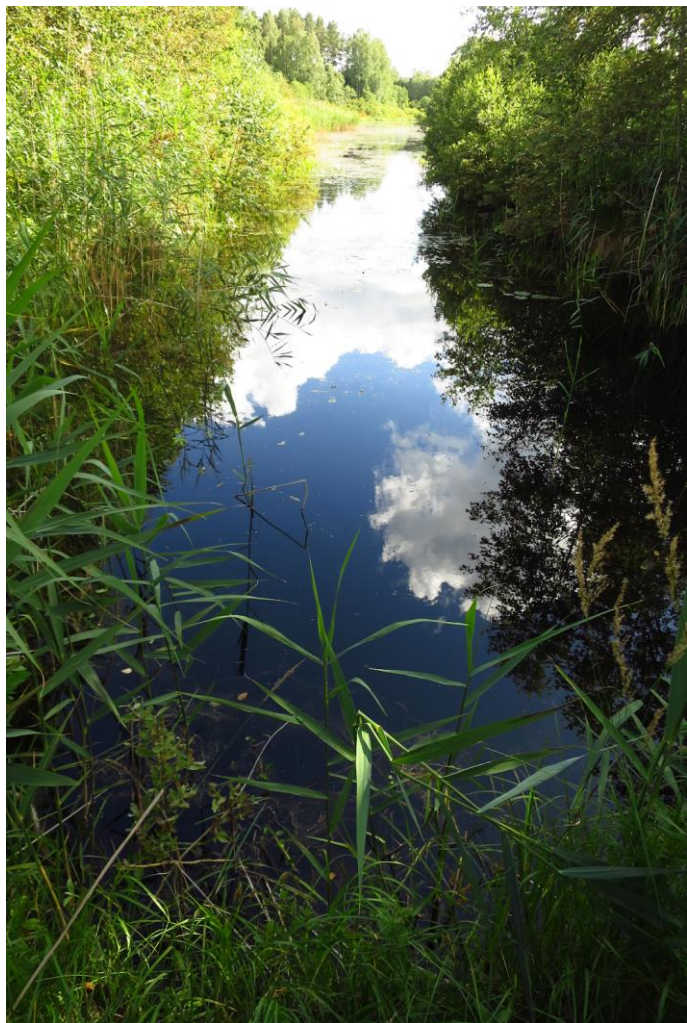
Järve kaldad on tugevalt roostunud ning vähemalt kirdesopis on kunagine kaldavöönd ka maastunud. **Vähemalt sealse osa võiks järve ruumikujust ära lõigata.** Vabaveeline osa on aga järve moodi:

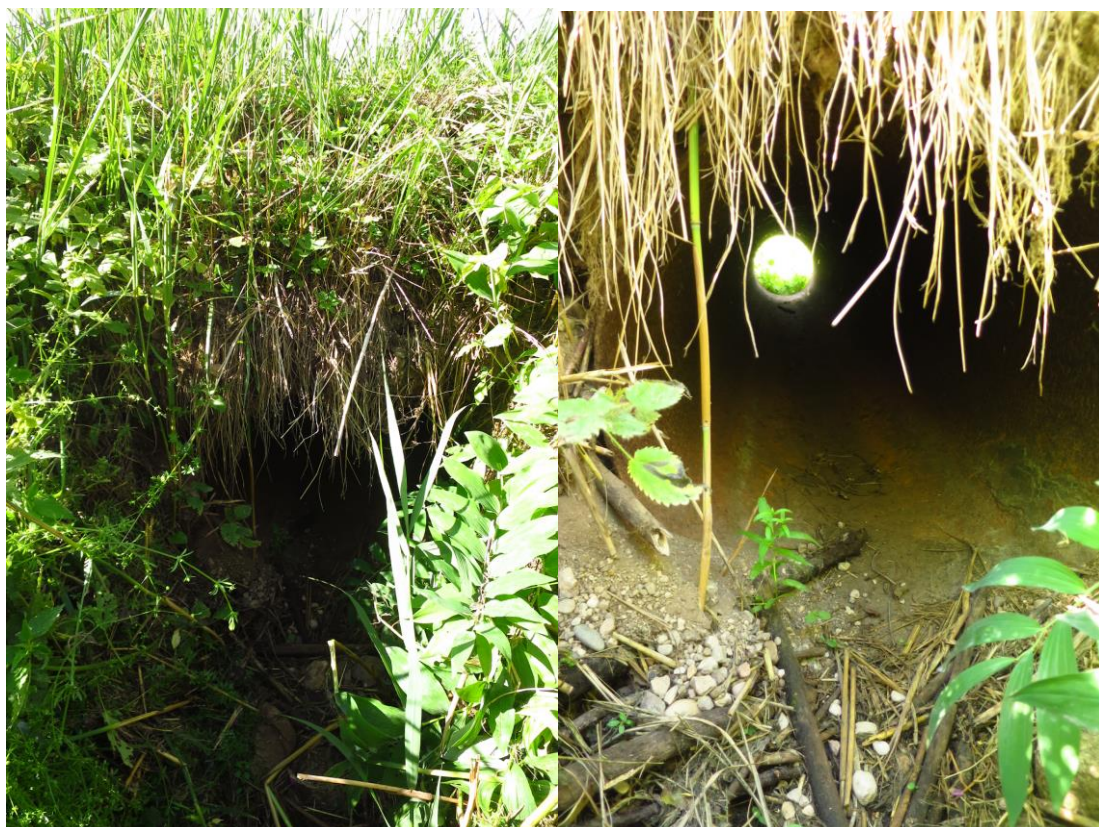
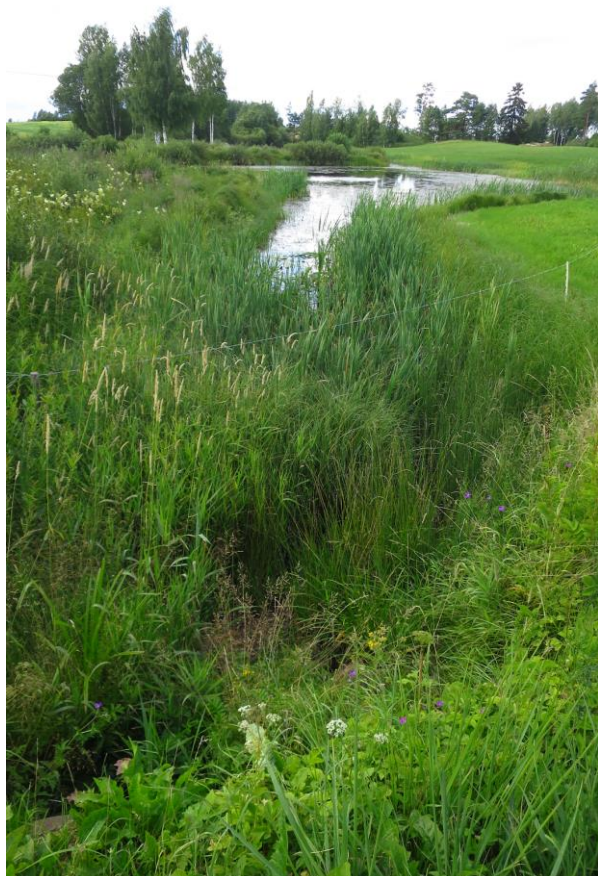
Nurgelise kuju tõttu tundub olevat järve moodustumisele kaasa aidanud kunagine turba lõikamine. Praegu püsib järv teetammi taga. Põhja pool oleva Suure Kasvandulumbiga (alumine pilt) ühendab järve sirge truup. Vaatluse ajal ei ulatunud järve vesi truubini kummaltki poolt. Seega ei saa öelda, et Väikest lumpi mõjutaks Suure lumbe pais:

Järeldus: Kuna järv näib olevat tekkinud turba kaevandamise tulemusel ning sellel aitab püsida teetamm, millest on läbi sirge truup, oleks sobiv muuta tüüp **tehisjärveks**.
