## Biitmani oja (VEE1152400) alamjooksu ja Loode oja (VEE1152300) ülemjooksu vaatlus

Vaatluse aeg 18.08.24. Vaatleja Marko Vainu

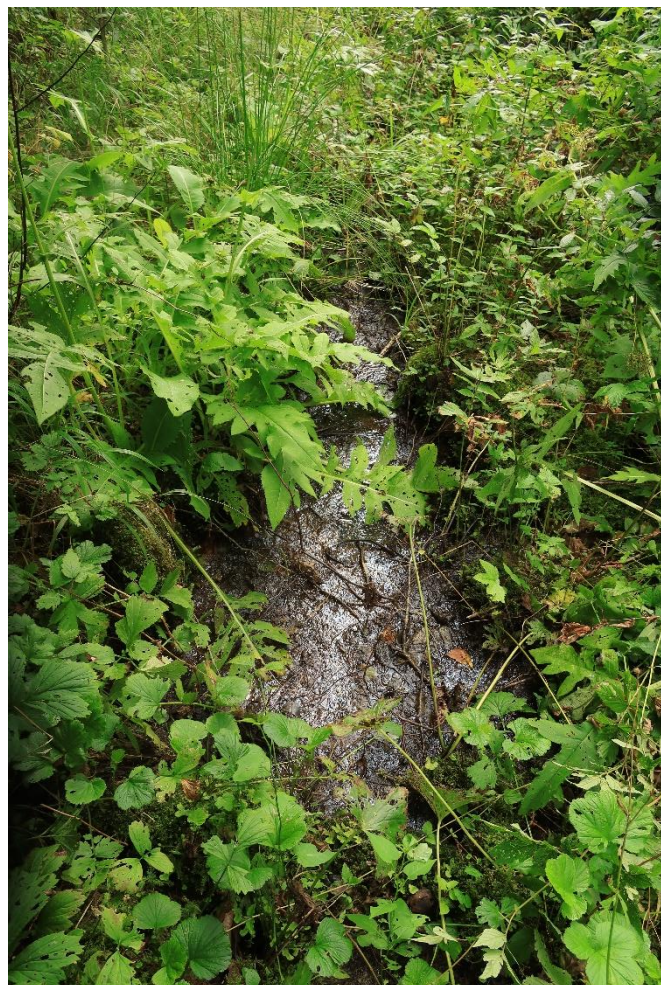
1. Loode oja algus. Algas ookrimudane ja kerge veekelme, kuid mittevoolava veega kraav:

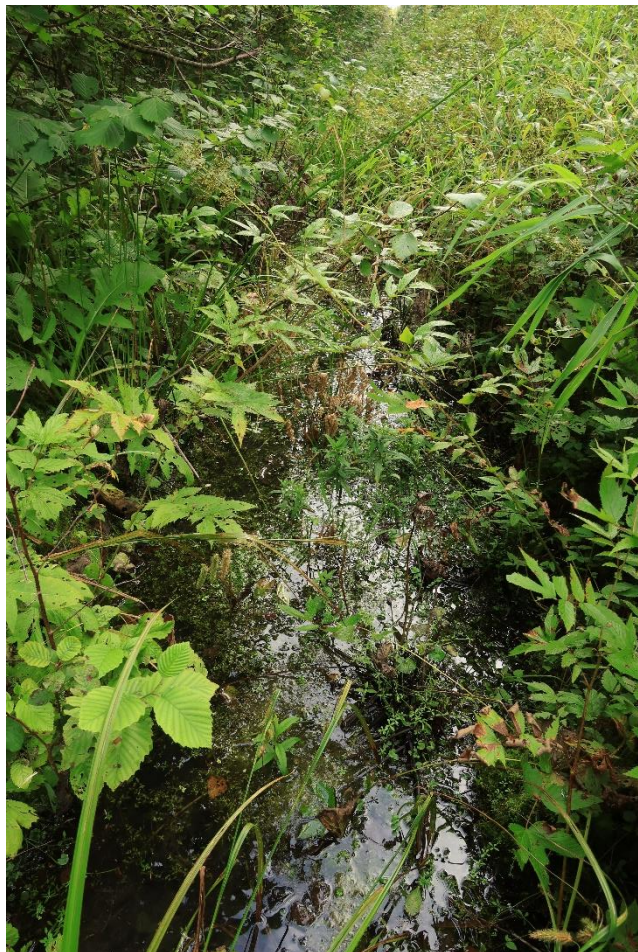
2. Vett oli rohkem, aga see seisis:

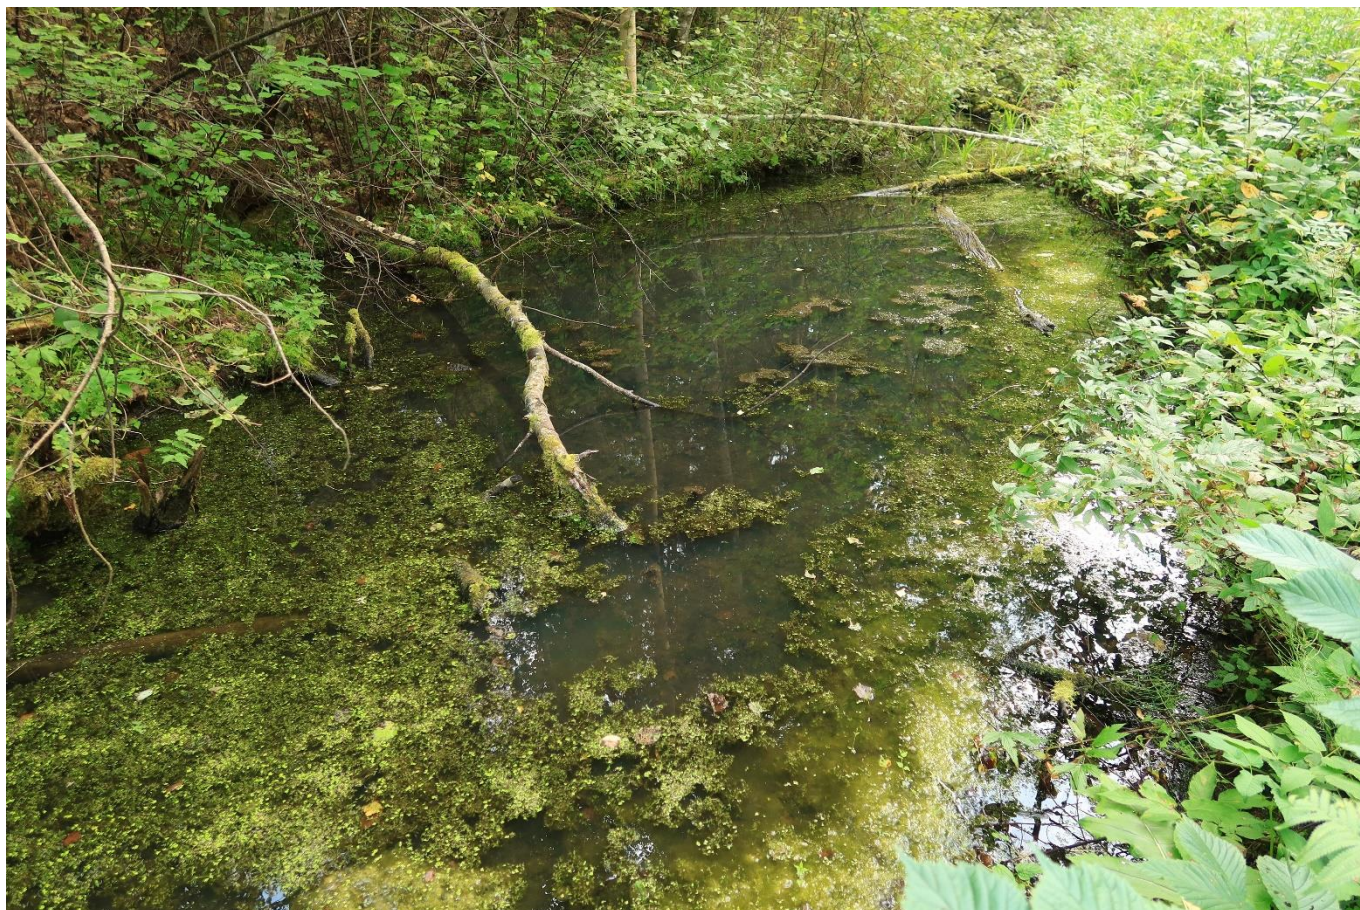
3. Laiend voolusängis. Seisvat vett oli omajagu:

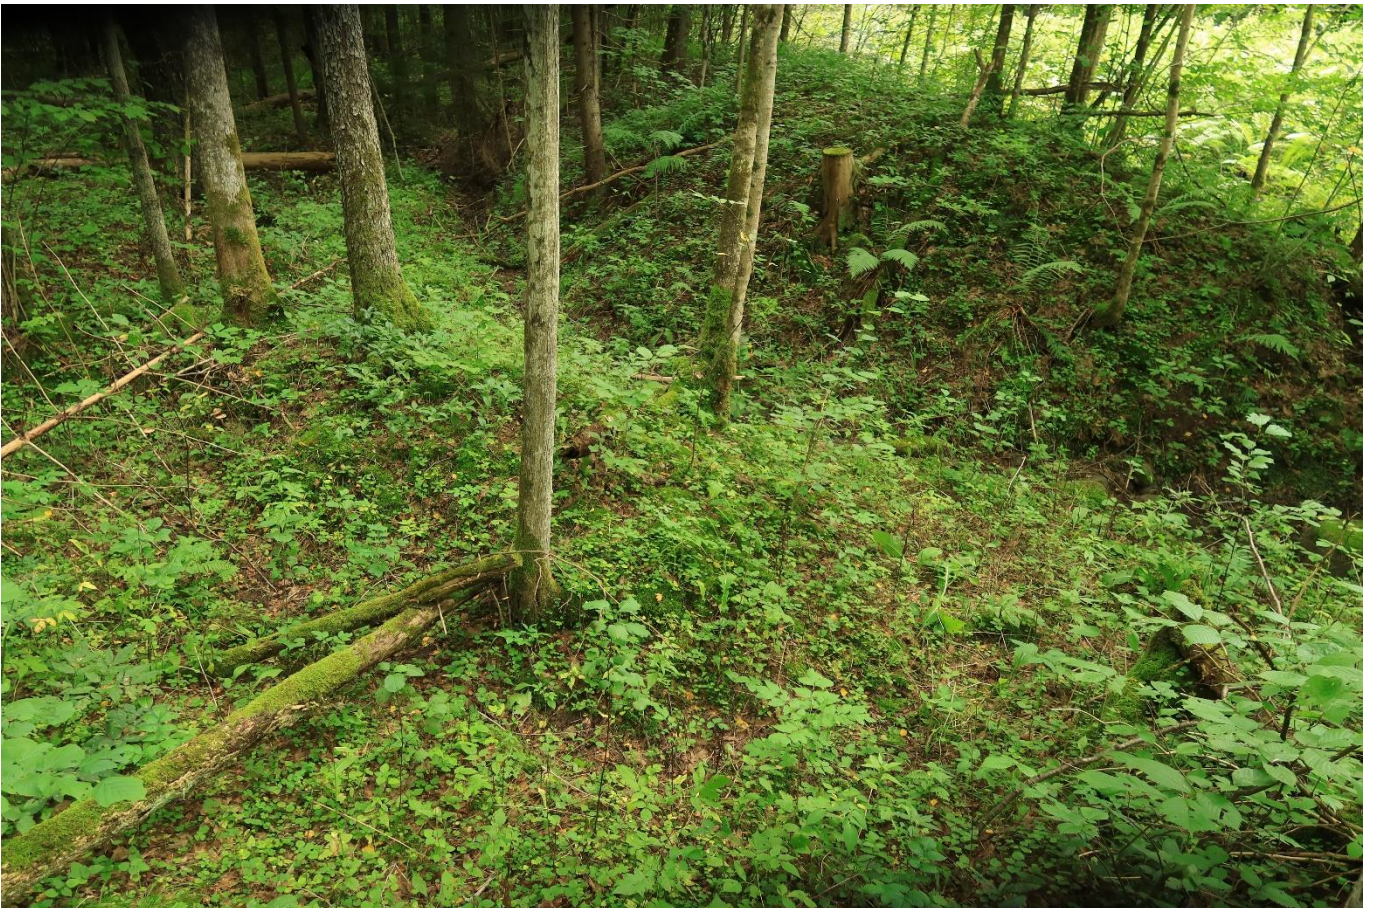
5. Kuiv uhtorg. Võib-olla kevadeti midagi niriseb, aga mitte sellest harust, mis ETAKis sinise joonega on märgitud, vaid lõuna poolt piki kraavivalli tagust. **Väga olulist vajadust selle ETAKis vooluveekoguna olemiseks pole:**

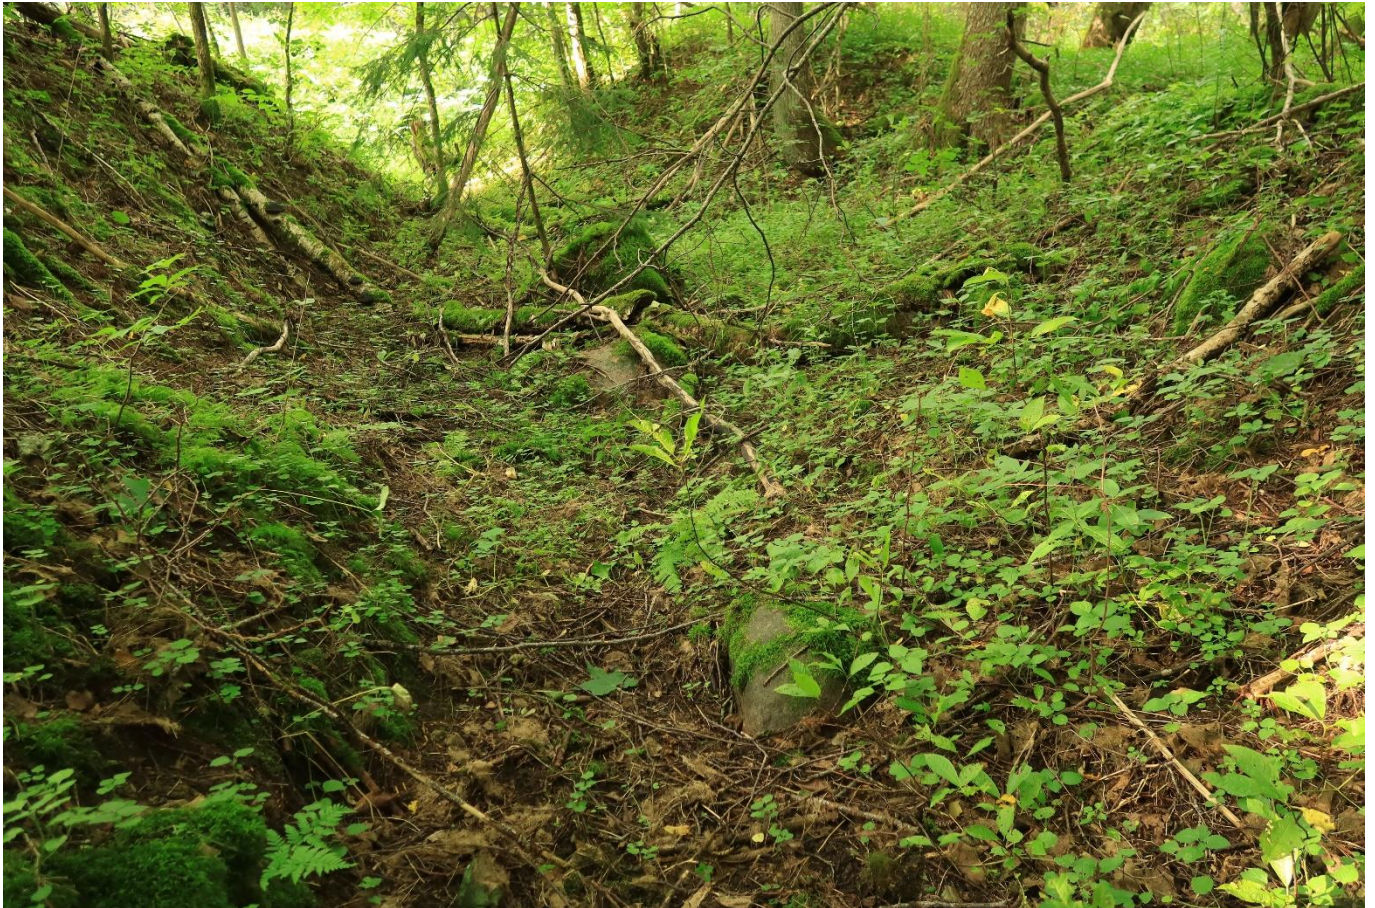
6. Ka kuiv sälkorg, sammal ja koldnõgesed kasvavad põhjas. Lisaks on seal eelmise sügise lehed. Ei peaks olema ETAKis vooluveekoguna kaardistatud:

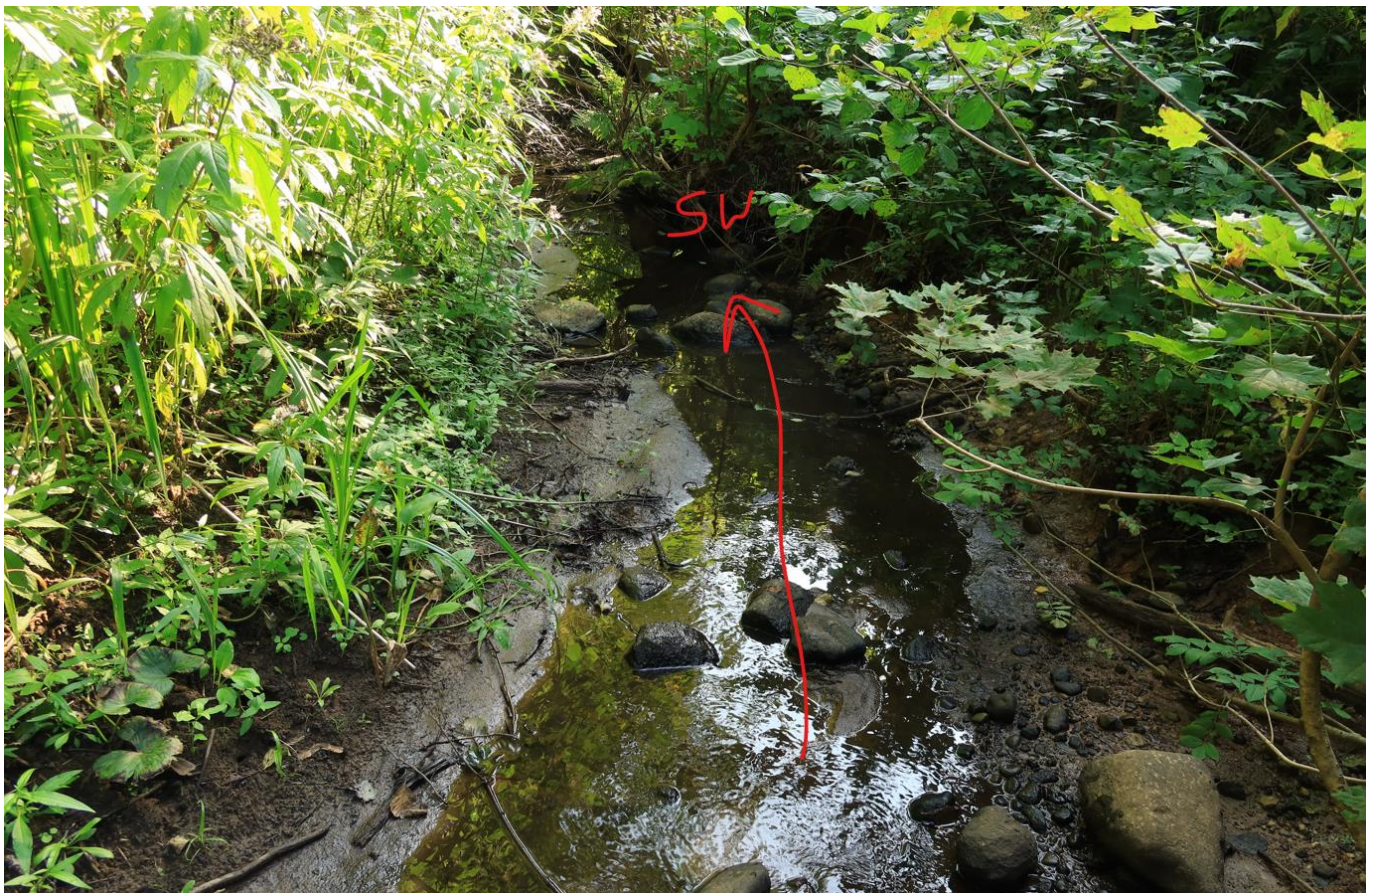
7. Koht, kus Biitmani oja suubub Loode oja. Vaatluse ajal nirises mõlemast üsna vähe vett. Rohkem tuli aga Biitmani oja poolt.

Vaatluse ajal olid veevaesed nii Biitmani oja kui Loode oja ülemjooksuks loetud kraav punktist 7 ülesvoolu. Samas voolas Biitmani ojast mõnevõrra rohkem vett ning kui liita juurde ka punktis 16 olevas kraavis voolanud ja tõenäoliselt samuti Biitmani ojast pärinev vesi, siis pärines punktist 7 allavoolu jäävast truubist läbivoolanud veest selgelt suurem osa Biitmani ojast. Seega on ka hüdroloogiliselt põhjendatud senise teekraavi asemel Biitmani oja Loode oja ülemjooksuks lugemine.

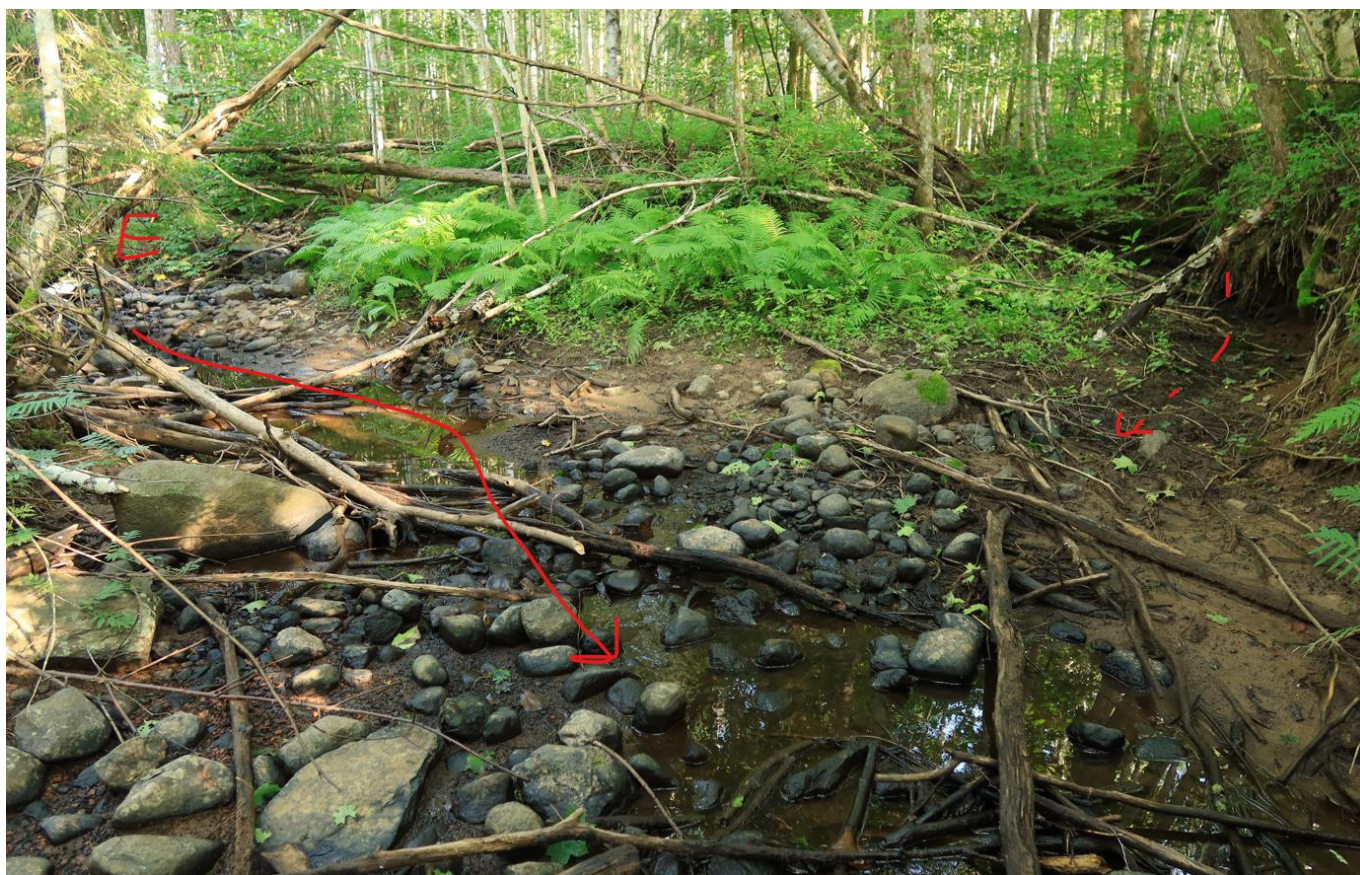
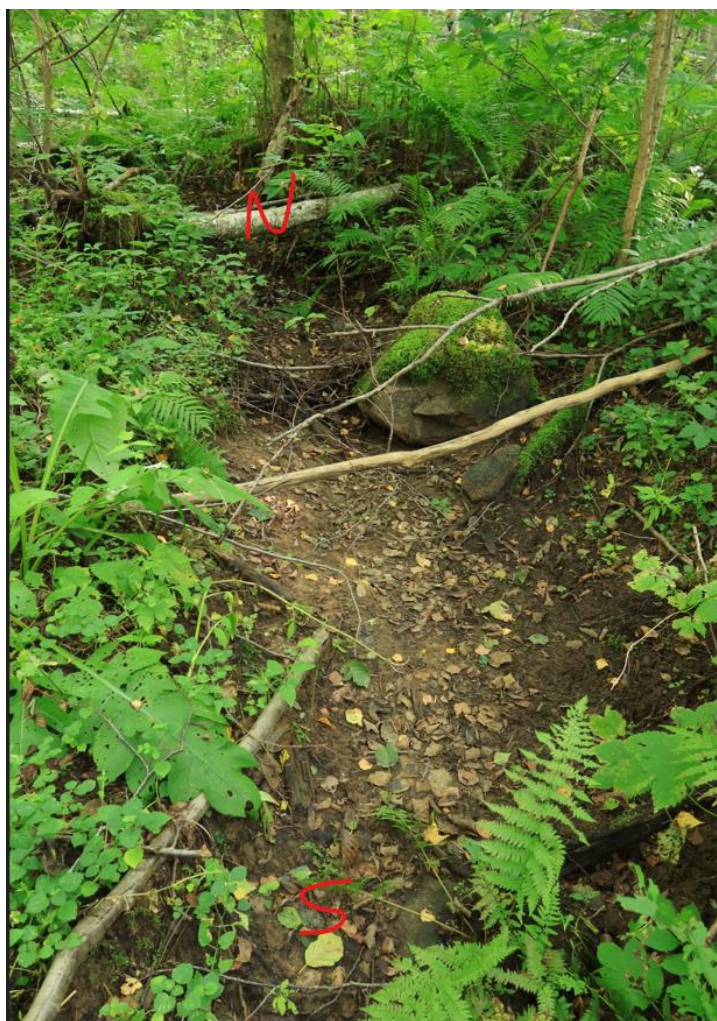
8. Biitmani ojas voolas vesi vaid ida poolt tulevas harus. Lõunast tulev haru nägi välja, nagu seal oleks vesi kunagi voolanud, kuid vaatluse ajal oli see täiesti kuiv:

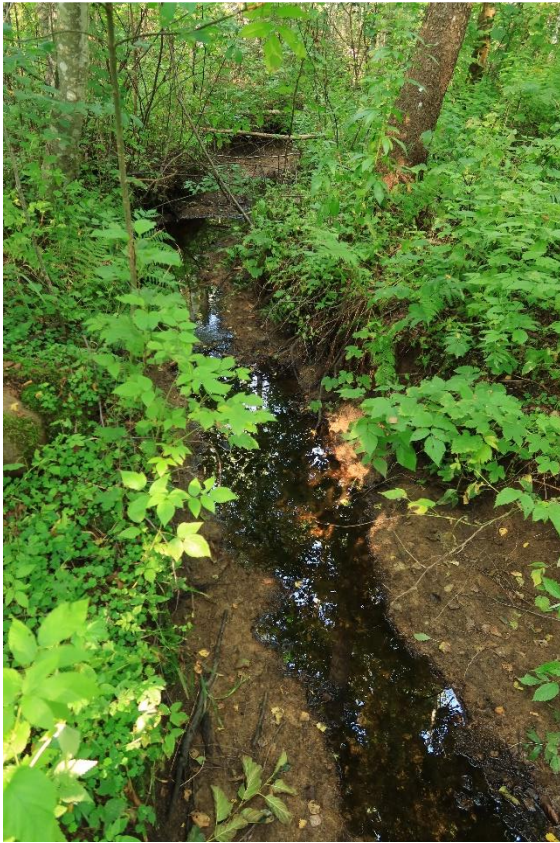
10. Vesi voolas mööda punase joonega tähistatud sāngi. Punkti 8 suunas kulgeval sāngil oli madal koprapais ees ja seetõttu voolas kogu vesi põhisāngi poole:

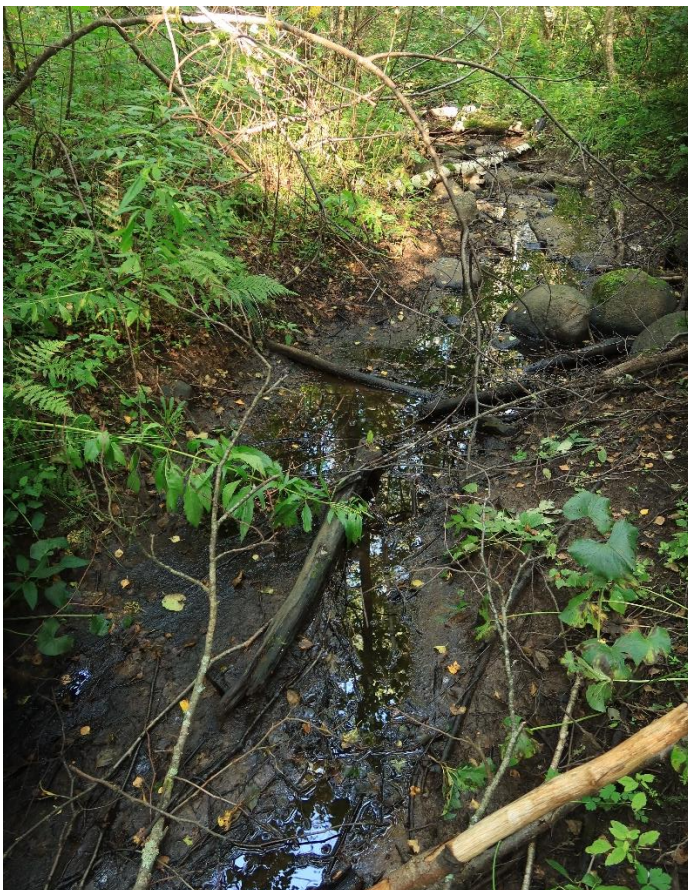
11. Põhisāngis oli punktist 10 ülesvoolu vaid mikroskoopiline nire ja seisev veekelme. Seega tuli kogu punkti 8 jõudev vesi mööda punktis 10 olevat sāngi:

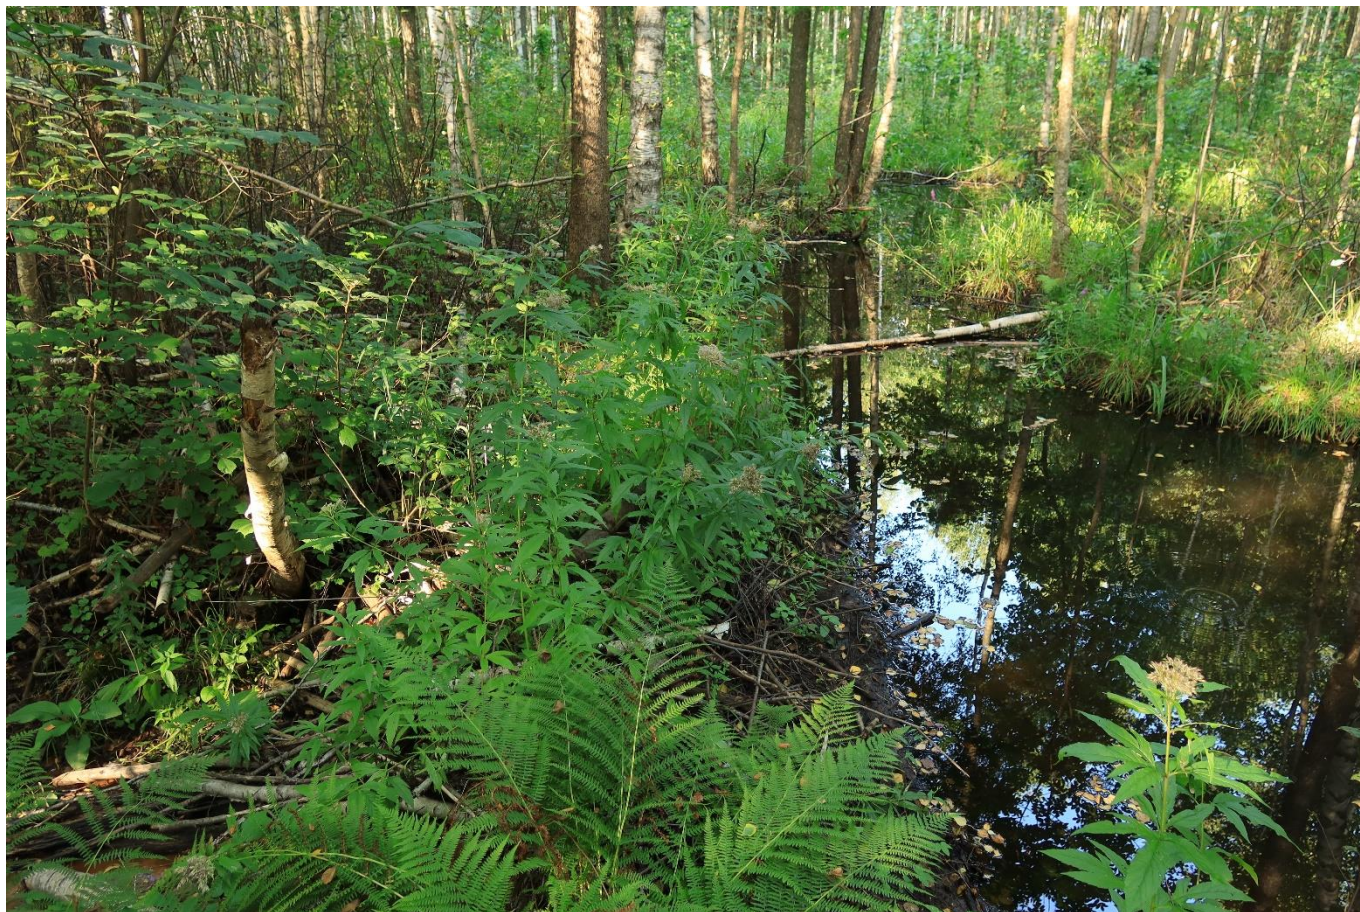
12. Massiivne koprapais, mis takistab vee voolamist punkti 11 suunas. Vesi ulatus paisu taga kolme ilmakaarde: mööda oja põhitalge ülesvoolu, põhja suunas mööda mitme meetri laiust veevälja ja lõuna suunas samuti mööda mitme meetri laiust veevälja:

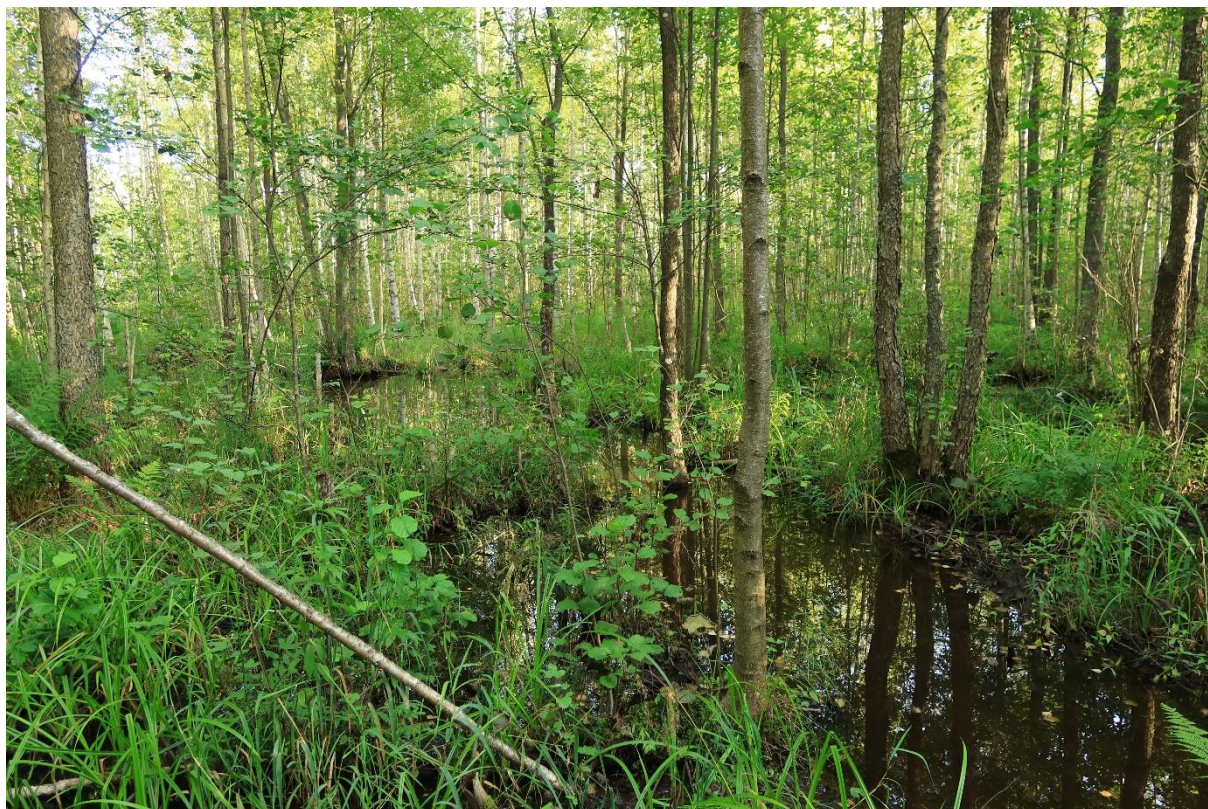
13. Terve metsaalune on seisva veega sooni täis. Kuna internet oli kõikuv, siis ei suutnud aru saada, milline neist see ETAKis kaardistatud sinine joon on:

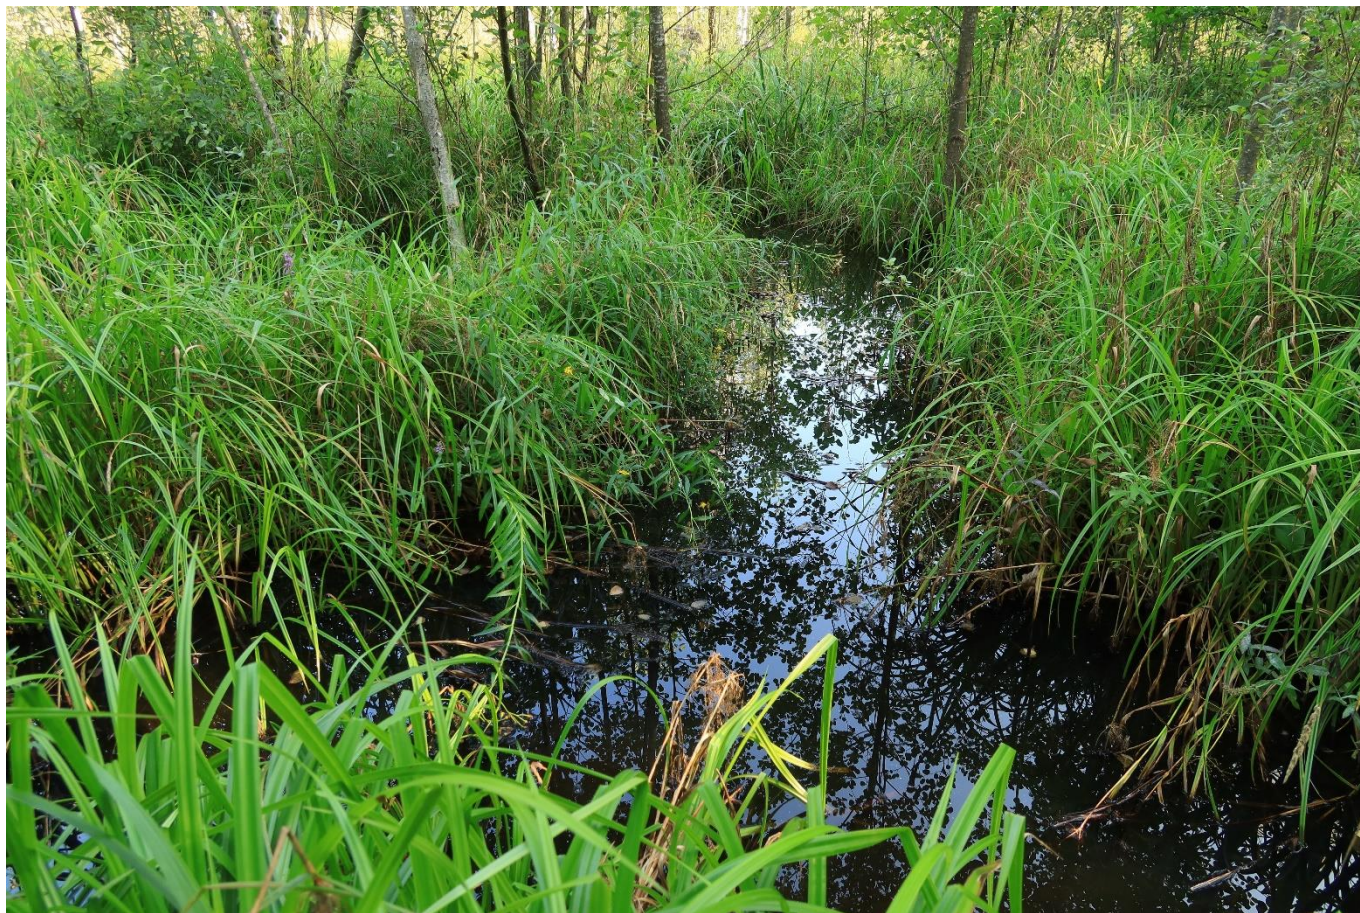
14. ETAKis kaardistatud haru. Vesi oli sees, aga seisis:

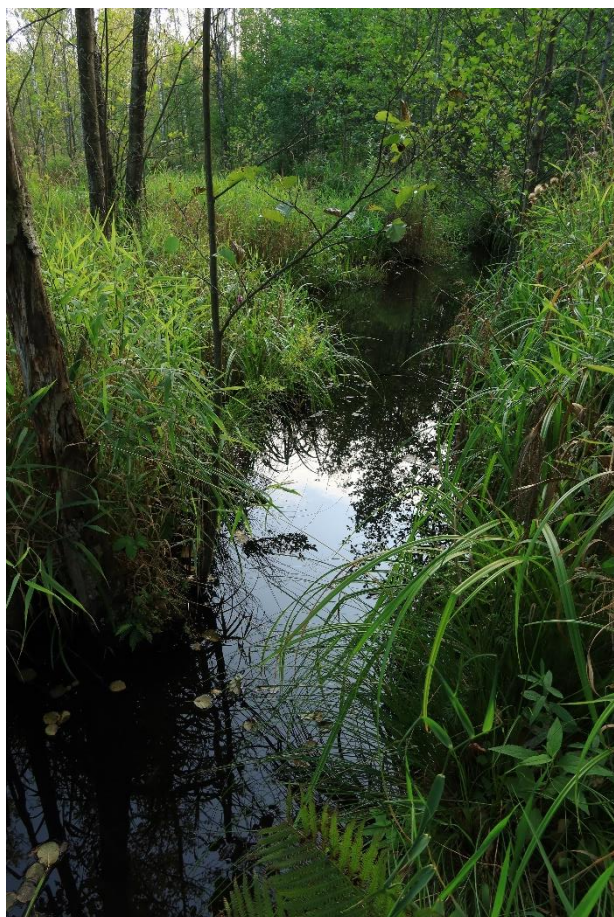
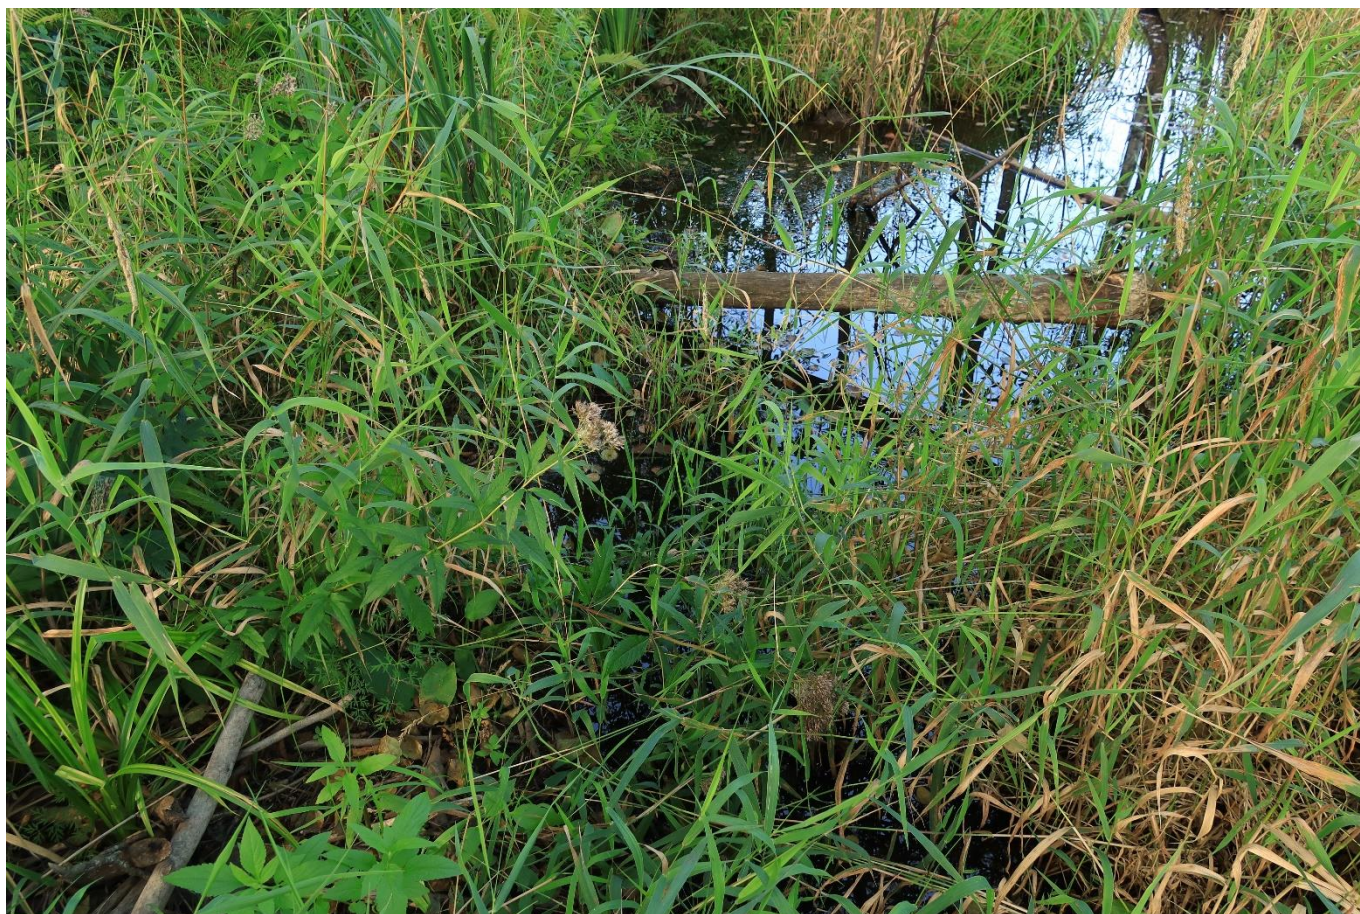
15. Siin oli näha voolavat vett. Vesi voolas mitmekümne meetri pikkusest, tihedalt taimestunud koprapaisust läbi asimuudilt 110° asimuudile 310°. Paisu taga oli mitmeharuline veeväli:

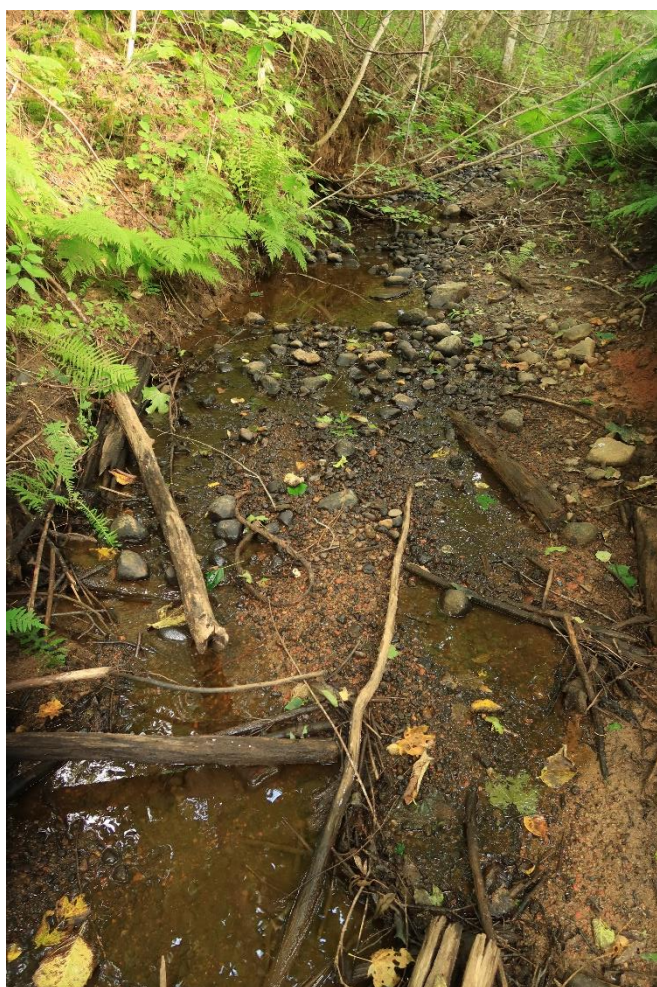
16. Lõuna suunast tuleva kraavi põhjas nirises ka vett. Ilmselt pressis paisutatud vesi kusagilt mööda neid loendamatuid sooni kraavi, mistõttu põhimõtteliselt voolas ka selles Biitmani oja vesi:

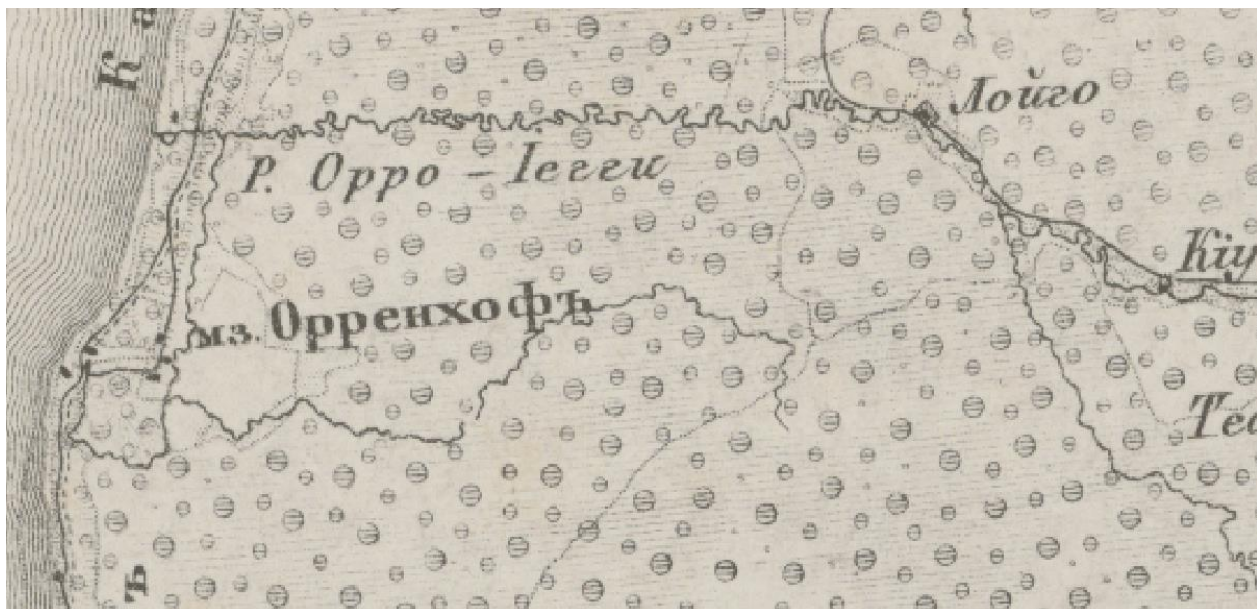
1866. aasta kolmeverstasel kaardil on kujutatud Orajõge voolamas alamjooksul kahes sängis, millest üks suundub Lemme talu juurest otse merre. Asjaolu, et jõe suudme asukoht kas muutus ise või muudeti, on kirjas ka Kohanimeraamatus: „Orajõgi suubus varem Orajõe mõisast lõunas Liivi lahte, hiljemalt XIX saj keskpaigaks aga tekkis otsetee Lemme talu juures, mistõttu jõgi kannab nüüd nime Lemmejõgi. Jõe nimi säilis mõisanimes.“

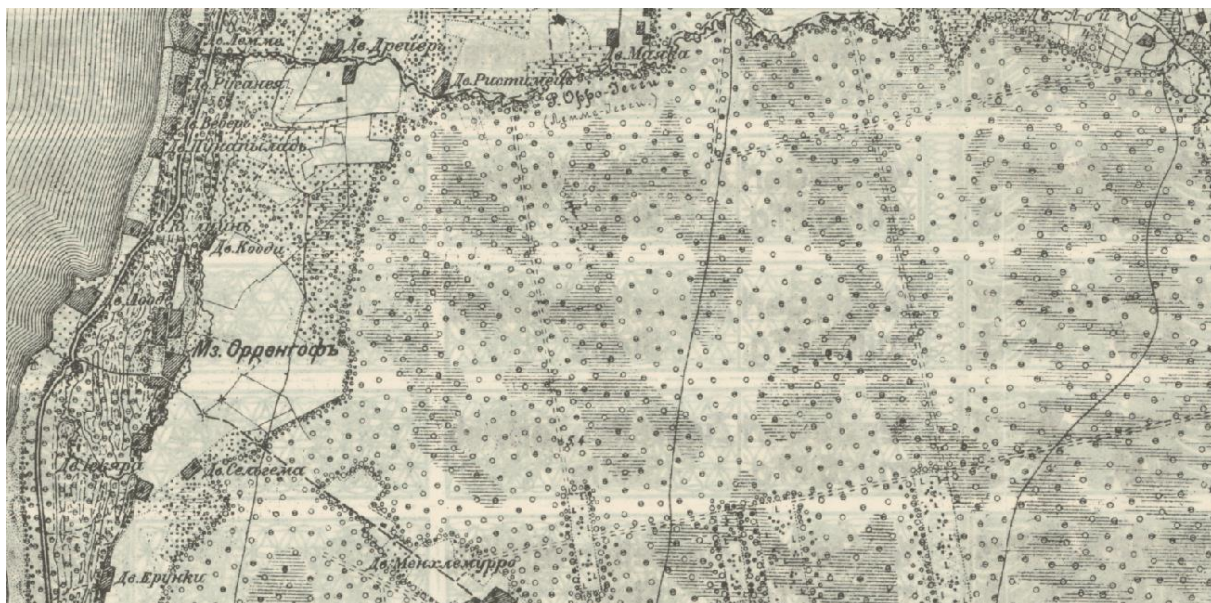
Hilisematel kaartidel kaob lühem voolusoon üldse ära ning Lemmejõe vana sängi kujutatakse uuest sängist eraldatud iseseisva ojana:

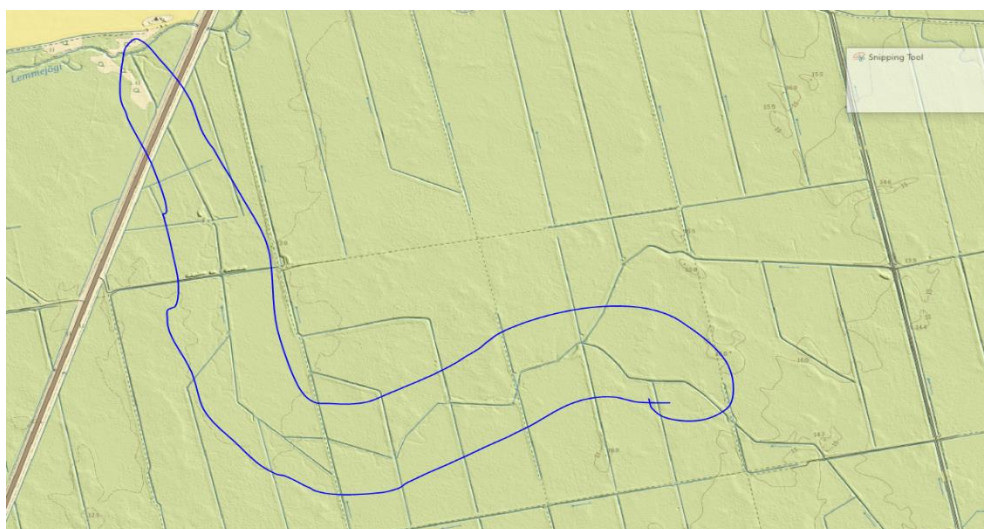
Märgid tänapäeva pinnamoos Rückeri ja kolmeverstasel kaardil kujutatud ida-läänesuunalise oja asukohas on küll säilinud, aga külast kaugemal kirdes. Metsa sees tundub kunagine säng olevat kulgenud põhja poole Lemmejõkke, mitte ida poole:

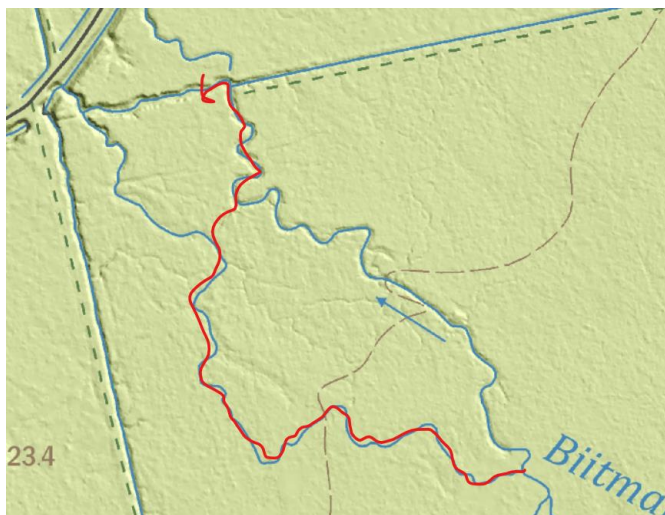
Kobraste tegevuse tõttu on aga endise Biitmani oja ruumikuju korrektne esitamine ja põhitelje valimine keeruline. Vaatluse põhjal tuleks looduses valitsevat tegelikku vee voolamist arvestades **lugeda põhiteljeks voolusāng alates punktist 15 kuni punkti 10:**
