Puka veehoidlate (VEE2100470 ja VEE2100471) vaatlus

Vaatluse aeg 06.07.24. Vaatleja Marko Vainu

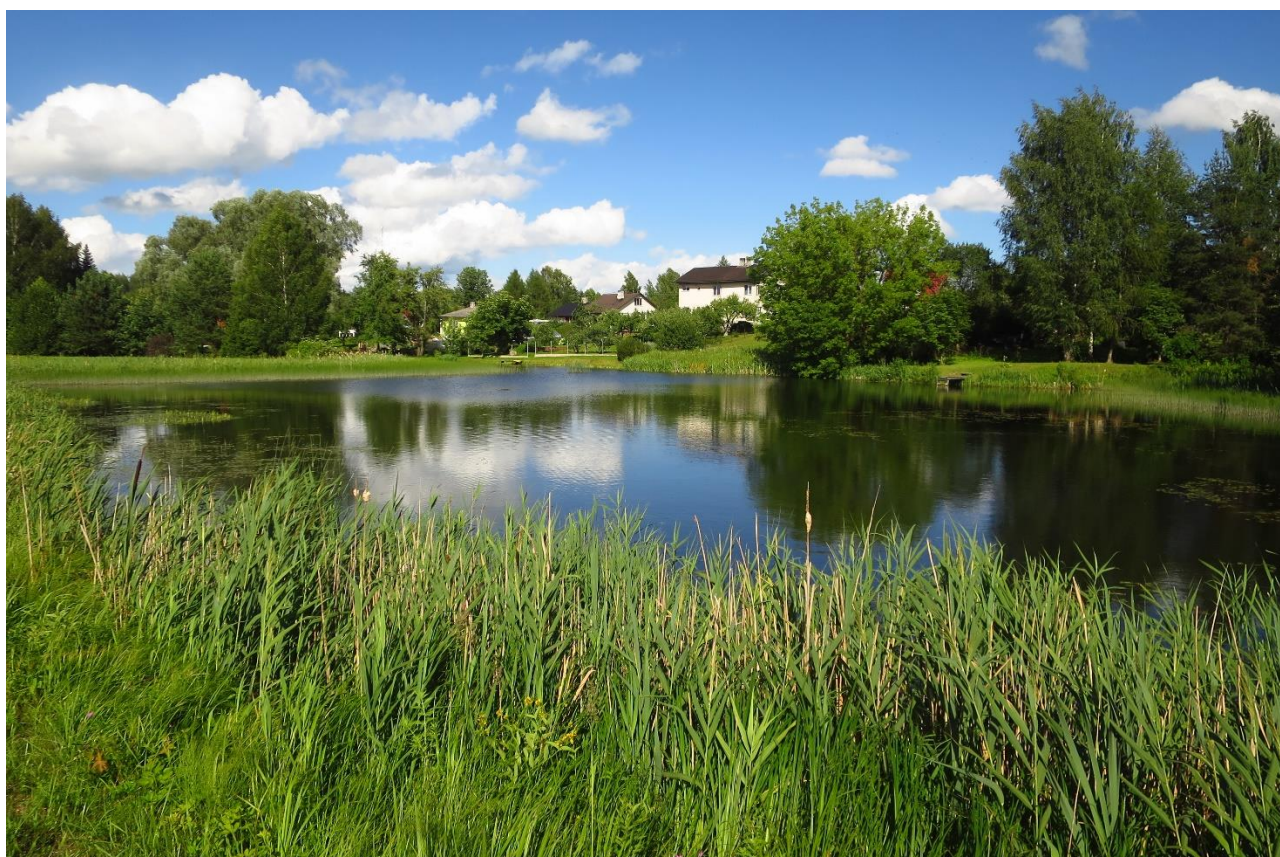
Veehoidla ...471 on olemas ja korralik:

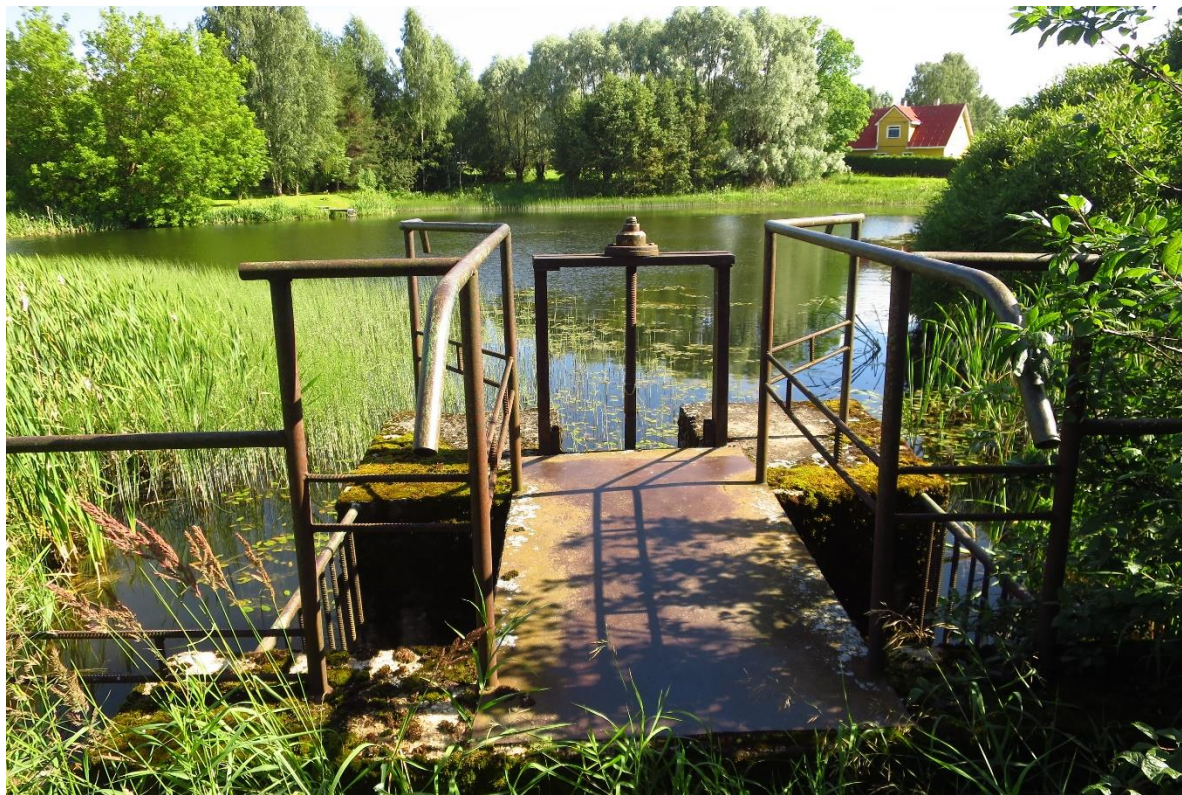
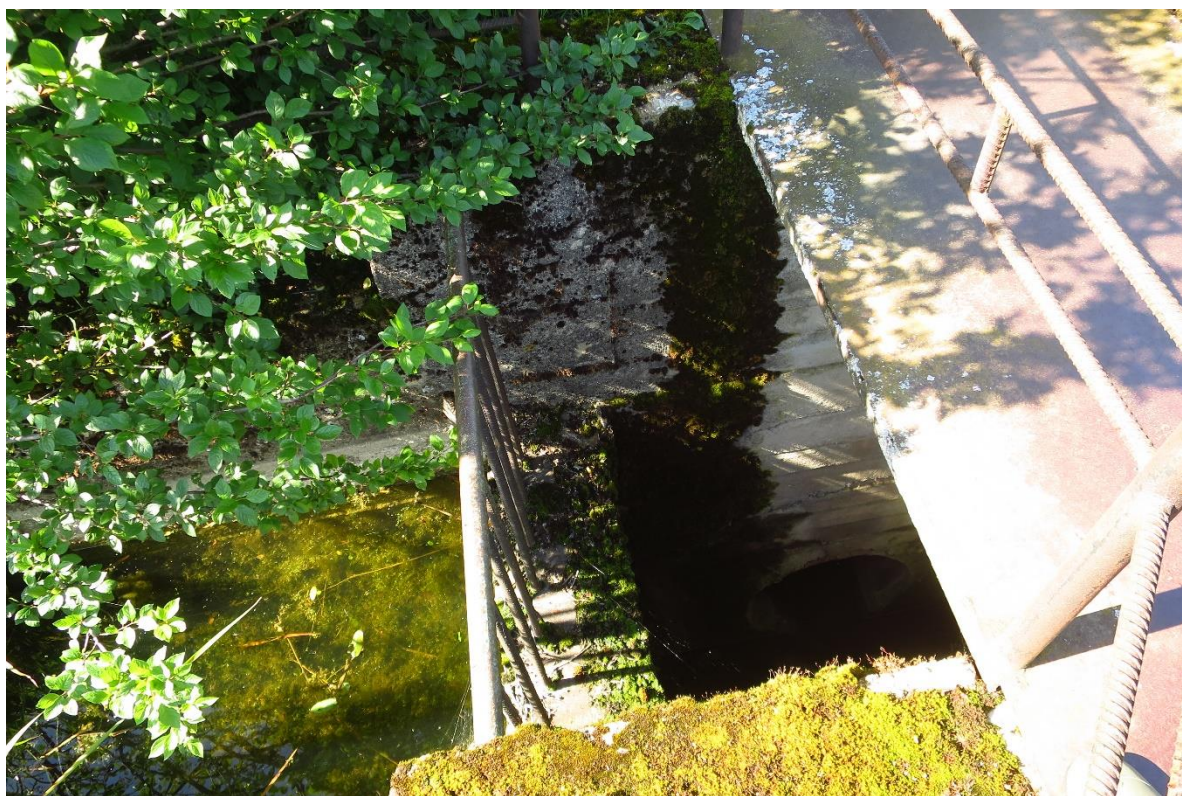
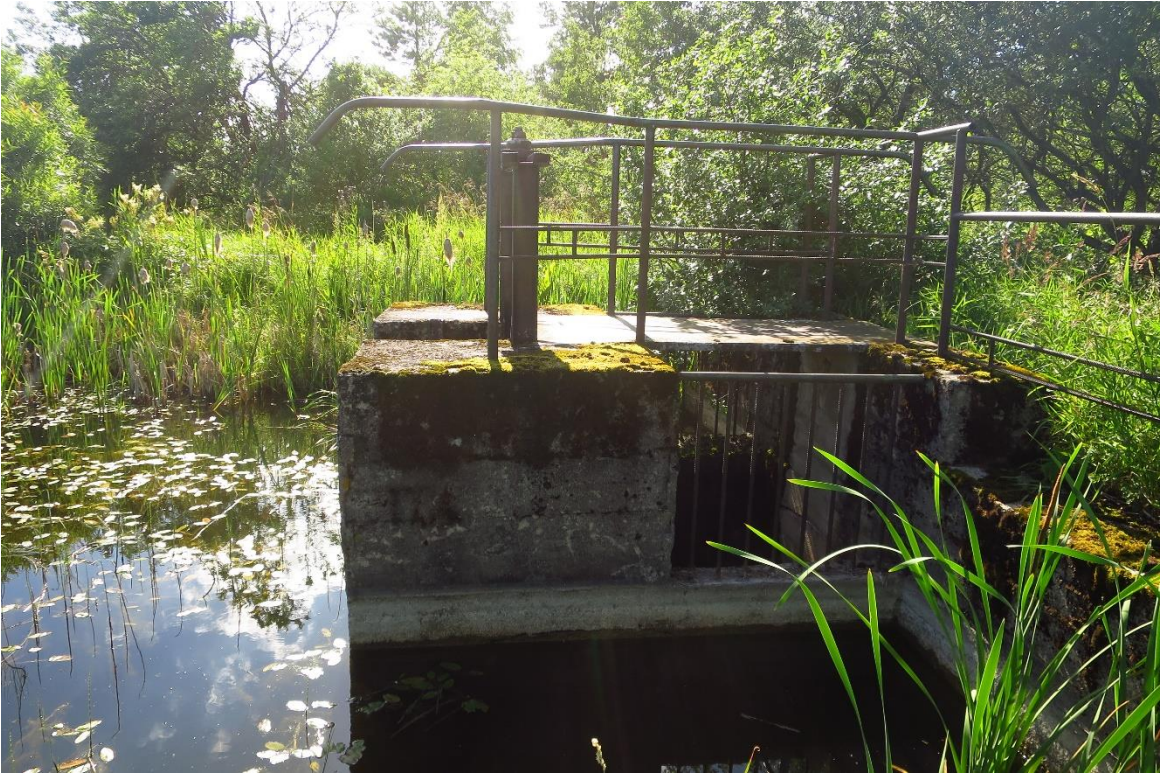
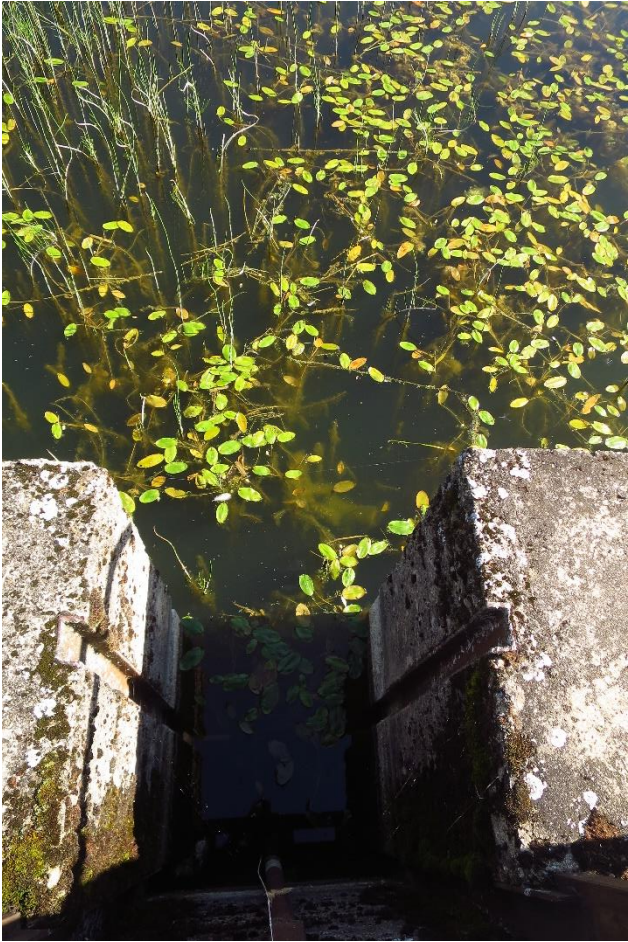
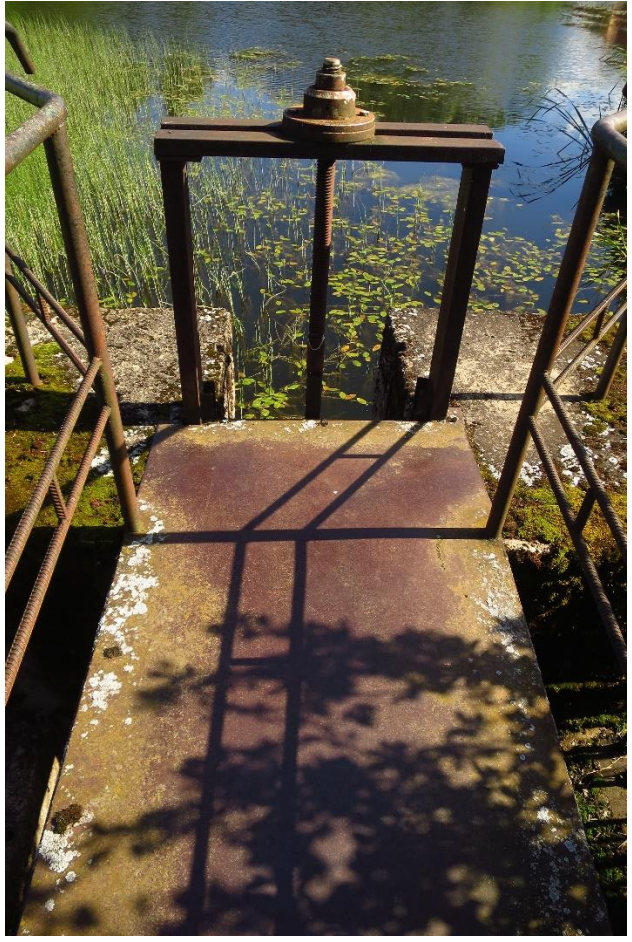
Järve väljavoolul on betoonist ja metallist konstruktsioon. Põhjalase peaks olema avatav suurest metall-lüüsis. Järve kõrval elav meesterahvas arvas, et ehk on see alt kinni keevitatud, sest muidu oleks huligaanid selle kunagi kindlasti lahti keernud. Ta teadis ka, et järved rajati millalgi 80ndate esimeses pooles ning ilmselt ilu- ja puhkeotstarbel. Paisu ülevool toimub konstruktsiooni külgedelt üle betoonist serva. Vaatluse ajal oli järve veetase mitukümmend cm ülevoolust madalamal. Meesterahvas rääkis, et kevadeti voolab järvest vesi välja ning vesi pärineb selle läänekaldal olevatest allikatest:

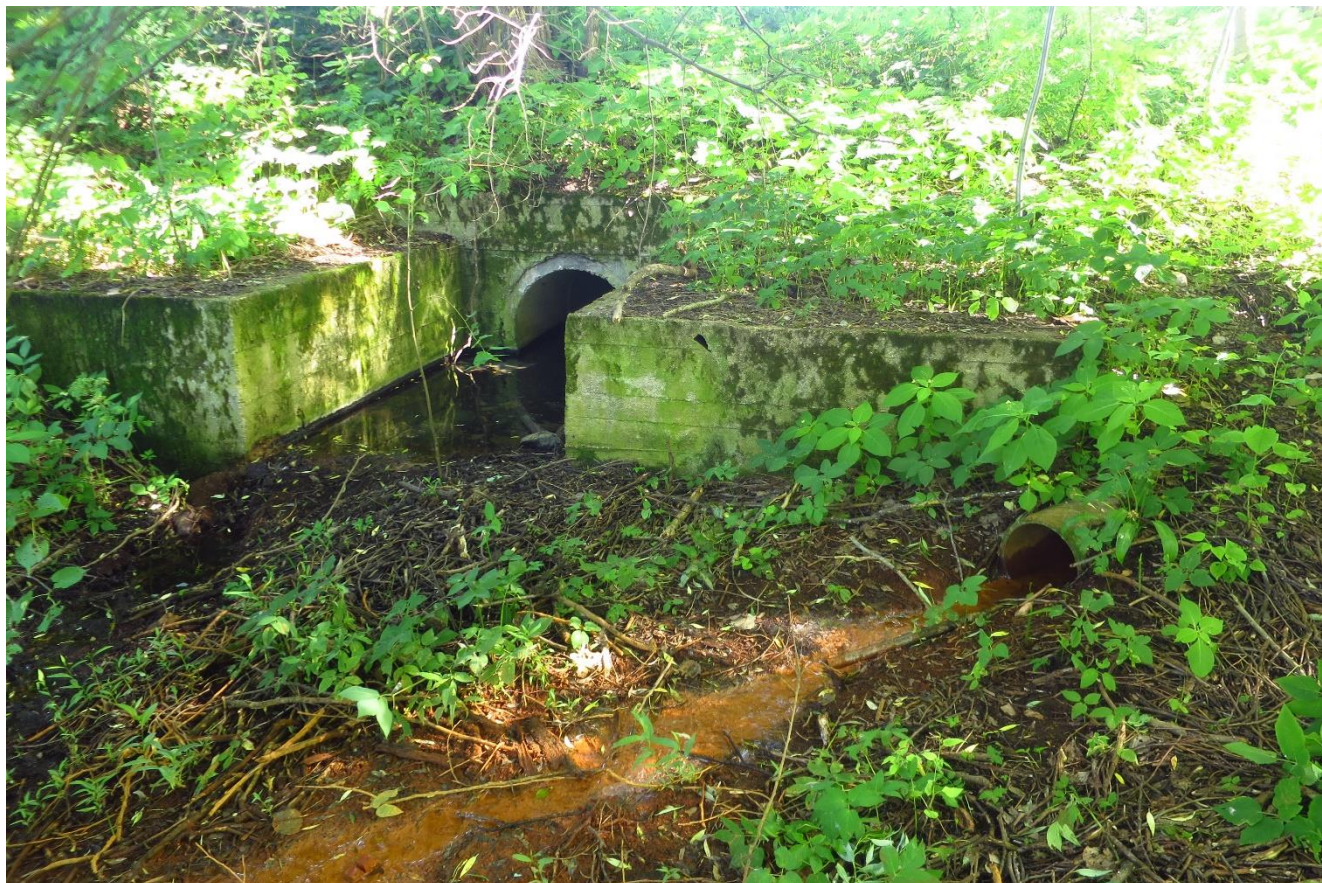
Alavee pool on betoonist kindlustus ja toruots, millest tilkus vaatluse ajal veidi vett välja. Rohkem nirises sellest lõuna pool olevast dreeniotsast. Sealt tuli välja ookrine nireke:

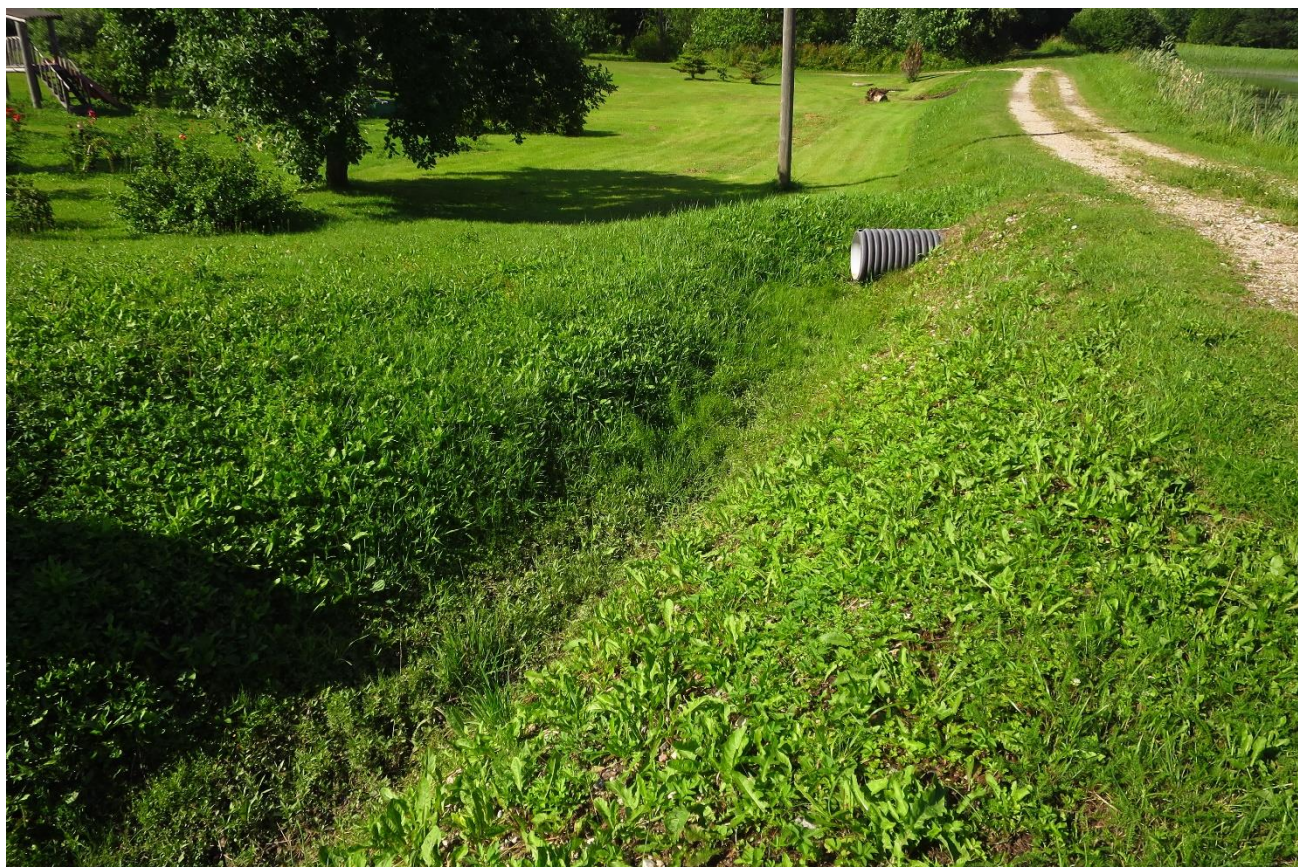
Veehoidlasse suubub edelaotsast kraav, kuid vaatluse ajal oli see täiesti kuiv. Kohalik rääkis, et ka seal voolab vesi vaid kevadeti lume sulamise ajal ja koguneb üsna lähedalt, kuni paarisaja meetri kauguselt:

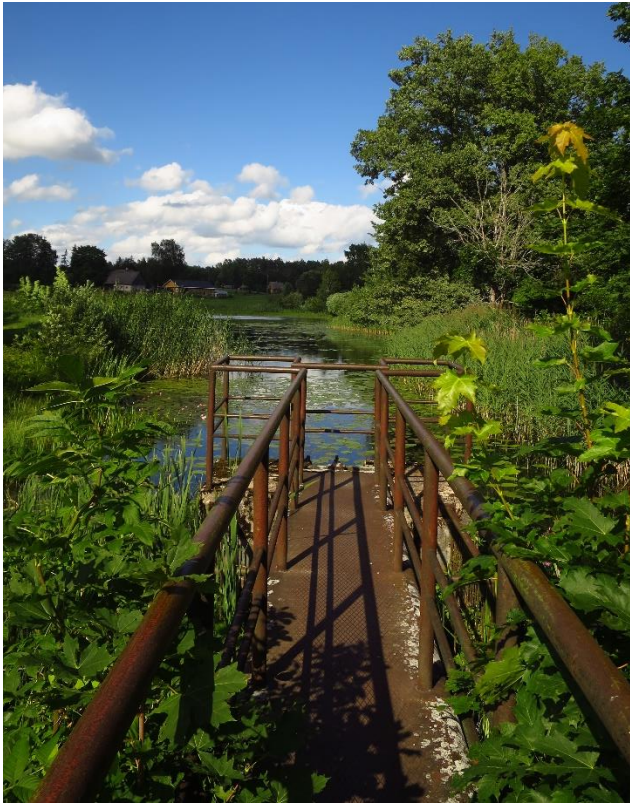
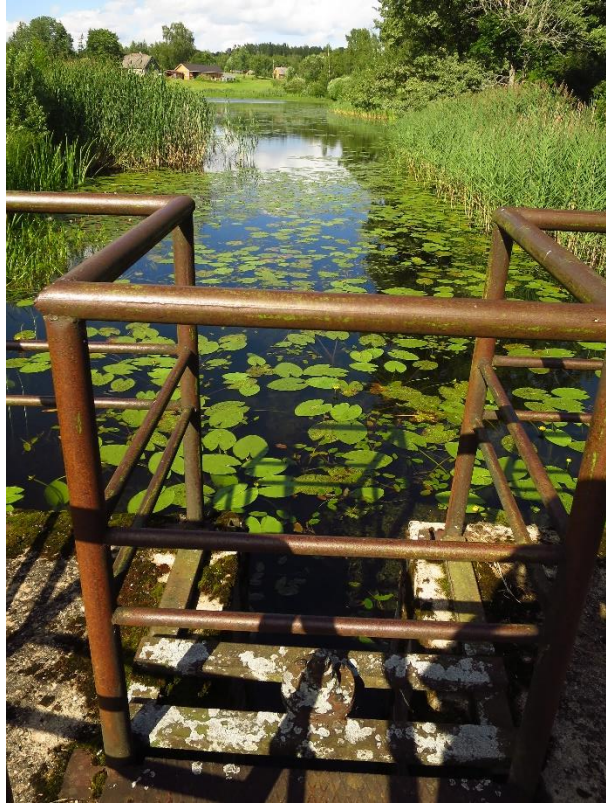
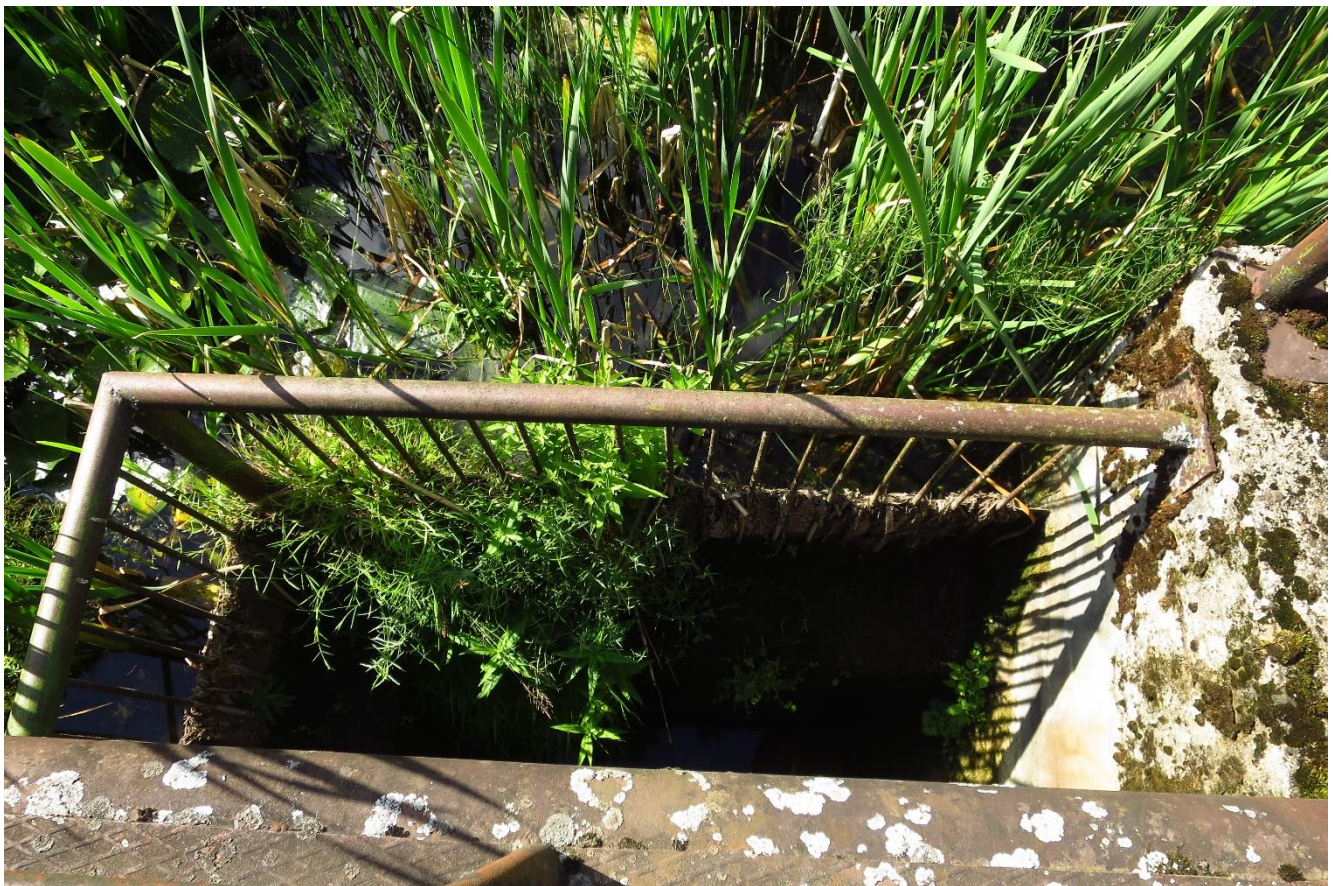
Veehoidla ...470 väljavoolul on sarnane konstruktsioon, kuid pikema sillaga. Ka selle puhul oli veetase nii madal, et vesi ei voolanud paisust üle:

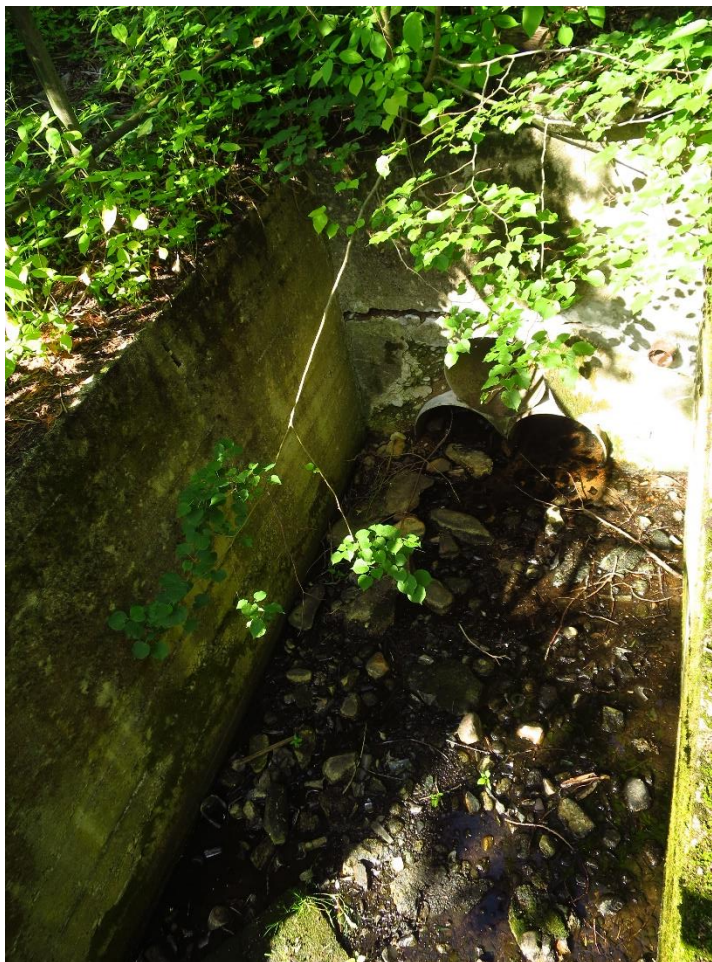
Alavee poolel on betoonist paari meetri sügavuses süvendis aga kolm toruotsa ning miski vesi sealt välja nirises, rohkem kui eelmisest veehoidlast. Kohalik mees rääkis, et kevadeti voolab sellest järvest korralikumalt vett läbi. Varem, kui lund palju oli ja see kevadel korraga sulas, olevat tekkinud alevikus üleujutusigi:

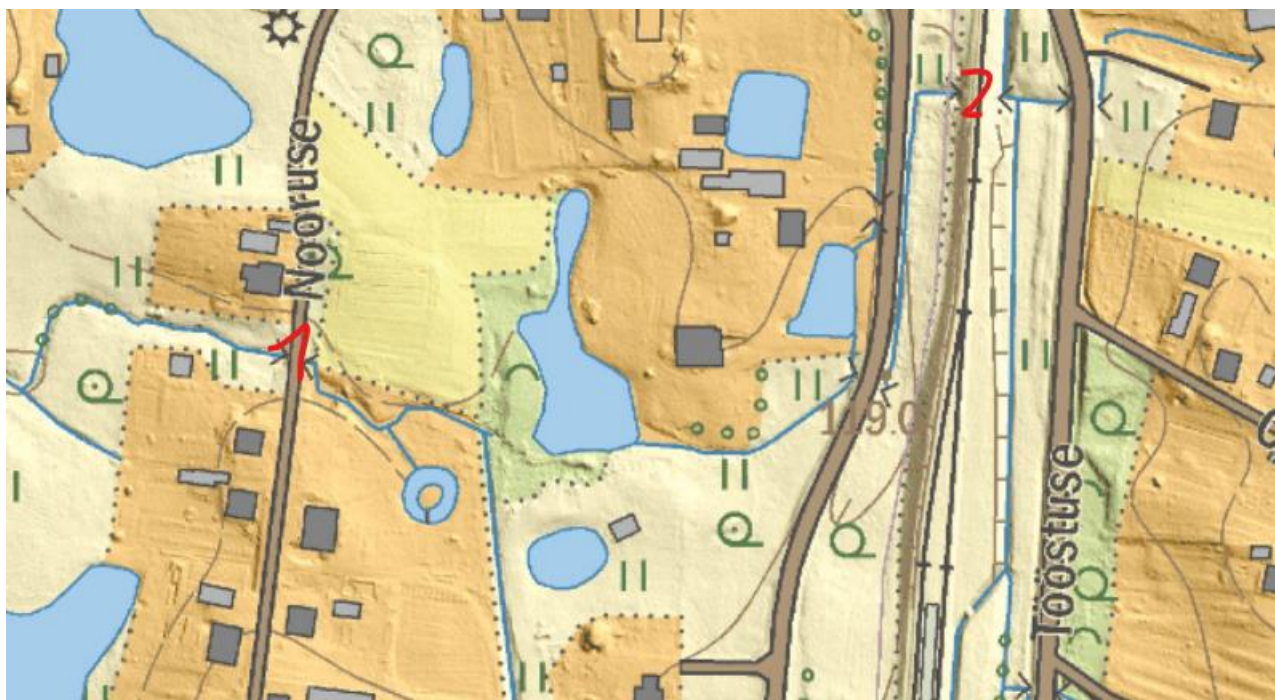
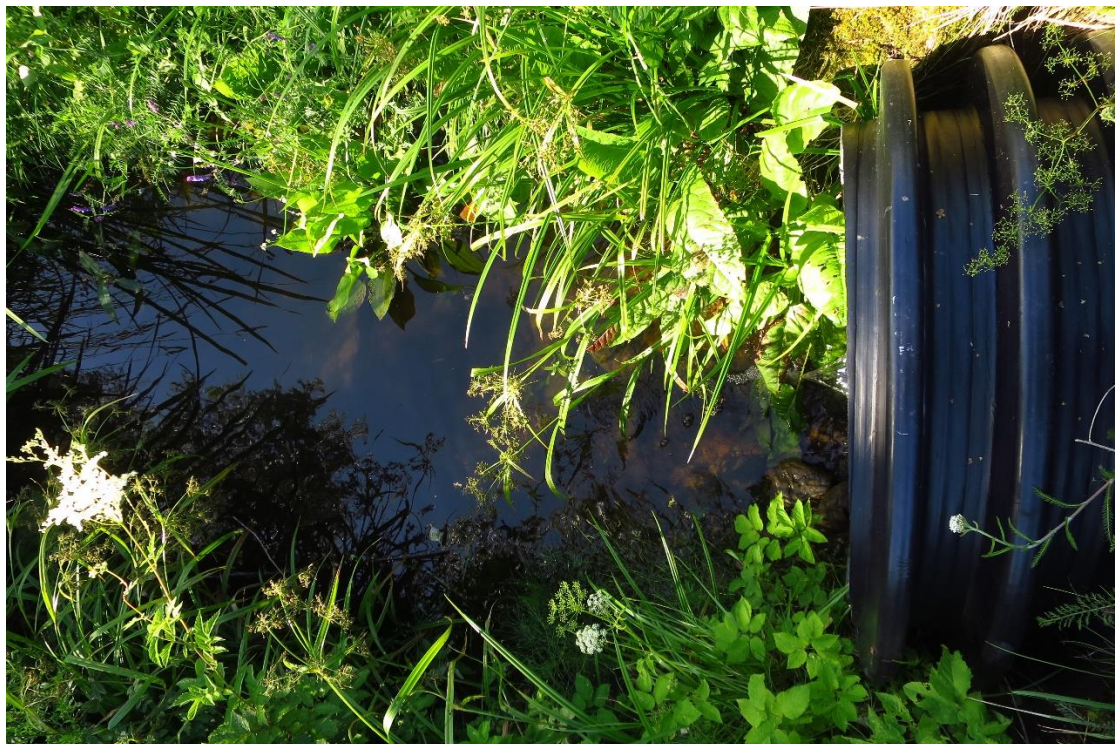
Nooruse tänava all veehoidlast ülesvoolu (nr. 1) voolas Kooliojal truubist silmnähtavalt vett läbi. Seda oli rohkem, kui järvest välja. Ilmselt aurub osa vett veehoidla pinnalt ära:

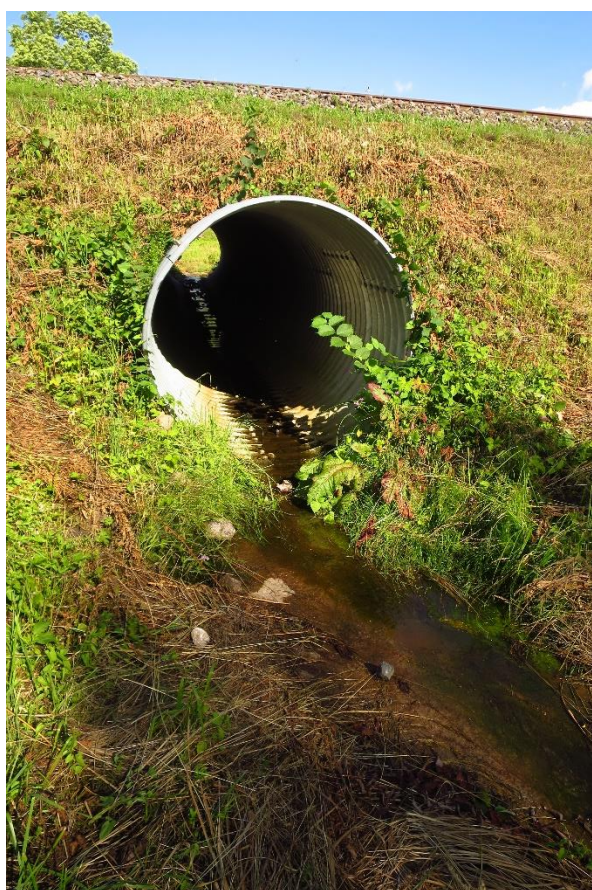
Raudtee all olevas truubis (nr. 2) oli veidi vett põhjas, aga see pigem seisis:
