## Vohnja tiikide VEE2004210 ja VEE2004230 vaatlus

Vaatleja Marko Vainu, vaatluse aeg 28.09.23.

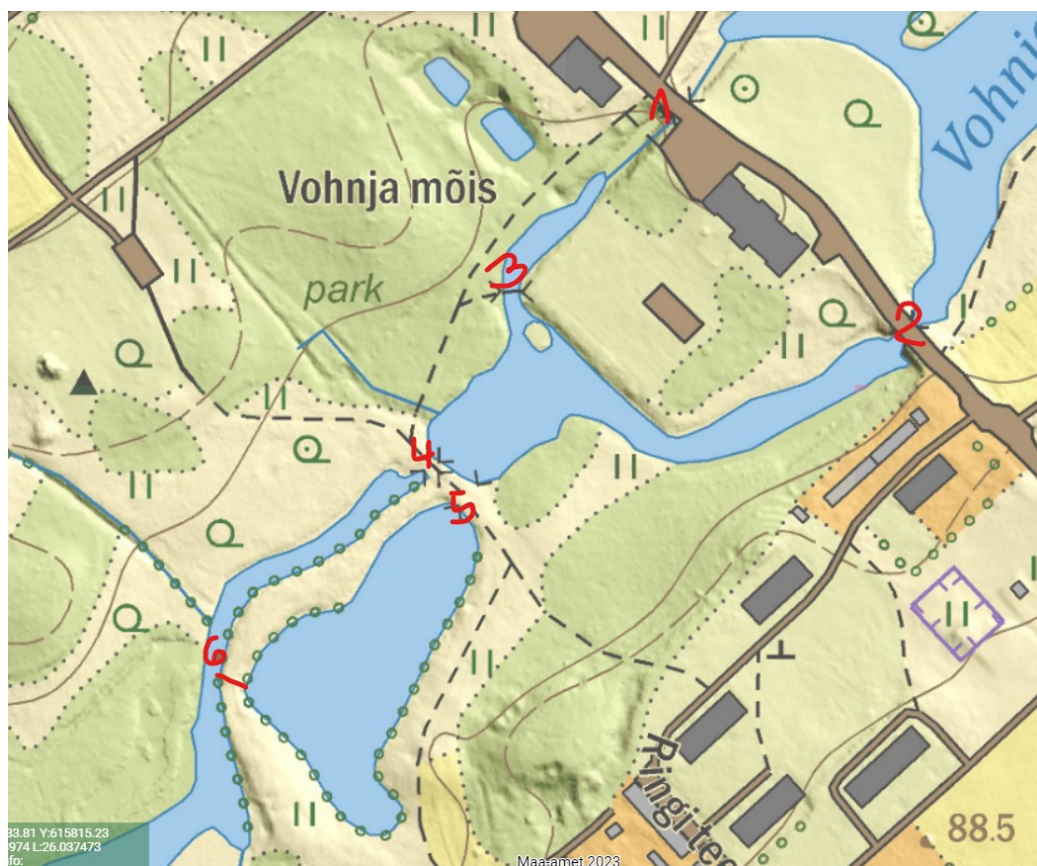
1. Silla all paisu pole. Vesi voolab vabalt punkti 3 suunast. Esialgu aeglasemalt, sillale lähemal kiiremat.

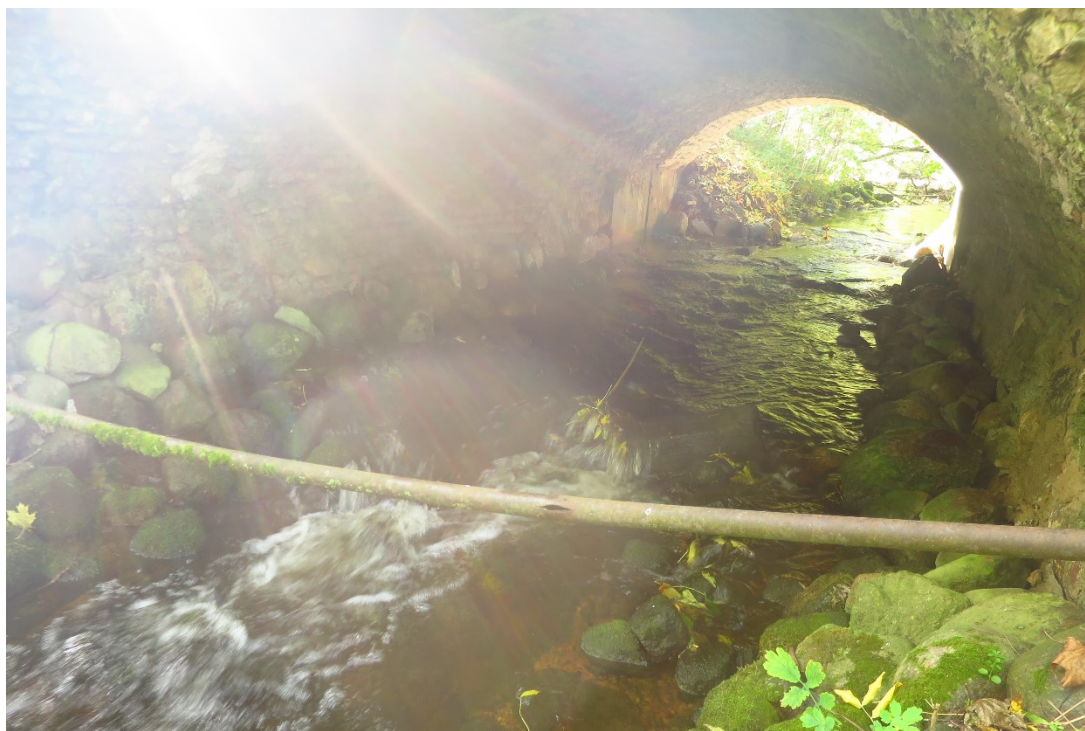
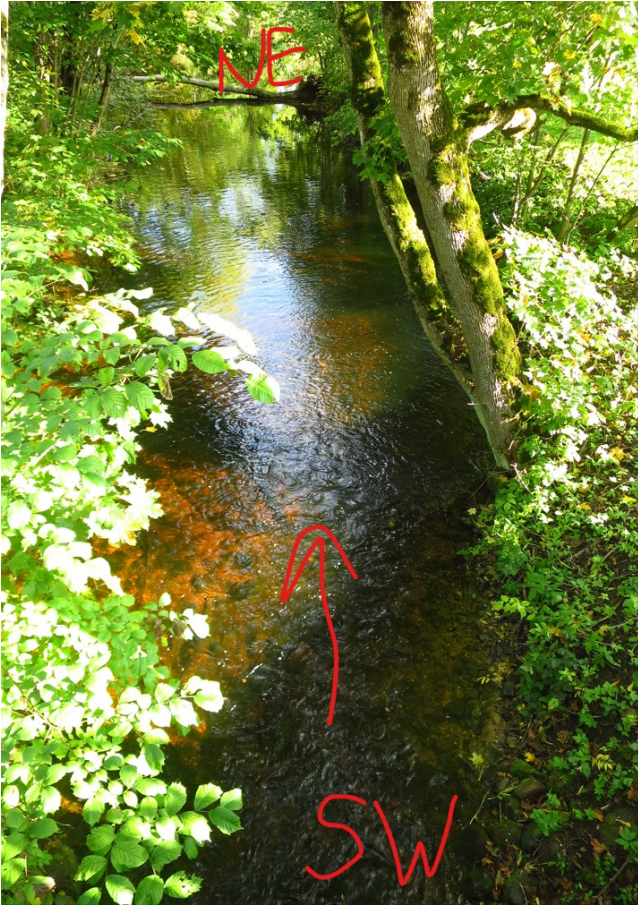
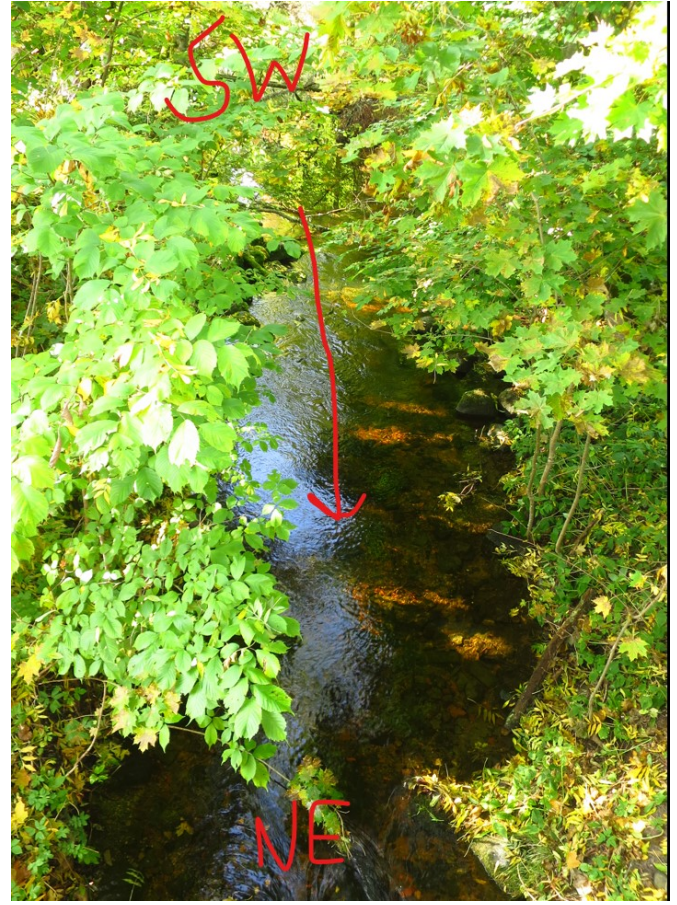
2. Silla all on puitvarjadega betoonpais, mida pole EELISes. Vaatluse ajal ei voolanud vesi üle varjade, vaid nirises nende vahelt. Tõenäoliselt on Vohnja oja voolanud algupäraselt mööda seda haru. Selle paisutamise tulemusel tekitati mõisaparki tiik ning oja peamiseks vooluteeks kujunes põhjapoolne haru, mille ülevoolulävend oli tõenäoliselt lõunapoolse haru omast kõrgem.

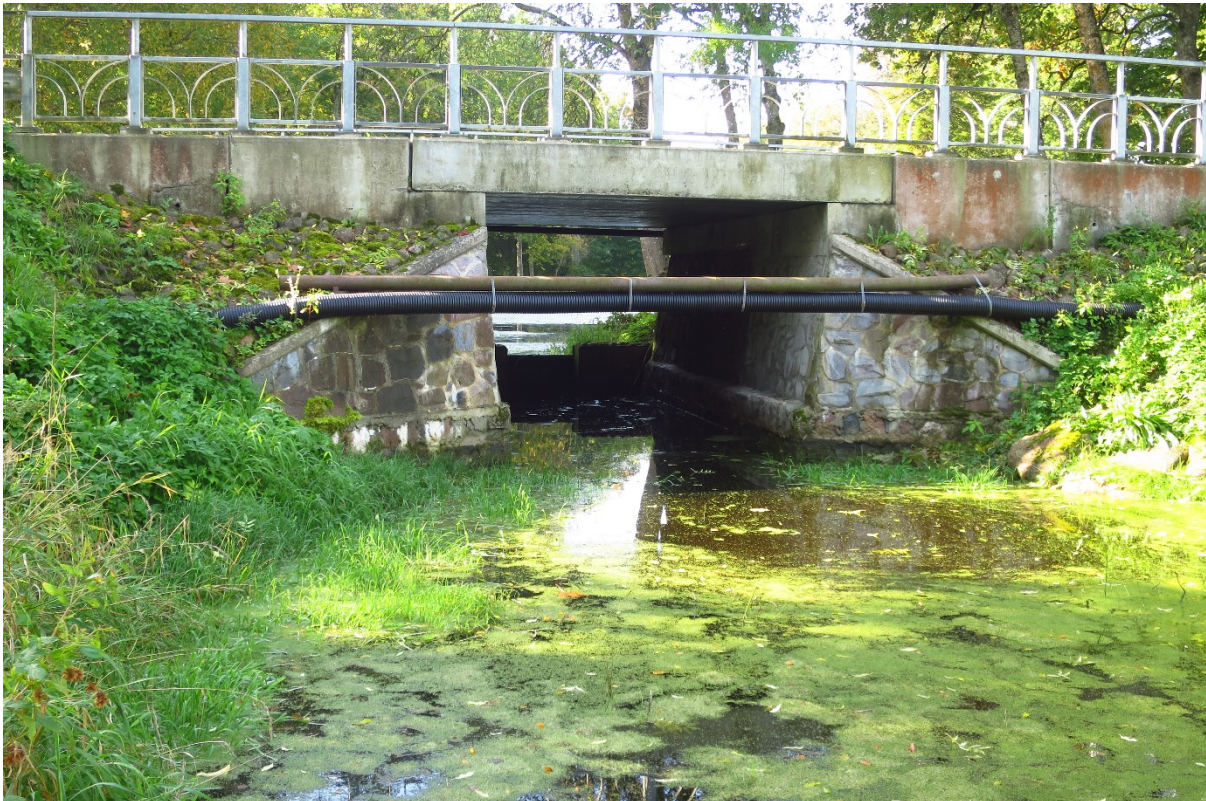
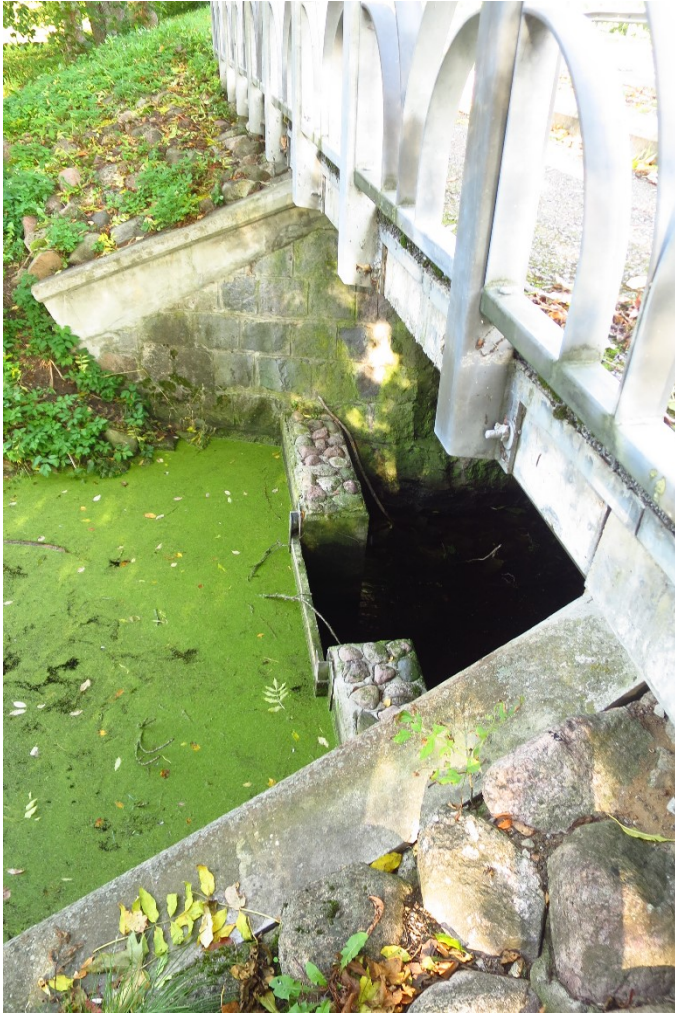
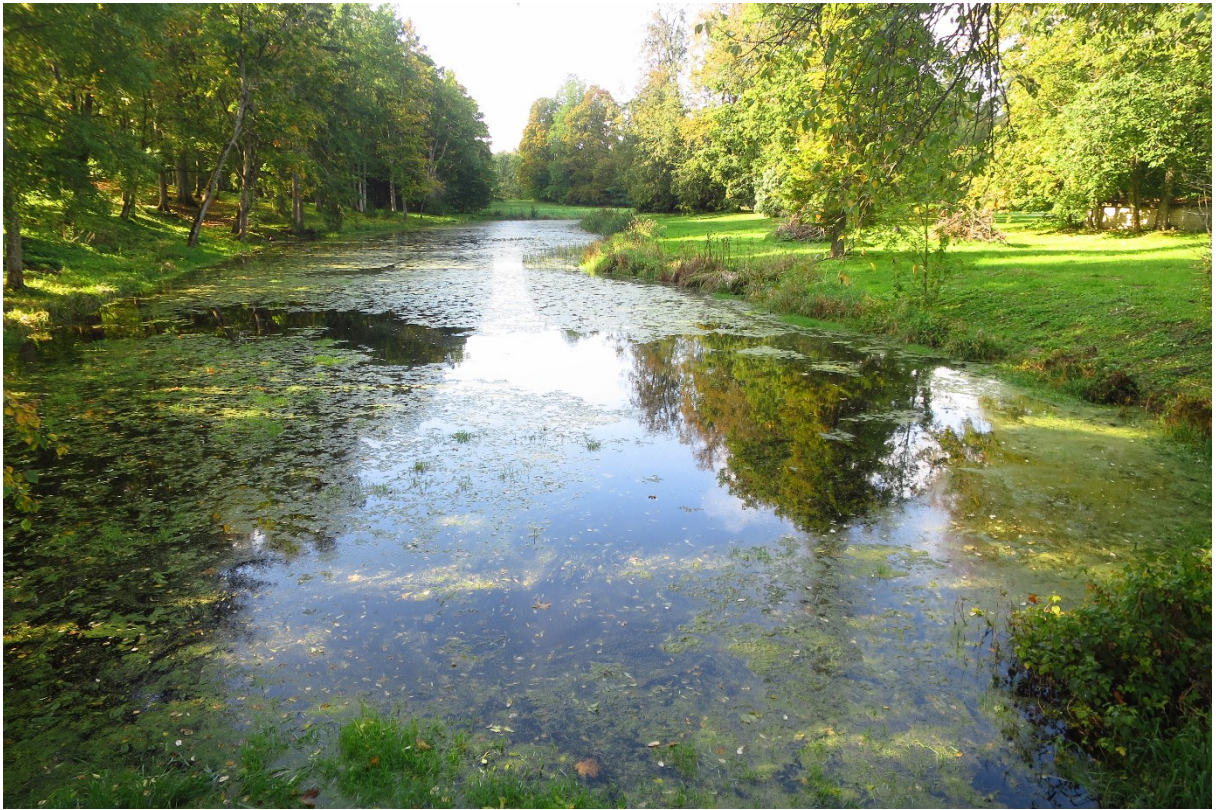
3. Sild üle oja. Tiigi seisuveeline osa lõpes paarkümmend m sillast ülesvoolu. Silla all vesi selgelt voolas.
4. Paarikümne cm kõrgune künnis ojal, millest läheb lagunenud sild üle. Künnis on EELISes arvel Vohnja II paisuna. 2012. aastal on paisude inventuuri raames mõõdetud üla- ja alavee vaheks 30 cm. Vohnja tiigi VEE2004230 ruumikuju ulatub ka sellest paisust ülesvoolu. See pole aga korrektne, kuna ühe järve piires ei saa olla astanguliselt muutuva veetasemega kohta. Paisust ülesvoolu jääb küll aeglaselt, aga selgelt voolava veega kitsas veekogu. Paisust allavoolu aga visuaalselt seisva veega lai veekogu. Seega tunnetuslikult korrektsem oleks lugeda paisust ülesvoolu jääv veekogu vooluveekoguks, mis on küll paisutuse mõju all ja seetõttu aeglasema vooluga kui oleks ilma paisuta, aga ei moodusta paisjärve.

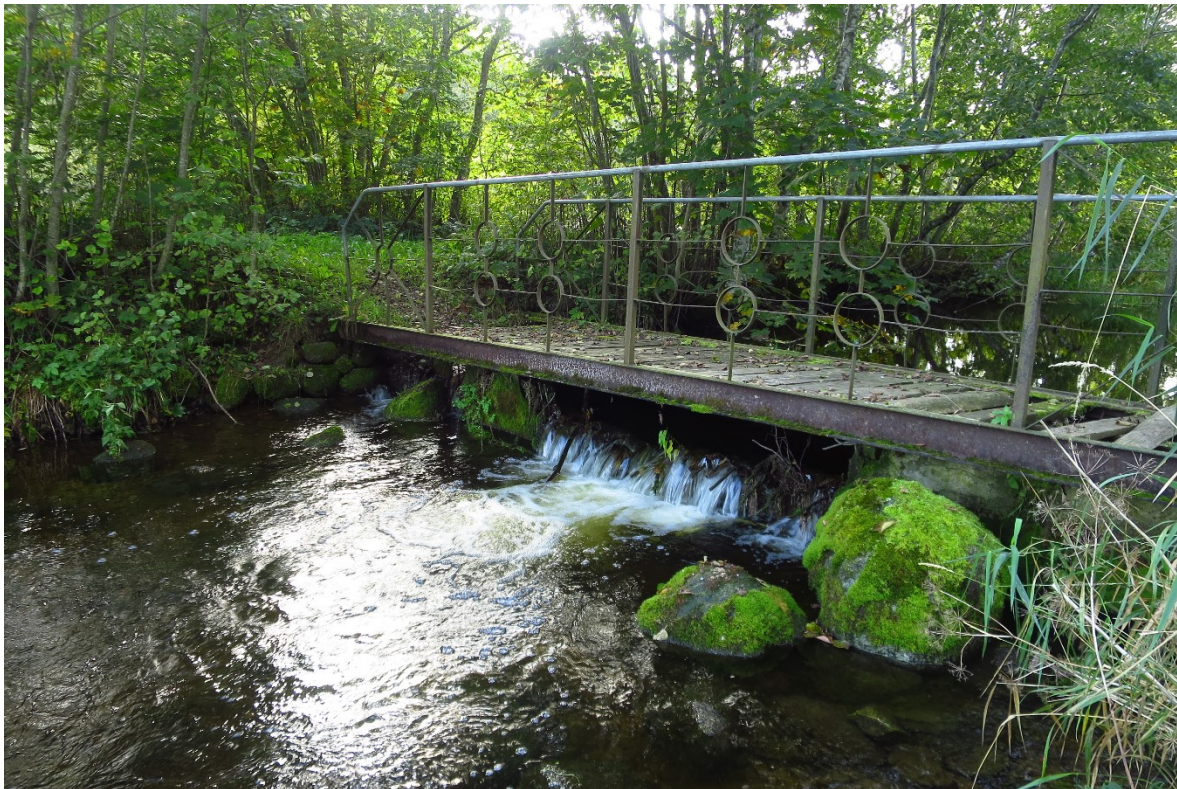
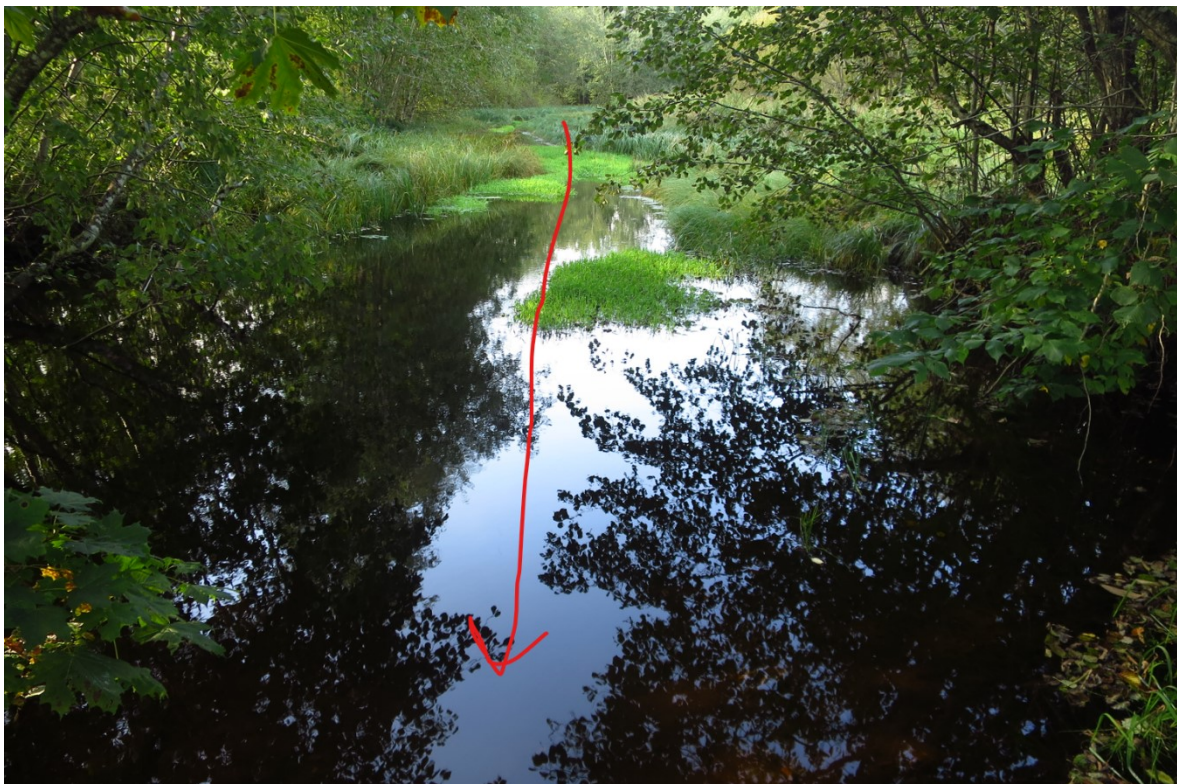
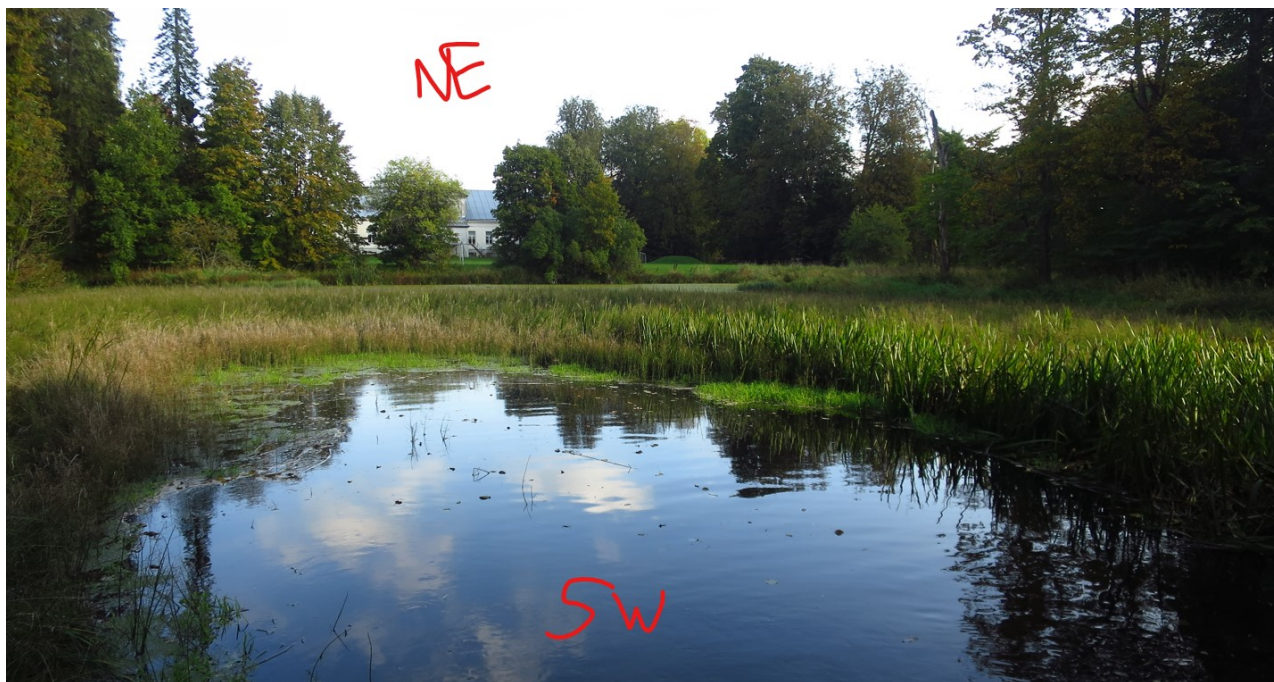
5. Tiik, mis pole EELISes ning kuna on alla 1 ha, siis pole ka tugevaid argumente selle arvele võtmiseks. Oleks Vohnja tiigid võetud arvele ENSV paisjärvede ja veehoidlate inventuuri perfokaartide alusel ning seal oleks nimetatud kolme tiiki, oleks ka selle tiigi arvele võtmine põhjendatud. Aga nii ei ole. Tiik on olemuselt kalda-veehoidla, millesse voolab vesi ojast punktis 6 olevast regulaatorist, ning millest välja voolab vesi antud punktis oleva metallist regulaatori kaudu. Ilmselt on regulaatoril ka mõned laudad ees, aga vaatluse ajal ei paistnud need välja, sest regulator oli mitmesugust sodi täis ning selle tõttu oli veetase võimalikest laudadest kõrgem. Väljavooluots pole küll alumises tiigis vahetult kaldal, vaid kaldast mõned meetrid eemal. Selle koha peal on tiigi veepinnal näha ühest punktist laiali voolavat vett. Viimase ajani oli tiigi väljavool truubina ETAKis, kuid enam mitte. See tuleks taastada.

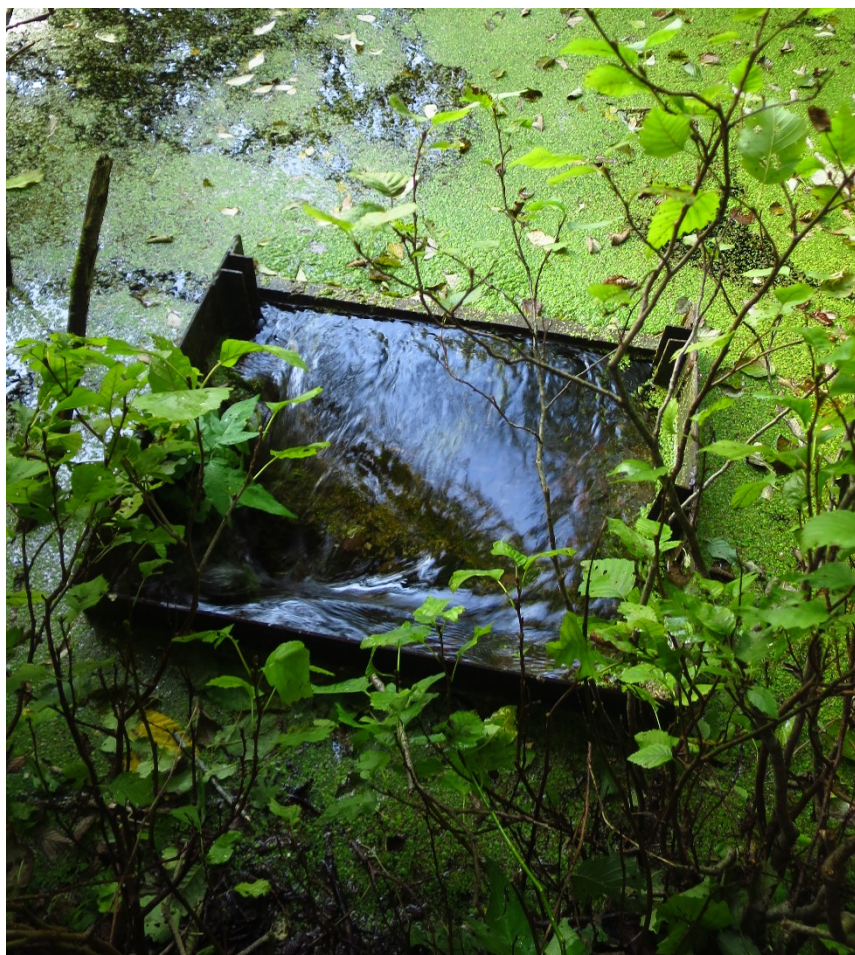
6. Varjadega suletav regulaator, mille kaudu voolab vesi Vohnja ojast mõisapargi kolmandasse tiiki (ETAKis puudu). Vaatluse ajal regulaatoril laudu ees ei olnud. Vee voolamist regulaatorisse sisse oli selgelt näha. Selle teist otsa tiigi pool, aga tuvastada ei õnnestunud. Ilmselt ongi Vohnja II pais rajatud selleks, et antud tiiki oleks võimalik veega täita.

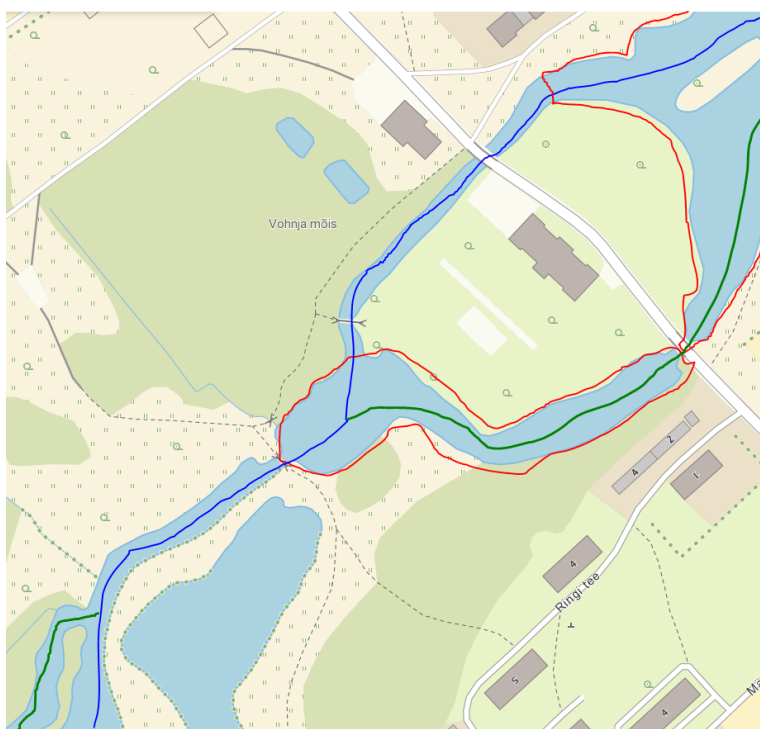
**Järeldused:** Vaatluse põhjal võiksid Vohnja tiigid ja Vohnja oja olla kaardistatud vastavalt järgnevale joonisele, kus punase piirjoonega on tähistatud paisjärvede ruumikujud, sinise joonega Vohnja oja põhitelg ja rohelse joonega oja sekundaarne telg.
