TARTU ÜLIKOOL  
Eesti mereinstituut

# EELUURING LÄÄNE-SAAREMAA RANNAJÄRVEDE KUDEALADE TAASTAMISEKS (HANGE 242542, OSA 2)

Ihtüoloogia (sh otoliidi mikrokeemia) ja kaugseire osa  
lõpparuanne

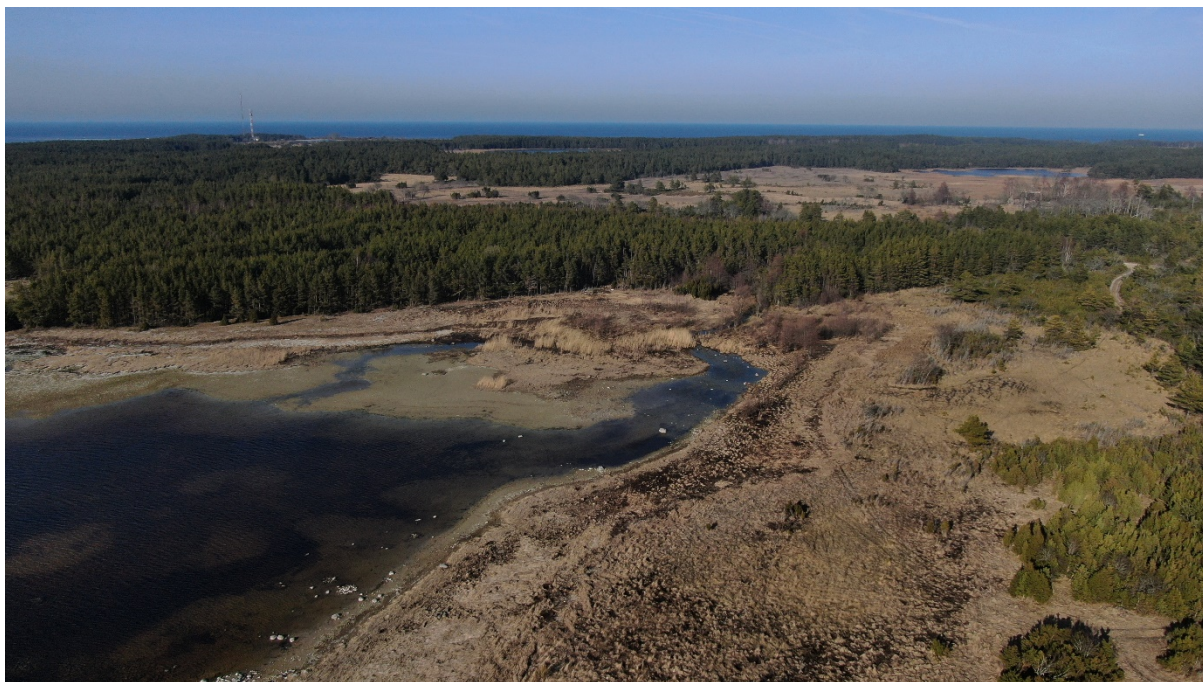
**Foto 2.** Tiigi järve süsteem ehk Tüüdu lõugas, sinna suubuv Tüüdu jõgi ning taamal (foto ülemises parempoolses nurgas) vaadeldav Tiigi järv 22.03.2022 (Rein Nellis).

Tiigi järve süsteemi, kui võimalikku siirdekalade koelmuala, käidi kohapeal hindamas 22.03.2022. Selgus, et Türdu lõugas (Foto 2) pole kõrge soolsuse tõttu (vee soolsuseks mõõdeti 4,9 PSU (*Practical Salinity Unit*)) siirdekalade koelmualana sobilik. Türdu jõe suue on avatud ning kalade ränne Tiigi järve polnud 2022. aasta kevadel takistatud. Võimalikuks murekohaks võib tulevikus saada lagunev Kalmu-Kuralase-Neeme tee truup (Foto 3). Truubist ülesvoolu moodustavad Türdu jõe ülemjooksu ja Tiigi järve üle ujutatud kaldavööndid luhas kudevatele siirdekaladele (nt haug) sobiva koelmuala (Foto 4). Eelneva kinnituseks vaadeldi mitmeid haug (hinnangulised täispikkused 300-600 mm) (Foto 5) nii jõe, kui ka järve luhtadel. Lisaks haugidele registreeriti Tiigi järve süsteemis ka lutsu (*Lota lota*) esinemine, nimelt leiti Türdu jõe ülemjooksult surnud luts, hinnangulise täispikkusega 400 mm. Lisaks eelpool mainituile inventeeriti Tiigi järve süsteemis koelmualana ka Tiigi järve ja Põdragu järve vahelist nimetut märgala (Foto 4, Joonis 2). Selgus, et nimetatud soovikust pärines oluline osa Tiigi järve ning Türdu lõugast ühendava Türdu jõe vooluhulgast ning üle metsatee (58.499229N 21.937245E) voolav nimetu oja (võiks klassifitseerida Türdu jõe ülemjooksuna) on kaladele läbitav (Foto 6). Metsateest vahetult ülesvoolu paiknevas sügavamas augus, kuhu laialt soovikualalt vesi kokku kogunes, registreeriti visuaalselt ka haugi esinemine (hinnanguline täispikkus 200-300 mm). Samas, linnulennult ainult 250 m lõuna suunas (58.497083N 21.938475E, Joonis 2), Põdragu järve eelses piirkonnas oli vesi soovikus vaid kuni paar sentimeetrit, mistõttu ei saa kõnealust piirkonda vähemalt 2022. aasta andmete põhjal kaladele sobivaks elupaigaks ega rändeteeks pidada. Suuremate suguküpsete haugide jaoks oli vähemalt 2022. aasta vähese vooluhulgaga kevade puhul tõenäoliselt ületamatuks takistuseks ka metsatee (Foto 6) ja Tiigi järve vahel paiknev soovik (Joonis 2). Seda, kas kirjeldatud, suhteliselt veevaene olukord soovikualadel on erand või reegel, ei selgunud ka kaugseire uuringus (ptk 5). Seega on tõenäoline, et Tiigi ja Põdragu järve vaheline soovikuala on Tiigi järve süsteemile pigem oluliseks veereservuaariks, kuhu suguküpsed kalad regulaarselt (iga-aastaselt) ei jõua. Lisaks võib piirkond osutada kudema tõusnud kalade jaoks ka ökolõksuks (vt lisaks Taal *et al.* 2019), kust veetaseme alanedes enam minema ei pääseta.

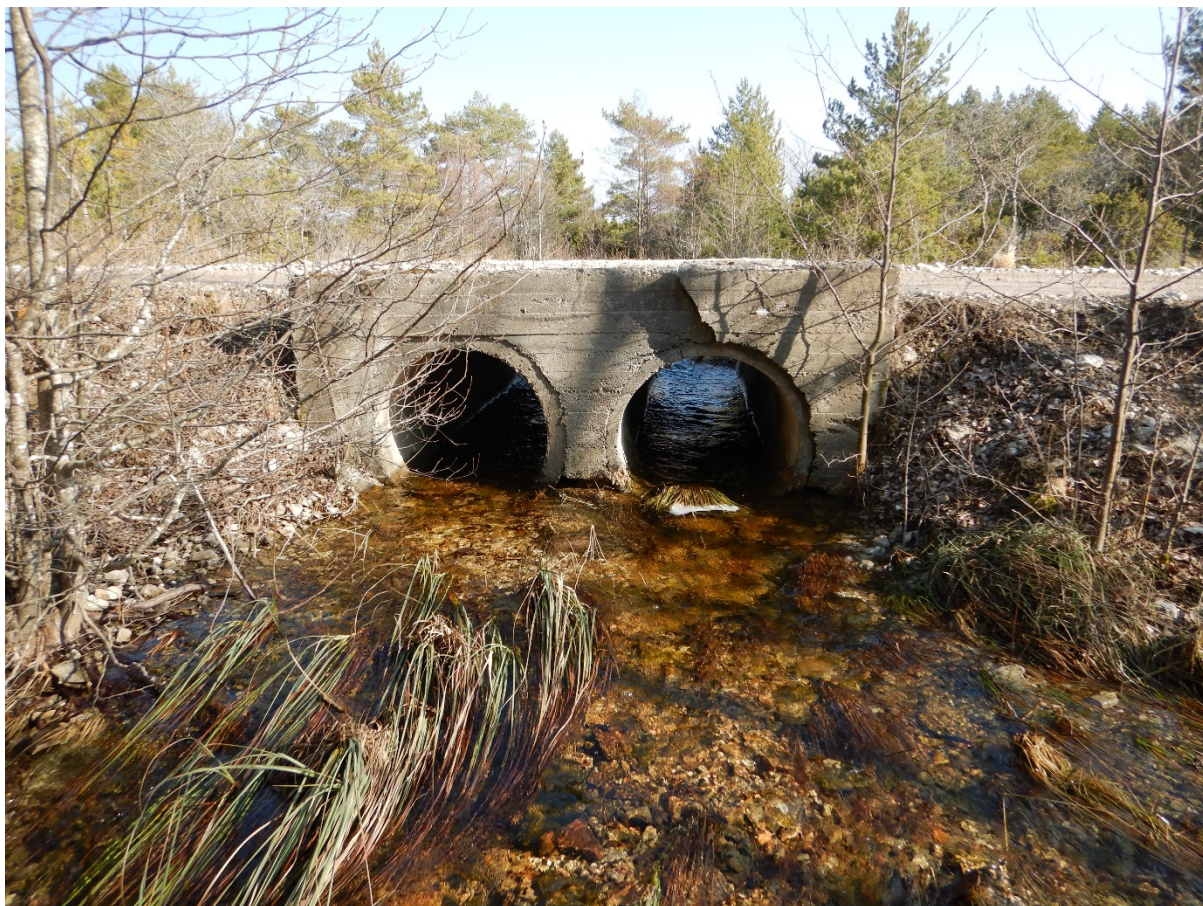
**Foto 3.** Kalmu-Kuralase-Neeme tee truup Tüüdu jõel (22.03.2022) on hakanud lagunema. Uue truubi paigaldamisel peaks veenduma, et see oleks kindlasti kogu vee elustikule nii üles kui ka allavoolu liikumisel ületatav. Siinkohal on hoiatavaks näiteks Oju jõel (4.3.2.1) Virita külas paiknev teetruup (Imre Taal).

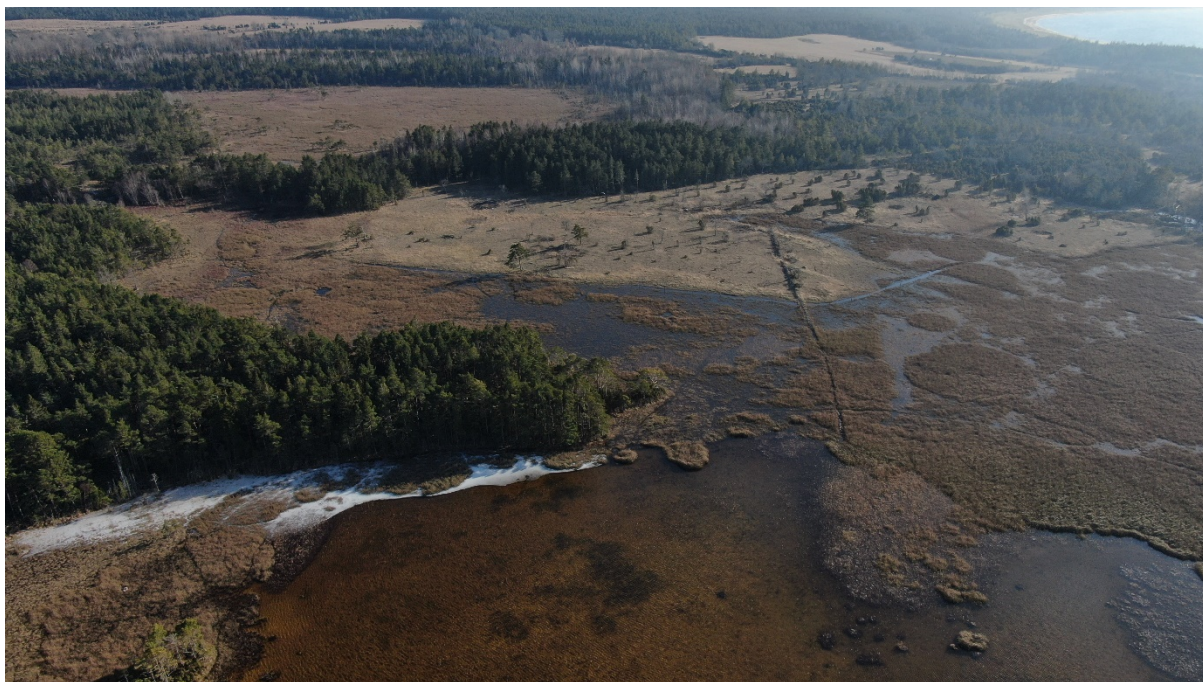
**Foto 4.** Tiigi järve ning Türdu jõe üle ujutatud kaldavöönd on suurepäraseks koelmualaks haugile. Tiigi järve ja Põdragu järve vaheliselt nimetult märgalalt (foto ülemises vasakpoolses nurgas, vahetult metsariba taga, paiknev soovikuala (Joonis 2)) pärineb oluline osa Türdu jõe vooluhulgast. Tiigi järve/Türdu jõe märgala kagusopp (fotol metsase poolsaare taga) pole käesoleva eeluuringu tulemuste põhjal tõenäoliselt siirdekaladele kogu ulatuses regulaarselt läbitav ala (22.03.2022, Rein Nellis).

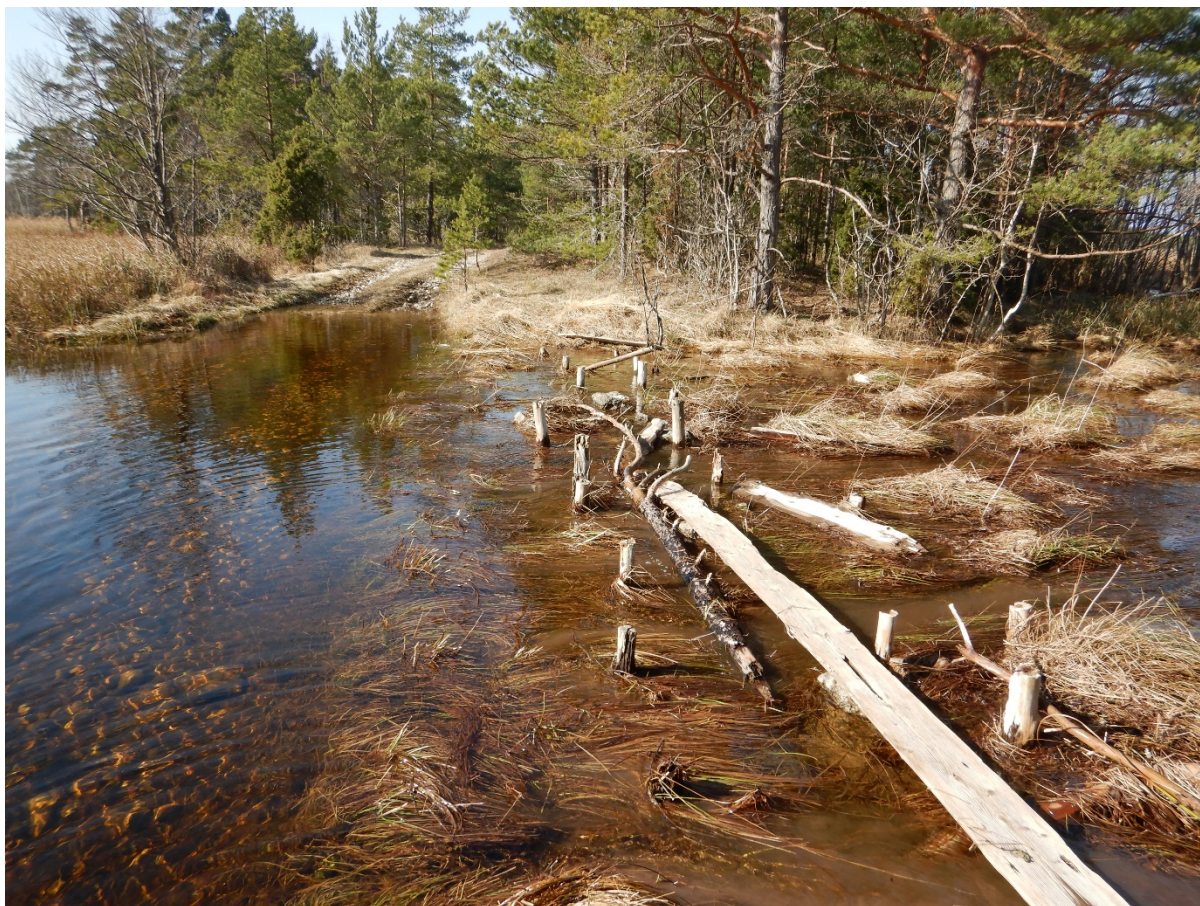
**Foto 6.** Fotel vaadeldavat veerikkust arvestades on esmapilgul raske mõista, kuidas antud punktist nii üles- kui ka allavoolu paiknevad piirkonnad saavad isegi 2022. aasta veevaesel kevadel olla kaladele läbimatud (22.03.2022, Imre Taal).

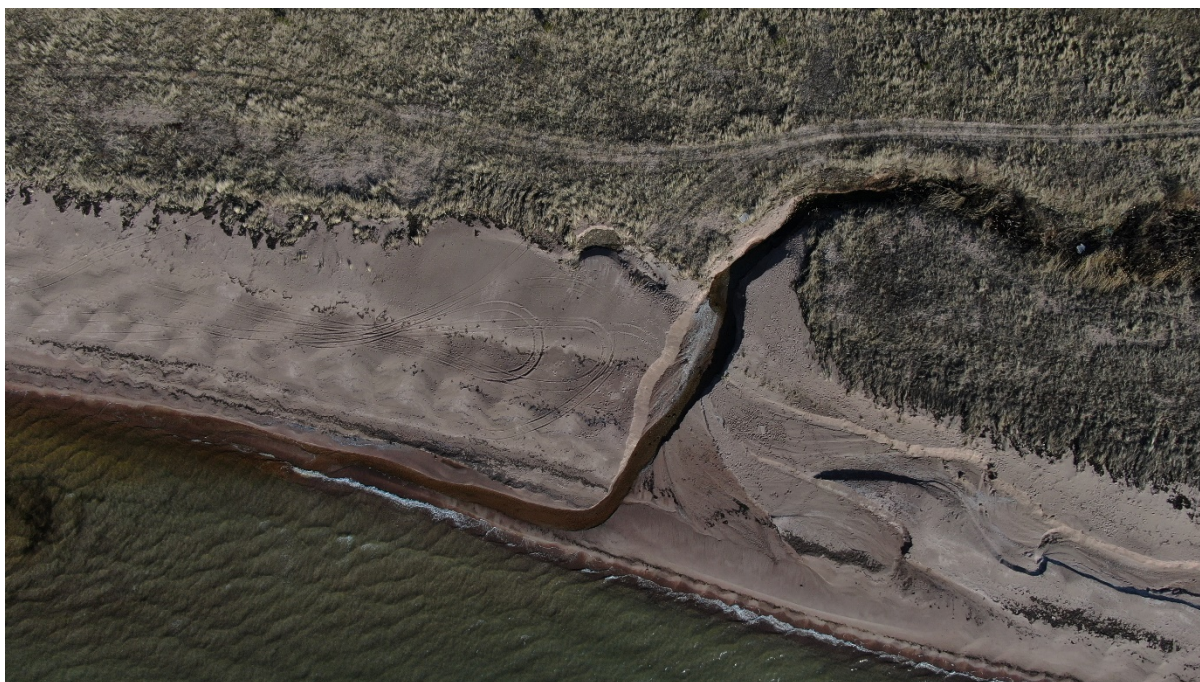
**Foto 7.** Kalade võimalik ränne Uudepanga lahest Urva jõkke ei ole oluliselt takistatud ka madala merevee seisu puhul. Samas, Urva jõe suudmest umbes 50 m ülesvoolu paiknev risu/adruummistus (fotol nähtav kui jõesängis kasvav roog) oli 2022. aastal vähese suurvee mõjul kindlasti oluliseks kalade rännet takistavaks teguriks (22.03.2022, Rein Nellis).

Sarapiku järve süsteemi, kui potentsiaalset siirdekalade koelmuala, hinnati kohapeal 22.03.2022. Selgus, et kalade ränne Uudepanga lahest Urva jõkke (Joonis 2) ei ole oluliselt takistatud ka madala merevee seisu puhul. Samas, Urva jõe suudmest umbes 50 m ülesvoolu (58.489648N 21.923940E, Foto 7) paiknev risu-/adruummistus mõjutas 2022. aasta väheste vooluhulkade tõttu kindlasti võimalikku kalade rännet, kuid isegi natuke kõrgema veetaseme puhul oleks nimetatud rändetõkke kaladele lihtsasti ületatav. Kogu Urva jõe väheste languga alamjooks võiks sobida siirdekaladele, eelkõige haugi, koelmualaks. Urva jõgi oli 2022. aasta kevadel kaladele läbitav kuni Neeme küla ja Harilaiu vahel paikneva pinnasetee koolmekohani

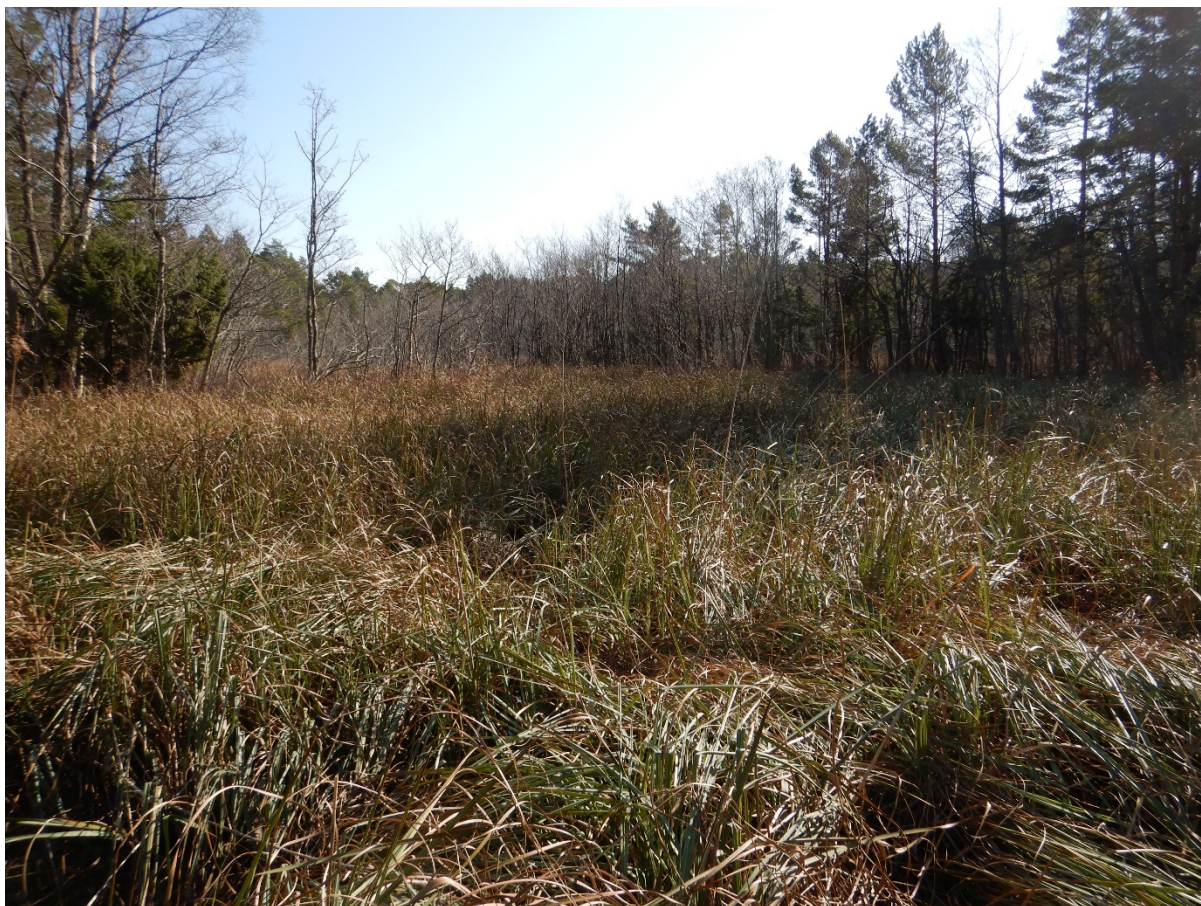
**Foto 8.** Urva jõe keskjooks 22.03.2022. Fotol vaadeldav ilma nähtava voolusängita (Joonis 2) soovikuala ei olnud 2022. aasta kevadel kaladele tõenäoliselt läbitav (Imre Taal).

(58.485893N 21.928657E). Sealt umbes 200 m ülesvoolu voolab oja ilma kindla voolusängita valdavalt soovikualal (Joonis 2 (Urva jõgi on joonisel kahes piirkonnas ilma konkreetse sängita, kõnealune piirkond on neist merepoolne), Foto 8), mida suguküpsed kalad madala veeseisu tõttu tõenäoliselt ületada ei suuda. Samas võiks kõnealune piirkond veerohkematel aastatel olla näiteks haugile heaks koelmualaks. Seda toetavad osaliselt ka vanad vaatlusandmed, nimelt esines 2005. aasta juulis Urva jõe koolmekohas arvukalt samasuviseid haugi noorjärke (Imre Taal ja Risto Kalda *pers. comm.*). Probleemaatilisest soovikualast ülesvoolu voolab Urva jõgi uuesti sängis ning on kaladele lihtsasti läbitav. Ka vahetult enne Sarapiku järve paiknevad soovikualad (joonisel 2 nähtav Sarapiku järve poolne katkestus Urva jõe voolusängis) ei takistaks kalade rännet isegi välitöödel nähtavas olukorras. Seega on tõenäoline, et siirdekaland suudavad suuremate vooluhulkade korral Uudepanga lahest Sarapiku järve jõuda. Seda, kas kirjeldatud, suhteliselt veevaene olukord Urva jõe koolmekohast vahetult ülesvoolu paikneval soovikualal on vaid 2022. a veevaese kevade tagajärg või iga-aastane nähtus, ei suudetud lahendada ka kaugseire peatükis (ptk 5).

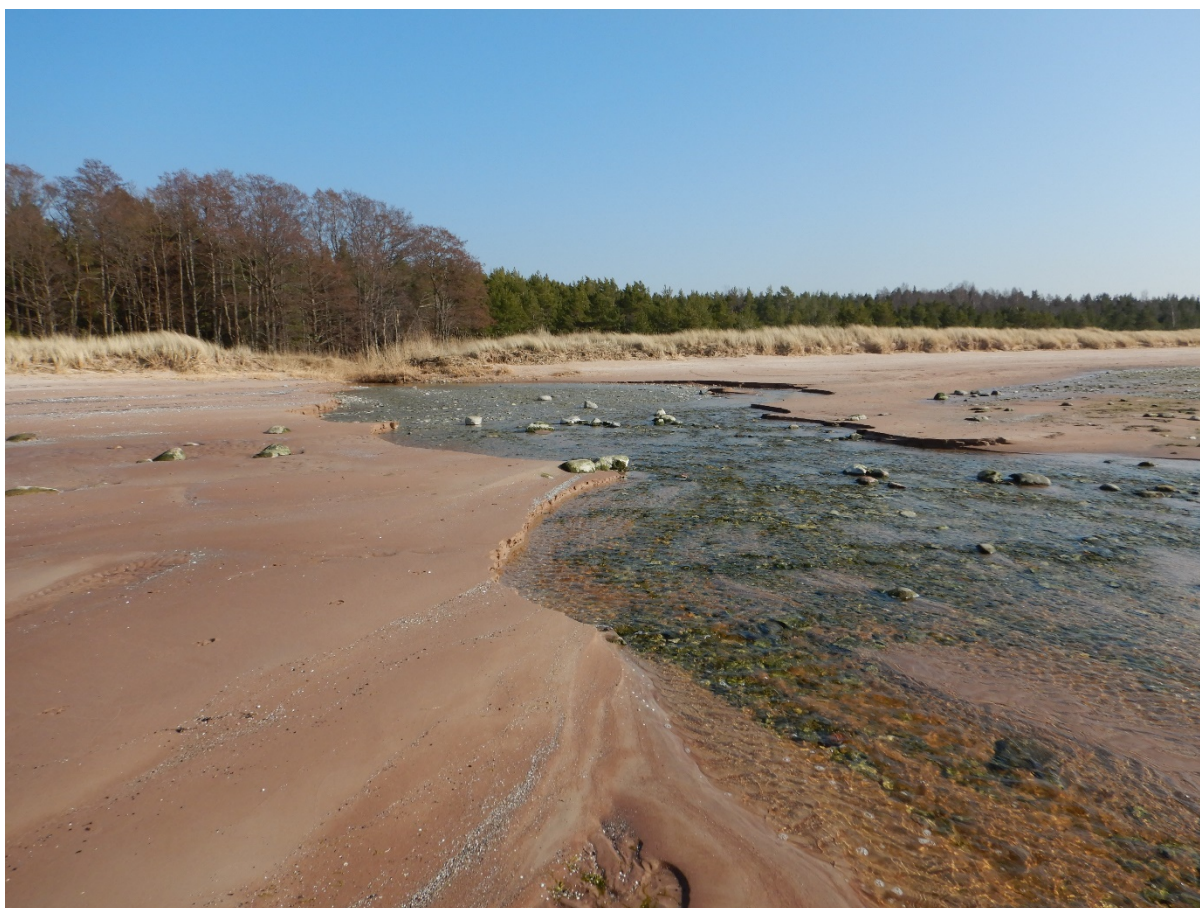
**Foto 10.** Killatu jõe suubumine Haagilõukasse 22.03.2022. Madala merevee taseme puhul moodustub Killatu jõest lähtuvast veest rannavalli tagusele langule lai, aga vaid mõne sentimeetri sügavune, „karestik“, millest suuremad kalad ei mahu füüsiliselt üles ujuma (Imre Taal).

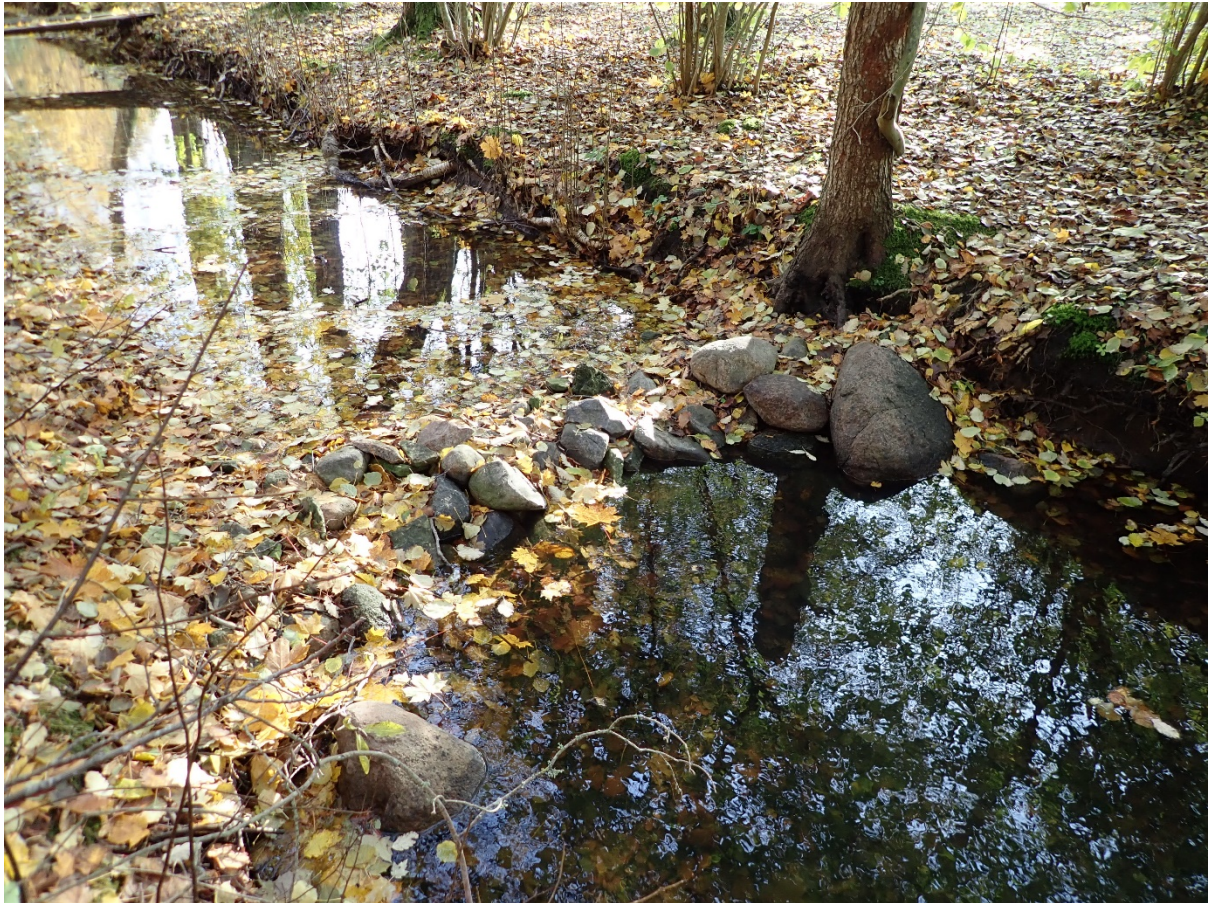
**Foto 11.** Killatu jõel asuv kividest laotud pais 28.10.2020. Kevadise suurvee ajal saavad kalad fotol nähtavast objektist kergesti üle, see-eest väiksemate vooluhulkade puhul voolab kogu vesi kivide vahelt läbi, mistõttu kivilaotis muutub ületamatuks rändetõkkeks (Roland Svirgsden).

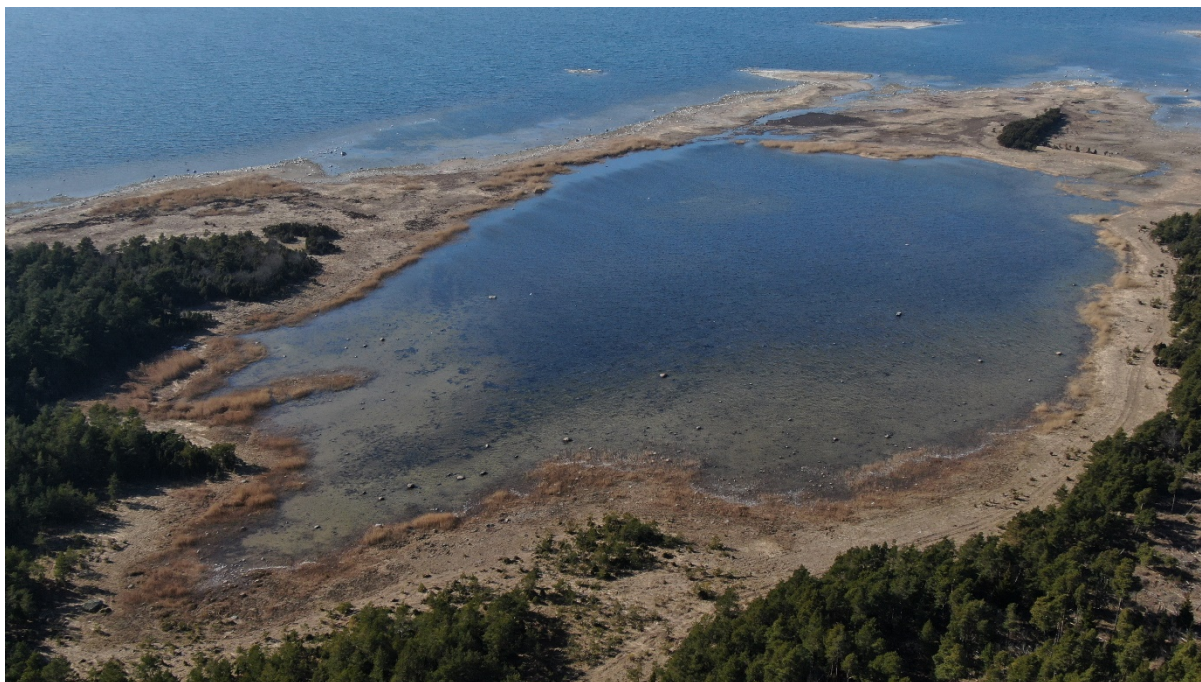
**Foto 13.** Meendrenina laht 24.03.2022. Geograafilisest asendist (Joonis 5) tingitud väikese valgala tõttu puudub Meendrenina lahel arvestatav magevee toide (Rein Nellis).

Naale lahe ja Meendrenina lahe potentsiaali siirdekalade koelmualana käidi kohapeal hindamas 22 ja 24.03.2022. Selgus, et Meendrenina laht (Joonis 5, Foto 13) pole siirdekaladele koelmualana sobilik. Tegu on väga väikese valgalaga järvega, milles valitsevad tingimused on eelkõige mõjutatud soolase vee sissevoolust tugevate läänekaarte tuulte korral. Veekogu sooluseks mõõdeti välitööde (24.03.2022) käigus 5,3 PSU-d. Lisaks, madala või keskmise merevee seisu korral ei ole Meendrenina laht siirdekalade jaoks funktsionaalselt merega ühendatud, hinnanguline väljavool oli välitööde perioodil <1 l/s. Meendrenina lahe kaldavööndis oli arvukalt näha ogalikke ja luukaritsaid (*Pungitius pungitius*).

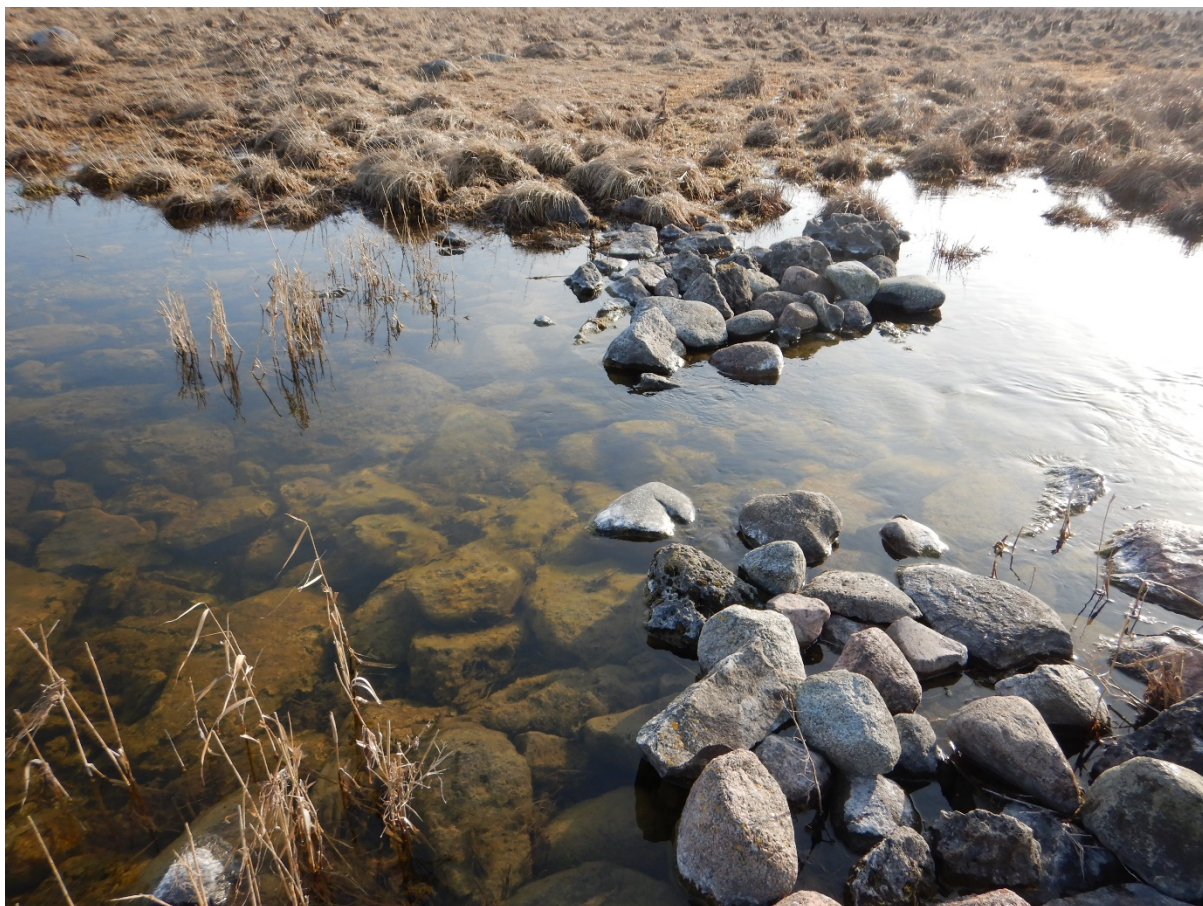
**Foto 14.** Mörrakujõgi 22.03.2022. Naale lahte merega ühendav Mörrakujõgi on siirdekalade rändeks piisavalt suure vooluhulgaga. Kalade rännet Naale lahte takistab pigem ühtlaselt mudase/liivase põhjasubstraadiga Mörrakulõugas (Foto 15), milles Mörrakujõdest tulenev vesi madala merevee taseme korral laiali hajub (Imre Taal).

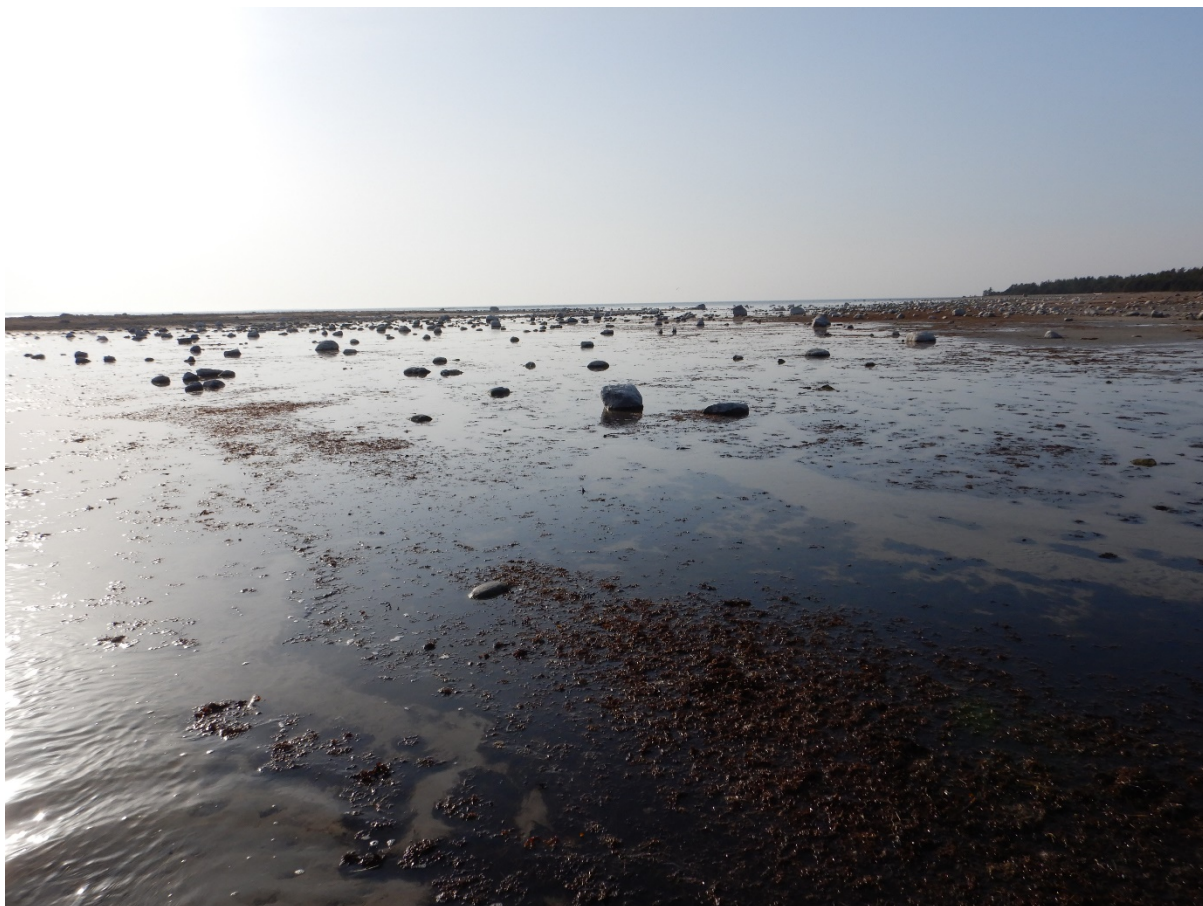
**Foto 15.** Mörrakulõugas pole madala merevee taseme korral (22.03.2022) ogalikust oluliselt suurematele kaladele läbitav (Imre Taal).

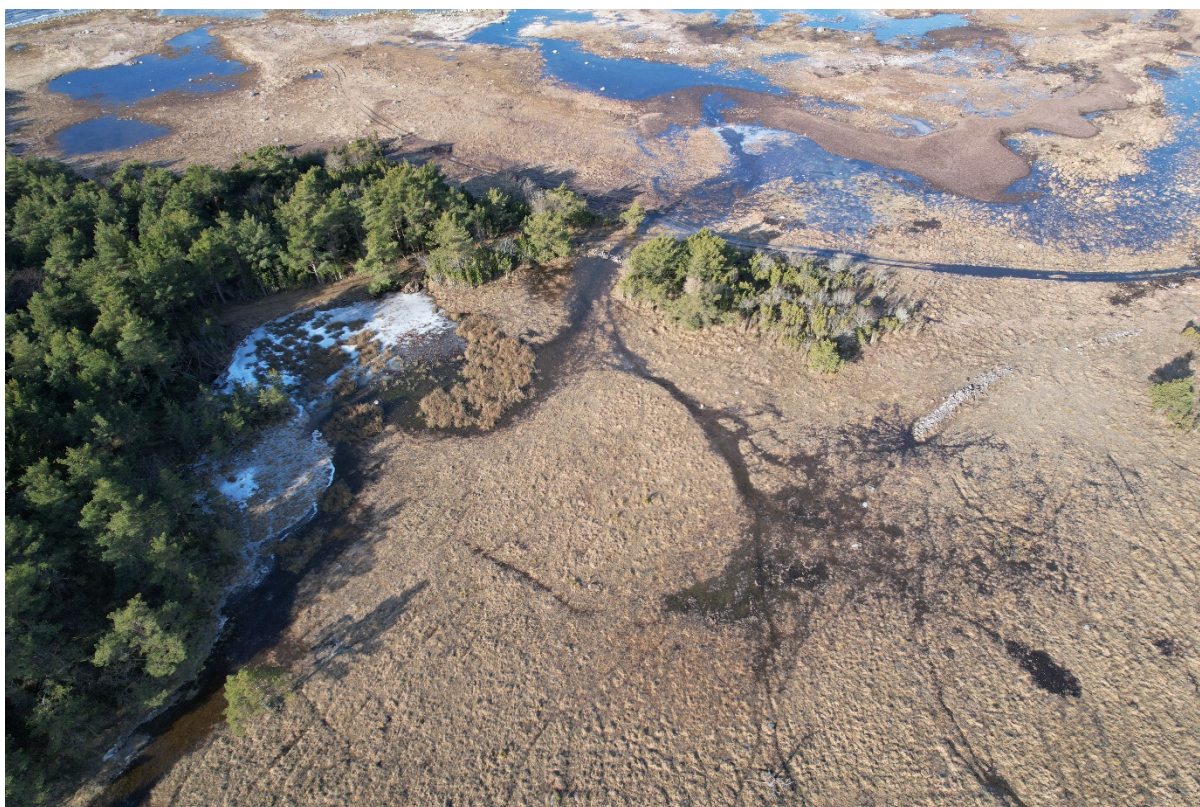
**Foto 16.** „Kõruse I süsteem“ oli nii kohapealse hindamise (10.03.2022) kui ka katsepüügi ajal veerikas ning näiliselt sobiv siirdehaugi koelmuala. Kahjuks katsepüügid seda hinnangut ei kinnitanud (Lauri Saks).

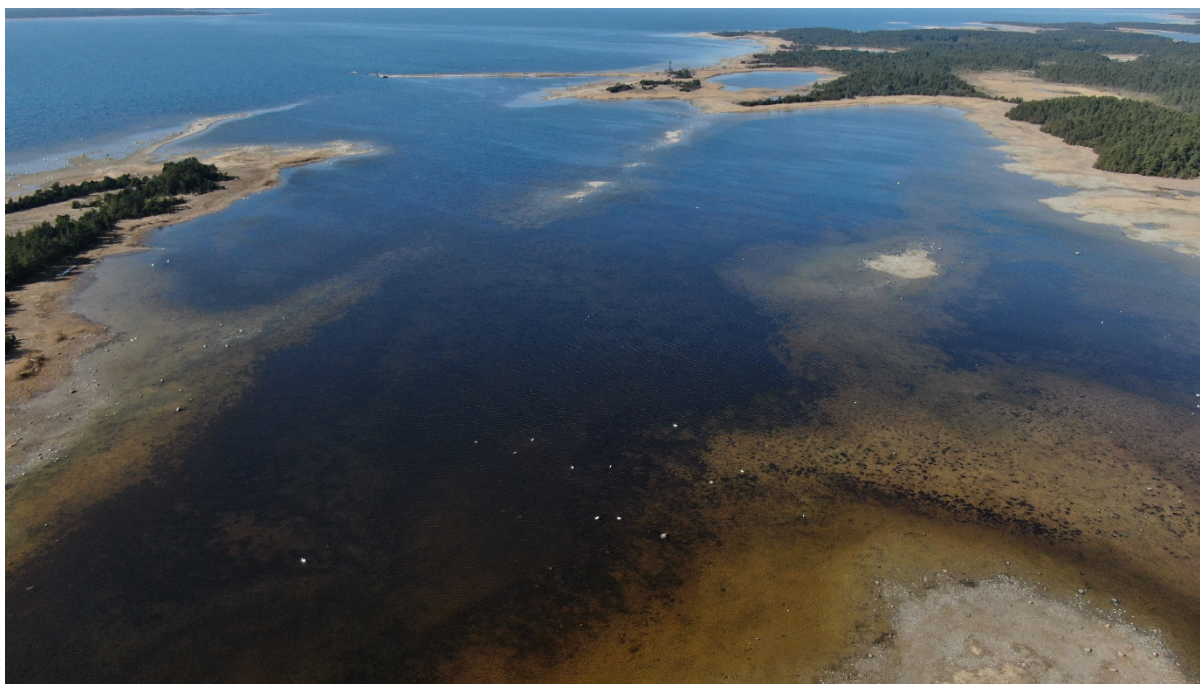
**Foto 17.** Allika laht 24.03.2022. Allika lahe suue on madala merevee taseme korral eriti kitsas ning sinna püügile asetatud kalapüügivahendid (Joonis 9) mõjutavad oluliselt kalade edukat rännet Oju jõkke, mis on paigutatud Kalapüügieeskirja lisasse 8. Hetkel ei saa kaluritele seda piirkonna geograafiast tingitud kitsaskohta ning seega hea kalastuskoha ära kasutamist kuidagi ette heita. Jaagarahu sadama muulist vahetult maa pool (paremal) paiknev järv on Pealmine laht (Rein Nellis).

Allika lahe süsteemi sobivust siirdekalade koelmualana käidi kohapeal hindamas 24.03.2022. Allika lahe süsteemis paiknevad merealad Allika laht (Foto 17) ja Sokulaht, mille vee soolsuseks mõõdeti vastavalt 4,8 ja 3,5 PSU-d, ning mis pole seetõttu siirdekaladele sobivad koelmualad. Küll aga on Allika laht kuderändel olevate poolsiirdekalade jaoks oluliseks koondumisalaks. Vaatlusperioodil valitsenud madala merevee tasemega jäi silma, et Jaagarahu sadama lähedal asuva Allika lahe suhteliselt kitsal suudmealal paneb hetkel lubatud alale (Kalapüügieeskirja lisasse 8 kuuluva Oju jõe suue jääb umbes 900 meetri kaugusele) püügile asetatud kaldamõrd kinni väga olulise osa Allika lahe (4.3.1) ja Oju jõe süsteemi (4.3.2) viivast kalade rändeteest. Maa-ameti geoportaali (Maa-amet 2023) ortofotode kontrollimisel selgus, et näiteks 12.05.2021 oli Allika lahe suudmealasse paigutatud kaks ääremõrda (Joonis 9).

Jaagarahu sadama juures paiknev väga väikese valgala Pealmine laht (Foto 17) sarnaneb Harilaiu-Jaagarahu uurimisalal paikneva Meendrenina lahega (4.2.2.1), milles valitsevad tingimused on eelkõige mõjutatud soolase vee sissevoolust tugevate läänekaarte tuulte korral. Välitööde perioodil puudus Pealmisel lahel ühendus merega ning ka maastikul eristatav mageveeline väljavool. Veekogu soolsuseks mõõdeti välitööde käigus 4,5 PSU-d. Veekogus registreeriti visuaalselt ogaliku esinemine.

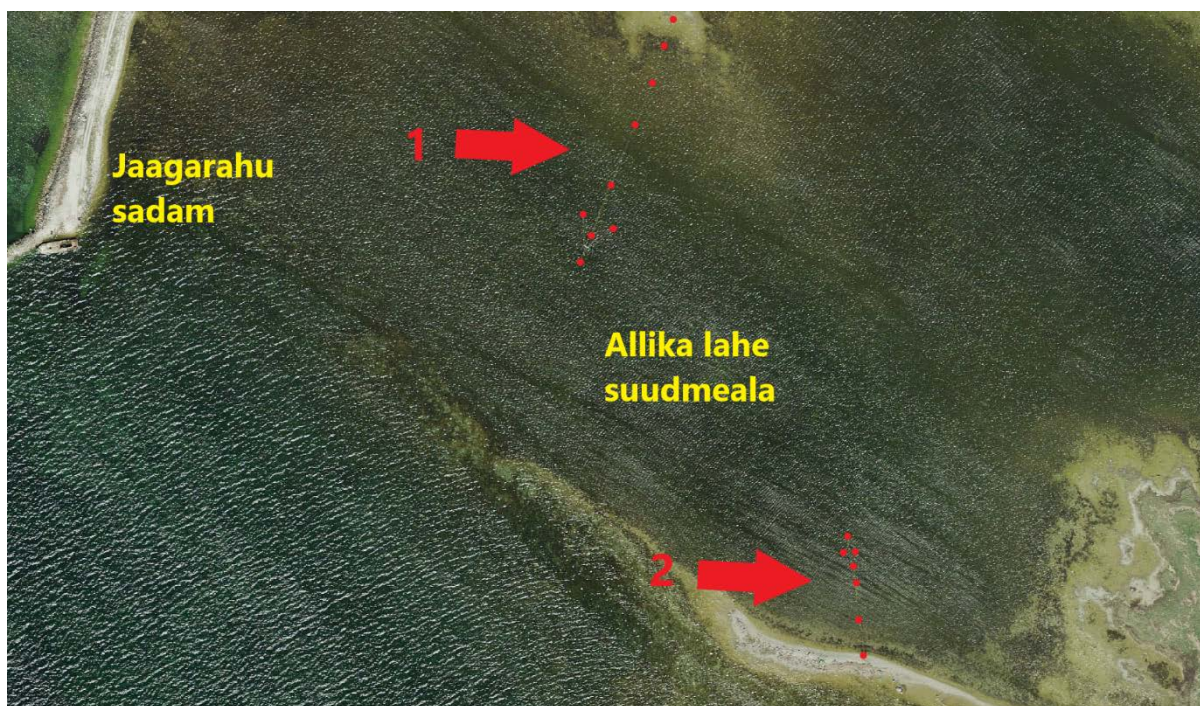
**Joonis 9.** Ääremõrdade paiknemine Allika lahe suudmes 12.05.2021, kui nimetatud piirkonda oli püügile asetatud kaks püünist. Punased punktid on ortofotole märgitud ääremõrdade kontuuride paremaks jälgimiseks. Jaagarahu sadama poolse püünise (1) ligikaudsel kohal asetses ka 2022. aasta kevadel ääremõrd. Joonise aluspõhjaks on kasutatud Maa-ameti geoportaalist pärinevat ortofotot (Maa-amet 2023).

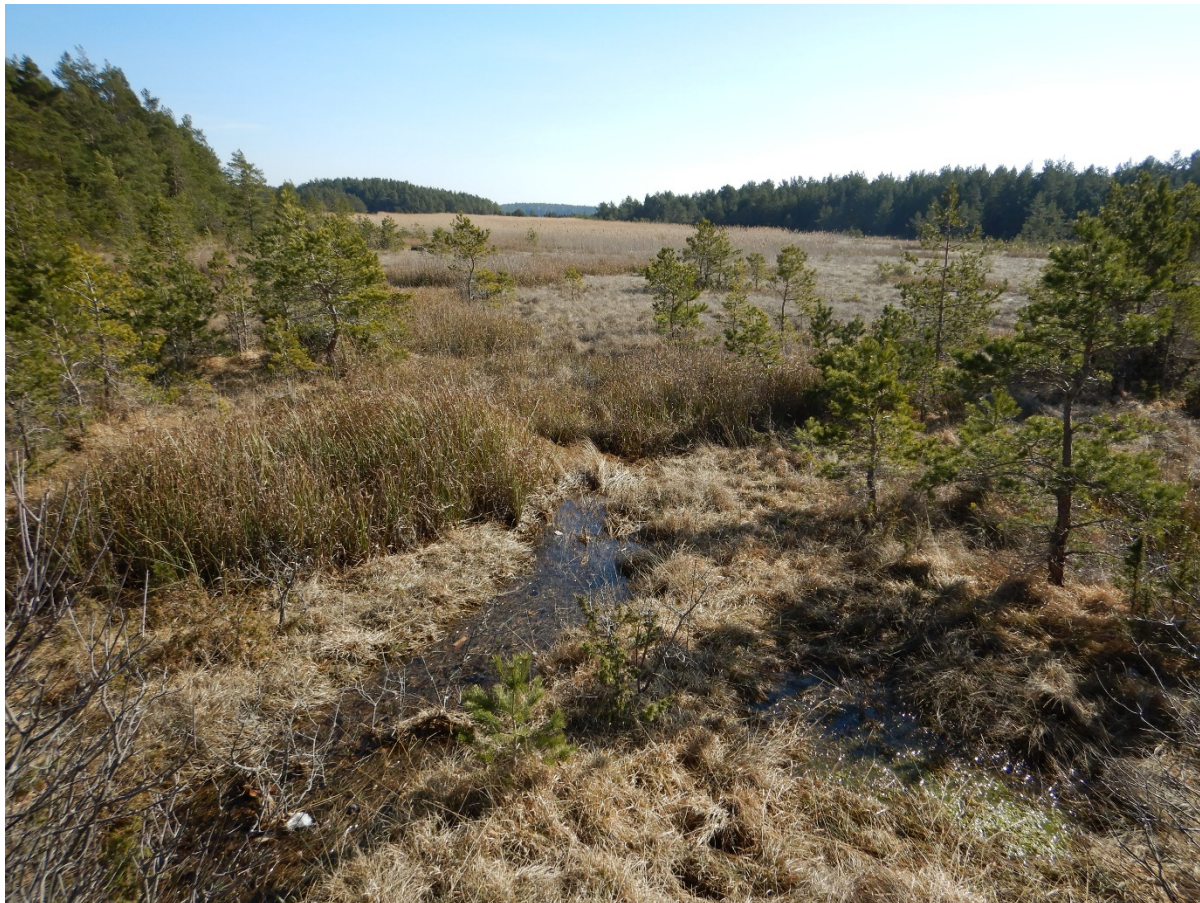
**Foto 18.** Kardioni lahest lähtuv vesi voolab vahetult pärast Jaagarahu sadama teetammi truubi läbimist konkreetses voolusängis (24.03.2022). Juba mõnikümmend meetrit allavoolu paikneval soovikualal on vesi uuesti mätaste vahele ära hajunud (Imre Taal).

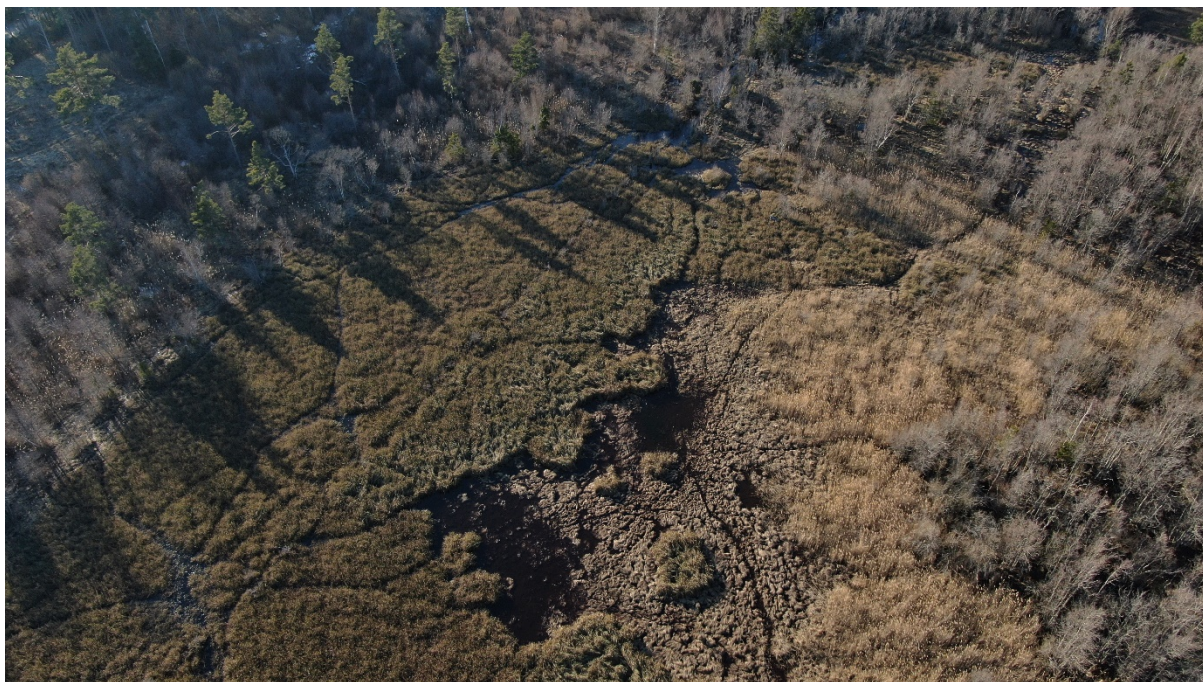
**Foto 19.** Oju jõel paiknev „Soovik I“ (16.03.2022) on haugile sobivaks koelmualaks (Rein Nellis).

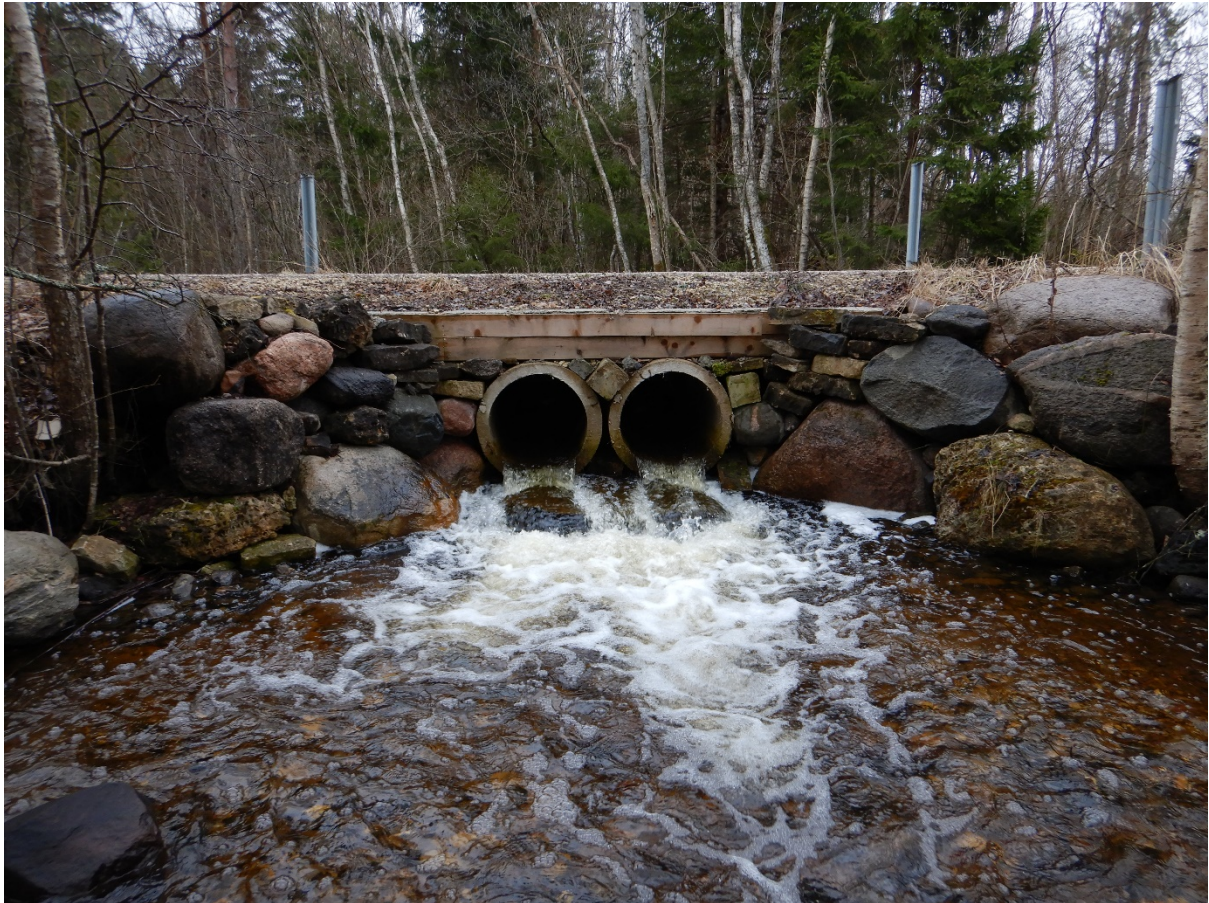
**Foto 20.** Virita-Läägi külateelteil paiknev betoontorudest binokkeltruup (nõ Läägi truup) on ülesvoolu rändel enamikule vee-elustikust ületamatuks takistuseks. Truubi väljavoolu alla on erosiooni takistamiseks paigutatud suured kivid (Imre Taal, 14.04.2022).

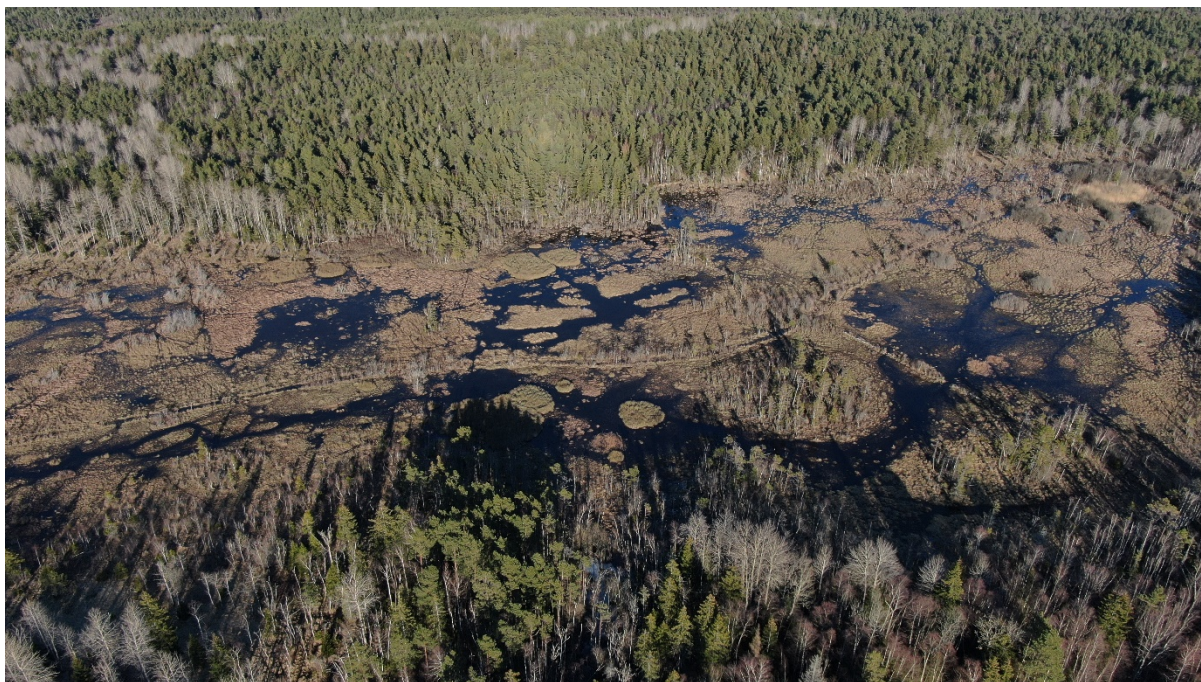
**Foto 21.** Oju jõel paiknev „Soovik III“ (16.03.2022). Haugi puhul saab Oju jõe ülemjooksu soovikualadel asuvaid koelmualadeks sobivaid piirkondasid hinnata tõenäoliselt mitmetes hektarites (Rein Nellis).

Pautsaare laht on varasemalt teada kui siirdekaladele (haug ja särg) poolt kasutatav koelmuala (Rohtla *et al.* 2021), millest tulenevalt ihtüoloogiliste välitööde kolmandal etapil (Katsepüügid võimalikel poolsiirdekalade koelmualadel) seal kalastiku proovipüüke ei tehtud. Katsepüüke ei tehtud ka Oju jõel paiknevatel soovikualadel (Joonis 8), kuna esimene (soovik I) on Pautsaare lahega hästi ühendatud ning moodustab haugi jaoks sellega tihedalt seotud koelmu- ja noorjärkude kasvuala kompleksi. Seevastu Läägi tee truubist ülesvoolu paiknevad alad (soovik II ja III) pole siirdekaladele hetkel tõenäoliselt ligipääsetavad (Foto 21).

Olulisimaks rändetõkkeks Oju jõe süsteemis on Virita-Läägi külateel paiknev betoontorudest binokkeltruup nõ Läägi truup (Foto 20), mis on ülesvoolu rändel enamikule vee-elustikust ületamatuks takistuseks. Truubist ülesvoolu paiknevad kevadeti üle-ujutatavad soovikualad (Foto 21), mis on tõenäoliselt väga heaks koelmualaks haugile.

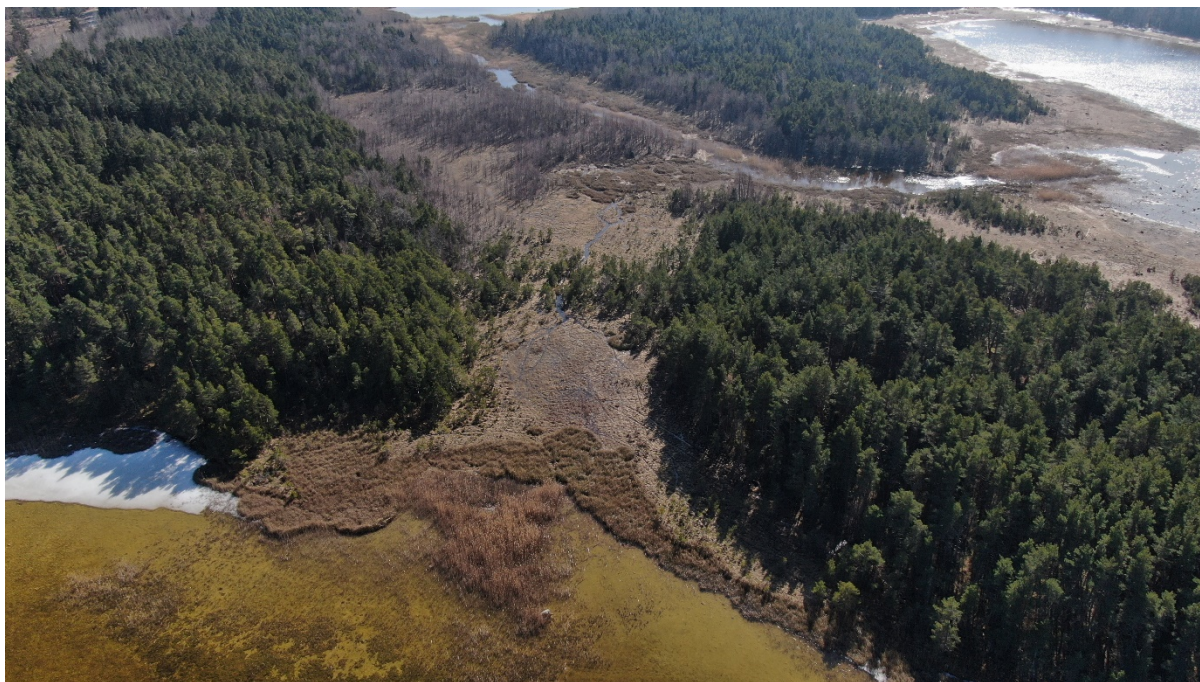
**Foto 22.** Lehmalahe väljavool Lehmalahe poolt vaadatuna 24.03.2022. Lehmalahest lähtuv nimetu oja omandab konkreetse voolusängi kitsa okaspuude riba piirkonnas. Foto ülemises osas on vaadeldav Oju jõe alamjooks ning paremal servas Allika laht (Rein Nellis).

Oju jõe alamjooksu suubuva nimetu oja alamjooks on kaladele läbitav, välitööde perioodil registreeriti seal visuaalselt ahvenate esinemine, seevastu vahetult enne Lehkalahte paikneval soovikul hajus vesi lehvikuna mätaste vahele laiali (Foto 22). Uuringuperioodil vaadeldud vooluhulga korral võib eeldada, et vähemalt 2022. aasta vähese suurveega kevadel siirdekalad merest Lehkalahte ning sellest ülesvoolu asuvatesse veekogudesse ei jõudnud. Samas on tõenäoline, et suuremate vooluhulkade korral pääsevad siirdekalad Lehkalahte kudema. Lehkalahtes oli näha üksikuid ogalikke.
