TARTU ÜLIKOOL  
Eesti mereinstituut

# EELUURING LÄÄNE-SAAREMAA RANNAJÄRVEDE KUDEALADE TAASTAMISEKS (HANGE 242542, OSA 2)

Ihtüoloogia (sh otoliidi mikrokeemia) ja kaugseire osa  
lõpparuanne

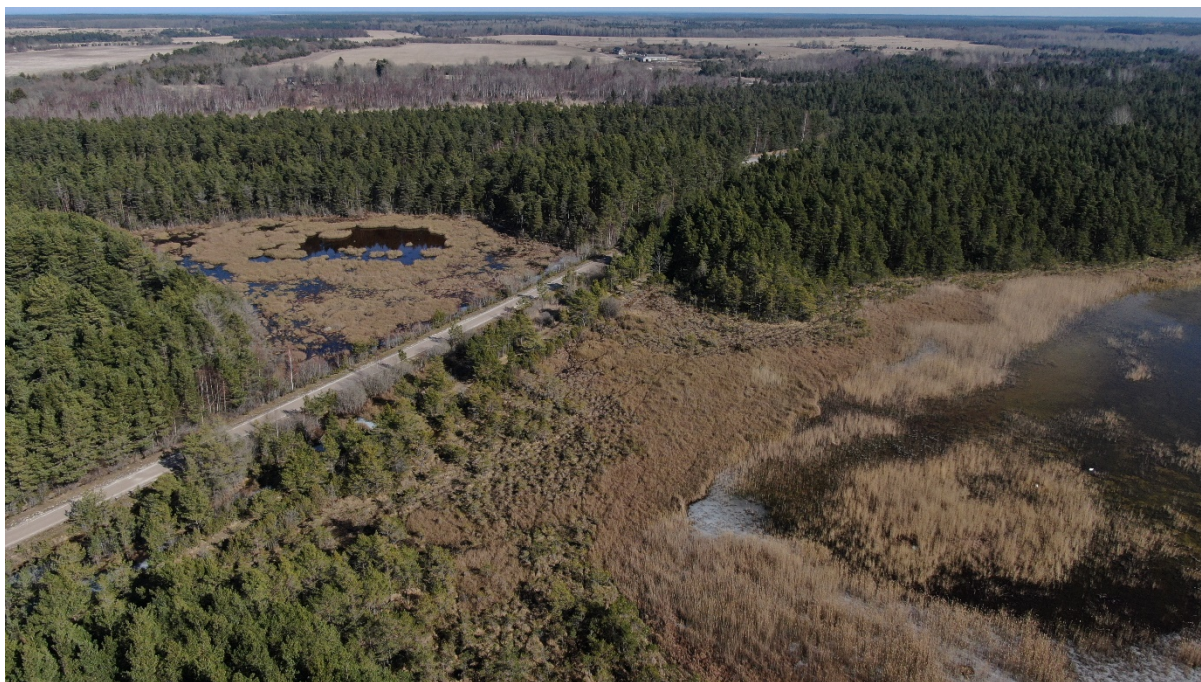
**Foto 23.** Lehmlahe põhjasopp (paremal) ning Lehmlahe ja Posti lahe vaheline nimetu järv 24.03.2022. Fotol on vaadeldav veel Jaagarahu sadama tee ning sellega paralleelselt (Lehmlahe pool) kulgev vana teetamm. Uus tee on varustatud truubiga, mis juhib Posti lahest lähtuva vooluhulga teetammide vahelisse kitsasse veekogusse (fotolt pole näha), millest vesi edasi läbi vana teetammi Lehmlahe poole niriseb. Vana teetammi eemaldamisel pole mõtet, kuna siirdekalade rändevõimalused ei paraneks, väheneks vaid Posti- ja Lehmlahe vahelise nimetu veekogu poolt üle ujutatava ala pindala (Rein Nellis).

Posti lahest ja Posti- ja Lehmalahe vahelisest nimetust järvest niriseb vesi enne Lehmalahe põhjasoppi suubumist läbi vana Jaagarahu sadama teetammi muldkeha. Seetõttu ei saa kalad liikuda Posti lahest Lehmalahte. Välitööde läbiviimise ajal hinnati, et tõenäoliselt on Posti lahest Lehmalahe poole valguva vee vooluhulk piisavalt väike (nähtavat voolusängi ei registreeritud), et ka vana teetammi eemaldamisel ei suudaks siirdekalad seda rändeteena kasutusele võtta (Foto 23). Lehma- ja Posti lahe vahelises nimetus järves registreeriti visuaalselt haugi esinemine.

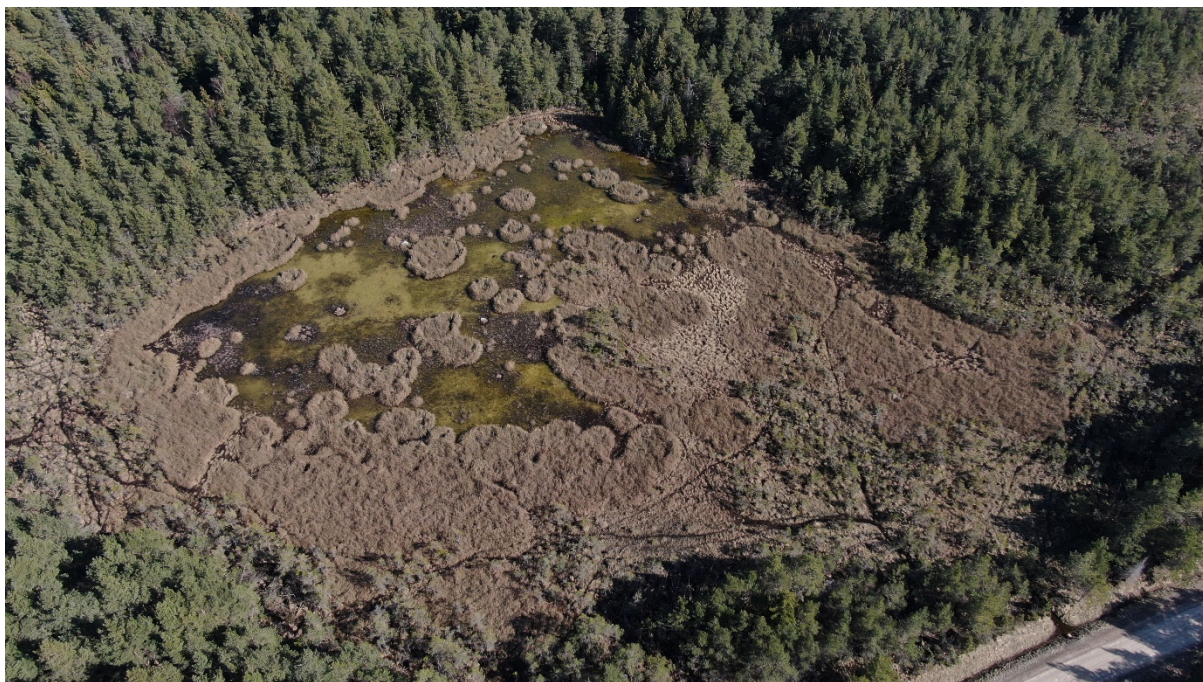
**Foto 24.** Lehmalähe ja Roolähe vaheline nimetu veekogu 24.03.2022. Foto alumises paremas nurgas on näha, kuidas suhteliselt lai voolusäng järk-järgult väiksemateks harudeks aheneb (Rein Nellis).

Roolahest läbi nimetu järve Lehmalahte (Joonis 8) siirduv oja on suhteliselt veerikas, aga kalade rännet piirkonnas takistavad taaskord soovikualad, kus siirdekaladele läbitav vooluveekogu mätaste vahele ära kaob (Foto 24). Kuressaare-Kihelkonna-Veere tugimaanteest ülesvoolu, vahetult enne Roolahte, sumbub oja ka ulatuslikku Lääne-mõõkrohu (*Cladium mariscus*) tihnikusse. Eelnevast tulenevalt on tõenäoline, et vähemalt 2022. aasta kevadel kalad kõnealustesse veekogudesse ei pääsenud, samas suuremate vooluhulkade puhul ei saa seda välistada. Seda, kas kirjeldatud, kaladele läbimatu olukord Lehmalahe ja Roolahe vahelises piirkonnas on vaid 2022. a veevaese kevade tagajärg või iga-aastane nähtus, ei suudetud lahendada ka kaugseire peatükis (ptk 5). Samas, sektsioonvõrkudega katsepüükidel (4.3.3) tabatud haugide otoliidi mikrokeemia andmed (4.3.2.3) viitasid, et vähemal Roolahte siirdekalad ei jõua. Ebaregulaarse mereühenduse tõttu võivad nii Lehma-, kui ka Roolaht ning

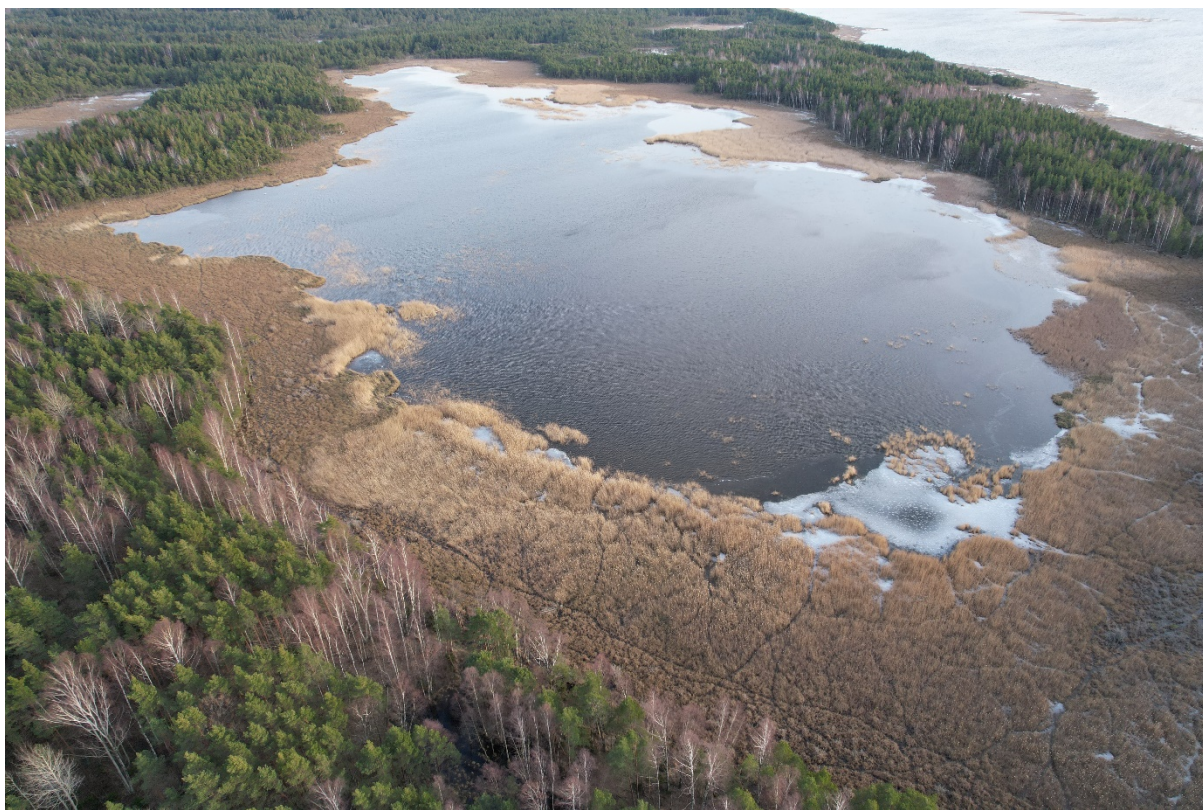
**Foto 26.** Vaade Suursilmale 10.03.2022. Suursilma ja Kirisilma lõugast (Kiirassaare lahte) ühendav oja algab veekogu idasopist (foto vasakus ülemises neljandikus). Foto paremal servas nähtav mereala on Kuusnõmme laht (Lauri Saks).

Suursilma süsteemi (Suursilm (Foto 26), Kirisilma lõugas ja neid ühendav nimetu kraav) potentsiaali siirdekalade koelmualana käidi kohapeal hindamas 08 ja 10.03.2022. Selgus, et Kirisilma lõugas pole väheste magevee sissevoolu ning liigse avatuse koosmõjul siirdekalade koelmualana sobilik. Kirisilma lõugast Suursilmaga ühendav kraavil ei ole Kirisilma lõuka poolset rannakarjamaal enam maastikul eristatavat voolusängi (Foto 27). Alates eristuva voolusängi moodustumisest (Foto 27) oli see kraav uuringuperioodil siirdekaladele kuni Suursilmani läbitav. Lisaks hinnati, et kraavi alamjooks võib olla haugile sobiv koelmuala. Eelnevast tulenevalt saavad siirdekalad Suursilma süsteemi mageveelistesse piirkondadesse kudema tõusta vaid kõrge merevee taseme korral. Lisaks on oht, et merevee taseme langedes ja/või kraavi vooluhulga vähenedes võib Suursilmast kujuneda sinna rännanud kudejate ja noorkalade jaoks ökolõks, millest kalad merre ei pääse. Kõnealust olukorda on jätkuvalt

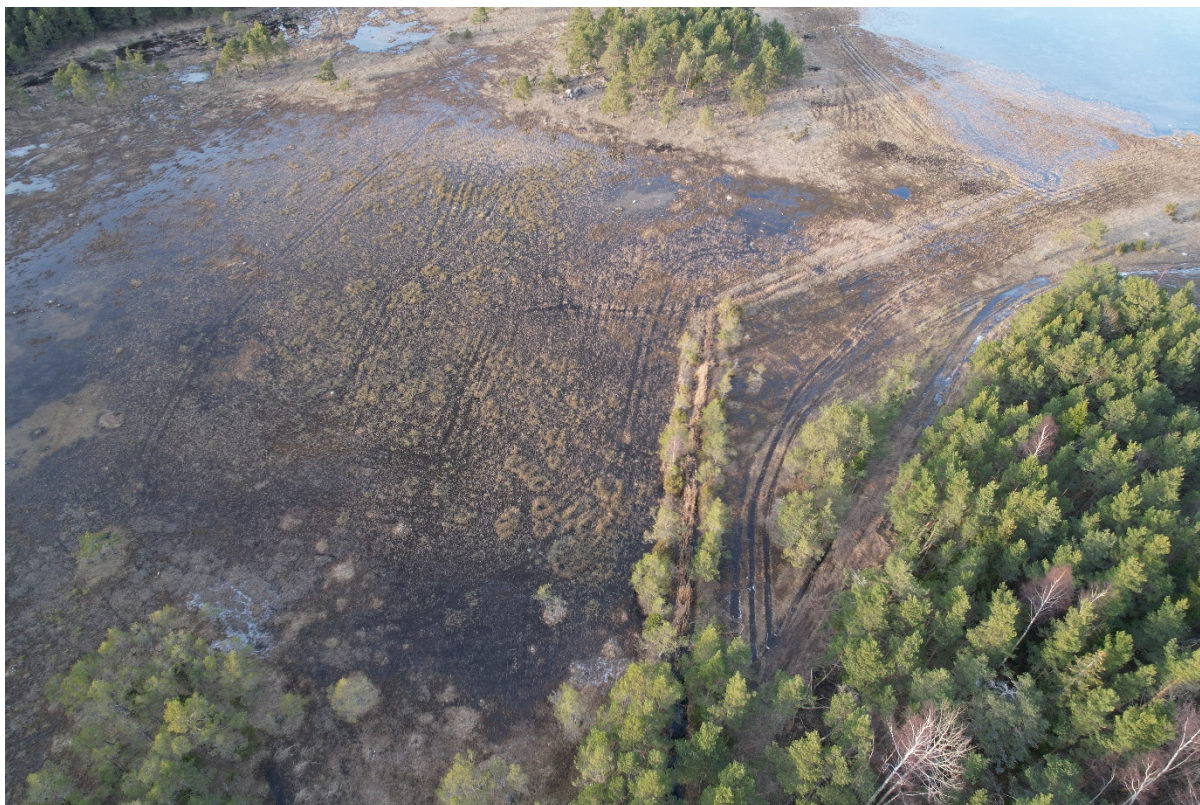
**Foto 27.** Suursilmast Kirisilma lõukasse voolav nimetu oja 10.03.2022. Fotolt on näha, et oja voolusäng hajub tänapäeval rannaniidul. Võib eeldada, et oja kanaliseerimise hetkel kaevati kanal mereni (Kirisilma lõukani) välja, kuid jätkuv maakerge on teinud omad korrektuurid (Lauri Saks).

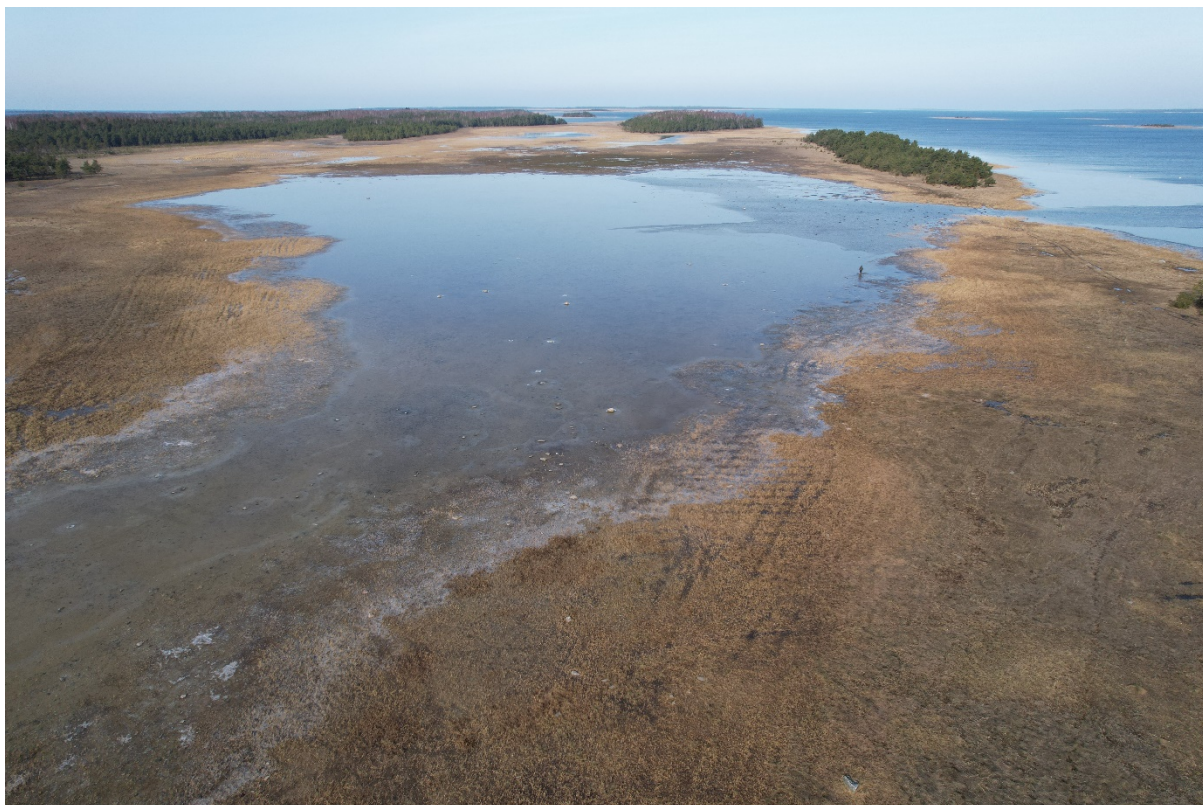
**Foto 28.** Esiplaanil vaadeldav Liivarahu lõugas oli 11.03.2022 Kiirassaare lahega ühendatud kitsa Liivarahu silma abil (foto parem ülemine neljandik). Tagaplaanil nähtaval Lellutagune siirdekaladele läbitavat väljavoolu ei omanud (Lauri Saks).

Kõikide nimetatud veekogude (Joonis 10) potentsiaali siirdekalade koelmualadena käidi hindamas 08-23.03.2022. Kohapeal selgus, et siirdekalade koelmualaks võiks uuritud veekogudest olla vaid Liivarahu lõugas (Foto 28), mille vee soolsus oli suhteliselt madal (23.03.2022 mõõdeti vee soolsuseks 0,2-0,7 PSU-d), ning kus esines vähesel määral kudemiseks sobivat taimestikku.

Liivarahu lõukast põhjapool paiknev Lellutagune (järv) on väga madal ning ei oma olulist magevee toidet ning sellest tulenevalt stabiilset ühendust merega (Foto 28).

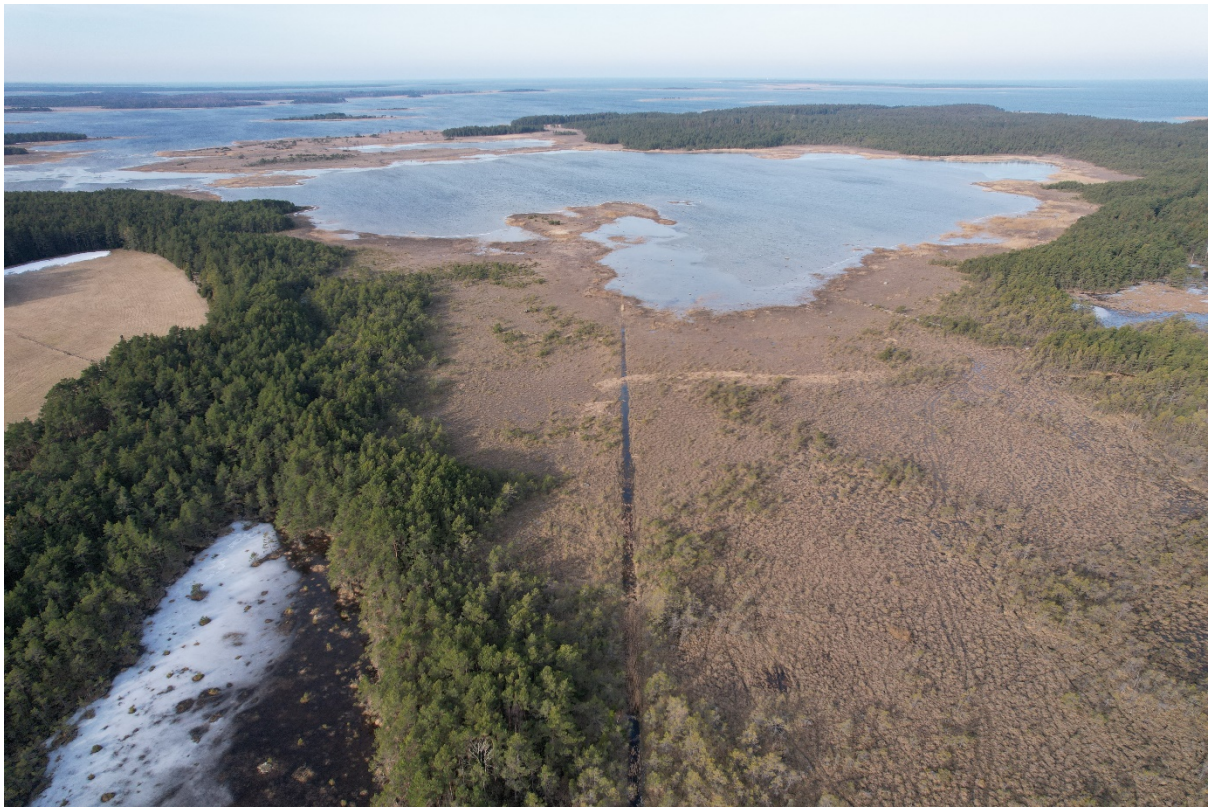
**Foto 29.** Lüllelahe põhjasopp ning Papissaare poolsaarel asuv Kärdu lõugas 11.03.2022. Taustal on Kiirassaare laht. Kohapealsete vaatluste käigus (23.03.2022) selgus, et fotol nähtava sirge kraavi (Foto 30) vooluhulk on marginaalne, mistõttu kalade koelmualaks see ei sobi (Lauri Saks).

Abaja lahe sopid on siirdekalade koelmualadeks liialt kõrge soolsusega, 23.03.2022 mõõdeti vee soolsuseks 2,0-4,9 PSU-d. Sarnaselt Abaja lahele oli ka Lüllelahe süsteemi (Foto 29) vesi siirdekaladele kudemiseks liialt soolane, 23.03.2022 mõõdeti selle lõuna- ning põhjasopis vee soolsuseks vastavalt 1,4 ja 3,7 PSU-d. Seejuures 1,4 PSU soolsus mõõdeti Lüllelahe äärmises lõunasopis paiknevas väga madalas piirkonnas (<10cm), mille põhjasubstraadiks oli hõljuv muda, mis ei ole siirdekalade koelmualana sobilik. On alust arvata, et kõrgema merevee taseme korral oleks ka selle piirkonna vee soolsus oluliselt kõrgem. Lisaks oli välitööde ajal näha, et madala merevee taseme korral jääb kuivale ka kaladele kudemiseks sobiv taimestikurikas kaldavöönd. Lüllelahe süsteemis paikneval Kärdu lõukal puudub nii magevee pealevool kui ka stabiilne ühendus merega. Seoses sellega, et Lüllelahe süsteemi voolab selle rannikuvalgalalt suhteliselt vähe magevett, ei ole piirkonna olulisus siirdekalade koelmualana tõenäoline ka suurema sulaveega aastatel.

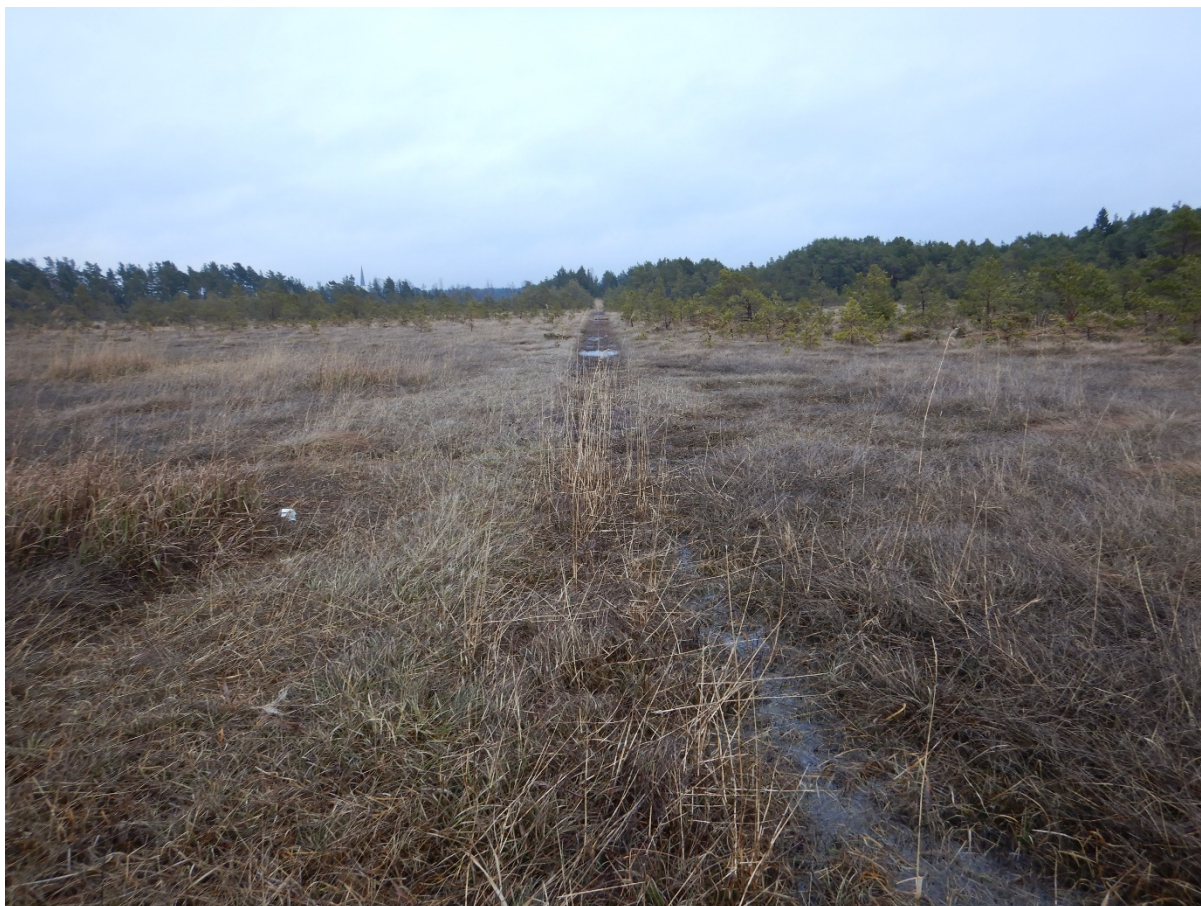
**Foto 30.** Lüllelahe põhjaossa suubuv kraav on järjekordne näide, et nii ortofotodelt, kui ka droonifotodelt nähtav info võib paista liialt positiivsena. Maapealsed vaatlused (23.03.2022) näitasid, et loodetud potentsiaalne haugi koelmuala osutus madala merevee taseme puhul ümbruskonnast vaid pisut niiskemaks soovikualaks (Imre Taal).

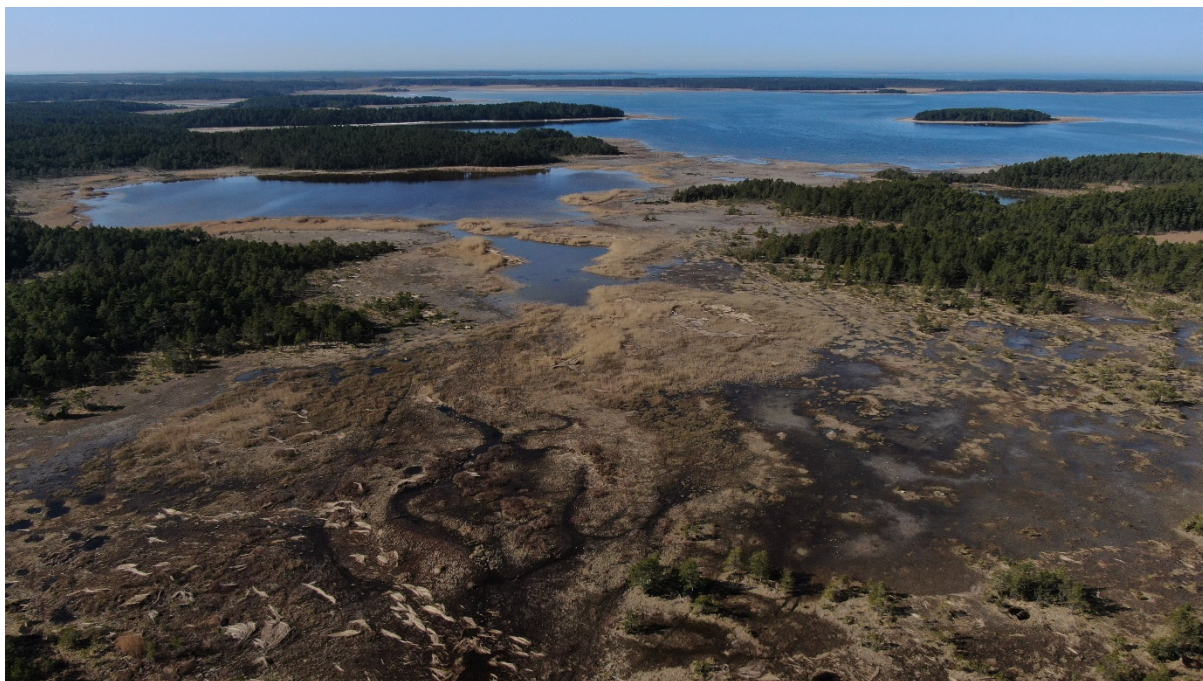
**Foto 31.** Suur-Valmas 24.03.2022. Esiplaanil enne Suur-Valmast luhta sumbuva nimetu oja alamjooks (Rein Nellis).

Suur-Valmase süsteemi kohapealsed vaatlused (24.03.2022) näitasid, et vaatamata mõningasele roostumisele on Suur-Valmast (Foto 31) ja Kuusnõmme lahte ühendav Valma silm siirdekaladele läbitav (Foto 32). Seevastu ülejäänud Suur-Valmase süsteem oli välitööde ajal, süsteemis nähtava vähese vooluhulga tõttu kaladele tõenäoliselt ligipääsmatu. Suur-Valmasest ülesvoolu paiknevalt täis kasvanud luhaalal (Joonis 11, Foto 31) hajub vesi laiali, misjärel ei suuda vähemalt suguküpsed siirdekalad veevaesemal aastal antud piirkonda tõenäoliselt ületada. Seevastu veerikkamatel aastatel võiks nimetatud luht olla heaks koelmualaks haugile. Seda, kas kirjeldatud, suhteliselt veevaene olukord kõnealusel luhaalal on vaid 2022. a veevaese kevade tagajärg või iga-aastane nähtus, ei suudetud lahendada ka kaugseire peatükis (ptk 5). Vaatamata mõningale võsastumisele ja risuummistustele võiks Suur-Valmase süsteemi nimetu kraavi põhisäng olla kaladele veerikkamatel aastatel kuni nimetu järveni läbitav. Suur-Valmase süsteemi ülemjooksu potentsiaali võimaliku siirdekalade koelmualana toetab ka kraavi kõrvalt leitud ebaseaduslik kalapüügivahend (Foto 33).

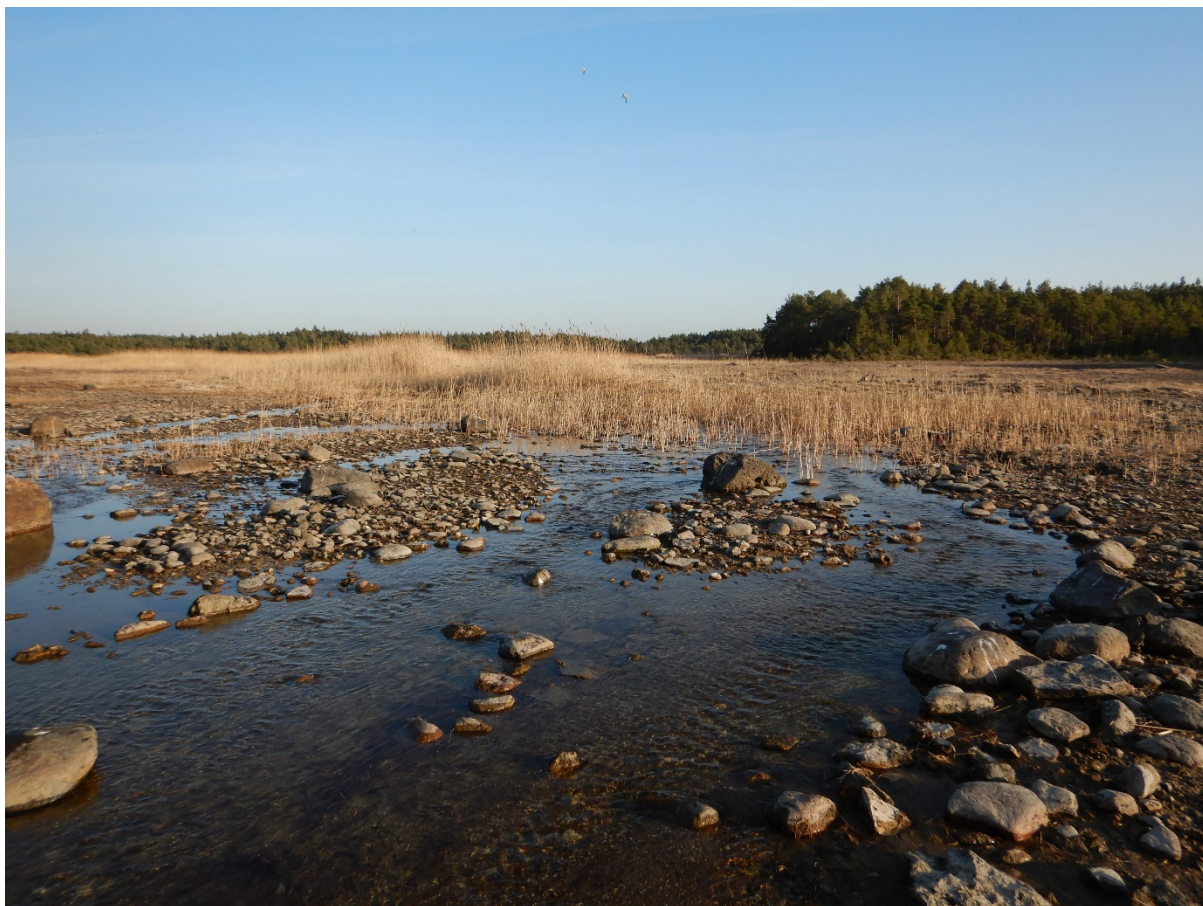
**Foto 32.** Valma silm (Suur-Valmasest välja voolav oja) 24.03.2022. Silm on enamikele siirdekaladest läbitav ka fotol nähtava madala merevee taseme korral. Juba 10-20 cm kõrgema veega suudaksid seal ujuda ka mitme kilosed haugid (Imre Taal).

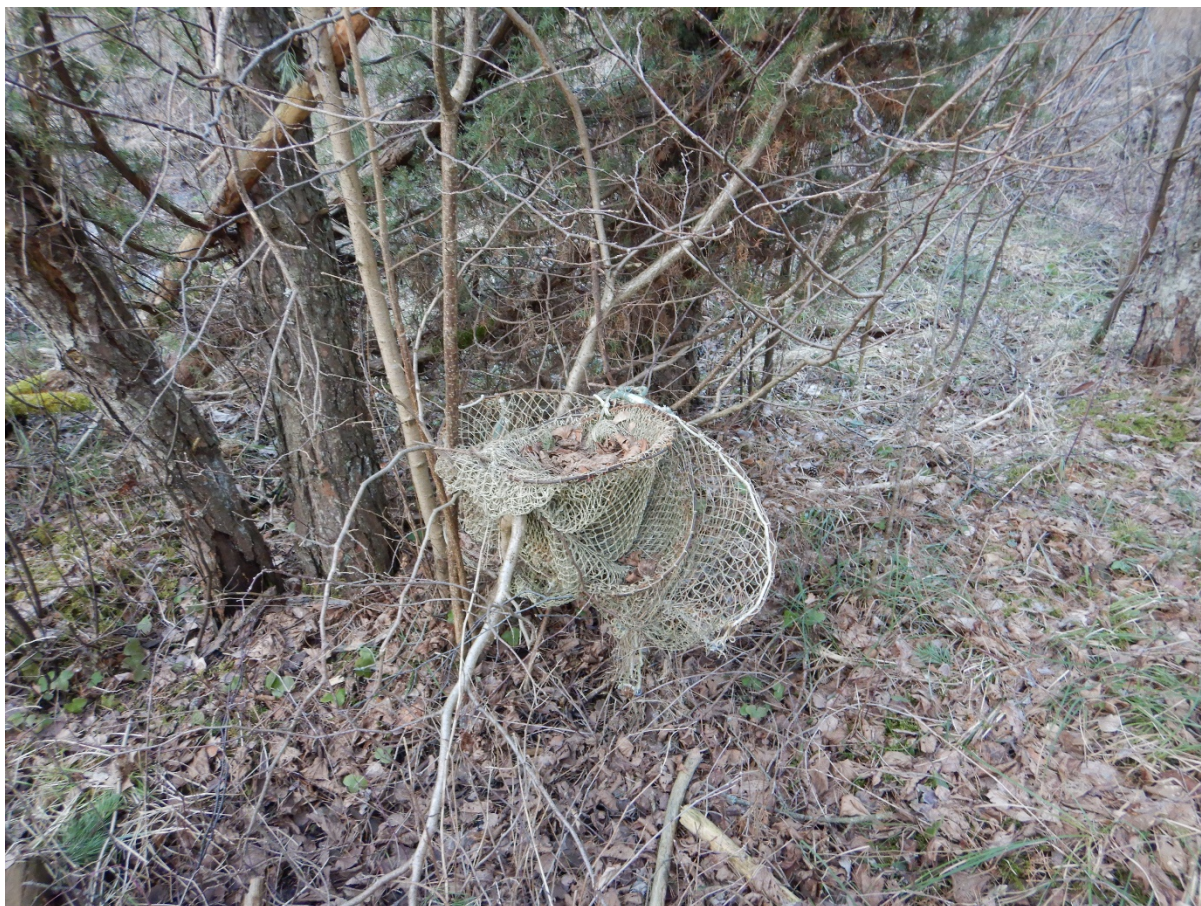
**Foto 33.** Suur-Valmase suubuva nimetu kraavi kaldalt leitud kasutusvalmis röövpüügivahend annab omamoodi lootust, et veerikkamatel aastatel on kogu süsteem siirdehaugile kudealaks. Samas, lisaks lootusele annab see ka vihje, et Keskkonnaameti järelevalve osakonna töötajatel oleks vajalik Suur-Valmase süsteemi regulaarselt jälgimas käia (Imre Taal).

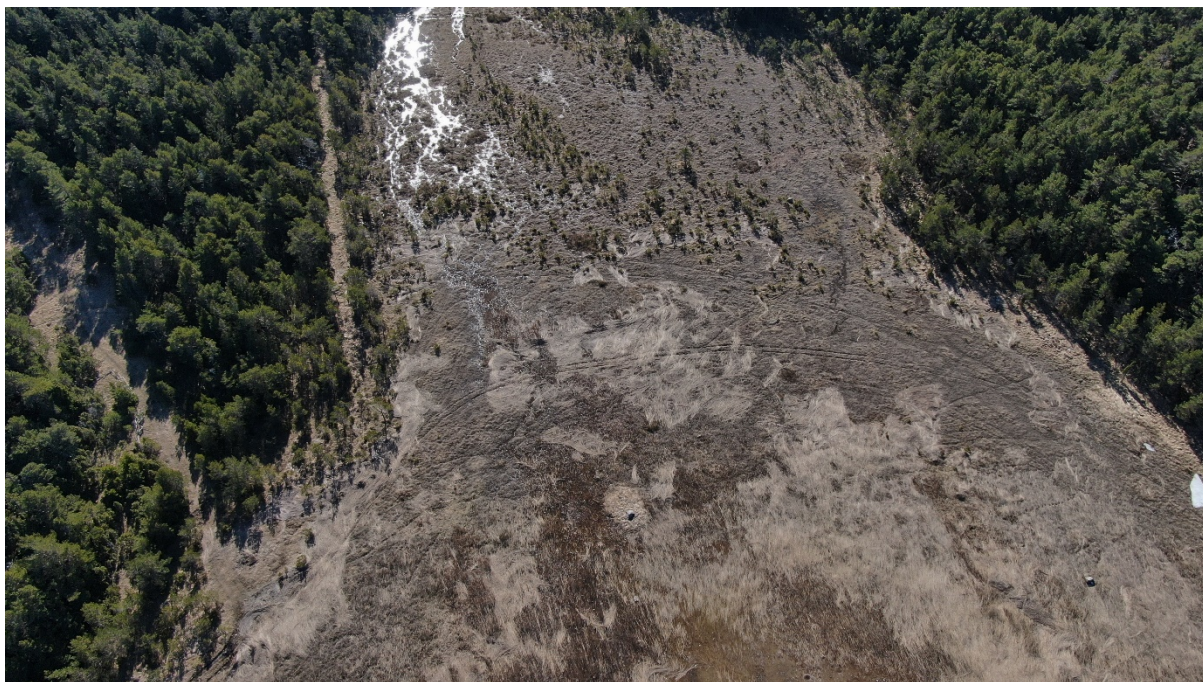
**Foto 34.** Kuusnõmme lahe lõunaosa madalatesse abajatesse suubuvate ojade vesi hajub voolusängita soovikualadel kalade rändeks liialt madalaks (16.03.2022, Rein Nellis).

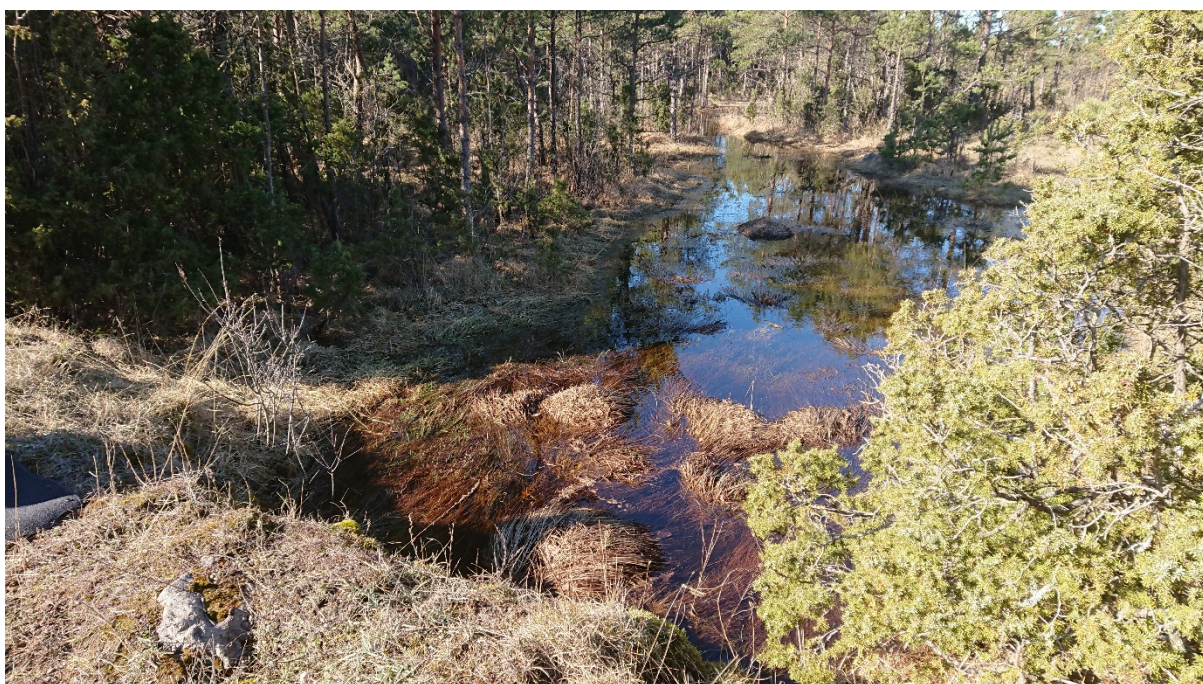
**Foto 35.** Atla-Kiirassaare tee truupidest allavoolu tunduvad kõik piirkonna ojad siirdekalade jaoks läbitavate rändeteedena (16.03.2022). Seesugune võltspositiivne ilme on tõenäoliselt tekkinud teetammide ehitamise tagajärjel. Nimelt lasevad teetammid laialt alalt valguval veel edasi voolata vaid läbi truupide. Juba 50-100 m allavoolu on endine olukord taastunud ning vesi hajunud laiale soovikualale (Rein Nellis).

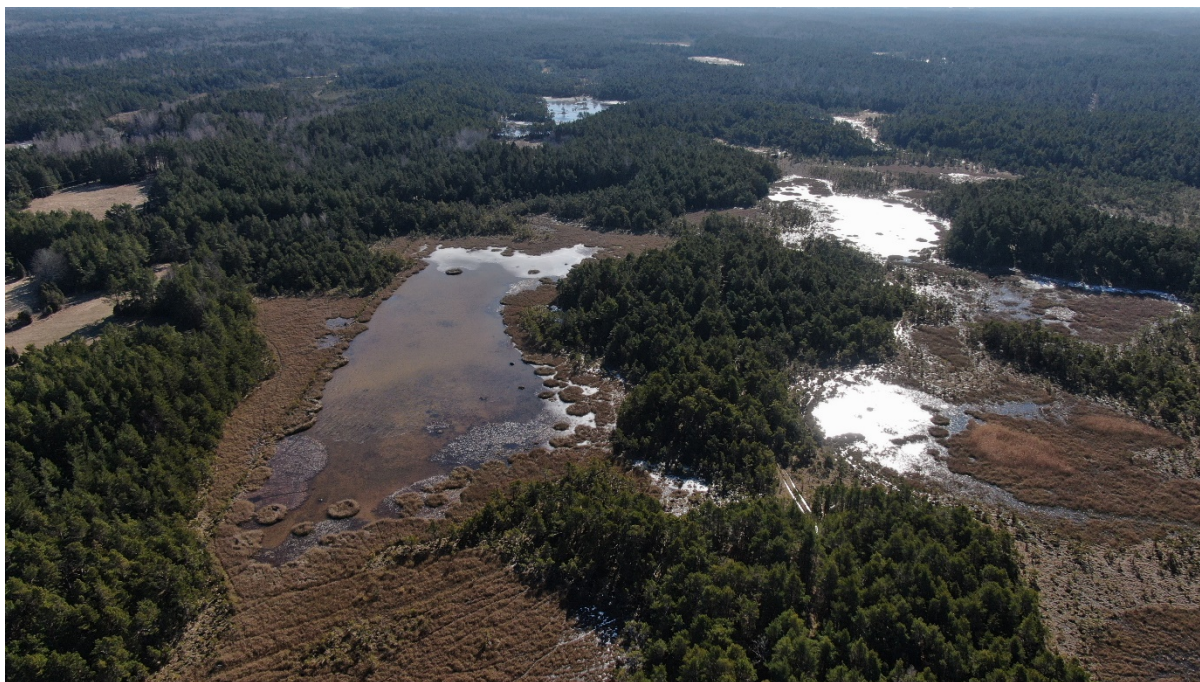
**Foto 36.** Kuusnõmme lahe lõunaosa süsteem 16.03.2022. Talviste kameraalsete tööde põhjal oli lootust, et nimetatud süsteemi puhul on tegemist oluliste siirdekalade koelmualadega. Kohapealsed vaatlused tekkinud ootuseid ei kinnitanud (Rein Nellis).

Kuusnõmme lahe lõunaosa süsteemi potentsiaali siirdekalade koelmualana käidi kohapeal hindamas 16.03.2022. Selgus, et madalates abajates (Pitkanina ots, „Laisti abajas“, „Aaslaiu tagune abajas“) puudub kudemiseks sobiv veetaimestik ning neisse suubuvad ojad on suguküpsete siirdekalade rändeks liialt madalad ning hajuvad soovikualadel kohati mätaste vahele nii ära, et veesamba sügavuseks on kohati vaid sentimeeter (Foto 34, 35). Piirkonna pinnamoodi ning ümbritsevaid kooslusi arvesse võttes ei pääseks kalad vaadeldavaid vooluveekogusid pidi merest märjematele soovikualadele ning järvedesse kudema ka oluliselt veerikkamal perioodil kui 2022. aasta kevad. Eelnevast tulenevalt saab järeldada, et tänapäeval pole Kuusnõmme lahe lõunaosa mosaiikne süsteem (Foto 36) siirdekaladele sobivaks koelmualaks.

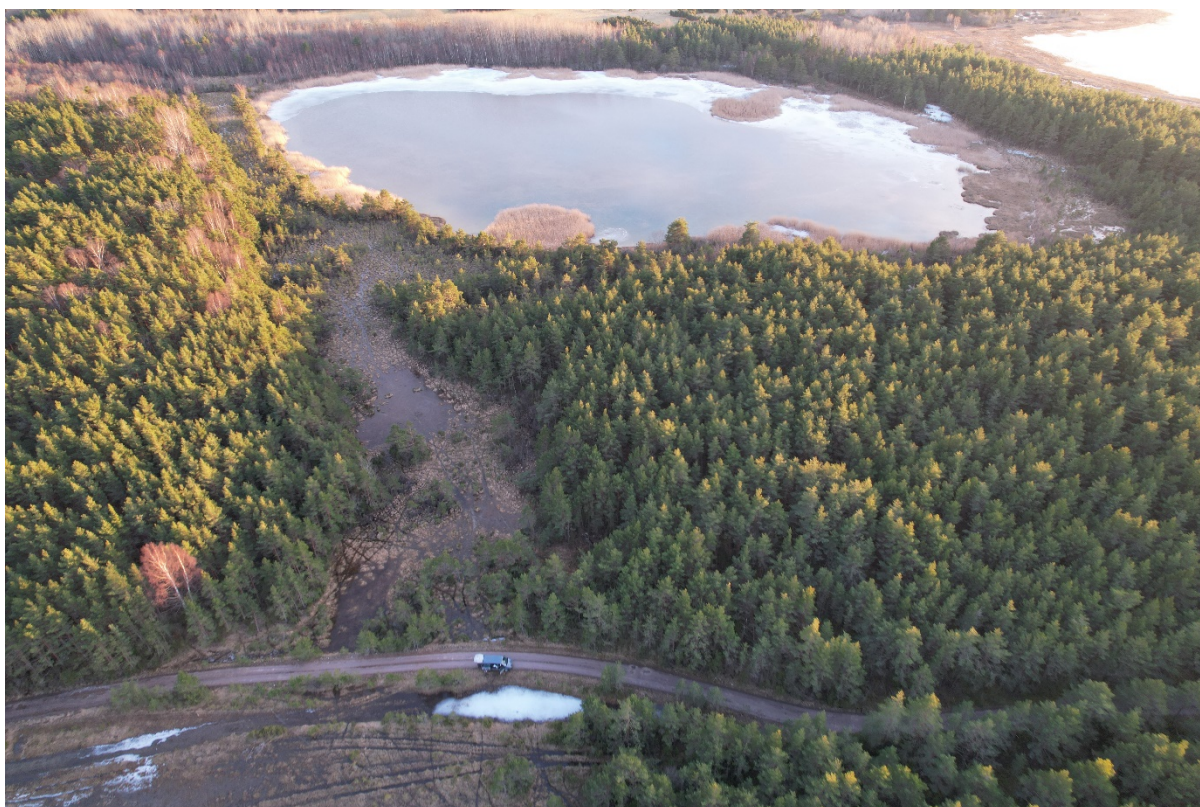
**Foto 37.** Lahuksi järv 08.03.2022. Lahuksi järvest küll immitseb vett välja, aga siirdekalad sinna merest ei jõua. Hilisemad katsepüügid (Tabel 5) kinnitasid kõnealust oletust (Lauri Saks).

Välitöödel (08.03.2022 ja 16.03.2022) selgus, et Kuusnõmme poolsaare lääneservas asuvad Kirisilm ja nimetu hooajaline järv/soovik ning Eeriksaare poolsaare veekogud Lahuksi järv (Foto 37) ja Lambarahu lõuka piirkonnas paiknev nimetu järv ei ole siirdekaladele koelmualadena regulaarselt ligipääsetavad. Nimetatud veekogusid ühendavaks tunnuseks on väga vähene magevee väljavool, mis veel enne mereni jõudmist hajub rannal. Kalade, täpsemalt luukaritsate ning ogalike, esinemist registreeriti visuaalselt vaid Kirisilmas, mille väljavool oli käesolevas alapeatükis käsitletud veekogudest veerikkaim, aga siiski vaid 1-2 cm sügav. Eelnevast tulenevalt ei ole kõnealused veekogud siirdekaladele sobivateks/regulaarselt ligipääsetavateks koelmualadeks.

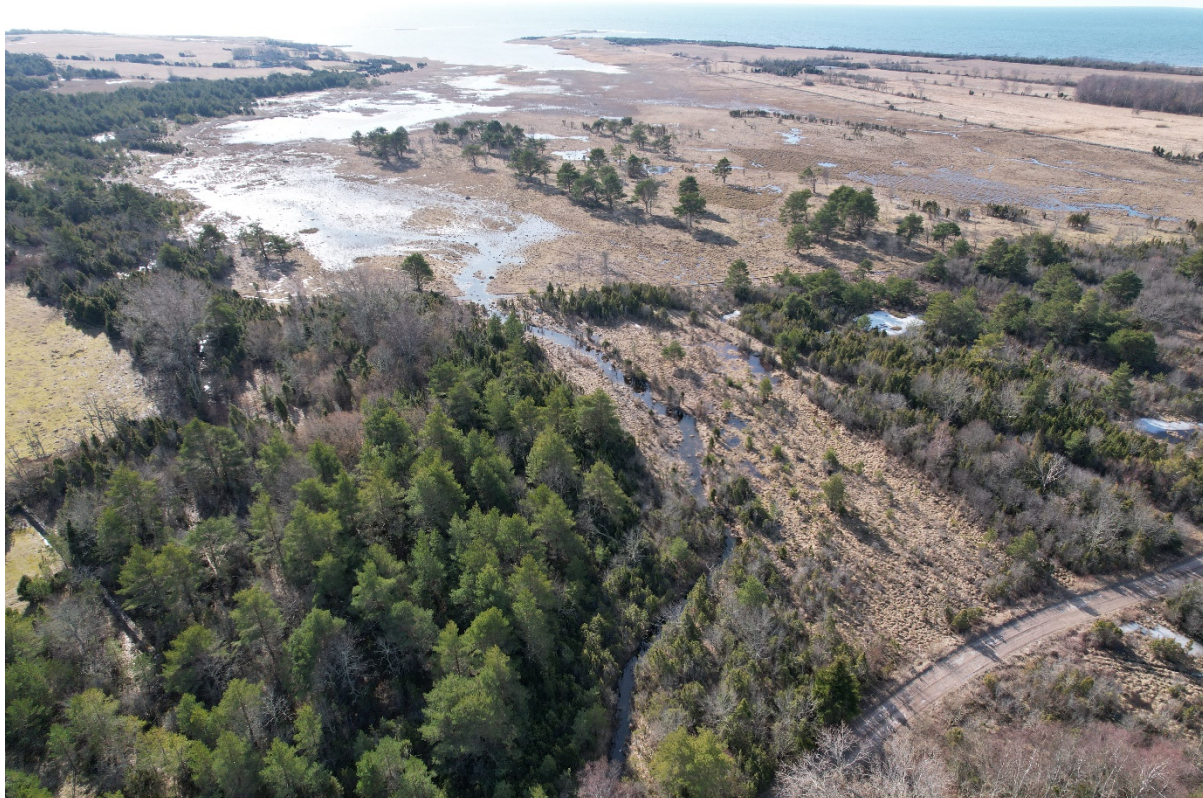
**Foto 39.** Austla kraav, nimetu lõugas ja Roopalaht 10.03.2022. Lääne-Saaremaale iseloomulikult (nt 4.3.1, 3.3.2, 4.5.2) hajub ka Austla kraav luhale laiali, misjärel visuaalselt jälgitav elupaik/rändetee osutub madala vee tõttu tegelikult kaladele läbimatuks (Lauri Saks).

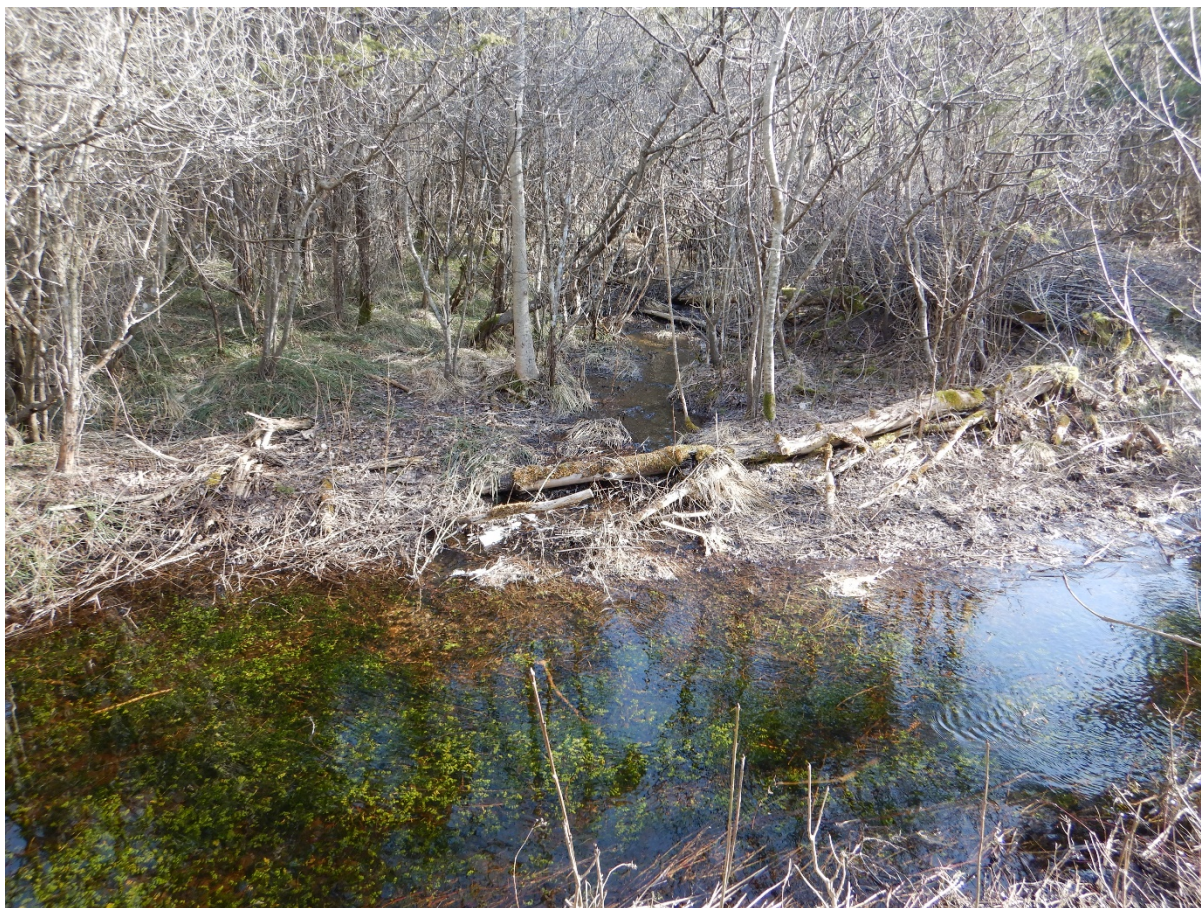
**Foto 40.** Niidi- ja Tammijärvest lähtuv ajutine oja voolab vahetult enne Austla kraavi (fotol esiplaanil) suubumist voolusängis, mis paraku on vaid paar sentimeetrit sügav. Umbes 30 meetrit ülesvoolu algaval soovikualal hajub niigi väike oja mitmeks erinevaks haruks (Imre Taal).

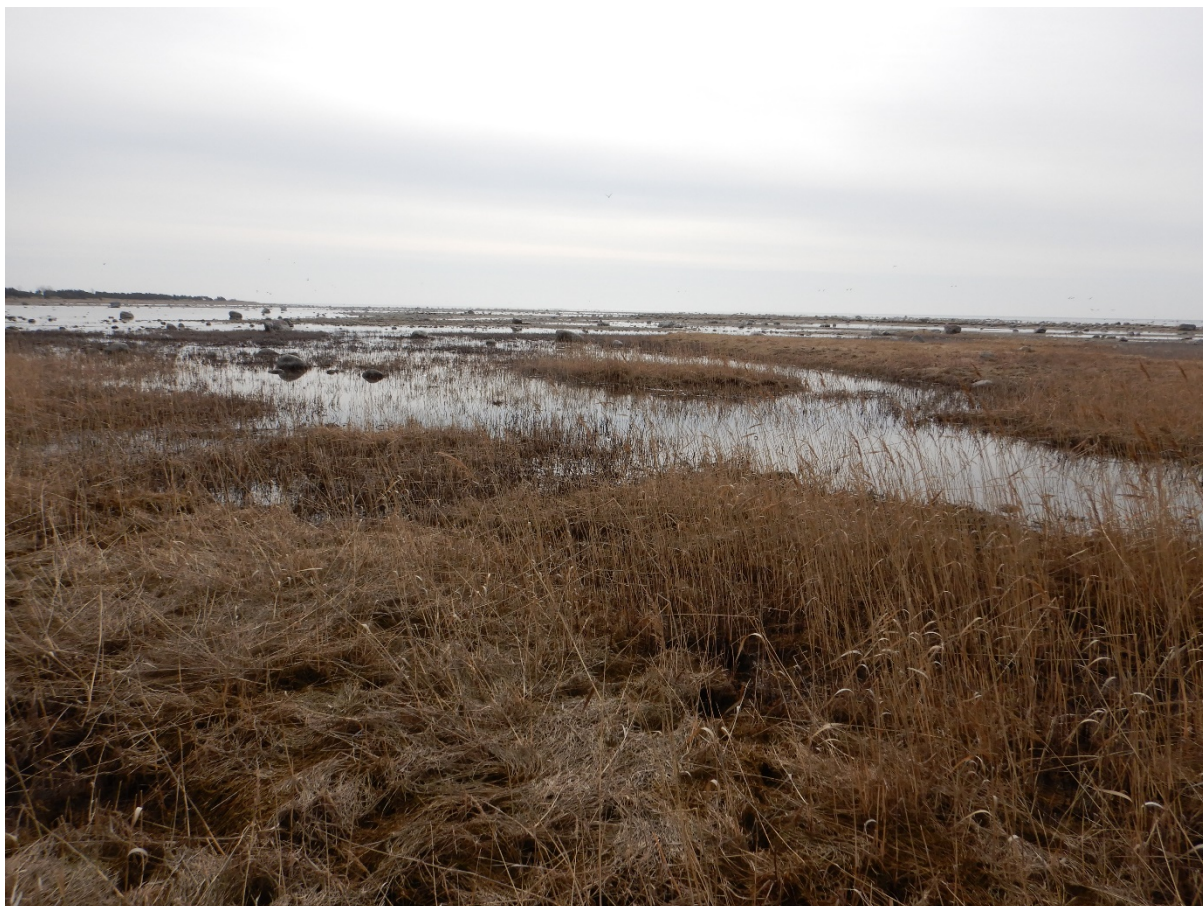
**Foto 41.** Silma jõe suubumine Silma lõukasse madala merevee taseme korral (25.03.2022). Silma jõe süng on kalade rändeks endiselt piisavalt sügav, seevastu Silma lõukas on veesamba kõrgus vaid paar sentimeetrit (Imre Taal).

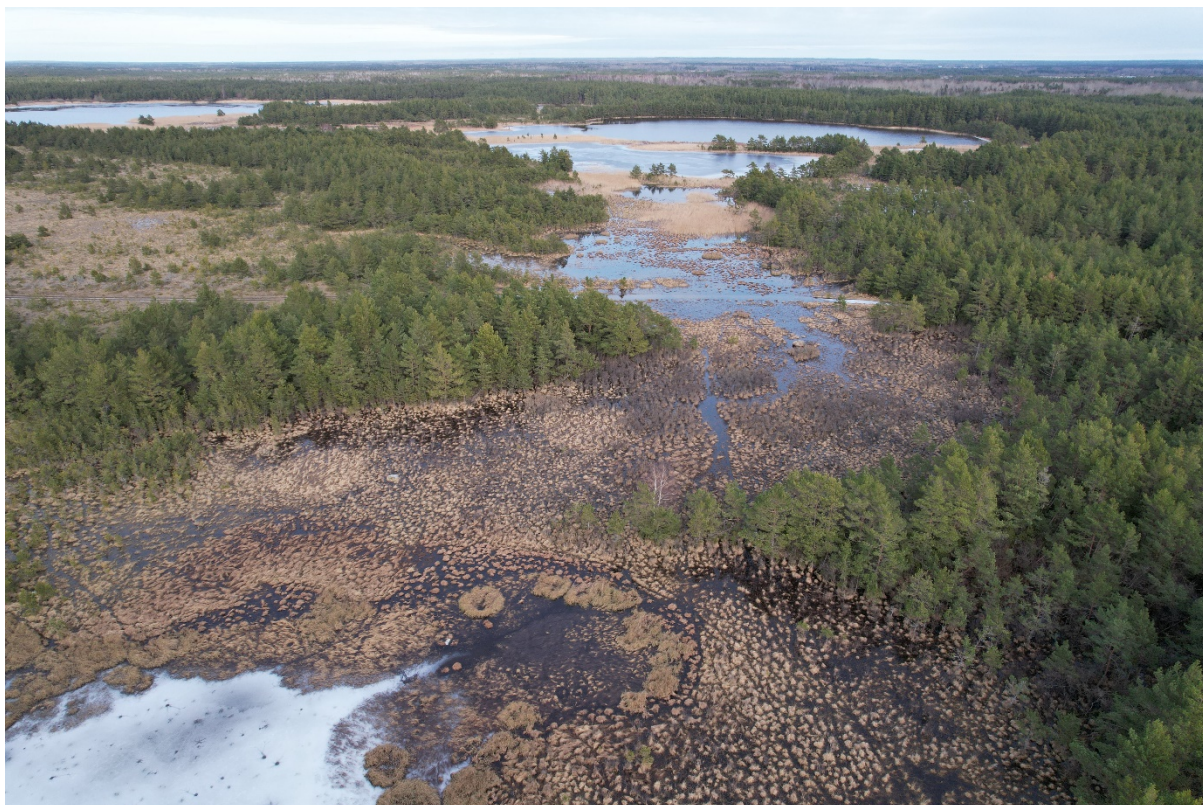
**Foto 42.** Kevadise suurvee perioodil saab Silma jõgi olulise osa oma veest Tõri järvest (08.03.2022). Foto vasakus ülemises nurgas on vaadeldav Nonni järv (Lauri Saks).

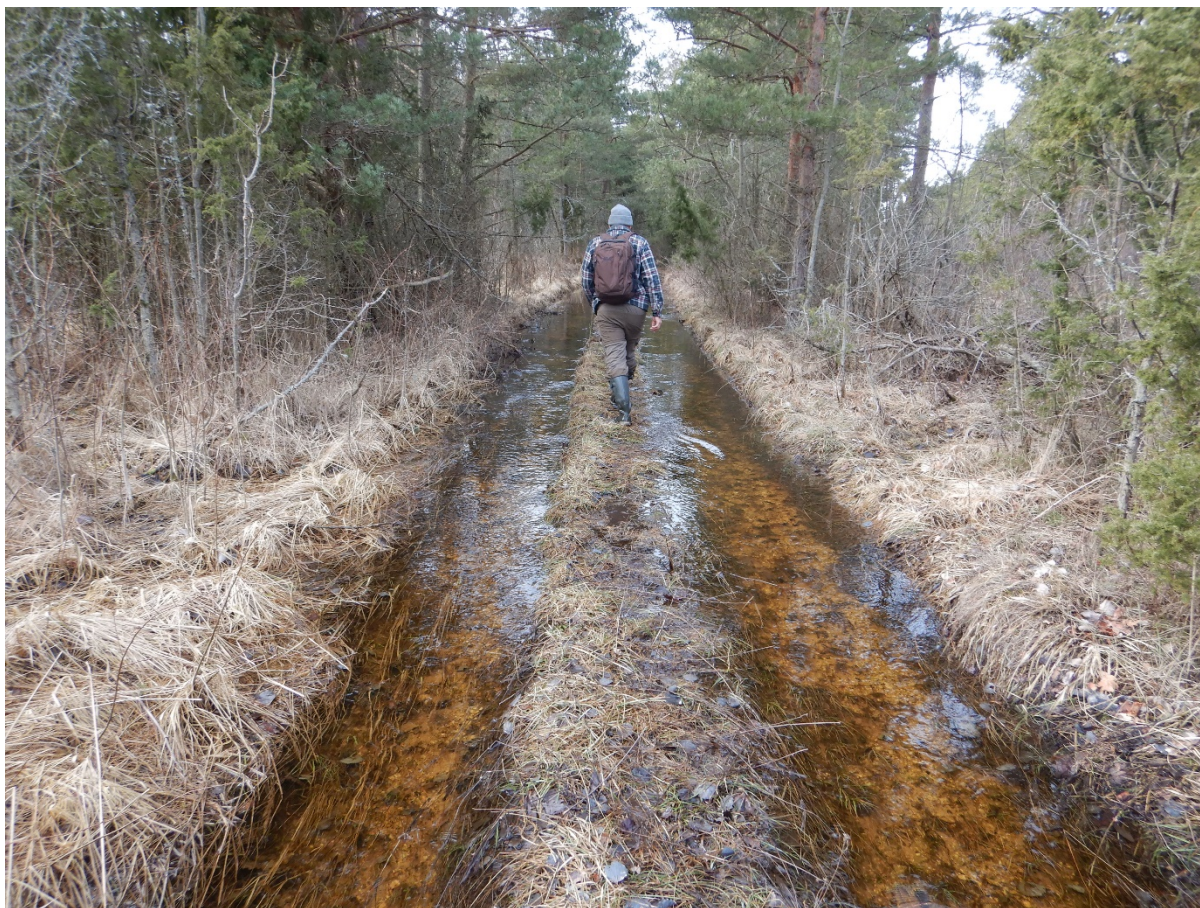
**Foto 43.** Silma jõgi 08.03.2022. Ametlikust lähtest ülesvoolu paiknev Silma jõe lõik voolab kohati piki metsateed (Imre Taal).

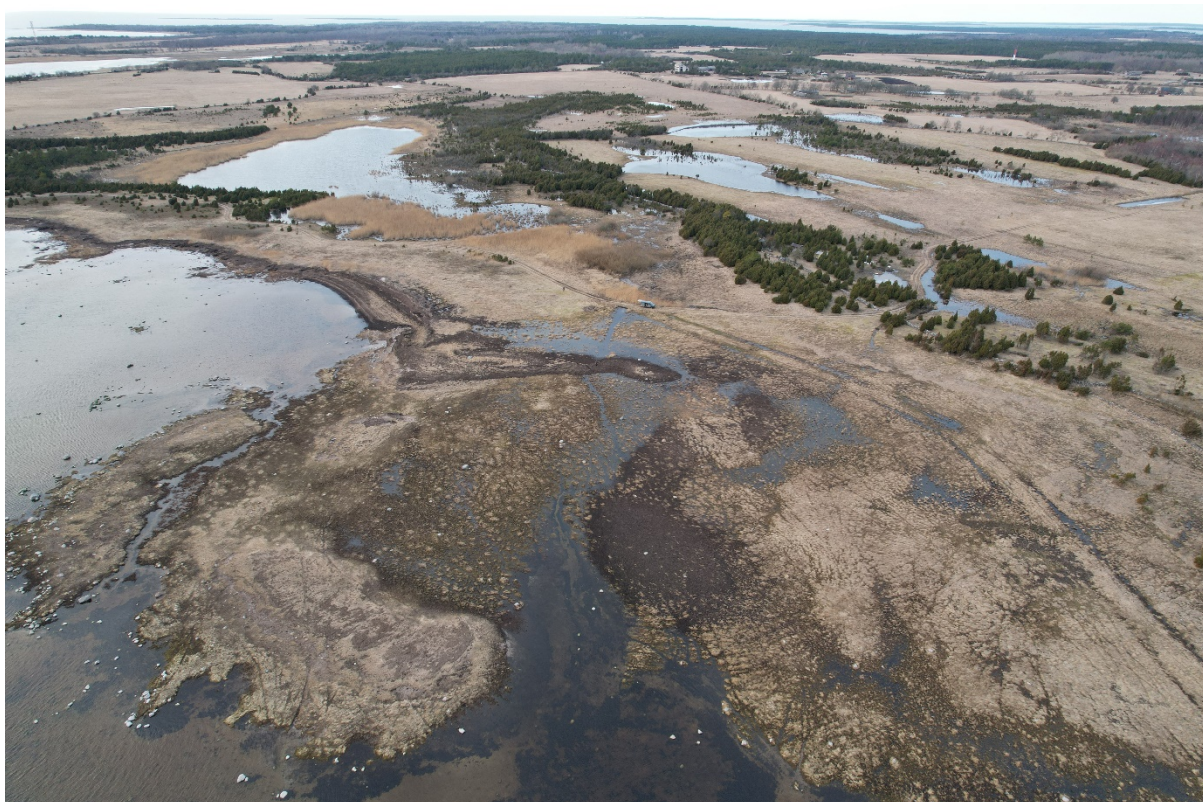
**Foto 44.** Ahtriskeloik (fotol suurim merest eraldunud seisuveekogu) ja selle adruvalli poolt ummistatud väljavool 08.03.2022 (Lauri Saks).

Ahtriskeloigu potentsiaali siirdekalade koelmualana käidi kohapeal hindamas 08.03.2022. Nagu paljudel teistel Saaremaa lääneranniku veekogudel on ka Ahtriskeloigu, kui potentsiaalse siirdekalade koelmuala, suurimaks probleemiks väikesest valgalast tingitud väljavoolava oja vooluhulga vähesus (Foto 44). Inventeerimise perioodil, 2022. aasta kevadel, oli Ahtriskeloigust väljavoolava oja suue ummistatud ka mere poolt randa kuhjatud adruvalliga, mistõttu nimetatud perioodil kalad tõenäoliselt Ahtriskeloiku ei tõusnud. Samas, ojal paiknevat truupi vaadeldes, võib järeldada, et ka suuremate vooluhulkade puhul jääb Ahtriskeloigust lähtuv vooluhulk siiski üsna tagasihoidlikuks (Foto 45).

**Foto 45.** Ahtriskeloigu väljavoolul paiknev truup, kus osake dolomiidist korstnast on leidnud uue kasutuse. Fotol nähtav veerikkus on petlik ning tingitud allavoolu paiknevast adruummistusest (Foto 44). Truubi läbilaskevõimet arvestades saab Ahtriskeloigust tulenev vooluhulk ka veerikkamatel perioodidel olla vaid üsna tagasihoidlik (Imre Taal).
