TARTU ÜLIKOOL  
Eesti mereinstituut

# EELUURING LÄÄNE-SAAREMAA RANNAJÄRVEDE KUDEALADE TAASTAMISEKS (HANGE 242542, OSA 2)

Ihtüoloogia (sh otoliidi mikrokeemia) ja kaugseire osa  
lõpparuanne

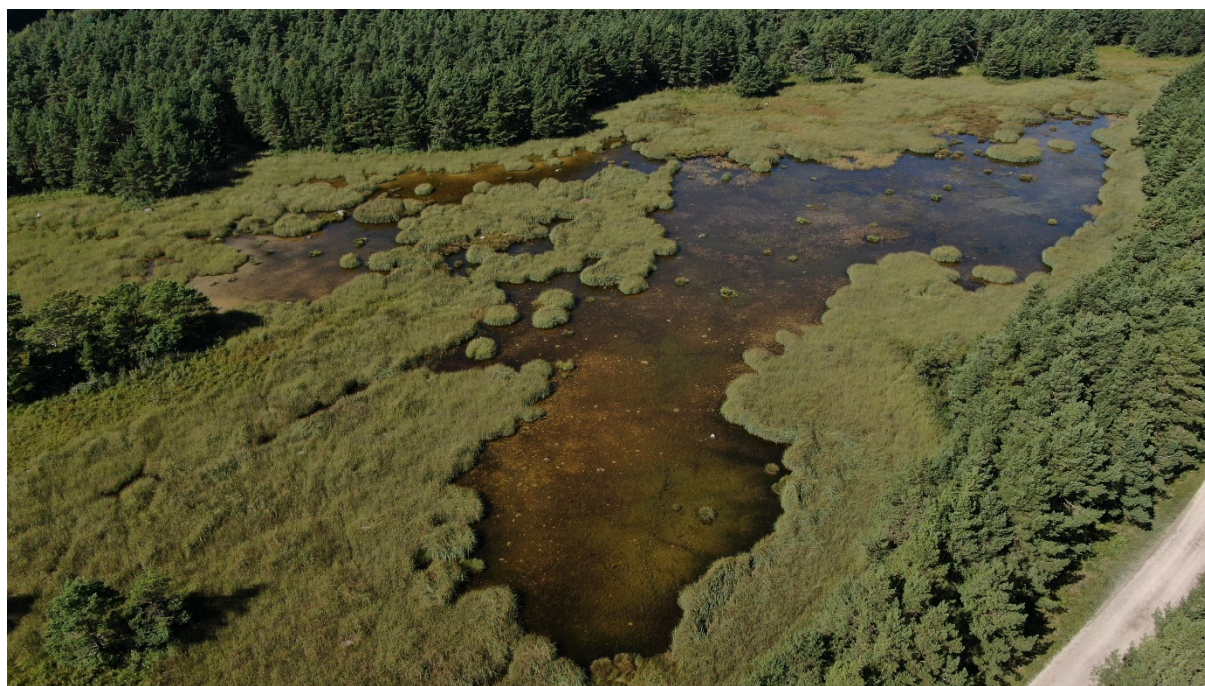
**Foto 46.** Oostejärv 27.08.2022. Fotol nähtavast veekogust kalastiku katsepüükidel kalu ei tabatud (Rein Nellis).

Tabel 6. Sektsioonvõrkudega katsepüügid Atla-Jõgela uurimisalal paiknevatel järvedel. Isendite arv (CPUE) ja keskmine kalade mass (g) jaama kohta (WPUE). Tärniga (\*) on märgitud liigid, mida sektsioonvõrkudega veekogudest ei tabatud, aga mille esinemine veekogus registreeriti visuaalselt. Tabelist puuduvatest Oostejärvest (Foto 46) ja Panga luhast katsepüükide käigus kalu ei tabatud.

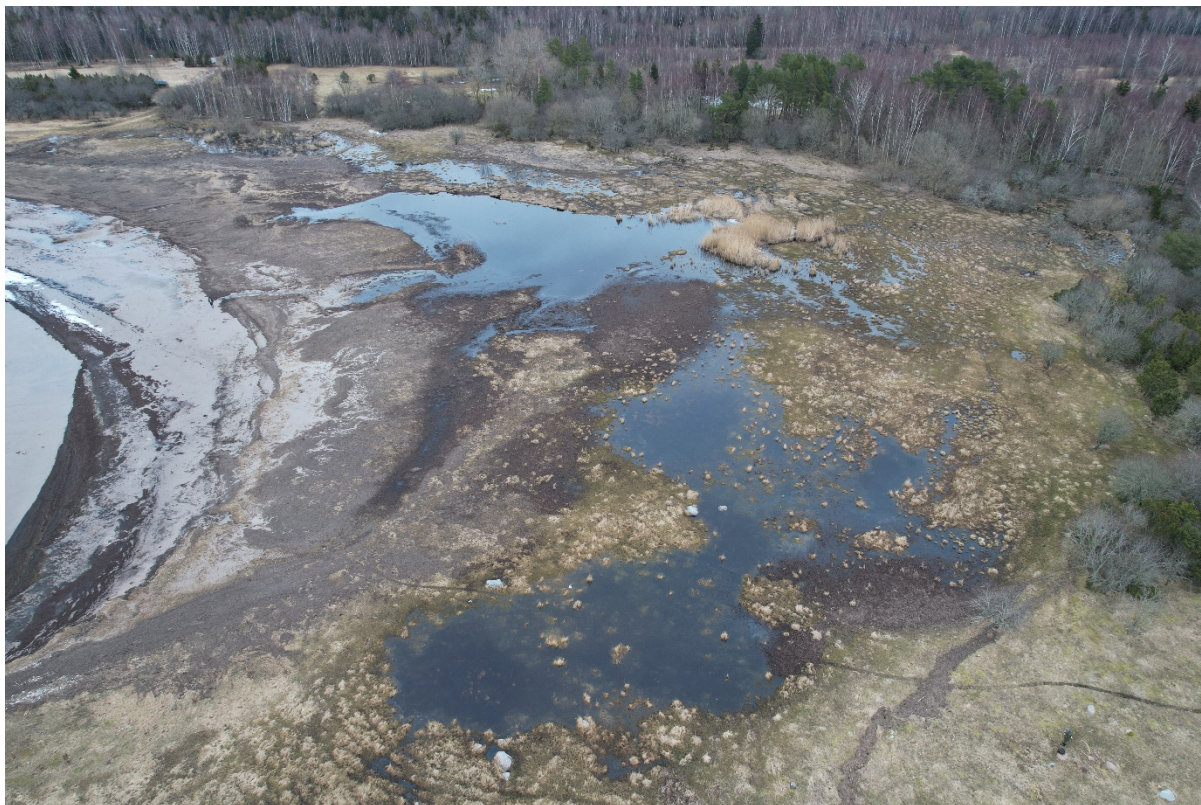
**Foto 47.** Viigipõllu lõuka kagusopis paiknev nimetu seisuveekogu 09.03.2022 (Lauri Saks).

Pilguse lahe süsteemi kuuluvate veekogude ligipääsetavust siirdekalade koelmualadena käidi kohapeal inventeerimas 09-10.03.2022 ja 23.03.2022. Selgus, et nii Viigipõllu lõuka kagusopis paiknev nimetu seisuveekogu (Foto 47) kui ka Kaabna järv (Foto 48) on vähese läbivoolu ning maakerke koosmõjul siirdekaladele ligipääsmatud. Seevastu Pussa jõe suue on avatud, mistõttu suhteliselt veerikas jõgi võiks olla ka siirdekaladele sobivaks koelmualaks.

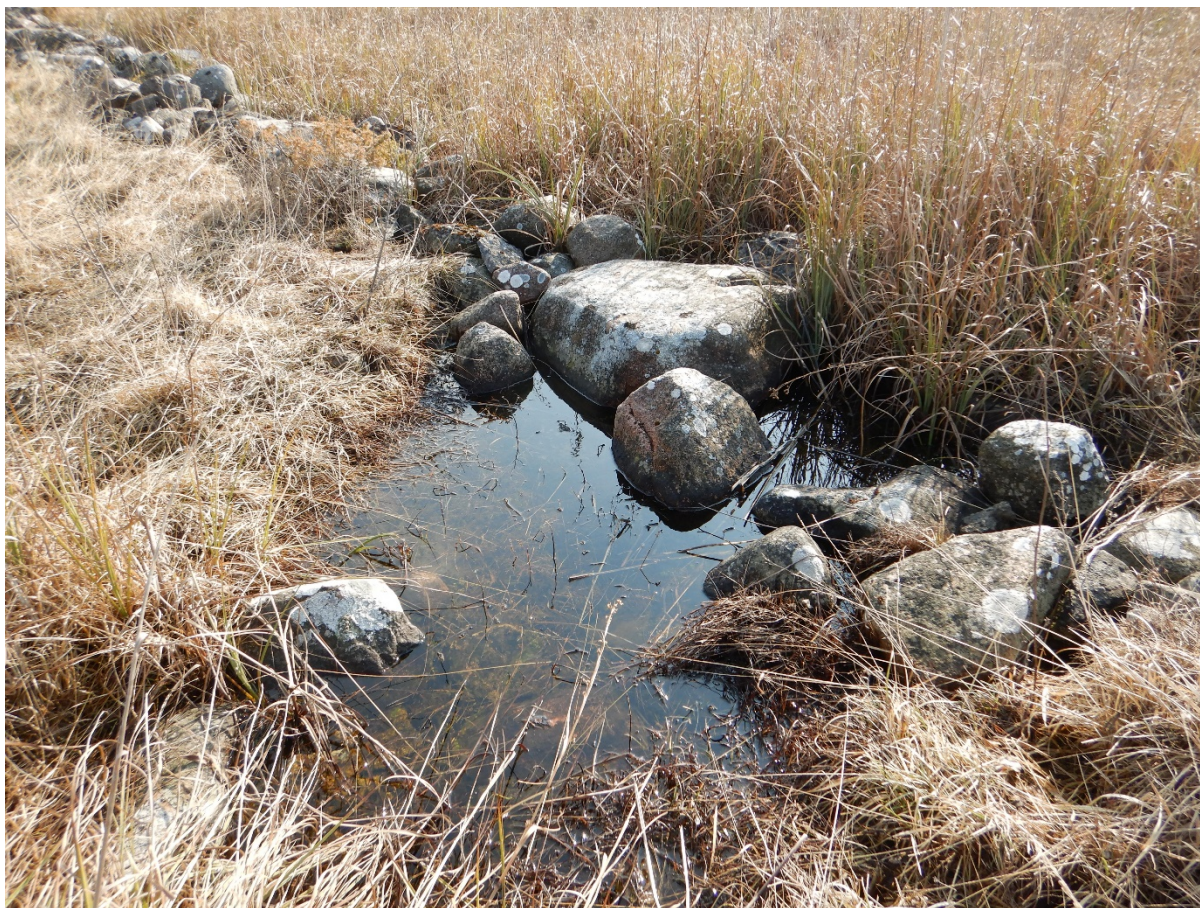
**Foto 48.** Kaabna järve põhjapoolsema väljavoolu „lähe“ 23.03.2022. Oja vooluhulk oli hinnanguliselt  $<0,5$  l/s, lisaks hajus see vähenegi vesi kohati ka soovikualale laiali. Seevastu Maa-ameti geoportaalist (Maa-amet 2023) kraavina vaadeldav lõunapoolsem väljavool oli välitööde perioodil kuiv (Imre Taal).

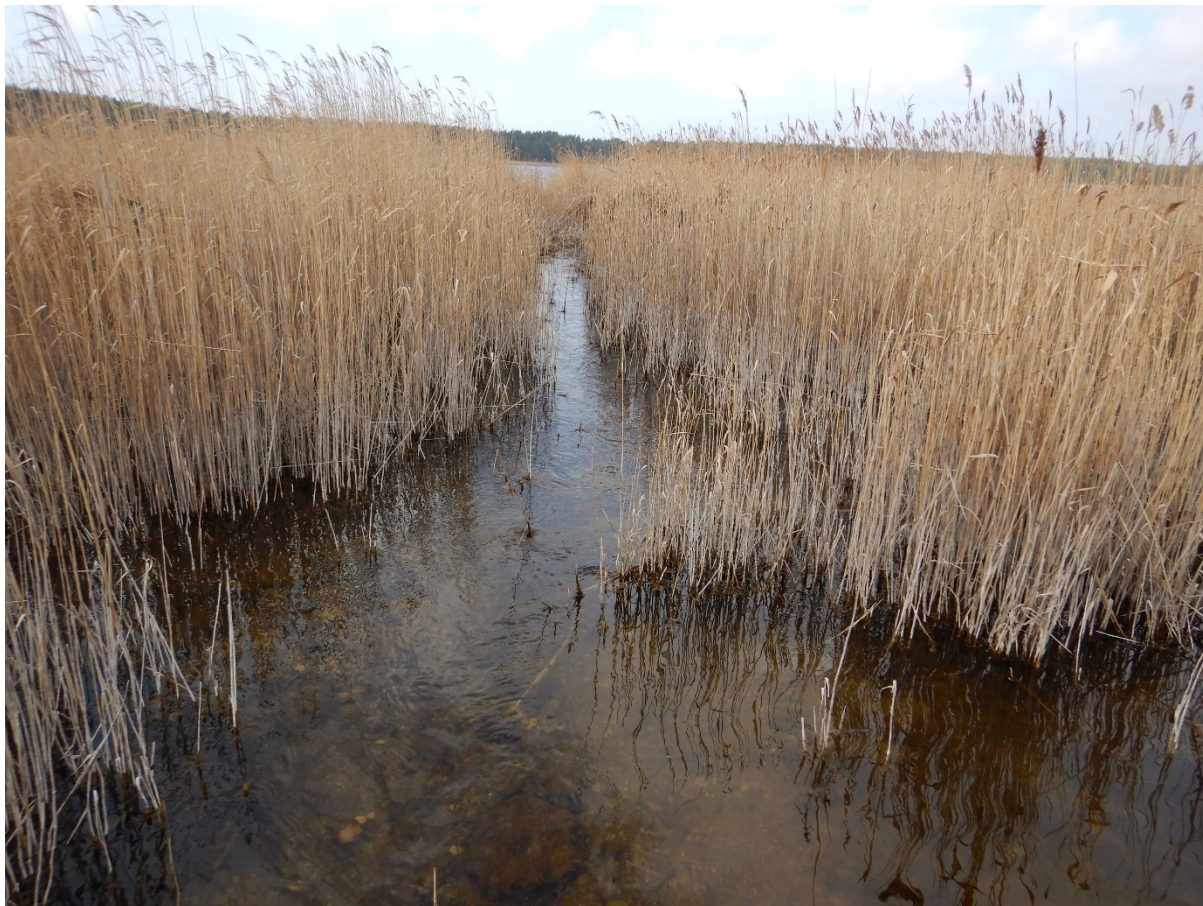
**Foto 49.** Nasvarahu silm 23.03.2022. Pilguse lahe põhjasoppi Pussa lahte Süllalahega ühendav Nasvarahu silma voolusäng on kohati alla meetri lai, kuid vähemalt 20-30 cm sügav ning süsteemist tuleneva suhteliselt suure kevadise mageveelise väljavoolu tõttu kaladele kindlasti läbitav (Imre Taal).

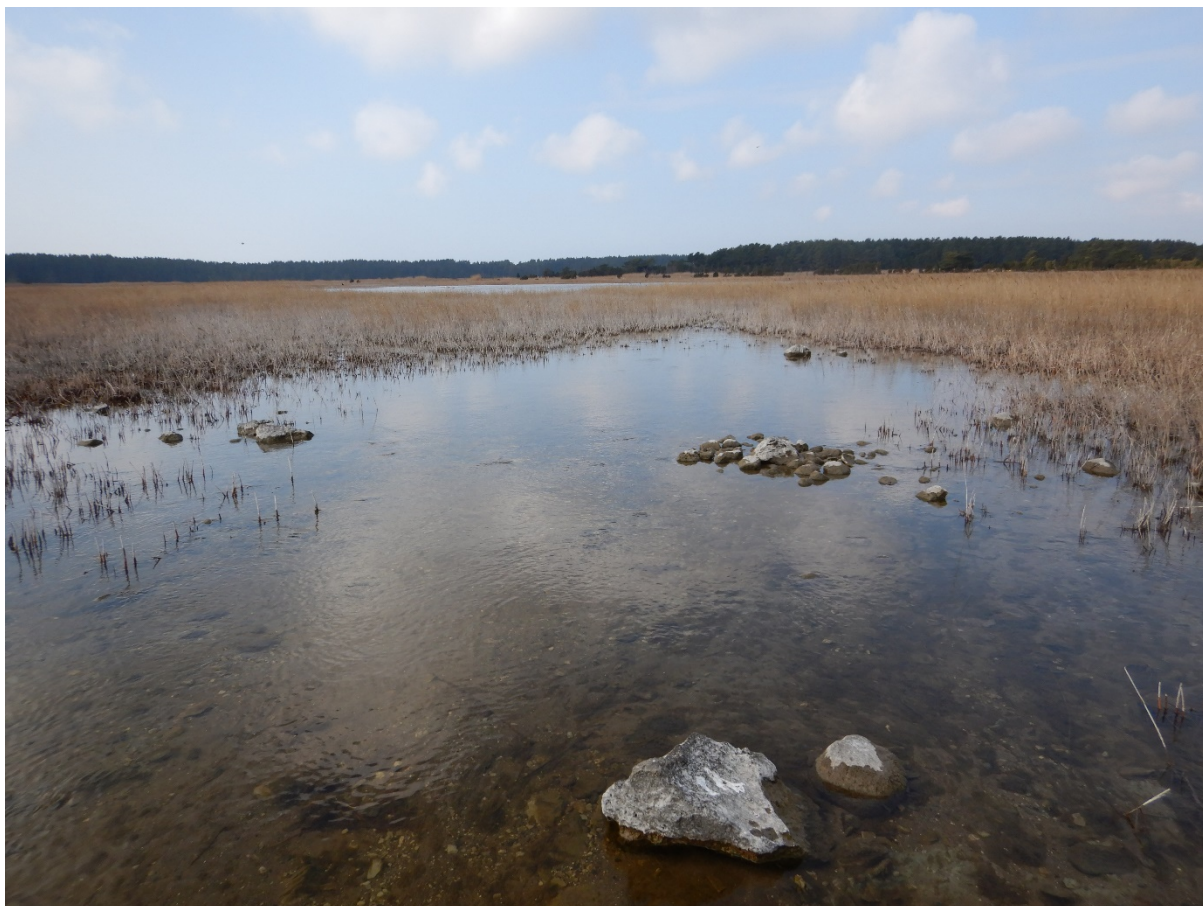
**Foto 50.** Pilguse lahe (Pussa lahe) põhjasopp 23.03.2022. Madala merevee taseme korral koosneb Pussa laht eraldiseivatest lahesoppidest, mis on omavahel ühendatud ritraalsete „silmade“ abil (Imre Taal).

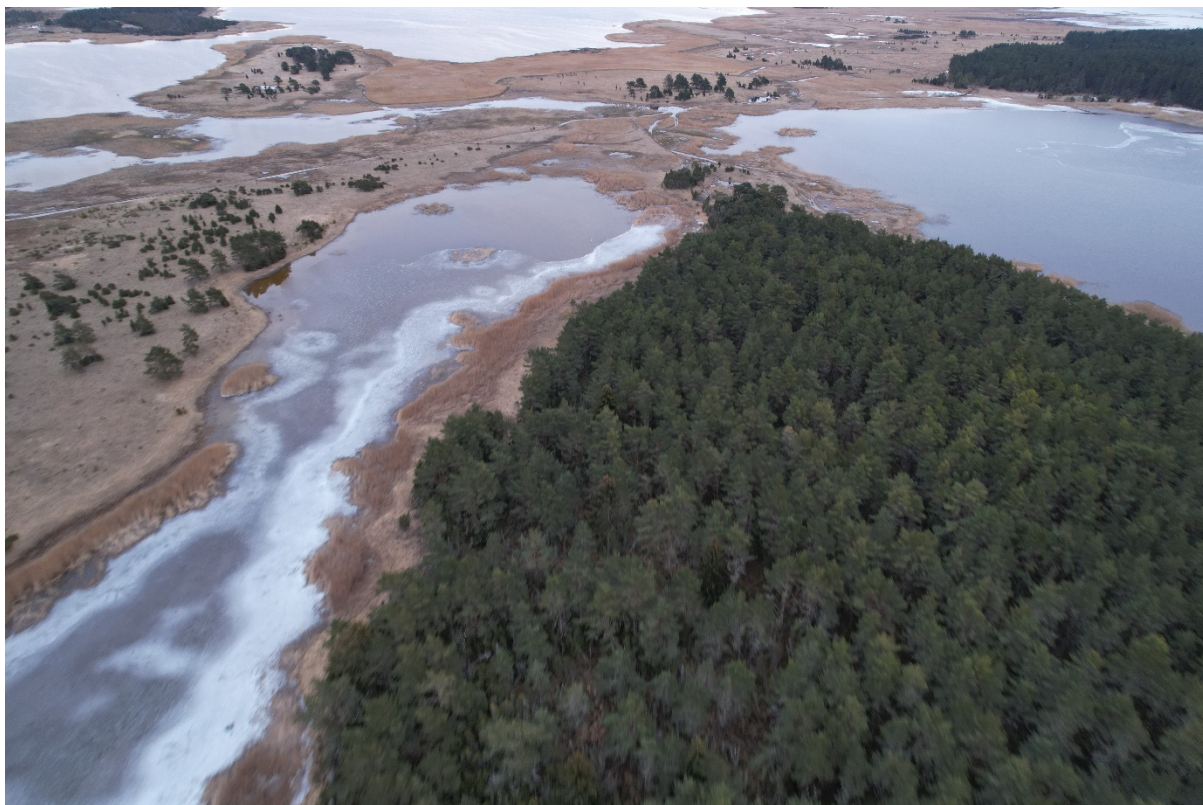
**Foto 51.** Pilguse laht (Pussa laht), Süllalaht (foto paremas servas) ja Koplimaa lõugas 09.03.22, vaadelduna Koplimaa lõuka kohalt. Vahetult enne Nasvarahu silma koosneb Pilguse lahe põhjaosa (Pussa laht) mitmest kitsaste veealadega ühendatud mosaiiksest lahesopist. Kaartidelt nähtavat, Nasvarahu silmast lääne pool paiknevat ning Süllalahte Pilguse lahe keskosaga (mereala foto ülemises servas) ühendavat, läbipääsu pole vähemalt madala merevee tasemega enam olemas (Lauri Saks).

Kohapealse hindamise perioodil ei olnud Koplimala lõukal (Foto 51), tingituna marginaalsest magevee väljavoolust ning madalast merevee tasemest, Pilguse lahega (Pussa lahega) ning Süllalahega siirdekaladele läbitavat ühendust. Lisaks näitasid kohapealsed mõõtmistulemused, et Koplimala lõuka vee soolsus (1.7 PSU) oli umbes kolm korda kõrgem kui sellega vahetult piirneval merealal. Eelnevast tingituna liigitub Koplimala lõugas tõenäoliselt analoogseks veekoguks eelmistes peatükkides käsitletud Meendrenina lahega (4.2.1.1) ja Pealmise lahega (4.3.1.1), mis oma väikese valgala tõttu ei oma stabiilset mageveelist väljavoolu ning milles valitsevad tingimused on mõjutatud eelkõige merevee tasemest. Koplimala lõukas nähti üksikuid ogalikke.

Süllalaht (järv) on Pilguse lahega (Foto 51, 52) ühenduses siirdekaladele probleemideta läbitava Nasvarahu silma kaudu (Foto 49). Silmas registreeriti visuaalselt hõbekokrede (hinnanguline täispikkus 50-150 mm), ogalike, luukaritsate ning määramata karplaste (hinnanguline täispikkus 100-150 mm) arvukas esinemine. Maa-ameti põhikaardi järgi Nasvarahust läänepool paiknev läbipääs/„silma“ on hetkel kaladele läbitav vaid väga kõrge merevee seisu puhul ning siinkirjutajate arvates ei klassifitseeru piirkond enam veekoguna

(Foto 51, vaata Maa-ameti geoportaali ortofotot (Maa-amet 2023)). Süllalahe vee soolsuseks mõõdeti 0.5 PSU-d. Varasemad andmed viitavad, et Pilguse süsteem, sh Süllalaht, on suures osas vaid hooajaliselt mageveeline. Näiteks 16.07.2019, mil magevee pealevool süsteemis oli tagasihoidlik, mõõdeti Süllalahe vee soolsuseks 3,7 PSU-d (Rohtla *et al.* 2020). Samas, siirdekalade jaoks on oluline, et koelmualad oleks valdavalt magedaveelised eelkõige kevadisel kudeperioodil.

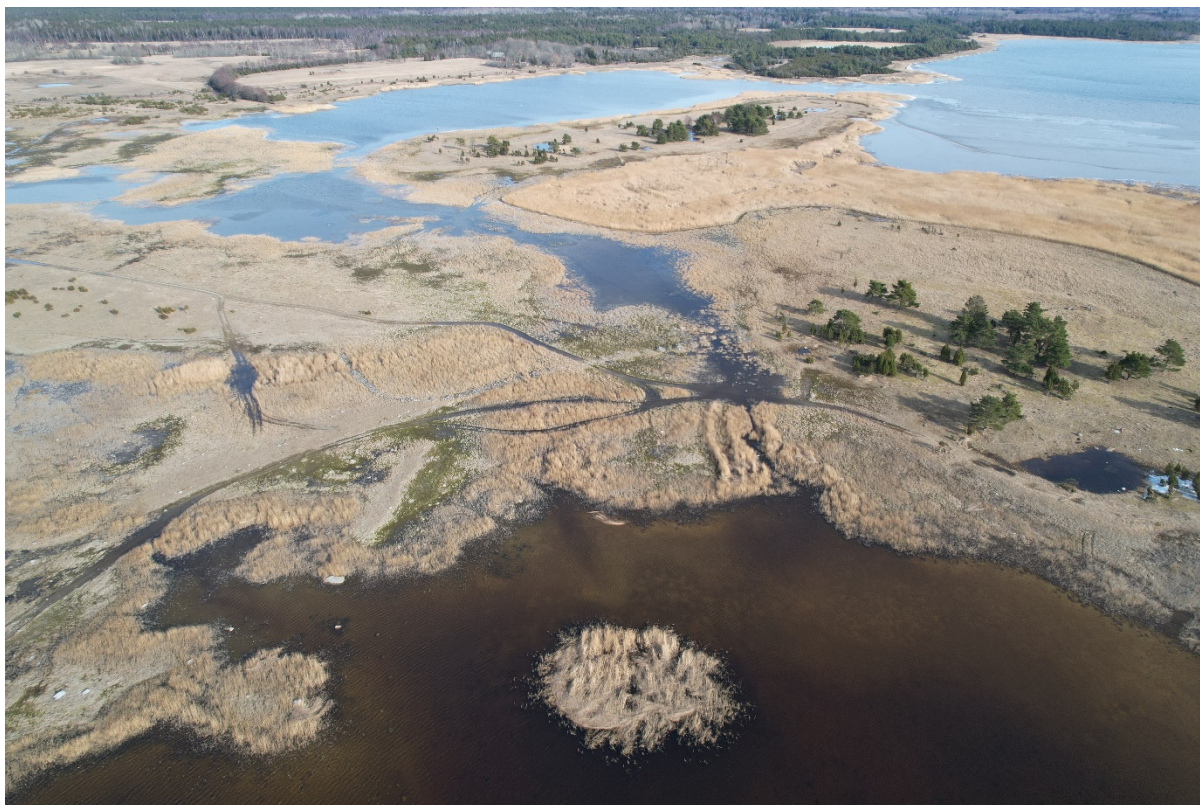
**Foto 52.** Süllalaht (esiplaanil), Pilguse laht ning neid ühendav Nasvarahu silm 10.03.2022 (Lauri Saks).

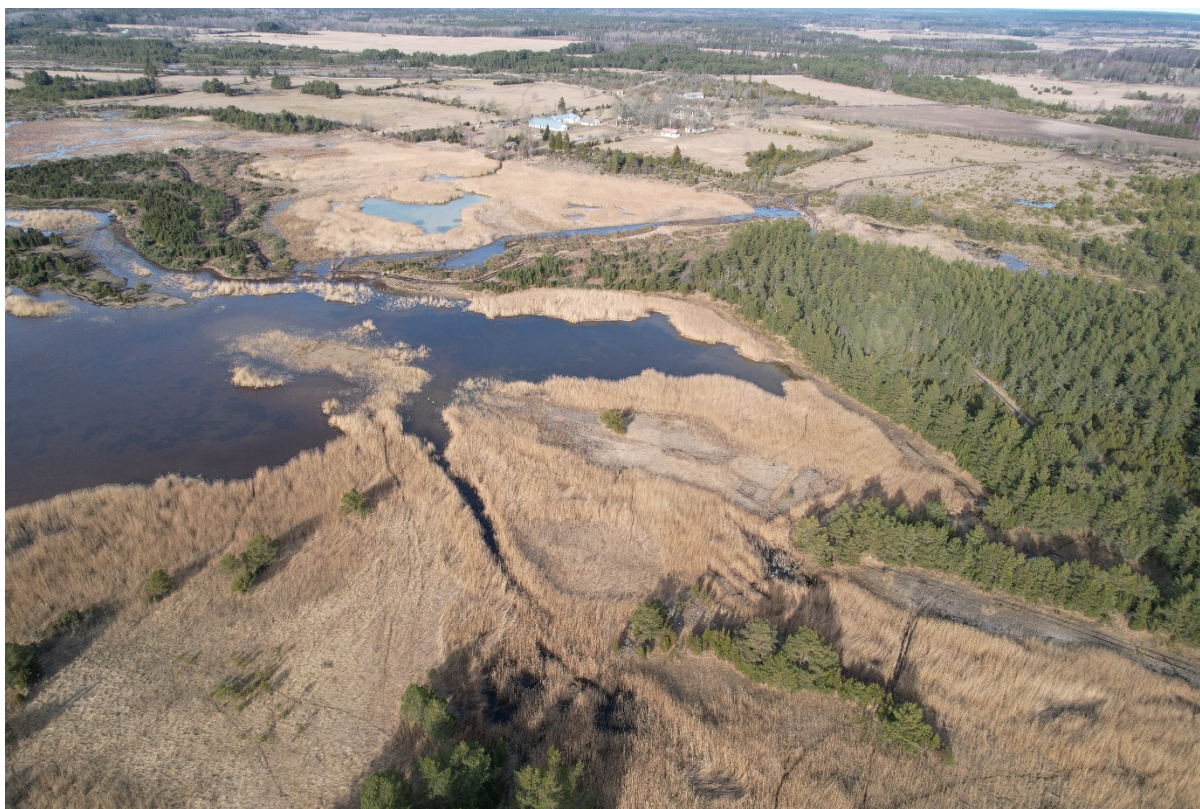
**Foto 53.** Nigu lahe ja Süllalahe vahelised silmad 10.03.2022. Foto on tehtud Süllalahe kohalt, vaatega Nigu lahe kagusopile, Maksmerele ja Pilguse mõisale (Lauri Saks).

Välitööde perioodil mageveeline Nigu laht (vaadeldav ka käesoleva aruande tiitellehel) on Süllalahega ühenduses kolme nimetu „silma“ abil (Foto 53), millest kaladele oli välitööde perioodil tõenäoliselt läbitav ainult keskmine (Foto 54), kohati rohkem kui meetri sügavune voolusäng. Idapoolses silmas vesi küll voolas, aga inimeste poolt laotud kivide tõttu ei suuda suguküpsed siirdekalad kõnealust rändeteed kasutada (Foto 55). Seevastu läänepoolses „silmas“ oli vee vool marginaalne (vaata käesoleva eeluuringu tiitelfotot).

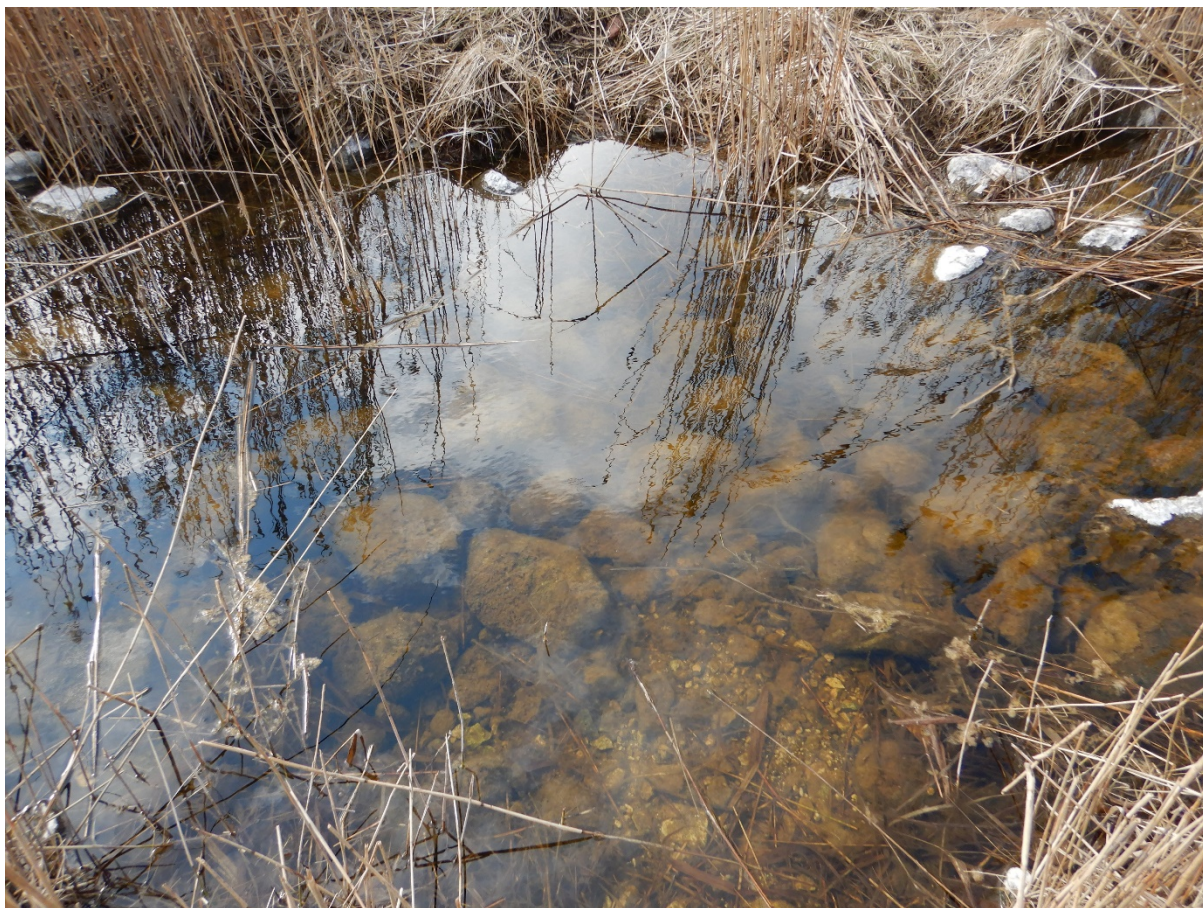
**Foto 54.** Nigu lahe ja Süllalahe vaheline silm 23.03.2022. Nigu lahte ja Süllalahte ühendavast kolmest silmast on vaid keskmine (fotol) kaladele lihtsasti läbitav. Nimetatud silma Nigu lahe poolsesse otsa paigutatud nakkevõrkudega tabati kalastiku proovipüükide (4.7.1.2) käigus ka suhteliselt arvukalt haugi (Imre Taal).

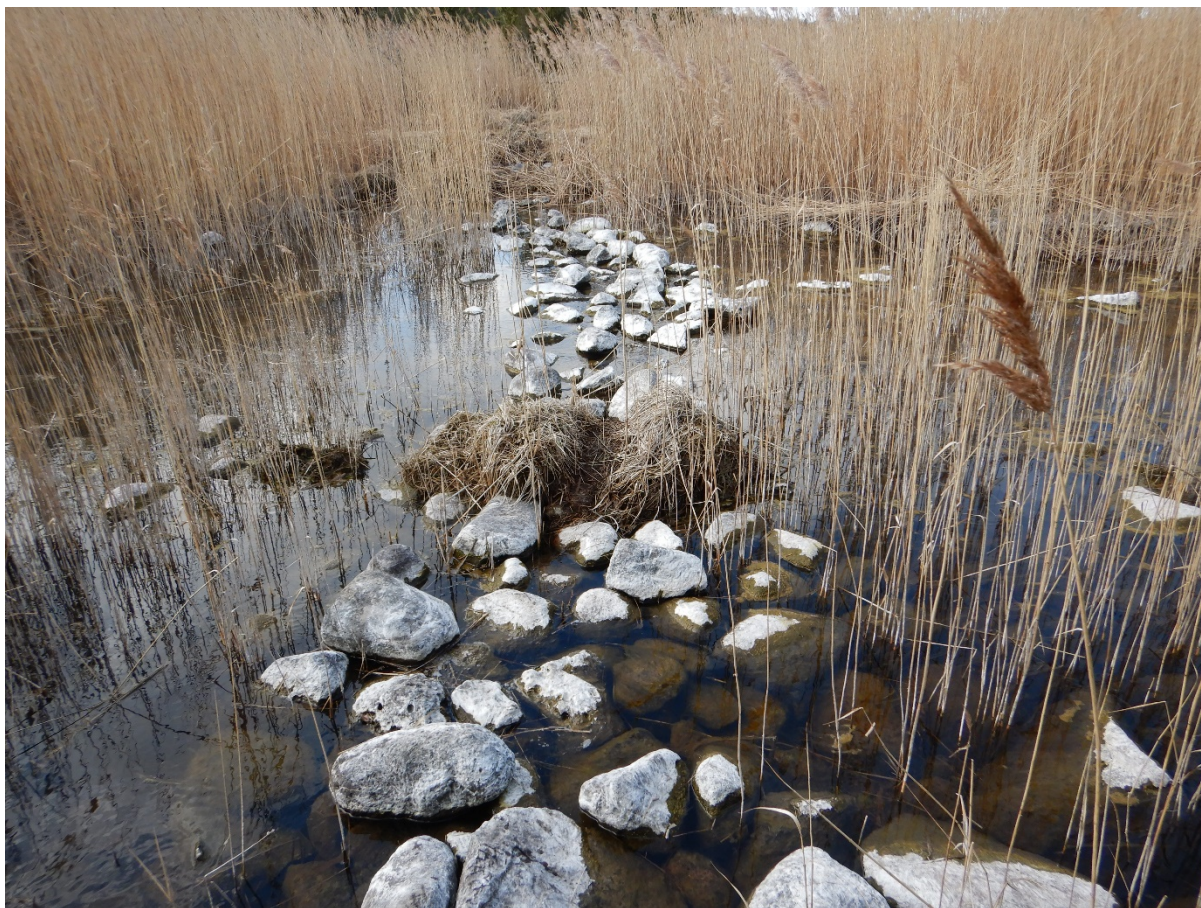
**Foto 55.** Nigu lahe ja Süllalahe vaheline idapoolne silm 23.03.2022. Fotel vaadeldavas olukorras vesi küll voolab, aga kalad ei pääse silmast läbi. Kõrgema merevee taseme korral oleks kaladele rändeteena ning koelmualana kasutatav (Imre Taal).

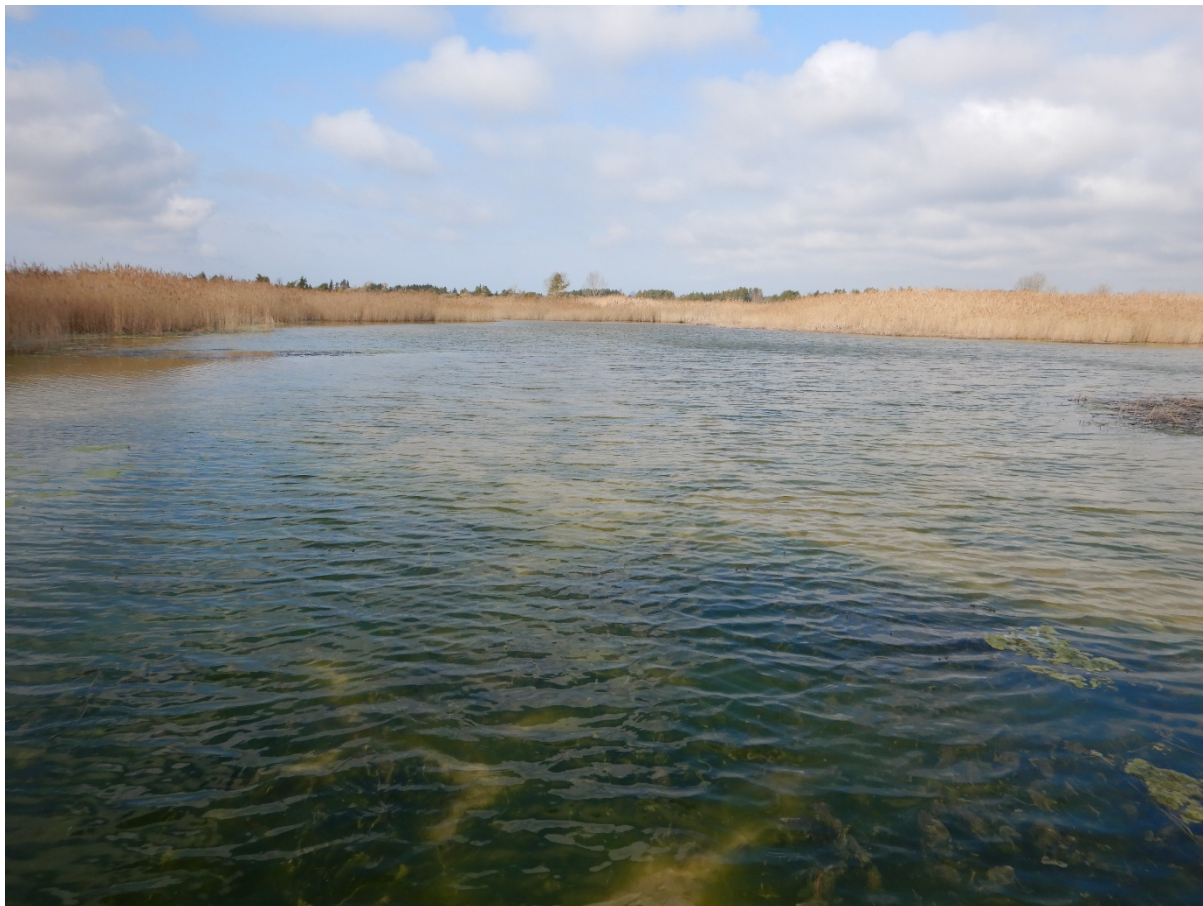
**Foto 56.** Maksmeri tundub kohapealsete vaatluste alusel olevat väga tugevalt eutrofeerunud (23.03.2022). Kuigi käesoleva aruande eesmärgiks ei ole küll eutrofeerumisega seotud teemad, tasuks Pilguse lahe süsteemi hea käekäigu nimel võimalikud vetikate vohamist põhjustavad reostusallikad kindlaks teha (Imre Taal).

Kohapealsete vaatluste (Foto 56) põhjal võib eeldada, et Maksmeri on väga tugevasti eutrofeerunud veekogu, nimelt registreeriti selle vabaveelises osas juba märtsi lõpus toimunud välitööde perioodil arvukas rohevetikate esinemine. Hilisemal kontrollil selgus, et Maksmere vee eriskummaline värvus on vaadeldav ka Maa-ameti geoportaali ortofotodelt (Maa-amet 2023). Maksmeri (Joonis 13) on läbi ümbritseva sooviku Nigu lahega ühendatud kahe väikese konkreetse voolusängis voolava oja (kummagi hinnanguline vooluhulk 2-3 l/s; Foto 57) ning mitme märgala mätaste vahel hajuva lisaharuga, mille koguvooluhulk on tõenäoliselt alla 0,5 l/s. Maksmere poolsele soovikualale hajub vesi ühtlaselt suguküpsete siirdekalade jaoks liialt madalaks. Olukord ei muutuks oluliselt paremaks ka suuremate vooluhulkade juures, kuna rohkem vett hajuks lihtsalt väikestesse lisaharudesse ning veesamba kõrgus laial soovikualal ei erineks välitööde käigus nähtust. Seega, kuigi põhjapoolsemas voolusängis registreeriti ühe Maksmere soovikuala suunas liikuva haugi esinemine (hinnanguline täispikkus umbes 300 mm), on tõenäoline, et veekogu on Pilguse lahe süsteemis oluline eelkõige sealtkaudu toimuva

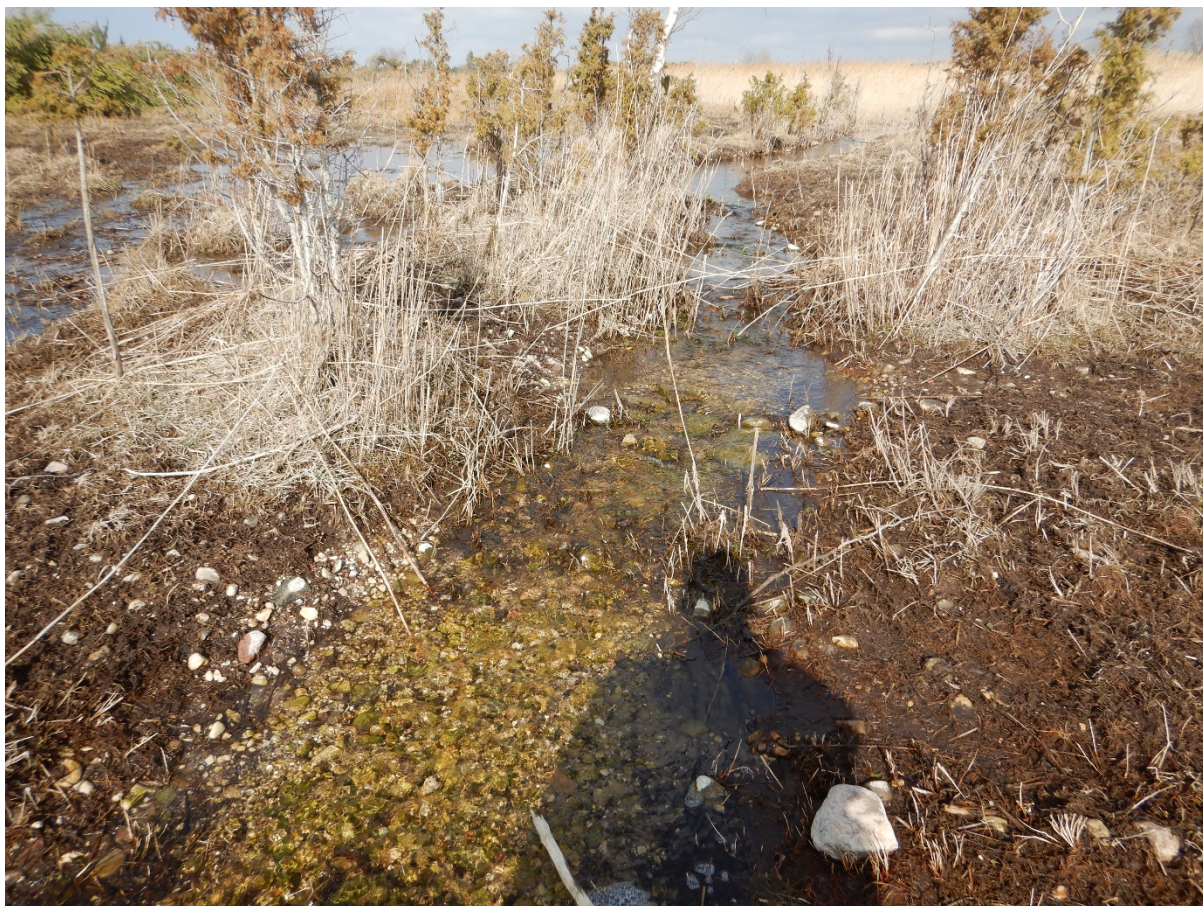
**Foto 57.** Maksmerd Nigu lahega ühendav oja 23.03.2022. Fotol on näha üht kahest suuremast ojast, mis voolavad Nigu lahte Maksmerest ja seda ümbritsevalt soovikualalt (Imre Taal).

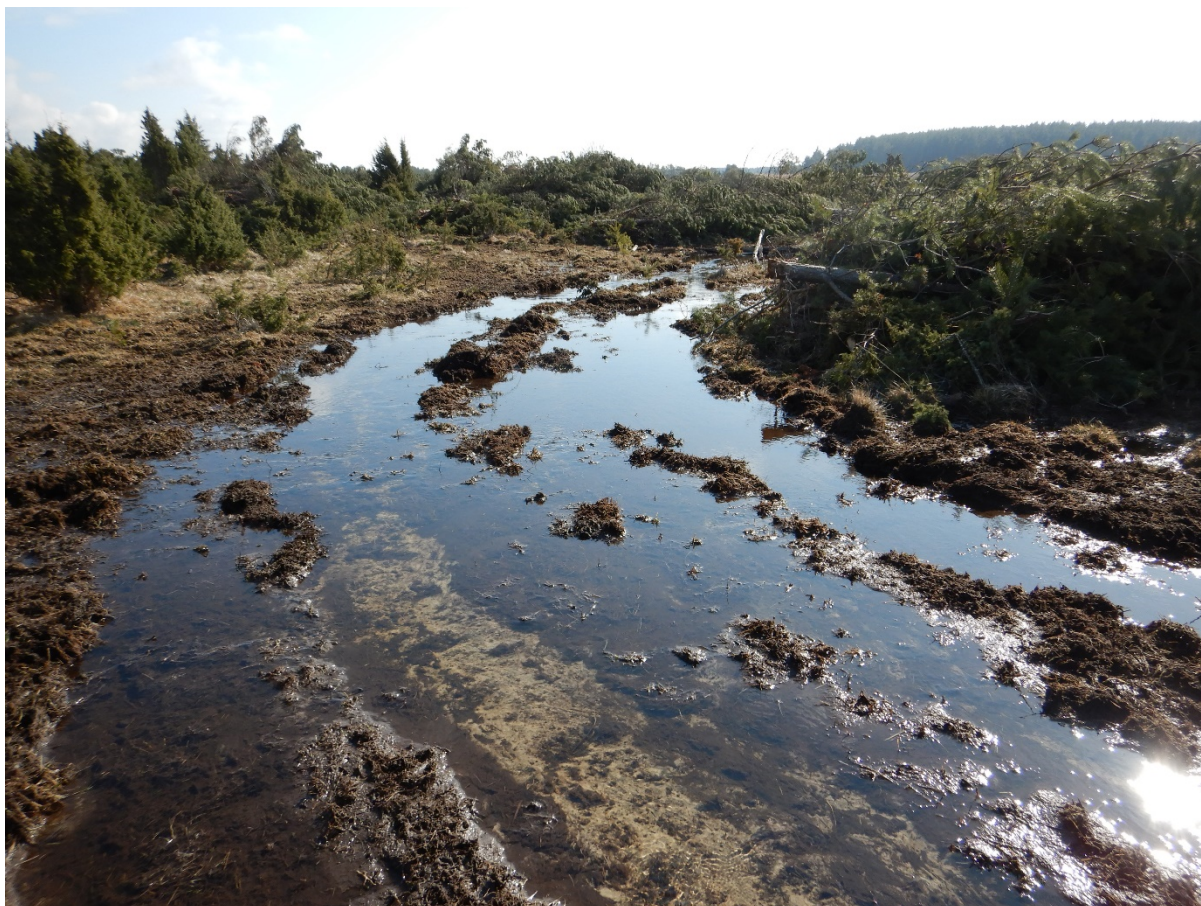
**Foto 58.** Linaaugu ja Nigu lahe vaheline rasketehnika rattarööbastes voolav oja 23.03.2022. Antud juhul jääb selgusetuks, kas oja leidis lihtsalt uue voolusängi või suurenes „süvendamistöode“ käigus ka selle vooluhulk (Imre Taal).

Välitööde eelsete kameraalsete tööde ning Pilguse lahe süsteemi kohapealse hindamise põhjal voolab vesi Linaaugust Nigu lahte kahte vooluteed pidi. Maa-ameti ortofoto põhjal võiks eeldada, et enamus Linaaugu vooluhulgast liigub Nigu lahte läbi Maksmere. Suuremate vooluhulkade korral voolab osa vett ka mööda Linaaugu ja Nigu lahe vahelist otseteed, mis paikneb peamistest Maksmerest Nigu lahte voolavatest ojade süsteemist põhja pool. Kohapealsete vaatluste põhjal ei olnud võimalik eeldusi täielikult kinnitada, nimelt oli pooleliolevate poollooduslike koosluste taastamise tööde käigus Linaaugu ja Nigu lahe vahelist väljavoolu vähemalt osaliselt tahtmatult „süvendatud“ (Foto 58), millest tingituna võis sealne vooluhulk oluliselt suureneda (hinnanguline vooluhulk 1-2 l/s).

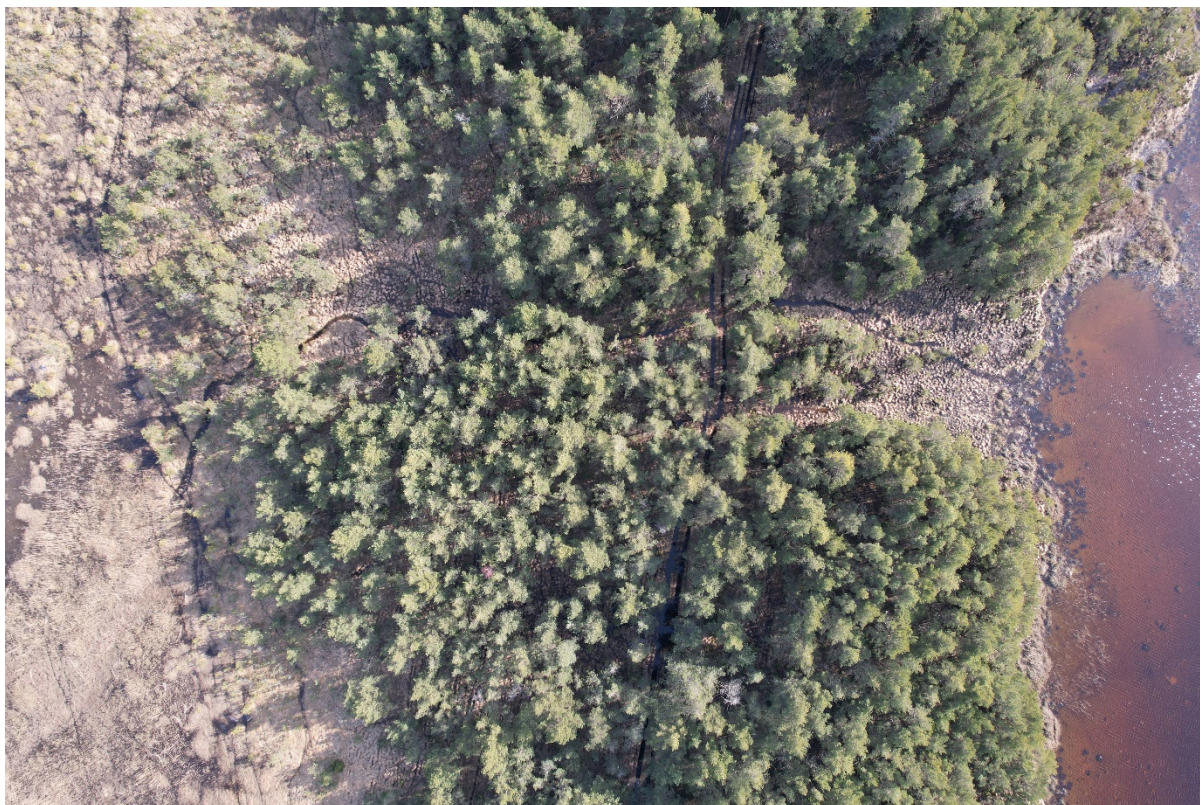
Roobimaa järv on Nigu lahega ühendatud kitsa (valdavalt alla 0,5 meetri laiuse), kuid suhteliselt sügava ja konkreetse sängiga oja (hinnanguline vooluhulk oli 2022. aasta kevadel 2 l/s) kaudu. Võimaliku rändetee suurimaks probleemiks on ümbritseval luhaalal mätaste vahele hajuv oja alamjooks, (Foto 59) mis on olukorras, kus Nigu lahe veetase on madal, kaladele ületamatuks rändetõkkeks. Lisaks eelpoolmainitule ei soodusta kalade rännet Nigu lahest Roobimaa järve ka üle oja kulgev metsatee, mille roopaid pidi osa veest ojasängist eemale hajub. Eelnevast tingituna on tõenäoline, et siirdekalade ränne Nigu lahest Roobimaa järve toimub vaid juhul kui Nigu lahe veetase on kõrge ning luhaala on üle ujutatud. Kohapealsed vaatlused viitavad, et tõenäoliselt pole hetkeolukorras siirdekalade regulaarne edukas kudumine Roobimaa järves toimunud maakerke tõttu enam võimalik. Roobimaa järve valgala on Pilguse süsteemis seega pigem oluliseks magevee allikaks.

**Foto 59.** Roobimaa järve (fotol paremal) Nigu lahega ühendav oja 10.03.2022. Fotol on näha, et Nigu lahe pool hajub oja konkreetne säng soovikualale laiali (Lauri Saks).

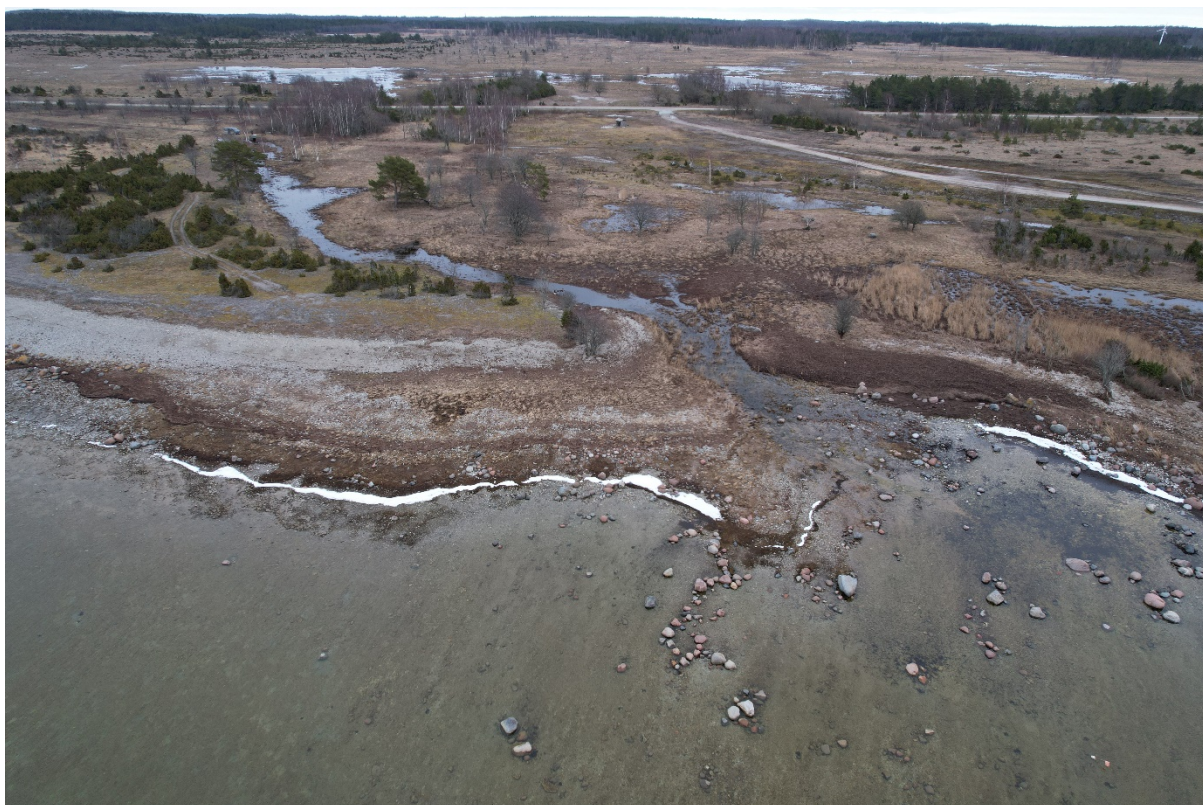
**Foto 60.** Lõu oja suue 09.03.2022. Lõu oja voolab merre üle suhteliselt järsu kaldavalli, millest tulenevalt tekib madala merevee taseme puhul suudmealale, sarnaselt näiteks Killatu jõele (Foto 10), „kärestikuline lõik“. Samas, vastupidiselt Killatu jõele esineb Lõu oja kärestikus ka 10-20 cm sügavusi voolusooni, mis peaks liikumiseks sobima ka suurematele siirdekaldadele. Samas, Läätsa-Jämaja-Sääre-Mäebe maanteest ülesvoolu paiknevad hooajalised järved võivad kaladele saada ökolõksuks (Lauri Saks).

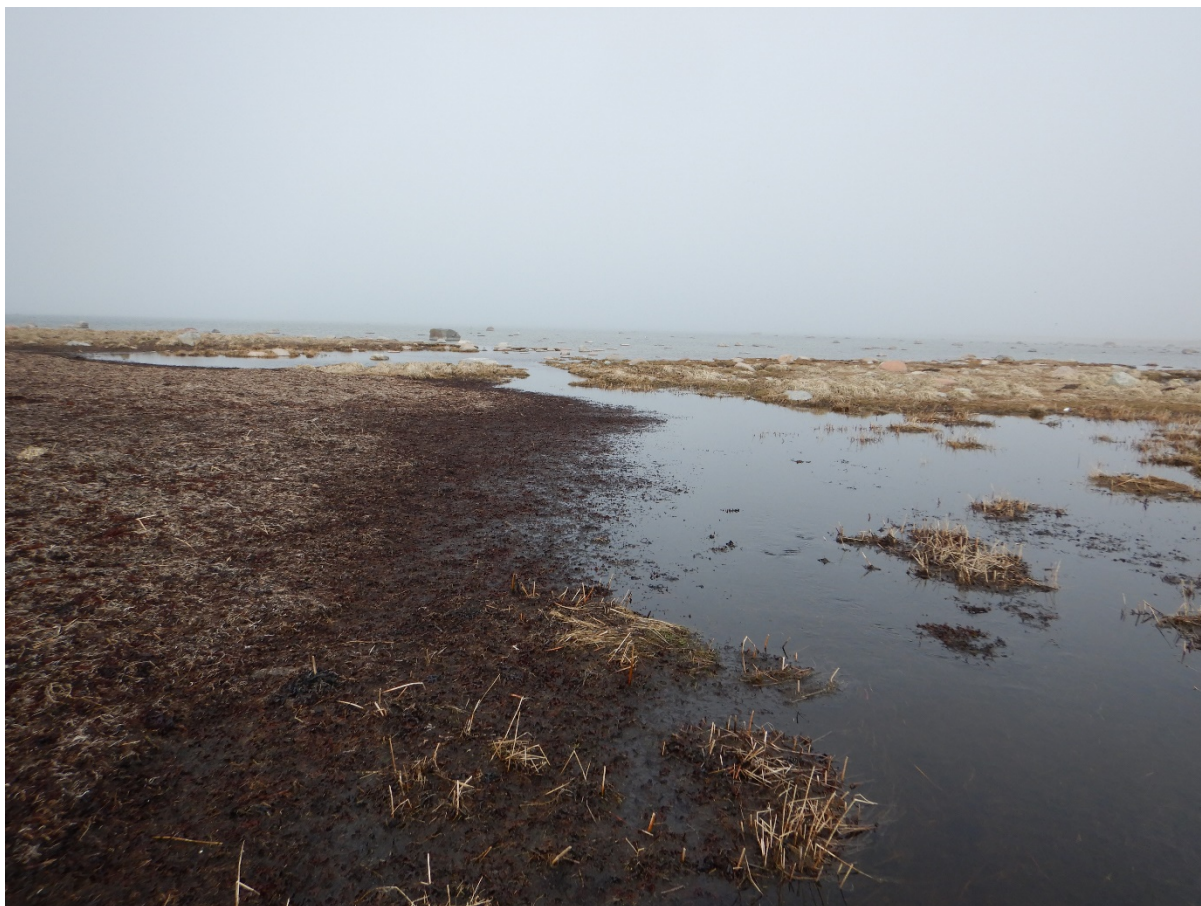
Ülejäänud veekogud, mida käesolevas alapeatükis käsitletakse, lisati kohapeal hinnatavate uurimisalade nimestikku alles välitööde käigus 09.03.2022. Välitööde käigus selgus, et Rahuste külas paiknev nimetu oja koos hooajaliste järvedega on juba tee pealt vaadatuna veerikas ning seega siirdekalade teoreetiliselt ligipääsetav (Foto 61), mistõttu see võiks potentsiaalselt töötada ka näiteks siirdehaugi koelmualana. Lisaks rääkis kohalik elanik, et Sopi ojast on 2021 aastal tabatud mitmeid haugisid. Sopi oja suudmeala kohapeal inventeerimas ei käidud, aga Maa-ameti kaardilt (Maa-amet 2023) nähtub, et oja suue on avatud.

**Foto 61.** Rahuste külas paiknev nimetu süsteem (12.04.2022). Kõnealust suhteliselt veerikast süsteemi ühendab merega konkreetne voolusäng, mistõttu piirkond on kindlasti ka merest tõusvatele kaladele ligipääsetav (Imre Taal).

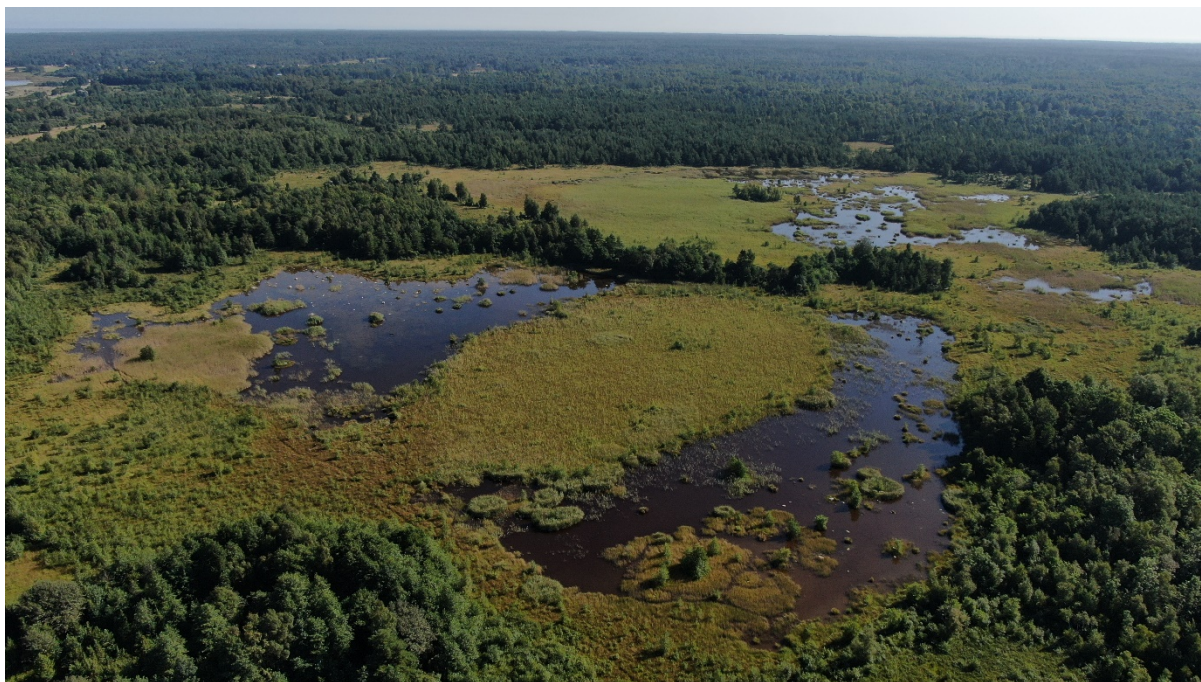
**Foto 62.** „Jaandi järvistu“ 27.08.2022. Lisaks Jaandi järvele (foto paremas ülemises nurgas) kuulub süsteemi veel mitu madalat järve. Kalastiku katsepüükidel tabati Jaandi järvest vaid linask (Rein Nellis 27.08.2022).

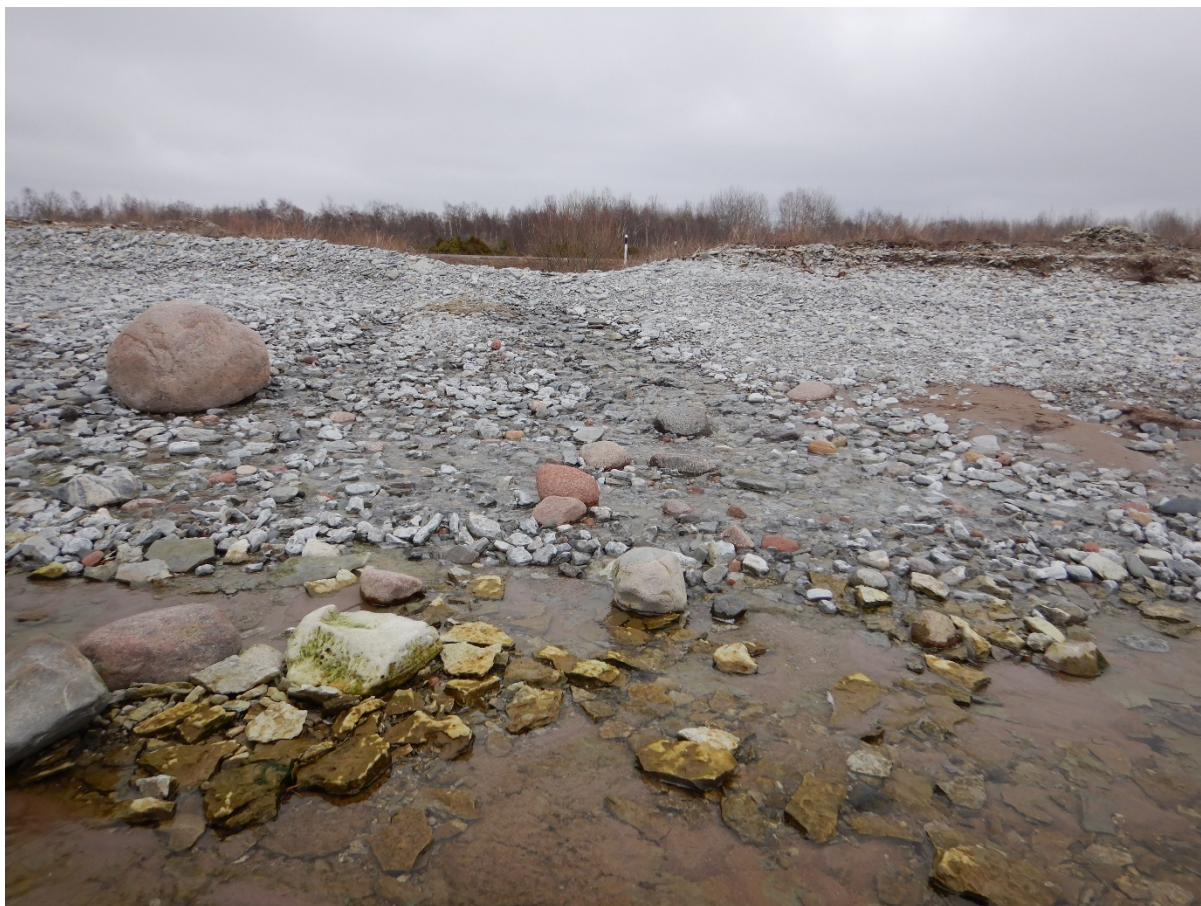
Jaandi järvede süsteemi vaatlustel selgus, et süsteemist merre voolava oja suue on läänetormide poolt kaldale kuhjatud klibuvalli tõttu ummistunud (Foto 63). Valli urbse struktuuri tõttu niriseb vesi küll klibuvallist läbi, aga siirdekalade rändeteena seesugune lahendus ei sobi. Kuna oja voolab läänetormidele avatud randa, siis ei töotaks antud objekti puhul ka klibuvalli eemaldamine. Lisaks on tõenäoline, et süsteemist lähtuva suhteliselt väikese vooluhulga ja ranniku kaldavööndi suure langu koosmõjul (Foto 63) ei suuda kalad tavapärasel tingimustel merest kraavi pääseda. Eelnevast tulenevalt ei ole Jaandi järvede süsteem siirdekaladele ligipääsetav koelmuala.

**Foto 63.** Jaandi järvede süsteemist lähtuva oja ummistunud suue (09.03.2022), kus vesi niriseb läbi klibuvalli. Jaandi järvede süsteem ei ole seega merest tõusvatele siirdekaladele koelmualaks (Imre Taal).

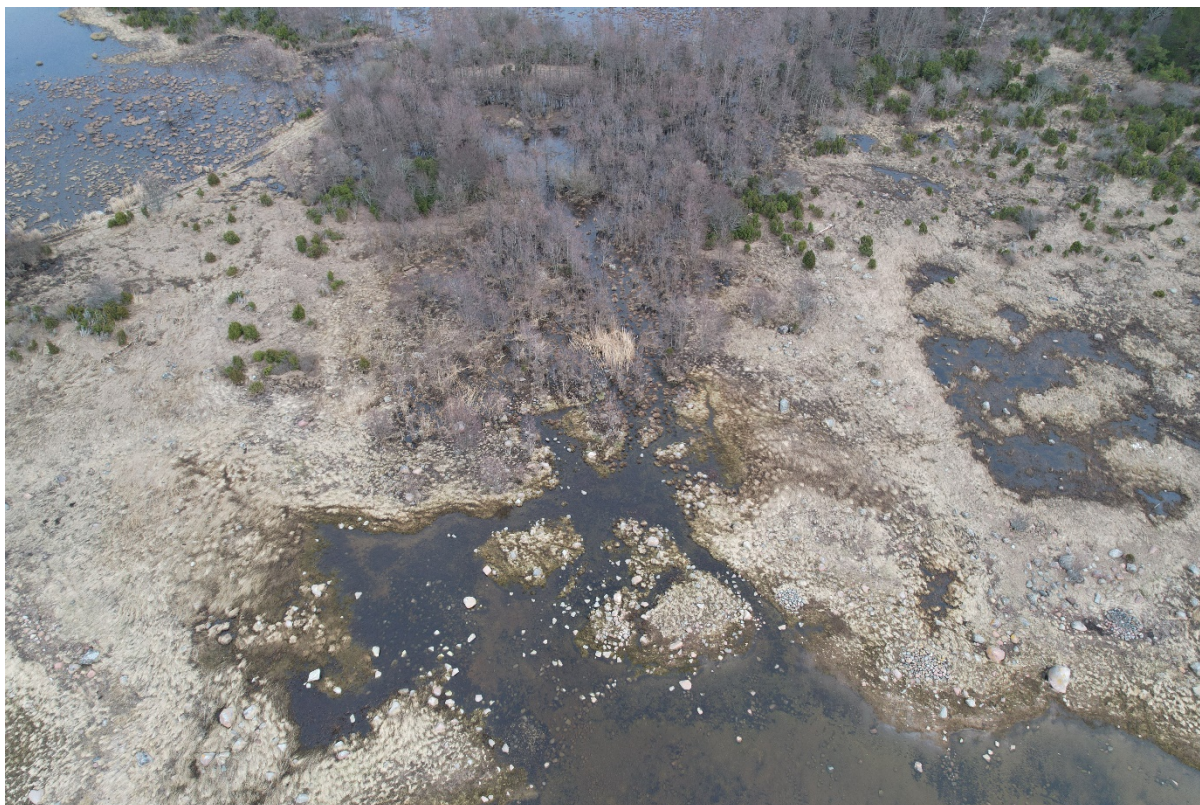
Lülle kraavi pääseb kala vajadusel lihtsasti sisse, selle lehtersuue (Foto 64) ning mitmed suurveega üle ujutatavad luhaalad on haugile sobiv koelmuala. Seevastu loodetud märgala-seisuveekogu kompleksi ühendus Lülle kraaviga ei ole kalade rändeks piisav. Nimelt voolab vesi küll üle vana teetammi aga näiteks isegi väiksemate emaste suguküpsete haugide (TL 400-500 mm) jaoks on, vähesest vooluhulgast tingitult, see ühendustee liialt madal. Vana teetammi eemaldamise või truubi paigaldamisega saavutataks tõenäoliselt vaid kõnealuse märgala-seisuveekogu kompleksi osaline kuivendamine.

**Foto 64.** Lülle kraavi suue 09.03.2022. Lülle kraavi alamjooks pole kanaliseeritud, millest tulenevalt moodustub seal kevadel suhteliselt sügavatest voolusoonetest ning üle ujutatud kaldaaladest mosaiikne märgala (Lauri Saks).
