TARTU ÜLIKOOL  
Eesti mereinstituut

# EELUURING LÄÄNE-SAAREMAA RANNAJÄRVEDE KUDEALADE TAASTAMISEKS (HANGE 242542, OSA 2)

Ihtüoloogia (sh otoliidi mikrokeemia) ja kaugseire osa  
lõpparuanne

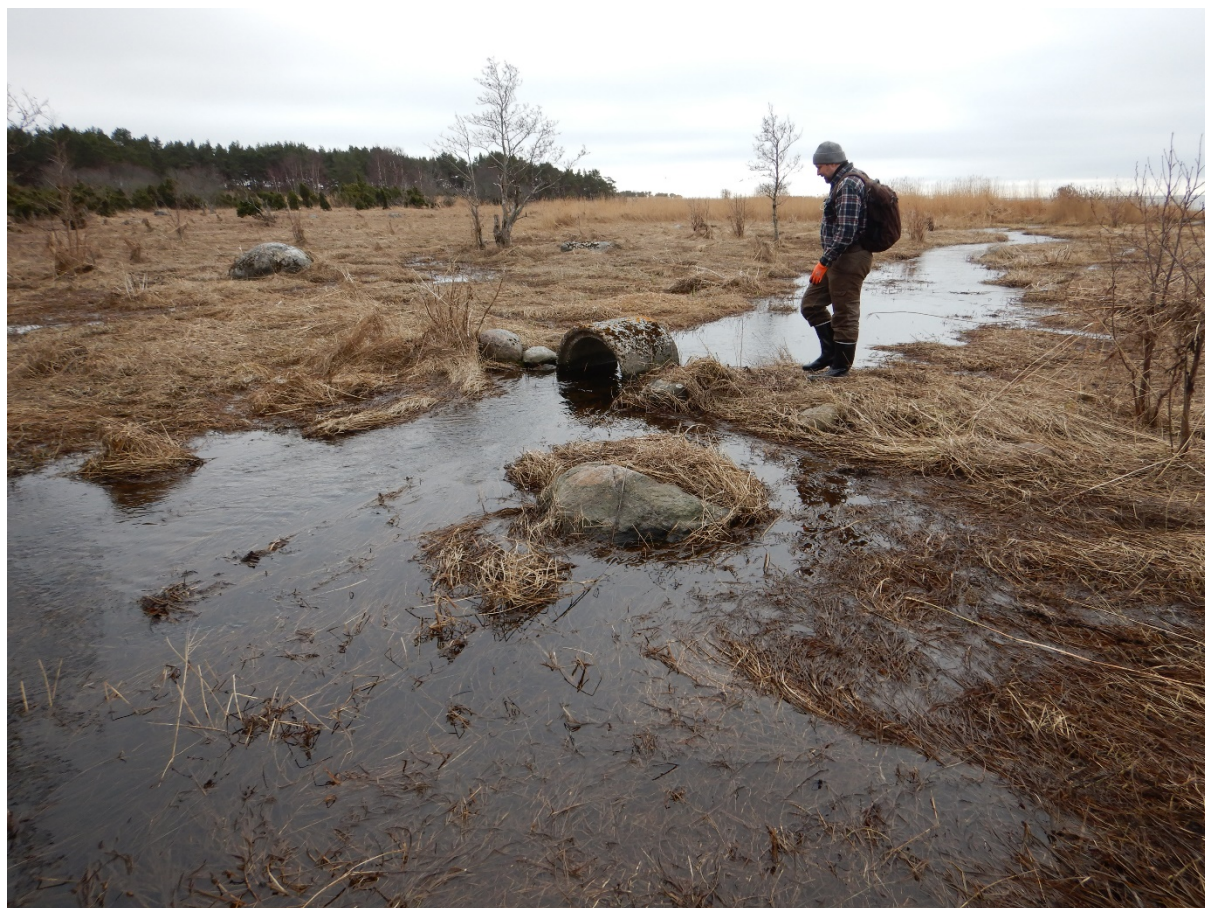
Tõnni jõe suue on avatud ning veekogu võiks seega olla ka potentsiaalseks koelmualaks siirdekaladele (Foto 65). Seevastu Tõnni jõe alamjooksu ümbritseval luhal paiknev kraavide ja seisuveekogude võrgustik ei olnud vähemalt 2022 aasta kevadel kaladele ligipääsetav. Kui Maa-ameti geoportaali (Maa-amet 2023) ortofotode analüüs viitas, et luhal paikneval süsteemil on tagatud siirdekaladele kudemiseks sobiv magevee juurdevool siis kohapealsed vaatlused neid lootusi ei toetanud. On tõenäoline, et maaparanduse ja maakerke koosmõjust tulenevalt ei saa seda süsteemi enam siirdekaladele sobivaks koelmualaks lugeda.

**Foto 65.** Tõnni jõe alamjooks 09.08.2022 (Imre Taal).

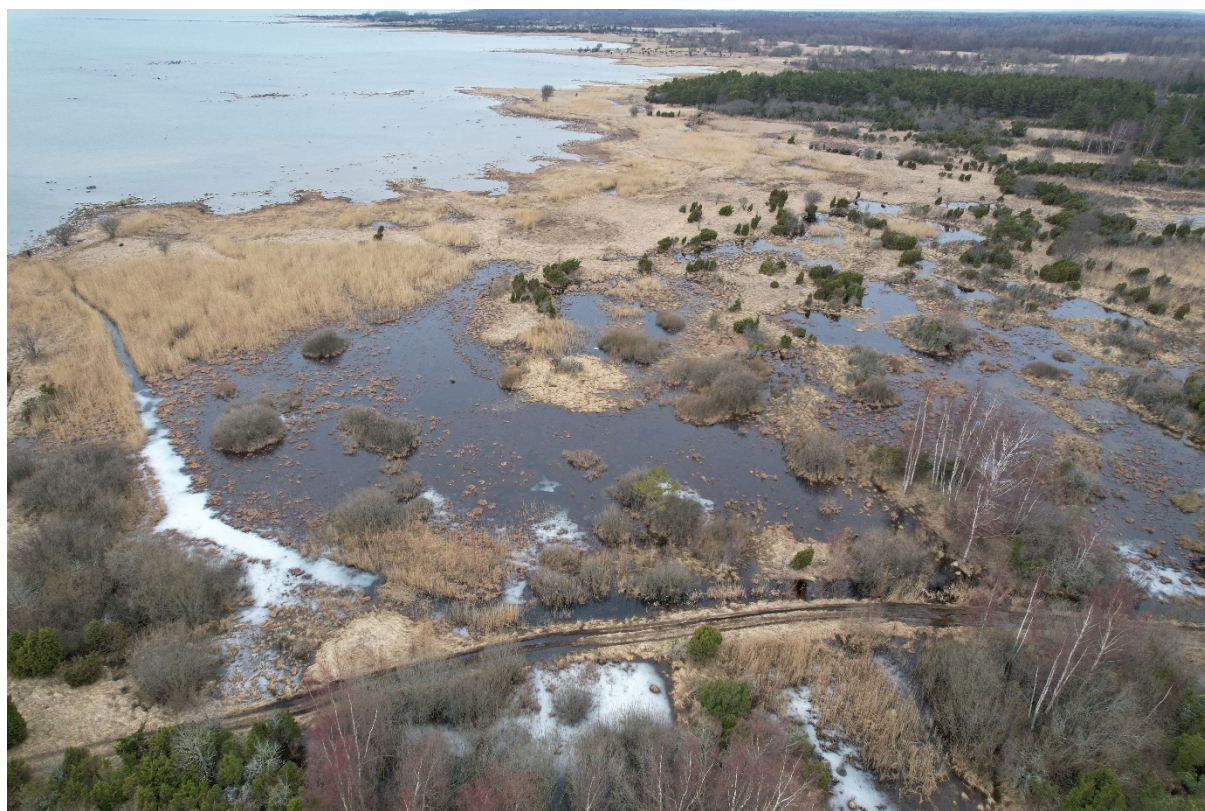
Karuste küla kraavi süsteem nägi küll visuaalselt nauditav välja (Foto 66), aga adruvalli poolt ummistatud väljavoolu, vähese vooluhulga (hinnanguliselt <0,5 l/s) ning järsu reljeefi

**Foto 66.** Karuste küla kraavi süsteem 09.03.2022. Maa-ameti ortofotolt nähtud väljavool on küll olemas, aga siirdekaladele on fotol nähtav märgala kindlasti ligipääsmatu. Süsteemi väljavoolu blokeeriva rannavalli läbikaevamisel asenduks kevadel üle-ujutatud soovikuala tõenäoliselt kergelt liigniiske soovikualaga (Lauri Saks).

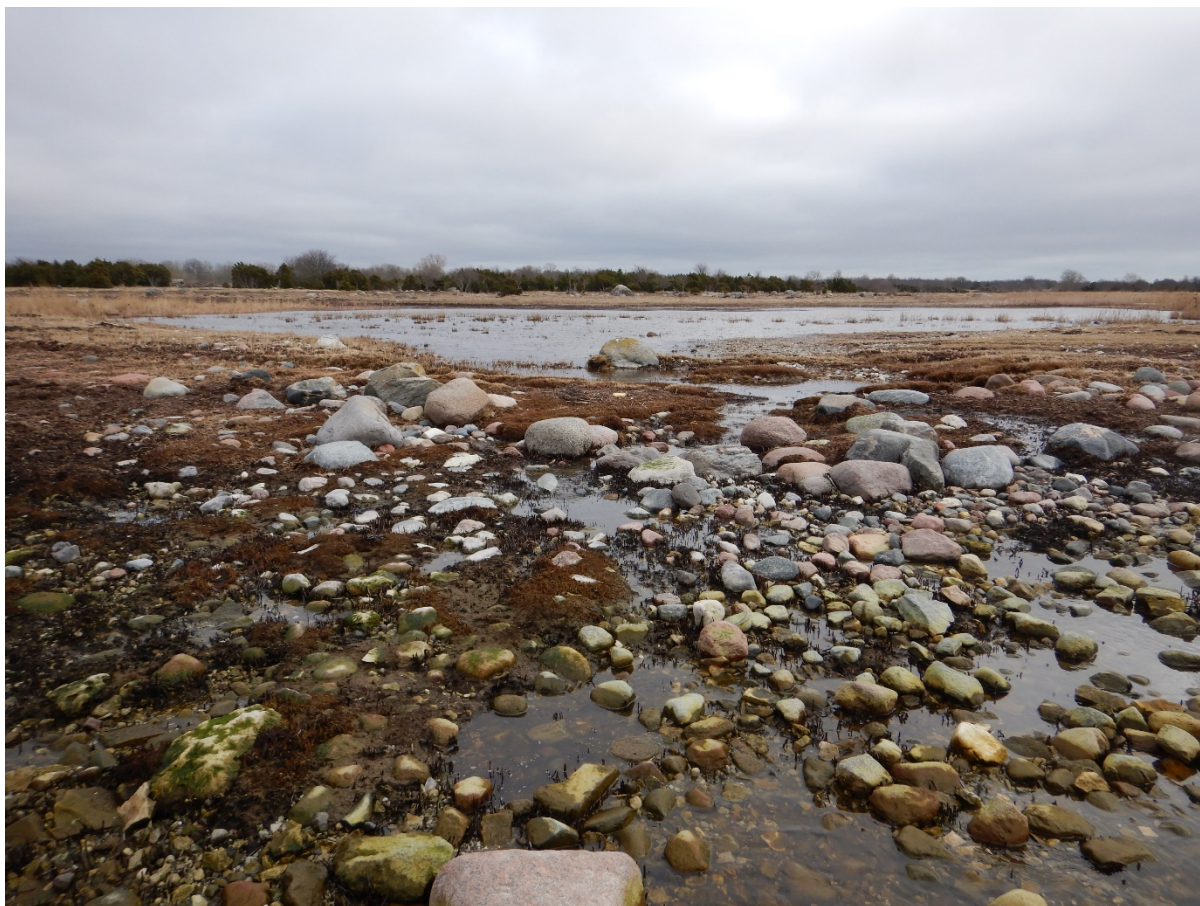
Tammuna külas asuv nimetu järve valgala on tõenäoliselt väike, millest tulenevalt polnud sealt lähtuv oja 2022. aasta kevadel kaladele läbitav (hinnanguline vooluhulk 0,5-1 l/s (Foto 67). Lisaks oli järve vee kvaliteet (visuaalsel hinnangul) halb, vee lõhn viitas selles toimuvatele roiskumisprotsessidele ning selle värvus oli, tõenäoliselt mere poolt järve uhutud mädaneva adru tagajärjel, pruunikas. Antud veekogus soolsust küll ei mõõdetud, aga vähese magevee juurdevoolu ning läänetormide korral regulaarse soolase vee sissevoolu tõttu on tegemist tõenäoliselt ümbritseva merealaga sarnase soolsusega veekoguga (vt nt 4.2.2.1).

**Foto 67.** Tammuna küla nimetu järv 09.03.2022. Esiplaanil on vaadeldav veekogu merega ühendav vooluveekogu, mille hinnanguline kivide vahele laiali hajunud vooluhulk oli vaid 0,5-1 l/s (Imre Taal).

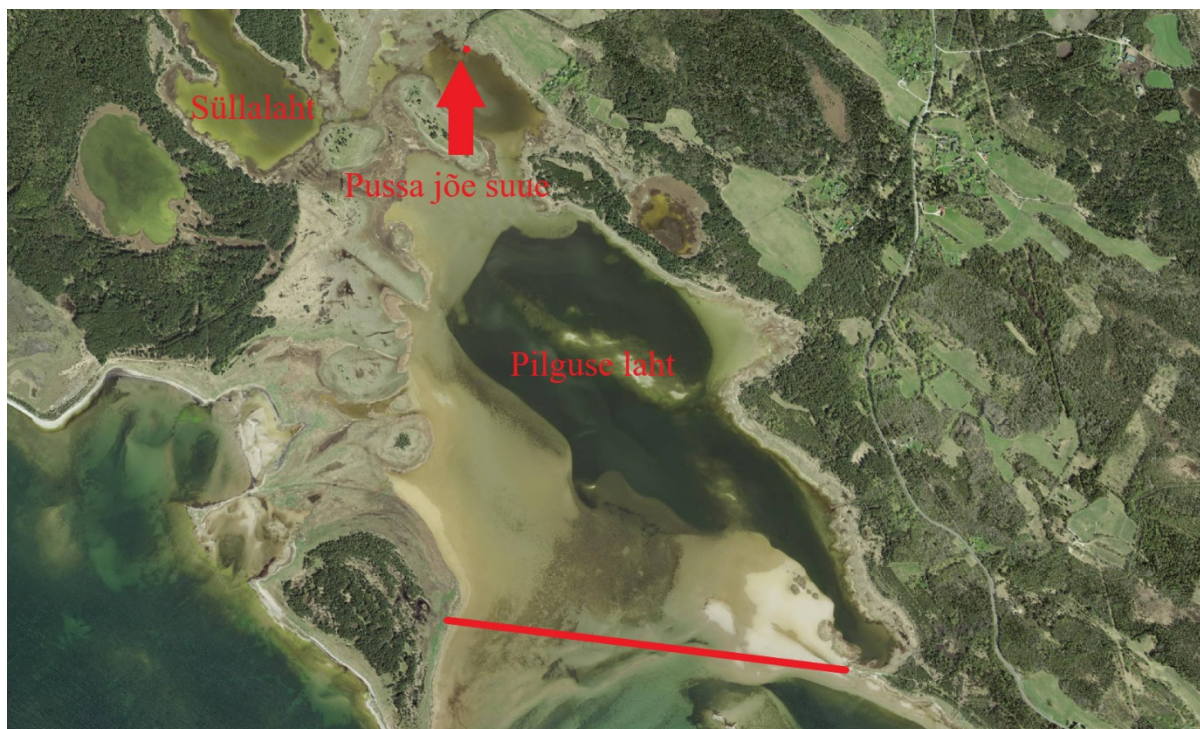
Pilguse lahe puhul on tavapärasest oluliselt suurema piiranguvööndi soovitusel vajadus tingitud eelkõige piirkonna geograafilisest eripärasest. Nimelt moodustab valdava enamuse suhteliselt kitsast lõuna-põhja suunalisest Pilguse lahest madal ning taimestikuga mereala (Joonis 19), kus puuduvad suuremate kuderändel olevate siirdekalade jaoks sobivad varjevõimalused. Vaid lahe keskosas leidub sügavamat ning taimestikurikast elupaika. Nimetatud piirkond töötab siirdekalade jaoks kevadisel kuderändel tõenäoliselt „transiitalana“, kus peatutakse/kogunetakse enne magedaveelistele koelmualadele siirdumist.

**Joonis 19.** Pilguse laht. Punase pidevjoonega on ligikaudselt märgitud Pilguse lahe (Keskkonnaportaali 2023) ning ühtlasi ka käesolevas aruandes soovitatava piiranguala lõunapiir. Pilguse lahe keskosas on suhteliselt sügav taimestikurikas ala, kus kuderändel siirdekalad saavad peatuda/koguneda enne Pussa jões, Süllalahes ning Nigu lahes paiknevatele mageveelistele/hooajaliselt mageveelistele koelmualadele siirdumist. Joonise aluspõhjaks on kasutatud Maa-ameti geoportaalist pärinevat ortofotot (Maa-amet 2023).

- **Kehtestada täiendavad kalapüügipiirangud. Keelata kalapüük Pilguse lahes (VEE3261010) 1. märtsist 31. maini.**
- **Kuna Pilguse uurimisalal esineb väidetavalt probleeme röövpüügiga, siis võiks selle ohjamine piirkonnas olla edaspidi üheks Keskkonnaameti järelevalve osakonna prioriteetidest Lääne-Saaremaal.**

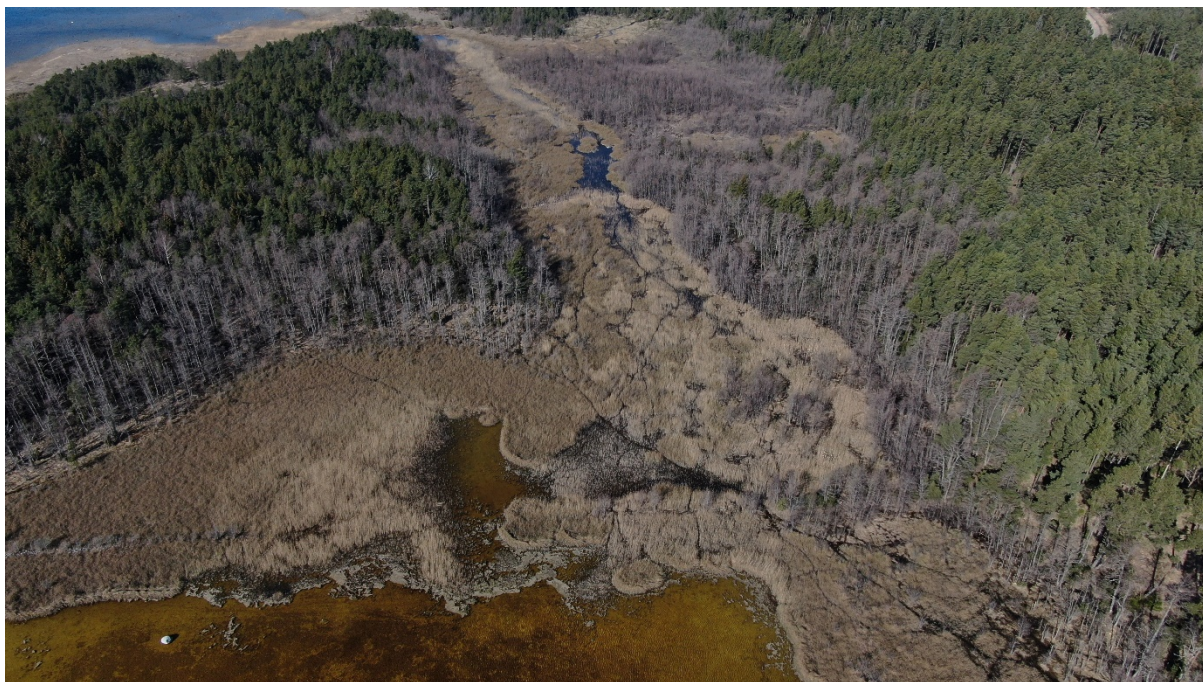
Samas, lahendusi pakkudes/otsides ei kaalutud Oju jõele lävendi tekitamist, kuna kohapealsete vaatluste põhjal ulatus Pautsaare lahe üle ujutatud luha-/soovikuala metsapiirini (**Foto VKK1**). Madalamad luhaalad olid vee all ka mai lõpus tehtud kalastiku proovipüükide (sektsoonvõrgud) ajal. Tõenäoliselt töötavad Pautsaare lahe tarbeks osalise lävendina Oju jõe alamjooksul paiknevad kivivared (**Foto VKK2, VKK3, VKK4**). Lisaks paikneb kivivarede vahelises jõelõigis ülejäänud sängist madalam kivine piirkond (plato), mis samuti töötab vähemalt osaliselt loodusliku veetaseme reguleeriva lävendina.

**Foto VKK1.** Pautsaare laht 24.03.2022. Üle ujutatud luhaala ulatub vähemalt metsapiirini (Rein Nellis).

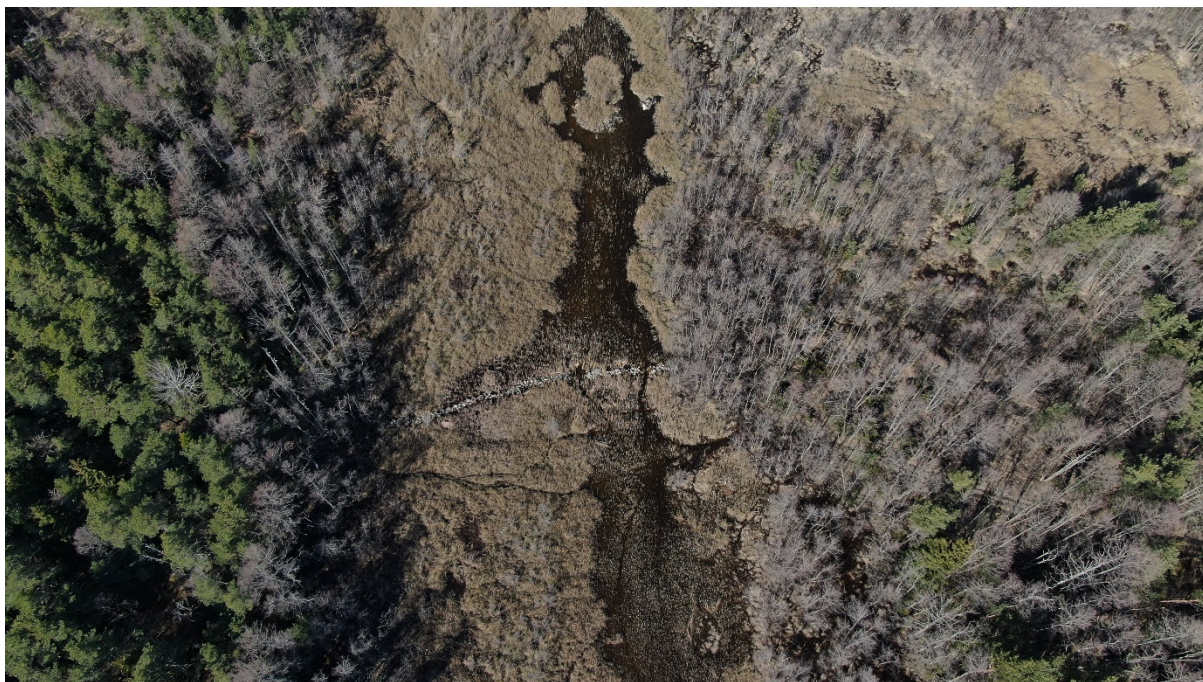
Koordinaatidel XY: 6474482.60, 382787.90 asetsev kivivare (**Foto VKK2 ja VKK3**) pole hetkeolukorras kalade rände takistuseks. Erandiks võib olla ebatavaliselt pikaajaline suvine põuaperiood, aga ka siis poleks Pautsaare süsteem kaladele nõ „lõplikuks ökolõksuks (Püsikalastikuga veekogu võrrelduna ajutiste veekogudega)“.

**Foto VKK2.** Kivivare (XY: 6474482.60, 382787.90) Oju jõe alamjooksul pole rändavatele kaladele hetkeolukorras takistuseks. Fotol saab jälgida ka üle-ujutatavaid soovikualasid, kus kõrge veetase püsib tõenäoliselt Oju jõe alamjooksul paiknevate „lävendite“ (**Foto VKK3 ja VKK4**) mõjul (24.03.2022, Rein Nellis).

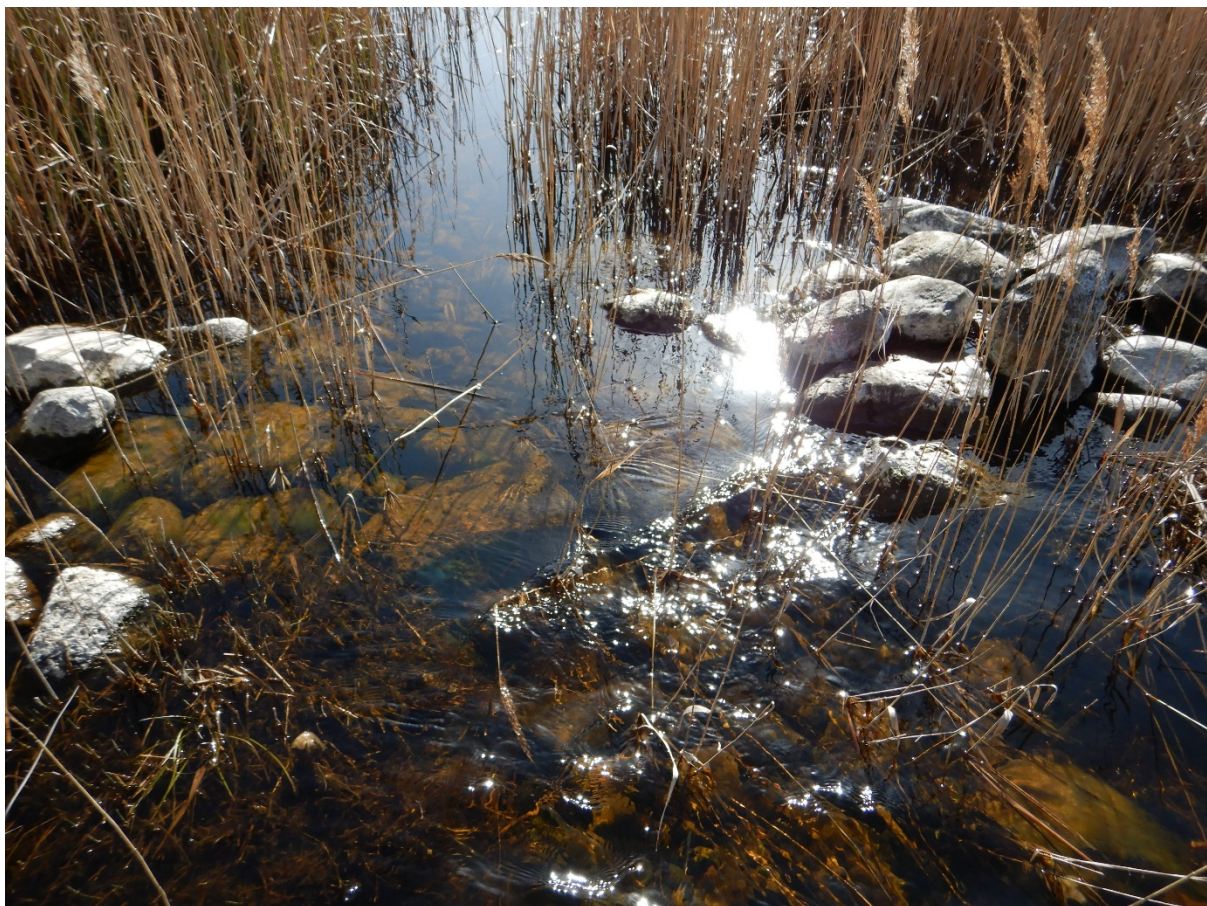
**Foto VKK3.** Kivivare (XY: 6474482.60, 382787.90) Oju jõe alamjooksul 24.03.2022 pole rändavatele kaladele hetkeolukorras takistuseks (Imre Taal).

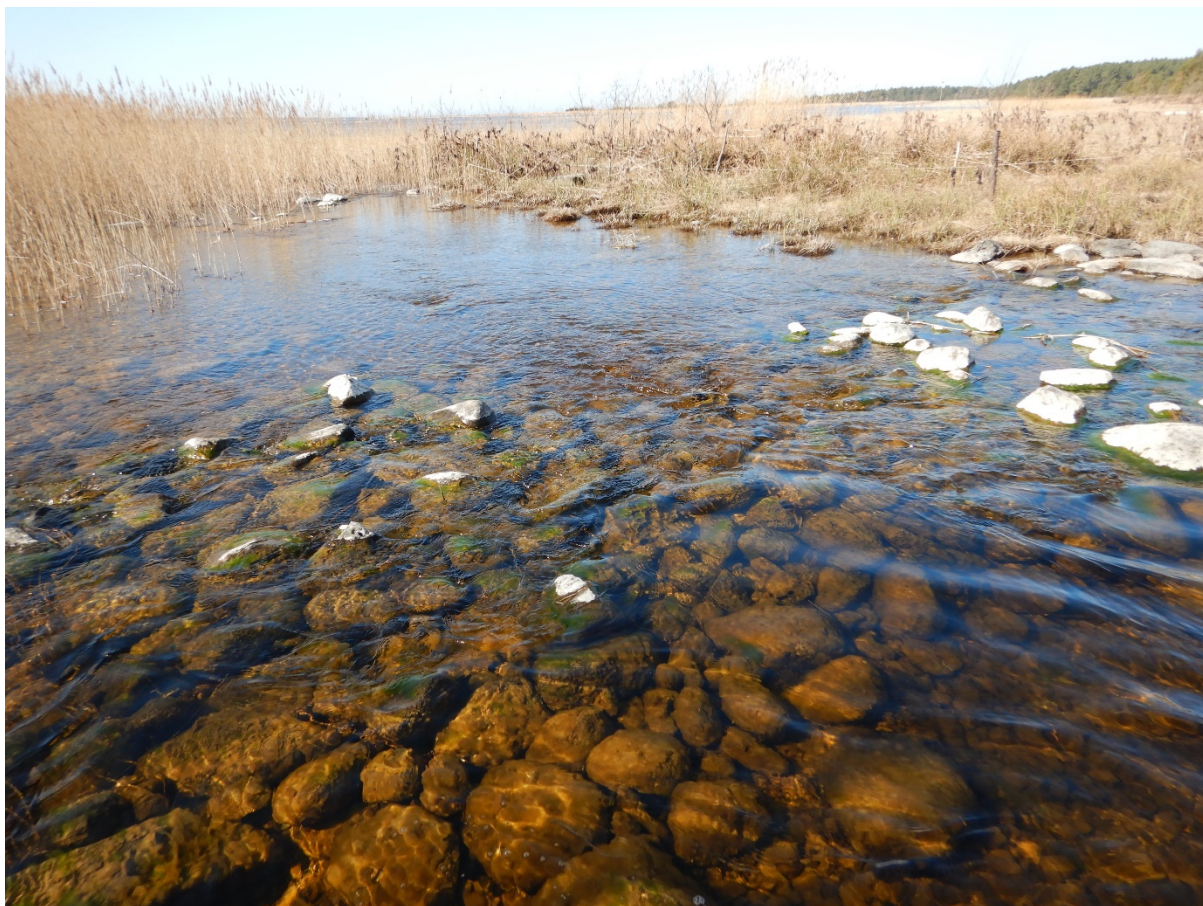
**Foto VKK4.** Hinnanguliselt 30 m enne merre suubumist (XY: 6474604.7, 382570.7) paikneb Oju jõe sängis inimese poolt laotud kivivall (kaladele ületatav), mis töötab tõenäoliselt ka Pautsaare lahe jaoks veetaset hoidva lävendina (24.03.2022, Imre Taal).

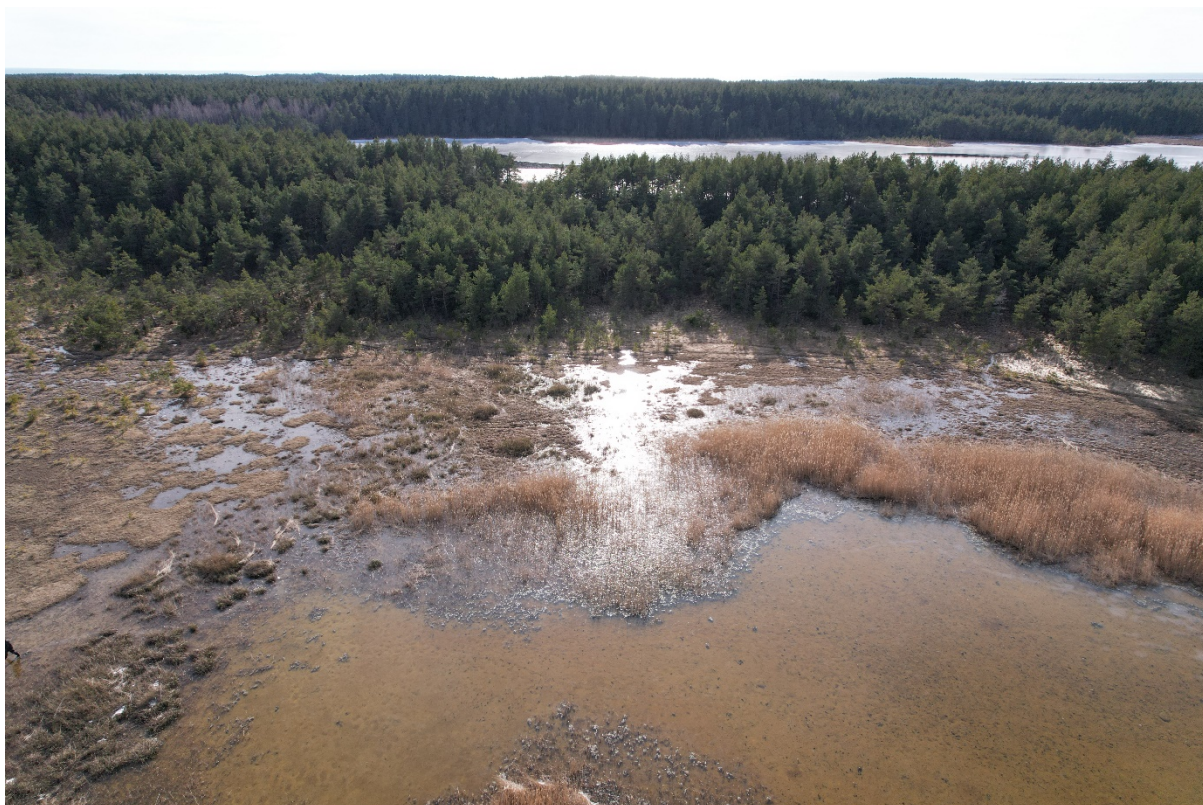
**Vastus:** Nigu lahe ümbruses paiknevad madalad alad on ka praegu hooajaliselt üle ujutatud (**Foto VKK5**). Läbivoolude sulgemine pikendab üleujutuse aega olukorras, kus magevesi voolab Nigu lahest merre ja lühendab üleujutuse aega olukorras, kus soolane vesi voolab merest Nigu lahte. Selle põhjuseks on asjaolu, et praeguse pika ülevoolu asemel jääb vesi enamusel ajast voolama ainult läbi kindlustatud kitsa läbivoolu. Nigu lahe tühjenemine mageveest ja täitumine soolase veega hakkavad seetõttu toimuma praegusest aeglasemalt. Veetaseme tõustes valli harjast kõrgemale algab ülevool kogu valli ulatuses, nii nagu see toimub praegugi.

**Foto VKK5.** Nigu lahe idakalda hooajaliselt üle ujutatav rannaniit/luhaala 11.03.2022. Fotol nähtav elupaik võiks olla haugi jaoks väga heaks koelmualaks (vt eeluuringu ptk 4.1.1). Kui kevadised suurvee aegsed keskkonnatingimused kestaksid kauem, paraneks kindlasti kaldavööndis/luhas kudejate (nt haug) sigimisedukus. Tagaplaanil on vaadeldav Roobimaa järv (Lauri Saks).

Kuna Nigu lahte suubuva magevee peale-vool on suurel määral hooajaline ja soolase vee sissevool sõltub mere taseme ajutisest tõusust, mõjutaks ka läbivoolude (silmade) sulgemine rannaniitusid vaid lühiajaliselt. Parendustööde eesmärgiks on hõlbustada siirdekalade rändevõimalusi Süllalarest Nigu lahte ning samas tekitada olukord, kus kevadise suurvee aegsed keskkonnatingimused kestaksid kauem. Merevee sisenemise aeglustumine on kaasnev nähtus. Eelnevast tingituna peaks paranema siirdekalade sigimisedukus. Tööde eesmärgiks ei ole kindlasti Nigu lahe suvise veetaseme tõstmine, mistõttu kevadise suurvee lõppedes (tõenäoliselt hiljemalt aprilli lõpus/mai alguses taastuks praegune looduslähedane olukord).

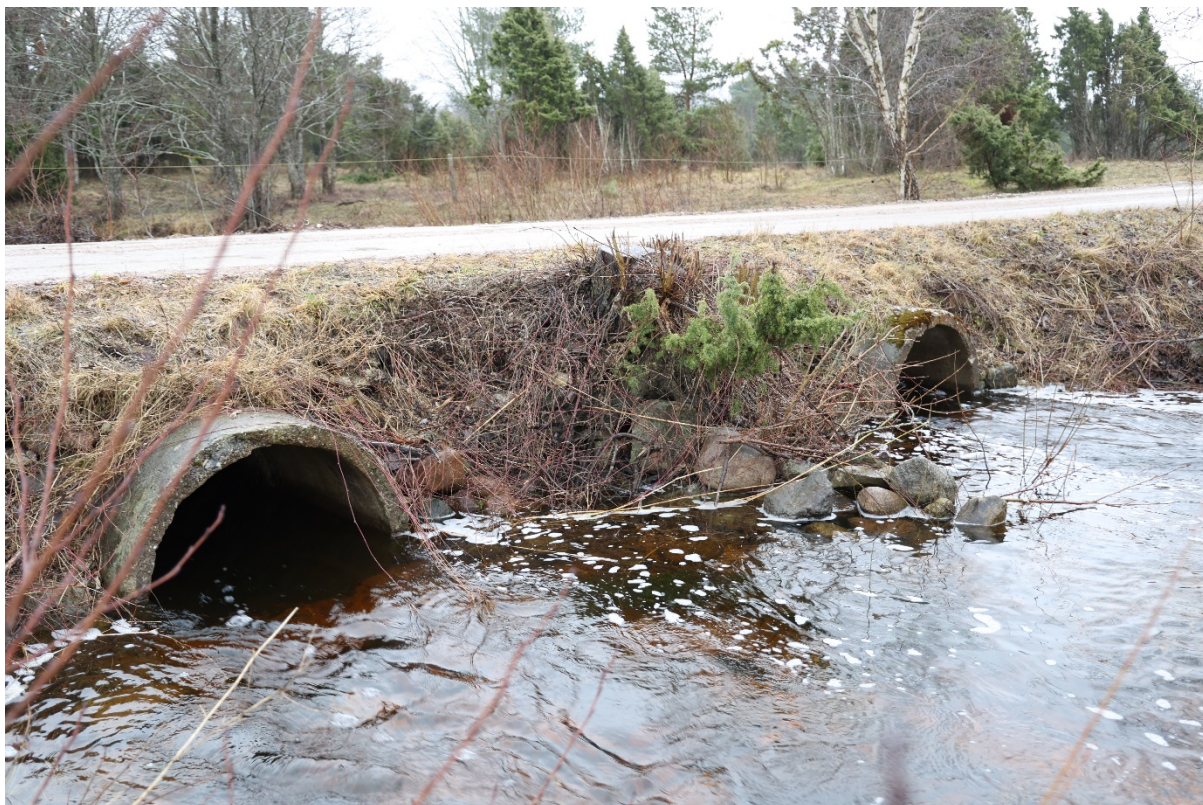
**Vastus:** Siirdekalade ränne Riksu lahte on tagatud (**Foto VKK6**).

**Foto VKK6.** Riksu jõe alamjooksul paiknev truup (15.02.2023). Riksu lahe ja mere vahel paiknev truup on vee-elustikule läbitav (Markus Vetemaa).
