## Sällikmäe kraavi (VEE1084201) vaatlus

Vaatluse aeg 18.04.2026. Vaatleja Marko Vainu

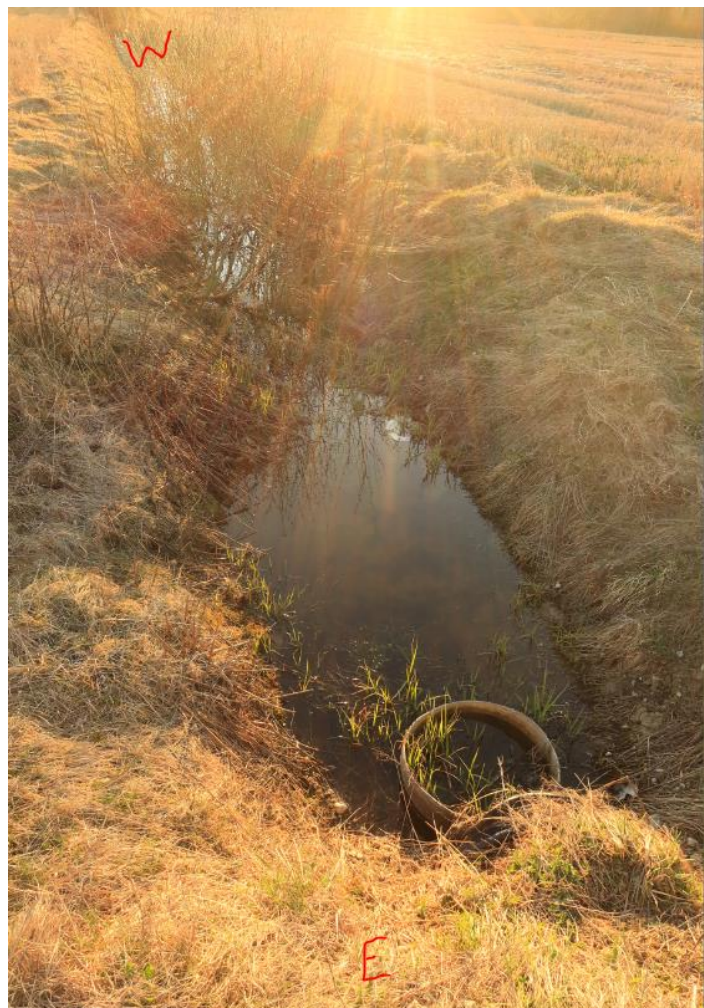
1. Kraavis oli seisev vesi:

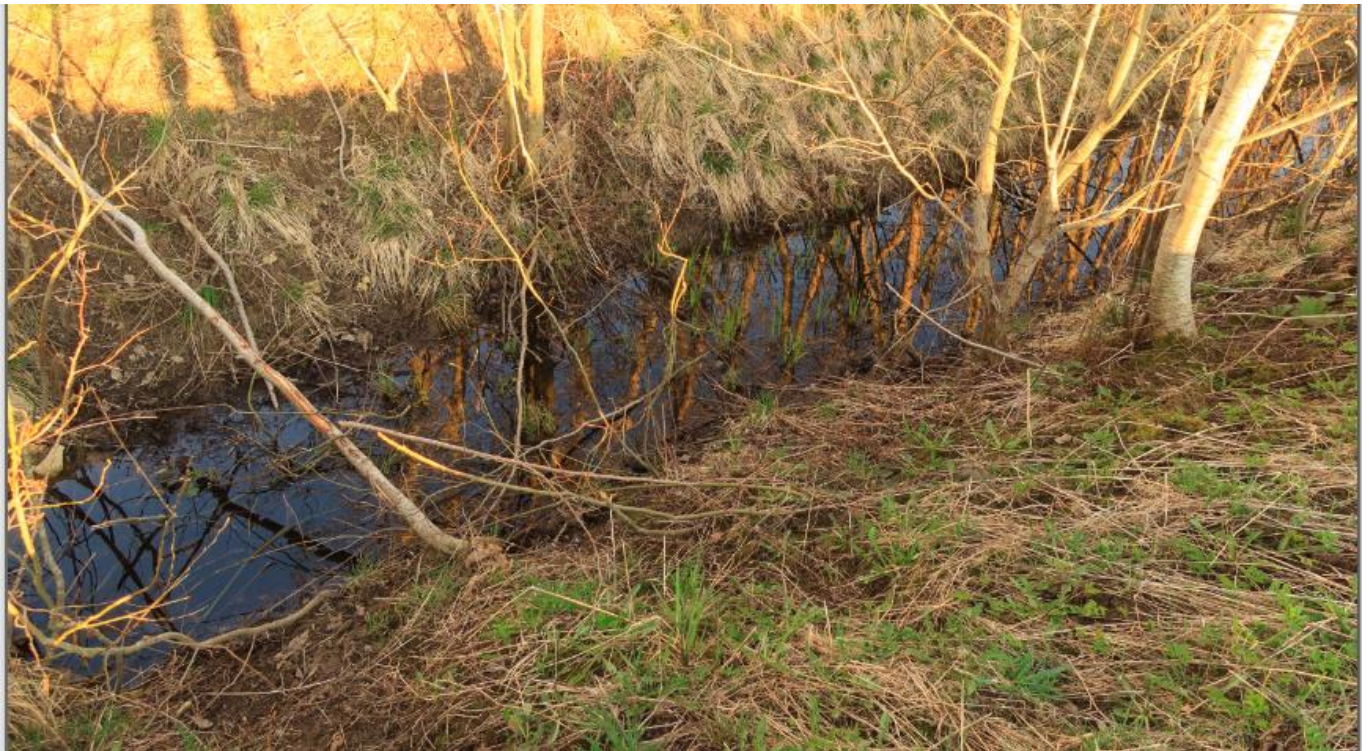
2. Vesi vaikselt voolas lääne poolt:

**Järeldused:** Praegu Sällikmäe kraavi ülemjooksuks kaardistatud telg selleks ei sobi, kuna seda mööda vesi uuemate, sügavamate kraavide tõttu voolata ei saa. Visuaalselt sobib peateljeks punkti 2 lääne poolt tulev kraav. Lisaks koondab see kõigi põhja poolt tulevate kraavide vee. See oli vaatluse ajal küll lääne poolt kuiv, kuid sellesse suubuvast kõigest läänepoolsemast kraavist oli ülesvoolu vesi sees ning kohati oli isegi voolamist näha. Seega sobiks **kraavi lähteks** lugeda **vaatluspunkt 12**.

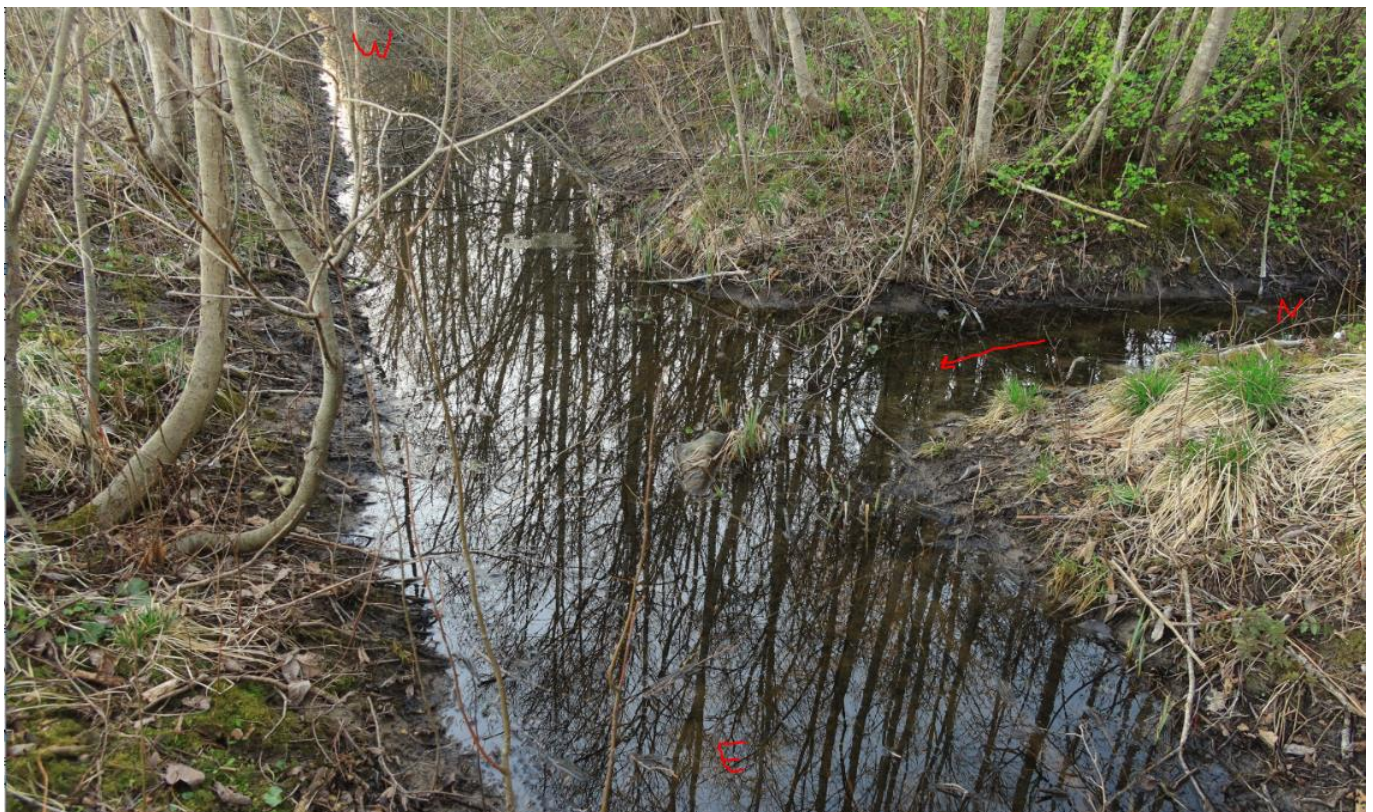
4. Põhja poolt vesi nirises, aga säng oli laiem lääne pool. Samas nägi seal vesi seisev välja:

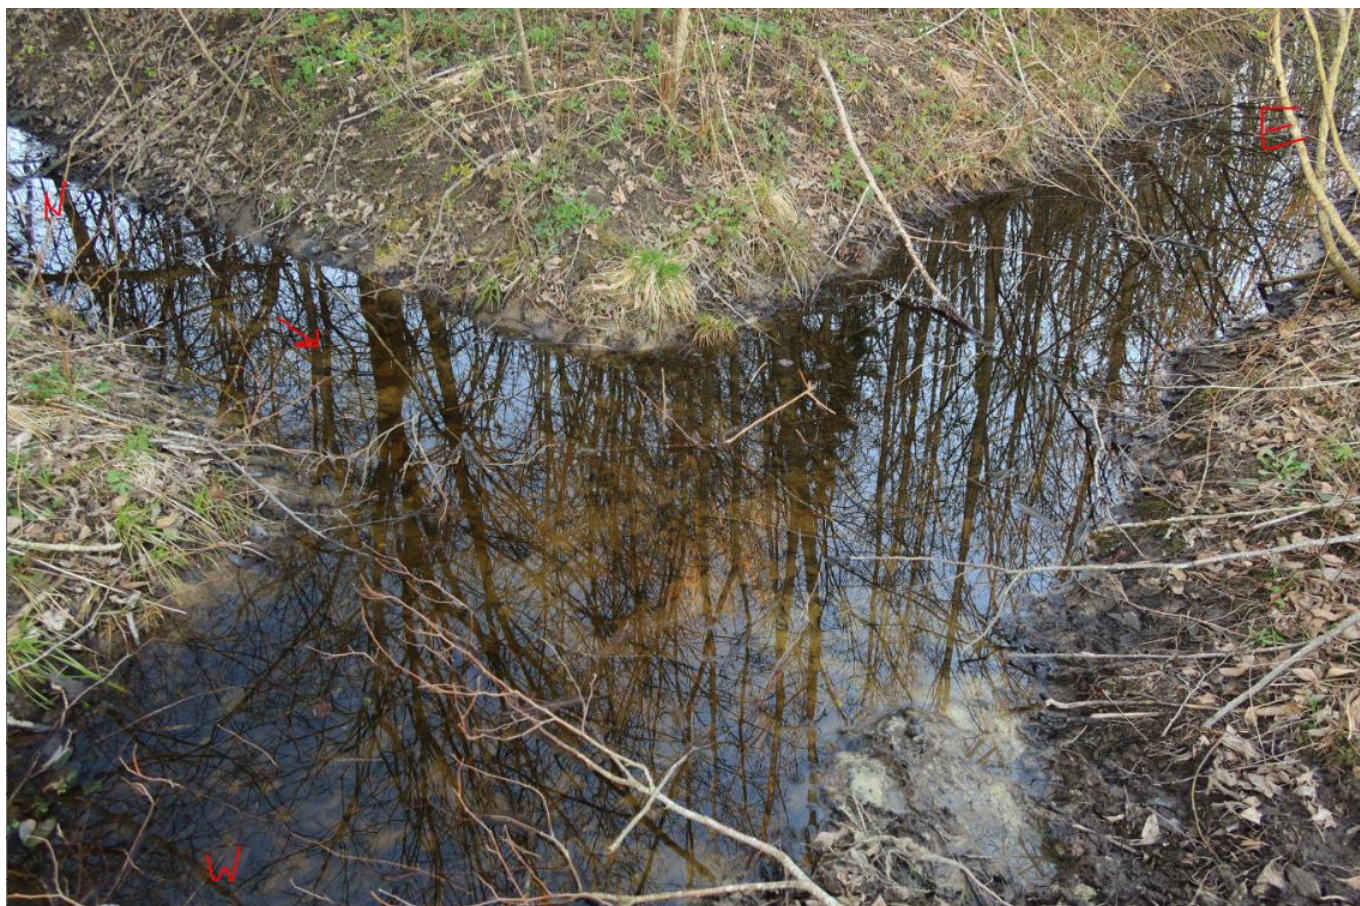
5. Sarnane kraavide ühinemiskoht nagu oli punktis 5. Põhjast tulev kraav oli kitsam. Selles oli nirisemist näha. Läänest tulev kraav oli laiem ja seisva veega:

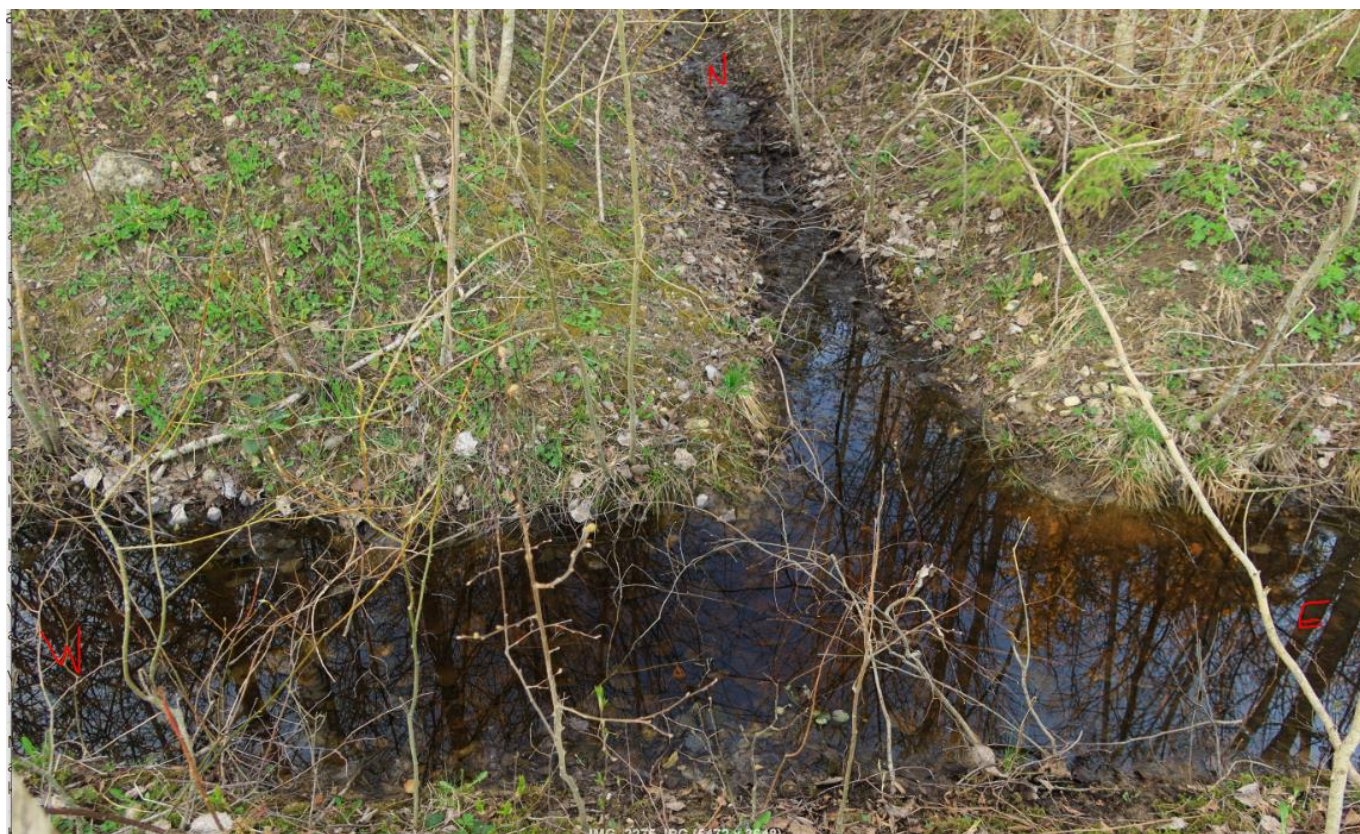
6. Põhja poolt suubuv kraav oli kitsas. Siin polnud ka nirisemist näha. Läänest tulev kraav oli laiem:

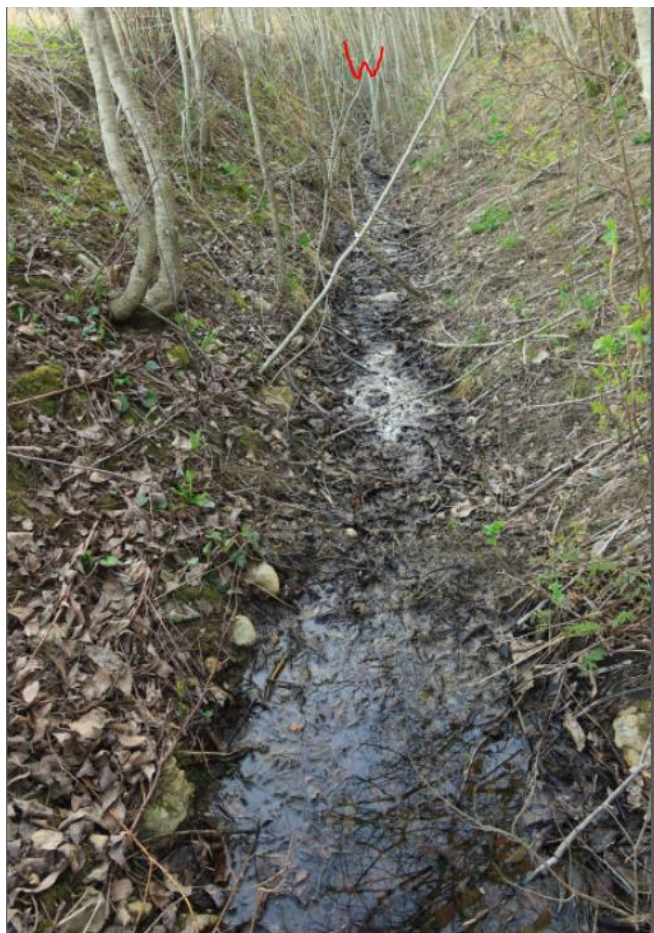
7. Siit lääne pool kraavis vaba vett enam polnud, olid vaid niisked lehed:

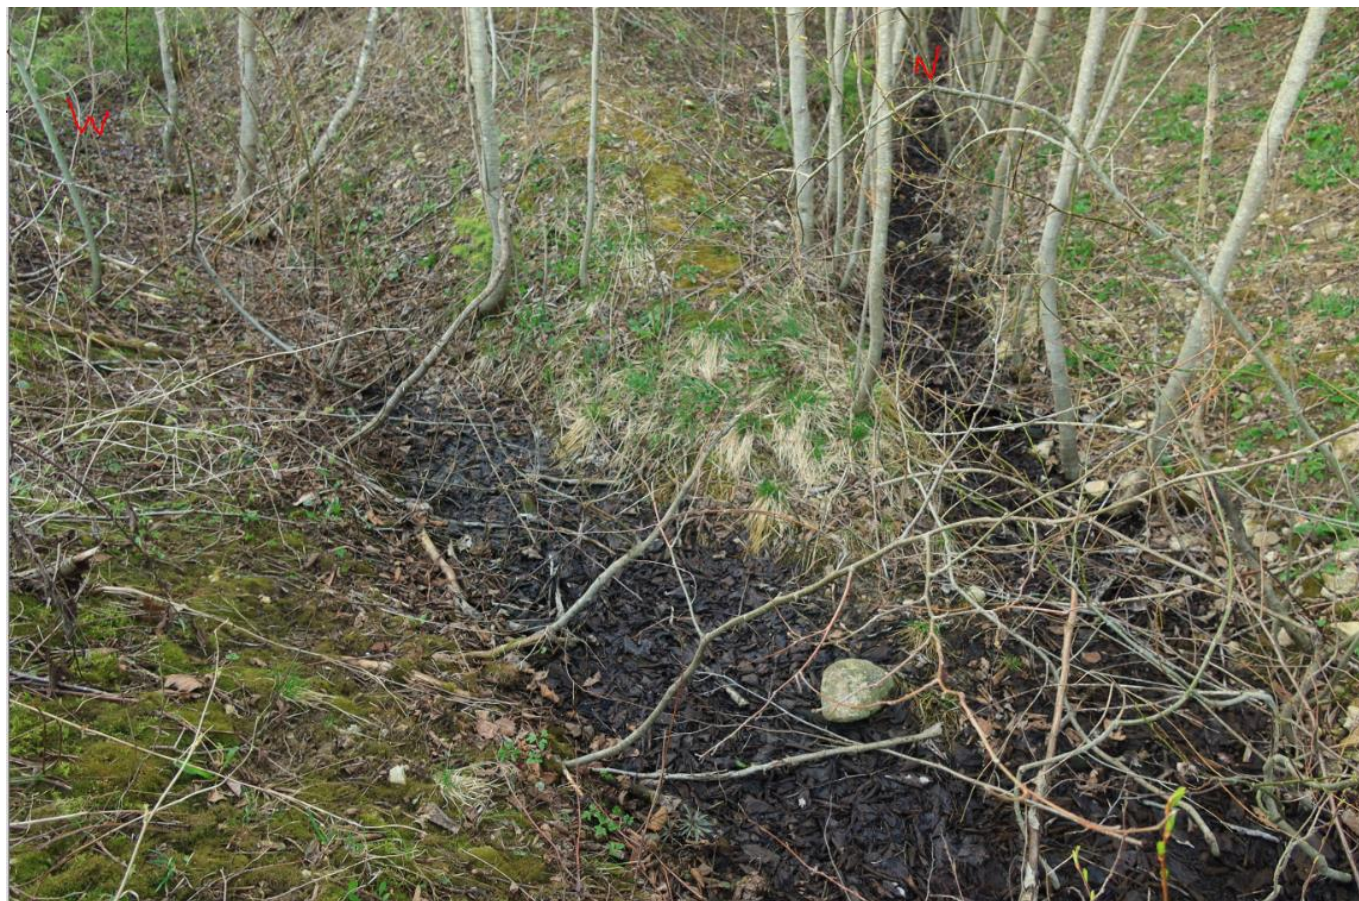
8. Mõlema ühineva kraavi põhjas olid vaid niisked lehed. Läänest tulev haru jäi ühinemiskohast paar meetrit lääne pool päris kuivaks. Põhja pool jätkus niiskeid lehti kaugemale:

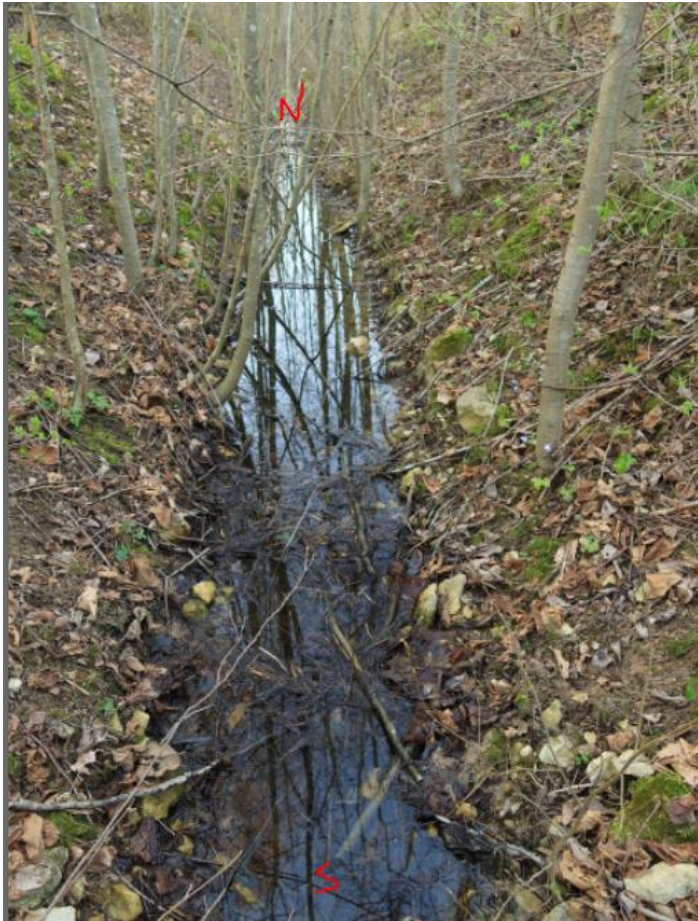
9. Kraavi põhjas oli pikk, seisva veega lomp:

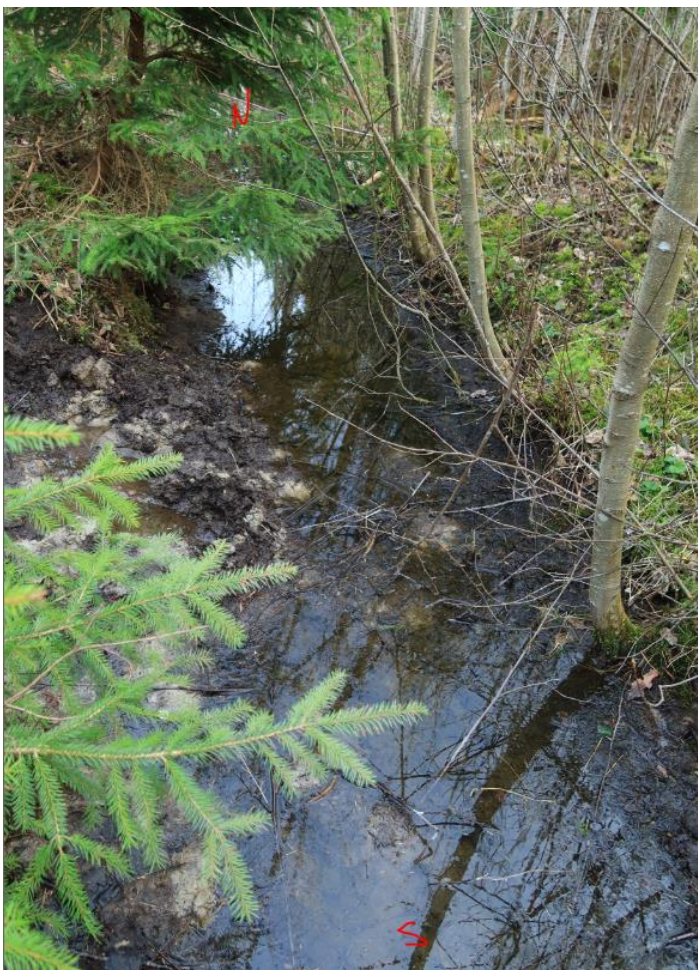
10. Kraavi põhjas nirises veidi vett. Kuna allavoolu oli lomp ja sellest veel allavoolu oli kraav kuiv, siis ilmselt imbub vesi kraavi põhjas karsti:

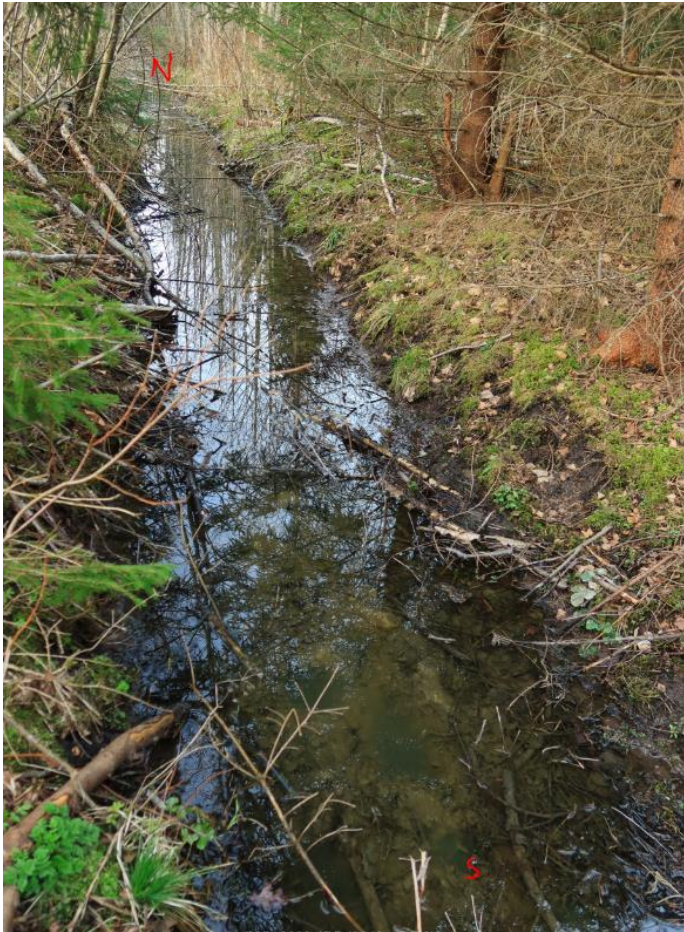
11. Kraavis oli seisev vesi sees:

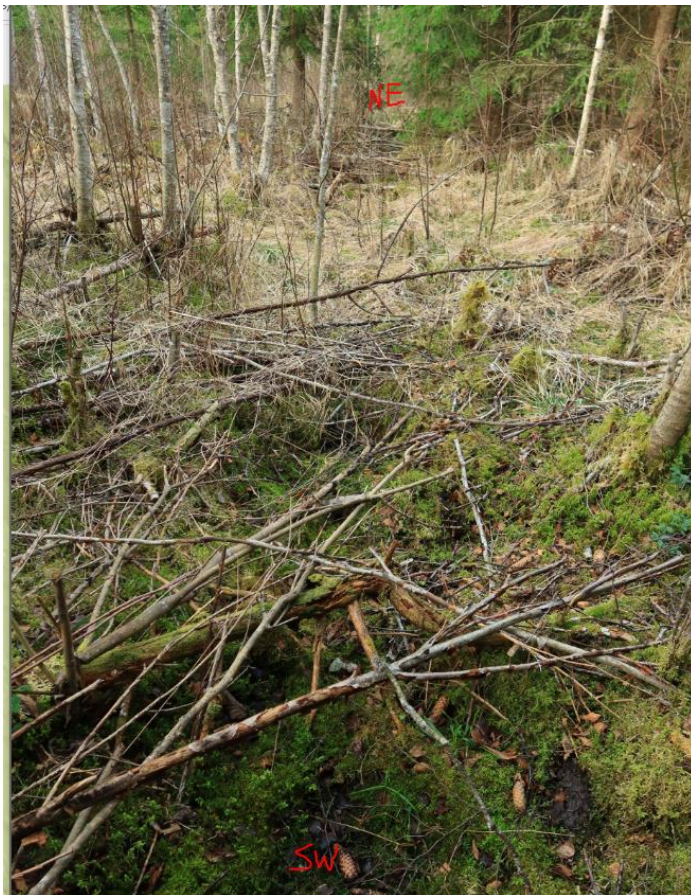
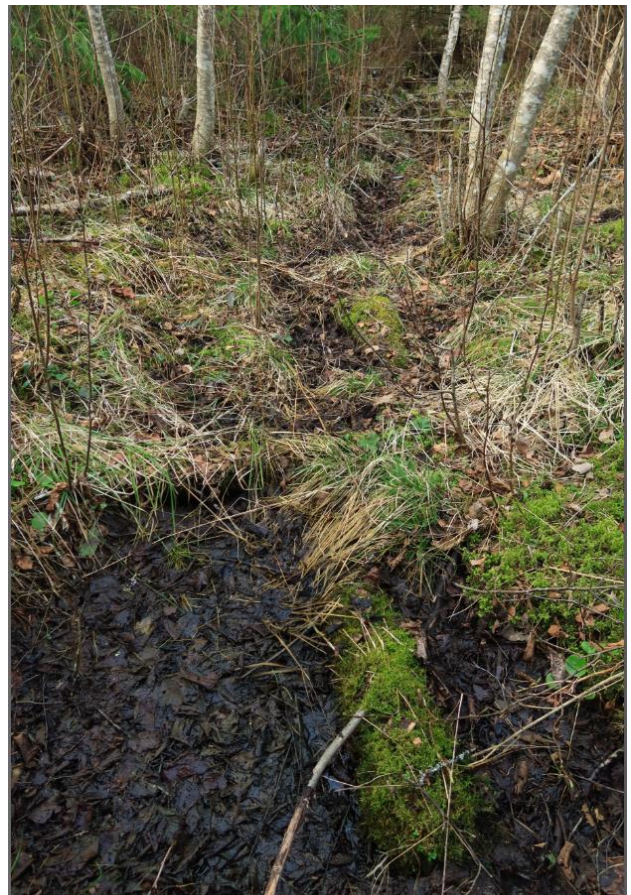
12. ETAKis märgitud katkestuse kohas oli põhimõtteliselt katkestus olemas. Võib-olla on seal isegi veelah. Edela pool oli veidi mudane soon, mis algas samblase vaona. Kirde pool oli samasugune muistne ja peaaegu kinni vajunud kraavikese algus:

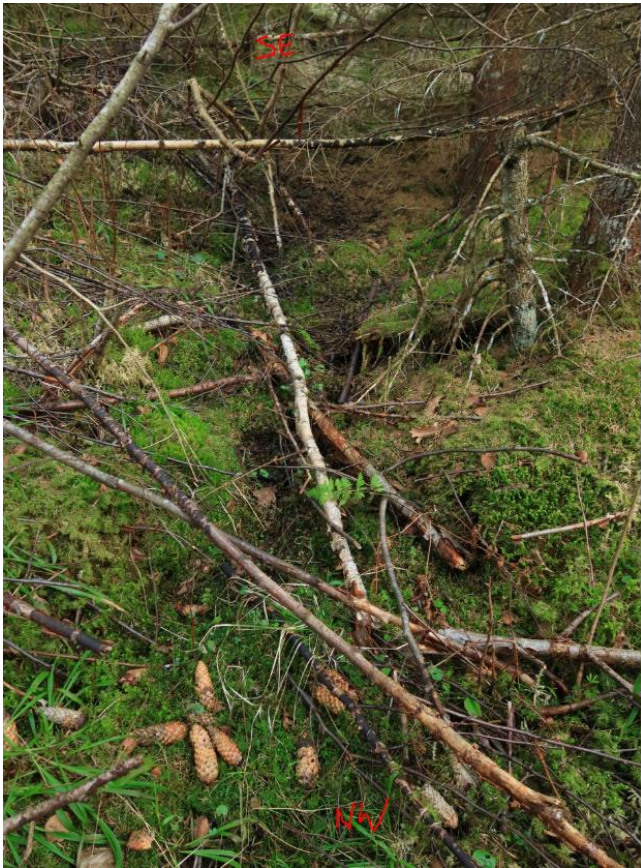
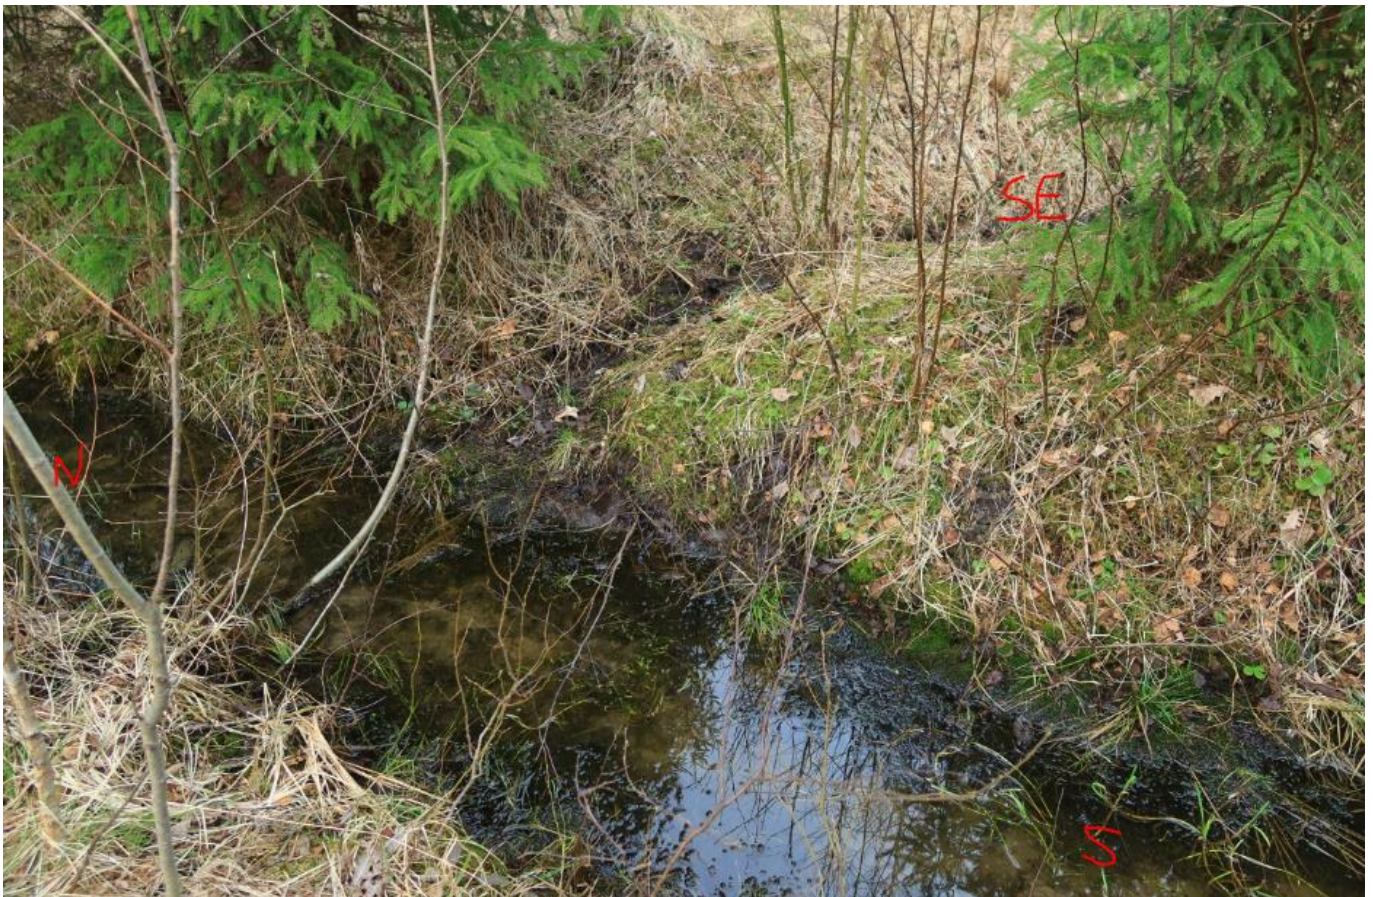
13. Praegu Sällikmäe kraavi lähteks loetud koht. Veidi pehme, samblase madala vao algus. Vett polnud. Punktis 12 algav kraav oli alguses niiskem. Lõikumiskohas põhja poolt tuleva kraaviga oli viimase põhi sügavam. Seega diagonaalis kagusse ei kulge Sällikmäe kraav kindlasti. Põhja-lõunasuunaline kraav oli sarnane läänepoolse kraaviga (mis läheb läbi vaatluspunkti 11). Kraavis oli seisev vesi ja põhjas hallikas savi:

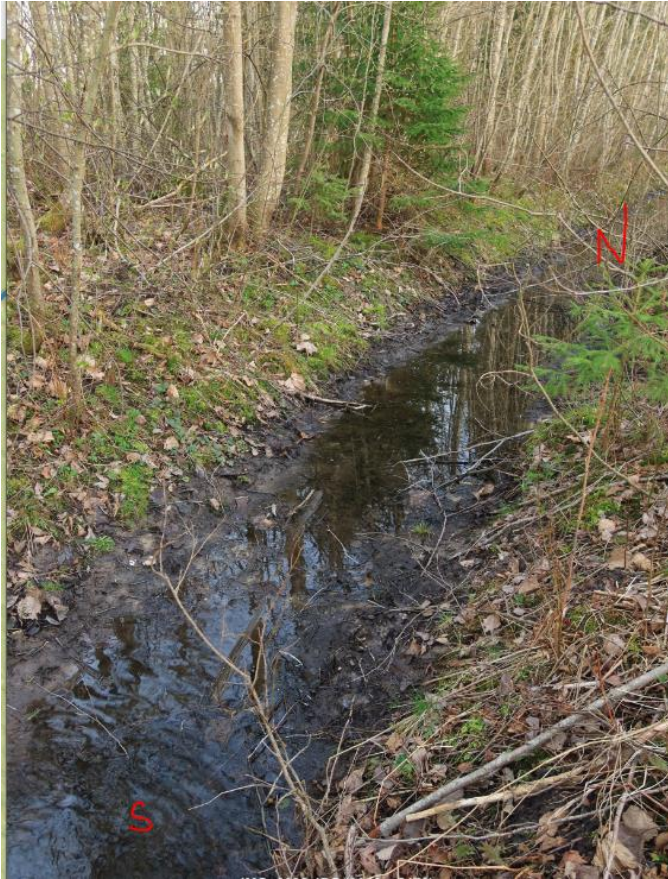
14. Põhjast tulev kraav nägi välja üsna samasugune nagu läänepoolsed. Oli küll veidi laiem ja seisvat vett oli rohkem. Näha oli väga aeglast veevoolu:
