Tartu Ülikooli Eesti Mereinstituut

Joaveski joastikust ülesvoolu jääva Loobu jõestiku kalandusliku taastootmispotentsiaali hindamine 2016 aastal

Töövõtulepingu 3-2_10/3841-4/2015 aruanne

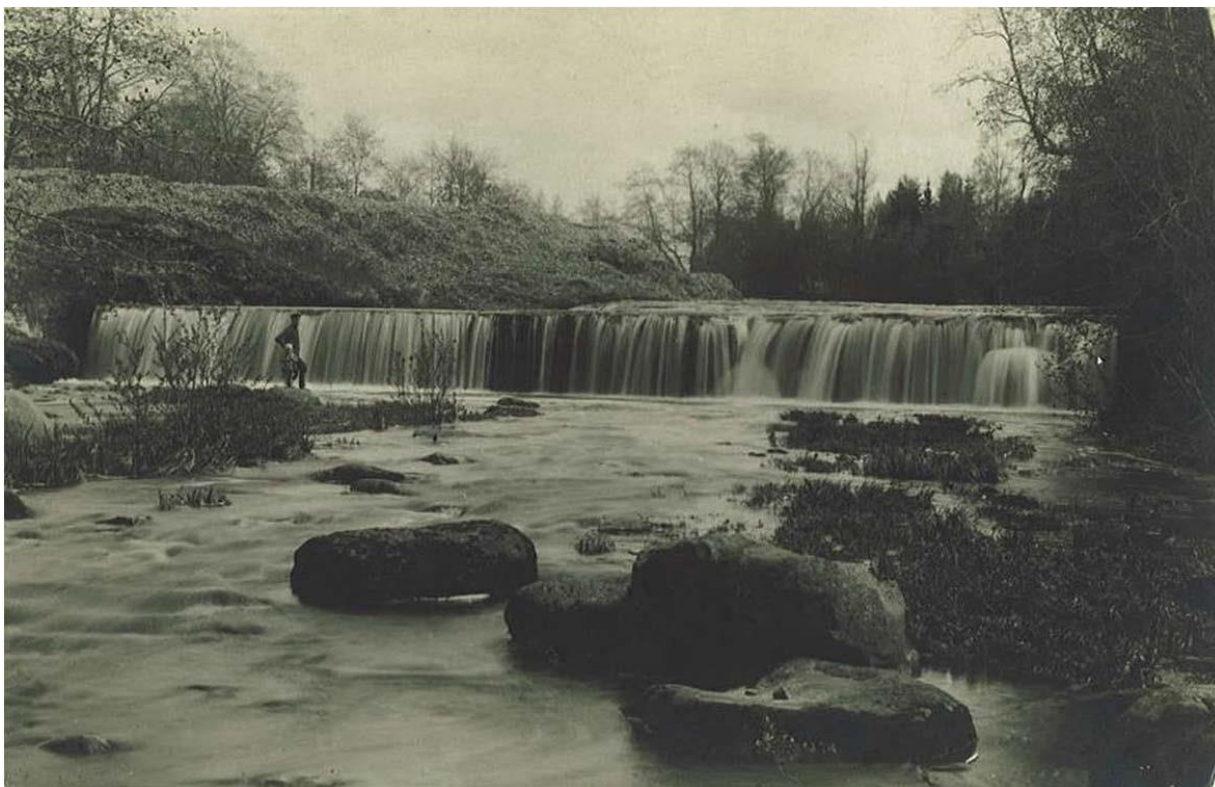
Foto 1.1. Joaveski algupärane juga oli väidetavalt 4 m kõrgune. Fotolt vaadatuna näib joa kõrgus pigem 2–2,5 m kõrgune. Kaladele oli see siiski ületamatu takistus (foto originaal A. Õis, erakogu).

Loobu jõe ainus looduslik kaladele raskesti ületatav joastik asub 10,3 km merest Joaveskil. Algselt on Joaveskil asunud üks väidetavalt ca 4 m kõrgune juga (Foto 1.1), kuid 1898 aastal rajati jõe kõrvale papivabrik ning ehituseks vajalik kivimaterjal (paas) raiuti jõesängist. Selle tulemusena kujunes 160 m pikkune 6 astmega joastik. Kaladele on kõige raskemini ületatavad joastiku kaks alumist astangut, mis kumbki on ca 1 m kõrgused (Foto 1.2 ja 1.3). Teadaolevalt suudavad vähemalt üksikud meriforellid veerikastel perioodidel astanguid siiski ületada (Foto 1.4). Teiste kalaliikide joastikust ülesse pääsemise kohta info puudub, kuid tõenäoliselt võiks veerikastel perioodidel üles pääseda ka lõhe ja harjus.

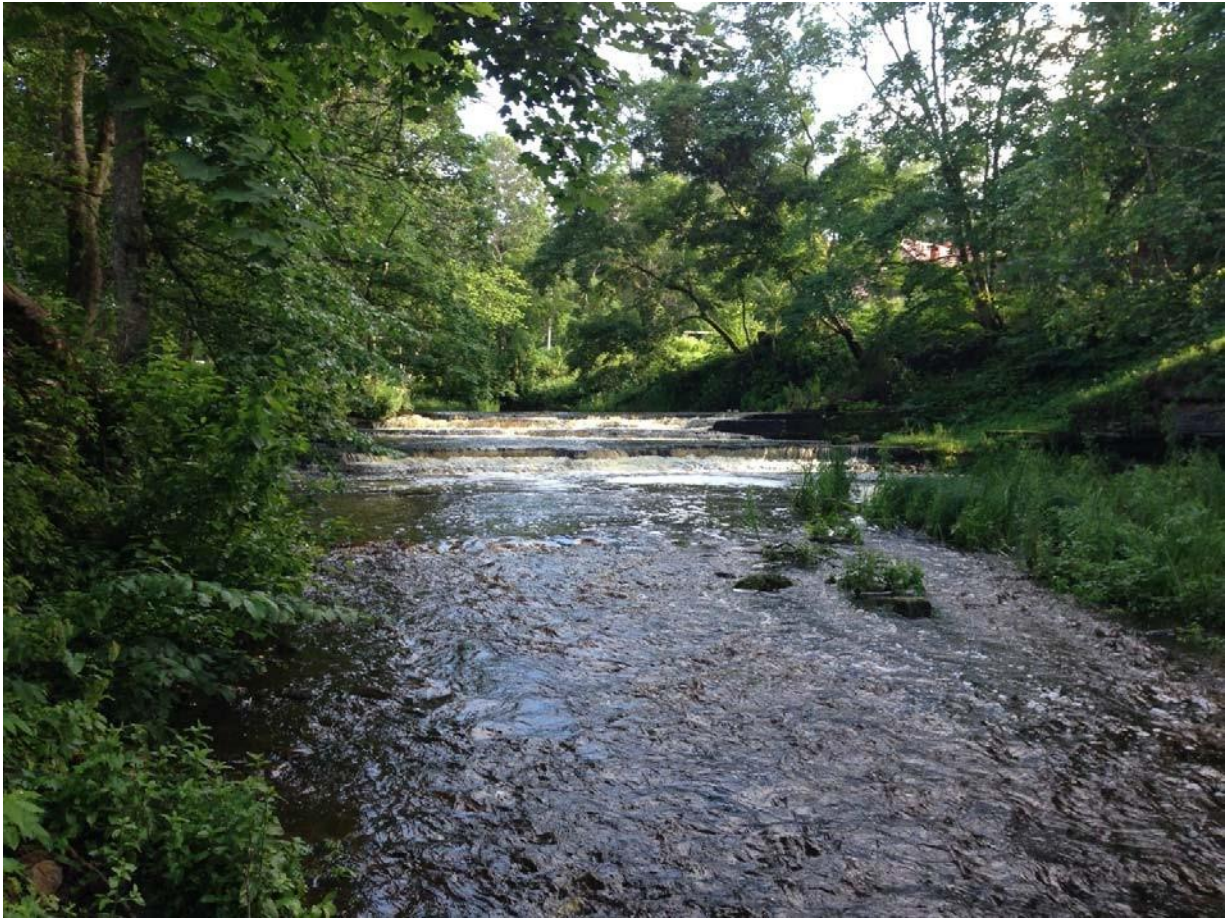
Foto 1.2. Joaveski alumised kaks astangut on kaladele ületatavad ainult suure vooluhulgaga (M. Kesler).

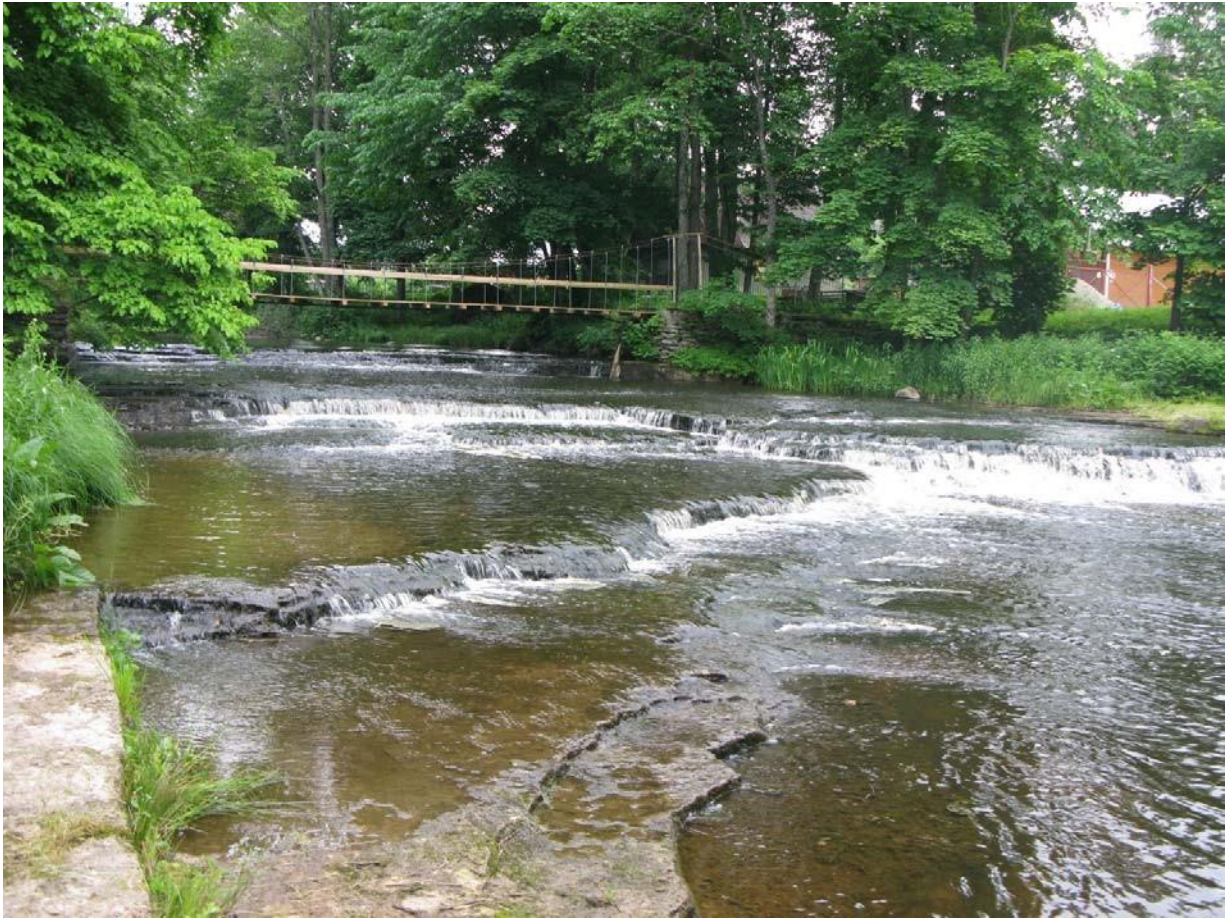
Foto 1.3. Joaveski joastiku ülemised astmed on madalamad ning kaladele lihtsamini ületatavad. Joaveski HEJ ökoloogilise vooluhulga puhul ($0,46 \text{ m}^3/\text{s}$) on veesügavus nimetatud astangutel väga väike ja näiteks ca. 10 kg raskune lõhe mahuks siin vaevu liikuma (M. Kesler).

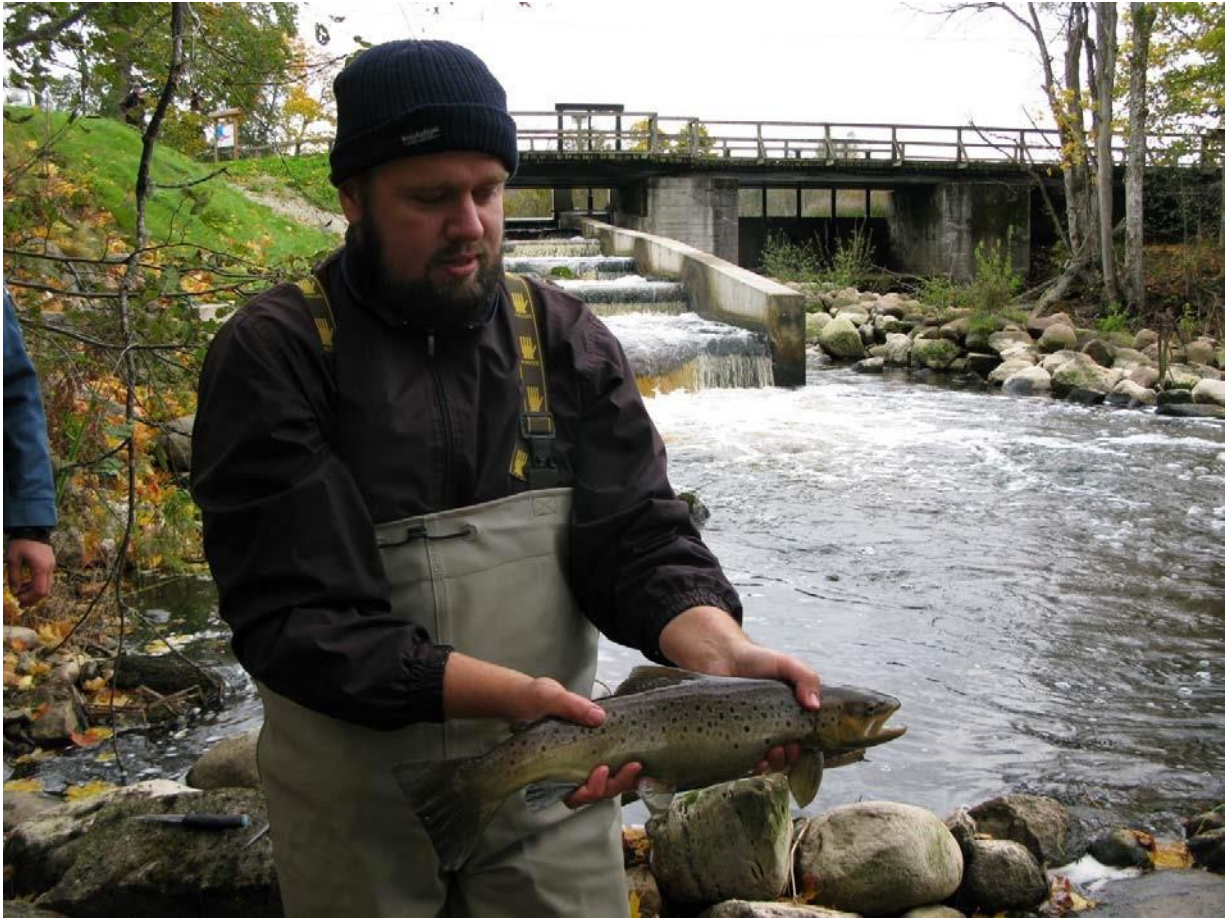
Foto 1.4. Pildil olev meriforell tabati täiendava kontrollpüügi käigus (05.10.16) Joaveski kalapääsu alt. Sinna saamiseks pidi kala enne joastikust üles saama (M. Kesler).

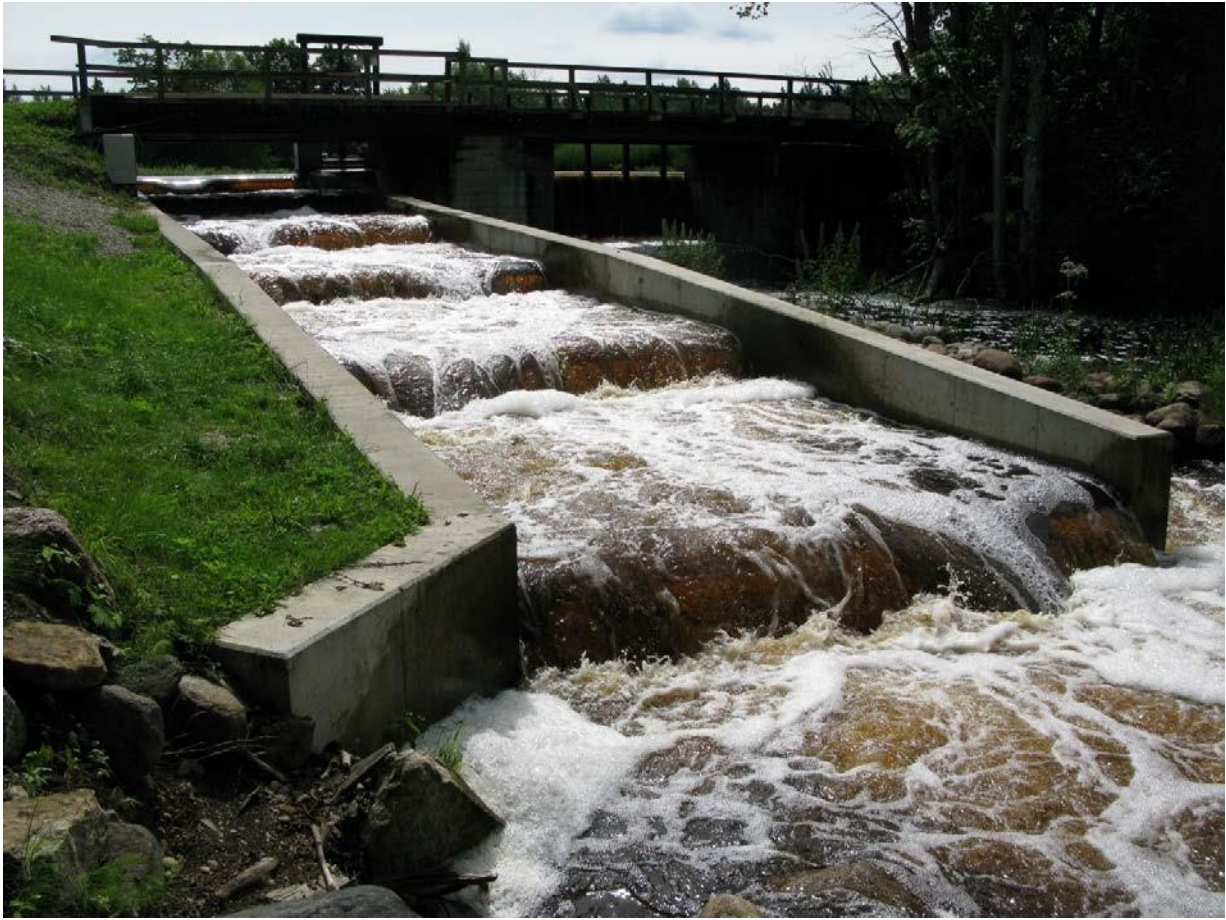
Foto 1.5. Joaveski paisule rajatud kamberkalapääs on läbitav ainult hea ujumisvõimega kaladele (M. Kesler).

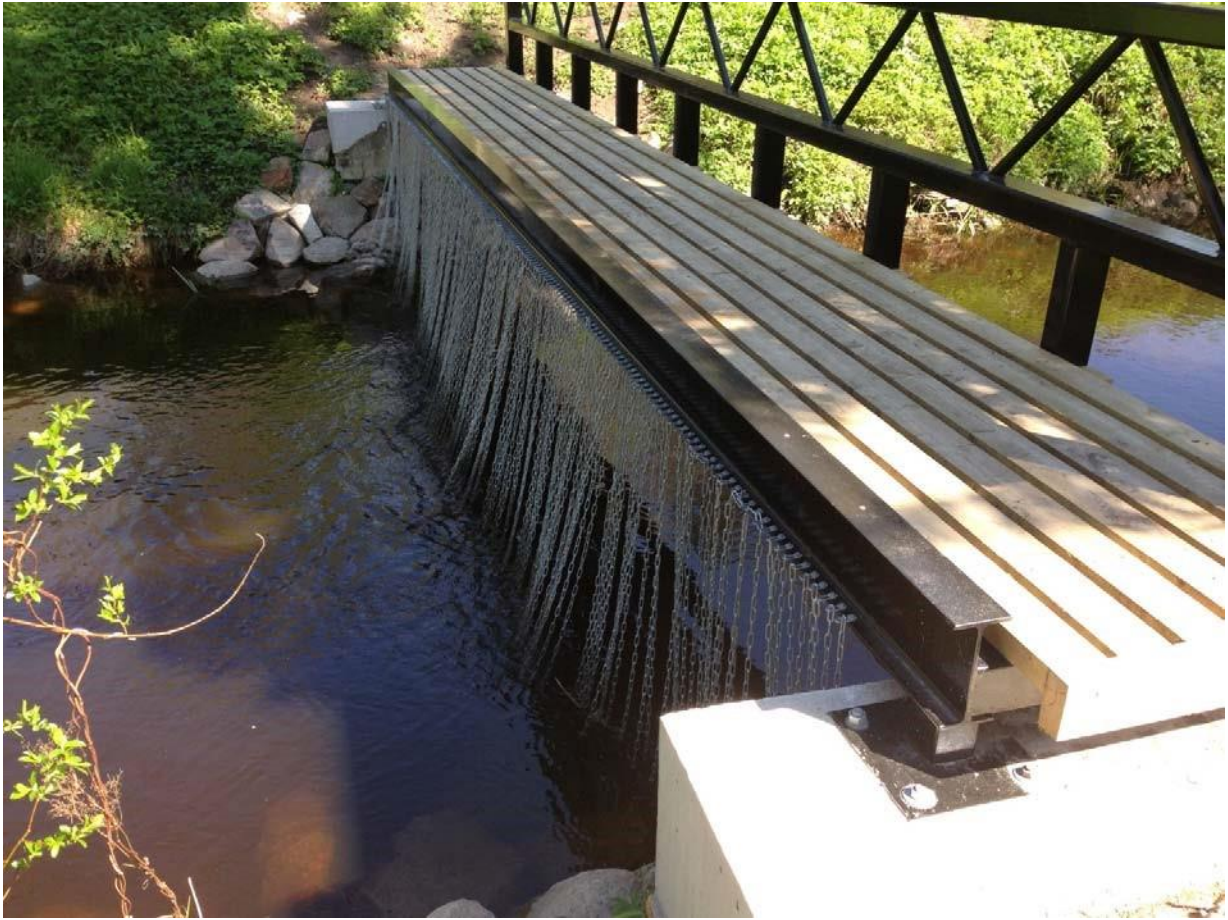
Foto 1.6. Joaveski HEJ väljavoolu lõppu on kalade tõkestamiseks paigaldatud rippuvate kettide rivi. Kalu selline lahendus kindlasti ei takista (M. Kesler).

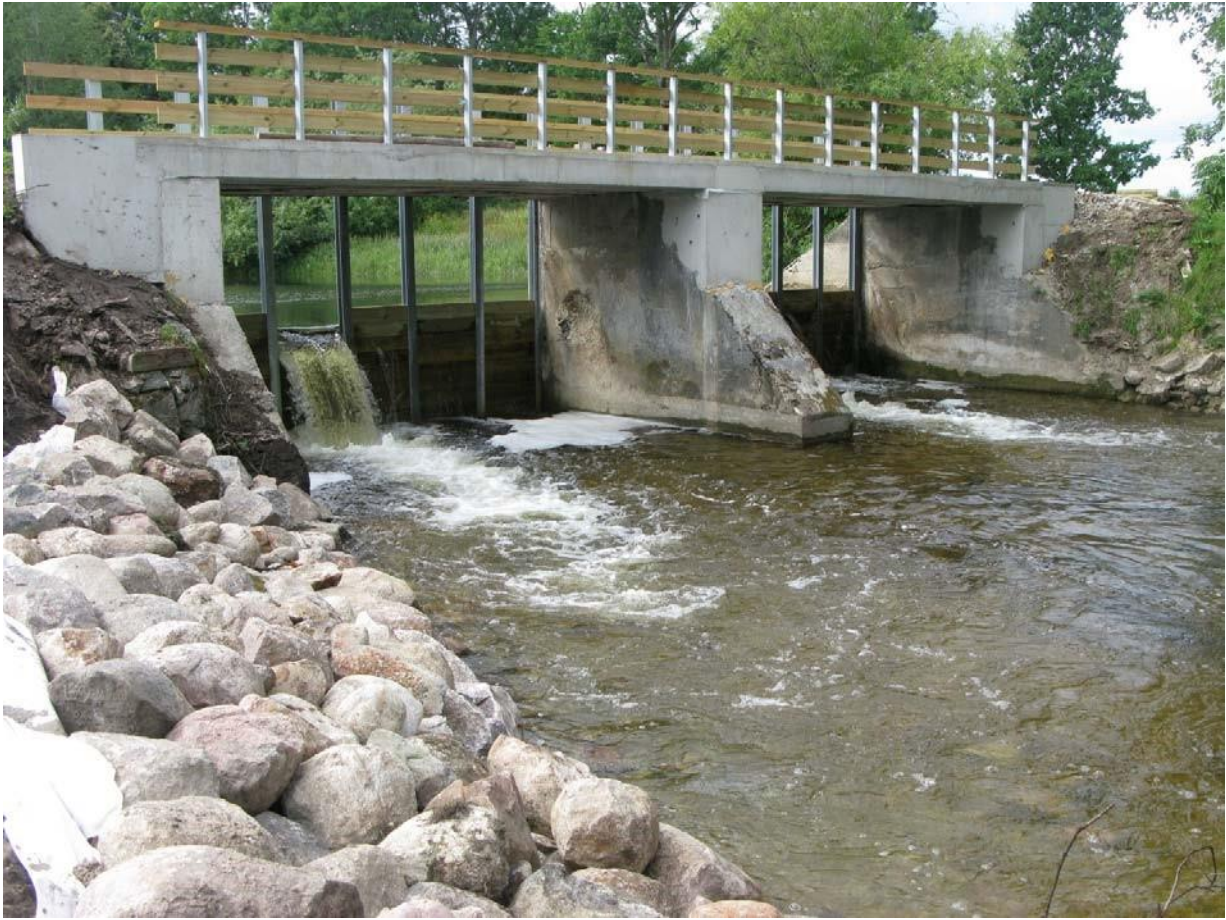
Foto 1.7. Esiplaanil on värskest remonditud Loobu pais 2011 a. suvel. NB! Pildil on pais tavapärasest ca 1 m võrra madalam (M. Kesler).

Loobu pais asub 28,5 km kaugusel merest ning on ca. 2 m kõrgune (Foto 1.7). Kalapääsu rajamisel oli paisu kõrguseks projekteeritud 2,45 m, kuid näib, et pais on taastatud madalamana. Paisu kõrvale, jõe paremkaldale, rajati 2011 aastal looduliku ilmega 110 m pikkune kalapääs (Foto 1.8 ja 1.9). Loodusliku ilme ja väikese kalde tõttu on pääs läbitav kõikidele Loobu jões elutsevatele kalaliikidele. Pääsu efektiivsust vähendab selle sissevoolu lähedale paigaldatud võre, mis peaks suunama kalu läbi kalaloenduri (Foto 1.10). Hetkel kalaloendurit kalapääsus ei ole ja võret ei hooldata ning see kogub suurel määral allavoolu liikuvat prahti ning ummistub. Seetõttu on kalapääsus praktiliselt alati planeeritud väiksem vooluhulk ning kalad pole motiveeritud pääsu kasutama. Asjatult pääsus olev võre tuleks kiiremas korras eemaldada.

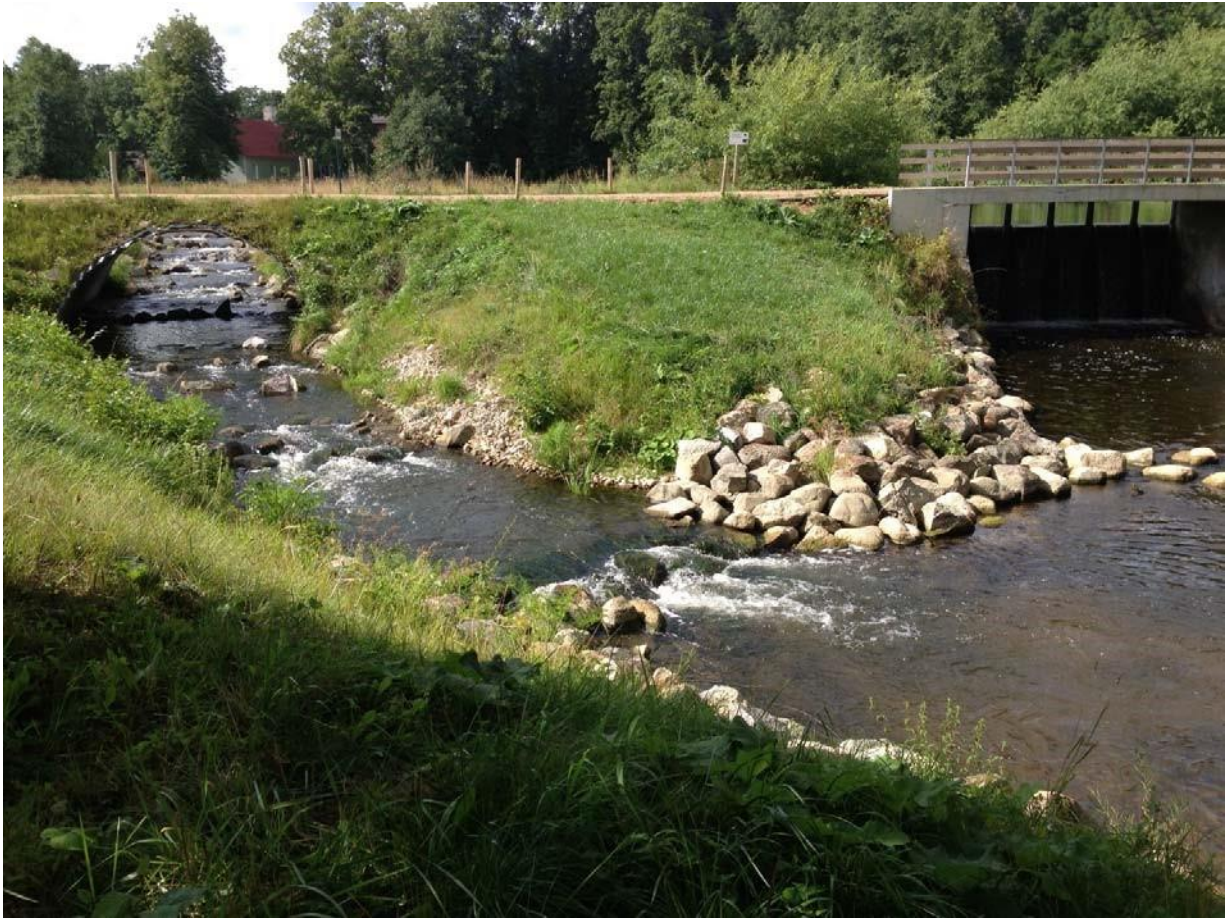
Foto 1.8. Esiplaanil on Loobu paisu kõrvale rajatud kalapääsu suubumine Loobu jõkke. Looduslähedane kalapääs meenutab looduslikku kärestikulist jõge ning sellised kalapääsud toimivad kõige paremini (M. Kesler).

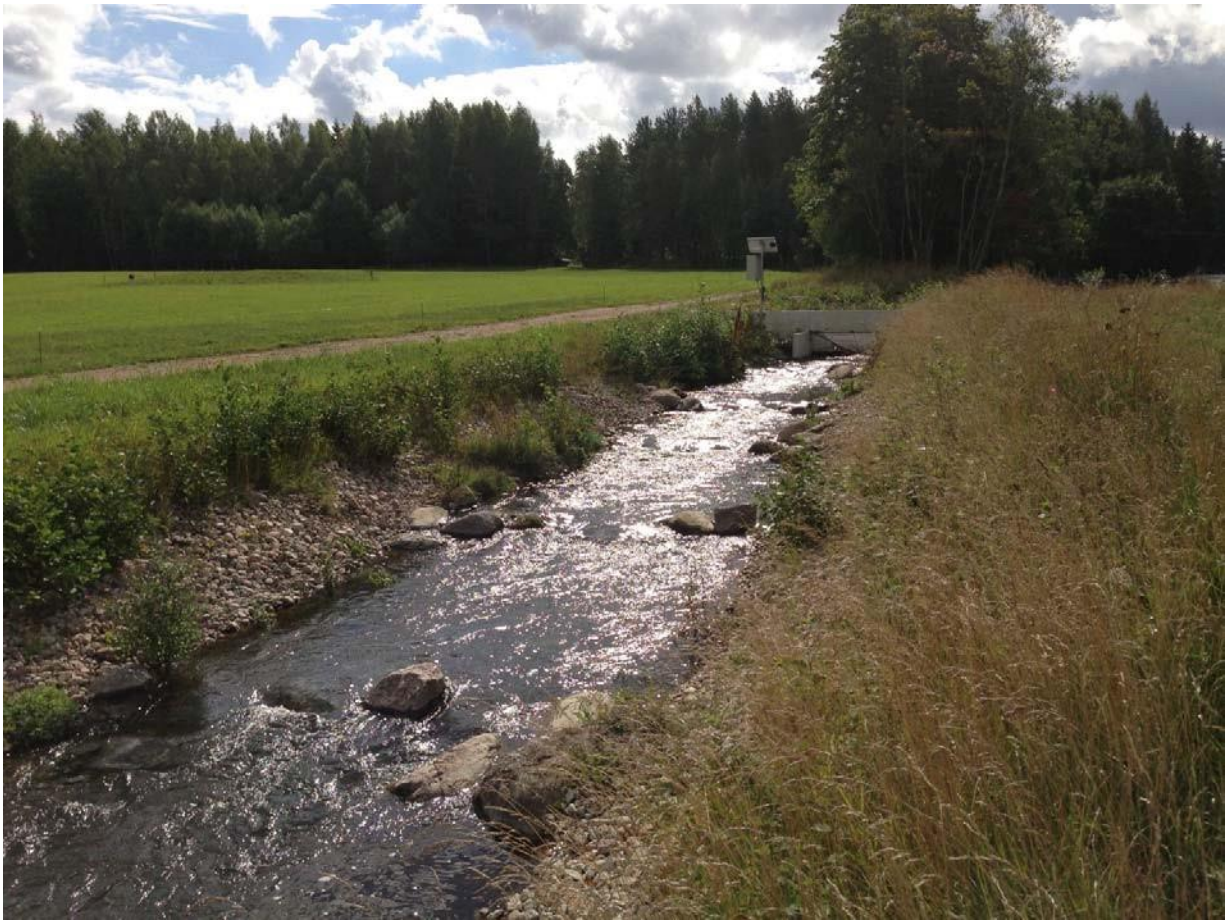
Foto 1.9. Esiplaanil on Loobu kalapääsu ülemine osa koos kalaloenduriga 2013. a suvel (M. Kesler).

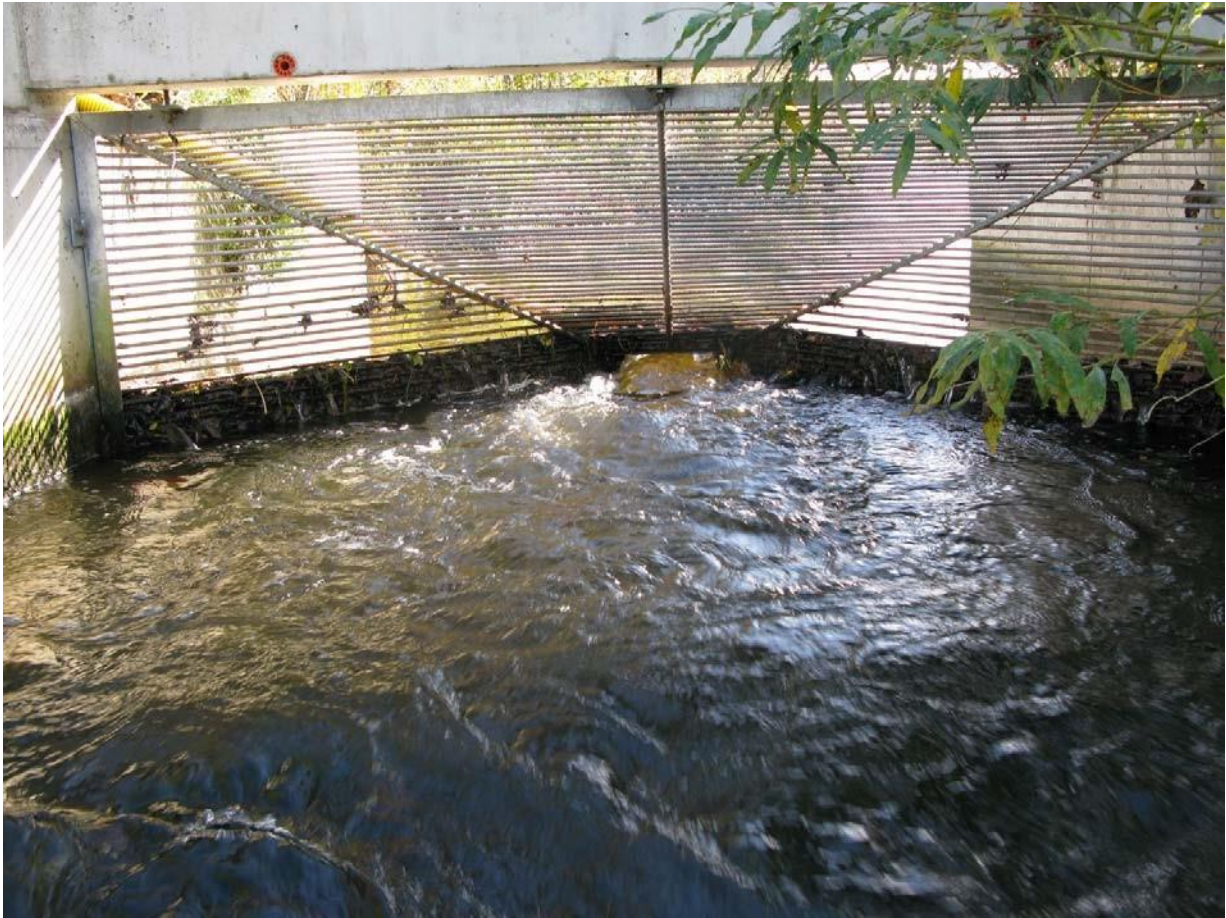
Foto 1.10. Esiplaanil on ummistunud kalaloenduri võre (ilma kalaloendurita), mis takistab vee voolamist kalapääsu (võre paisutab vett ca. 10 cm). (M. Kesler).

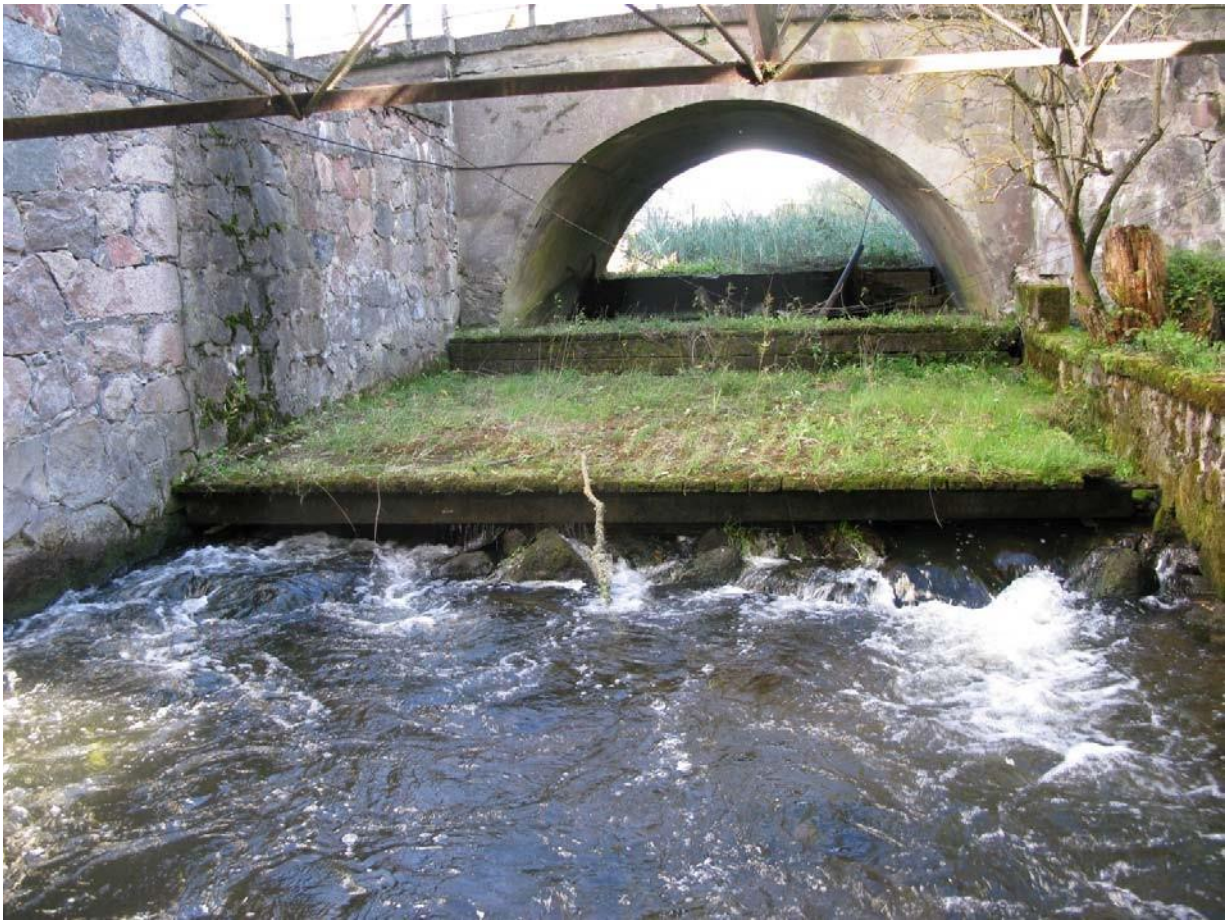
Foto 1.11. Undla pais on väga halvas tehnilises seisus. Kogu vesi voolab läbi paisu laudise aluste konstruktsioonide (M. Kesler).

Undla pais asub 49,2 km kaugusel merest ning on 2,2 m kõrge (Foto 1.11 ja 1.12). Paisul kalapääsu pole ning hetkel on see kaladele ületamatu. Pais on väga halvas tehnilises seisukorras – pealmine puidust osa on mädanenud ning kogu vesi voolab laudade alt läbi paisu konstruktsiooni. Seetõttu on paisjärves veetase alanenud ning see on esialgset tasemest ca 0,2–0,3 m madalam.

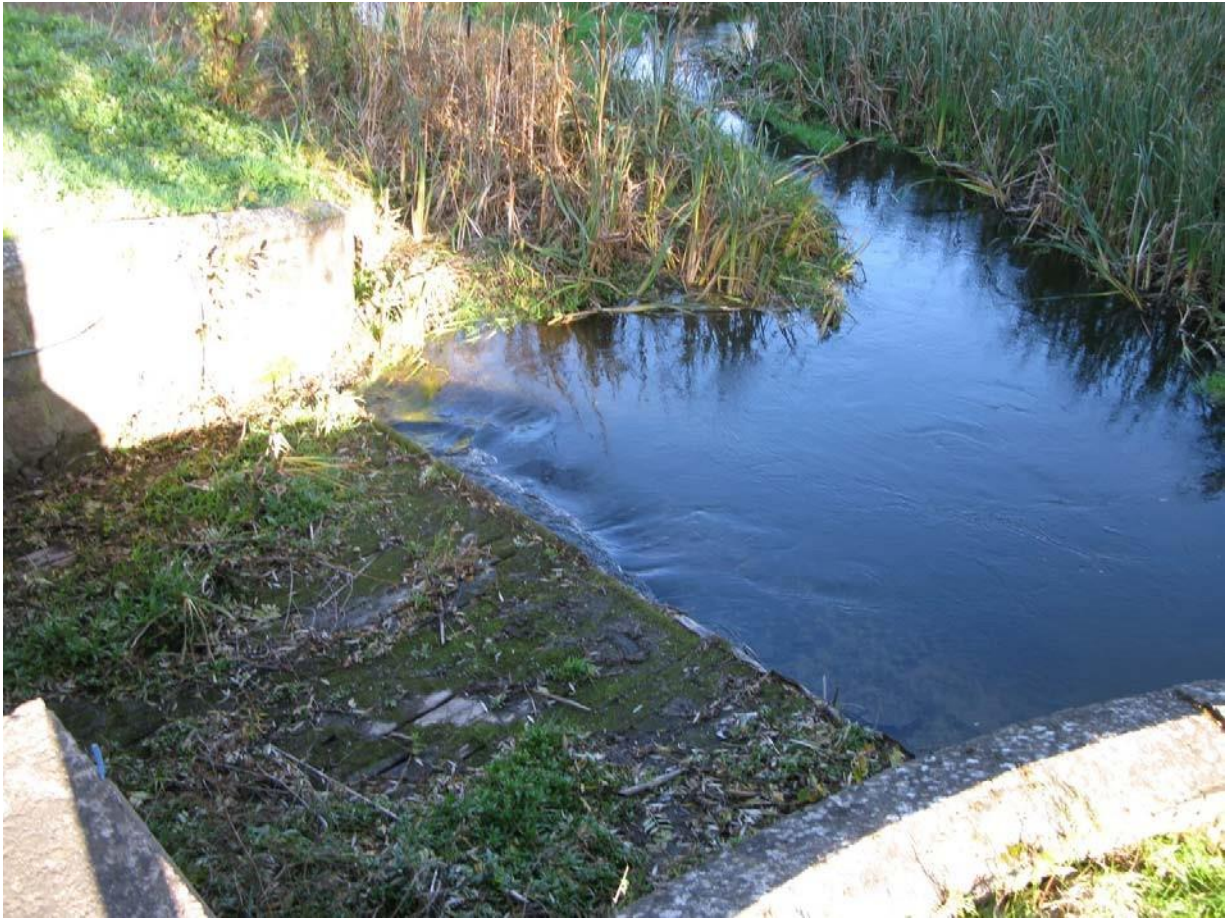
Foto 1.12. Esiplaani on Undla paisu ülemise osa. Vesi on rajanud omale tee läbi paisu laudise aluste konstruktsioonide. Paisjärve veetase on selle tulemusena hakanud alanema (M. Kesler).

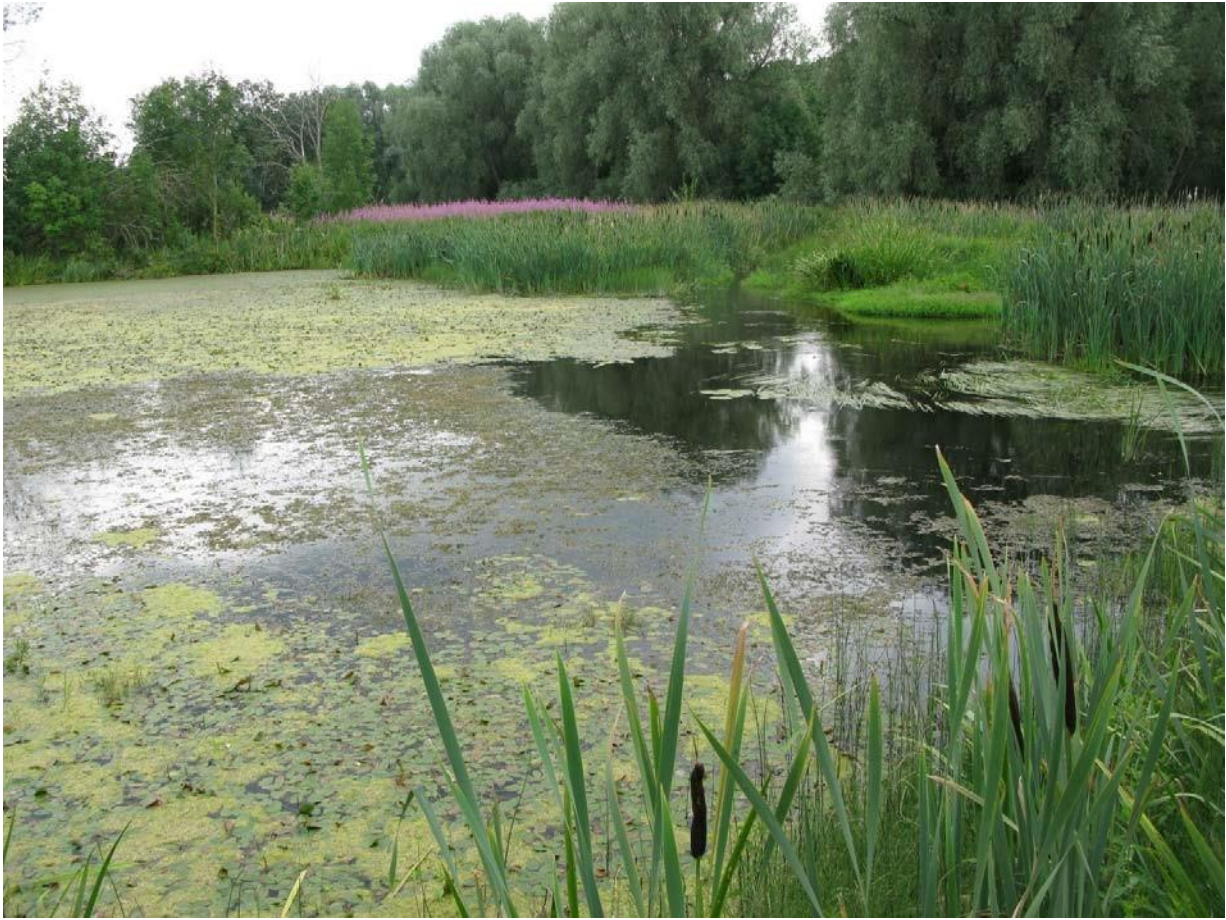
Foto1.13. Undla järv on valdavalt kaetud tiheda veetaimestikuga. Foto paremal küljel on näha, et taimestikuta on vaid kujunemisjärgus uus voolusäng (M. Kesler).

Undla paisjärv ise on kinni kasvamas ja muutumas märgalaks (Foto 1.13).

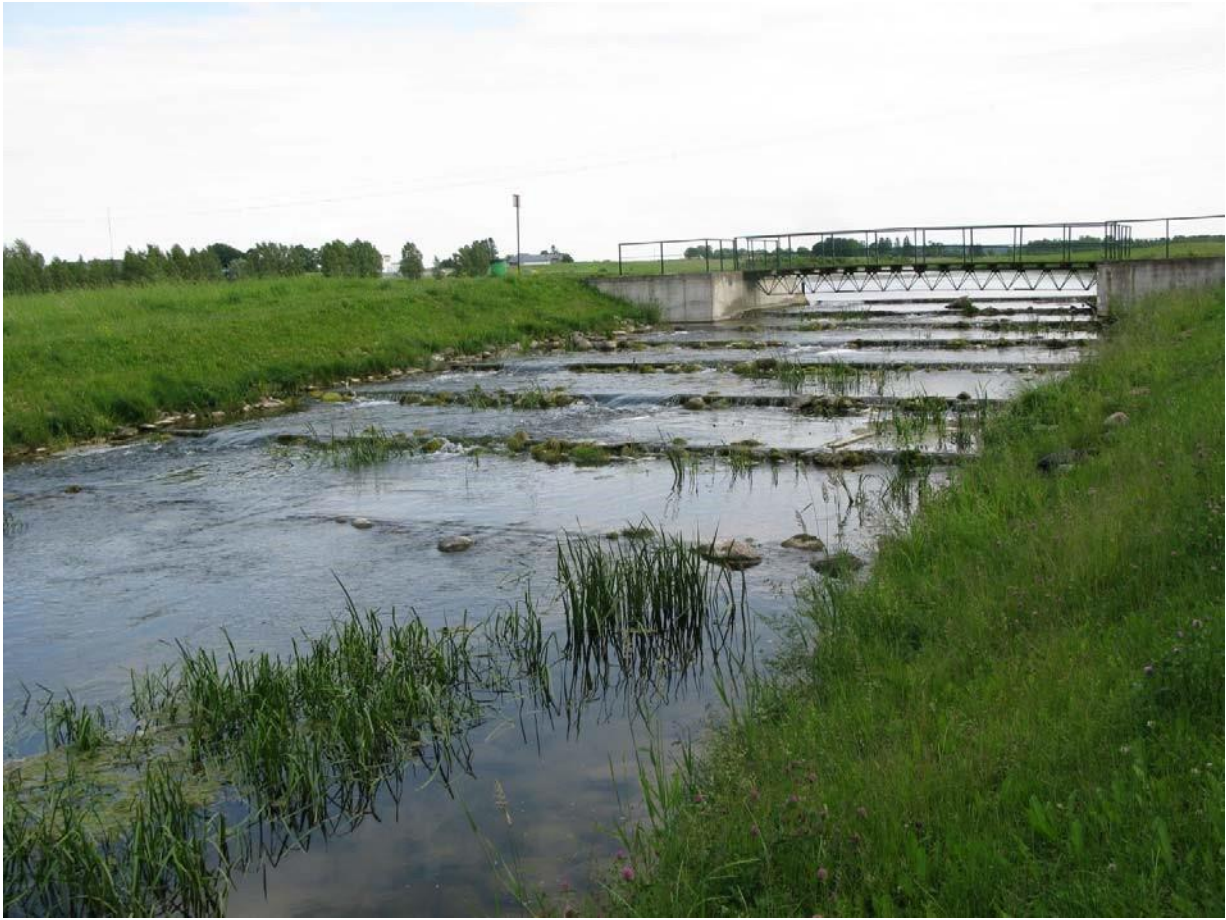
Foto 1.14. Kadrina paisjärve väljavool on kalapääsuks kujundatud, mistõttu kalade liikumine siin takistatud pole (M. Kesler).

Kadrina paisjärve väljavoolu paisutuskõrgus on 0,9 m ning see on kujundatud loodusliku ilmega kalapääsuks (Foto 1.14). Pääsul on kaheksa 10 cm kõrgust astet ning need on kõikidele kaladele kergesti läbitavad. Kõige alumisel astmel veetasemete erinevus puudub.

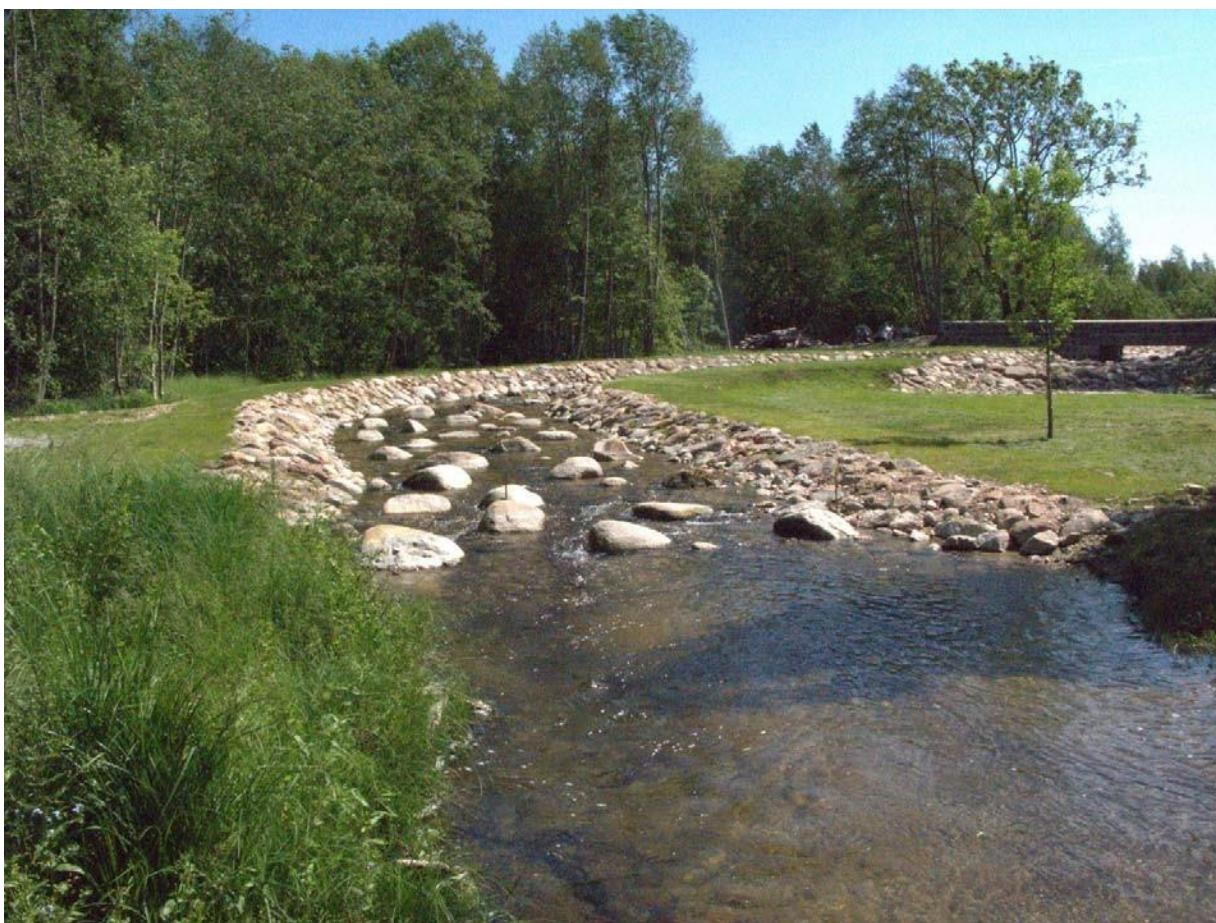
Foto 1.15. Uuetoa talu veski jäänuste asemele rajati 2015. aastal tehiskärestik, mis on kaladele hästi läbitav ning elupaigaks ka forelli noorjärkudele (M. Kesler).

Neeruti veskipaisu vare, mis asub Uuetoa talu juures, kujundati 2015. aastal loodusliku ilmega tehiskärestikuks. Kaladele on see hõlpsasti ületatav (Foto 1.15).

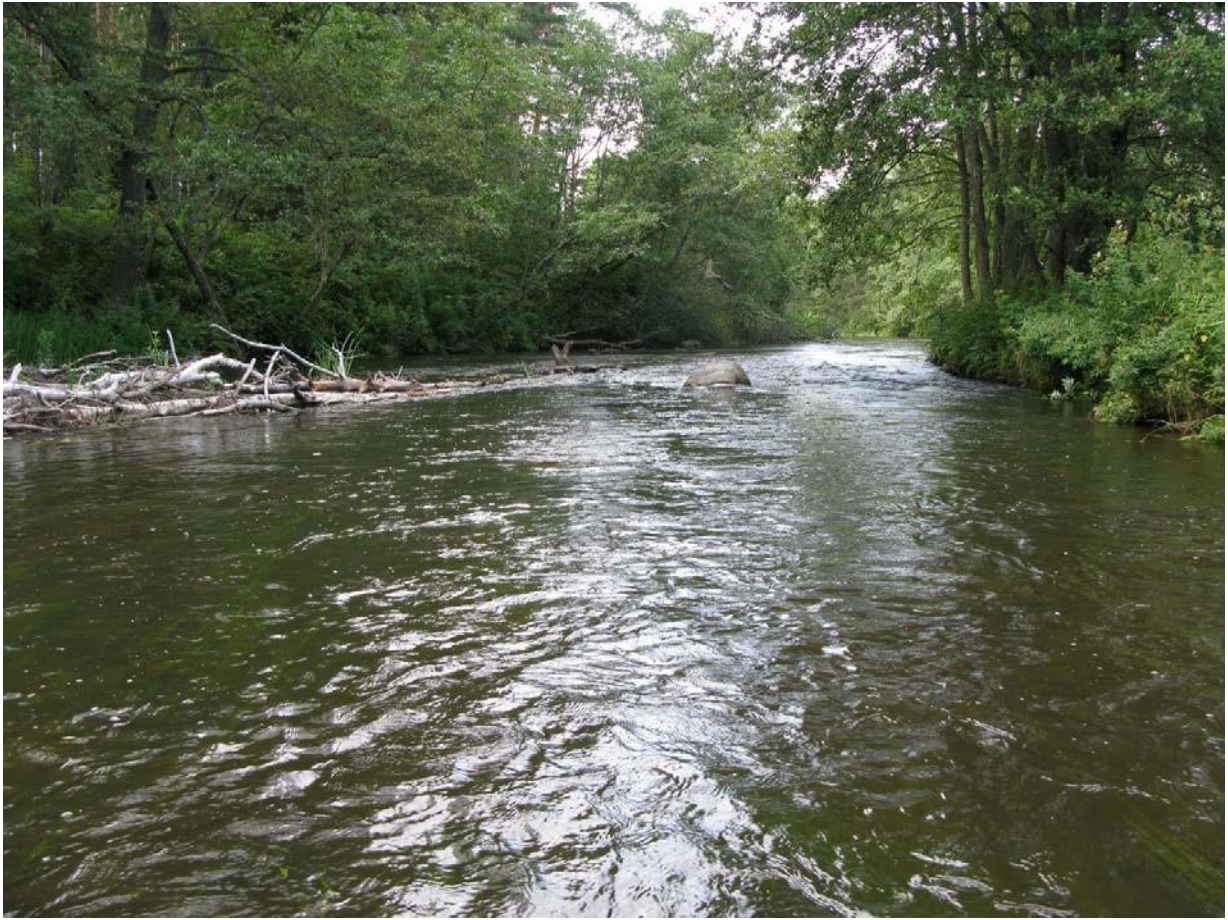
Foto 1.16. Joaveski paisust vahetult ülesvoolu asuv kärestik oleks lõhele ja harjusele hea elupaik, kuid seni pole need liigid siia suutnud levida (M. Kesler).

Joaveski paisu ca 1 km pikkune mõjupiirkond lõppeb 11,58 km suudmest ning sealt algab 2150 m pikkune kärestikuline loodusliku sängiga lõik (Foto 1.16). See ala on kõige sobilikum lõhele (potentsiaalne laskujate arv 2611), aga ka jõesilmule ja harjusele (Lisa 1.A). Meriforelli potentsiaalseks laskujate arvuks hinnati 1349. Kohati domineerib jõepõhjas monoliitne paekivi (11,84–12,06 km suudmest), selliste alade taastootmispotentsiaali loeti kasinaks. Suudmest 12,47 km ülesvoolu asub 0,3 m kõrgune kividest laotud astang, mille paisutuspiirkonnas on lõhilaste noorjärkude kasvualad halvenenud.

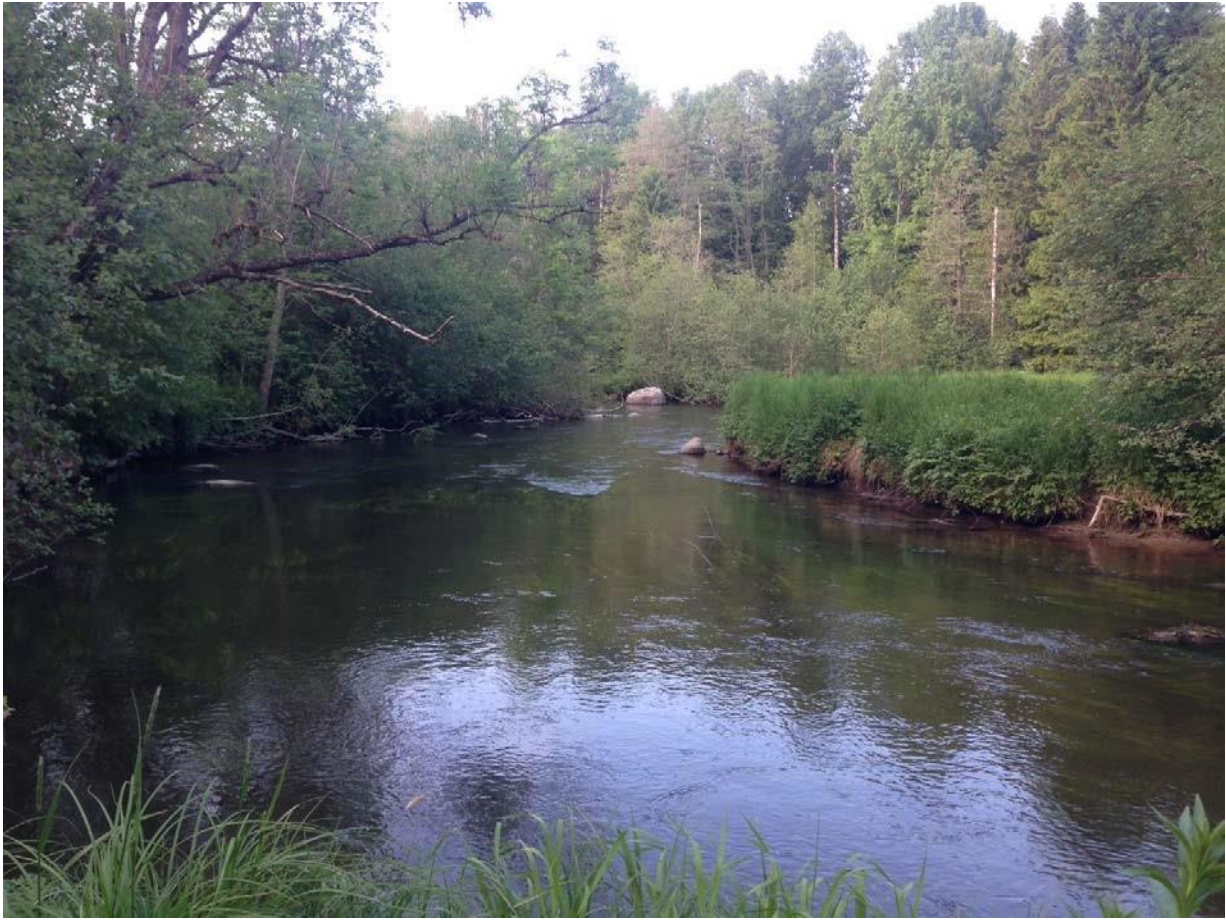
Fotod 1.17. Laukasoo piirkonna mõõduka vooluga lõigud on lõhele, forellile ja harjusele kasina või rahuldava kvaliteediga taastootmisalad (M. Kesler).

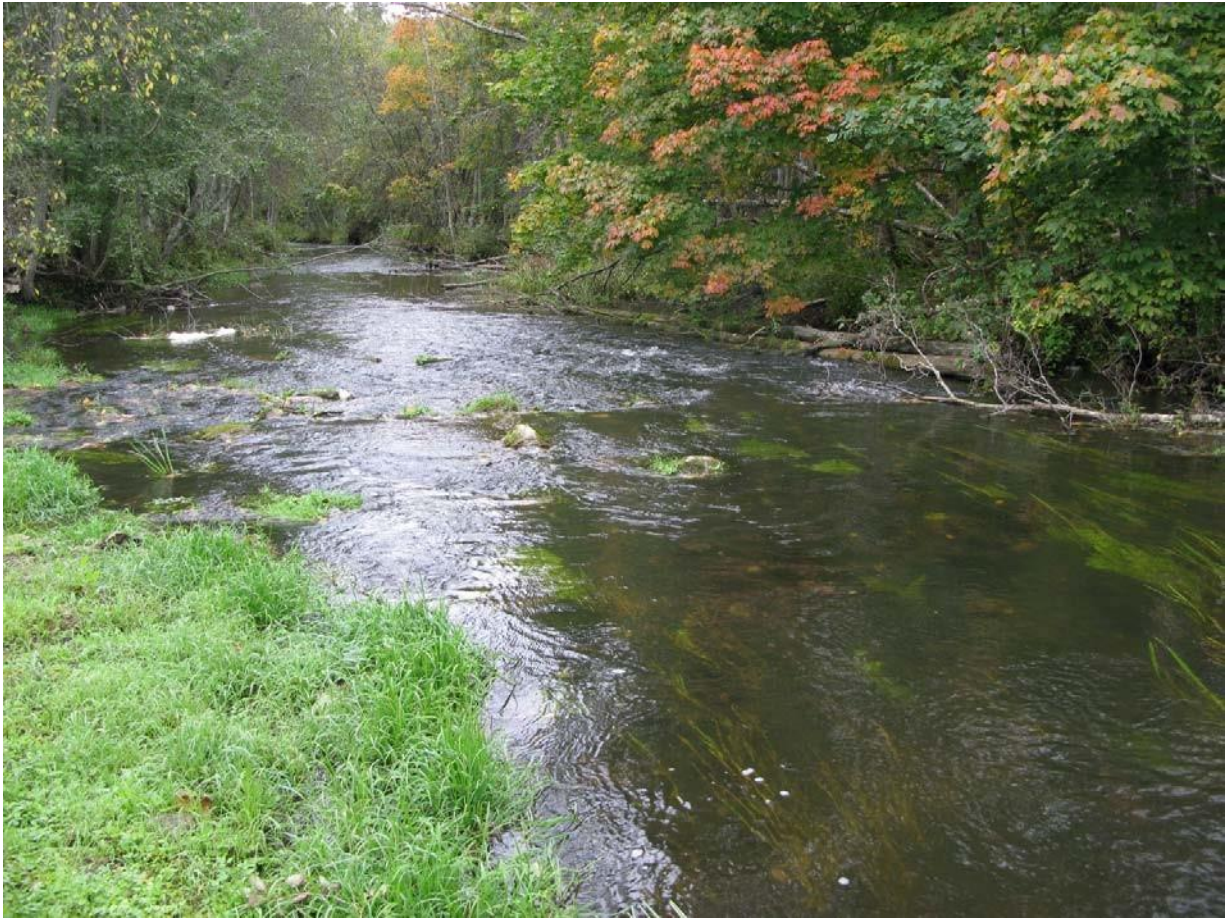
Foto 1.19. Arbavere karestikul tabati katsepüükide käigus arvukalt 2015. a sügisel asustatud lõhe tähnikuid. Lõik näis neile sobivat (M. Kesler).

Loobu jõe suurim lang on alamjooksu 13,7 km pikkusel suudme-eelsel lõigul. Seal on kogu lang 53 m ehk 3,8 m/km kohta. Alamjooksu suure languga lõigu ülemises osas (10,3 km suudemest) asub Joaveski joastik ja 2002 aastal uuesti püstitatud Joaveski pais koos hüdroelektrijaamaga. Joaveski külast ülesvoolu (13,7–28 km merest) kuni Tallinn-Narva maanteeeni on jõgi sügav, mudase põhjaga ja aeglase vooluga. Lõigu keskmine lang on 0,5 m/km kohta. Tallinn-Narva maanteest ülesvoolu kuni Arbavere sillani on jõgi taas suurema languga ja kärestikulisem. Lõigu keskmine lang on 2 m/km kohta. Arbavere sillast kuni Undla paisu aluse kärestikuni on 16,9 km pikkune sügav ja vähese languga lõik – 0,2 m/km kohta (Foto 1.19). Undla paisust ülesvoolu kuni lähteni on jõgi taas suurema languga (1,5 m/km).

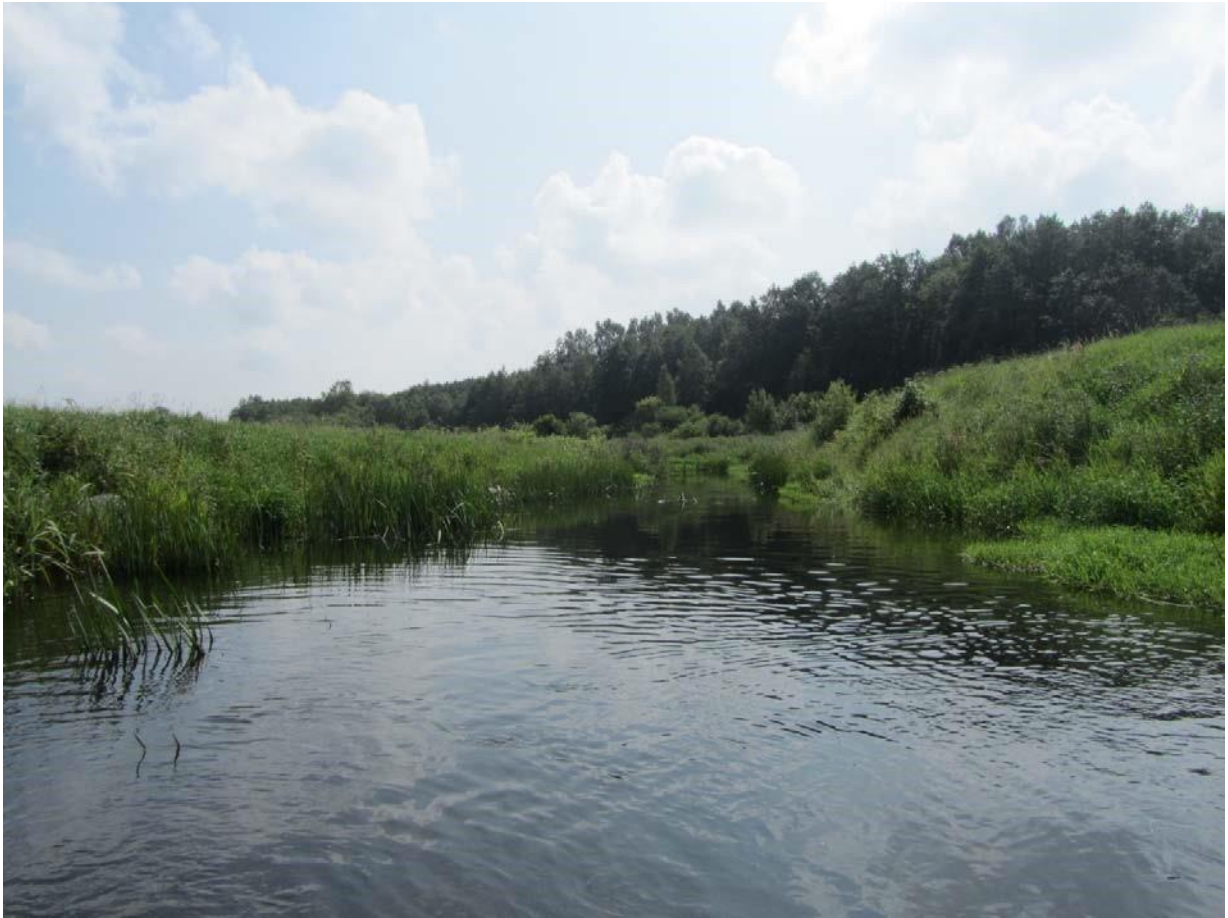
Foto 1.20. Arbavere ja Undla vaheline 17 km pikkune lõik on väga väikese languga, sügav, mudase põhjaga ja avatud kallastega (R.Svirgsden).
