Tartu Ülikooli Eesti Mereinstituut

Joaveski joastikust ülesvoolu jääva Loobu jõestiku kalandusliku taastootmispotentsiaali hindamine 2016 aastal

Töövõtulepingu 3-2_10/3841-4/2015 aruanne

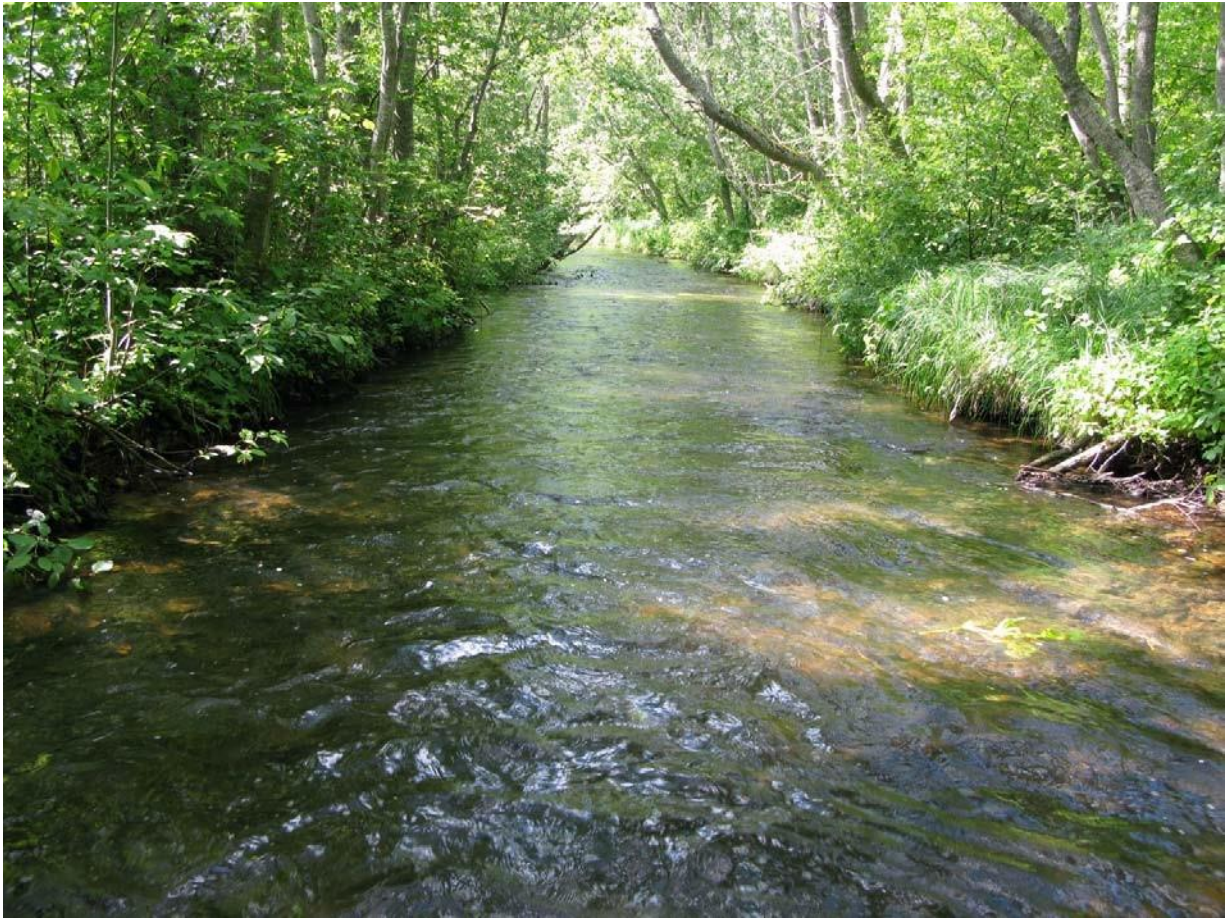
Foto 1.21. Undla paisust vahetult allavoolu paikneval kärestikul on maaparandustööde tõttu varjepaiku vähe. Lõiku saab forellile sobilikumaks teha suuri maakive hajusalt sängi paigutades (M. Kesler).

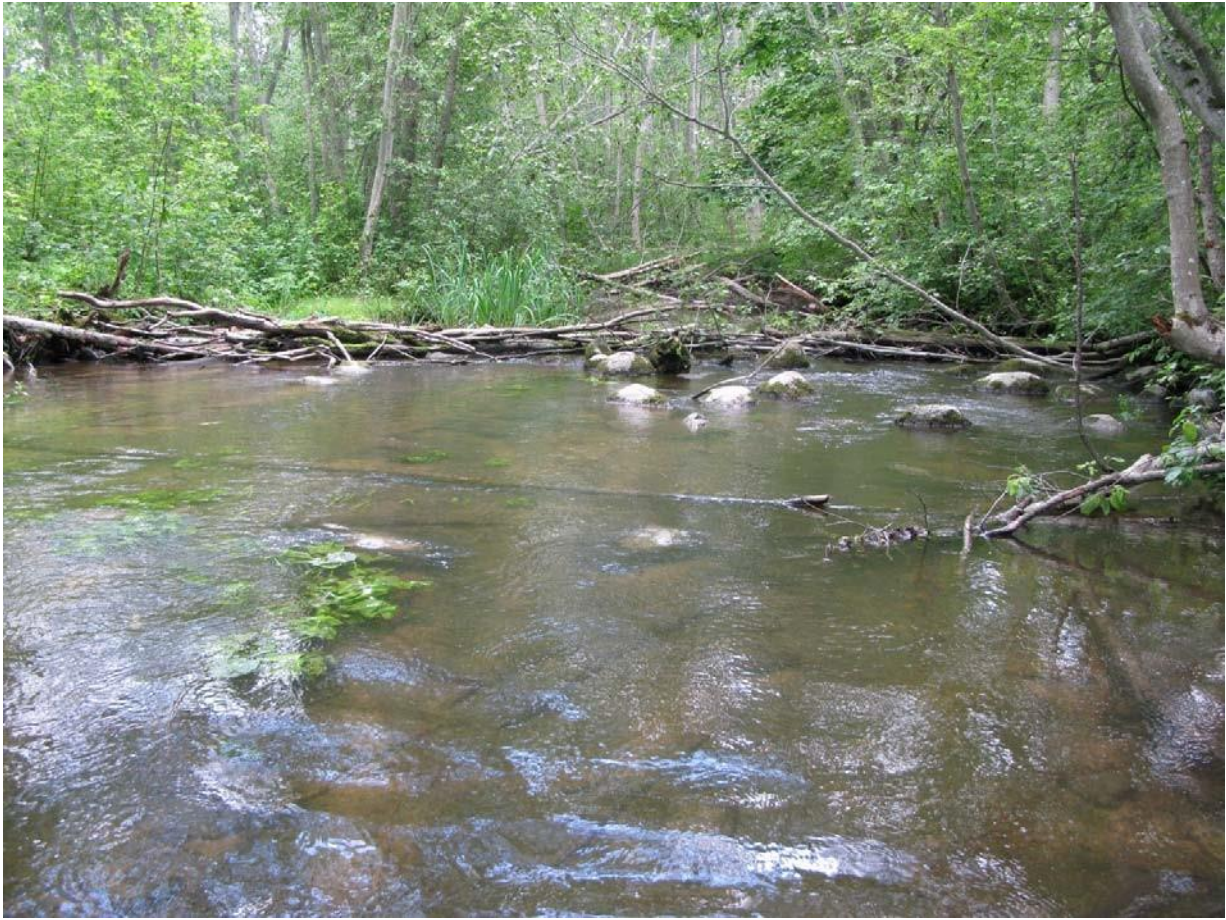
Foto 1.22. Undla ja Kadrina paisude vahel on arvukalt kruusase põhja ja mõõduka voolukiirusega lõike. Selliste alade kvaliteet forelli ja jõesilmu koelmutena on rahuldav (M. Kesler).

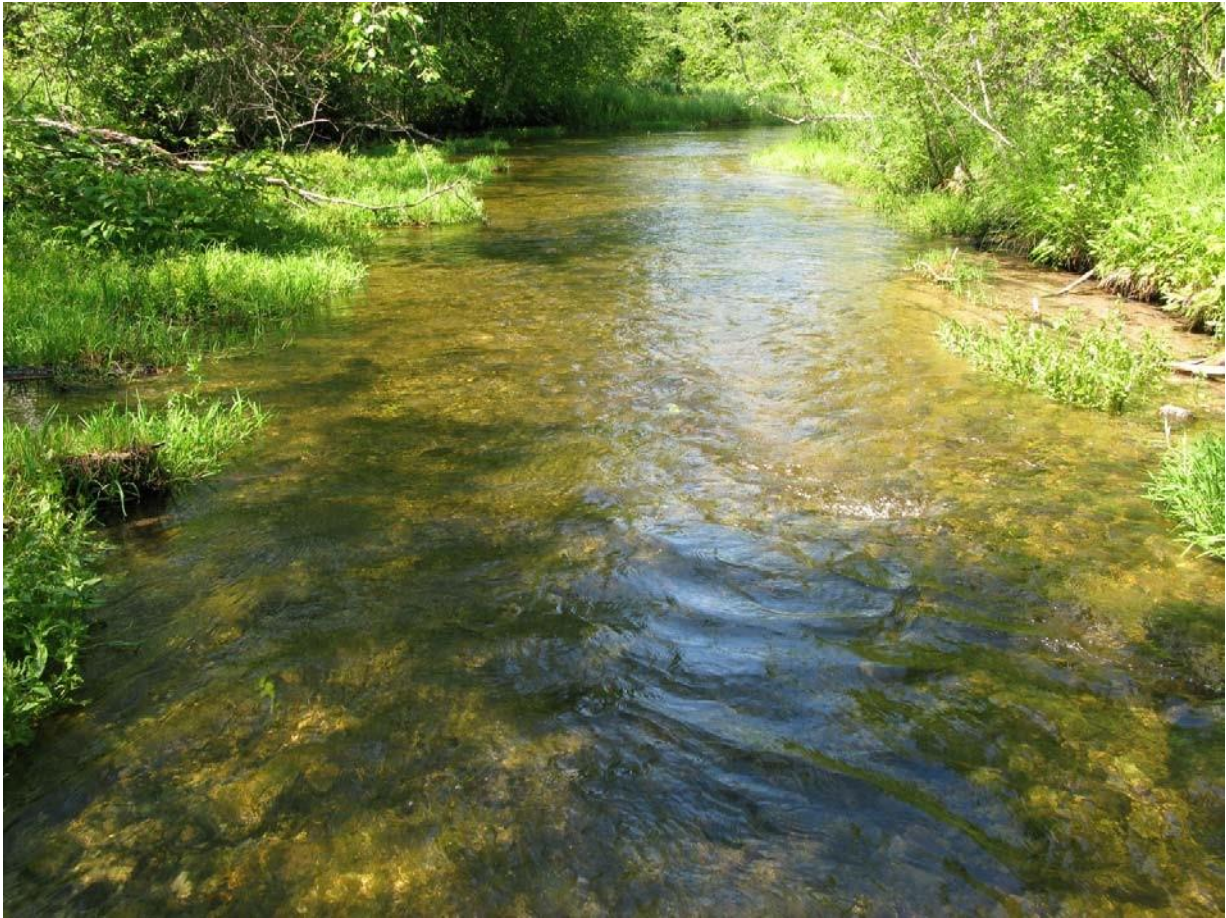
Foto 1.23. Kadrina paisjärvest ülesvoolu jääval jõelõigul paiknevad parimad forelli koelmud Neeruti teest vahetult allavoolu (M. Kesler).

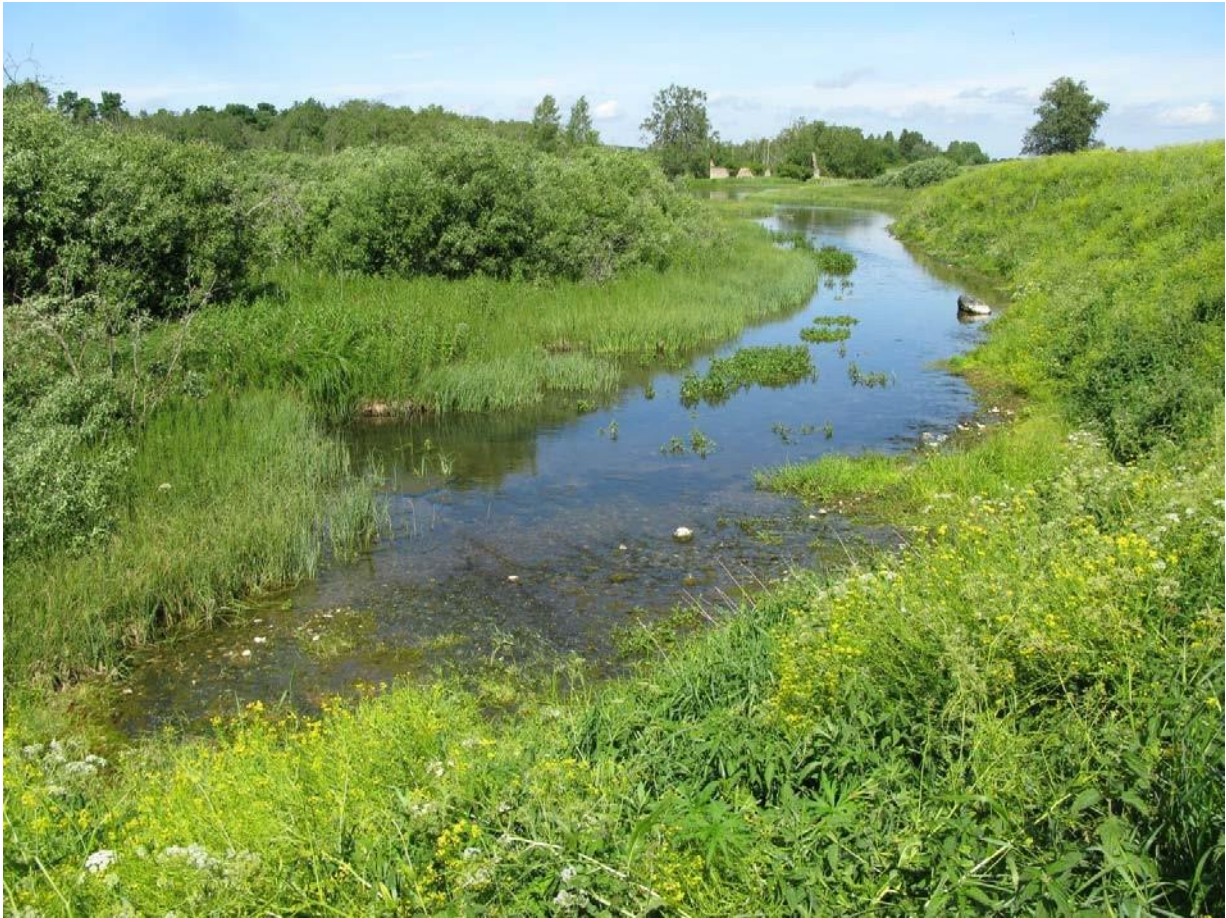
Foto 1.24. Fotel on Valgmaa paisjärve lõunakaldal olevad allikad, kaugemal võib näha Pundiveski varemed. Siit ülesvoolu Loobu jõgi aastaringselt ei voola (M Kesler).

Loobu jõgi on Keskkonnaregistri (register.keskkonnainfo.ee) andmetel 60,6 km pikk ning valgala suuruseks on 314 km². Jõe lähteks loetakse Jõepere (pais) järve (väljavoolule on rajatud ca 0,6 m kõrgune paisregulaator), mis paikneb 89 m kõrgusel merepinnast. Tavapärasel suvisel madalvee perioodil Jõepere järvest väljavool puudub (Foto 1.25) ning jõgi algab Valgma paisjärve lõunapoolse kalda juures olevatest allikatest (Foto 1.24).

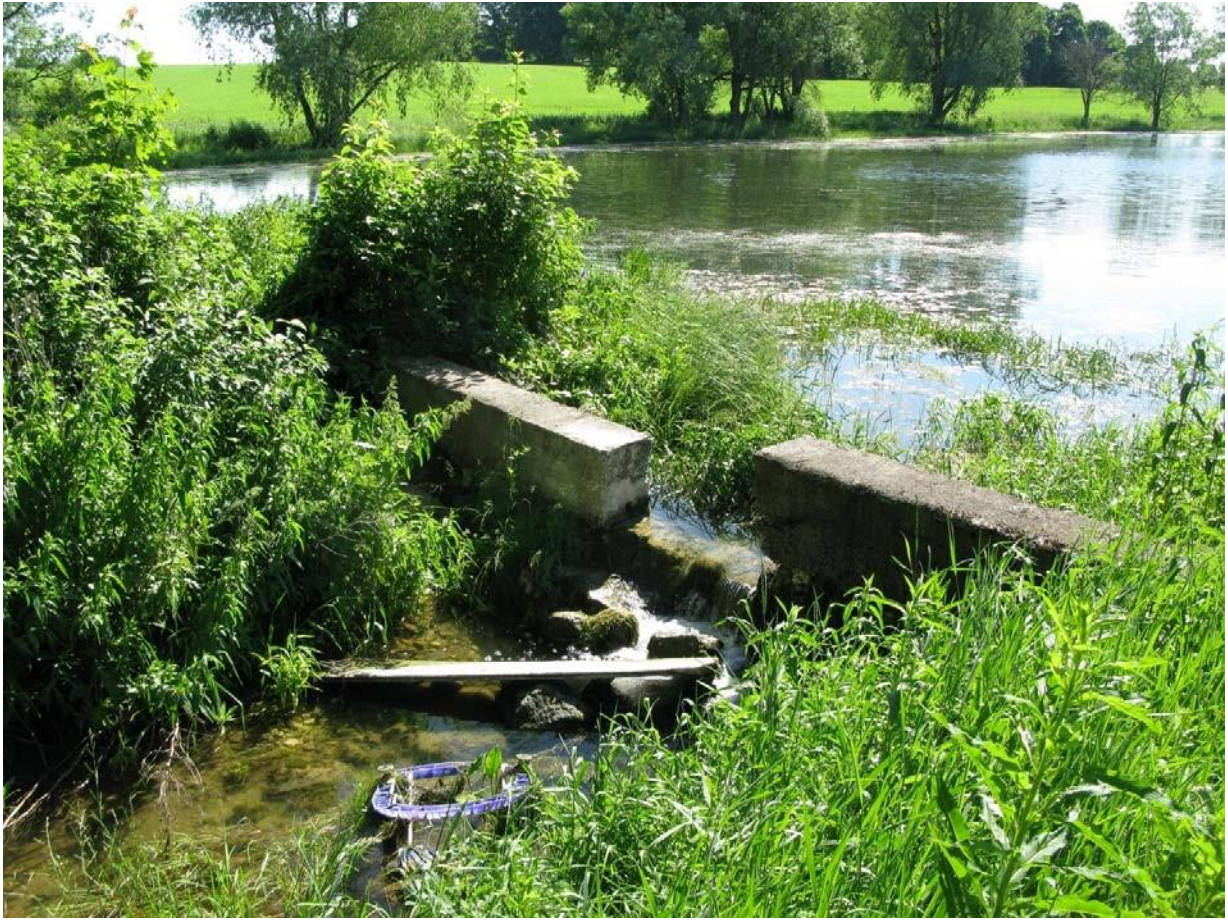
Fotod 1.25. Jõepere järve väljavoolus esineb veevool ainult vihmastel perioodidel, mistõttu kalanduslikult nimetatud jõelõik oluline ei ole (M. Kesler).

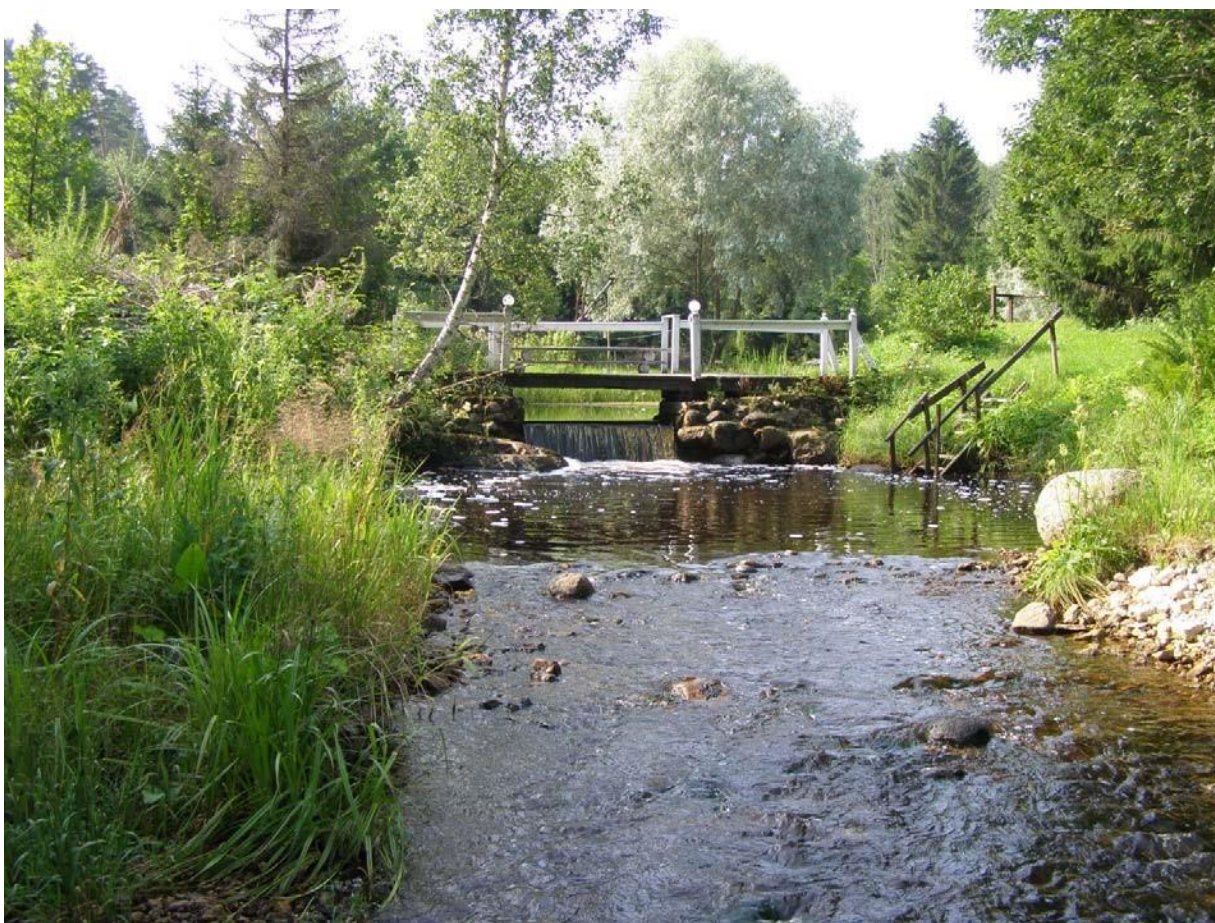
Foto 2.1. Liivaku talu juures on kalade liikumine potentsiaalsetele koelmualadele takistatud paisuga. Läsna jõel on kogu ulatuses kehtestatud Looduskaitseaduse §51 piirangud, mistõttu pildil olev ehitis ei ole seadusega kooskõlas (I. Taal).

Läsna jõe alamjooksule Liivaku talu juurde (25,93 km merest) on rajatud pais (ca. 1,0 m), mis on kaladele oluliseks rändetõkkeks (Foto 2.1). Lisaks eelpoolmainitule esineb Läsna jõel ka mitmeid koprapaise (Lisa 2.A; foto 2.2 ja 2.3), millest suurimad asuvad forelli ja jõesilmu potentsiaalsetest koelmualadest ülevalpool ning seetõttu siirdekalade rännet oluliselt ei mõjuta (Lisa 2.A).

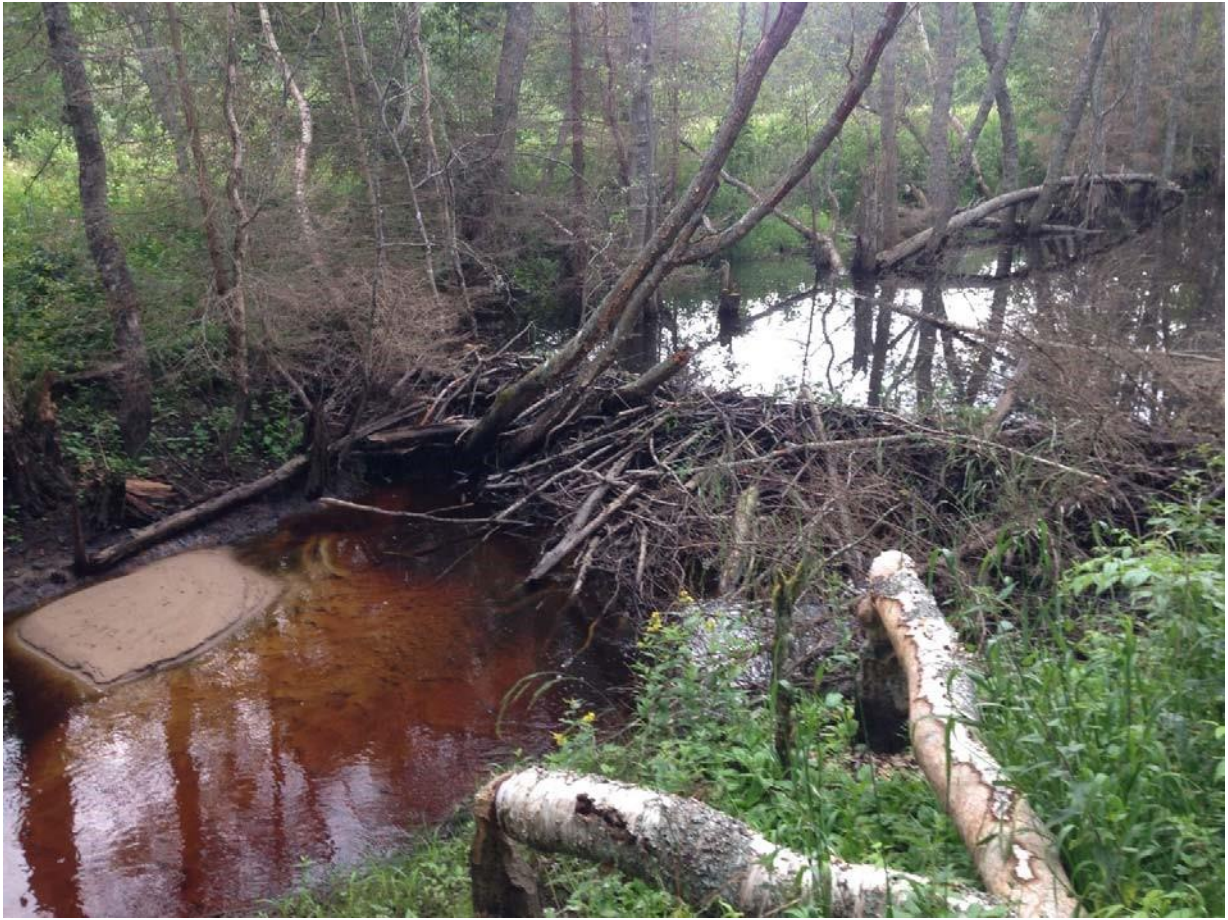
Foto 2.2. Kopravais Läsna jõel, ca. 32,92 km kaugusel merest (M. Kesler).

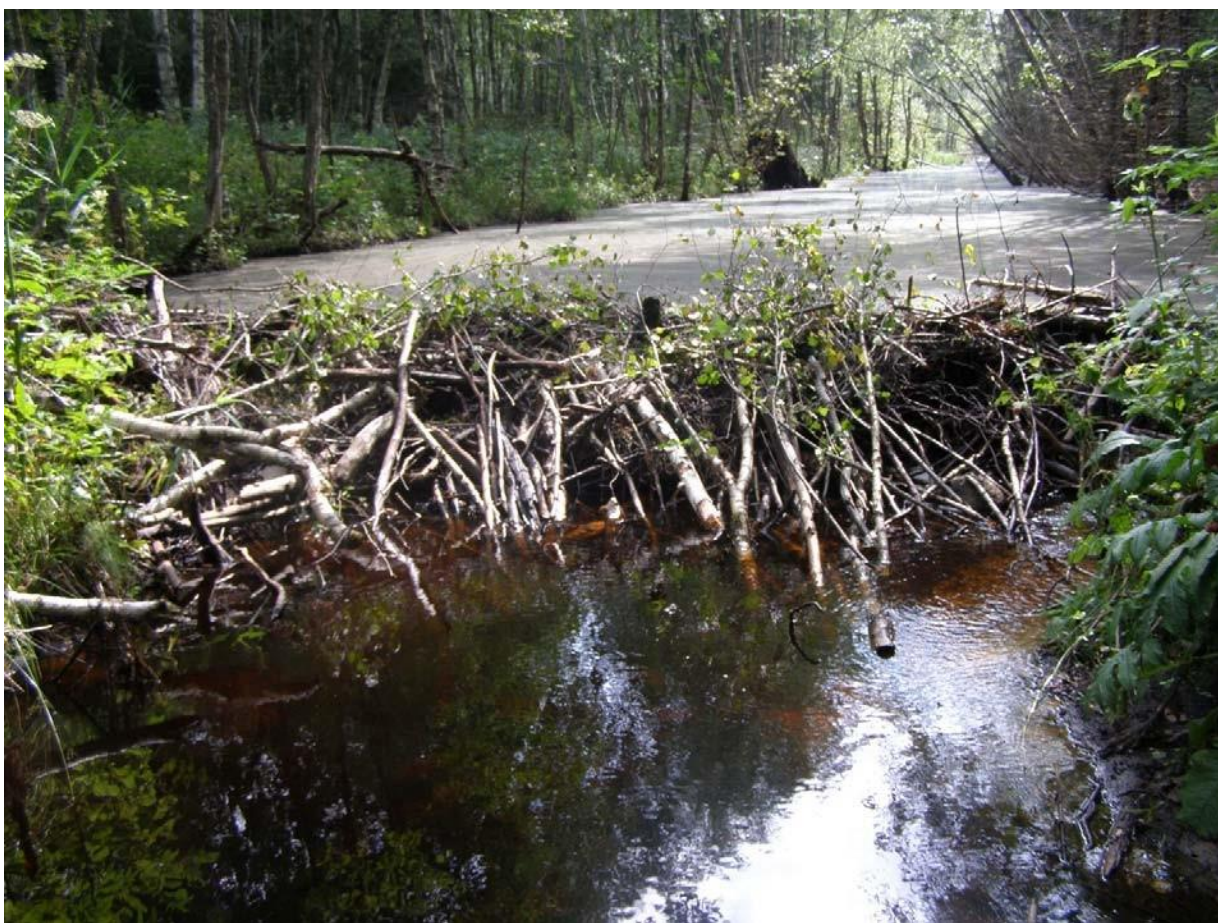
Foto 2.3. Koprapäis Läsna jõe ülemjooksul (I. Taal).

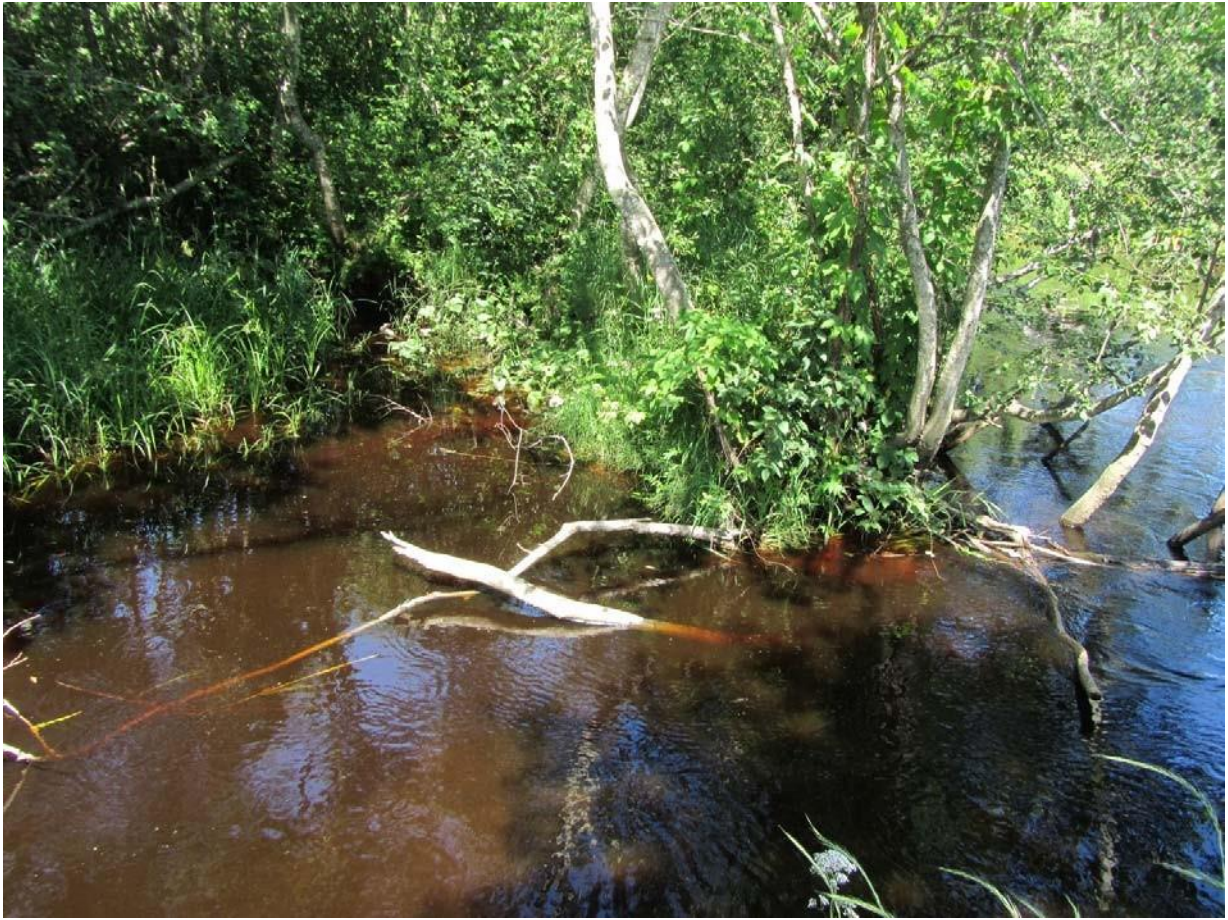
Foto 2.4. Läsna jõe uus läbimurre Loobu jõkke. Ülemises vasakus servas on näha nüüdseks ummistunud Läsna jõe vana säng. (R. Svirgsden).

Maaameti geoportaali (www.maaamet.ee) kaardiga võrreldes on Läsna jõgi kaotanud oma pikkuses ca. 200 m, sest suurvete tagajärjel on uuristunud nii öelda otsetee Loobu jõkke (Foto 2.4). Läsna jõe uus suue asub ca. 25,2 km kaugusel merest. Suudmest kuni metsavahelise teetruubini (25,19–25,35 km merest) on jõgi valdavalt mõõduka vooluga ning liivane (forelli elupaigana C), kuid vähesel määral esineb ka jõesilmu ja forelli koelmualaks sobivat biotoopi (Foto 2.5). Teetruubist ülesvoolu (25,35–25,67 km merest) on jõgi valdavalt liivane (Foto 2.6) ning voolab vahepeal kahes harus (Foto 2.7), jõesilmu ja forelli koelmualaks sobivat põhjasubstraati on vähe. Koelmualade inventeerimise ajal oli siin näha kümneid hinnanguliselt ca. 10–20 cm pikkuseid forelle, mistõttu on biotoop kindlasti oluliseks elupaigaks vanematele forelli noorjarkudele. Nimetatud lõigust kuni Liivaku talu juures oleva paisuni (25,67–25,93 km merest) paikneb Läsna jõe üks kvaliteetseim (AA ja A) koelmuala nii jõesilmule kui ka forellile (Foto 2.8 ja 2.9). Paisutusest ülesvoolu (25,93–26,5 km merest) on jõgi valdavalt liivane, kuid esineb ka koelmualasid jõesilmule ja forellile (Foto 2.10). Umbes 26,55–26,81 km merest on Läsna jõgi kiirevooluline, kuid koelmualana pigem rahuldav (valdavalt B), sest põhjasubstraat koosneb enamjaolt liivaga segunenud kruusast (Foto 2.11). Liialt peene fraktsiooniga põhjasubstraadis võib forelli marja suremus olla suur (Louhi *et al.* 2008). Nimetatud lõigust kuni Tallinn-Narva maantee truubini (26,81–27,32 km merest) on Läsna jõgi sobivaks elupaigaks pigem vanematele forelli noorjarkudele (1+, 2+), sest koelmualaks vajaminevat kruusast substraati esineb suhteliselt vähe. Ainuke kõrge kvaliteediga koelmuala (AA) nimetatud lõigul asub ca. 30 m pikkusel alal vahetult enne maantee truupi (Foto 2.12). Tallinn-Narva maanteest ülesvoolu kuni Kalda taluni (27,32–28,07 km merest) on Läsna jõgi pikalt lausaliselt liivane ning valdavalt madal (Foto 2.13) kuid putukaid jahtivaid forelli noorjärke võis koelmualade inventeerimisel siiski näha. Kalda talust kuni Läsna

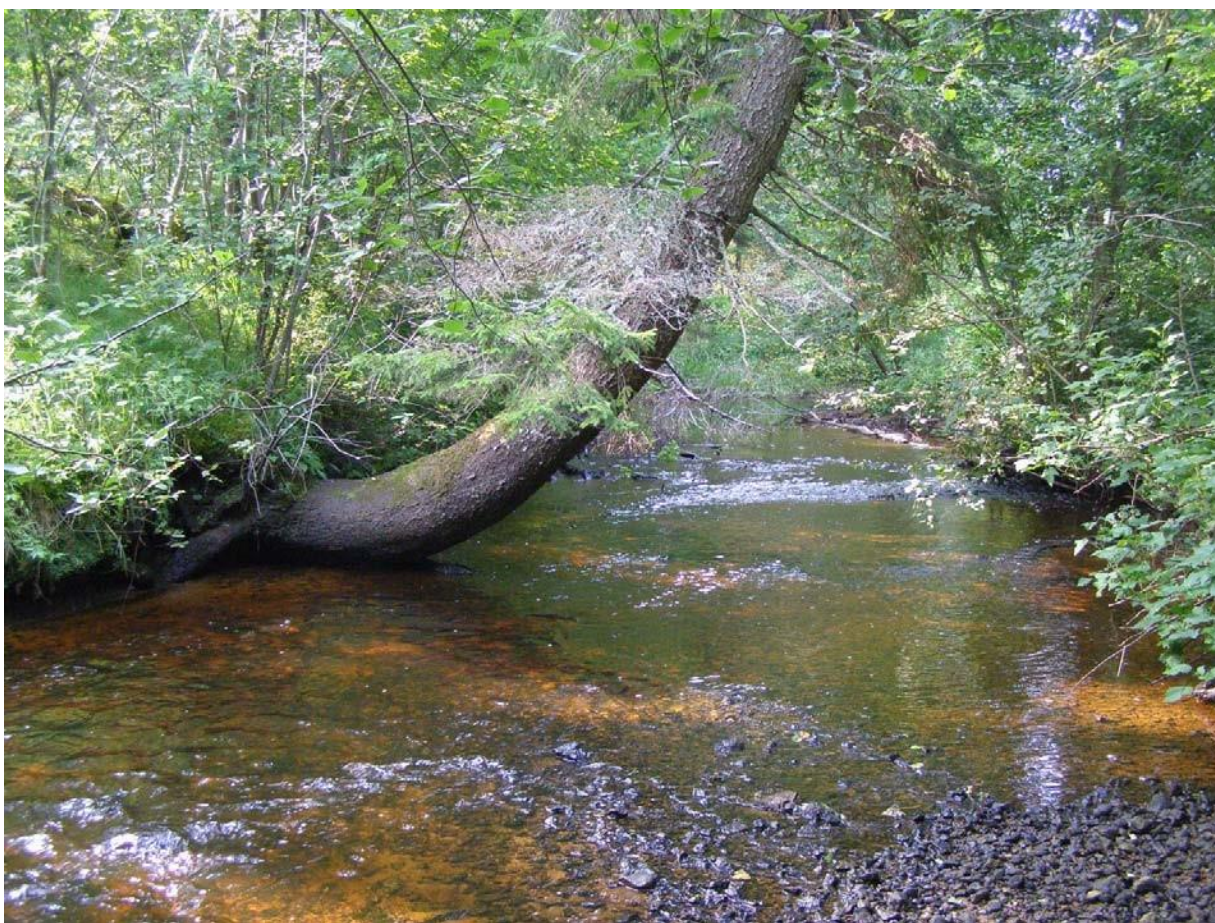
Foto 2.8. Väga kvaliteetne koelmuala nii forellile kui ka jõesilmule Läsna jõe alamjooksul, 25,67–25,93 km merest (I.Taal).

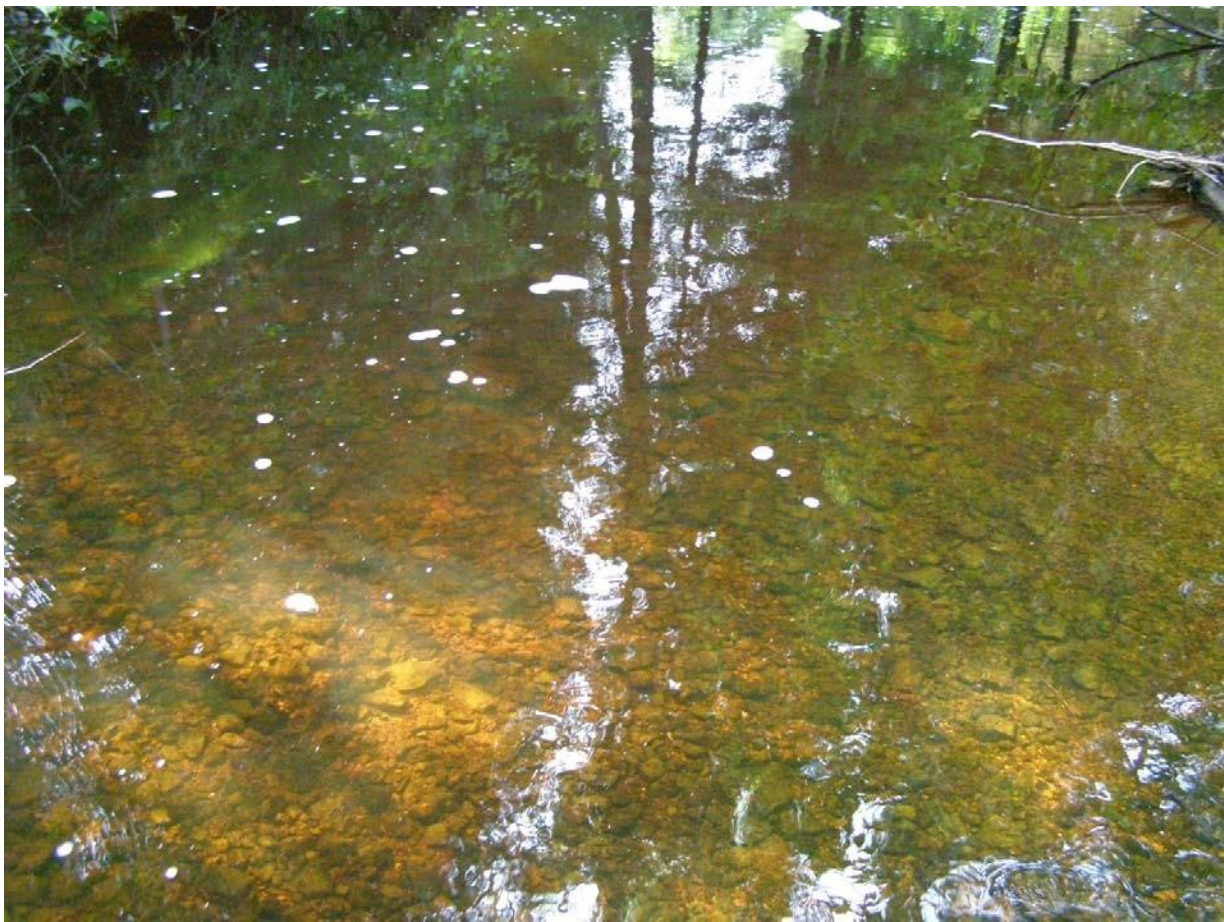
Foto 2.9. Kvaliteetse koelmussubstraadi musternäide Läsna jõe alamjooksu kärestikul (I. Taal).

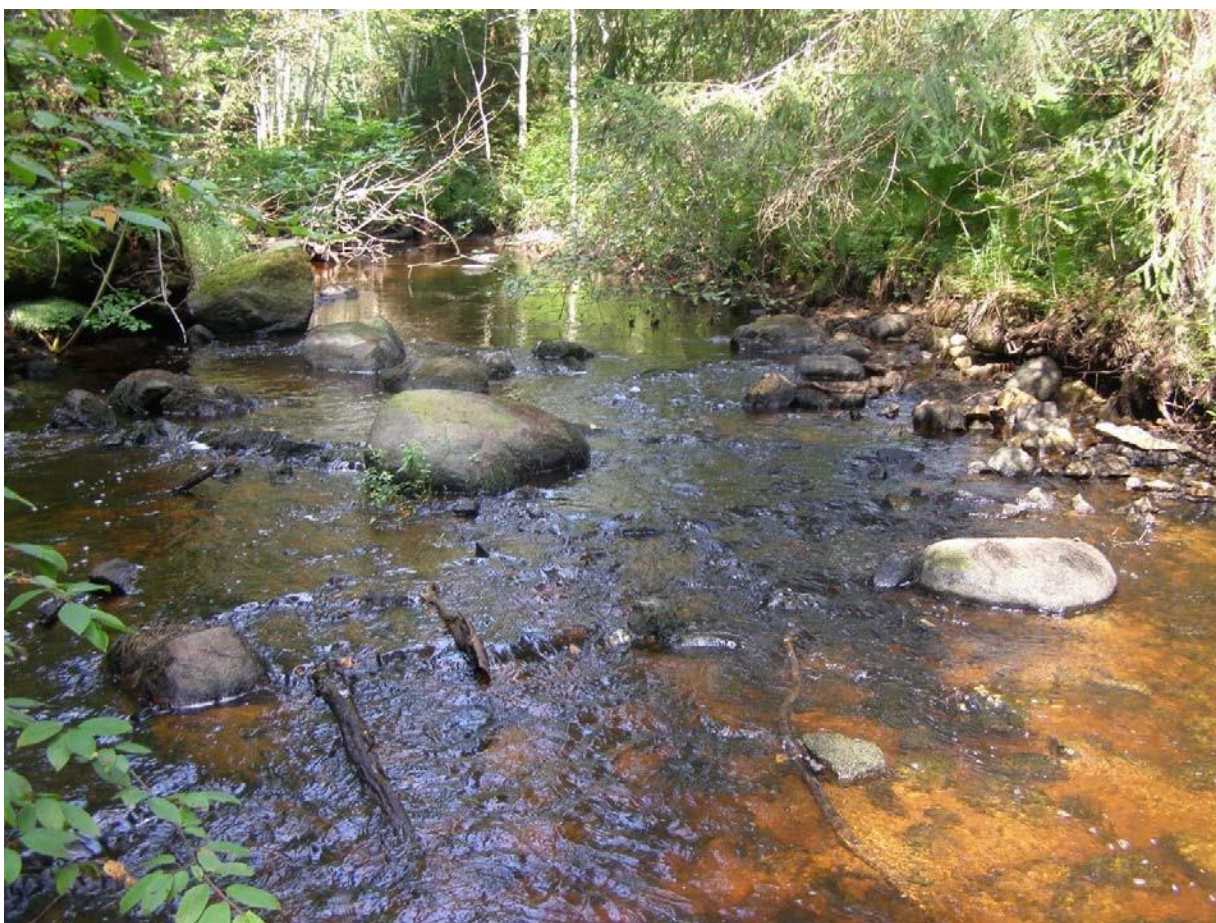
Foto 2.11. Kaugelt vaadates tundub pildil olev väike jõelõik suurepärase koelmualana, tegelikult on suurte kivide vahel põhjasubstraadiks valdavalt liiv ning kudemistingimused seega pigem tagasihoidlikud (I. Taal).

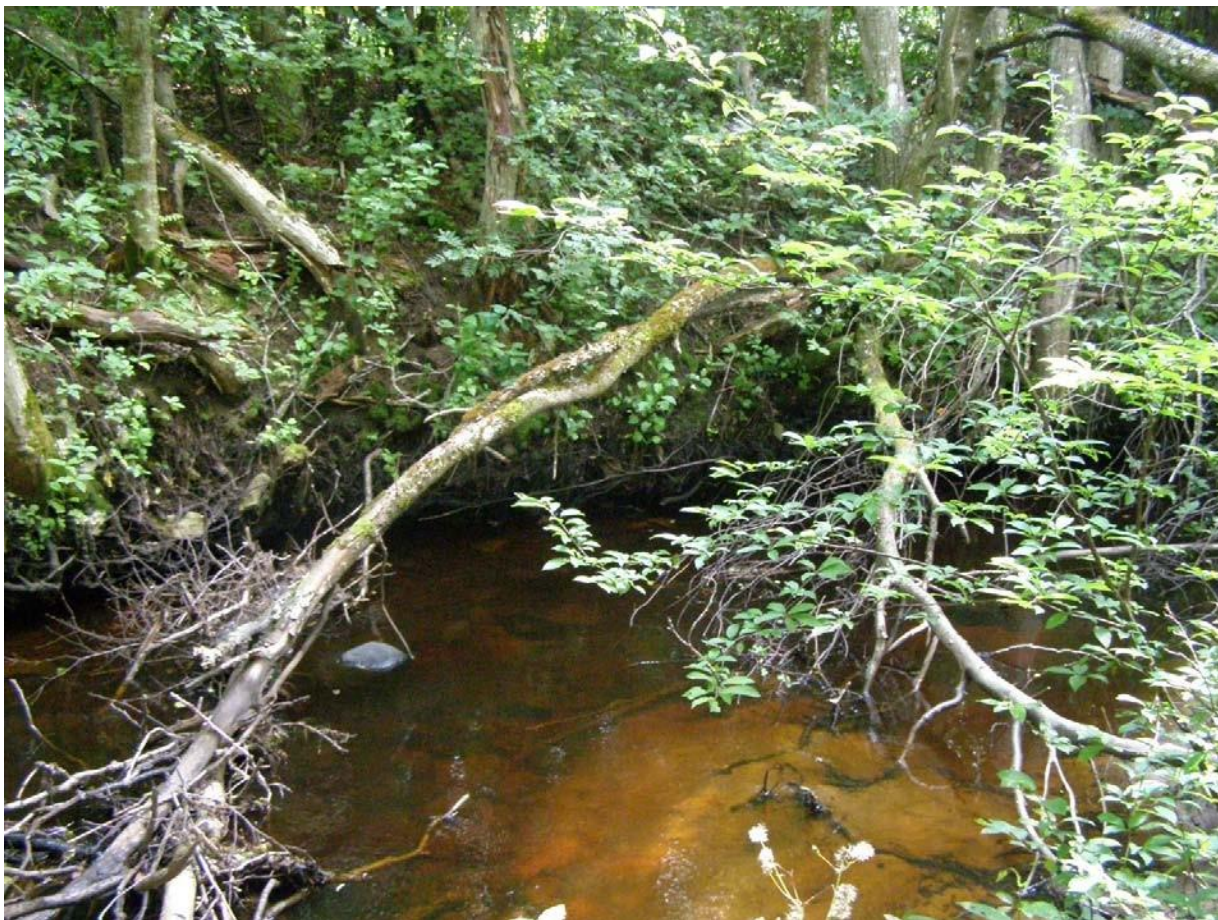
Foto 2.15. Pildil nähtav jõekäär on elupaigana sobiv forelli vanematele (1+, 2+, 3+) noorjarkudele. (I. Taal).

küla teeni (28,07–29,86 km merest) on Läsna jõgi mosaiikne, sügavamad alad vahelduvad kruusaste jõelõikudega (Foto 2.14, 2.15 ja 2.16), koelmuala ning elupaiku jagub nii jõesilmule kui ka forellile. Nimetatud piirkonnas (eelkõige kiirevoolulistes jõelõikudes 28,16–28,59 km merest ja 28,7–29,4 km merest) annaks jõesilmu ja forelli koelmualasid (Foto 2.17) sobiva fraktsiooniga kruusa lisamisega veel oluliselt parendada (konservatiivsel hinnangul suurusjärgus 200 kaheaastast laskujat). Läsna küla teest ülesvoolu (29,86–30,55) vahelduvad väikesed karestikud liivaste lõikudega, nii forelli kui ka jõesilmu koelmualad on enamasti madalakvaliteedilised (Foto 2.18), kuid vähesel määral leidub ka AA kvaliteediga elupaiku (Foto 2.19). Nimetatud jõelõigust ülesvoolu pole Läsna jões jõesilmule ja forellile sobivaid koelmu- ja elupaiku mitmete kilomeetrite ulatuses (30,55–34,8 km merest). Jõgi on aeglase vooluga ning sügav, esineb ka märke kopra elutegevusest (Foto 2.20). Kõnealuselt sügavast lõigust kuni Mõndavere teeni (34,8–35,5 km merest) paikneb Läsna jõe üks kvaliteetseimatest karestikest, mida võib valdavalt klassifitseerida AA elupaigana (Foto 2.21). Mõndavere teest ülesvoolu kuni Vesktivälja talu sillani (35,5–36,0 km merest) vahelduvad väikesed karestikud sügavamate elupaikadega (Foto 2.22). Siin voolavad Läsna jõkke ka kaks allikat (35,1 ja 35,6 km merest), millest ülesvoolu võib jõesäng kuivematel suvedel ilmselt jääda väga veevaeseks või sootuks kuivada (Foto 2.23). Vesktivälja talu sillast ülesvoolu on Läsna jõgi valdavalt väga madal, liivane ja varjevõimalusteta (Foto 2.24), mistõttu ei sobi jõesilmule ega forellile sigimisalaks ja elupaigaks. Läsna jõe ülemjooksul (vahemikus 37,2–38,33 km merest) esineb küll põhjasubstraadilt (Foto 2.25) jõesilmule ja forellile sobivaid väikeseid koelmualasid (vt. lisa 2.A), aga nende eraldatuse, võimaliku jõesängi suvise kuivamise ning kopra elutegevuse (Foto 2.2 ja 2.3) tõttu on need siirdekaladele taastootmisalana pigem marginaalse tähtsusega.

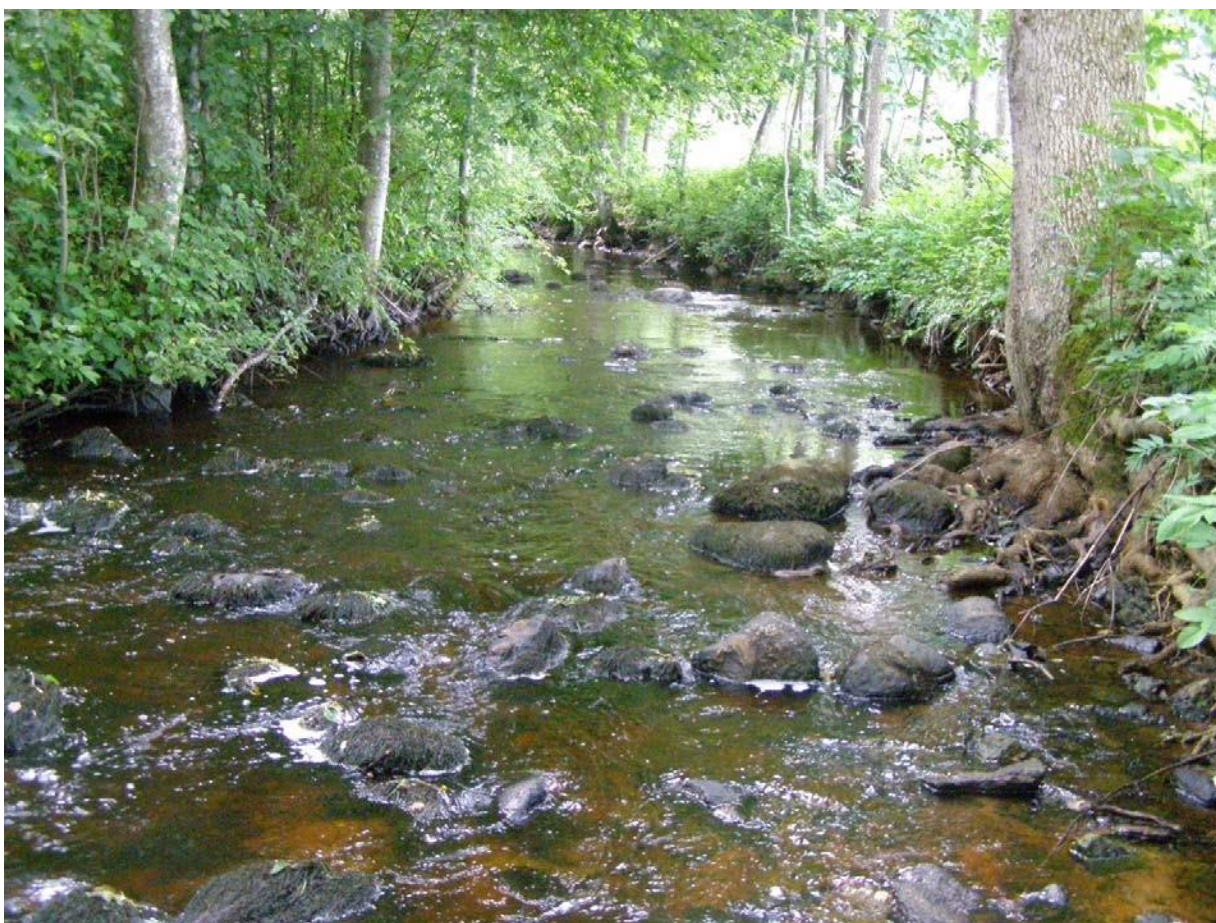
Foto 2.17. Kalda talust kuni Läsna küla teeni (eelkõige kiirevoolulistes jõelõikudes 28,16–28,59 km merest ja 28,74–29,4 km merest) annaks jõesilmu ja forelli koelmualasid sobiva fraktsiooniga kruusa lisamisega oluliselt parendada. Forelli ja jõesilmu koelmusubstraadiks sobivat kruusa esineb siin väga vähe (I. Taal).

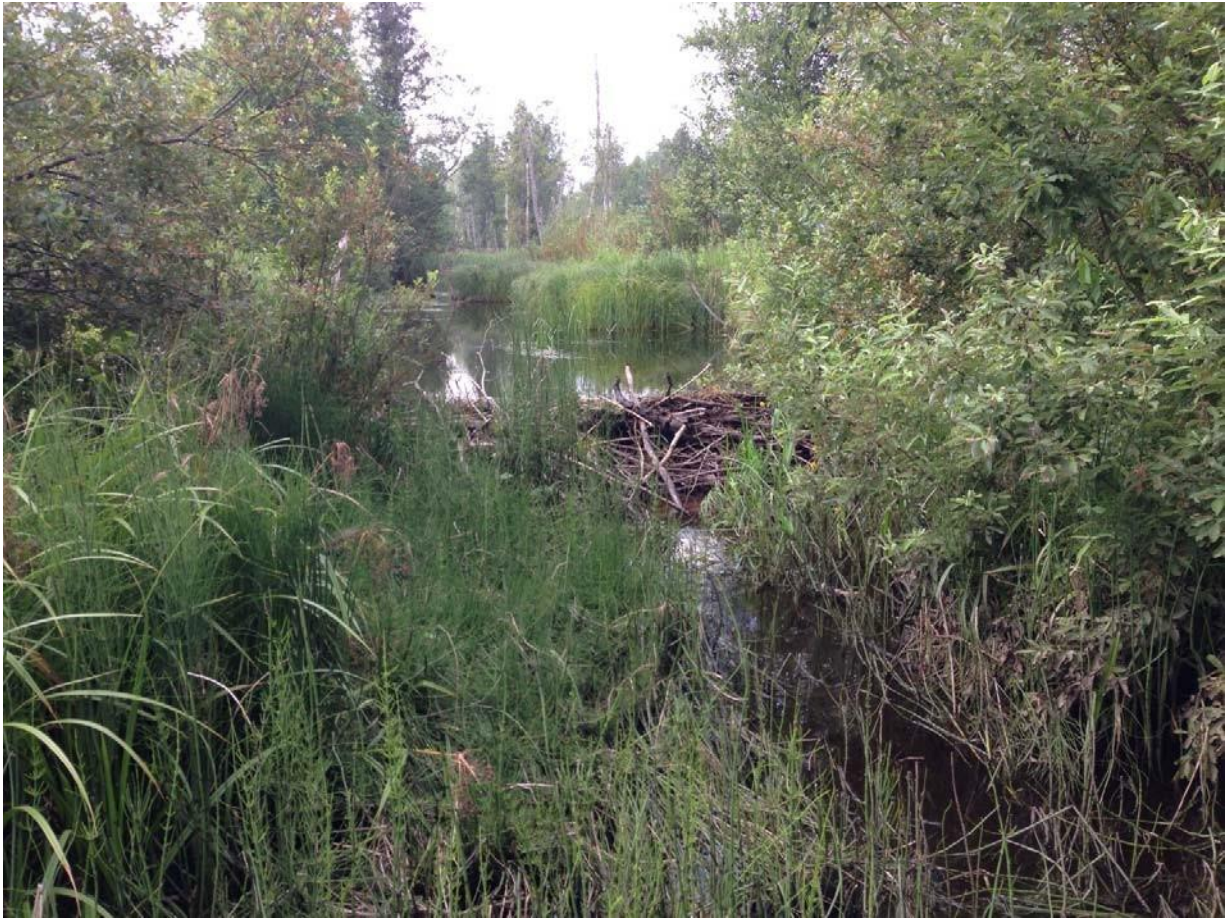
Foto 2.20. Pildil olev aeglase vooluga ning sügav jõelõik pole forelli noorjärkudele, ega ka jõesilmule sobivaks elupaigaks (30,55–34,8 km kaugusel merest) (M. Kesler).

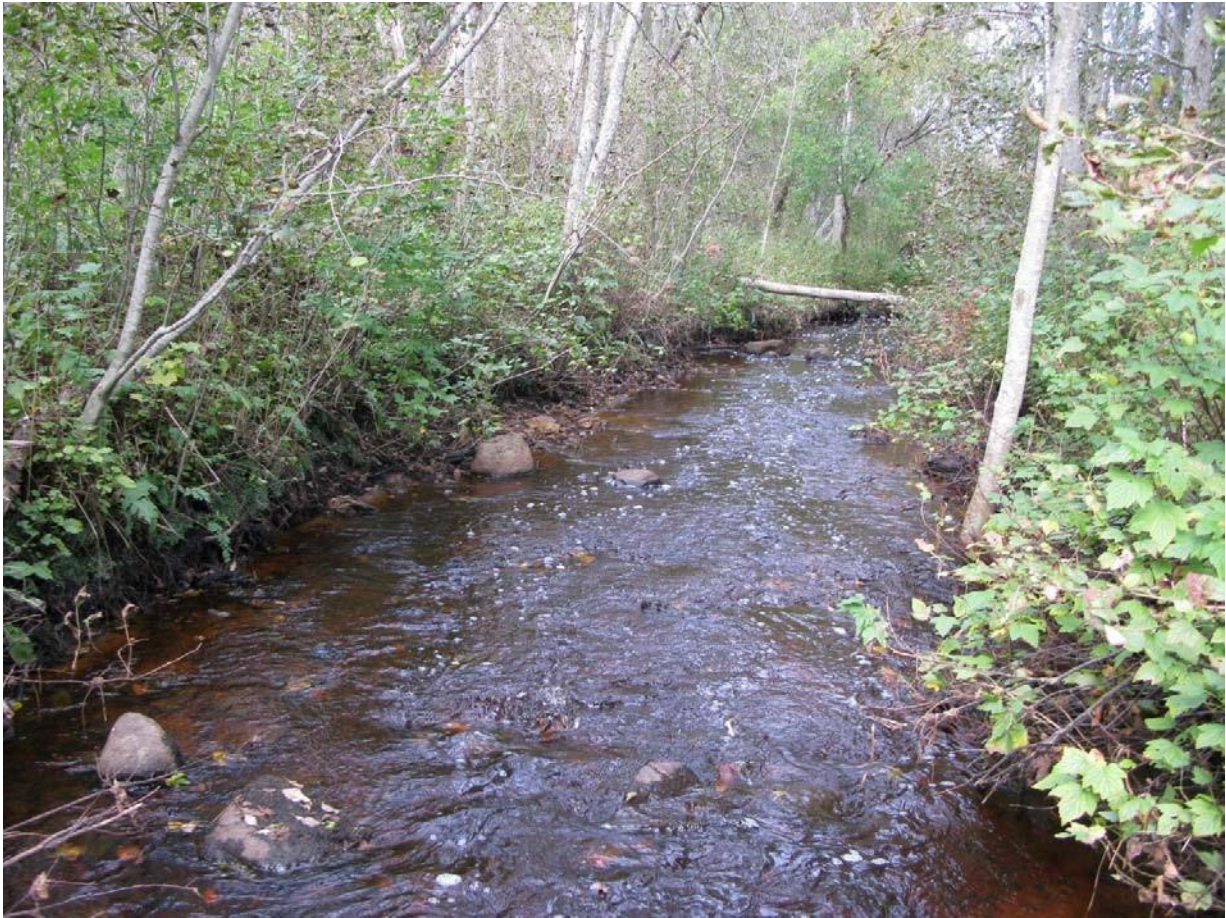
Foto 2.21. Mõndavere teest allavoolu (34,8–35,5 km kaugusel merest) paikneb Läsna jõe üks kvaliteetseimatest kärestikest, mida võib valdavalt klassifitseerida AA elupaigana. (M. Kesler)

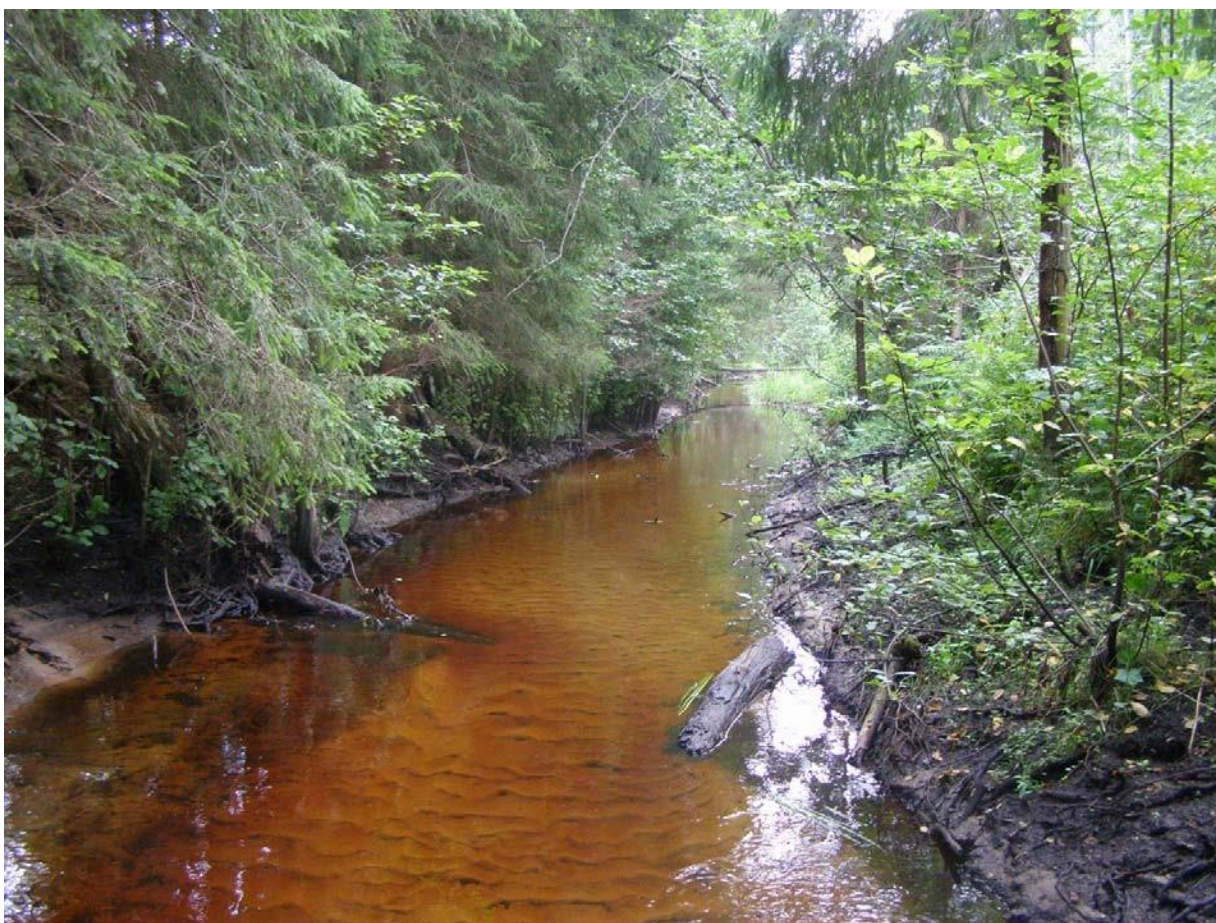
Foto 2.24. Veskivälja talu sillast ülesvoolu on Läsna jõgi valdavalt väga madal, liivane ja varjevõimalusteta, mistõttu ei sobi jõesilmule ega forellile sigimisalaks ja elupaigaks. (I. Taal)

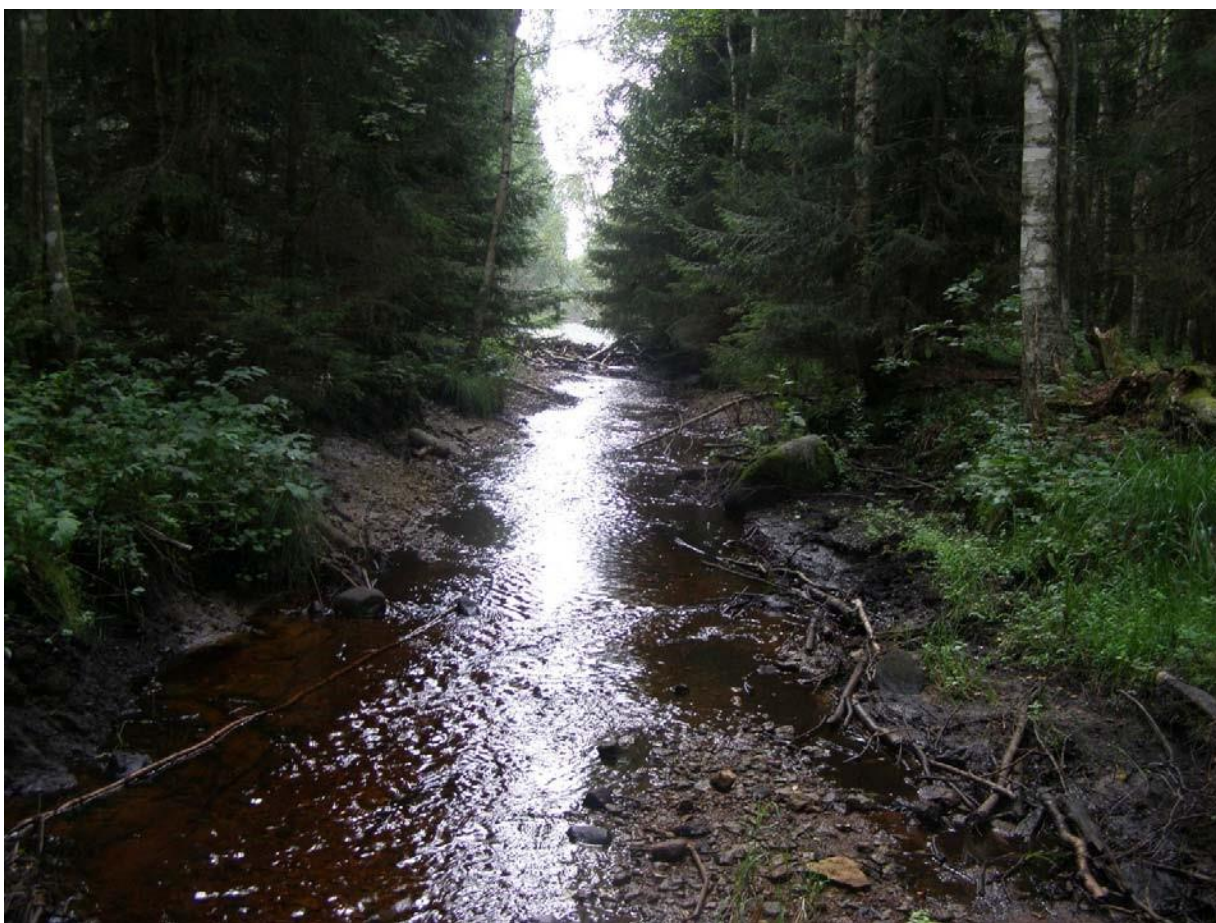
Foto 2.25. Läsna jõe ülemjooksul vahemikus ca. 37,2–38,33 km merest esineb küll põhjasubstraadilt jõesilmule ja forellile sobivaid väikeseid koelmualasid (vt. lisa 2.A), aga kõnealuse piirkonna eraldatuse, võimaliku jõesängi suvise kuivamise ning kopra elutegevuse tagajärjel on need siirdekaladele taastootmisalana pigem ebaolulised. (I. Taal)
