Tartu Ülikooli Eesti Mereinstituut

Joaveski joastikust ülesvoolu jääva Loobu jõestiku kalandusliku taastootmispotentsiaali hindamine 2016 aastal

Töövõtulepingu 3-2_10/3841-4/2015 aruanne

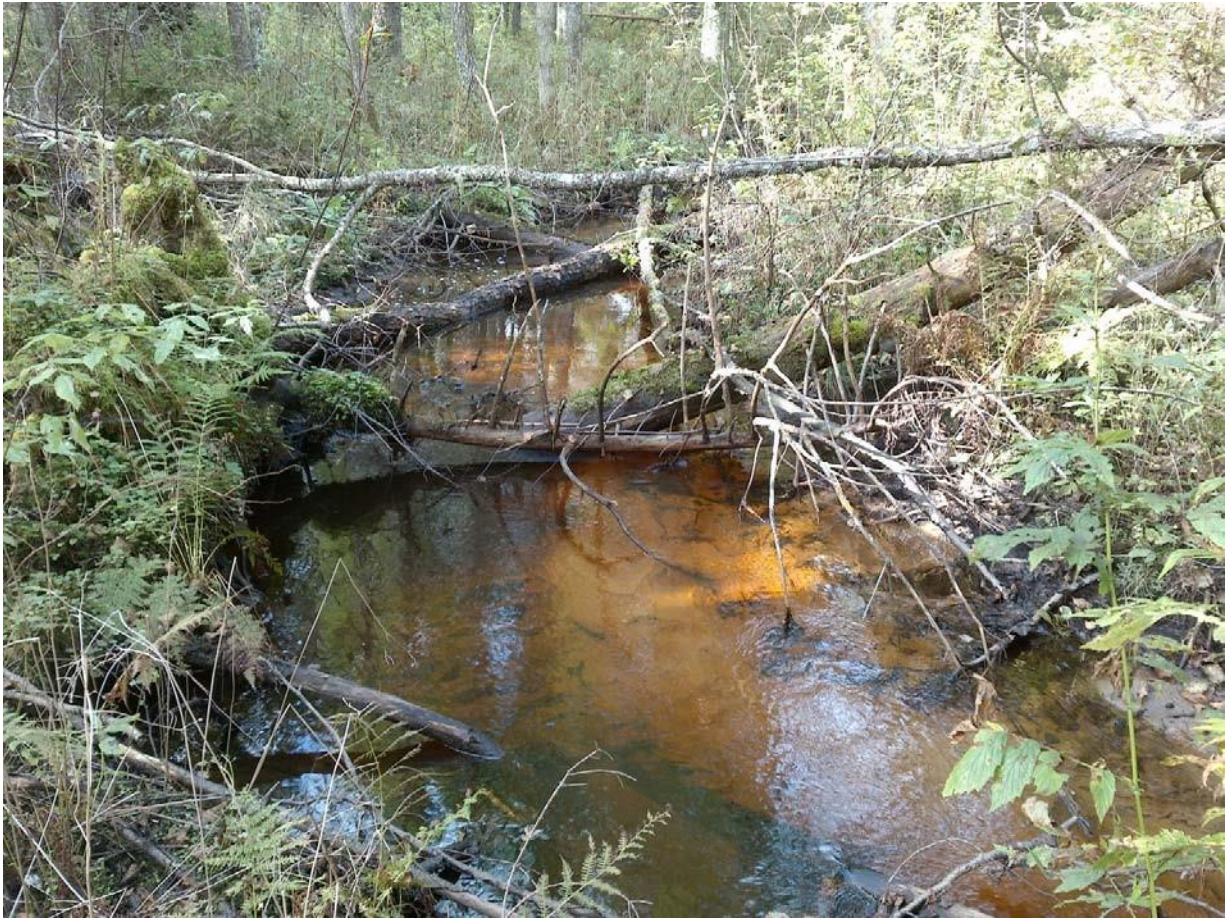
Foto 3.1. Kõnnu oja on valdavalt lausliivase sängiga ning forellile ja silmule kudepaigad puuduvad (R. Svirgsden).

Kõnnu oja suubub Läsna jõkke 32,6 km kaugusel merest. Oja on 5,6 km pikk ja 6,5 km² suuruse valgalaga (www.keskkonnainfo.ee). Oja elupaiku uuriti 26.07 ja 29.09.2016. Oja on väikse languga ning veevaene. Säng on valdavalt lausaliselt liivane või mudane (Foto 3.1). Oja keskjooksul (34,76–35 km merest) säng puudub ning vesi valgub läbi soostunud metsa (Foto 3.2). Tõenäoliselt on see lõik kaladele läbimatu. Merest 35,6 km kaugusel Tiigi talu hoovis (N 59° 24' 19,4" E 25° 53' 52,3") on ca 2 m kõrgune pais ja sellest vahetult allavoolu on 20 m² suurune kruusane ala, kus teoreetiliselt saaks kueda forell ja jõesilm. Oja alamjooksul (33,3 km merest) tehti üks kontrollpüük ning ainukese liigina tabati arvukalt luukaritsat. Tõenäoliselt jääb oja suviti väga veevaeseks ning kalanduslikku tähtsust ei oma.

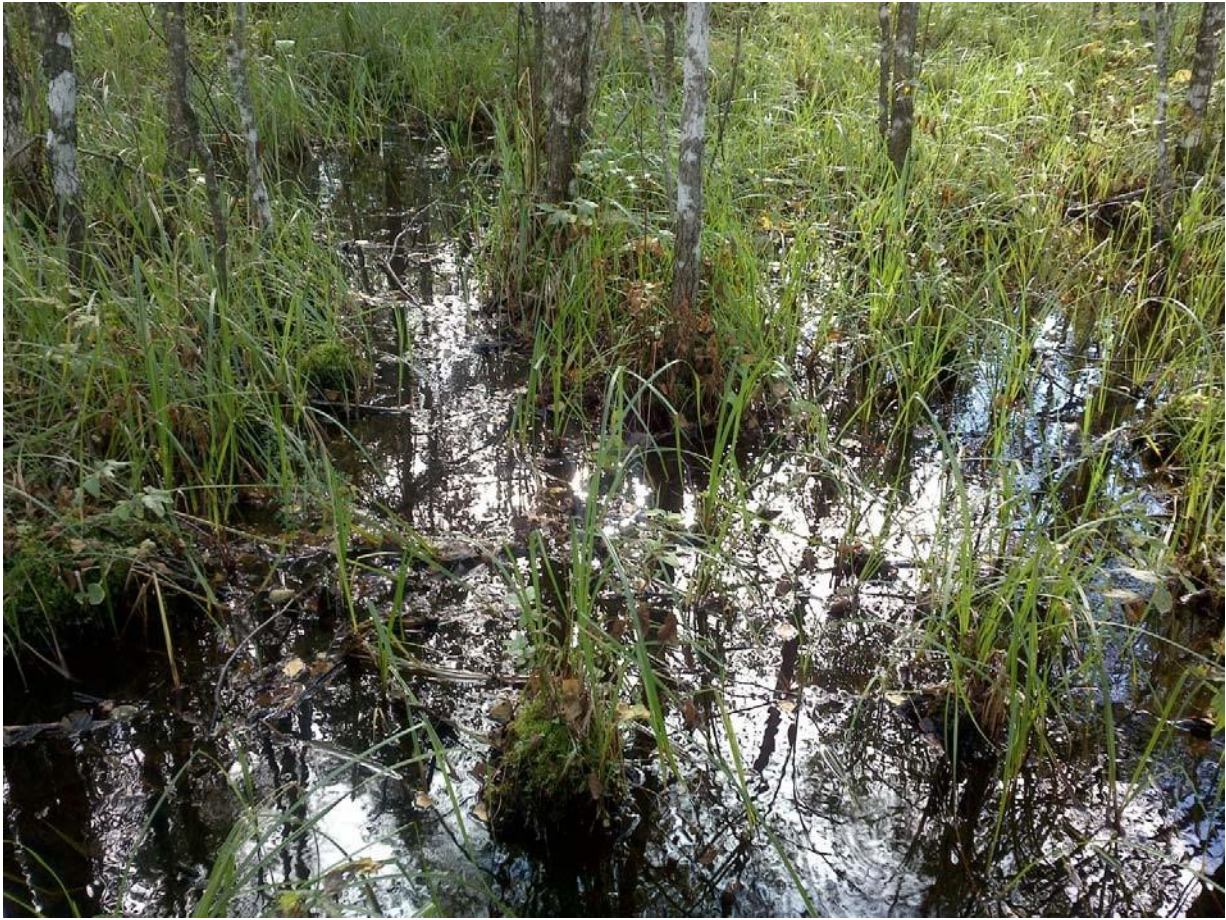
Foto 3.2. Kõnnu oja keskjooksul (34,76–35 km kaugusel merest) selgepiiriline voolusäng puudub ning vesi valgub soostunud metsa alla. Kaladele loeti see lõik läbimatuks (R. Svirgsden).

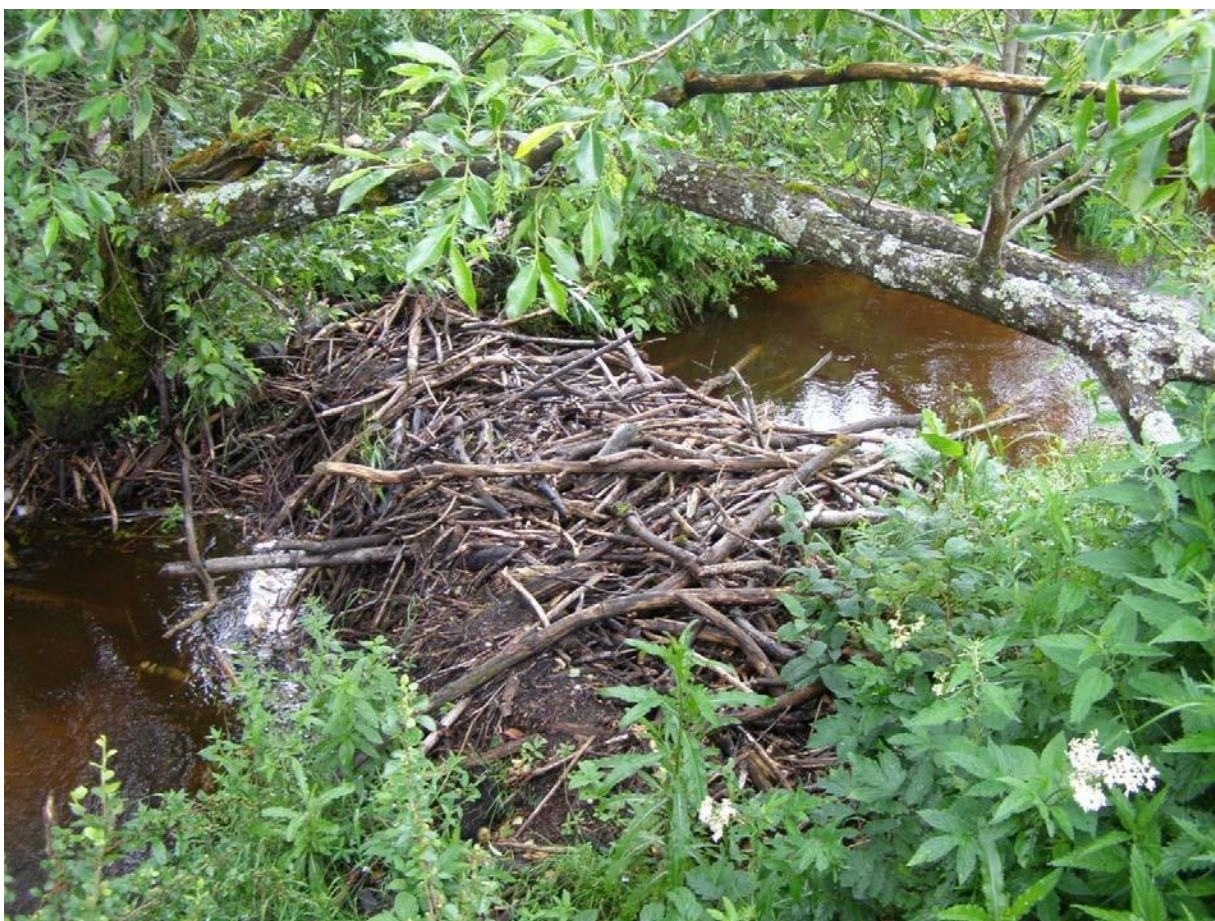
Foto 4.1. Vett läbilaskev koprapais (38,62 km merest). Ama oja suhteliselt väikse maksimaalse vooluhulga tõttu (väike valgala) võib pildil olev paisutus koelmutele rändavatele forellidele olla ületamatuks takistuseks (I. Taal).

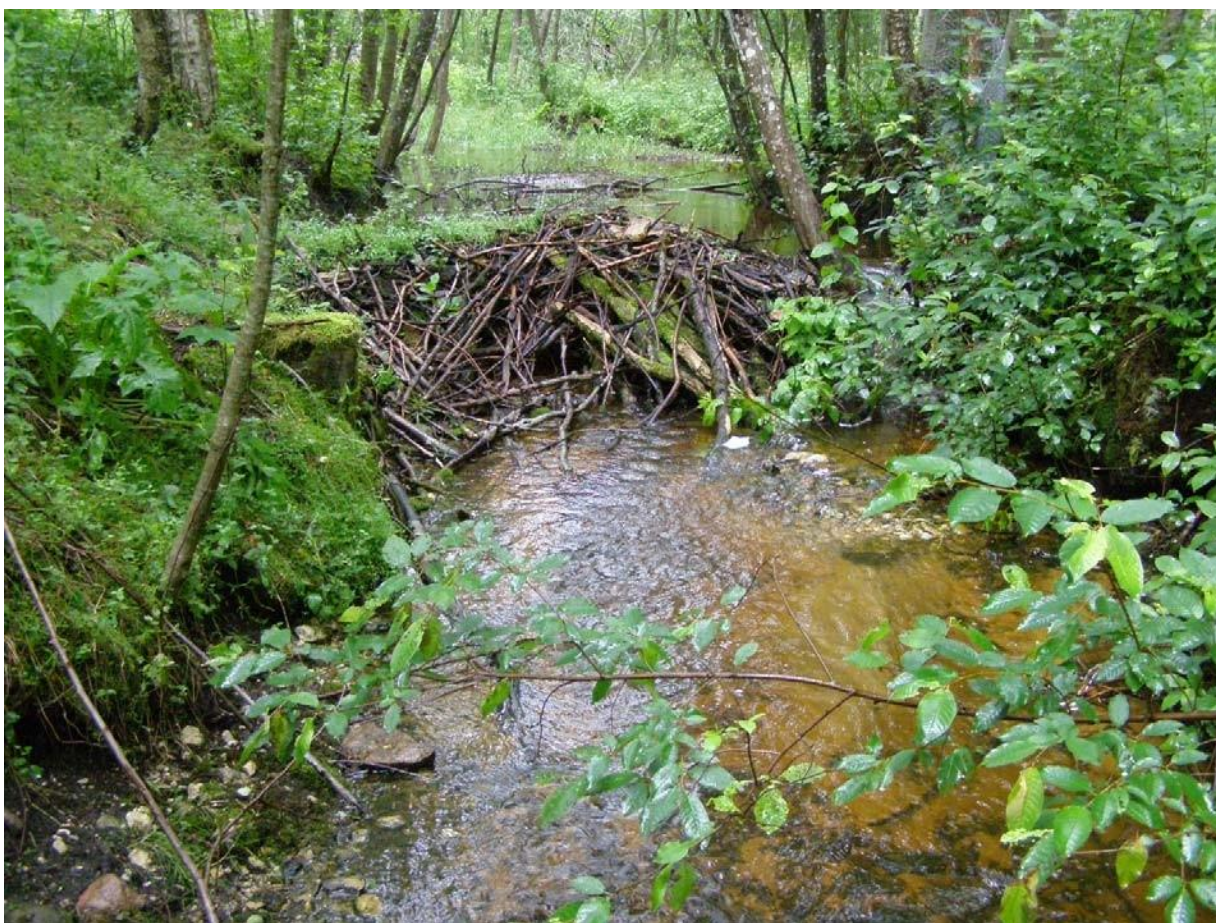
Foto 4.2. Umbes 38,9 km kaugusel merest suunab suur koprapais enamiku Ama oja veest lõunapoolsesse loodusliku ilmega harusse, jättes põhjapoolse kanaliseeritud haru veevaeseks. Käesolev foto (pildistatud põhjapoolse haru sängist) on üles võetud vahetult pärast suviseid paduvihmasid ning seetõttu võib tunduda, et vett voolab piisavalt ka põhjapoolses harus. Tegelikult voolas suurveega põhjapoolses harus hinnanguliselt vaid ca $\frac{1}{4}$ Ama oja vooluhulgast ning on alust arvata, et kuivematel perioodidel vesi üle koprapaisu ei voola (I. Taal).

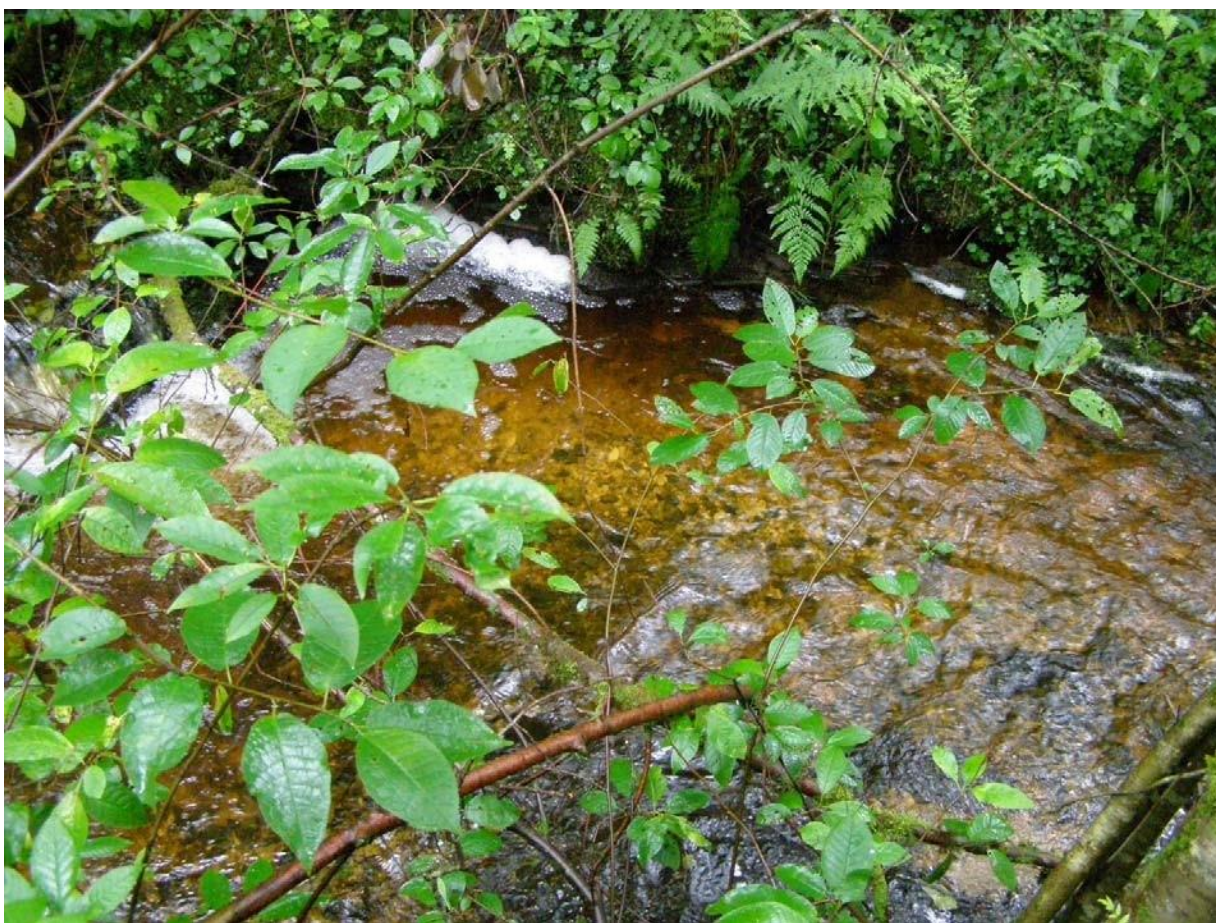
Foto 4.9. Kvaliteetse koelmussubstraadiga jõelõik Ama oja lõunapoolses harus (I. Taal).

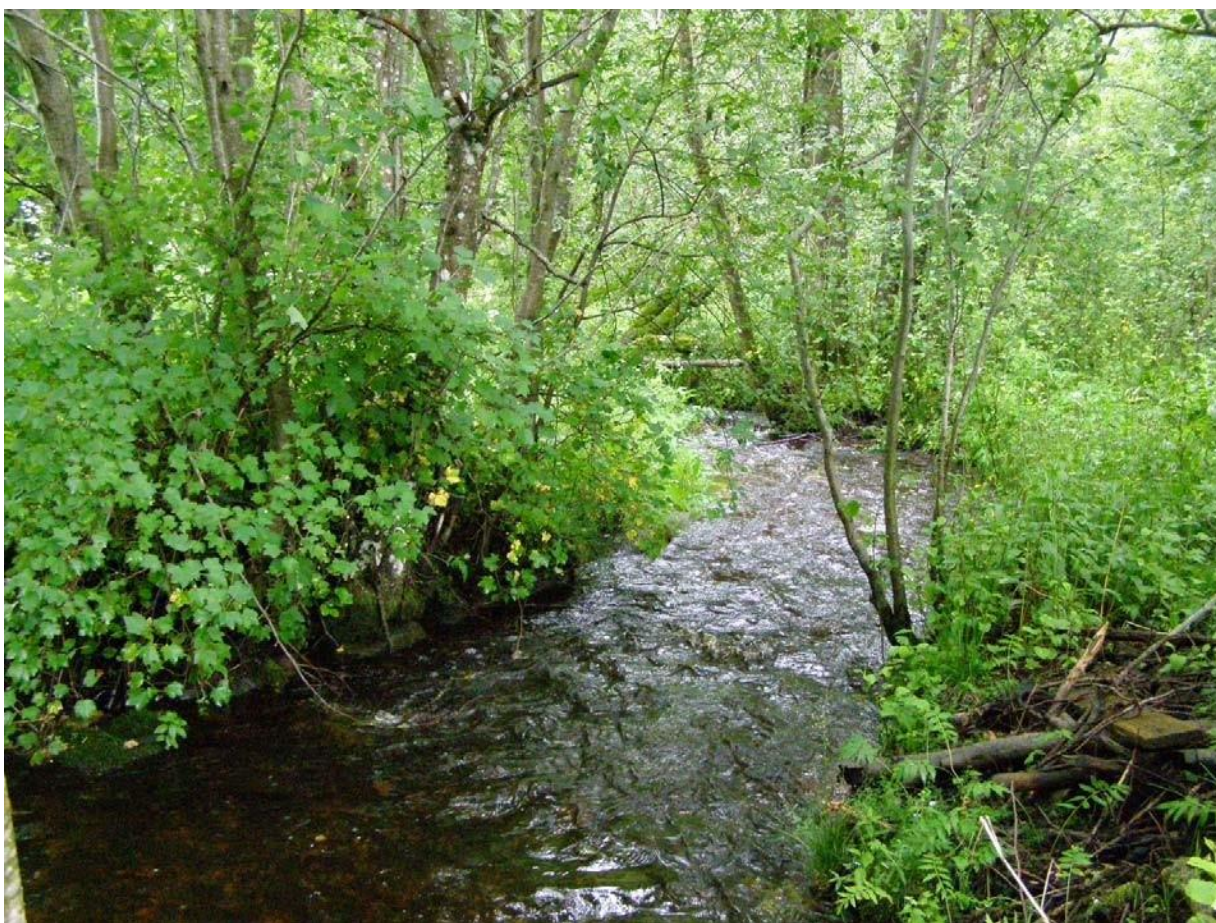
Foto 4.10. Kvaliteetne koelmuala Ama ojas (ca. 38,94–39,11 km merest). Pildil on üks vähestest intensiivse maaparanduse poolt kanaliseerimata lõikudest Ama oja voolusängis (I. Taal).

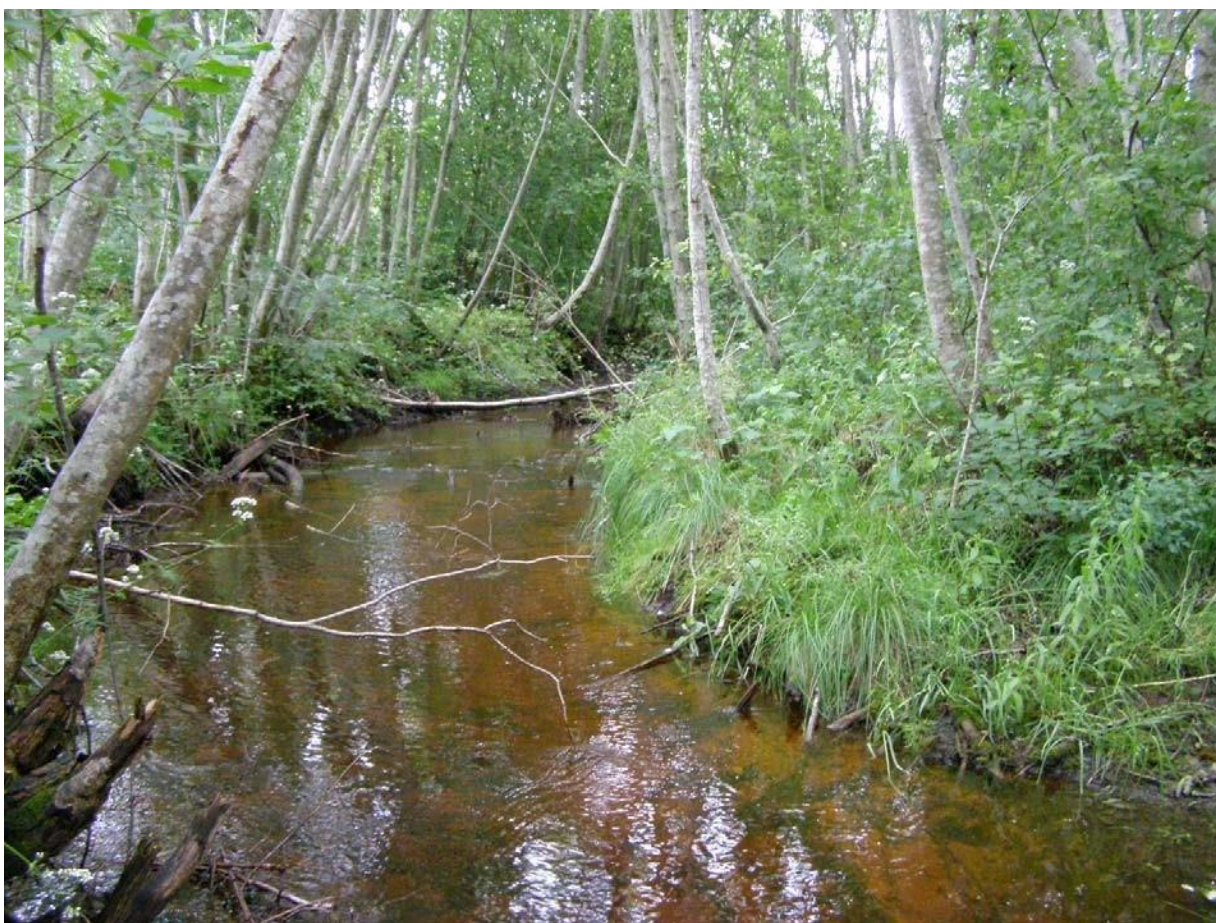
Foto 4.12. Vaatamata koelmussubstraadi puudumisele on pildil olev mõõduka vooluga puurisune ojalõik oma varjevõimaluste tõttu oluliseks elupaigaks forelli noorjärkele (I. Taal).

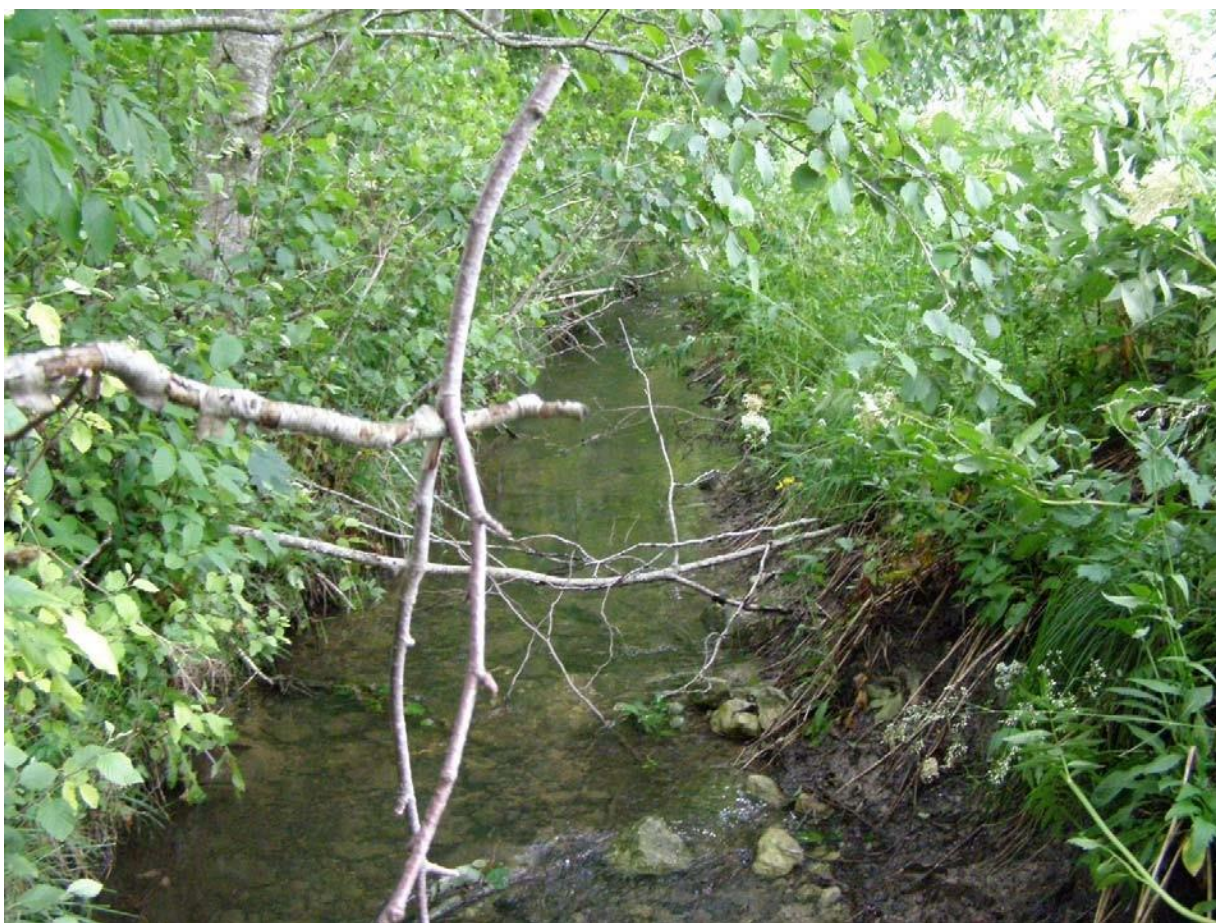
Foto 4.14. Allikalise kraavi (Ama oja lisaharu) koelmualade kaardistamist sai alustatud kõrgete ootustega, mis kahjuks lõppesid esimese 80 meetri läbimisel. Ülejäänud kilomeetrid kraavist olid vähese languga ning üsna veevaesed, põhjasubstraadiks oli valdavalt muda (I. Taal).

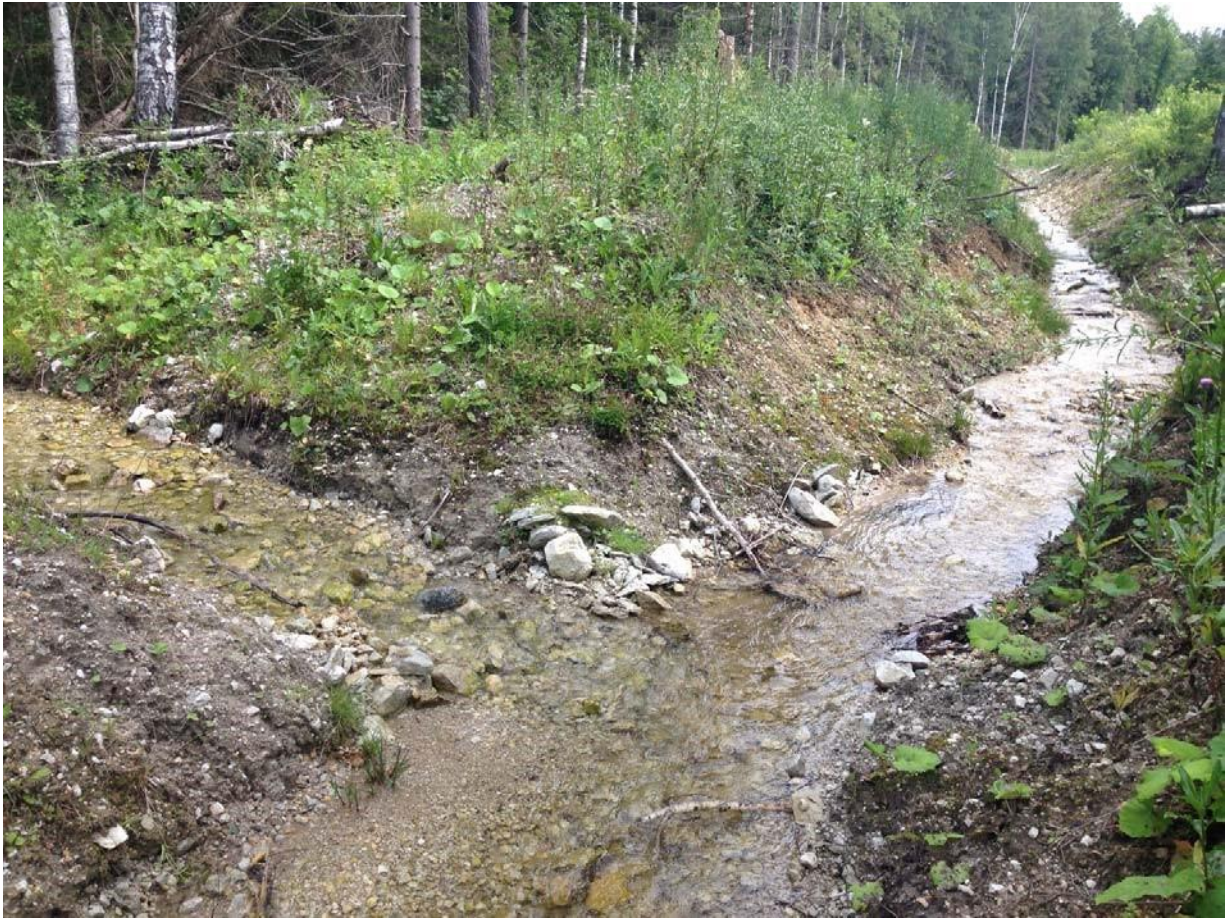
Foto 5.1. Umbes 1 km kaugusel suudmest suubub Niilise oja väga allikaline oja. Niilise oja sāngi oli selles lõigus hiljuti õgvendatud (M. Kesler).

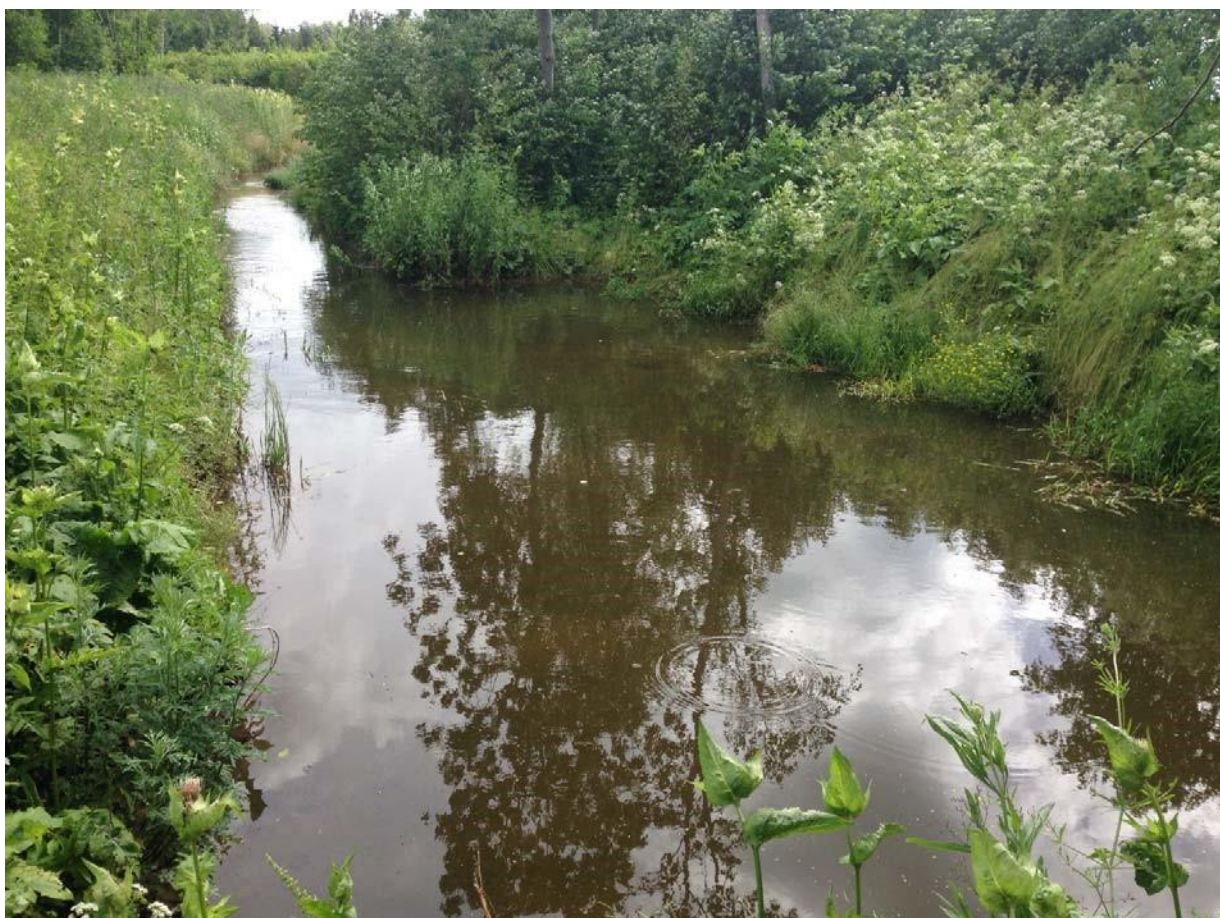
Foto 5.2. Oja ülemjooksu maaparanduse käigus on sāngi rajatud ka settetiik (M. Kesler).

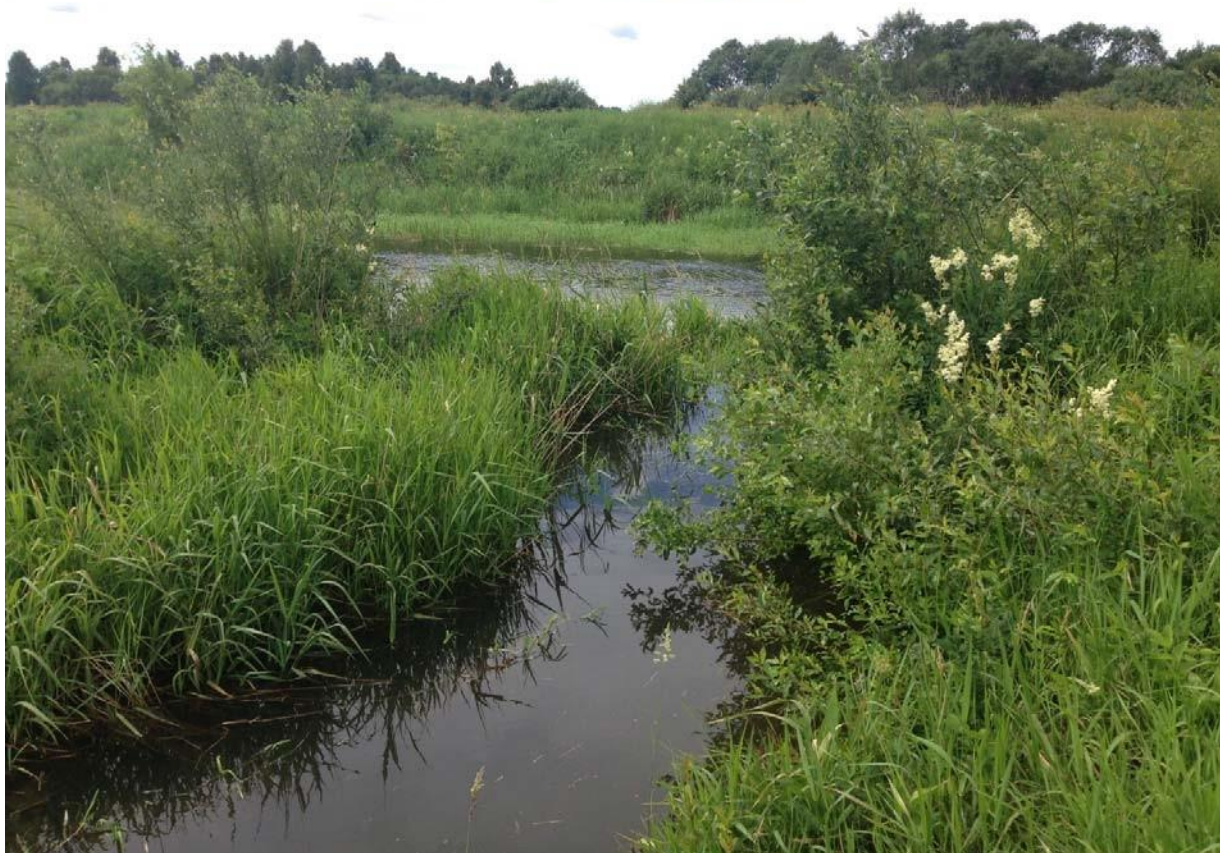
Foto 5.3. Niilise oja suue on sügav ja kaladele hästi läbitav (M. Kesler).

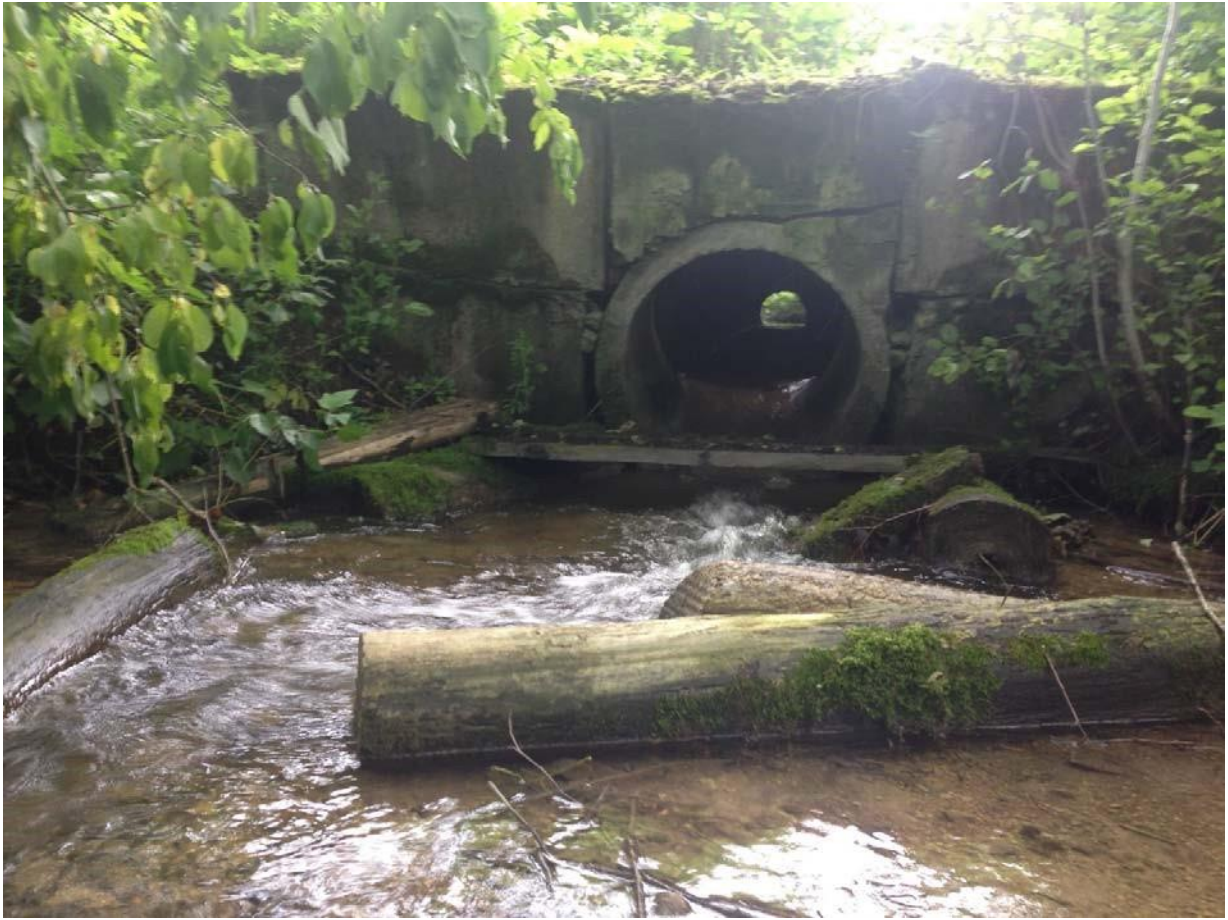
Fotod 5.4. Astmega Tipu suurkivi tee truup on lagunened ja takistab kuival perioodil kalade liikumist (M.Kesler).

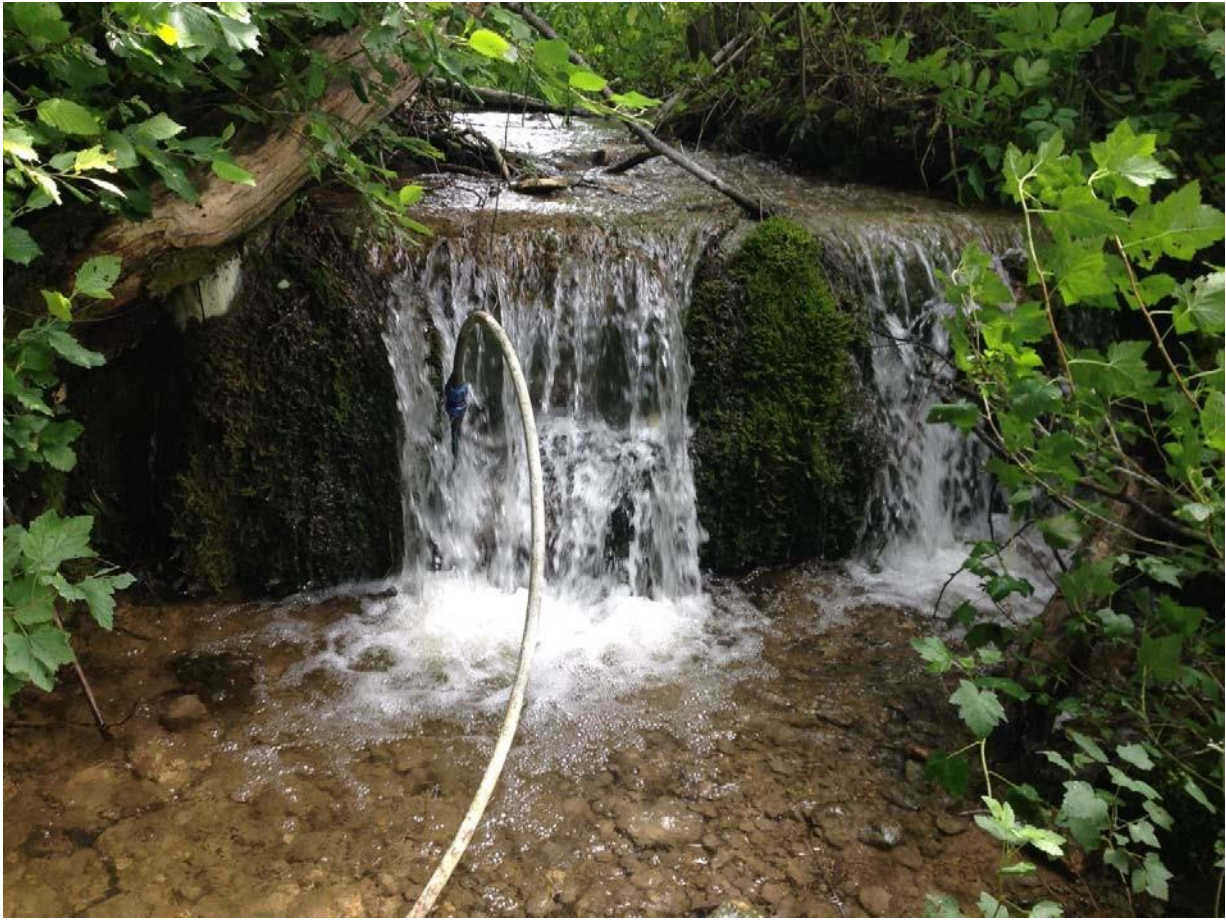
Foto 5.5. Tipu suurkivist ülesvoolu on ojale rajatud 0,8 m kõrgune kaladele ületamatu pais. Paisu lammutamisega suureneks Niilise oja forelli taastootmispotentsiaal (M. Kesler).

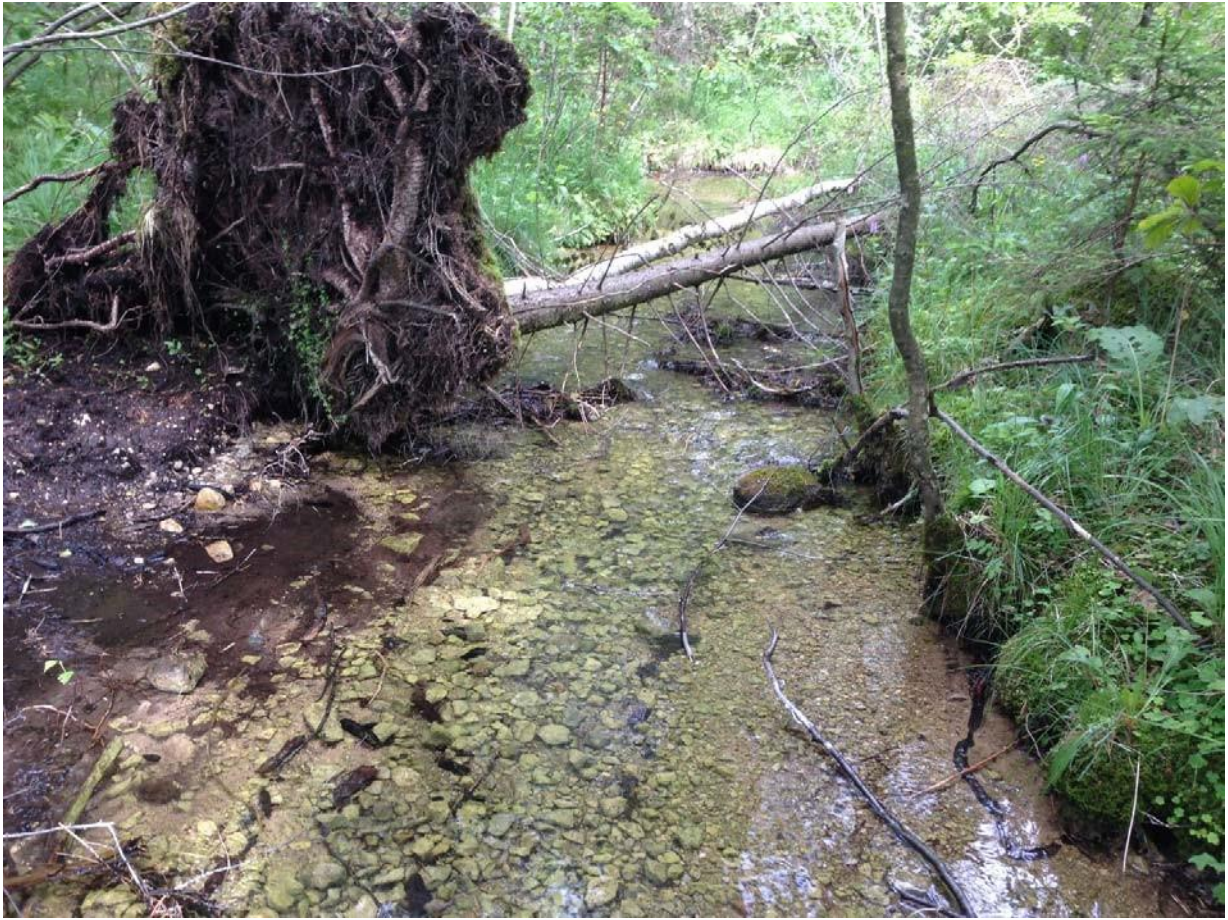
Suurim ja kvaliteetseim forellile ja jõesilmule kudemiseks sobiv kärestik asub Tipu suurkivi juures asuvast paisust vahetult allavoolu (Lisa 4.A). See 164 m pikkune ja 262 m² suurune kärestik on hetkel ühtlasi ainuke ojja rändavatele kaladele kättesaadav koelmu (Foto 5.7). Paisust vahetult ülesvoolu on 128 m pikkune väga hea kvaliteediga kärestik. Käresiku ülemisse otsa on hiljuti kaevatud settetiik (Foto 5.2) ning sealt ülesvoolu on oja õgvendatud ning seetõttu oli ka selle lõigu kärestike kvaliteet koelmuna oluliselt halvem (Foto 5.1). Niilise ojja suubub ülemjooksul väga allikaline oja. Lisaoja kruusase põhjaga säng on forellile ja jõesilmule kudemiseks samuti sobilik. Kokku oli ojas 110 m² forellile hea kvaliteediga kudepaiku (Foto 5.6).

Foto 5.6. Niilise oja suubuv allikaline oja on sobiv taastootmisala forellile ja jõesilmule (M. Kelser).

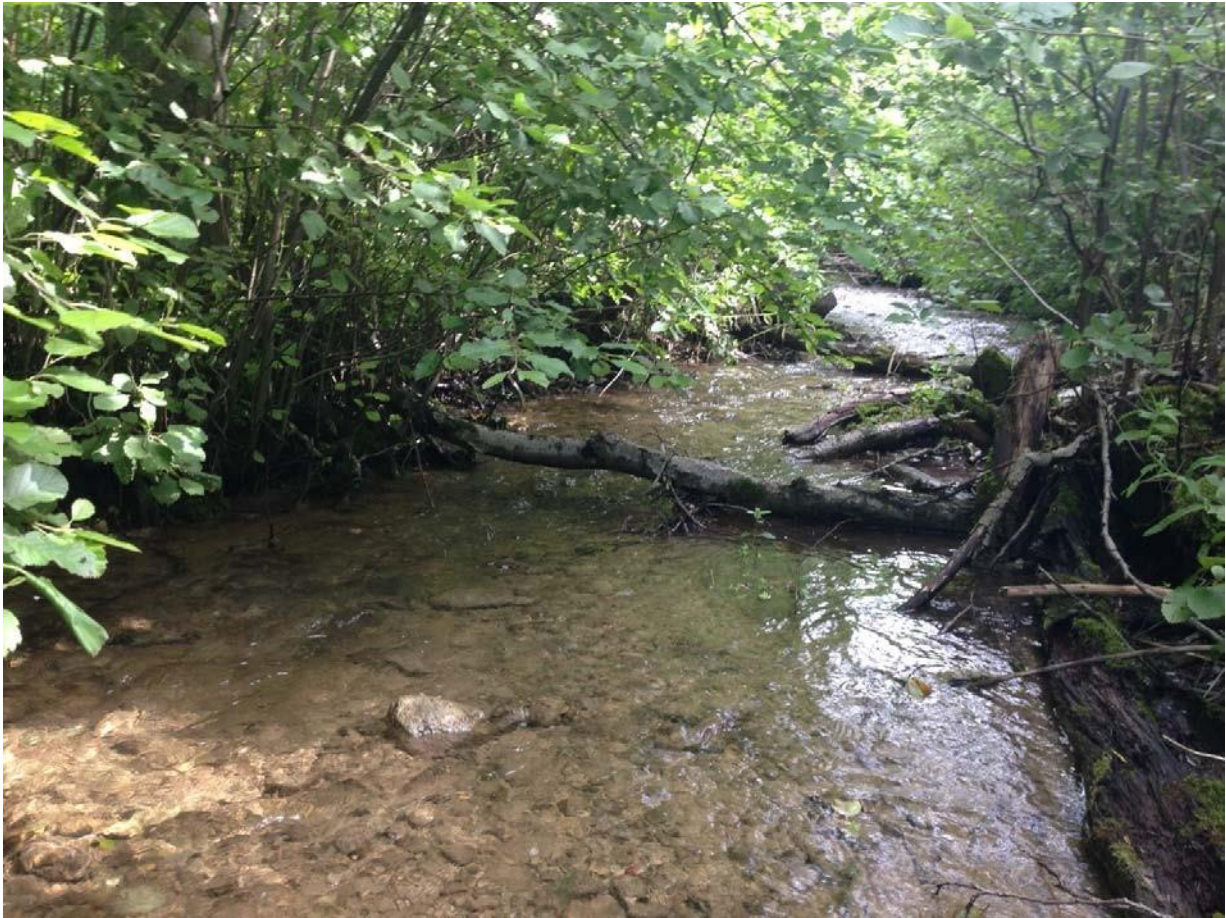
Foto 5.7. Tipu suurkivi teest allavoolu on oja kärestikuline ja väga hea kvaliteediga forelli koelmu (M. Kesler).

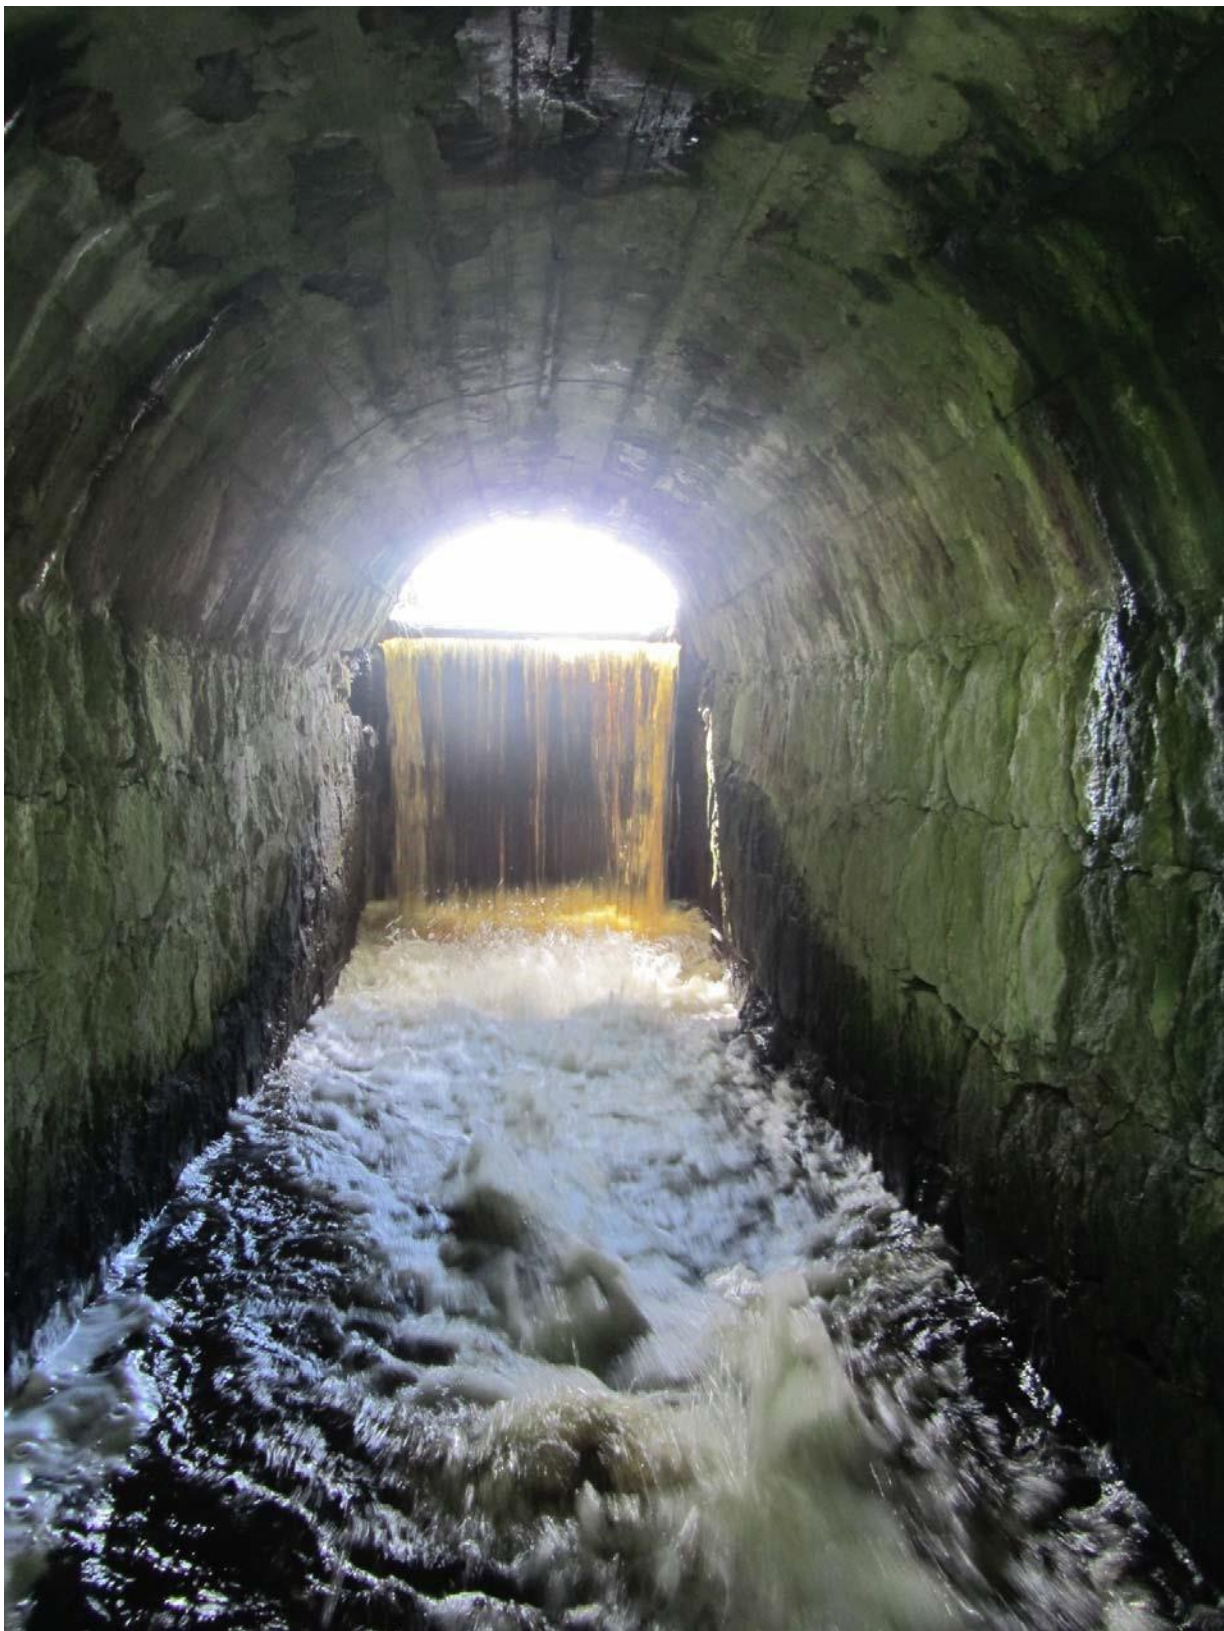
Foto 6.1. Vohnja pais peaharul on kaladele ületamatu rändetõke. Paisutus 1,8 m (R. Svirgsden).

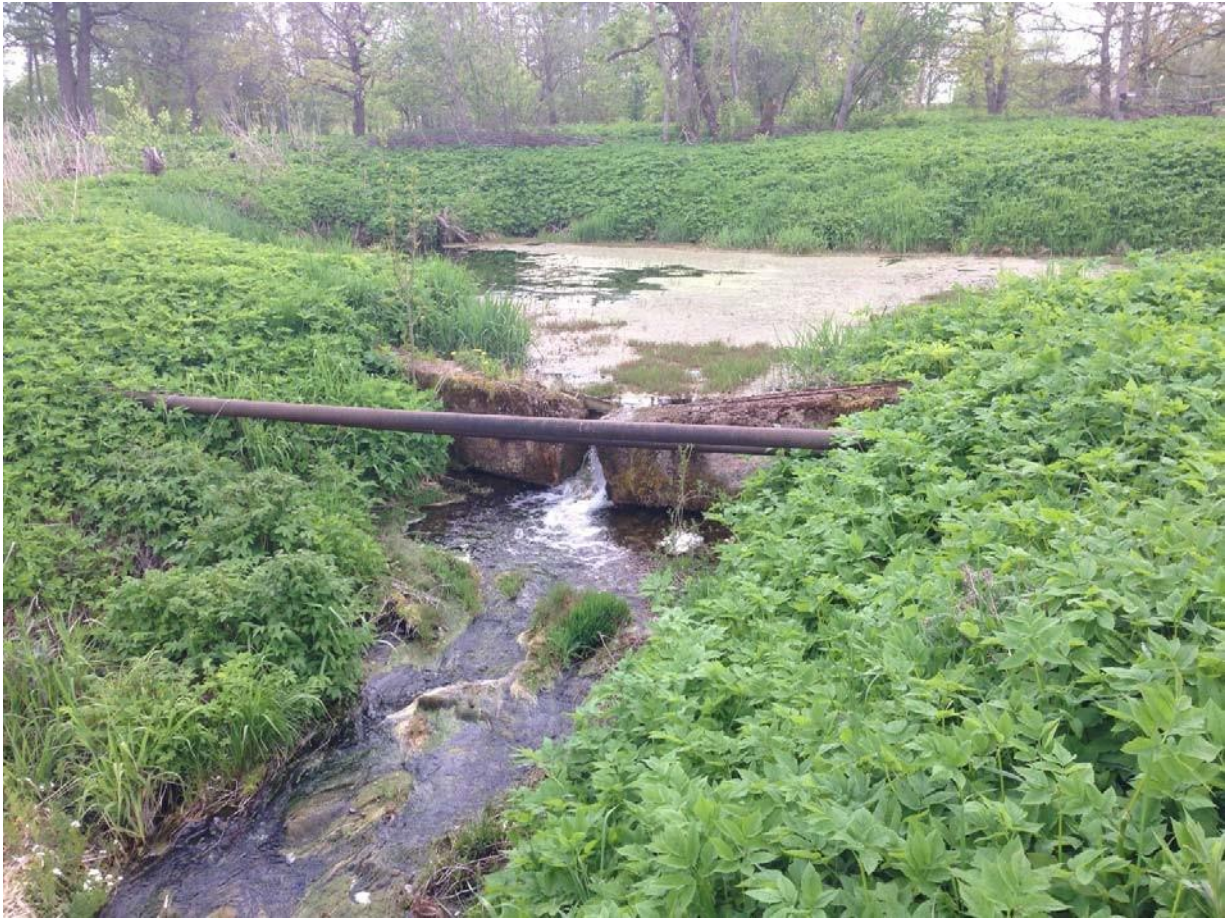
Foto 6.2. Vohnja pais kõrvalharul. Paisjärv asub pinnasvalli taga. Läbi valli on juhitud toru, mis suubub pildil oleva tiigi keskele, millest omakorda saab alguse kõrvalharu. Ilmselt on tegemist mingit tüüpi põhjaveelasu äravoolu süsteemiga (M. Kesler, pildistatud 22.05.15).

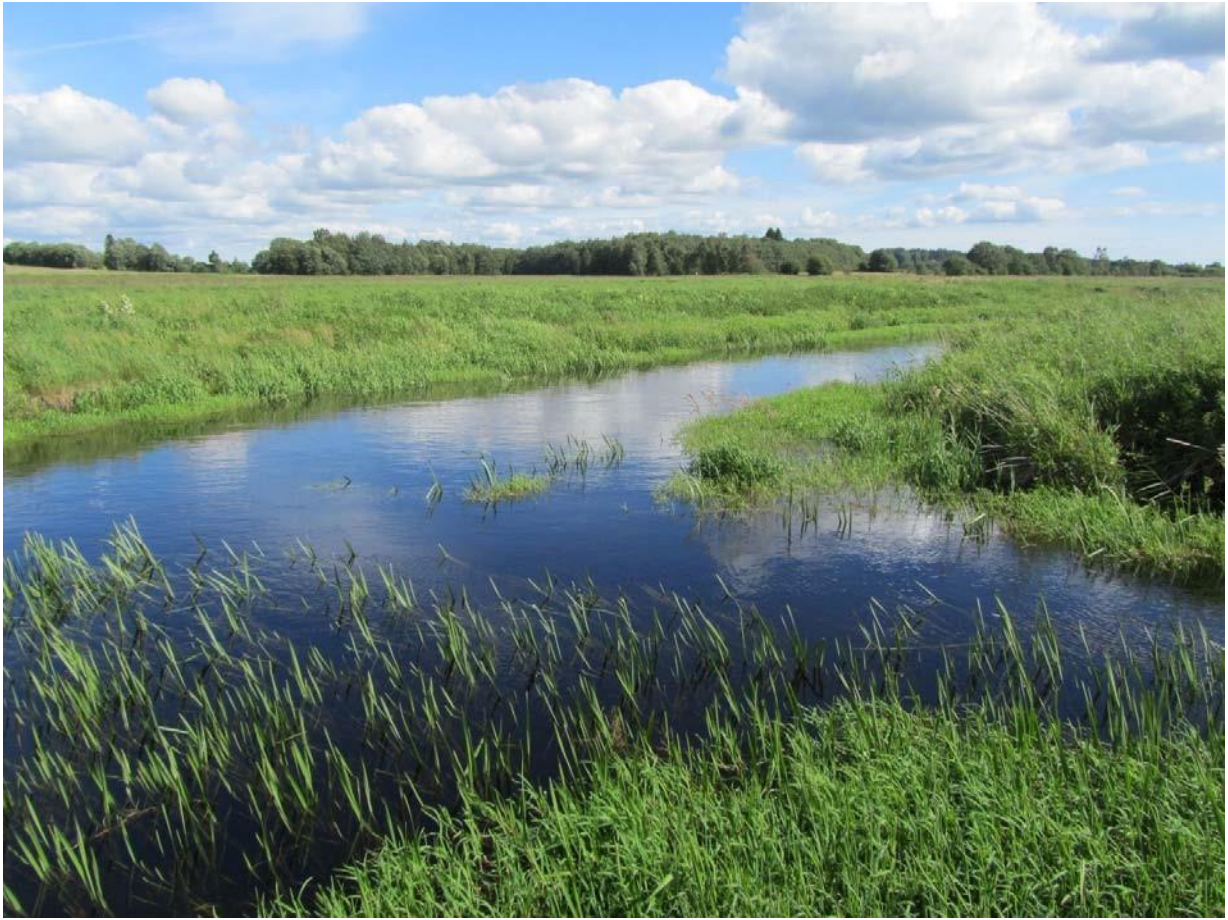
Peasäng Vohnja paisjärvest allavoolu. Peasängi suue on avatud ja kaladele hästi läbitav (Foto 6.3). Suudmest ülesvoolu paikneb ca 500 m sirge kanaliseeritud lagedate kallastega lõik, mis on aeglase vooluga ja suhteliselt sügav (Lisa 5.A). Põhi on seal liiva-mudane ning säng kohati taimi tugevasti täis kasvanud. Sigimisalasid sellel lõigul ei leidu, kuid mõningal määral leidub noorjarkudele sobivaid kasvualasid (kvaliteet C; Foto 6.4). Küll on see lõik sobilik elupaik täiskasvanud forellidele. Antud lõik ulatub kuni teetruubini, millest ülesvoolu muutub veevool

Foto 6.3. Peaharu suubub Loobu jõkke, suue on avatud ja kaladele hästi läbitav (R. Svirgsden).
