Tartu Ülikooli Eesti Mereinstituut

Joaveski joastikust ülesvoolu jääva Loobu jõestiku kalandusliku taastootmispotentsiaali hindamine 2016 aastal

Töövõtulepingu 3-2_10/3841-4/2015 aruanne

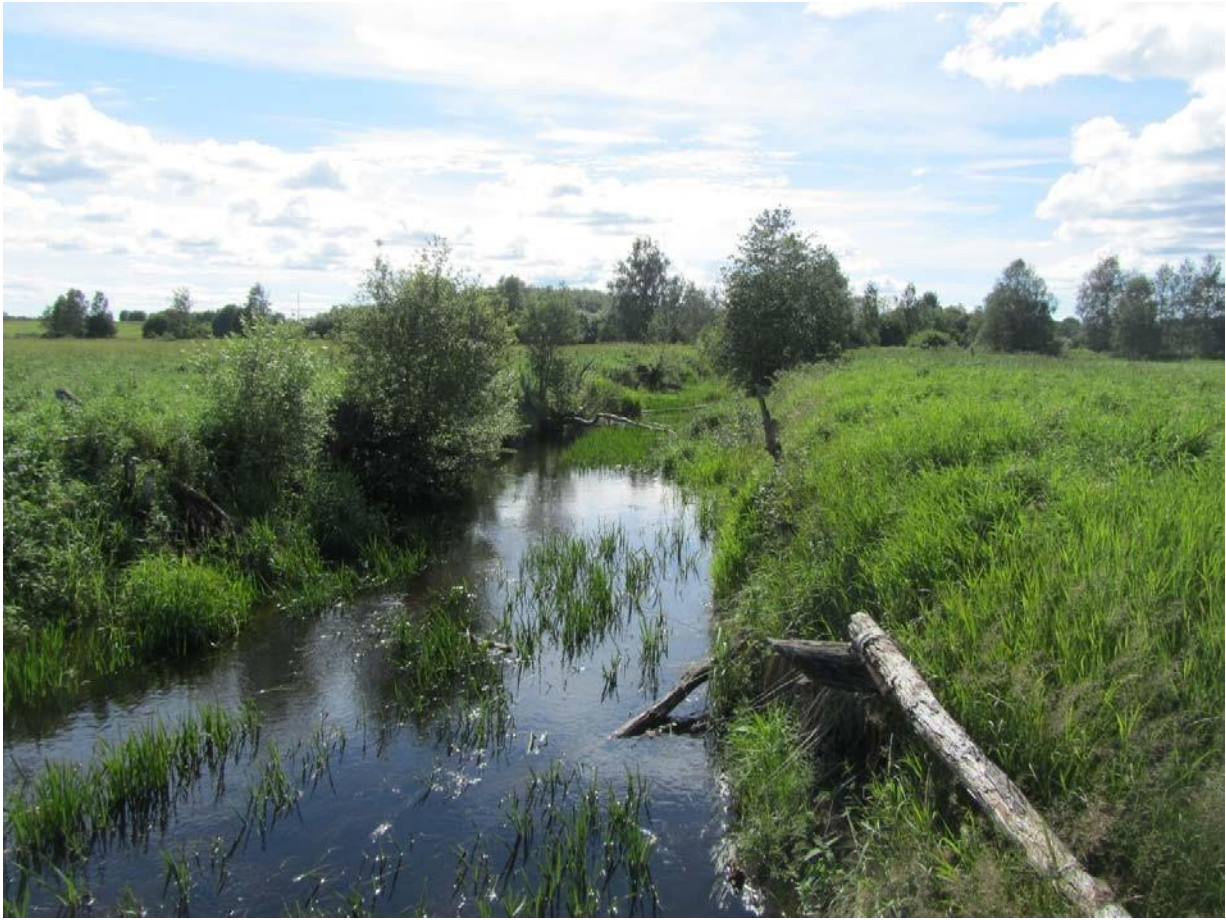
Foto 6.4. Peaharu kanaliseeritud suudme-eelne lõik on forelli noorjärkudele kesise kvaliteediga, seevastu leidub siin häid elupaiku täiskasvanud forellidele (R. Svirgsden).

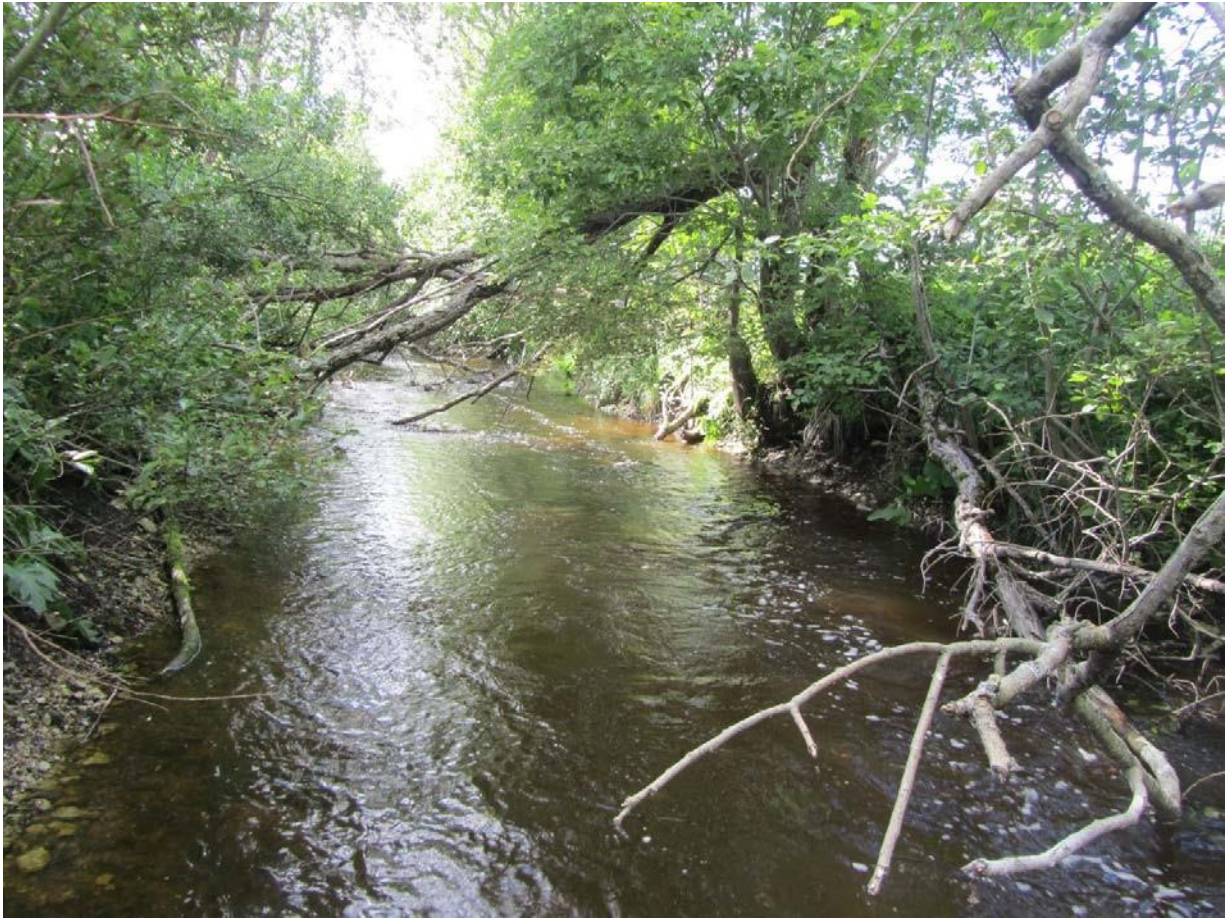
kiireks ja domineerivaks põhjatüübiks saab kruus koos suuremate kividega ning kaldad võsastuvad. Selliselt kulgeb oja kuni paisjärve paisuni. Kärestikulise lõigu pikkuseks on ca 600 m ning ala kvaliteeti hinnati valdavalt heaks või väga heaks (A–AA; Foto 6.5). See lõik on ühtlasi ka kõige suurem ja väärtuslikum forelli ja jõesilmu taastootmisala Vohnja ojas. Lõik on peaaegu tervenisti tehisliku sängiga, vaid paisust allavoolu on säilinud 25 m ulatuses looduslikku (looduslähedast) ojasängi. Vahetult paisust allavoolu voolab oja 10 m ulatuses tunnelis (võlvitud teetruup), kus põhi on betoonist ja veevool väga tugev, mis takistab seal kalade püsivat paiknemist (Foto 6.6).

Foto 6.5. Peaharus paiknevad Vohnja oja kõige väärtuslikumad forelli ja silmu taastootmisalad (R. Svirgsden).

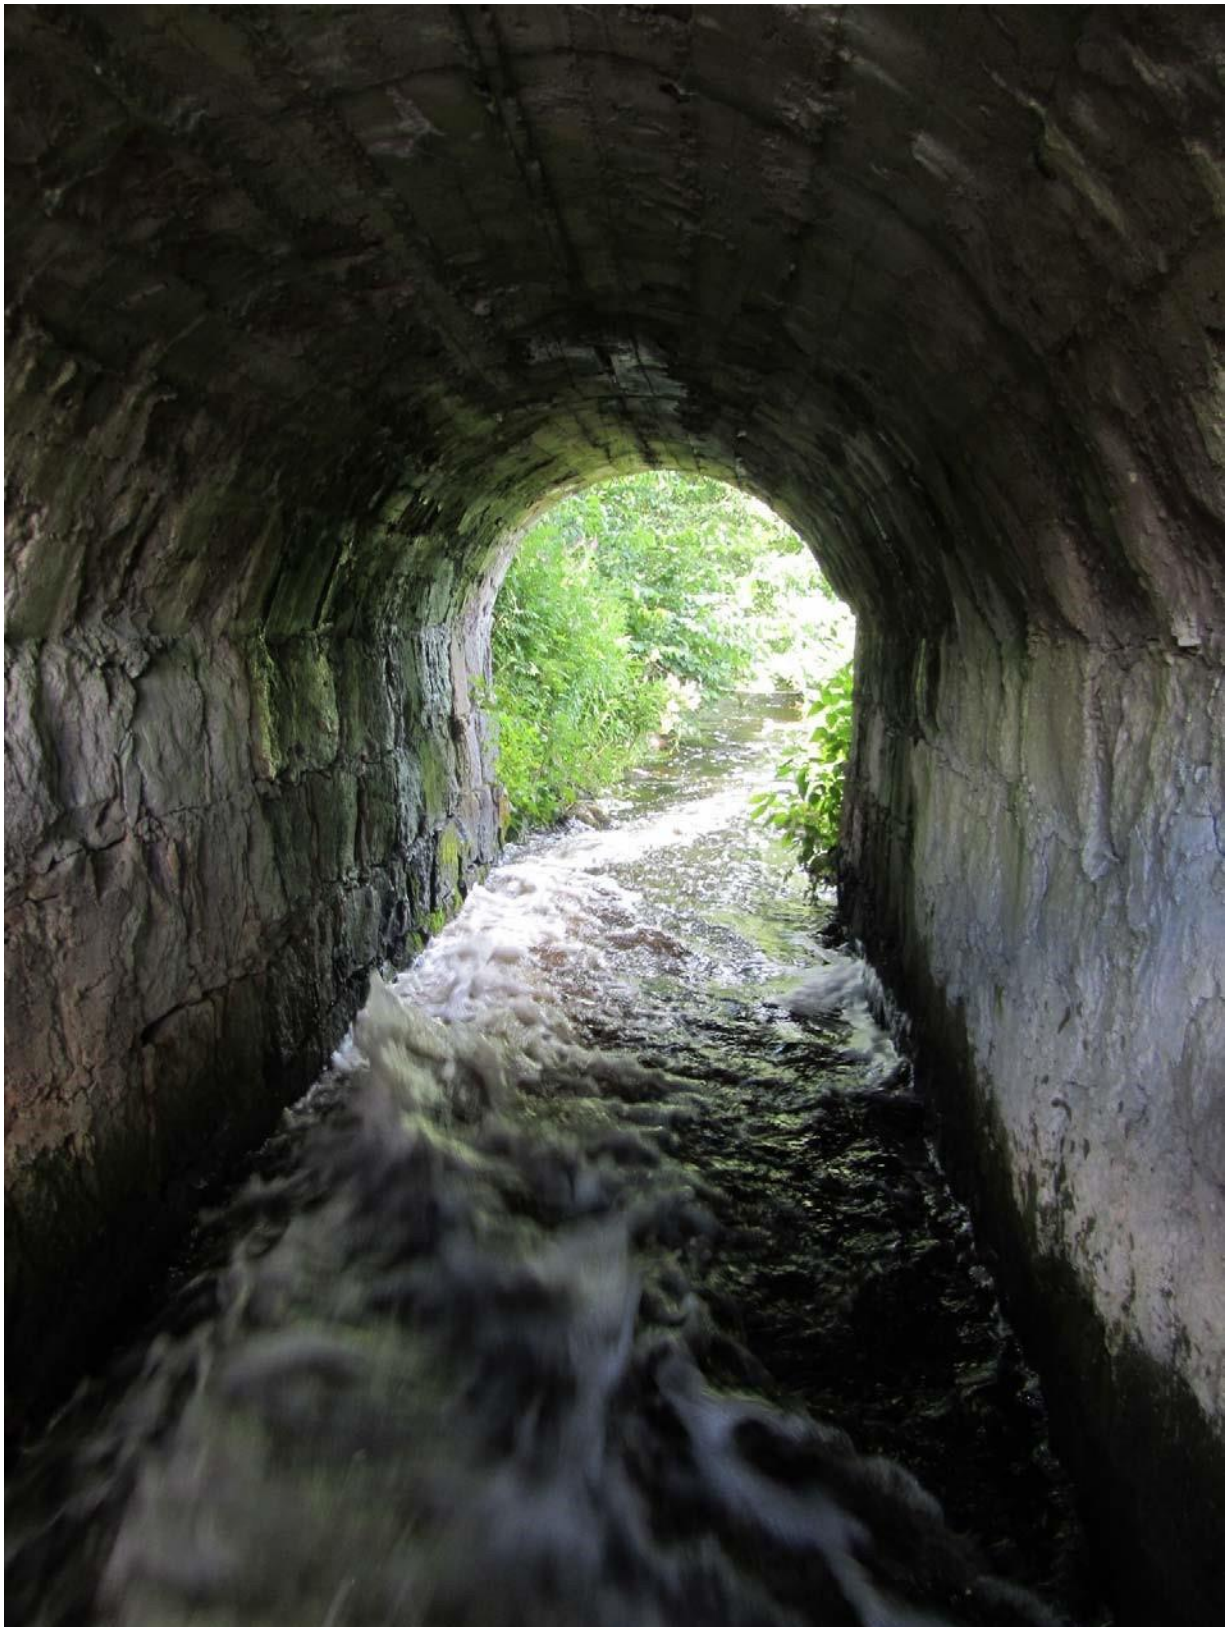
Foto 6.6. Peaharu paisust allavoolu voolab oja kümnekond meetrit tunnelis, kus väga kiire veevoolu tõttu kalad püsivalt elada ei saa (R. Svirgsden).

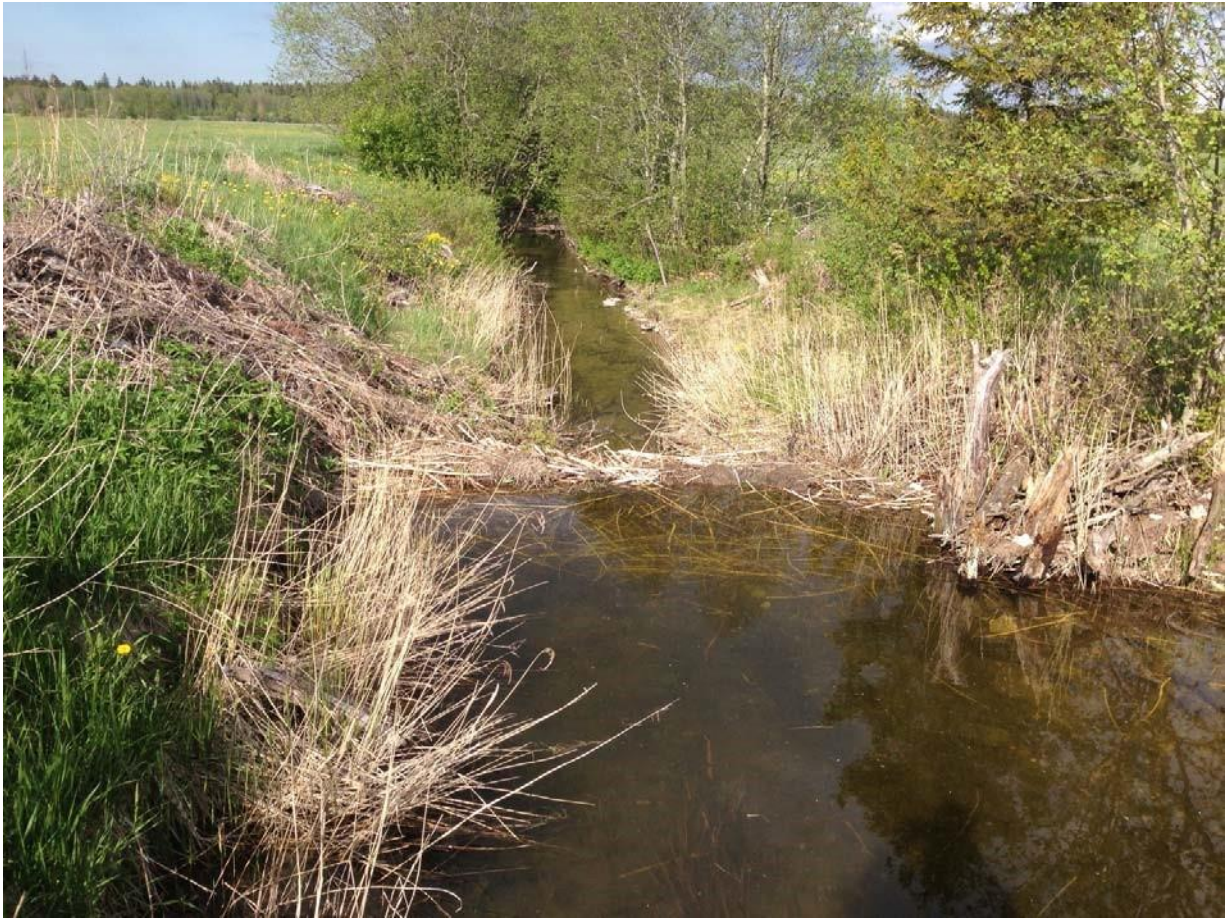
Foto 6.7. Vohnja kõrvalharus on tõsiseks rändetakistuseks koprapaisud (M. Kelsner, pildistatud 22.05.15).

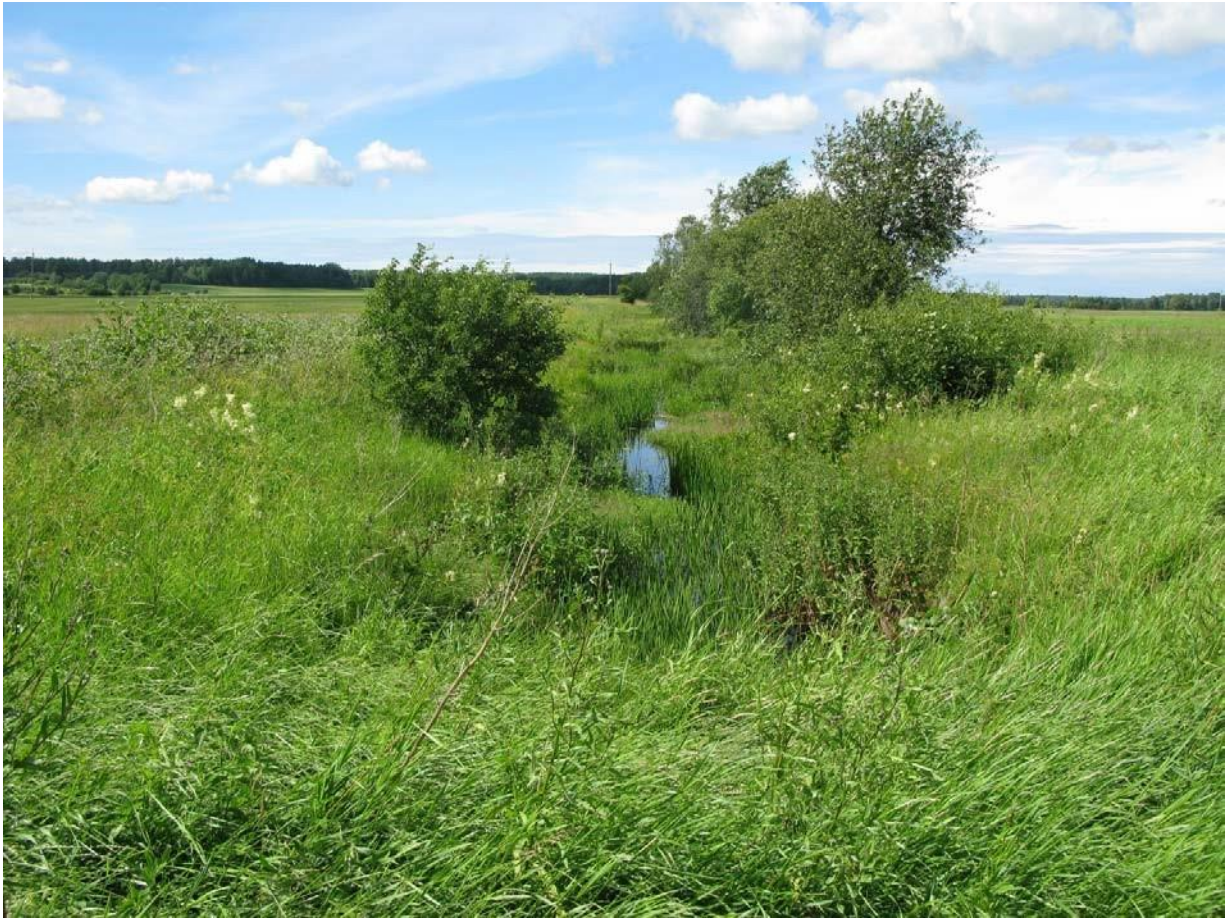
Foto 6.8. Aeglase vooluga mudastunud taimeistikurikas lõik kõrvalharus (M. Kesler).

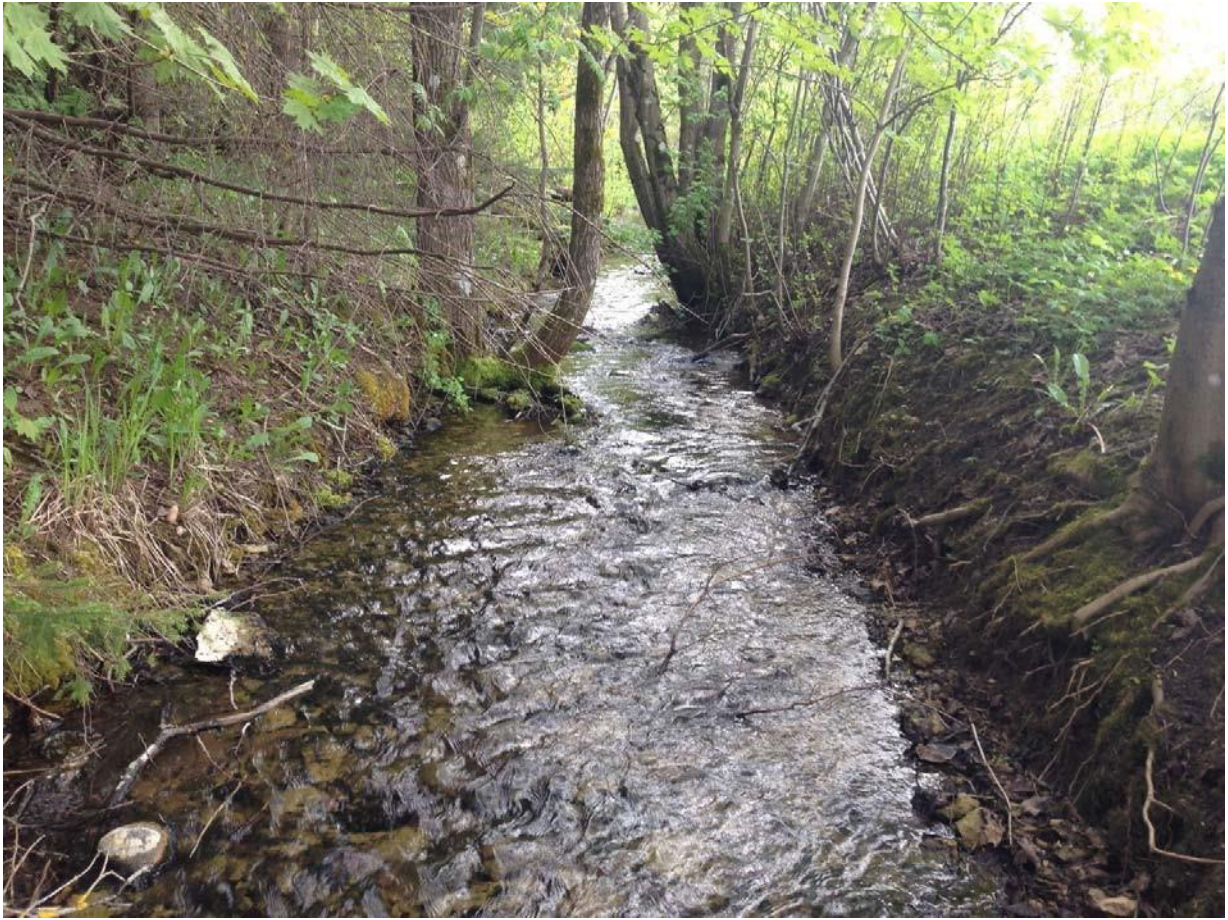
Foto 6.9. Paiguti leidub kõrvalharus hea kvaliteediga koelmu- ja noorjarkude kasvualasid (M. Kelsner, pildistatud 22.05.15).

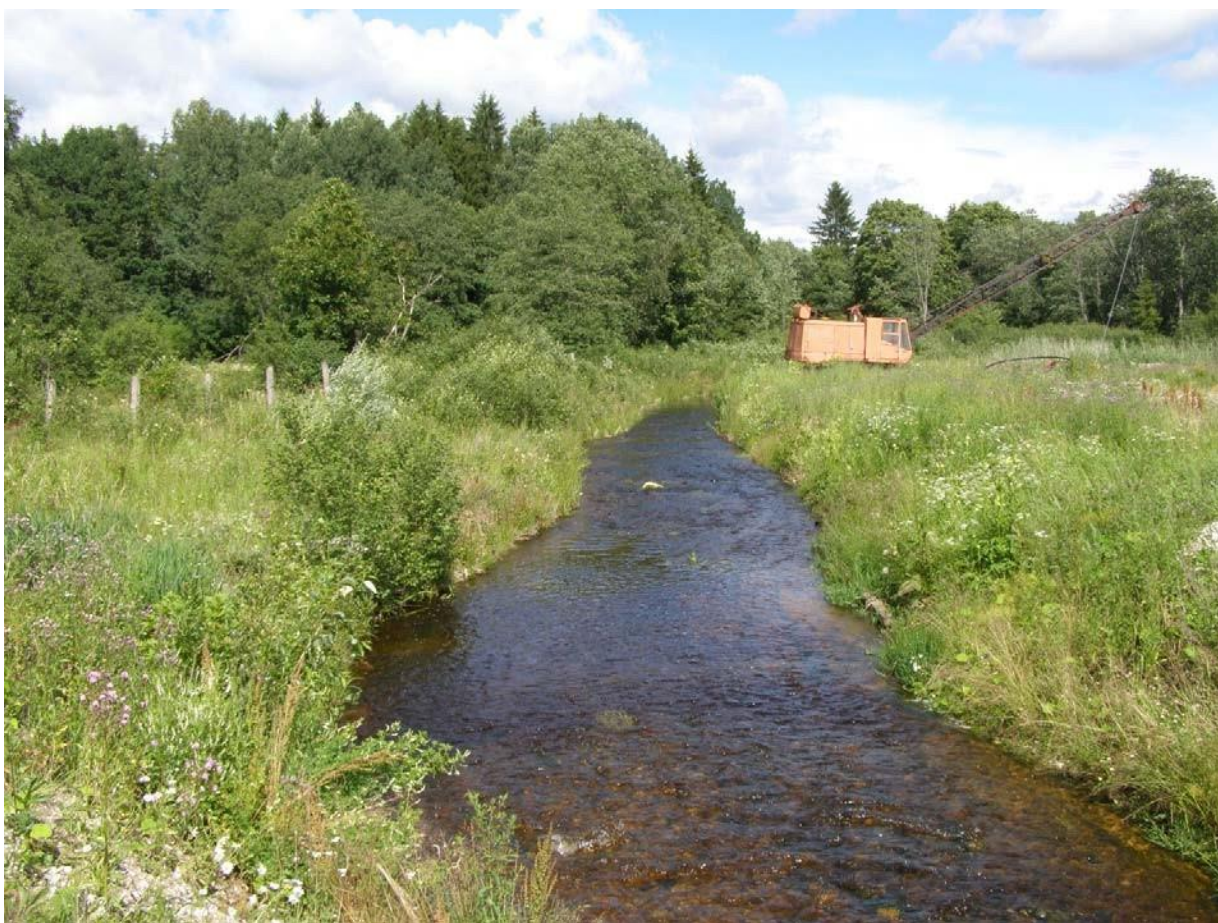
Foto 6.11. Vohnja oja keskjooksu kvaliteetseim kärestik paikneb rajatava kalakasvatuse kõrval (I. Taal).

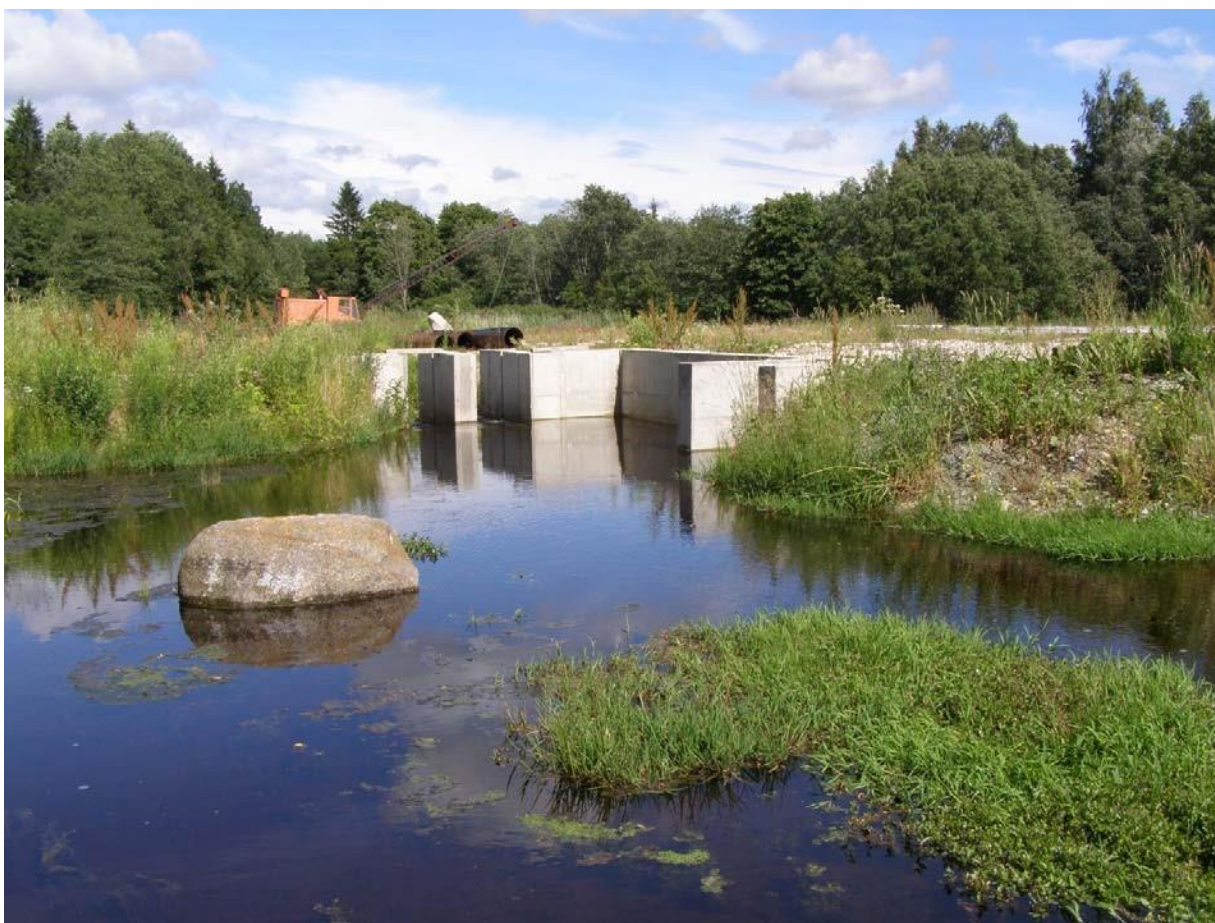
Kalakasvatusele on väljastatud vee erikasutusluba (L.VV/325713), mis lubab kasvatusel võtta ojast ööpäevas vett kuni 13 000 m³, kusjuures ojas peab säilima sanitaarvooluhulk 20-30 l/s (mainitakse vee erikasutusloa andmise korralduses). Teadaolevalt ei ole kasvatusel luba oja paisutamiseks, kuid ojale on värskest rajatud regulaatori betoonkehand, mis võimaldab vett paisutada (Foto 6.12). Lisaks plaanitakse pärast puhastamist suunata ojja ka reoveed (kasvatuses on lubatud kasutada kuni 195 t sööta aastas), mis võivad potentsiaalselt tõsta vee toitelisust ja omada negatiivset mõju kalakasvatusest allavoolu jäävale oja osale ning isegi Loobu jõe keskjooksule.

Foto 6.12. Rajatava kalakasvatuse kõrvale on oja ehitatud regulaatori betoonkehand. Siia on tekitatud paisutamise võimalus, mida koelmuualade inventeerimise hetkel ei kasutatud. Regulaatorist paremale jääb kalakasvatuse veevõtu suue (I. Taal).

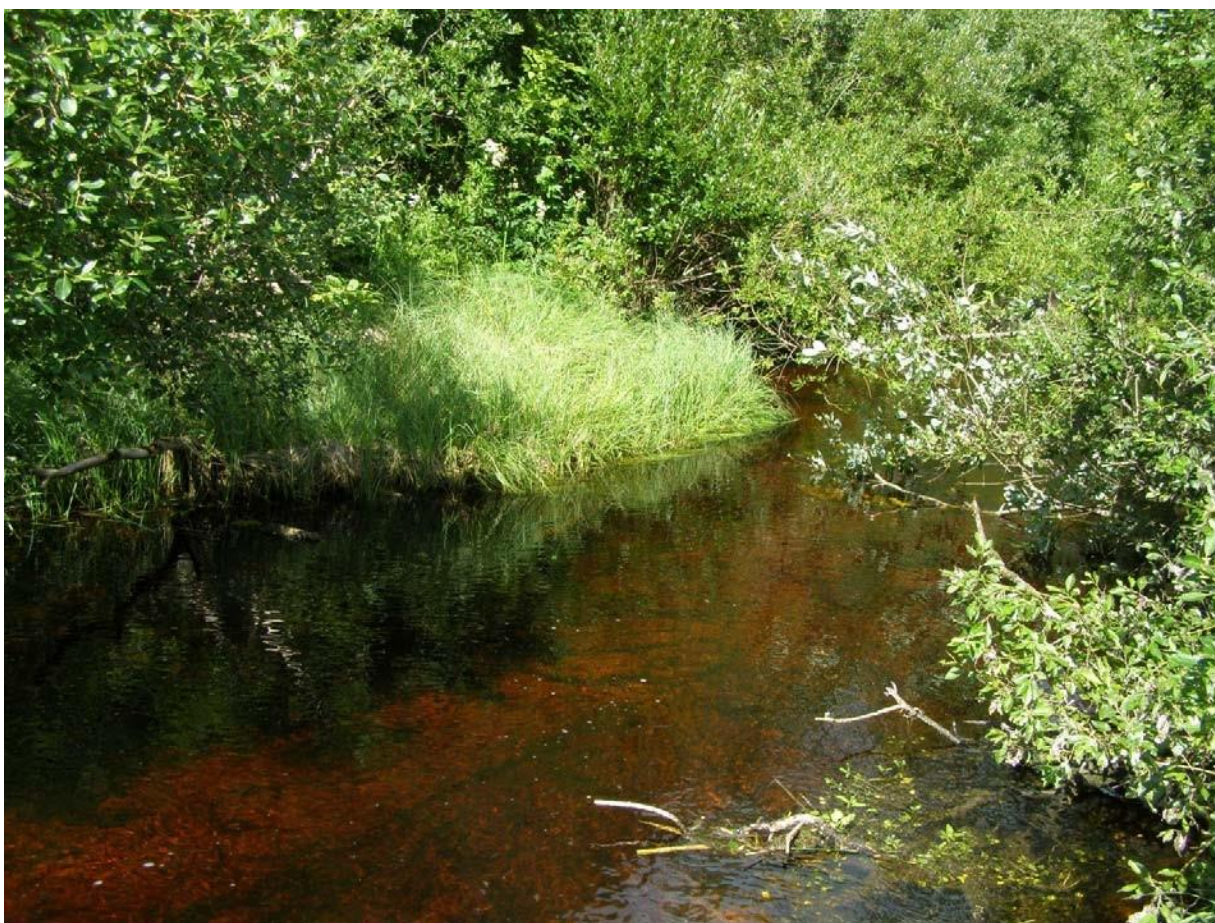
ning kaldad võsastunud (Foto 6.13). Ala kvaliteeti hinnati forellile valdavas osas kesiseks (C) ja silmule mitesobivaks, leidus vaid lühike kruusane lõik, mille kvaliteet oli rahuldav kuni hea (B–A) ning oli sobilik ka silmu kudemiseks. Selles lõigus suurenes järk-järgult ka vee läbipaistvus (ehk pinnavee osakaal kraavides vähenes). Edasi muutus ojasäng mosaiiksemaks ning siin leidus kohati ka forellile ja silmule sobilikke sigimis- ja noorjäreude kasvualasid (lõigu pikkus ca 400 m ja valdavalt rahuldava kvaliteediga; Foto 6.14). Selles lõigus annaks paiguti sobiva substraadi lisamisega koelmu kvaliteeti parendada. Mosaiikne lõik kestab kuni allikalise kraavi sissevooluni (vasakult), millest edasi oli oja peasäng 90 m ulatuses uuringu ajal praktiliselt kuiv ja peaaegu kogu oja vesi tuli eelpool nimetatud kraavist. Selline olukord oli tekitatud suurest koprapaisust peasängis (kõrgus 1 m; Foto 6.15), mille tõttu oli vesi juhitud ümbritsevatesse kuivenduskraavidesse, mille kaudu voolas vesi hiljem peasängi tagasi. Antud koprapais oli rajatud vahetult allpool Kolu allikate sissevoolu. Allikatest ülesvoolu jääb ca 1,7 km pikkune ülemjooks jääb arvatavasti regulaarselt kuivaks ning forelli ja silmu taastootmisalana tähtsust ei oma.

Foto 6.13. Vohnja oja kesk- ja ülemjooksul on oja vool valdavalt aeglane ning säng mudastunud (I. Taal).

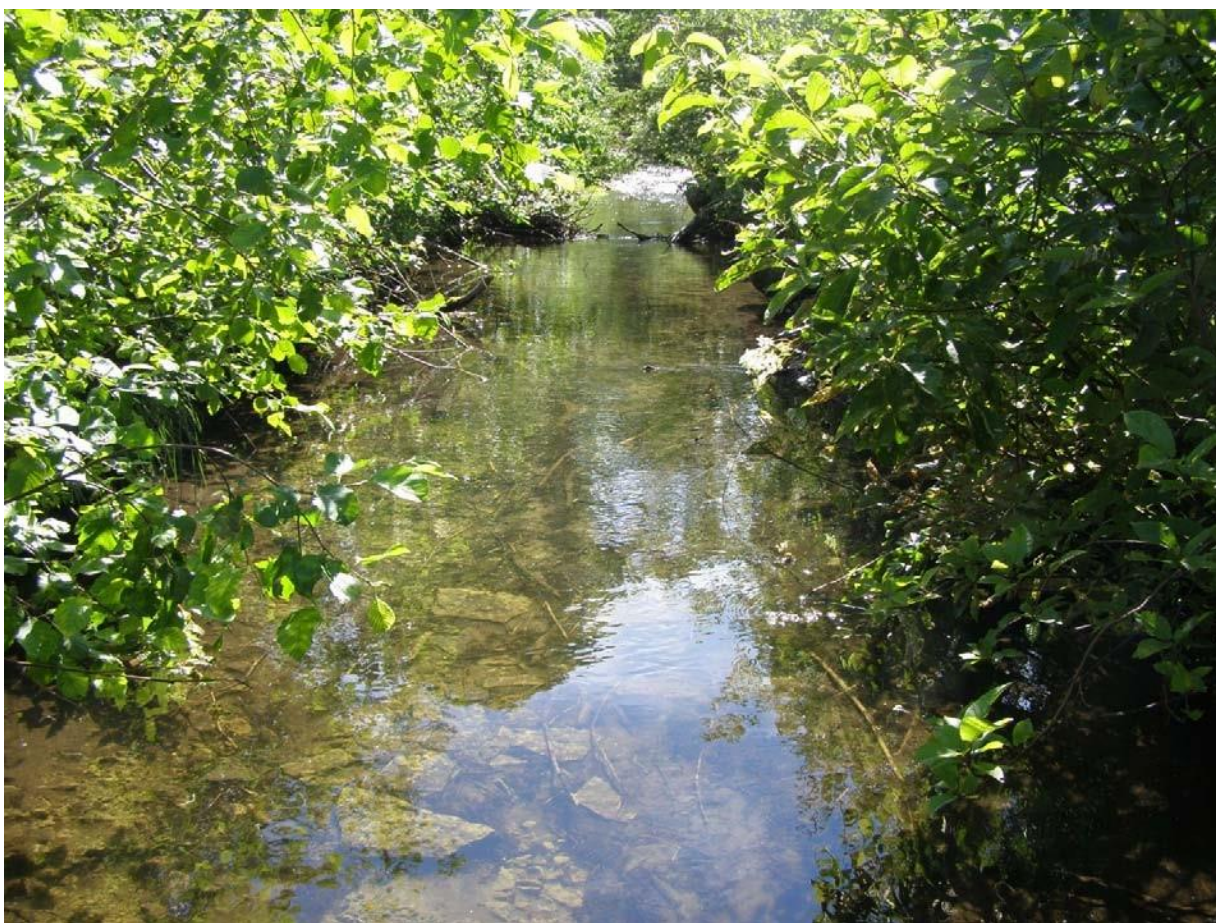
Foto 6.14. Vohnja oja ülemjooksus paiknevad sobilikud koelmud- ja noorjärke elupaigad on valdavalt rahuldava kvaliteediga (I. Taal).

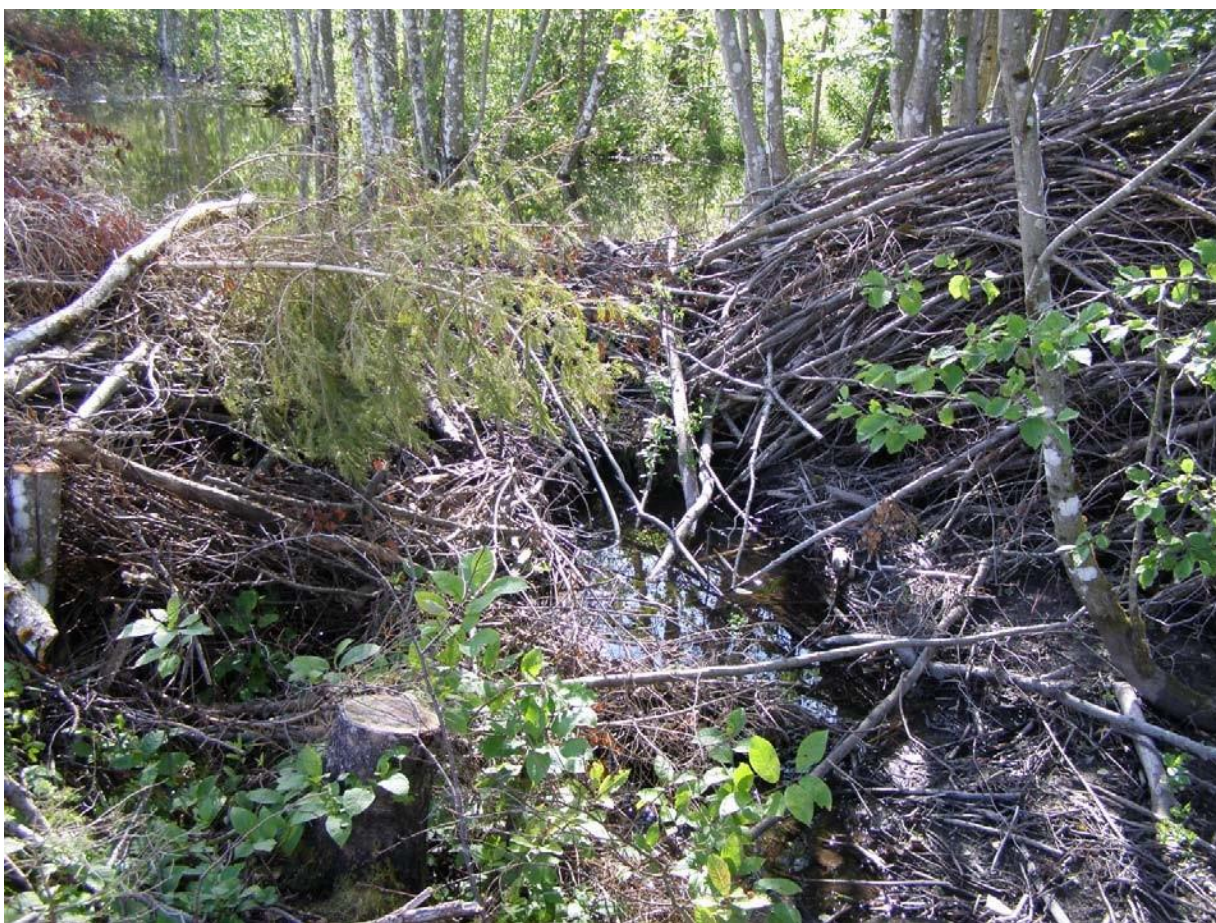
Foto 6.15. Vahetult Kolu allikate sissevoolust allavoolu paiknes koelmualade kaardistamise ajal Vohnja oja suurim koprapais. Koprapais juhtis enamuse vooluhulgast ojasäangi kõrval asuvasse kuivenduskraavidesse, mis suubusid uuesti Vohnja oja sadakond meetrit paisust allavoolu (I. Taal).

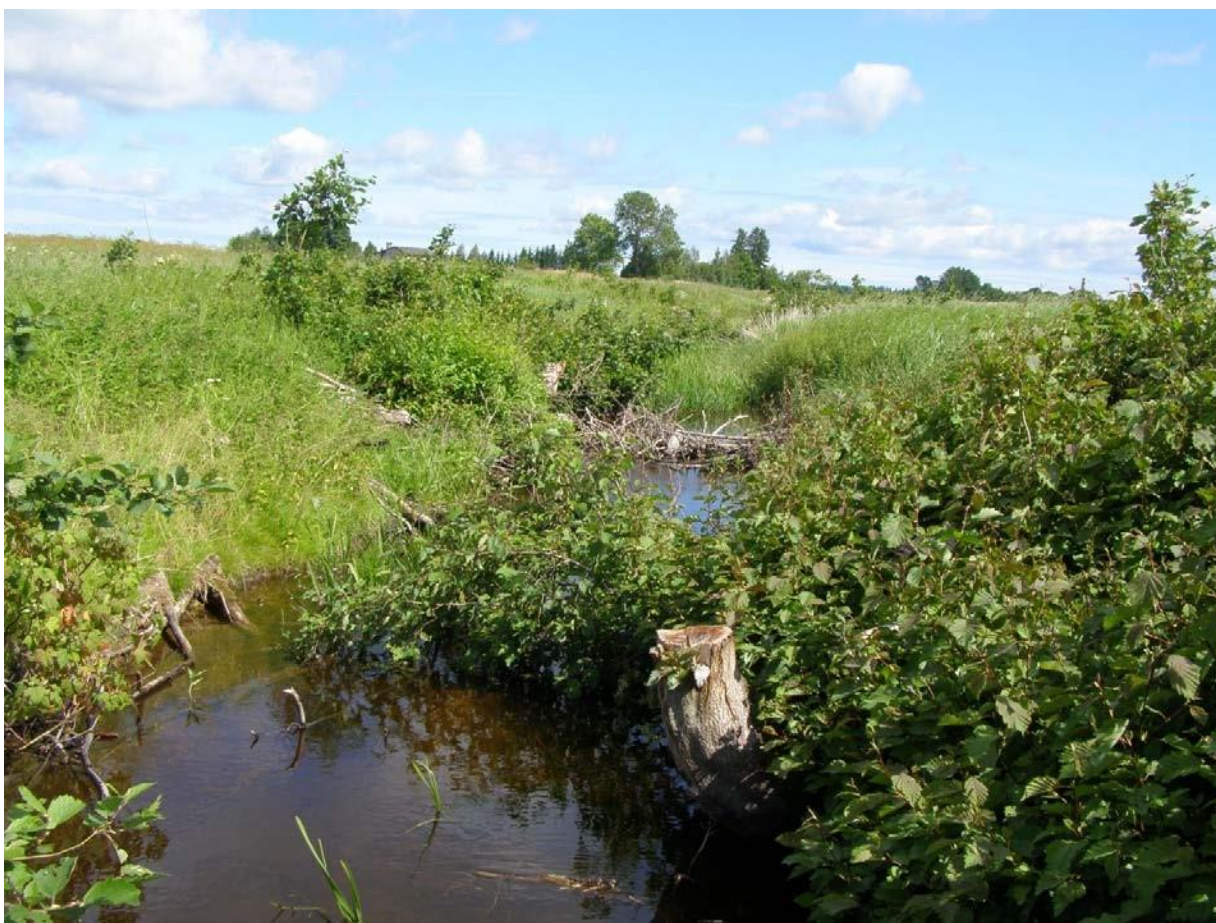
Kihlevere peakraavis ei olnud 2016. a. seisuga rändetõkkeid, mis võiksid oluliselt takistada forelli ja jõesilmu rännet potentsiaalsetele koelmuualadele. Koprapäis 49,3 km merest on kaladele keskmise ja kõrge veetasemega ületatav (Foto 7.1).

Foto 7.1. Koprapäis Kihlevere peakraavis (49,3 km kaugusel merest) ei ole kaladele keskmise ja kõrge veetasemega oluliseks rändetakistuseks (I. Taal).

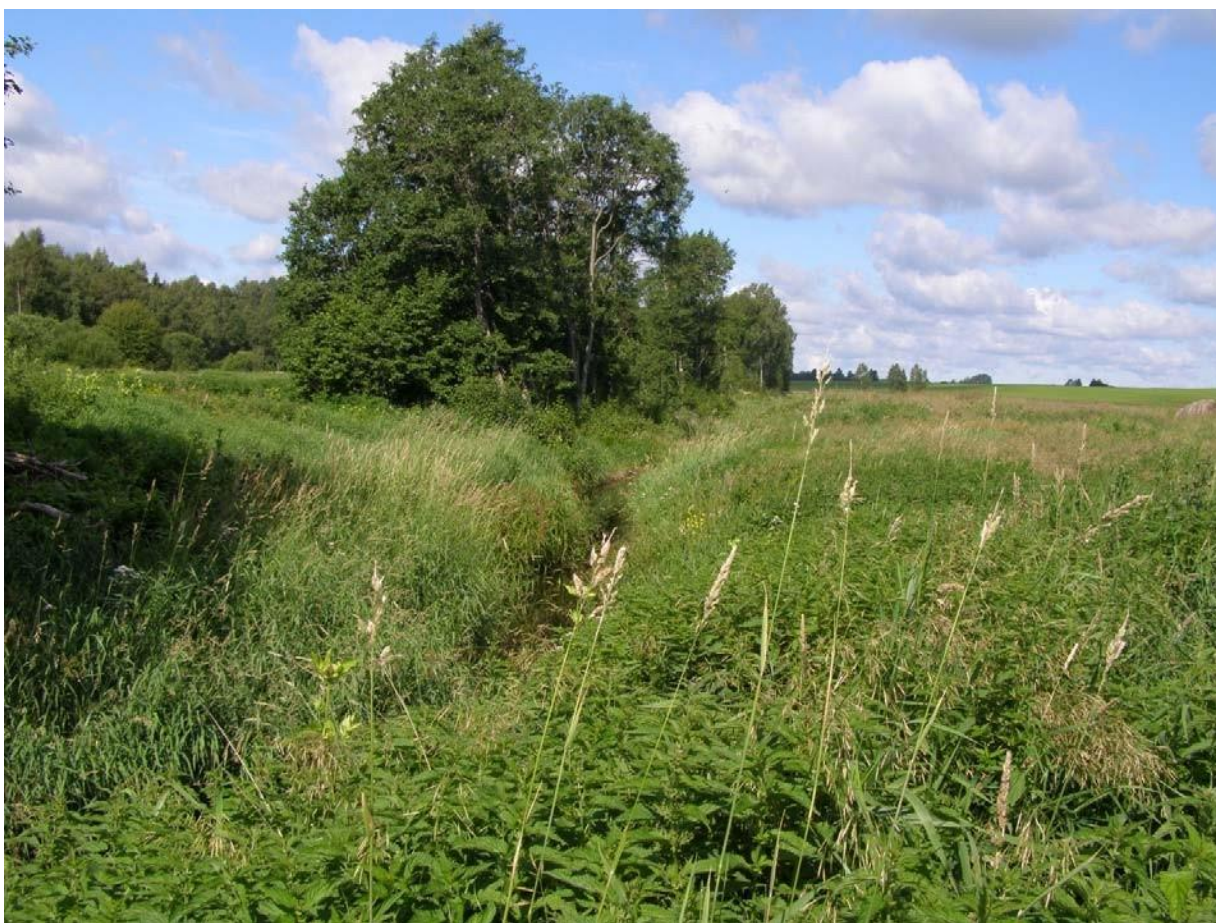
Suudmest kuni Kärkla talu juures paikneva suure käänuni (46,82–48,15 km merest) on Kihlevere peakraav valdavalt aeglase vooluga (Foto 7.2) ning mudase või liivase põhjasubstraadiga, mistõttu elupaigana pigem sobilik vaid forelli vanematele noorjärkudele (1+, 2+, 3+). Sealt edasi kuni Janno taluni (48,15–49,57 km merest) paiknevad Kihlevere peakraavi olulisemad potentsiaalsed koelmu- ja elualad nii jõesilmule kui ka forellile (Foto 7.3, 7.4 ja 7.5). Nimetatud lõik on väga mosaiikne, väikesed kvaliteetsed kärestikud vahelduvad pisut sügavamate aladega (Foto 7.6), moodustades niinimetatud kärestik-auk elupaiku (*riffle-pool habitat*). Kõnealusesse lõiku suubub Kadrina-Viitna maantee sillast ca. 190 m ülesvoolu, (48,64 km merest) alamjooksul forelli ja jõesilmu koelmualana (Foto 7.7) sobilik nimetu allikaline lisaharu (Lisa 6.A). Janno talust kuni Kihlevereni asulani (49,57–50,26 km merest) on Kihlevere peakraav aeglase vooluga ning mudase põhjasubstraadiga (Foto 7.8), sobides elupaigaks vaid forelli vanematele noorjärkudele (1+, 2+, 3+). Vahetult enne Kihlevere teetruupi 50,28 km kaugusel merest paikneb väike kruusane kiirevooluline ala (Foto 7.9), mida võib pidada potentsiaalseks koelmualaks nii jõesilmule kui ka forellile. Kihlevere asulast ülesvoolu on Kihlevere peakraav aeglase vooluga (Foto 7.10), forellile ning jõesilmule sobilikud koelmualad puuduvad, mistõttu ei ole antud piirkonda ka nimetatud liikide elupaigana otstarbekas käsitleda.

Foto 7.2. Kihlevere peakraavi alamjooks on valdavalt aeglase vooluga ning mudase või liivase põhjasubstraadiga. Elupaigana sobilik eelkõige forelli vanematele noorjärkudele (1+, 2+, 3+) ning haugile (I. Taal).

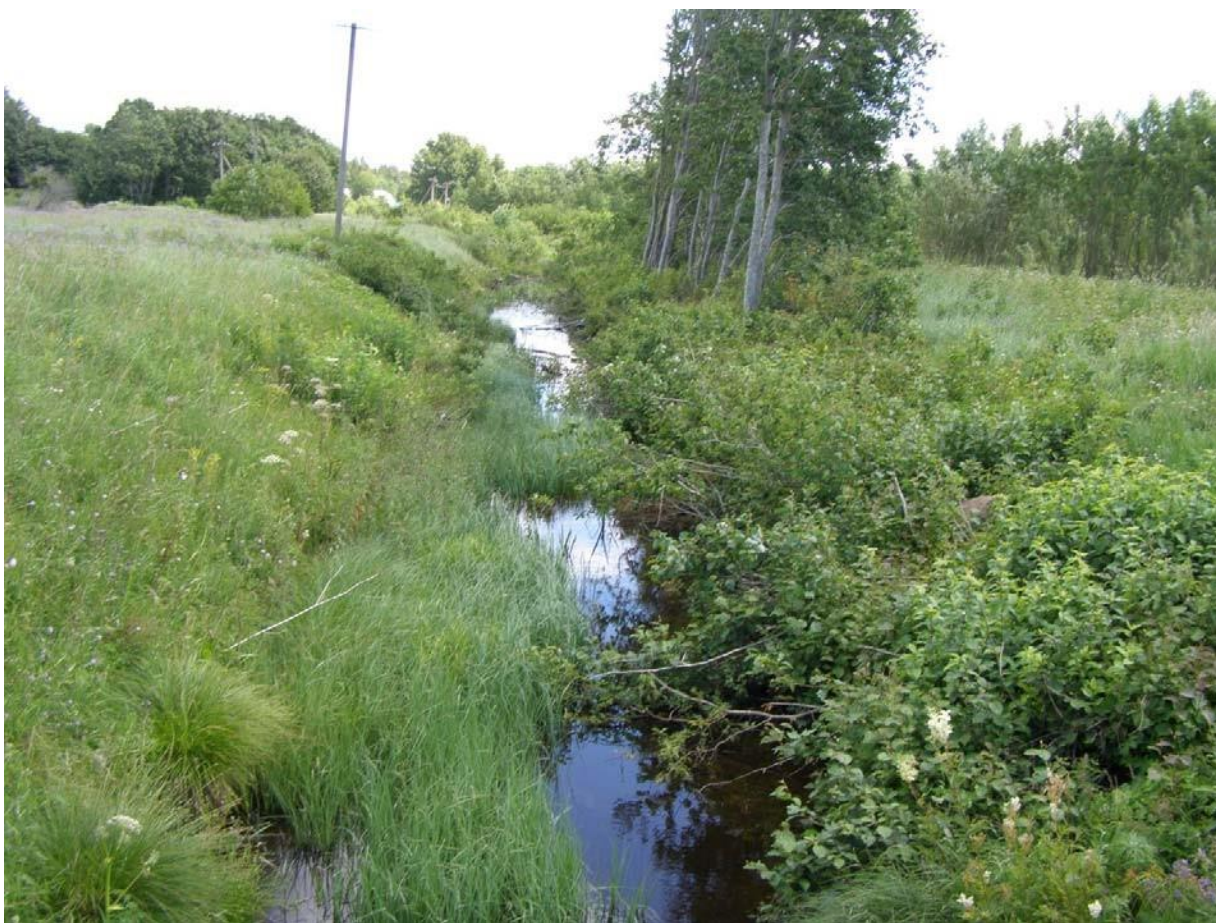
Foto 7.8. Janno talust kuni Kihlevereni asulani (49,57–50,26 km kaugusel merest) on Kihlevere peakraav aeglase vooluga ning mudase põhjasubstraadiga, sobides elupaigaks vaid forelli vanematele noorjärkudele (I. Taal).

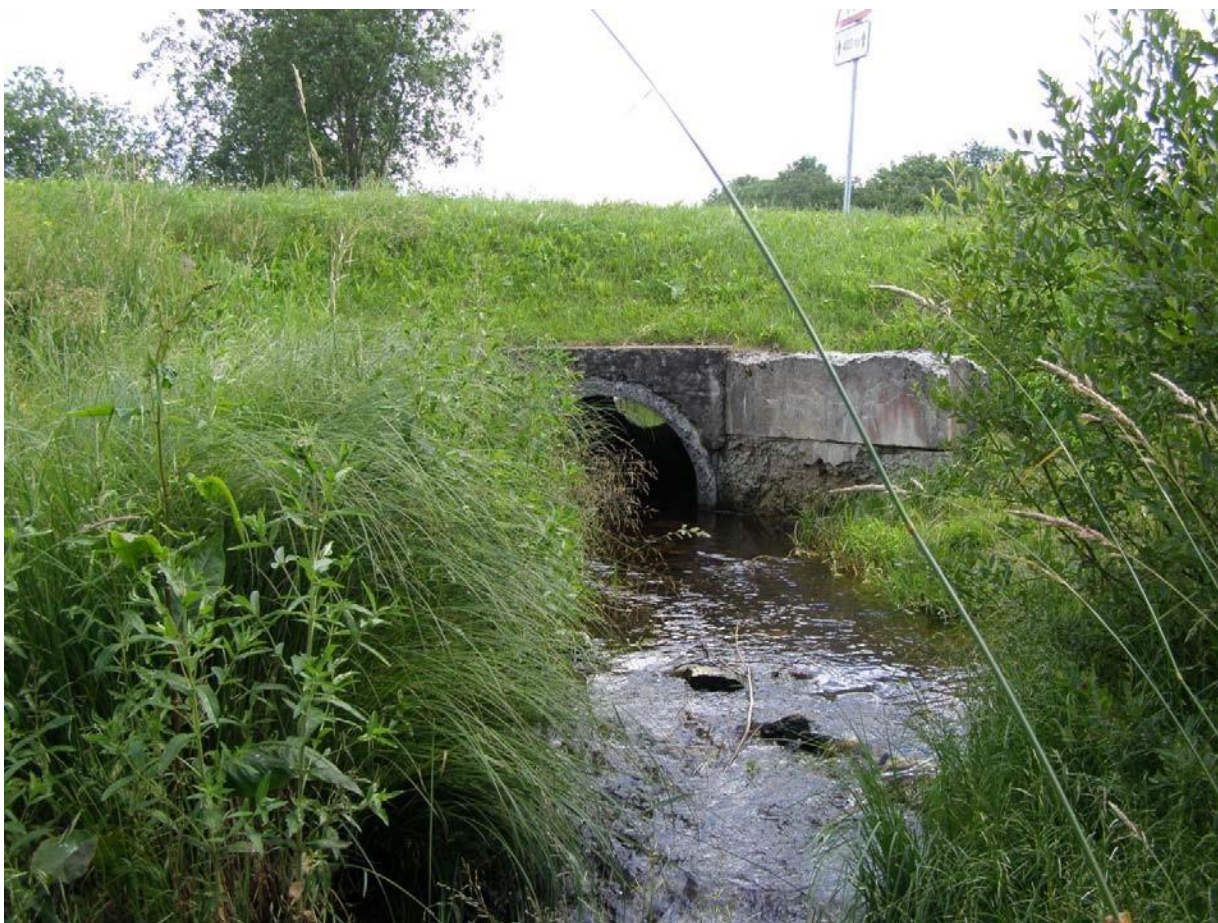
Foto 7.9. Vahetult enne Kihlevere teetruupi (50,28 km kaugusel merest) paiknev väike kruusane kiirevooluline ala. Samasuvise forelli keskmine asustustihedus oli siin 26,4 is/100 m² (I. Taal).

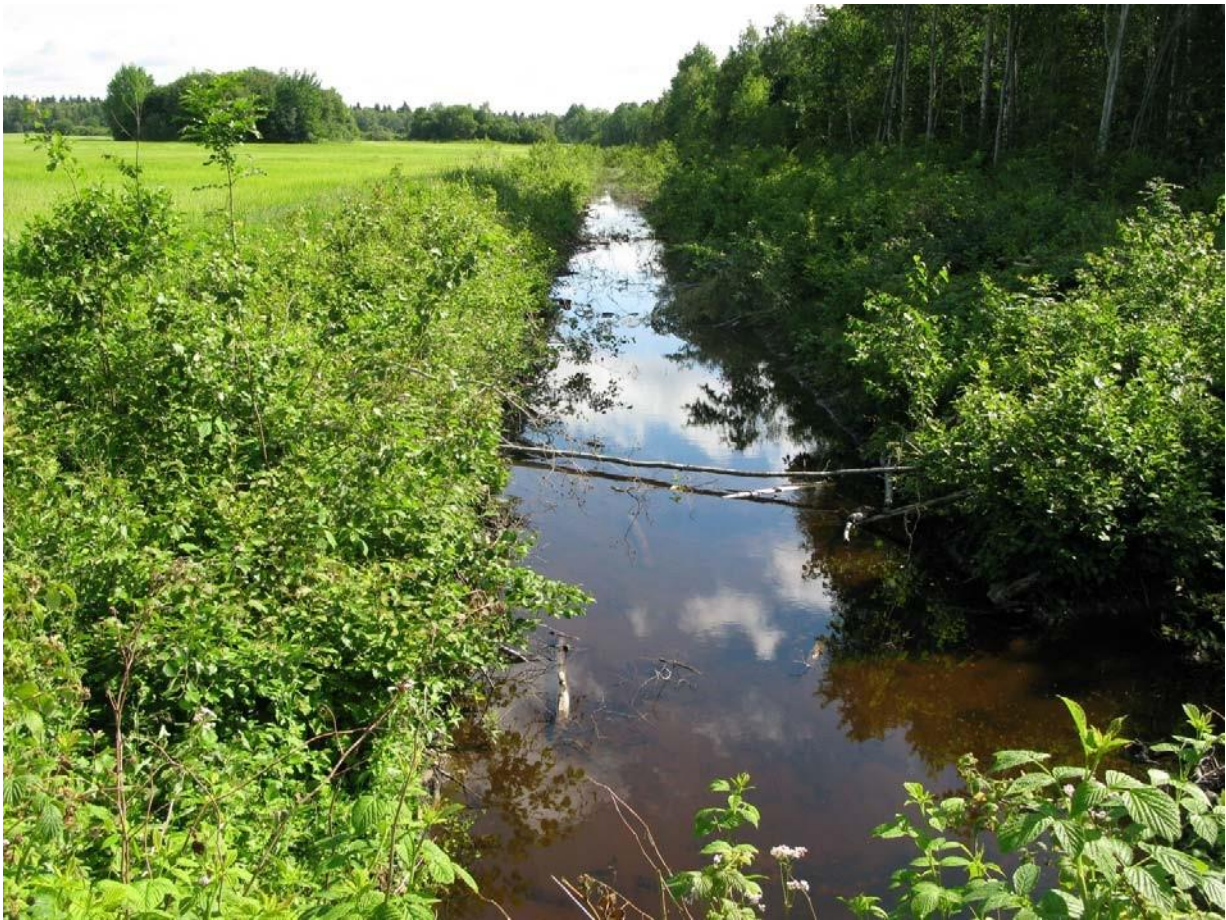
Foto 7.10. Kihlevere asulast ülesvoolu on Kihlevere peakraav aeglase vooluga, förellile ning jõesilmule sobilikud koelmualad puuduvad, mistõttu ei ole antud piirkonda ka nimetatud liikide elupaigana otstarbekas käsitleda (M. Kesler).

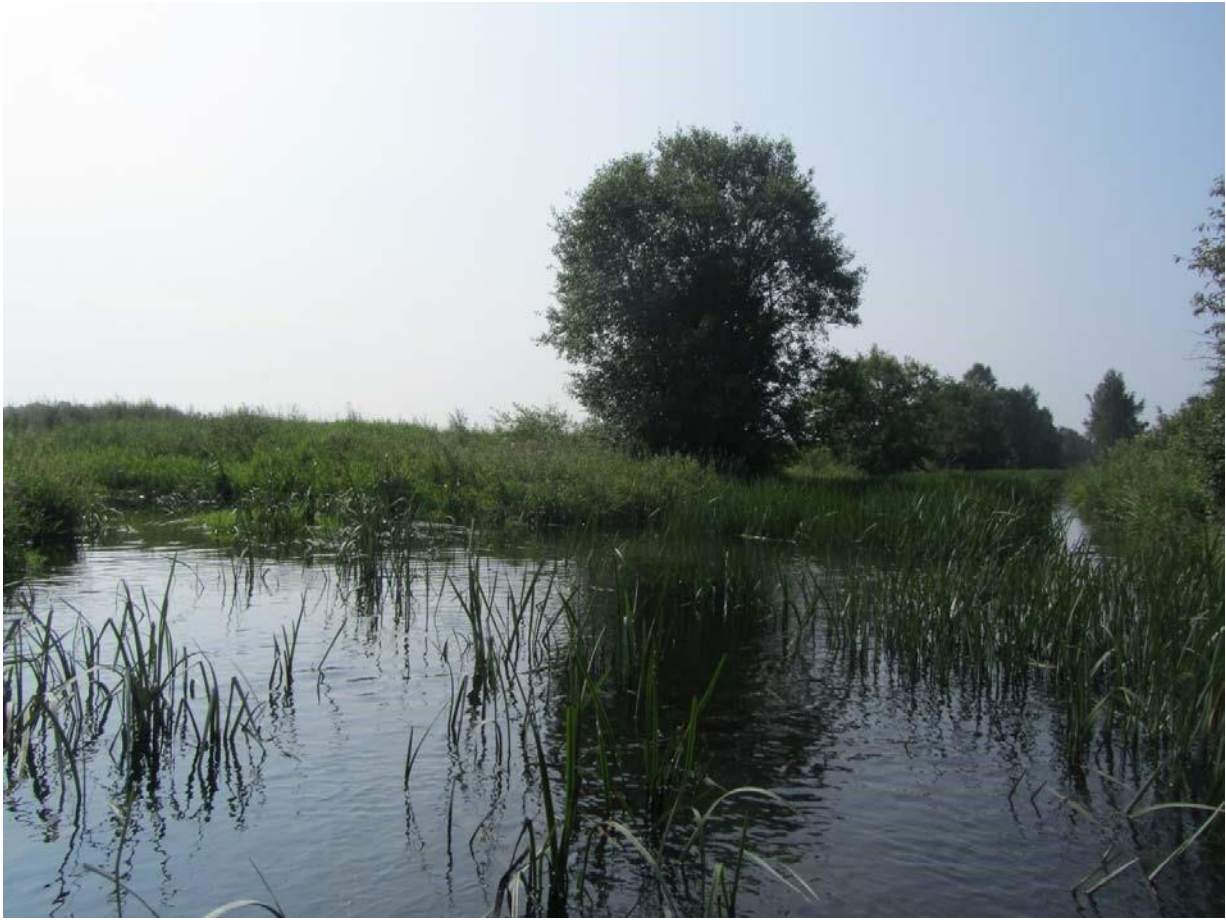
Oja suue on avatud ja kaladele hästi läbitav (Foto 8.1). Suudmest kuni Undla tee truubini voolab oja kanaliseeritud mudastunud sängis, mis on kohati tihedalt jõgitakjat täis kasvanud (Lisa 7.A). Truubist ülesvoolu on 130 m kõrgekvaliteedilist kärestikku (AA), mis on sobilik nii forellile kui ka silmule (Foto 8.2). Järgmine ca 100 m pikkune kärestik asub vahetult Jõeveski varemetest allavoolu ning on enamasti väga kõrge kvaliteediga (AA). Jõeveskist ülesvoolu on oja säng ühe kilomeetri ulatuses tugevasti mudastunud, vool on aeglane ja kaldad soostunud, arvatavasti on tegu kunagise veski paisu poolt mõjutatud alaga (Foto 8.3). Selles lõigus suubub oja ka Pakitu peakraav. Ca 300 m Otri kivilaotisest allavoolu algab oja ainukene loodusliku või looduslähedase sängiga lõik. Ühtlasi paikneb Otri kivilaotisest allavoolu ca 260 m pikkune ühtlaselt väga hea kvaliteediga (AA) kärestik (Foto 8.4). Kivilaotis oli keskelt osaliselt lagunenu ja hea ujumisvõimega kaladele ületatav. Astang mõjutab oma paisutusega 100 m pikkust lõiku, mis on forellile sigimis- ja elupaigana kesise kvaliteediga (C) ning silmule elupaigaks sobimatu. Edasi kuni Jõekääru kivilaotiseni (paikneb Otri laotisest ca 500 m ülesvoolu) on ojalõik mosaiikne, kus kärestikud vahelduvad aeglasema vooluga kohtadega. Antud lõigu kvaliteet kõigub kesisest väga heani (C–AA) ning iseloomustab klassikalist loodusliku sängiga oja. Jõekääru talu juures asub järjekordne kivilaotis, mis on mõningal määral Otri omast kõrgem ja kaladele raskemini ületatav (Foto 8.5). Astangu paisutuse mõju ulatus 50 m ülesvoolu ning sellel alal hinnati forelli sigimis- ja noorkalade elupaiga kvaliteeti kesiseks (C) ning silmule mitesobivaks. Sellest ülesvoolu paikneb ca 90 m pikkune, valdavalt hea kvaliteediga (A), kärestik ning ühtlasi lõppeb sellega ka oja loodusliku sängiga lõik (kokku 900 m). Edasi muutub oja säng taas kunstlikuks ning on seda kuni lähteni. Peale viimast loodusilmelist kärestikku keerab oja paremale edelasse põldude vahele ja kulgeb selles sihis kuni Tallinn-Narva raudtee truubini. Esimesel ca 100 m on sängil suur lang, kuid puudub sobiv põhja substraat ja avatud kallaste tõttu on säng taimi täis kasvanud, mis tõstab sellel lõigul ka mõnevõrra veetaset (Foto 8.6). Hetkel on siin forelli elupaiga kvaliteet madal (C–B), kuid sobiva fraktsiooniga kruusa lisamisega saaks ala kvaliteeti märgatavalt tõsta. Sellele järgneb lõik kuni

Foto 8.1. Udriku oja (paremal) suubumine Loobu jõkke (vasakul). Loobu ülemjooksul annab Udriku oja kuni pool Loobu jõe vooluhulgast. Udriku oja säng on suudme-eelsel lõigul tihedalt jõgitakjat täis kasvanud (R. Svirgsden).
