Tartu Ülikooli Eesti Mereinstituut

Joaveski joastikust ülesvoolu jääva Loobu jõestiku kalandusliku taastootmispotentsiaali hindamine 2016 aastal

Töövõtulepingu 3-2_10/3841-4/2015 aruanne

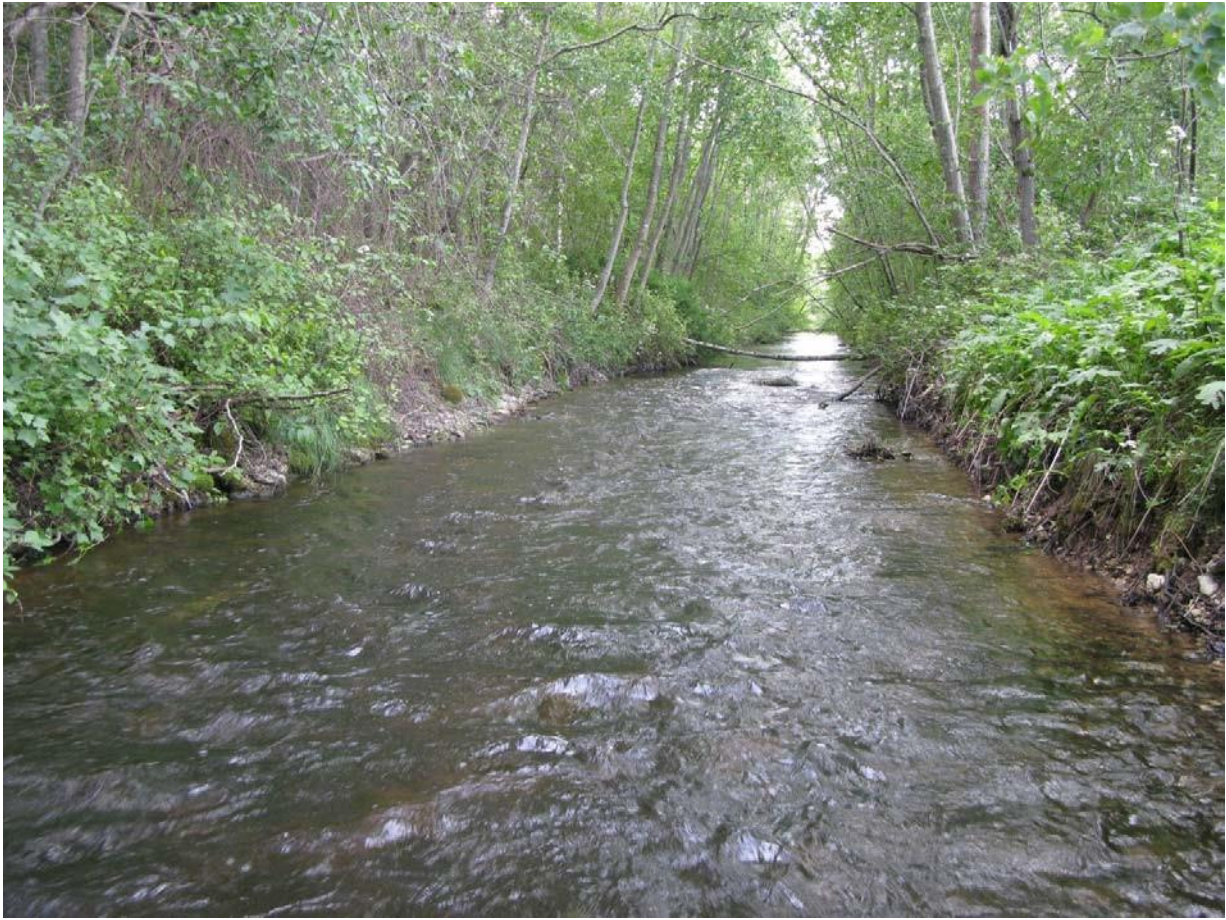
Oja suue on avatud ja kaladele hästi läbitav (Foto 8.1). Suudmest kuni Undla tee truubini voolab oja kanaliseeritud mudastunud sängis, mis on kohati tihedalt jõgitakjat täis kasvanud (Lisa 7.A). Truubist ülesvoolu on 130 m kõrgekvaliteedilist kärestikku (AA), mis on sobilik nii forellile kui ka silmule (Foto 8.2). Järgmine ca 100 m pikkune kärestik asub vahetult Jõeveski varemetest allavoolu ning on enamasti väga kõrge kvaliteediga (AA). Jõeveskist ülesvoolu on oja säng ühe kilomeetri ulatuses tugevasti mudastunud, vool on aeglane ja kaldad soostunud, arvatavasti on tegu kunagise veski paisu poolt mõjutatud alaga (Foto 8.3). Selles lõigus suubub oja ka Pakitu peakraav. Ca 300 m Otri kivilaotisest allavoolu algab oja ainukene loodusliku või looduslähedase sängiga lõik. Ühtlasi paikneb Otri kivilaotisest allavoolu ca 260 m pikkune ühtlaselt väga hea kvaliteediga (AA) kärestik (Foto 8.4). Kivilaotis oli keskelt osaliselt lagunenu ja hea ujumisvõimega kaladele ületatav. Astang mõjutab oma paisutusega 100 m pikkust lõiku, mis on forellile sigimis- ja elupaigana kesise kvaliteediga (C) ning silmule elupaigaks sobimatu. Edasi kuni Jõekääru kivilaotiseni (paikneb Otri laotisest ca 500 m ülesvoolu) on ojalõik mosaiikne, kus kärestikud vahelduvad aeglasema vooluga kohtadega. Antud lõigu kvaliteet kõigub kesisest väga heani (C–AA) ning iseloomustab klassikalist loodusliku sängiga oja. Jõekääru talu juures asub järjekordne kivilaotis, mis on mõningal määral Otri omast kõrgem ja kaladele raskemini ületatav (Foto 8.5). Astangu paisutuse mõju ulatus 50 m ülesvoolu ning sellel alal hinnati forelli sigimis- ja noorkalade elupaiga kvaliteeti kesiseks (C) ning silmule mitesobivaks. Sellest ülesvoolu paikneb ca 90 m pikkune, valdavalt hea kvaliteediga (A), kärestik ning ühtlasi lõppeb sellega ka oja loodusliku sängiga lõik (kokku 900 m). Edasi muutub oja säng taas kunstlikuks ning on seda kuni lähteni. Peale viimast loodusilmelist kärestikku keerab oja paremale edelasse põldude vahele ja kulgeb selles sihis kuni Tallinn-Narva raudtee truubini. Esimesel ca 100 m on sängil suur lang, kuid puudub sobiv põhja substraat ja avatud kallaste tõttu on säng taimi täis kasvanud, mis tõstab sellel lõigul ka mõnevõrra veetaset (Foto 8.6). Hetkel on siin forelli elupaiga kvaliteet madal (C–B), kuid sobiva fraktsiooniga kruusa lisamisega saaks ala kvaliteeti märgatavalt tõsta. Sellele järgneb lõik kuni

Foto 8.2. Kuigi oja on alamjooksul kanaliseeritud, leidub siin kohati ka väga kõrge kvaliteediga koelmualasid (M. Kesler).

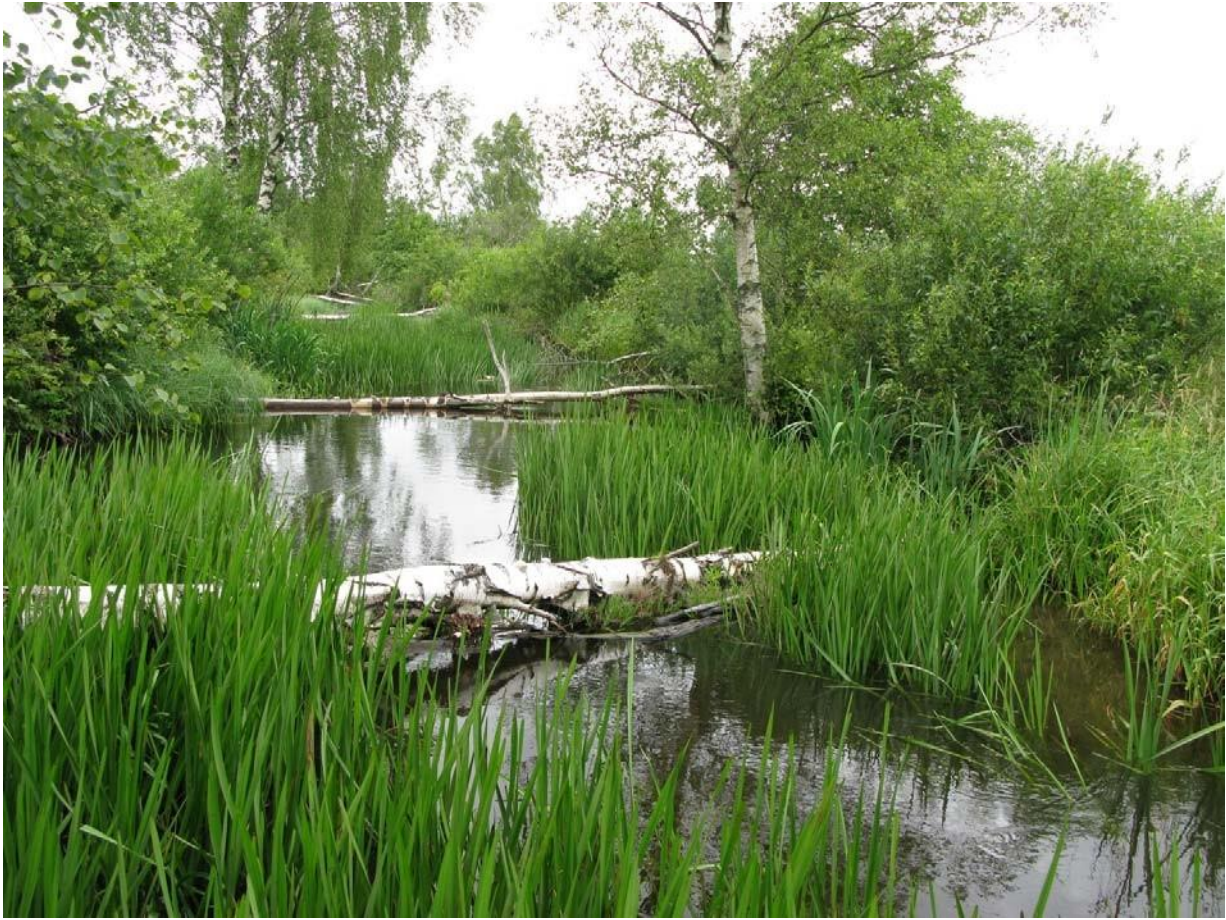
Foto 8.3. Jõeveski varemetest ülesvoolu algab pikk sügav taimeistikurikas ojalõik, mis forellile ja silmule koelmuks ei sobi, kuid siin on elupaik täiskasvanud forellile. Foto tehtud Pakitu peakraavi suudme juures (M. Kesler).

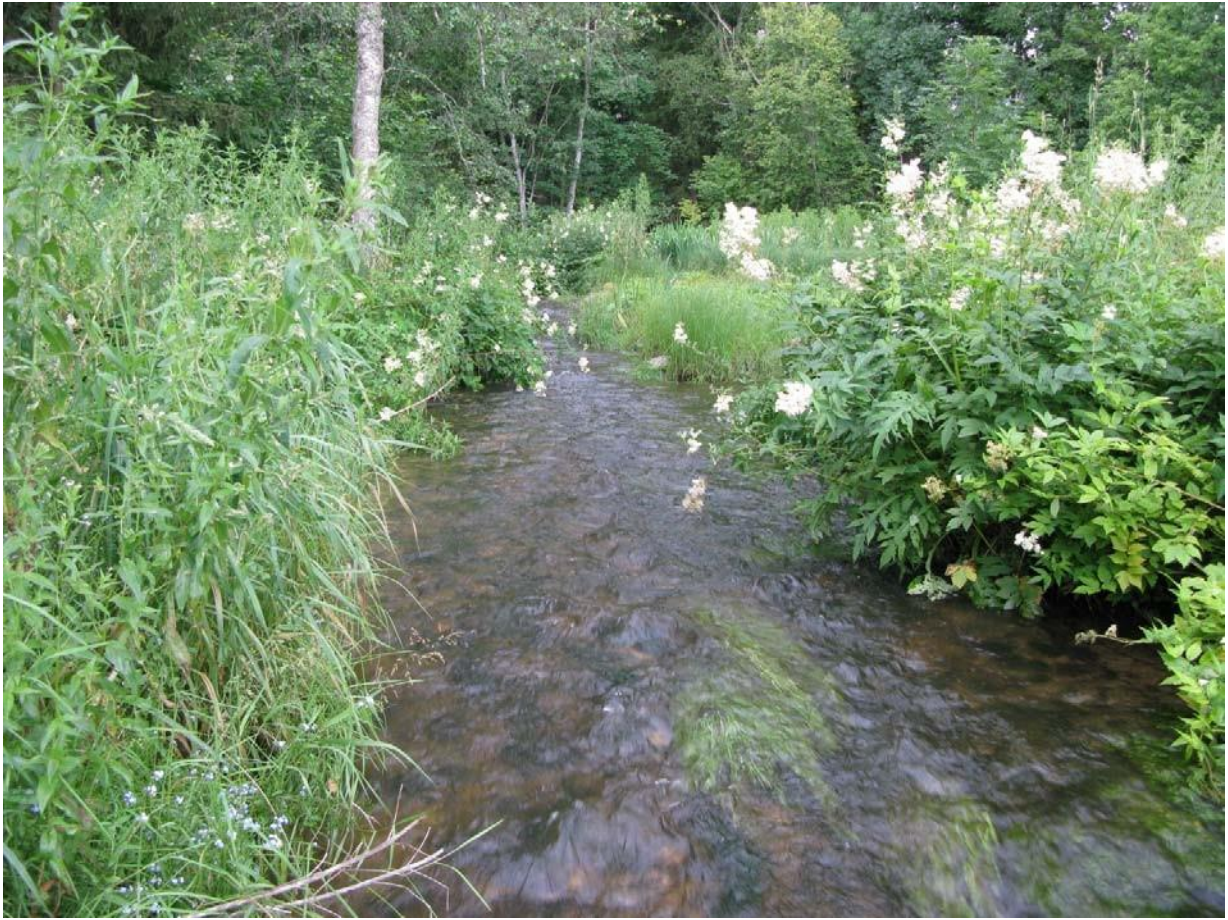
Foto 8.4. Kvaliteetne kärestik loodusliku (looduslähedase) sängiga lõigus (M. Kesler).

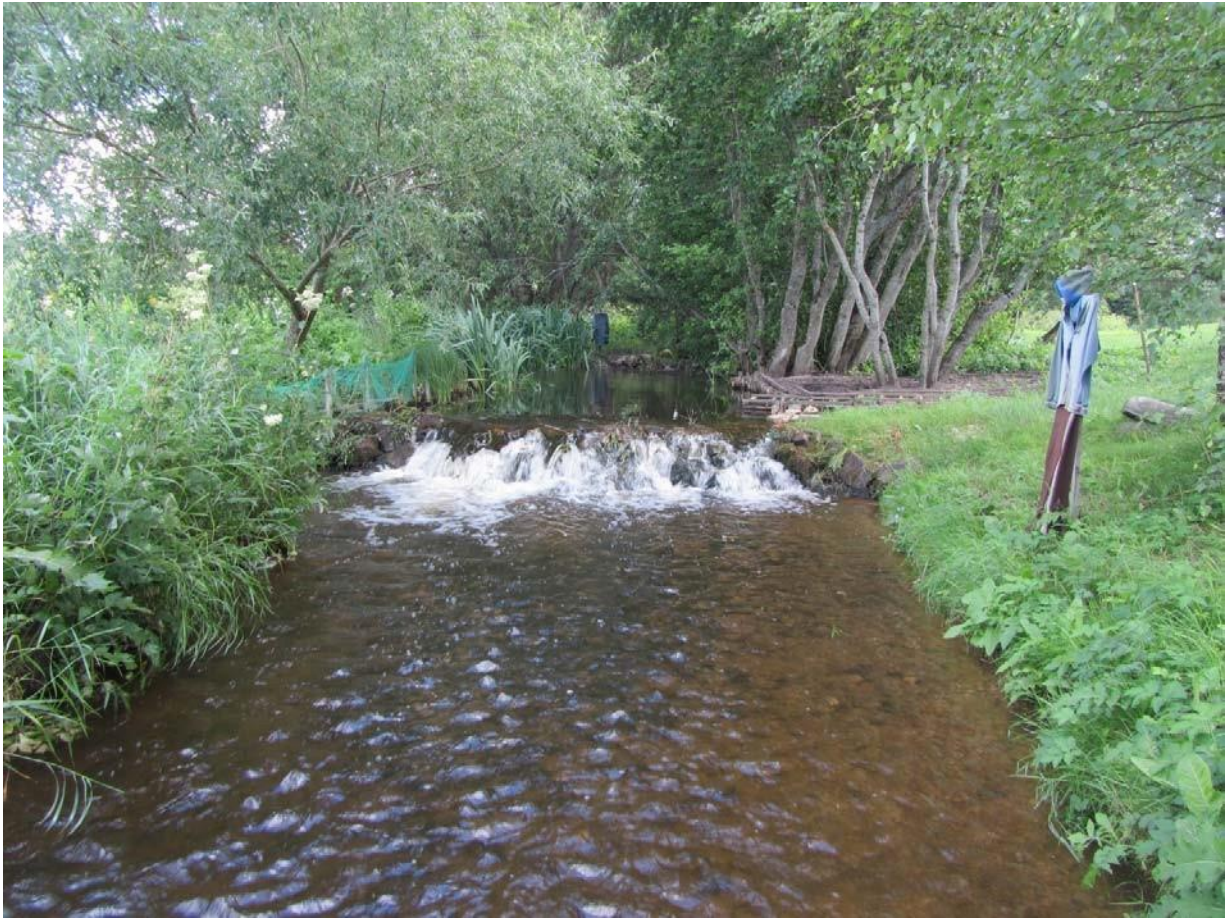
Foto 8.5. Jõekääru talu juures paiknev kivilaotis on kaladele rändetakistuseks ning seda eriti veevaesel perioodil (R. Svirgsden).

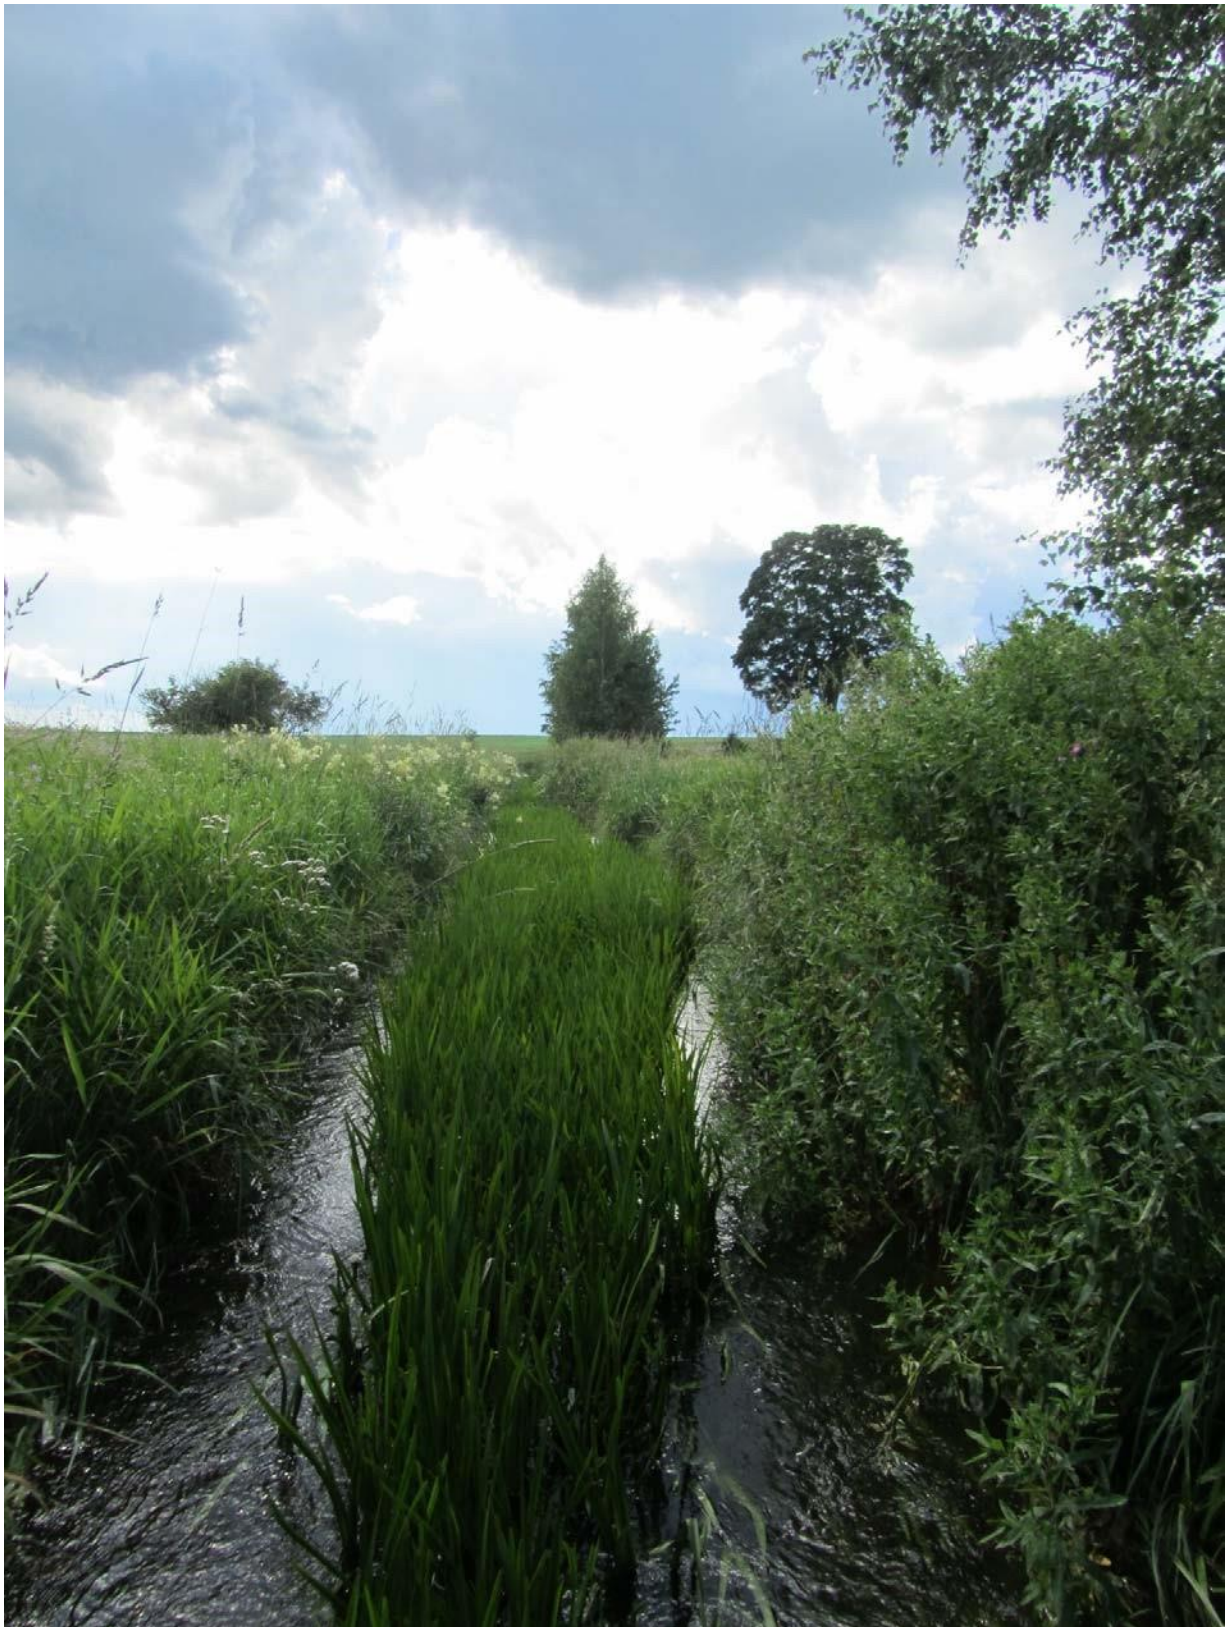
Foto 8.6. Suure languga, kuid mudastunud ja taimi täis kasvanud ojalõik. Siin saaks elupaiga kvaliteeti parendada sobiva fraktsiooniga kruusa lisamisega (R. Svirgsden).

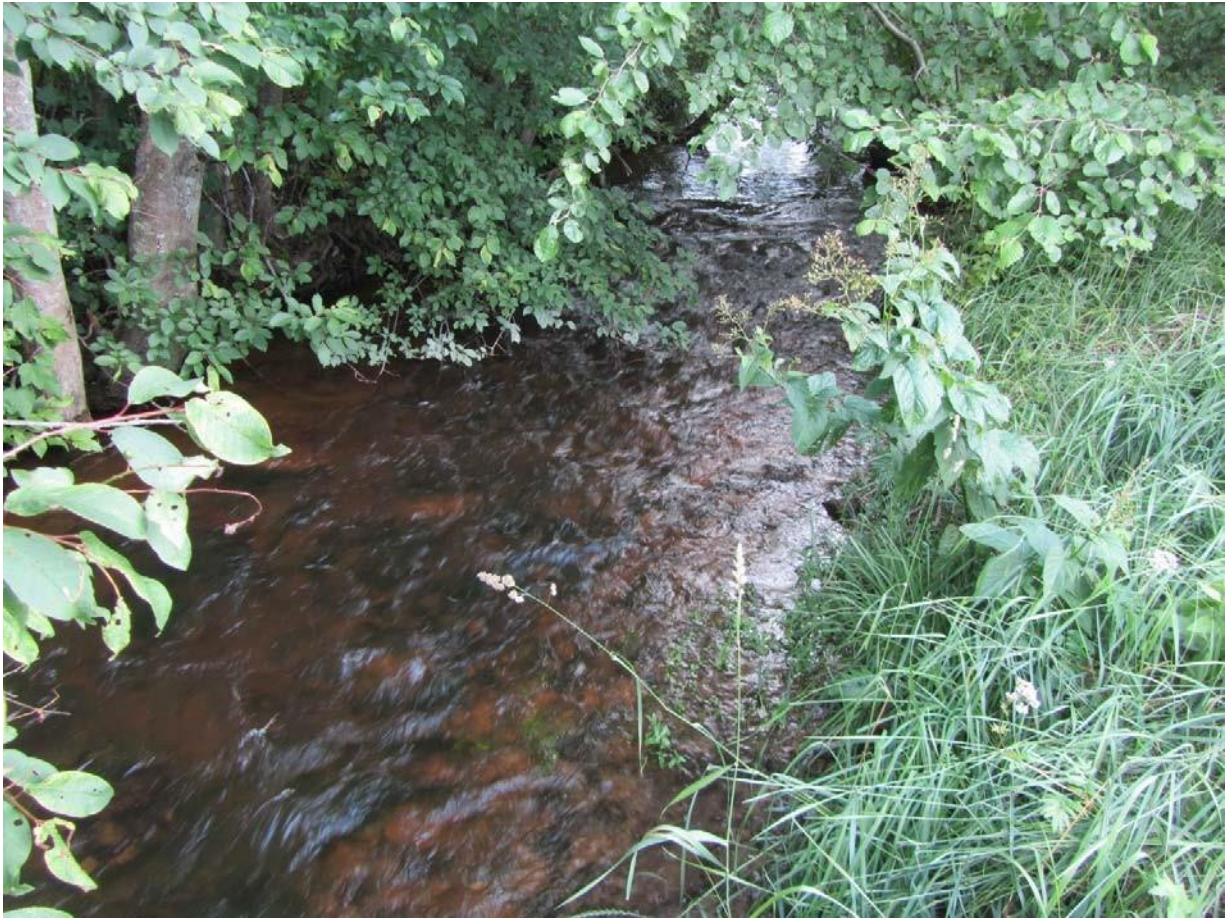
Foto 8.7. Näide väga hea kvaliteediga forelli ning silmu koelmust. Olemas on sobiv põhja substraat ja varjestatus (R. Svirgsden).

raudtee truubini, kus kärestikud vahelduvad rahulikuma vooluga liivaste segmentidega. Kärestikud sobivad nii forellile kui ka silmule (kvaliteet A–AA; Foto 8.7) ning ka aeglasema vooluga kohad pakuvad sobilikke elupaiku (kvaliteet C–B). Selles lõigus paiknevad ka kaks risuummistust (vastavalt 3,8 ja 3,9 km suudmest ning paisutus kõrgustega 0,4 ja 0,6 m; Foto 8.8), mis on kaladele raskesti ületatavad. Mõlema ummistuse paisutuse alla jäävad väga hea kvaliteediga kärestikud, mis praegu on paisutuse tõttu ainult kesise kvaliteediga (C).

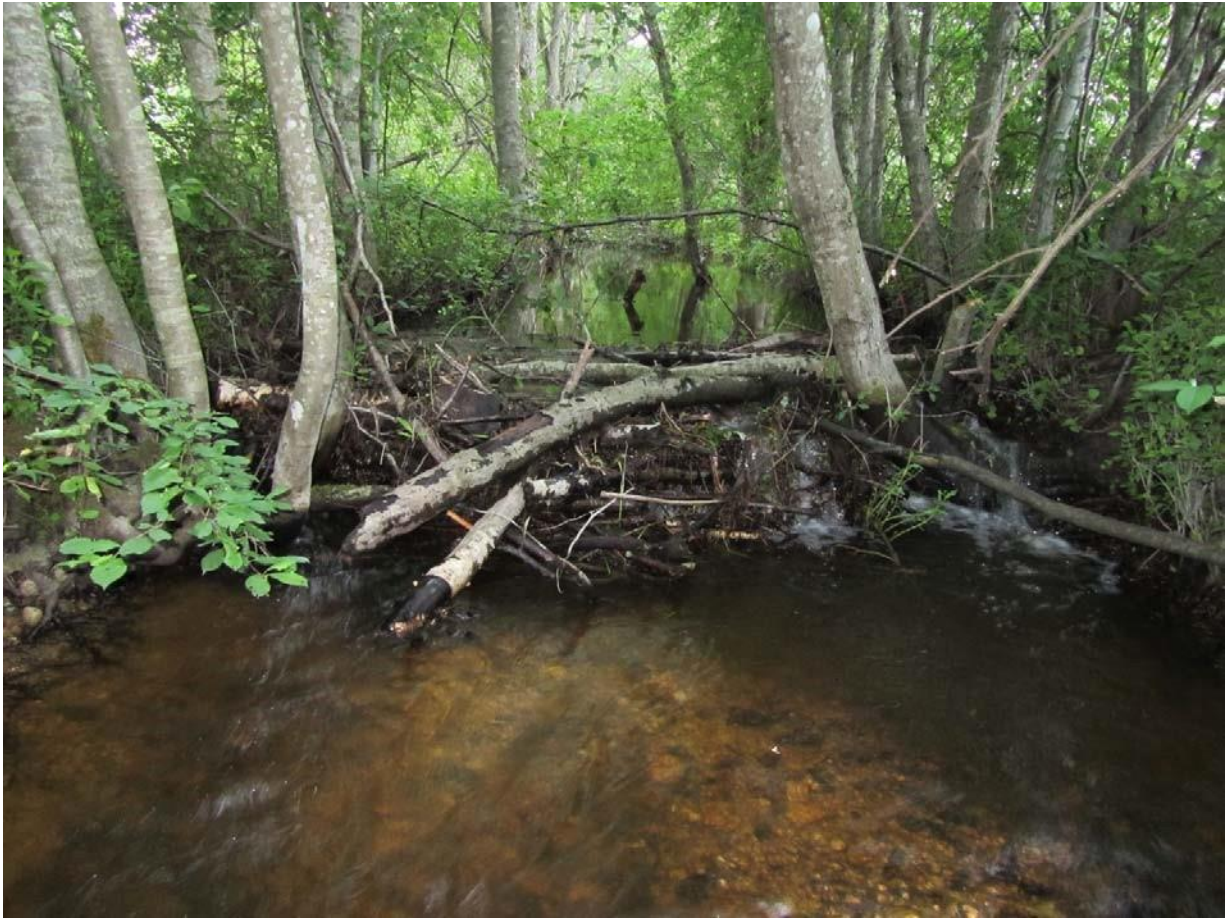
Foto 8.8. Koprapäisudest allavoolu kandunud materjal on tekitanud ojja risuummistusi, mis on kaladele raskesti ületatavad ning paisutavad vett ülesvoolu jäävatel koelmutel (R. Svirgsden).

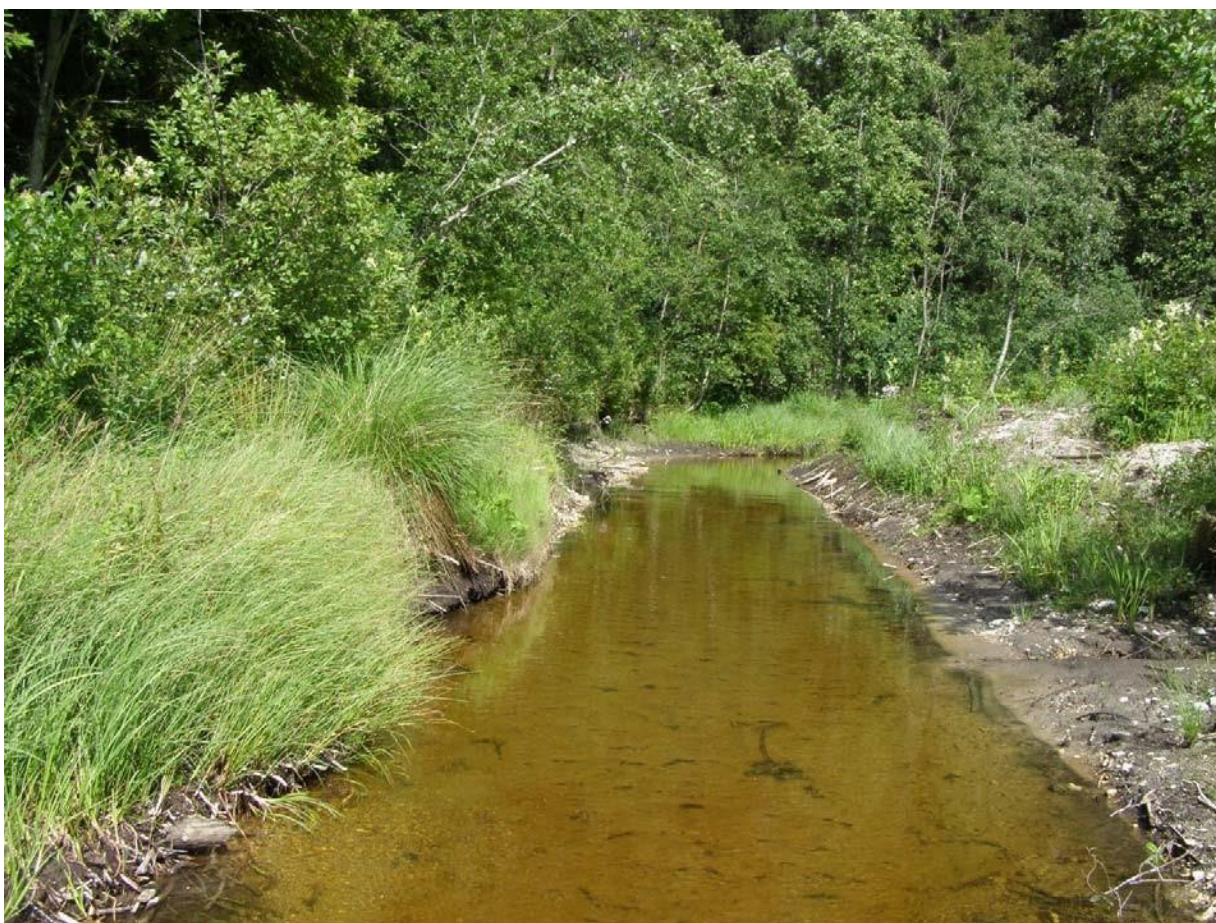
Foto 8.9. Värskest maaparanduse käigus korrastatud ojasäng. Kaladele on hea, kui korrastustööde käigus eemaldatakse rändetõkkeid, kuid taunitav on koelmute väljakaevamine ning kanaliseerimine (I. Taal).

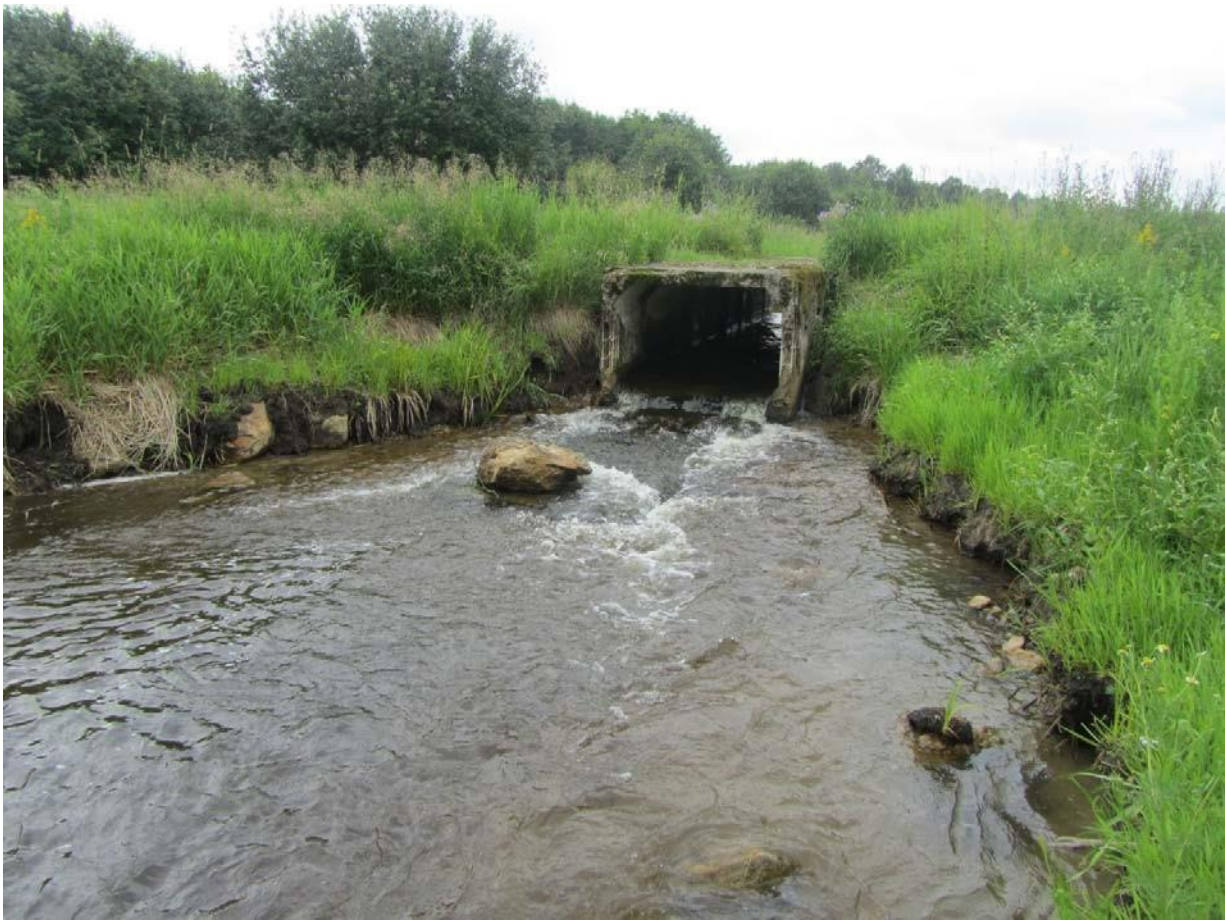
Foto 8.10. Pikas kanaliseeritud ojalõigus leidis forellile ja silmule sobilikku koelmuala ainult põllutee truubi ees (R. Svirgsden).

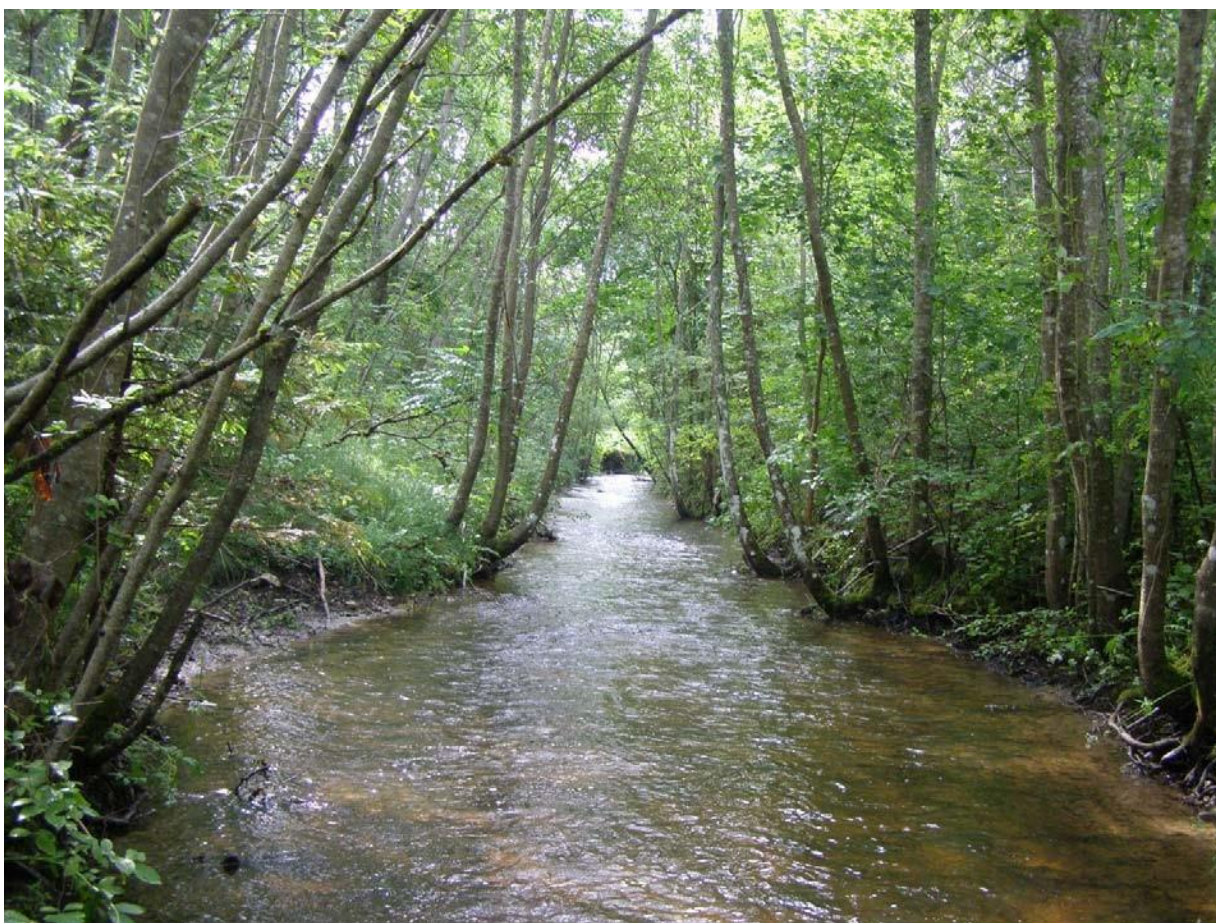
Foto 8.11. Hea kvaliteediga kärestik Lepiku talu truubist allavoolu (I. Taal).

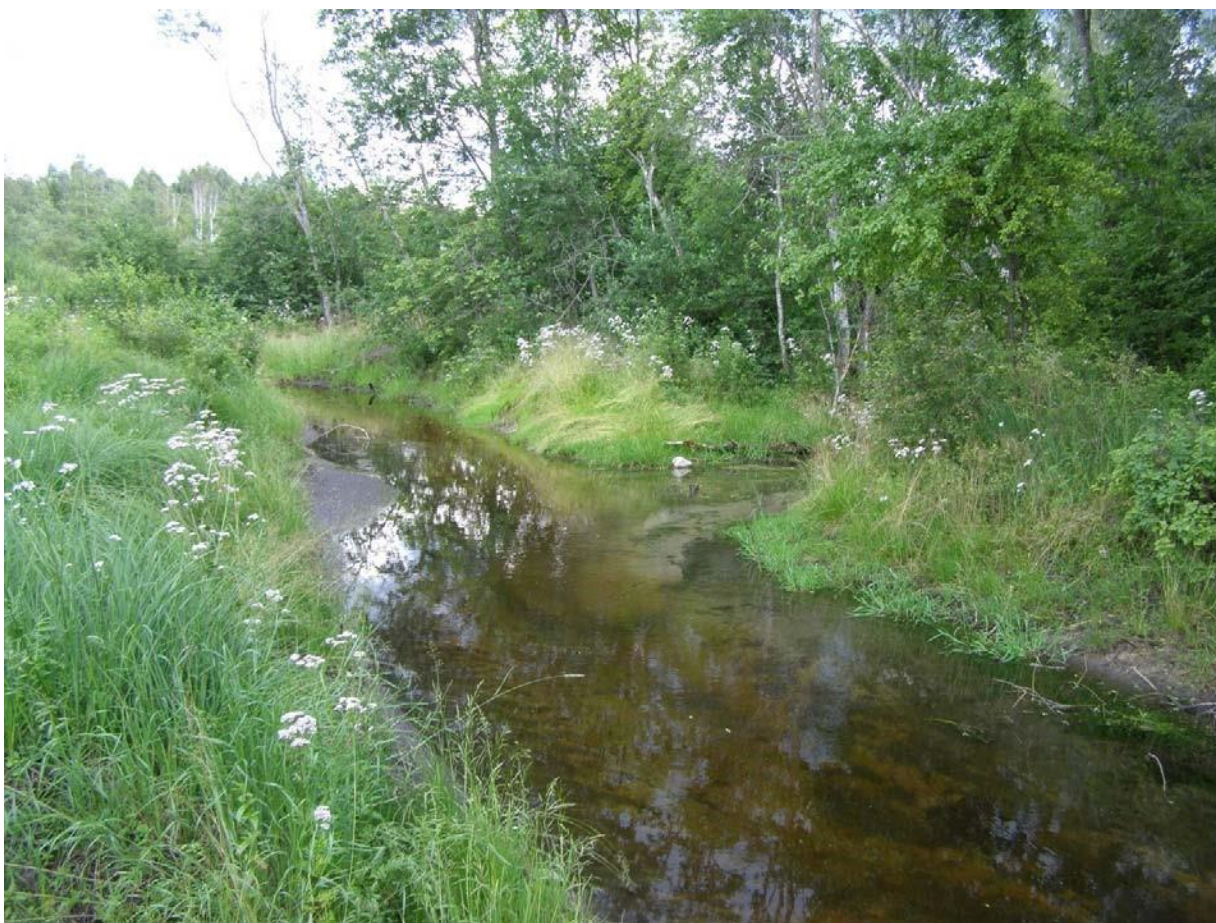
Foto 8.12. Udriku paisjärvest algav allikalise kraavi sissevool (fotol paremalt). Antud kraav annab Udriku ojale olulise veelisa. Ajalooliste kaartide põhjal võib arvata, et Udriku järv on olnud kunagi oja lähteks (I. Taal).

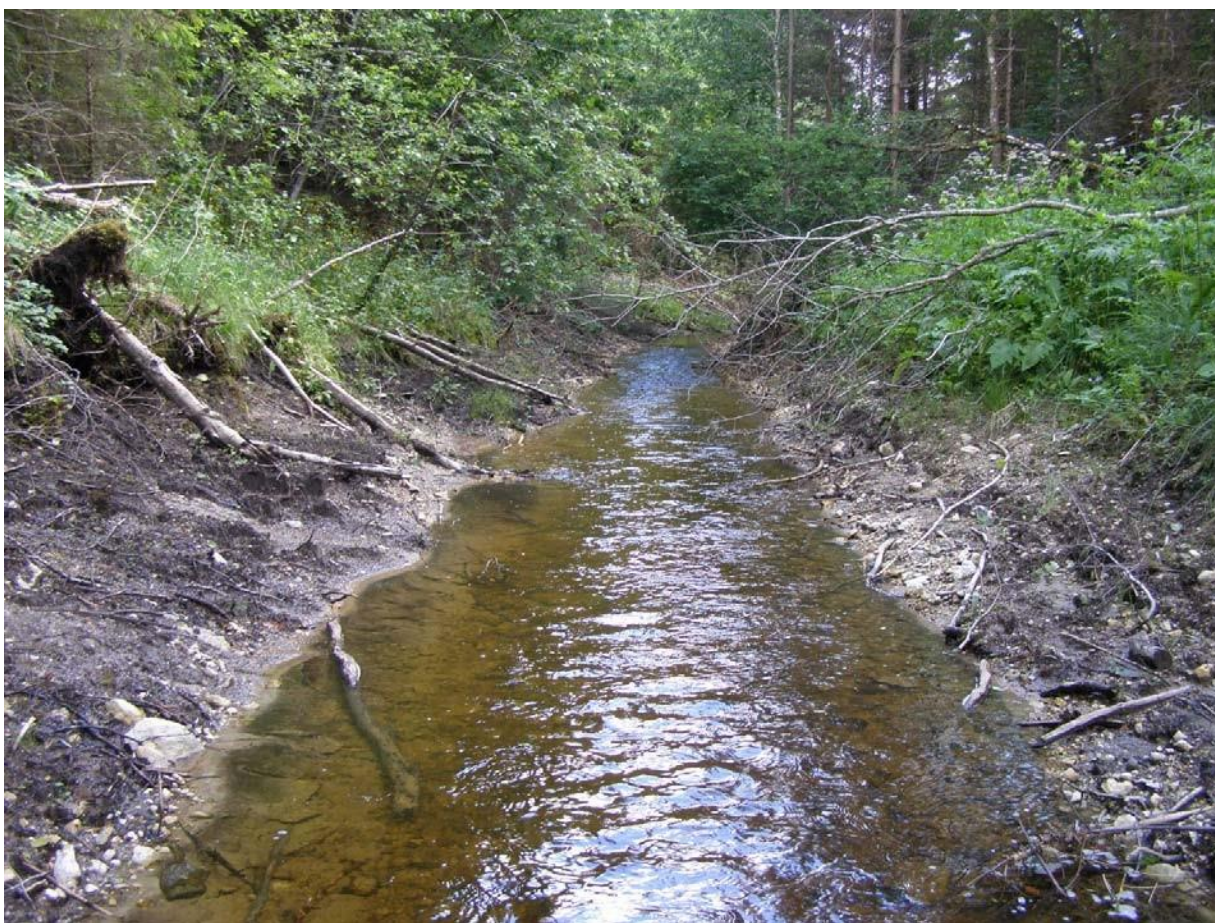
Raudteetruubist (4 km suudmest) ülesvoolu on oja ca 150 m ulatuses aeglase vooluga ja liivamudase põhjaga, mille kvaliteet forelli ja silmu jaoks on madal (C). Sellele järgneb 130 m pikkune kärestik, kus leidub forellile ja silmule sobilikke koelmualasid. Antud kärestikust ülesvoolu jäävas oja keskjä ülemjooksul on hiljuti tehtud maaparandustöid (Foto 8.9), mille käigus on ojast eemaldatud ohtralt koprapaise, kuid kohati on lõhutud ka kvaliteetseid kärestikke. Kärestikust ülesvoolu kuni Ivani talu truubini on oja aeglase vooluga ja liiva-mudase põhjaga ning forellile ja silmule sobilikke alasid siin ei leidu v.a väikene kruusane ala põldude vahelise tee truubist allavoolu. Selle truubi ees on 0,2 m kõrgune astang, mis on kaladele ületatav (Foto 8.10). Ka Ivani talu truubi juures on 40 m pikkune hea kvaliteediga kärestik. Järgmine suurem kärestik algab ca 300 m Ivani truubist ülesvoolu ning on ligi 400 m pikkune. Kärestik on sobilik silmule ning kvaliteet forelli jaoks on hea kuni väga hea (A–AA). Sellest kärestikust üles- ja allavoolu on oja valdavalt liivane ja väikeste kruusaste laikudega. Ca 6,5 km kaugusel suudmest, kus lõppeb ka esimene maaparanduse lõik, asub ainuke kasutuses olev ja kaladele raskesti ületatav koprapais. Koprapaisu mõjualas on oja liivase põhjaga. Järgmine suurem kärestik paikneb Lepiku talu juures olevast truubist alla- ja ülesvoolu kogupikkusega 154 m. Kärestik on sobilik nii forellile (B–A) kui ka silmule (Foto 8.11). Lepiku talu truubi ja Pärnu-Rakvere mnt vaheline 400 m pikkune lõik on enamuses liivane, mis on forellile vähesobiv (C) ja silmule sobimatu elupaik. Antud lõigus esineb ainult mõni väike kärestik, millest kõige kvaliteetsem (AA) asub vahetult maanteest allavoolu. Ka Pärnu-Rakvere mnt ja Saarma silla vaheline lõik (330 m) on forellile vähesobiv (C) ja silmule sobimatu liivane elupaik. Saarma sillast ülesvoolu on oja ca 700 m ulatuses jätkuvalt liivase põhjaga, mis on forelli noorjärkudele elupaigaks kesine (C) ja silmu koelmuks sobimatu. Sellesse lõiku suubub vasakult ka Udriku järvest algav allikaline kraav, mis toob ojja märgatava veelisa (Foto 8.12). Kraavi suubumisest ülesvoolu on hiljuti maaparandustööde käigus oja süngi uuendatud. Liivase lõigu lõppedes algab kärestik kogupikkusega ligikaudu 320 m. Sellest esimesed 50 m on kivise põhjaga, kuid siin annaks sobiva fraktsiooniga kruusa lisamisel koelmu kvaliteeti tunduvalt tõsta (hetkel on see B, kuid võiks olla

Foto 8.13. Maaparanduse käigus on koelmut mõningal määral kahjustatud. Siin saaks kruusa ja suuremate kivide lisamisega elupaiga kvaliteeti tunduvalt tõsta (I. Taal).

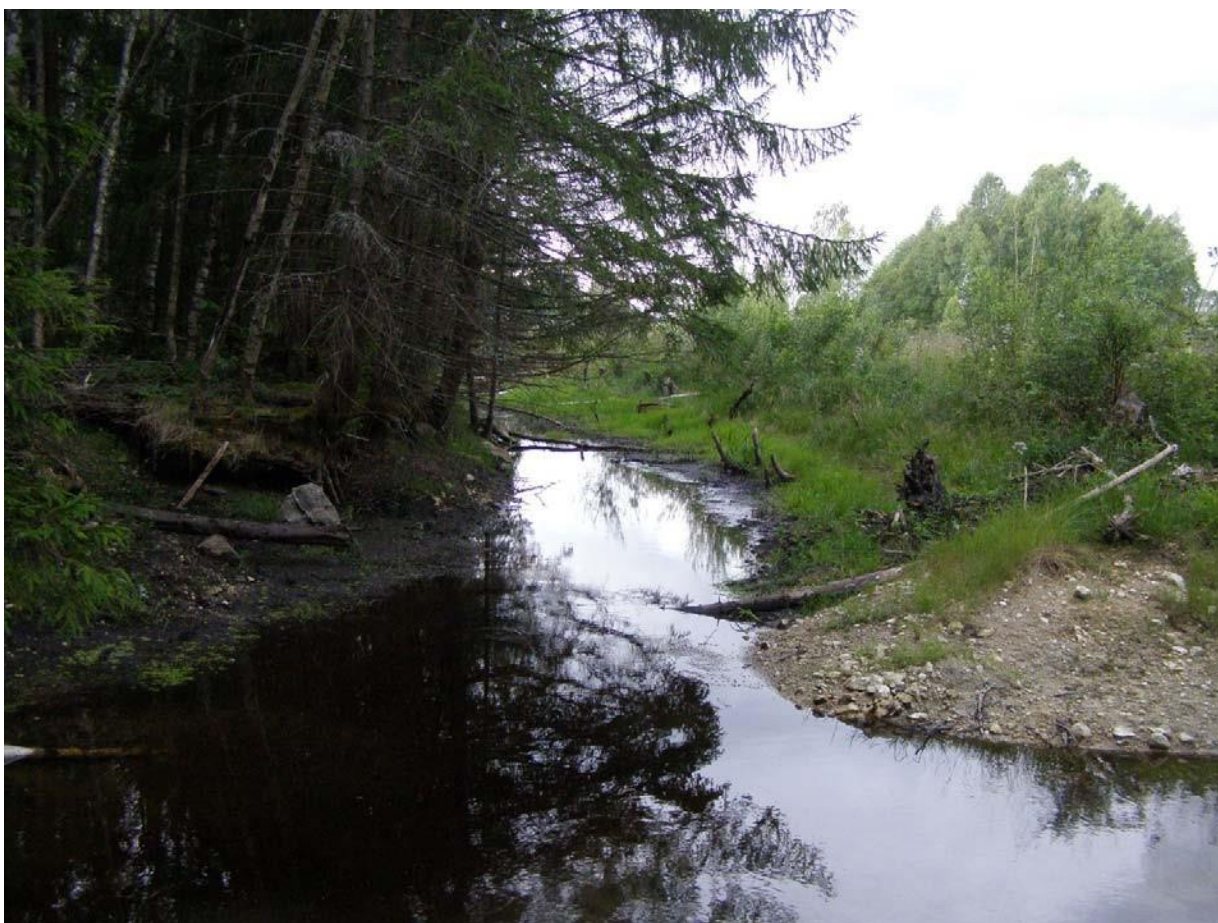
Foto 8.14. Tõnikse talu juures olevatest allikatest tuleva kraavi suubumisest (fotol all paremal) ülesvoolu on Udriku oja seisva rabaveega ning forelli ja silmu elupaigana tähtsust ei oma (I. Taal).

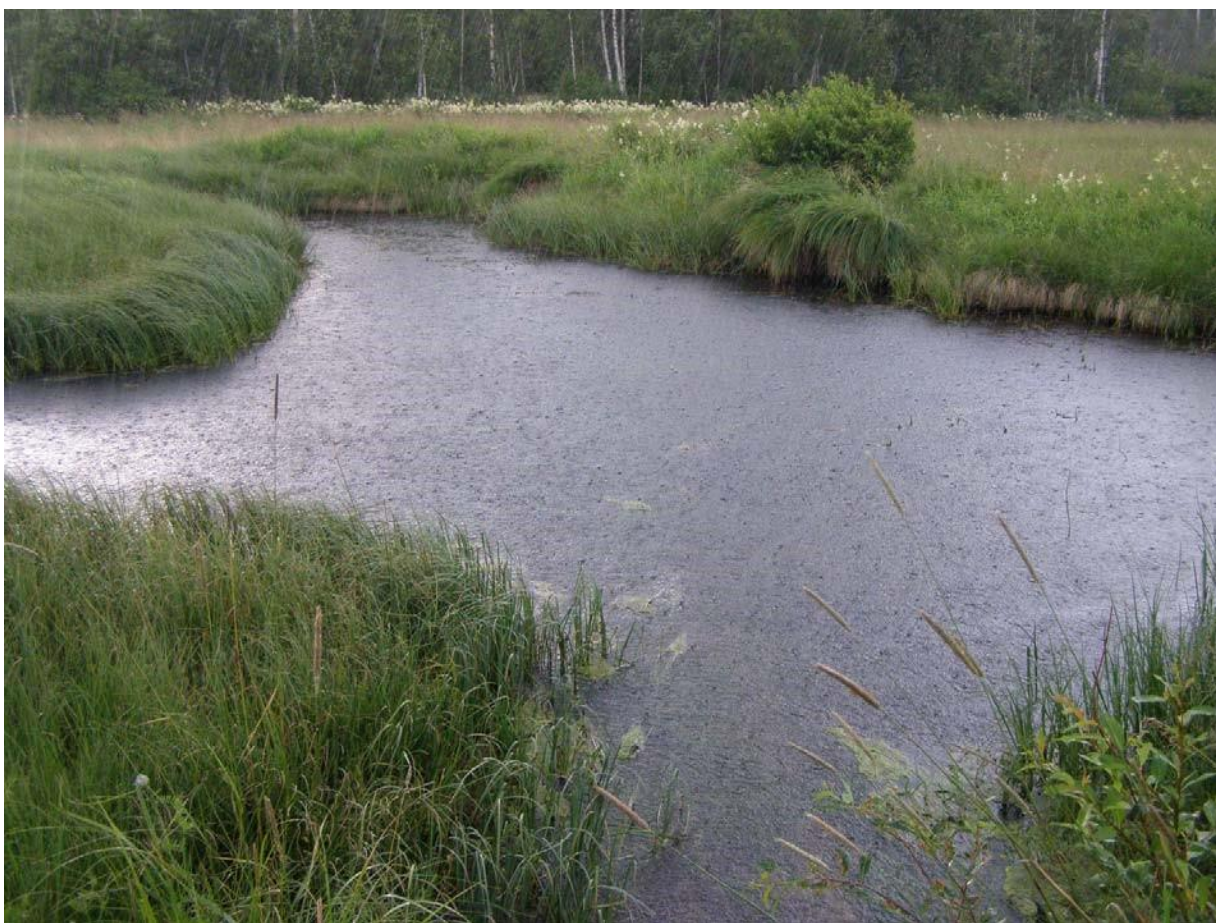
kuni AA; Foto 8.13). Kogu kärestik sobib forellile ja silmule koelmuks ning selle kvaliteet kõigub rahuldavast kuni väga heani (B–AA). Järgnevad 340 m on oja taas valdavalt liivane, kuid leidub ka 50 m pikkune lõik kvaliteetset koelmut (AA). Liivasest lõigust edasi on lühike (26 m) lõik AA kärestikku, mis lõpeb allikatest tuleva kuivenduskraavi sissevooluga. Sellest kraavist tuleb praktiliselt kogu oja vooluvesi ning ülesvoolu oja enda sängis veevool praktiliselt puudub ning seetõttu forelli ja silmu elupaigana oja tähtsust ei oma (Foto 8.14). Ristumiskohaga lõppevad ka hiljutised maaparandustööd. Selles maaparanduse lõigus oli näha ka koelmute kvaliteedi rikkumisi ehk sobiv koelmu substraat oli ojast välja kaevatud. Mainitud kuivenduskraav sai oma vee (ühtlasi ka enamuse Udriku oja ülemjooksu veest) allikatest, mis asusid Tõnikse talu lähistel asuval uudismaal (9,3 km kaugusel suudmest; Foto 8.15).

Foto 8.15. Allikad Tõnikse Talu juures, kust Udriku oja ülemjooks saab valdava enamuse oma püsivooluhulgast (I. Taal).

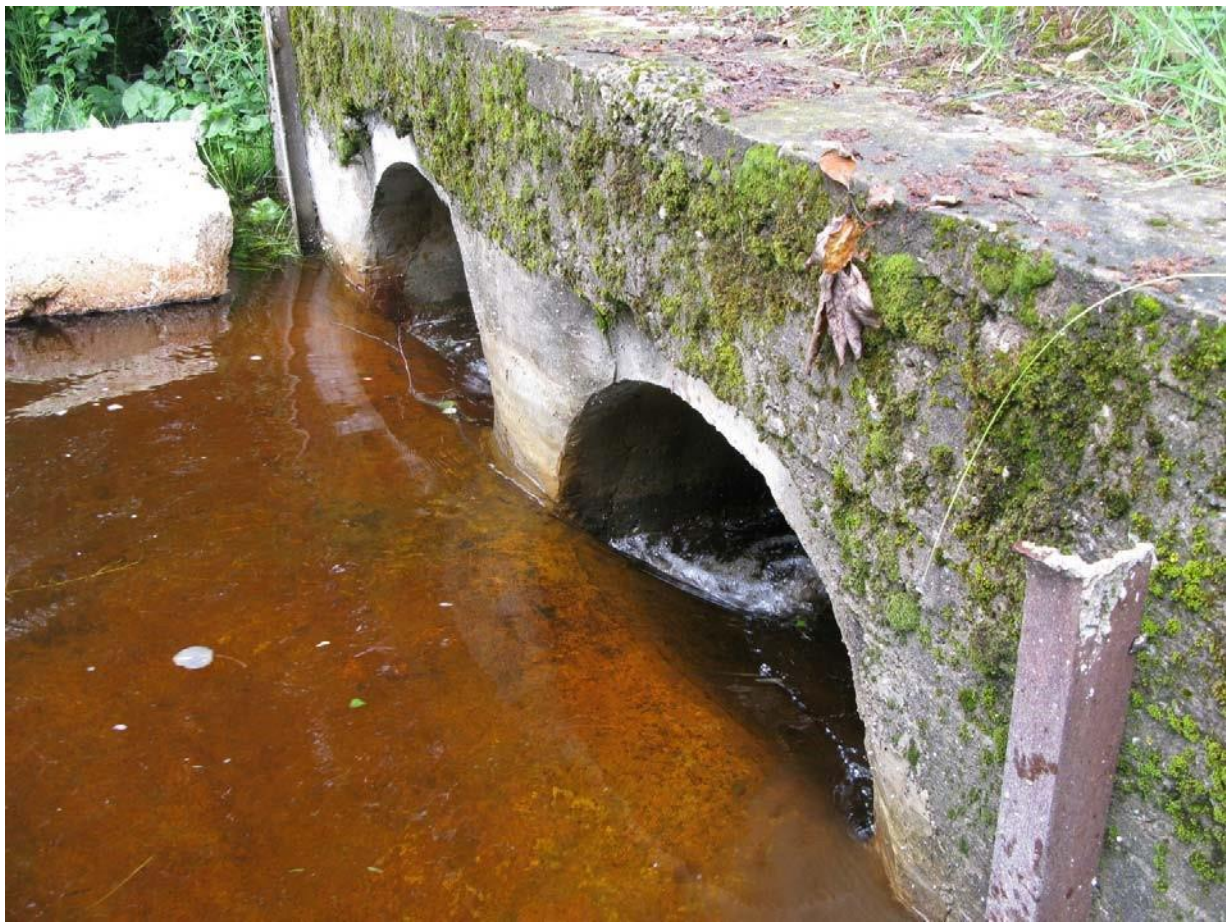
Foto 9.1. Lepikmetsa truur on kaladele veevaesel ajal raskesti ületatav (M. Kesler).

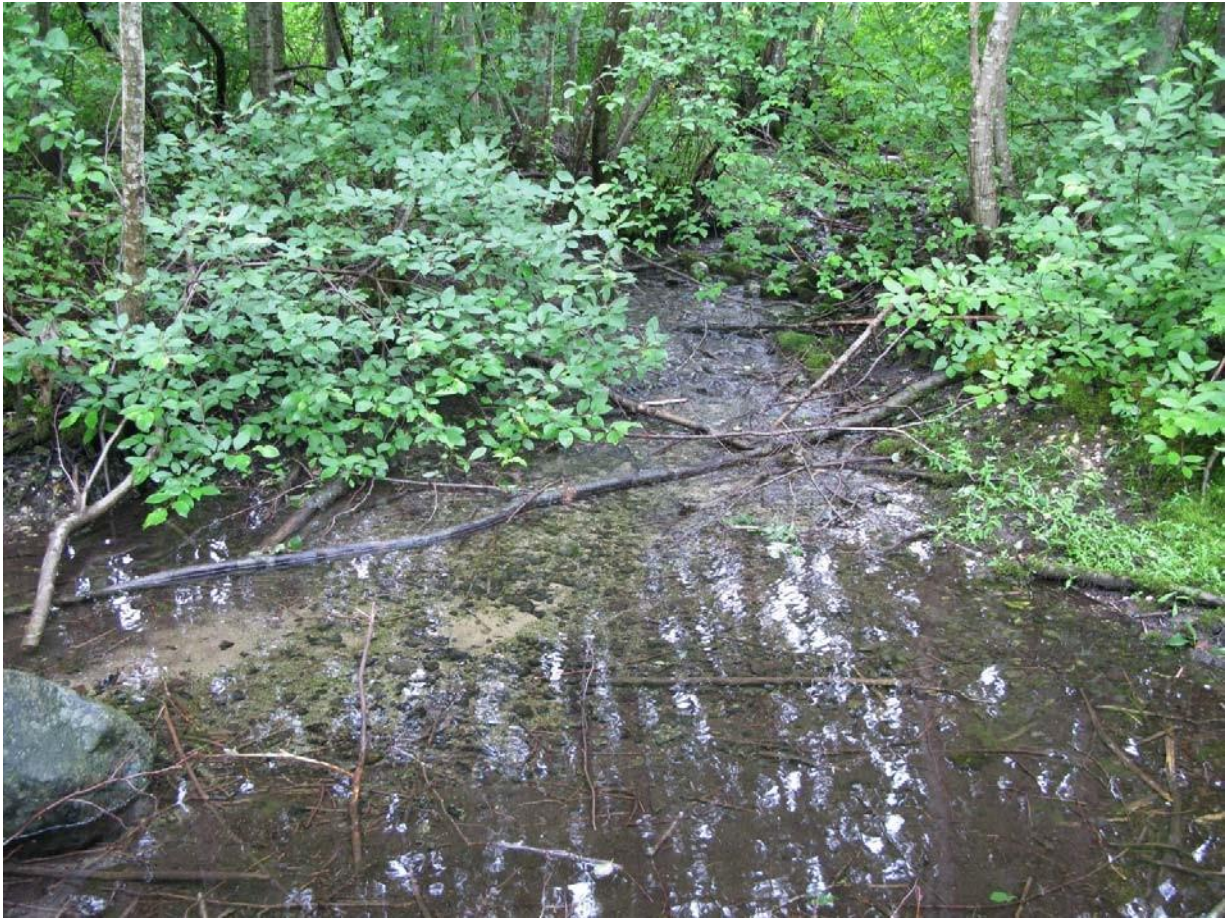
Hüdroloogilise režiimi poolest võib Pakitu peakraavi jagada kaheks: allikalise kraavi sissevoolust (1,6 km kaugusel suudmest) üles- ja allavoolu jäävaks osaks. Ülemine osa on valdavalt raba- ja pinnavee toiteline ning põuaperioodidel võib jääda väga veevaeseks. Seevastu allikalise kraavi sissevoolust allavoolu on Pakitu peakraav selgelt allikatoiteline. Lisaks suubuvale kraavile leidub peakraavi alamjooksul ka mitmeid väiksemaid kaldallikaid (Foto 9.2).

Foto 9.2. Alamjooksul suubub Pakitu peakraavi palju allikaid (M. Kesler).

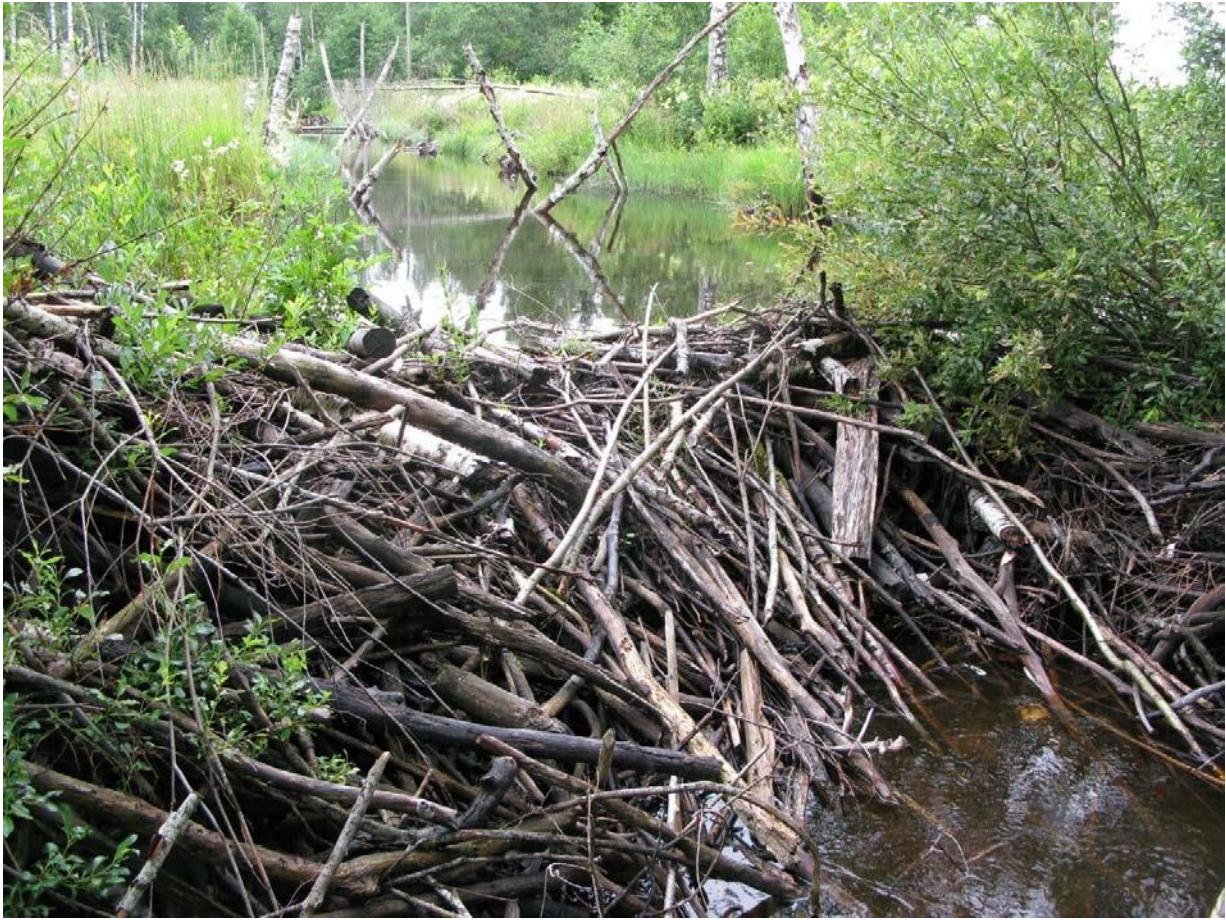
Foto 9.3. Suudmest 30 m ülesvoolu paiknes uuringu ajal suur koprapais, mis takistas kaladel peakraavi sisenemist (M. Kesler).
