Tartu Ülikooli Eesti Mereinstituut

Joaveski joastikust ülesvoolu jääva Loobu jõestiku kalandusliku taastootmispotentsiaali hindamine 2016 aastal

Töövõtulepingu 3-2_10/3841-4/2015 aruanne

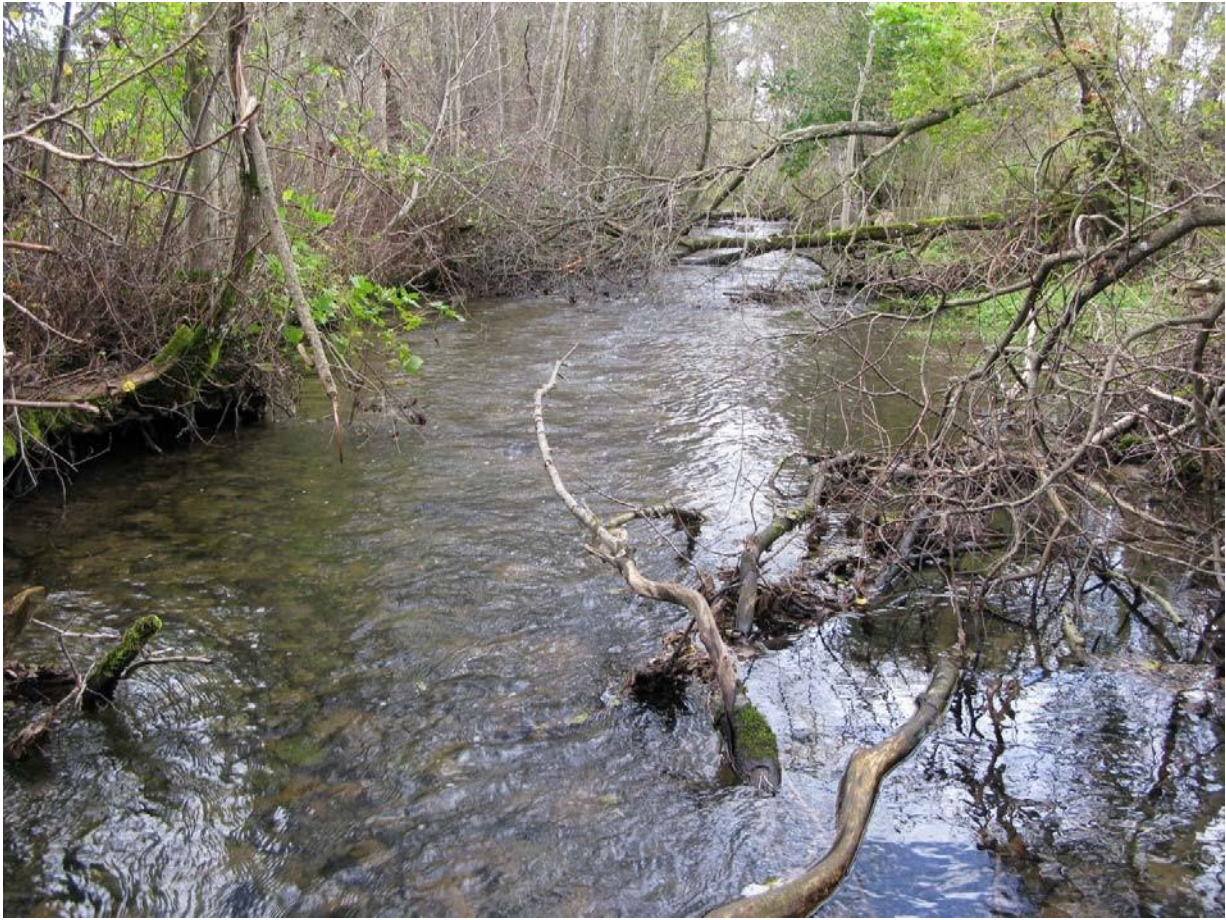
Foto 9.4. Alamjooksul paikneb peakraavi kõige suurem ja kvaliteetsem kärestik (M. Kesler, pildistatud 30.09.16).

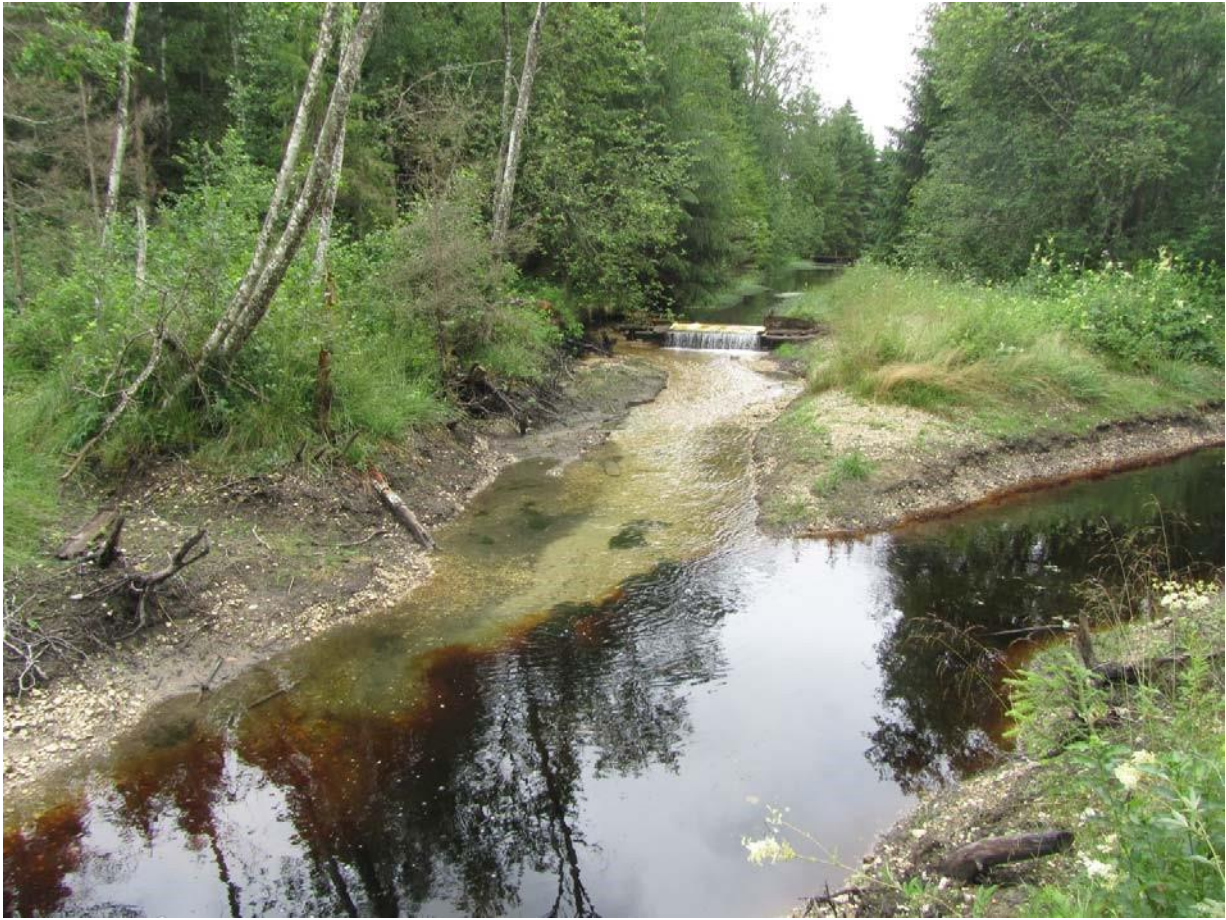
Peakraavi suue on avatud ja kaladele hästi läbitav, kuid 30 m suudmest ülesvoolu paikneb suur koprapais, mis on taksituseks kalade sisenemisel peakraavi (Foto 9.3). Koprapaisust 170 m ülesvoolu algab 220 m pikkune kärestik (Pakitu suurim), mis kestab kuni esimese truubini. Antud kärestiku kvaliteet on valdavalt väga kõrge (AA) ning sobilik nii forellile kui ka silmule (Foto 9.4). Truubist ülesvoolu vahelduvad lühikesed kärestikulised lõigud (kvaliteet A–AA) mudastunud lõikudega (forellile C, silmule sobimatu). Ligikaudu 0,6 km kaugusel suudmest paikneb järgmine koprapais, millest omakorda sadakond meetrit ülesvoolu veel üks. Mõlemad on kaladele raskesti ületatavad. Kahe paisu vahel paikneb 55 m pikkune kõrgekvaliteediline (AA) kärestik. Viimasest paisust ülesvoolu paikneb 300 m pikkune mudastunud ala (kvaliteet C), mis lõppeb lühikese kõrgekvaliteedilise (AA) kärestikuga. Edasi läbib peakraav kahte sügavaks kaevatud tiiki, mille vahel paikneb Lepikmetsa truup koos 0,2 m kõrguse paisutusega (Foto 9.1). Järgneval ca 300 meetril on peakraav süvendatud ja mudane, sellest lõigust algavad ka hiljutised maaparanduslikud korrastustööd. Lõik lõppeb järgmise truubiga, millest 50 m ülesvoolu on lühike rahuldava kvaliteediga kruusane lõik. Sellest omakorda 30 m ülesvoolu suubub peakraavi allikaline kraav (Foto 9.5), millest ülesvoolu on Pakitu peakraav selgelt raba- ja pinnasevee toiteline. Allikalises

kraavis endas paikneb 30 m kaugusel suudmest 0,4 m kõrgune pais, mille ees leidub lõik forellile ja silmule sobilikku koelmuala. Allikalises kraavis paisust ülesvoolu forellile ja silmule märkimisväärseid koelmualasid ei leitud (kraav on tugevasti mudastunud). Pakitu peakraavi on kuni Kadrina-Põima mnt truubini hiljuti maaparandajate poolt korrastatud (Foto 9.6). Allikalise kraavi sissevoolust kuni mainitud mnt truubini leidub forellile ja silmule sobilikke koelmuid suhteliselt lühikeste lõikudena (Foto 9.7). Suviste vihmade tõttu oli selles kraavilõigis vett tavapärasest rohkem ning võib arvata, et väga põuastel suvedel võib selles lõigis vesi puududa. ning seetõttu tuleb siin suhtuda potentsiaalsete laskujate hinnangusse teatava konservatiivsusega. Kardina-Põima mnt-st ülesvoolu forellile ja silmule sobilikke koelmuid ei leitud (Foto 9.8).

Foto 9.5. Allikalise kraavi suubumine Pakitu peakraavi. Suubumise kohast ülesvoolu on peakraav tumedaveeline ning arvatavasti jääb põuastel perioodidel väga veevaeseks. Allikalisel kraavil on 30 m kaugusel suudmest 0,4 m kõrgune pais. Paisu ees leidub forellile ja silmule sobilikku koelmuala (R. Svirgsden).

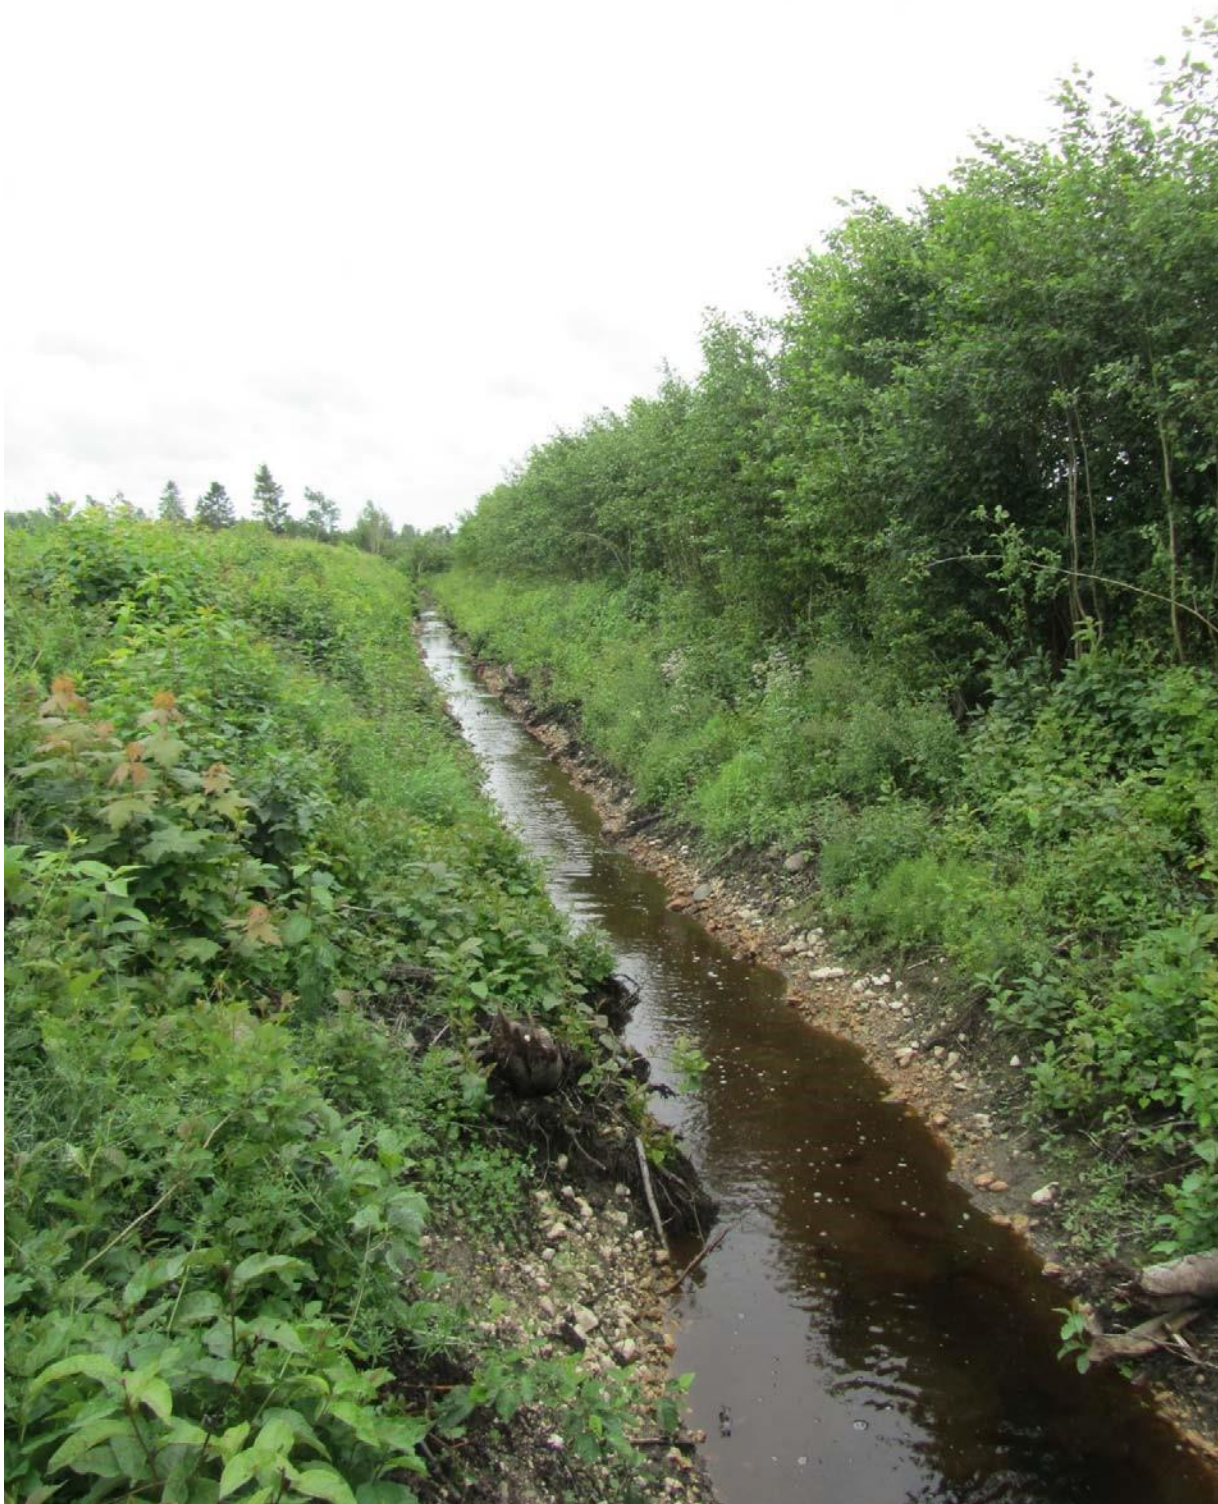
Foto 9.6. Pakitu peakraavi keskjooksul on hiljuti tehtud maaparanduslikke korrastustöid (R. Svirgsden).

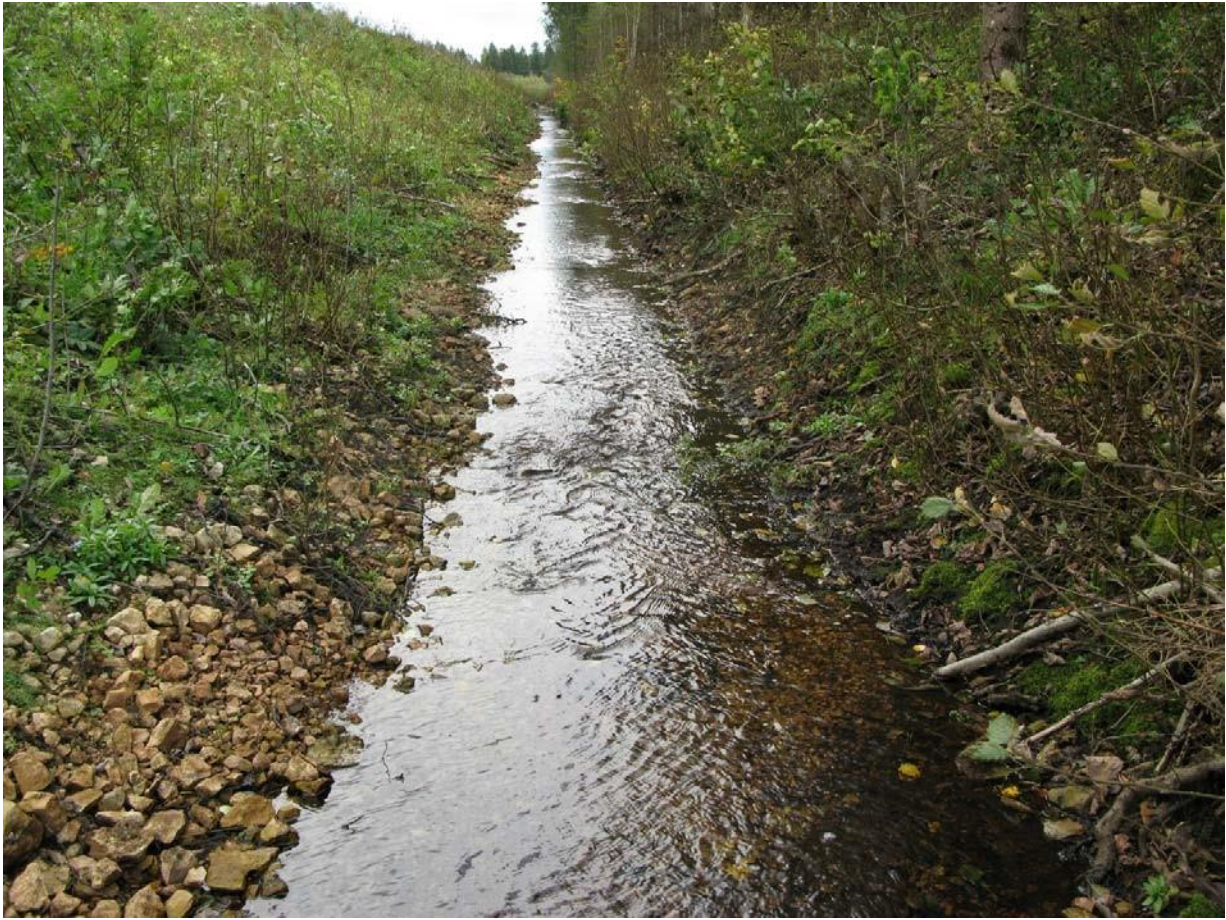
Foto 9.7. Kadrina-Põima mnt allavoolu leidis sobivaid koelmuid lühikeste lõikudena (M. Kesler, pildistatud 30.09.16).

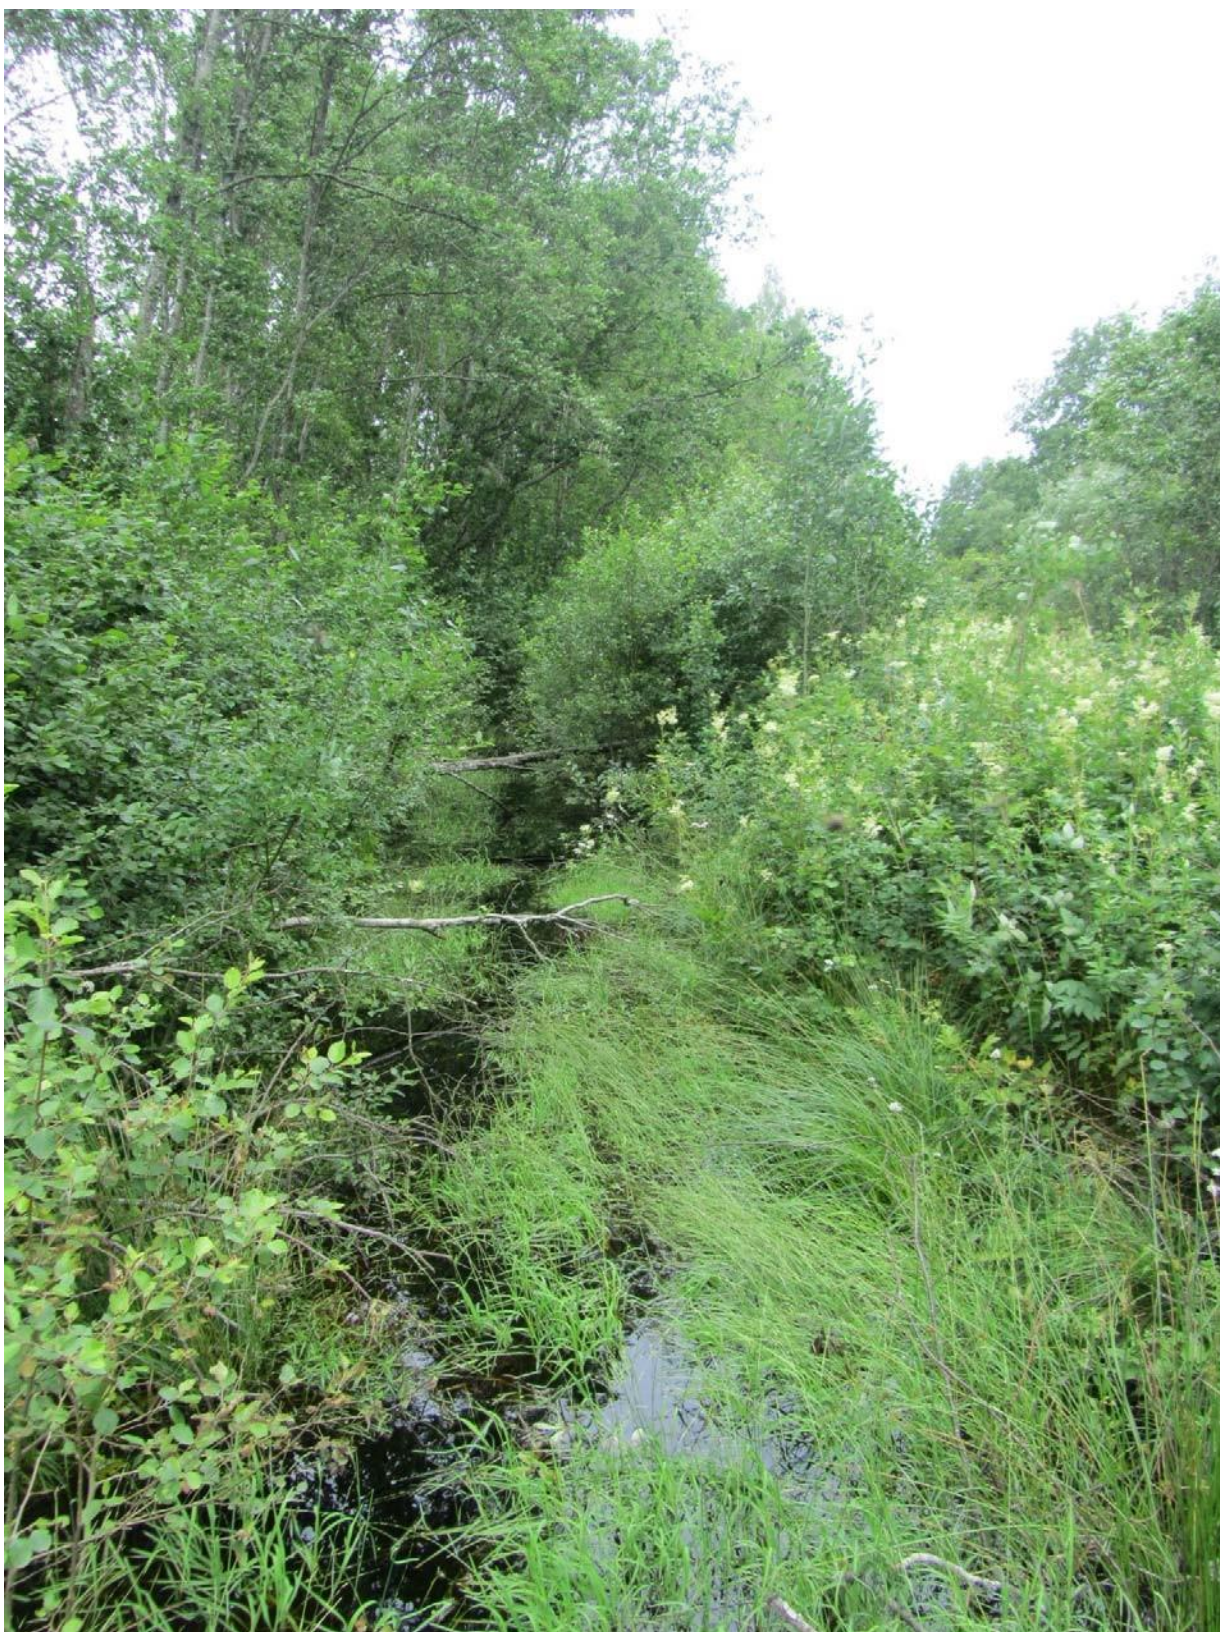
Foto 9.8. Kadrina-Põima mnt-st ülesvoolu forellile ja silmule sobilikke koelmuid ei leidunud. Peakraav on siin veevaene, aeglase vooluga ja taimestikurikas (R. Svirgsden).

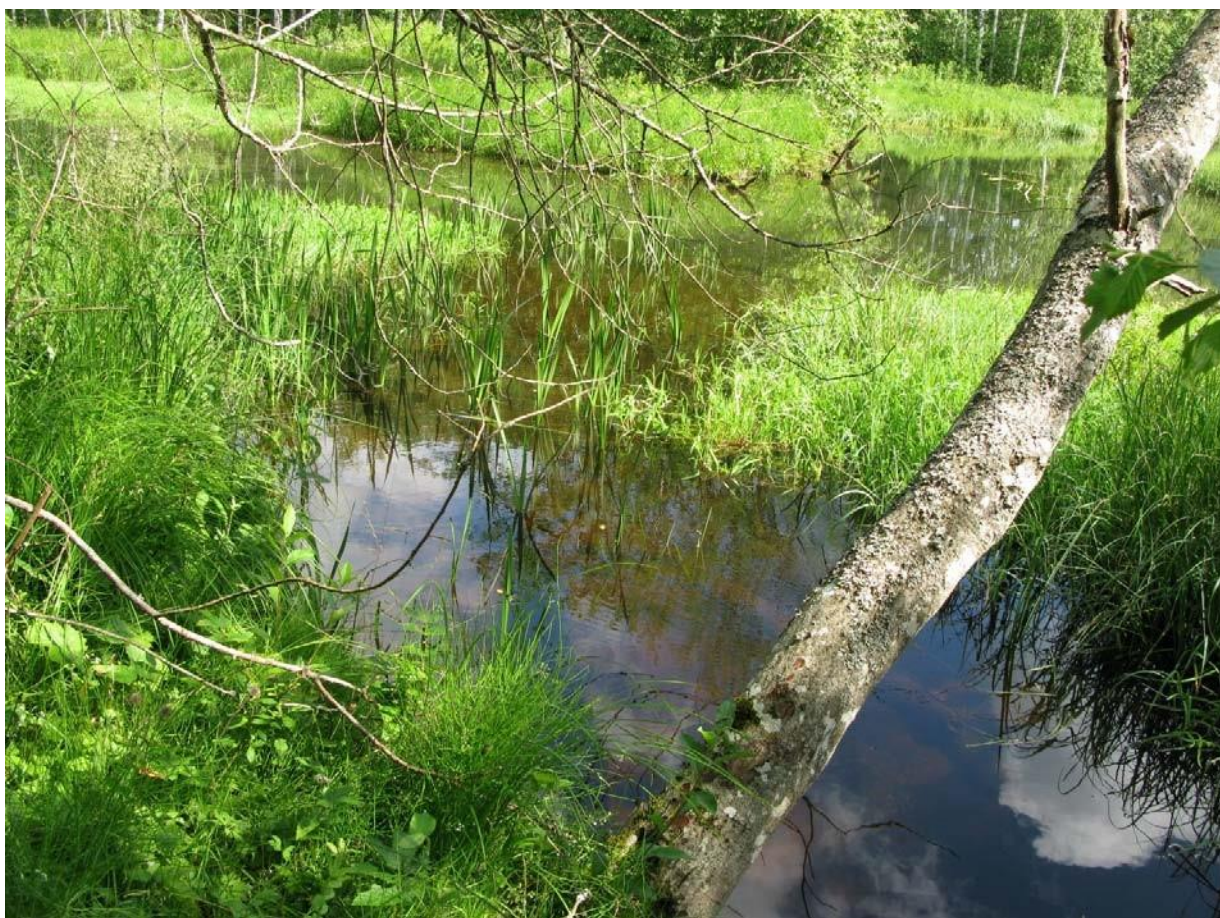
Laomäe ojas 2016. a seisuga rändetõkkeid ei avastatud. Suue oli sügav ja kalade ojja liikumine takistatud ei olnud (Foto 10.1). Ojas võis näha arvukalt vanu lagunenu koprapaise ning muid kopra tegevusjälgi (Foto 10.4). Seetõttu on väga tõenäoline, et varem või hiljem rajab kobras ojja taas mõne koprapaisu.

Foto 10.1. Laomäe oja suue on sügav ja kalad saavad oja liikuda vabalt (M. Kesler).

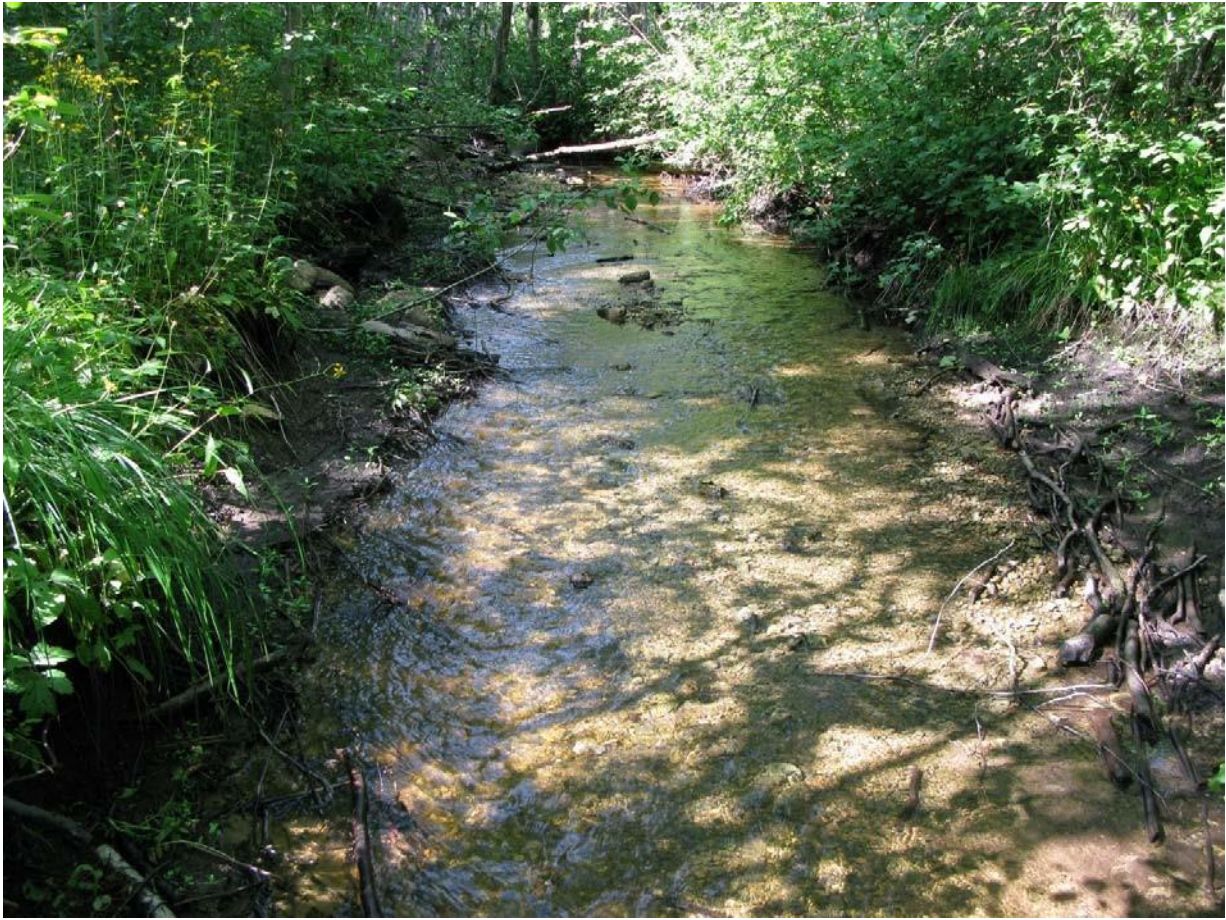
Foto 10.2. Alamjooksu kärestikud on enamasti kudemiseks väga hea kruusase põhjaga (M. Kesler).

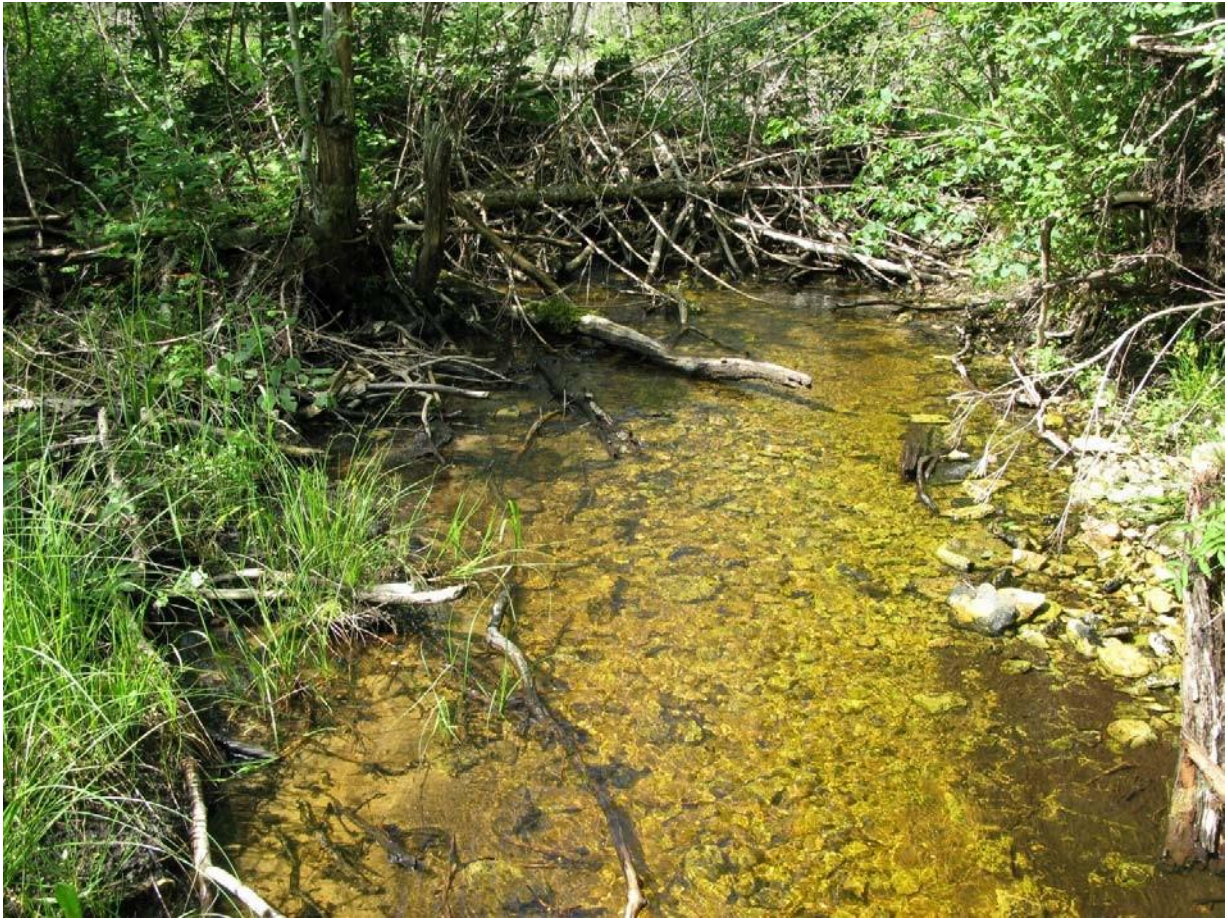
Foto 10.3. Neeruti-Assamalla teest ülesvoolu on oja looduslikus ja väga käänulises sängis. Forelli sigimistingimused olid siin valdavalt head (M. Kesler).

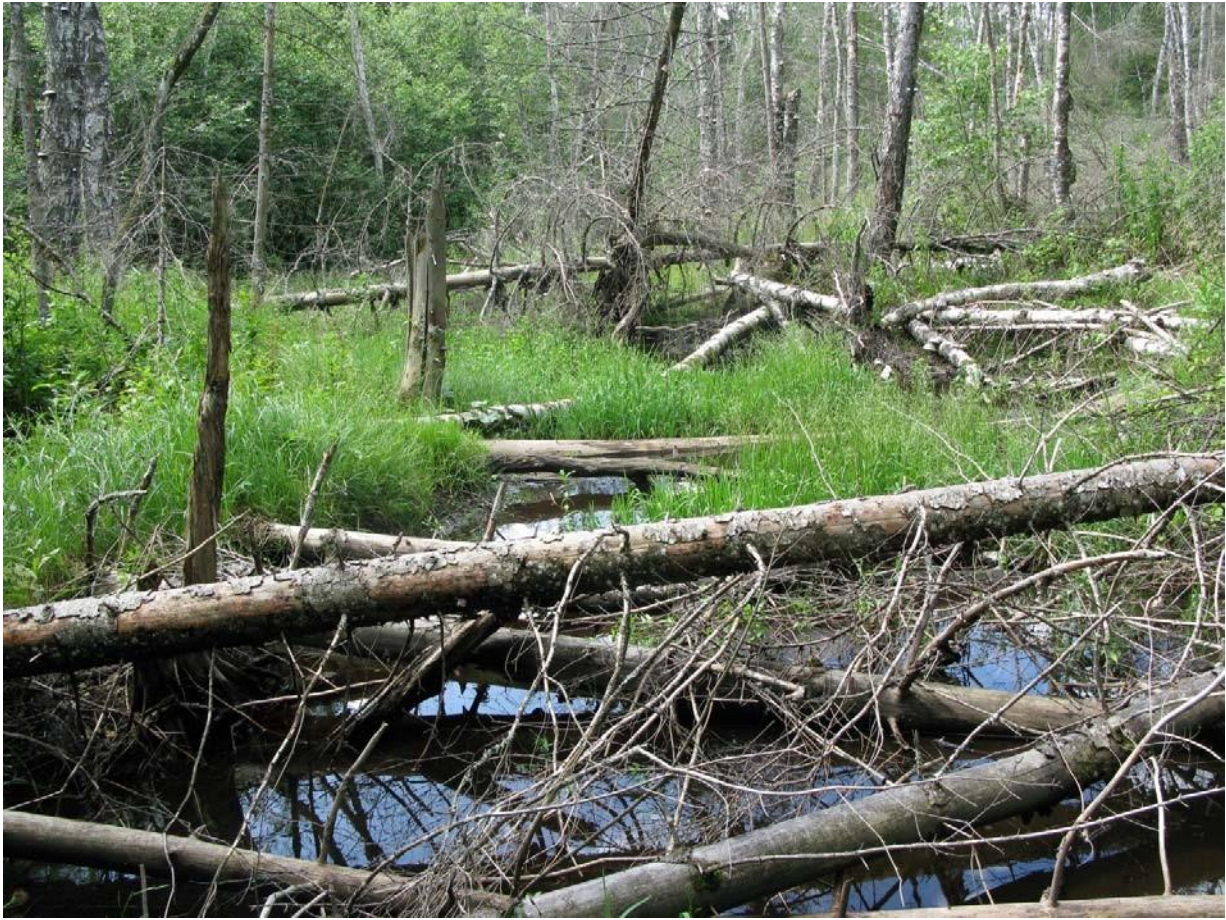
Foto 10.4. Koprapäisude mõju oru ilmele on olnud märkimisväärne, väga suurtel aladel on mets püsiva üleujutuse tõttu oja kallastel surnud (M. Kesler).
