Hiie oja (VEE1089600) lähte vaatlus

Vaatluse aeg 05.05.24. Vaatleja Marko Vainu

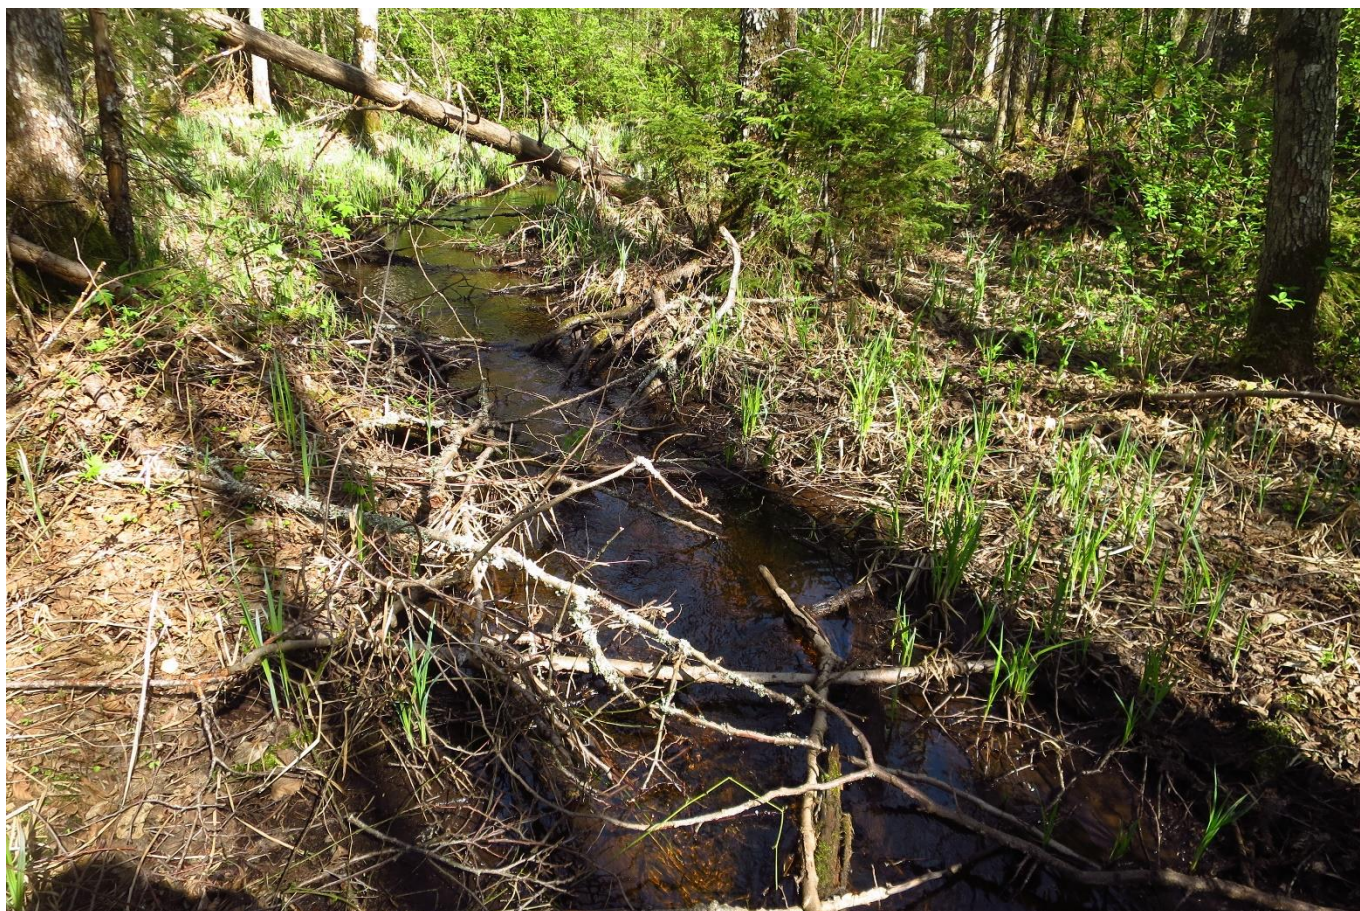
2. Truup pinnasetee all (**ETAKis puudu**). Teest põhja pool voolab kokku kaks liivapõhjalist niret. Mõlemad kraavilikud. Rohkem vett tuleb kagu poolt, kuigi seal on vool aeglasem. Teest lõuna pool algab looduslikus sängis voolav oja.

Järeldus: Praegu Hiie oja ülemjooksuks loetud kraav on hilistekkeline ning seda pole põhjendatud oja osaks lugeda. Hiieoja looduslikust süngist on säilinud vaid 250 m pikkune lõik punktist 2 ümber Paunküla veehoidla kulgeva teeni, sest oja alamjooks on suunatud mööda tehissängi Hiieveski järve. Ajalooliselt oja ülemjooksul voolanud vesi on suunatud punktides 3 kuni 5 voolavatesse kraavidesse. Kuna punktis 2 saavad kokku kaks sarnast kraavi, on sobilik lugeda seda kohta oja lähteks. Tulenevalt asjaolust, et 250 m oja looduslikku süngi on säilinud, on põhjendatud lugeda seda jätkuvalt „tüüpi“ oja.

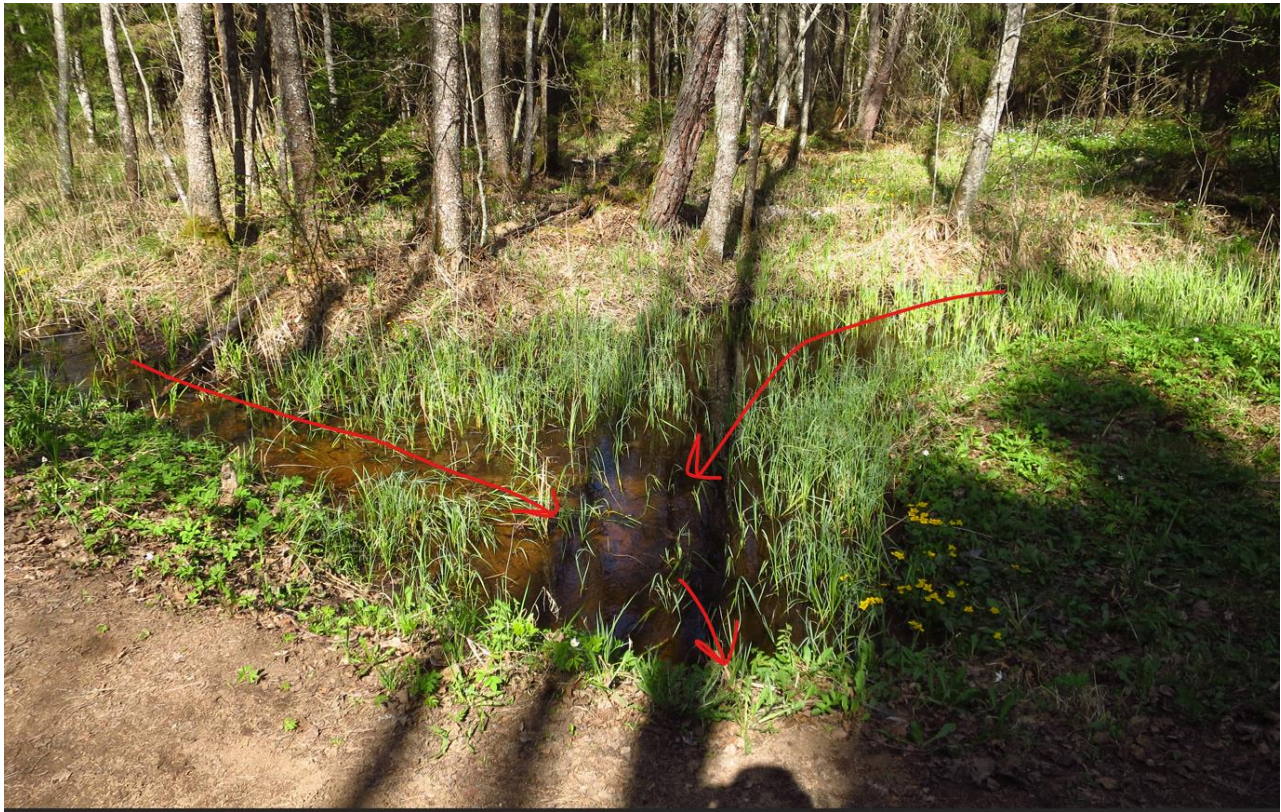
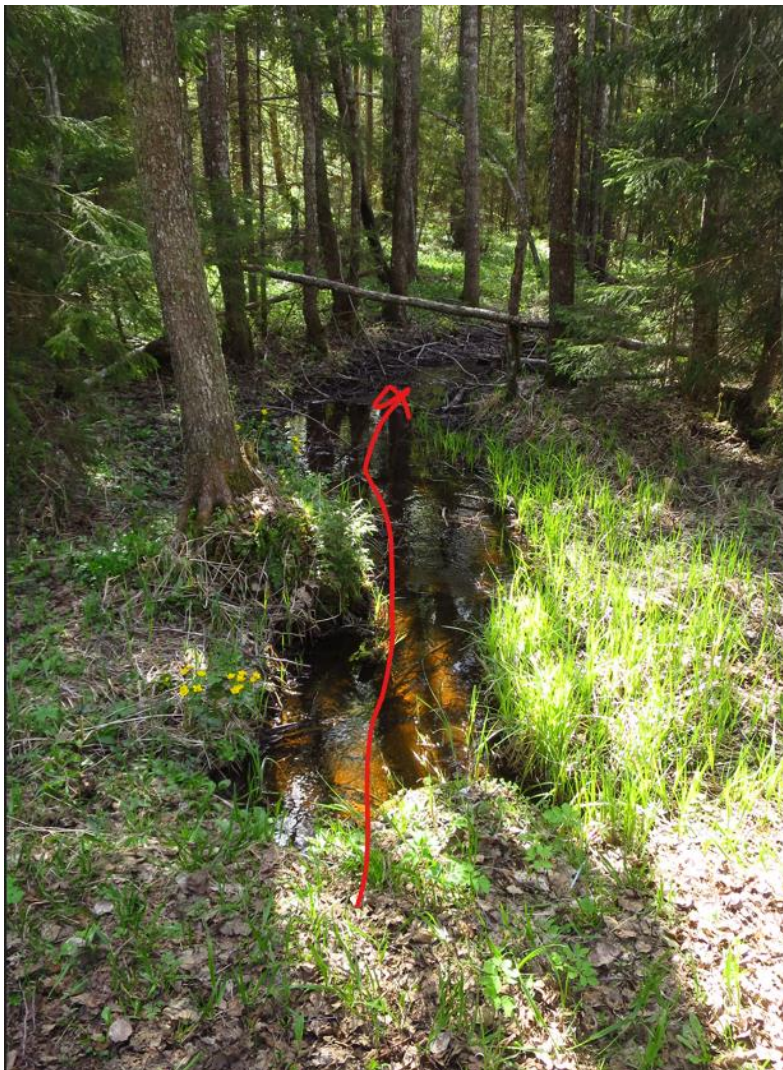
3. Kraavirist. Kagust tuleb laiem kraav. Vett voolab ka kirde poolt. Kumbki pole eriti ojalik.

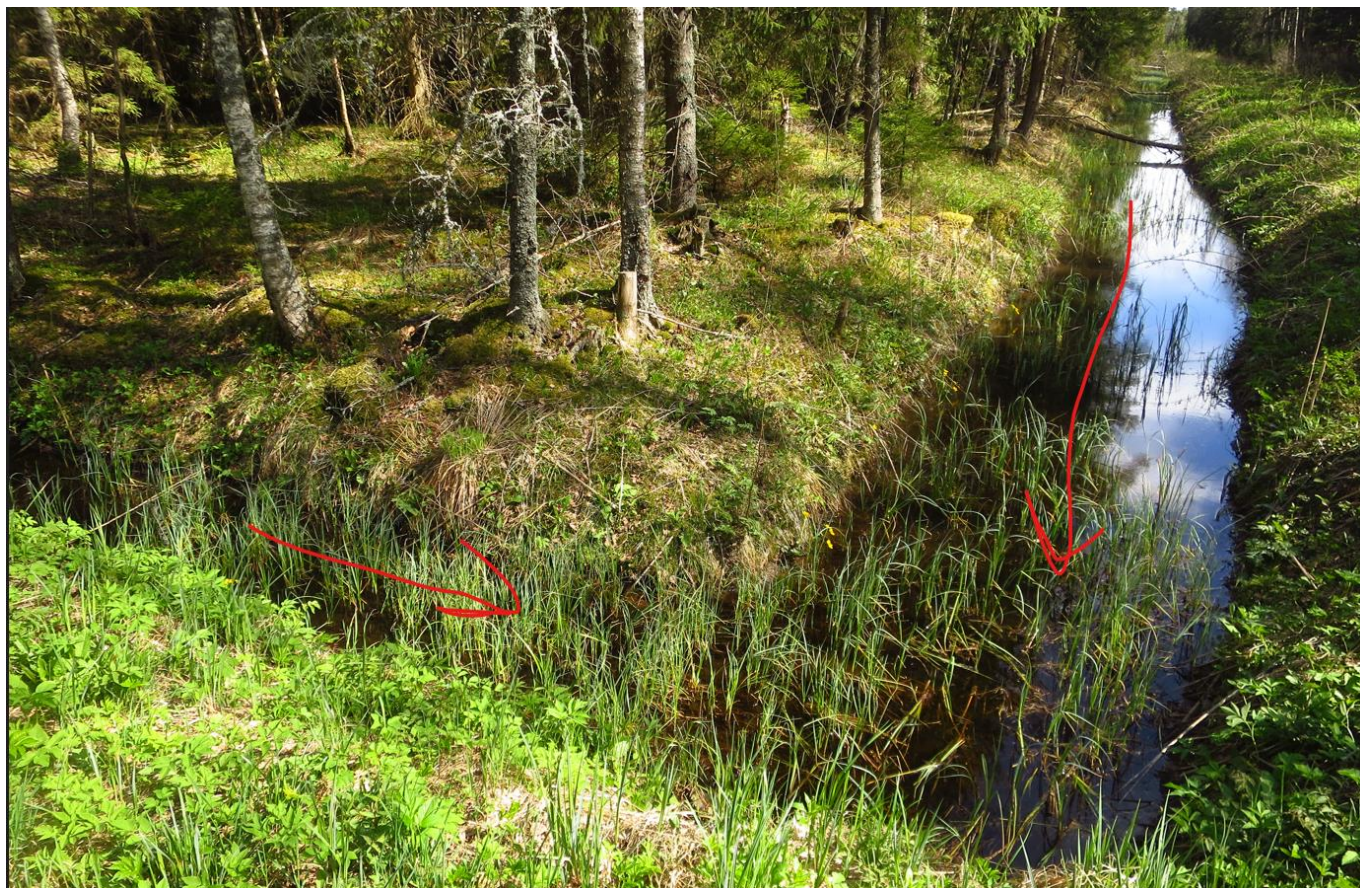
4. Kagupoolne lai kraav tundub olevat suhteliselt hiljuti süvendatud. Vesi seisab. Kirdepoolse kraavi põhjas niriseb veidi vett.

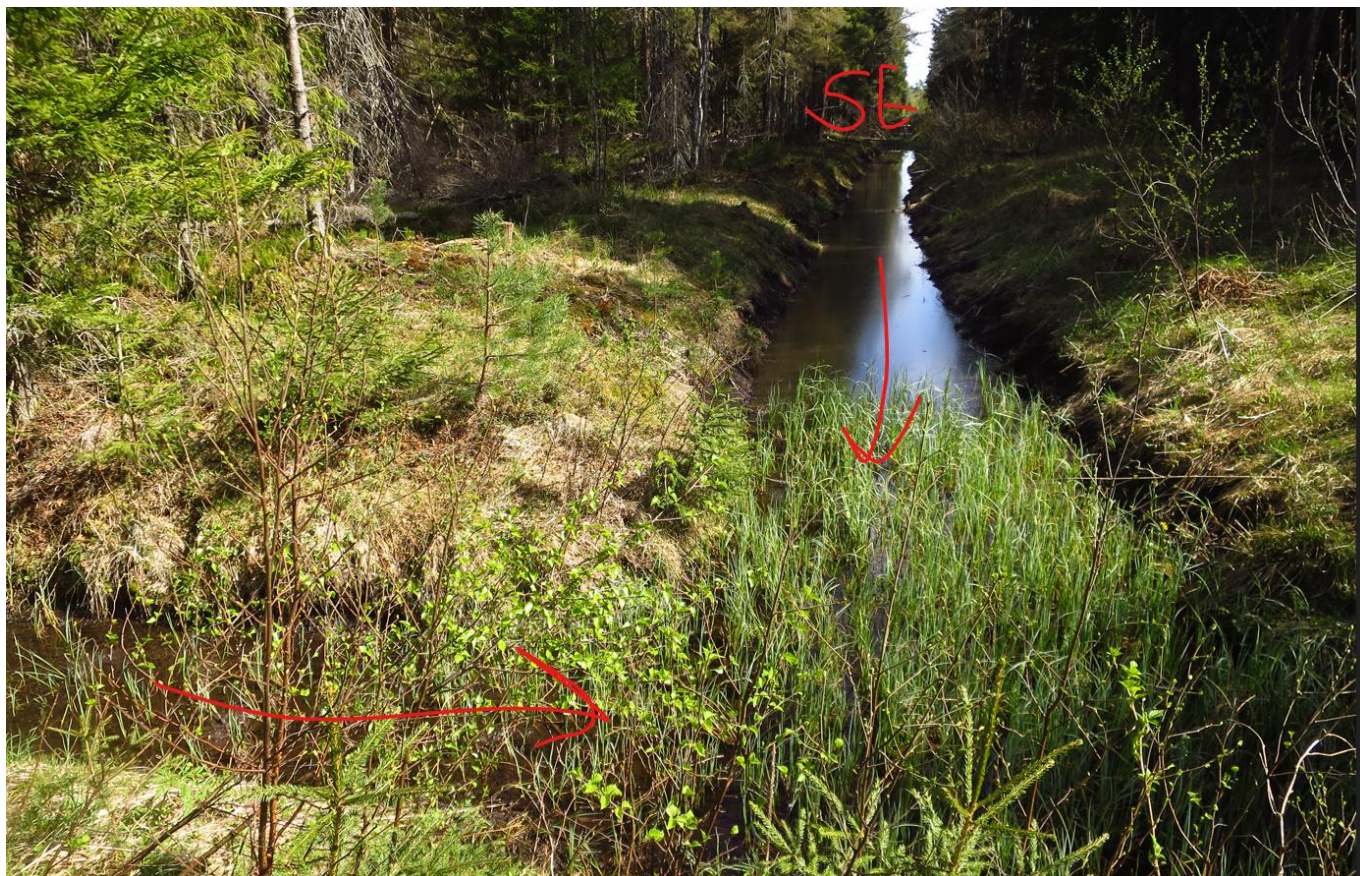
5. Kraavi algus. Algab nagu ikka, alguses on kuiv, siis niiske, edasi on kraavi põhjas õhuke seisev veekiht. Lõpuks hakkab nirisema.

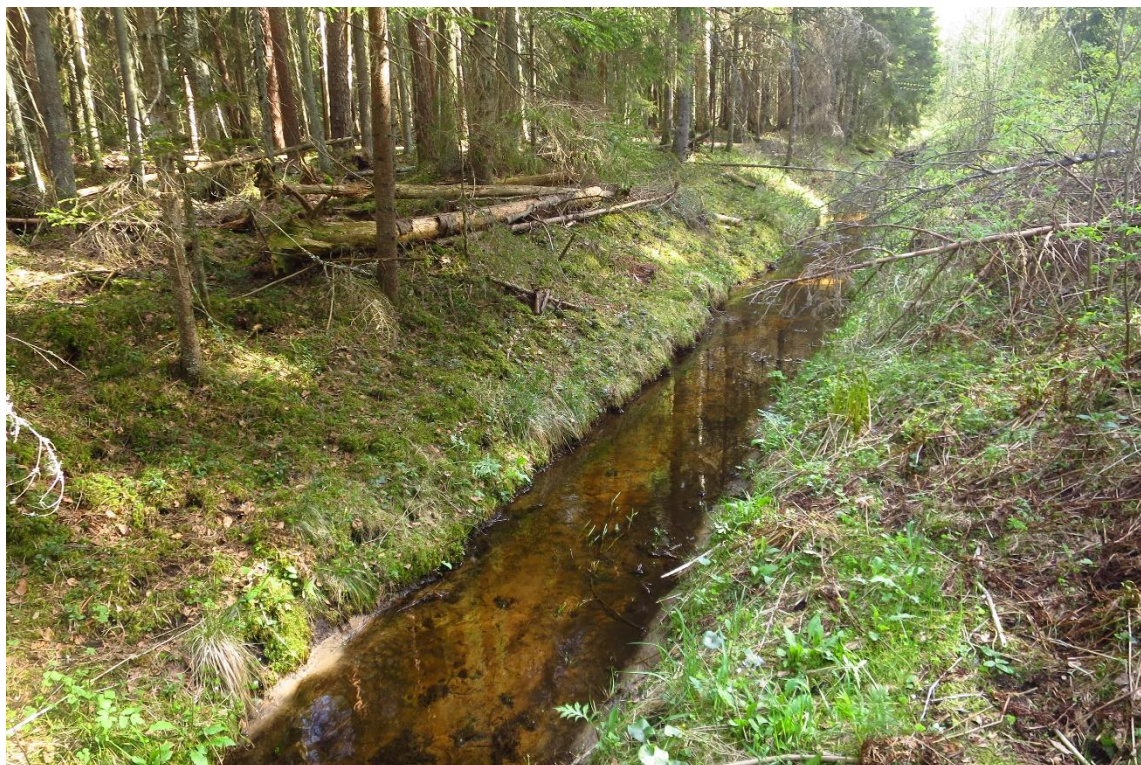
7. Kagust tuleb samblane niiske kraav. Põhjast lõunasse voolab kiirevooluline liivapõhjaline kraav. Praegu on see loetud Hiieojaks

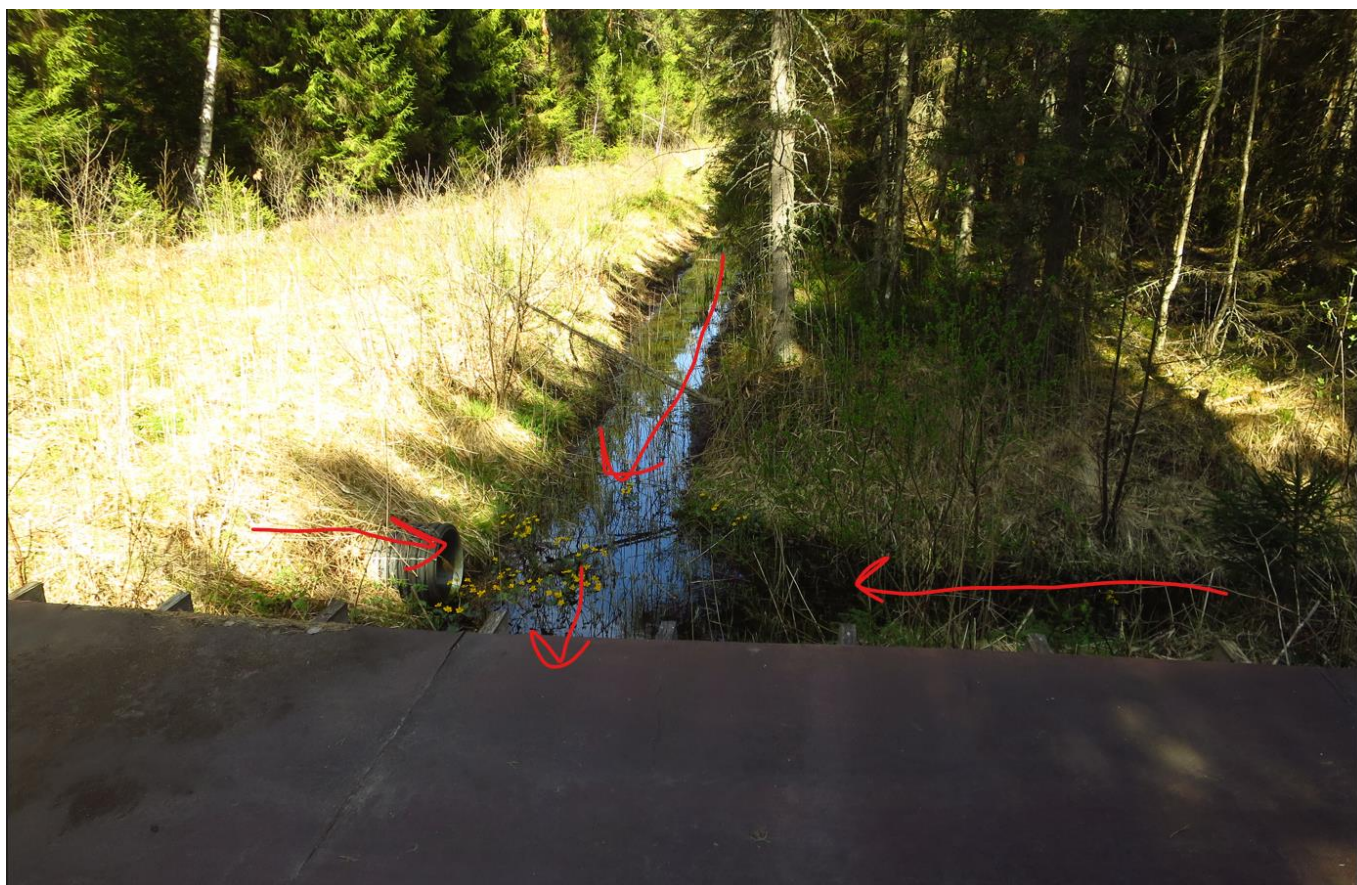
8. Kraavirist, kuhu tundub kõige rohkem vett tulevat kagu poolt. Loodest tuleb kõige vähem ning kirdest, mööda praegust Hiie oja telge vahepealne kogus. Kõik näevad välja, nagu kraavid. Kraaviristist lõuna pool läheb Hiie oja teljest üle suusasild (**ETAKis puudu**).

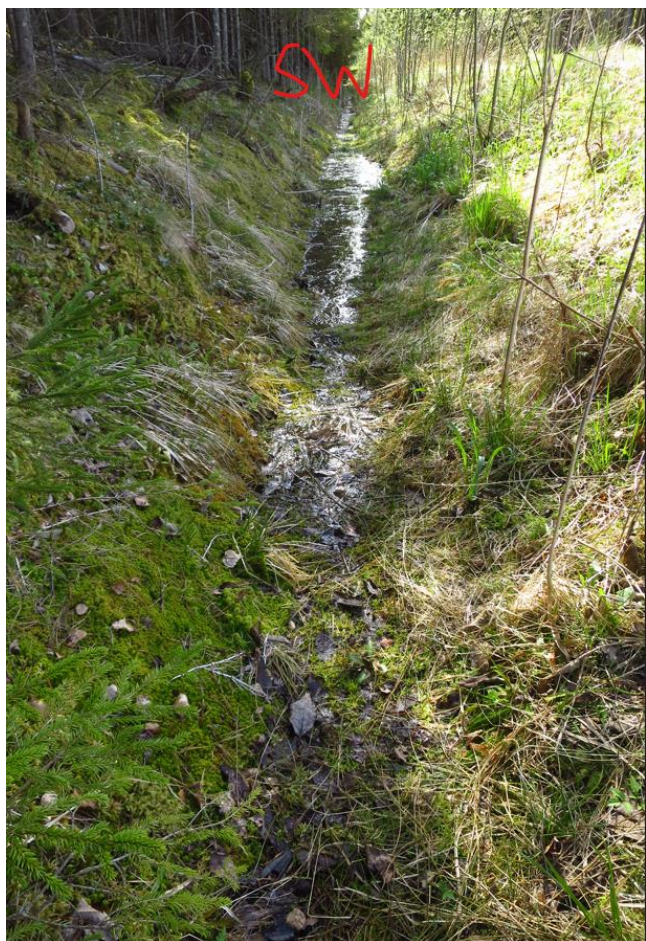
9. Kraaviots, mis on loetud praegu Hiie oja lähteks. On kitsas, kõvapõhjaline, samblaga kaetud kraav. Alguses põhjast niiske, hiljem seisva veega.

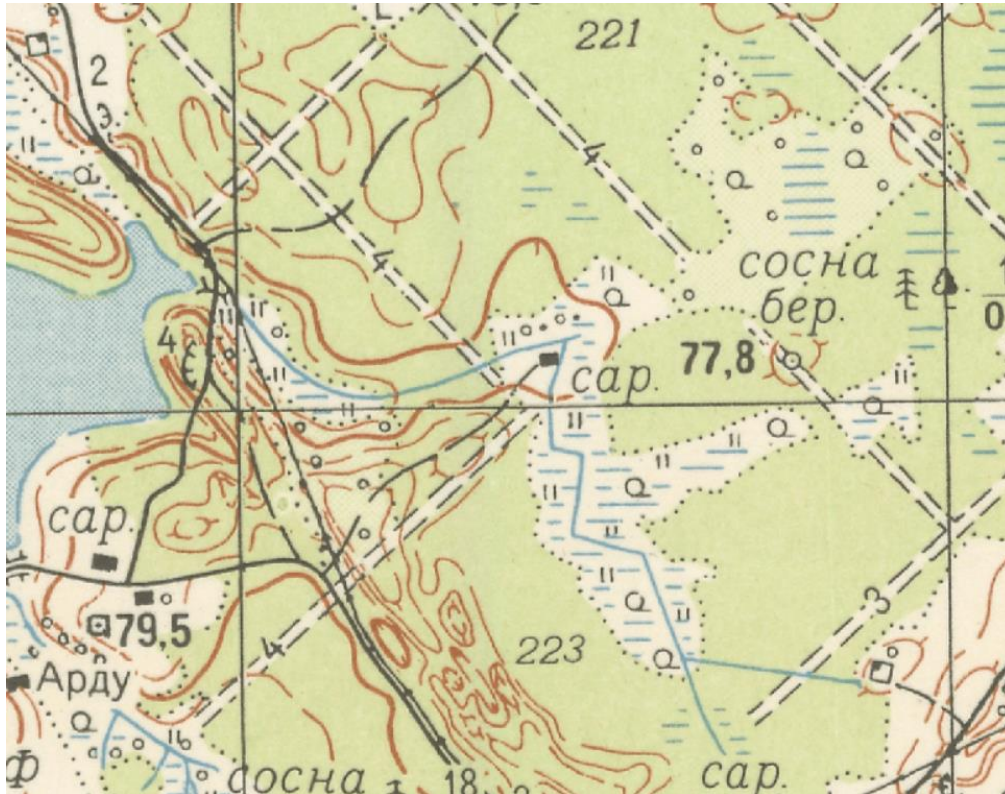
Sarnane on pilt veel ka 1972. aasta NL 1:25 000 topokaardil, kuigi looduslikuna kaardistatud osa on vähem ning oja ülemjooksule on lisandunud kraav:
