MTÜ Neeruti Mõisa Park

Loobu jõe Neeruti mõisa juures asuva veelõigu taastamine

Ihtüoloogiline ekspertarvamus

2015. a

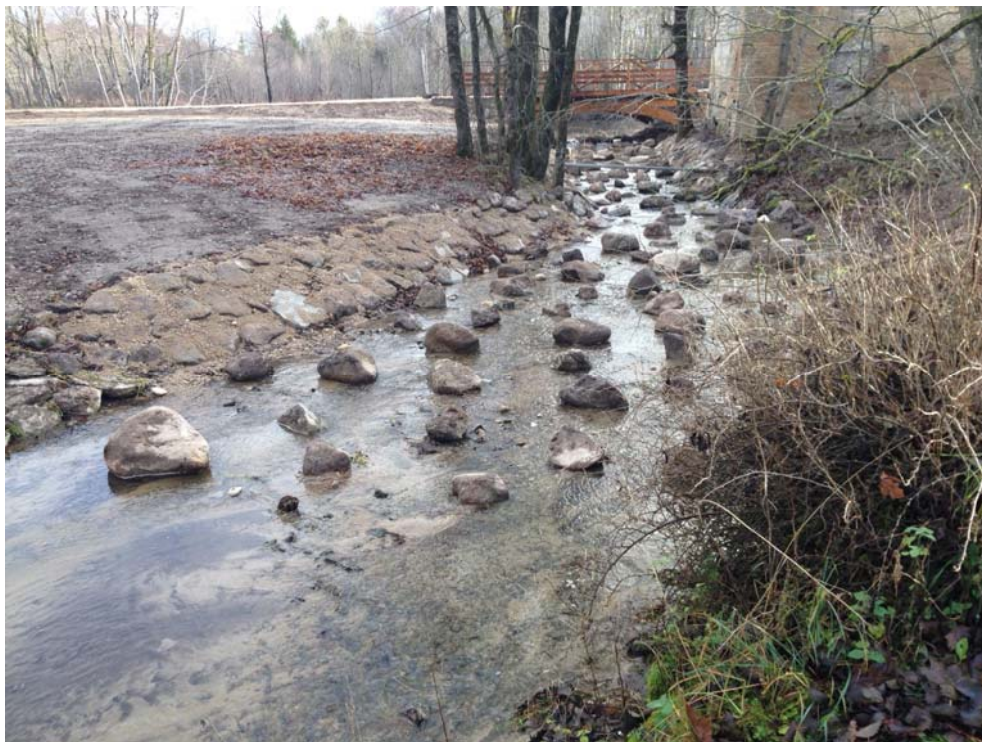
Foto 1. Hulja - Neeruti sillast allavoolu asuv korrastatud kärestik. Foto all vasakus servas on näha, et kärestikule on hiljuti kandunud hulgaliselt peeneid setteid (15.11.2015).

Neerutiküla Hulja - Neeruti tee truubi asemele rajatud sild võimaldab vee-elustikul vabalt mõlemasuunaliselt liikuda aastaaegadest ja vooluhulkadest olenemata (Fotod 1 ja 2). Objekti külastamisel täheldati, et Hilja-neeruti tee sillast ülesvoolu oli jõe süvendamisel kandunud allavoolu hulgaliselt peene fraktsiooniga setteid (5 ja 6) ning setete tõttu on tänavu häiritud sillast vahetult allavoolu asuvat karestikel forelli kudemine (Foto 1). Miks teostati süvendustöid oktoobris, novembris kui on forelli kudeaeg? Tööde planeerimisel on ilmselgelt eiratud Rein Järvekülje poolt projektile koostatud ihtüoloogilist ekspertarvamust. Seal on lk. 36 read 35 ja 36 esitatud süvendustööde tööde teostamiseks sobivaks ajaperioodiks 01 juuli – 30 august. Sellisel juhul oleks karestik vähemalt 1-2 kuud saanud puhastuda.

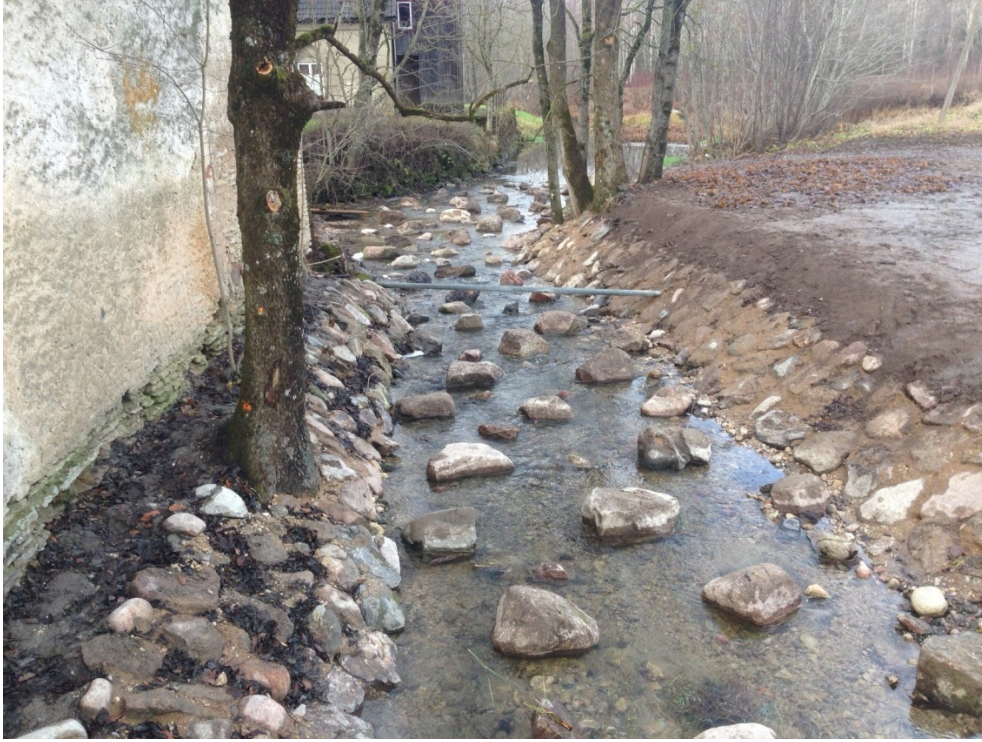
Foto 2. Vaade Hulja - Neeruti sillast allavoolu. Kärestikul on kaladele varjepaiku tekitatud suurte maakivide lisamisega (15.11.2015).

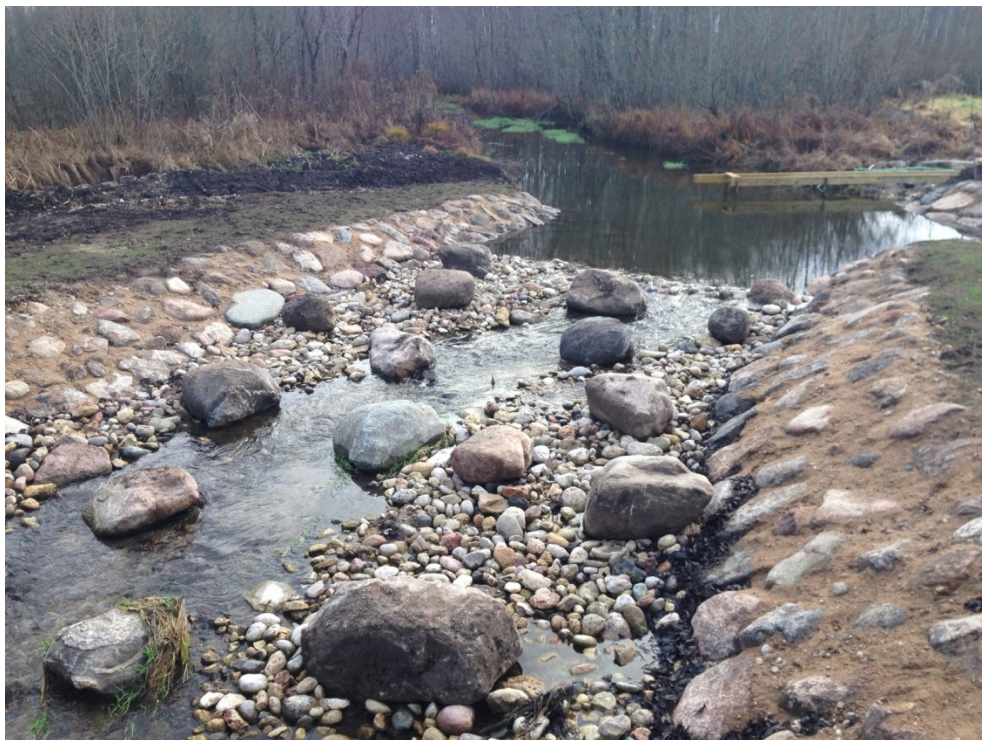
Foto 3. Neeruti veski kalapääsu ülemine ots (15.11.2015).

Neeruti veski jäänused olid kaladele ilmselgelt rändetõkkeks. Rajatud loodusliku ilmega karestik vastab projektlahendusele ning töö üldine kvaliteet on hea (Foto 3 ja 4). Tõenäoliselt on kalapääs Loobu jõe ülemjooksule elutsevatele kaladele läbitav. Lisaks on kalapääs kude- ja sigimispäigaks forellile ja ojasilmule.

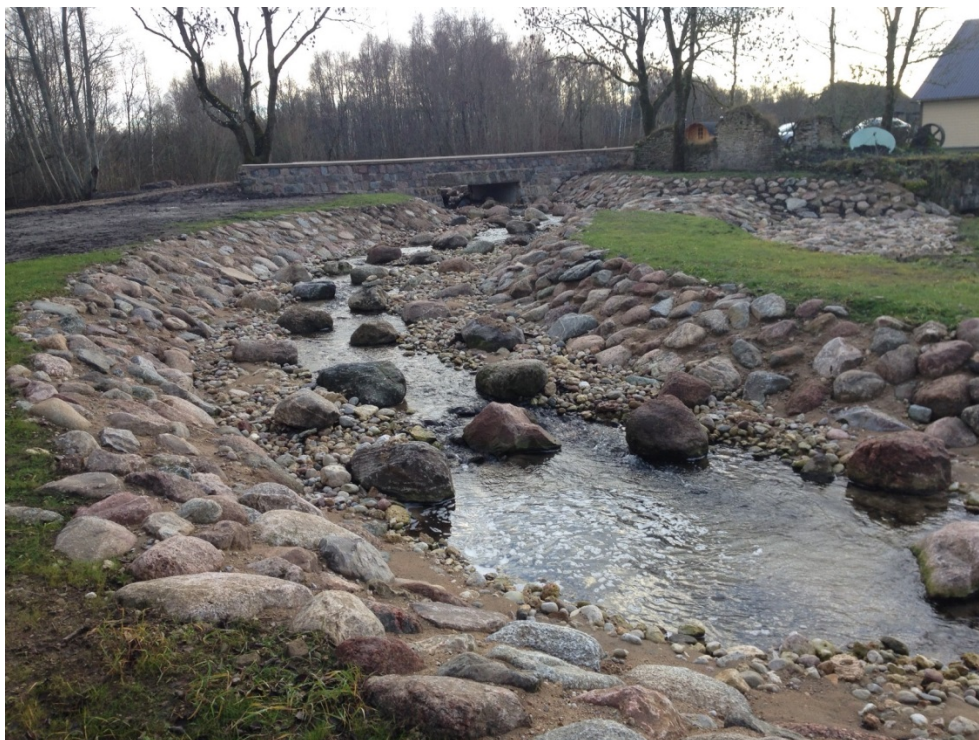
Foto 4. Vaade Neeruti veski kalapääsule ja korrastatud sillale. Kalapääs on loodusliku ilmega ning kalade liikumine on siin tagatud (15.11.2015).

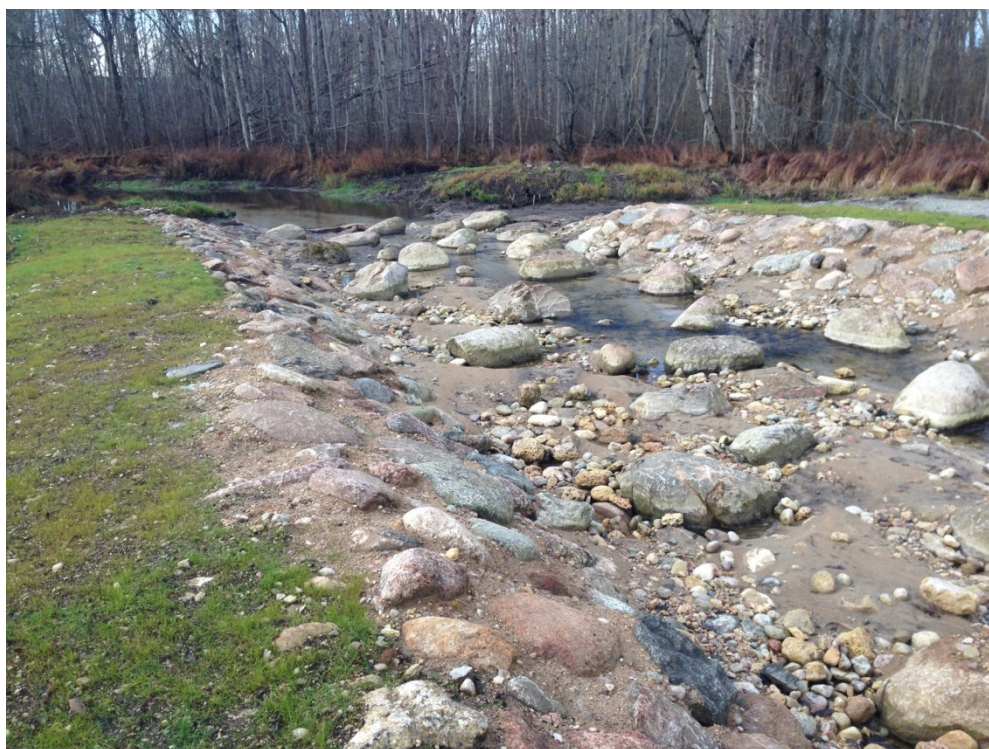
Foto 5. Vaade Neeruti veski kalapääsu allavoolu jäävale otsale (15.11.2015).

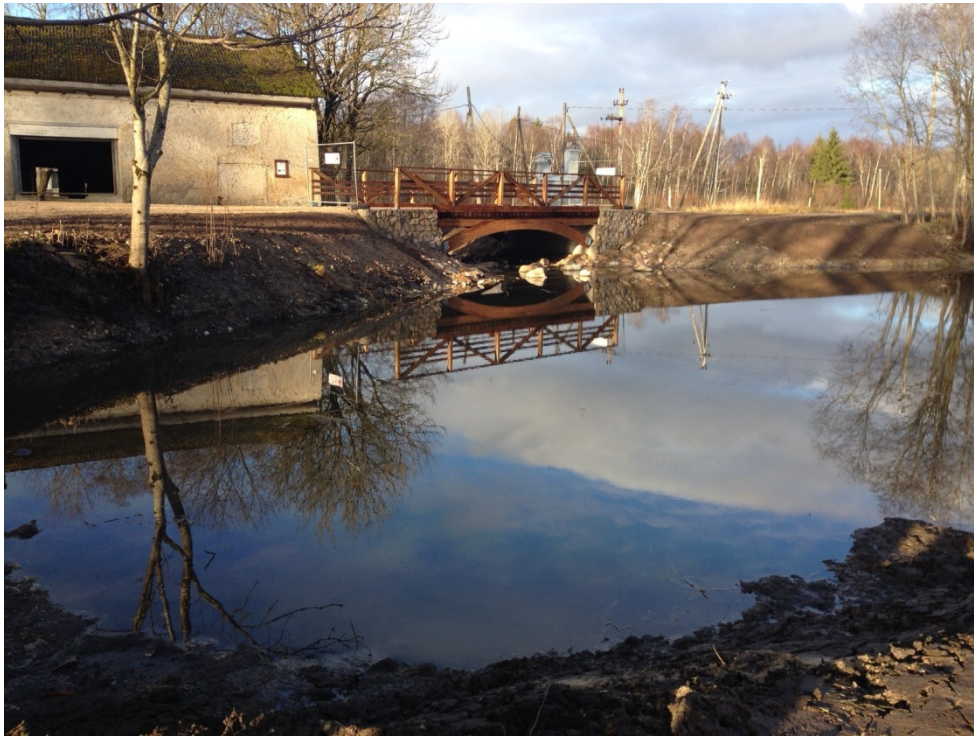
Foto 6. Hulja - Neeruti tee sillast ülesvoolu süvendati jõge ning eemaldati jõkke langenud puid. Negatiivsete mõjude vähendamiseks oleks seda tööd pidanud suvel tegema (15.11.2015).

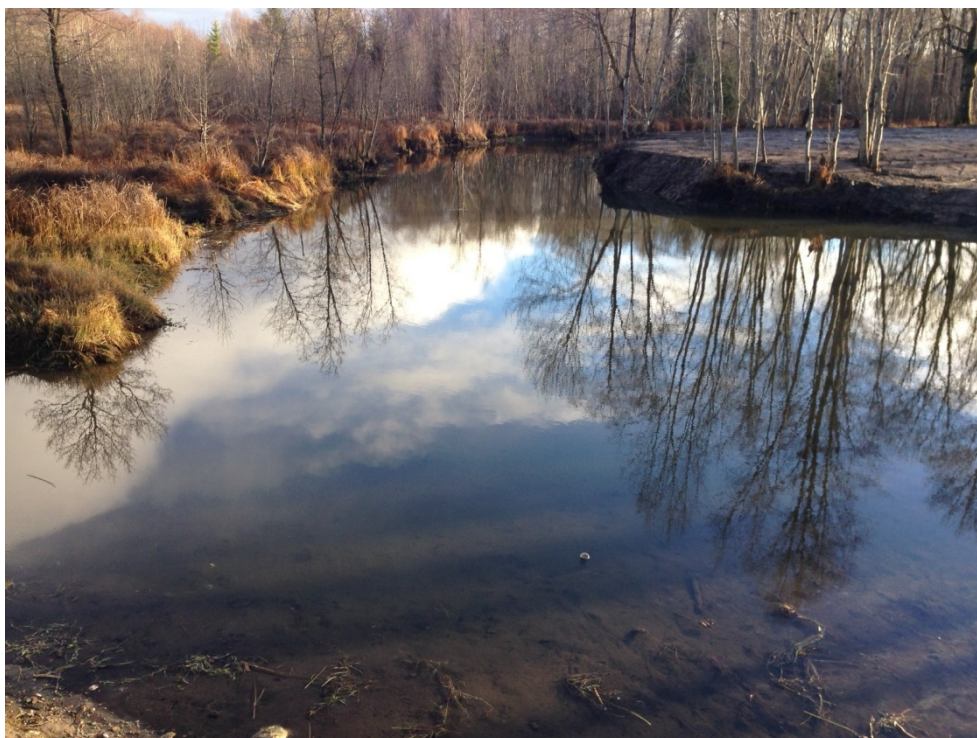
Foto 7. Vee-elustiku seisukohast oli jõe süvendamine ebaotstarbekas (15.11.2015).
