Töö koostaja: Tallinna Ülikooli Ökoloogia keskus

Nitraaditundliku ala oluliste allika- ja karstialade nimistu üle vaatamine ja piiride korrigeerimine

Töö tellija: Keskkonnaagentuur, töövõtuleping 4-1/21/110

Tallinn, 2022

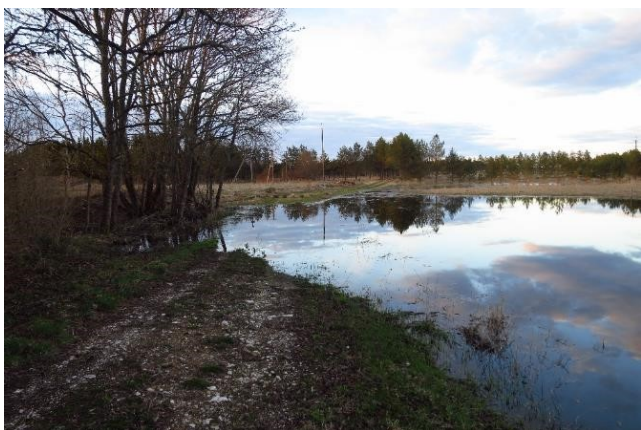
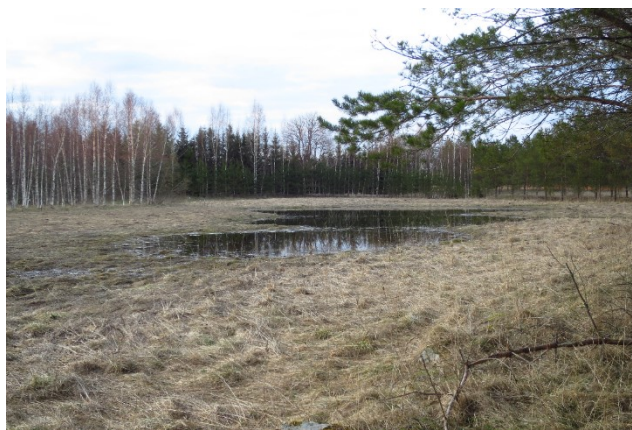
Joonis 4.1.2. Aavere karstijärv nr. 2 Hansu talu kohal (vasakul) ja karstijärv nr. 3 (paremal) 26. aprillil 2022.

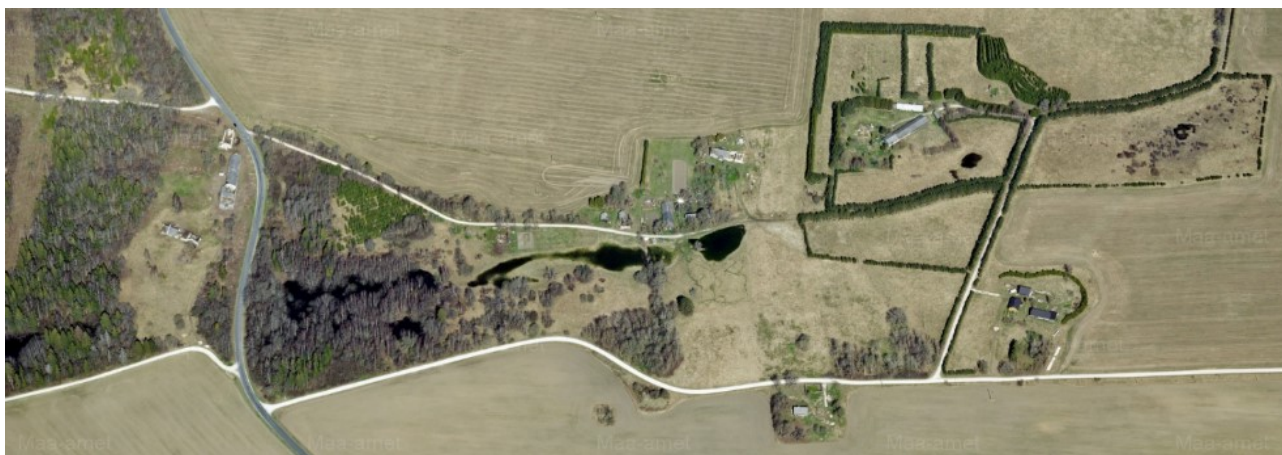
Joonis 4.1.3. Aavere karstijärvid Maa-ameti kaldaerofotol 6. mail 2022.

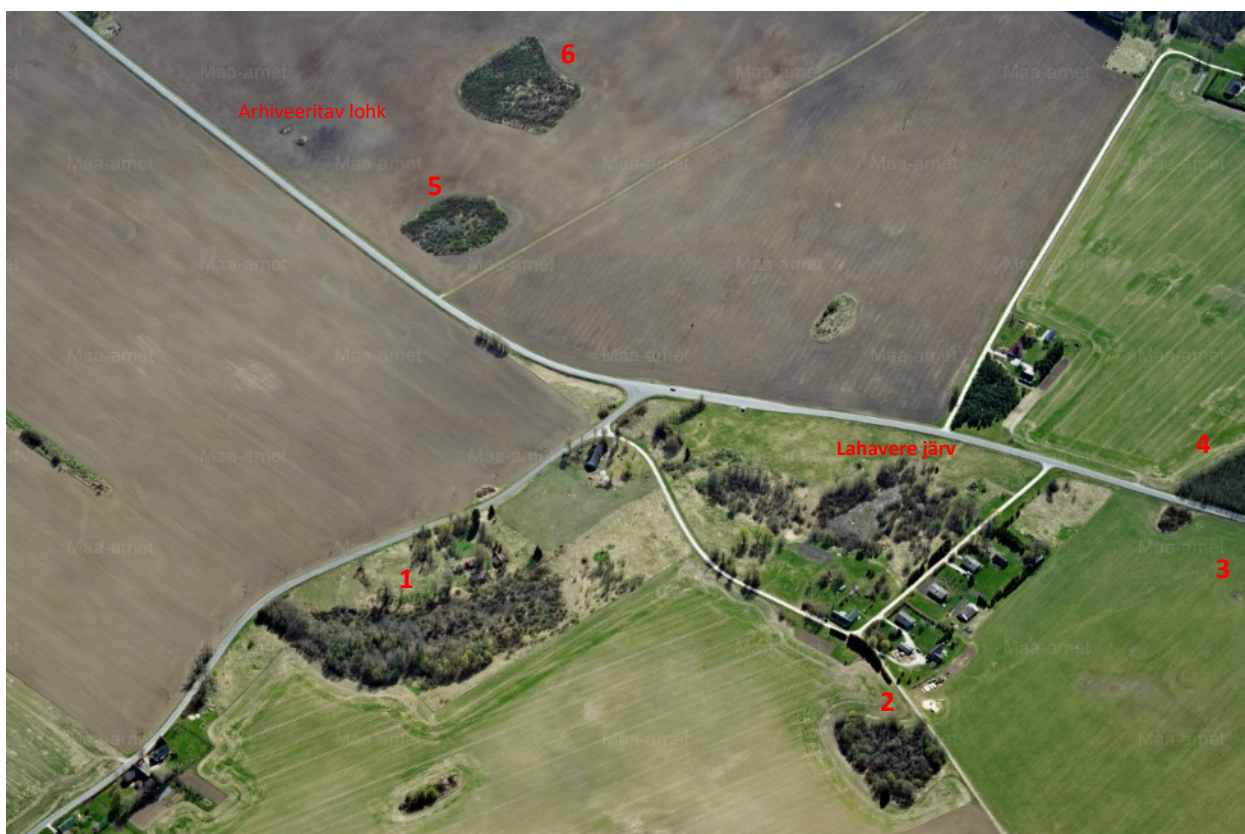
Joonis 4.2.3. Aidu (Lahavere) karstiaala tuumikosa karstiobjektid Maa-ameti kaldaerofotol 10. mail 2022.

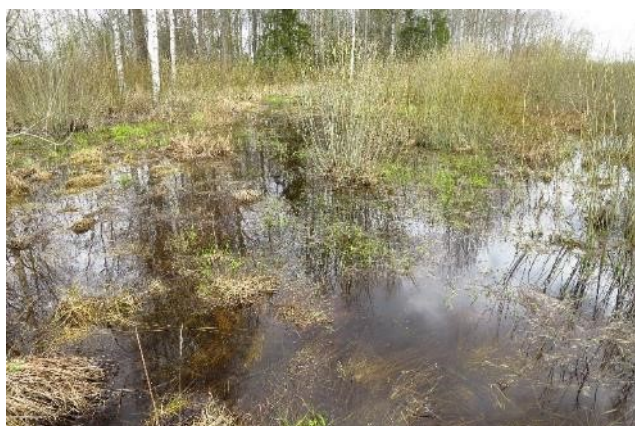
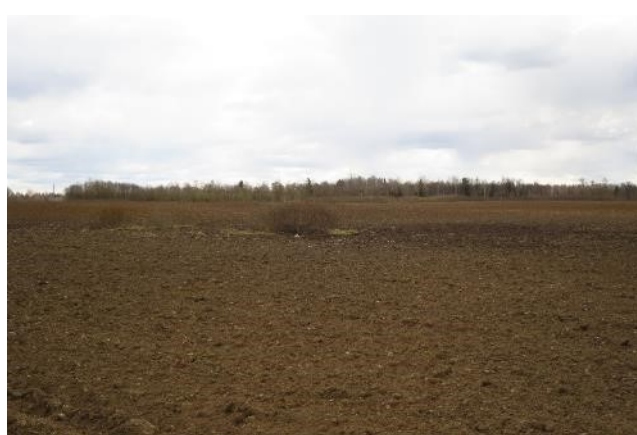
Joonis 4.2.4. Lahavere karstijärvik (nr. 1, LTA1001366) (vasakul) ja aimatav lohk põllul, mis on tundlike alade nimistus karstivormina LTA1001372 (paremal) 4. mail 2022.

Seni EELISes olnud objektidest hinnati kaks arhiveeritavaks. Esimene neist (LTA1001372) on põllumassiivis olev vaevu tajutav lohk, mis 2022. aasta kevadel oli üles haritud. Muld lohu põhjas oli veidi niiskem, kui lohu pervedel, kuid millegi muu poolest ei erinenud see ülejäänud ümbritsevast põllust (Joonis 4.6). Sarnaseid madalaid ja laugeid kuivasid lohke on karstipiirkondades väga palju ning kõigi nende karstivormidena kaardistamine ning neile piirangute seadmine pole otstarbekas. Veekaitsemeetmed peaksid sellistel aladel rakenduma läbi kaitsmata põhjaveega aladel kehtivate piirangute. Kaitsmata põhjaveega alale jääb ka kõnealune lohk.

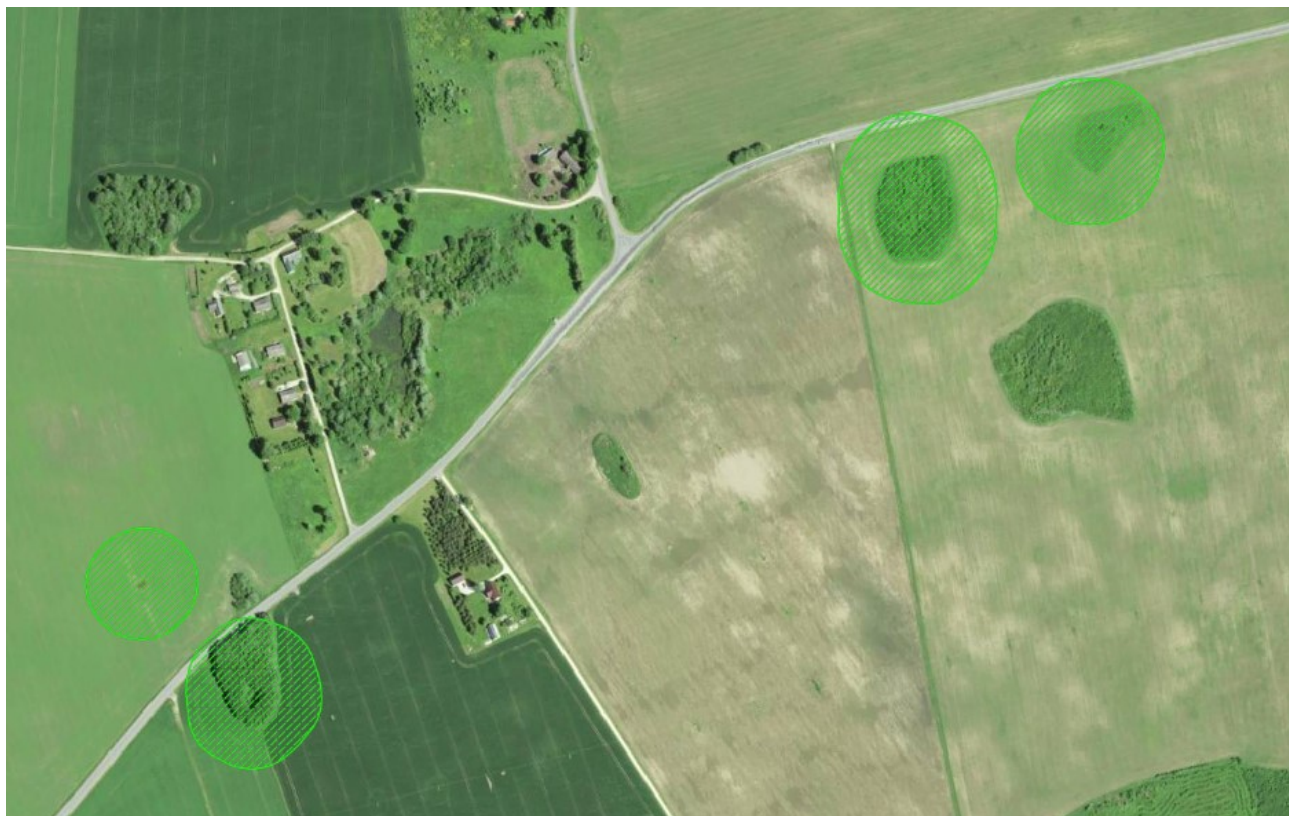
Joonis 4.2.6. Väljavõte Keskkonnaportaali kaardirakendusest, kus on näha seni Aidu karstiala olulisel alal kehtivad NTA olulise ala tegevuspiiranguvööndid, millest pole kinni peetud. Taustaks on Maa-ameti värskeim ortofoto 2020. aastast.

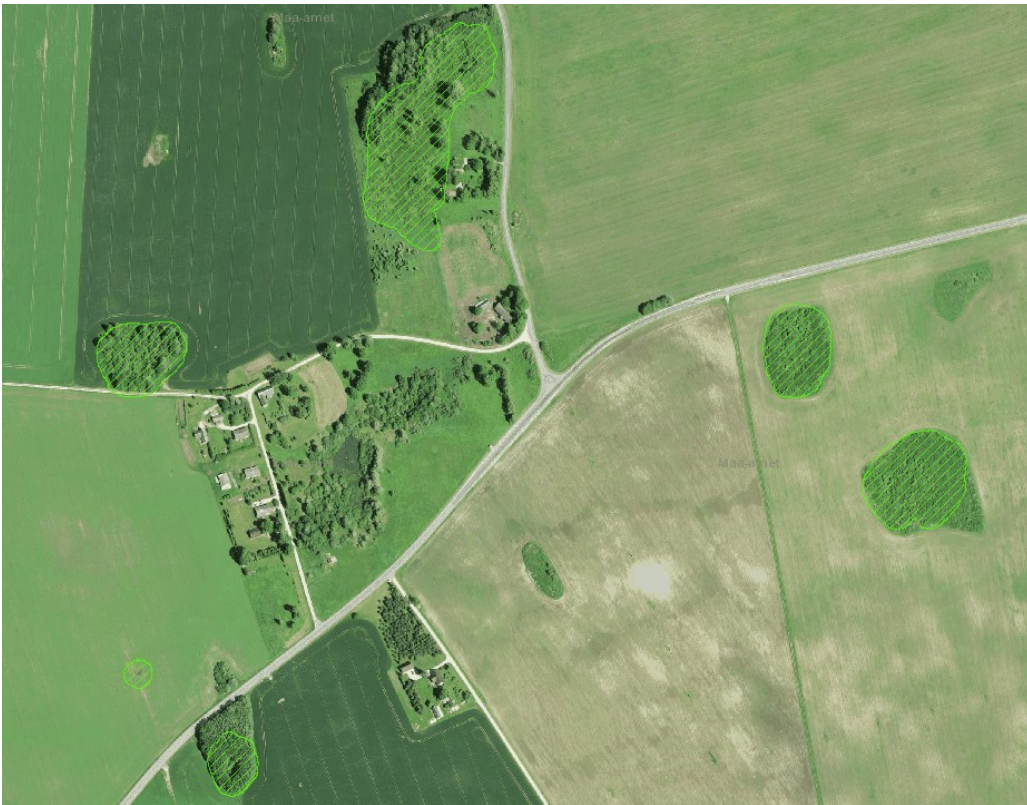
Joonis 4.2.7. Aidu (Lahavere) karstiala tuumikalal käesoleva töö käigus kaardistatud karstivormide veeseaduse (vorm + 10 m) kohane väetiste ja taimekaitsevahendite kasutamise piiranguvöönd. Taustaks on Maa-ameti värskem ortofoto 2020. aastast.

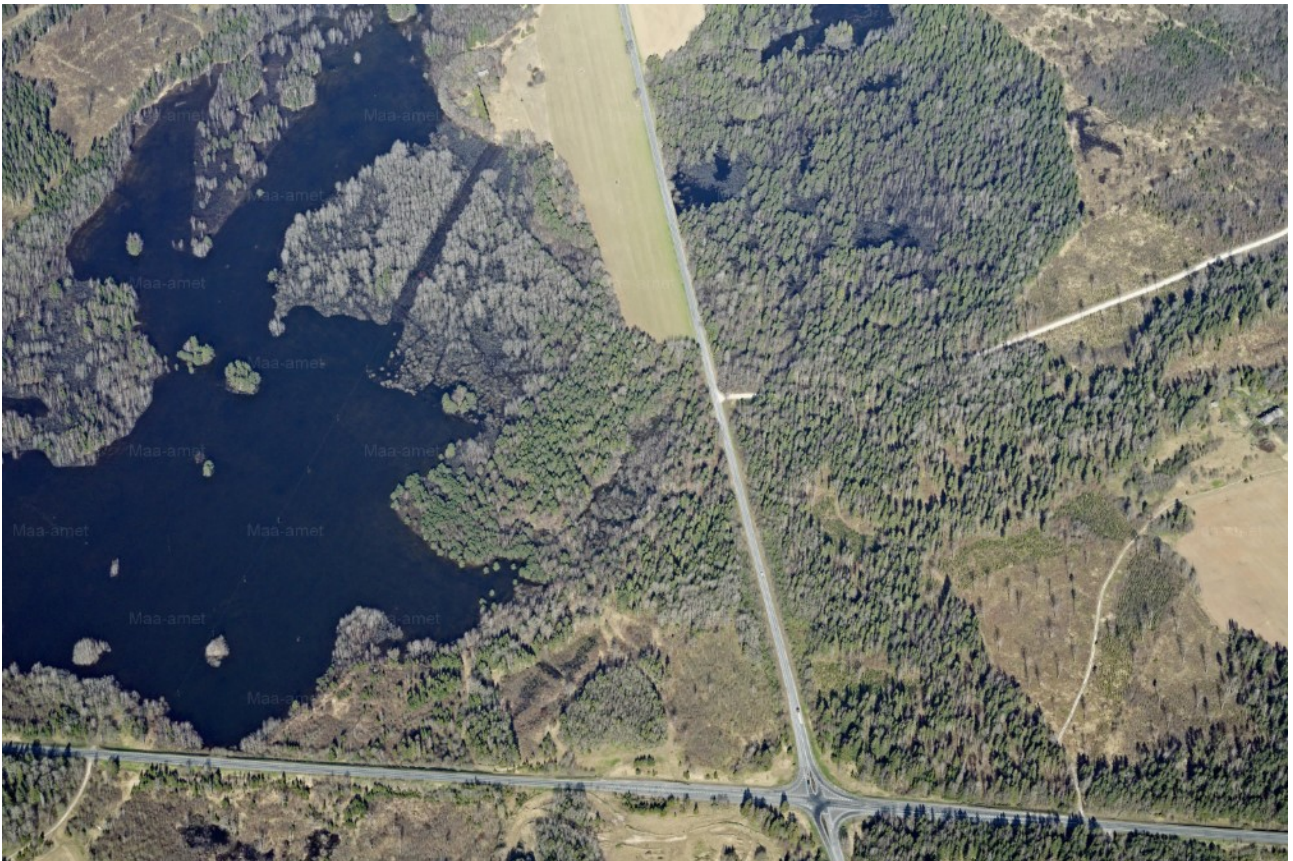
Joonis 4.3.2. Einjärve ja Aniste karstijärvikud Maa-ameti kaldaerofotol 6. mail 2022.

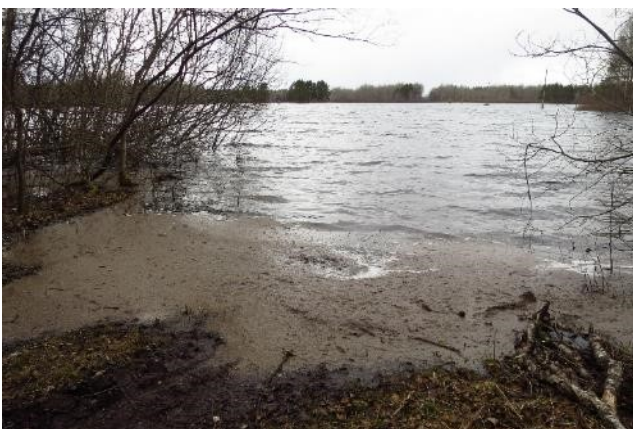
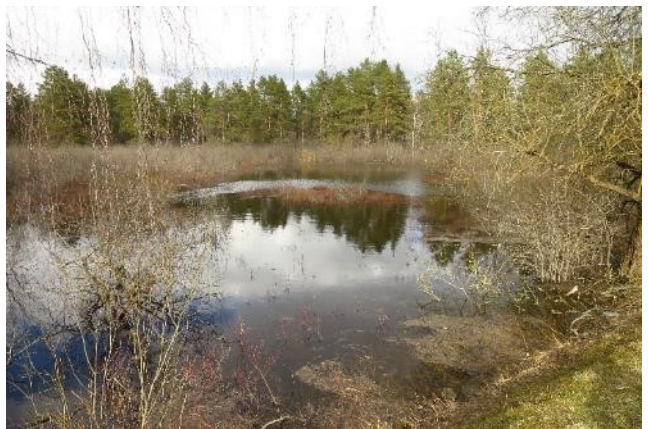
Joonis 4.3.2. Einjärve karstijärvik Järva-Jaani–Tamsalu maantee kohal (vasakul) ja Aniste karstijärvik Ambla–Tamsalu maantee kohal 3. mail 2022 (paremal).

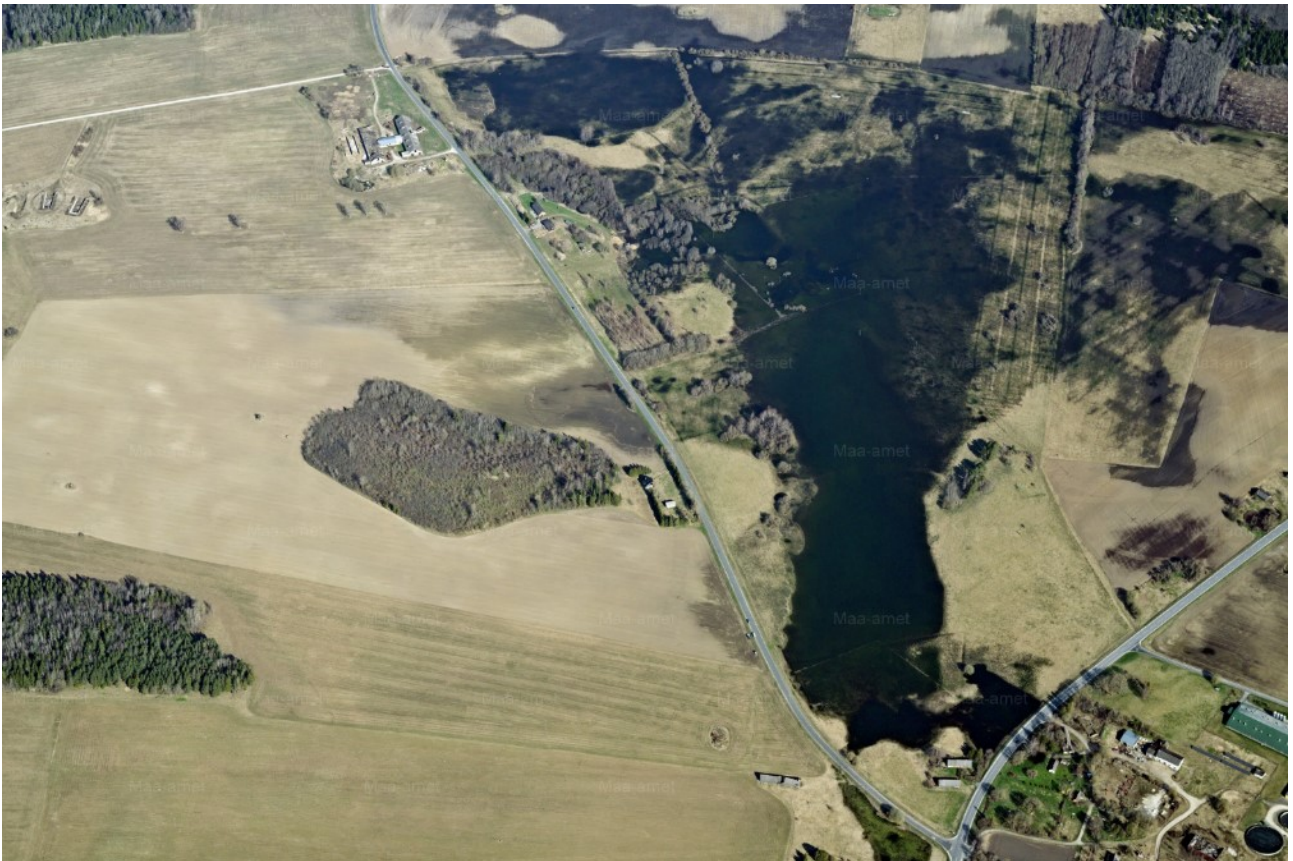
Joonis 4.4.2. Assamalla lüha karstijärvik Maa-ameti kaldaerofotol 6. mail 2022.

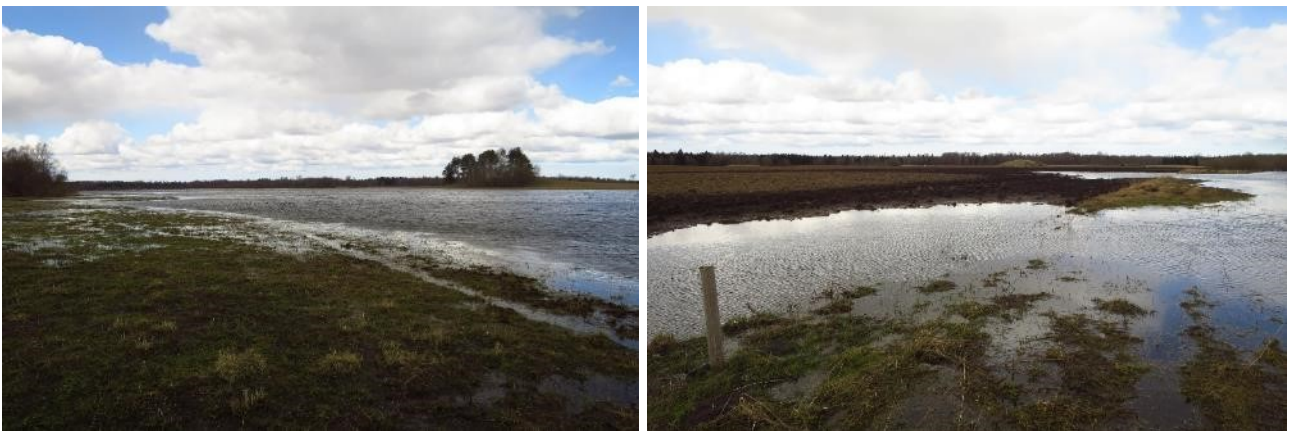
Joonis 4.4.3. Assamalla lüha karstijärvik Assamalla–Kadrina maantee kohal 3. mail 2022 (vasakul); karstijärvik ulatus 3. mail põhjaosas küntud põllule (paremal).

Peaaegu kogu karstijärvik (välja arvatud Assamalla–Kadrina teest lõuna poole jääv eraldatud sopp) jääb Porkuni maastikukaitseala Assamalla piiranguvööndisse. Kuna aga piiranguvööndi kaitseriim ei keela väetiste ja taimekaitsevahendite kasutamist põllumaal (Porkuni maastikukaitseala...,2022), järvikut ümbritseb põllumajandusmaastik ning järvi 50 m puhver ulatub põllukultuuride kasvualale, siis **on põhjendatud ala jätkuvalt NTA olulise alana käsitleda**. Kuna järvi ruumikuju ulatub senisest olulise ala piirist väljapoole, siis tuleb piiri korrigeerida. Olulise ala polügooni uue piiri ettepanekul lähtuti valdavalt järvi 50 m puhvri kulgemisest, vaid lääne- ja kaguküljes toodi piiriettepanek selle kuju lihtustamiseks maantee, kui looduses selgesti eristuva objektini.

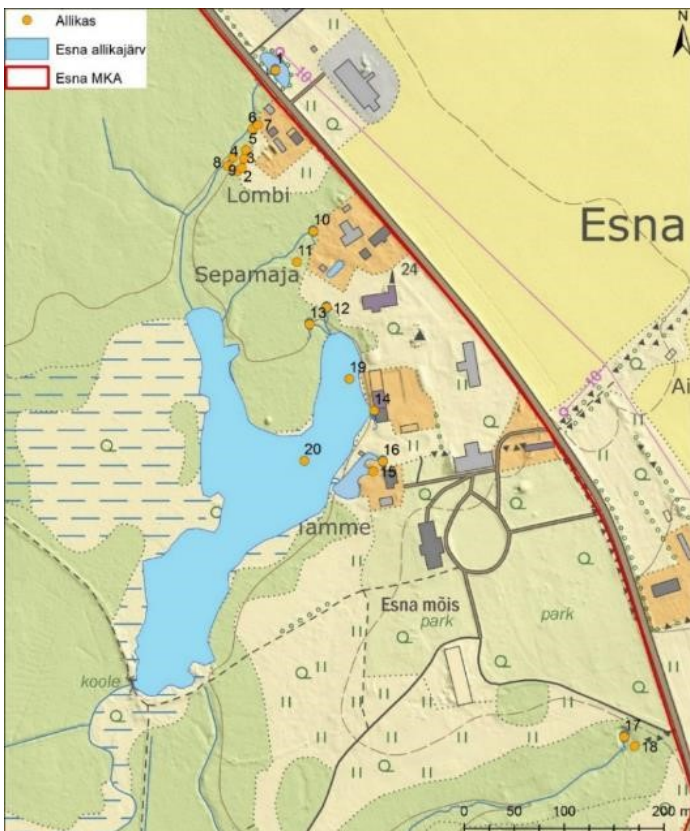
Joonis 4.5.2. Esna pargi allika-alal kaardistatud allikad. Numbrid joonisel viitavad allikate järjekorranumbrile tekstis ja tabelis 4.5.1. (Aluskaart: Maa-ameti põhikaart)

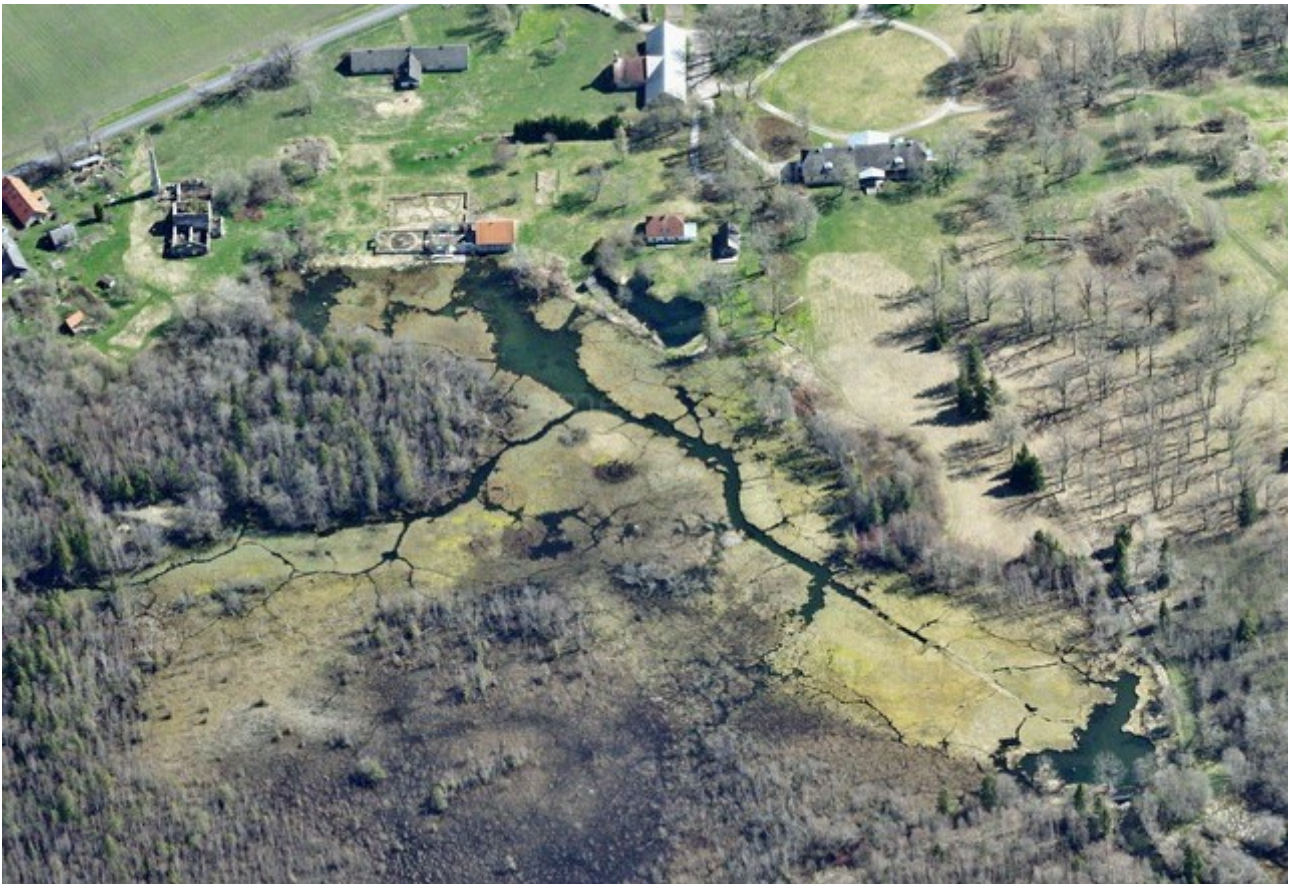
Joonis 4.5.3. Esna allikajärv Maa-ameti kaldaerofotol 6. mail 2022.

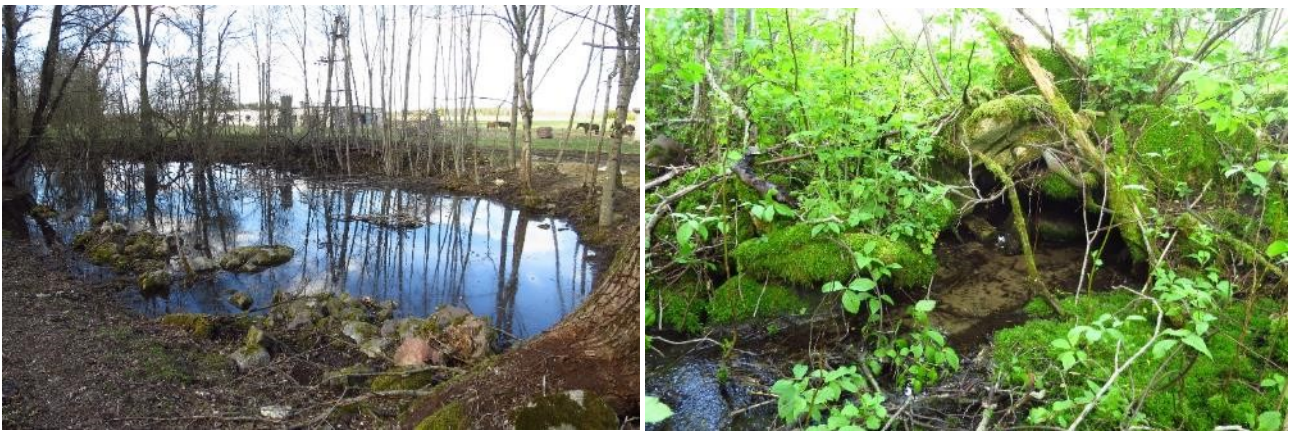
Joonis 4.5.4. Esna Farmiallikas (nr. 1) 4. mail 2022 (vasakul); Esna Lombitalu allikas 5 (nr. 6) 9. juunil 2022 (paremal).

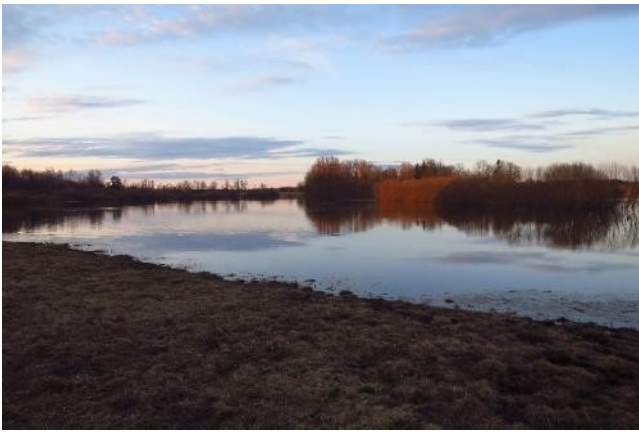
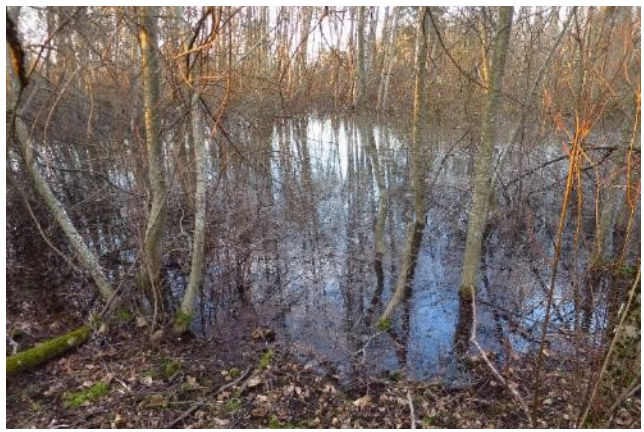
Joonis 4.6.2. Jalgsema karstijärvik nr. 1 Sandiväsitaja tee kohal (vasakul) ja Jalgsema karstijärvik nr. 3 (paremal) 26. aprillil 2022.

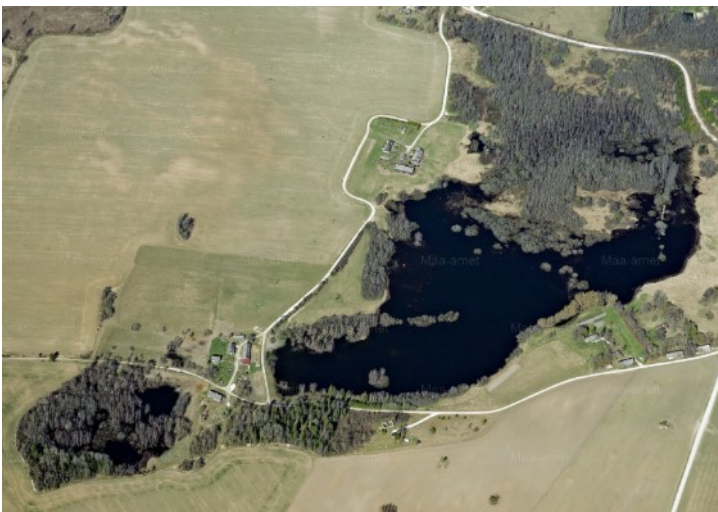
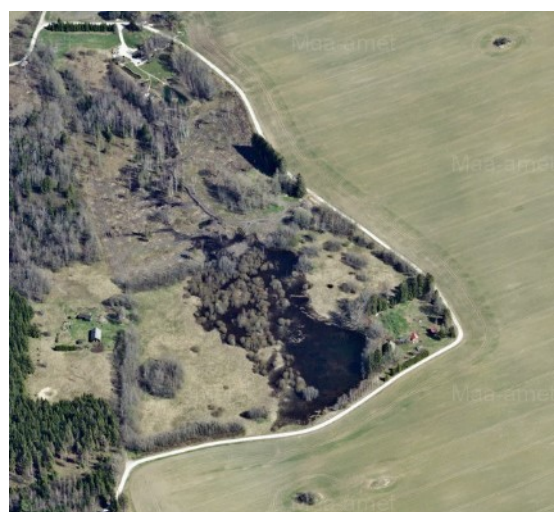
Joonis 4.6.3. Jalgsema põhjapoolsed karstijärvikud (vasakul) ja lõunapoolne karstijärvik nr. 4 (paremal) Maa-ameti kaldaerofotol 6. mail 2022.

Põhjapoolsed järvikud asuvad küll Jalgsema hoiualal, kuid hoiuala kaitserežiim on leebem, kui NTA olulistel alal asuvate objektide ümber kehtivad piirangud. Samuti jääb järvikute 50 m puhver osaliselt hoiuala piirist välja ning järvikud asuvad põllumajandusmaastikus, seega **on põhjendatud ala jätkuvalt NTA olulise alana käsitleda**. Põhjapoolsed järvikud jäävad ka uutes kaardistatud piirides peaaegu täielikult senise olulise ala polügooni sisse, kuid nende 50 m puhver jääks sellest osaliselt välja. Lõunapoolne järvik nr. 4 seni olulise ala polügooni sisse ei kuulu, kuid Ürglooduse Raamatu Paistevälja-Jalgsema karstinõgude kirjes on seda käsitletud ühe osana sellest ürglooduse objektist. Kuna tegemist on põhjapoolsete järvikutega hüdrogeoloogiliselt ühte kompleksi kuuluva objektiga, siis on põhjendatud neile rakendada samu kaitsemeetmeid. Sarnaselt põhjapoolsetele järvikutele ulatub ka järvi nr. 4 50 m puhver osaliselt põllule, mistõttu on järvik põllumajandustegevuse poolt ohustatud. Eelnevast tulenevalt hõlmab olulise ala uus piiriettepanek järvi nr. 4 ja sellest ida pool olevaid kurisuid. Olulise ala polügooni uue piiri ettepanekul lähtuti valdavalt järvi nr. 50 m puhvri kulgemisest. Kuna aga järvi nr. 2, 3 ja 4 puhvri puudub ühendus järvi nr. 1, siis ühendati need kas mööda teid või sobivate teede ja muude looduses eristatavate joonobjektide puudumisel, mööda sirgjooni.

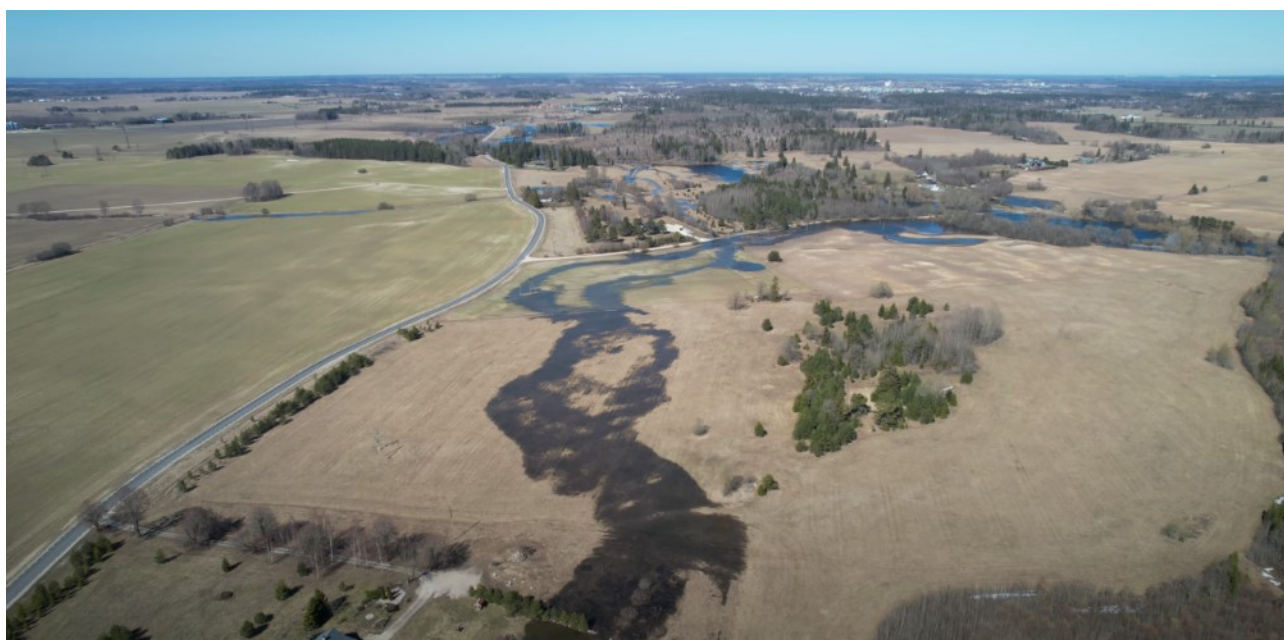
Joonis 4.7.1. Jupri oja voolamas karstiorus maa peal Karitsa külas Päikesekiire talust põhja poole 21. aprillil 2022. (Kuvatõmmis Janek Seidelbergi droonivideost).

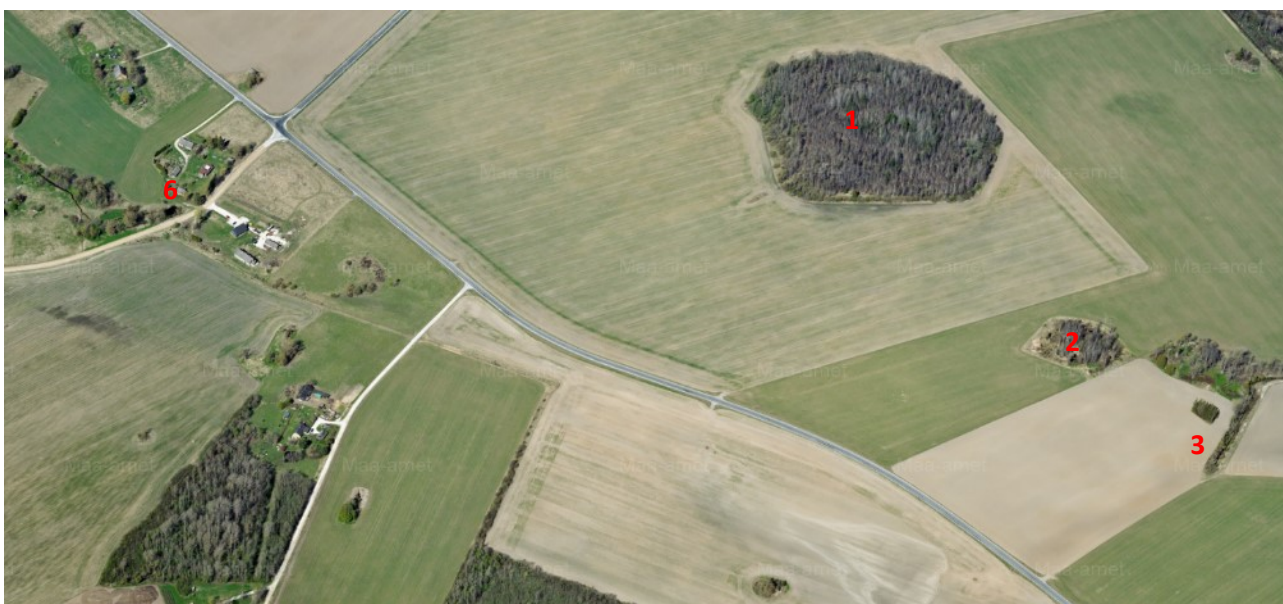
Joonis 4.9.3. Kalana karstiala tuumikosa karstiobjektid Maa-ameti kaldaerofotol 10. mail 2022.

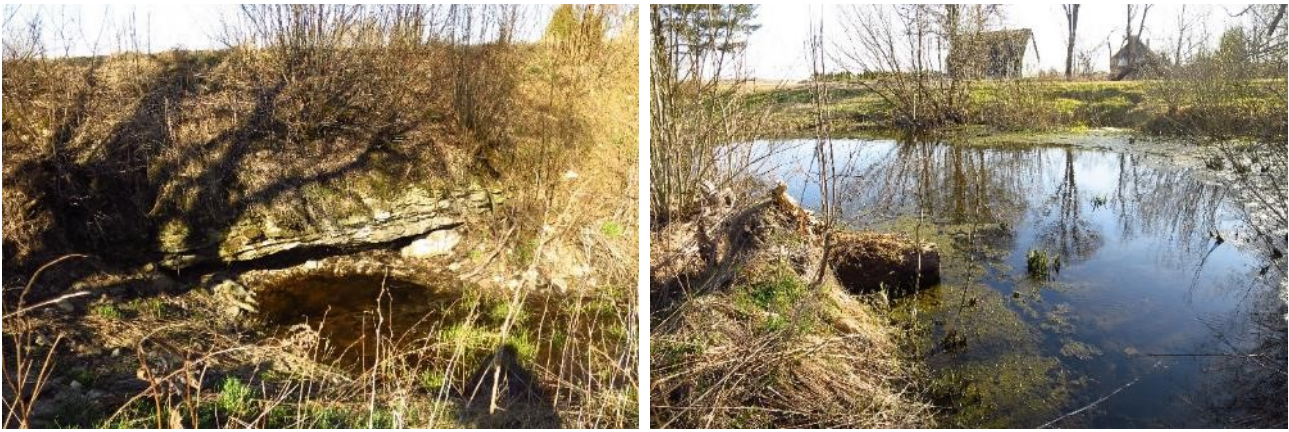
Joonis 4.9.4. Kalana kurisu (vasakul) ja Kalana allikas (paremal) 4. mail 2022.

Senine Kalana olulise karstiaala polügoon on oluliselt suurem (757 ha), kui NTA Pandivere osa peal olevad olulised karstiaalad, mis üldiselt ei ületa 100 ha. Kaardistatud karstivorme on aga ainult Kalana küla keskusest idas. Nendest suurem osa on metsased langatusalad, mis on põllumajanduslikust kasutusest väljas. Neid katab ja ümbritseb varieeruva tihedusega mets. Ühelgi juhul ei kata looduslik taimestik küll kogu vormide 50 m lähiümbrust ning vormide nr. 1 ja 2 puhul hõlmab suurema osa sellest põld, kuid vormides kasvav taimestik pakub täiendavat puhvrit võimalike põldudelt erodeeruvate ja vormides põhjaveete neelduda võivate ebasoovitavate ühendite vastu. Ala kõige reostustundlikum karstivorm lähiümbruses toimuvate tegevuste suhtes on kurisu nr. 3, kuna tegemist on „otseteega“ põhjaveekihti. Vaid ühte kurisut NTA oluliseks karstiaalaks lugeda oleks aga ebasproportsionaalne. Ka Kalana allika (nr. 6) 50 m puhvrvööndisse jääb vähesel määral põllumaad, kuid üks allikas ja üks kurisu ei põhjenda samuti NTA olulise ala staatusega kaasnevaid rangeid piiranguid. Seega võib **ala oluliste alade nimekirjast välja arvata**. Küll tuleb uena kaardistatud allikad ja karstivorm kanda EELISesse ning korrigeerida seal varem olnud objektide ruumikujusid ning tagada neile veeseadusega kehtestatud üldistest veekaitselistest piirangutest kinnipidamine. Näiteks kuigi seni on kurisu nr. 3 ümber kehtinud 50 m NTA olulise ala tegevuspiiranguvöönd, siis tegelikkuses oli 2022. aasta kevadel põld kummalgi pool kurisut haritud kuni kurisu servani. Juba see, kui kurisu ümber peetakse kinni veeseadusega kõigile karstivormidele kehtivast 10 m väetamise ja taimekaitsevahendite kasutamise keelust, annaks veekaitselist efekti, kuna väetised ja taimekaitsevahendid ei satuks üle kurisu serva otse selle põhja ja sealt põhjaveete.

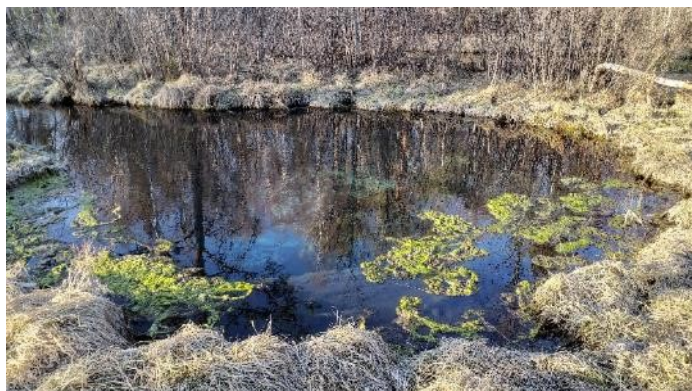
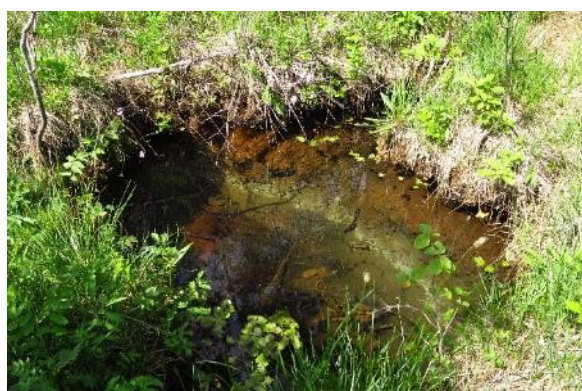
Jooni 4.10.1. Kiigumõisa Uuemardi allikas 2 (nr. 4) 6. mail 2022 (vasakul); Kiigumõisa Mustaaugu allikas 8 (nr. 12) 9. juunil 2022 (paremal).

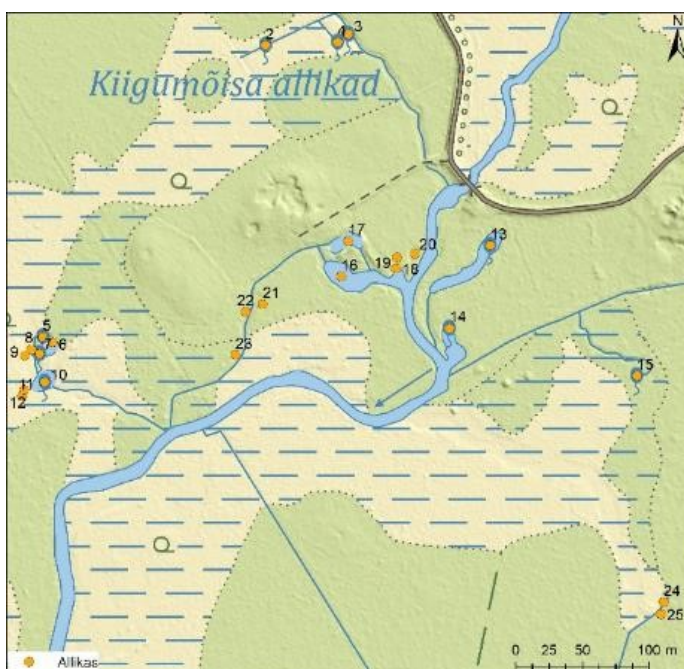
Joonis 4.10.3. Kiigumõisa allika-ala tuumikalal kaardistatud allikad. Numbrid joonisel viitavad allikate järjekorranumbritele tekstis ja tabelis 4.10.1. (Aluskaart: Maa-ameti põhikaart)

Kiigumõisa olulisel allika-alal oli 01.01.2022 seisuga ETAKisse ja EELISesse kantud 11 allikat. 2022. aasta kevadel kaardistati alal 26 allikat (Joonis 4.10.1). Allika-alal on ETAKisse kantust rohkem allikaid kaardistatud ka LIFE projekti SpringDay raames (Eesti Loodushoiu Keskus, 2018), kuid need pole riiklikesse andmebaasidesse jõudnud. Käesoleva projekti välitööde käigus kontrolliti üle ka kõik SpringDay aruandes olevatel kaartidel kujutatud allikad. Enamik uusi kaardistatud allikaid ongi leitud juba SpringDay käigus. Ala lääneossa jäävas Mustaaugu allikate rühmas (nr. 5–12 – järjekorranumbrid viitavad joonistele 4.10.2 ja 4.10.3 ning tabelile 4.10.1) oli seni ETAKis ja EELISes kolm allikat, nüüd lisandus veel viis. Kaheksa uut allikat lisandus Jägala jõe paremkaldale ja sealt lähtuva harujõe kaldale Kuhjemäe allikate rühma (nr. 16–23) – seni polnud ETAKis ja EELISes seal ühtegi allikat. Kaks uut allikat lisandus ülejäänutest kagu poole Mardimetsa allikate rühma (nr. 24 ja 25). Sealgi polnud ETAKis ega EELISes seni ühtegi allikat.

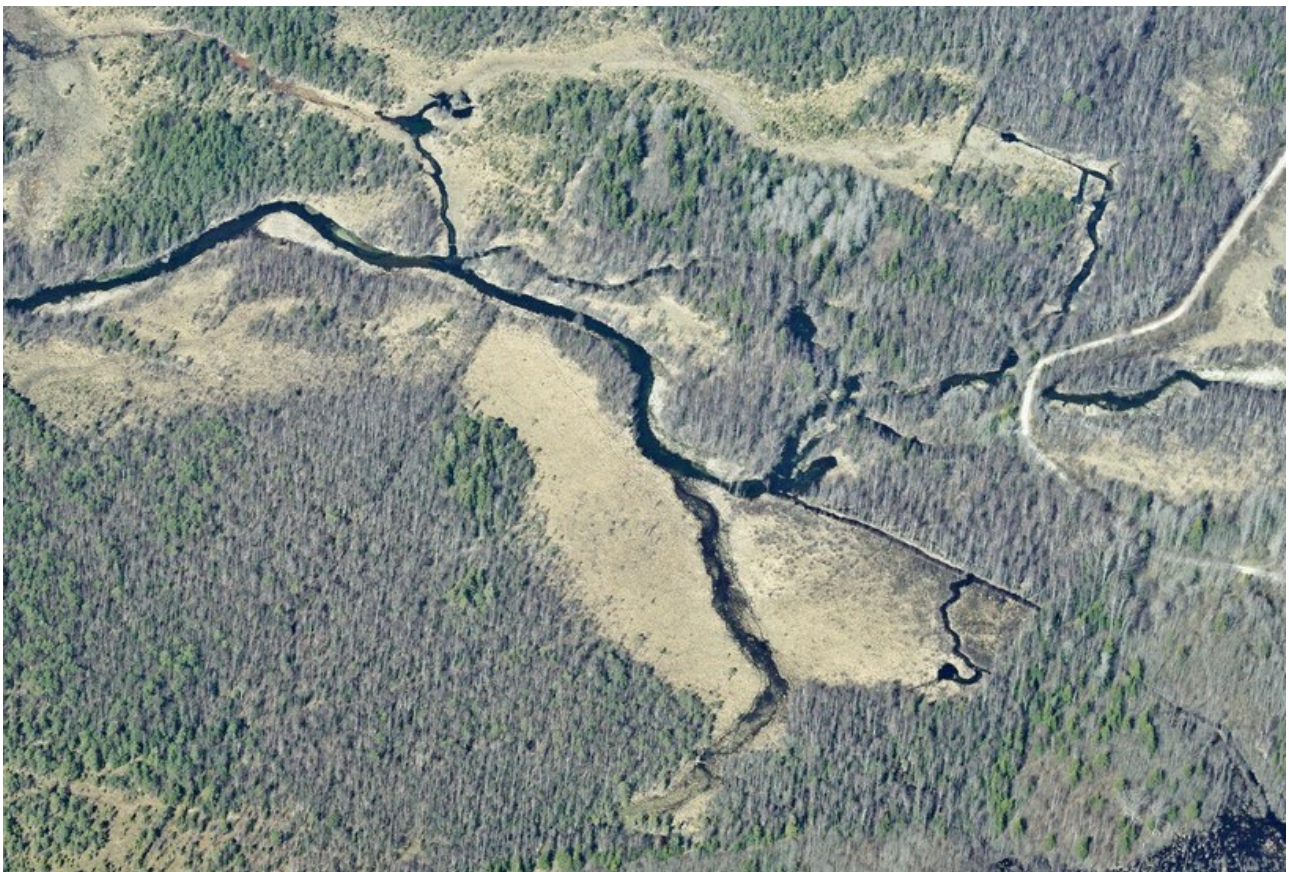
Joonis 4.10.4. Kiigumõisa allika-ala Maa-ameti kaldaerofotol 6. mail 2022.

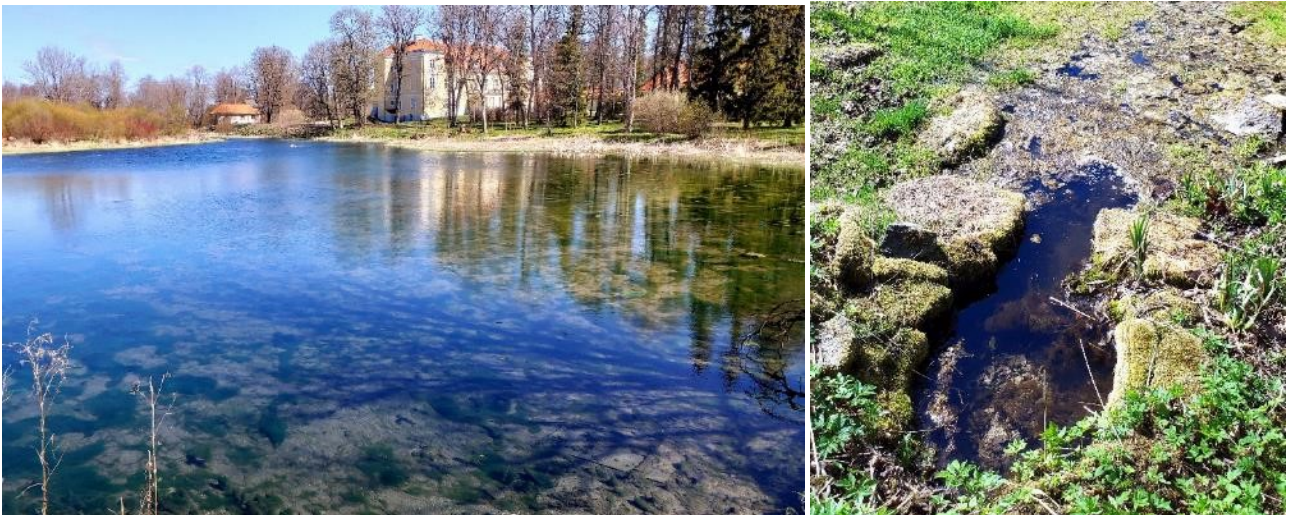
Joonis 4.11.2 Kiltse Rohuaia allikatiik (nr. 13) ja Kiltse Saunaallikas 1 (nr. 1) 7. mail 2022.

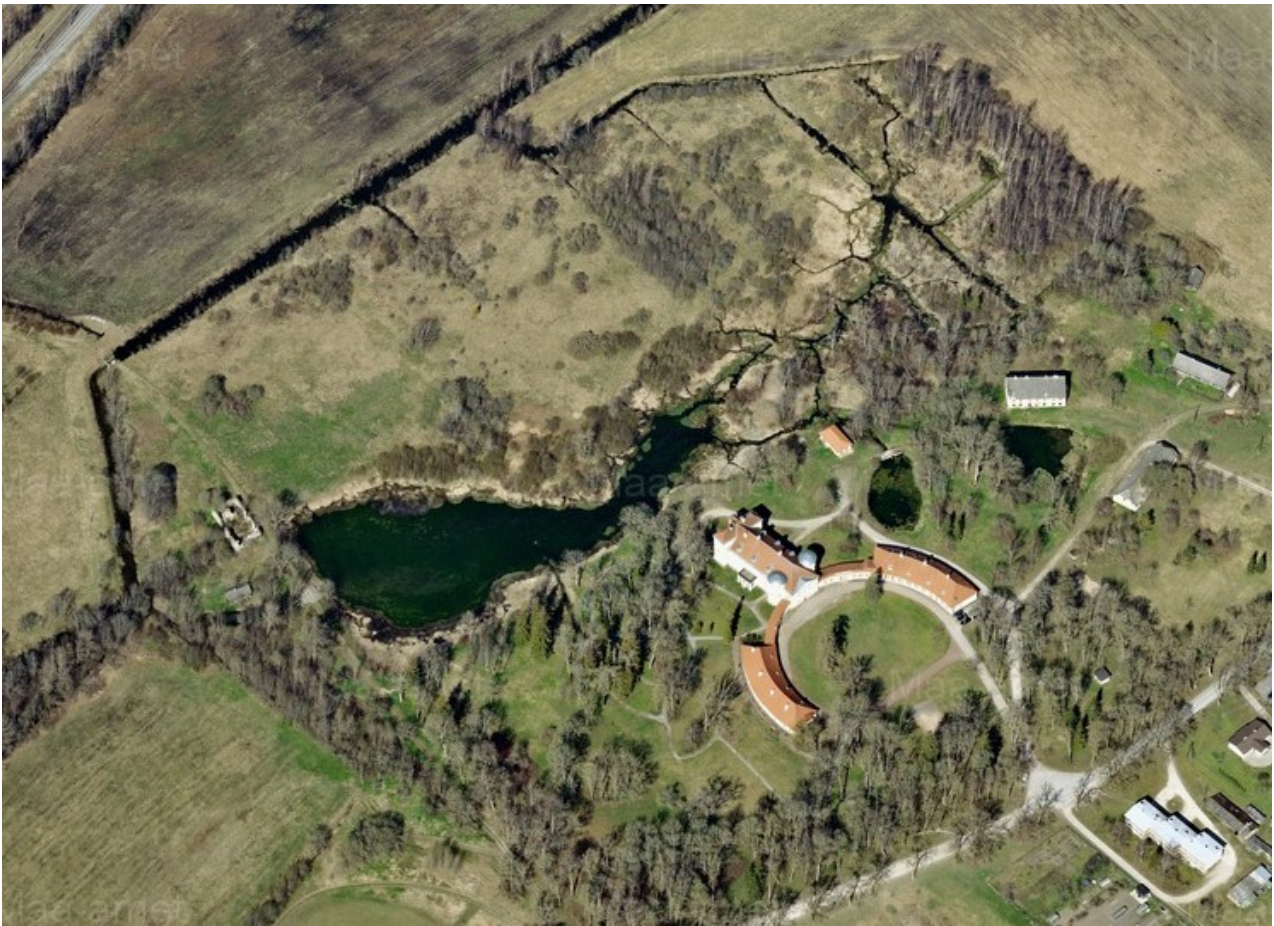
Joonis 4.11.3. Kilti mõisa allika-ala Maa-ameti kaldaerofotol 6. mail 2022.

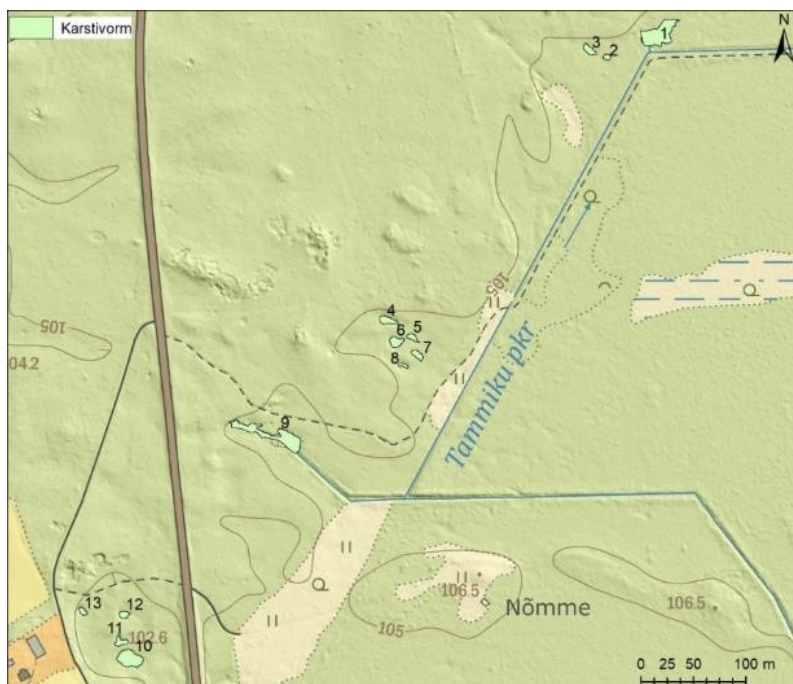
Joonis 4.12.3. Lüsingu allika- ja karstialal kaardistatud karstivormid. Numbrid joonisel viitavad karstivormide järjekorranumbrile tekstis ja tabelis 4.12.1. (Aluskaart: Maa-ameti põhikaart)

Allikad ning kõik kaardistatud karstivormid, peale karstijärviku, asuvad Lüsingu maastikukaitsealal. Ajutised allikad, osa Vanaveski paisjärvest ning karstivormid 4 kuni 13 jäävad sihtkaitsevööndisse ning ülejäänud objektid on piiranguvööndis. Kaitseala kaitse eesmärgiks on maastiku mitmekesisuse ja karstivormide ning erinevate Loodusdirektiivi I lisa elupaikade kaitse (Lüsingu maastikukaitseala..., 2006). Sihtkaitsevööndis on majandustegevus ja loodusvarade kasutamine keelatud. Piiranguvööndis on keelatud muuhulgas uue maaparandussüsteemi rajamine, maavarade kaevandamine ning biotsiidi ja taimekaitsevahendi kasutamine, välja arvatud põllu- ja õuemaal. Kaitseala piires ühegi allika ega karstivormi 50 m puhverala sisse põllumaid ei jää. Vanaveski paisjärve 50 m puhverala kaitsealast väljapoole jääv osa hõlmab vähesel määral põllumaad. Sama on ka karstivormide nr. 10 ja 13 puhul.

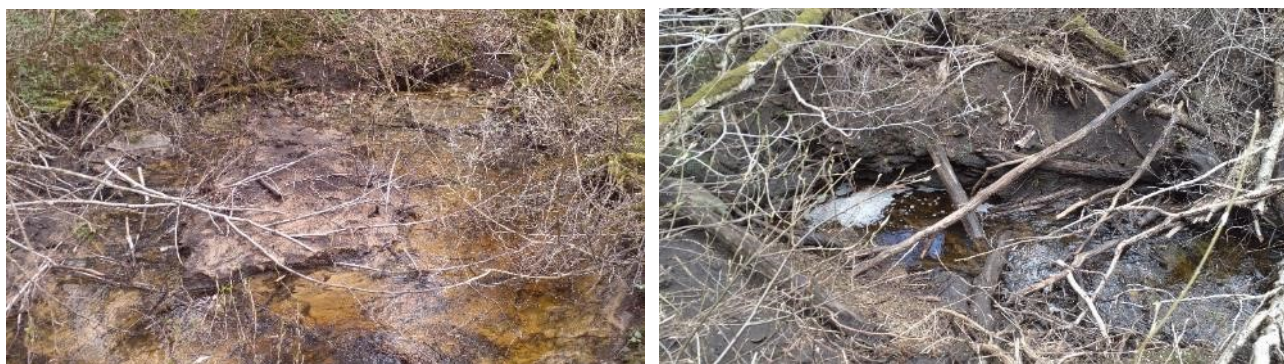
Joonis 4.12.4. Roosna (Lüsingu) allikas 8 (nr. 8) (vasakul); Lüsingu kurisu 1 (Tammiku kurisu) (nr. 9) (paremal 6. mail 2022).

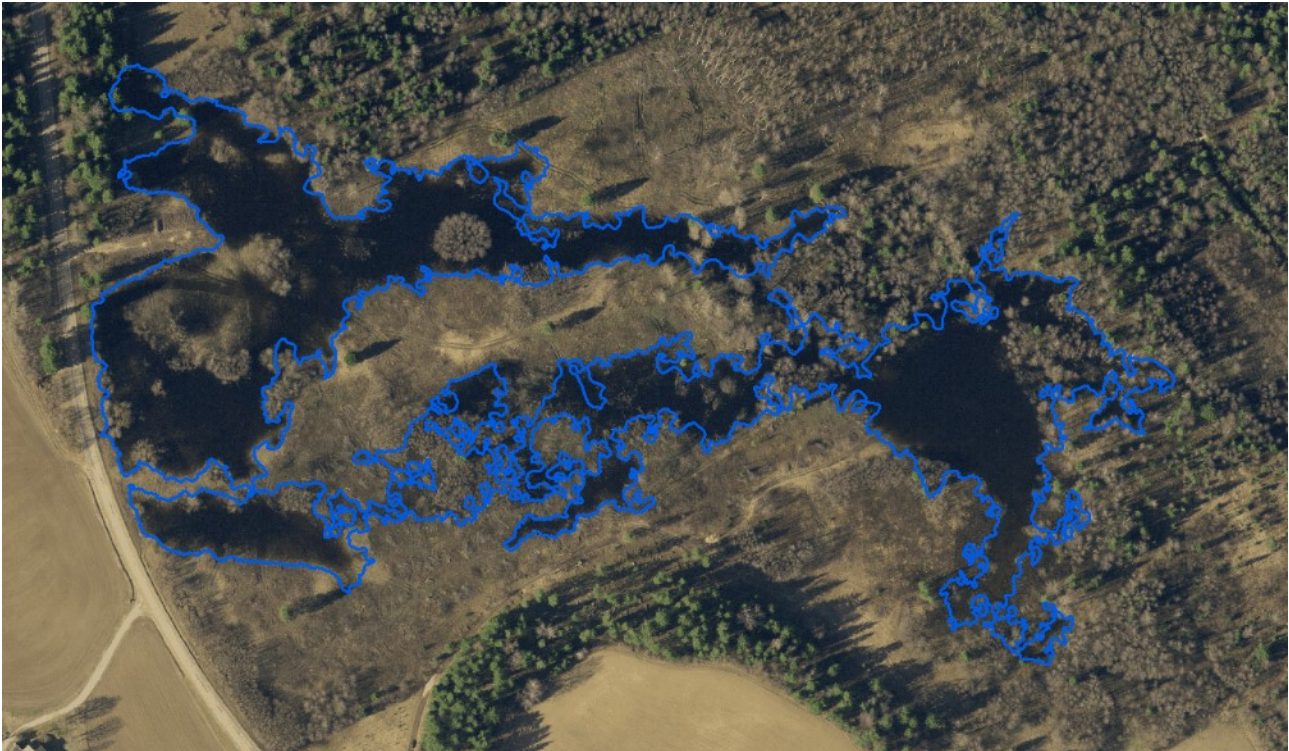
Joonis 4.12.5. Lüsi karstijärvik Maa-ameti 2014. aasta ortofotol.

Kuna allikate ja kaitsealade sisse jäävate karstivormide puhveraladele rakenduvad Lüsingu maastikukaitseala kaitse-eeskirjaga piisavad veekaitsepiirangud, puudub vajadus nende hõlmamiseks NTA olulise allika- ja karstialaga. Küll aga puudub kaitse samasse hüdrogeoloogilisse kompleksi kuuluval Lüsingu karstijärvikul ning karstijärviku 50 m puhverala ulatub lääneosas põllumaale. Seetõttu **on otstarbekas oluline allika- ja karstiala ikkagi säilitada**, kuid oluliselt vähendatud piirides, **nii et see hõlmaks vaid karstijärvikut ja selle puhverala**. Karstijärvik jääb ka 2022. aasta seisuga olulise alal piiridesse. Olulise ala piiriettepanek kulgebki mööda karstijärviku 50 m puhverala. Olulise allika- ja karstiala pindala märkimisväärse vähendamisega on asjakohane muuta selle nime, uueks nimeks sobib „Lüsingu karstijärvik“.
