Töö koostaja: Tallinna Ülikooli Ökoloogia keskus

Nitraaditundliku ala oluliste allika- ja karstialade nimistu üle vaatamine ja piiride korrigeerimine

Töö tellija: Keskkonnaagentuur, töövõtuleping 4-1/21/110

Tallinn, 2022

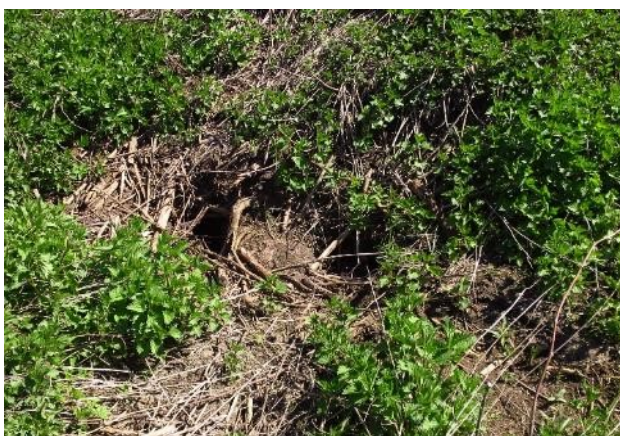
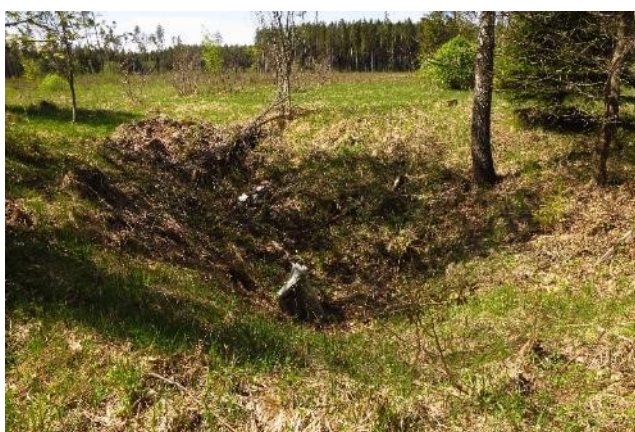
Joonis 4.13.1. Pugemid Muru karstiorus, mida iseseisva objektina ei kaardistatud (vasakul); prügistatud karstilehter (nr. 25) Muru karstialal (paremal) 23. mail 2022.

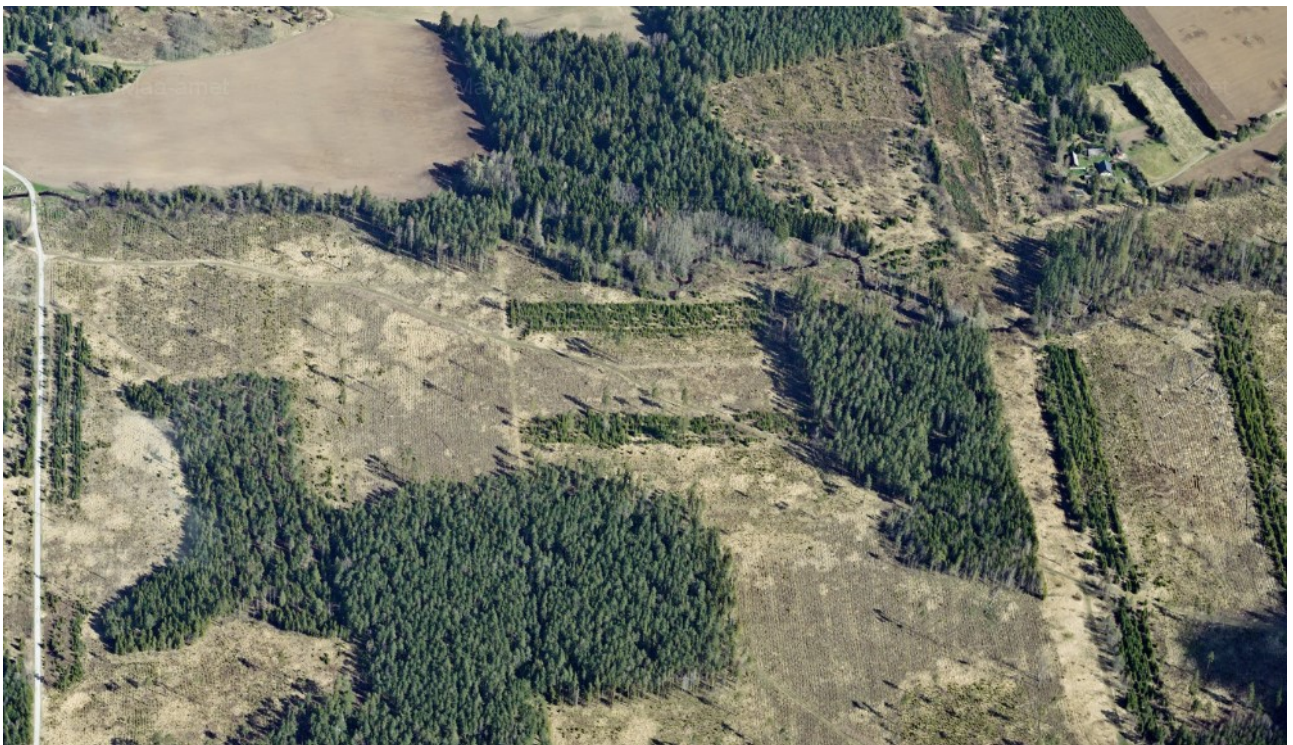
Joonis 4.13.3. Muru karstiala Maa-ameti kaldaerofotol 8. mail 2022.

Ala kaardistati 23. mail 2022. Ala põhituumiku moodustab Muru karstiorg, milles voolab Vaeküla oja. Kõrge veetaseme ajal voolab oja karstiorus maa peal. Madala veetaseme ajal neeldub oja karstiorus, avaneb uuesti Kunda mõisa–Sämi teest ida pool ning suubub Kunda jõkke. Vaatluse ajal voolas oja kogu karstioru pikkuses, kuid veetase oli maksimaalsega võrreldes oluliselt langenud, paljandunud olid ulatuslikud mudased kaldaalad ning kuivaks oli jäänud ka osa karstiorus olevaid kurisuid. Karstiallikaid ei õnnestunud maanteest ida pool tuvastada. Karstiorg kaardistati ühe tervikliku objektina, üksikuid kurisuid ja pugemeid välja toomata (Joonised 4.13.1 ja 4.13.2) Selline lähenemine on kooskõlas Consultare (2014) töös kasutatud metoodikaga, kus sarnaselt piiritleti näiteks Jupri karstiorg. Karstioru ruumikuju piiritleti kõrgusmudeli alusel, kasutades vastavalt reljeefi langemisele samakõrgusjooni 60,6 kuni 53,6 m ü.m.p. Karstioru polügooni sisse jäeti alles Consultare (2014) aruande põhjal EELISE tundlike alade nimistusse kantud karstivorm LTA1001167. Ümber karstioru kaardistati nii polügoonide kui punktidenähtena kokku 34 karstilehtrit ja -lohku (Joonised 4.13.1 ja 4.13.2 ning tabel 4.13.1). Kõik need asuvad metsamaal, millest suurem osa on küll lageraiutud (Joonis 4.13.3) ning enamik karstivorme asub karstiorust lõunas, mõlemal pool läbi ala kulgevat metsa(raiesmiku)teed. Väikese läbimõõduga karstivormid kaardistati punktidenähtena. Suuremate ruumikujud piiritleti kõrgusmudeli põhjal, kasutades samakõrgusjooni 59,4 kuni 61,6 m ü.m.p.

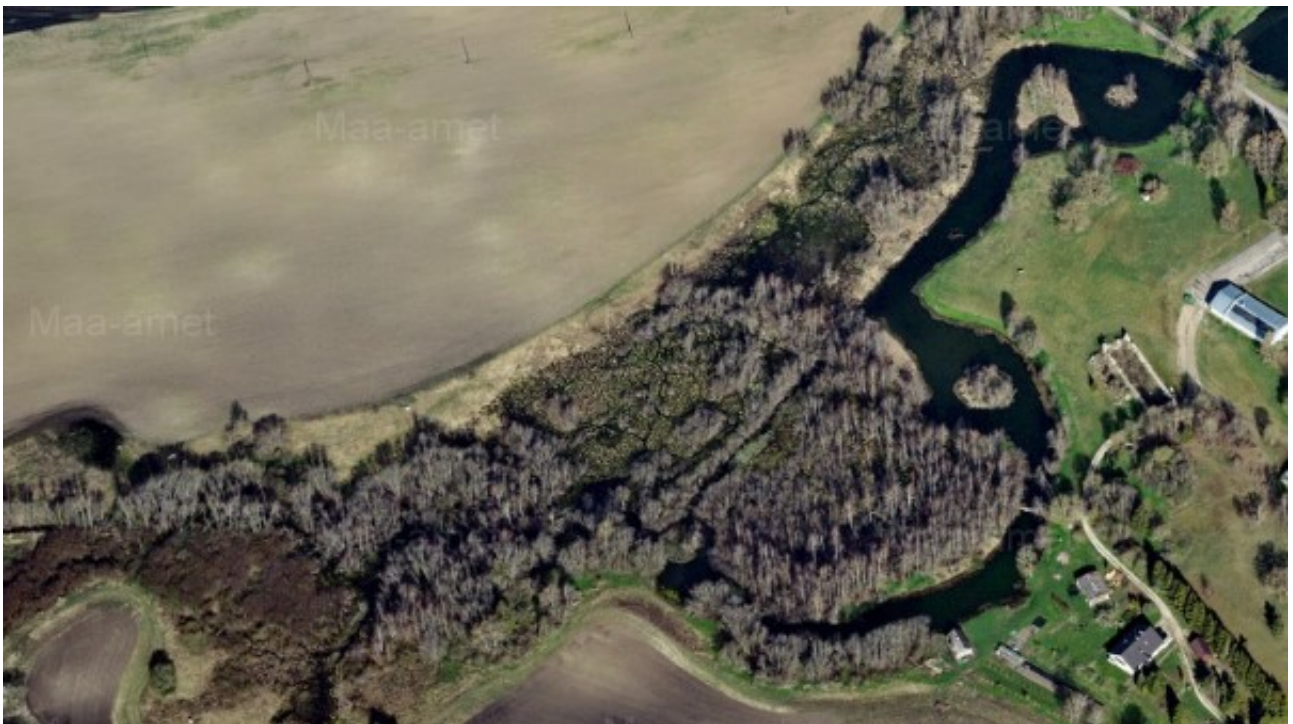
Joonis 4.14.2. Mõdriku paisjärv ja selle lääneservas olev üleujutusala Maa-ameti kaldaerofotol 8. mail 2022.

Paisjärvest lõuna pool kuni kruusateeni pole karstiorg küll üle ujutatud, kuid selles voolab vesi vaid kõrgveeperioodil. Kui normaalveetaseme ajal saab Sõmeru jõgi alguse paisjärve lõunasopist allikatest nr. 2 ja 3, siis kõrgveeperioodil algab jõgi nimetatud ajutiselt põhjavee väljealalt. Mida kõrgem on põhjavee tase, seda lähemalt kruusateele jõe veevool algab. 23. mail 2022 algas veevool kruusatee valli jalamilt. Vahetult pärast lume sulamist algab veevool aga kruusateest veelgi kaugemalt lõuna poolt, karstioru idaküljele moodustuvast järvikust (Joonis 4.14.3). Selle voolu jaoks on kruusatee alla rajatud ka truup. 2022. aasta 23. mai vaatluse ajaks oli veevool kruusateest lõuna poolt lakanud. Järvik kaardistati aga ortofotode ja kaldaerofotodel nähtavale veepiirile tuginedes karstijärvikuna, kasutades selleks samakõrgusjoont 83,6 m ü.m.p.

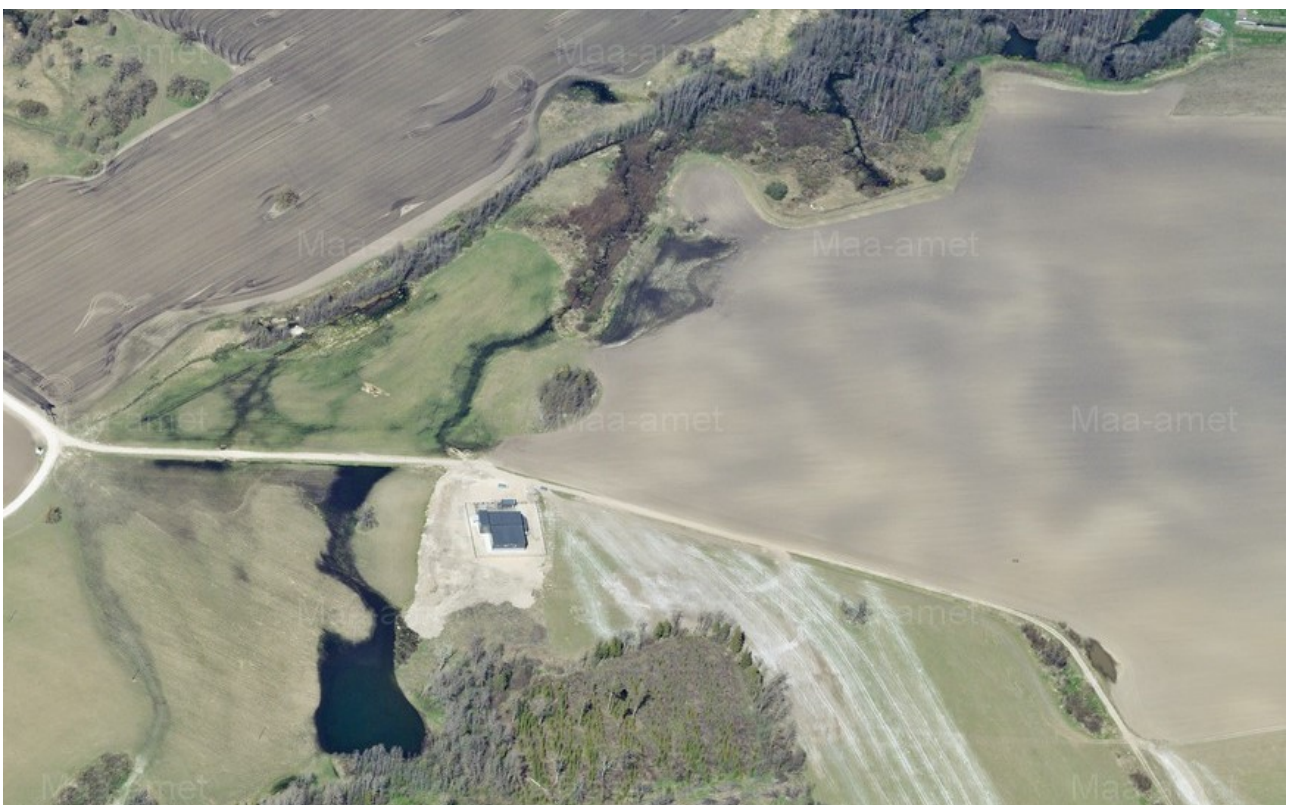
Joonis 4.14.3. Mõdriku karstjärvik (nr. 10) ja Sõmeru jõe ajutise ülemjooksu ala Mõdriku paisjärvest lõuna pool Maa-ameti kaldaerofotol 8. mail 2022.

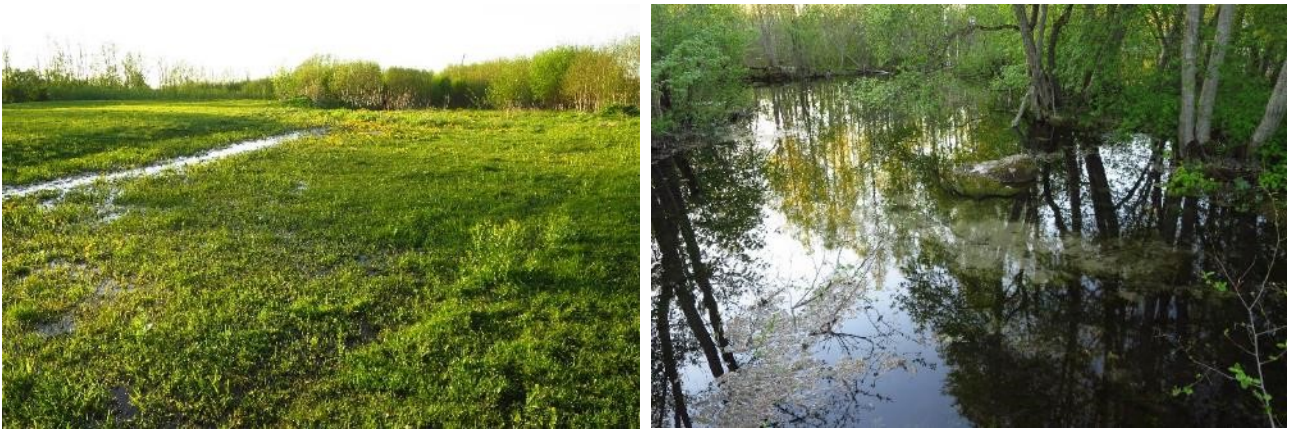
Joonis 4.14.4. Ajutine Mõdriku mõisa allikas 1 (nr. 1) Sõmeru jõe ajutisel ülemjooksul (vasakul); alaline Mõdriku mõisa allikas 6 (nr. 6) Mõdriku paisjärve lõunaosas (paremal) 23. mail 2022.

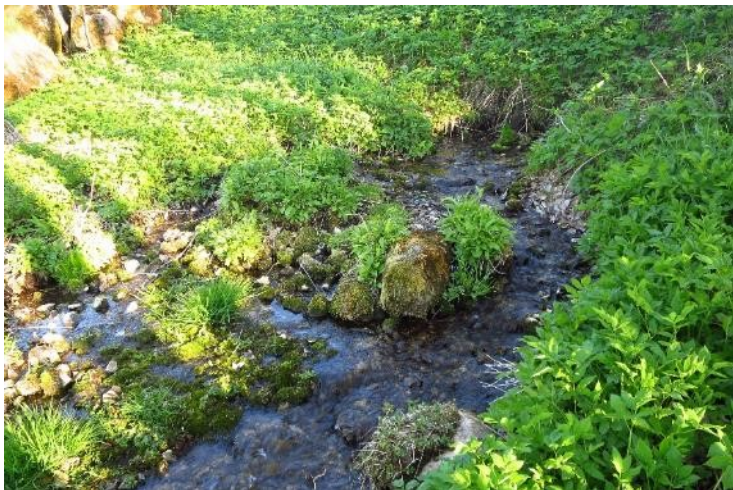
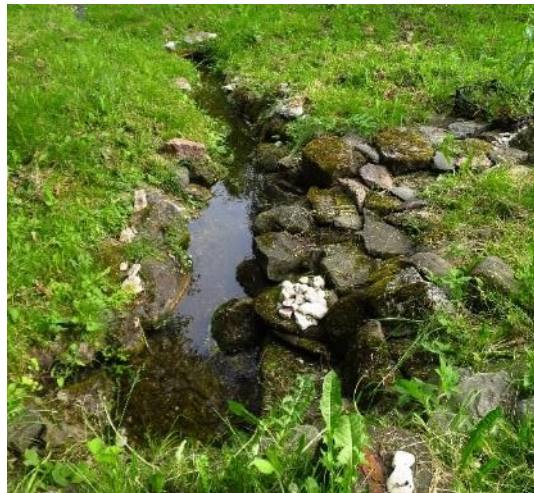
Joonis 4.15.2. Mõdriku veski allikas 14 (nr. 23) 23. mail 2022 (vasakul); Madirahva allikas 1 (nr. 4) 10. juunil 2022 (paremal).

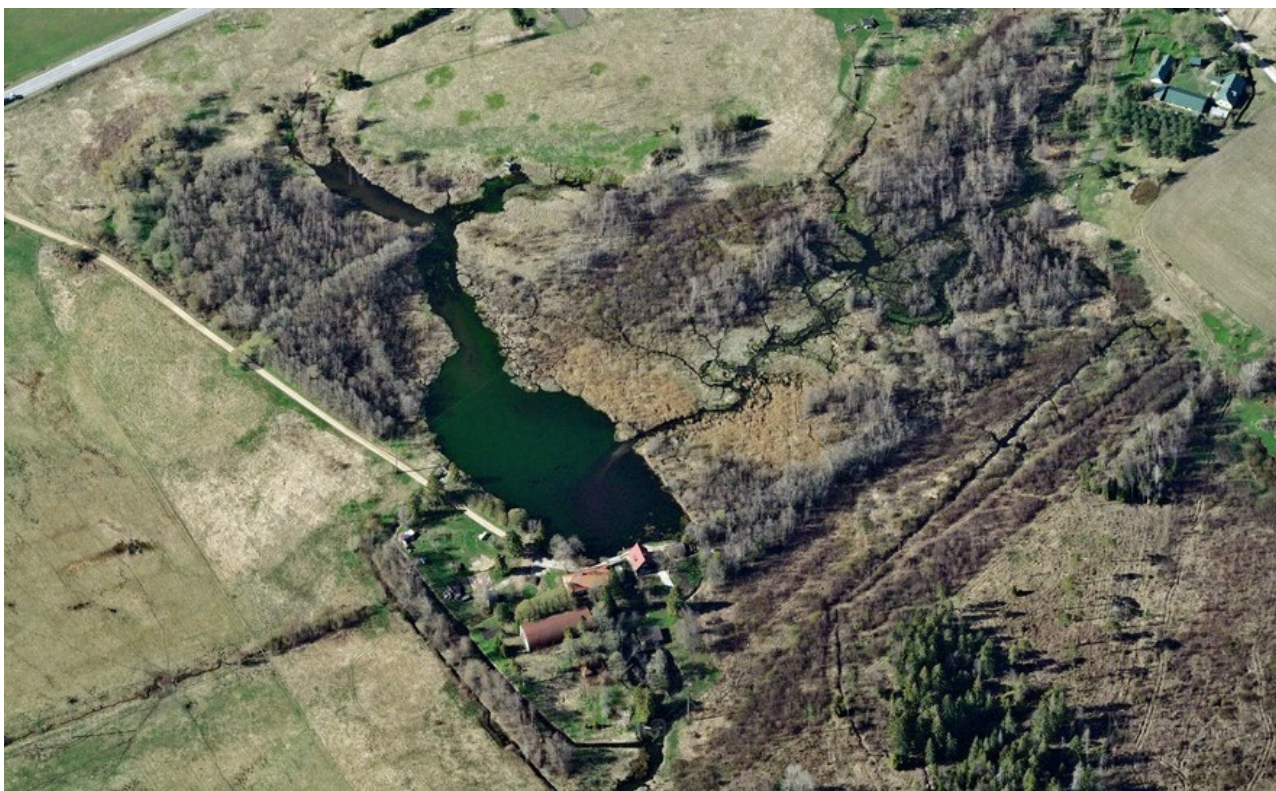
Joonis 4.15.3. Mõdriku veski allika-ala Maa-ameti kaldaerofotol 8. mail 2022.

Kuigi Mõdriku veski allikate üksikobjekti piiranguvööndi muutmine võib võtta veel mõned aastad aega, siis arvestades asjaolu, et Tahu ja Mõdriku veski allikarühmade 50 m lähiümbruses põllumajanduslikku tegevust ei toimu, ei annaks olulise ala staatus allikate veekvaliteedi kaitsele midagi juurde. Seda vähemalt niikaua, kuni üksikobjekti piiranguvööndist väljapoole jäävate 50 m puhvrite ala üles ei harita. Arvestades, et seda pole tehtud seniajani (Joonis 4.15.3), siis on vähetõenäoline, et see juhtub ka enne, kui üksikobjekti piiranguvööndi piire uuendatakse.

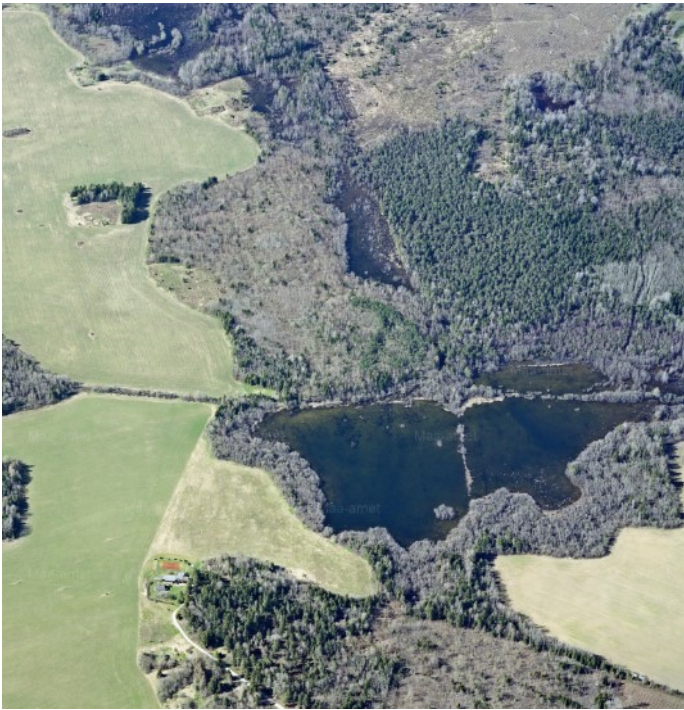
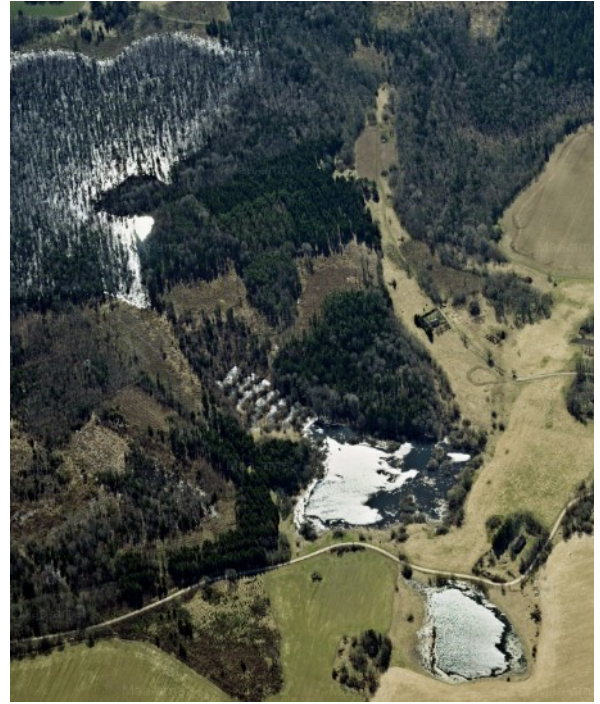
Joonis 4.16.2. Mängupeatse karstijärvik Maa-ameti kaldaerofotol (vasakul); esiplaanil Järsi karstijärvikud ja tagaplaanil Mängupeatse karstijärvik Maa-ameti kaldaerofotol (paremal). Mõlemad fotod on 6. maist 2022.

Järsi järvik 1 idaotsa ja Mängupealse järviku lääneotsa vahe on lähimas punktis vaid 55 m (Joonis 4.16.2) ning viimase veetase oli paarkümmend cm kõrgem kui Järsi järvik 1 veetase. Järvikutevahelise ühenduse tekkimiseks pidanuks Mängupealse järviku veetase olema kõrgusmudeli põhjal aga veel paarkümmend cm kõrgem. Arvestades järviku ligi saja hektari suurust pindala, tähendaks see aga arvestatavat lisaveekogust, mistõttu tõenäolisem on, et järvikute vahel pinnaveelist ühendust ei esine.

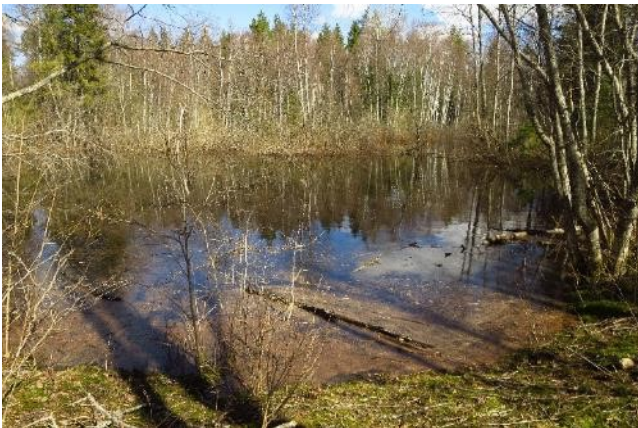
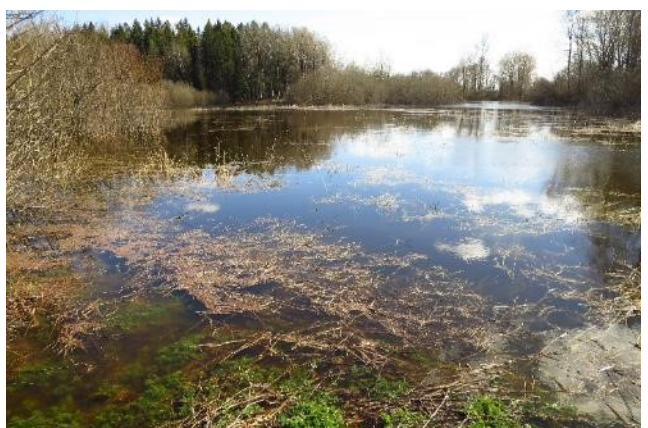
Joonis 4.16.3. Mängupeatse karstijärvik Järsi külas Tammeserva talust ida pool (vasakul) ja Järsi karstijärvik Aavere-Järsi tee kohal (paremal) 27. aprillil 2022.

Järsi karstijärvikud kaardistati samuti 27. aprillil 2022 (Joonis 4.16.3). Kummagi järvises veetaseme oli vaatluse ajal veidi madalam, kui Consultare (2014) töö põhjal EELISesse kantud polügoonidel. Kuna mõlemad polügoonid olid kaardistatud ka siis kõrgusmodeli põhjal, oli tõenäoliselt kummagi järvises veetaseme tolle töö tegemise ajal polügoonide piiridele vastav. Seetõttu lähtuti eeldusest, et nende polügoonide ulatused vastavad järvises teadaolevatele kõrgeimatele veetasemetele. Et kõik käesolevas töös käsitletavate karstiobjektide ruumikujud oleksid piiritletud sama kõrgusmodeli põhjal, uuendati ka Järsi järvises veetaseme piire. Kuna Consultare (2014) töös pole antud kõrgusjoonte väärtuseid, mille põhjal ruumikujud modelleeriti, siis kasutati käesolevas töös ruumikujude modelleerimisel samakõrgusjooni, mille ulatus ja kuju kattus kõige paremini Consultare (2014) ruumikujudega. Nendeks olid 102,9 ja 103,2 m ü.m.p (Joonis 4.16.1 ja tabel 4.16.1). Kuna alusena kasutatav kõrgusmodel on töödel erinev, siis väiksed erinevused ruumikujudes tekkisid.

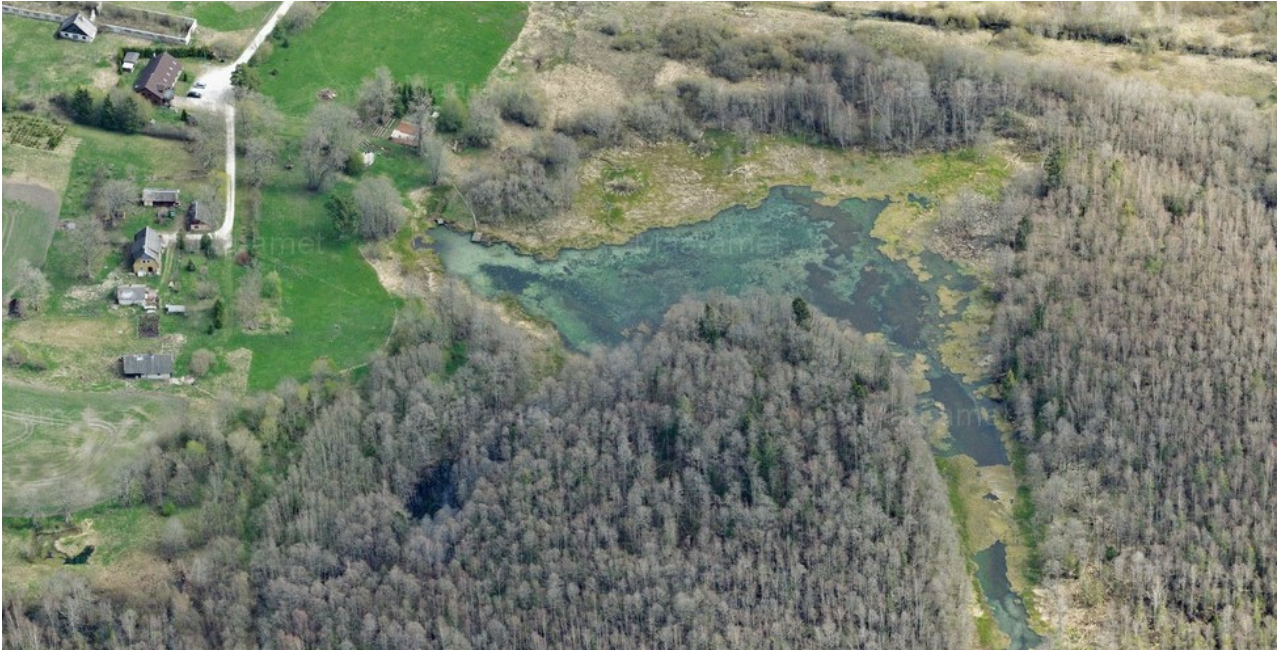
Joonis 4.17.2. Prandi allikajärv Maa-ameti kaldaerofotol 7. mail 2022.

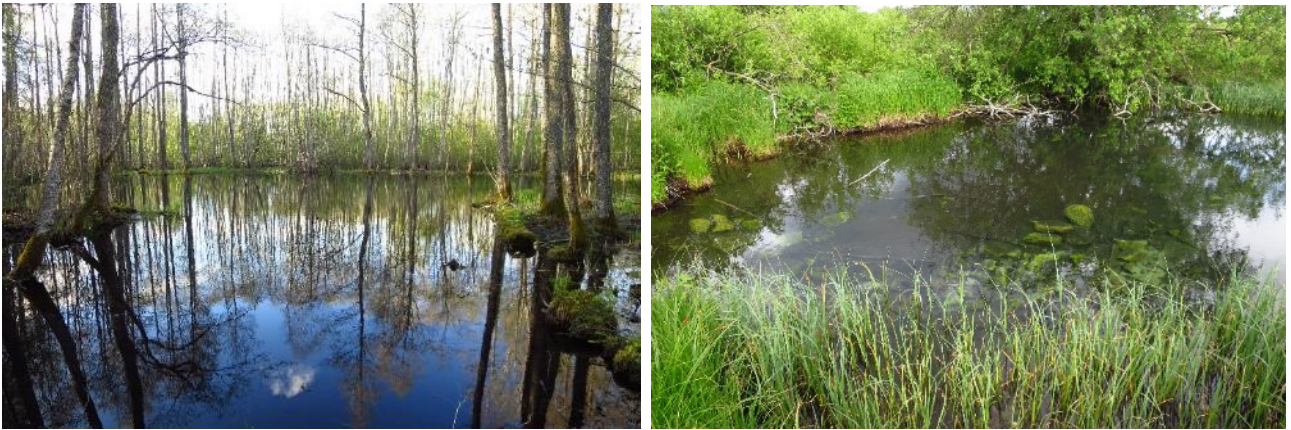
Joonis 4.17.3. Prandi Suurallikas 16. mail 2022 (vasakul); Prandi Kandi allikas 1 (nr. 8) (paremal) 19. juunil 2022.

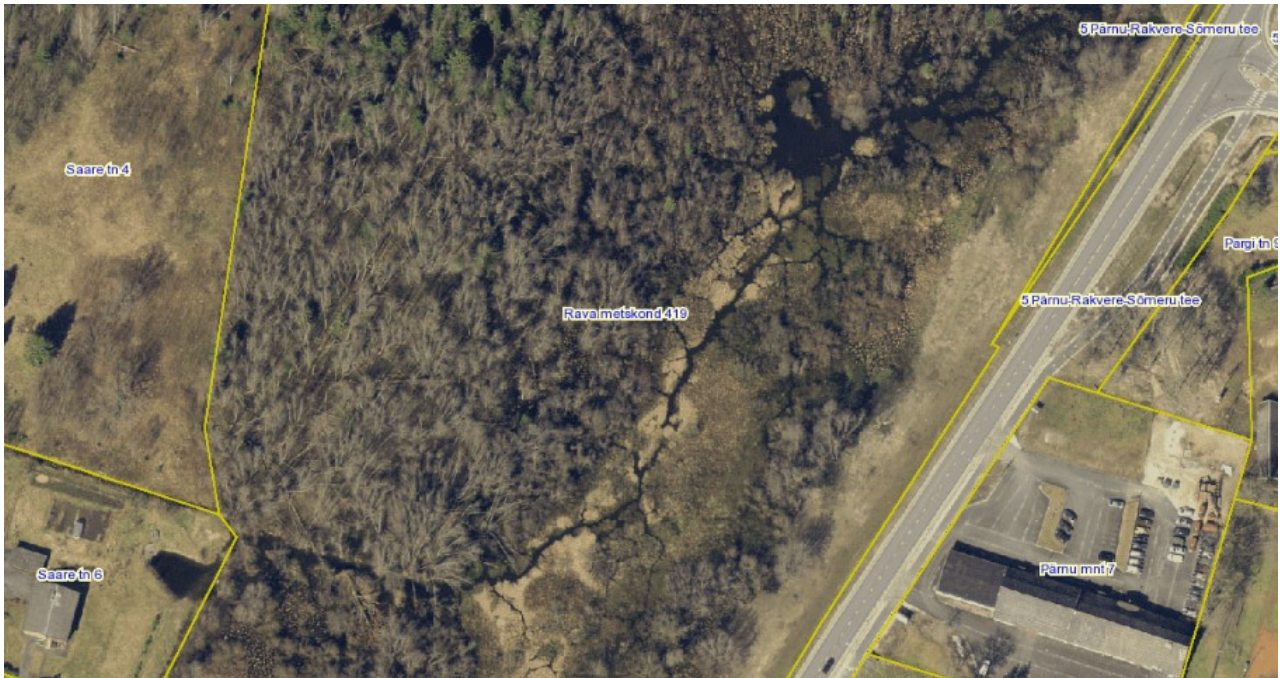
Joonis 4.18.2. Roosna-Alliku Allikajärvest põhja pool madalsoos olev tõenäoline tõusuallikajärvik Maa-ameti 2013. aasta ortofotol.

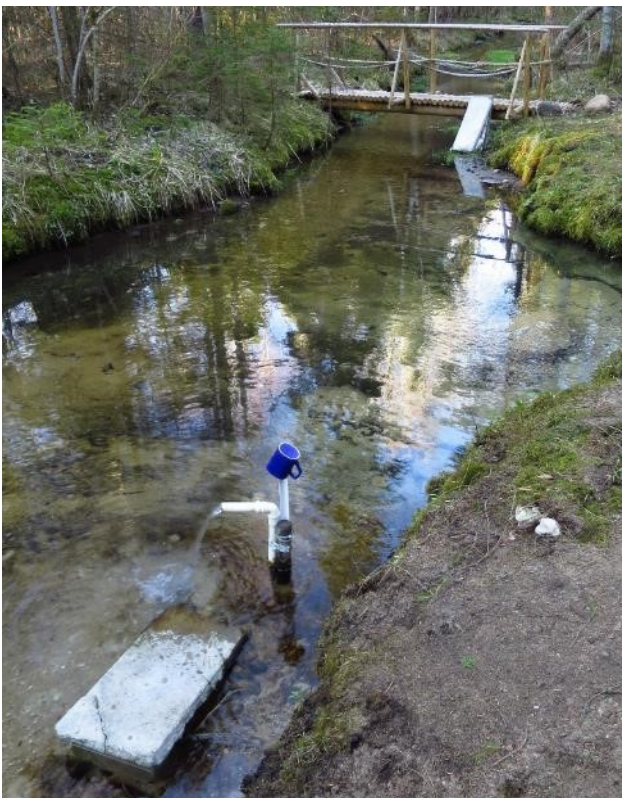
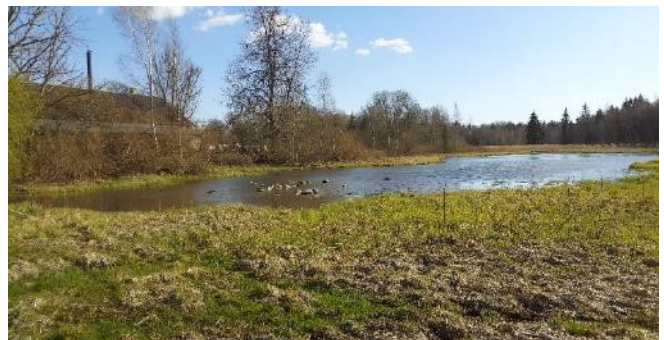
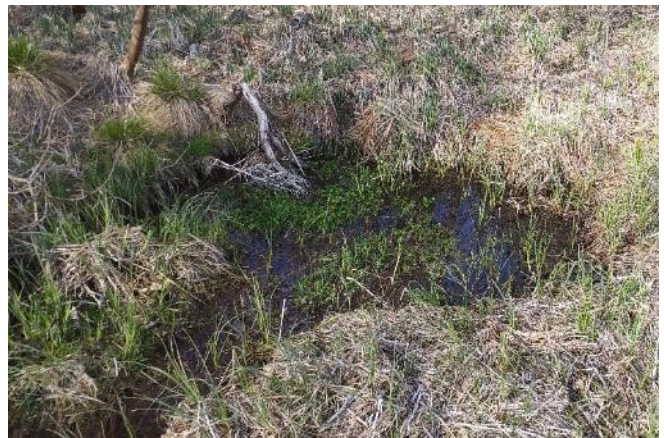
Joonis 4.18.3. Roosna-Alliku Kristallvee allikas (nr. 5) 4. mail 2022 (vasakul); Roosna-Alliku Allikajärve (nr. 8) põhjaosa (paremal üleval); Roosna-Alliku Allikasoo allikas 1 (nr. 1) (paremal all). Parempoolsed pildid on 6. maist 2022.

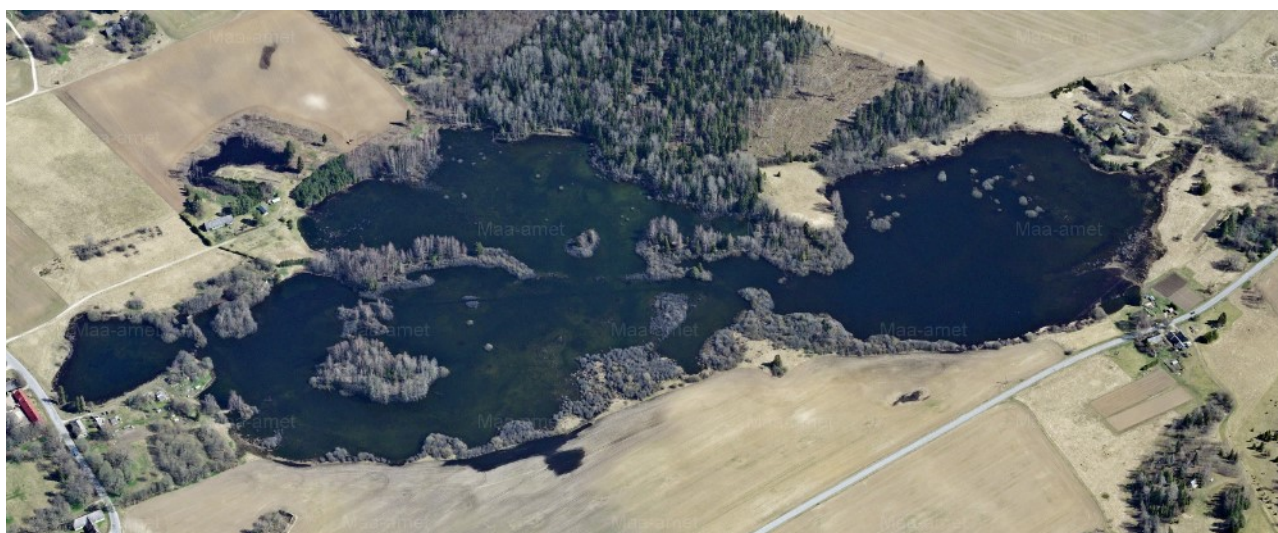
Joonis 4.19.2. Saksi karstijärvikud Maa-ameti kaldaerofotol 6. mail 2022.

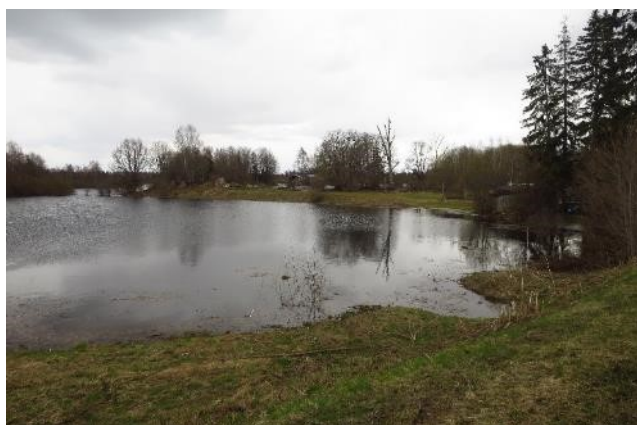
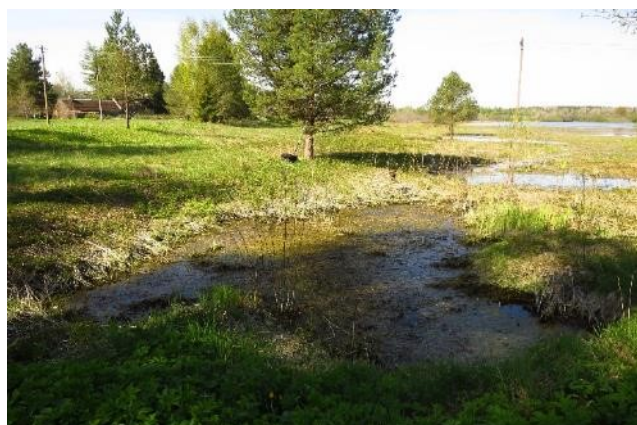
Joonis 4.19.3. Saksi karstijärvik Jõepere–Vahakulmu tee kohal 3. mail 2022 (vasakul); Saksi allikas 1 (nr. 5) 23. mail 2022 (paremal).

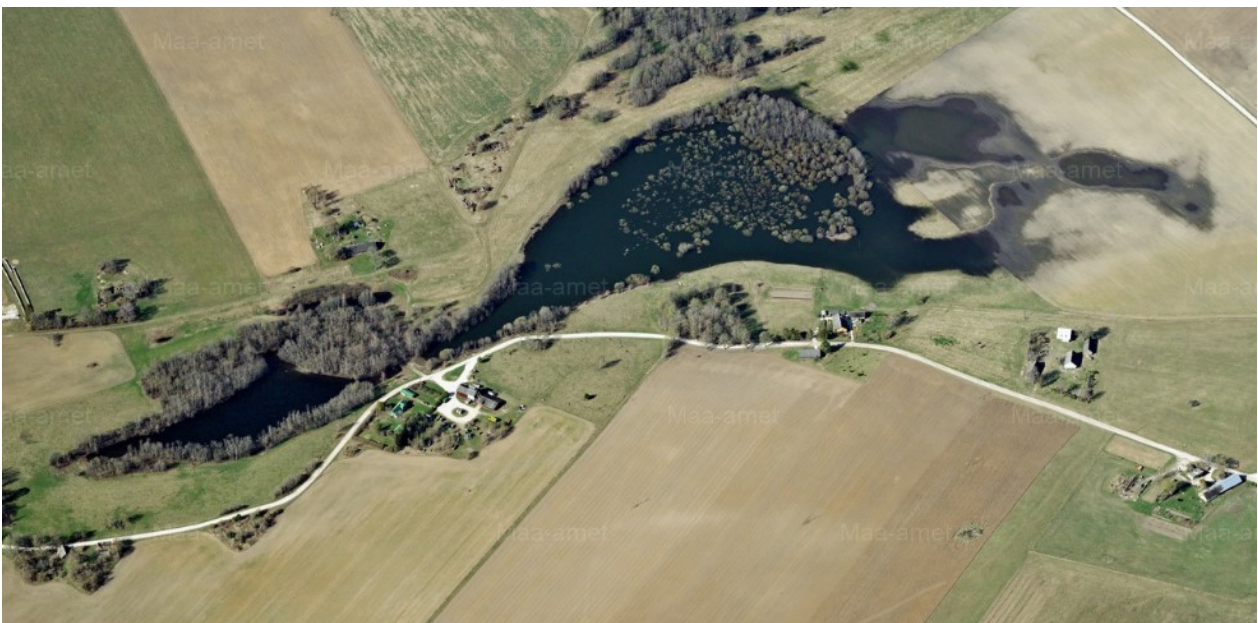
Joonis 4.20.2. Tudre karstijärvikud Maa-ameti kaldaerofotol 7. mail 2022.

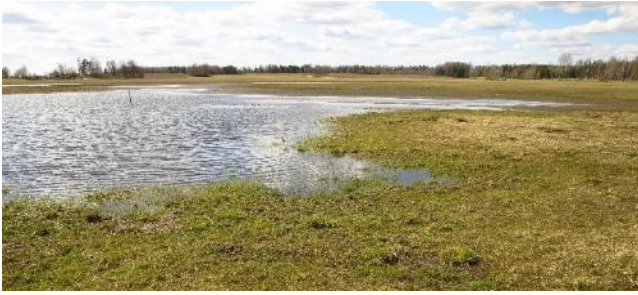
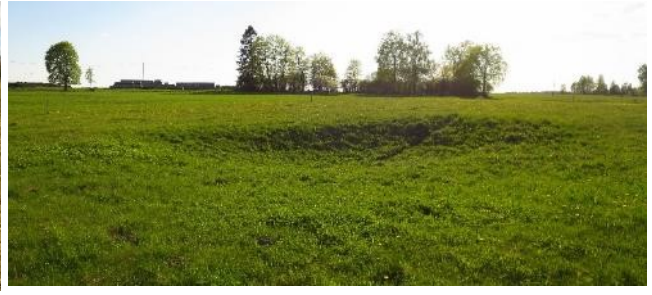
Joonis 4.20.3. Tudre karstijärviku loodeosa, mis ulatus 4. mail põllule (vasakul); karstilehter Tudre karstialal (nr. 7) 24. mail 2022 (paremal).

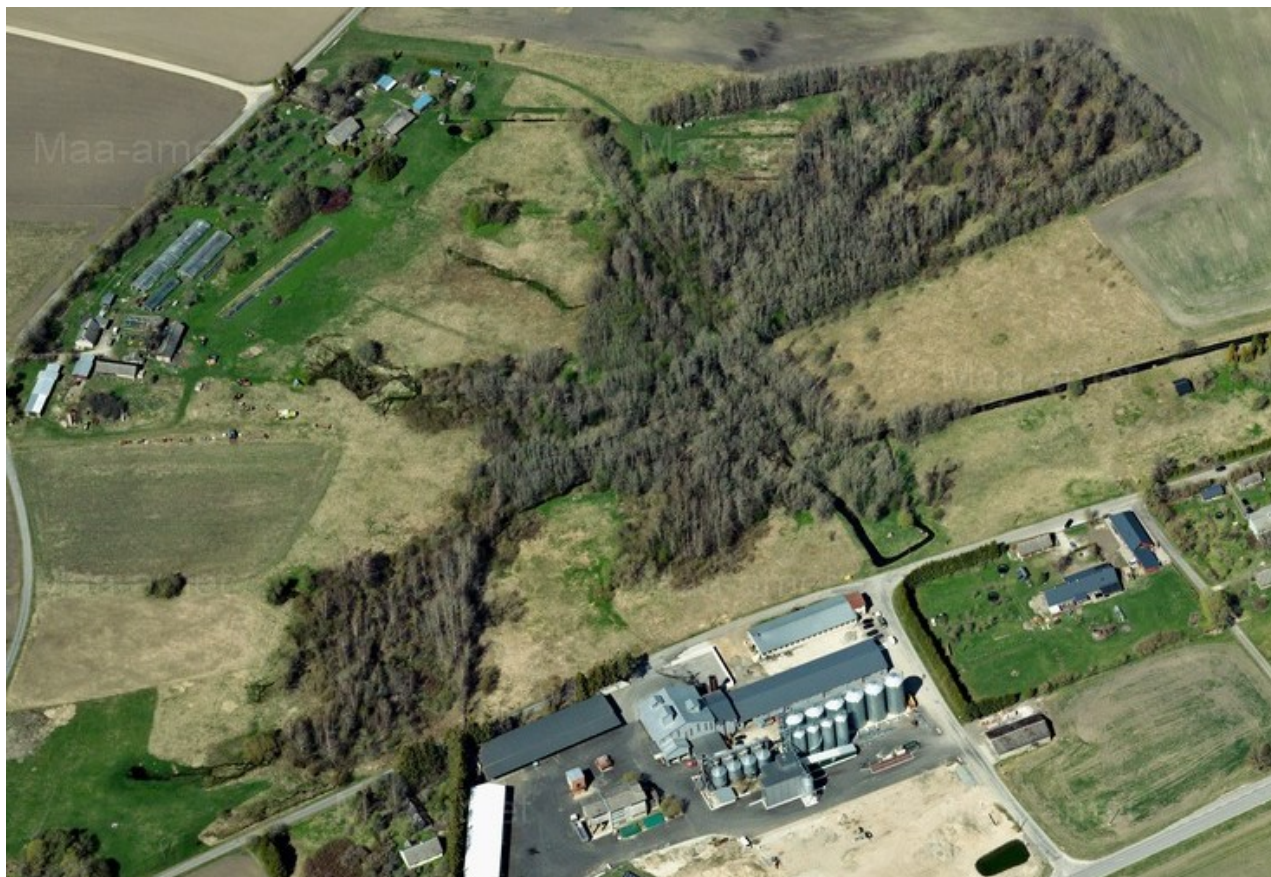
Joonis 4.21.2. Tõrma allika-ala Maa-ameti kaldaerofotol 10. mail 2022.

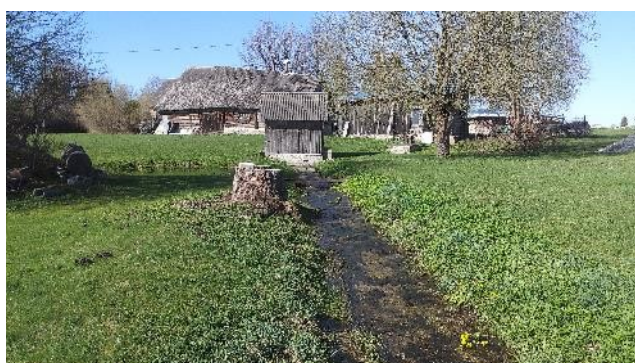
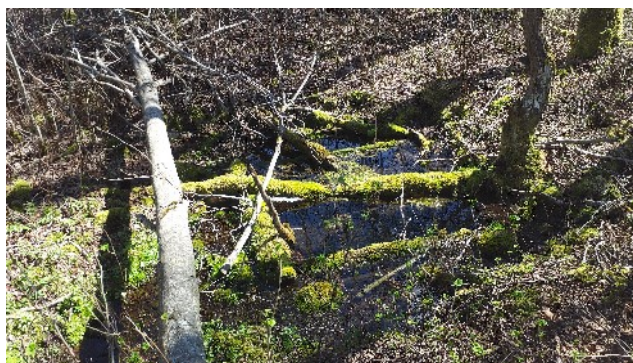
Joonis 4.22.2. Kalda talu juures olevad Tõrma allikad (nr. 1 kuni 4) (vasakul) ja Tõrma allikas 36 (nr. 36) (paremal) 8. mail 2022.

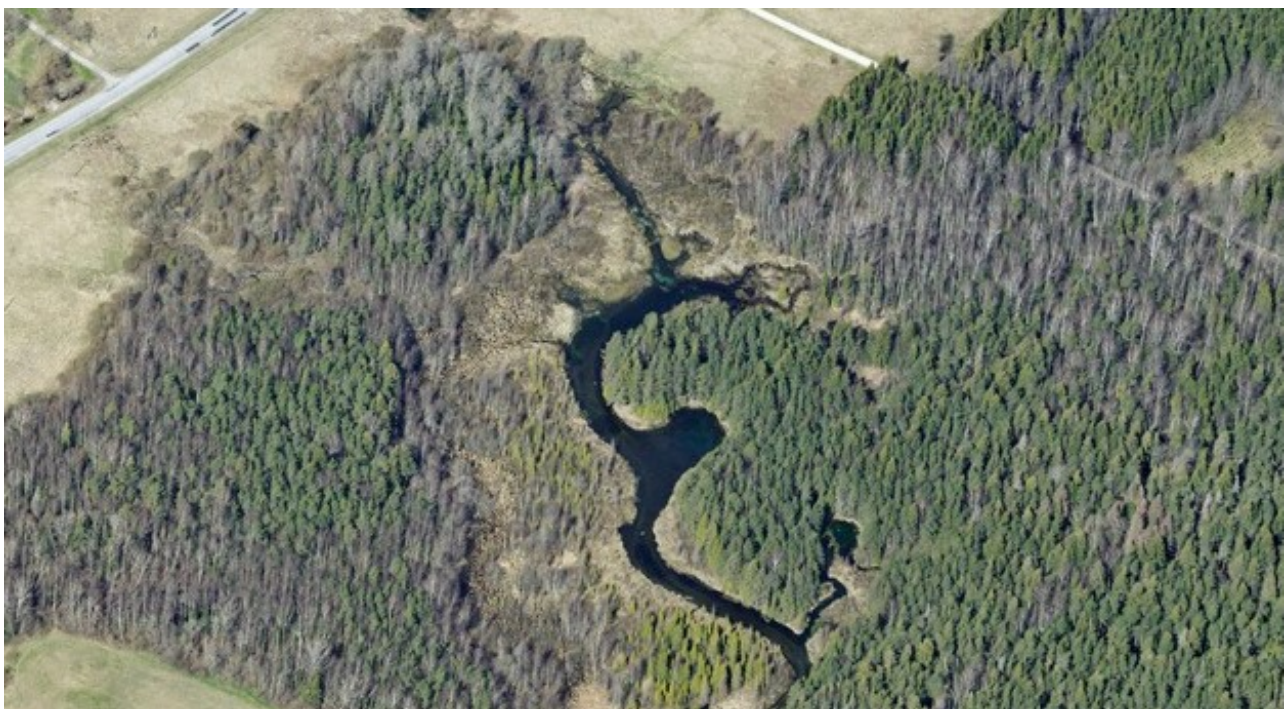
Joonis 4.22.2. Varangu allika-ala Maa-ameti kaldaerofotol 6. mail 2022.

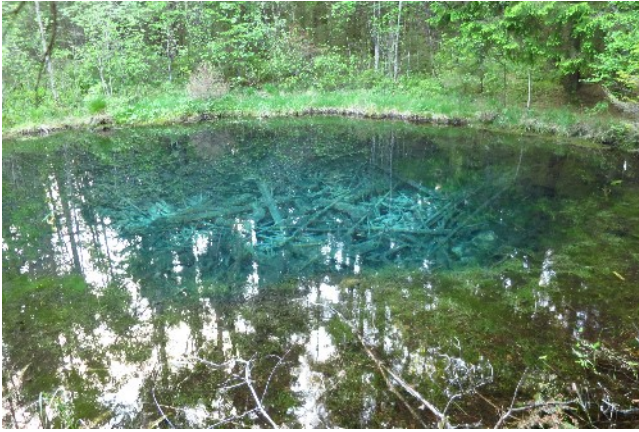
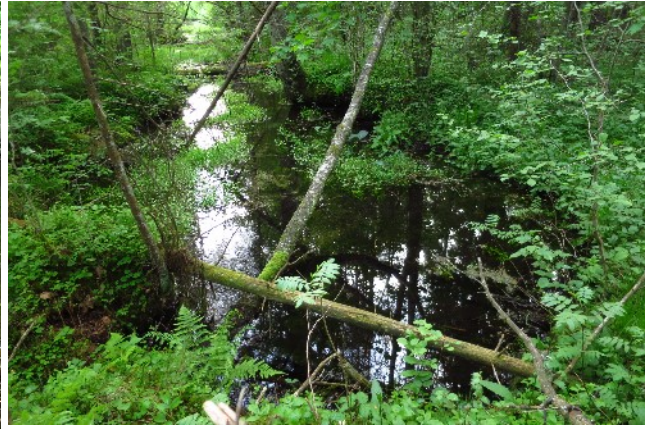
Joonis 4.22.3. Varangu Siniallikas 1 (nr. 17) (vasakul) ja Varangu allikas 9 (nr. 9) (paremal) 9. juunil 2022.

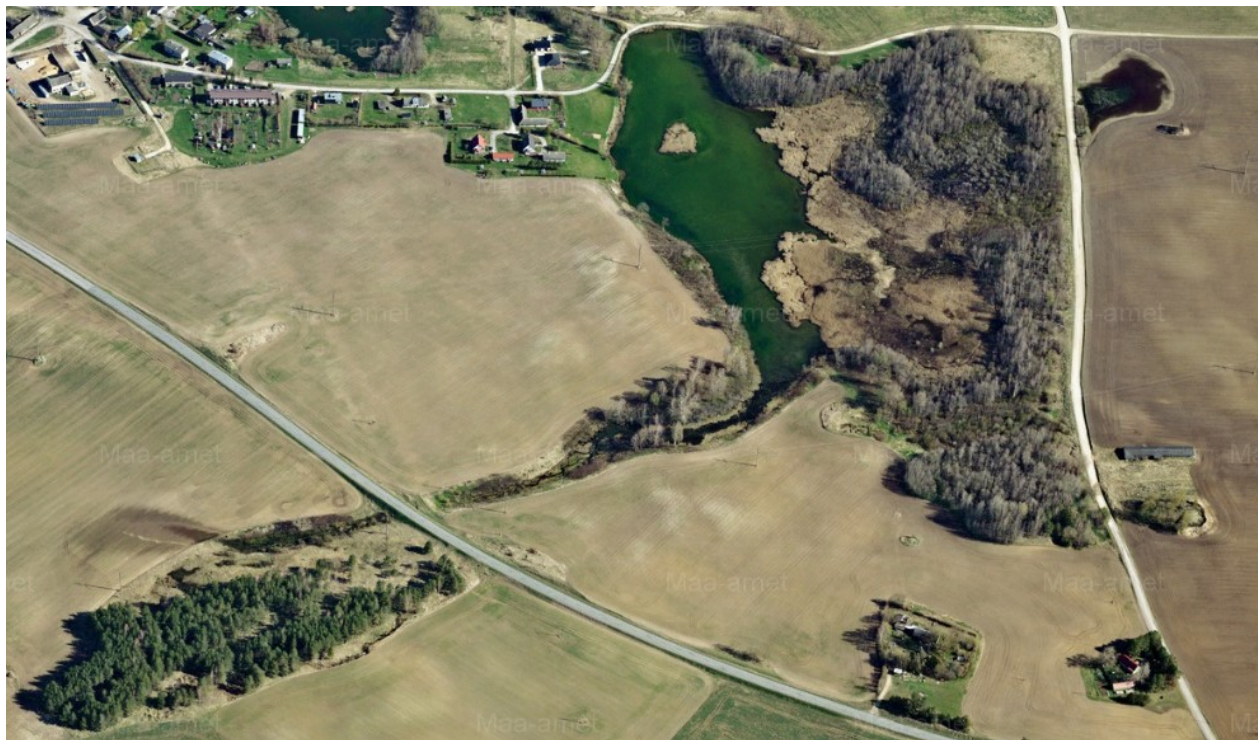
Joonis 4.23.2. Vetiku allika-ala lõunaosa Maa-ameti kaldaerofotol 8. mail 2022.

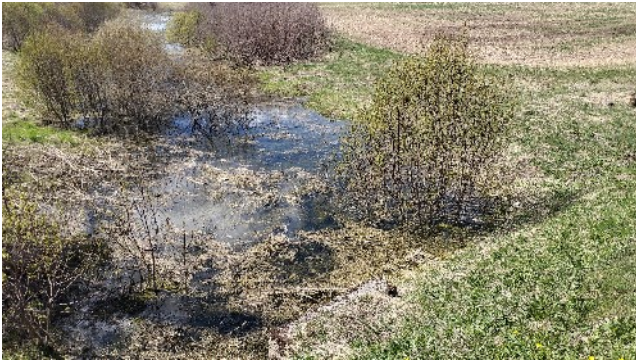
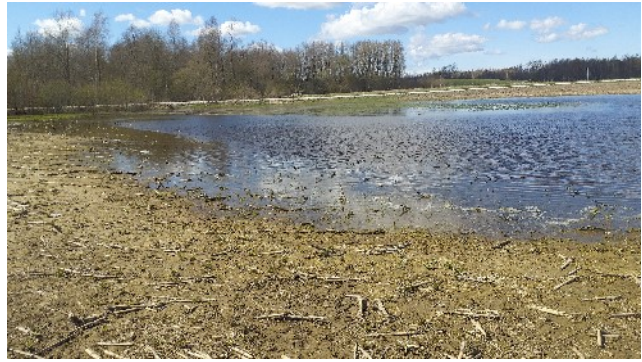
Joonis 4.23.3. Vetiku karstijärvik (nr. 1) (vasakul); Vetiku Suurjärve ülejutusala Vetiku-Muru teest ida pool pöllumal (paremal). Mõlemad pildid on tehtud 8. mail 2022.

Suurjärv ise ulatus aga idaosas oluliselt kaugemale, kui ETAKisse ja EELISesse kantud Vetiku Suurjärve (VEE2013200) polügoon. Järv ujutas üle Vetiku–Muru tee ja järve vabaveelise osa vahel oleva soometsa ning ulatus ka teest ida poole põllule (Joonis 4.23.3). See, ülejäänud järvest eraldatud sopp oli järvega ühendatud truubi kaudu, kuid truubis vesi ei liikunud. Põhjaveetaseme langedes ja allikate tootlikkuse vähenedes taandub järv üleujutusaltalalt ning üleujutuse ajal vette leostunud ühendid jõuavad järve ja sealt edasi Vetiku oja. Seega on veekaitseliselt oluline käsitleda üleujutatavat ala osana Suurjärvest. ETAKi kaardistuspõhimõtete järgi selliseid ajutiselt üleujutatavaid alasid aga seisuveekogude või nende osadena ei kaardistata (nii nagu ka karstijärvikute puhul) ning see on ka mõistlik. Eelnevast tulenevalt otsustati Suurjärv oma maksimaalse ulatuse juures kaardistada parema veeseaduses nimetatud ja EELISE tundlike alade nimistus kajastatud tüübi puudmisel karstijärvikuna, sarnaselt Mõdriku paisjärvele (vt. ptk. 4.14). Suurjärve ruumikuju karstijärvikuna modelleeriti kõrgusmudelilt välitöödel GPSiga fikseeritud veepiiri asukohtade põhjal. Modelleerimiseks kasutati samakõrgusjoont 76,8 m ü.m.p.

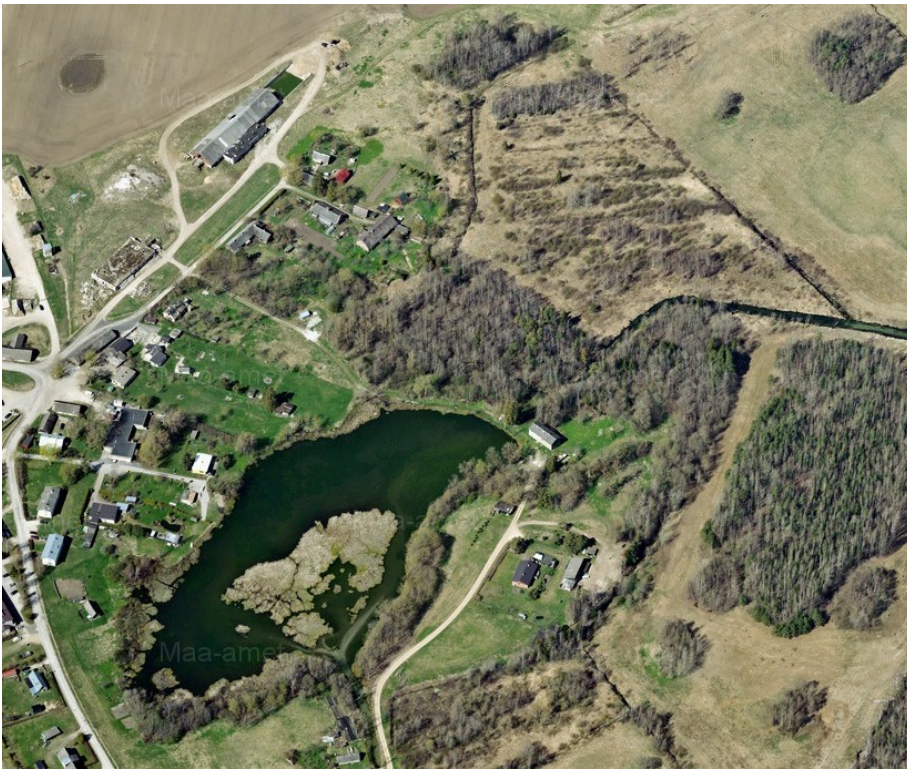
Joonis 4.23.4. Vetiku allika-ala põhjaosa Maa-ameti kaldaerofotol 8. mail 2022

Vetiku Väikejärve ja selle ümbruses kaardistatud allikate 50 m puhvrite sisse põllumaad ei jää. Seal on metsamaid, rohumaid ning väikeelamute õuemaad (Joonis 4.23.4). Seetõttu on võimalike uute NTA olulise ala tegevuspiiranguvööndite sees (kuna seni alal ühtegi tegevuspiiranguvööndit pole) veekvaliteeti olulisel määral rikkuvate tegevuste toimumine vähetõenäoline ning **ala võib oluliste alade nimekirjast välja arvata**. Küll tuleb aga ETAKisse ja EELISesse kanda kõik alal kaardistatud allikad ning tagada neil veeseaduse ja looduskaitseadusega ette nähtud piirangute täitmine.

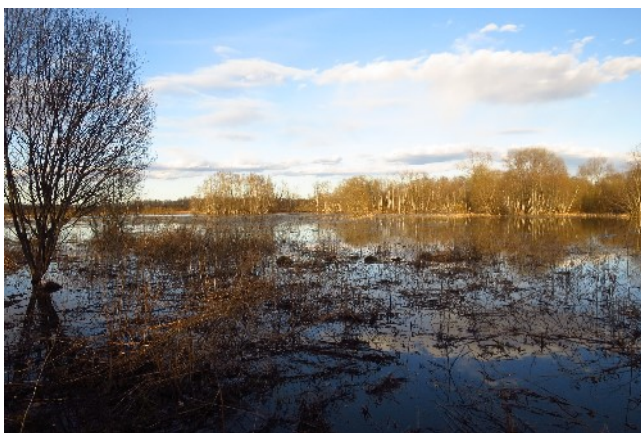
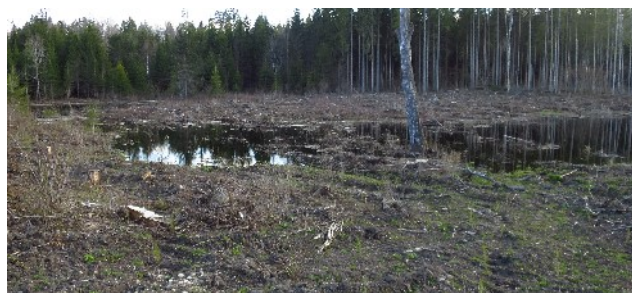
Joonis 5.1.1. Kuksema karstijärvik (nr. 1) Vana-Peetri talu kohal (vasakul); Kuksema kurisu (nr. 2) (paremal). Mõlemad pildid on tehtud 27. aprillil.

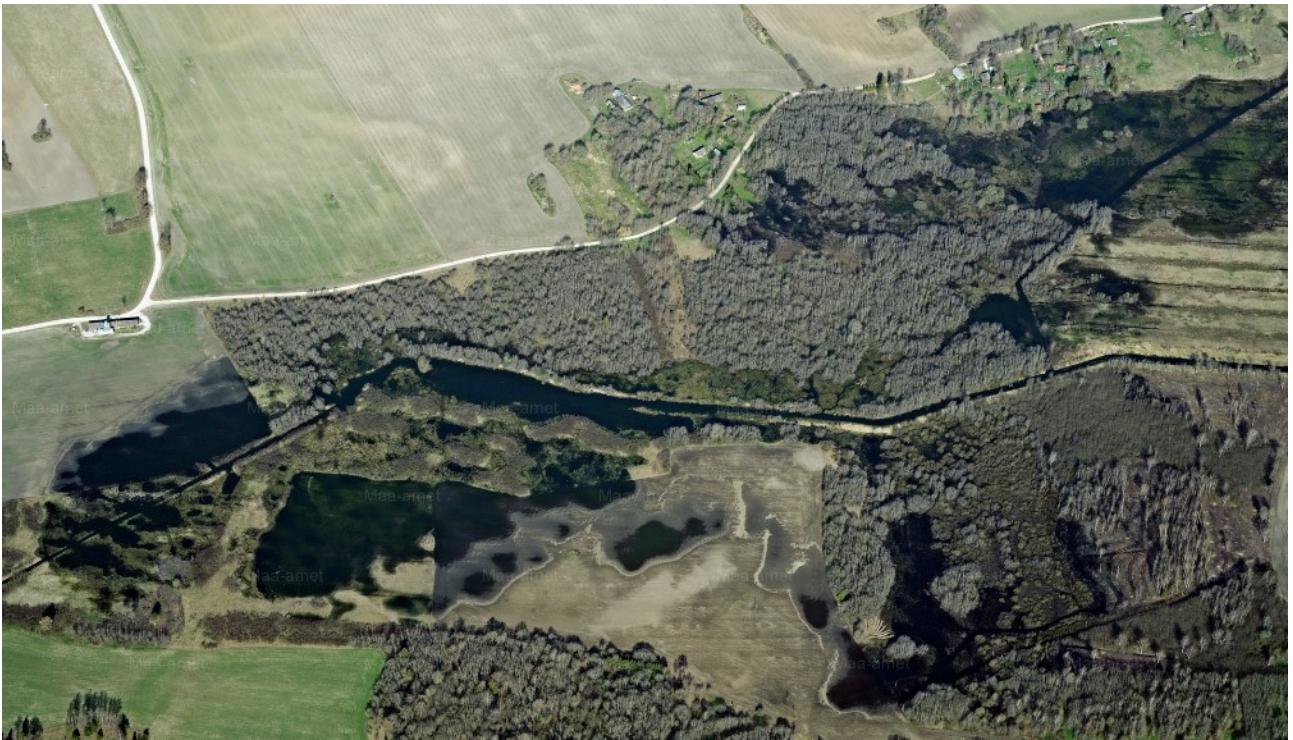
Joonis 5.1.3. Kuksema karstijärviku keskosa Maa-ameti kaldaerofotol 7. mail 2022.
