Töö koostaja: Tallinna Ülikooli Ökoloogia keskus

Nitraaditundliku ala oluliste allika- ja karstialade nimistu üle vaatamine ja piiride korrigeerimine

Töö tellija: Keskkonnaagentuur, töövõtuleping 4-1/21/110

Tallinn, 2022

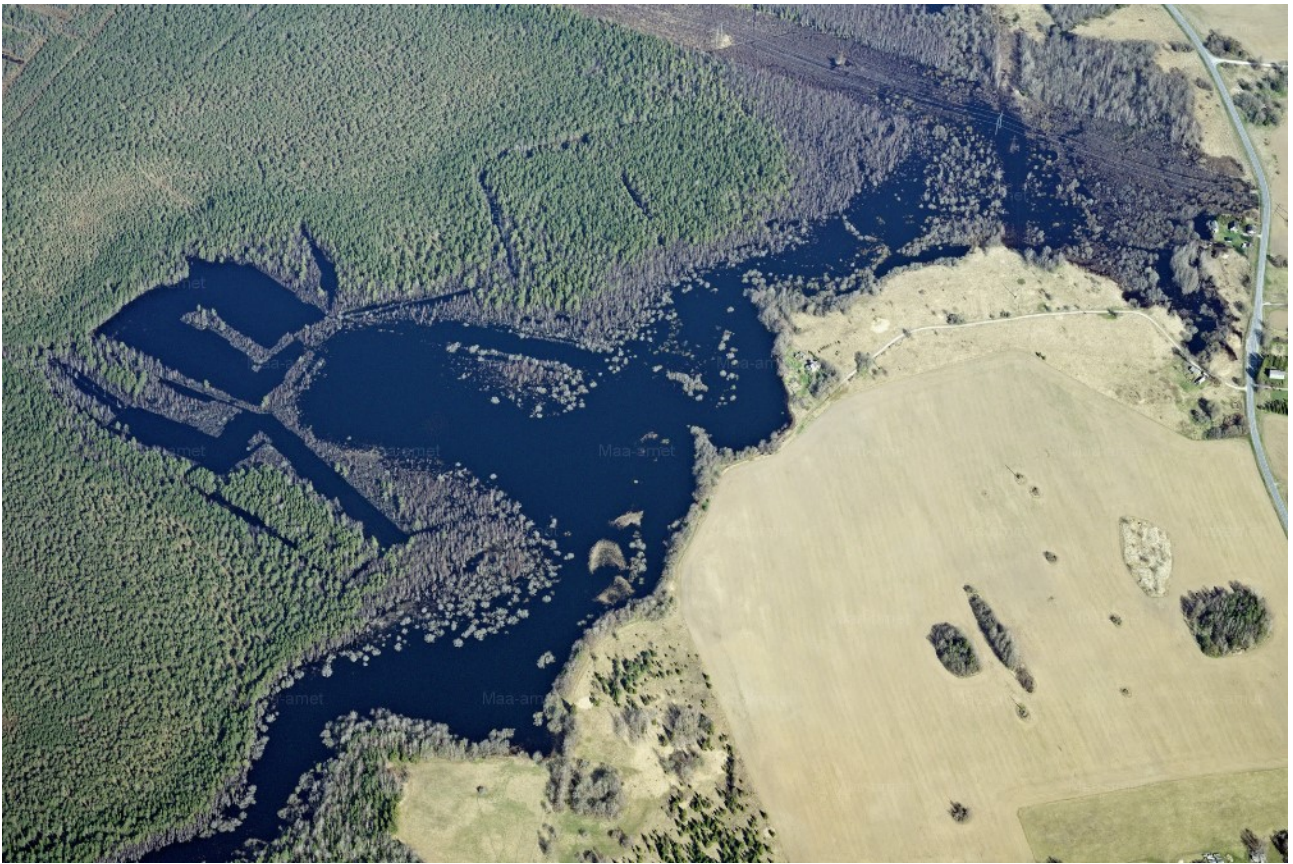
Joonis 5.2.2. Savalduma karstjärvik 1 (nr. 1) põhjaosa Maa-ameti kaldaerofotol 6. mail 2022.

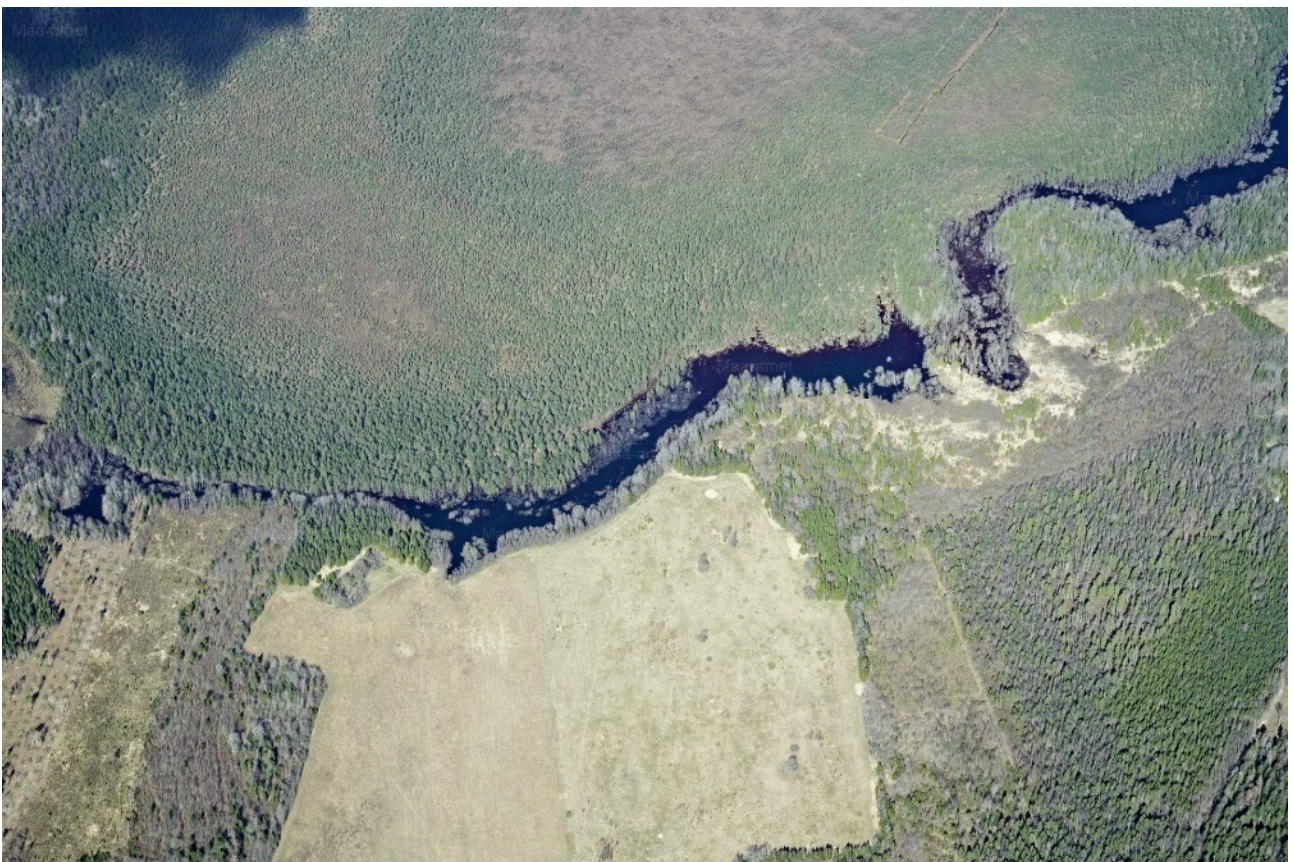
Joonis 5.2.3. Savalduma karstjärvik 1 (nr. 1) lõunaosa Maa-ameti kaldaerofotol 6. mail 2022.

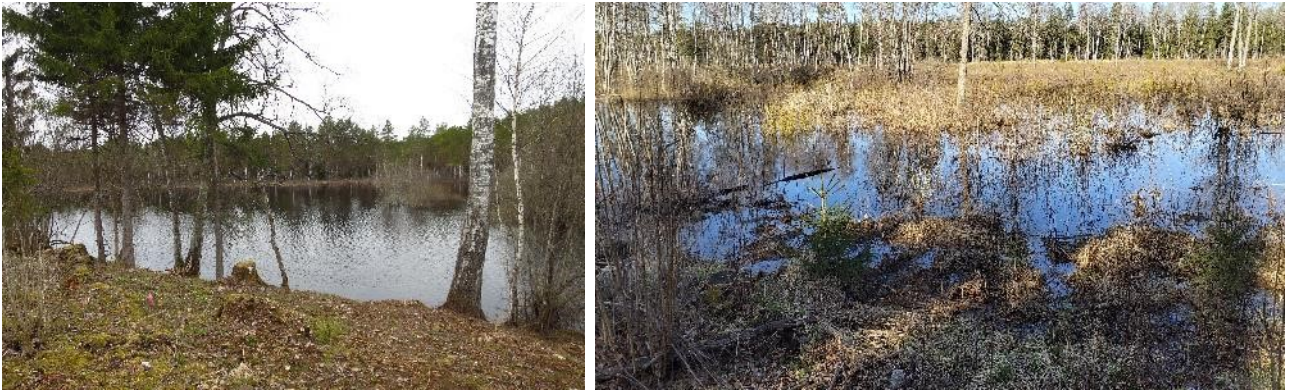
Joonis 5.2.4. Savalduma karstijärvik 1 (nr. 1) Uus-Salepi ja Naela kinnistu piiril 3. mail 2022 (vasakul); Savalduma karstijärvik 2 (nr. 3) 7. mail 2022 (paremal).

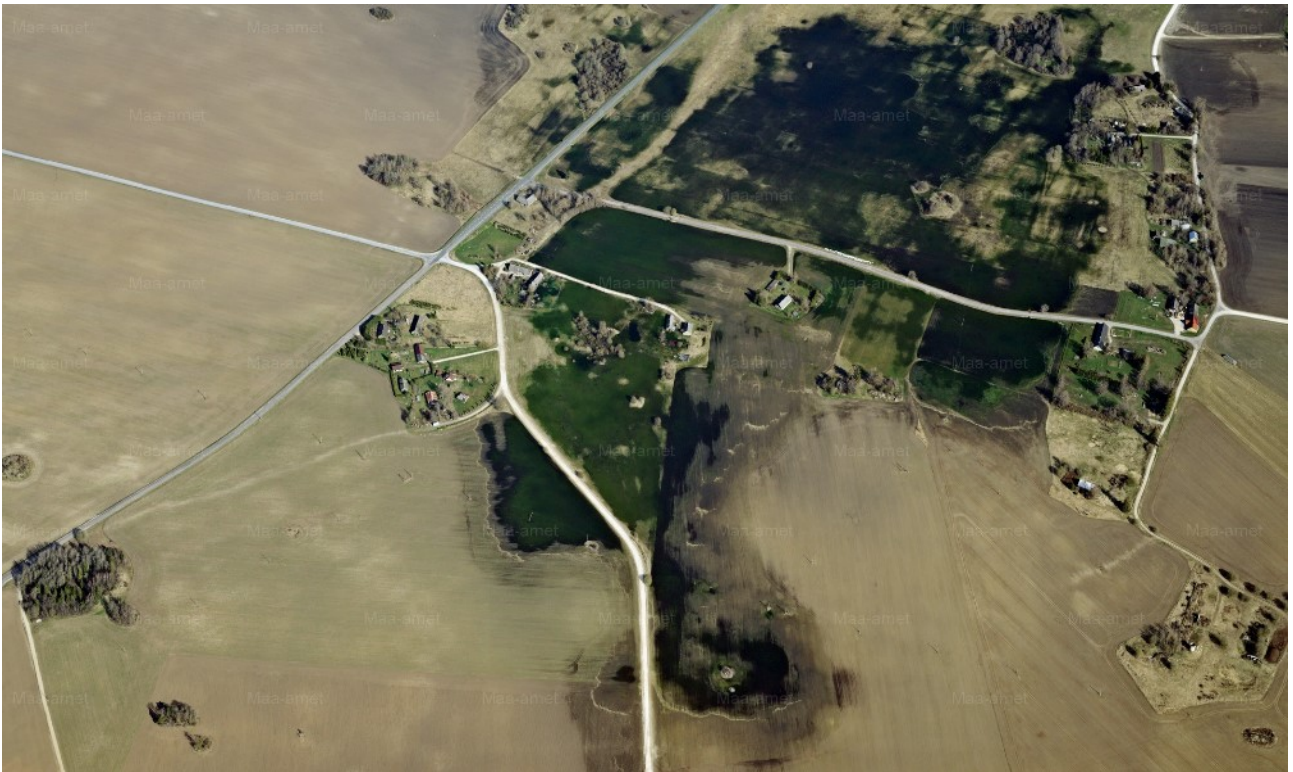
Joonis 5.3.2. Veadla karstijärvik Maa-ameti kaldaerofotol 6. mail 2022.

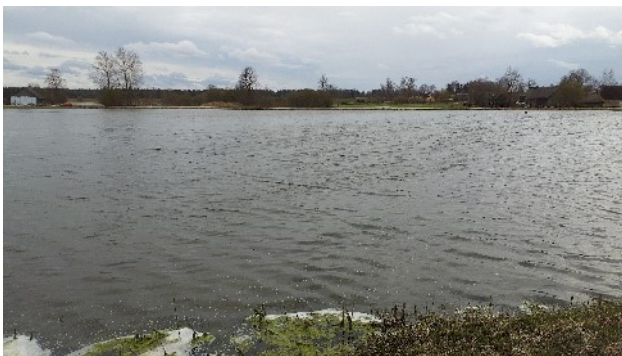
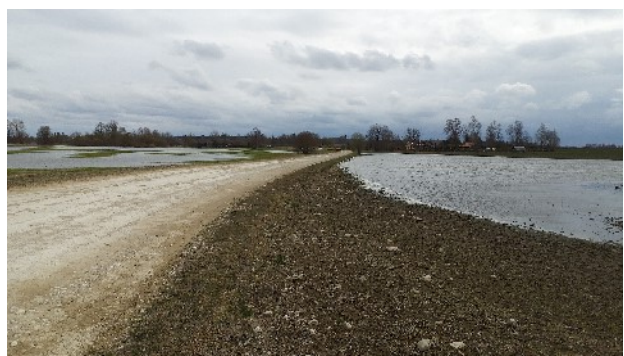
Joonis 5.3.3. Veadla karstijärvik Leo tee kohal, vaatega lõunasse Pappisalu talu suunas (vasakul); Veadla karstijärvik Raketibaasi tee kohal vaatega loode poole (paremal). Mõlemad pildid on tehtud 7. mail 2022.

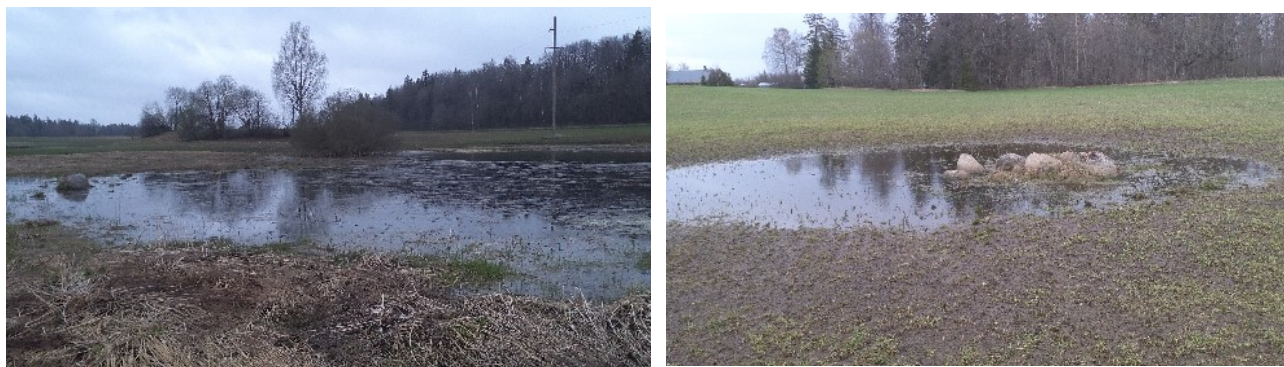
Joonis 6.1.1. Inju karstijärvik 1 (nr. 1) (vasakul) ja vett täis karstilehter Koeravere külas (paremal) 7. mail 2022.

Inju ja Koeravere külade keskuste vahel kaardistati samal päeval põllumassiivi sees olev väike ümmargune vett täis karstilehter (nr. 3) (Joonis 6.1.1), mida EELISE tundlike alade nimistusse pole kantud. Lehtri ruumikuju modelleerimiseks kasutati samakõrgusjoont 110,3 m ü.m.p.

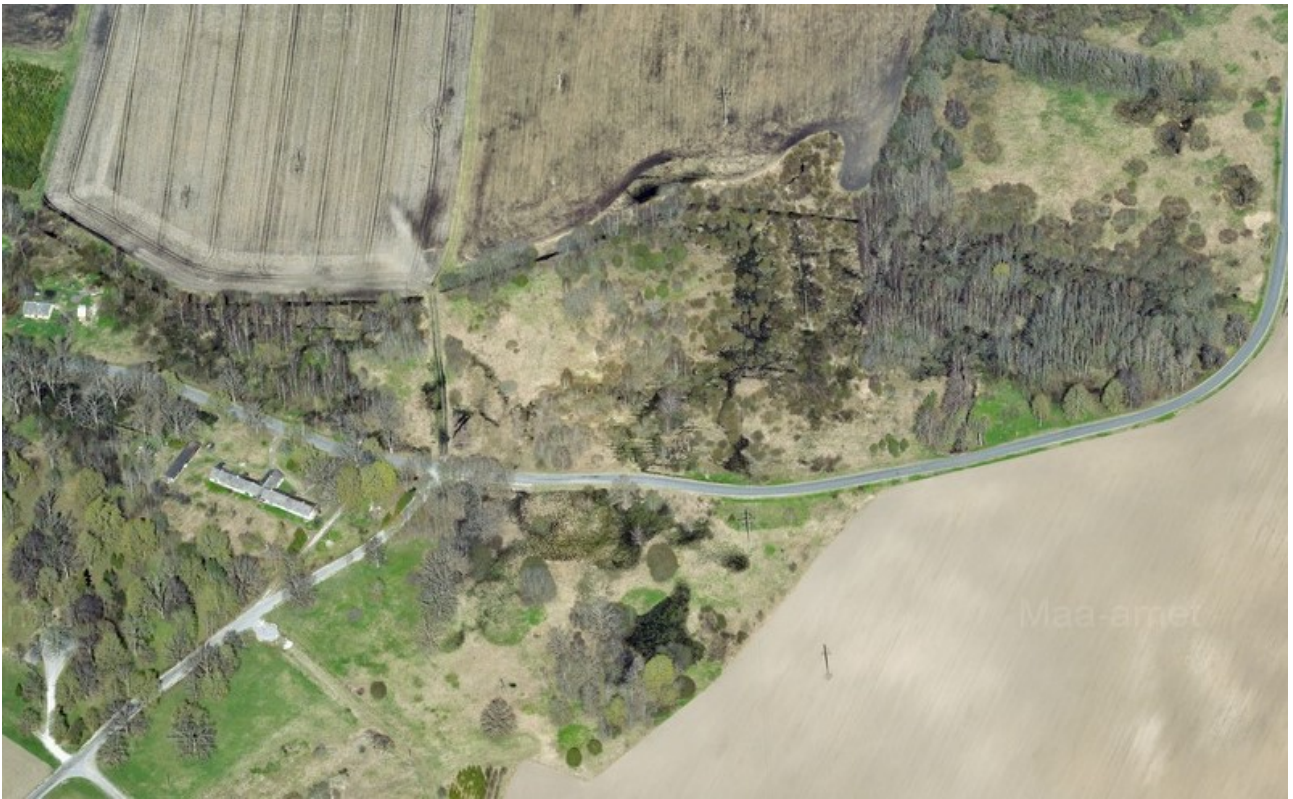
Joonis 6.2.2. Karitsa karstijärvikute ja allikate ala Maa-ameti kaldaerofotol 10. mail 2022.

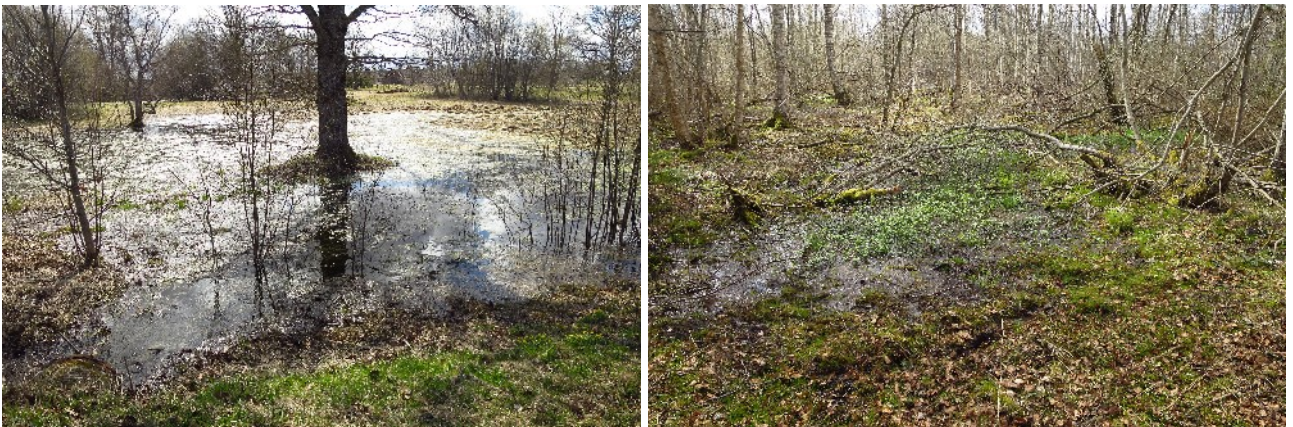
Joonis 6.2.3. Karitsa karstijärvik 1 (nr. 1) vaadelduna Levala-Karitsa teelt (vasakul) ja Mulgi allikas 4 (nr. 18) (paremal) 3. mail 2022.

Jrk. kaardil	KKR kood	Uus nimi	Uus tüüp	Samakõrgusjoon (m ü.m.p)	Kirjeldus
1	LTA1000863	Karitsa karstijärvik 1	Karstijärvik	92,6	Karstijärvik tee kõrval soisel rohumaal. Ala servades kasvavad suured lehtpuud.
2		Karitsa karstijärvik 2	Karstijärvik	92,8	Kolmnurkne karstijärvik puisniiduilmelisel rohumaal.

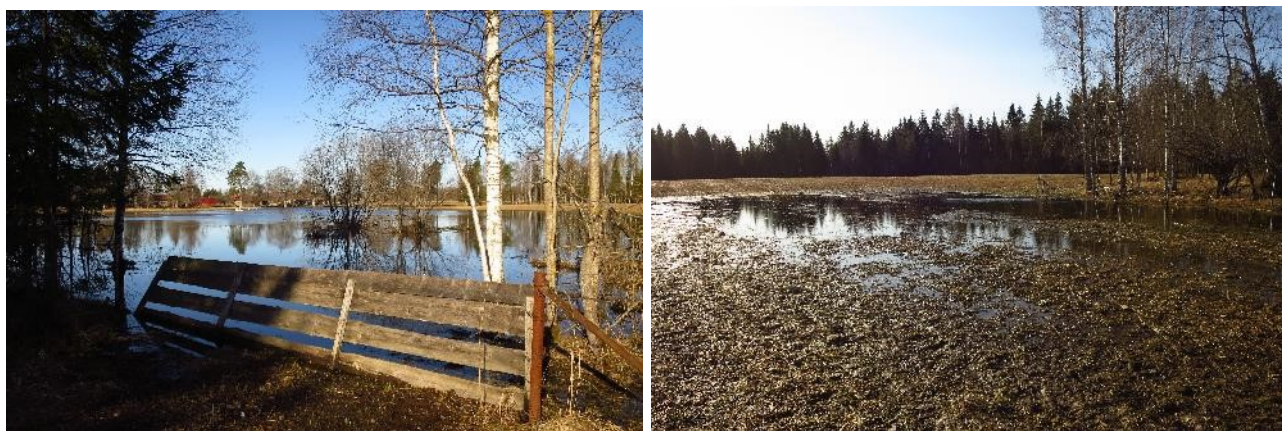
Joonis 6.3.2. Kursi karstijärviku vabaveeline ala Riibe talu karjamaal (vasakul) ja järviku põllumaale ulatunud osa (paremal) 27. aprillil 2022.

KKR kood	Uus nimi	Uus tüüp	Samakõrgusjoon (m ü.m.p)	Kirjeldus
LTA1001182	Kursi karstijärvik	Karstijärvik	111,0	Enamjaolt metsa all asuv karstijärvik, mis läänepool, Riibe talu juures, ulatub karjamaale ja põhjaosas põllule.

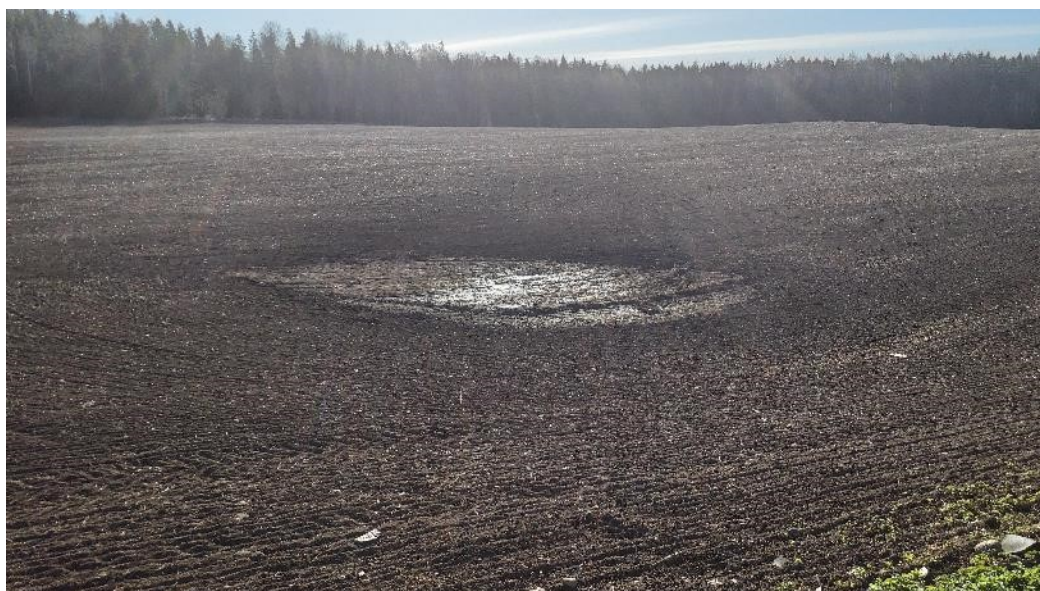
Joonis 6.4.2. Lasila karstilehter 8. mail 2022.

KKR kood	Uus nimi	Uus tüüp	Samakõrgusjoon (m ü.m.p)	Kirjeldus
	Lasila karstivormid	Karstivorm	118,7	Väike ümar karstilehter põllumassiivis. Kevadeti koguneb lehtri põhja õhuke kiht vett.

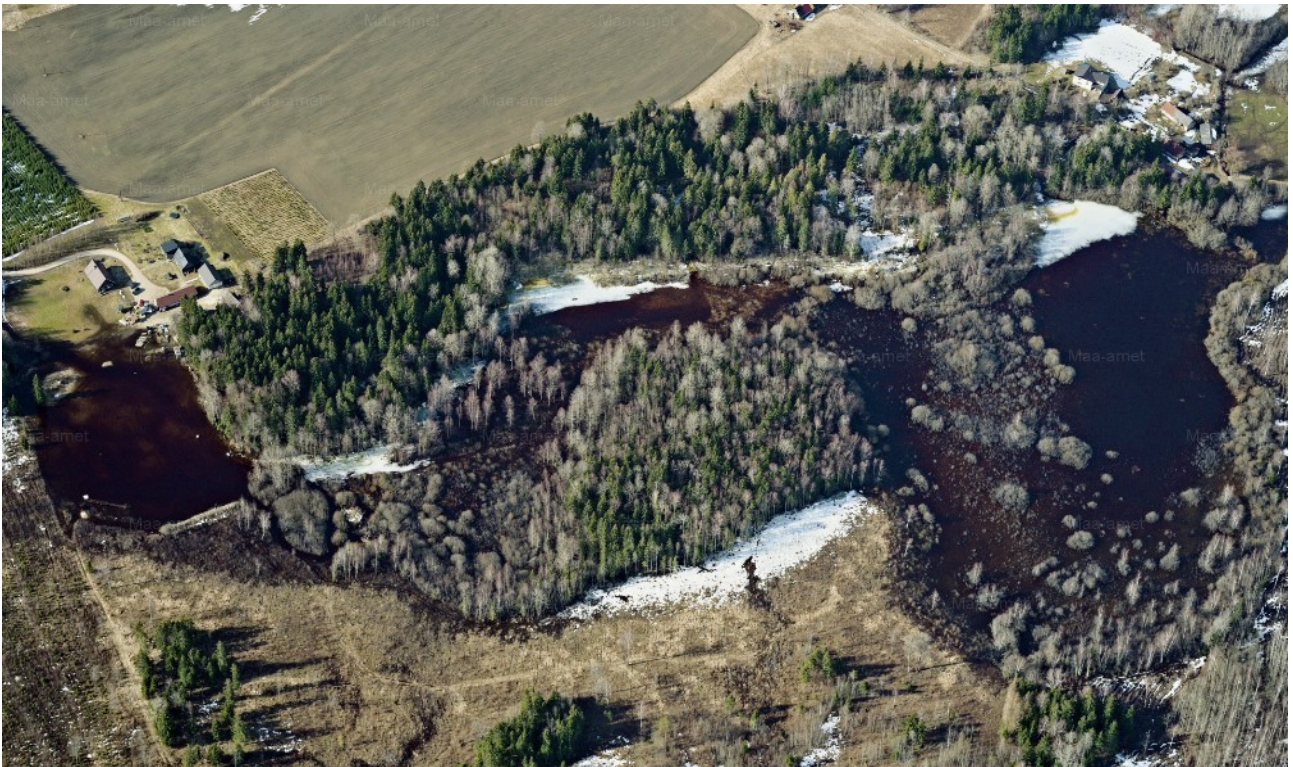
Joonis 6.5.2. Lustivere Pühajärv 2 Läti-Tõnise ja Siimri talude vahel Maa-ameti kaldaerofotol 13. aprillil 2022.

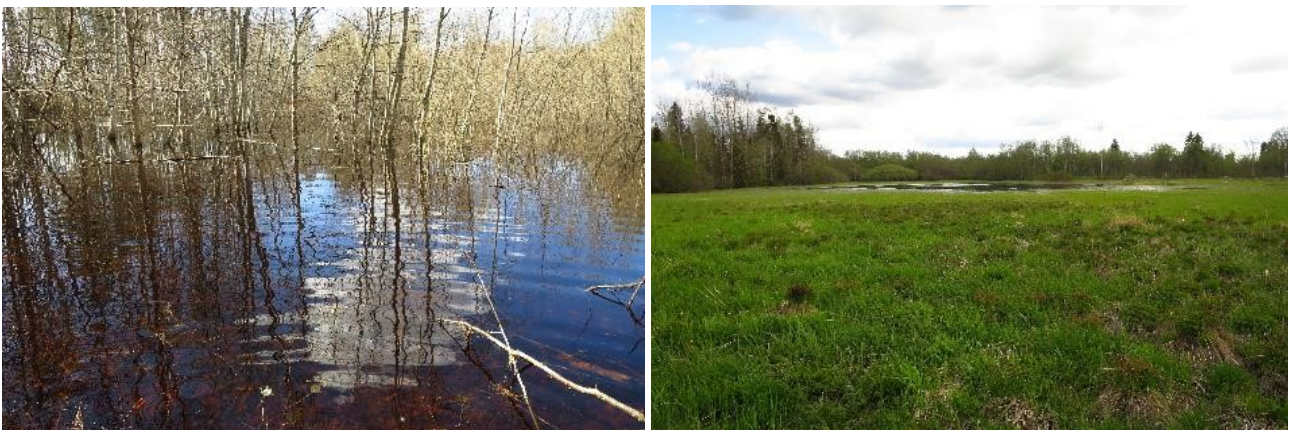
Joonis 6.5.3. Lustivere Pühajärv 3 Tedre talu juures 26. aprillil 2022 (vasakul); Pühajärv 1 põhjaosa Jõgeva-Põltsamaa maantee kohal 16. mail 2022 (paremal).

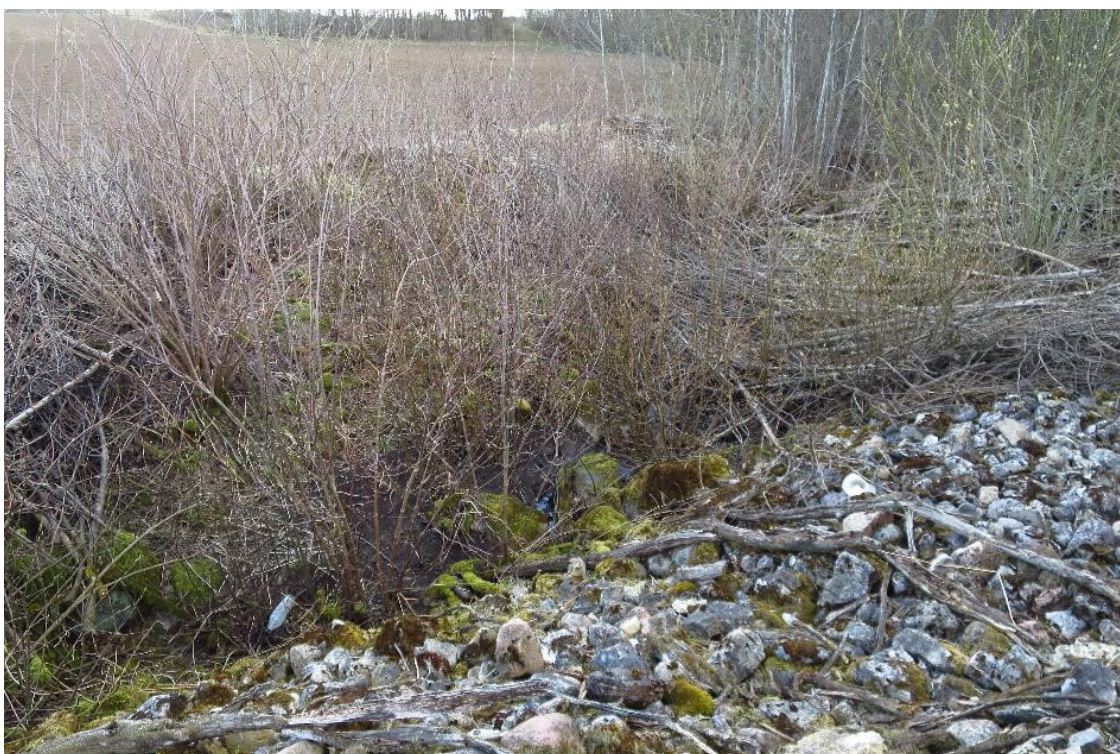
Joonis 6.6.2. Sulustvere kurisu 26. aprillil 2022.

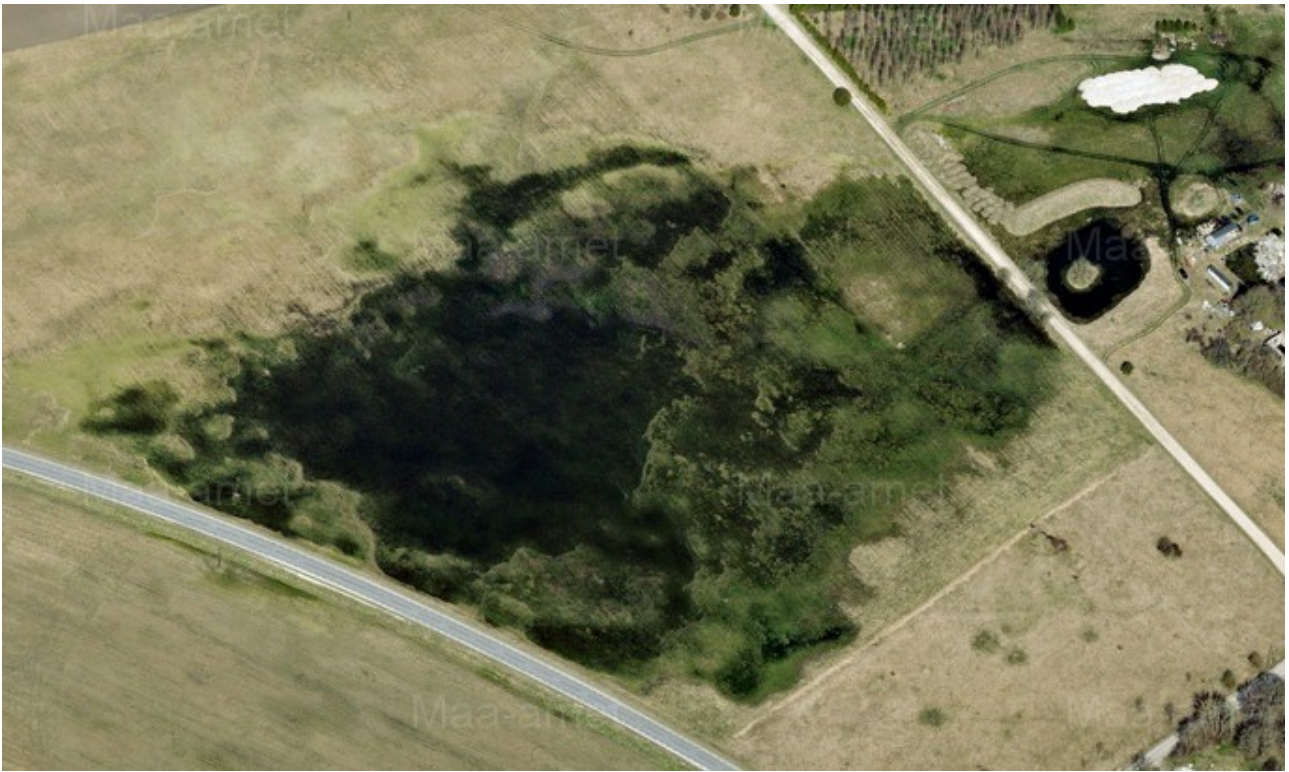
Joonis 6.7.1. Valasti karstijärvik Maa-ameti kaldaerofotol 6. mail 2022.

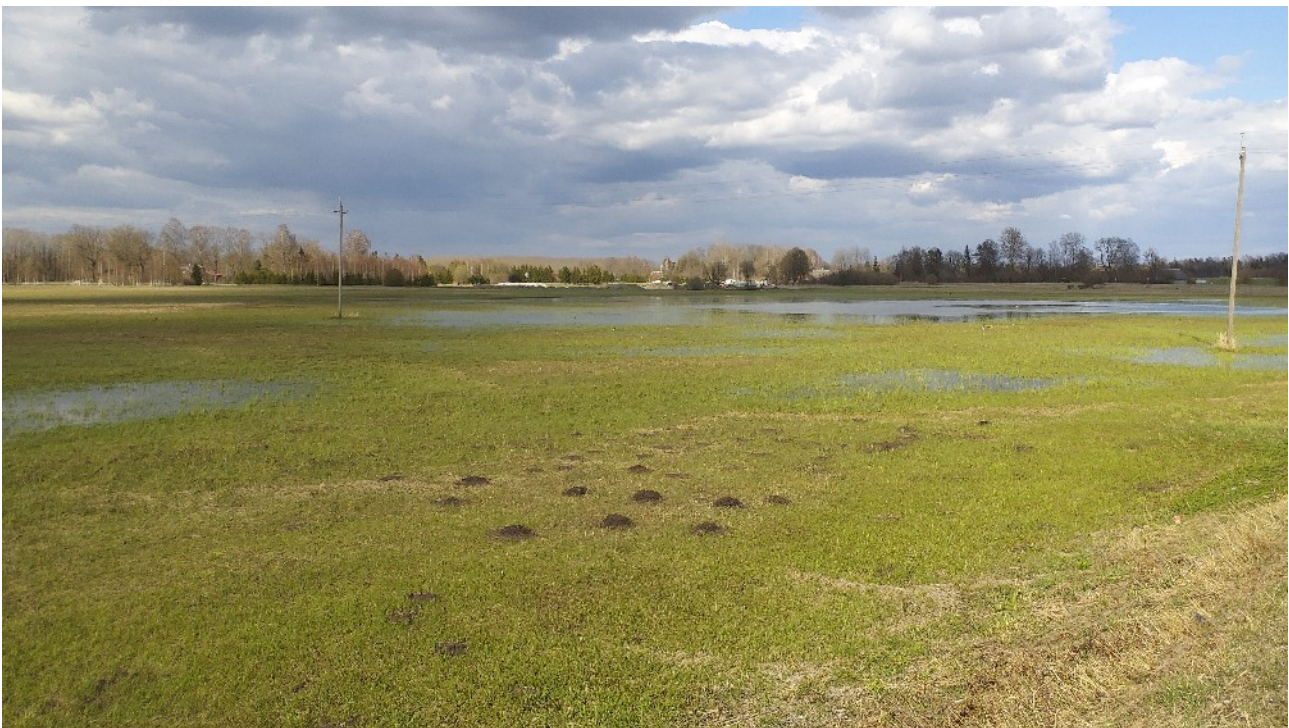
Joonis 6.7.2. Valasti karstijärvik Roosna-Alliku–Järva-Jaani tee kohal 6. mail 2022.

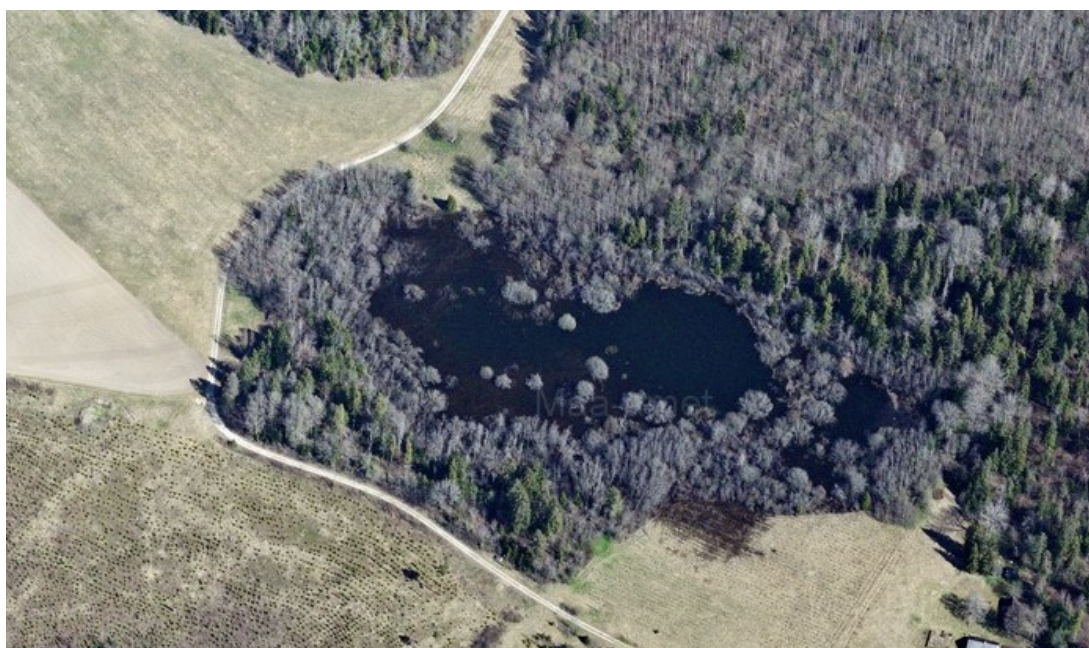
Joonis 6.8.2. Varangu karstijärvik Maa-ameti kaldaerofotol 6. mail 2022.

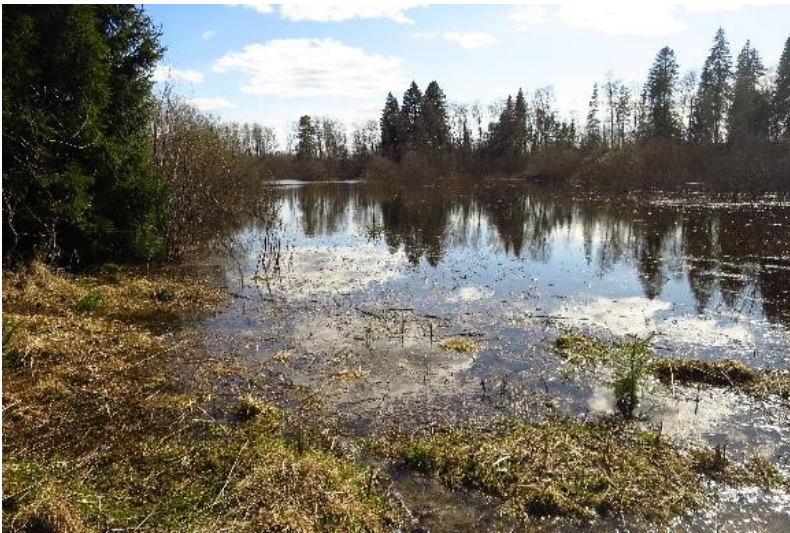
Joonis 6.8.3. Varangu karstijärvik Tambi tee kohal 27. aprillil 2022.

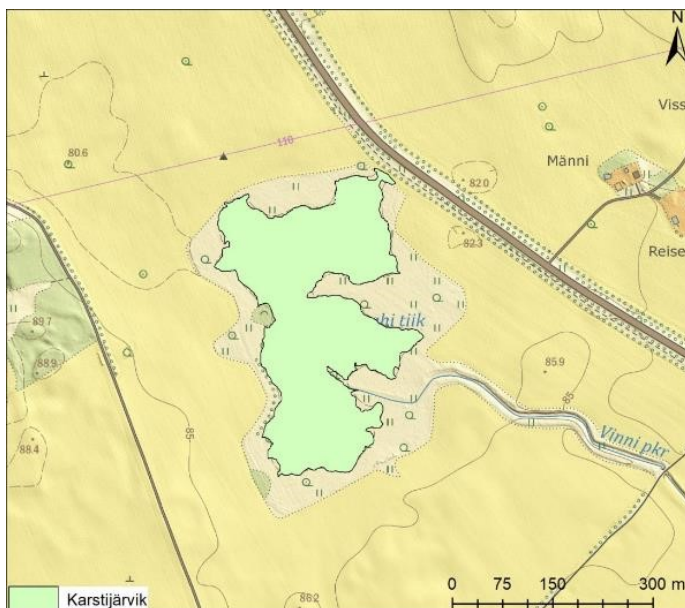
Joonis 6.9. Väljavahi karstijärviku asukoht ja kuju. (Aluskaart: Maa-ameti põhikaart)

Seisuga 01.01.2022 oli Karkuse külast lääne pool EELISe tundlike alade nimistusse kantud tüüpi „karstijärvik“ kuuluv polügoon LTA1001281. Välivaatlus toimus 3. mail 2022 ning järvis oli vesi sees (Joonised 6.9.1, 6.9.2 ja 6.9.3). Järvikusse voolab sisse Vinni peakraav ning järvik kujuneb seetõttu, et selle keskosas asuv Väljavahi tiigi (VEE2023340) nime kandev vett neelav veesilm (kurisu) ei suuda piisavalt vett vastu võtta. Vaatluse ajal ulatus järvik EELISesse kantud polügoonist kaugemale. Seetõttu piiritleti järvikule kõrgusmudelilt uus ruumikuju, kasutades selleks välivaatlusel GPSiga fikseeritud veepiiri asukohti. Ruumikuju modelleerimiseks kasutati samakõrgusjoont 82,5 m ü.m.p. (Tabel 6.9.1).

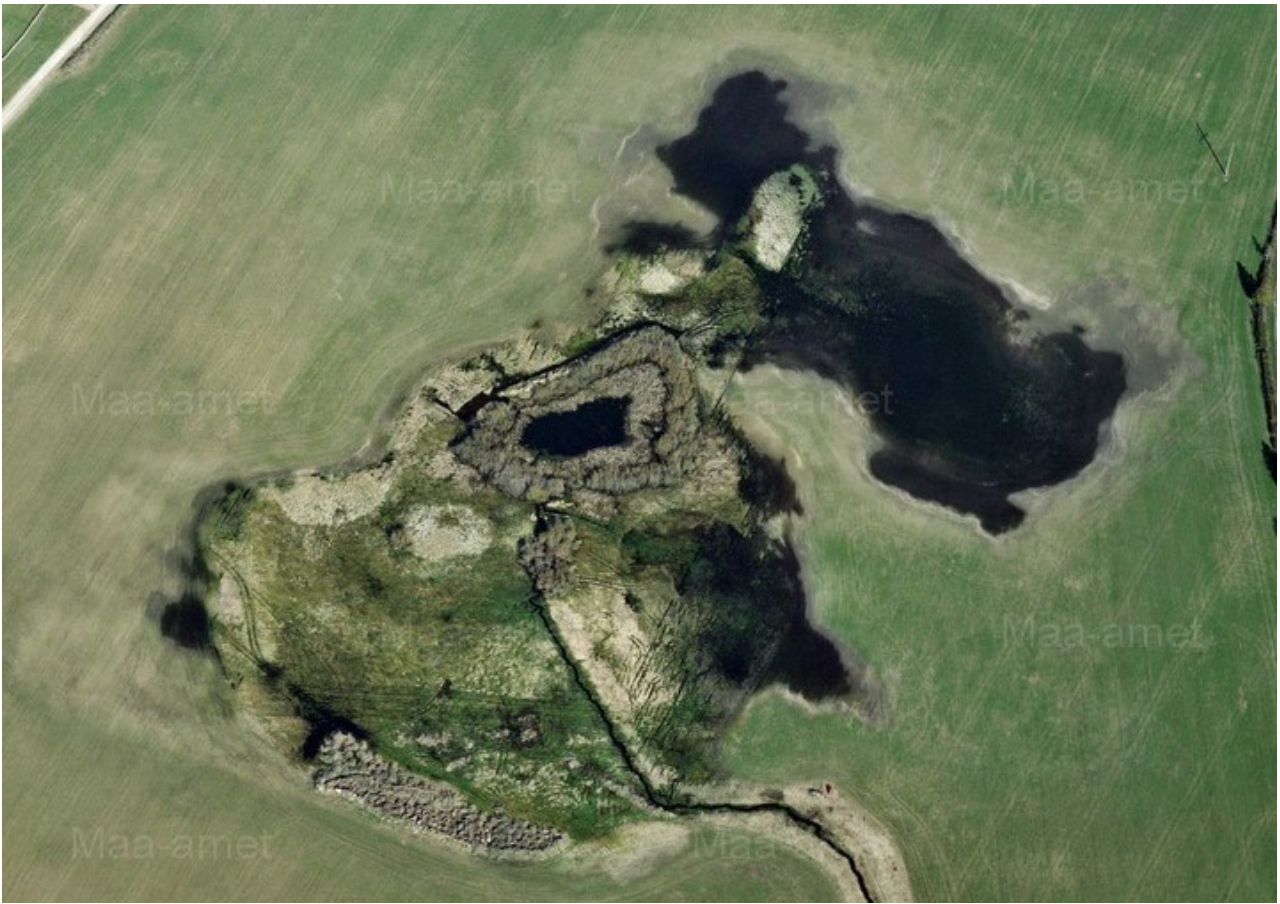
Joonis 6.9.2. Väljavahi karstijärvik Maa-ameti kaldaerofotol 8. mail 2022.

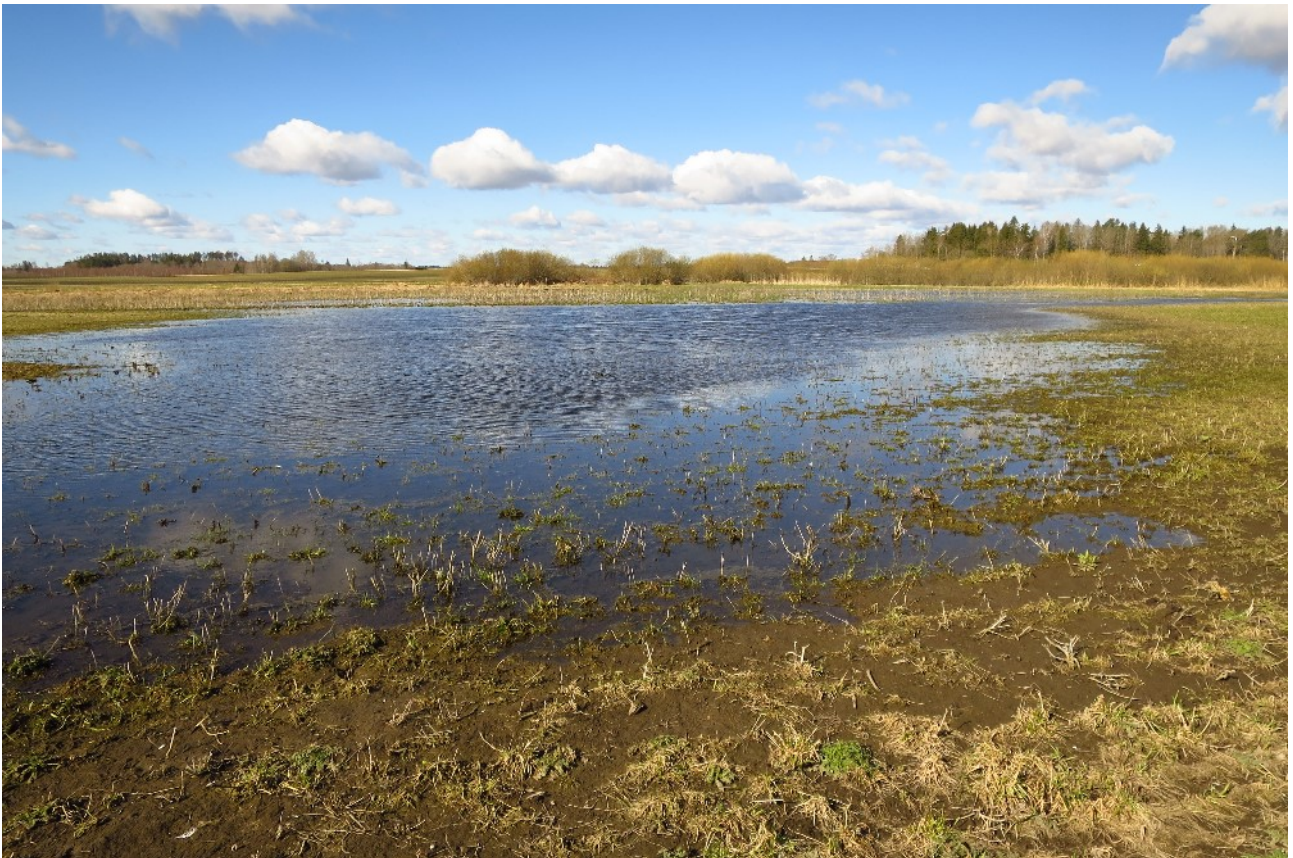
Joonis 6.9.3. Väljavahi karstijärvik Rakvere–Luige tee kohal 3. mail 2022.

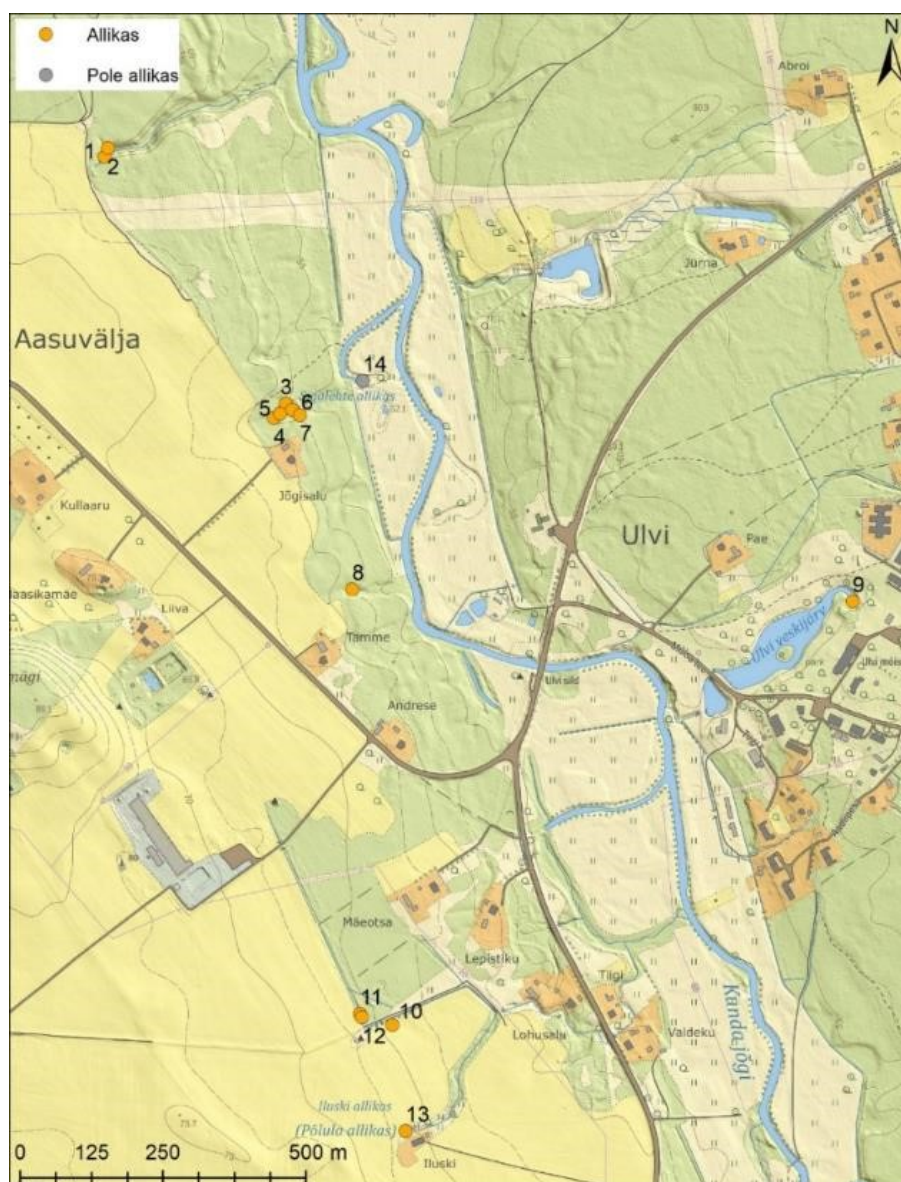
Joonis 6.10.1. Aasuvälja ja Ulvi piirkonnas kaardistatud ja ülekontrollitud allikate asukohad. Numbrid joonisel viitavad allikate järjekorranumbrile tabelis 6.10.1. (Aluskaart: Maa-ameti põhikaart)

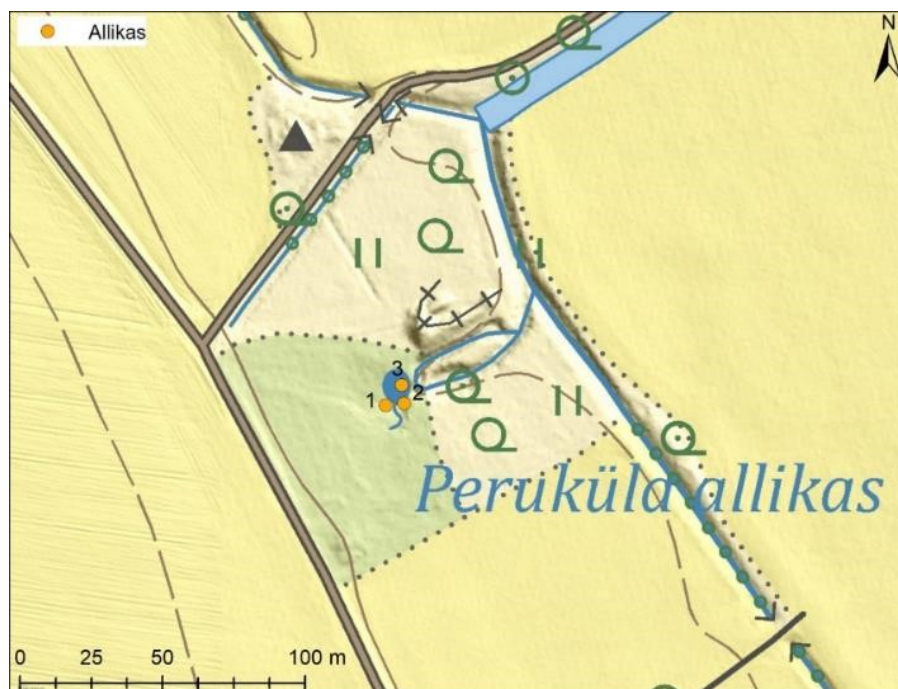
Joonis 6.13.1. Kaardistatud ja ülekontrollitud Peruküla allikate asukohad. Numbrid joonisel viitavad allikate järjekorranumbrile tabelis 6.13.1. (Aluskaart: Maa-ameti põhikaart)

Alal oli seni ETAKisse ja EELISesse kantud üks allikas (VEE4310400, nr. 1 – järjekorranumber viitab joonisele 6.13.1 ja tabelile 6.13.1). Lisaks sellele kaardistati alal kaks uut allikat.
