## Lendermäe oja ülemjooksu (VEE1088600) vaatlus

Vaatluse aeg 01.12.24 ja 08.12.24. Vaatleja Marko Vainu

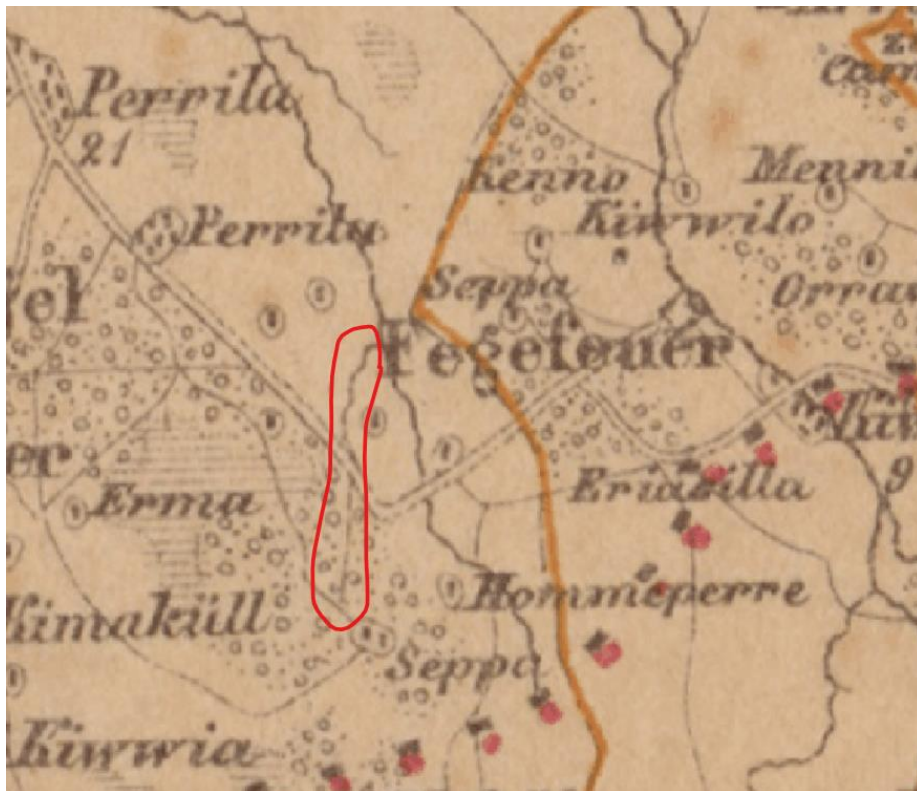
Schmidt 1884. aasta Eestimaa kaardil on kujutatud Lendermäe oja algavana tänapäevase Liivaaugu külaosa Sepa talust põhja pool. Kusjuures Liivaaugu oja (VEE1088601) on kujutatud Lendermäe oja suhtes peateljena:

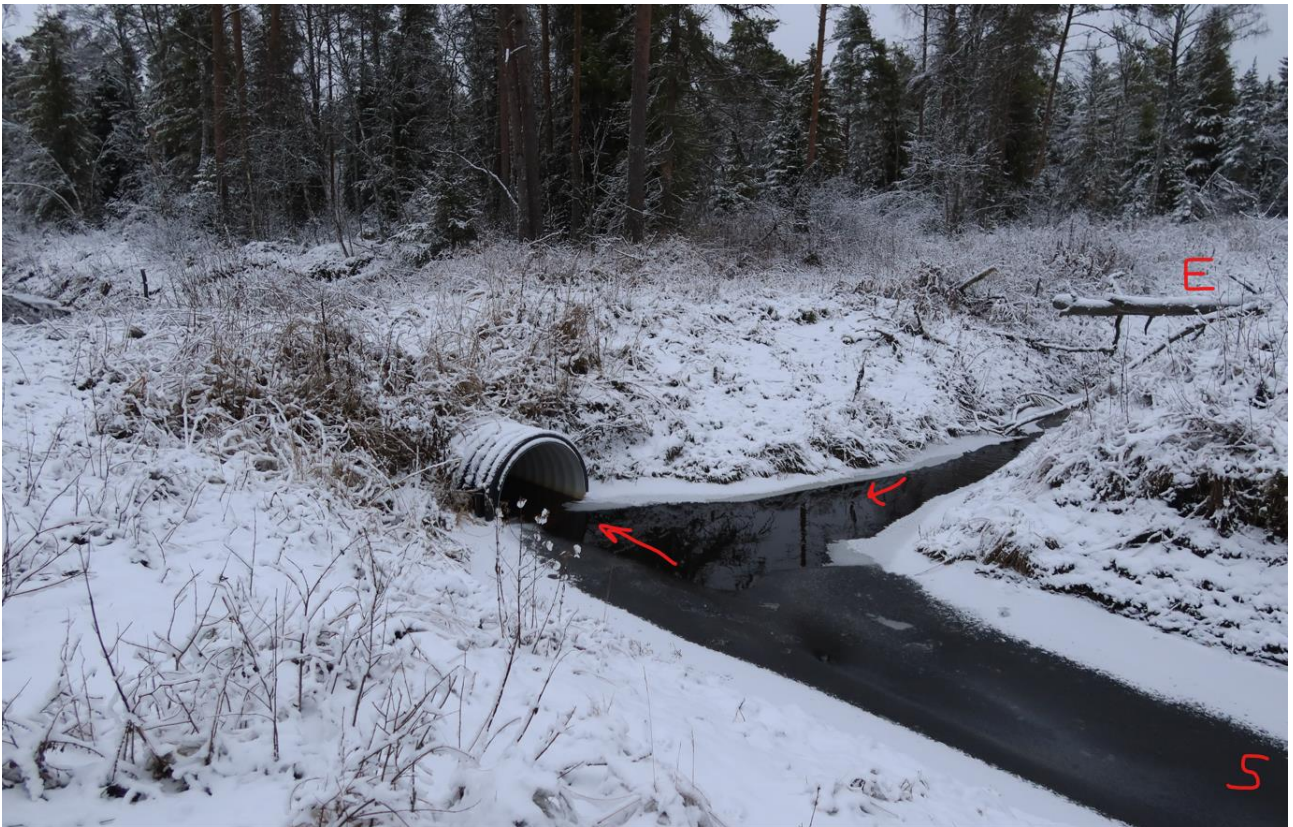
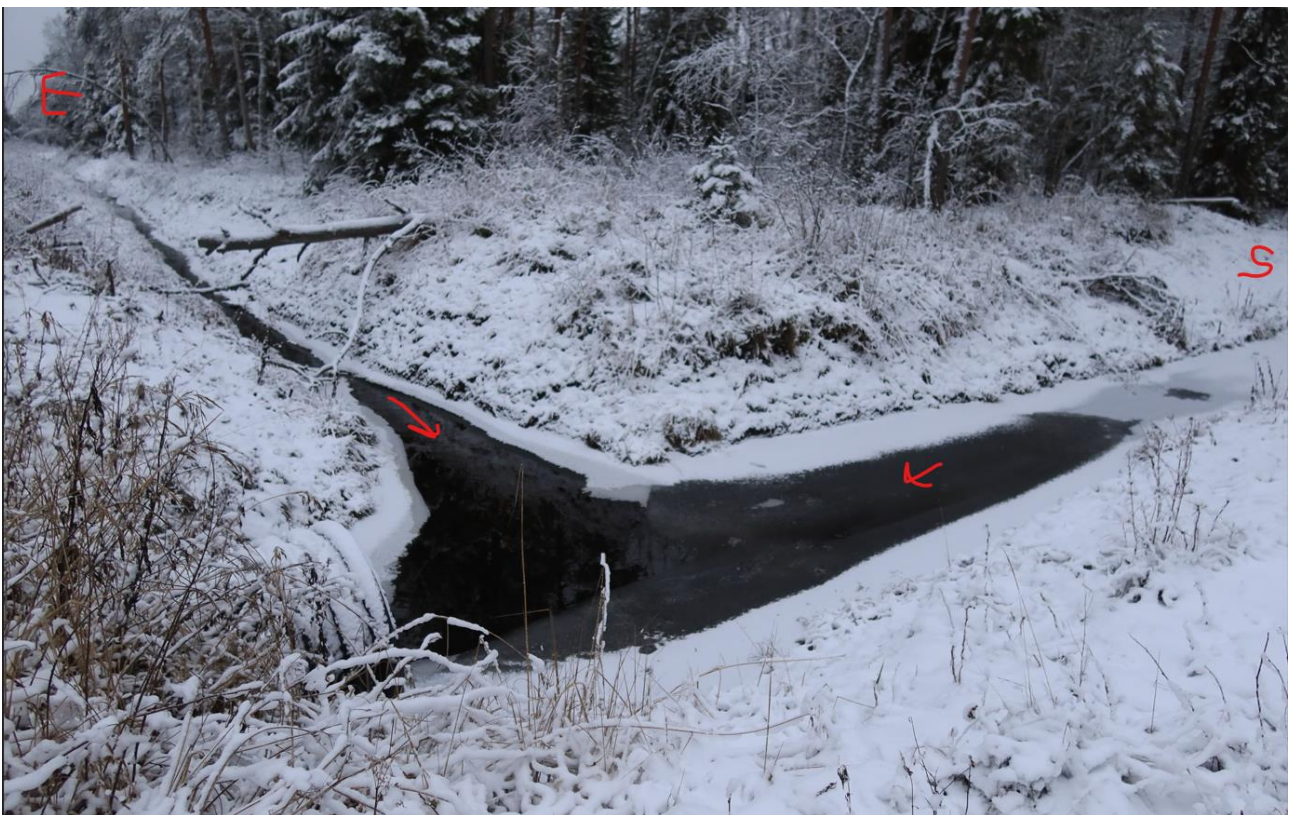
1. Kahe sügava ja sirge kraavi ühinemiskoht. Vaatluse ajal oli voolukiirus suurem idast tuleval kraavil ja seetõttu polnud sellel jääd peal. Lõunast tulev telg, mis on loetud Lendermäe ojaks, oli laiem, kuid aeglasema voolukiirusega. Vooluhulga erinevust oli keeruline hinnata.

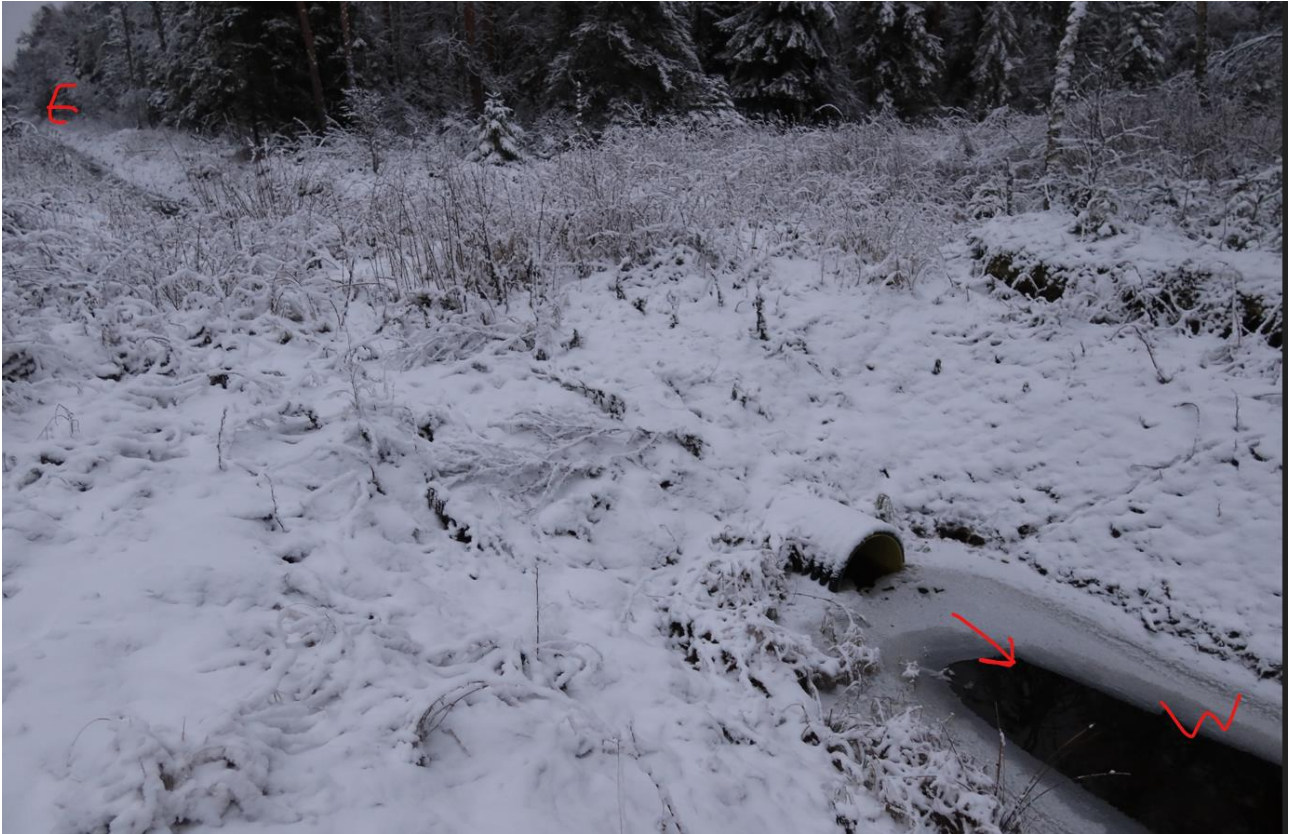
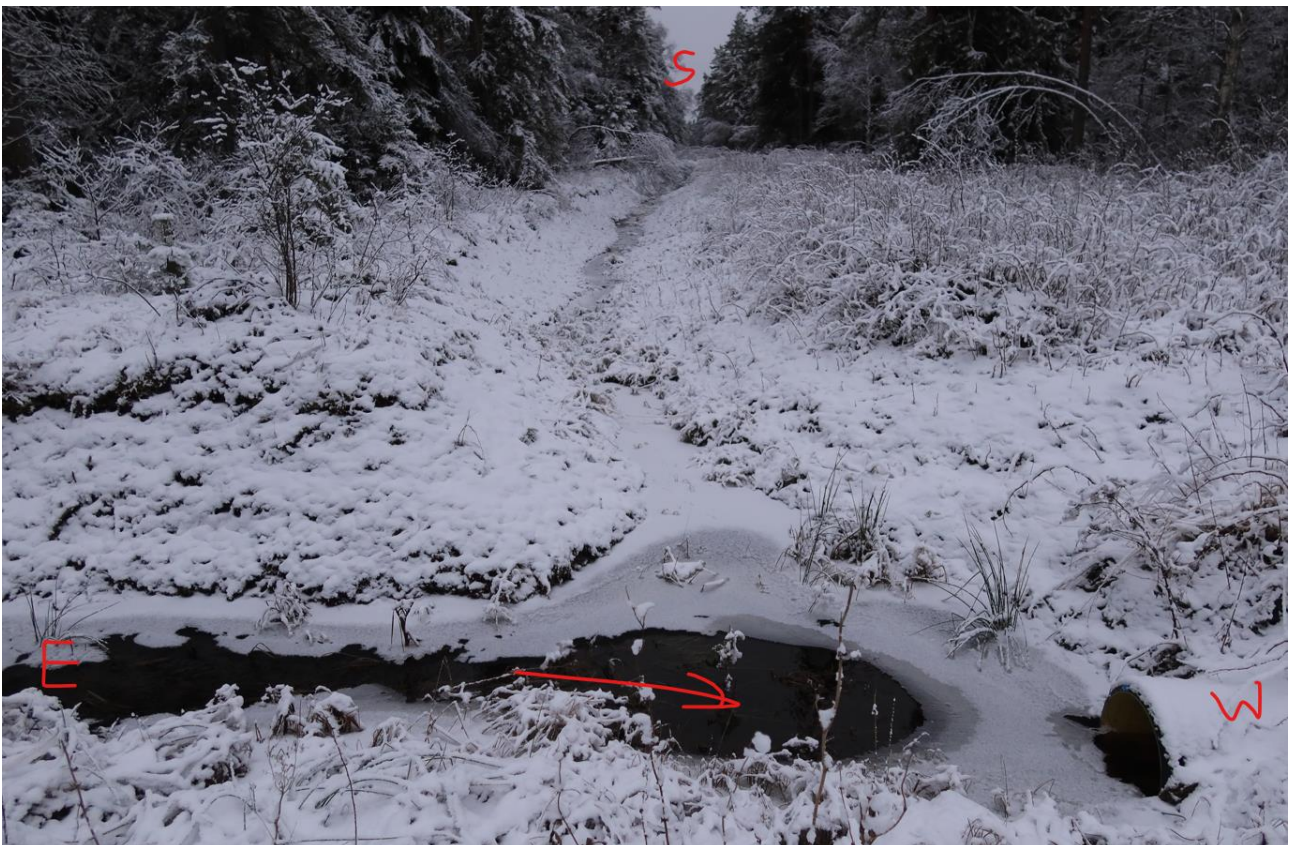
4. Ida-läänesuunalisel kraavil on truup (**ETAKis puudu**). Lõunast tuleval kraavil oli jää peal, selle all võis veidi vett niriseda:

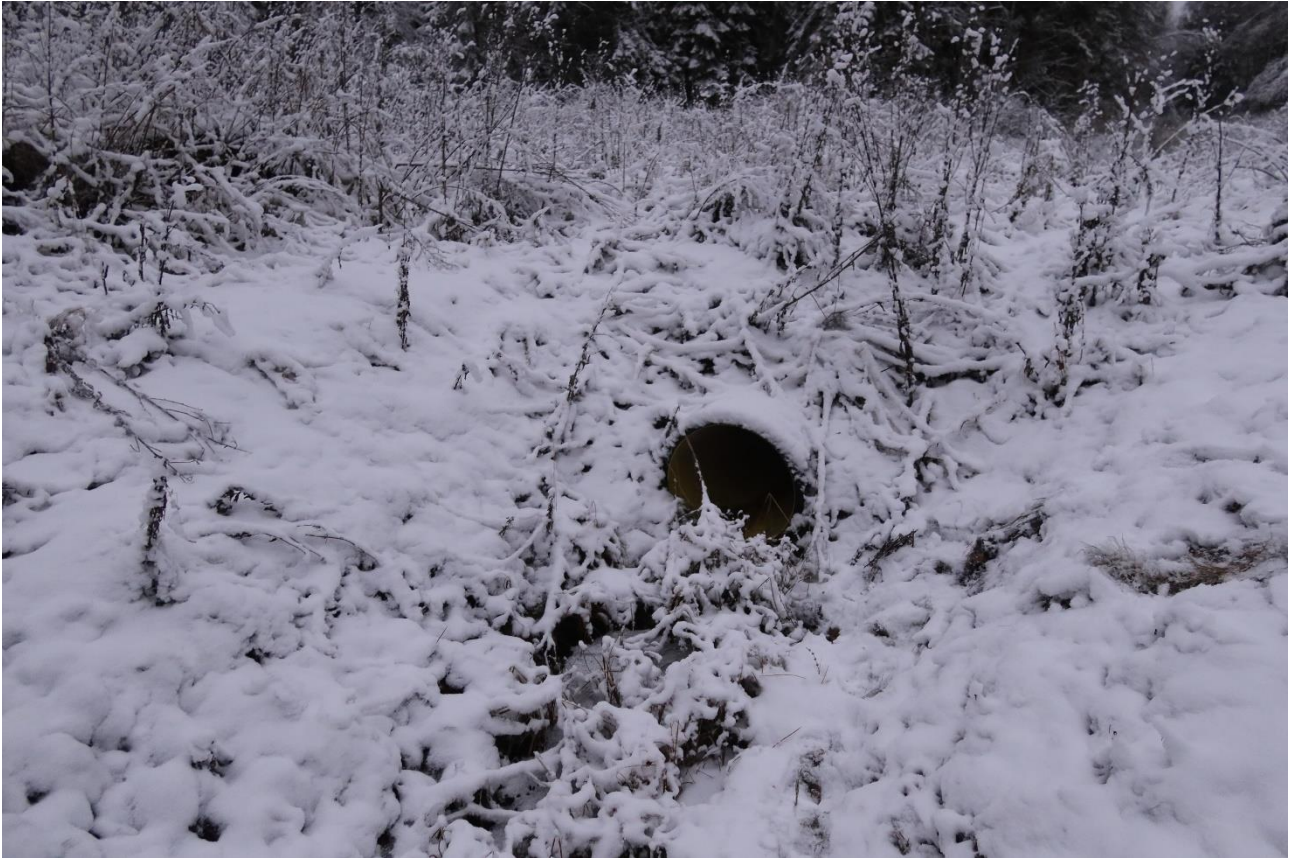
7. Põhjast tulevas kraavis nirises vesi läbi truubi (**ETAKis puudu**) ida-läänesuunalisse kraavi:

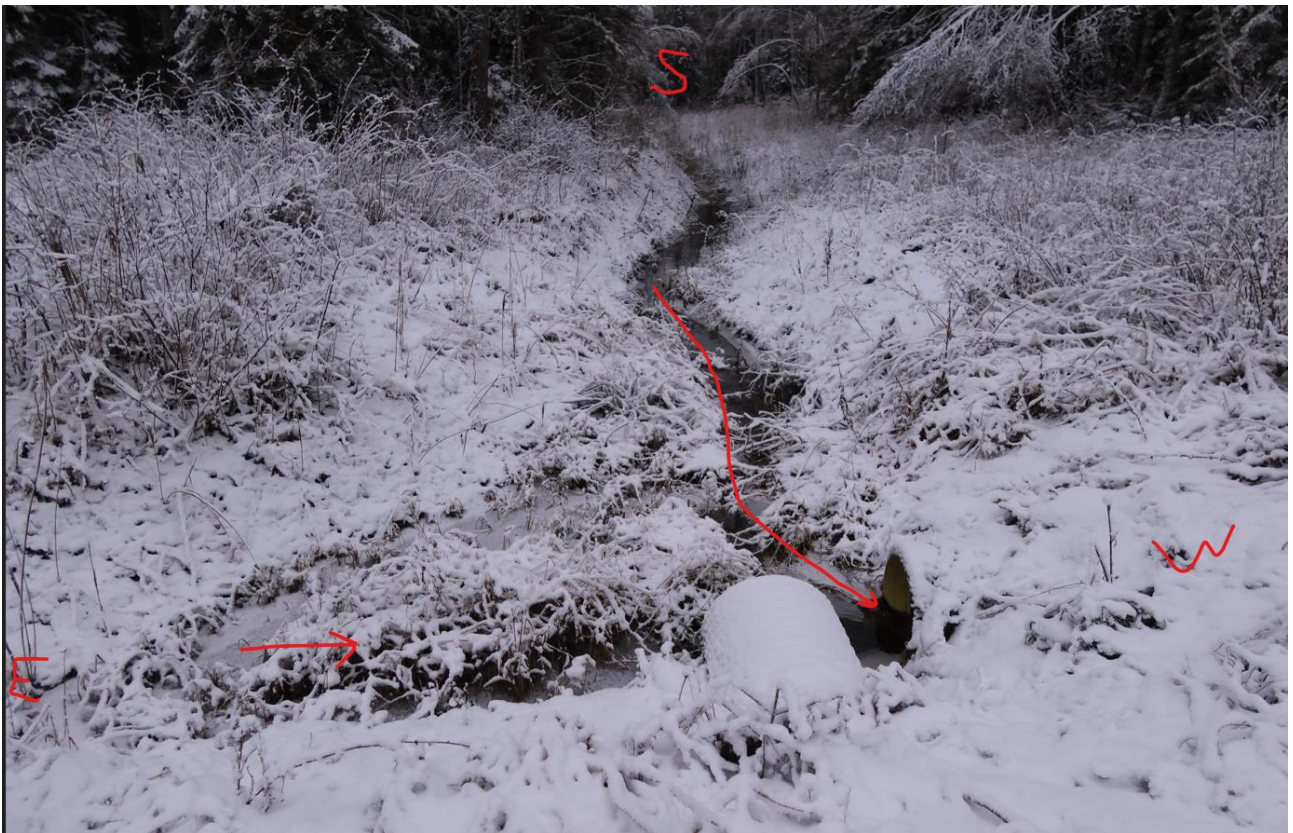
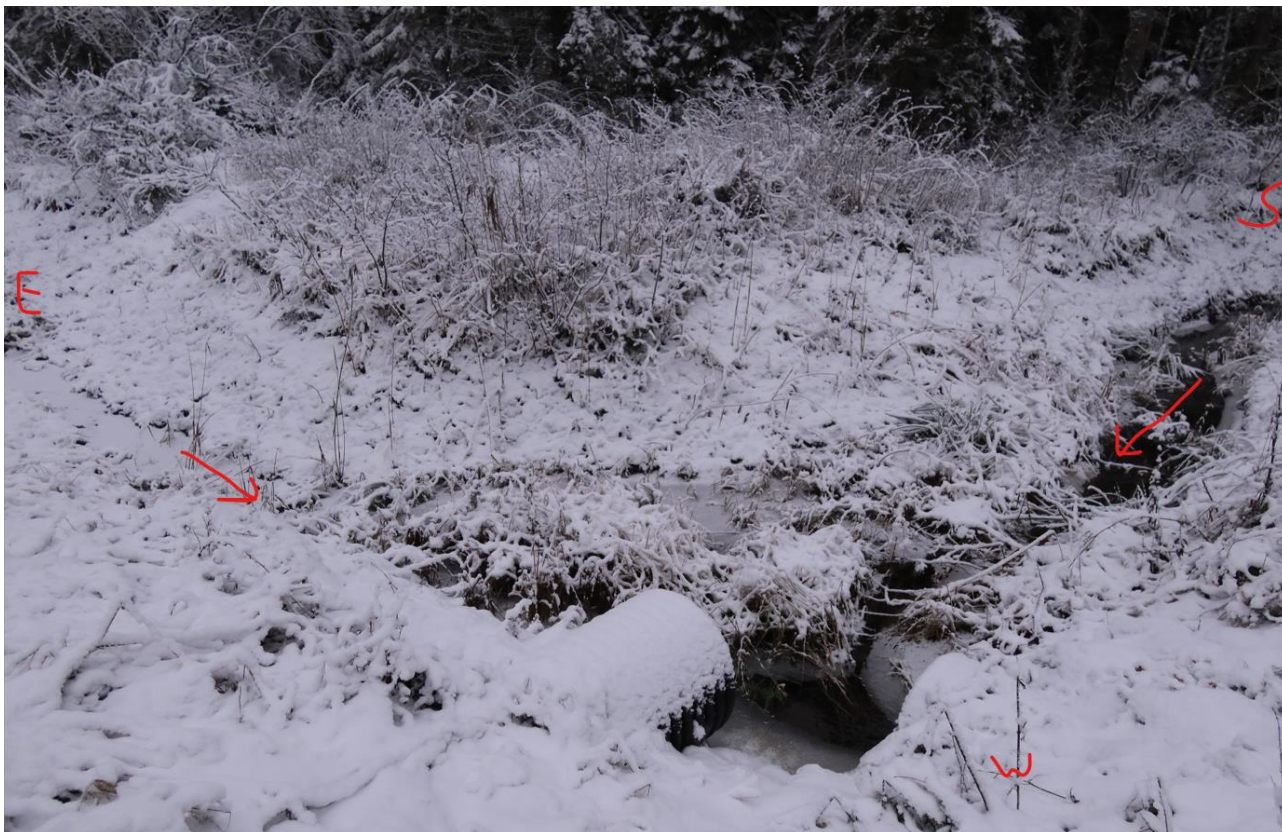
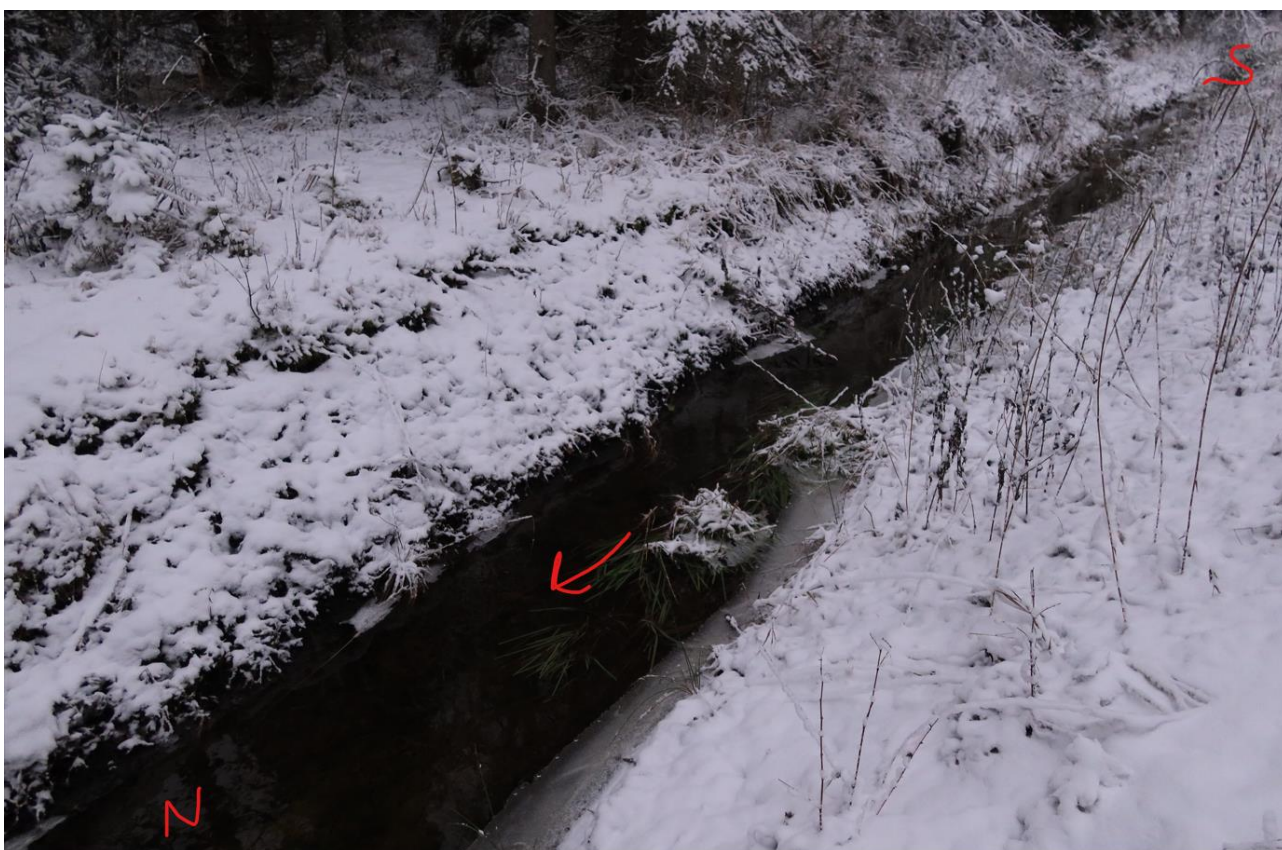
8. Kraavirist. Lõunast tundus tulevat rohkem vett kui idast. Lõunas oli kraav vähem jääs, ida pool oli kirme peal:

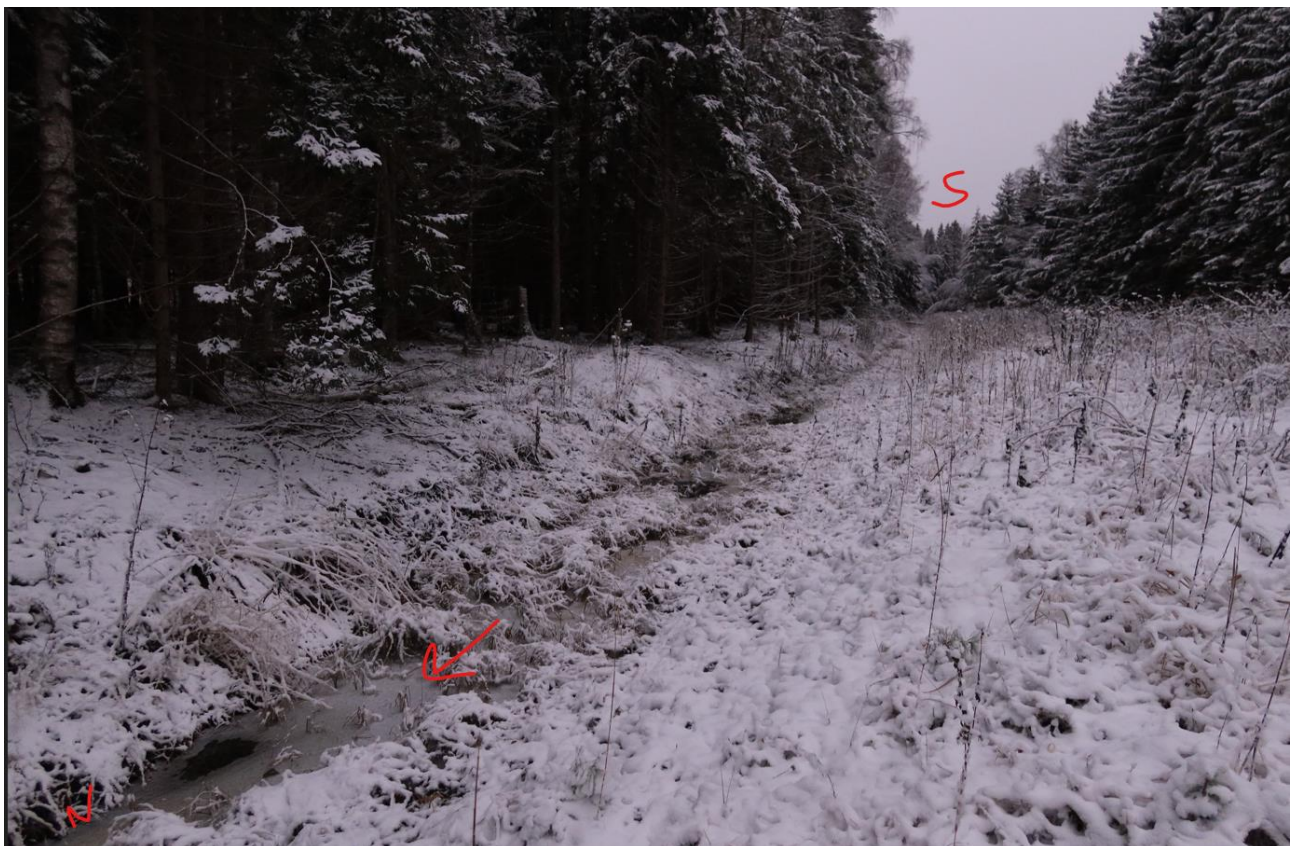
9. Läänest tulevas kraavis nirises vesi läbi truubi (**ETAKis puudu**) lõuna-põhjasuunalisse kraavi. Idast tuli kõige rohkem vett. Seal oli kraavis liiv põhjas. Lõuna pool oli veel kohati jääkirme peal:

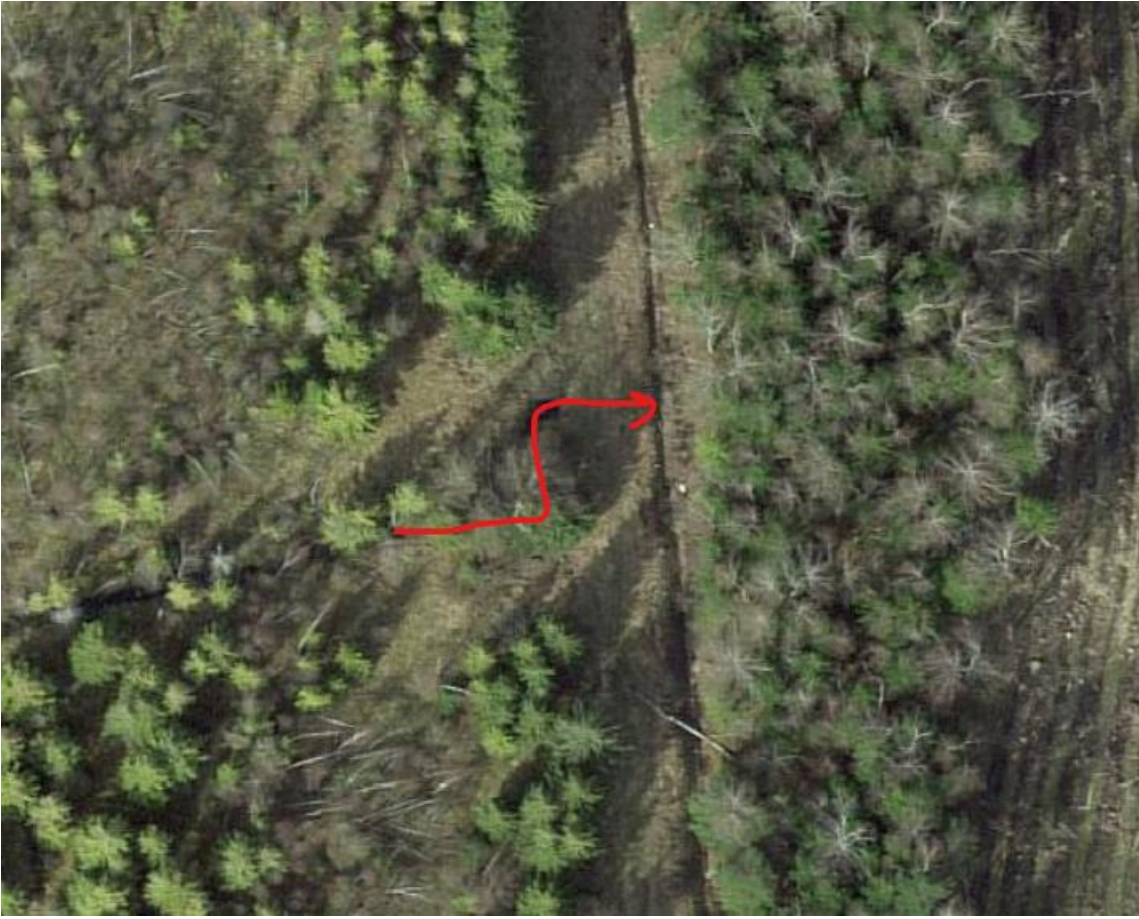
10. Idast tuleval kraavil on truup (**ETAKis puudu**), kuid see ei ole kraavi otsesuuna peal, vaid kraav teeb põhja poole kümnameetrise jõnksu:

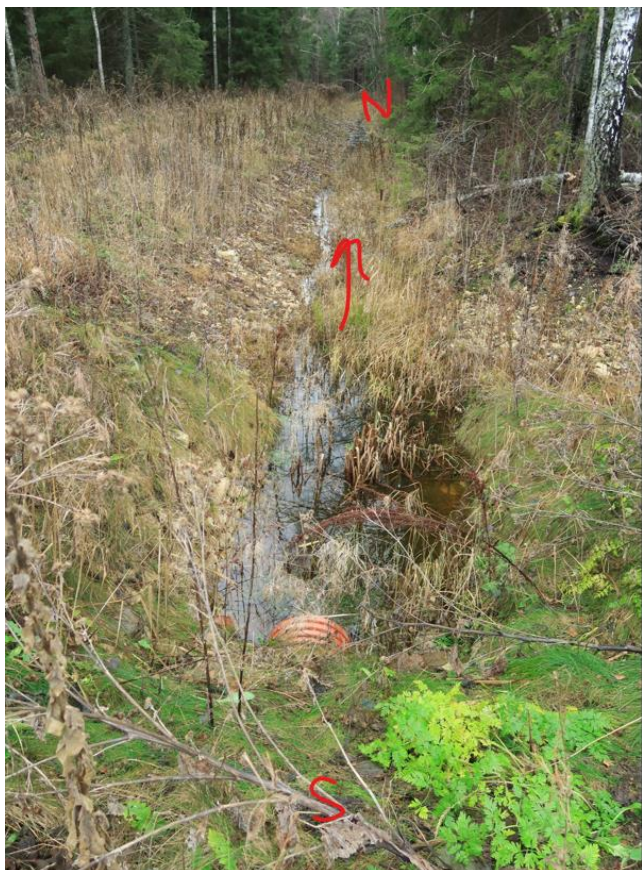
11. Vett voolas kivises pinnases asuva kraavi põhjas mõlema vaatluse ajal üsna vähe:

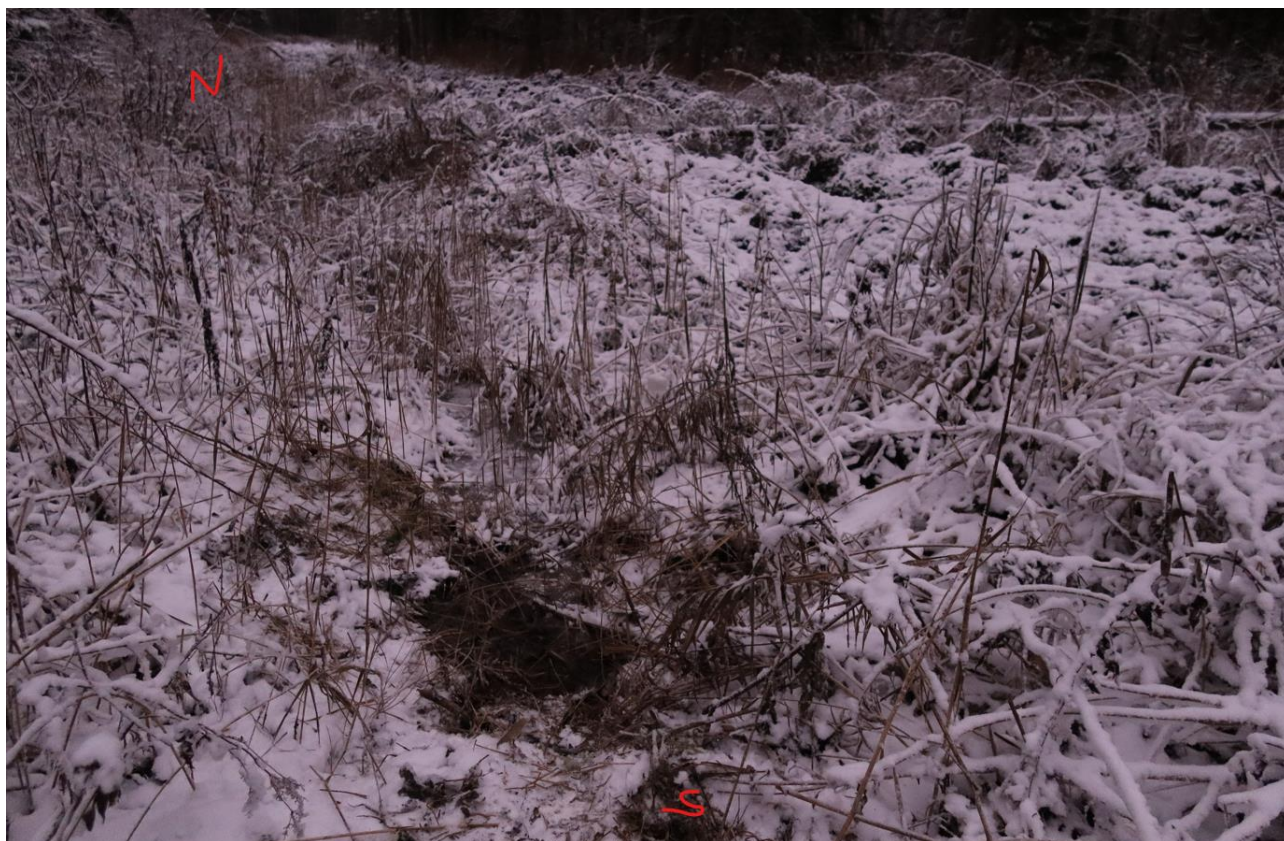
12. Hõredalt pilliroostunud kraavi ots. Vett oli muda peal mõni cm. Lõuna poole jääva ida-läänesuunalise kraaviga ühendust pole.

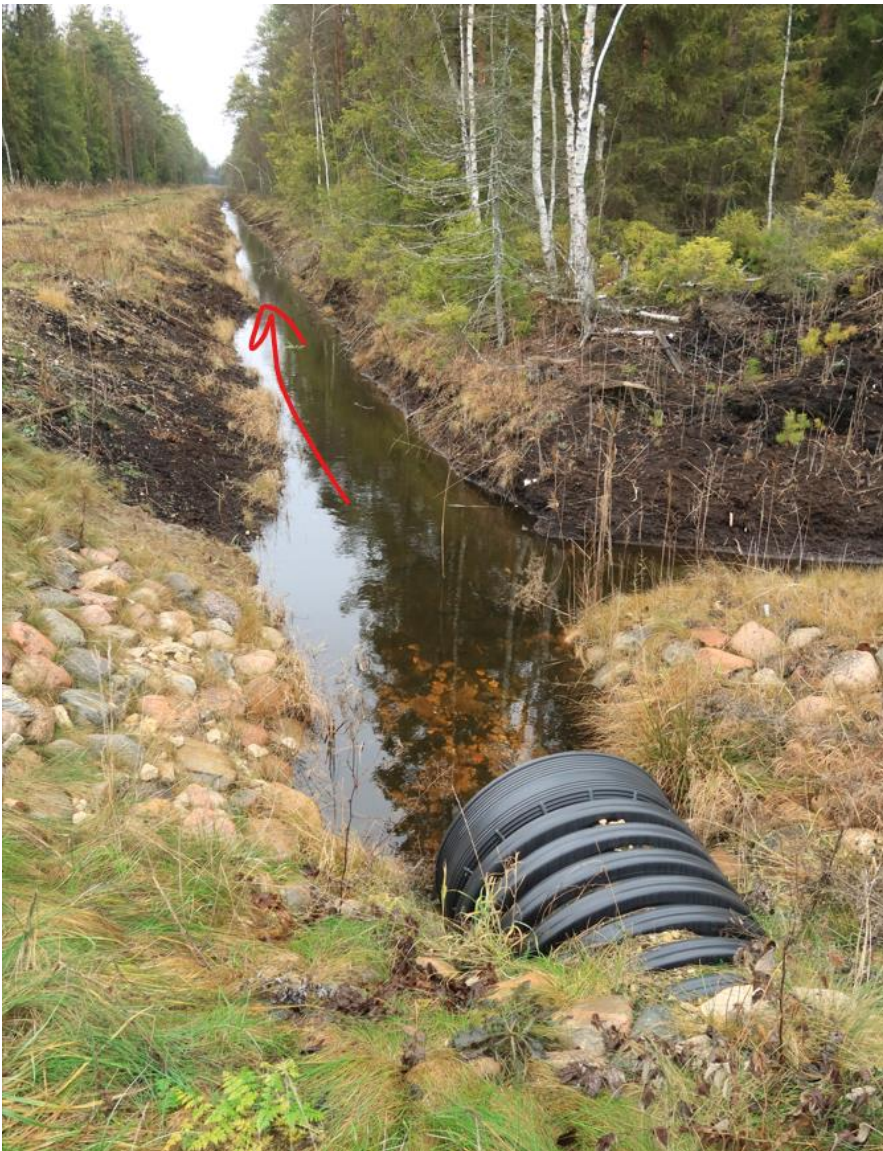
14. Lendermäe ojaks loetav kraav. Peavool on lõunast põhja suunas. Lääne pool oleva tuletõrjетиigiga ühendust pole. Vett voolas üsna palju:

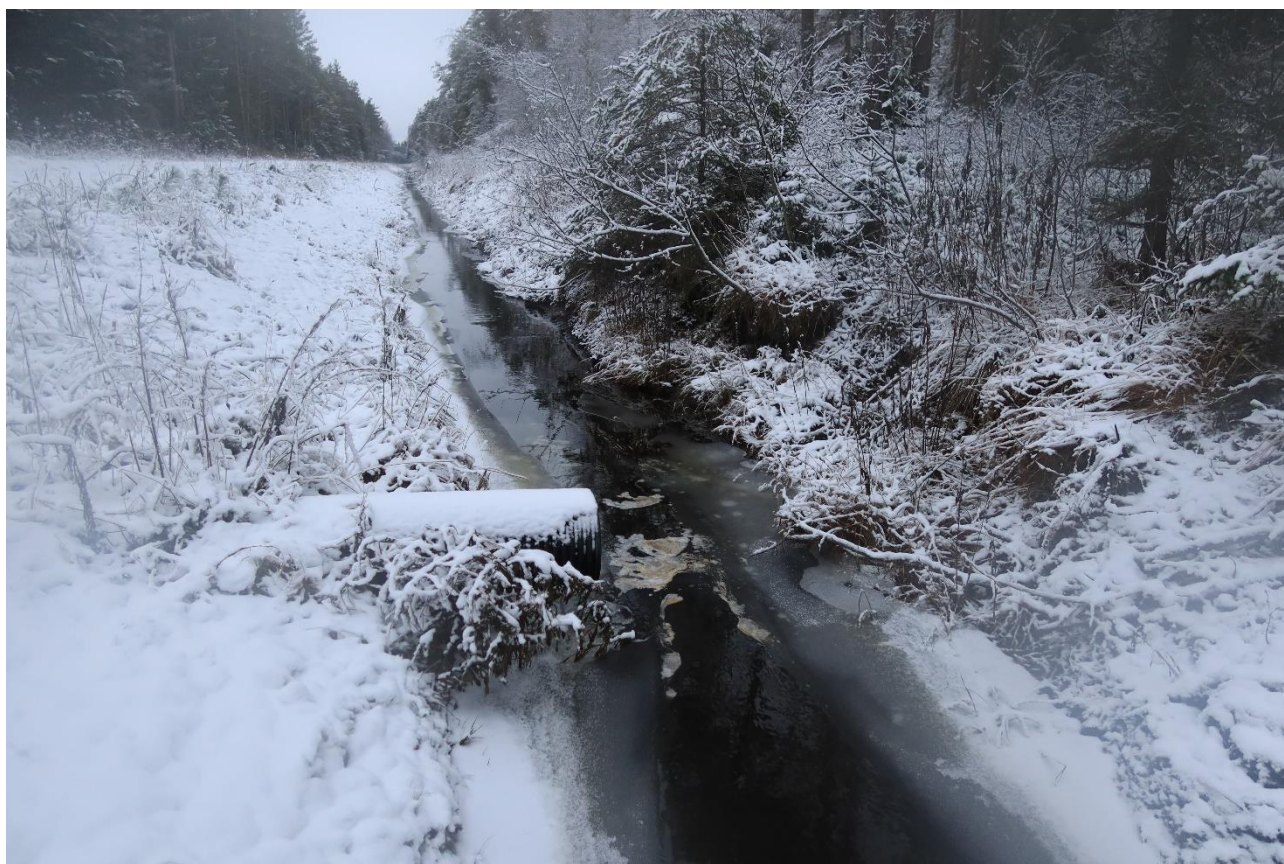
15. Lääne poolt tuleval kraavil on truup (**ETAKis puudu**). Vesi nirises läänest ida poole Lendermäe ojaks peetavasse kraavi. Ida poolt Lendermäe ojja suubuv kraav on aga sedavõrd kinni kasvanud, et läänekaldalt vaadates ei saanud arugi, et see seal üldse oleks.
