## Kuuda järve VEE2139520 vaatlus

Vaatleja Marko Vainu, vaatluse aeg 19.07.23.

Tüüp EELISes: paisjärv, aga pais (PAIS014900) on märgitud hävinenuks.

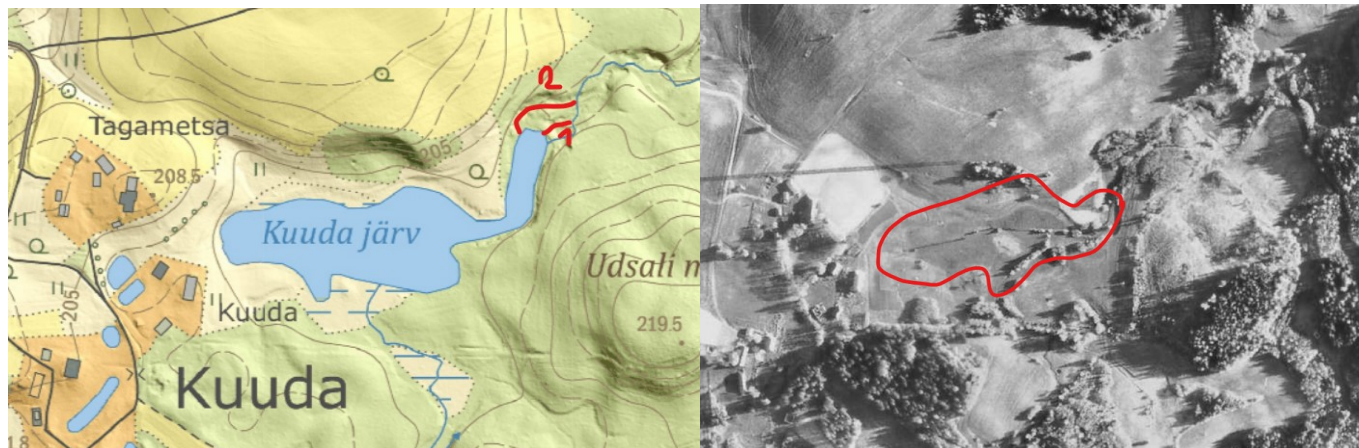
Järv asub vanas veskikohas EELISesse kantud Ura ojal, mis on määratud ka veekogumiks. EV topokaardile on veski märgitud, kuid mitte järv. Järve pole ka 1969. aasta ortofotol:

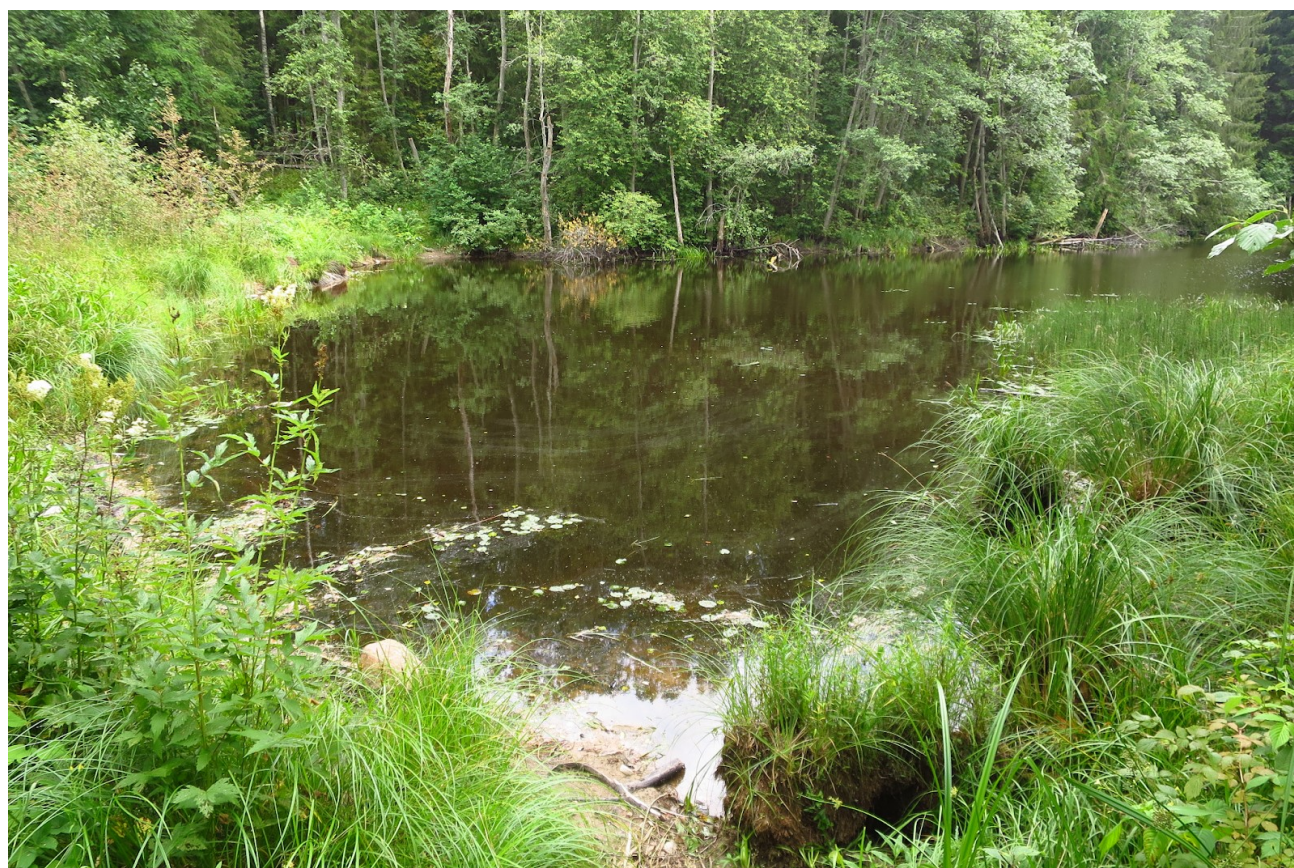
Kõrvaltalu peremees rääkis, et kuna vana veskikoht oli, siis aeti mõnikümmend aastat tagasi vesi valliga taas üles. Järv nägi väljavoolupoolses otsas täiesti korralik välja:

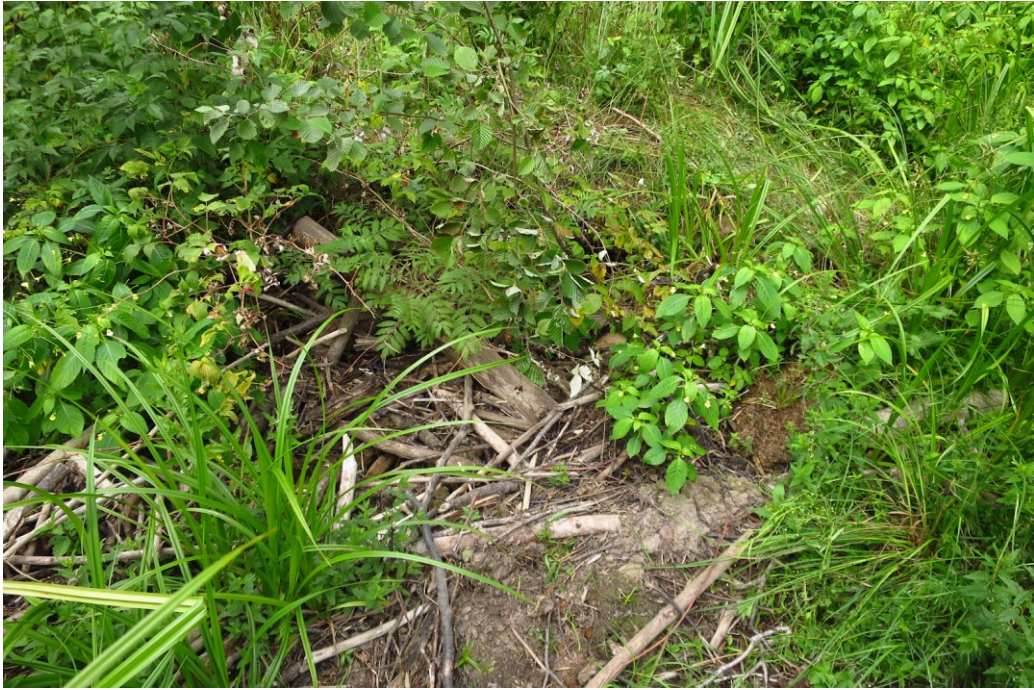
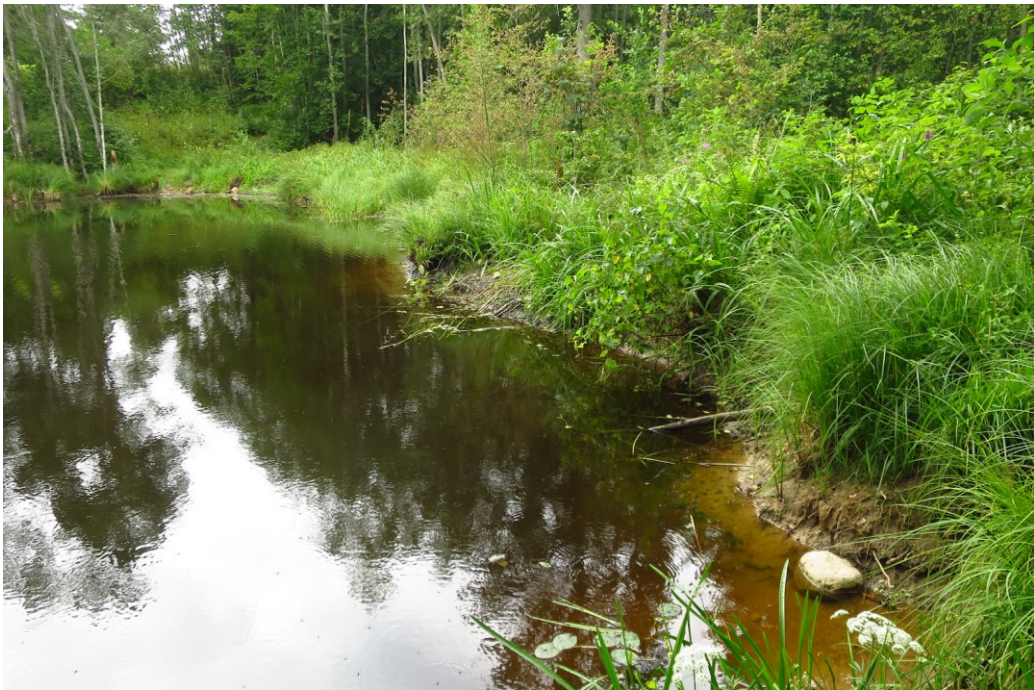
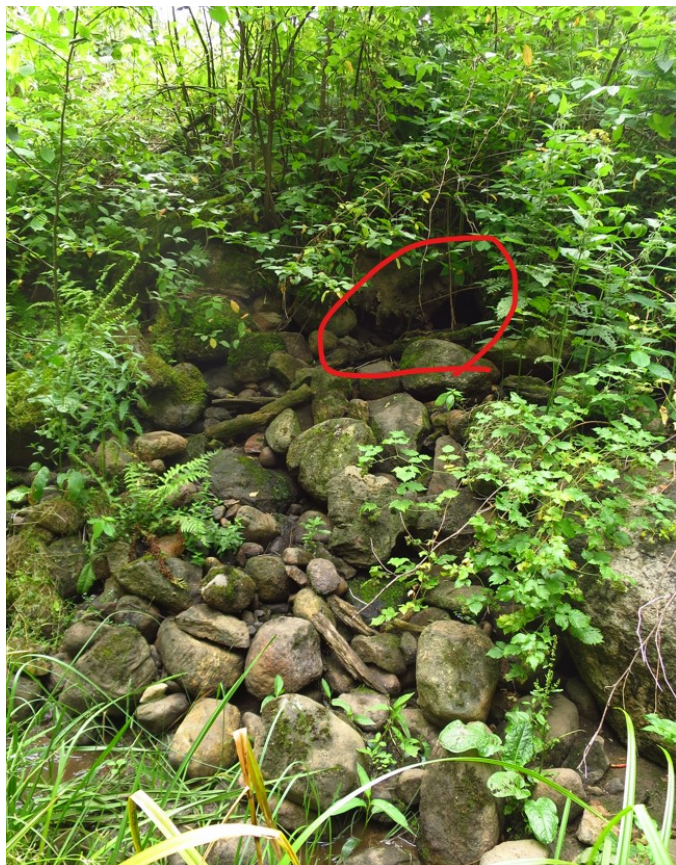
Veetaset reguleerivaid rajatisi, peale valli, pole. Väljavool järvest toimub kahest kohast. Lõunapoolsemas (nr. 1) voolab vesi läbi pinnasevallis oleva erodeerunud augu, mida koprad on hoolega täitnud. Alavee poolel on valli jalamil maakivide vahel auk, millest vesi ilmselt välja voolab, kui järve veetase piisavalt kõrge on:

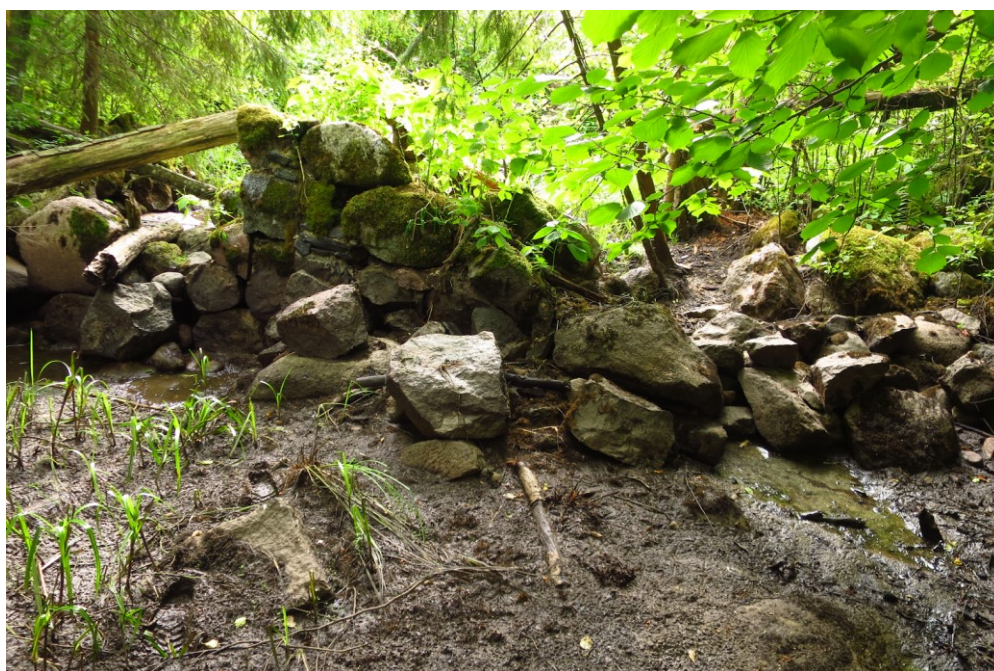
Sellest kümme-kond meetrit allavoolu on sängis veskipaisu või muu veskirajatise varemed ehk maakividest laotud müür, mille servadest on kivid ära vajunud. Järve veetasemega pole see tänapäeval kuidagi seotud:

EELISes on Kuuda pais (PAIS014900) märgitud hävinenuks, kuna 2012. aasta inventuuri kohaselt voolas vesi üle maakividest vare, mille koprad on kõrgemaks ehitanud, aga puudusid varjad, varjabaasid, muldkeha ning kalda- ja jõesambad. Samas oli ka inventuuri kohaselt üla- ja alaveetaseme vahe 1,8 m. Inventuurile lisatud piltide kohaselt mõeldi seda sama valli, mitte allavoolu olevat veskipaisu varet. Sellise kirjelduse põhjal on pais EELISes ekslikult lagunenuks määratud.

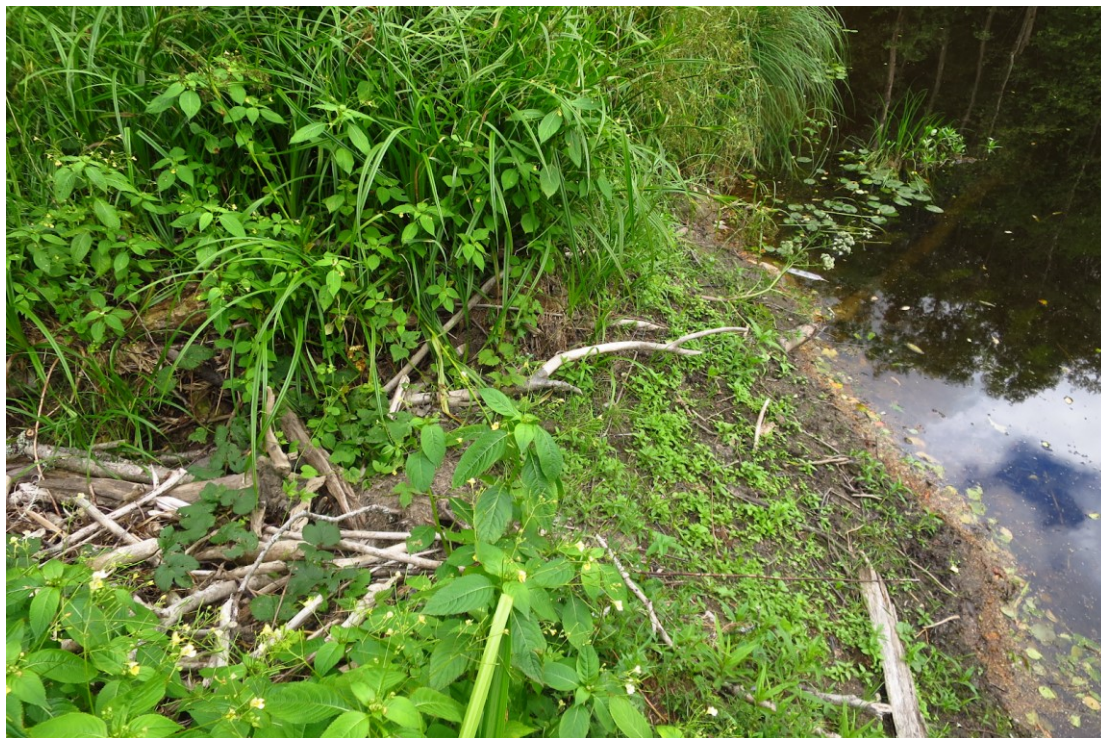
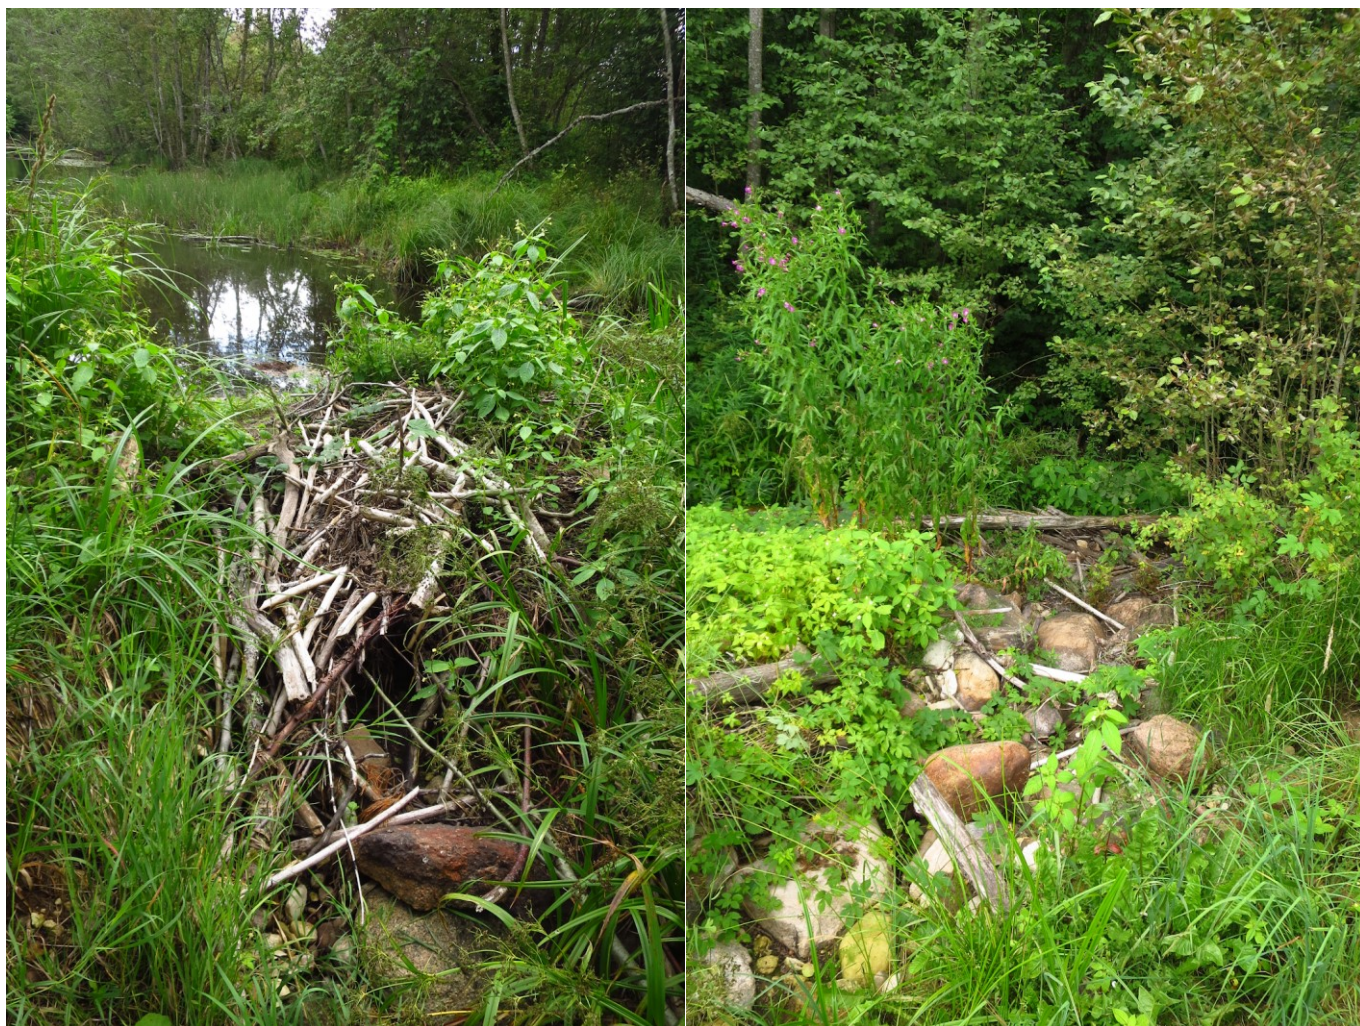
Põhjapoolses väljavoolus (nr. 2) voolab vesi järvest välja künnisülevoolu kaudu (**ETAKis puudu**). Kõrvaltalu peremehe sõnul tehti see põhiliseks väljavoolukohaks, et suurveega veskipaisu varemeid päris ära ei lõhuks (ajalooline väärtus). Ülevoolu kohas on vallis sälk ning sellele järgneb mitme meetri kõrgune suurtest kividest koosnev järsk laskumine. Koprak on sälg täis ladunud. Vaatluse ajal ei ulatunud vesi aga ka sätku ehitatud koprapaisuni. Seega, vaatluse ajal järvest väljavool ja seega ka vool Ura oja ülemjooksul puudus.

Järeldus: Kuuda pais on märgitud EELISes hävinenuks, kuid see hoiab endiselt Kuuda järve üleval ning üla- ja alaveetasemete vahe on kuni kaks meetrit. Vaatluse ajal järvest väljavoolu küll polnud, kuid see asub registrisse kantud vooluveekogul, mis on määratletud ka veekogumiks. Üldjuhul on suvise väljavooluta ning reguleeriva rajatiseta, vaid valli taga püsivad järved liigitatud tehisjärvedeks. Kuna aga antud juhul on järve läbiv ajutise vooluga Ura oja registriobjektina EELISes, siis on formaalselt olemas ka paisutatav vooluveekogu. Seega on korrektsem lugeda järv jätkuvalt **paisjärveks** ning **muuta Kuuda pais EELISes olemasolevaks**.
