Jaagu soone (VEE1096105) ülemjooksu vaatlus

Vaatluse aeg 03.03.24 ja 30.03.24. Vaatleja Marko Vainu

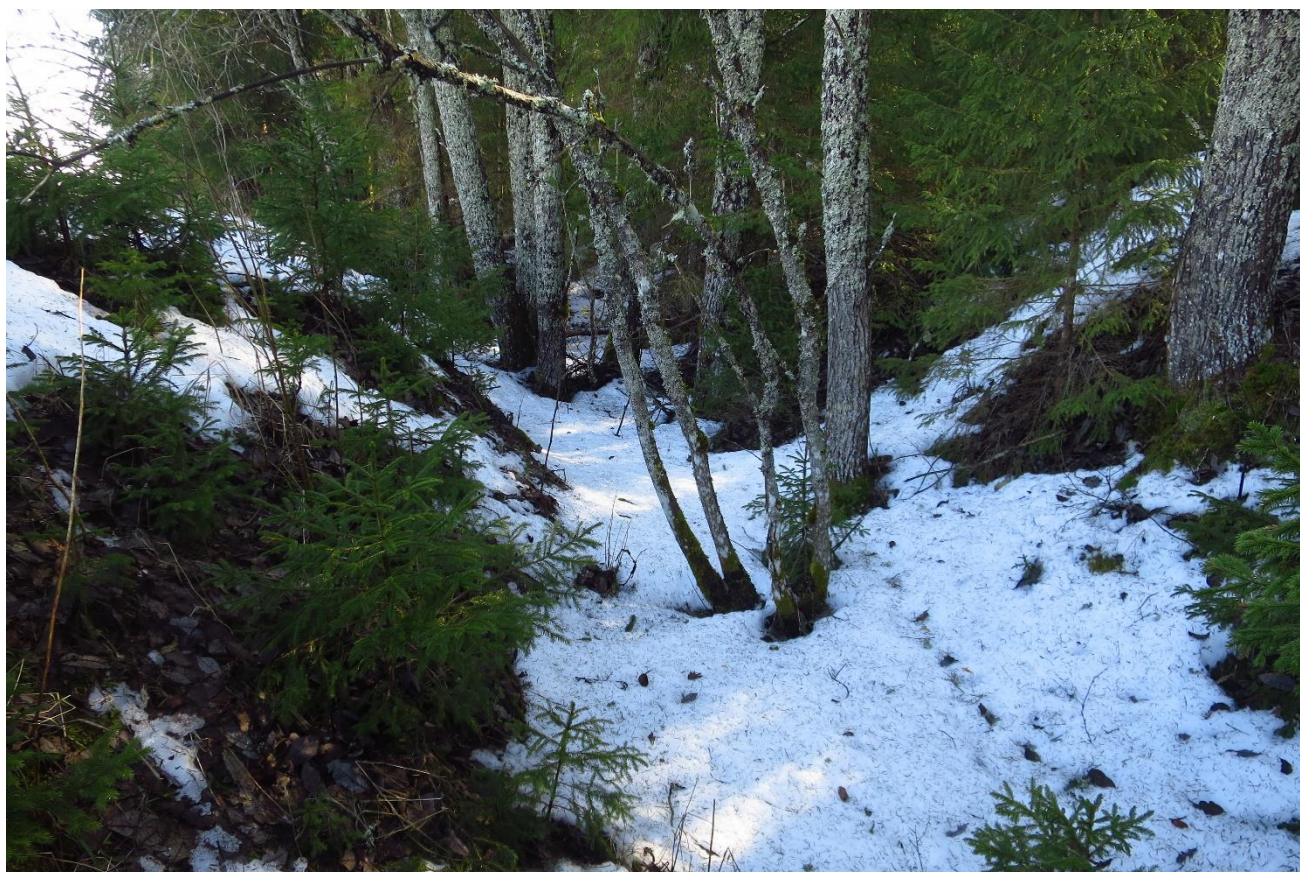
1. Jaagu soone lähteks loetud kohas oli kuiv, lumine ja puid täis kasvanud kraav. Pole selgelt sobiv registris oleva oja lähteks.

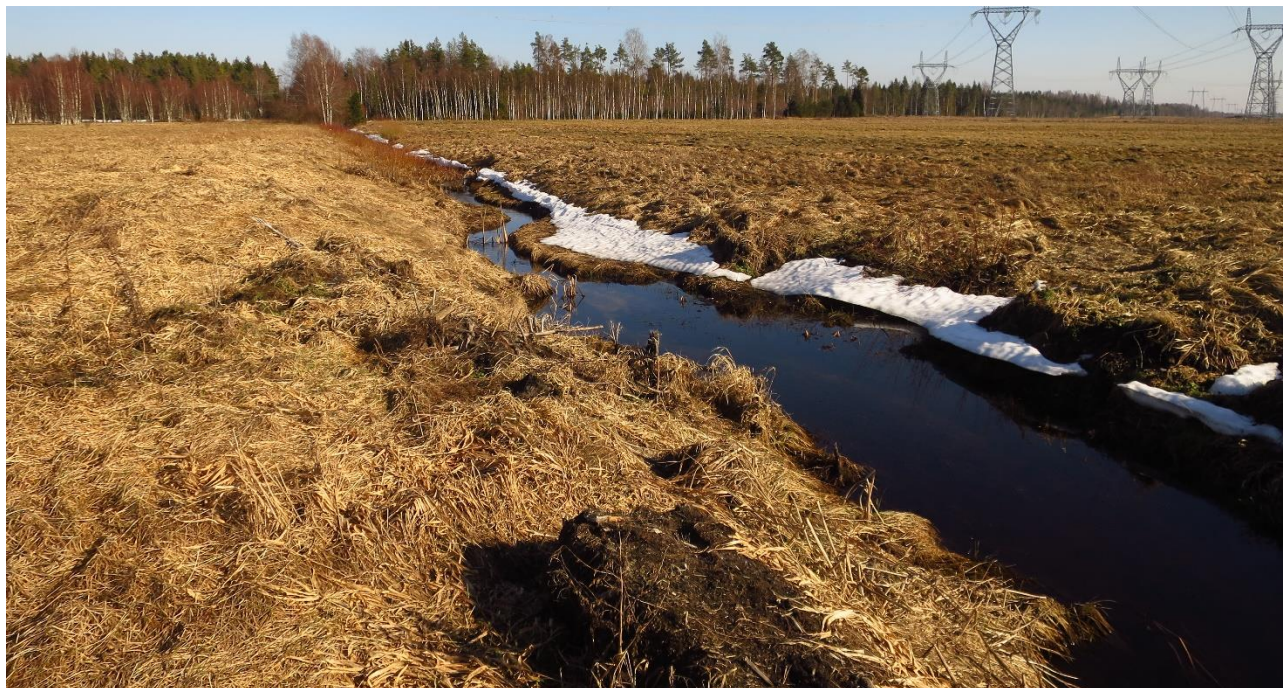
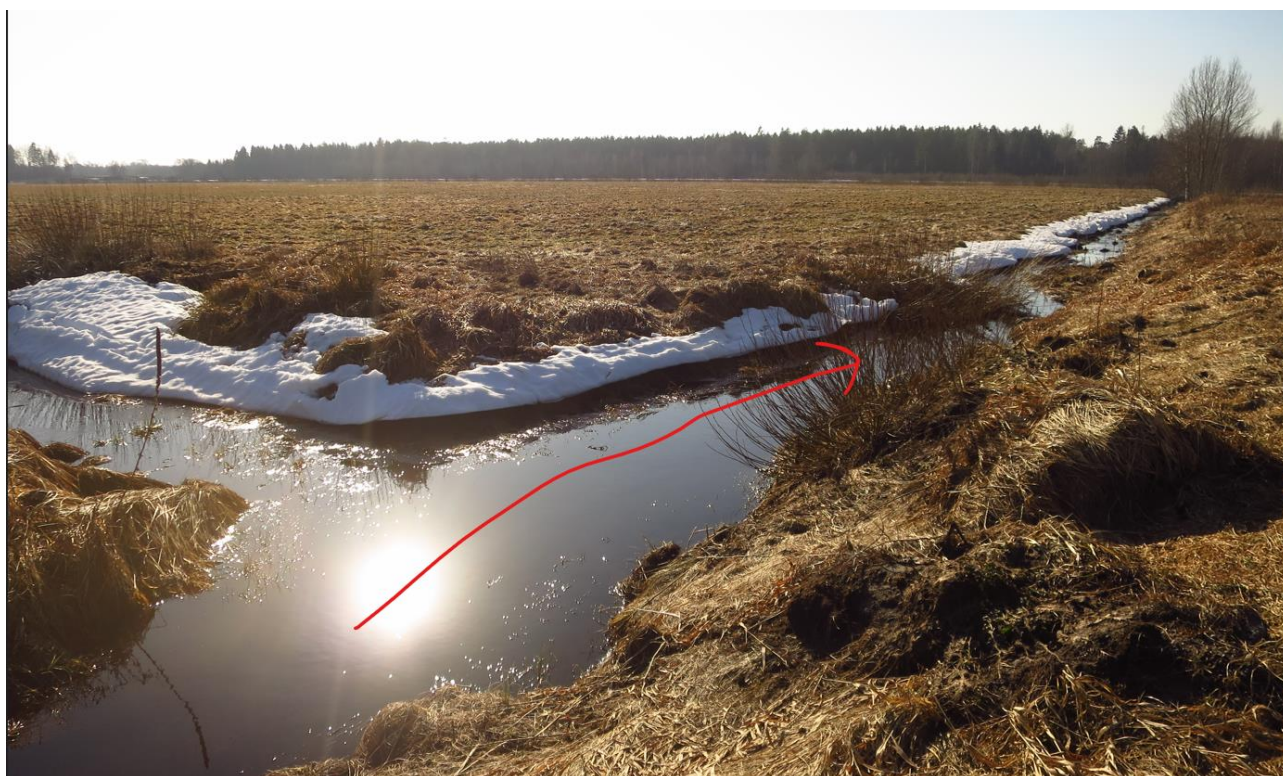
2. Siit edasi oli kraavis lombiti seisvat vett.

3. Kirdest edelasse voolav kraav oli veerohke. Jaagu soone peavool on selgelt mööda seda kraavitatud sāngi.

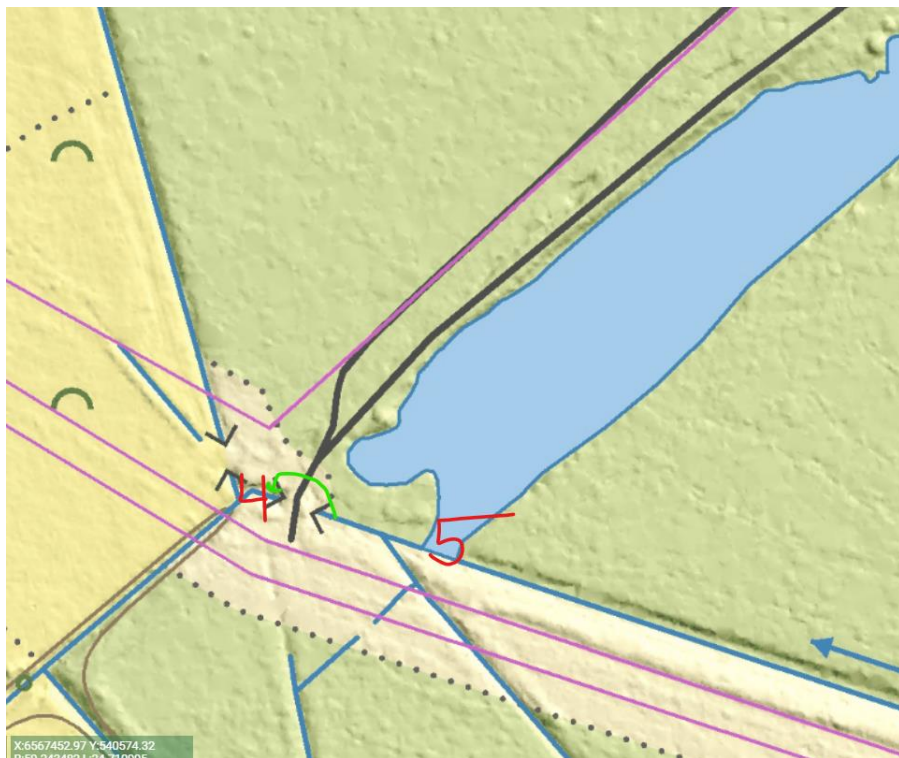
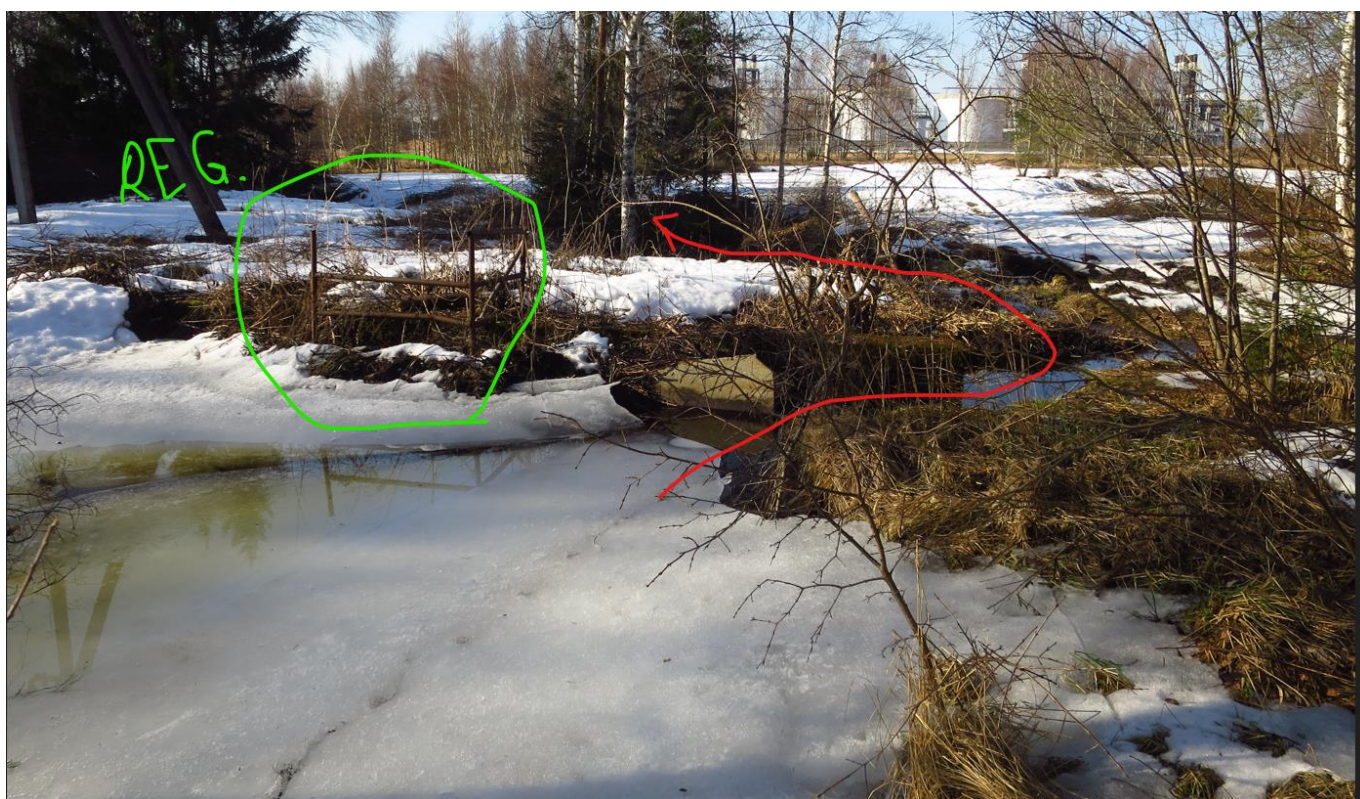
4. Sõlm, kus loode poolt kraavist voolas umbes 1 l/s vett. Peavool tuleb ida poolt. Idapoolsel truubil on regulaator, mis hoiab üleval Kõrnumäe turbakarjäär-veehoidlat. Koprak on aga regulaatori täielikult ummistanud, mistõttu vesi voolas regulaatorist ja truubist põhja poolt mööda.

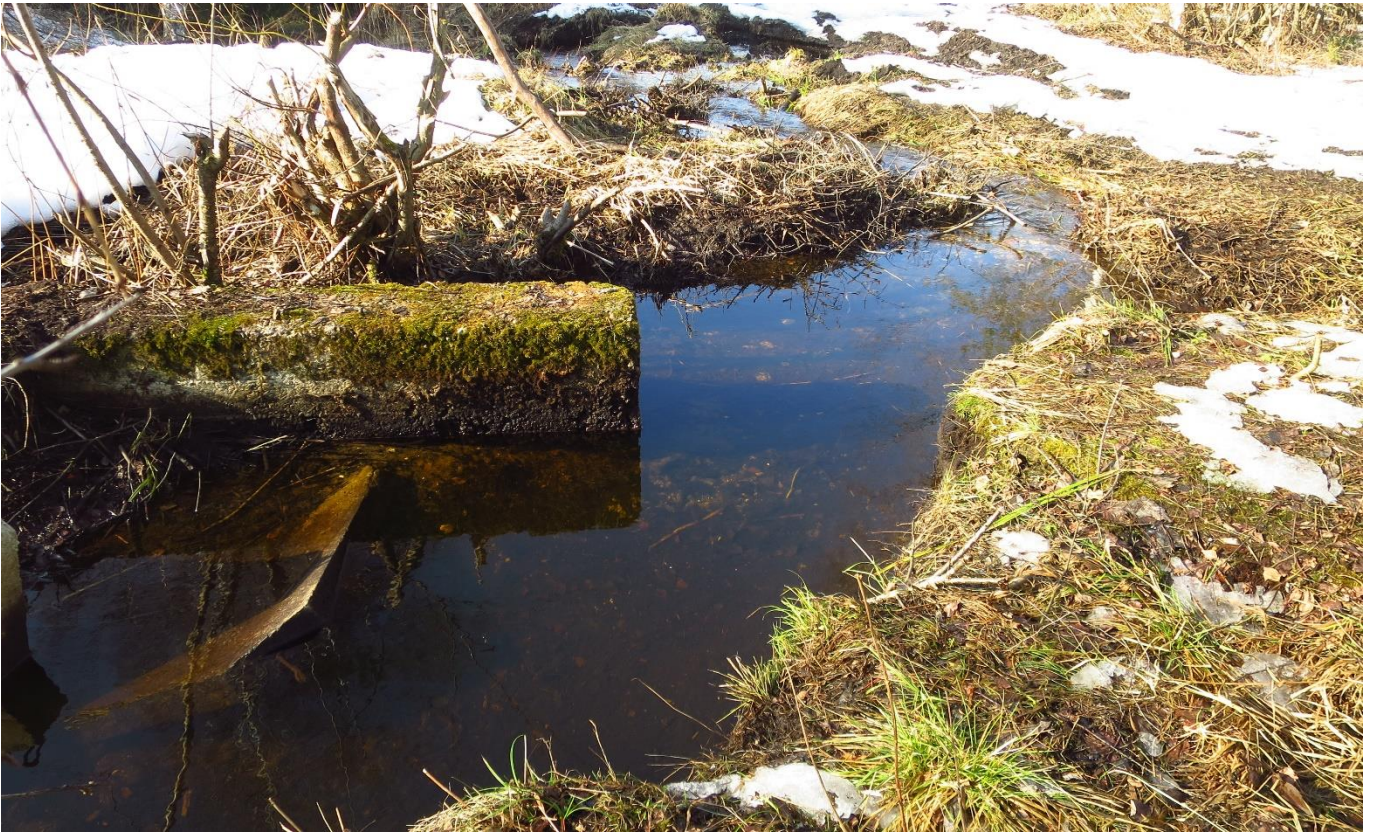
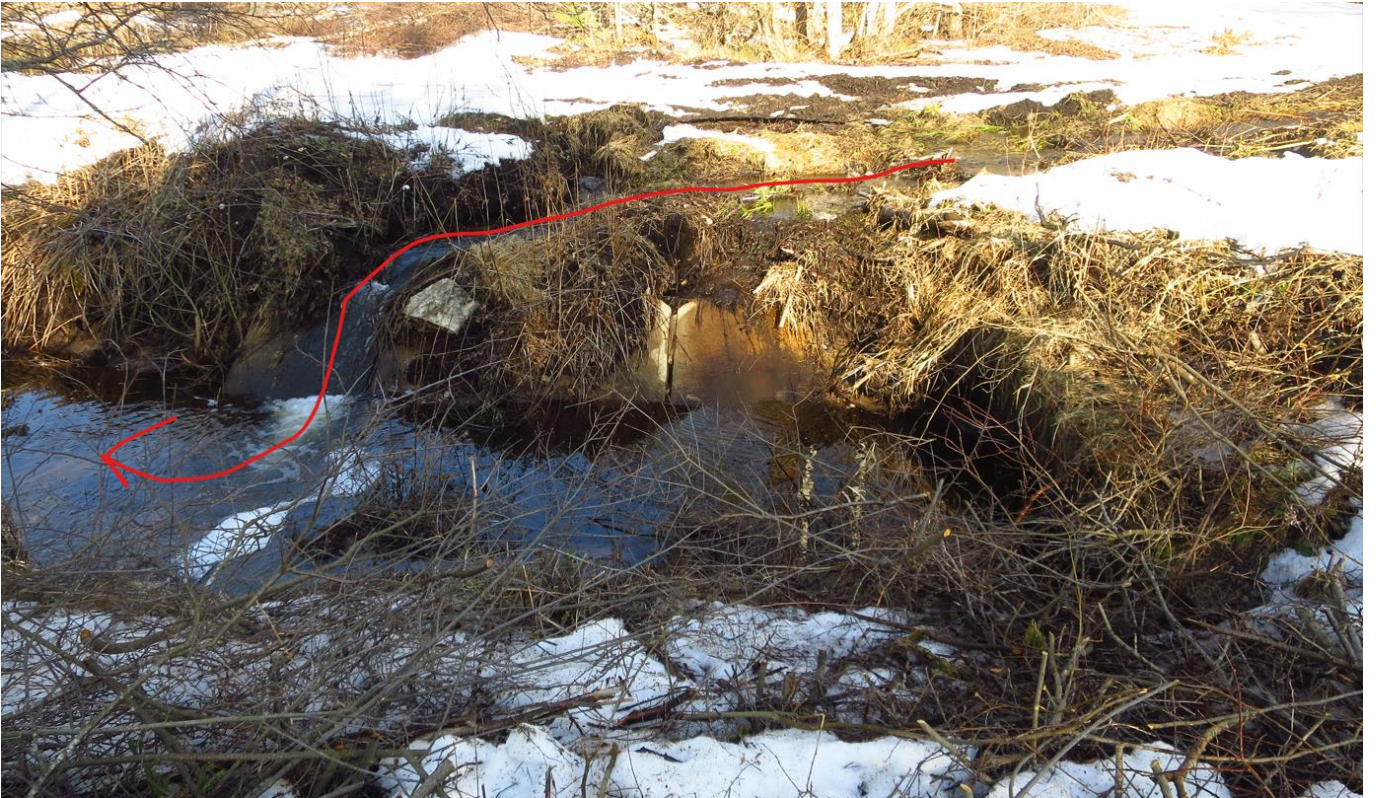
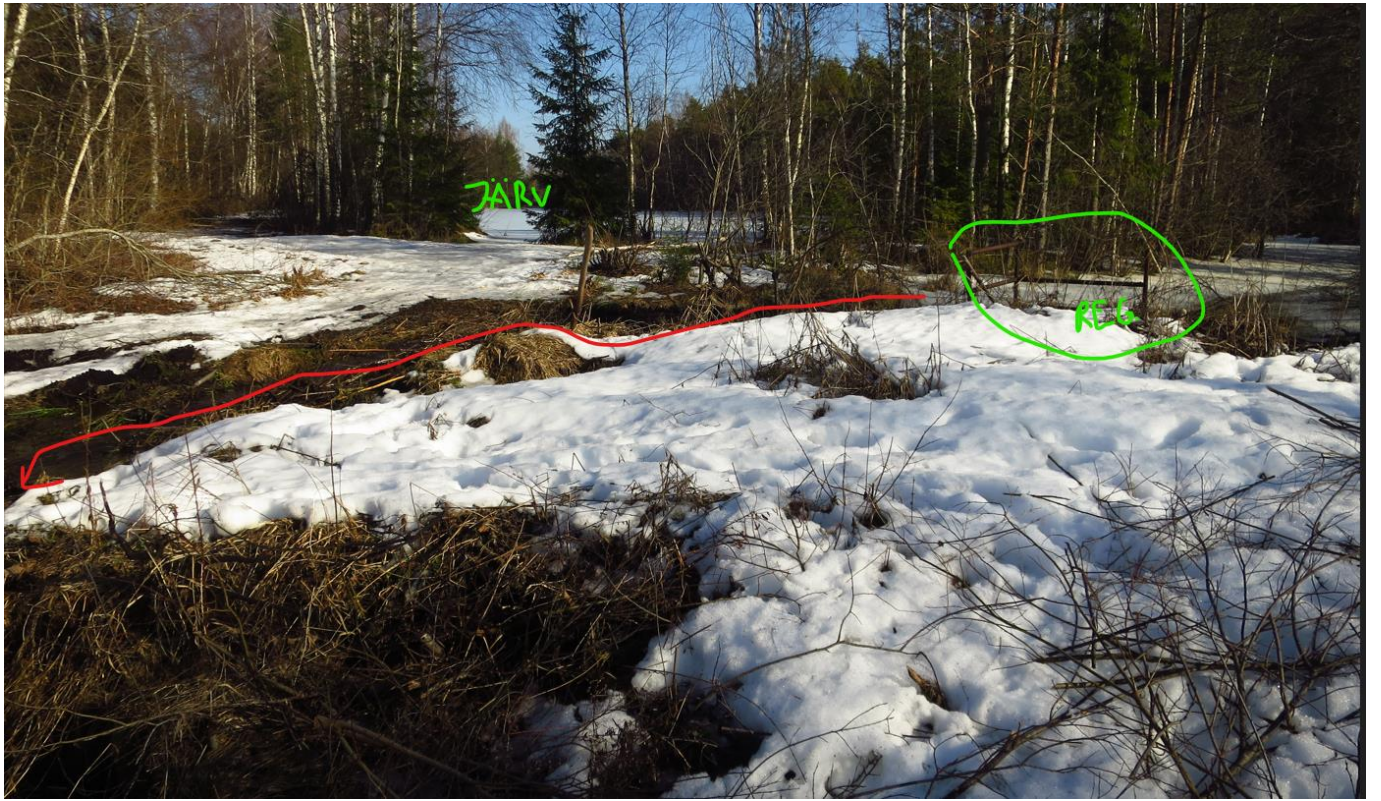
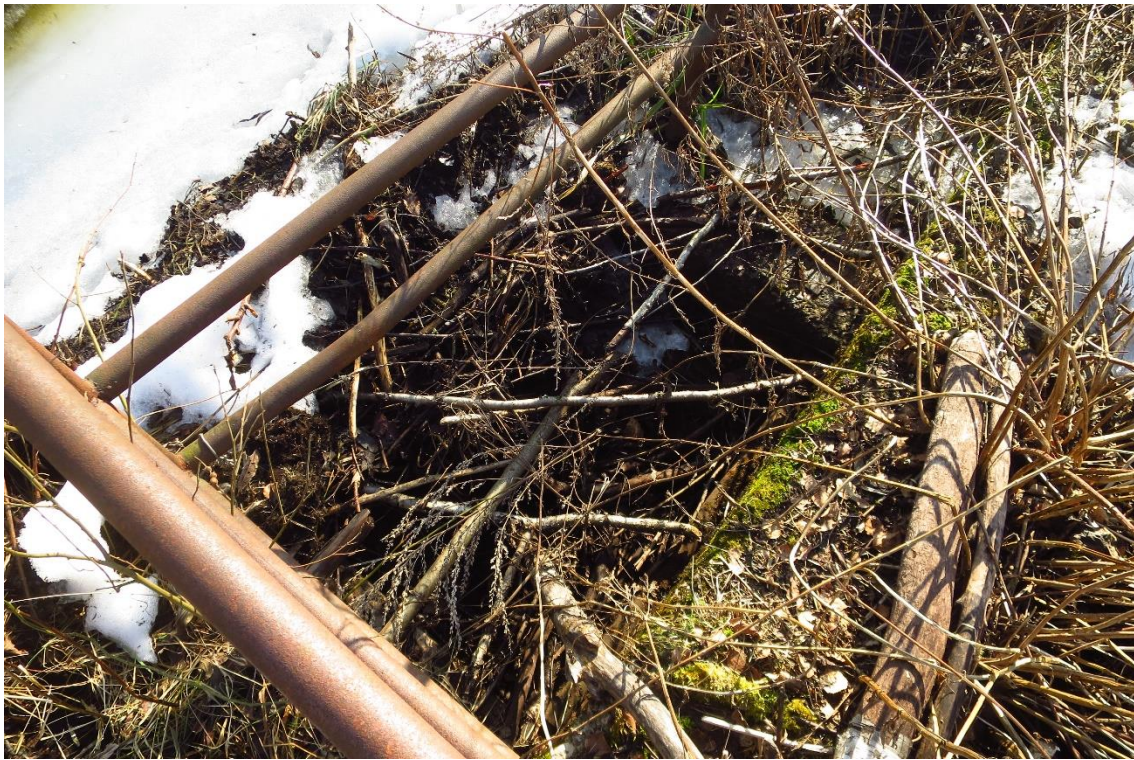
5. Järv on ida-läänesuunalise kraavi suhtes avatud, nagu ETAKis kaardistatud. Vaatluse ajal olid nii järv kui kraav jääs. Ehk oleks õigem järv ETAKis kuni regulaatorini kaardistada, kuna veetase on kuni selleni sama ning veeväli on seal ka piisavalt lai, et seda järvesopiks lugeda?

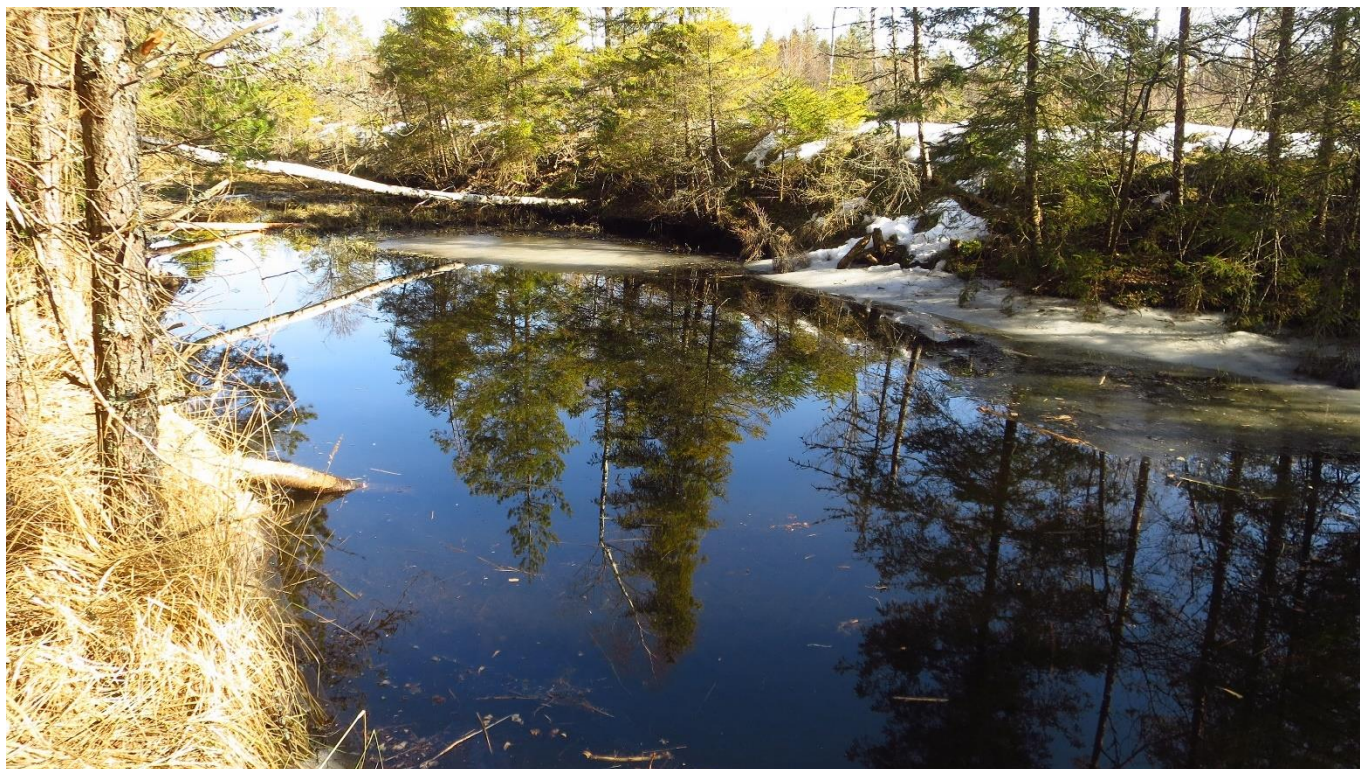
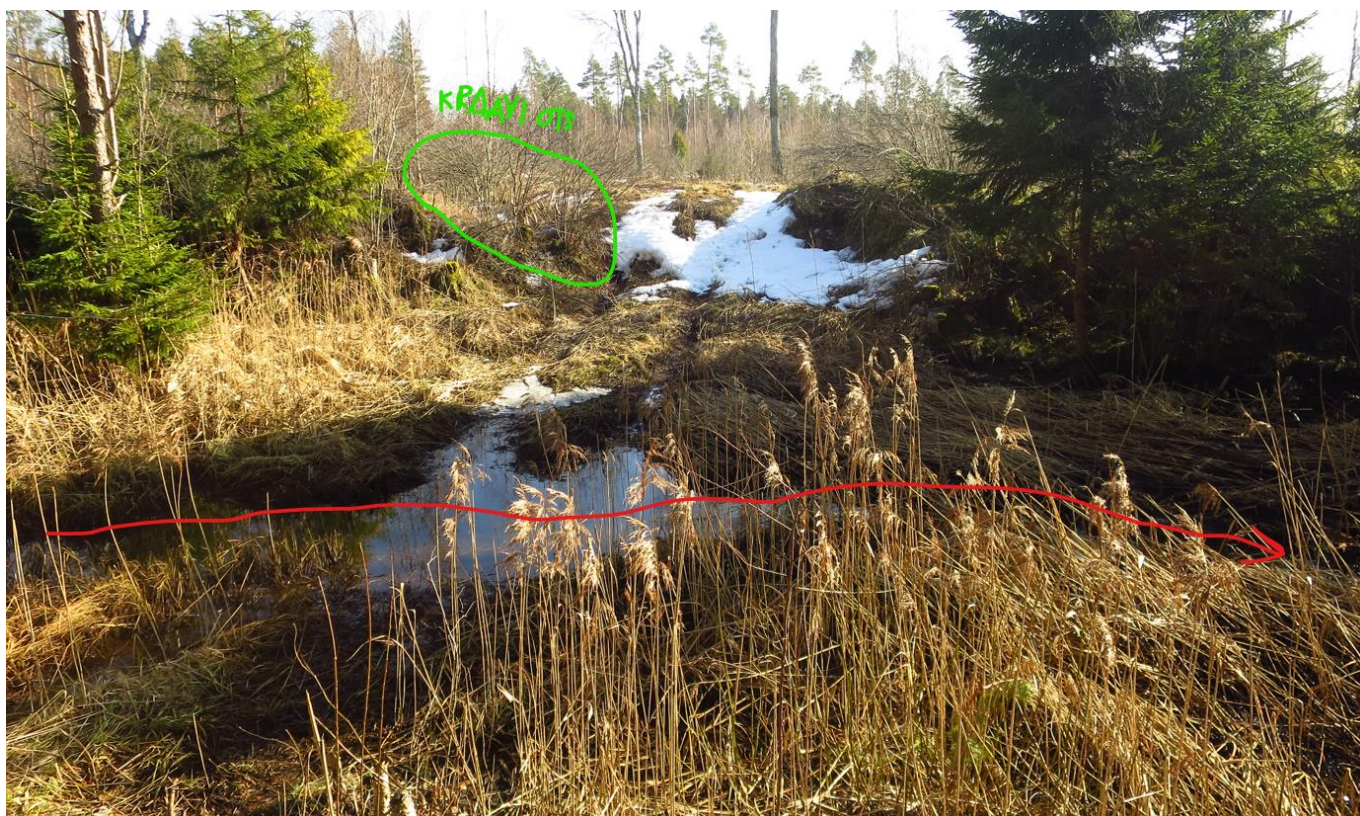
6. Järvest ülesvoolu on meetreid lai, sügav ja seisva veega kanal. Antud punktis on voolav vesi. Kraavist on aga korduvalt läbi sõidetud ETAKis on ida poolt kaardistatud suubuv kraav. Madal ja kuiv vagu on seal küll olemas, aga sidusust kanalis voolava veega sellel pole. **Pigem oleks õige see ETAKis roobaste kohal katkestada.**

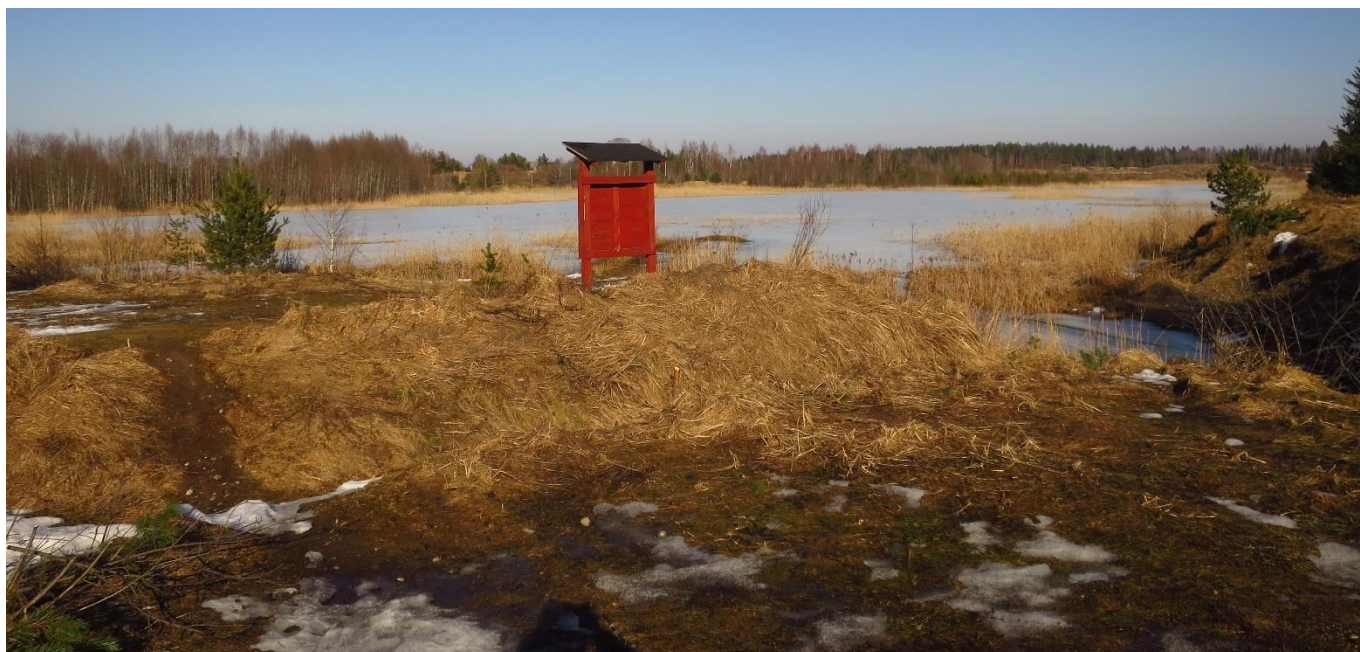
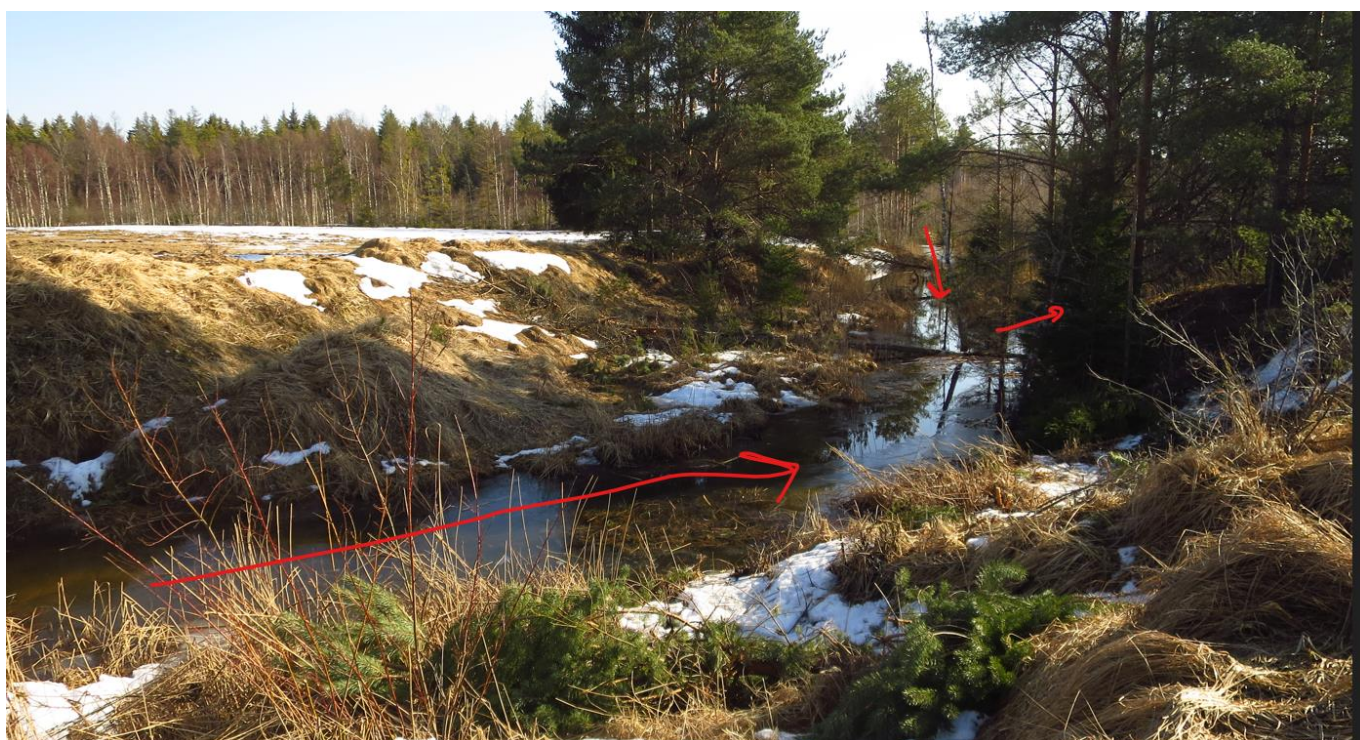
7. Kõrnumäe järve ääres on veeohutuse stand. Väljavoolukoht on mitu meetrit lai ja sellest üle ei pääse. Vesi vaatluse ajal näiliselt seisis, sama oli lugu kagust tuleva kraaviga, sest nende ühinemiskohal on koprapais. Vooluhulga poolest võiks põhimõtteliselt olla Jaagu soone lähe, aga ajalooliste ortofotode ja kaartide põhjal pole seal enne karjääri väljavoolu rajamist vooluveekogu olnud.

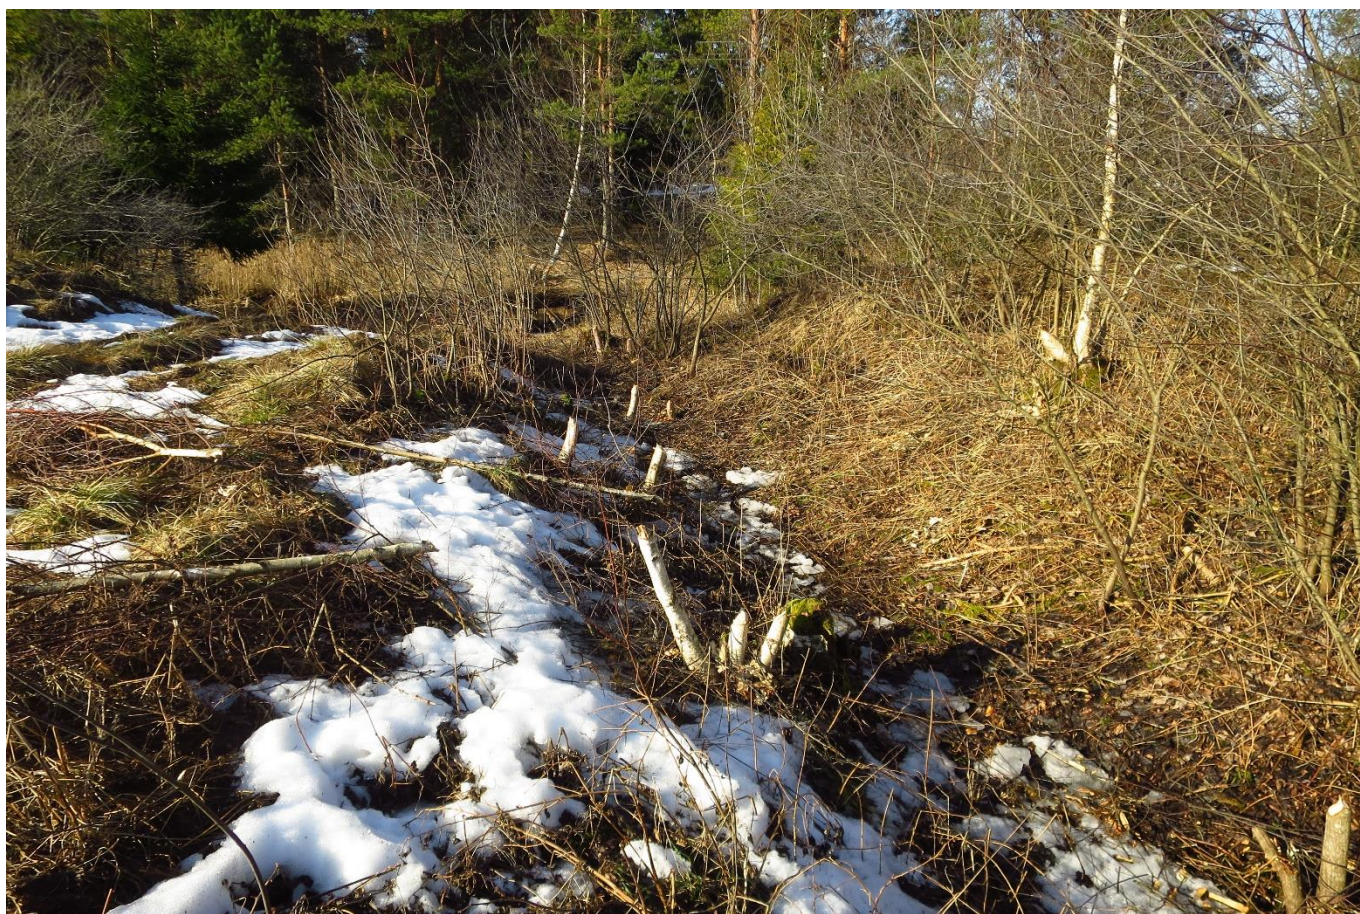
8. Kraav, mille otsa on punktis 6 näha. Madal ja kuiv kraav. Kagu pool kogunes seisvat vett põhja.

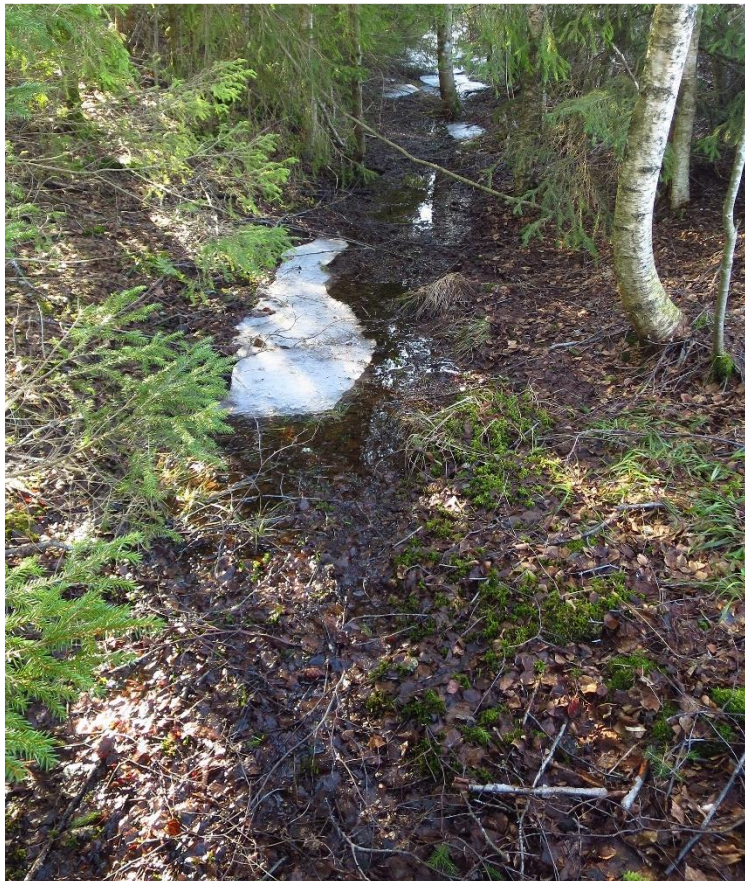
9. Kõrnumäe järve väljavooluga kokkuvoolav kraav on tavaline kuivenduskraav. Lõuna pool, kopapaisu mõju all oli vett palju, laius 3 m ja inimest kandev jää peal. Kraavi ots oli kuiv ning vesi kogunes allavoolu liikudes vähehaaval kraavi põhja. Ei sobi Jaagu soone lähteks.

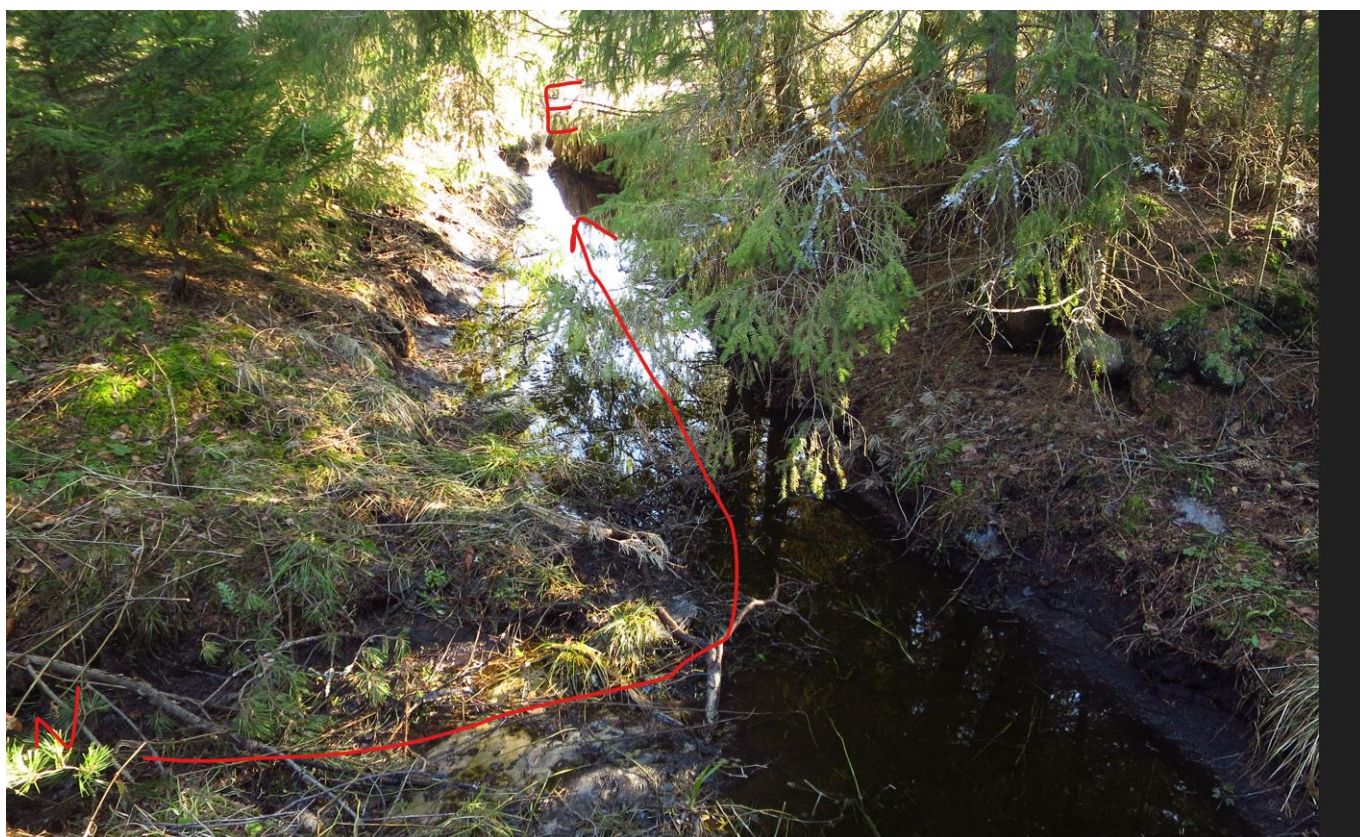
14. Veidi nirises vett lääne-idasuunalisse kraavi ja voolab suubumise järel väga aeglaselt ida poole. Siit lääne poole oli suurem kraav jääs.

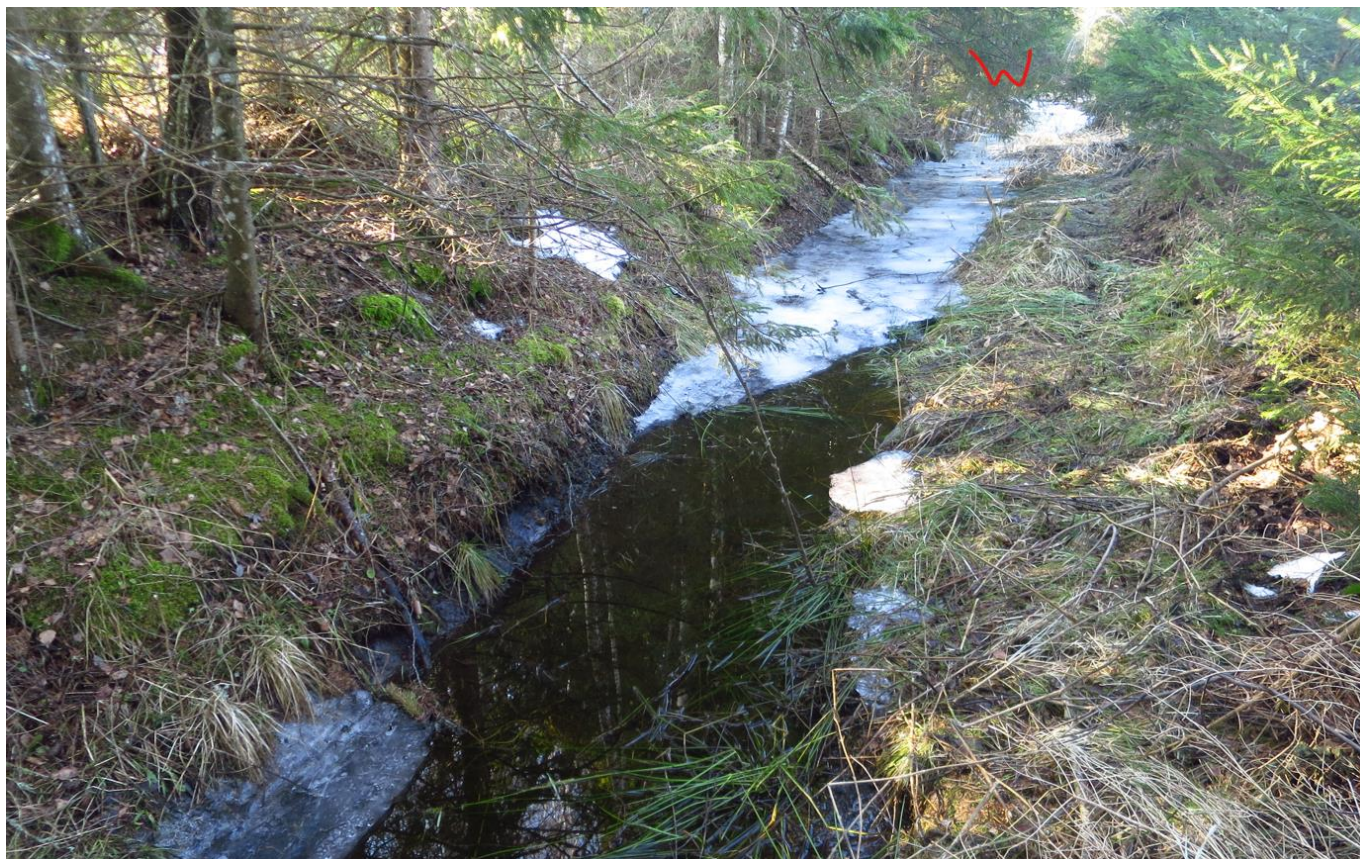
15. Selge veega, kiirevooluline voolusoon, millel oli liiv põhjas. Kõigist piirkonnas nähtutest nägi välja kõige ojalikum.

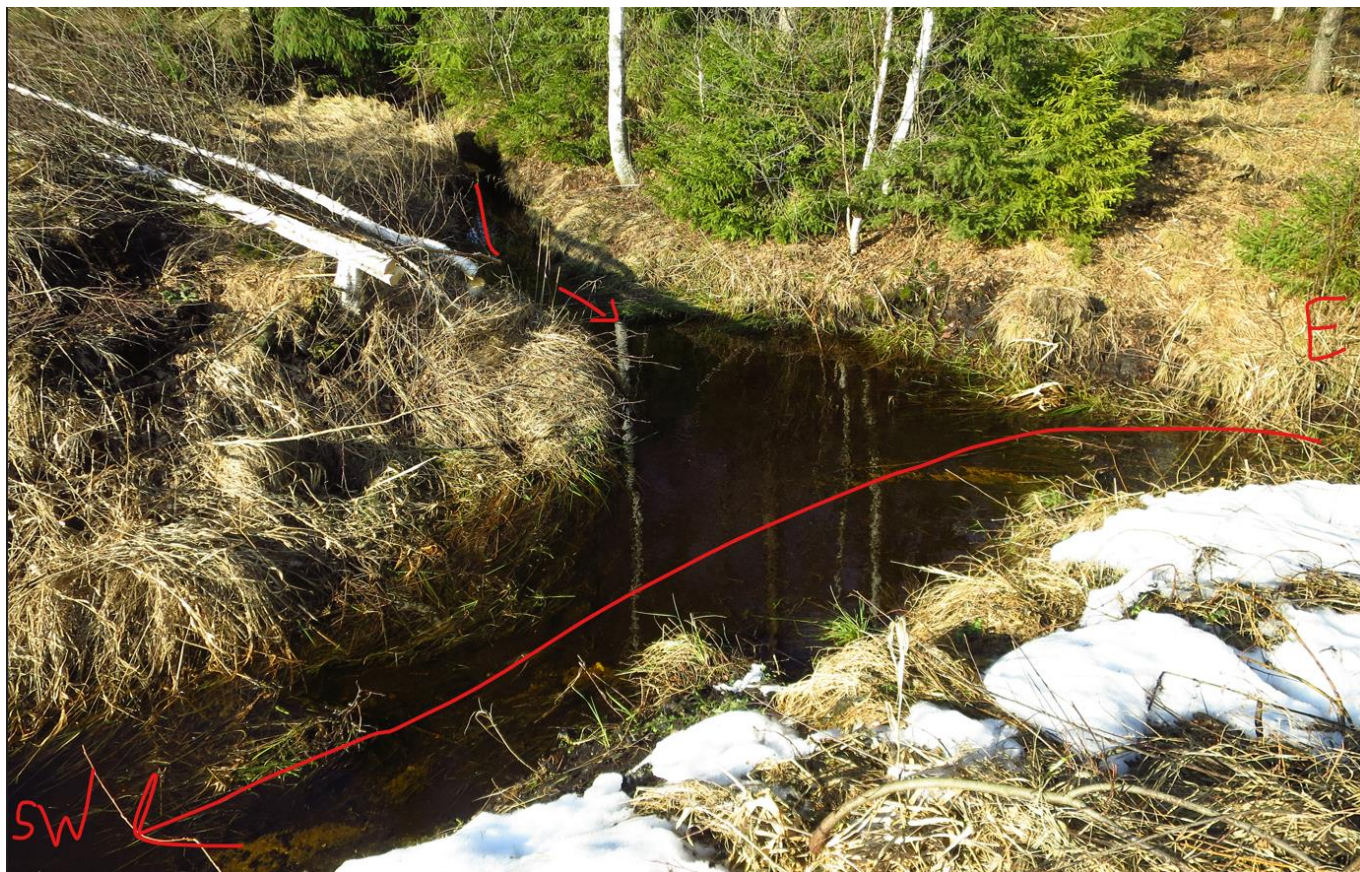
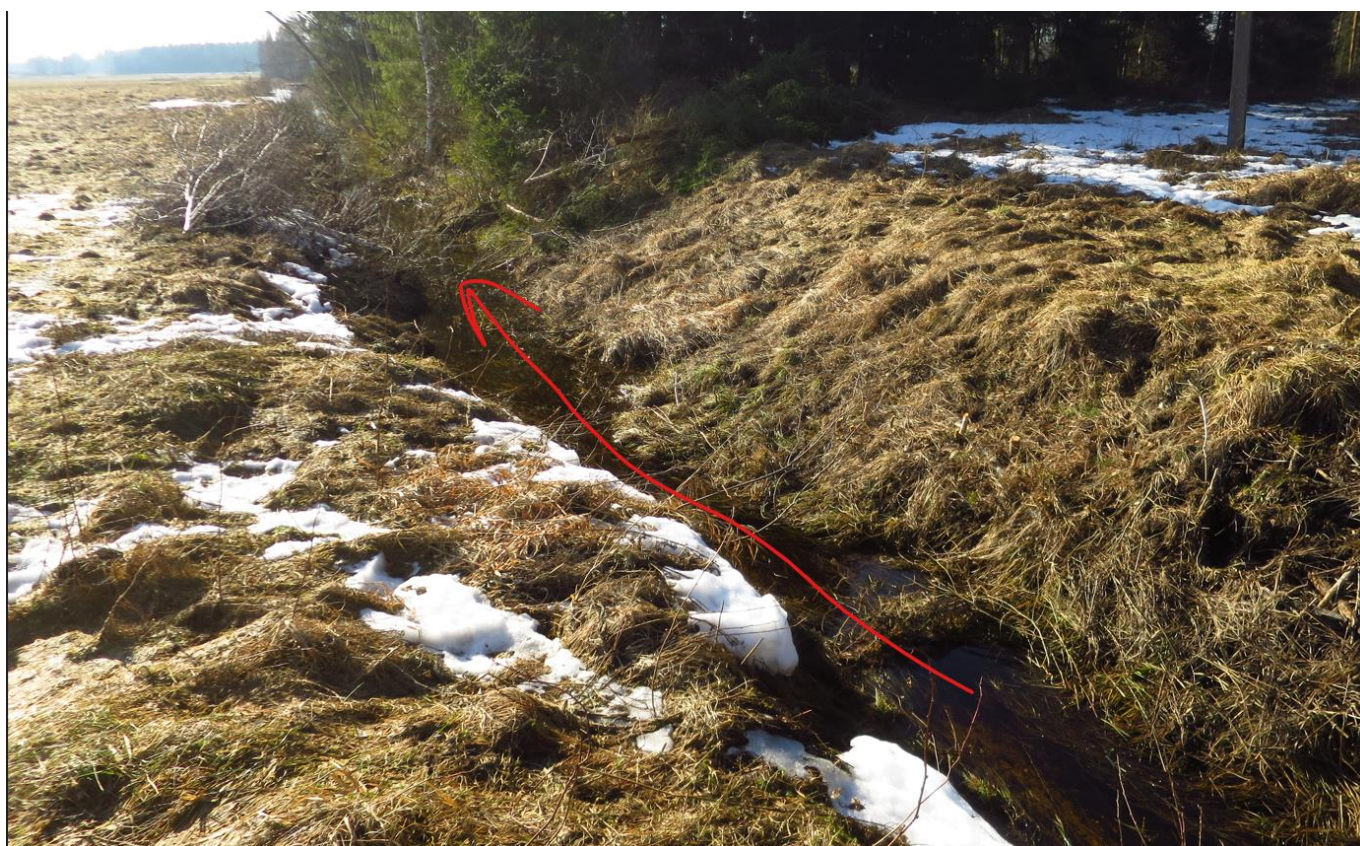
18. (16. ja 17. tulevad hiljem, sest alguses olevale joonisele sai numeratsioon ebaloogilises järjestuses). Punktist 15 tulev ojalik vesi voolab edelasse. Kuigi ETAKi järgi võiks eeldada voolu lahknemist, siis tegelikult voolab ka punktide 14, 16 ja 17 juurest vesi ida poole, kuigi väga aeglaselt.

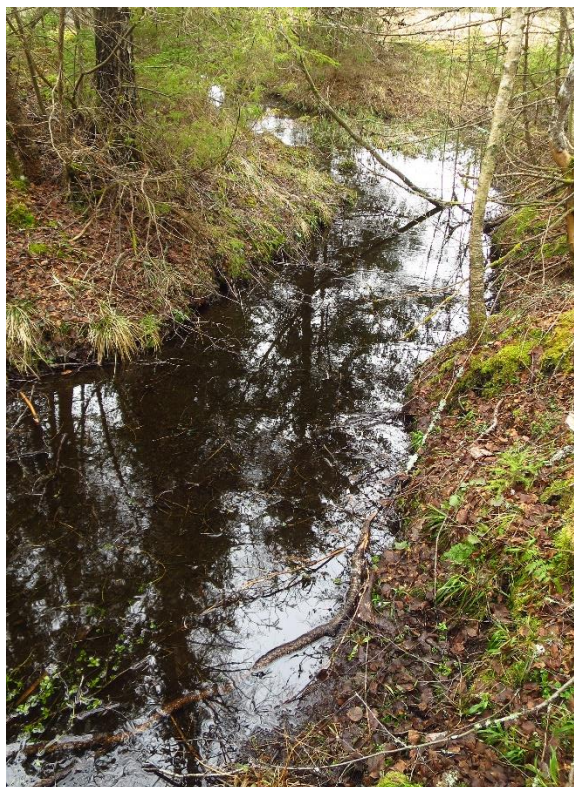
19. Kraavirist, kus lääne poolt suubub veevaene kraav ja ida poolt veidi veerohkem kraav. Põhitelg tuleb aga põhjast ja on üsna ojalik.

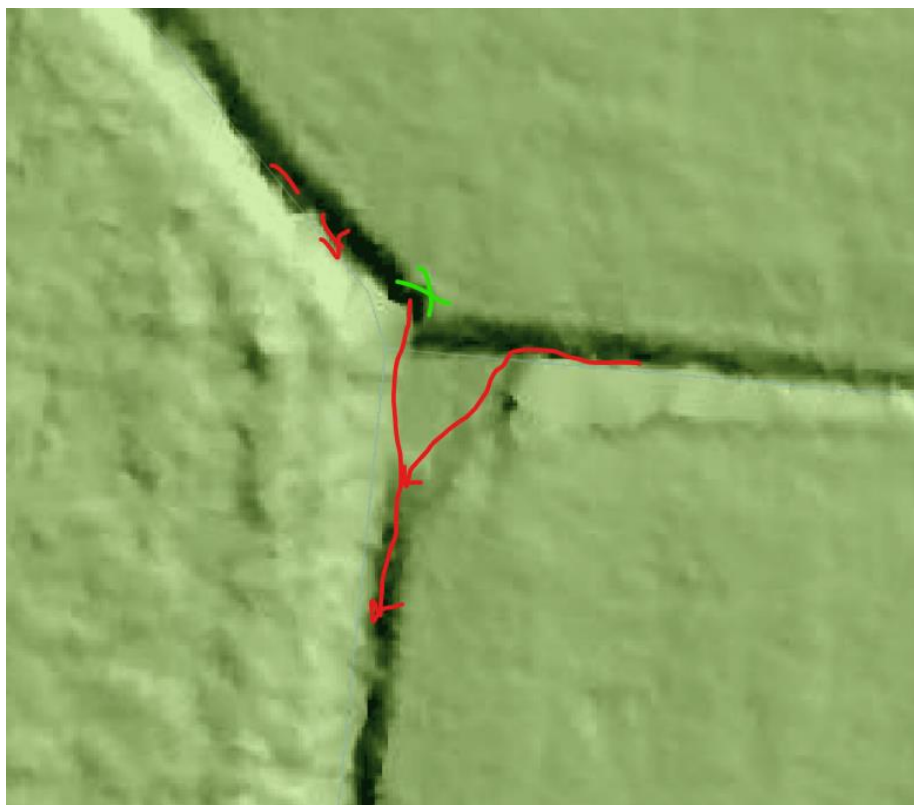
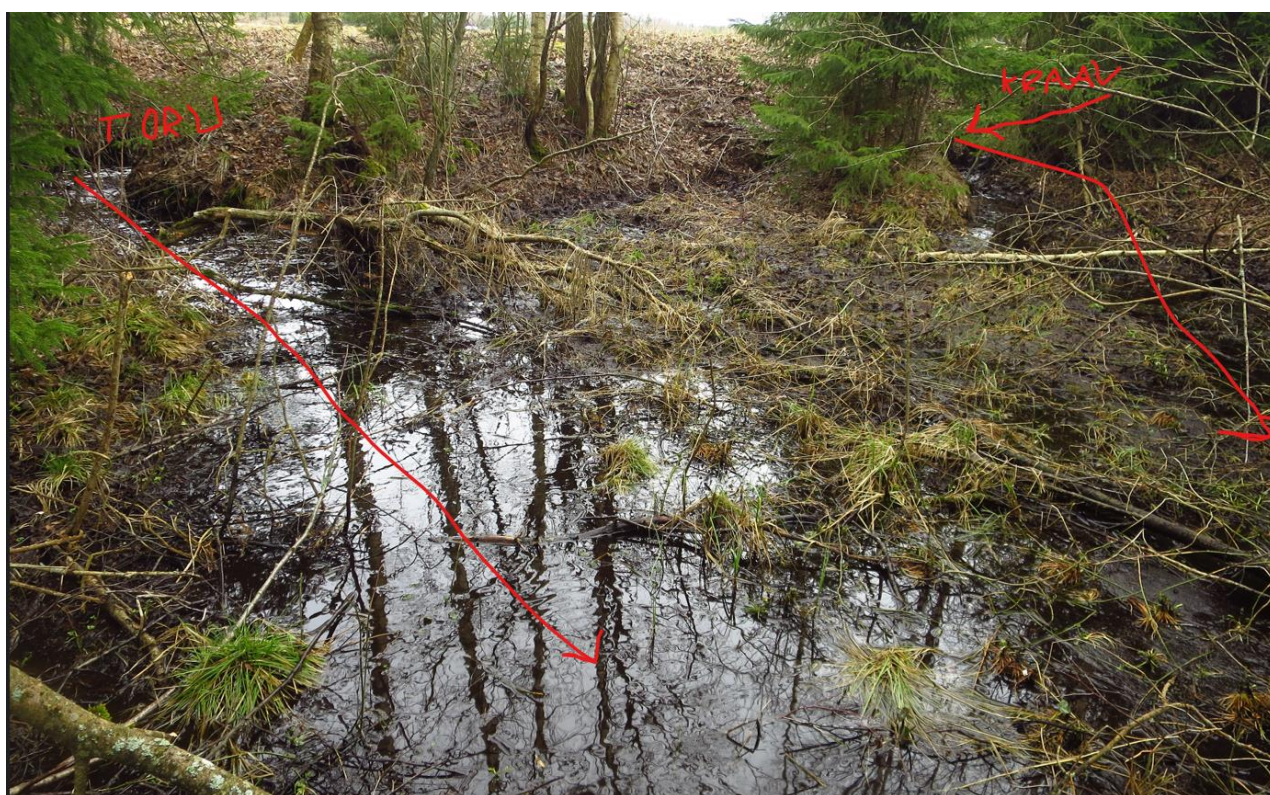
20. Täisnurkse kolmnurga kujuline laiend. Ida poolt hobuste koplil tuleb kraav oli vähesema veega ja voolas mööda kolmnurga hüpotenuusi, mitte põhjapoolset kaatetit, nagu ETAKis kujutatud. Rohelise ristiga tähistatud sopistuses on dreniots, millest voolas rohkelt vett välja. Loodest tulev kraav oli lehti ja taimi täis ning selle põhjas oli vähe, pigem seisvat vett. Seega tuli peamine vooluhulk dreniist.

Järeldus: Jaagu soone ülemjooks on kujutatud kraavistatuna juba verstasel kaardil. Kuid just punktis 20 dreniotsast algav veekogu, mis kattub Jaagu soone ajaloolise ülemjooksuga, on kõigist Kõrnumäe järvest ida ja kagu pool olevatest kraavidest ka tänapäeval kõige ojalikum. Seetõttu on põhjendatud seda ka kaasajal Jaagu soone ülemjooksuna käsitleda. Kivi-Lillemäe ja Aksli kinnistutel on säng 19. sajandi lõpuga võrreldes suunatud uude, varem lääne poole suunduvasse sängi. Parempoolsel joonisel on kujutatud soone ajaloolist kulgemist tänapäevasel põhikaardil. Verstasel kaardil kraavina kujutatud lähtelõik tuleb üsna täpselt sellest suunast, kus tänapäeval on dreniots. Seega sobib punktis 20 olev dreniots Jaagu soone lähteks (alumisel joonisel on kujutatud soone tänapäevast telge).
