Jaagu soone (VEE1096105) ülemjooksu vaatlus

Vaatluse aeg 03.03.24 ja 30.03.24. Vaatleja Marko Vainu

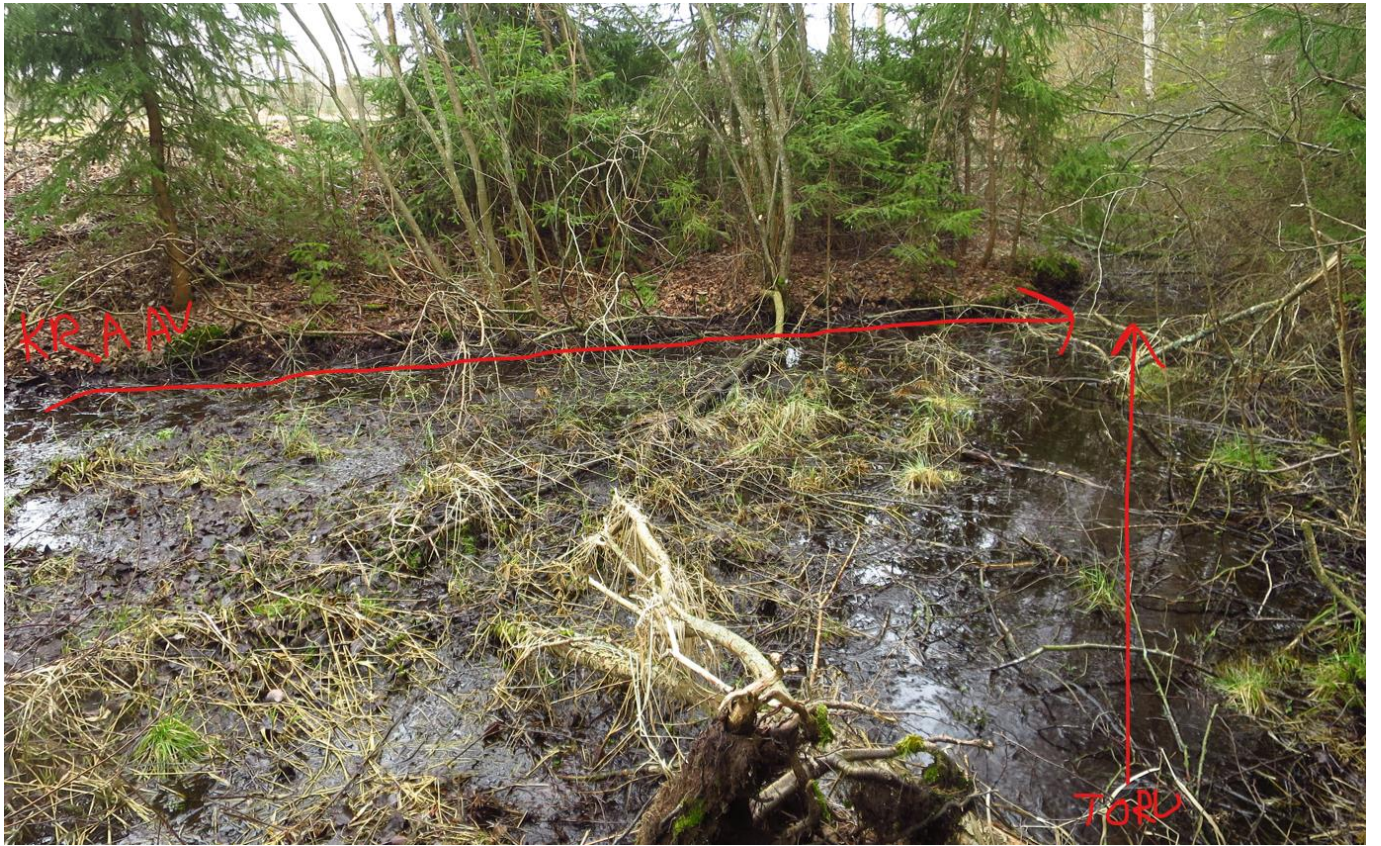
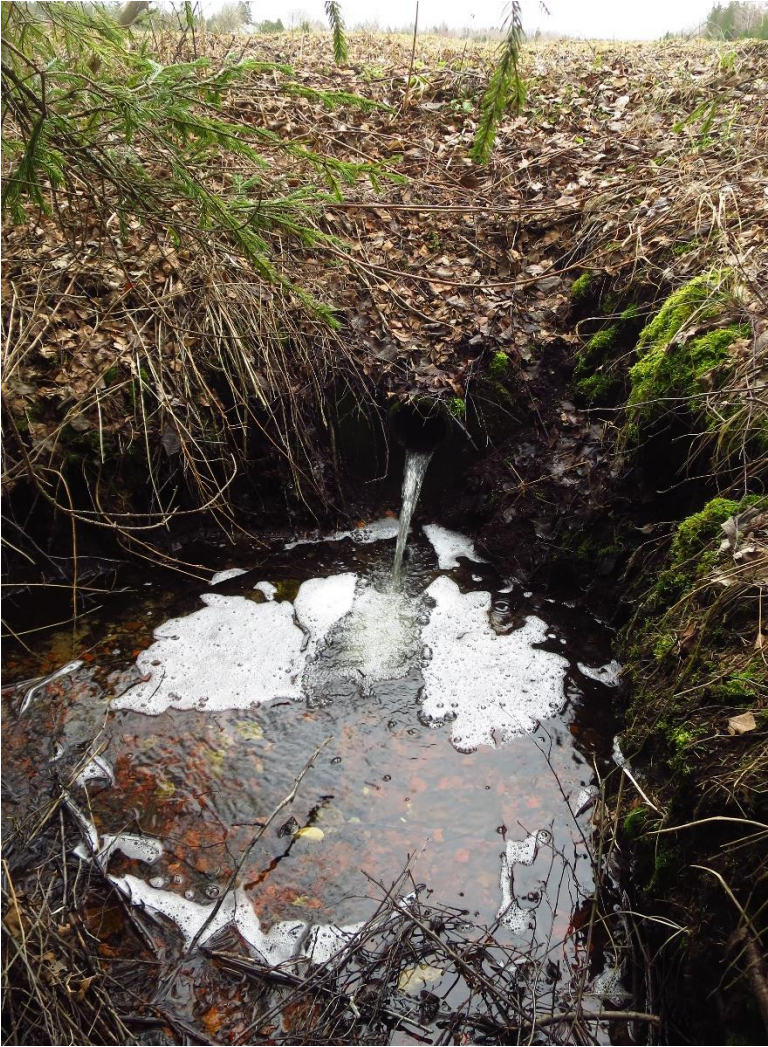
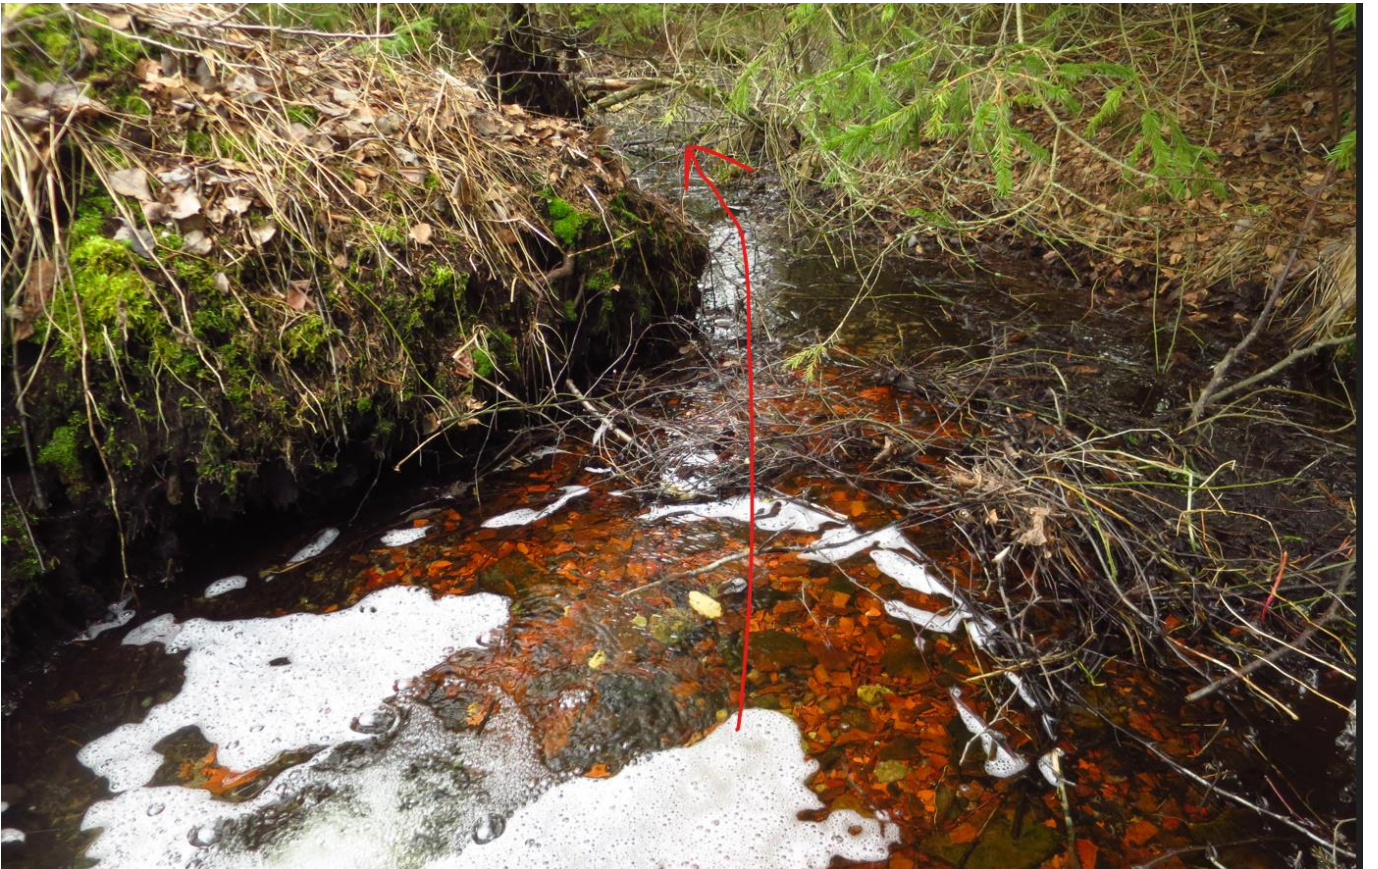
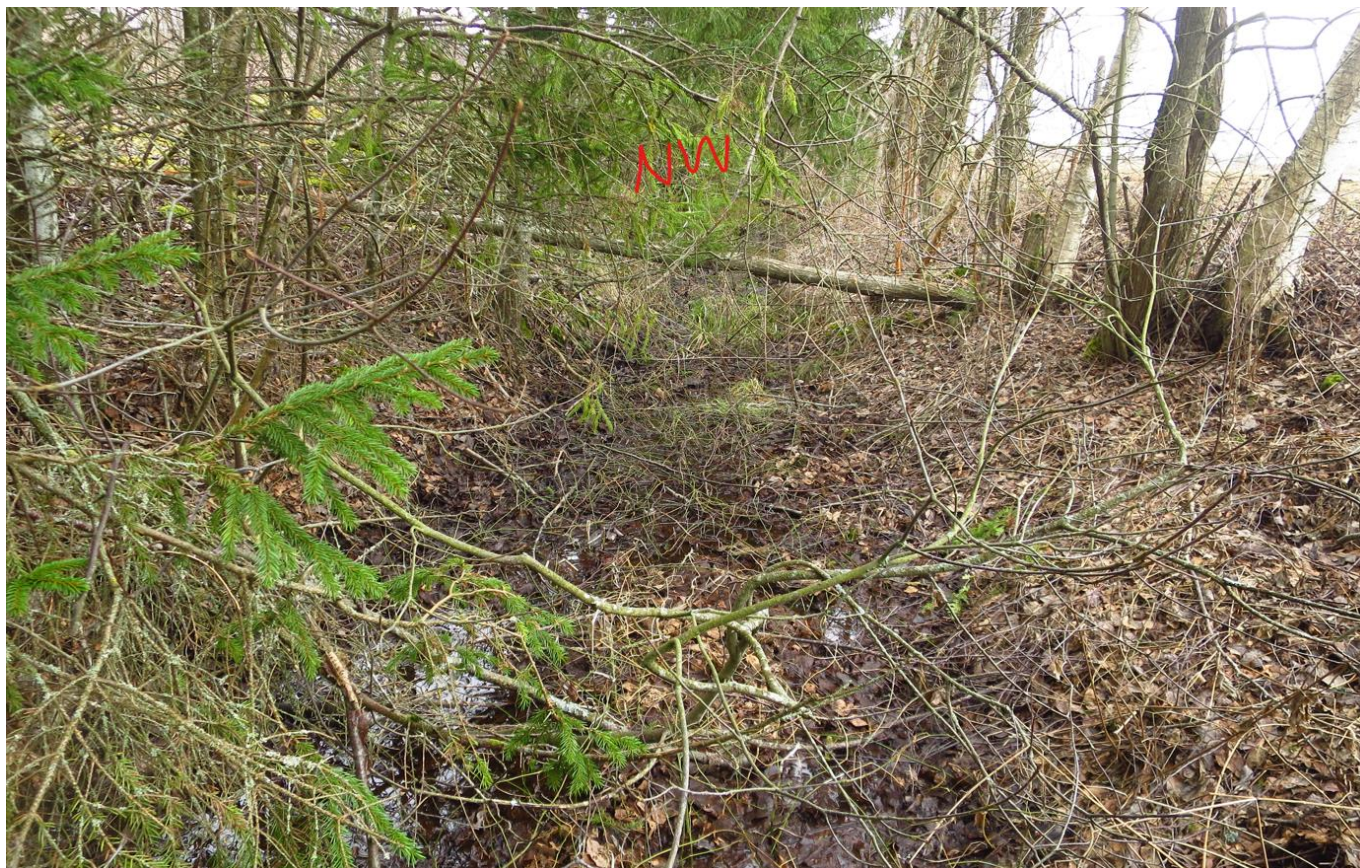
21. Truup, lõuna-põhjasuunalisel kraavil, mida ETAKis pole. Kraavil peab kusagil olema veelahet, sest põhjaosas voolab vesi põhja poole ja lõunaosas lõuna poole. Kuiva kohta, kus veelahet oleks selgelt näha, aga pole.
