## Kiisa soone (VEE1096106) vaatlus

Vaatluse aeg 03.03.24. Vaatleja Marko Vainu

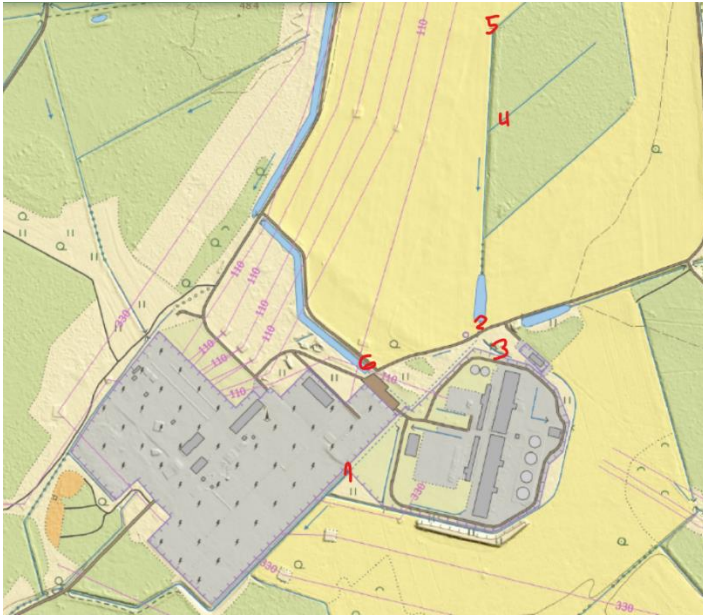
1. Kiisa soone lähteks on loetud Kiisa reservelektrijaama territooriumil oleva toru ots. Vaatluse ajal voolas sellest välja ohtralt vett.

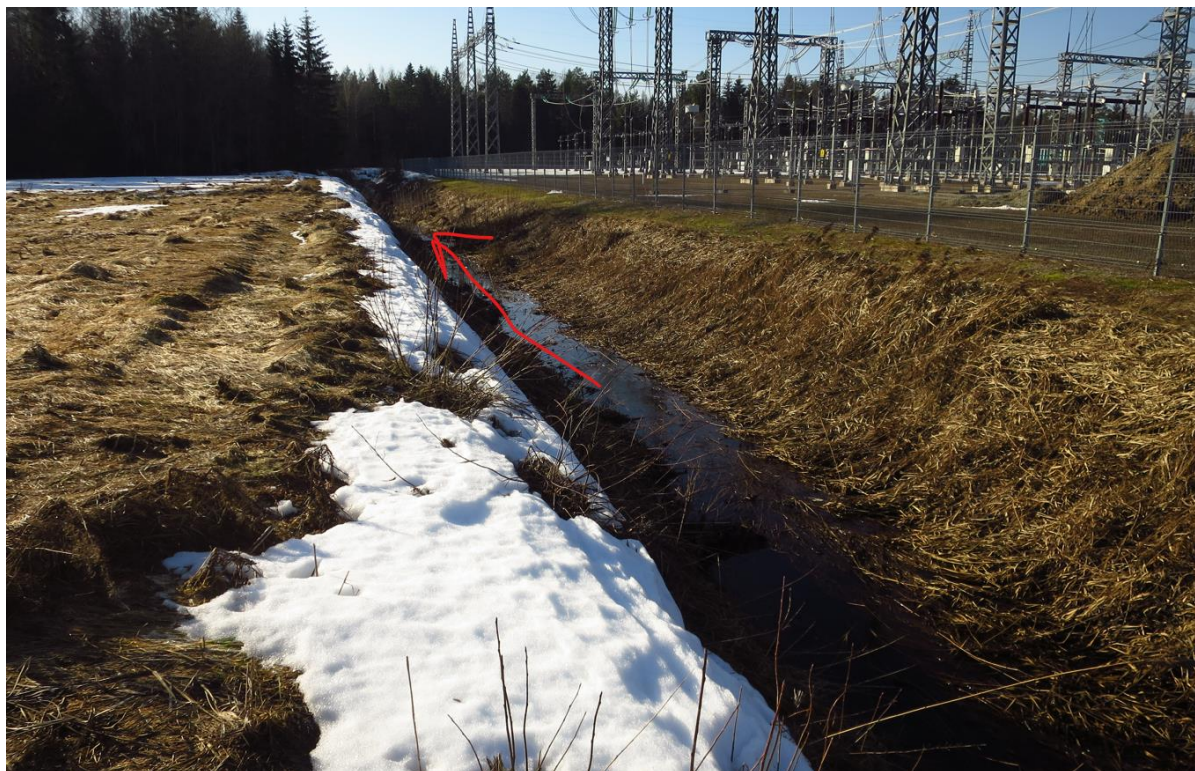
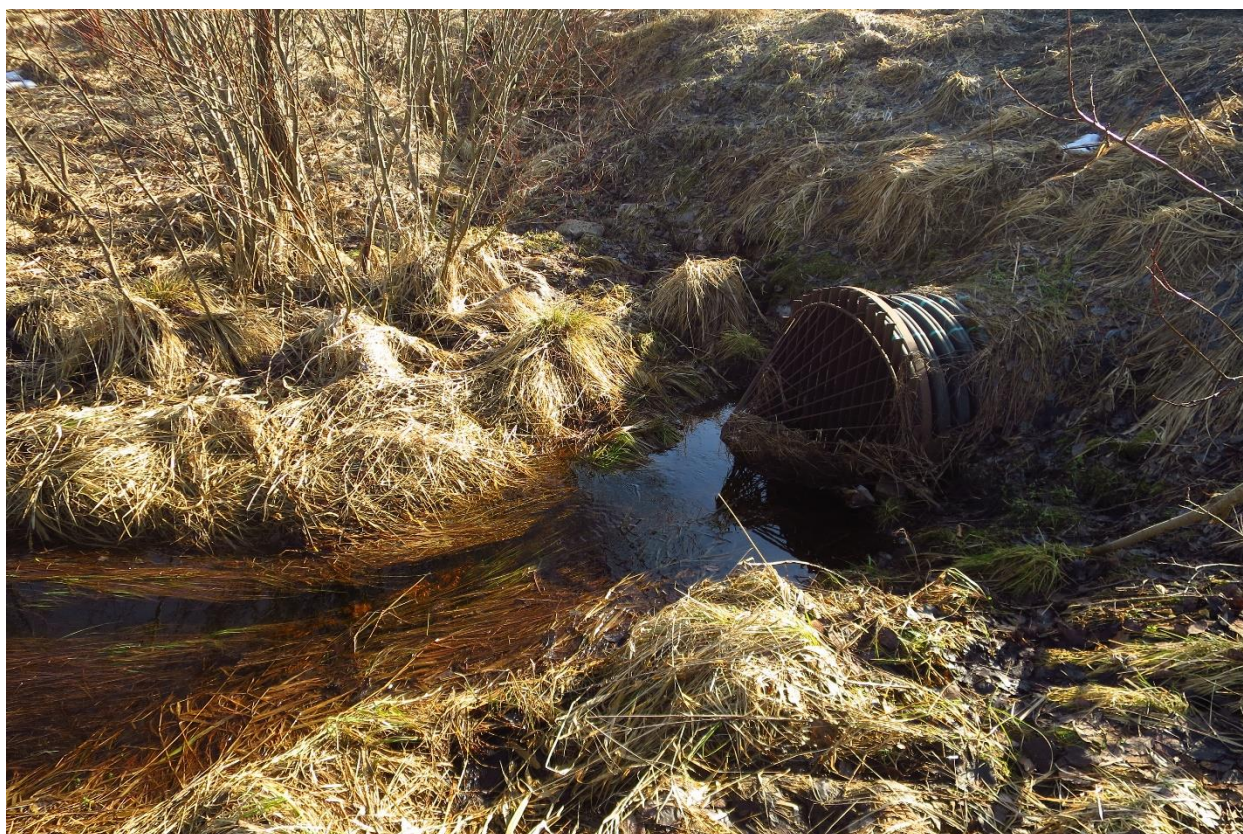
2. Põhja poolt voolas torusse vesi sisse. Torul oli võre ees. ETAKis on sissevoolukohta kaardistatud tiik, aga pigem on see ikkagi läbivooluga, hundinuiadega lodu, mis peaks olema kaardistatud vooluveekoguna.

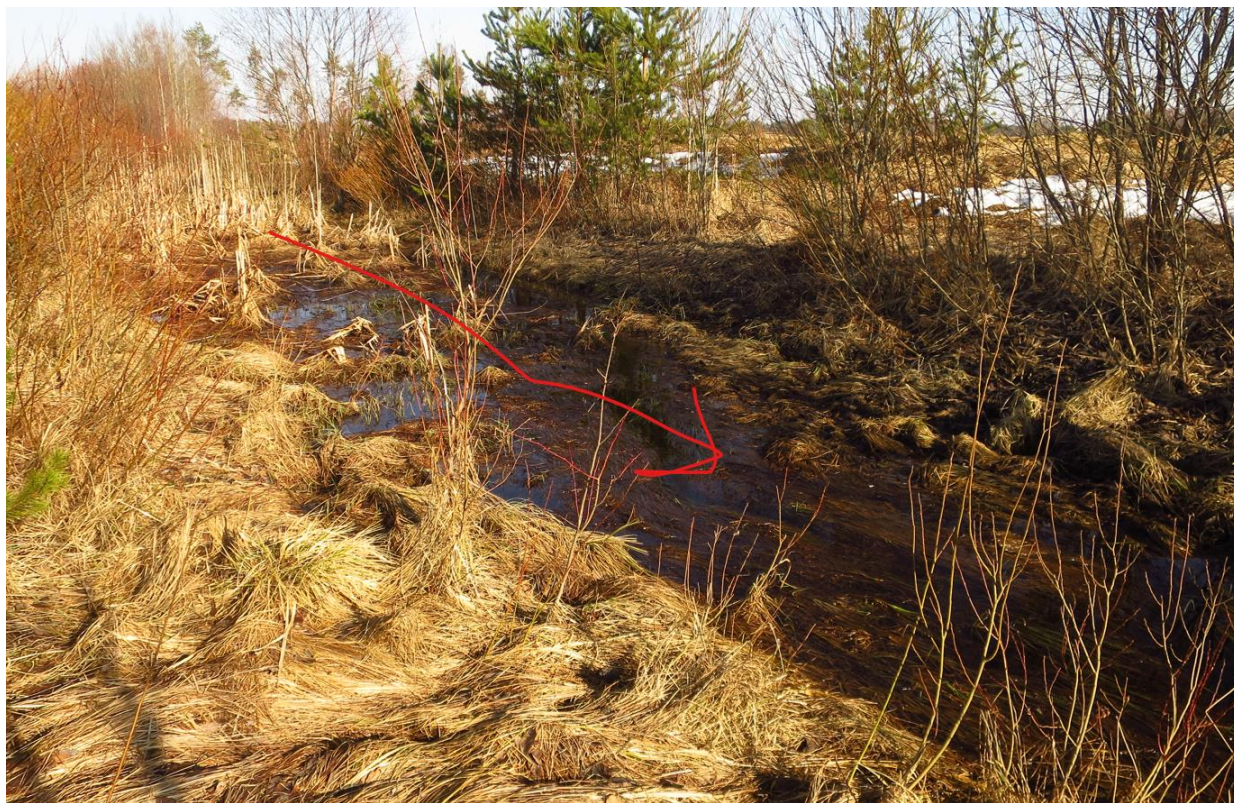
3. Kuiv vagu.

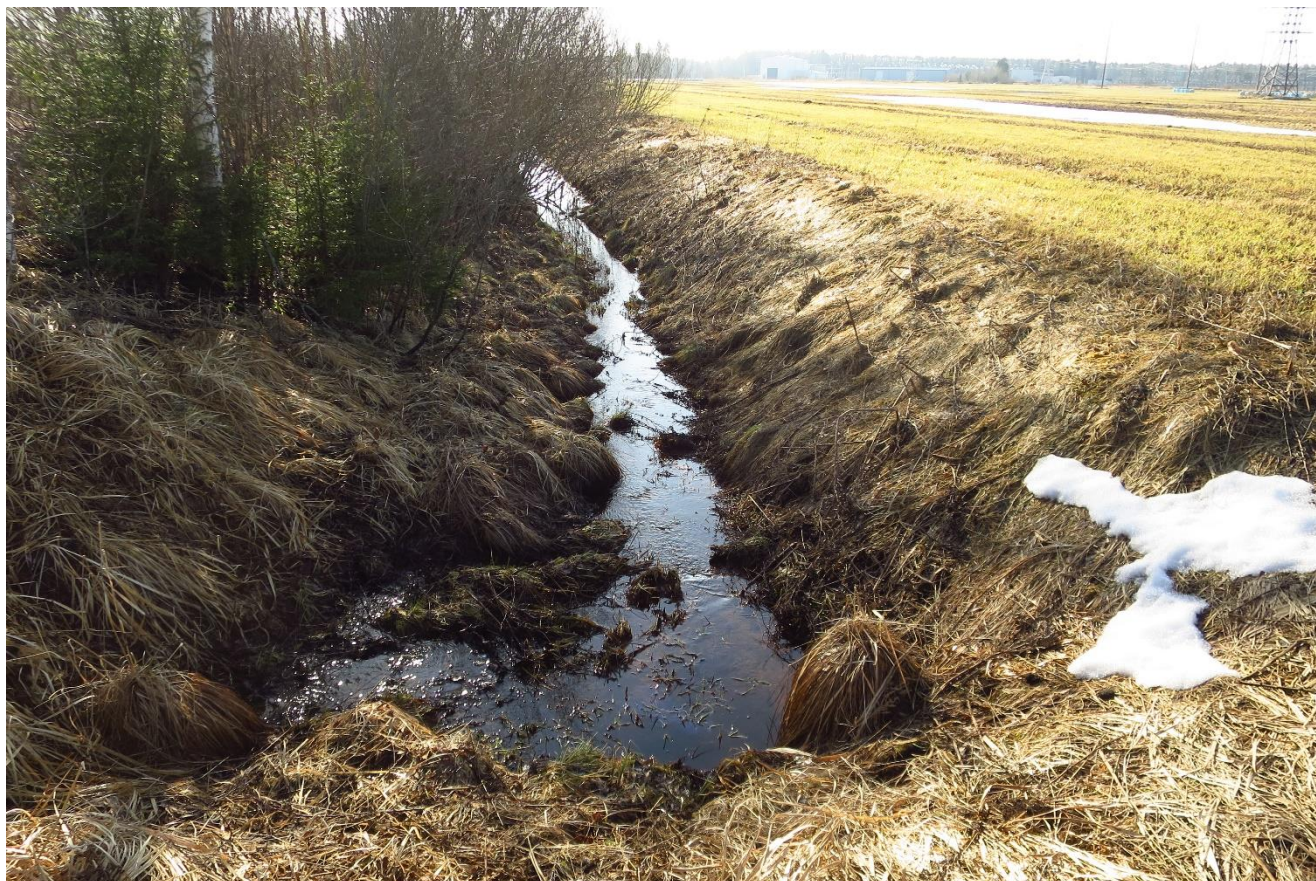
4. Ida poolt, metsamaalt tulevad paar kraavi on madalad ja põhja-lõunasuunalisest voolusoonest oluliselt kõrgemal. Vaatluse ajal olid ka kuivad.

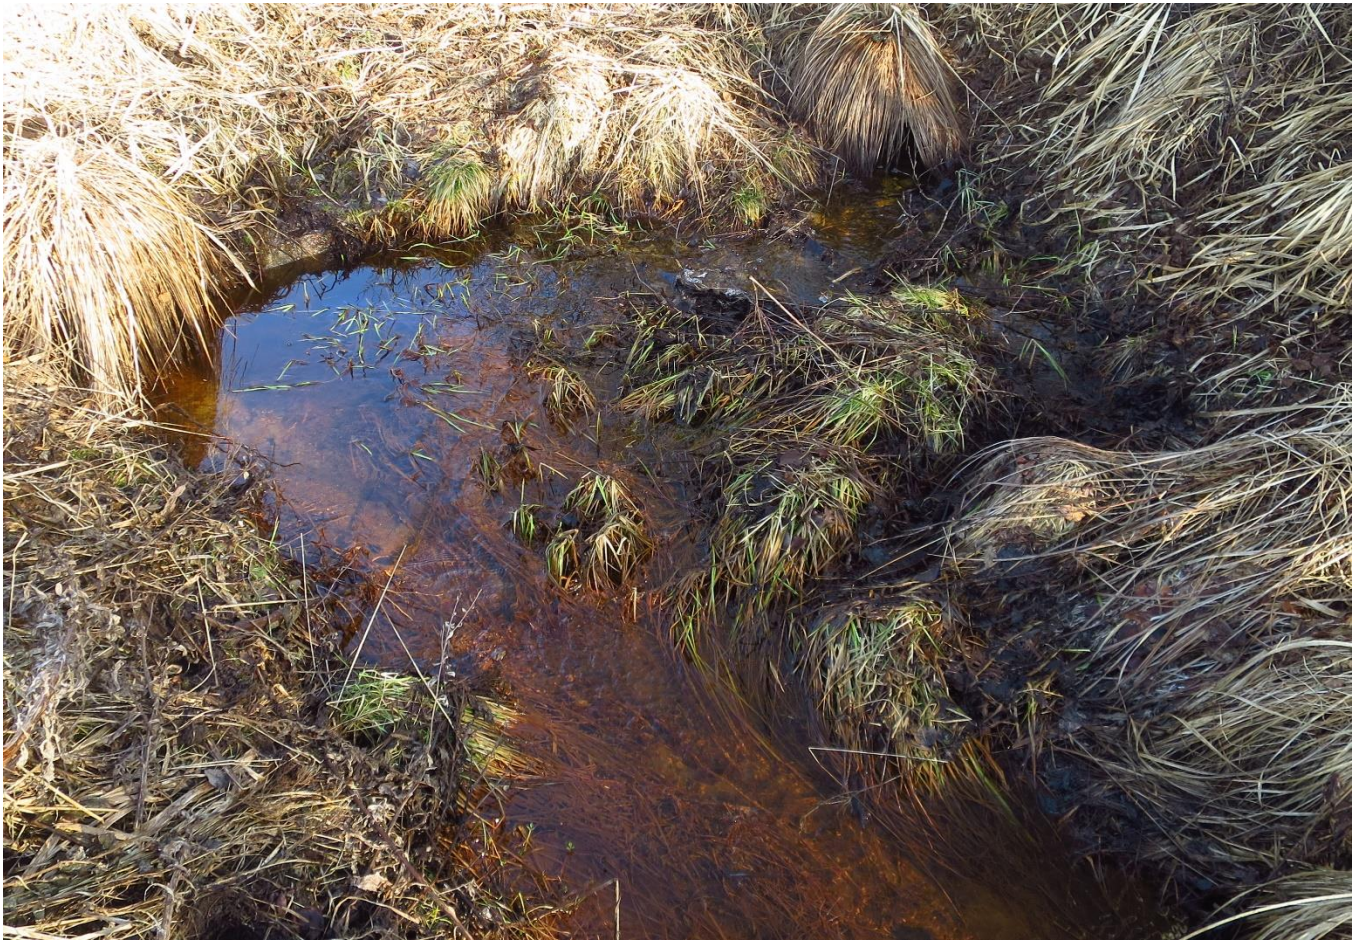
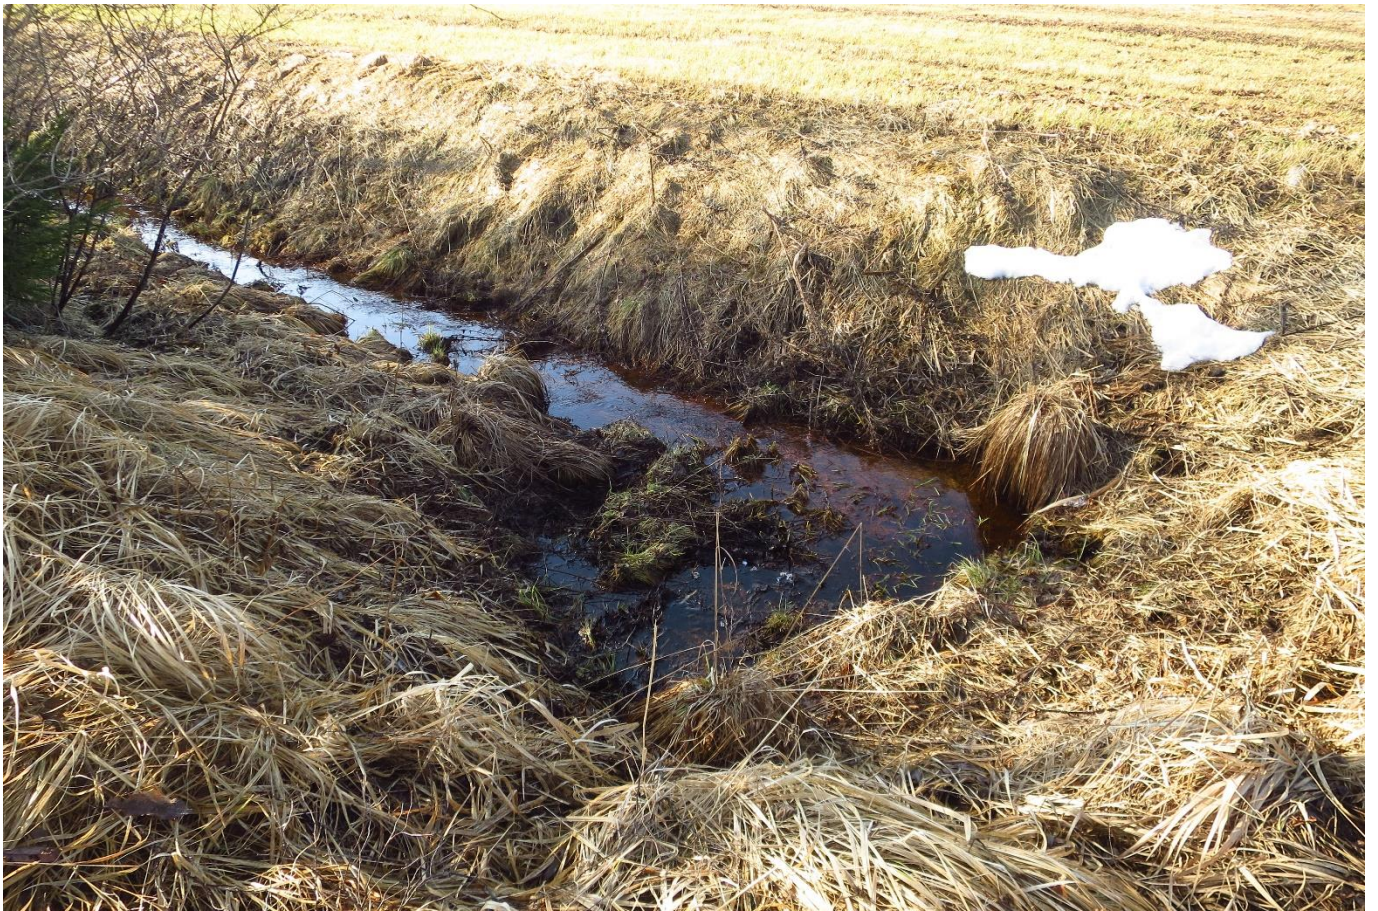
5. Põhja suunast tuleb betoneeritud otsakuga suur drenaazitoru. Vaatluse ajal voolas vett ka kirde poolt läbi truubi, aga oluliselt rohkem vett tuli torust.

**Järeldus:** Ajalooliselt on Kiisa soon lähtunud nõukogude perioodi alguses rohumaaks kuivendatud madalsoost. Soone ülemjooksu asukohta on oluliselt muudetud, kuid arvestades vooluhulka ja kunagise lähte asukohta, sobib soone lähteks tänapäeval punktis 5 olev dreniots. Sealt algab ka kaasajal tajutav korralikum vooluveekogu.

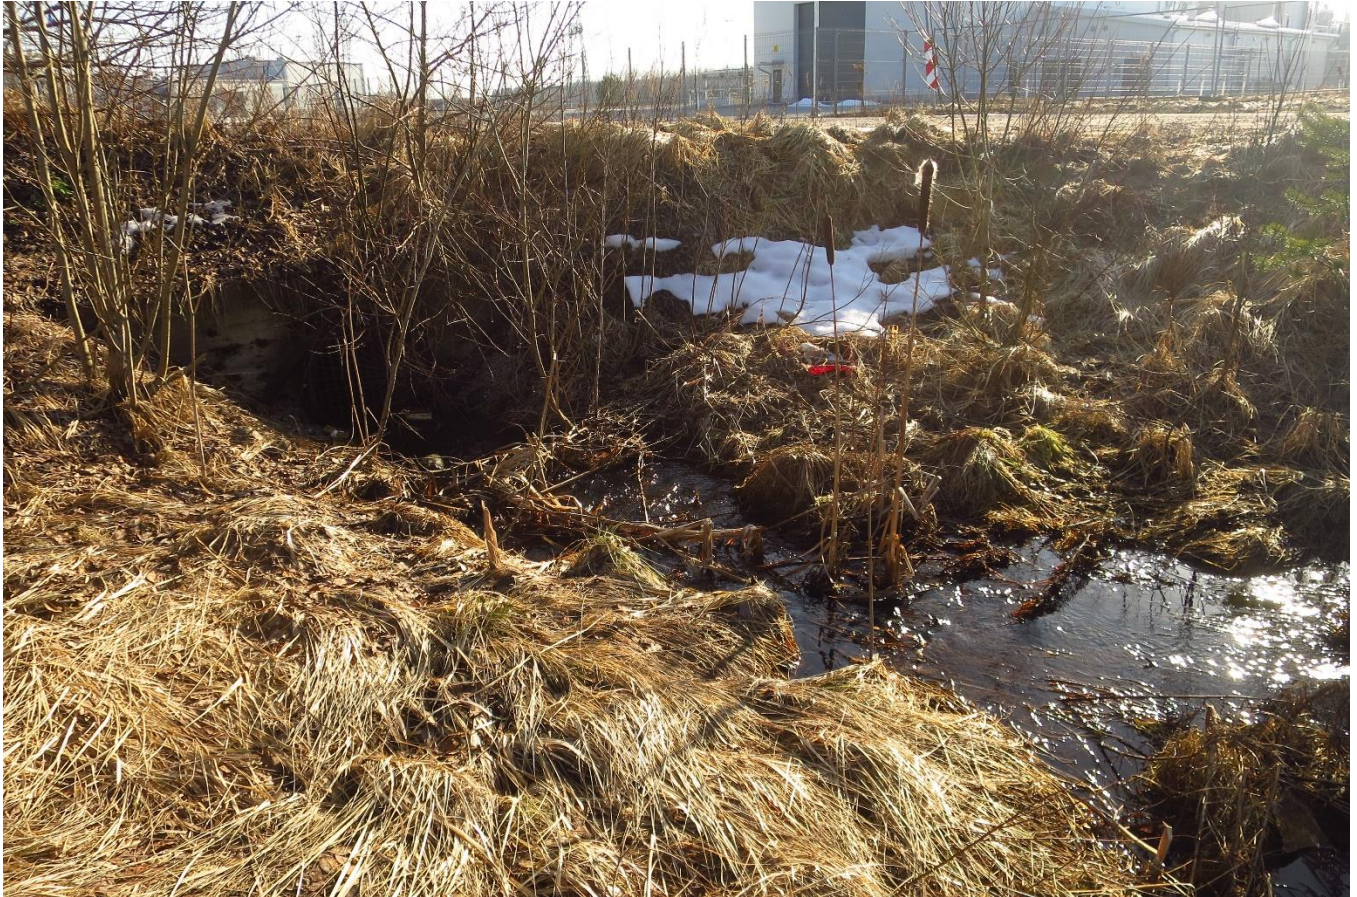
6. Elektriijaama all kulgevasse torusse loode poolt voolav kraav oli veerohkem, aga ajalooliste kaartide põhjal on tegemist täies mahus vooluveekogudeta sohu kaevatud kraaviga.
