## Kasemetsa kraavi (VEE1092701) ja Soodevahe peakraavi ülemjooksu (VEE1092700) vaatlus

Vaatluse aeg 17.03.24. Vaatleja Marko Vainu.

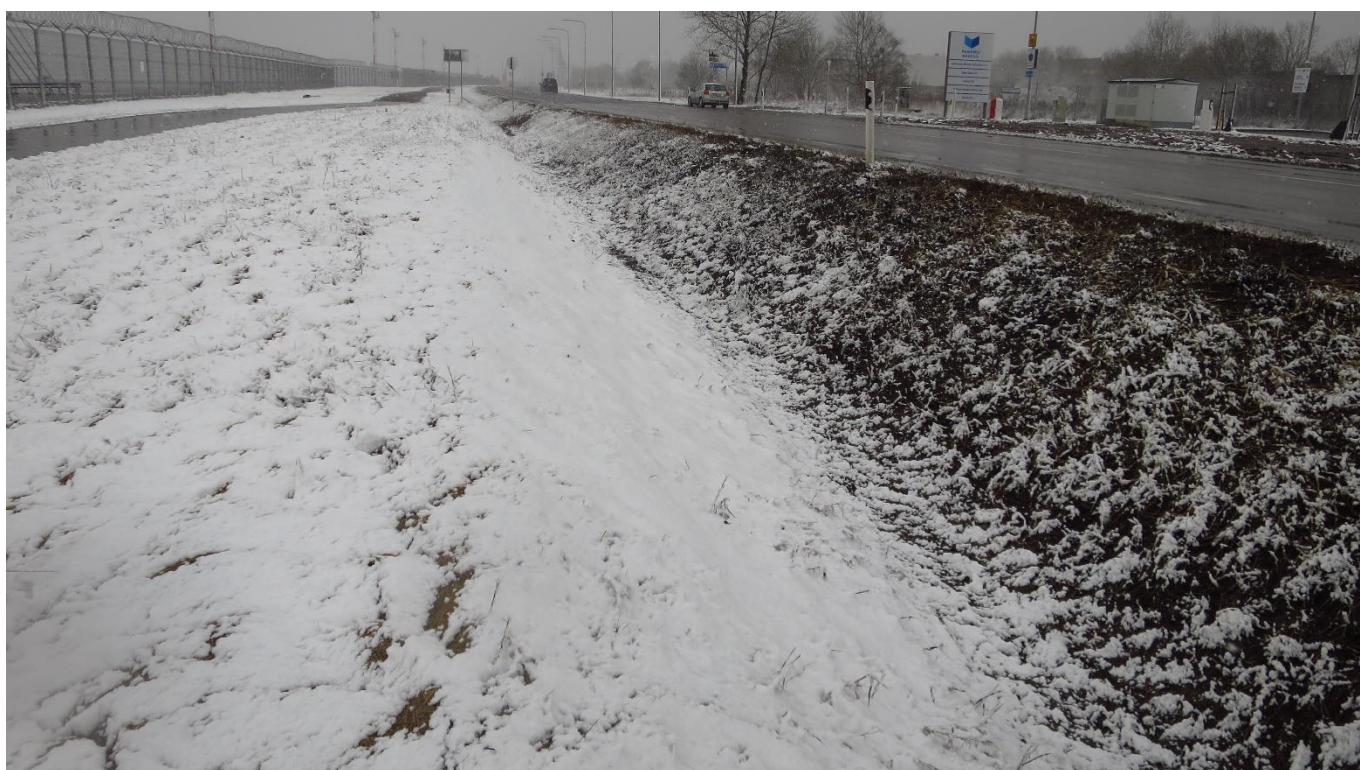
2. Truup on kraavis paralleelselt tänavaga. ETAKis on märgitud truup kagusse lennuvälja territooriumile. Tegelikult sinna suunas truupi pole (**vale truup tuleks ETAKist kustutada ja õige truup lisada**).

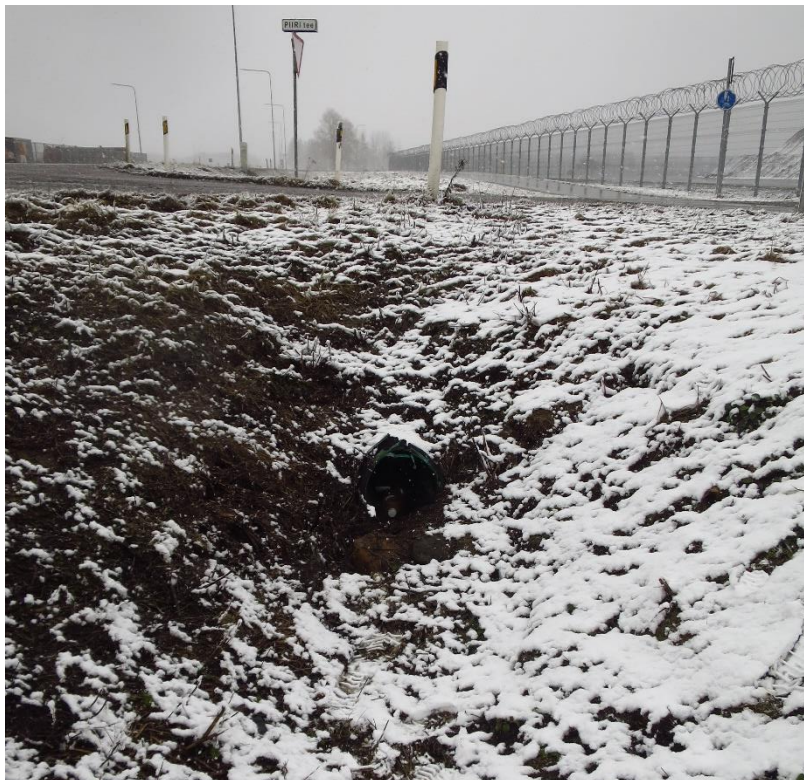
3. Lennujaama territooriumil algab kraavis kohe vesi.

Järeldus: Kasemetsa kraavi ja Soodevahe peakraavi eristamine ei ole põhjendatud. Kasemetsa kraavi puhul on tegemist peakraavi ülemjooksuga ning selle lähe on punktis 3. Seega tuleks Kasemetsa peakraav liita Soodevahe peakraaviga. Ka ajalooliselt on suurem osa Kasemetsa kraavist olnud sama koha peal ja peakraavi osa, vaid ülemjooksu 170 m on rajatud 2013. aastal.

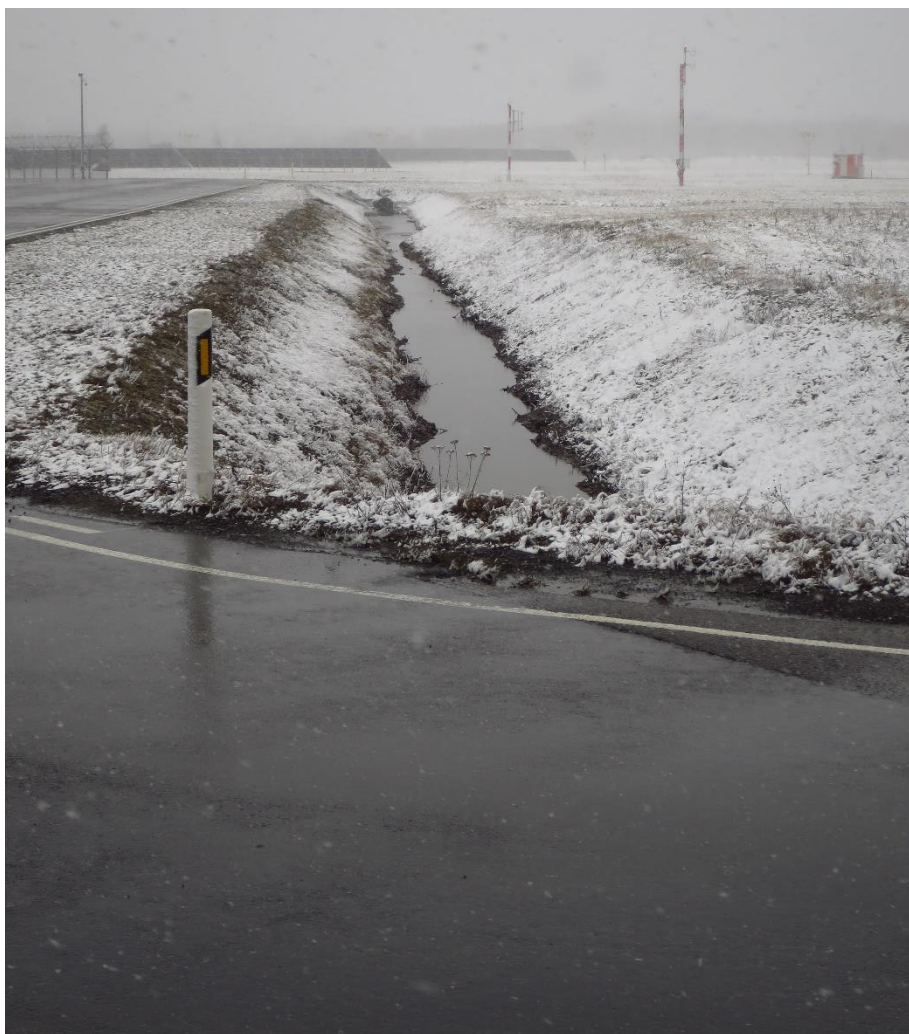
4. Lennujaama territooriumilt välja voolamise kohas on kraav lai ja veerohke.

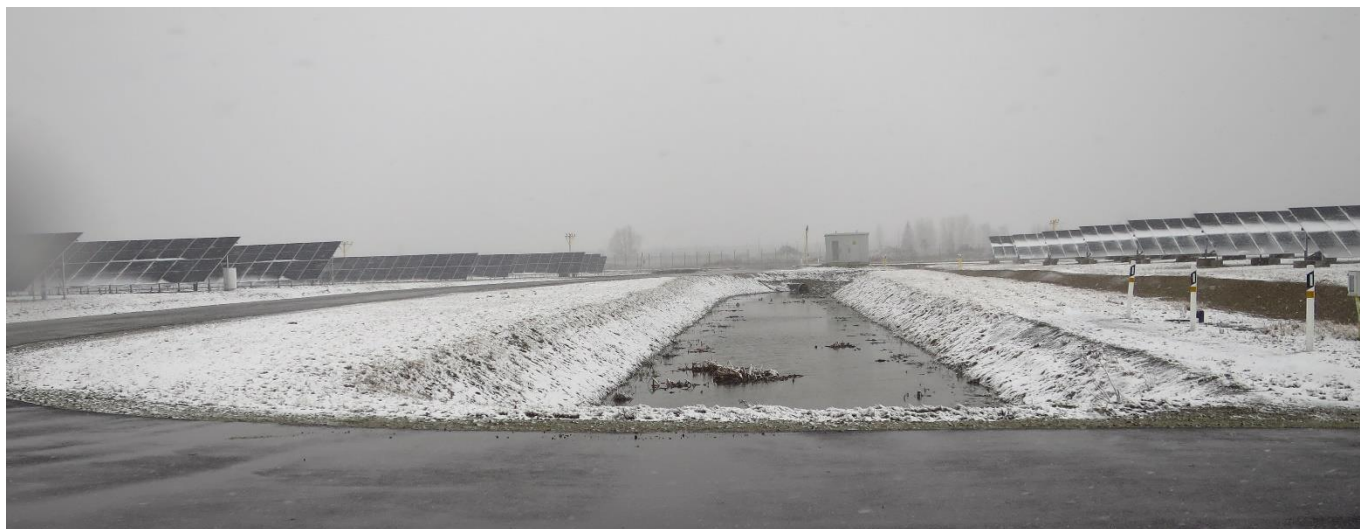
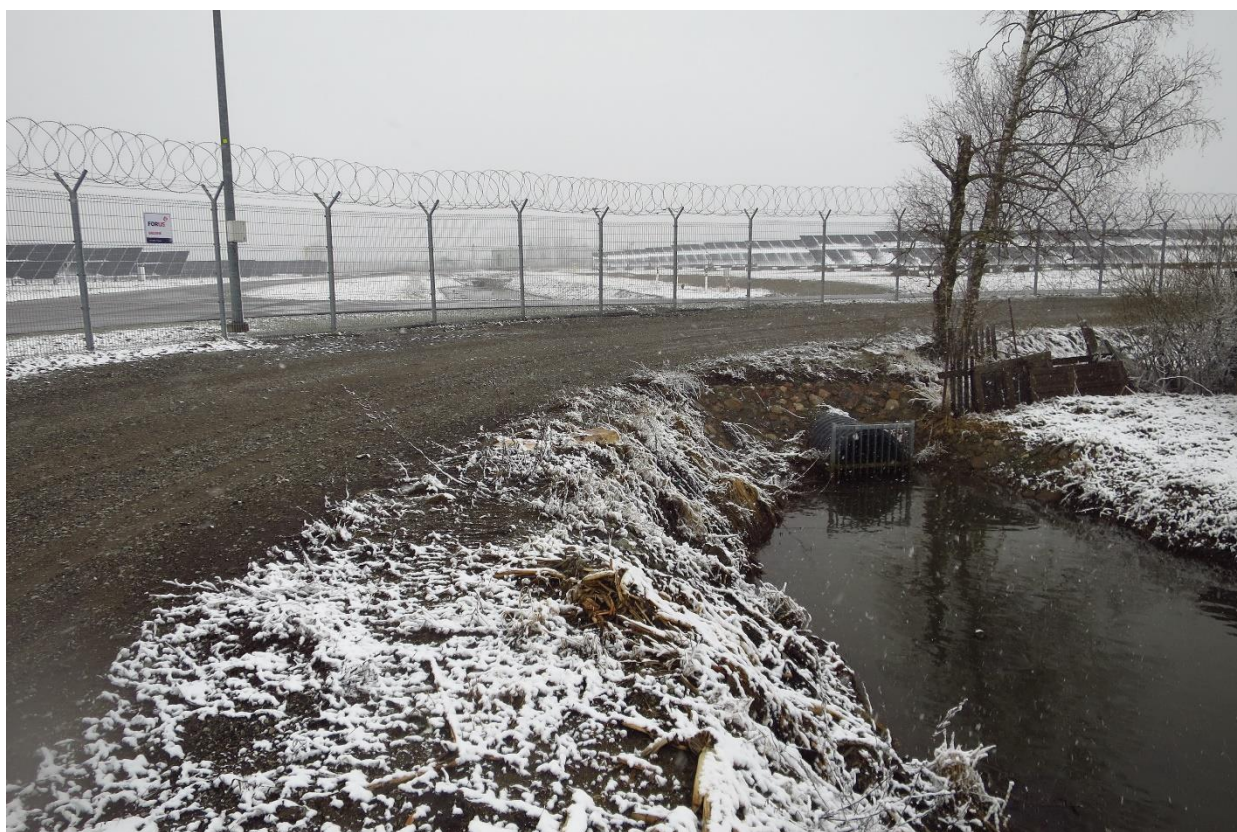
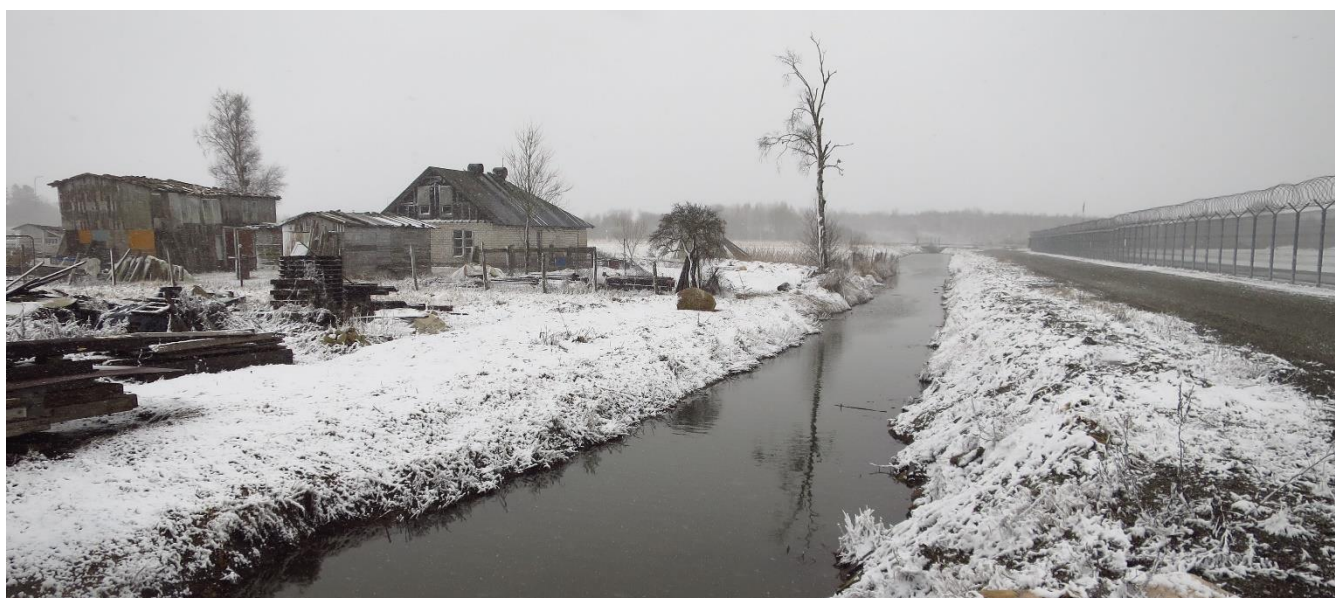
5. Truup (ETAKis olemas) vesi voolas ida poole.

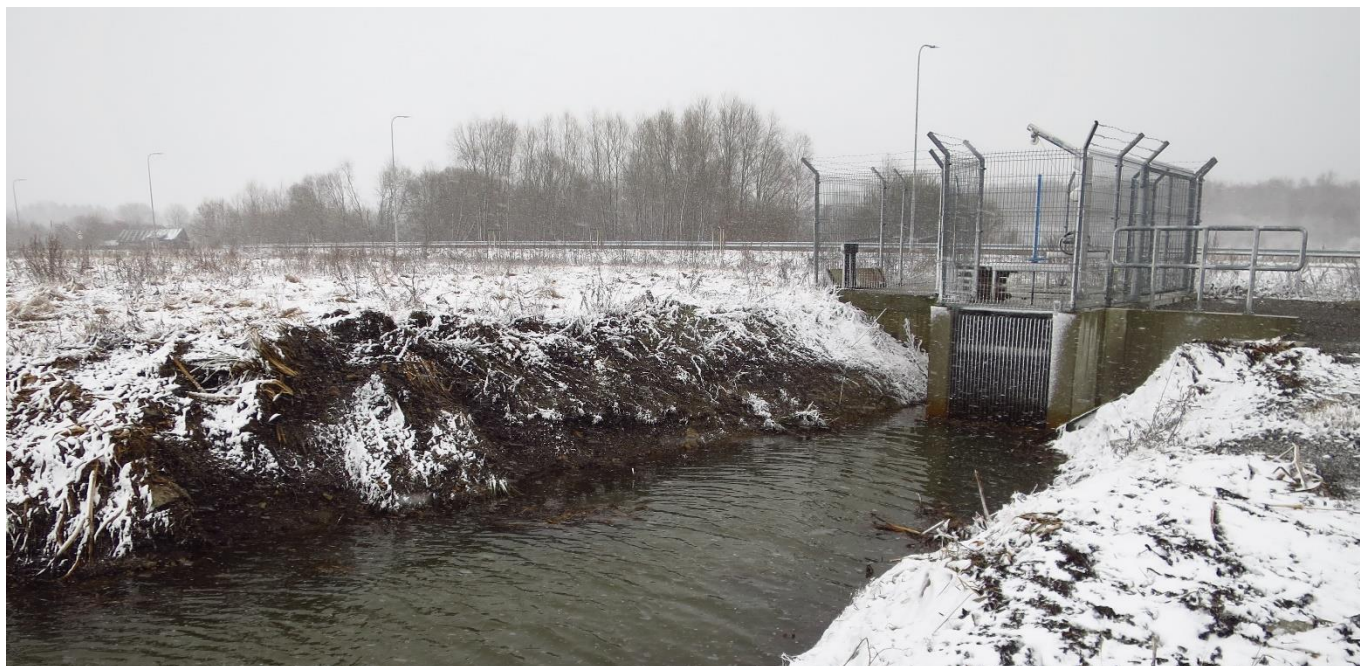
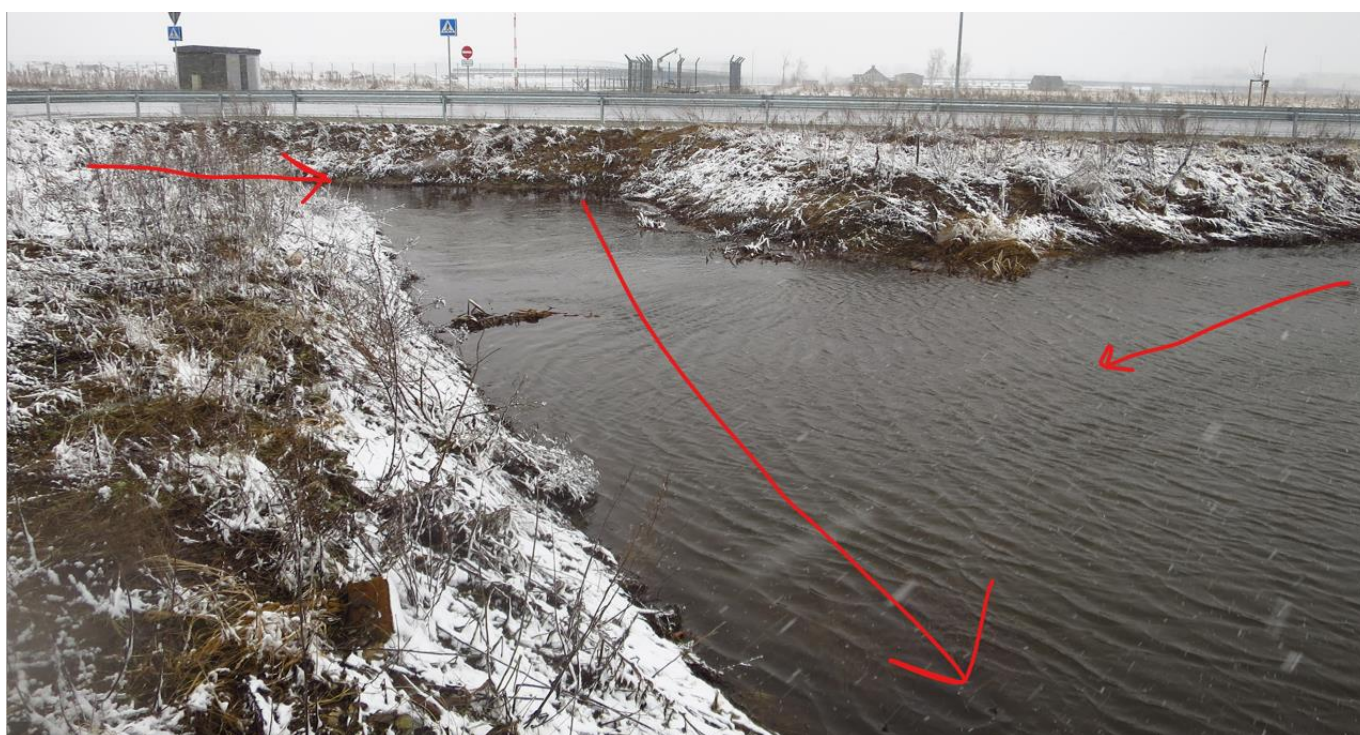
6. Sõlm, kus saavad kokku kolm veerohket kraavi, läänest ja idast tulevat kraavi pole ETAKis kaardistatud. Peavool tuleb selgelt põhja poolt. Tänavast põhja pool on seal rajatis, kuhu vesi sisse voolab.

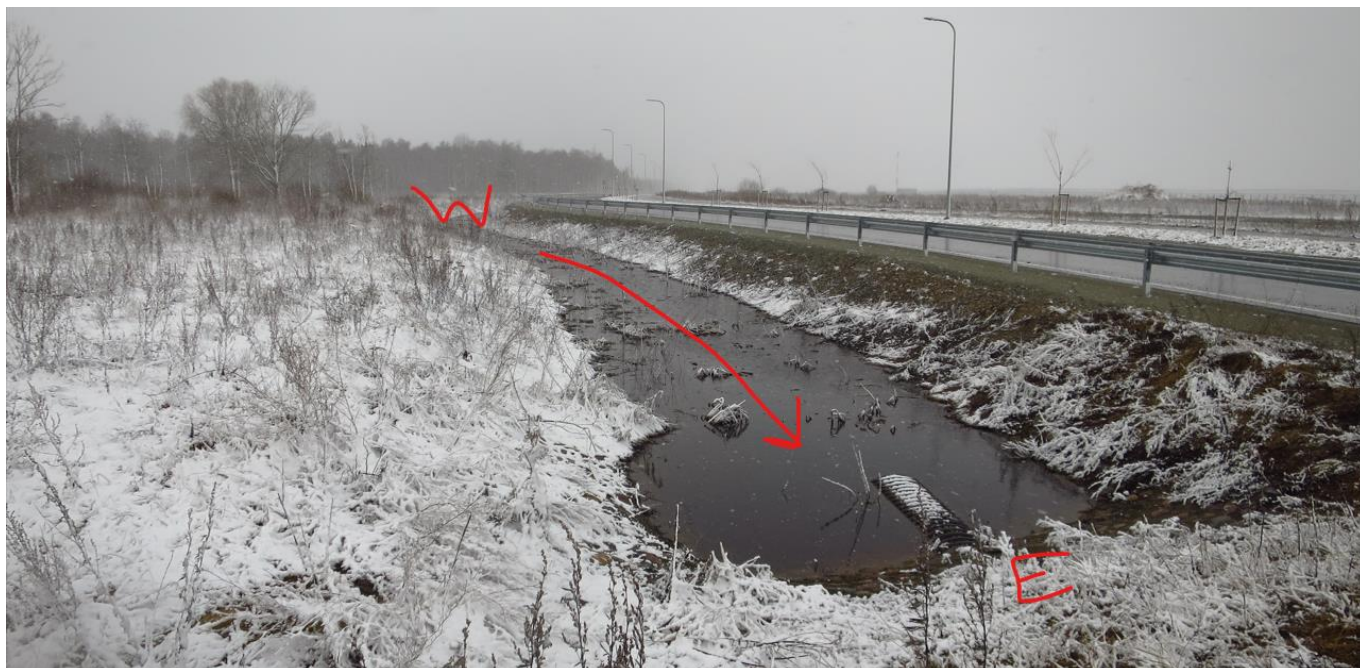
6. Koht, mis on loetud Kasemetsa kraavi suudmeks ja Soodevahe peakraavi lähteks. Ida poolt suubub küll üks tagasihoidlik kraav, aga põhivooluveekogu ilmes ei muutu selle koha peal midagi.
