Töö koostaja: Tallinna Ülikooli ökoloogia keskus

## **Äntu loodusalal asuvale Kaanjärvele ja selle ümbruse märgalale mõjuvad ohutegurid**

Töö tellija: Keskkonnaamet

Tallinn, november 2019

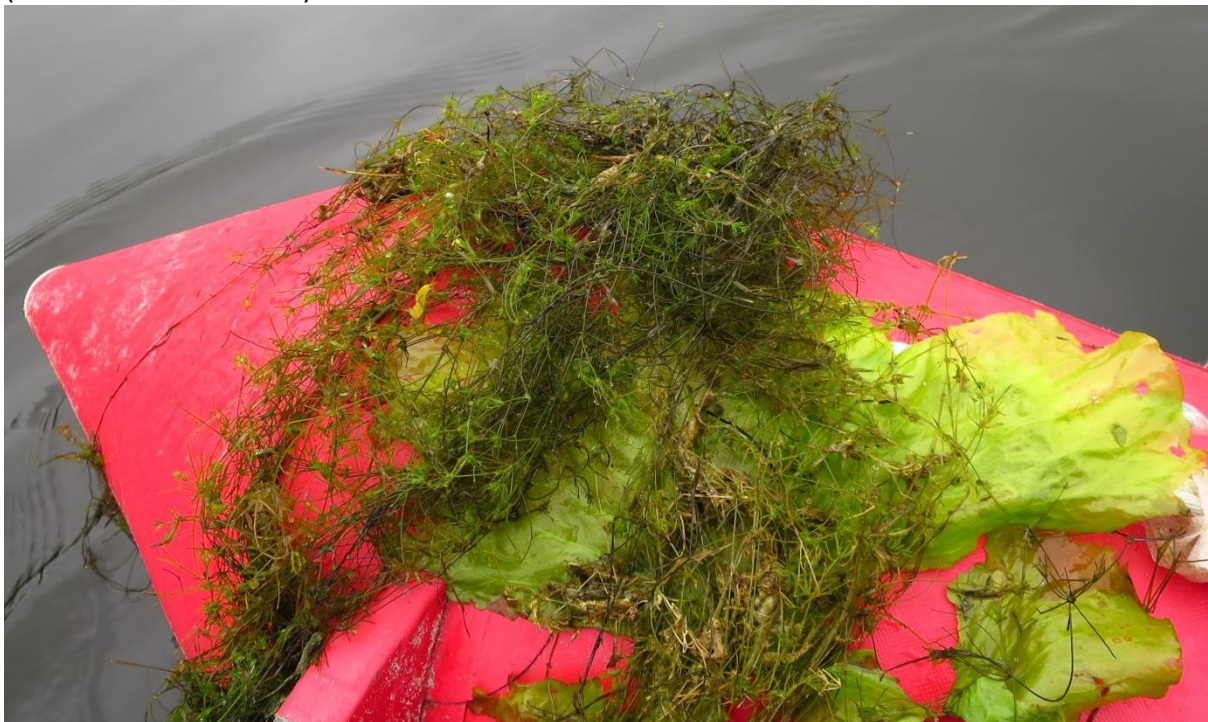
Joonis 6. Nitelli (*Nitella flexilis* või *N. opaca*) leidus järves mitmel pool (Foto: Marko Vainu).

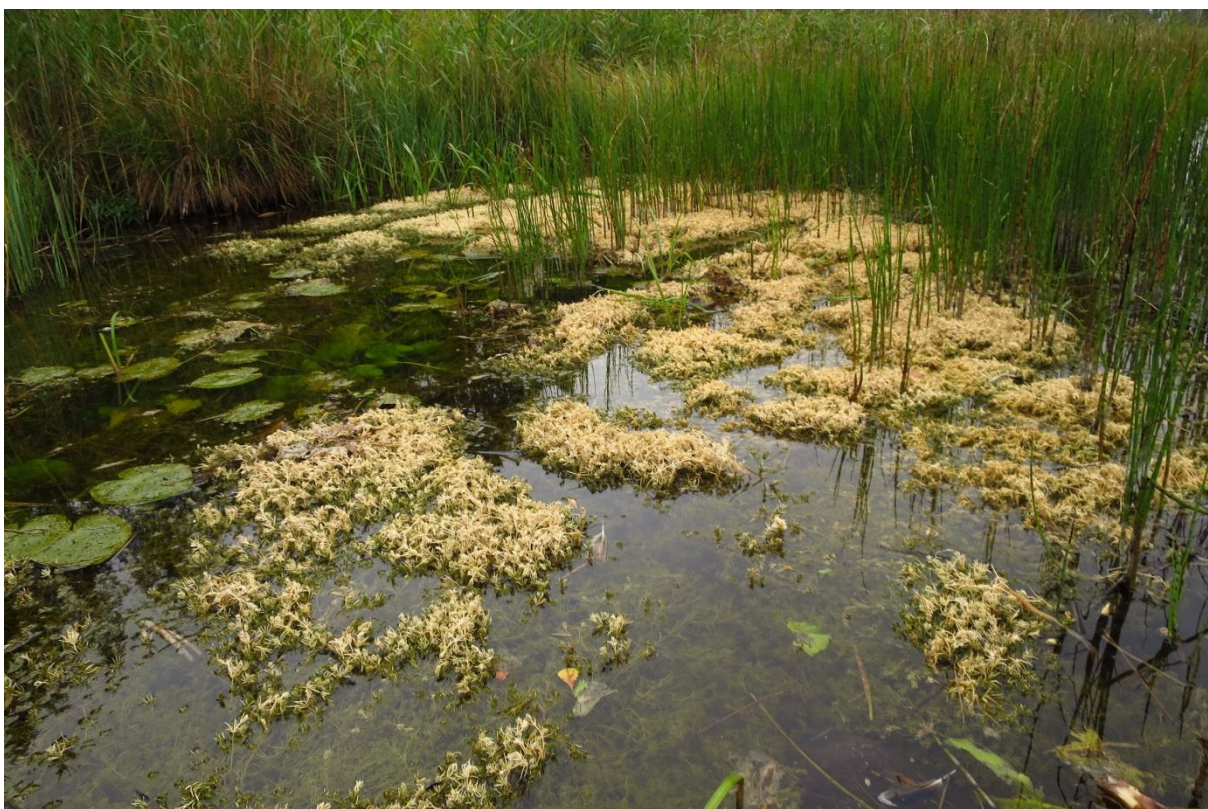
Joonis 7. Mändvetikaid (*Chara intermedia*) leidus järves ühe kogumikuna (Foto: Marko Vainu).

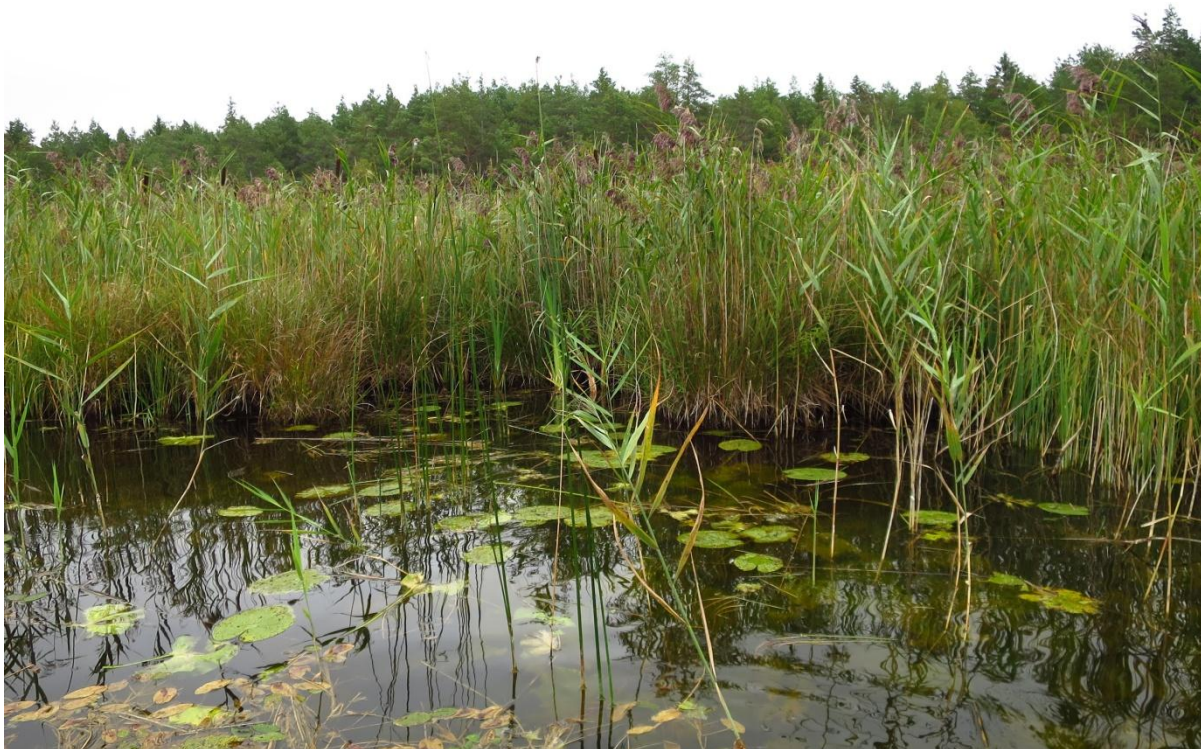
Joonis 8. Pilliroog ei kasvanud valdavalt mitte järves, vaid järve kaldasoo (Foto: Marko Vainu).

augusti lõpus, ei kasvanud pilliroog mitte vees, vaid järve laugel kalda-alal (joonis 8) ehk seega on roostunud eelkõige järve ümbritsev allikasoo. Järve kaldavees vohas aga konnaosi (vt. aruande kaanefoto).

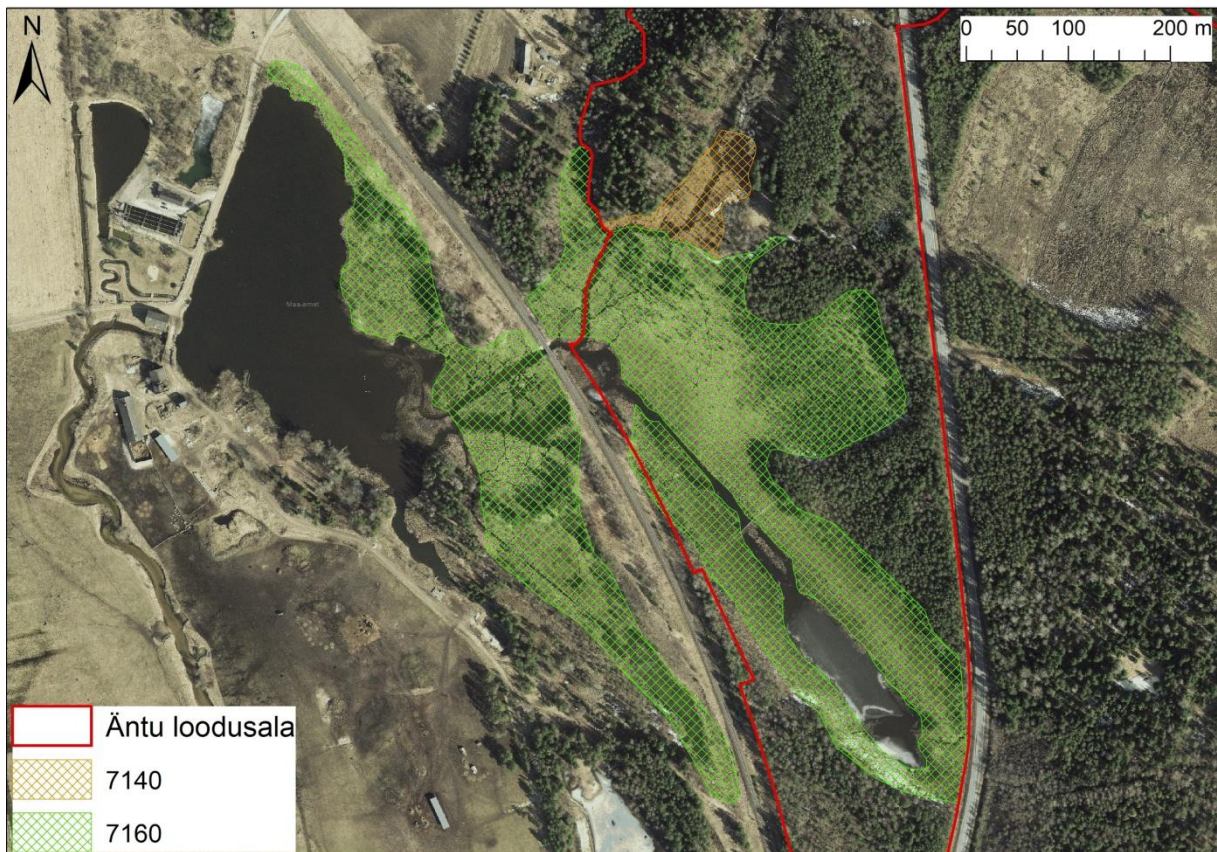
Joonis 10. Kaanjärve ümbruse inventeeritud loodusdirektiivi sooelupaigad.

Kaanjärve ümbritsevad märgalad on inventeeritud loodusdirektiivi elupaigatüüpidesse siirde- ja õõtsiksood (7140) ning allikad ja allikasood (7160) (joonis 10). Allikate ja allikasoodde ala on inventeeritud 2012. aastal (loodusala piires 8,4 ha) ning siirde- ja õõtsiksoode ala 2018. aastal (0,7 ha) (EELIS, 2019). Elupaigatüübi 7140 esinduslikkus on hinnatud heaks (B), struktuur hästi säilinuks (II), funktsioonid samuti hästi säilinuks (II) ning üldine looduskaitseväärus kõrgeks (B). Täpselt samad hinnangud on antud ka elupaigatüübile 7160, seda mõlemal pool raudteed oleva polügooni, mitte ainult selle loodusala jääva osa, ulatuses (joonis 10). Käesoleva eksperthinnangu raames uut hinnangut soolade seisundile loodusdirektiivi elupaigatüüpide kriteeriumitest lähtuvalt ei antud.

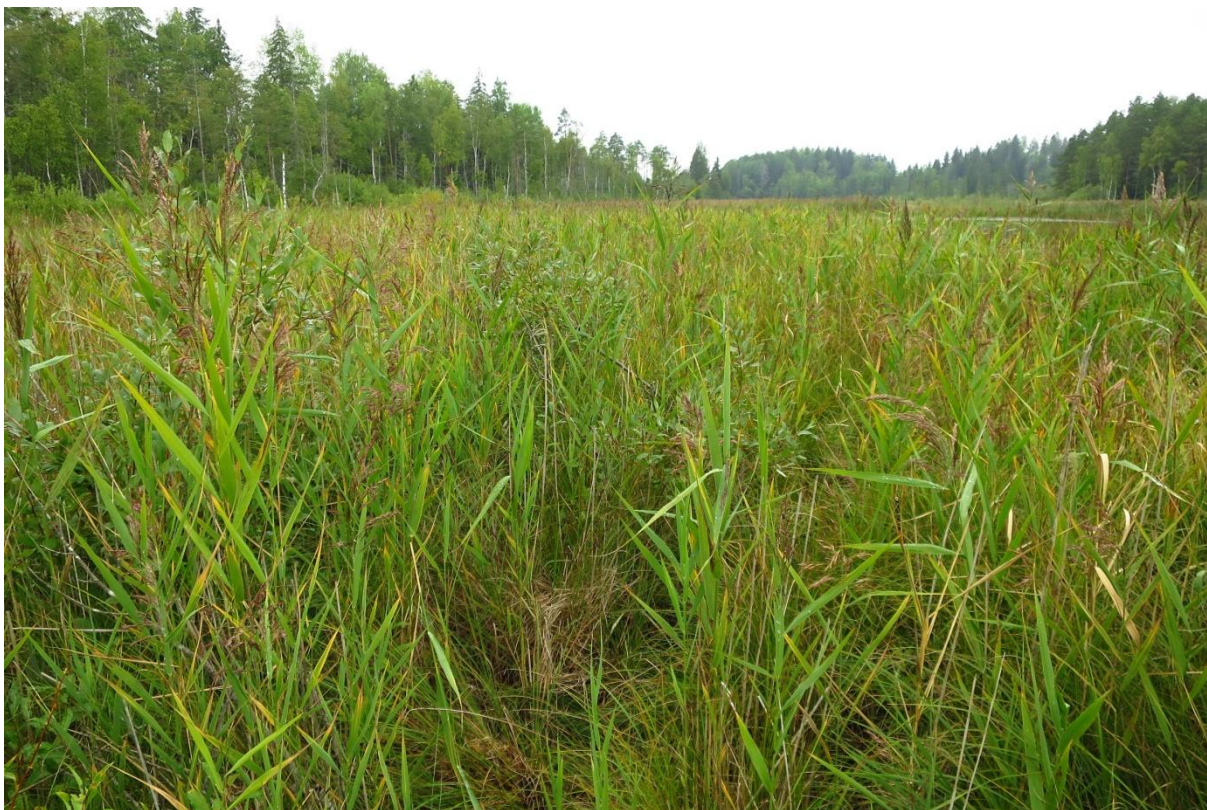
*Joonis 11. Kaanjärve ümber on allikasoo tugevalt roostunud (Foto: Marko Vainu).*

Kaanjärve ümbritsev allikasoo osa on tugevalt roostunud (joonis 11). Tegemist on alaga, mis jääb järve poolt üleujutatavasse piirkonda (vt. ptk. 5). Kaanjärvest allavoolu leidub ka pilliroota alasid, kus levivad allikasooddele tüüpilisemad tarnakooslused (joonis 12).

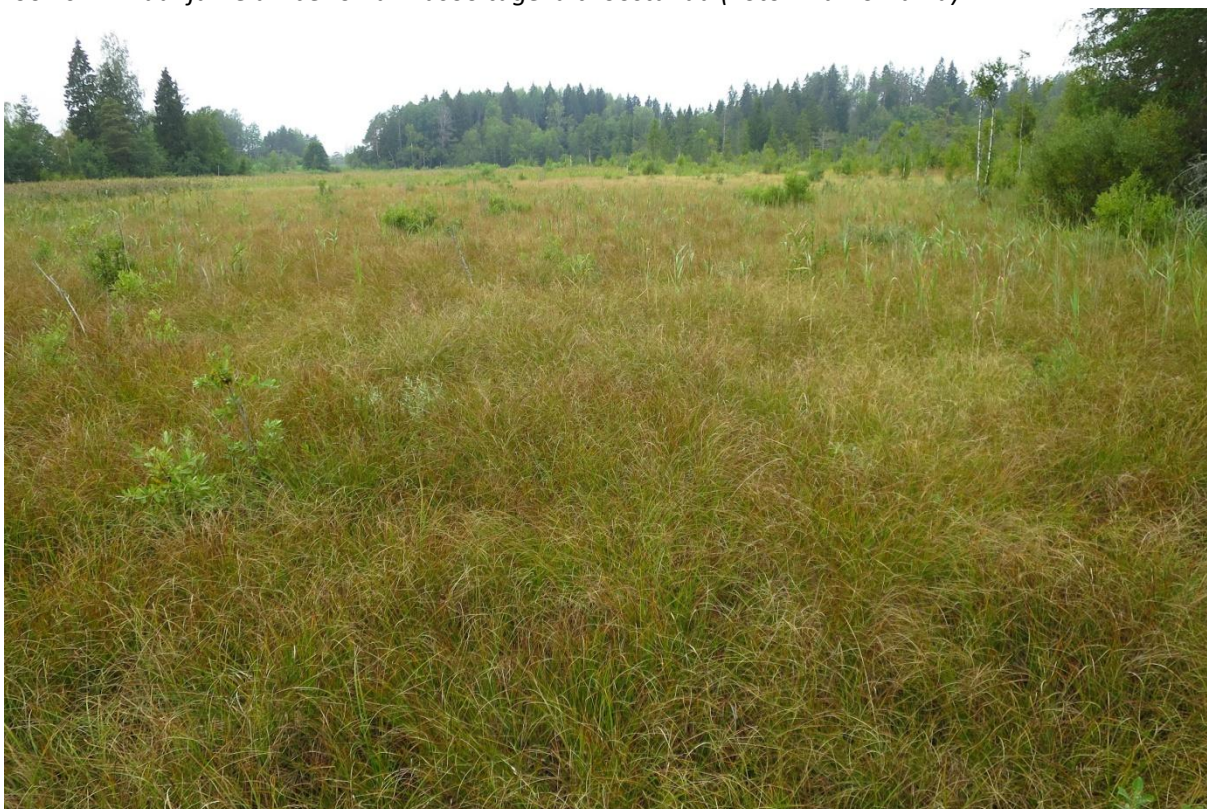
*Joonis 12. Kaanjärvest allavoolu on levinud allikasoodale tüüpilisemad tarnakooslused (Foto: Marko Vainu).*

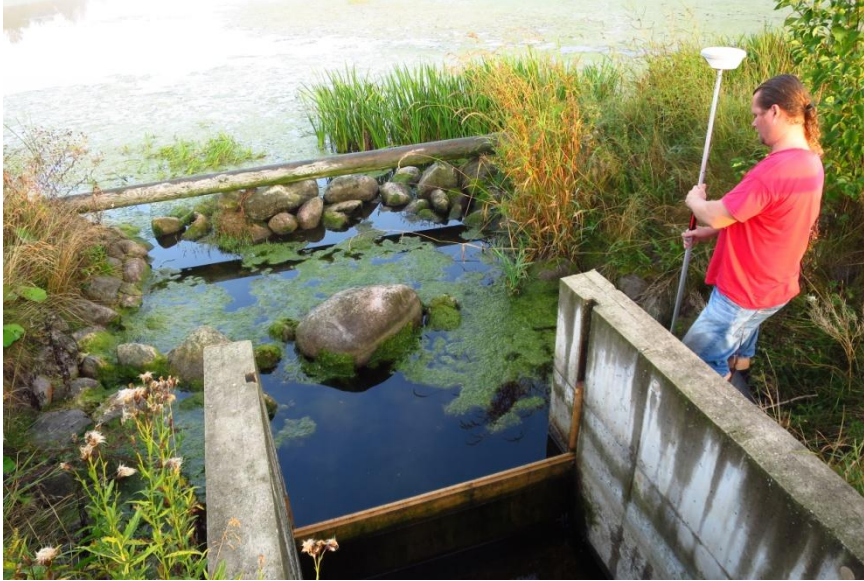
Joonis 14. Veskijärve veepeegel ulatus 30.08.2019 kalapääsu sissepääsuni, kuigi veetaseme kõrgus oli 30 cm normaalpaisutustasemest allpool - 90,91 m ümp (EH2000). Kalapääsu sissepääs oli varjadega suletud. (Foto: Marko Vainu).

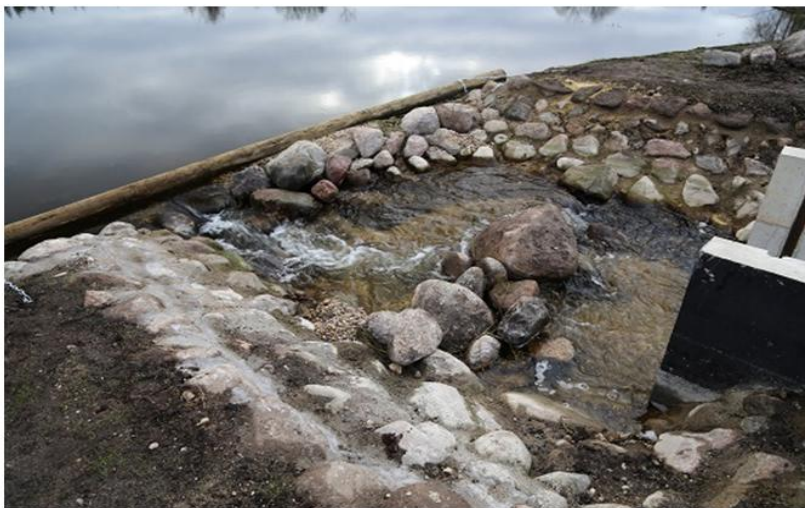
Foto 11. Ajutise lahendusena tõstis ehitaja kalapääsu sissevoolul sāngi põhjakõrgust ning rajas sinna kaks väikest veeastet. See võimaldas muuta kalapääsu kaladele põhimõtteliselt läbitavaks ka väga väikese vooluhulga korral ning paisjärve NPT säilitades (R. Järvekül, 31.01.2014).

Joonis 15. Veskijärve kalapääsu sissevool väidetava normaapaisutuse taseme juures (Järvekül, 2014). Visuaalne veetaseme erinevus 30.08.2019-ga võrreldes (joonis 14) on piisavalt väike, et mitte lugeda 30.08.2019 veetaset erakordselt madalaks.

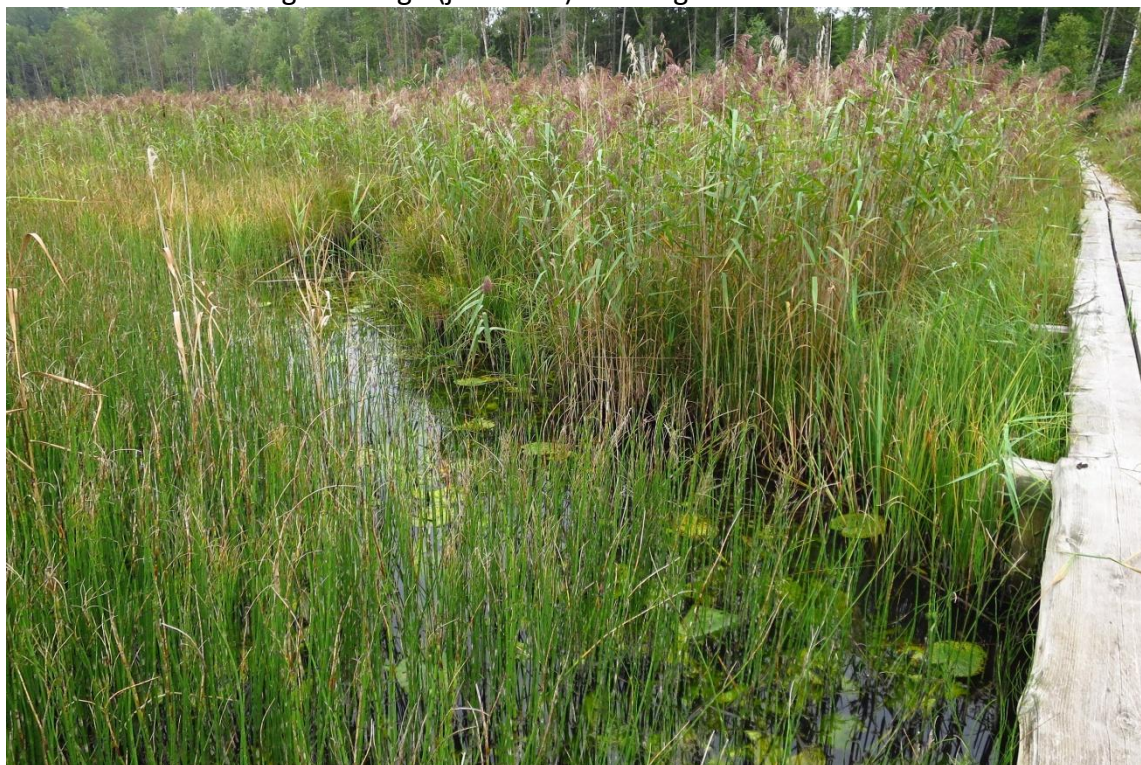
Joonis 17. Kaanjärve ja Nõmme jõe vahel olev taimestikuga kaetud veekogu on, vaatamata seisvale veele, kraav (Foto: Marko Vainu).

Asjaolu, et veetase nii Kaanjärves kui kraavis oli sama, viitaks justkui sellele, et kraaviks peetava puhul on tegemist järve pikliku sopiga. Nii nagu on kujutatud ka Kaanjärve elupaigapolügoonil. Põhjasetete sondeerimine kinnitas aga, et **järveline veekogu asub peaaegu täpselt ainult Keskkonnaregistri järvepolügooniga piiratud alal**. Järvenõo põhjas on kuni 6,2 m paksune järvemuda kiht ning selle all umbes poolemeetrine järvelubja kiht (joonis 16). Kõige paksem järvemuda kiht lasus järve loodesopis (punkt 247), kus vee sügavus oli vaid 0,8 m. Matkaraja laudtee ülemineku kohas järve Nõmme jõega ühendavast kaheharulisest “soolikast” (punkt 249) oli vee sügavus 0,5 m ning vesi visuaalselt seisis, kuid vee all oli 1,5 m vähelagunenud turvast, selle all 1,5 m madalsooturvast ning järgnes järvelubi. Seega on antud punktis pärastjääaegsel perioodil asunud pidevalt soo ning tegemist ei ole Kaanjärve osaga ja tänapäeval seda ala läbiv rohke taimestikuga kaetud visuaalselt seisva veega veekogu (joonis 17) on ikkagi kraav.

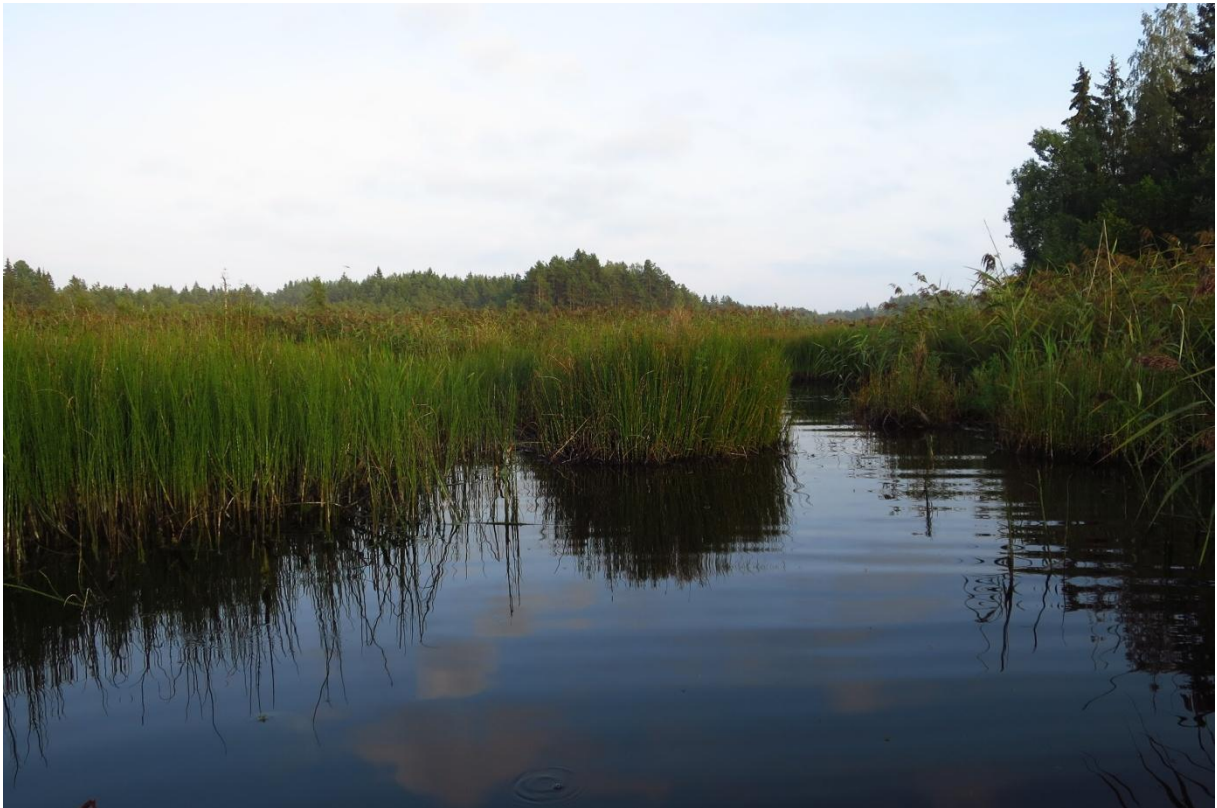
Joonis 18. Vahetult enne Nõmme jõega ühinemist on Kaanjärve-Nõmme jõe kraavil lai vaba veega sopp (Foto: Marko Vainu).

Vahetult enne Nõmme jõega ühinemist on kraavil moodustunud aga laiem vaba veega sopp, kus vee sügavus oli endiselt ca. 0,5 m, kuid kus põhjasetted koosnesid taas 0,9 m paksusest järvemudast ja mitte turbast (joonis 18). Seega on tegemist Kaanjärvest eraldiseisva (seisu)veekoguga.

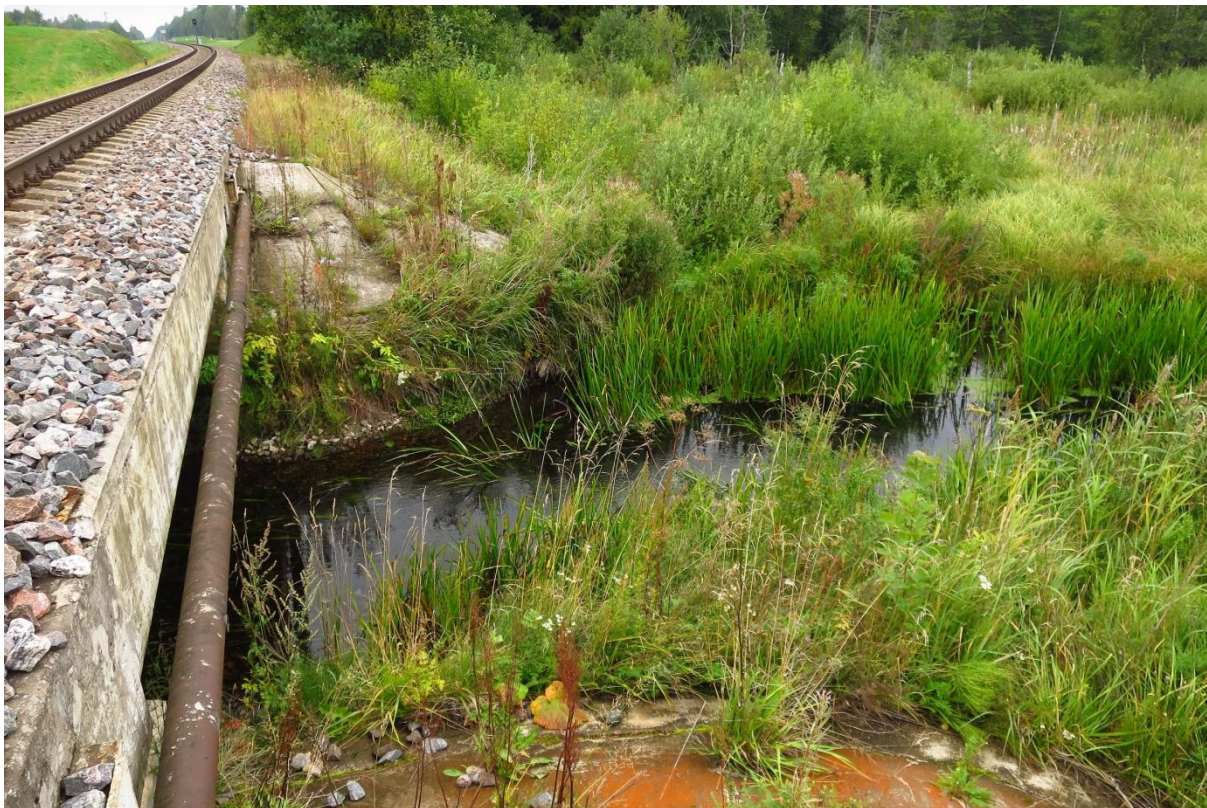
Joonis 19. Tapa-Tartu raudtee all olev killustikukuhjatis takistab Nõmme jõe voolu ning reguleerib ka Kaanjärve veetaset (Foto: Marko Vainu).

Veetasemete mõõtmised näitasid, et **Kaanjärve väljavoolu takistatuse ja järvest kuni Nõmme jõeni ulatuva peaaegu seisva veega ala ei tekita mitte Nõmme Vesikijärv, vaid Nõmme jõel Tartu-Tapa raudtee silla all olev killustikukuhjatis, mis takistab Nõmme jõe äravoolu ning põhjustab raudteetammist idasse jääval tasasel alal üleujutust** (joonis 19). Nõmme jõe sügavus oli 30.08.2019 enne killustikukuhjatist 1,2 m, kuid silla all killustikukuhjatise lae kohal maksimaalselt 0,4 m (joonis 16). Jõe laius nii silla all kui enne seda oli sarnane. Seega on silla aluse läbilaskevõime oluliselt väiksem kui jõesängi oma ning läbilaskevõimet ülevat veehulk valgub soolale, takistades teiselt poolt ka Kaanjärve väljavoolu.

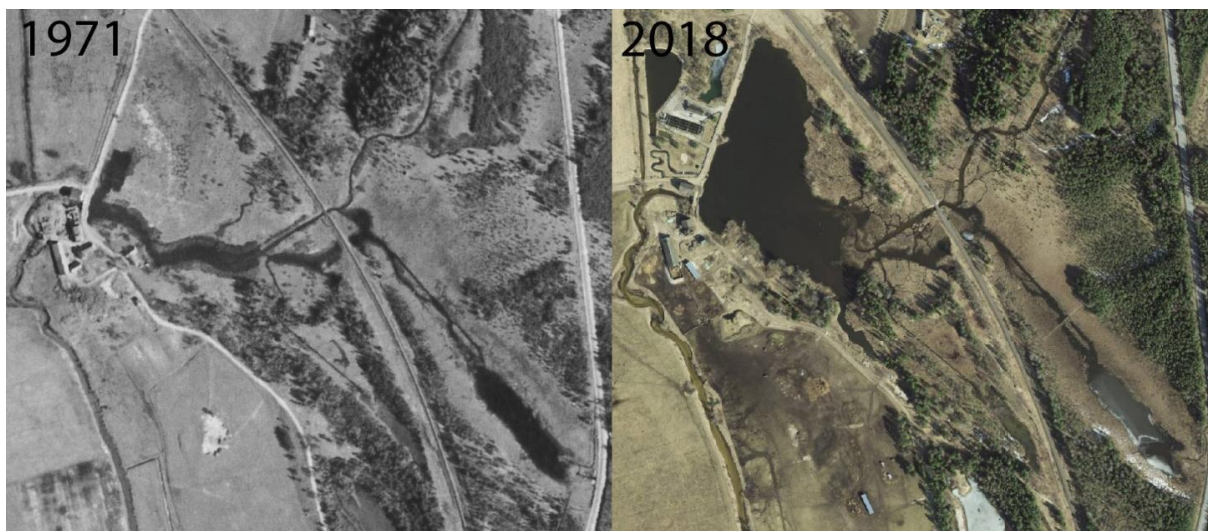
Joonis 20. Nõmme Vesikijärve ja Kaanjärve veetasemete suhe 1971. ja 2018. aasta Maa-ameti ortofotodel (1971. aasta foto allikas: Maa-ameti fotoladu).

Äntu loodusala hüdroloogilise režiimi mõjutatust eelkõige raudteesilla läbilaskevõimest mitte aga Nõmme Veskijärve paisutusest iseloomustab hästi 1971. ja 2018. aasta ortofotode võrdlus (joonis 20). 1971. aastal oli Nõmme Veskijärve paisutuskõrgus tänapäevast oluliselt madalam, kuna ulatuslikud tänapäeval üleujutatud alad raudteest lääne pool olid kuivad, kuid raudteest ida pool oli nii Kaanjärve kui seda Nõmme jõega ühendava kraavi veepind tänapäevasega võrreldav. Sarnane oli pilt ka 1980. aasta varakevadelisel ortofotol, kui Veskijärve veetaset oli mõnevõrra tõstetud (joonis 21). Need ortofotod kinnitavad, et **Veskijärve veetaseme alanemisel puudub otsene ja selge mõju nii Kaanjärve kui loodusala soode veetasemele, kui säilib raudteealuse kivikuhjatise konfiguratsioon.** Ka paisu täielikul allalaskmisel ei saa veetase looduslal langeda allapoole raudteealuse killustikukuhjatise pinda ehk umbes kõrgust 90,65 m ümp (EH2000) ja selliselegi tasemele saaks veetase langeda vaid juhul, kui Nõmme jõe vooluhulk kokku kuivaks.

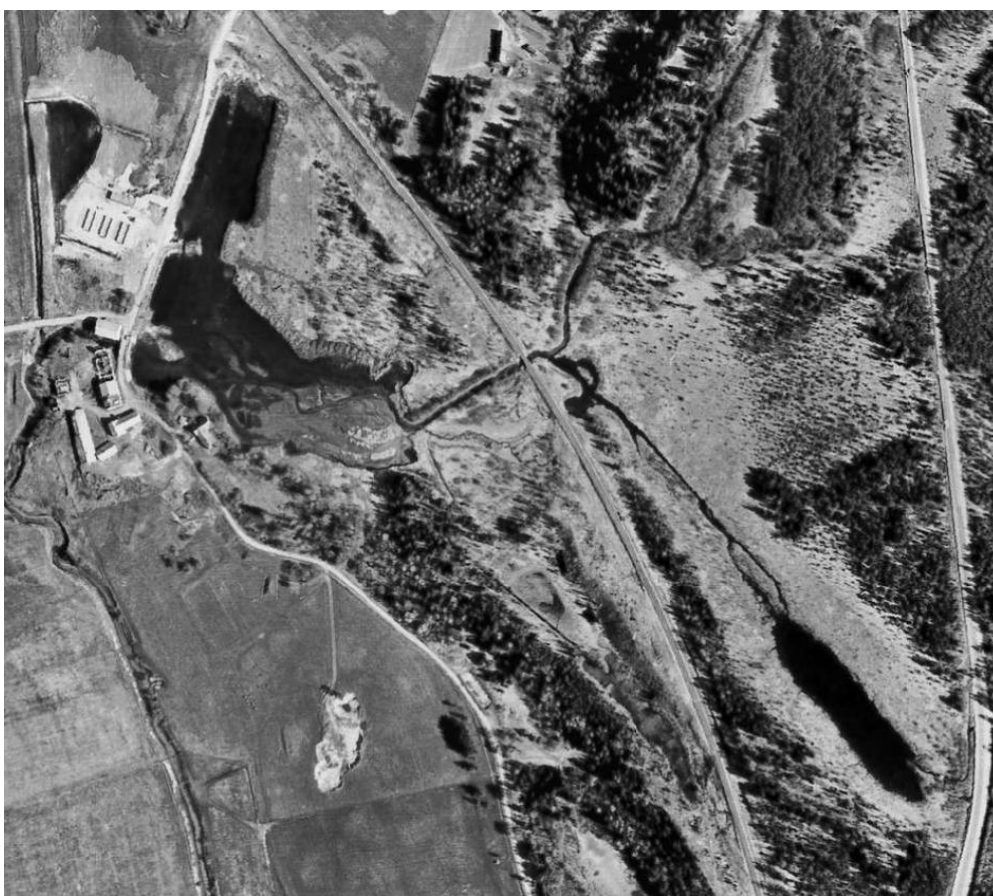
Joonis 21. Nõmme Vesikijärve ja Kaanjärve veetasemete suhe 1980. aasta Maa-ameti ortofotol. (Allikas: Maa-ameti fotoladu).

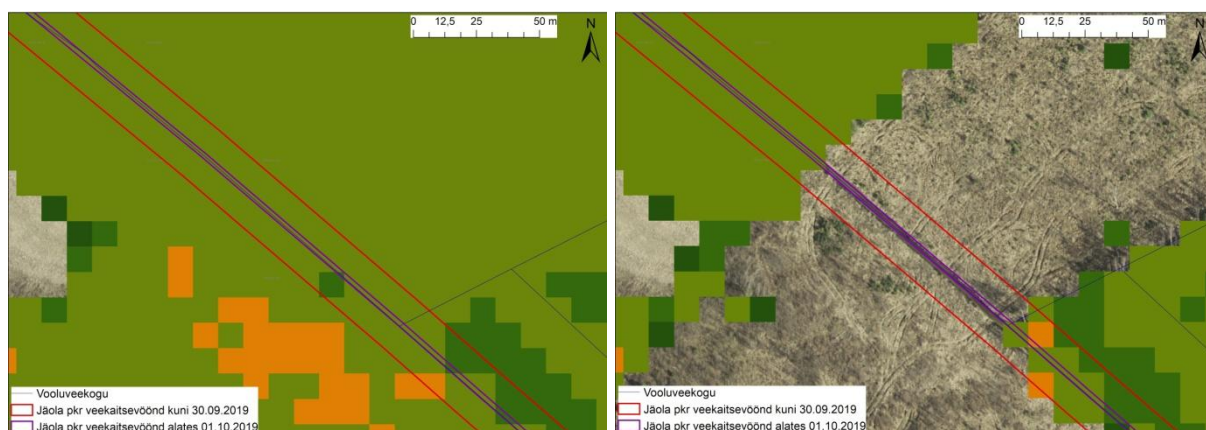
Joonis 25. Jäola peakraavi äärde jäävatel Kubjanurme ja Kubjani kinnistutel kasvanud mets Maa-ameti 2009. aasta taimkatte kõrgusmudelil (vasakul) ja sama koht Maa-ameti 2012. aasta taimkatte kõrgusmudelil (paremal). Helerohelised ruudud tähistavad taimkatte kõrgusvahemikku 10 - 20 m, oranžid vahemikku 20 - 30 m, tumedamad rohelised vahemikke 1 - 10 m ning katmata ala taimkatte kõrgust <1 m.

Samas ei ole ka seni kehtinud 10 m veekaitsevöönd takistanud puittaimestiku raiet Jäola peakraavi veekaitsevööndis veepiirini välja. Kubjanurme ja Kubjani kinnistul on 2009. ja 2012. aasta vahel teostatud lausaline lageraie hoolimata Jäola peakraavi olemasolust (joonis 25). Selline raiegevus suurendab raiejärgsetel aastatel oluliselt nii toit- kui orgaaniliste ainete sissekannet pinnaveekogudesse (Palviainen et al., 2014; Lõhmus et al., 2015).
